RUOTULAN LIIKEKESKUS

Rakennushistoriallinen inventointi 14.01.2019 BST-Arkkitehdit Oy

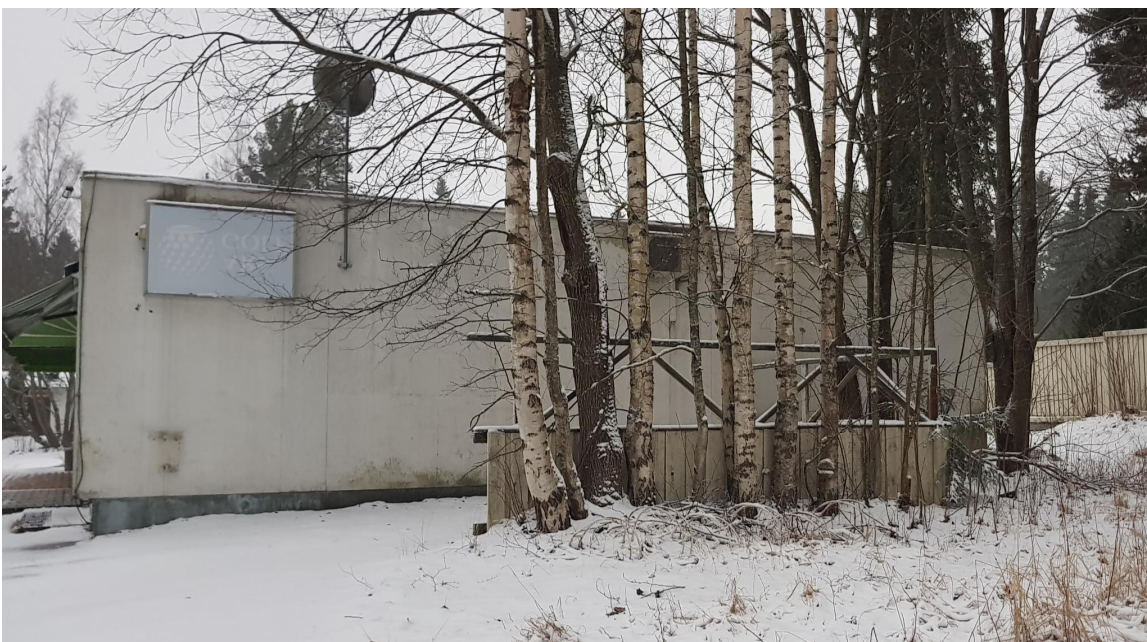
Kuva 17: Julkisivu pohjoiseen 23.11.2017

Pohjoisjulkisivulla sokkeli on tummunut voimakkaasti ja siinä on nähtävillä kosteusvaurioita. Sekä sokkelin, että seinäelementtien pinnassa on homekasvustoa. Eteläpäädyssä sokkelin rakenneteräkset ovat näkyvillä useassa kohtaa ja ruostuneet. Paikoitellen rakenneterästen ympäriltä on rapautunut pois kaikki betoni. Sokkelista on irronnut suuriakin paloja ja siinä on myös halkeamia. Muutamassa kohdassa rakenneteräksiä näkyy paljaana myös betonielementtiseinissä. Esimerkiksi jälkikäteen puhkaistujen oviaukkojen kohdalla teräkset ovat paljastuneet ja betoni rapautunut ympäriltä. Sähköjohtoja ja muita läpivientejä on ulkoseinien ja ikkuna-aukkojen läpi.

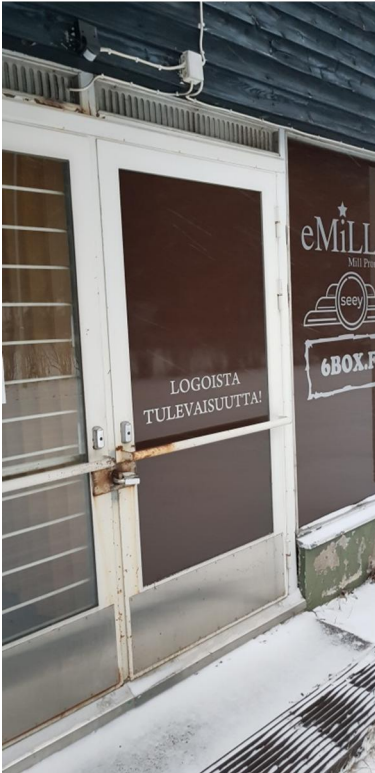
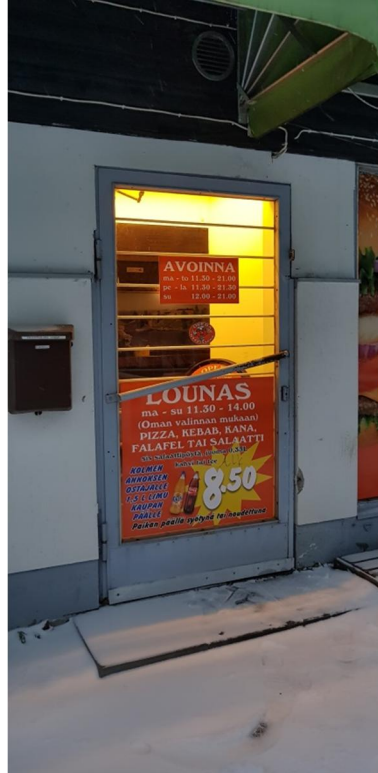
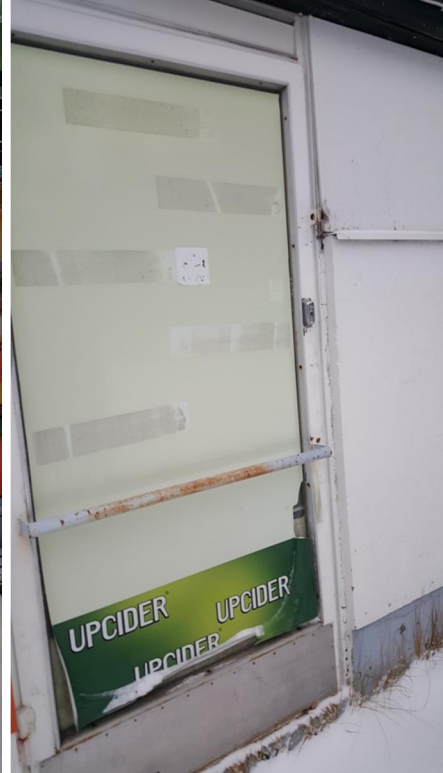
Pääjulkisivuun on tehty kaksi uutta sisäänkäyntiä näyteikkunoiden vasemmalle puolelle, joista toinen johtaa ravintolaan ja toinen henkilökunnan tiloihin. Alkuperäinen pääsisäänkäynti toimii nykyisin pienemmän liiketilan sisäänkäyntinä. Pienemmän liiketilan sisäänkäyntipariovi on todennäköisesti alkuperäinen. Ravintolan uusi käyntiovi poikkeaa tyylliltään ja väritykseltään alkuperäisistä ovista. Henkilökunnan taukotilan ovi taas on malliltaan samankaltainen kuin rakennuksen alkuperäiset ovet. Rakennuksen takaovi on matalampi kuin alkuperäisissä rakennuslupapiirustuksissa, mutta se on mahdollisesti myös alkuperäinen.

Kuvat 34, 35 ja 36: Pääjulkisivun pariovi, ravintolan käyntiovi, henkilökunnan taukotilan ulko-ovi

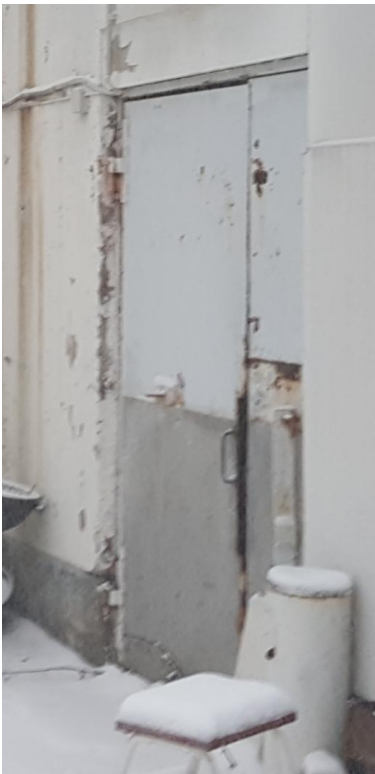
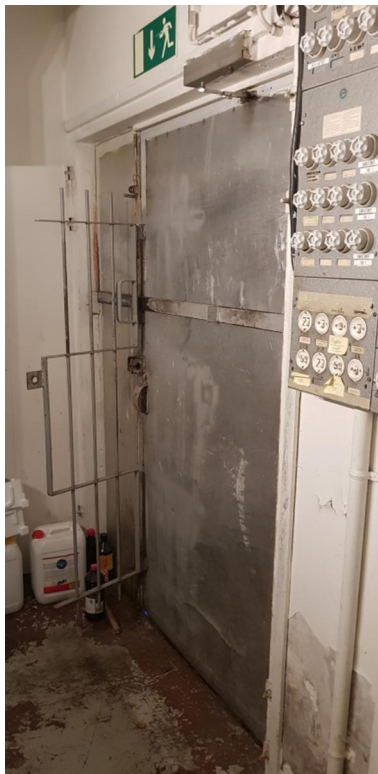
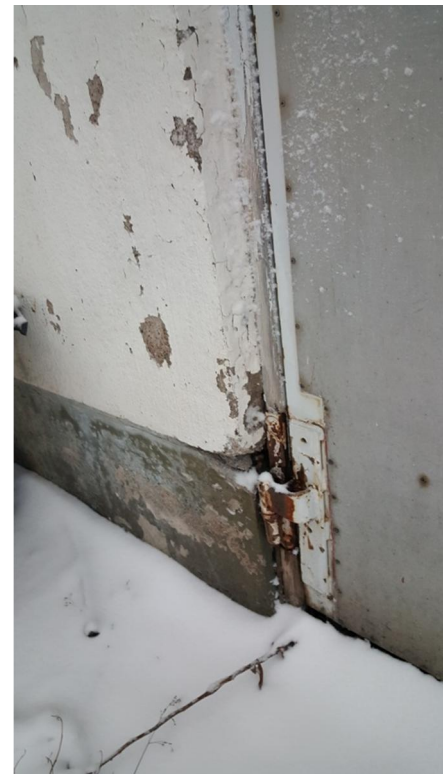
Kuvat 37, 38 ja 39: rakennuksen takaovi sisäpuolelta, rakennuksen takaovi ulkopuolelta

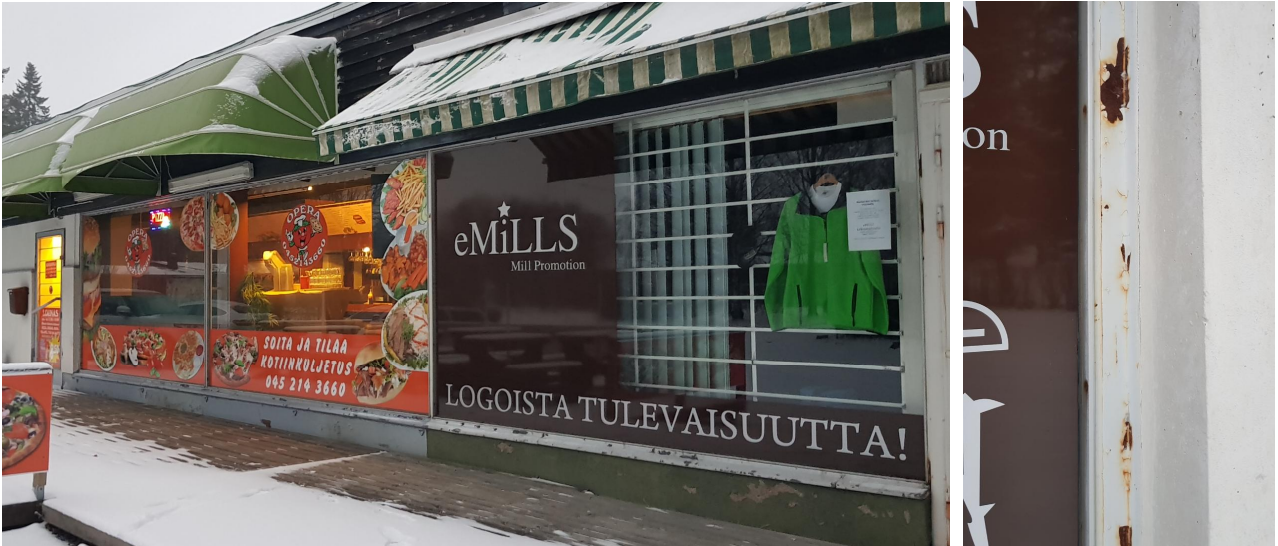
Alkuperäiset nauhaikkunat on peitetty miltei täysin rakennuslevyllä, sekä rakennuksen itä- että länsijulkisivuilla. Pääjulkisivun vasemmassa reunassa kaksi ikkunaa on peitetty teippauksin sisäpuolelta. Liiketilöjen ikkunoissa ei ole näkyviä muutoksia. Osaan ikkunoista ja kaikkiin oviin on jossakin vaiheessa lisätty sisäpuolelle kalterit.

Kuva 40 ja 41: Liiketilän ikkunat

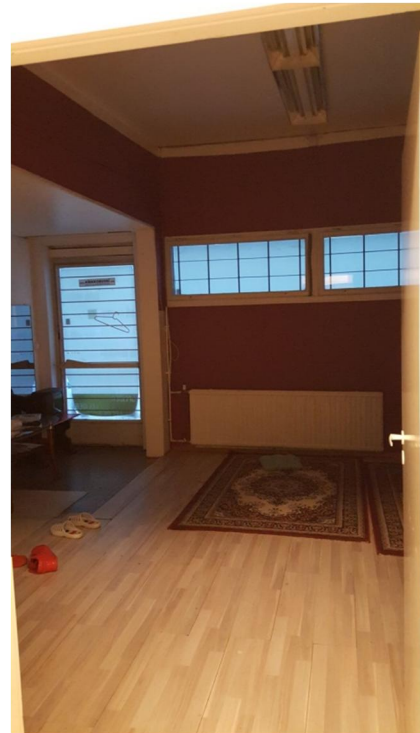
Kuva 53 (oikealla): Taukotilan materiaaleja on uusittu, tämä on ainoa tila jossa alkuperäiset nauhaikkunat ovat esillä
