POHJOIS-HERVANNAN KOULU

Rakennushistoriaselvitys 14.2.2020 Arkkitehtitoimisto Lasse Kosunen Oy

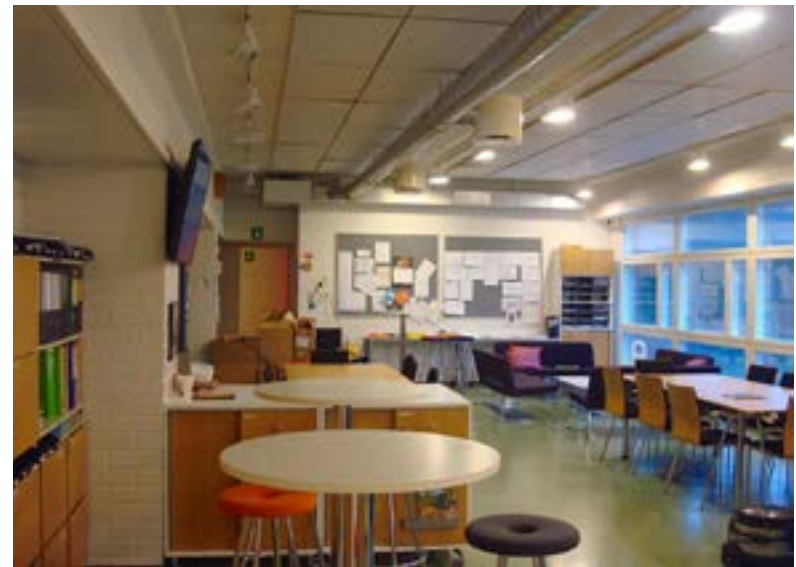
Yhdyskäytävään liittyvä porrasaula, yhdyskäytävä ja opettajien tilat B-osan toisessa kerroksessa.
