# Rakennushistoriallinen selvitys

Iso-Tuomolan tila

OPINNÄYTETYÖ  
Toukokuu 2021

Rakennusarkkitehdin tutkinto-ohjelma

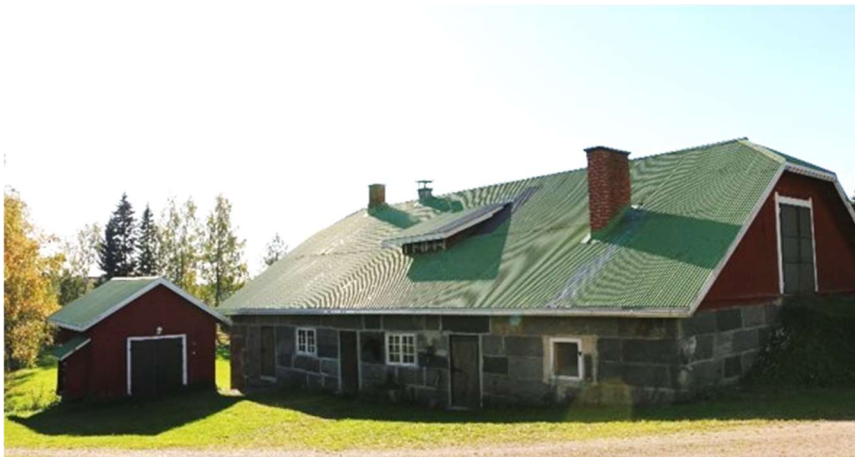
KUVA 7. Vanha kivinavetta ja vaja nykypäivän asussaan. (I. Peltomäki)

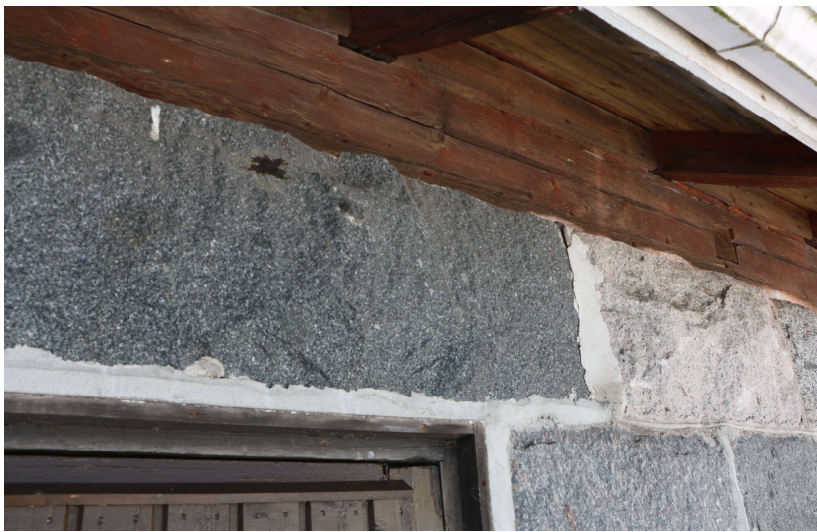
KUVA 8. Graniittiseinien päällä lepää hirsikerros, johon kattorakenne tukeutuu. (I. Peltomäki)

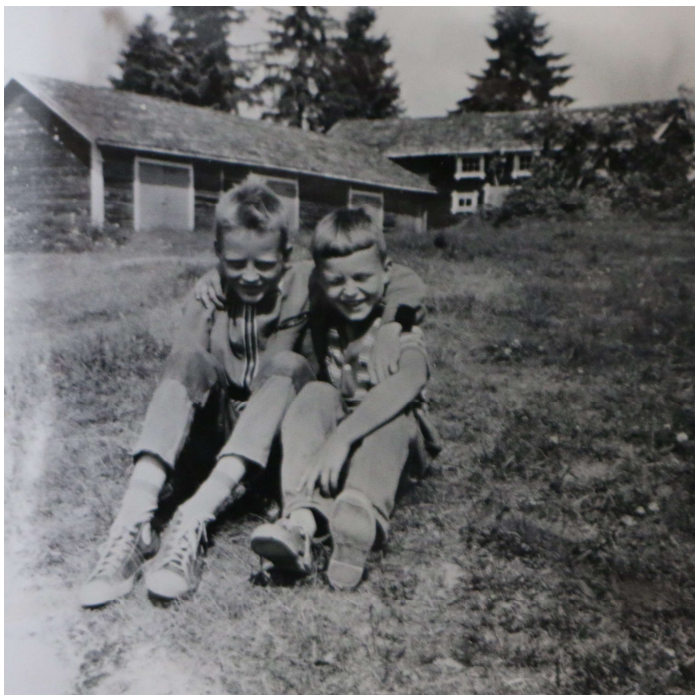
KUVA 11. Vanha kuva liiteristä (vasemmalla) ja puusepänverstaasta (oikealla).  
(I. Peltomäki perhealbumi)

Liiterin keskiosa muutettiin 2000-luvulla autotalliksi, jonka liian suuren oviaukon seurauksena kattorakenne alkoi painua keskiosastaan. Liiterin itäjulkisivu korjattiin kesällä 2020, jotta rakennus ei romahda keskeltä ja samalla siihen palautettiin alkuperäinen oviaukkojen rytmi. Myös sen perustuksia sekä lattiaa paranneltiin ja uusittiin edellä mainitun remontin aikana.

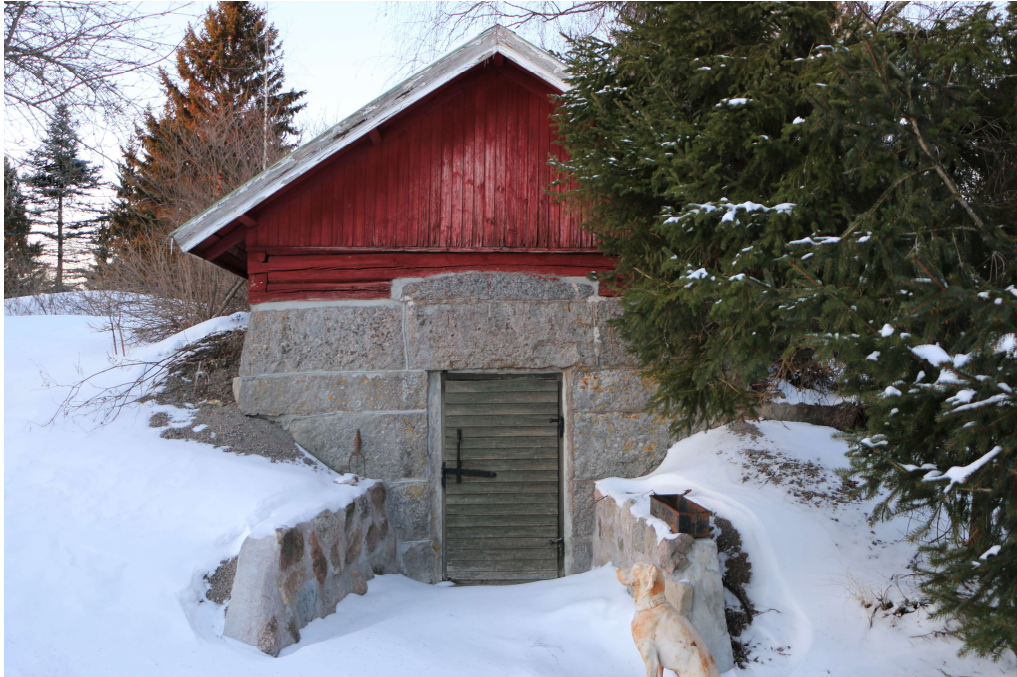
KUVA 15. Maakellarin sisäänkäynti. Ovessa on samaa vihreää maalia ja sama salpatyyppi kuin navettarakennuksessa. (I. Peltomäki)

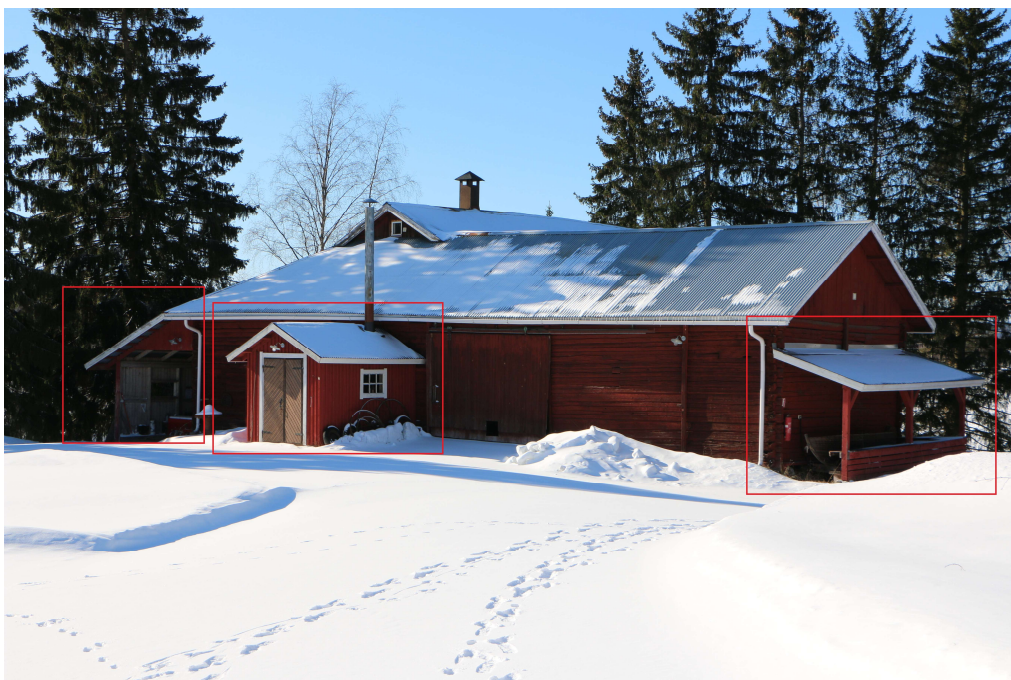
KUVA 17. Vanhat kuuset ympäröivät riihirakennusta. Oikealla näkyy Perinneriihipäivää varten rakennettu lätyn- ja makkaranpaistokatos. Etuseinälle rakennetun lisäsiiven takana on kuivaushuone ja 2010 muurattu uuni. Myöhemmin rakennetut lisäsiivet rajattu kuvaan punaisella. (I. Peltomäki)

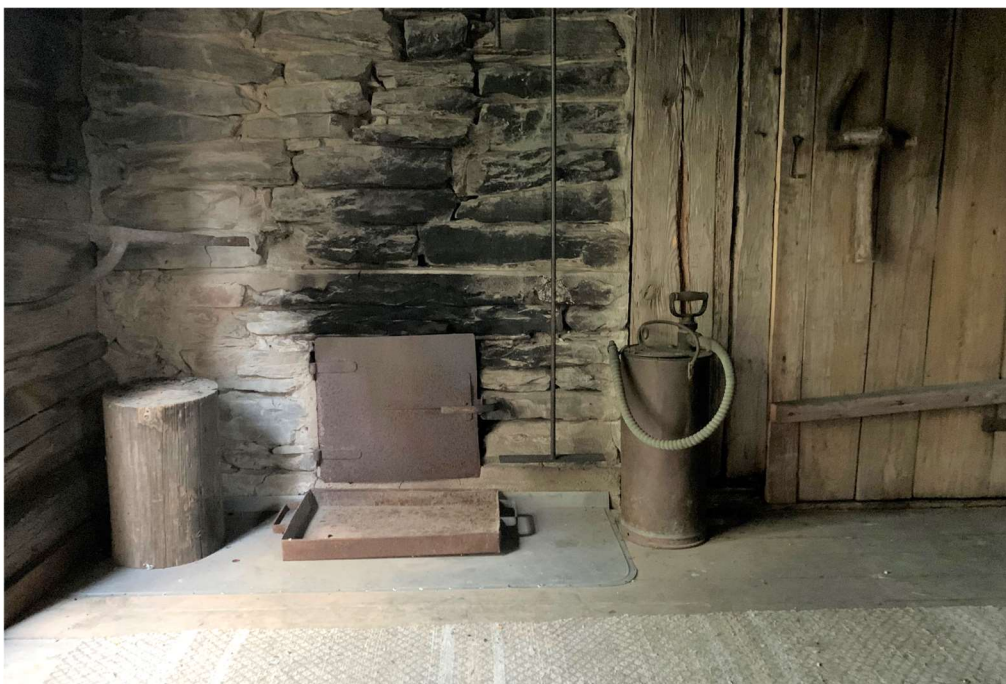
KUVA 19. Savusaunan kiukaan luukku tuvan puolella. (I. Peltomäki)

Savusaunassa syttyi tulipalo jouluna 2012 ylikuumenemisen seurauksena, mutta rakennus vaurioitui pahasti vain yläkerran ja katon osalta jättäen alemman hirsikerroksen hyvään kuntoon. Edes tuvan kalusteet tai saunan lauteet eivät kärsineet palossa vaan ovat edelleen samoilla paikoilla kuin ennen paloa.

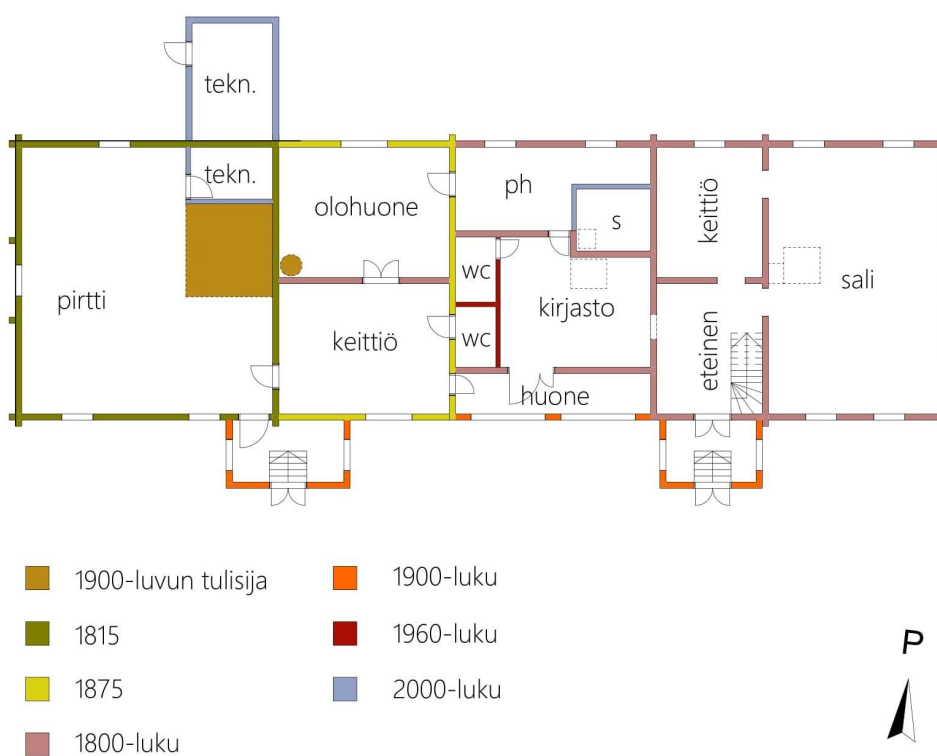
KUVA 20. Nykyinen pohjapiirros, rakennusajankohdat on esitetty eri väreillä. (I. Peltomäki)

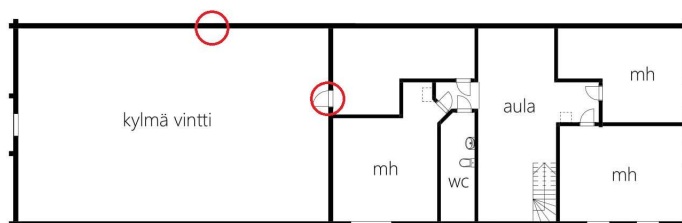
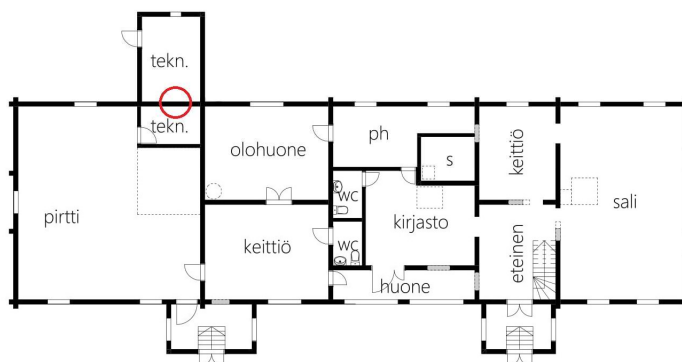
KUVA 21. Iso-Tuomolan näytteiden ottopaikat rakennuksen rungosta. (I. Peltomäki)

Dendrokronologista tutkimusta varten sahasin päärakennuksen kolmesta eri kohdasta noin 20 mm paksuiset poikkileikkaukset. Yksi materiaalinäyte koostui vanhimman osan eli pirtin seinään 20 vuotta sitten sahatun ovi/ikkuna-aukon hirsistä, joita on säilytetty tähän päivään asti. Kaksi muuta näytettä sain sahatua talon jatko-osasta ja vintin kattorakenteesta. Näytteet toimitettiin Helsinkiin, jossa dendrokronologi Tuomas Aakala tutki ne. (liite 1)

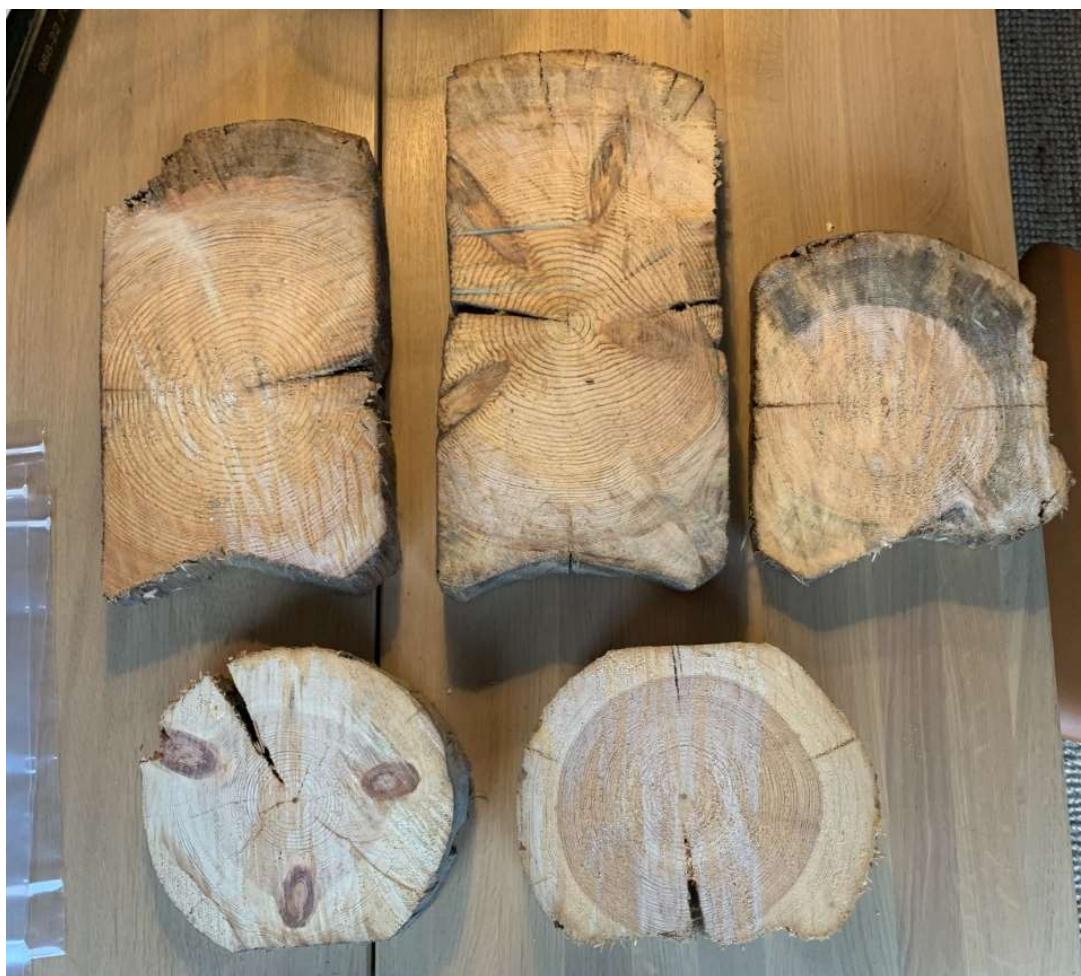
KUVA 22. Hirsinäytteiden poikkileikkaukset Uuhiniemessä 29.3.2021. Ylärivin materiaalinäytteet ovat pirtin ulkoseinistä, alarivin vasemmanpuoleinen on jatkososan ulkoseinästä ja oikeanpuoleinen on otettu kattopalkista. (I. Peltomäki)

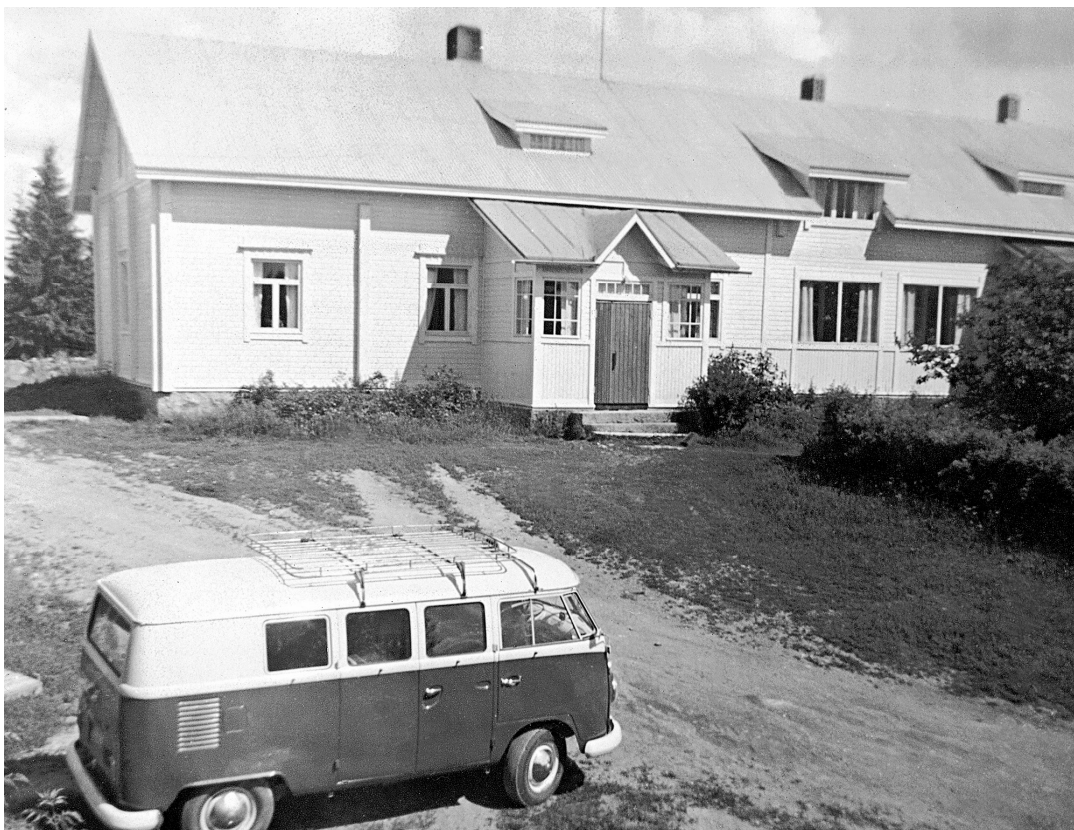
KUVA 32. 1970-luvun julkisivut. (I. Peltomäen perhealbumi, kuvan käsittely ja digitointi Klaus A. J. Riederer) oikealla näkyvän rakennuksen keskiosan aikaisemmat pikkuruutiset ikkunat on vaihdettu uudempiin, isompiin. Päre-katto on korvattu peltikatteella.

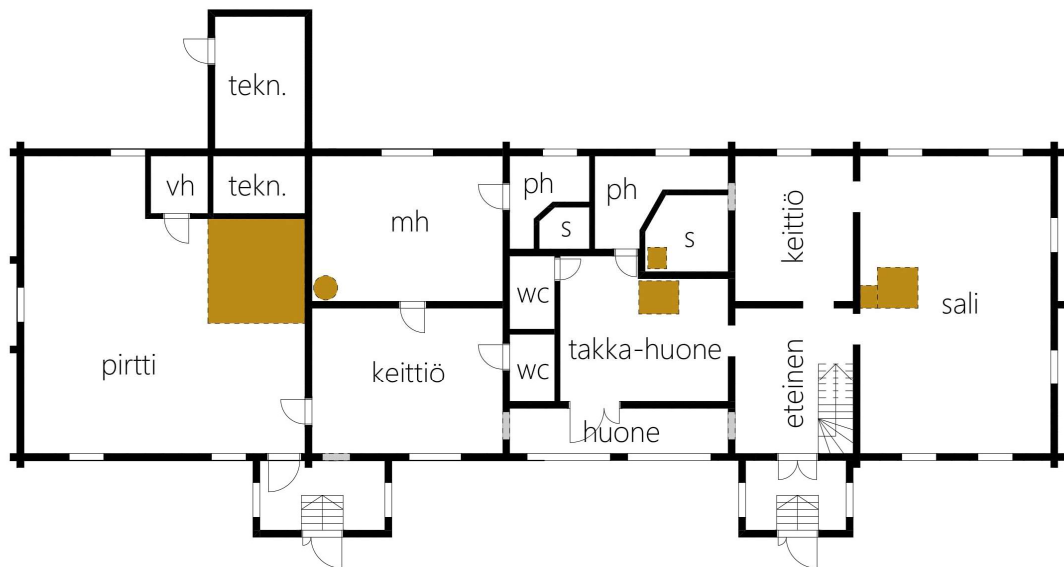
Itäpäädyssä oli paha ulkoseinien pullistumisvaurio, joka johti juurensa siitä, että salista oli aikoinaan poistettu hirsirakenteinen, kaksi kammaria toisistaan erottanut väliseinä. Sen purkamisen myötä mikään ei sitonut hirsirakenteista pääty- ja väliseiniä toisiinsa, ja ulkoseinä pääsi pullistumaan ulospäin. Vaurio on vakava,

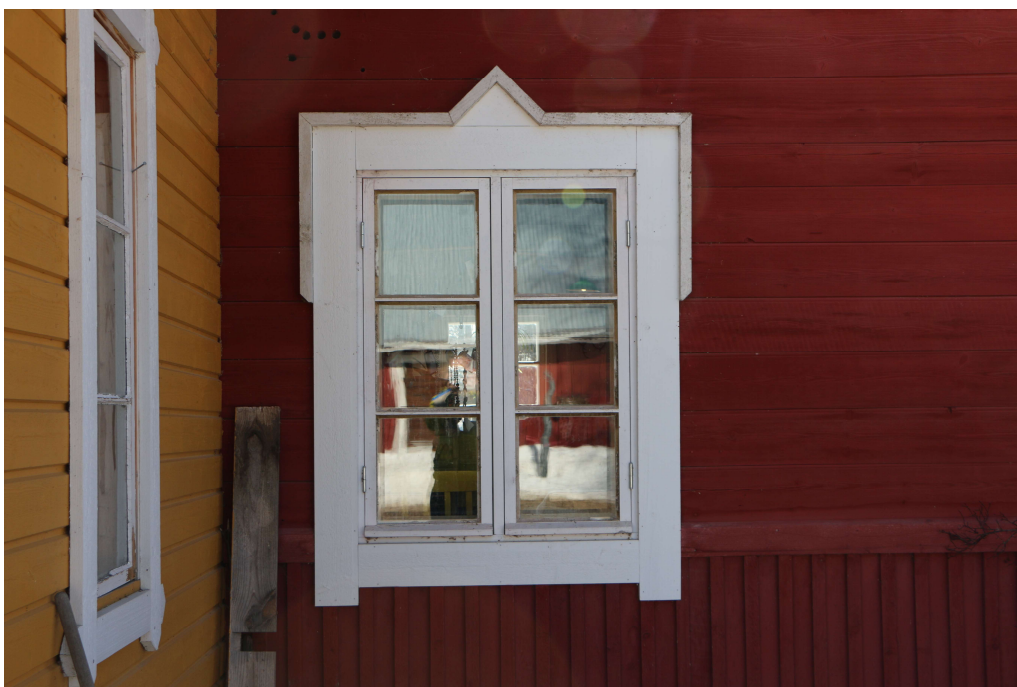
KUVA 41. Kolmionmallinen vuorilistoitus Uuhiniemen kylän Hirvenpään Tor-palla. Todennäköisesti malli on ollut hyvin samankaltainen kuin Iso-Tuomolan itäpäädyn ikkunoissa. (I. Peltomäki).

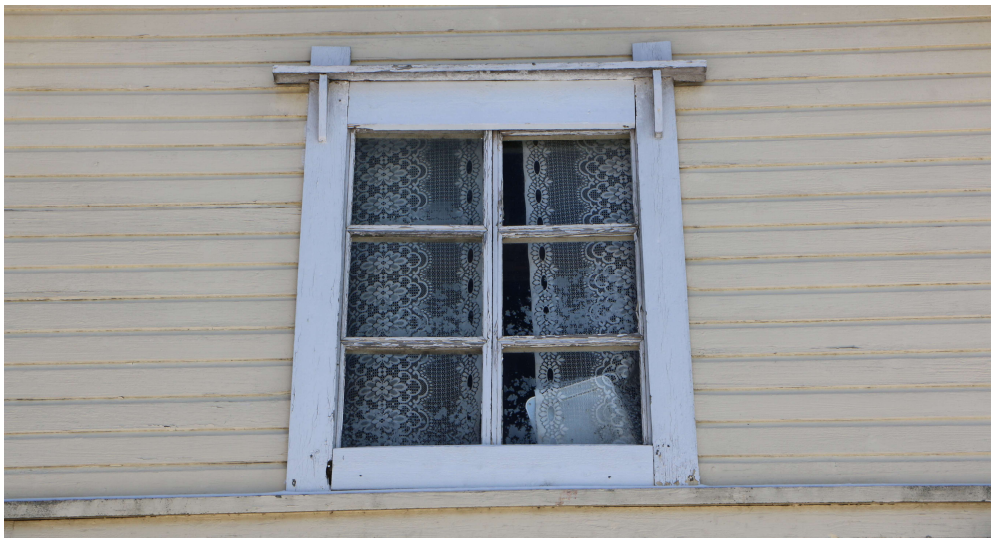
KUVA 42. Päärakennuksen länsipäädystä löytyy vielä vanha kuusiruutuinen ikkuna. Se on säästynyt, koska länsipäädyn yläkerta toimii kylmänä vinttitilana, joten lämmöneristävyyden tai sisätilojen valoisuuden lisäämiselle ei ole ollut tarvetta. (I. Peltomäki)

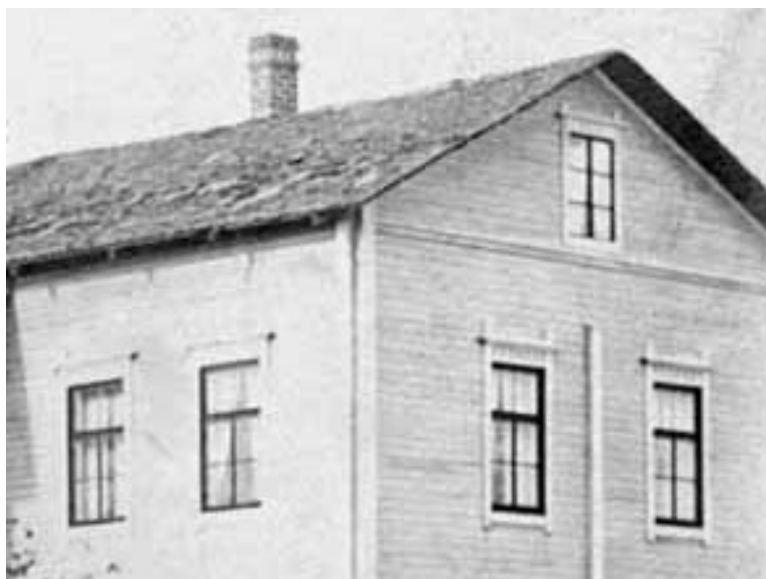
KUVA 43. 1900-luvun alkupuolen ikkunat Juuselan suvun aikana tummilla puitteilla ja uusilla yläkoristeilla. (Uhiniemen, Eräslahden, Talviaisten ja Ristijärven Kyläkirja 1983, 143)

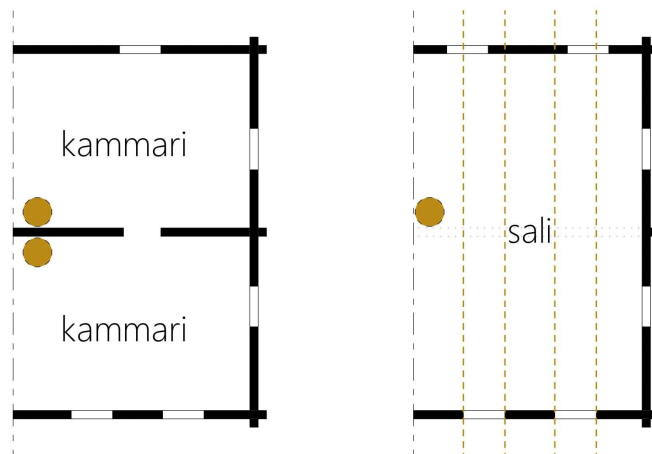
Itäpäädyn salin pohjoispuolelle on todennäköisesti lisätty yksi ikkuna 1920-luvun ikkunaremontissa. Tähän viittaa se, että itäpäädyssä on alun perin sijainnut kaksi kammaria, ja 1800-luvulla ikkunoita ei rakennettu pohjoispuolelle yhtä paljon kuin eteläjulkisivulle, sillä pohjoinen on luonnollisesti kylmempi ilmansuunta ja 1800-luvun yksinkertaiset ikkunat eivät eristäneet lämpöä juurikaan. Olisi siis ollut epä-

tavallista, että pohjoispuolen kammarissa olisi ollut yhteensä kolme ikkunaa. Saliin pohjoispuolen kaksi ikkunaa eivät myöskään ole symmetrisesti linjassa eteläpuolen ikkunoiden kanssa.

KUVA 44. Teoria salin ikkunoista. Oikealla kuvassa katkoviivalla eteläpuolen ikkunoiden linjat. (I. Peltomäki)

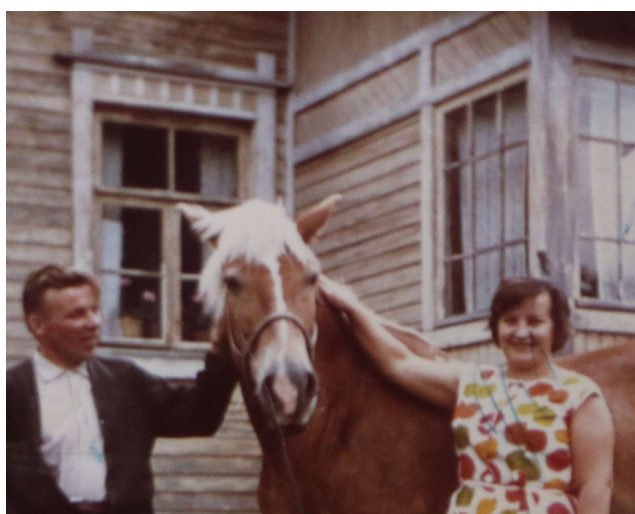
KUVA 45. Osa 1900-luvun alkupuolen ikkunoista on säästetty ja säilötty päärakennuksen vintille. Kuvasta näkee ikkunoiden puitteiden tummemman keltaisen värin. (I. Peltomäen perhealbumi)

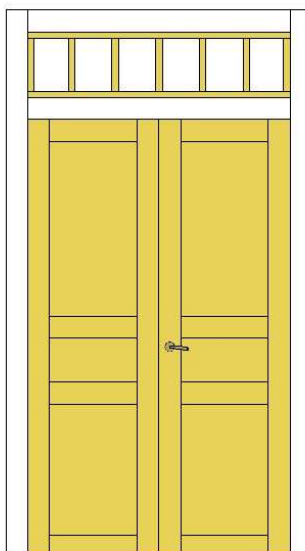
Vanhoista valokuvista voi todeta Iso-Tuomolan kuistien ulko-ovien alkujaan olleen hyvin vaatimattomat, talonpoikaiset, kolmen peilin pariovet. Keskimmäinen peili on ollut matalampi kuin ylempi ja alempi. Keskimmäisessä peilissä on kolme lautaa vaakasuuntaisesti, ja kahdessa muussa peilissä pystysuuntaisesti. Alkuperäisten ovien kohtalosta ei ole tietoa.

Alkuperäisen oviaukon koko on ollut noin 1200 mm x 2100 mm, eli yksi ovilehti on ollut noin 600 mm leveä. Väriytyks on todennäköisesti ollut sama kuin ikkunapuitteissa eli okran keltainen. Ovenvedin on ollut yksinkertainen, vuosisadan vaihteelle tyypillinen, todennäköisesti messinkinen painike.

KUVA 46. Iso-Tuomolan alkuperäinen kolmipeilinen ovimalli. (I. Peltomäki)

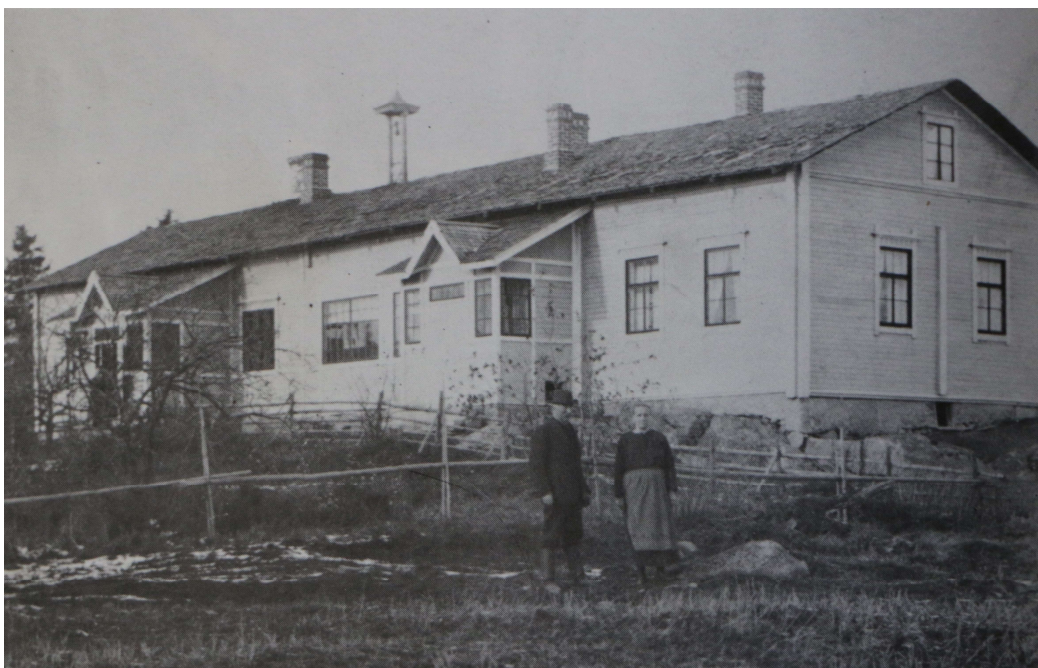
KUVA 47. Juuselan omistajasuvun aikana päärakennus sai vaaleamman ulkoasun. Kuva todennäköisesti 1930-luvulta. (Uuhiniemen, Eräslahden, Talviaisten ja Ristijärven Kyläkirja 1983, 143)

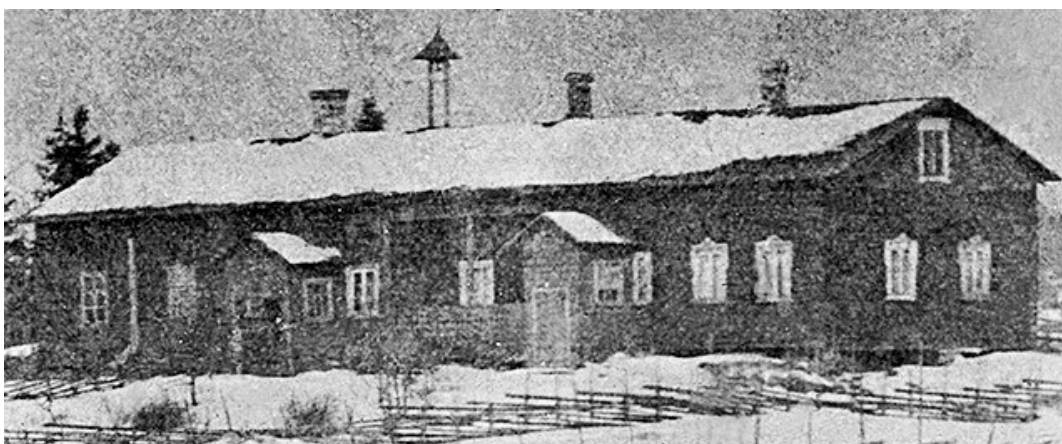
KUVA 48. Varhaisimmassa valokuvassa näkyy vanhojen kuistien sijoittelu. (I. Peltomäen perhealbumi, kuvan käsittely ja digitointi Klaus A. J. Riederer)

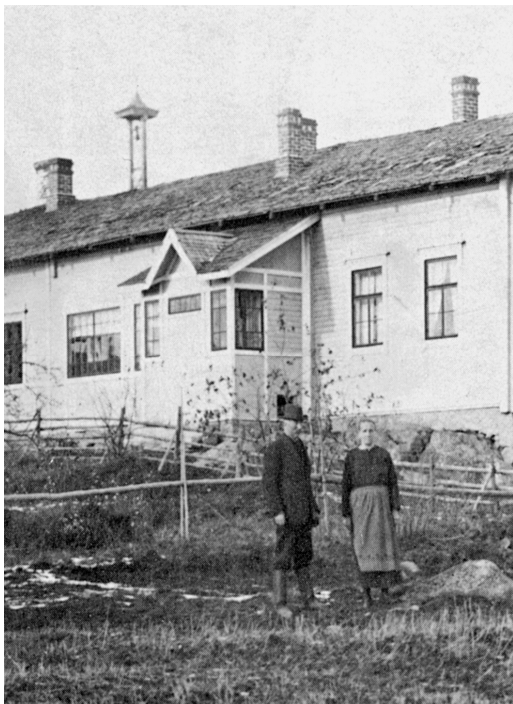
Kuistit uudistettiin 1920-luvulla tehdyssä remontissa nykyiseen muotoonsa. Katomuoto muutettiin, ikkunat uusittiin ja niiden määrää lisättiin. Vasemmanpuoleisen kuistin sijaintia muutettiin ja kuisteja levennettiin, vasemmanpuoleista kuistia selvästi enemmän, sillä nykyinen kuisti on neljä metriä leveä ja vanhassa valokuvassa kuistit näyttävät suurin piirtein samankokoisilta. Oikeanpuoleinen kuisti on noin kolme metriä leveä.

KUVA 49. Uudet kuistit Juuselan aikana. (Uuhiniemen, Eräslahden, Talviaisten ja Ristijärven Kyläkirja 1983, 143)

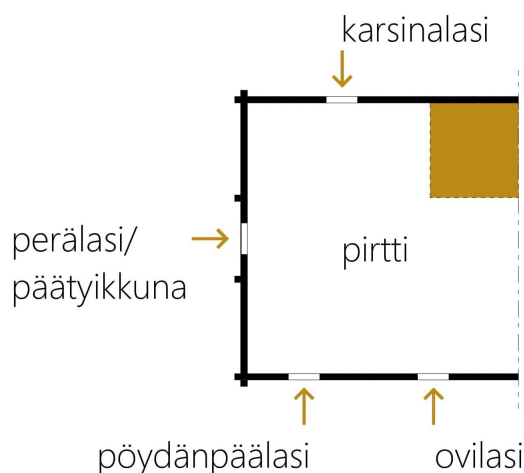
KUVA 50. Iso-Tuomolan pirtin ikkunat. (I. Peltomäki)

Iso-Tuomolan pirtin ikkunajako on tuvalle perinteinen: kaksi sivuikkunaa eli ns. pöydänpäälasi ja ovilasi, joista avautuvat näkymät puutarhaan, kylänraitille ja pihaan. Lisäksi yksi päätyikkuna eli perälasi sekä muurin lähellä yksi karsinalasiksi kutsuttu ikkuna. (Korhonen & Eskelinen, 2011, 169)

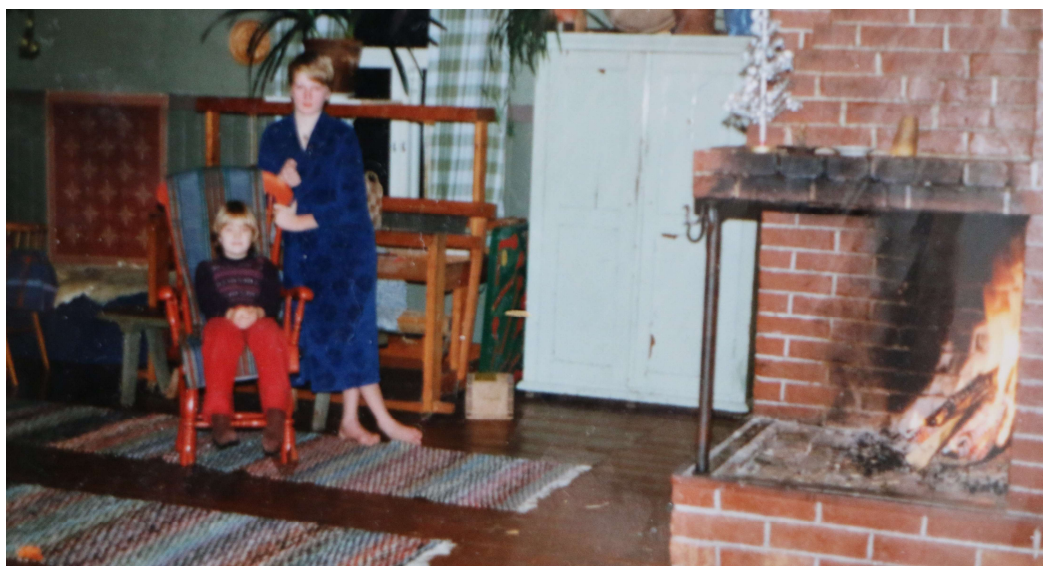
KUVA 51. Iso-Tuomolan pirtti Juuselan aikaisessa asussaan. Seinillä vihreä puolipaneeli ja pinkopahvi. Lattiassa tiilenpunainen värisävy. (I. Peltomäen perhealbumi)

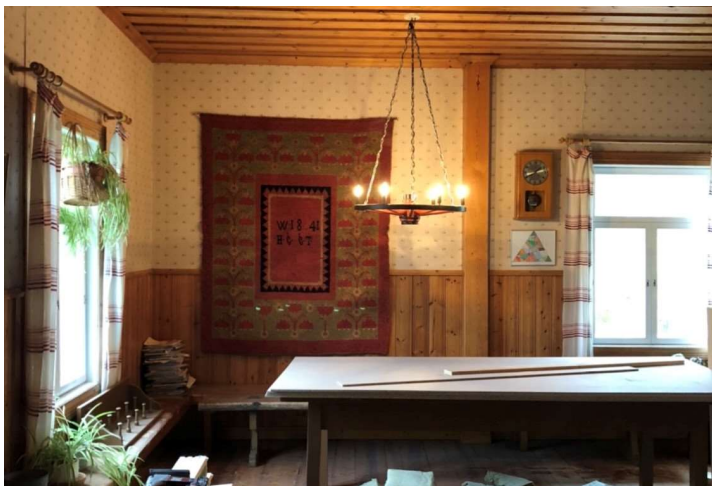
KUVA 52. Pirtti vuonna 1983 tehdyn remontin materiaalivalinnoilla ennen 2019 vuoden remonttia. (I. Peltomäki).

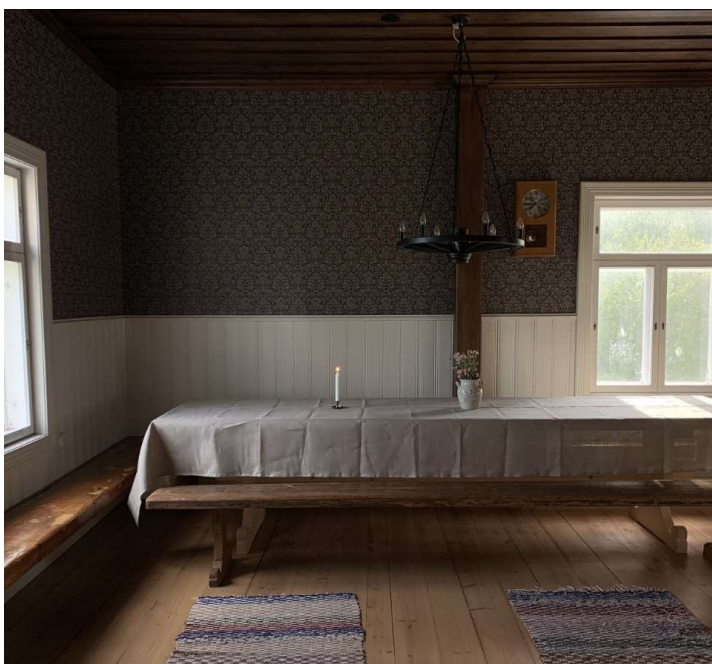
KUVA 53. Kuva vuoden 2019 remontin jäljiltä. (I. Peltomäki). Vanha ryijy vaihtoi paikkaansa pirtin toiselle seinälle. Matot on talon edellisen emännän Marjatan kutomat.

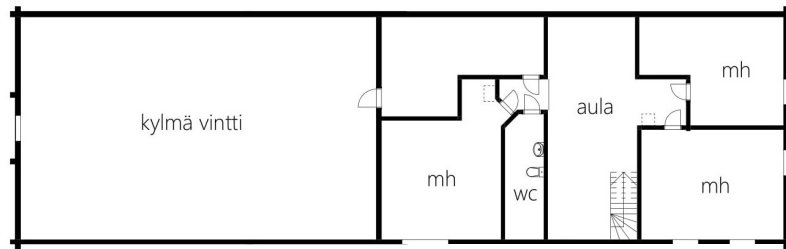
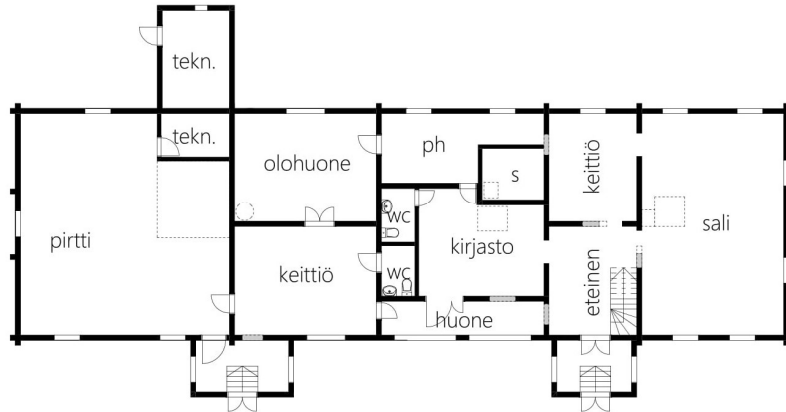
KUVA 54. Nykyinen huonejako alakerrassa ja yläkerrassa. (I. Peltomäki)

Nykyisessä pohjassa näkyy edelleen piirteitä ajasta, kun rakennus oli jaettu kahteen eri asuntoon. Vaikka rakennuksen itä- ja länsipäädyt on yhdistetty, alakerrasta löytyy silti kaksi erillistä keittiötä. Makuuhuoneita on vain kolme, mikä on talon kokoon suhteutettuna vähän. Tulevaisuudessa alakerran itäpäädyn keittiön voisi palauttaa takaisin kammariksi, jolloin sinne voisi myös palauttaa alkuperäisen kaltaisen, pyöreän pönttöuunin. Kiinnittäisin myös huomioita sisänäkymiin sekä ovien sijoitteluun. Alun perin rakennus on ollut sisätiloiltaan ympärikierrätävä, eli huoneista toiseen on pääsyt kiertämään ympäri palaamatta samaa reittiä takaisin. Vaikka nykyisellään se ei täysin ole mahdollista märkätilojen sijoittelun vuoksi, palauttaisin silti ovia vanhoille paikoilleen, jotta saisi luotua muutamia pitkiä näkymiä huoneiden läpi. Yläkerran huonejako on mielestäni ihan toimiva, enkä näe tarkoituksenmukaisena lähteä sitä muokkaamaan. Kylmä vintti tulee luultavimmin tulevaisuudessakin pysymään kylmänä tilana, eikä sinne ole tarkoitus rakentaa huoneita. Ainoana selkeänä kunnostuskohteena on yläkerran toi-

mimaton, painovoimainen ilmanvaihto. Yläkerrassa on vain yksi tulipesä, uudempien ja tiiviimpien ikkunoiden kautta ei saada korvausilmaa, joten ilma ei pääse kiertämään makuuhuoneissa juurikaan. Raitisilmaventtiilien lisääminen ainakin makuuhuoneisiin olisi paikoillaan.

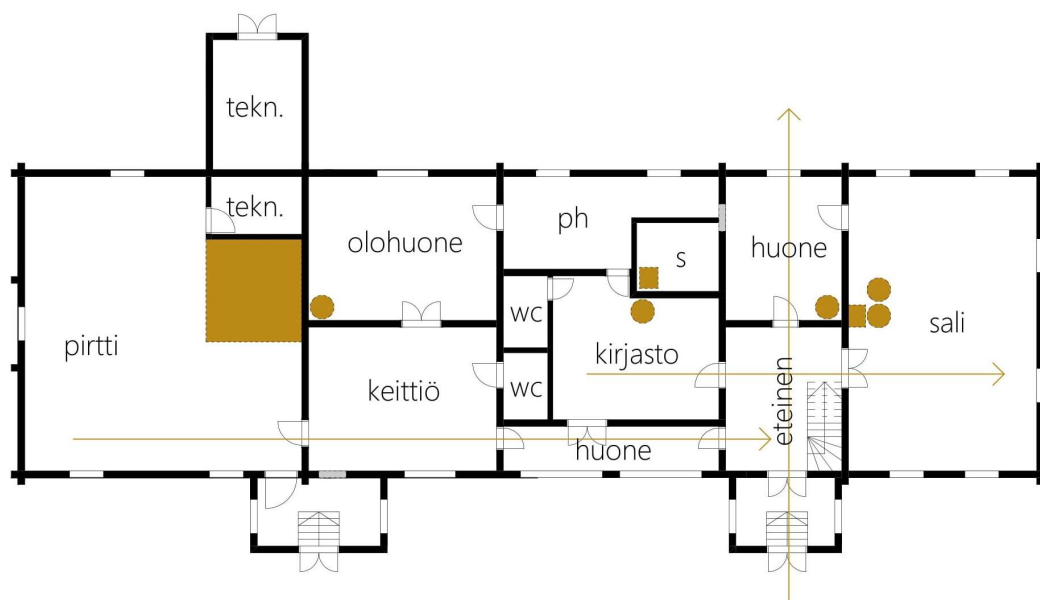
KUVA 55. Näkemykseni alakerran pohjasta tulevaisuudessa, jos ovia palautettaisiin alkuperäisille paikoilleen. Pitkät nuolet kuvaavat pitkiä näkymiä talon läpi. (I. Peltomäki)

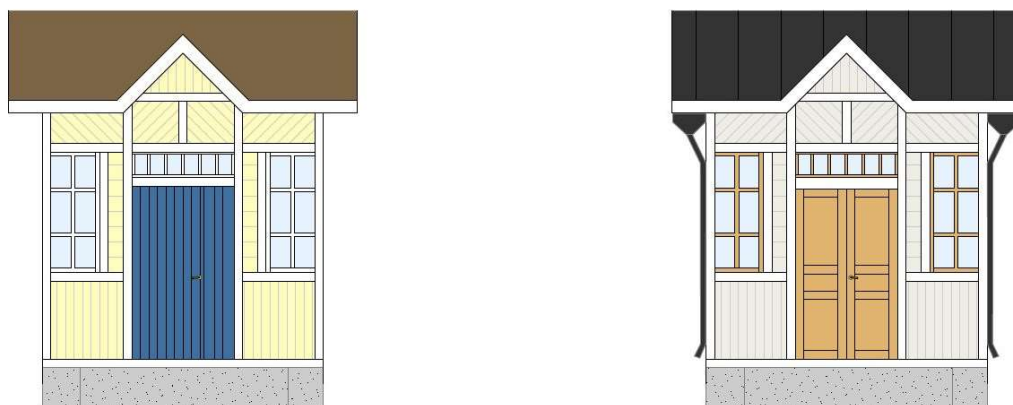
Nykyiset ulko-ovet ovat myös peräisin 1960-luvulta ja niiden ulkopuolen laudoitus on uusittu vuonna 2019. Malli on talonpoikaistaloon tyyliltään väärä ja hallitsee julkisivuja modernilla ulkomuodollaan liikaa, joten pitäisin ensisijaisena tärkeänä seikkana ulko-ovien palauttamista vanhan malliseksi. Ovia ei lähtökohtaisesti kannata edes lähteä rautakaupoista etsimään, vaan joko löytää tilalle hyvällä onnella rakennustoreilta kaksi paria identtisiä, kolmipeilisiä peiliovia tai teetättää ne puusepällä alkuperäisten ovien mukaisiksi.

KUVA 56. Ovilla ja värityksellä on suuri merkitys julkisivujen ulkonäköön. Vasemalla nykyinen kuisti ja oikealla uusi. (I. Peltomäki)

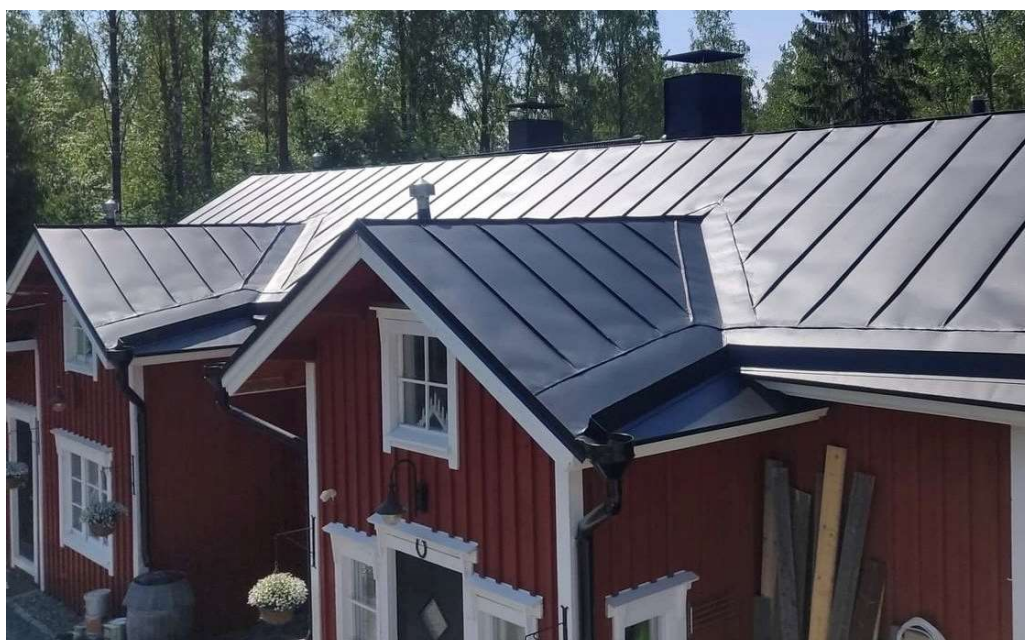
Keskustelin kattopeltitöihin erikoistuneen Suomen Pläkkärit Oy:n peltisepän, Kari Pajusen, kanssa Iso-Tuomolan nykyisen kattorakenteen kunnosta. Kysyin myös, miten haastavaa ja minkä hintaista nykyisen peltikatteen vaihtaminen olisi kone-saumatkatteeseen. Kari Pajunen tutki kattorakenteet ja totesi katselmuksen päätteeksi rakenteiden olevan erittäin hyvässä kunnossa nykyisen, toimivan yläpohjan tuuletuksen vuoksi. Todennäköisesti konesaumapeltikatteen alusrakenteen voisi asentaa suoraan vanhan huopakatteen päälle. Vain nykyinen aaltopeltikate tulisi purkaan. Huovan päälle asennettaisiin tiheä laudoitus ja uusi kermikate, jolla saadaan katto rakennettua tiiviiksi vesisateelta. Kermin päälle asennetaan peltikate. Tiiviin rakenteen vuoksi kattoon asennettaisiin kuusi alipainetuuletinta huolehtimaan ilmankierrosta ja rakenteiden kuivana pysymisestä. Ajallisesti kattoremontti kestäisi noin kuukauden verran. Hinnaltaan konesaumapeltikate on arvo-kas sijoitus ja tavalliseen peltikatteeseen verrattuna kustannuksiltaan lähes kak-sinkertainen.

KUVA 57. Konesaumattu peltikate jalkaränneillä. (Suomen Pläkkärit Oy)

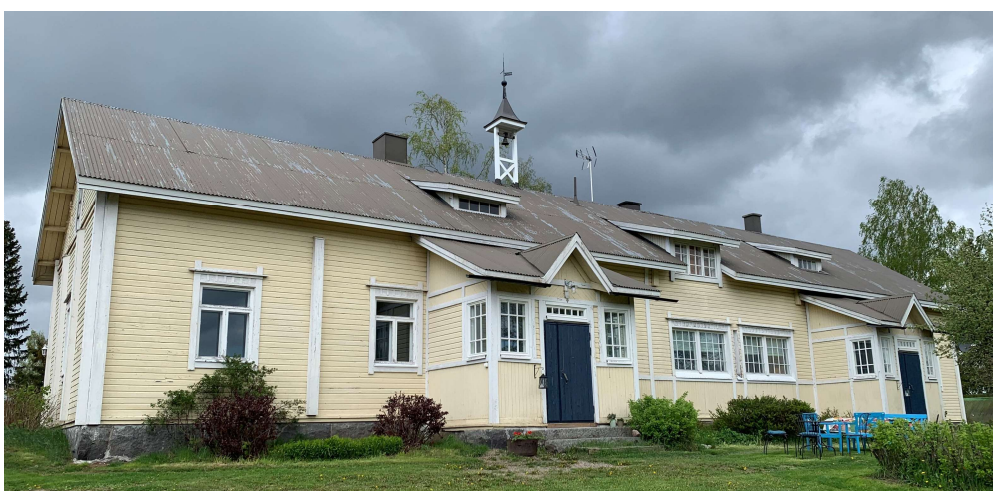
Julkisivujen maalaus on tällä hetkellä kiireellisin korjaustyö, joka Iso-Tuomolassa tulee suorittaa. Nykyinen maalipinta on pahasti lohkeillut etenkin itä- ja pohjoisjulkisivuista, ja värimaailma ei istu rakennuksen historialliseen arvoon. (liite 2) Maalausurakka alkaa luonnollisesti vanhan maalikerroksen poistamisella, ja tässä tapauksessa olisi myös suositeltavaa selvittää nykyisen maalin koostumus. Mikäli julkisivuissa on sideaineeltaan muovipohjaista maalia, pohjatöistä tulee huomattavasti työläämpiä. Julkisivujen maalauksessa olisi tulevaisuudessa suositeltavaa käyttää pellavaöljymaalia.

KUVA 58. Rakennuksen eteläjulkisivu tällä hetkellä. (I. Peltomäki)

Julkisivujen väryksestä voisi teettää erillisen tutkimuksen aiheeseen pätevöityneellä taholla. Värystutkimuksen tekeminen vaatii riittävän koulutuksen ja perehtyneisyyden aiheeseen sekä laajaa värien historian tuntemusta. Museoviranomaiset usein suosittelevat värystutkimuksen teettämistä, jos restauroidaan vanhaa, rakennushistoriallisesti arvokasta rakennusta, jonka väryshistoria ei ole tiedossa.

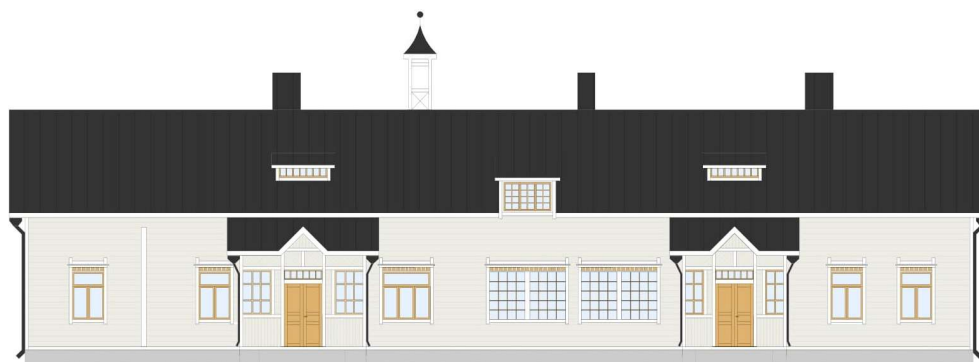
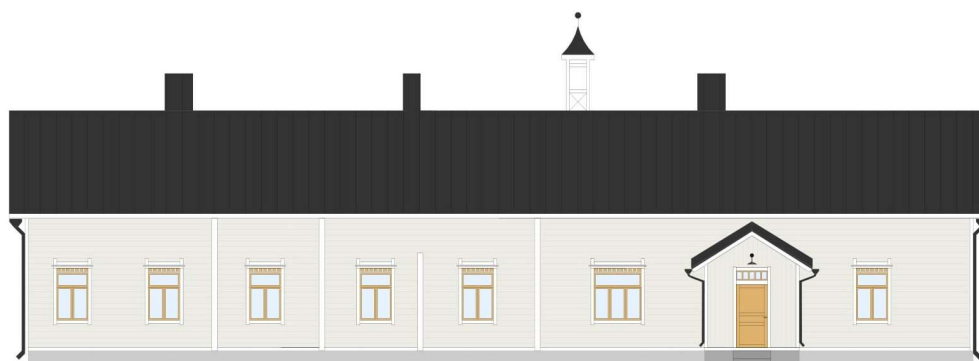
KUVA 60. Etelä- ja pohjoisjulkisivut tulevaisuudessa. (I. Peltomäki)

Julkisivujen seinän väriksi valikoitui Virtasen Maalitehtaan värikartasta Perus Valkoinen, joka taittaa hieman harmaaseen. Ikkunan välipuitteisiin sekä ikkunakruunun koristeisiin valitsin Kartanon Keltaisen. Katon värinä tumman harmaa tai musta, kuten myös syöksytorvissa ja suppiloissa. Ikkunoiden vuorilaudat sekä nurkkalaudat ja räystäät maalataan puhtaammalla valkoisella kuin julkisivut, jotta ne erottuvat selkeästi seinästä. (liite 3)

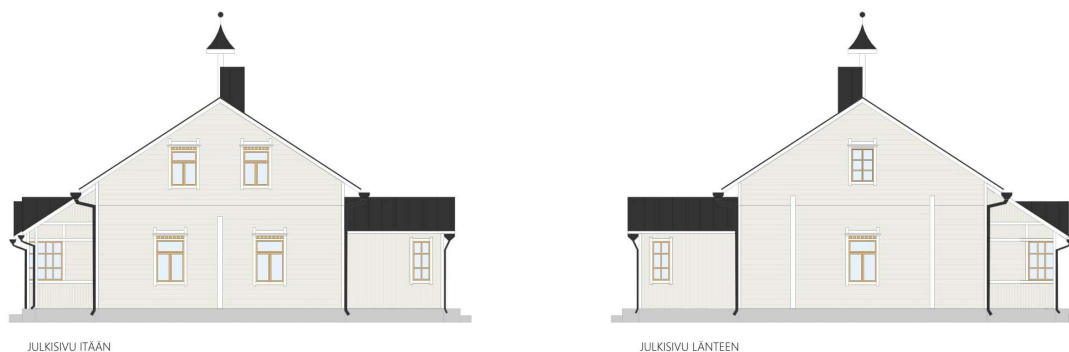
KUVA 62. Itä- ja länsipäädyn julkisivut. (I. Peltomäki)

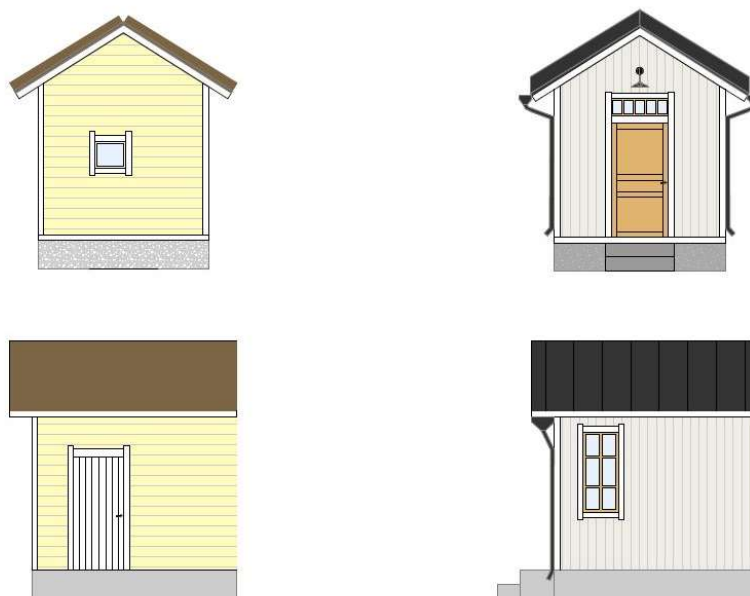
Julkisivujen maalauksen lisäksi kriittinen, kokonaisuutta häiritsevä yksityiskohta on rakennuksen pohjoispuolelle 2000-luvulla rakennettu tekninen tila. Laajennus on toteutettu hieman tökerösti ja se hallitsee kokonaisuutta epäsopivalla ulkomuodollaan. Uusissa julkisivukuvissa on esitetty toimenpiteet lisäosan sulauttamiseksi paremmin päärakennukseen. Lähtökohtaisesti vanhojen maalaistalojen laajentaminen kaikenlaisilla lisäosilla on väärin, mutta tässä tapauksessa en näe tarkoituksenmukaisena lähteä purkamaan jo rakennettua laajennusta, sillä se toimii käytännöllisenä arkiteisenä ja sisältää tarpeellista talotekniikkaa.

KUVA 63. Laajennusosan nykyinen tilanne esitetty vasemmalla ja tulevaisuuden toteutus oikealla. Yksilehtinen ovi viestii vierailijalle, että kyseessä on sivusisäänkäynti. (I. Peltomäki)

Sivusisääkäynnin nykyisen, modernin oven tulisi olla pääsisääkäynnin ovien kanssa yhteneväinen, yksilehtinen puuovi, jossa on potkupeilitys suojaamassa sen alaosaa. Siirtäisin oven myös sivuseinältä päätyseinälle kattoharjan taitekoh-  
taan. Sen nykyinen sijainti suoraan lappeen alapuolella aiheuttaa talvella lumen putoamisvaaraa ja portaiden pinnan jäätymistä. Laajennusosan pitkille sivuille asentaisin sirot, pienemmän kuistin ikkunoiden mittojen mukaan tehdyt ikkunat, jotta tilaan saadaan valoa.
