Uramonkatu 9

Rakennushistoriaselvitys

06.11.2018 Tampere

arkkitehtitoimisto
LASSE KOSUNEN OY

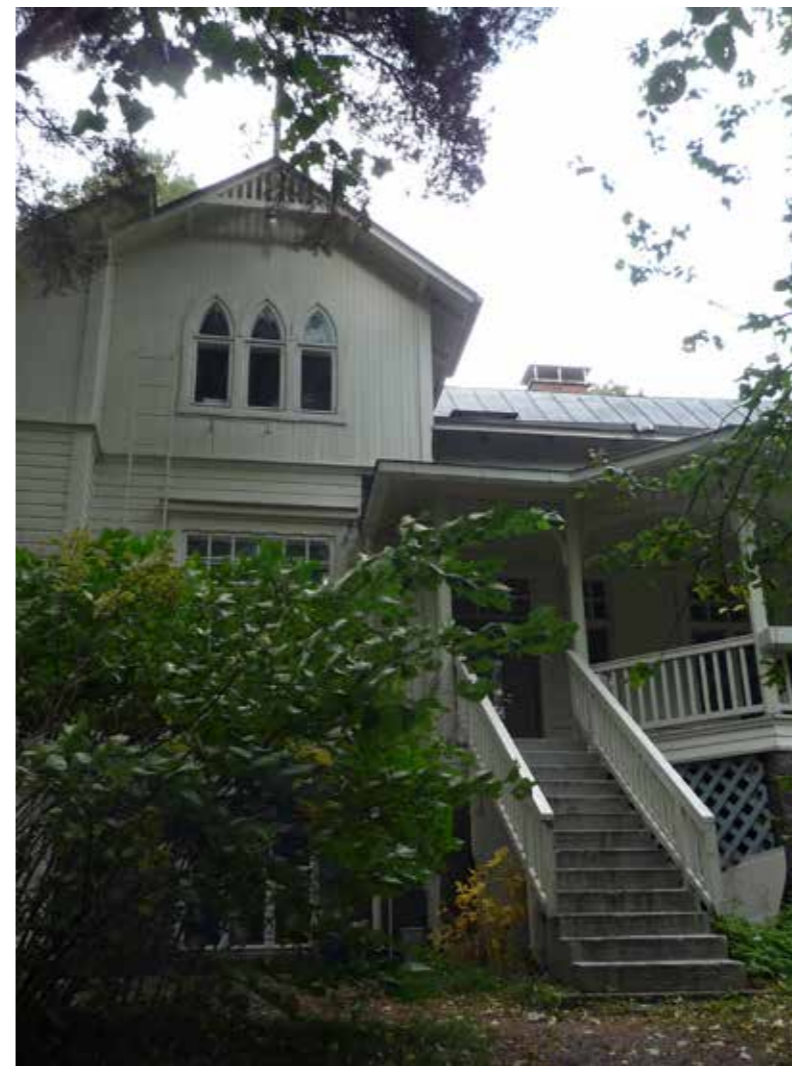
Päärakennuksen poikkipäätty ja kuistin portaat lounaasta katsotuna.

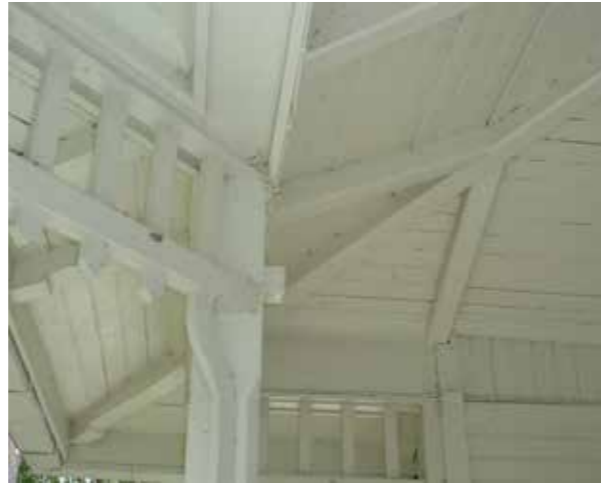
Verannan puurakenteisia kattorakenteita.

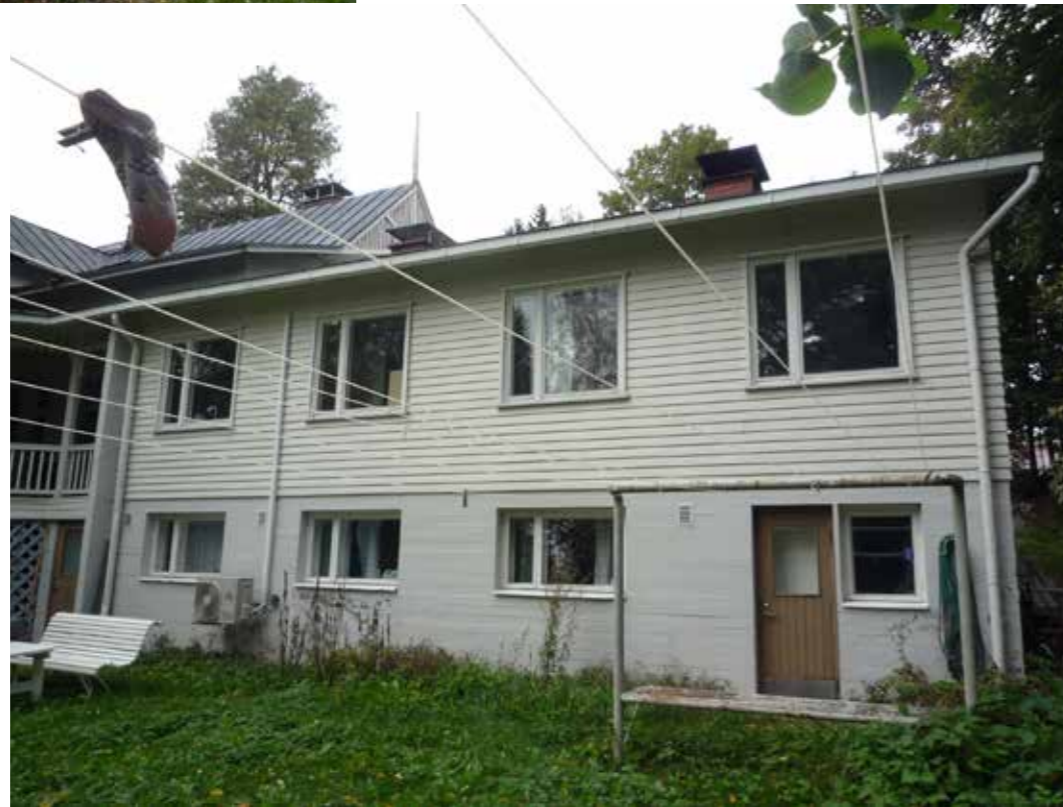
Laajennus lounaasta katsottuna.

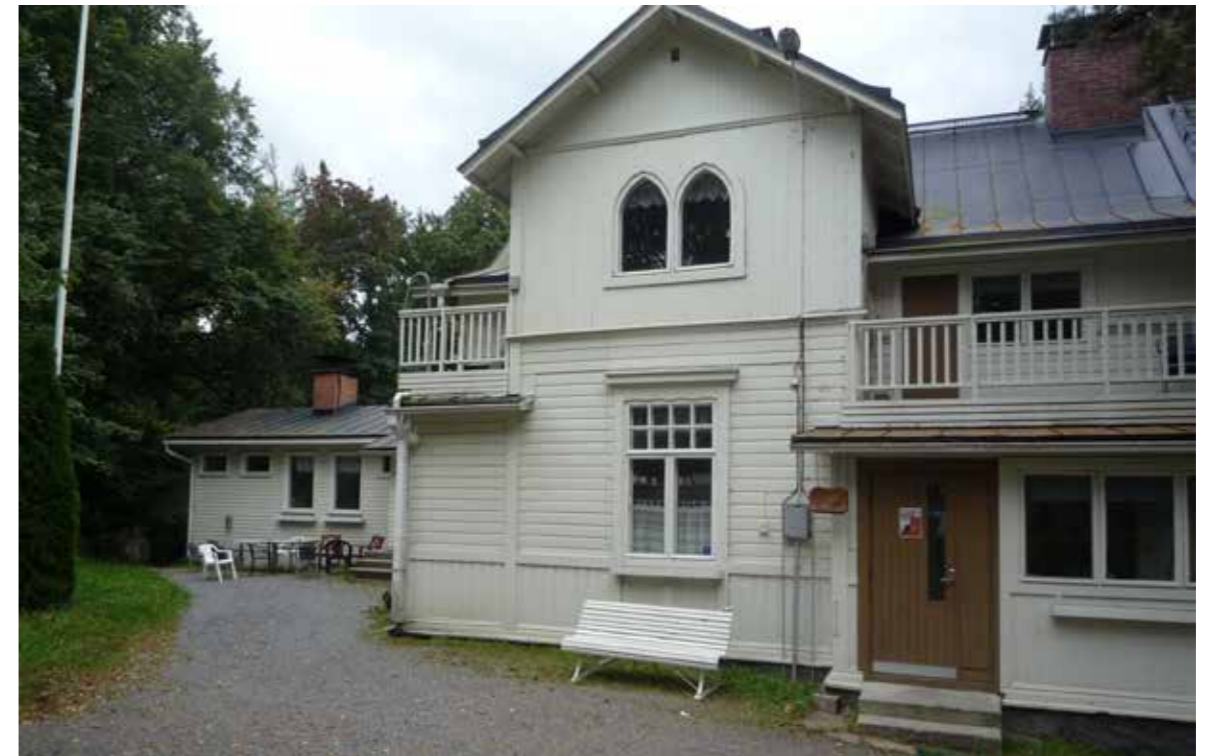
Näkymä pohjoisesta katsottuna. Etualalla päärakennus, taustalla laajennuksen pääty.
