Sandbergin talo  
A-rapun porrashuoneen  
dokumentointi

Miia Hinnerichsen  
Pirkanmaan maakuntamuseo  
2014

## A-rapun porrashuoneen dokumentointi

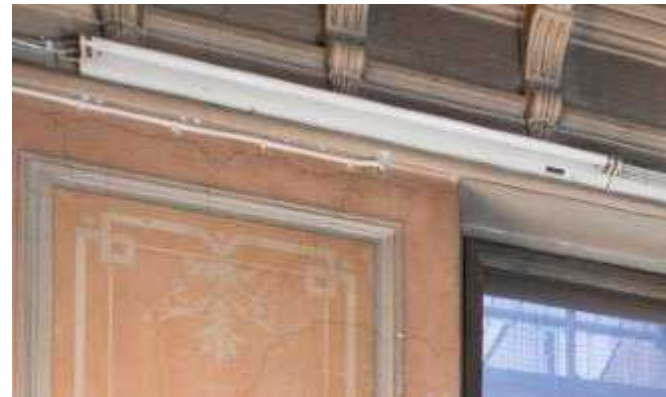
Porrashuoneen valaisimina on yksinkertaiset seinille kiinnitetyt loisteputkivalaisimet. Kaikki sähköt on vedetty pinta-asennuksina. RT

Porrashuoneen valaistus on uusittu useamman kerran useista erikikäisistä sähkövedoista ja niistä jääneistä jäljistä päätellen. Valaistuksena on nyt tilan ilmeeseen sopimattomat, joskin melko huomaamattomat, seinille kiinnitetyt loisteputkivalaisimet. Alimmassa kerroksessa, eteistilassa on ollut höyrypatterit, jotka on korvattu moderneilla vesikiertoisilla levypattereilla.

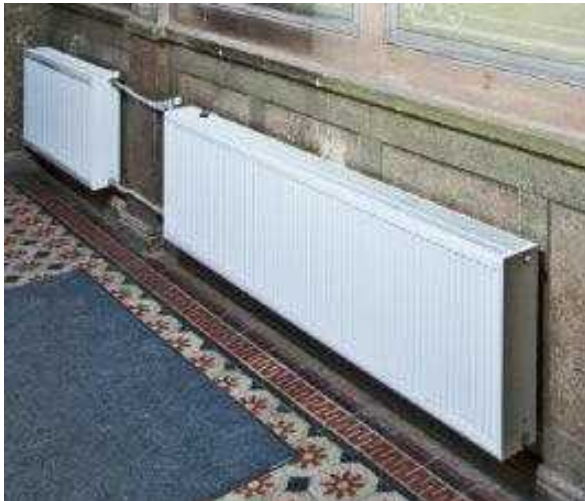
Eteistilassa on seinälle kiinnitetyt modernit levypatterit. RT

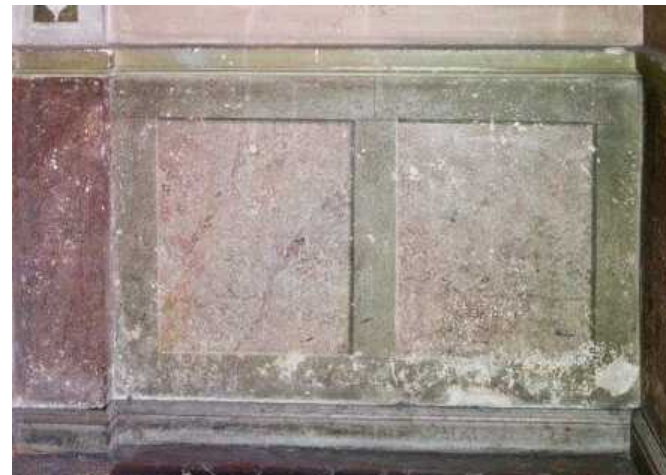
Käytön aiheuttamaa kulumaa seinäpinnan alaosassa sekä lohkeamia kerroslistassa (seinäpinta S2). RT

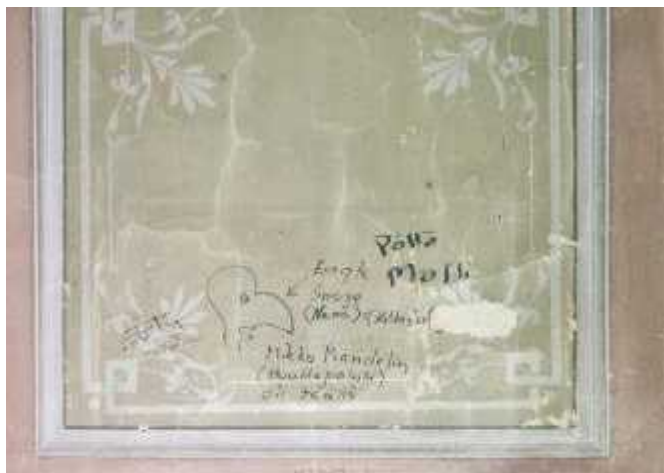
Tussisuttuja ja seinäpinnan krakeloitumista ensimmäisen kerroksen eteistilan seinäpinnalla (seinäpinta S2). RT

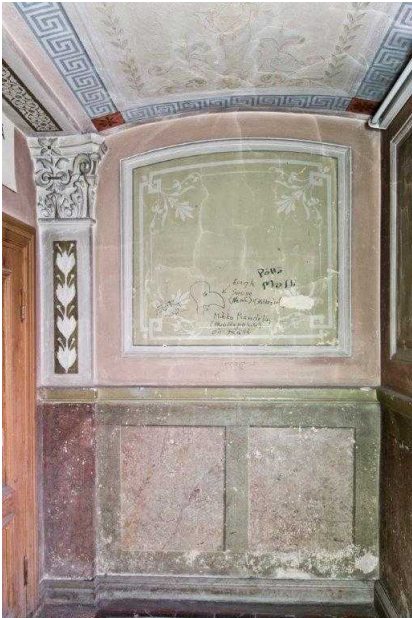
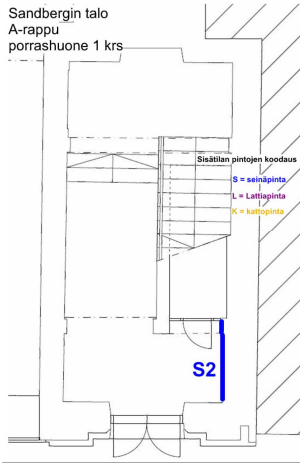
Seinäpinnan koodi	Valokuvat, seinäpinnan sijainti pohjakuvassa sekä kuvaus	Vauriot ja muut huomiot
S2

<p data-bbox="510 1326 539 1353">S2</p> <p data-bbox="510 1118 613 1187">Sisätilan pintojen koodaus S = seinäpinta L = Lattajointi K = kattopinta</p> <p data-bbox="972 336 1756 568">Pääovesta tultaessa oikealla puolella oleva kapea tiilimuurattu, sileäksi rapattu seinäpinta, jonka yläosa kaartuu katon holvauksen mukaisesti. Seinän yläosa on maalattu puuterinvärisellä maalilla. Sen keskellä on profiloidulla listoituksella rajattu, yläosasta kaartuva, vihreä peilikenttä, johon on sablonilla tuputettu ja käsin maalaten täydennetty vaalea kasviaiheinen ornamenttikuvio.</p> <p data-bbox="972 592 1756 855">Seinän alaosassa on kahdesta erivärisestä marmoroinnista muodostuvat kaksi nelikulmaista peilikenttää. Seinän vasemmassa reunassa on pilasteri, jonka alaosa on tummanruskeaksi marmoroitu, yläosassa on käsin maalattu kasviaiheinen ornamenttikuvio ja yläpäässä kompositakapiteeli. Seinän ylä- ja alaosien välissä kulkee ulkoneva vihreä kerroslista. Lattianrajassa on seinien alaosien tapaan marmoroiden maalatut puiset profiloitut jalkalistat.</p> <p data-bbox="972 879 1756 1007">Eteistilan ja tasanteiden umpinaiset kapeat sivuseinät S2, S5, S9, S11, S13, S17, S19, S21 ja S25 muistuttavat toisinaan, joskin seinän korkeus vaihtelee ja väritys on 3. kerroksessa poikkeava.</p>	<p data-bbox="1783 336 2007 400">Seinäpinnat ovat likaantuneet.</p> <p data-bbox="1783 424 2040 520">Seinäpinnan yläosassa on tussisutuja.</p> <p data-bbox="1783 544 2029 703">Seinäpinnan yläosassa näkyy vähäistä rappauspinnan krakeloitumista.</p> <p data-bbox="1783 727 2029 951">Seinäpinnoissa, etenkin niiden alaosissa, näkyy kuluman aiheuttamaa, rappauksen ja maalipinnan irtoamista.</p> <p data-bbox="1783 975 2007 1070">Kerroslistan etureunassa on lohkeamia.</p>

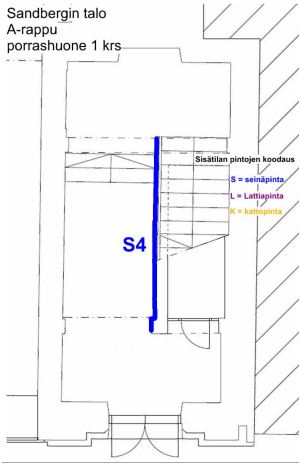
Seinäpinnan koodi	Valokuvat, seinäpinnan sijainti pohjakuvassa sekä kuvaus	Vauriot ja muut huomiot
S4

<p data-bbox="510 1118 613 1187">Sisätilan pintojen koodaus S = seinäpinta L = Lattiapinta K = kattopinta</p> <p data-bbox="434 1150 465 1173">S4</p> <p data-bbox="972 336 1756 603">Kolmiomainen, yläosastaan portaisiin rajautuva, sileäksi rapattu seinäpinta, jonka yläosa on maalattu puuterinvärisellä maalilla ja alaosa marmoroitu. Yläosassa on suorakulmaisen kolmionmuotoinen profiloidulla listoituksella rajattu vihreä peilikenttä, johon on sablonilla tuputettu ja käsin maalaten täydennetty vaalea ornamenttikuvio. Seinän alaosassa on kahdesta erivärisestä marmoroinnista muodostuvat neljä nelikulmaista peilikenttää.</p> <p data-bbox="972 624 1756 820">Seinän vasemmassa reunassa on pilasteri, jonka alaosa on tummanruskeaksi marmoroitu, yläosassa on käsin maalattu kasviaiheinen ornamenttikuvio ja yläpäässä kompositakapiteeli. Seinän ylä- ja alaosien välissä kulkee ulkoneva vihreä kerroslista. Lattianrajassa on seinien alaosien tapaan marmoroiden maalatut puiset profiloidut jalkalistat.</p>

<p data-bbox="1783 336 2007 395">Seinäpinnat ovat likaantuneet.</p> <p data-bbox="1783 421 2024 544">Seinän yläosassa, porrasaskelmien alla on leveä murtuma.</p> <p data-bbox="1783 569 2024 660">Seinän yläosassa on mustekynäсутua.</p> <p data-bbox="1783 686 2024 852">Kapiteelista on lohjennut irti iso osa kulmasta ja se on korjattu kömpelösti rappauksella.</p> <p data-bbox="1783 873 2040 1107">Seinässä ja pilasterissa, etenkin niiden alaosassa, näkyy kuluman aiheuttamaa, rappauksen ja maali-pinnan irtoamista.</p> <p data-bbox="1783 1128 2040 1251">Kerroslistan etureunassa ja pilasterin kulmissa on lohkeamia.</p> <p data-bbox="1783 1272 2040 1331">Jalkalistat ovat osin irti.</p>

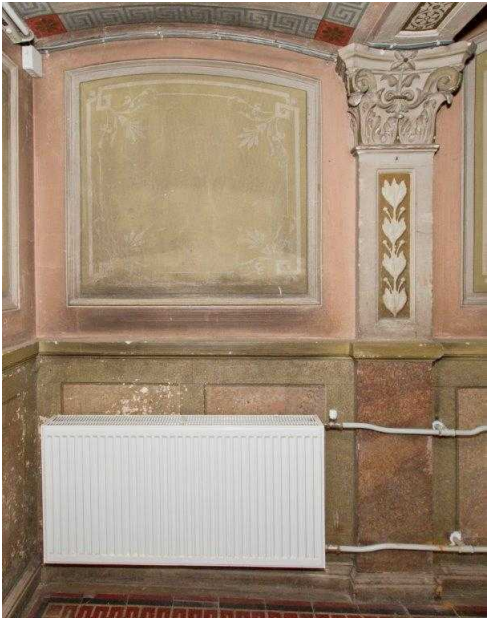
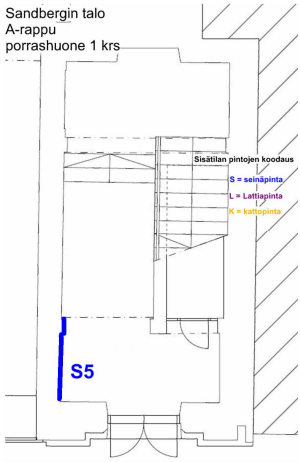
Seinäpinnan koodi	Valokuvat, seinäpinnan sijainti pohjakuvassa sekä kuvaus	Vauriot ja muut huomiot
S5

<p>Pääovesta tultaessa vasemmalla puolella oleva kapea tiili-muurattu, sileäksi rapattu seinäpinta, jonka yläosa kaartuu katon holvauksen mukaisesti. Seinän yläosa on maalattu puuterinvärisellä maalilla. Sen keskellä on profiloidulla listoituksella rajattu, yläosasta kaartuva, vihreä peilikenttä, johon on sablonilla tuputettu ja käsin maalaten täydennetty vaalea kasviaiheinen ornamenttikuvio.</p> <p>Seinän alaosassa on kahdesta erivärisestä marmoroinnista muodostuvat kaksi peilikenttää. Seinän oikeassa reunassa on pilasteri, jonka alaosa on tummanruskeaksi marmoroitu, yläosassa on käsin maalattu kasviaiheinen ornamenttikuvio ja yläpäässä kompositakapiteeli. Seinän ylä- ja alaosien välissä kulkee ulkoneva vihreä kerroslista. Lattianrajassa on seinien alaosien tapaan marmoroiden maalatut puiset profiloit jalkalistat.</p> <p>Seinän alaosalle on kiinnitetty moderni vesikiertoinen keskuslämmityspatteri. Sen taakse on jäänyt seinään poratut reiät, joista päätellen samalla paikalla on aiemminkin ollut lämpöpatteri. Seinän yläreunassa kulkee pinta-asennettu sähköjohto.</p> <p>Eteistilan ja tasanteiden umpinaiset kapeat sivuseinät S2, S5, S9, S11, S13, S17, S19, S21 ja S25 muistuttavat toisiinsa, joskin seinän korkeus vaihtelee ja väritys on 3. kerroksessa poikkeava.</p>

<p>Sandbergin talo A-rappu porrashuone 1 krs</p> <p>Sisätilan pintojen koodaus S = seinäpinta L = Lattiapinta K = kattopinta</p>	<p>Seinäpinnat ovat likaantuneet erityisesti lämpöpatterin yläpuolelta, missä näkyy selvä tummentuma.</p> <p>Seinäpinnoissa, etenkin niiden ala- osissa, näkyy kuluman aiheuttamaa, rappauksen ja maalipinnan irtoamista.</p> <p>Kerroslistan etureunassa on lohkeamia.</p>

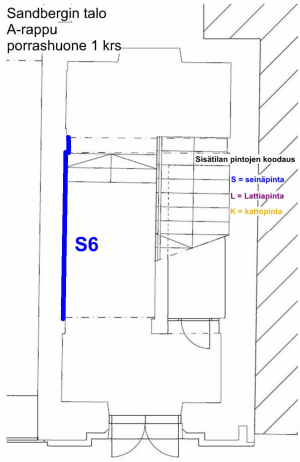
Seinäpinnan koodi	Valokuvat, seinäpinnan sijainti pohjakuvassa sekä kuvaus	Vauriot ja muut huomiot
S6

<p>Tiilimuurattu, sileäksi rapattu seinäpinta, jonka viisto yläosa rajautuu yläpuoliseen porrassyöksyyn. Seinän yläosassa on profiloitu kattolista. Seinän ylä- ja alaosien välissä kulkee ulkoneva vihreä kerroslista. Seinän yläosa on maalattu puuterinvärisellä maalilla, jossa on laajat epäsäännöllisen nelikulmionmuotoiset profiloidulla listoituksella rajatut vihreät peilikentät, joihin on sablonilla tuputettu ja käsin maalaten täydennetty vaalea kasvialiheinen ornamenttikuvio.</p> <p>Seinän alaosassa on kahdesta erivärisestä marmoroinnista muodostuvat neljä nelikulmaista peilikenttää. Seinän oikeassa reunassa on pilasteri, jonka alaosa on tummanruskeaksi marmoroitu, yläosassa on käsin maalattu kasvialiheinen ornamenttikuvio ja yläpäässä kompositakapiteeli. Lattianrajassa on seinien alaosien tapaan marmoroiden maalatut puiset profiloituneet jalkalistat.</p> <p>Seinän alaosalle on kiinnitetty moderni vesikiertoinen keskuslämmityspatteri. Sen taakse on jäänyt seinään poratut reiät, joista päätellen samalla paikalla on aiemminkin ollut lämpöpatteri, joskin nykyistä huomattavasti lyhyempi. Seinän yläosassa, aivan kattolistan tuntumassa kulkee pinta-asennettuja sähköjohtoja.</p> <p>Porrashuoneen sivuseinät S6, S10, S14, S18 ja S22 muistuttavat toisiaan, joskin seinän muoto ja korkeus vaihtelevat ja värit sekä koristelu ovat 3. kerroksessa poikkeavat.</p>	<p>Seinäpinnat ovat likaantuneet erityisesti lämpöpatterin vasemman päädyn yläpuolelta, missä näkyy selvä tummentuma.</p> <p>Seinäpinnoissa, näkyy kuluman aiheuttamaa, rapauksen ja maalipinnan irtoamista.</p> <p>Kerroslistan etureunassa ja pilasterin kulmissa on lohkeamia.</p> <p>Pilasterin alakulmassa on tuore, melko isokokoinen lohkeama.</p>

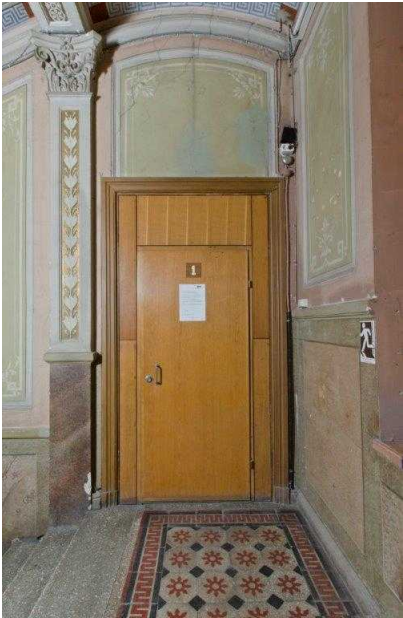
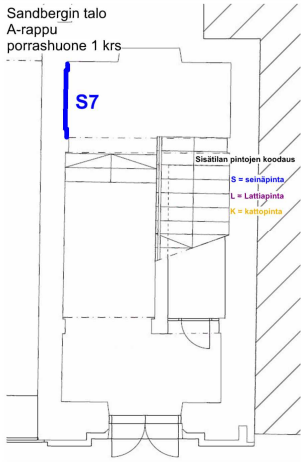
Seinäpinnan koodi	Valokuvat, seinäpinnan sijainti pohjakuvassa sekä kuvaus	Vauriot ja muut huomiot
S7

<p data-bbox="510 1121 616 1189">Sisätilan pintojen koodaus S = seinäpinta L = lattiapinta K = kattopinta</p> <p data-bbox="972 336 1742 571">Ensimmäisen kerrostasanteen kapea tiilimuurattu, sileäksi rapattu sivuseinä, jonka yläosa kaartuu katon holvauksen mukaisesti. Seinän yläosassa on profiloitu kattolista. Seinä on maalattu puuterinvärisellä maalilla ja sen yläosassa on profiloidulla listoituksella rajattu, yläosasta kaartuva, vihreä peilikenttä, johon on sablonilla tuputettu ja käsin maalaten täydennetty vaalea kasviaiheinen ornamenttikuvio.</p> <p data-bbox="972 592 1742 826">Valtaosan seinän pinta-alasta vie kerrostasanteelta liiketilaan johtanut viilupintainen, todennäköisesti 1960-luvulla vaihdettu ovi. Ovessa on metallinen lankavedin ja 1950-60-luvun Abloy-lukko. Ovi ei ole käytössä; se on suljettu liiketilan puolelta kevyellä seinällä. Oviaukon koko vaikuttaa alkuperäiseltä, sillä aukkoa ympäröivät ootratut puiset, alkuperäisiltä vaikuttavat, profiloidut kehykset.</p> <p data-bbox="972 847 1742 1010">Seinän yläosassa, oven päällä on jäljistä päätellen ollut aikaisemmin seinään kiinnitetty valaisin. Lisäksi seinän yläosassa, aivan kattolistan tuntumassa sekä seinän oikean reunan nurkassa on eri-ikäisiä pinta-asennettuja sähköjohdot ja jakorasioita.</p> <p data-bbox="972 1031 1742 1126">Porrastasanteiden oviaukolliset kapeat sivuseinät S7, S15 ja S23 muistuttavat toisiaan, joskin S7:ssä on erilainen ovi ja S23:n yläosassa on erilainen kattolista ja konsolit.</p>	<p data-bbox="1783 336 2011 400">Seinäpinnat ovat likaantuneet.</p> <p data-bbox="1783 421 2022 485">Seinän yläosassa on hiushalkeamia.</p> <p data-bbox="1783 505 2029 671">Yläosan maalaus-pintaa on korjattu todennäköisesti valaisimen poiston yhteydessä.</p> <p data-bbox="1783 692 2011 823">Entinen liiketilan ovi sopii huonosti porrashuoneen tyyliin.</p>

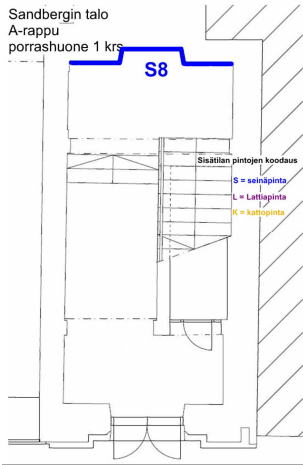
Seinäpinnan koodi	Valokuvat, seinäpinnan sijainti pohjakuvassa sekä kuvaus	Vauriot ja muut huomiot
S8

<p>Sandbergin talo A-rappu porrashuone 1 krs</p> <p>Sisätilan pintojen koodaus S = seinäpinta L = Lattiapinta K = kattopinta</p> <p>Ensimmäisen kerrostasanteen tiilimuurattu, sileäksi rapattu päätyseinä, jonka keskellä on kookas syvennyksessä on alkujaan ollut ikkuna sisäpihalle. Ikkunalauta on puinen ja sen etureuna hieman profiloitu. Ikkuna-aukko on suljettu maalatulla metallilevyllä viimeistään 1980-luvulla. Levyyn on kiinnitetty oven sulkemisesta muistuttava kookas oranssinvärinen kovalevy, porrashuoneen nimitaulu ja liiketoimivien yritysten mainoksia.</p> <p>Seinän yläosassa on profiloitu kattolista ja pelkistetyt loisteputkivalaisimet. Seinän yläosa on maalattu puuterinvärisellä maalilla. Syvennyksen molemmin puolin on profiloidulla listoituksella rajatut vihreät nelikulmaiset peilikentät, joihin on sablonilla tuputettu ja käsin maalaten täydennetty vaalea kasviaiheinen ornamenttikuvio.</p> <p>Seinän alaosassa on kahdesta erivärisestä marmoroinnista muodostuvat kolme nelikulmaista peilikenttää. Seinän ylä- ja alaosien välissä kulkee ulkoneva vihreä kerroslista. Seinän vasemmassa reunassa, listan yläpuolella on pistorasia. Lattianrajassa on seinien alaosien tapaan marmoroiden maalattu puinen profiloitu jalkalista.</p> <p>Eteistilan ja tasanteiden aukolliset päätyseinät S1, S8, S12, S16, S20 ja S24 muistuttavat hieman toisiaan, joskin seinän korkeus ja ovet ja ikkunat poikkeavat toisistaan.</p>	<p>Seinäpinnat ovat likaantuneet.</p> <p>Seinän yläosassa näkyy runsaasti veden aiheuttamaa maali- ja rappauspinnan kupruilua sekä krakeloitumista.</p> <p>Seinän keskiosassa hiushalkeamia, joista osaa on korjattu.</p> <p>Seinäpinnoissa, näkyy kuluman aiheuttamaa, rappauksen ja maali-pinnan irtoamista.</p> <p>Kerroslistan etureunassa on lohkeamia.</p> <p>Loisteputkivalaisimet sopivat huonosti porrashuoneeseen tyyliin.</p>

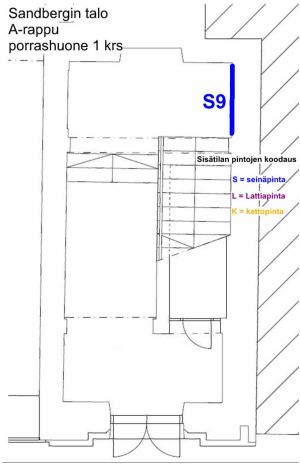
Seinäpinnan koodi	Valokuvat, seinäpinnan sijainti pohjakuvassa sekä kuvaus	Vauriot ja muut huomiot
S9

<p>Sisätilan pintojen koodaus S = seinäpinta L = Lattiapinta K = Kattopinta</p> <p>Ensimmäisen kerrostasanteen kapea tiilimuurattu, sileäksi rapattu sivuseinä, jonka yläosa kaartuu katon holvauksen mukaisesti. Seinän yläosassa on profiloitu kattolista. Seinän yläosa on maalattu puuterinvärisellä maalilla ja sen keskellä on profiloidulla listoituksella rajattu, yläosasta kaartuva, vihreä peilikenttä, johon on sablonilla tuputettu ja käsin maalausten täydennetty vaalea kasviaiheinen ornamenttikuvio. Seinän yläosassa on jäljistä päätellen ollut aikaisemmin seinään kiinnitetty valaisin.</p> <p>Seinän ylä- ja alaosien välissä kulkee ulkoneva vihreä kerroslista. Alaosassa on kahdesta erivärisestä marmoroinnista muodostuvat kaksi nelikulmaista peilikenttää. Lattianrajassa on seinien alaosien tapaan marmoroiden maalattu puinen profiloitu jalkalista.</p> <p>Eteistilan ja tasanteiden umpinaiset kapeat sivuseinät S2, S5, S9, S11, S13, S17, S19, S21 ja S25 muistuttavat toisiansa, joskin seinän korkeus vaihtelee ja väritys on 3. kerroksessa poikkeava.</p>	<p>Seinäpinnat ovat likaantuneet.</p> <p>Seinän yläosassa näkyy maali- ja rappauspinnan krakeloitumista.</p>

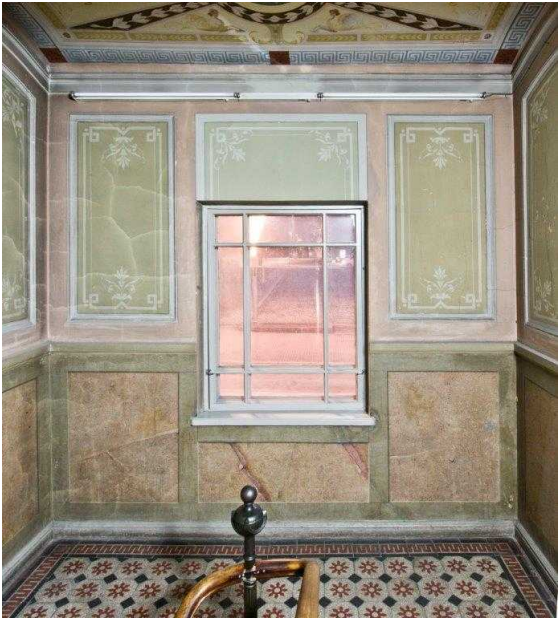
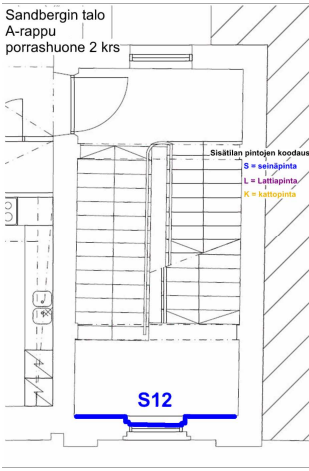
Seinäpinnan koodi	Valokuvat, seinäpinnan sijainti pohjakuvassa sekä kuvaus	Vauriot ja muut huomiot
S12

<p>Sisätilan pintojen koostaus S = seinäpinta L = lattiapinta K = kattopinta</p> <p>S12</p> <p>Ensimmäisen lepotasanteen tiilimuurattu, sileäksi rapattu päätyseinä, jonka keskellä matalassa syvennyksessä on 9-ruutuinen ikkuna Aleksis Kiven kadulle. Puukarminen ja -puitteinen, vaaleanharmaaksi maalattu ikkuna on hyväkuntoinen ja mitä ilmeisimmin vanhan mallin mukaisesti uusittu. Heloitukset ovat malliltaan 1920-50-luvuille tyypilliset, mutta uusitut. Ikkunan koko ja puitejako on sama 1900-luvun alun postikorttikuvassa.</p> <p>Ikkunalauta on puinen, kulmista pyöristetty. Myös se on hiljattain kunnostettu tai kokonaan uusittu, sillä maalipinta on hyväkuntoinen. Uusimista puoltaa se, että seinän rappauspintaa on korjattu ikkunalaudan molemmista päistä, mikä viittaa ikkunalaudan irrottamiseen.</p> <p>Seinän yläosassa on profiloitu kattolista ja pelkistetyt loisteputkivalaisimet. Seinän yläosa on maalattu puuterinvärisellä maalilla. Ikkunan molemmin puolin on profiloidulla listoituksella rajatut vihreät nelikulmaiset peilikentät, joihin on sablonilla tuputettu ja käsin maalaten täydennetty vaalea kasvi-aiheinen ornamenttikuvio. Ikkunan yläpuolella on kolmas vihreä peilikenttä, mutta sen ympäriltä puuttuu profiloitu listoituis.</p> <p>Seinän alaosassa on kahdesta erivärisestä marmoroinnista muodostuvat kolme nelikulmaista peilikenttää. Seinän ylä- ja alaosien välissä kulkee ulkoneva vihreä kerroslista. Lattianrajassa on seinien alaosien tapaan marmoroiden maalattu puinen profiloitu jalkalista.</p> <p>Eteistilan ja tasanteiden aukolliset päätyseinät S1, S8, S12, S16, S20 ja S24 muistuttavat hieman toisiaan, joskin seinän korkeus ja ovet ja ikkunat poikkeavat toisistaan.</p>	<p>Seinäpinnat ovat likaantuneet.</p> <p>Seinän yläosassa, etenkin vasemmalta puolella, näkyy selvää maali- ja rappauspinnan krakeloitumista.</p> <p>Ikkunan yläpuolella on hiushalkeamia.</p> <p>Seinän yläosan vasemman peilikentän profiloitussa listoituksessa on lohkeama.</p> <p>Ikkunasyvennyksen maalipinta on paikoin lohkeillut.</p> <p>Seinän rappauspintaa on korjattu kömpelösti ikkunalaudan molemmista päistä.</p>

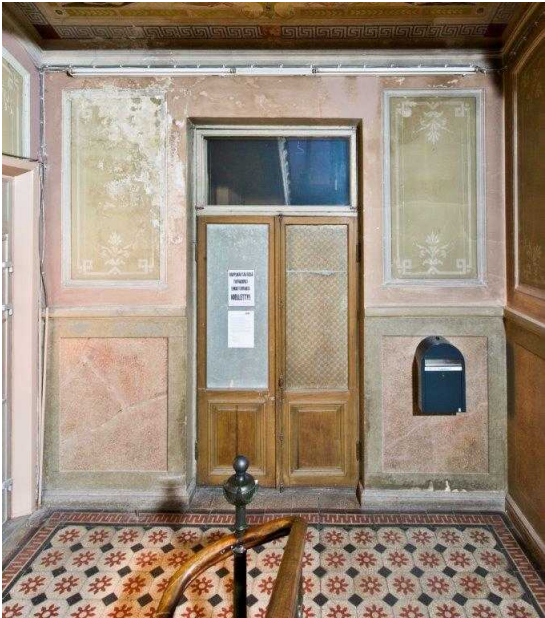
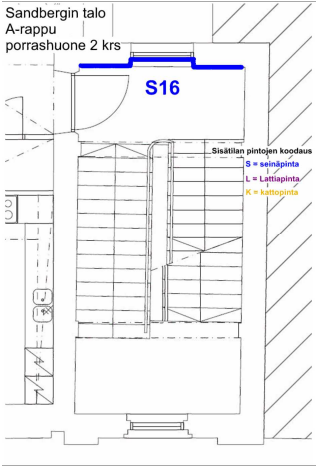
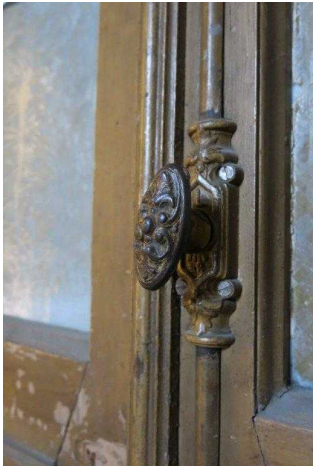
Seinäpinnan koodi	Valokuvat, seinäpinnan sijainti pohjakuvassa sekä kuvaus	Vauriot ja muut huomiot
S16

<p>Toisen kerrostasanteen tiilimuurattu, sileäksi rapattu päätyseinä, jonka keskellä matalassa syvennyksessä on aiemmin parvekkeelle vienyt ovi sekä ovenpäällisikkuna. Oviaukko ja ikkuna on suljettu niiden taakse kiinnitetyllä kovalevyllä viimeistään 1980-luvulla.</p> <p>Ovi ja ikkuna ovat alkuperäiset. Parvekkeen ovi on peilipintainen, ootrattu puuovi, jonka ylimmissä peileissä on lasit. Lasipinnat on maalattu läpinäkymättömiksi. Ovissa on säilynyt alkuperäiset vetimet ja koristeelliset espanjoleitit. Yksiaukkoisessa ovenpäällisikkunassa on vaaleanharmaaksi maalatut puukarmit ja alkuperäinen heloitus.</p> <p>Seinän yläosassa on profiloitu kattolista ja pelkistetyt loisteputkivalaisimet. Seinän yläosa on maalattu puuterinvärisellä maalilla. Ovisyvennyksen molemmin puolin on profiloidulla listoituksella rajatut vihreät nelikulmaiset peilikentät, joihin on sablonilla tuputettu ja käsin maalaten täydennetty vaalea kasviaiheinen ornamenttikuvio.</p> <p>Seinän alaosassa oven molemmin puolin on kahdesta erivärisestä marmoroinnista muodostuvat nelikulmaiset peilikentät. Oikeanpuoleiseen peilikenttään on kiinnitetty postilaatikko. Seinän ylä- ja alaosien välissä kulkee ulkoneva vihreä kerroslista. Lattianrajassa on seinien alaosien tapaan marmoroiden maalatut puiset profiloidut jalkalistat.</p> <p>Eteistilan ja tasanteiden aukolliset päätyseinät S1, S8, S12, S16, S20 ja S24 muistuttavat hieman toisiaan, joskin seinän korkeus ja ovet ja ikkunat poikkeavat toisistaan.</p>	<p>Seinäpinnat ovat likaantuneet.</p> <p>Seinän yläosassa, erityisesti vasemmalla puolella näkyy runsaasti veden aiheuttamaa maali- ja rappauspinnan kupruilua.</p> <p>Oven vasemmanpuoleinen alapeili ja oikeanpuoleinen lasi ovat haljenneet.</p> <p>Seinän alaosassa oikealla on rappauspinnan vaurio.</p> <p>Ovisyvennyksen kulmissa ja kerroslistan etureunassa on pieniä lohkeamia.</p> <p>Loisteputkivalaisimet sopivat huonosti porrashuoneen tyyliin.</p>

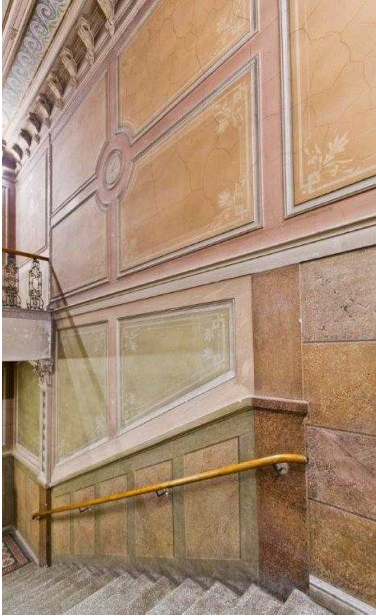
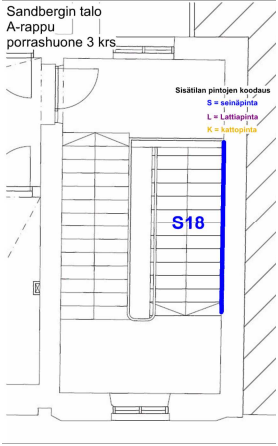
Seinäpinnan koodi	Valokuvat, seinäpinnan sijainti pohjakuvassa sekä kuvaus	Vauriot ja muut huomiot
3 krs		
S18

<p data-bbox="488 1086 591 1134">Sisätien pintojen koodaus S = seinäpinta L = lattiapinta K = kattopinta</p> <p data-bbox="488 1214 524 1230">S18</p> <p data-bbox="972 368 1749 671">Tiilimuurattu, sileäksi rapattu seinäpinta, jonka viisto alaosa rajautuu porrassyöksyyn ja yläosa jatkuu porrashuoneen kattoon asti. Seinän vasemmassa reunassa kulkee pinta-asennettuja sähköjohtoja. Seinäpinta jakautuu kolmeen osaan. Alaosassa on kahdesta erivärisestä marmoroinnista muodostuvat viisi peilikenttää. Lisäksi siihen on kiinnitetty metallisin kiinnikkein läpileikkaukseltaan pyöreä puinen, ootrattu ja lakattu käsijohde. Seinän ala- ja keskiosan välissä kulkee ulkoneva vihreä kerroslista.</p> <p data-bbox="972 695 1749 927">Keskiosa on maalattu puuterinvärisellä maalilla ja siinä on laajat epäsäännöllisen nelikulmionmuotoiset profiloidulla listoituksella rajatut vihreät peilikentät, joihin on sablonilla tuputettu ja käsin maalaten täydennetty vaalea kasviaiheinen ornamenttikuvio. Seinän keski- ja yläosan välissä kulkee vaalea profiloitu kerroslista. Listan päällä on jälkiä aiemmista pinta-asennetuista sähkövedoista.</p> <p data-bbox="972 951 1749 1214">Seinän yläosa on maalattu puuterinvärisellä maalilla ja siinä on neljä profiloidulla listoituksella rajattua kellanruskeaksi maalattua peilikenttää, joihin on sablonilla tuputettu ja käsin maalaten täydennetty vaalea kasviaiheinen ornamenttikuvio. Lisäksi yläosan keskellä on pyöreä, niin ikään profiloidulla listoituksella ympäröity kukkaisaiheinen maalaus-kenttä. Seinän yläreunassa on leveä profiloitu kattolista sekä kattoa kannattelevat kaunistusmuotoiset koristekonsolit.</p> <p data-bbox="972 1238 1749 1334">Porrashuoneen sivuseinät S6, S10, S14, S18 ja S22 muistuttavat toisiaan, joskin seinän muoto ja korkeus vaihtelevat ja värit sekä koristelu ovat 3. kerroksessa poikkeavat.</p>	<p data-bbox="1783 368 2042 432">Seinäpinnat ovat likaantuneet.</p> <p data-bbox="1783 456 2042 616">Seinän yläosassa näkyy selvää maali- ja rappauspinnan krakeloitumista.</p> <p data-bbox="1783 639 2042 903">Seinällä näkyy paikoitellen kuluman aiheuttamaa rappauksen ja maali-pinnan irtoamista sekä muutamia pistemäisiä vaurioita.</p> <p data-bbox="1783 927 2042 1054">Käsijohteen kiinnitys on löystynyt ja sitä on korjattu paikoin kömpelösti.</p>

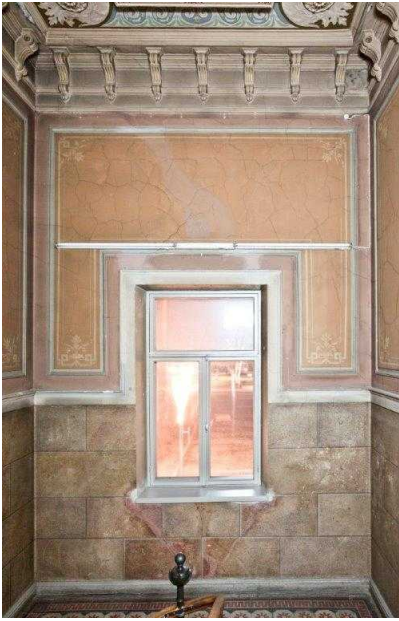
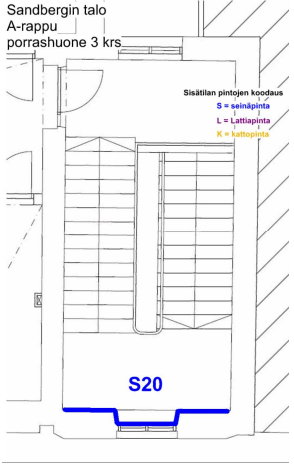
Seinäpinnan koodi	Valokuvat, seinäpinnan sijainti pohjakuvassa sekä kuvaus	Vauriot ja muut huomiot
S20

<p>Sandbergin talo A-rappu porrashuone 3 krs</p> <p>Sisätilan pintojen koodaus S = seinäpinta L = Lattiapinta K = kattopinta</p> <p>S20</p> <p>Toisen lepotasanteen sileäksi rapattu päätyseinä ulottuu porrashuoneen kattoon asti. Seinän oikeassa reunassa on pinta-asennettuja sähköjohtoja ja jakorasia.</p> <p>Seinän keskellä syvennyksessä on T-mallinen ikkuna kadulle. Puukarminen ja -puitteinen, vaaleanharmaaksi maalattu ikkuna heloituksineen on hyväkuntoinen ja ilmeisesti vanhan mallin mukaisesti uusittu. Ikkunan koko ja puitejako on sama 1900-luvun alun postikorttikuvassa. Ikkunassa on kunnostetut tai vanhan mallin mukaiset heloitukset, mm. espanjoletit.</p> <p>Ikkunapenkki on puinen, kulmista pyöristetty, leveämpi kuin ensimmäisellä lepotasolla. Myös se on hiljattain kunnostettu tai kokonaan uusittu. Uusimista puolta se, että seinän rappauspintaa on korjattu ikkunalaudan molemmista päistä, mikä viittaa ikkunalaudan irrottamiseen. Ikkunan yläpuolella on seinään kiinnitetyt pelkistetyt loisteputkivalaisimet.</p> <p>Seinän yläosa on maalattu puuterinvärisellä maalilla ja siinä on profiloidulla listoituksella rajattu kellanruskeaksi maalattu peilikenttä, johon on sablonilla tuputettu ja käsin maalaten täydennetty vaalea kasviaiheinen ornamenttikuvio. Yläreunassa on leveä profiloitu kattolista ja koristekonsolit.</p> <p>Seinän ylä- ja alaosien välissä ja ikkunasyvennyksen yläosan ympäri kulkee vaalea profiloitu kerroslista. Listan yläpuolella on jälki aiemmista pinta-asennetuista sähköveidoista. Seinän alaosa on maalattu marmorilaatoitusta imitoivaksi. Lattianrajassa on marmoroiden maalattu puinen profiloitu jalkalista.</p> <p>Eteistilan ja tasanteiden aukolliset päätyseinät S1, S8, S12, S16, S20 ja S24 muistuttavat hieman toisiaan, joskin seinän korkeus ja ovet ja ikkunat poikkeavat toisistaan.</p>	<p>Seinäpinnat ovat likaantuneet.</p> <p>Seinän yläosassa näkyy selvää maali- ja rappauspinnan krakeloitumista.</p> <p>Seinällä näkyy paikotellen kuluman aiheuttamaa rappauksen ja maalin irtoamista.</p> <p>Kerroslistan etureunassa on lohkeamia.</p> <p>Ikkunasyvennyksen maalipinta on krakeloitunut ja paikoin lohkeillut.</p> <p>Seinän rappauspintaa on korjattu kömpelösti ikkunalaudan molemmista päistä.</p> <p>Loisteputkivalaisimet sopivat huonosti porrashuoneen tyyliin.</p>

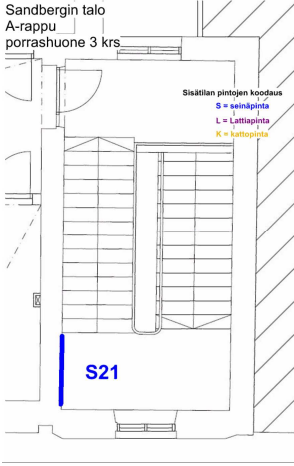
Seinäpinnan koodi	Valokuvat, seinäpinnan sijainti pohjakuvassa sekä kuvaus	Vauriot ja muut huomiot
S21

<p data-bbox="495 1054 600 1114">Sisätilan pintojen koodaus S = seinäpinta L = lattiapinta K = kattopinta</p> <p data-bbox="398 1337 443 1358">S21</p> <p data-bbox="972 336 1749 400">Toisen lepotasanteen kapea tiilimuurattu, sileäksi rapattu sivuseinä, joka ulottuu porrashuoneen kattoon asti.</p> <p data-bbox="972 421 1749 619">Seinän alaosa on maalattu marmorilaatoitusta imitoivaksi. Lattianrajassa on marmoroiden maalattu puinen profiloitu jalkalista. Oikeaan reunaan on maalattu tummemman ruskealla marmoroinnilla pilasterimainen pystykenttä. Sen puoliväliin on kiinnitetty metallisella kiinnikkeellä läpileikkaukseltaan pyöreä puinen, ootrattu ja lakattu käsijohde.</p> <p data-bbox="972 639 1749 970">Seinän ylä- ja alaosien välissä on vaalea profiloitu kerroslista. Seinän yläosa on maalattu puuterinvärisellä maalilla ja sen keskellä on profiloidulla listoituksella rajattu, nelikulmainen kellanruskeaksi maalattu peilikenttä, johon on sablonilla tuputettu ja käsin maalaten täydennetty vaalea kasviaiheinen ornamenttikuvio. Yläreunassa on leveä profiloitu kattolista sekä kattoa kannattelevat kaunismuotoiset koristekonsolit. Kattolistan alareunassa kulkee pinta-asennettu sähköjohto. Sen alapuolella on jälkiä aiemmista pinta-asennetuista sähkövedoista.</p> <p data-bbox="972 991 1749 1123">Eteistilan ja tasanteiden umpinaiset kapeat sivuseinät S2, S5, S9, S11, S13, S17, S19, S21 ja S25 muistuttavat toisiinsa, joskin seinän korkeus vaihtelee ja väritys on 3. kerroksessa poikkeava.</p>	<p data-bbox="1783 336 2007 400">Seinäpinnat ovat likaantuneet.</p> <p data-bbox="1783 421 2029 587">Seinän yläosassa näkyy selvää maali- ja rappauspinnan krakeloitumista.</p> <p data-bbox="1783 608 2029 804">Seinän alaosassa on paikoitellen kuluman aiheuttamaa rappauksen ja maalipinnan irtoamista.</p> <p data-bbox="1783 825 2007 922">Kerroslistan etureunassa on lohkeamia.</p>

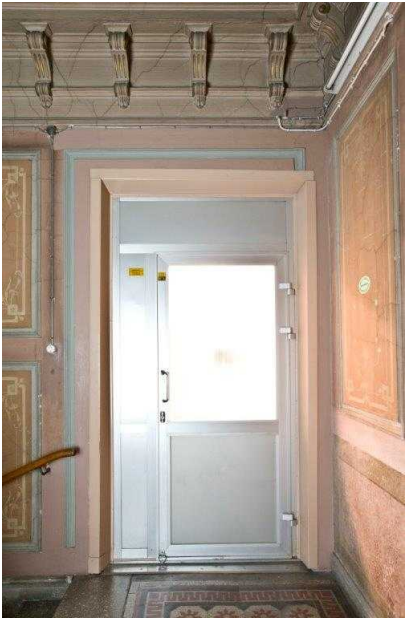
Seinäpinnan koodi	Valokuvat, seinäpinnan sijainti pohjakuvassa sekä kuvaus	Vauriot ja muut huomiot
S23

<p data-bbox="315 970 613 1437">Sandbergin talo A-rappu porrashuone 3 krs.</p> <p data-bbox="412 1059 450 1086">S23</p> <p data-bbox="501 1059 613 1110">Sisätilan pintojen koodaus S = seinäpinta L = Lattiapinta K = kattopinta</p> <p data-bbox="972 336 1742 501">Kolmannen kerrostasanteen kapea tiilimuurattu, sileäksi rapattu sivuseinä, joka ulottuu porrashuoneen kattoon. Seinän yläreunassa on leveä profiloitu kattolista sekä kattoa kannattelevat kaunismuotoiset koristekonsolit. Kattolistan alareunassa kulkee pinta-asennettuja sähköjohtoja.</p> <p data-bbox="972 520 1742 820">Seinä on maalattu puuterinvärisellä maalilla. Valtaosan seinän pinta-alasta vie kerrostasanteelta liiketiloihin johtava moderni lasiaukkoinen alumiiniovi. Lasiaukossa on läpinäkymätön rautalankalasi. Oviaukon alkuperäiset kehykset eivät ole säilyneet. Aukossa on vaaleanruskeiksi maalatut peltikarmit, kynnyks on maalaamatonta terästä. Oviaukon koko vaikuttaa kuitenkin alkuperäiseltä, se on samankokoinen kuin ensimmäisen kerrostasanteen oviaukko. Seinässä oviaukon ympärillä on profiloitu listoit.</p> <p data-bbox="972 839 1742 940">Porrastasanteiden oviaukolliset kapeat sivuseinät S7, S15 ja S23 muistuttavat toisiaan, joskin S7:ssä on erilainen ovi ja S23:n yläosassa on erilainen kattolista ja konsolit.</p>	<p data-bbox="1783 336 2040 603">Seinäpinta on paikoin puhtaampi kuin muualla porrashuoneessa; seinää on ilmeisesti maalattu uudelleen oven vaihtamisen yhteydessä.</p> <p data-bbox="1783 622 1995 683">Kattolistassa on hiushalkeamia.</p> <p data-bbox="1783 702 2018 839">Liiketilan ovi sopii erittäin huonosti porrashuoneen tyyliin.</p>

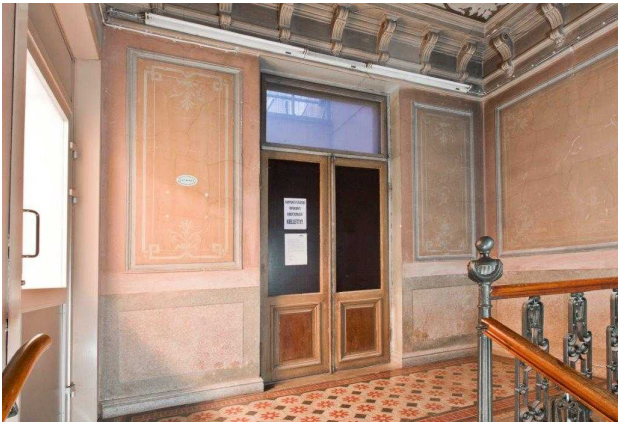
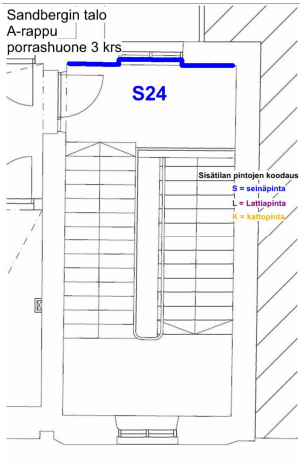
Seinäpinnan koodi	Valokuvat, seinäpinnan sijainti pohjakuvassa sekä kuvaus	Vauriot ja muut huomiot
S24

<p>Sandbergin talo A-rappu porrashuone 3 krs.</p> <p>S24</p> <p>Sisätilan pintojen koodaus S = seinäpinta L = lattiapinta K = kattopinta</p> <p>Toisen kerrostasanteen tiilimuurattu, sileäksi rapattu päätyseinä, jonka keskellä matalassa syvennyksessä on aiemmin parvekkeelle vienyt ovi sekä ovenpäällisikkuna. Oviaukko on suljettu ja ovet ruuvattu kiinni karmeihin viimeistään 1980-luvulla.</p> <p>Ovi ja ikkuna ovat alkuperäiset. Parvekkeen ovi on peilipintainen, ootrattu puupariovi, jonka ylimmissä peileissä on ollut lasit. Lasit on myöhemmin, todennäköisesti oven sulkemisen yhteydessä, korvattu levyillä. Ovista on kadonnut suurin osa alkuperäisistä vetimistä ja koristeellisista espanjoleteista. Yksiaukkoisessa ovenpäällisikkunassa on vaaleanharmaaksi maalatut puukarmit ja alkuperäinen heloitus.</p> <p>Seinän yläreunassa on leveä profiloitu kattolista sekä kattoa kannattelevat koristekonsolit. Kattolistan alareunassa on seinään kiinnitetyt pelkistetyt loisteputkivalaisimet.</p> <p>Seinän yläosa on maalattu puuterinvärisellä maalilla. Ovisyvennyksen molemmin puolin on profiloidulla listoituksella rajatut nelikulmaiset kellanruskeaksi maalatut peilikentät, joihin on sablonilla tuputettu ja käsin maalaten täydennetty vaalea kasviaiheinen ornamenttikuvio.</p> <p>Seinän alaosassa, oven molemmin puolin on kahdesta erivärisestä marmoroinnista muodostuvat nelikulmaiset peilikentät. Kerroslistaa ei ole. Lattianrajassa on seinien alaosien tapaan marmoroiden maalatut puiset profiloituneet jalkalistsat.</p> <p>Eteistilan ja tasanteiden aukolliset päätyseinät S1, S8, S12, S16, S20 ja S24 muistuttavat hieman toisiaan, joskin seinän korkeus ja ovet ja ikkunat poikkeavat toisistaan.</p>	<p>Seinäpinnat ovat likaantuneet.</p> <p>Seinällä on paikoitellen kuluman aiheuttamaa rappausta ja maalipinnan irtoamista sekä pistemäisiä vaurioita.</p> <p>Seinäpinnassa näkyy paikoitellen hankaamis- tai pyyhkimisjälkiä.</p> <p>Ovisyvennyksen kulmissa on pieniä lohkeamia.</p> <p>Loisteputkivalaisimet sopivat huonosti porrashuoneeseen tyyliin.</p>

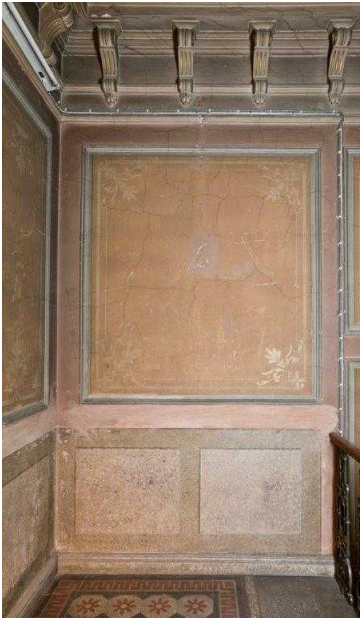
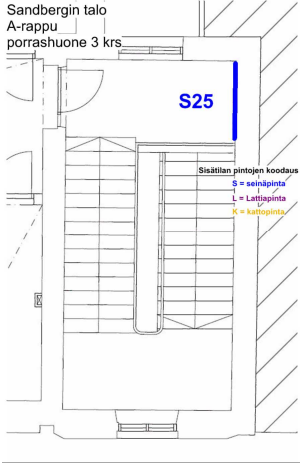
Seinäpinnan koodi	Valokuvat, seinäpinnan sijainti pohjakuvassa sekä kuvaus	Vauriot ja muut huomiot
S25

<p>Sisätilan pintojen koodaus S = seinäpinta L = Lattiapinta K = Kattopinta</p> <p>Kolmannen kerrostanteent kapea tiilimuurattu, sileäksi rapattu sivuseinä, joka ulottuu porrashuoneen kattoon. Seinän yläreunassa on leveä profiloitu kattolista sekä kattoa kannattelevat kaunismuotoiset koristekonsolit. Kattolistan alareunassa ja seinän oikeassa reunassa kulkee pinta-asennettuja sähköjohtoja.</p> <p>Seinän yläosa on maalattu puuterinvärisellä maalilla ja sen keskellä on profiloidulla listoituksella rajattu, nelikulmainen kellanruskeaksi maalattu peilikenttä, johon on sablonilla tuputettu ja käsin maalaten täydennetty vaalea kasviaiheinen ornamenttikuvio. Seinän yläosan keskellä on jäljistä päätellen ollut aikaisemmin seinään kiinnitetty valaisin.</p> <p>Seinän alaosa on kahdesta erivärisestä marmoroinnista muodostuvat nelikulmaiset peilikentät. Kerroslistaa ei ole. Kerrostanteent kaide on kiinnitetty seinän oikeaan reunaan. Lattianrajassa on seinien alaosien tapaan marmoroiden maalatut puiset profiloituneet jalkalistat.</p> <p>Eteistilan ja tasanteiden umpinaiset kapeat sivuseinät S2, S5, S9, S11, S13, S17, S19, S21 ja S25 muistuttavat toisiinsa, joskin seinän korkeus vaihtelee ja väritys on 3. kerroksessa poikkeava.</p>	<p>Seinäpinnat ovat likaantuneet.</p> <p>Seinän yläosassa näkyy maali- ja rappauspinnan krakeloitumista.</p> <p>Seinäpinnassa näkyy hankaamista tai pyyhkimisjälkiä.</p> <p>Yläosan maalaus-pintaa on korjattu todennäköisesti valaisimen poiston yhteydessä.</p>

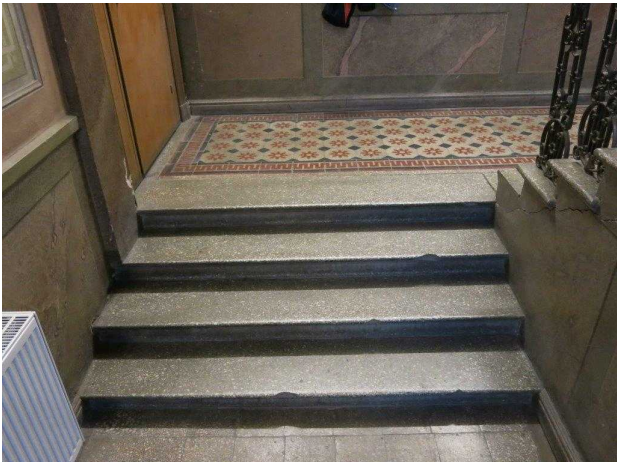
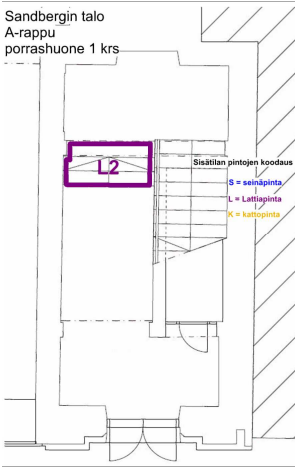
Lattia-pinnan koodi	Valokuvat, lattiapinnan sijainti pohjakuvassa sekä kuvaus	Vauriot ja muut huomiot
L2

<p>Sandbergin talo A-rappu porrashuone 1 krs</p> <p>Sisätilan pintojen koodaus S = seinäpinta L = Lattiapinta K = kattopinta</p>	<p>Porraskaskelmien etureunoissa on useita pieniä ja muutamia suurempia lohkeamia.</p>

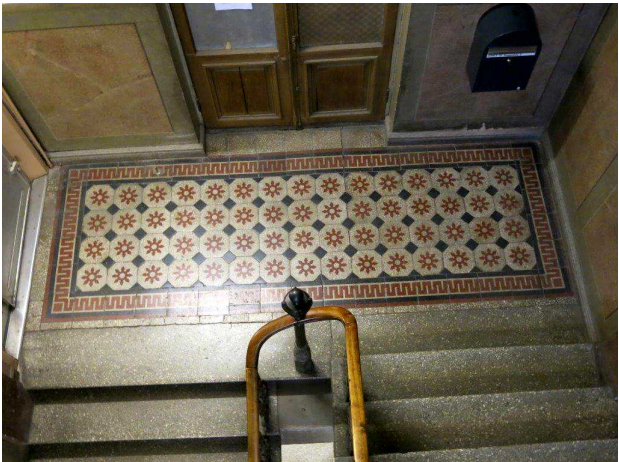
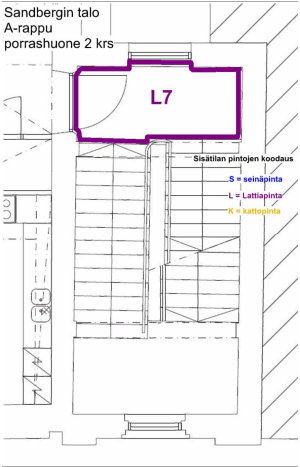
Lattia-pinnan koodi	Valokuvat, lattiapinnan sijainti pohjakuvassa sekä kuvaus	Vauriot ja muut huomiot
L7

<p>Sisätilan pintojen koodaus S = seinäpinta L = Lattiapinta K = kattopinta</p> <p>Suorakaiteenmuotoiset kerros- ja lepotasanteet L3, L5, L7, L9 ja L11 ovat keskenään lähes identtisiä.</p> <p>L7 on porrashuoneen toisen kerroksen kerrostasanne, josta on käynti toisen kerroksen liiketilaan. Tasanteelta on ollut käynti myös parvekkeelle, mutta oviaukko on sittemmin suljettu. Tasanne on muurattu rataakiskojen ja porrashuoneen seinien varaan ja sen alapinta on holvattu.</p> <p>Kerrostasanteen lattian pinta on tehty geometrisesti kuvioiduista mosaiikkibetonilaatoista. Laattojen ladonta jäljittelee mattoa ja on samanlainen eteistilassa ja kaikilla porrashuoneen kerros- ja lepotasanteilla (tarkempi kuvaus ks. edellä lattiapinta L1). Liiketilän oven edustalla on metallinen kynnyks ja entisen parvekkeen oven edustalla harmaat kuvioimattomat sementtimosaiikkilaatat.</p> <p>Seinänvieriä kiertävät seinien alaosien tapaan marmoroiden maalatut, puiset, profiloituneet jalkalistat. Tasanteen etureunan keskellä on porraskaiteen koristeellinen, alaosaan 6-kulmainen valurautatolppa.</p>	<p>Muutamissa lattia-laatoissa on halkeamia.</p> <p>Lattian keskiosassa on selvä murtuma.</p>

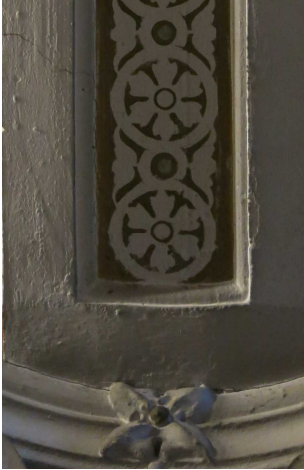
Katto-pinnan koodi	Valokuvat, kattopinnan sijainti pohjakuvassa sekä kuvaus	Vauriot ja muut huomiot
1 krs		
K1

<p data-bbox="315 786 432 834">Sandbergin talo A-rappu porrashuone 1 krs.</p> <p data-bbox="501 930 607 994">Sisätien pintojen koodaus S = Seinäpinta L = Lattiapinta K = Kattopinta</p> <p data-bbox="439 1129 472 1153">K1</p> <p data-bbox="972 440 1756 639">Kaduntasolla sijaitsevan porrashuoneen eteistilan katto ja-kautuu kahteen osaan. Niistä ensimmäinen, K1, on suoraan pääoven yläpuolella. Kattopinta on yllä olevan ensimmäisen lepotasanteen suorakaiteenmuotoinen holvattu alapinta. Eteistilan katon toinen osa, K2, on käsitelty seuraavassa pintakortissa.</p> <p data-bbox="972 659 1756 754">Holvattu kattopinta muistuttaa tasanteiden kattopintoja K3, K5 ja K7, mutta maalaus kentässä on vähemmän hahmoja ja keskiosassa on laaja tyhjä alue.</p> <p data-bbox="972 778 1756 1042">Kattopinnassa on yksi suuri maalaus kenttä, jota reunustaa sinivalkoinen juokseva koira-ornamentti. Maalaus kentän kulmissa ja pitkien sivujen keskellä on punaiset neliöt, joihin on maalattu kultamaalilla geometrinen kukka-aihe. Maalaus kentän molemmissa päädyissä on sirot käsin maalatut groteskimaalaukset, joiden keskellä on naishahmo, alaosassa paholaishahmo ja ympärillä kasviaiheita. Lisäksi reunoilla on lehvänauha.</p> <p data-bbox="972 1066 1756 1193">Kattopinnan maalaus on vaurioitunut laajasti; keskiosan pintamaali on pääosin kadonnut ja groteskimaalauksista näkyy oikeastaan vain vaalealle pohjamaalille tehdyt luonnspiirrokset.</p> <p data-bbox="972 1217 1756 1313">Katossa on lisäksi portaiden alla olevan komeron oven yläpuolella, pilastereiden välissä sablonilla maalattu leveä ruusu-kepalnikko -ornamentti.</p>	<p data-bbox="1783 440 2029 671">Kattopinnan maalaus on etenkin keskiosasta vaurioitunut laajasti, pintamaalikerros on pääosin kadonnut.</p>

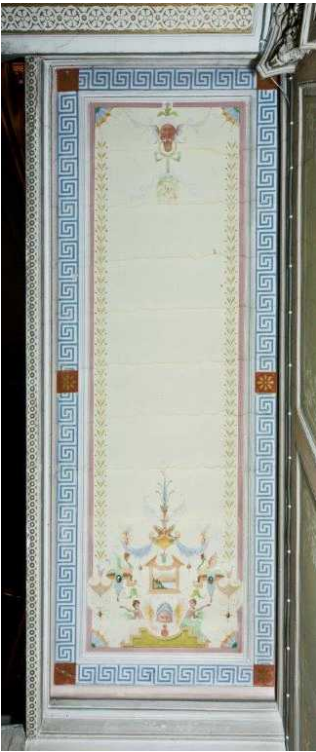
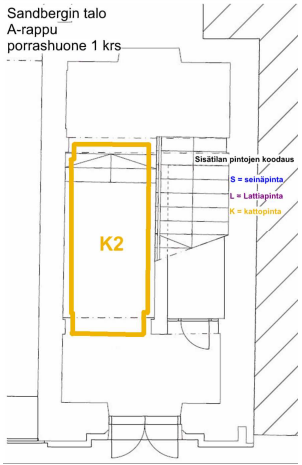
Kattopinnan koodi	Valokuvat, kattopinnan sijainti pohjakuvassa sekä kuvaus	Vauriot ja muut huomiot
K2

<p>Sandbergin talo A-rappu porrashuone 1 krs</p> <p>Sisätilan pintojen koodaus S = seinäpinta L = lattiapinta K = kattopinta</p> <p>K2</p> <p>Kaduntasolla sijaitsevan porrashuoneen eteistilan katto jakautuu kahteen osaan. Niistä ensimmäinen, suoraan pääoven yläpuolella oleva K1, on käsitelty edellisessä pintakortissa. Eteistilan katon toinen osa, K2, on yllä olevan porrassyöksen (L6) suora, sileäksi rapattu alapinta.</p> <p>Porrassyöskyjen alapinnat, K2, K4 ja K6, ovat maalauskoristelultaan lähes identtiset, ainoastaan yksityiskohdissa on pieniä eroavaisuuksia.</p> <p>Kattopinnassa on yksi suuri suorakaiteenmuotoinen, profiloidulla kattolistalla kehystetty maalauskenttä, jota reunustaa sinivalkoinen juokseva koira-ornamentti. Maalauskentän kulmissa ja pitkien sivujen keskellä on punaiset neliöt, joihin on maalattu kultamaalilla geometrinen kukka-aihe. Maalauskentän pohja on vaalean keltainen ja sen molemmissa päädyissä on sirot käsin maalatut groteskimaalaukset. Alaosassa on paholais-hahmoja ja naishahmoja, yläosassa yksittäinen paholais-hahmo ja reunoilla lehvänauha.</p> <p>Lisäksi katossa, K1 ja K2 osien välissä on sablonilla maalattu leveä ruusukepalmikko-ornamentti ja porrassyöksen ulkonevassa reunassa kapea yksinkertainen palmikkonauha.</p>

Kattopinnassa näkyy yläpuolisen porrassyöksen askelmien mukaiset vaakasuuntaiset hiushalkeamat.

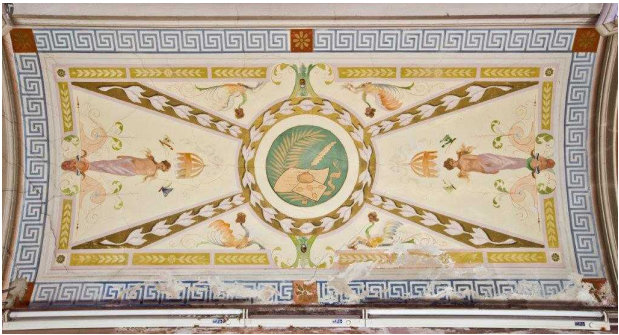
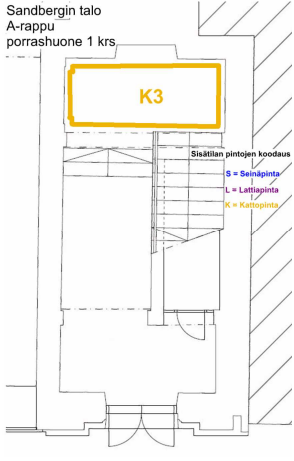
Kattopinnan koodi	Valokuvat, kattopinnan sijainti pohjakuvassa sekä kuvaus	Vauriot ja muut huomiot
K3

<p>Sisätilan pintojen koodaus S = Seinäpinta L = Lattiapinta K = Kattopinta</p> <p>Ensimmäisen kerrostanteetin kattopinta on yllä olevan toisen kerrostanteetin suorakaiteenmuotoinen holvattu alapinta.</p> <p>Kerros- ja lepotasanteiden holvatut katot (K3, K5 ja K7) ovat maalauskoristelultaan lähes identtiset; yksityiskohdissa on vähäisiä eroja, selkeänä erona on keskiosan pyöreä, vihreäpohjainen kenttä, jossa jokaisessa kerroksessa on omat kuva-aiheensa.</p> <p>Kattopinnassa on yksi suuri profiloidulla kattolistalla kehystetty maalauskenttä, jota reunustaa sinivalkoinen juokseva koira-ornamentti. Maalauskentän kulmissa ja pitkien sivujen keskellä on punaiset neliöt, joihin on maalattu kultamaalilla geometrinen kukka-aihe. Maalauskentän pohja on vaalean keltainen ja siihen on maalattu sirot käsin maalatut groteskimaalaukset: naishahmoja, paholaishahmoja, perhosia ja kasviaiheita.</p> <p>Maalauskentän keskellä on lehvänäuhan ympäröimä pyöreä, vihreäpohjainen kenttä, johon on maalattu palmunlehvä, kirjepaperi, kirjekuori, mustepullo ja sulkakynä.</p>	Kattopinnassa näkyy muutamia murtumia ja hiushalkeamia sekä laajaa veden aiheuttamaa maali- ja rappauspinnan kupruilua.

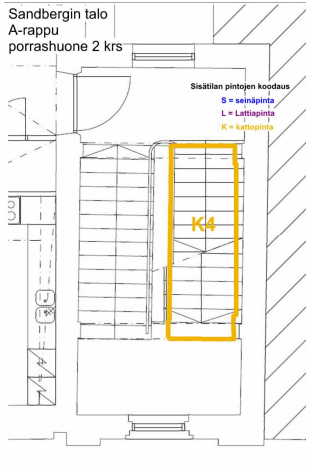
Kattopinnan koodi	Valokuvat, kattopinnan sijainti pohjakuvassa sekä kuvaus	Vauriot ja muut huomiot
2 krs		
K4

<p>Sandbergin talo A-rappu porrashuone 2 krs</p> <p>Sisätilan pintojen koodaus S = seinäpinta L = lattiapinta K = kattopinta</p> <p>K4</p>	<p>Ensimmäiseltä porrastasanteelta lepotasanteelle johtavien portaiden kattopinta on yllä olevan porrassyöksyn (L8) suora, sileäksi rapattu alapinta.</p> <p>Porrassyöksyjen alapinnat, K2, K4 ja K6, ovat maalauskoristelultaan lähes identtiset, ainoastaan yksityiskohdissa on pieniä eroavaisuuksia.</p> <p>Kattopinnassa on yksi suuri suorakaiteenmuotoinen, profiloitulla kattolistalla kehystetty maalauskenttä, jota reunustaa sinivalkoinen juokseva koira-ornamentti. Maalauskentän kulmissa ja pitkien sivujen keskellä on punaiset neliöt, joihin on maalattu kultamaalilla geometrinen kukka-aihe. Maalauskentän pohja on vaalean keltainen ja sen molemmissa päädyissä on sirot käsin maalatut groteskimaalaukset. Alaosassa on paholaishahmoja ja naishahmoja, yläosassa yksittäinen paholaishahmo ja reunoilla lehvänauha.</p> <p>Lisäksi katon ylä- ja alapäässä, pilastereiden välissä on sablonilla maalattu leveä ruusukepalmikko -ornamentti ja porrassyöksyn ulkonevassa reunassa kapea yksinkertainen palmikkonauha.</p> <p>Kattopinnassa näkyy muutamia yläpuolisen porrassyöksyn askelmien mukaisia vaaka-suuntaisia hiushalkeamia.</p>

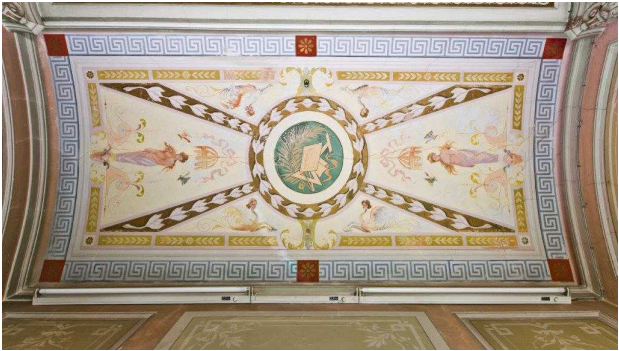
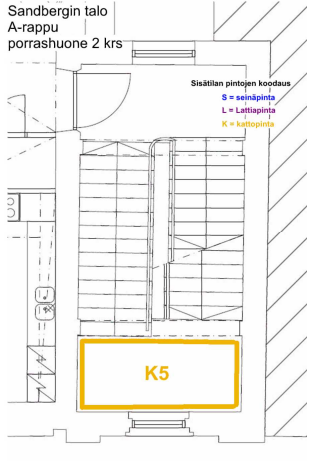
Kattopinnan koodi	Valokuvat, kattopinnan sijainti pohjakuvassa sekä kuvaus	Vauriot ja muut huomiot
K5

<p data-bbox="972 336 1756 400">Ensimmäisen lepotasanteen kattopinta on yllä olevan toisen lepotasanteen suorakaiteenmuotoinen holvattu alapinta.</p> <p data-bbox="972 421 1756 584">Kerros- ja lepotasanteiden holvatut katot (K3, K5 ja K7) ovat maalauskoristelultaan lähes identtiset; yksityiskohdissa on vähäisiä eroja, selkeänä erona on keskiosan pyöreä, vihreäpohjainen kenttä, jossa jokaisessa kerroksessa on omat kuva-aiheensa.</p> <p data-bbox="972 608 1756 871">Kattopinnassa on yksi suuri profiloidulla kattolistalla kehystetty maalauskenttä, jota reunustaa sinivalkoinen juokseva koira-ornamentti. Maalauskentän kulmissa ja pitkien sivujen keskellä on punaiset neliöt, joihin on maalattu kultamaalilla geometrinen kukka-aihe. Maalauskentän pohja on vaaleankeltainen ja siihen on maalattu sirot käsin maalatut groteskimaalaukset: naishahmoja, paholaishahmoja, perhosia ja kasviaiheita.</p> <p data-bbox="972 895 1756 991">Maalauskentän keskellä on lehvänauhan ympäröimä pyöreä, vihreäpohjainen kenttä, johon on maalattu palmunlehvä, harppi, mittoja ja rakennuspiirustuksia.</p>	<p data-bbox="1783 336 2042 600">Kattopinnassa näkyy selvä poikisuuntainen murtuma sekä jonkin verran veden aiheuttamaa maali- ja rappauspinnan kupruilua.</p>

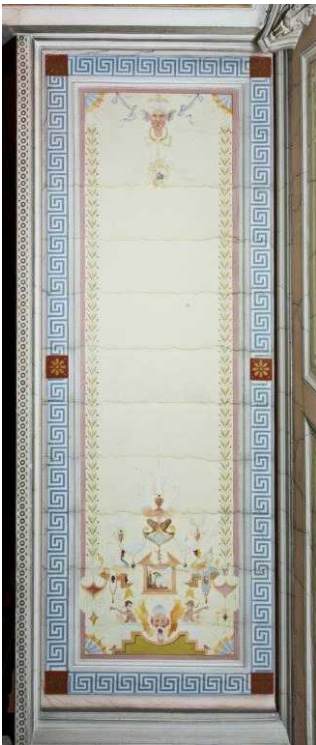
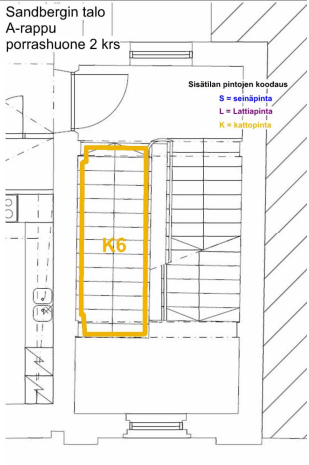
Kattopinnan koodi	Valokuvat, kattopinnan sijainti pohjakuvassa sekä kuvaus	Vauriot ja muut huomiot
K6

<p>Sandbergin talo A-rappu porrashuone 2 krs</p> <p>Sisätilan pintojen koodaus S = seinäpinta L = Lattiapinta K = kattopinta</p>	<p>Ensimmäiseltä lepotasanteelta toiselle kerrostasanteelle johtavien portaiden kattopinta on yllä olevan porrassyöksyn (L10) suora, sileäksi rapattu alapinta.</p> <p>Porrassyöksyjen alapinnat, K2, K4 ja K6, ovat maalausko-ristelultaan lähes identtiset, ainoastaan yksityiskohdissa on pieniä eroavaisuuksia.</p> <p>Kattopinnassa on yksi suuri suorakaiteenmuotoinen, profi-loidulla kattolistalla kehystetty maalauskenttä, jota reunus-taa sinivalkoinen juokseva koira-ornamentti. Maalaus- kentän kulmissa ja pitkien sivujen keskellä on punaiset neliöt, joihin on maalattu kultamaalilla geometrinen kukka-aihe. Maala- uskentän pohja on vaalean keltainen ja sen molemmissa päädyissä on sirot käsin maalatut groteskimaalaukset. Ala- osassa on paholaishahmoja ja naishahmoja, yläosassa yk- sittäinen paholaishahmo ja reunoilla lehvänuha.</p> <p>Lisäksi katon ylä- ja alapäässä, pilastereiden välissä on sablonilla maalattu leveä ruusukepalmikko -ornamentti ja porrassyöksyn ulkonevassa reunassa kapea yksinkertainen palmikkonauha.</p>

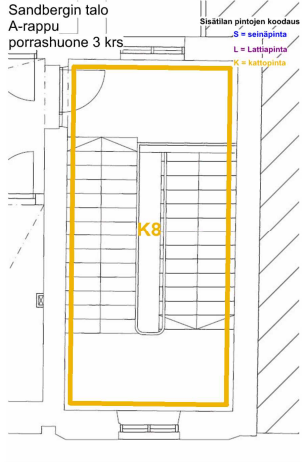
Kattopinnan koodi	Valokuvat, kattopinnan sijainti pohjakuvassa sekä kuvaus	Vauriot ja muut huomiot
3 krs		
K8

<p>Kattopinnassa näkyy kauttaaltaan hiushalkeamia sekä paikoitellen veden aiheuttamaa maali- ja rappauspinnan kupruilua.</p> <p>Kattolistassa ja konsoleissa näkyy paikoitellen suurrehkojakin lohkeamia.</p>
