# NUUTAJÄRVEN LASIKYLÄ

NYKYTILANTEEN KARTOITUS

ARKINOR OY

## TÄMÄ JULKAISU ON ARKINOR OY:N SELVITYSVAIHEEN RAPORTTI LASIKYLÄN NYKYTILANTEESTA

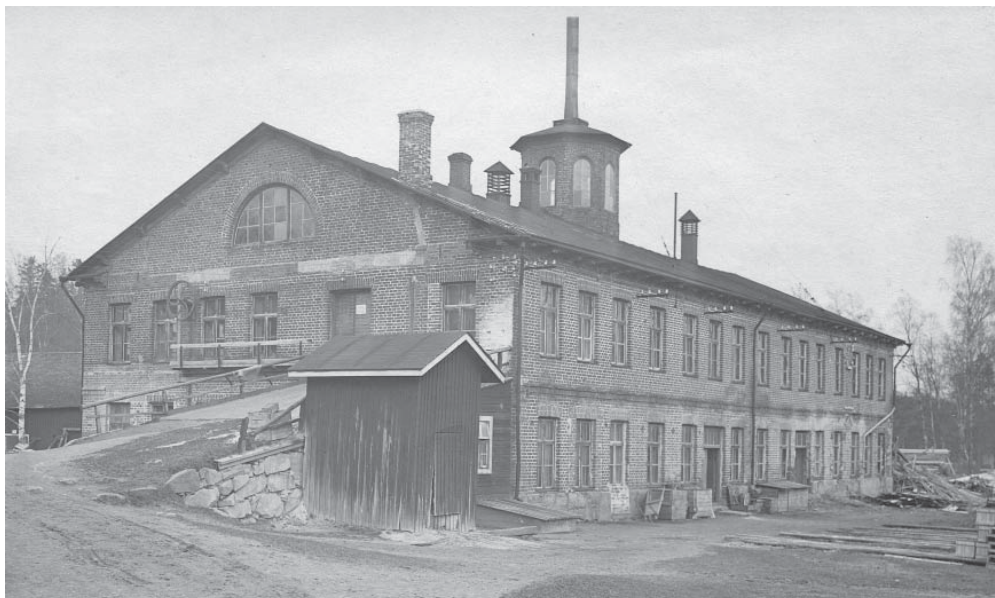
Hiomo v. 2003.  
Huomaa maanpinnan  
nousu.

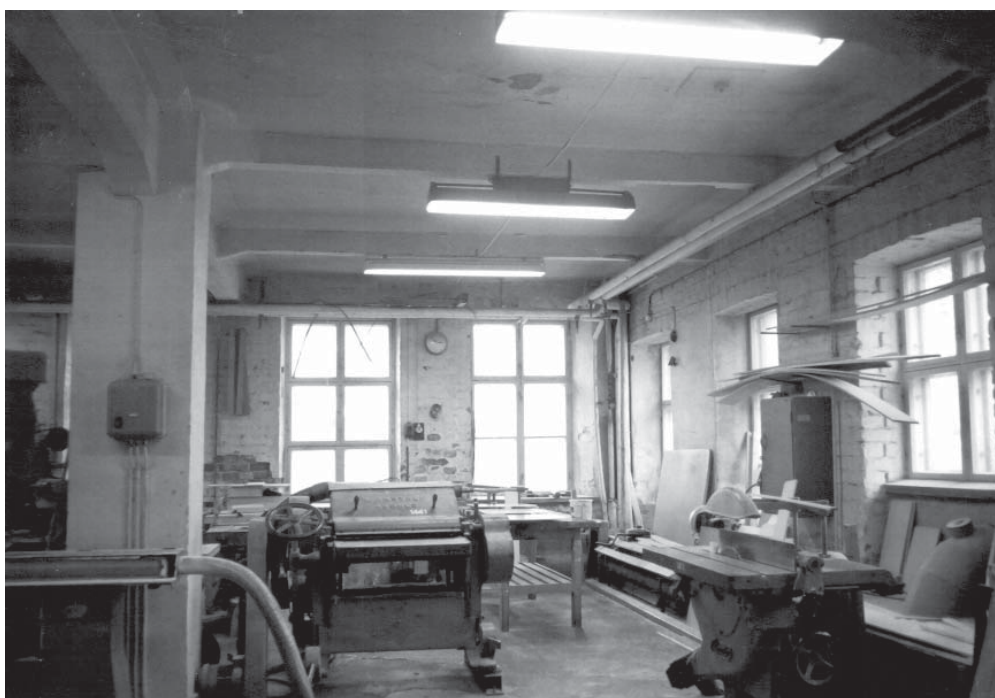
Hiomon eli pajan  
sisätilat ovat edelleen  
melko alkuperäisen  
tuntuksessa käytössä  
ja asussa.

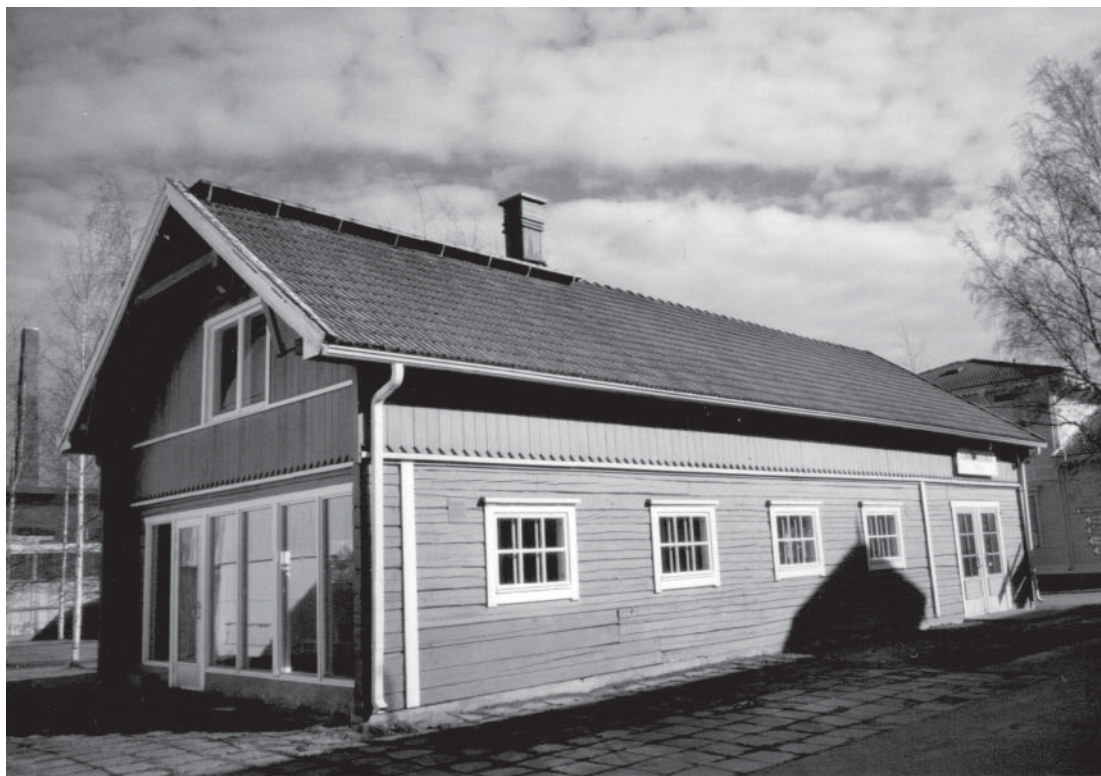
### M.3 Lasigalleria

Lasigalleria on aiemmin ollut osa laajempaa sisäpihan varasto- ja ulkokuonekompleksia - päädyssä näkyy 'katkaisun' jälki. Kattomuoto on muutettu pulpettikatosta harjaksi, ja sisätilat on uusittu.

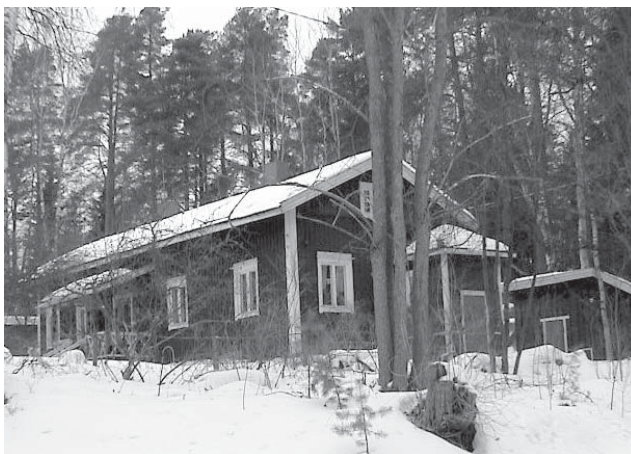
Iirilä - työväenyhdistyksen tanssilava - on päässyt huonoon kuntoon.

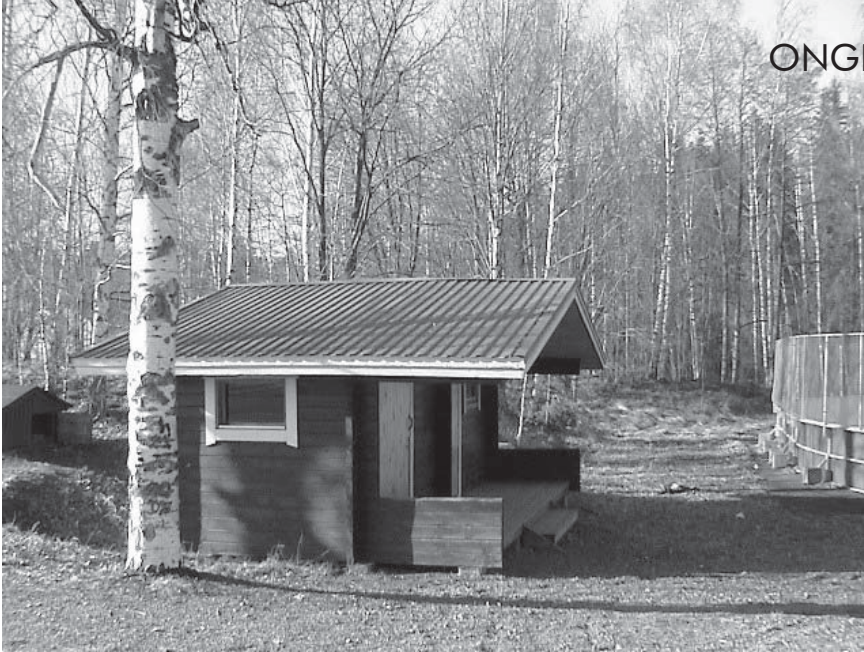
## ONGELMAKOHTIA RAITILLA

JÄÄKIEKKOKAUKALO JA PUKUKOPPI  
(kartalla n:o 12)  
peittävät näkyvyyden Nuutajoelle raitilta.  
Päälähestymisuunta on alunperin ollut  
sillalta päin, Tehtaankatu on uusi tieyhteys.

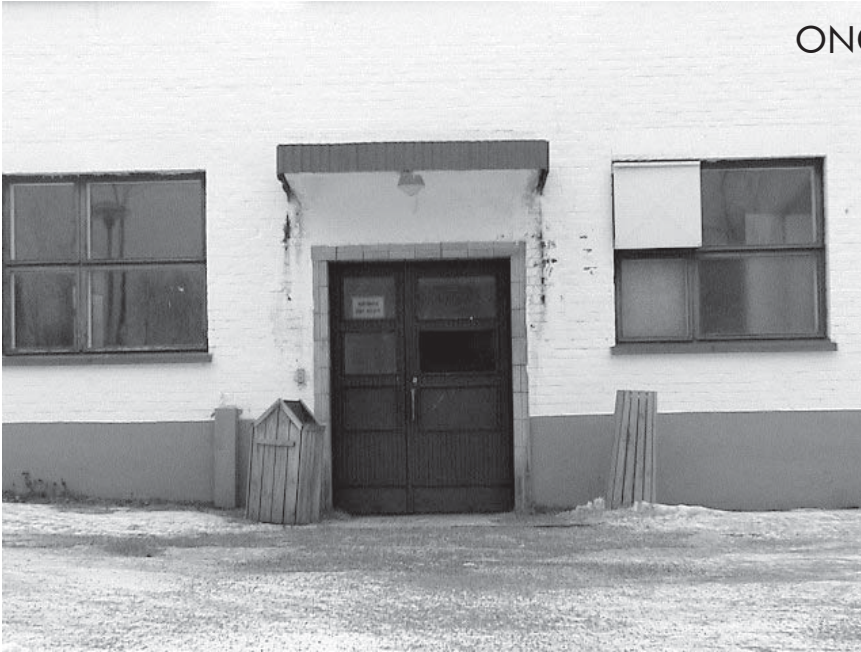
### HYTIN EDUSTA:

Kadunkalustus raitin varrella - opasteet, roskikset, tuhkakupit, katokset ym. -  
kaipaa kokonaissuunnittelua.

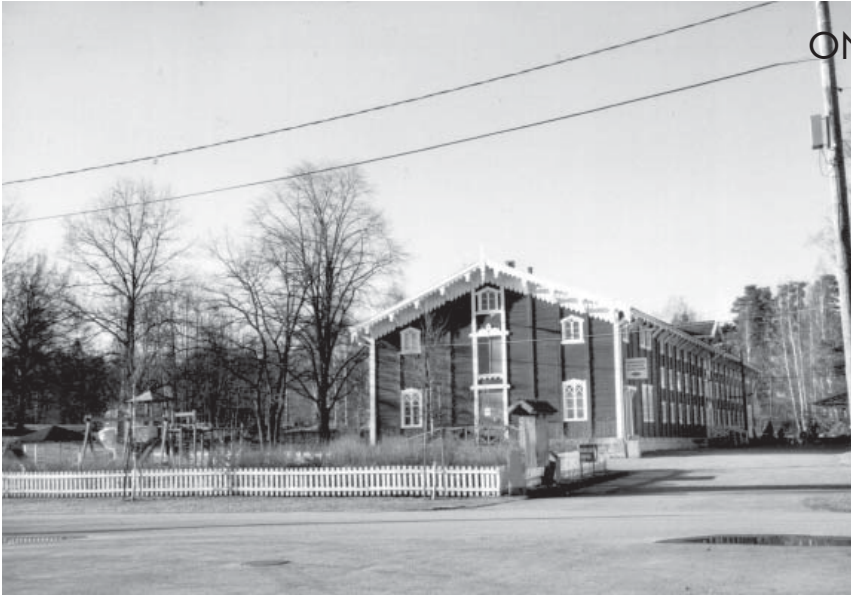
### NÄKYMÄ LASIMAKASIINILLE:

Leikkialue on tarpeettoman tiukasti rajattu raitista, valkoinen aita syö Lasimakasiinin tehoa.

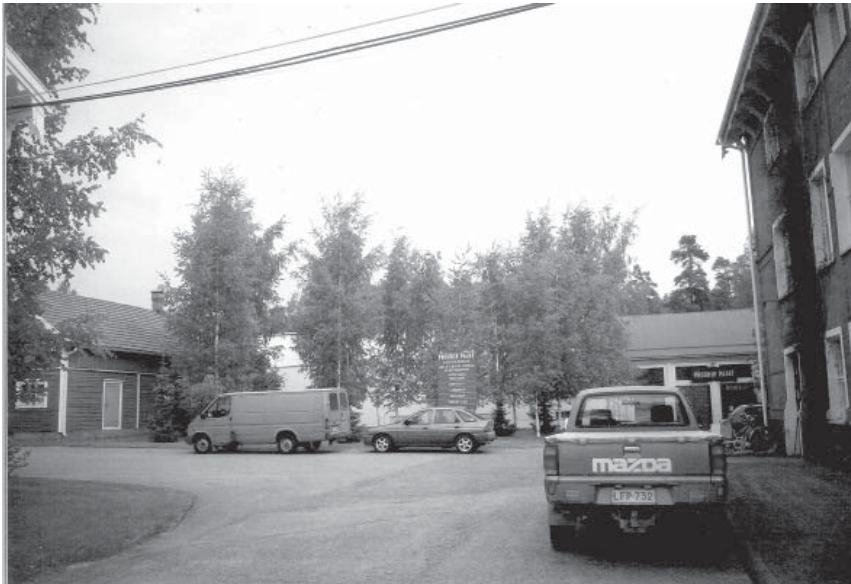
### NÄKYMÄ SISÄPIHALLE LASIGALLERIAAN PÄIN:

1- Autot ovat vallanneet tämänkin sisäpihan.

2- Ympäröivät rakennukset luovat hienon suojaosan ulkotilan, jonka aukioluonnetta tulisi korostaa. Autojen parkkikiellolla, perustason pintamateriaalien paremmalla rajauksella, ja kadunkalusteiden ja istutusten huolellisella suunnittelulla saataisiin viihtyisä piha konserteille, juhlille, terassille ym. kesätoiminnalle.

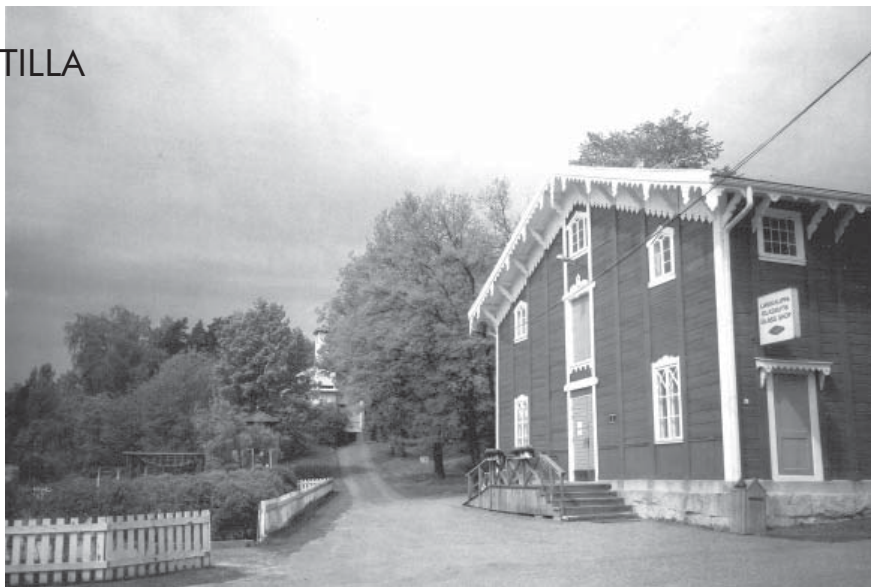
### LASIMAKASIININ SISÄÄNKÄYNTI:

Muuten kaunis sisäänkäynti kauniisti  
suunniteltuine kyltteineen on epäsiisti  
häthätää suunnitellun rampin, roskiksen ja  
'tuhkakupin' takia.

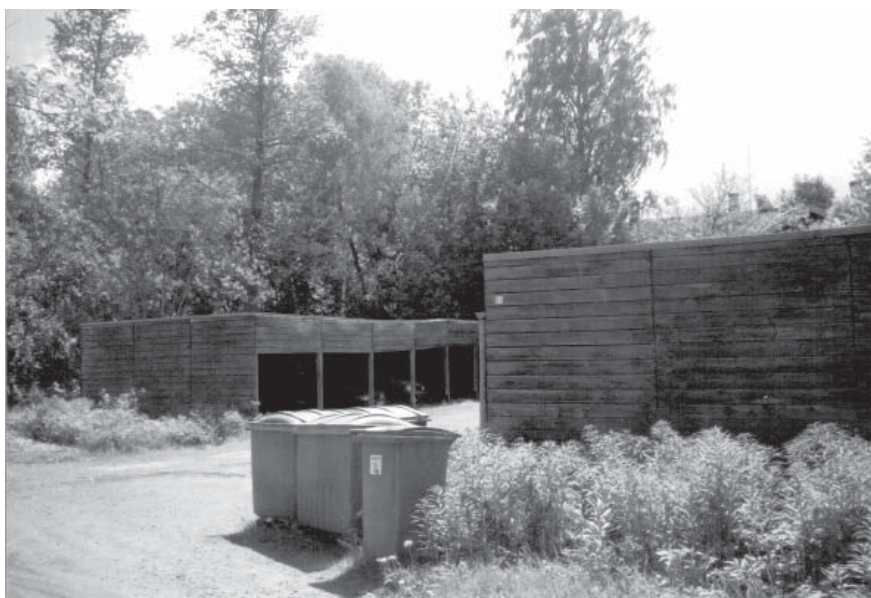
AUTOTALLIT (kartalla n:o 4)  
Puiset autotallit Maijalan takana ovat ränsistyneet.
