**VANHA OSUUSPANKIN TALO / KAUPPAKATU 4
TAMPERE
RAKENNUSHISTORIALLINEN SELVITYS**

Arkkitehtitoimisto Seija Hirvikallio

2014

Vanha Osuuspankin talo / Kauppakatu 4 Rakennushistoriallinen selvitys

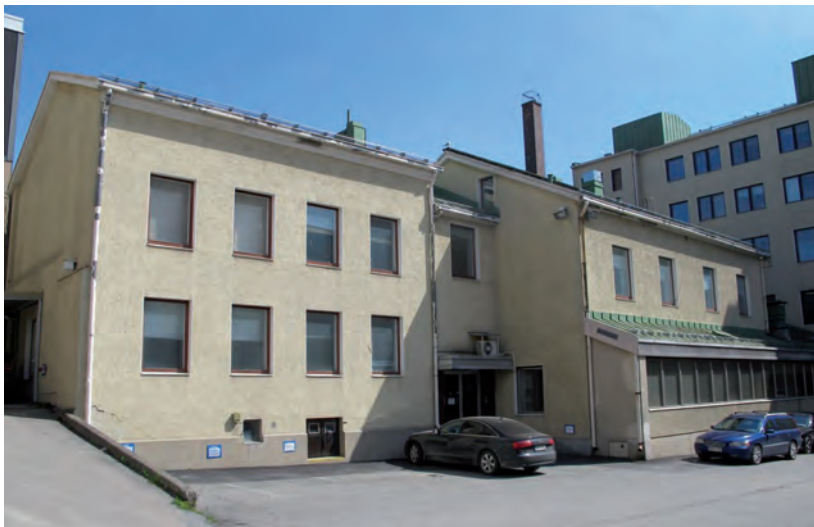
2

1. Katujulkisivu vuonna 2014.
2. Itäsiipi vuonna 2014.
3. Länsisiipi
4. Pankkirakennuksen takajulkisivu vuonna 2014.

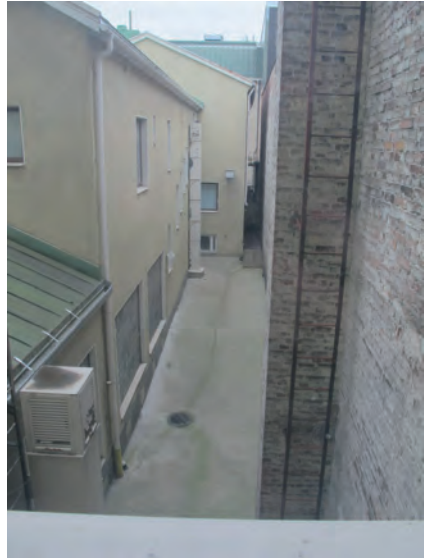
1

1. Itäsiiven ja Sandbergin talon välissä on kapea kuilu.
2. Länsisiiven pohjoispäädyn porrashuoneen ovi.
3. Länsisiiven moderni teräslasiovi.
4. Länsisiiven vanha puulasiovi.
5. Länsisiiven 1. kerroksen vanha ikkuna on todennäköisesti vuodelta 1949.

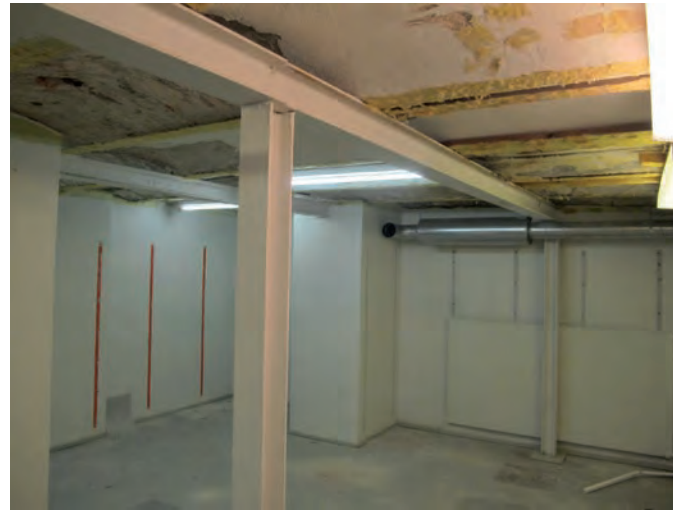
5

1. Itäsiiven toisen kerroksen porrastasanne on suunniteltu 1960-luvulla ja sen ilme on säilynyt sen henkisenä.
2. Itäsiiven kellarikerroksen vanhimman osan kaariaukkoja .
3. Itäsiiven juhlasali.
4. Itäsiiven juhlasalin oveksi on asennettu alkuperäinen pankin katutasen pääovi.
5. Itäsiiven kellarikerroksessa on vanhoja teräspalkkeja ja pilareita sekä alkuperäinen kappaholvikatto 1880-luvulta on näkyvissä.

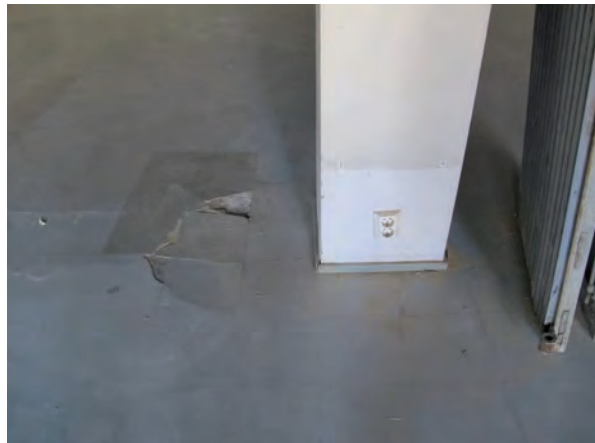
4

Länsisiivessä on tyhjillään olevia toimistohuoneita, työ/verstastiloja ja hallitiloja. Tilat ovat rakenteellisesti huonossa kunnossa. Kantavat rakenteet ovat painuneet ja rakennus on vaarallinen. Kellarissa on havaittavissa hometta seinien alaosissa. Länsisiivelle on myönnetty purkulupa vuonna 2012.

1. Länsisiiven haljennut seinärakenne.
2. Länsisiiven hallissa on pilaripalkkijärjestelmä, jokamon todennäköisesti peräisin 1940-luvun lopulta, kun rakennus korotettiin ja rakenteita vahvistettiin.
3. Länsisiiven porrashuoneen seinä. Pääty on todennäköisesti 1880–90 -luvulta.
4. Länsisiiven pilareiden ympäristössä on havaittavissa rakenteiden painumista ja rakenteellisia murtumia.
5. Länsisiiven käyttämättömien toimistotilojen ovet on purettu ja siirretty muualle taloon.
