# Seuratalo "Morkun" dokumentointi touko -kesäkuussa 2016

Dokumentointi: Janni Heikkilä

Arkkitehtistudio Kujala & Kolehmainen Oy  
Tapionkatu 16 B, 2.krs,  
33500 Tampere  
etunimi.sukunimi@ark-studio.com  
www.ark-studio.com

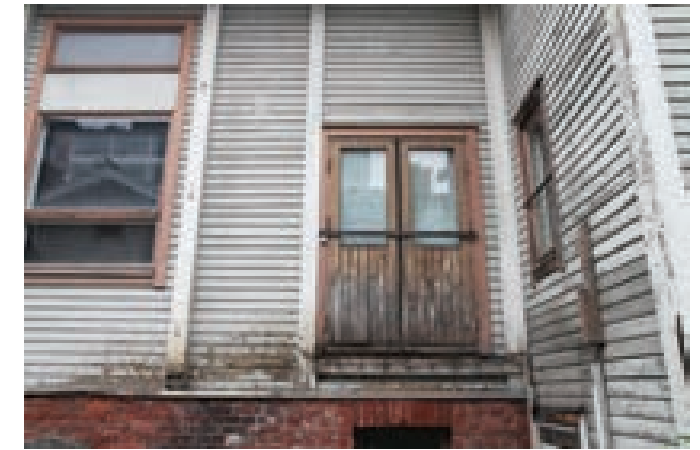
Kuva 20. Ulko-ovet lasiaukollisia peittomaalattuja pystypaneloituja ovia. Oven alta purettu ulkoporras pihalle.

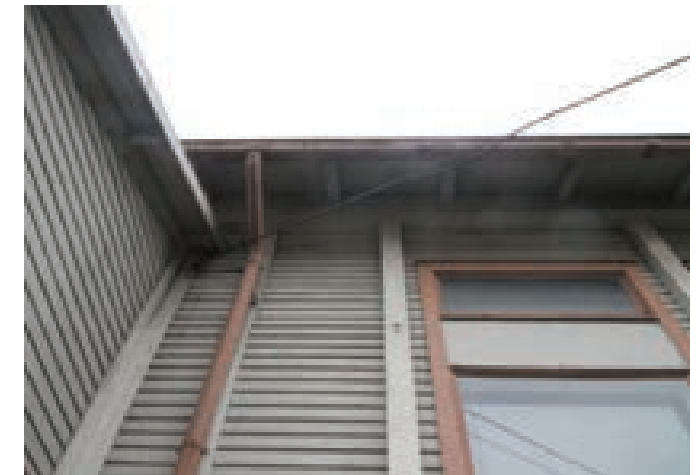
Kuva 22. Rakennuksessa kantikkaat vaakakourut.

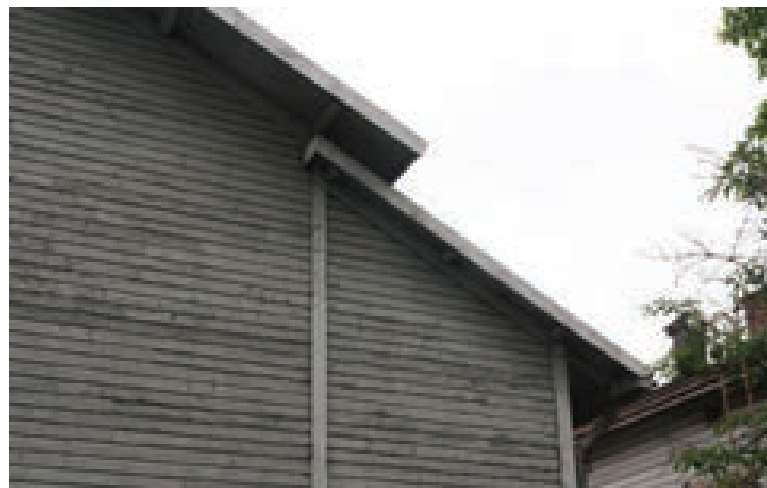
Kuva 24. Julkisivumateriaali höylättyä pontattua vaaleanharmaata vaakaverhouslautaa. Julkisivuverhoilu huonossa kunnossa.

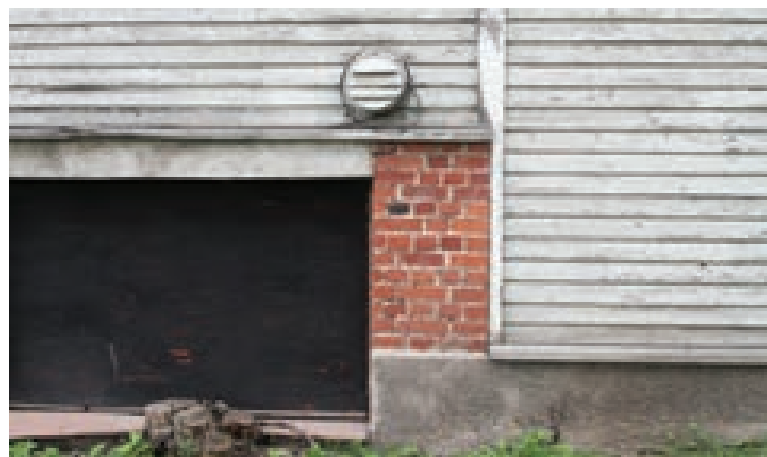
Kuva 25. Eteläpään ikkunat levytetty umpeen.

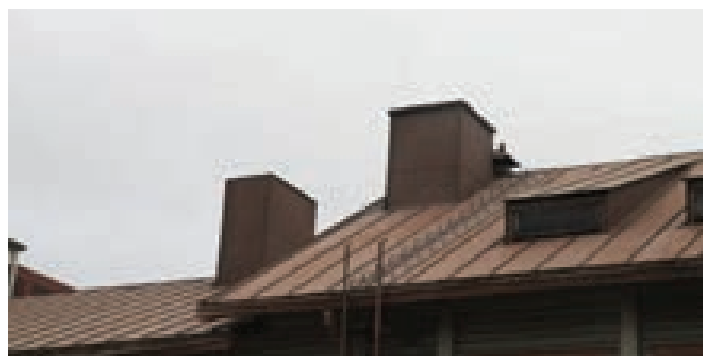
Kuva 29. Harjakatto saumattua peittomaalattua peltikatetta. Piiput pellitetty.

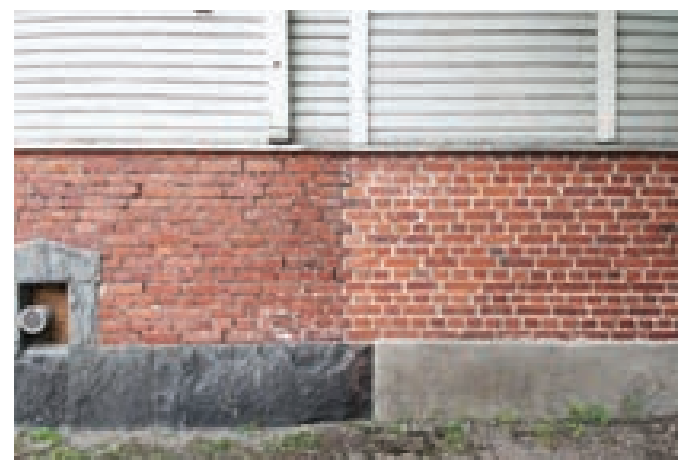
Kuva 35. Sokkelissa vasemmalla puolella graniittia ja punatiiltä, oikealla puolella vaaleampi 1950-luvun laajennuksen betoni- ja punatiilisokkeli.

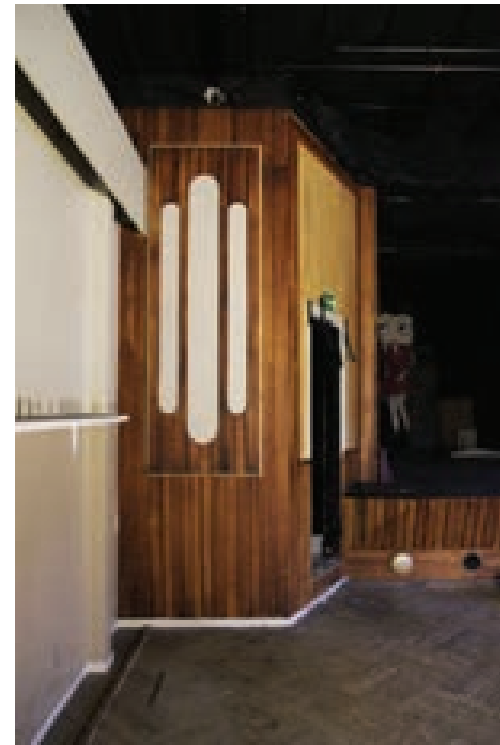
Kuva 79. Aukotettu seinäke näyttämön vasemmalla puolella.

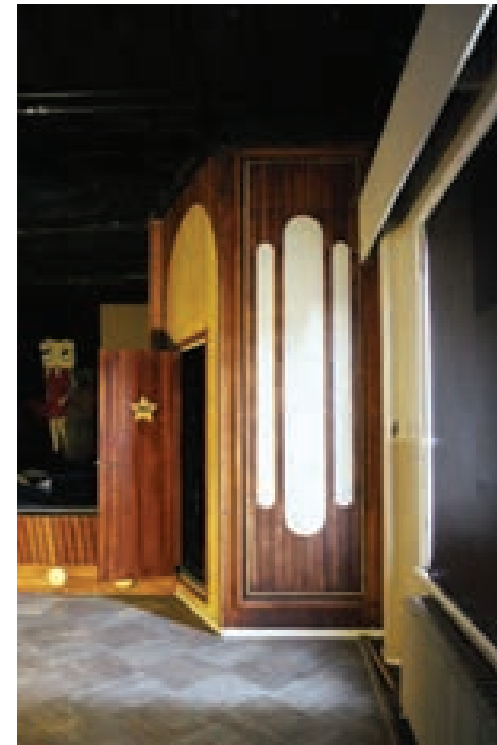
Kuva 80. Aukotettu seinäke näyttämön oikealla puolella.

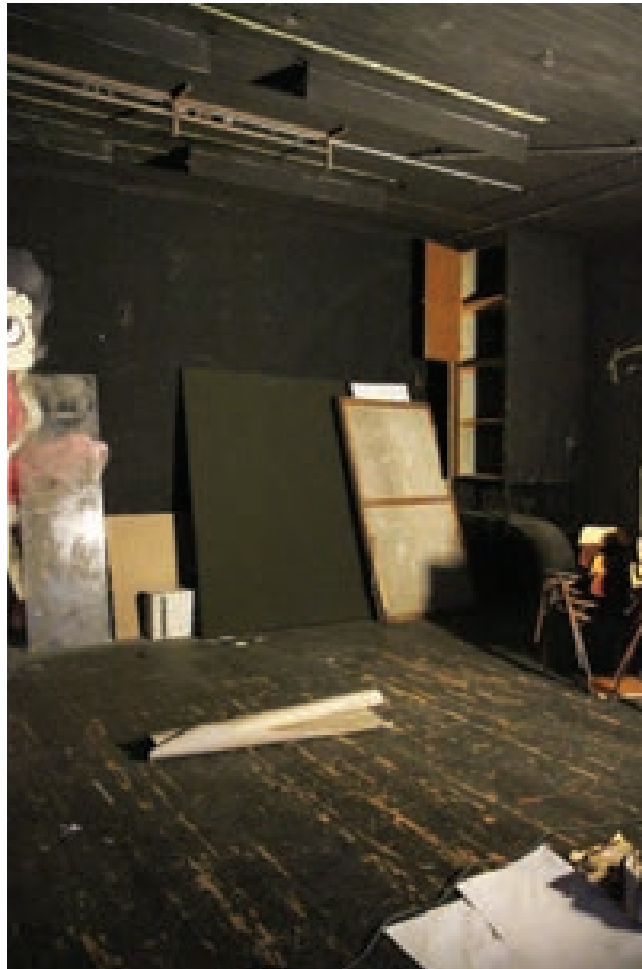
Kuva 89. Näyttämön nurkassa kaappitilaa.

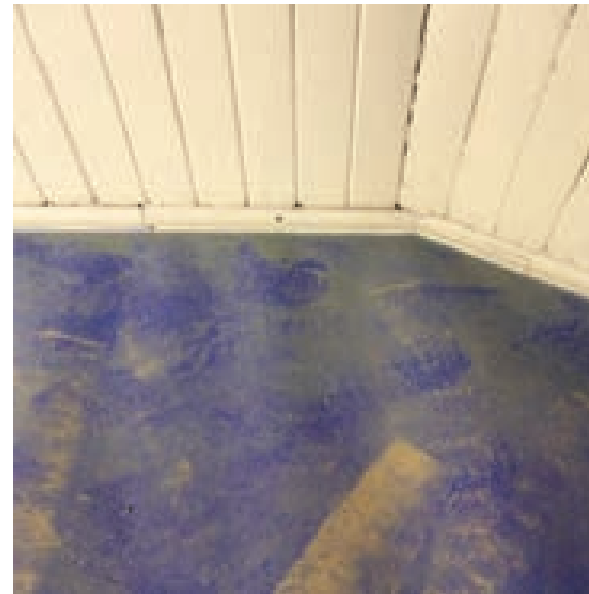
Kuva 92. Pukutilan katto peittomaalattua paneelia.

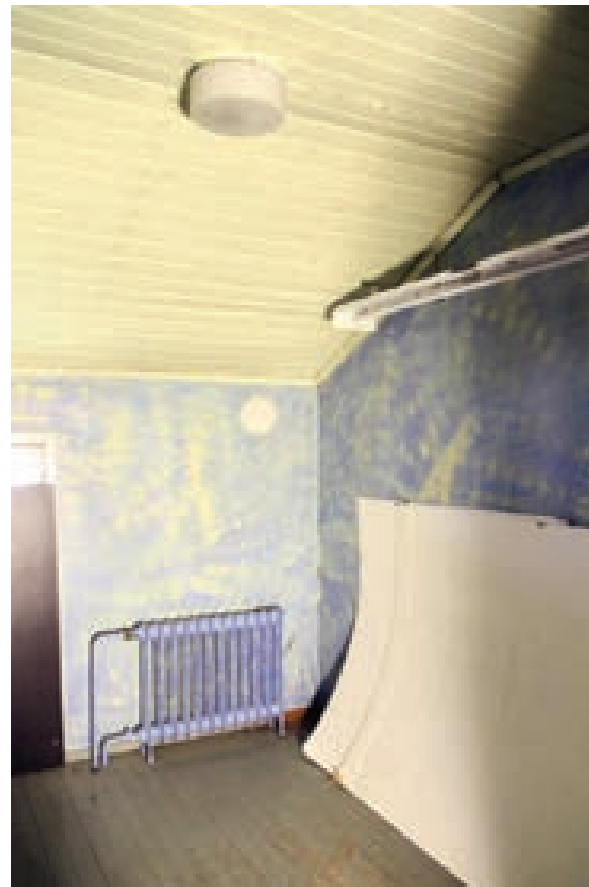
Kuva 93. Seinissä kova puukuitulevy, jossa kuviollinen peittomaalipinta.

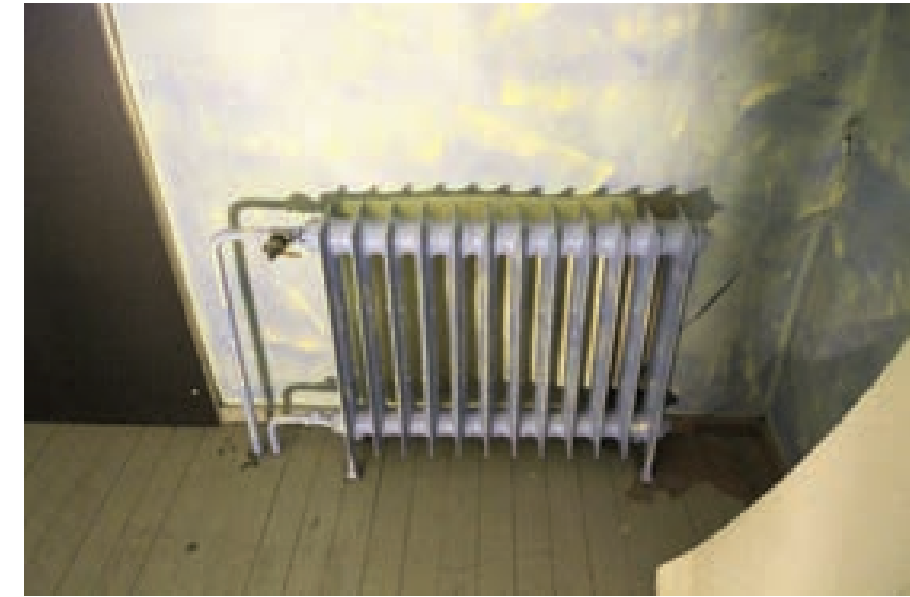
Kuva 94. Lattiat peittomaalattua puuta. Pukutilassa ripapatteri.

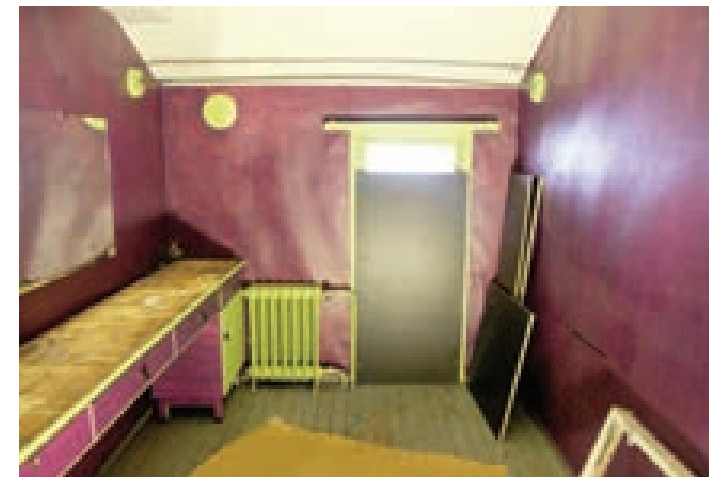
Kuva 98. Pukutilan ikkuna levytetty umpeen.

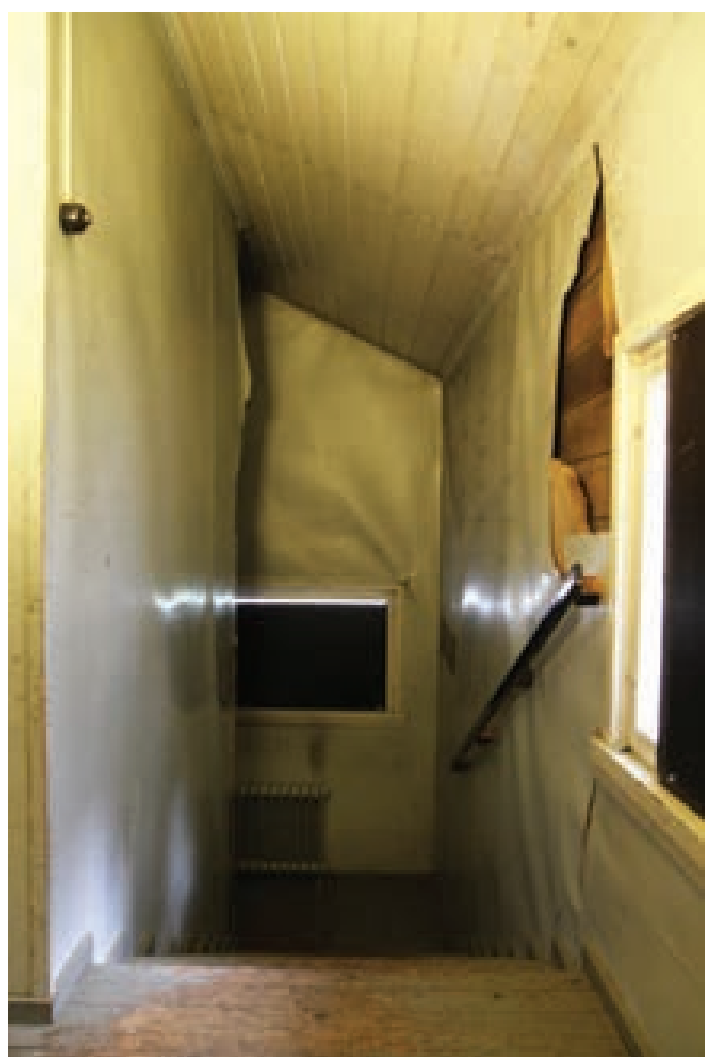
Kuva 103. Näkymä portaan ylätyasanteelta. Seinissä peittomaalattu kova puukuitulevy.

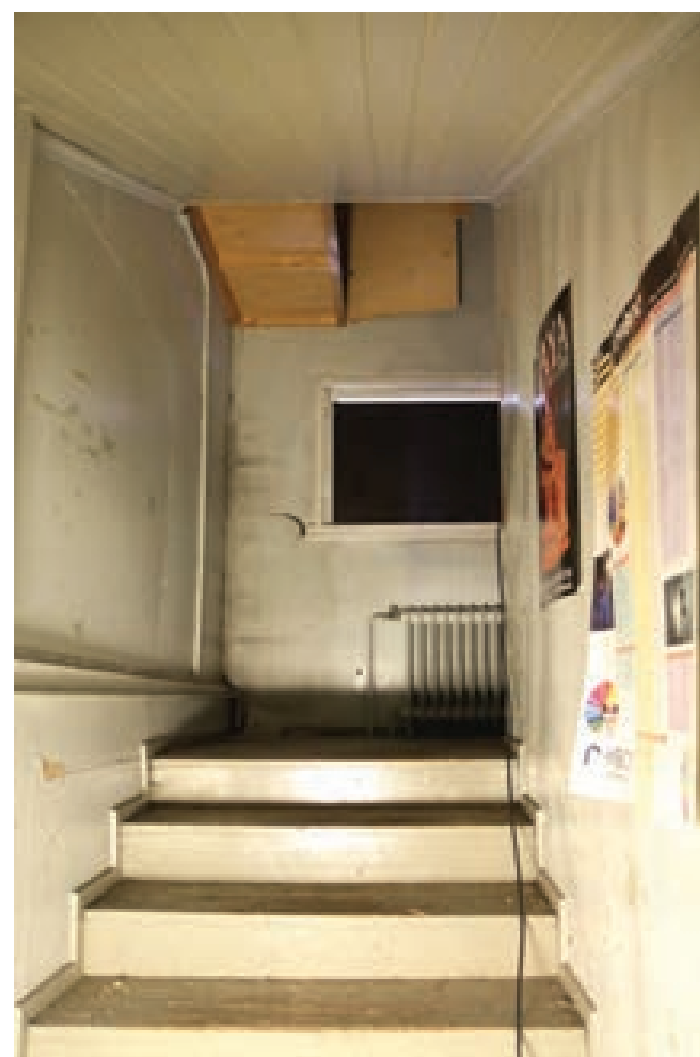
Kuva 105. Portaat peittomaalattua puuta.

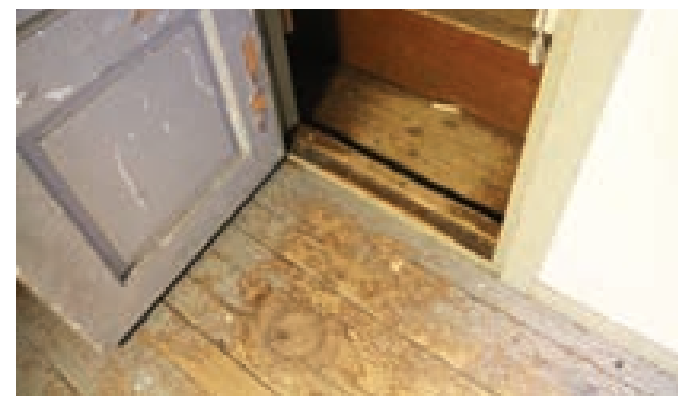
Kuva 112. Lattia peittomaalattua puuta. Lattian maali on lähes kokonaan kulunut.

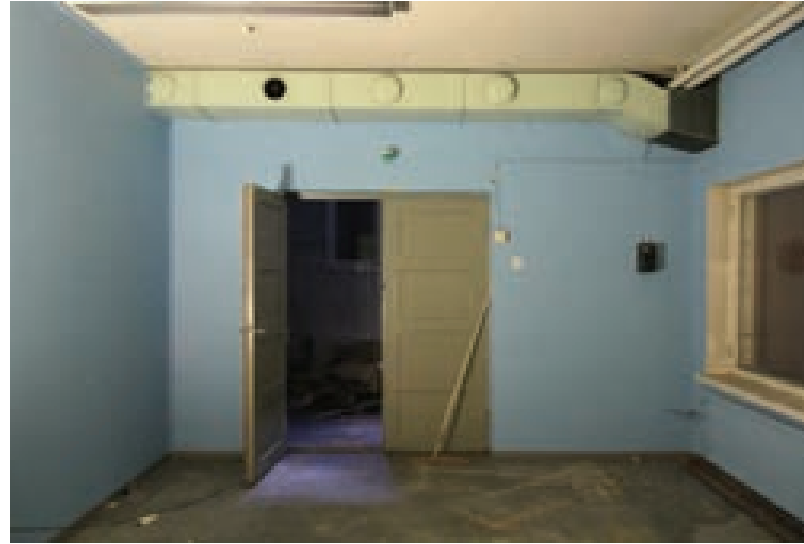
Kuva 119. Peittomaalatut peilipariovet. Seinät peittomaalattua kovaa puukuitulevyä/ maalattua tasoitetta.

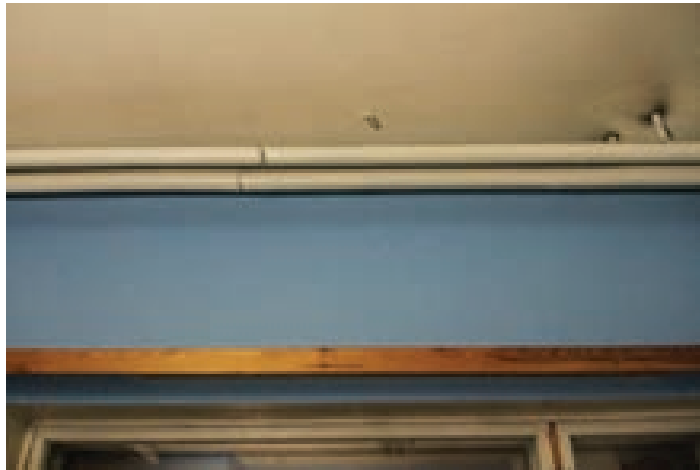
Kuva 115. Puiset verholistat. Katossa peittomaalattu tasoite.

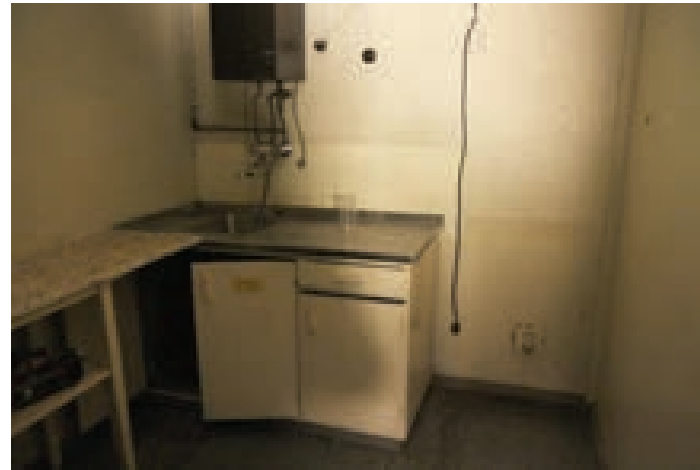
Kuva 116. Keittiökalusteet peittomaalattua puuta.

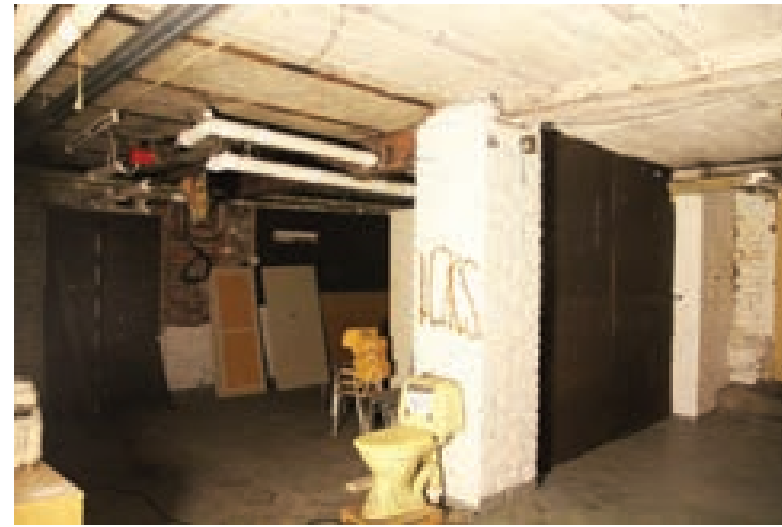
Kuva 122. Lattia maalattua betonia.

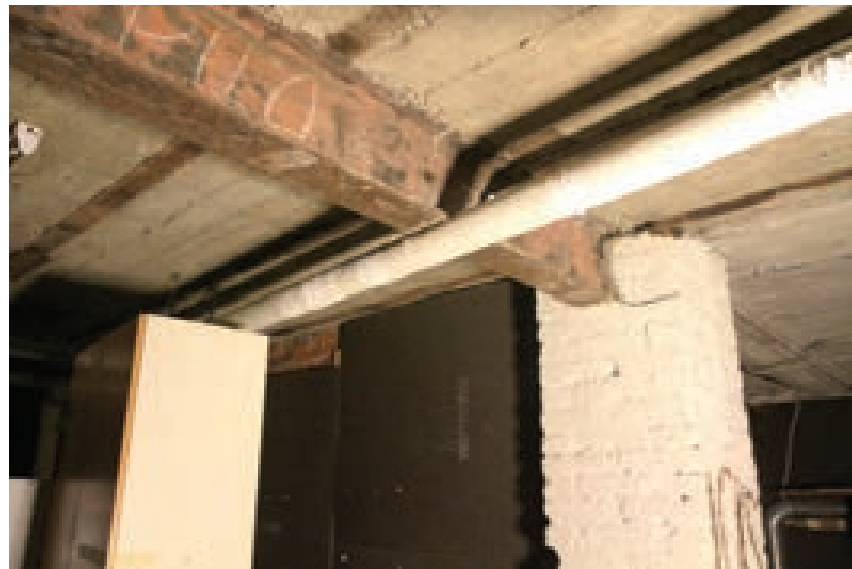
Kuva 124. Osa seinistä ja pilareista on peittomaalattua tiiltä.

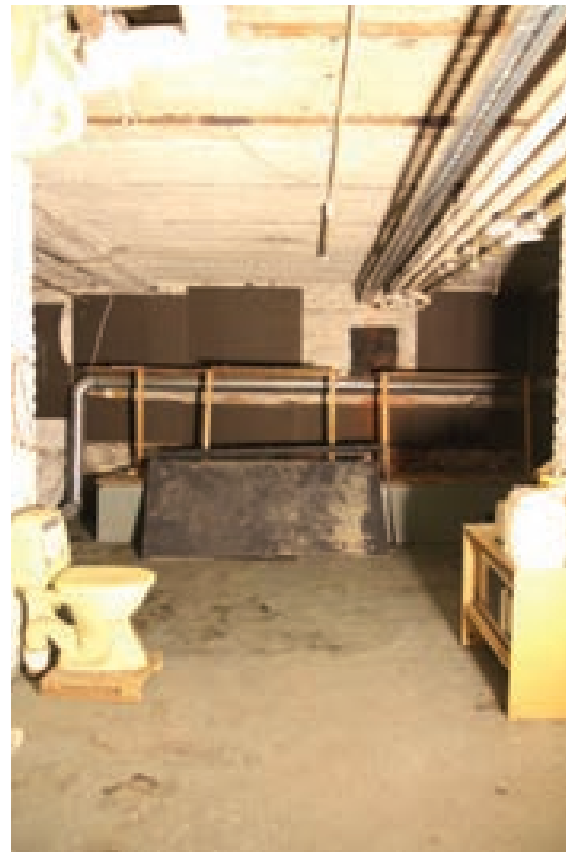
Kuva 126. Katto maalattua betonia.

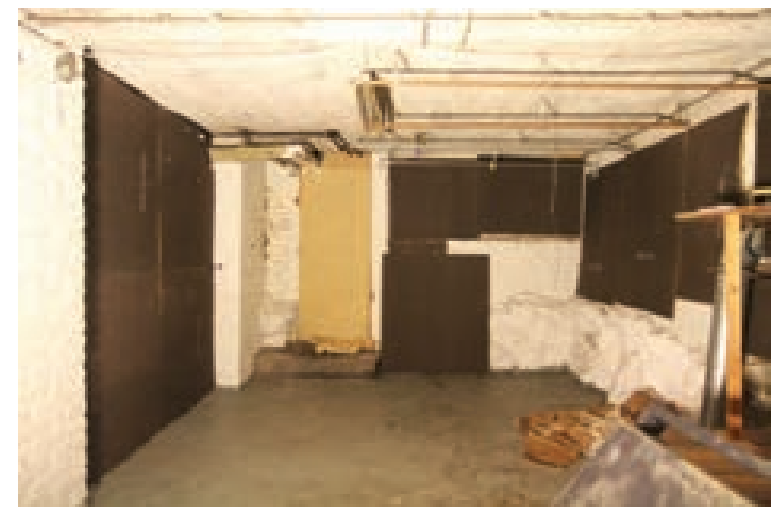
Kuva 128. Ikkunoita levytetty umpen.

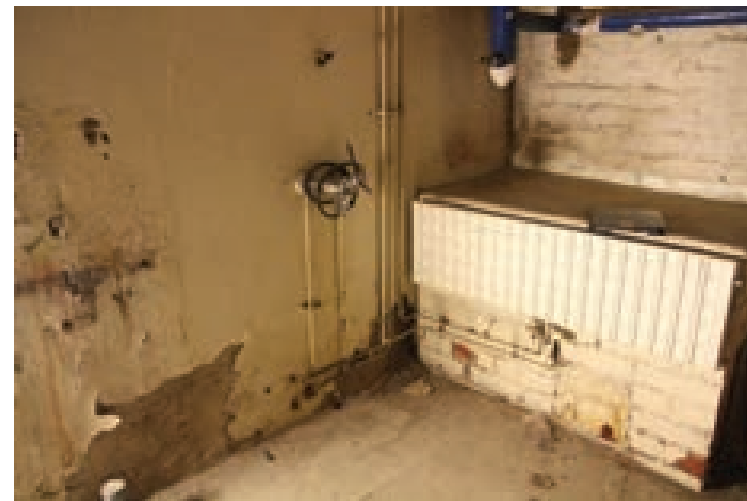
Kuva 135. Seinät peittomaalattua betonia ja tiiltä.

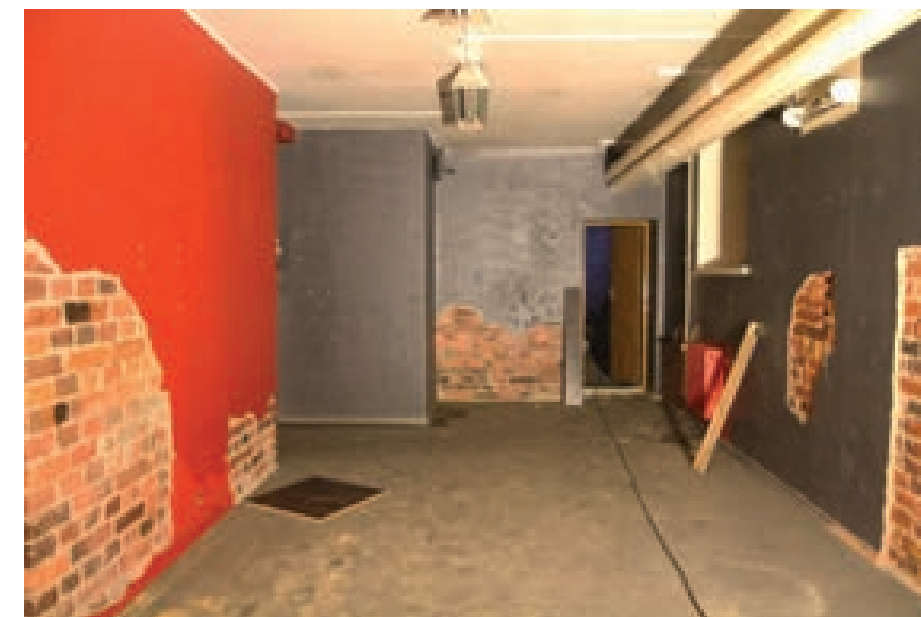
Kuva 146. Seinissä peittomaalattu tasoite.

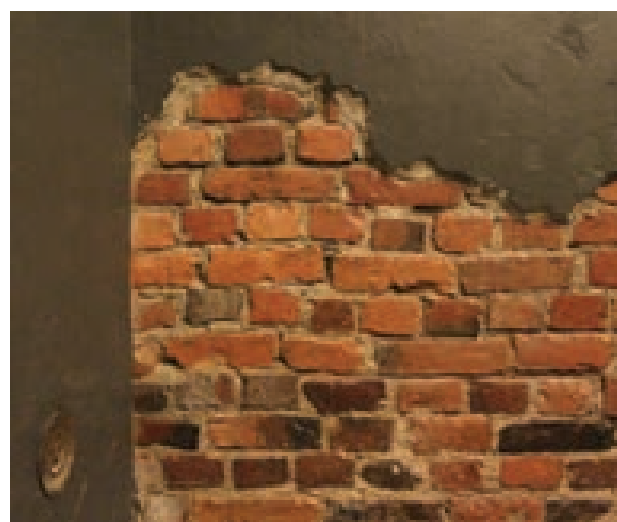
Kuva 147. Tasoitteen alta näkyy tiiliseinää.

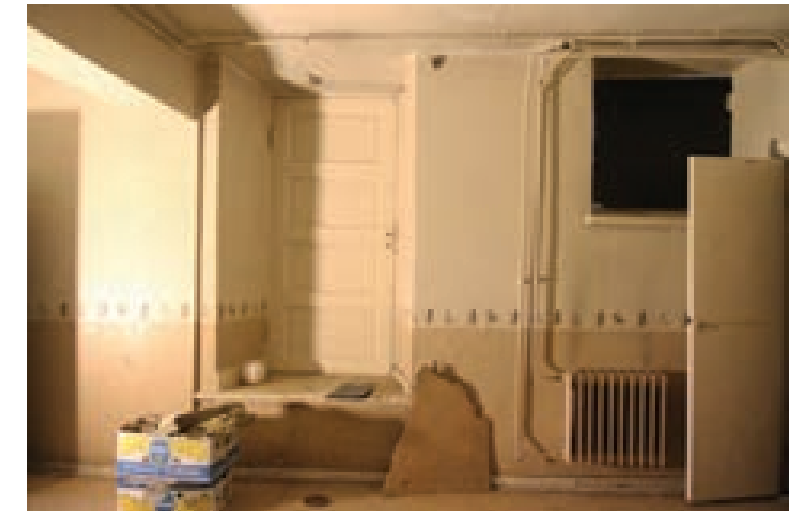
Kuva 151. Aulan värimaalilma linjassa yläkerran salin ja eteisen kanssa. Peittomaalattu peiliovi. Ovesta kulku sisäpihalle johtavaan porrashuoneen varastotilaan.

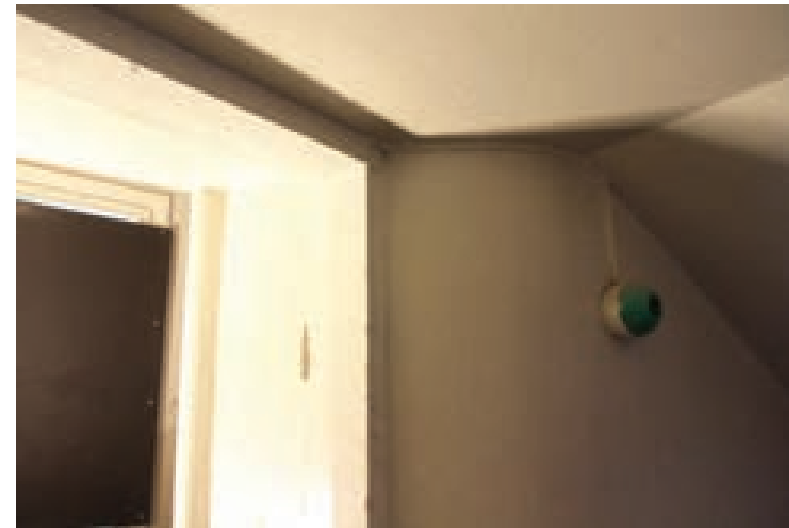
Kuva 160. Ikkunat levytetty umpeen.

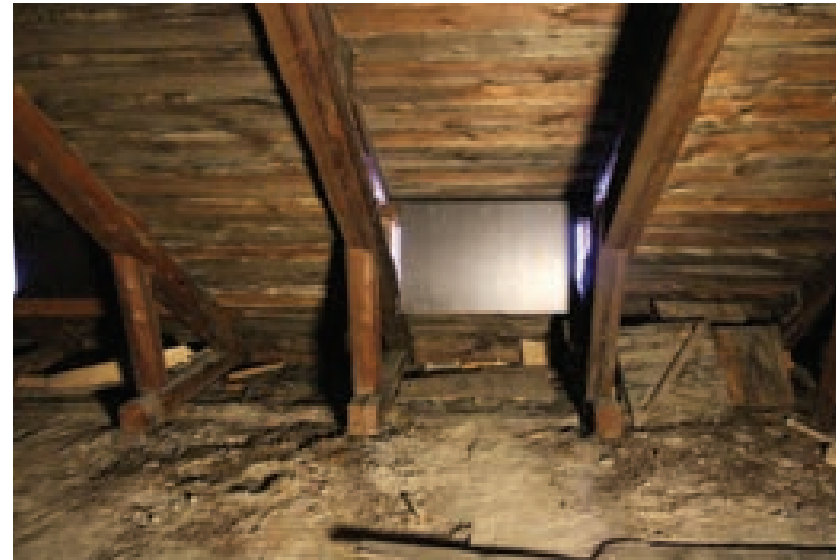
Kuva 174. Kattolyhdyn ikkuna sisäpuolelta levytetty umpeen.

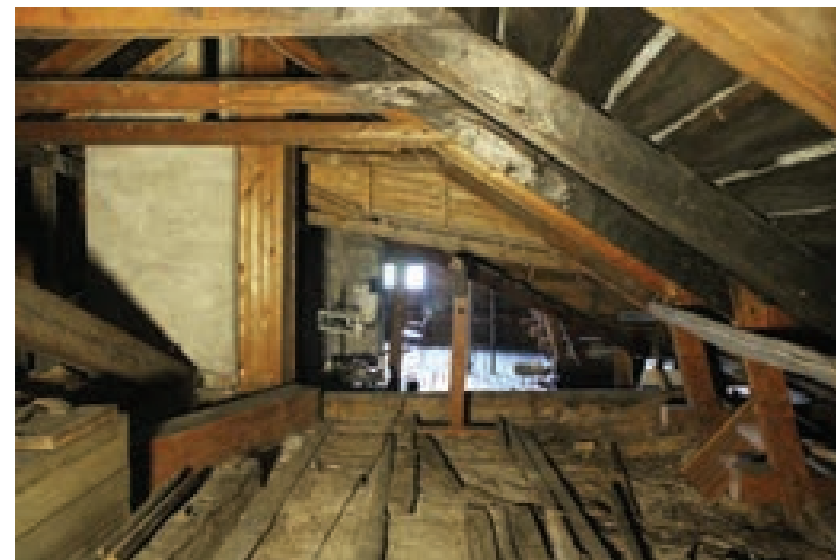
Kuva 177. Näkymä ullakon keskeltä rakennuksen pohjoispäättyyn.
