# Tampere, Pispalan haulitornin ympäristö

## Digitaalikuva-dokumentaatio

30.8.-2.9.2016

FM Ulla Moilanen  
Pirkanmaan maakuntamuseo  
Kulttuuriympäristöyksikkö

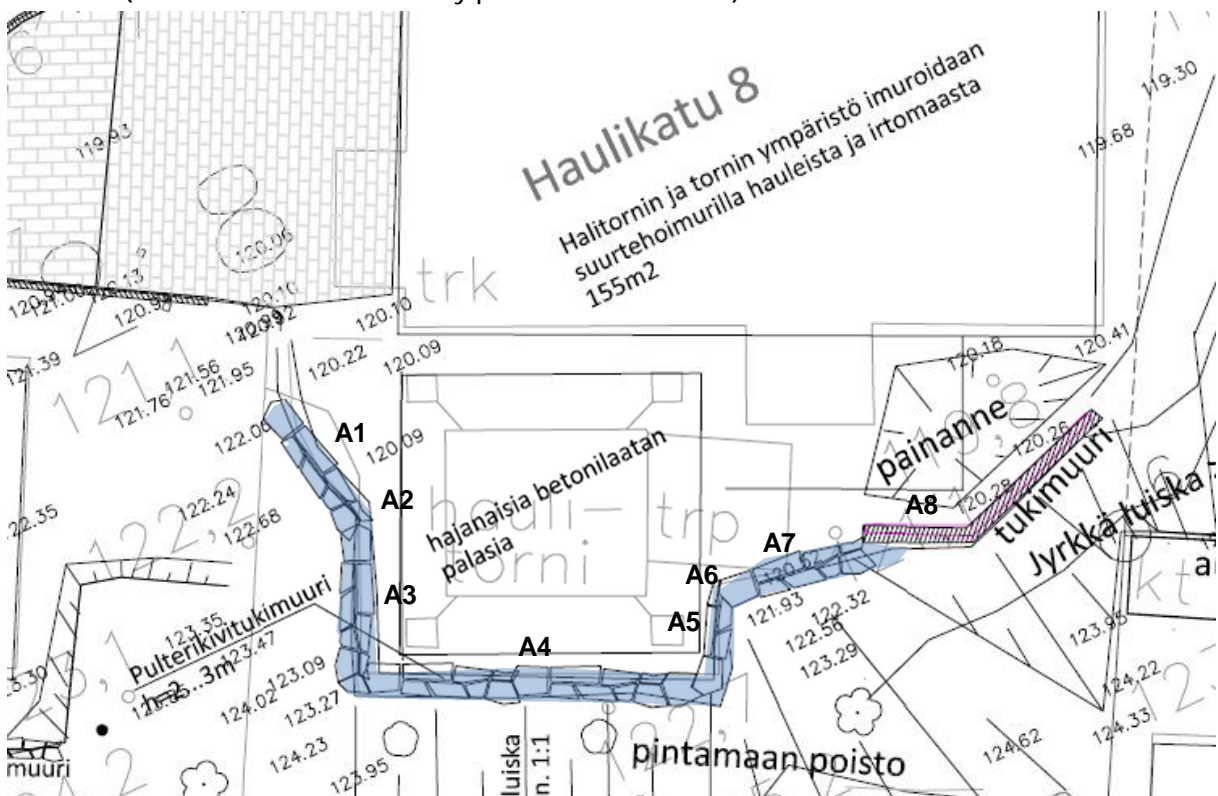
Muuri A (Kartassa sinisellä merkitty pulterikivitukimuuri)

Haulitornin takana ja ympärillä sijaitseva korkea pyörö- ja lohkokivistä rakennettu muuri tukee tornin eteläpuolella sijaitsevaa jyrkkää rinnettä. Massiivinen, kylmämuurauksella rakennettu, osittain sammaleen peitossa oleva muuri on oletettavasti samalta ajanjaksolta kuin haulitorni. Länsipäässä tukimuuri on betoninen, eikä ole mahdollista tarkastella, onko myös betonirakenteen takana kivimuurausta.

Lähimmillään muuri on alle kahden metrin etäisyydellä haulitornia ympäröivästä aidasta, mikä hankaloitti etenkin muurin eteläosan kuvaamista. Karttoitukset ja mittaukset muureilla on tehnyt Ramboll, jonka mittauksien tiedot on merkitty oheisiin, Rambollilta saatuihin, karttoihin.

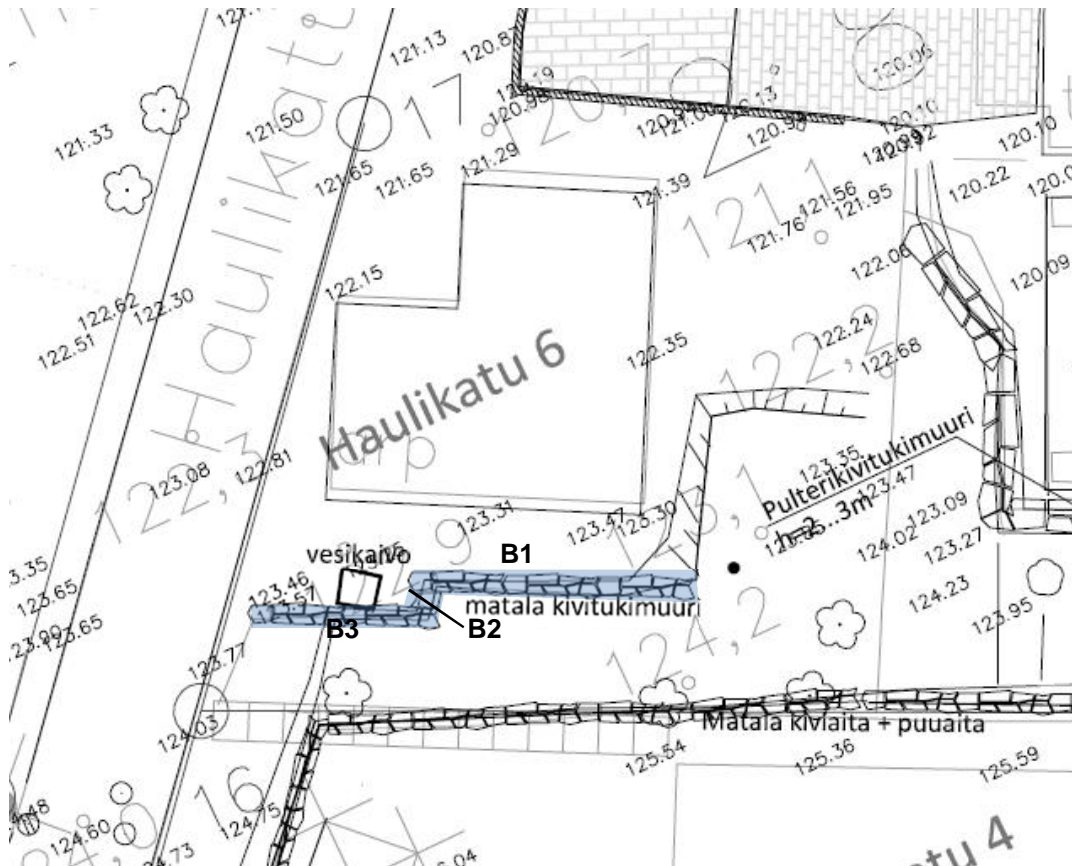
## Muuri B (Kartassa sinisellä merkittynä)

Muuri on matala, noin puoli metriä korkea, pengerrykseen liittyvä tukimuuri. Rakentamisessa on käytetty pieniä ja keskikokoisia luonnonkiviä. Rakenne on kylmämuurattu ja rakennettu samaan tapaan kuin haulitornin ympärillä oleva muuri. Haulikatu 6:een liittyvä pieni terassi/porrastasanne on muurin B (kohdan B1) keskiosassa. Tältä kohdalta tukimuuri on osittain sortunut. Korkeustietoja oheisessa kartassa.

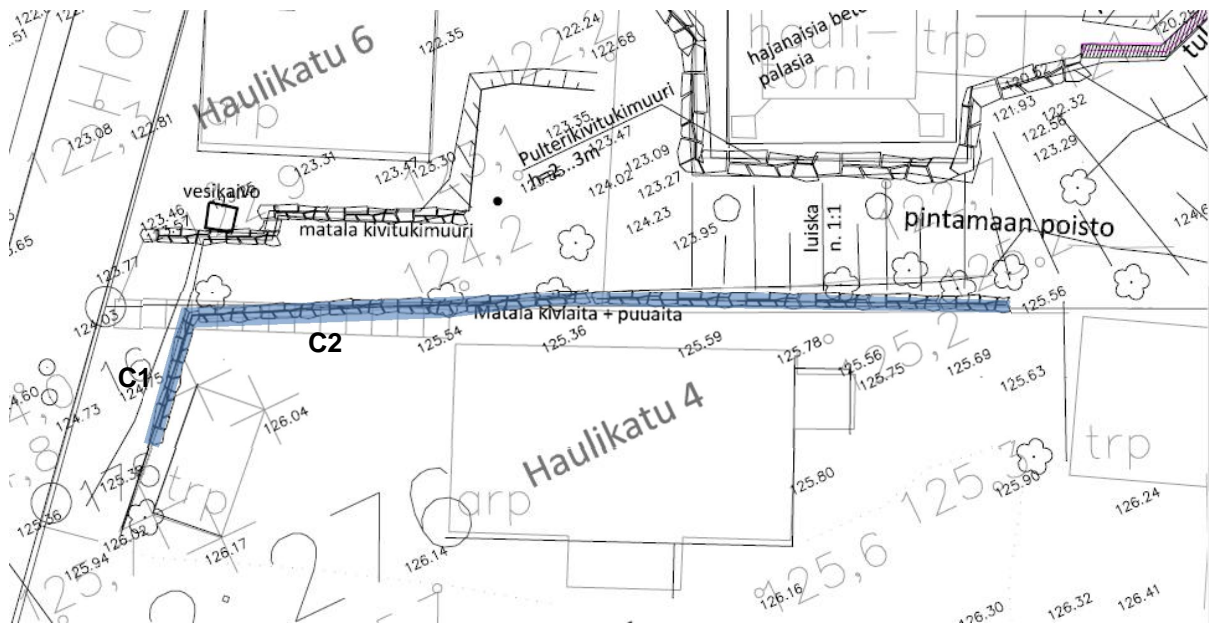
## Muuri C (Kartassa sinisellä merkittynä)

Muuri on kuten edellinen: matala, pihamaan pengerrykseen liittyvä tukimuuri. Rakentamisessa on käytetty pääosin keskikokoisia luonnonkiviä. Rakenne on kylmämuurattu, mutta katoaa näkyvistä Haulikatu 4 –rakennuksen kohdalla. Myös kohdan C1 (ks. kartta ohessa) pohjoiskulmassa rakenne on huonokuntoinen ja osittain sortunut. Runsaan kasvillisuuden vuoksi rakennetta oli vaikea kuvata. Korkeustietoja oheisessa kartassa.
