UUDENKYLÄN SEURAKUNTATALO

Rakennushistoriaselvitys

ARKKITEHTITOIMISTO NEVA OY
Uudenkylän seurakuntatalo rakennushistoriaselvitys
Tilaaaja: Tampereen ev.lut. seurakunta
Tekijä: Arkkitehtitoimisto Neva Oy
Ruut Ronni, arkkitehti SAFA

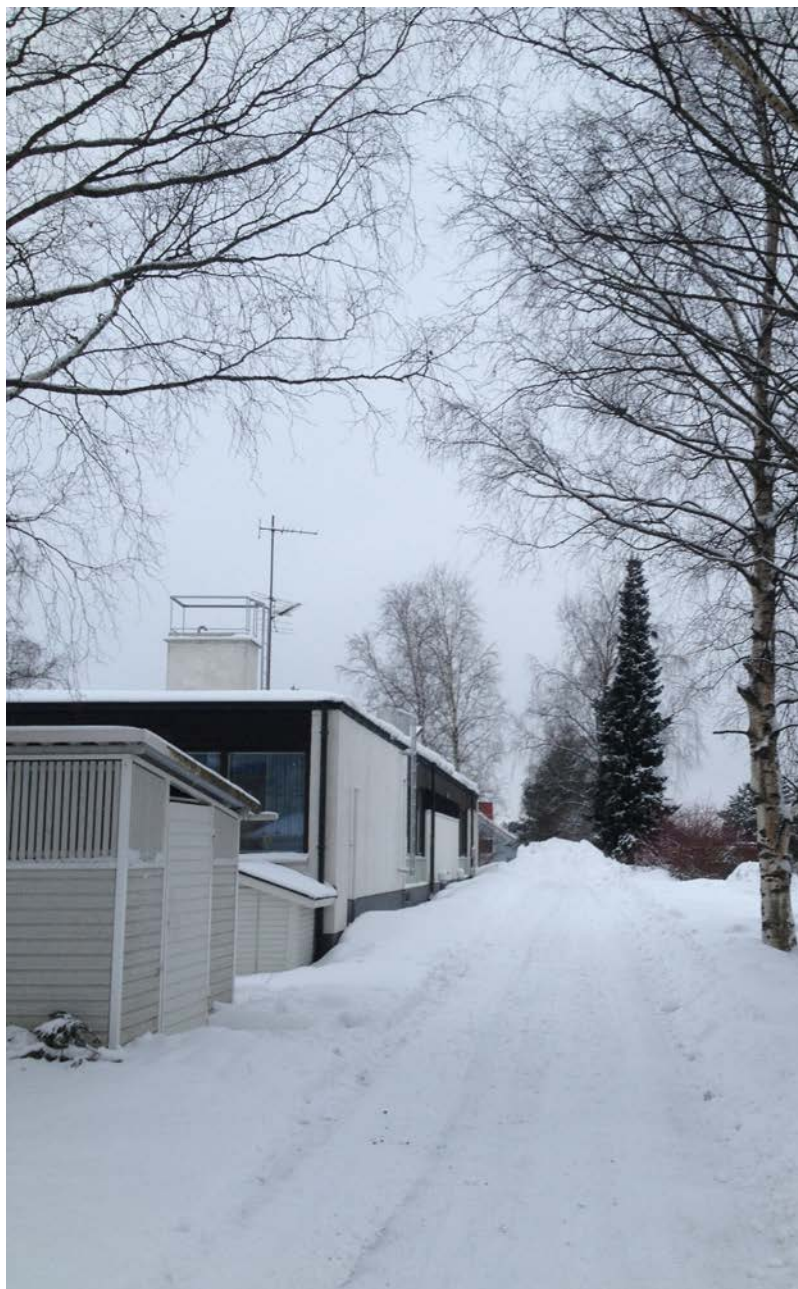
Huoltoväylän vasemmalla puolella näkyvät uusi jätekatos ja kellarin hätäpoistumisreitti.
