Teiskon Seurakuntakoti

Selvitys Nykytilasta ja menneisyydestä

Henri Lautamäki
Himla Arkkitehdit
2017

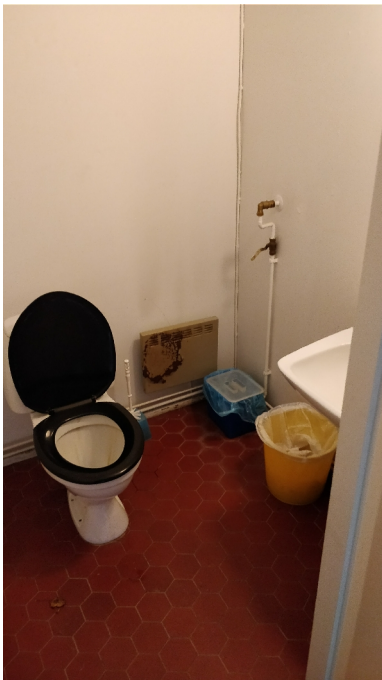
*Julkinen WC hautausmaan
käytössä*

Rakennuksen nykyinen kunto on tyydyttävä ilman suurempia ongelmia, joskin on havaittu hajua mikäli ilmastointia ei hetkeen aikaan ole käytetty. Talon päädyssä on WC:t jotka palvelevat hautausmaan kävijöitä, sillä hautausmaalla tien toisella puolen ei ole WC-tiloja.

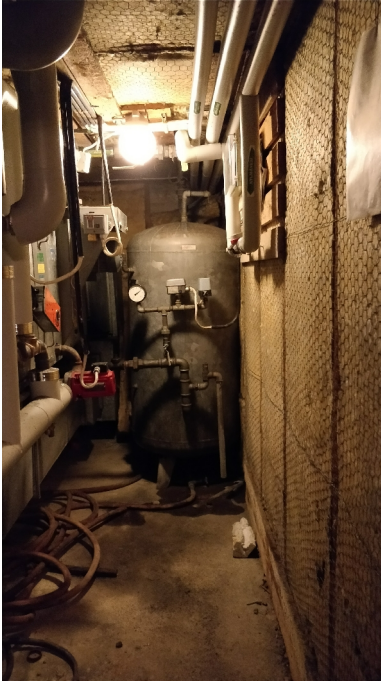
Lämmönjakuhuone

Öljylämmitys on uusittu rakennuksessa. Lämmityskattila ja lämpöpumppu on uusittu vuonna 2001. IV-koneen vaihdosta ei tältä erää ole tietoa. Rakennuksessa on henkilökunnan toimistotiloja, jossa esimerkiksi pappi voi tavata seurakuntalaisia yksityisesti. Käyttövesijohdot on vastikään uusittu ja ne ovat nykyisellään kunnossa. Viemärien kuntotutkimus pitäisi tehdä. Ilmanvaihtokoneet ovat melko vanhoja eikä niissä ole lämmöntalteenottoa. Lämmitysjärjestelmästä ei ole tullut valituksia. Jätevesi vanha sakokaivo, joka on uusittava 2019.

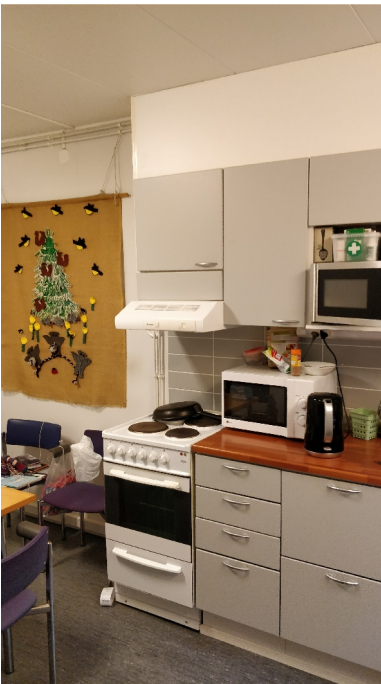
Sosiaalitilat

Rakennuksen nykyinen kunto on kohtuullinen vaikkakin jotkut seurakunnan jäsenet ovat valitelleet sisäilman laadusta ja siitä seuranneesta oireilusta. Sosiaalitilojen takaoven tuulikaapin katossa on aiemmin ollut ongelmia kosteuden kanssa. Sisäkaton panelointi on vaihdettu mutta katon rakenteiden kunnosta ei ole tietoa. Uuden rakennuksen tarvetta ei ole, sillä nykyiseen on panostettu rahaa ja vaivaa reilusti. Nykyinen on myös lähellä arvokasta kirkkoa. Nykyisen rakennuksen katon huono kunto tai suunnittelu näkyy esimerkiksi siten, että katon ollessa raskaan lumikuorman alla, seurakuntasalin jakavat puurunkoiset sermit eivät pääse liikkumaan. Ongelma korjaantuu sillä että käy katolla kolaamassa lumet alas. Portaita turhan paljon sisään tullessa. Pyörätuolilla pääsee sisään takaoven kautta. Sisäilman vaihtuvuudessa on ongelmia. Lämpötilasta ei ole tullut valituksia käyttäjiltä.
