PAJASAAREN PAVILJONKI

RAKENNUSHISTORIALLINEN SELVITYS

30.10.2020

arkkitehtitoimisto
LASSE KOSUNEN OY

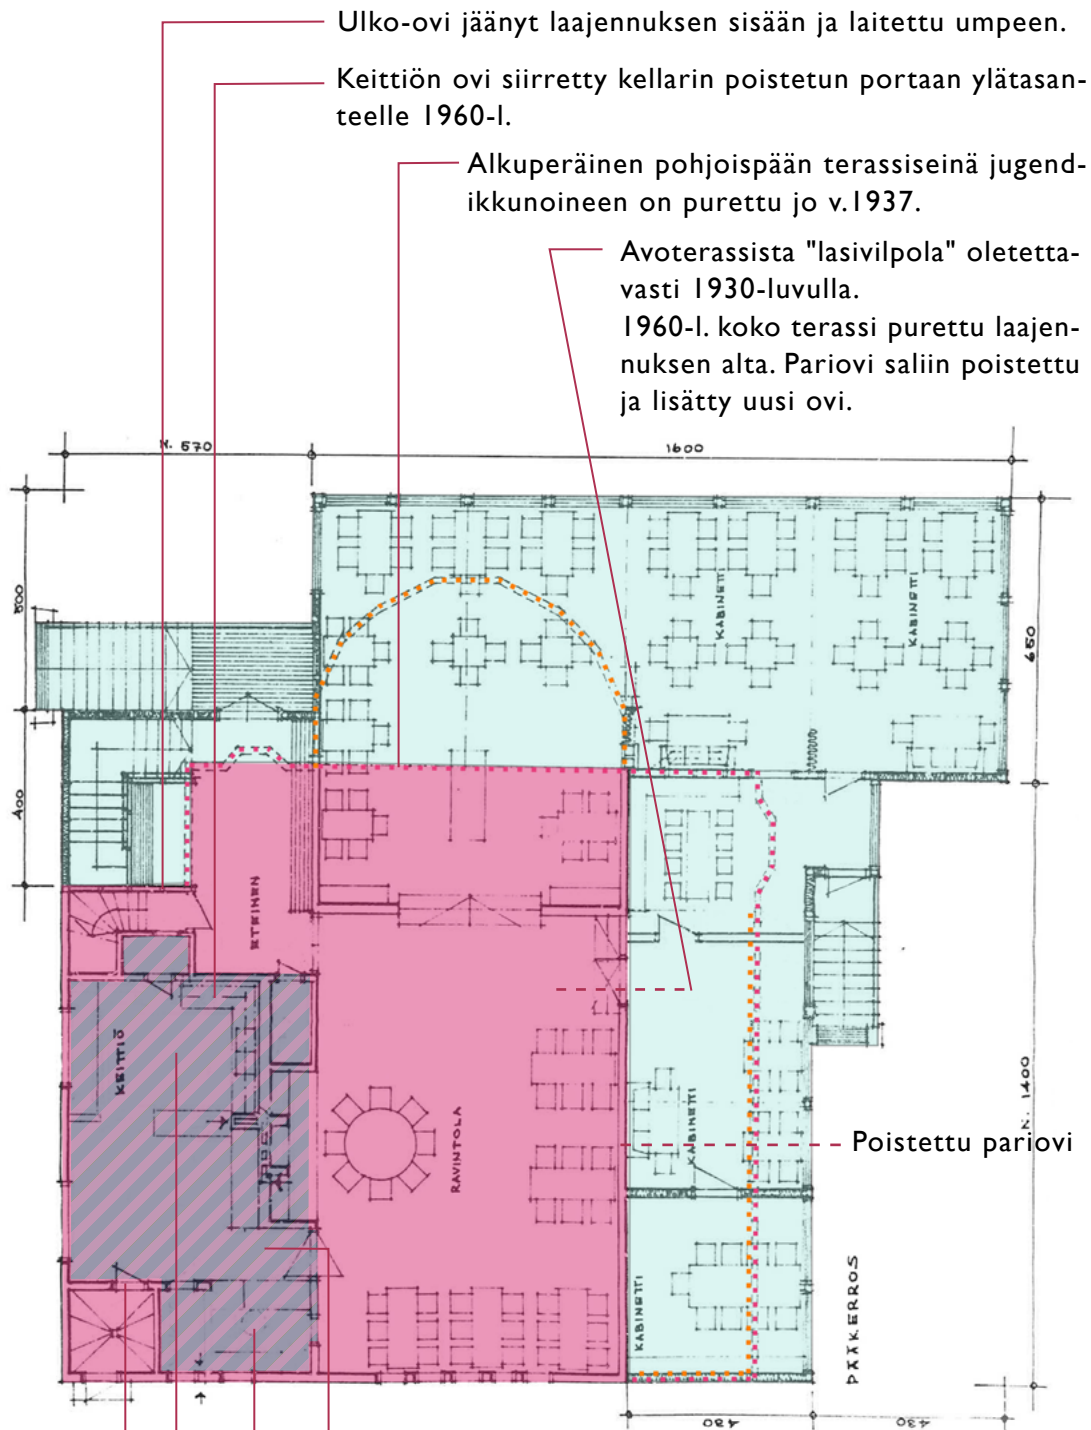
Ulko-ovi jäänyt laajennuksen sisään ja laitettu umpeen.

Keittiön ovi siirretty kellarin poistetun portaan ylätasanteelle 1960-l.

Alkuperäinen pohjoispään terassiseinä jugendikkunoineen on purettu jo v.1937.

1960-l. koko terassi purettu laajennuksen alta. Pariovi saliin poistettu ja lisätty uusi ovi.

Uusi ovi 1960-l. ja keittiön seinää purettu.

Kassatila lisätty 1937, muokattu 1960-l. ja myöhemmin laajennettu takana olevaan varastotilaan (ajoittamatta)

Keittiön laajennus 1960-l., myöhemmin keittiötä jälleen pienennetty (ajoittamaton).

Keittiön portaan oven avautumissuunta ja kätsiys vaihdettu (vaihtojäljet näkyvät ovenssa).

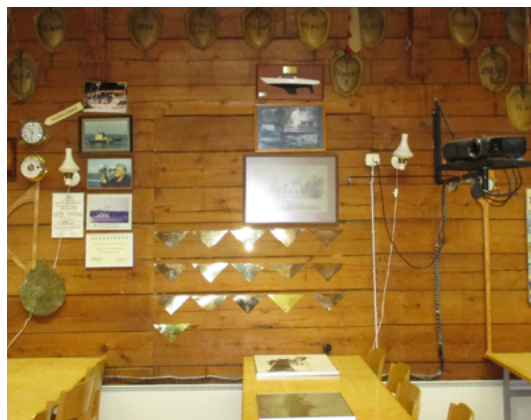
Umpeen laitettu terassin oviaukko sivuseinällä. Seinässä näkyy yhä vanhoja mustia painonappeja, joilla hovimestari aikoinaan kutsuttiin pöytään.

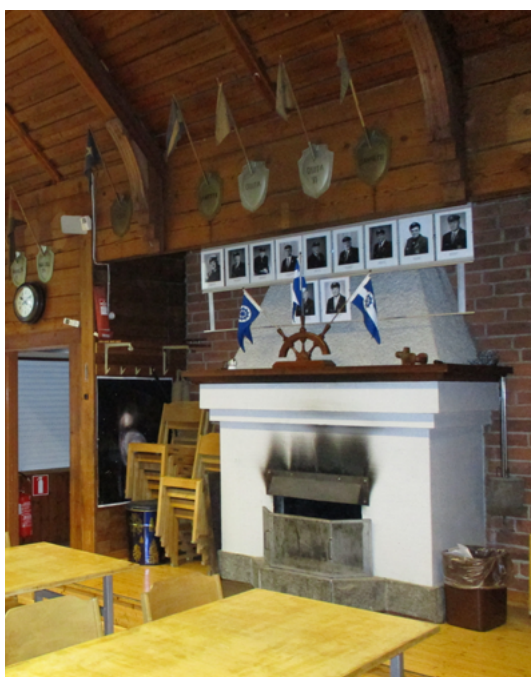
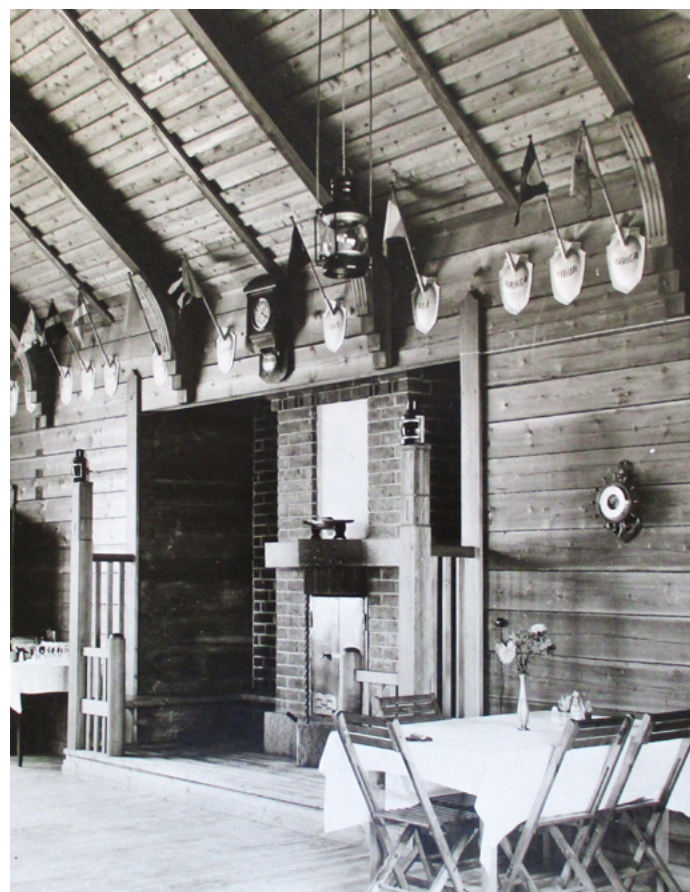
Takkaa on muutettu, mutta muutoksen ajankohdasta ei ole tietoa. Takan puhtaaksi muurattu taustaseinä on jätetty rappaamatta. Takkasyvennyksestä työntyvä puuverhoiltu koroke on säilynyt paikoillaan, mutta korokkeen reunoilla sijainneet kaidemaiset puurakenteet on purettu.

Salin tulisija ennen ja nyt. Suora puhtaaksimuurattu malli on vaihtunut leveämpään, valkoiseksi rapattuun malliin, jonka manttelin yläpuolinen osa kapenee ylöspäin. Manttelin päällys on puuta. Kuva: TKA.

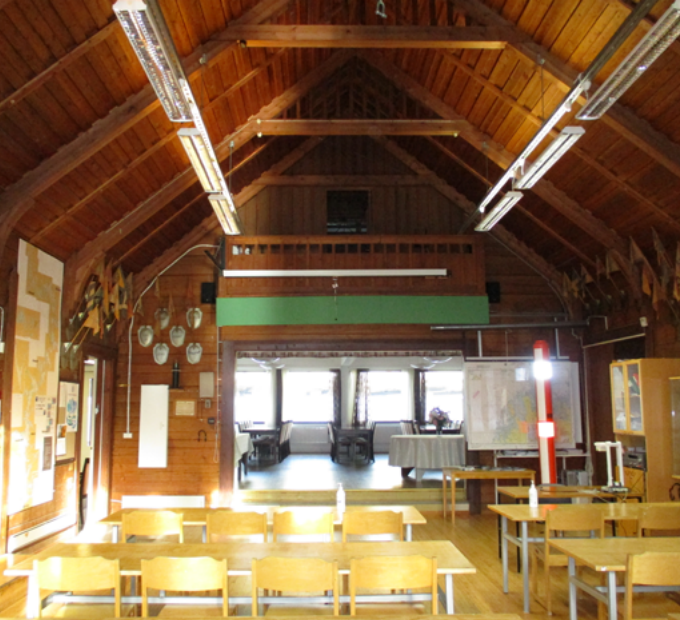
Salin pohjoispää. Parven eteen on ripustettu valkokangas. Parven oviaukkoon on rakennettu seinä erottamaan johtokunnan huoneen salista. Parven yläpuolella on kattoikkunoita.

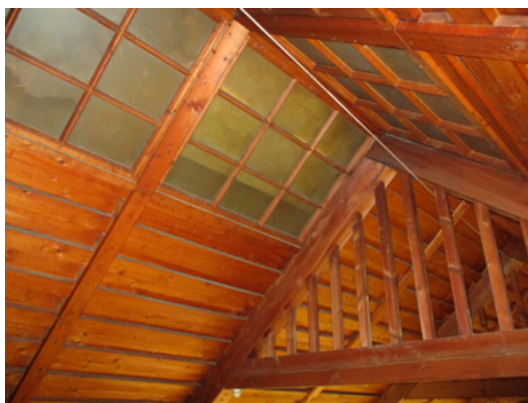
Salin parvipäädystä näkyy moniruu-tuiset kattoikkunat. Myöhemmin lisätyt yläpohjan ekovillaeristeet peittävät ikkunat päältä päin, eikä kaivattua valoa enää saada salin pohjoispäähän ja parvelle. Parvelle on aiemmin tullut valoa myös taustalla olevan entisen pukeutumishuoneen kautta, mutta oviaukko on nykyään tukittu kevyellä seinärakenteella ja jätetty vain kapeahko käyntiovi.

Salin pohjoispään kattoikkunan läpi kuultavat eristekerrokset.

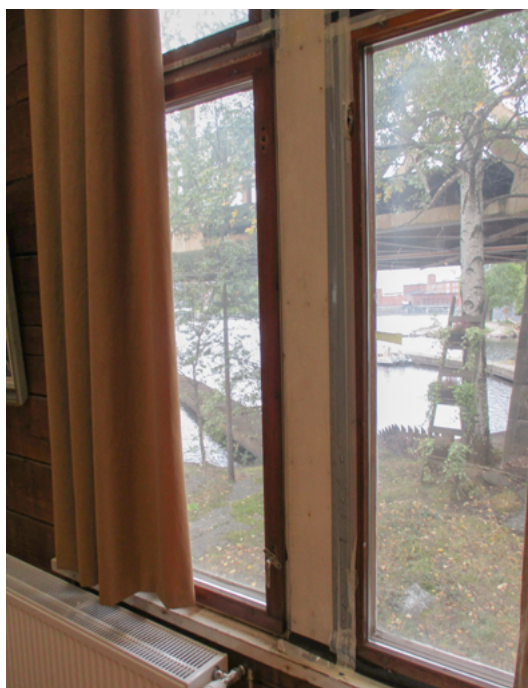
Eteläpään ikkunajako on säilynyt alkuperäisenä. Ikkunoiden sisäpuolelle on myöhemmin vaihdettu lämpölaasi-ikkunat, mutta ikkunan puitteiden ja karmien välit ovat niin hatarat, että rakoja on jouduttu teippaamalla tukkimaan.

Salin eteläpään ikkunoita on tiivistysteipattu. Ulkona näkyy rautatiesillan rakenteita.

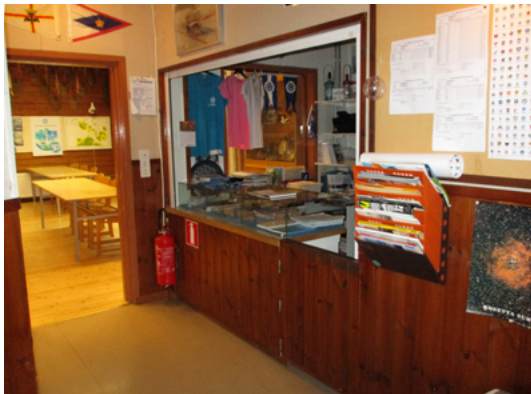
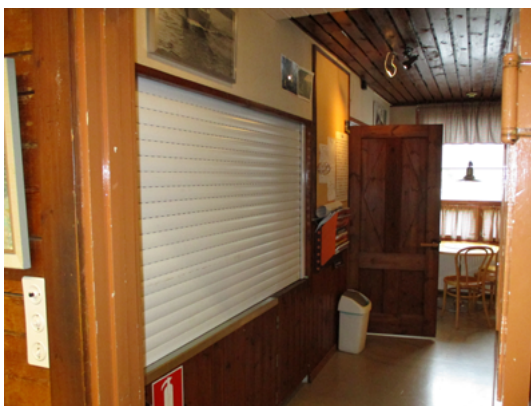
Yllä: Myyntitiski suljetaan sähkökäyttöisellä rulo-ovella. Taustalla avoin keittiön portaan ovi.

Oik: Keittiön portaan ovi on samaa mallia kuin vanhat ovet toisessa kerroksessa. Vaikka ovi näyttää hämmentävän uudelta, näkyy siinä kätisyyden vaihtamisen jäljet, mikä kertoisi oven olevan alkuperäinen, 1960-luvulla käännetty ovi. Saranat on tuolloin saatettu vaihtaa. Oven taustaan on lisätty eriste.

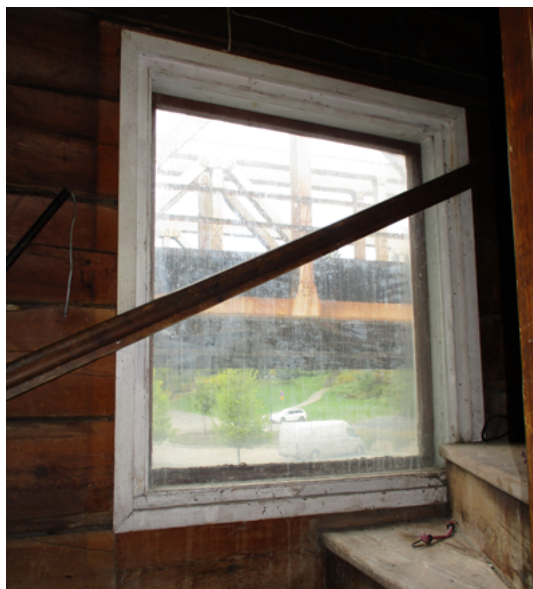
Yllä: Porrashuoneen ikkuna on vaihtunut yksiruutuiseksi aiemman neliruutuisen sijaan.

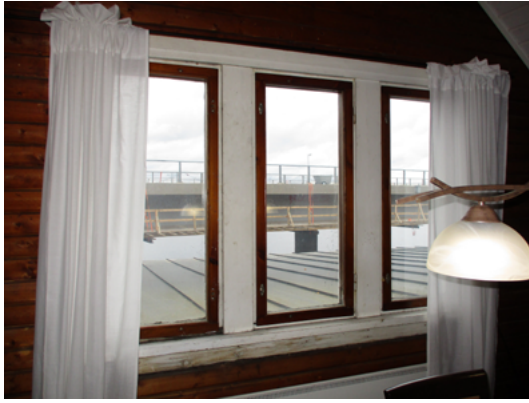
Alkuperäiset kaksiruutuiset ikkunat olivat vaihtuneet yksiruutuisiksi, kuva syyskuulta 2020.

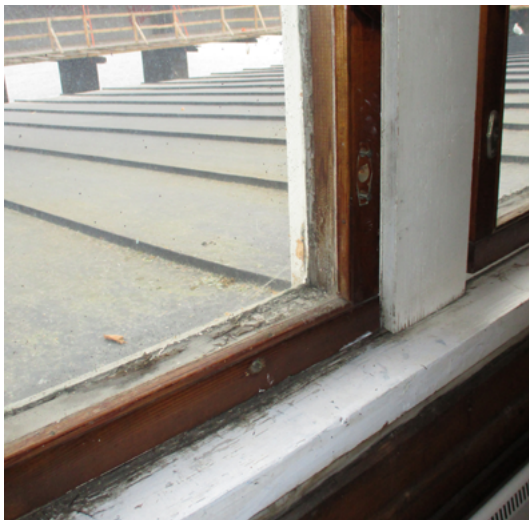
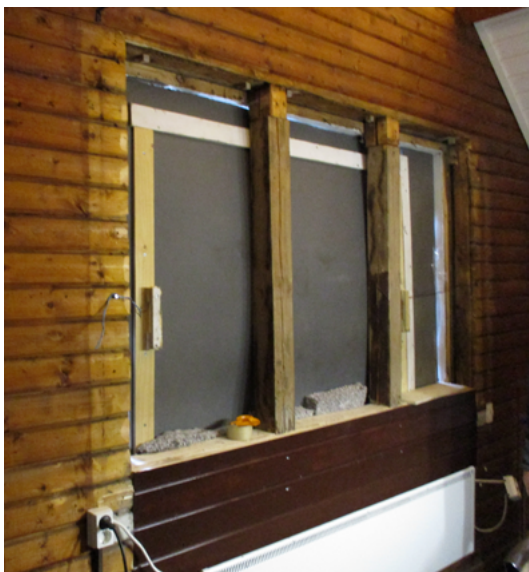
Kuukautta myöhemmin ikkunaseinää oli jo alettu remontoida ja ikkunat irrotettu paikoiltaan.

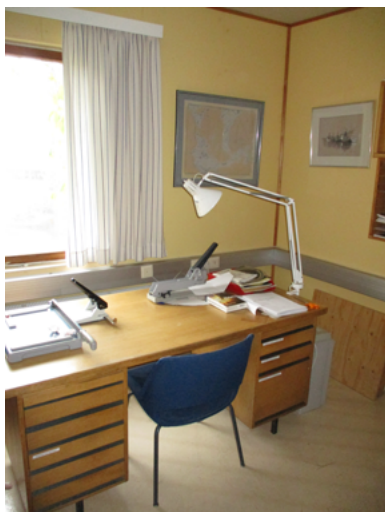
Keittiön puoleisen isomman huoneen sisäänkäynti keittiön portaasta on levytetty umpeen ja kulku jätetty entisen alkovin tai eteistilan kautta, jonka seinä on purettu pois. Tilan perällä sijainnut kattoikkuna on ummistettu, ja ikkunasyvennys toimii hyllynä. Länsipuolen alkuperäiset kuusiruutuiset ikkunat on vaihdettu yksiruutuisiksi ilmeisesti 1960-luvun alun remontissa.

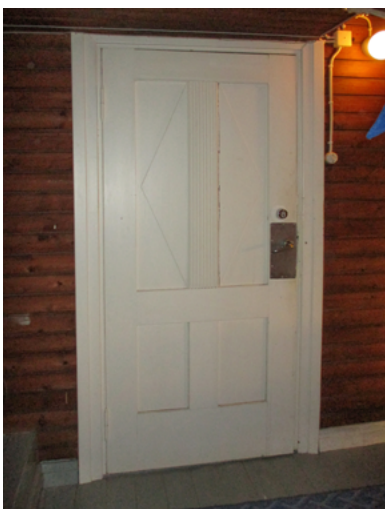
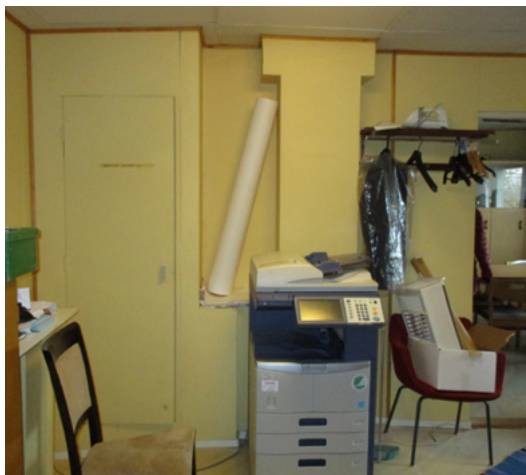
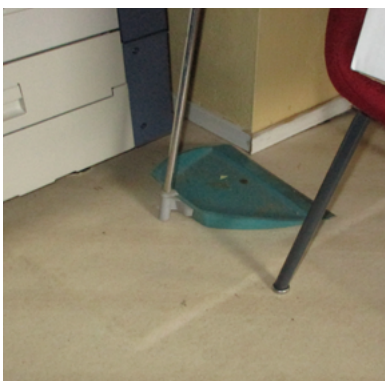
Yllä vas: Satamamestarin asunnon ovi on harvoja maalattuja ovia. Malli on sama kuin muualla rakennuksessa.

Yllä: Satamamestarin asunnon, nykyisen toimiston purettun tulisijan hormi ja vanha kiinteä komero.

Vas: Entinen tulisijan paikka näkyy kohoumana muovimaton läpi.

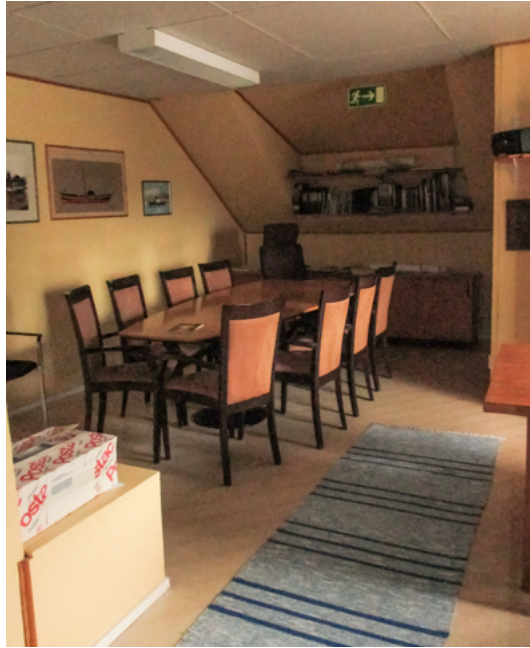
Keittiön henkilökunnan tila on muutettu kokoustilaksi. Takaseinän ikkuna on levytetty umpeen. Ovi keittiön portaikkoon on entisen alkovin oikeanpuoleisella seinällä nurkan takana.

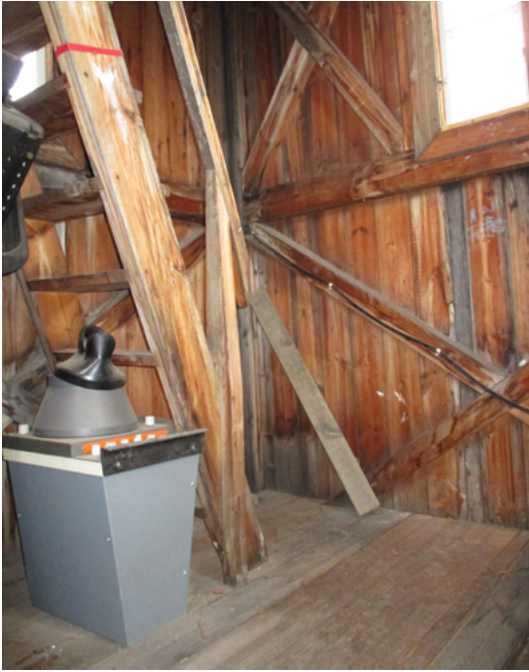
TORNIN kolmanteen kerrokseen kiivetään 2. kerroksesta pienestä luukusta. Varsinainen tornihuone on eristämätön, puurunkoinen korkea tila jonka seinät ovat sisäpuolelta verhoilemattomat. Ulkopuolen laudoitus on vaihtunut pystylaudoituksesta ja huippuosan (kaiteet ja uloskäynti) paanutuksesta vaakalaudoitukseen.

Jokaisella neljällä seinällä on yksinkertainen, kolmiruutuinen, pystyikkuna. Seinissä ja katossa on näkyvissä runsaasti kosteuden jättämiä jälkiä, eniten ikkunoiden alla, katon alapinnassa ja katon ja seinien liittymässä.

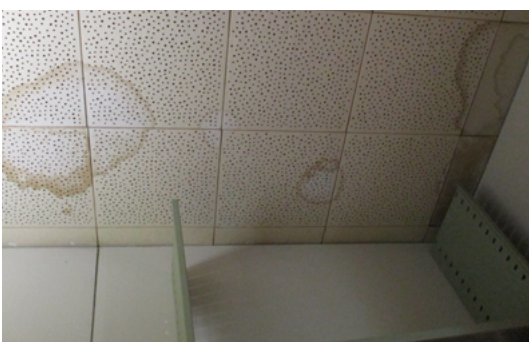
Lattioiden kvartsivinyylilaatta on harmaata, eteläisimmässä tilassa keltaista. Seinät ovat valkoiseksi maalattua lastulevyä. Katoissa on reiällistä akustiikkalevyä. Katoissa on nähtävissä kosteuden jättämiä jälkiä.

Yllä: Kabinetti-/oleskelutilojen lattioiden vanhaa keltaista kvartsivinyylilaatta.

Vas: Alakattojen akustiikkalevyissä näkyy kosteusjälkiä.

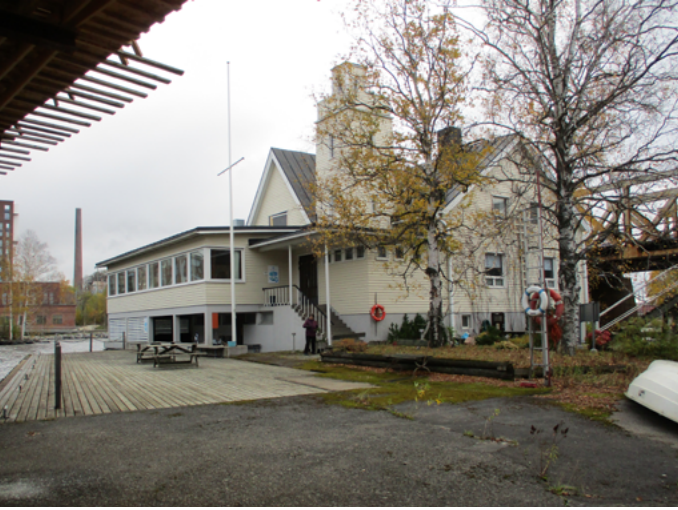
Sekä alkuperäisen, että laajennusosan julkisivut ovat vaaleaksi maalattua vaakalimilaudoitusta. Sekä laudoitus, että maalipinta vaikuttavat hyväkuntoisilta. Koristelistoitukset ovat jääneet pois, eikä kerroksia ole rajattu toisistaan.

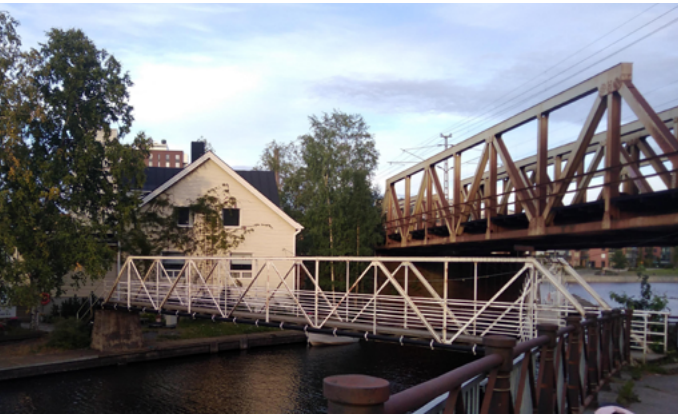
Katto on mustaksi maalattua saumatua peltiä, jonka maalipinta paikoin lohkeilee. Vanhan osan umpiräystäät ovat lyhyehköt, uuden osan avoräystäät leveämmät. Kaikki räystäät ja räystäslaudoitukset on maalattu valkoisiksi.

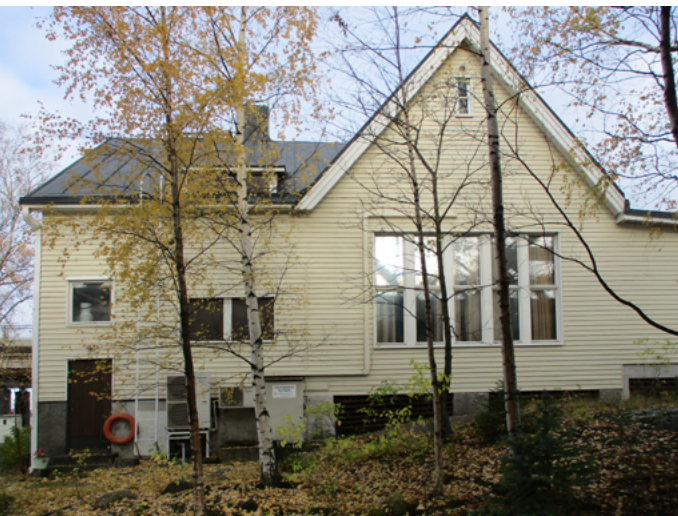
Ikkunat ovat sisäpuolelta tumman ruskeat, joko maalatut tai lakattua puuta. Ulkopuolelta ikkunat ovat valkoiset. Pohjoispuolen laajennusosan ikkunat on vaihdettu pari vuotta sitten ja ne ovatkin rakennuksen hyväkuntoisimmat ikkunat. Muiden ikkunoiden ikä alkaa näkyä. Alkuperäisiä ikkunoita on vähän jäljellä, oletettavasti tornin yksinkertaiset ikkunat ja kattoikkunat ovat alkuperäisiä. Suurin osa vanhan osan ikkunoista ovat 1960-luvulla vaihdettuja, jolloin ruutujakokin on yksinkertaistettu.

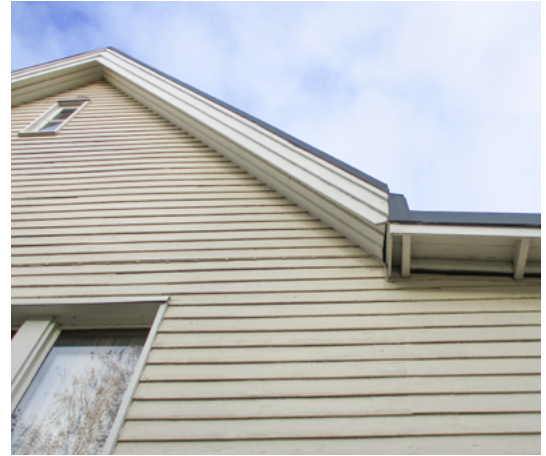
Räystäsrakenteita vanhan (vas.) ja uuden osan rajalla.

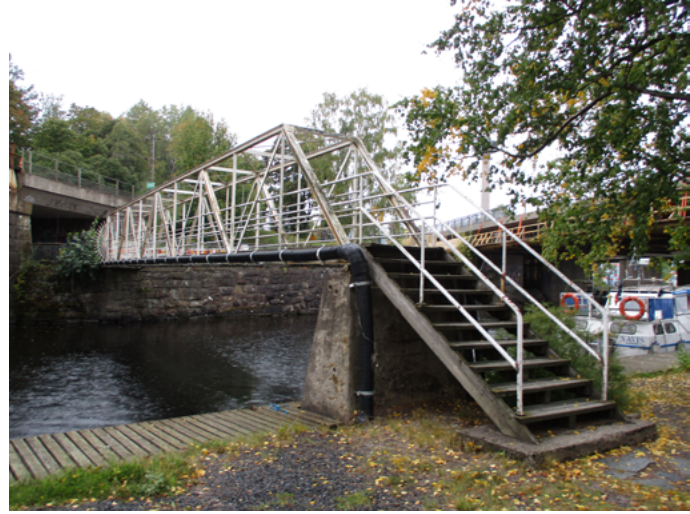
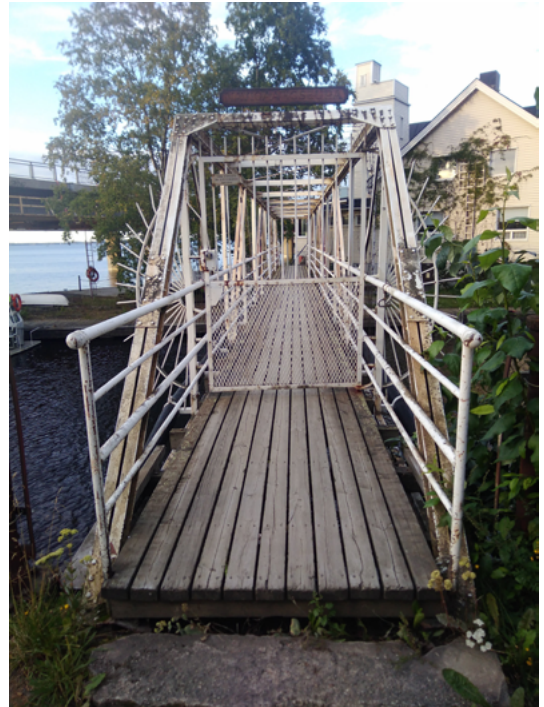
Sillan kunnostussuunnitelmat: Kari Salonen, Tampereen Tilapalvelut Oy.

SILLAN ikä alkaa näkyä ja suunnitelmat sillan kunnostamiseksi on jo tehty. Sillalle tehdään rakenteellinen korjaus, ja samalla siltaan tehdään turvallisuutta parantavia lisäyksiä ja muutoksia.

Betoninen sillan jalustaosa saaren puolella korvataan koppimaisella rakennelmalla, jonka sisään saadaan piiloon nykyisin näkyvissä olevat vesi- ja viemäriputket sekä sähkökaapelit. Siltaan asennetaan myös turvallisuutta lisäävä, siltakantta valaiseva led-valaisinnauha molemmin puolin.

Silta on tärkeä osa Pajasaaren identiteettiä. Sillan visuaalinen ilme yhdistää sen viereiseen rautatiesillan. Alkuperäisen ilmeen säilyttäminen on ollutkin tärkeä osa sillan kunnostustyön suunnittelua. Suunnitelmat tullaan toteuttamaan kesällä 2021.

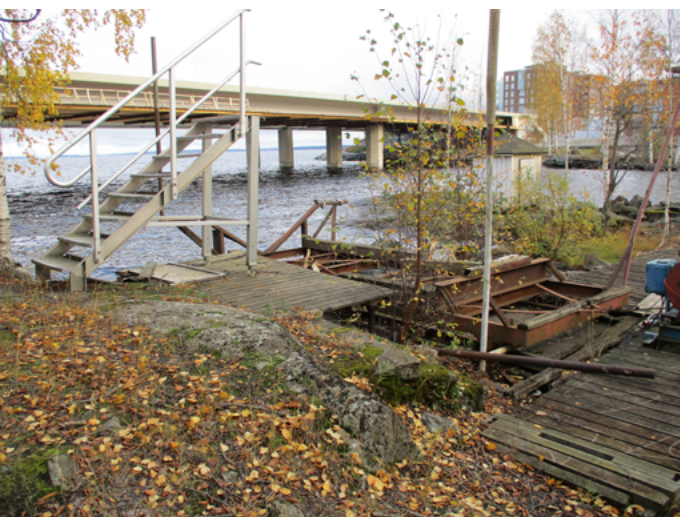
Veneiden nostotelakka itärannalla.

Itärannalla on veneiden nostotelakka, ja laiturirakenteita, joiden puuosat ovat päässeet huonoon kuntoon.

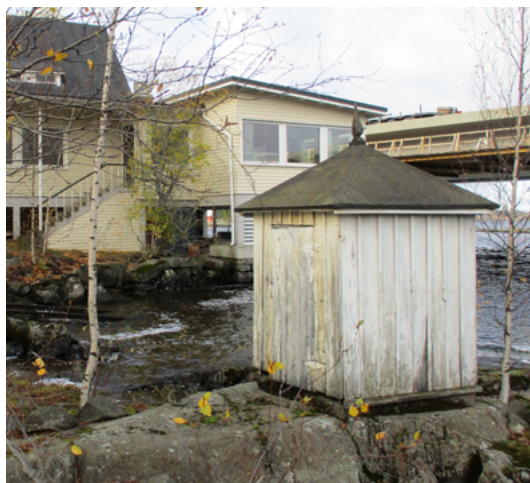
Saaren itäisellä kallioniemekkeellä seisoo puinen, aumakattoinen säästöbetonisokkelille rakennettu ikkunaton rakennus. Rakennuksen alkuperäinen käyttötarkoitus ei ollut nykykäyttäjillä tiedossa, mutta selvisi alla olevasta kuvasta. Rakennuksen julkisivut kaipaavat pikaista kunnostusta ja kunnostus kannattaakin tehdä, sillä on hienoa, että näinkin pieni historiasta kertova rakennus on säilynyt vuosisadan ajan tuulisella paikallaan.

Puisen pikkumökin arvoitus ratkesi vuoden 1927 valokuvaa (s.17) suurentamalla; seinään on kirjoitettu suurin kirjaimin "BENZIN".

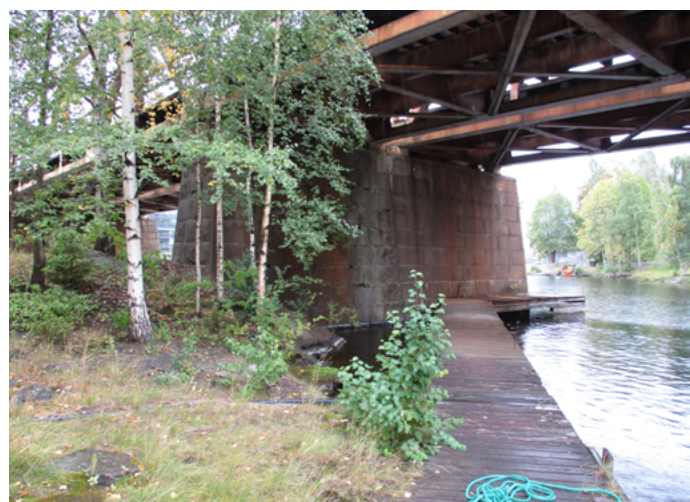
LAITURIT eli venesillat ovat olleet osa saaren historiaa purjehdusseuran Pajasaaren asettumisesta lähtien. Osa laitureista on päässyt rapistumaan ja kaipaavat kunnostusta. Rautatiesillan pilareiden sivuitse kulkevat ja koskenniskalle kurottautuvat laiturit sekä antavat Pajasaarelle omanlaisen ilmeen, että tuovat Tammerkosken kulttuurimaisemaa esiin uudella tavalla; laiturilla veden tasolla koskenniskalla seistessä Tammerkosken maisema avautuu aivan uudella tavalla.

Laiturit reunustavat saaren länsilaitaa ja kiertävät sillan tukirakenteita.
