KALEVAN LASTENTALO

RAKENNUSHISTORIASELVITYKSEN TÄYDENNYS
2020

ARKKITEHDIT MY

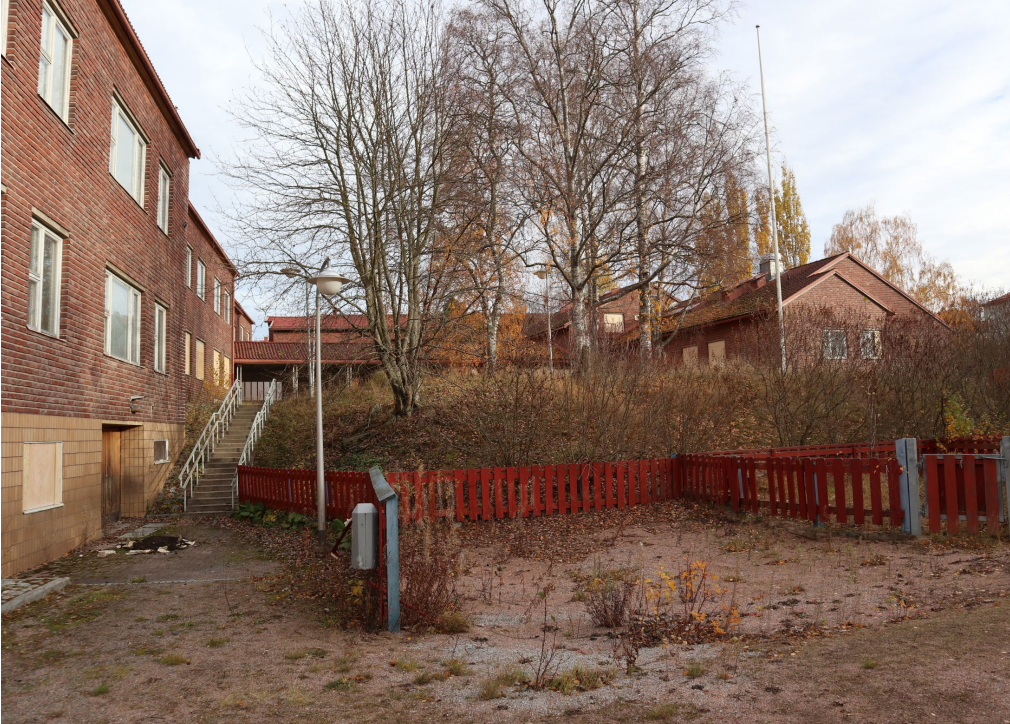
Tontilla on paljon pinnanmuotoja, ja ne on hyödynnetty pihan suunnittelussa. Piha on viihtyisä.

Tontin aidat ovat pääosin ehjiä maalipintaa lukuunottamatta.

Pihakalusteita ei ole juurikaan jäljellä ja loputkin näyttävät tulleet käyttöikänsä päähän.

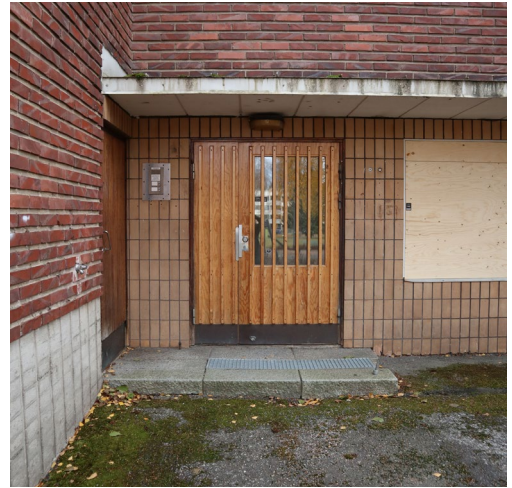
Sisäänkäynti, jonka kautta pääsee tuulikaapin kautta sekä itäiselle että läntiselle Saukonpuiston puolelle.

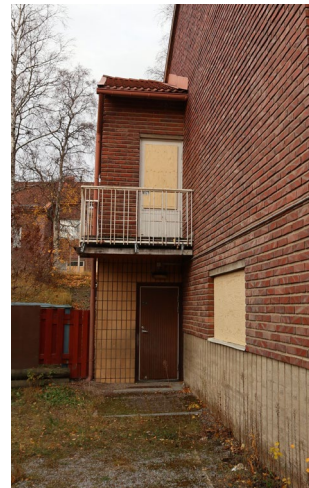
Ilmarinkadun puolen kellariin johtavaa ovea on käytetty luvattomaan kulkuun, mutta se on säilynyt ehjänä.

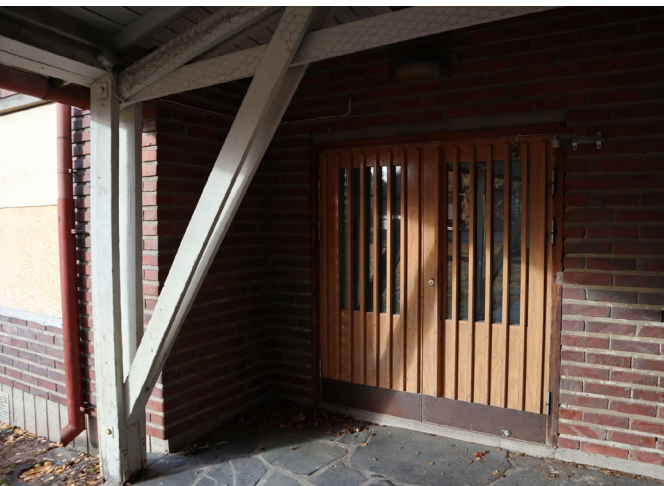
Yhdyskäytäväkatoksessa sijaitseva pihanpuoleinen sisäänkäynti läntiselle Saukonpuiston puolelle.

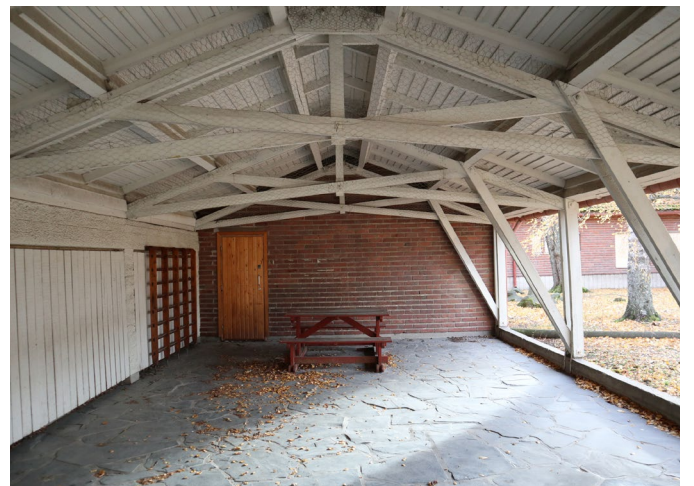
Pihanpuoleinen sisäänkäynti Ilmarinkadunpuolen lastenvaunuvastoon, jonka kautta pääsee sisätiloihin ja rakennuksen toiselle puolelle.

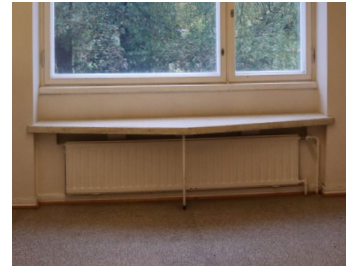
Ikkunoissa on mosaiikkibetonikkunalaudat ja joidenkin ikkunoiden edessä on kiinteä pöytä. Parvekkeet ovat huonosuunnassa.

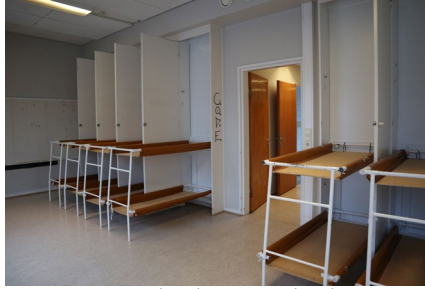
2. Puiston puolen länsipäädyn huone on säilynyt pintoja lukuunottamatta alkuperäisenä. Sängyt ovat paikoillaan, ovet ja ikkunat ovat alkuperäiset, ja seinällä on alkuperäinen hylly.

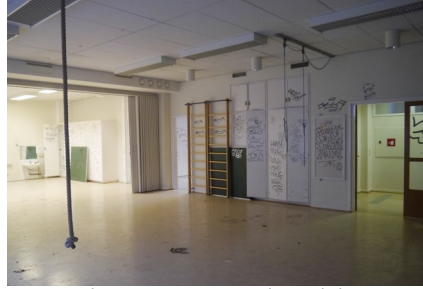
3. Saukonpuiston puolen liikuntasalissa on alkuperäiset ovet, komerot ja puolapuut. Alkuperäinen siirtoseinä on korvattu paljeovilla, mutta tilajako on säilynyt. Pinnat on uusittu ja sotkettu.

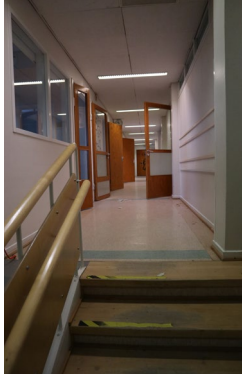
6. Saukonpuiston puolen 1. ja 2. kerroksen käytävissä on säilynyt paljon alkuperäisiä ovia ja alkuperäiset portaat, joiden yhteyteen on lisätty luiska.

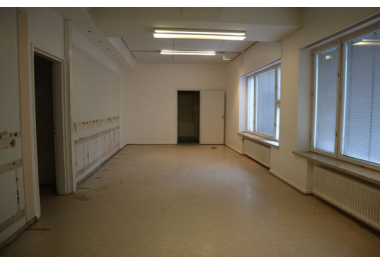
5. Puiston puolen 1. kerroksen länsipäädystä on viety alkup. sängyt.

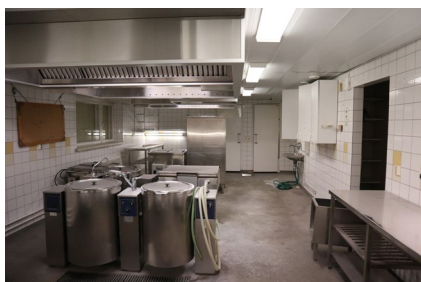
9. Uusittu keittiö puiston puolen kellarissa.
