Hämeenkatu 22 Kansallispankintalo

RAKENNUSHISTORIASELVITYS

Arkkitehtitoimisto Neva Oy 2022

HÄMEENKATU 22, Kansallispankintalo, Rakennushistoriaselvitys 28.03.2022

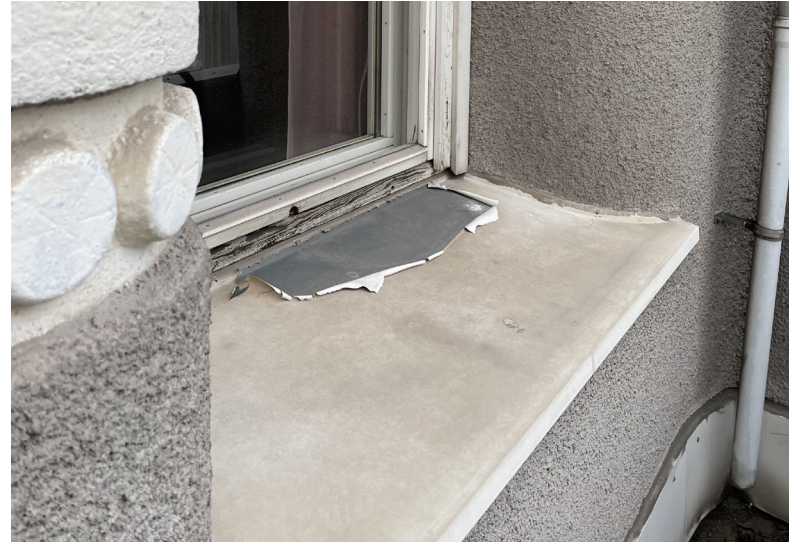
↑66 Kuvassa Hämeenkadun puoleisen parvekkeen ikkunan ja vesipellin kulumaa. Parvekkeen vedenpoisto ei näytä toimivan optimaalisesti.

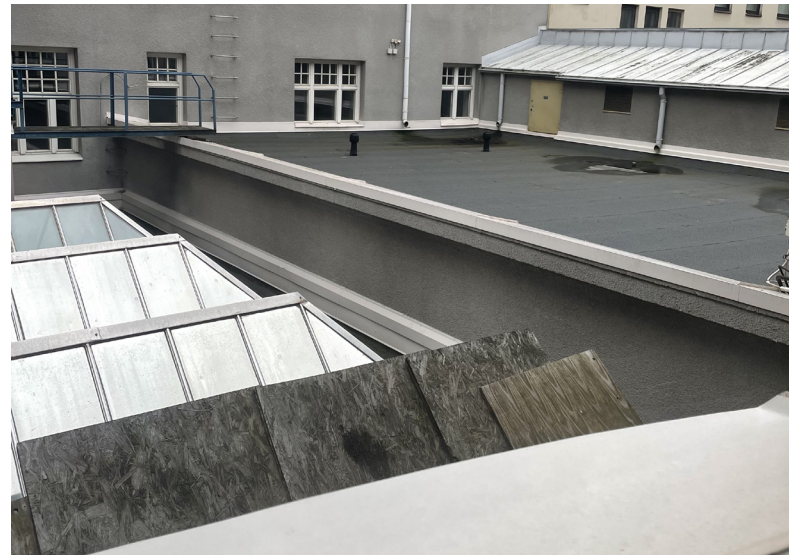
↑67 Kuvassa sisäpihan lasikate ja ilmeisesti suojauksia vesikaton luomikuorman putoamisen varalta. Kuvassa myös makasiiniosan kermitys ja kulkusilta katolle pihanportaan tuuletusparvekkeen kautta.

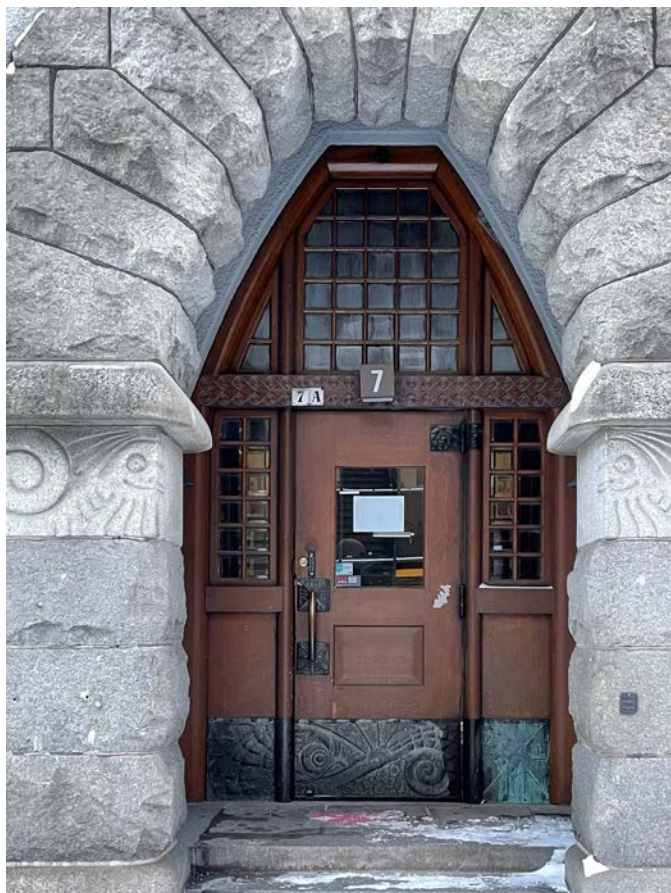
↑70, ↗71 Ensimmäisessä kuvassa Kauppakadun sisäänkäynnin ovi kokonaisuudessaan. Sisäänkäynti, ovi itsessään ja sen takaa aukeava porrashuone ovat arkkitehtonisesti rakennuksen arvokkaimpia osia upean detaljoinnin ja alkuperäisyytensä ansiosta. Toisessa kuvassa vuoden 1927 suunnitelmien mukaan toteutettu kassismiaiheinen sisäänkäynti, joka niin ikään on säilynyt

alkuperäisenä ja on siten arvokkaaksi luettava kerrostuma Kansallispankin vaiherikkaassa historiassa. Oletettavasti peruskorjauksen jälkeen lisätty sisäänkäynnin valaistus voisi olla sovitettu paremmin kokonaisuuteen.

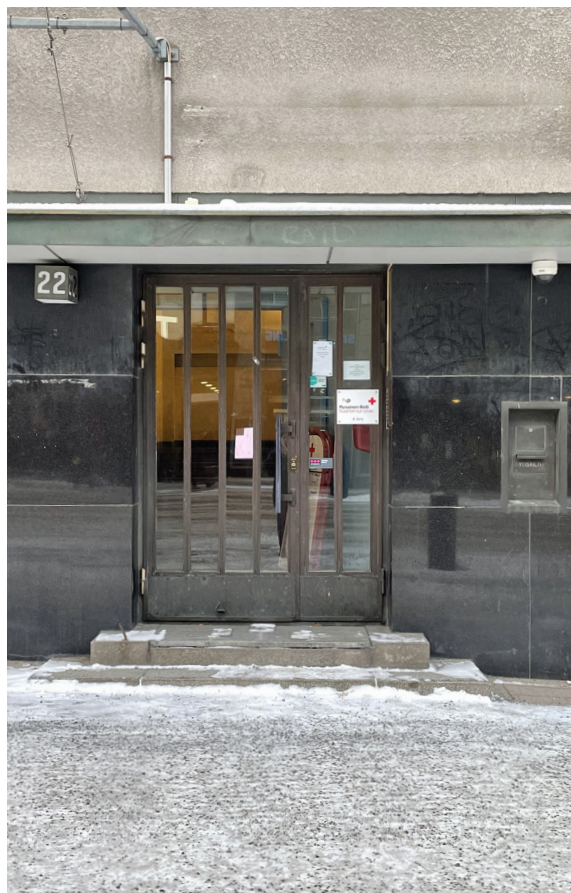
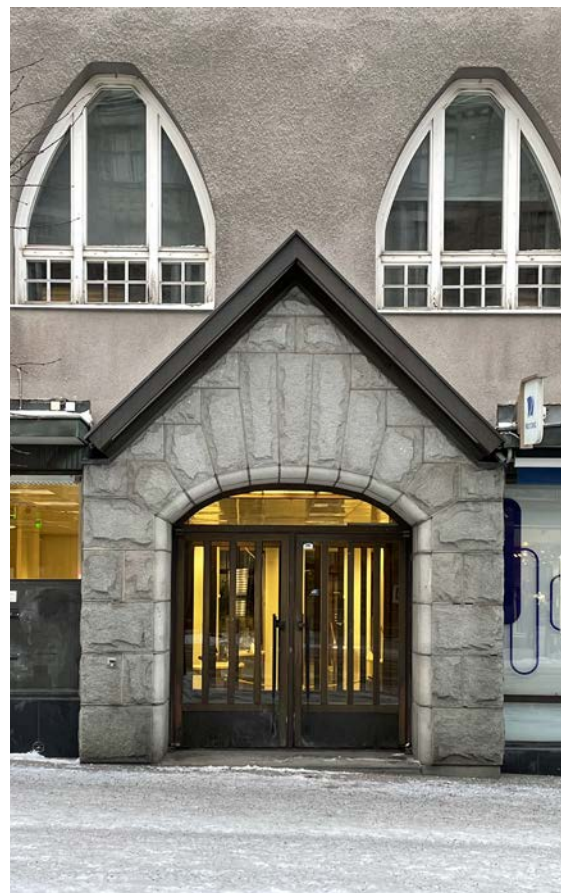
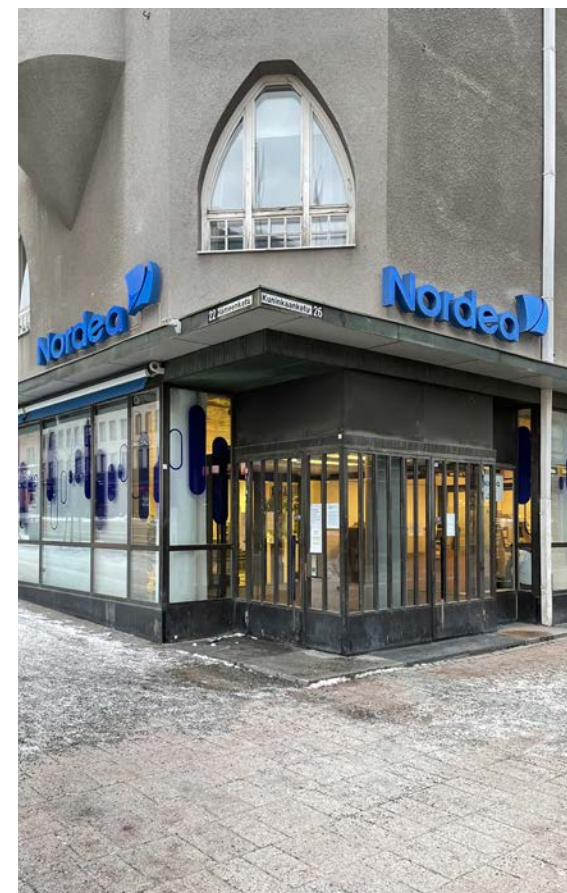
↑72, 773, 774 Kuvissa Hämeenkadun sisäänkäynnit lännestä kohti itää. Ensimmäisessä kuvassa läntisin, aikoinaan asuinhuoneistoihin vieneen ja herrainhuoneen paikalle rakennetun portaiden sisäänkäynti. Sisäänkäynti on arkkitehtonisesti melko vaatimaton ja alisteinen Hämeenkadun palautetulle pääsisäänkäynnille. sisäänkäynnin vieressä myös pankin yösiilo. Toisessa kuvassa

vuoden 1986 peruskorjauksen yhteydessä palautettu Hämeenkadun pääsisäänkäynti pankin konttoritiloihin. Kolmannessa kuvassa Hämeenkadun ja Kuninkaankadun kulman sisäänkäynti, josta on käynti pankin konttoritiloihin.

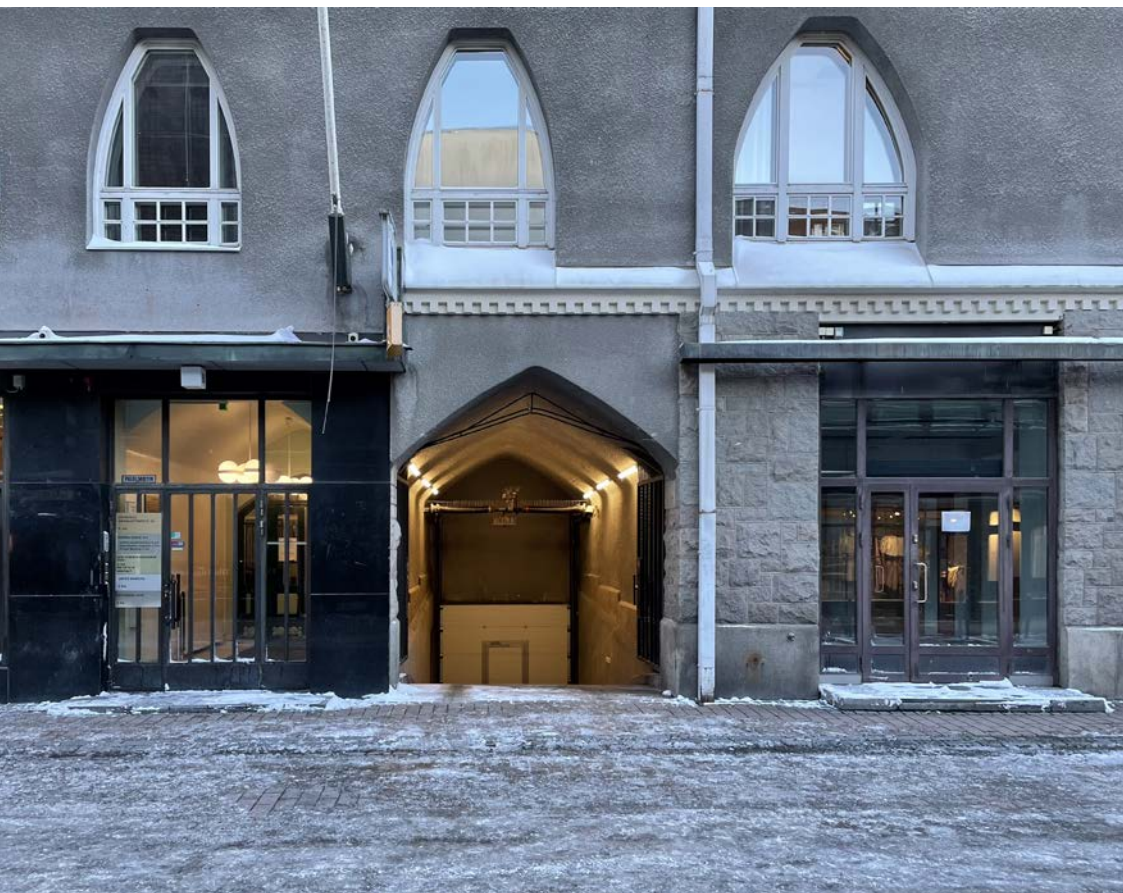
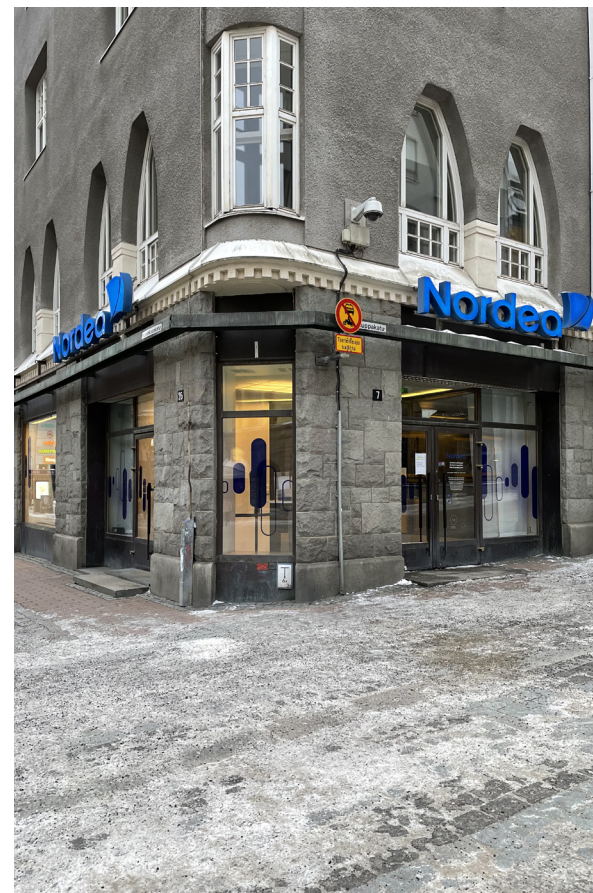
↑75, ↗76 Kuvissa Kuninkaankadun sisäänkäynnit. Vasemmanpuoleisessa kuvassa vasemmalta alkaen Kuninkaankadun pääportaan sisäänkäynti, joka kuuluu modernisoidun julkisivun piiriin. Kuvassa näkyy hienosti alkuperäisen sisäänkäynnin muoto suorakaiteen muotoisten metallilasi-ikkunoiden takana. Keskellä entinen sisäpihan porttikonki, josta peruskorjauksen yhteydessä teh-

tiin ramppi kellaritiloihin. Oikealla sisäänkäynti sisäpihan pankkisaliin sekä piianportaan paikalle tehtyyn hissiin. Oikeanpuoleisessa kuvassa Kauppakadun ja Kuninkaankadun kulman sisäänkäynnit. Täysin kulmassa sijainnut sisäänkäynti on poistettu ja tilalla on nykyisin ikkuna. Huomaa myös vasemmanpuoleisessa kuvassa hammastetun koristelinjan loppuminen modernisoidun julkisivun kohdalla.
