SIXTUS SYRJÄSEN PUUTARHAN, "EPILÄN KYLPYLÄN" HISTORIASELVITYS JA MAASTOINVENTOINTI

Opinnäytetyö

Maisemasuunnittelun koulutusohjelma

Lepaa 17.3.2005

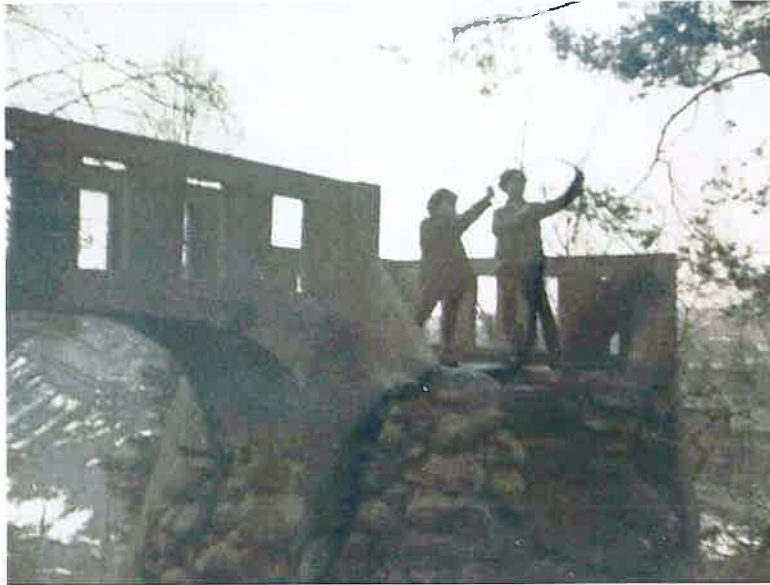
KUVA 13. Aimo ja Rauni kaariportilla. Kuva otettu vuonna 1925. (Kuvan omistaa Rauni Syrjänen, kuvaaja Sixtus Syrjänen)

Puutarhaan johtava porttirakennelma (1) (kuva 13) on säilynyt ja erittäin hyväkuntoinen, samoin "Junanheiluttaja" (2) (kuvat 20 ja 21) on säilynyt muuttumattomana. Maakellaritunnelin pää (3) (kuva 33) on ennallaan, rivitalojen asukkaat käyttävät sitä varastonaan. Laulajanpaikan (4) (kuva 49) kivimuurin radan puoleisen päädyn päällimmäiset kivet ovat hieman sortuneet. Ylin tukimuuri (5) (kuva 34), joka on tehty myös pulterikivistä, on osittain näkyvissä kahdessa eri paikassa yhteensä n. 8m matkan. Suurimmaksi osaksi se on peittynyt rivitaloilta tuodun puutarhajätteen alle. Ylempi betonimuuri (6) (kuva 30) on kokonaan sortunut viiden metrin matkalta eteläpäästä. Alempi betonimuuri (7) (kuva 32) on haljennut puolesta välistä ja hieman kallistunut eteenpäin maan painosta. Ylemmän

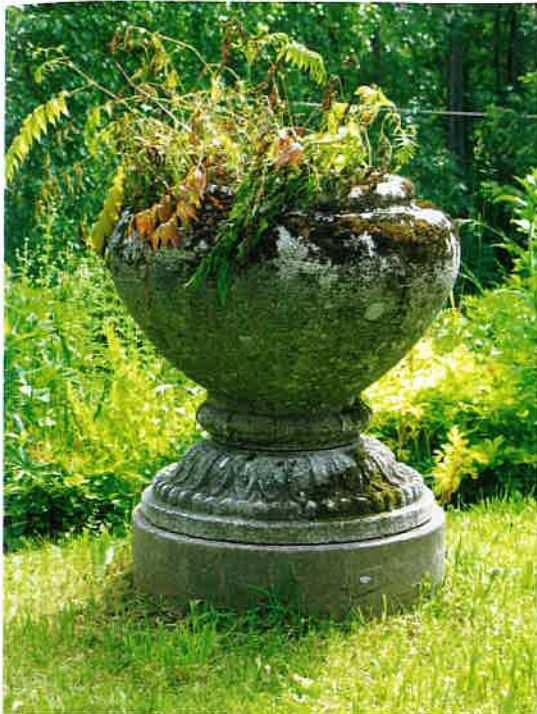
KUVA 17. Yksi betoniruukuista on vielä ehjänä Aimo Syrjäsen hallussa. (Kuva Pauliina Siltanen)

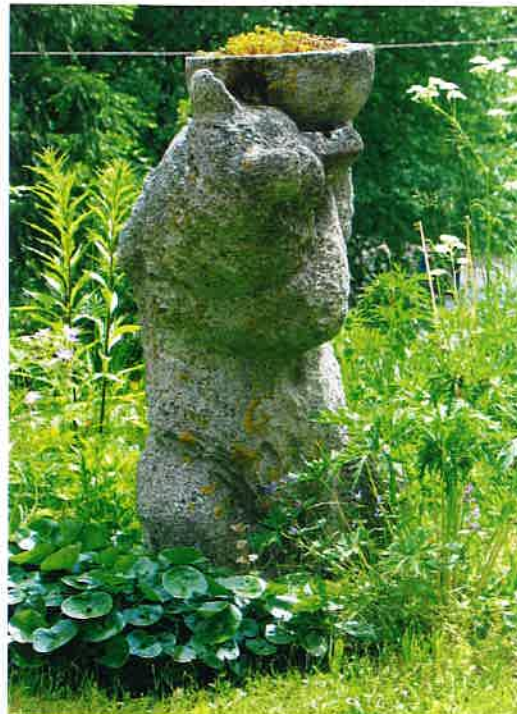
KUVA 18. Myös karhupatsas on säilynyt hyvin. (Kuva Pauliina Siltanen)

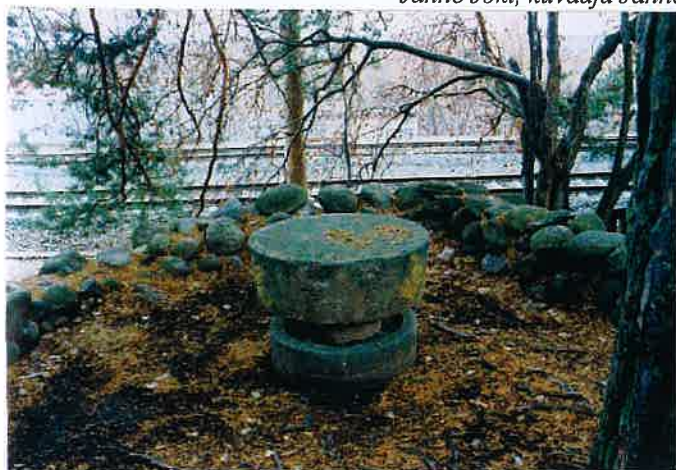
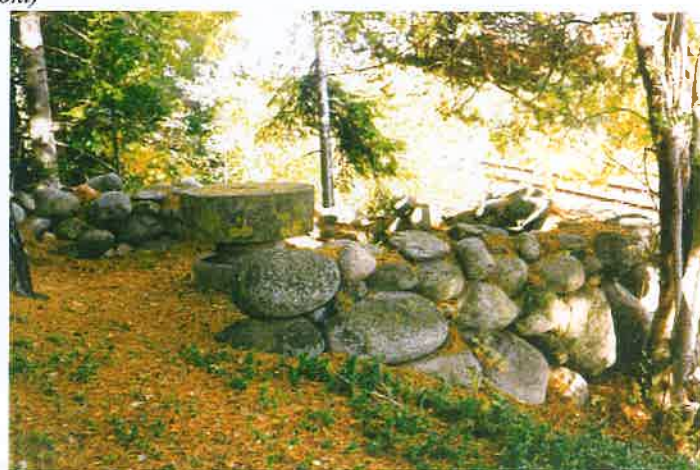
KUVAT 20. ja 21. ”Junanheiluttaja” tai ”Heiluttaja”. Nykyään junalle on vaikea vilkuttaa kun kasvillisuus on peittänyt näkymän radalle. (Kuvan omistaa Janne Joki, kuvaaja Taru Syrjänen)

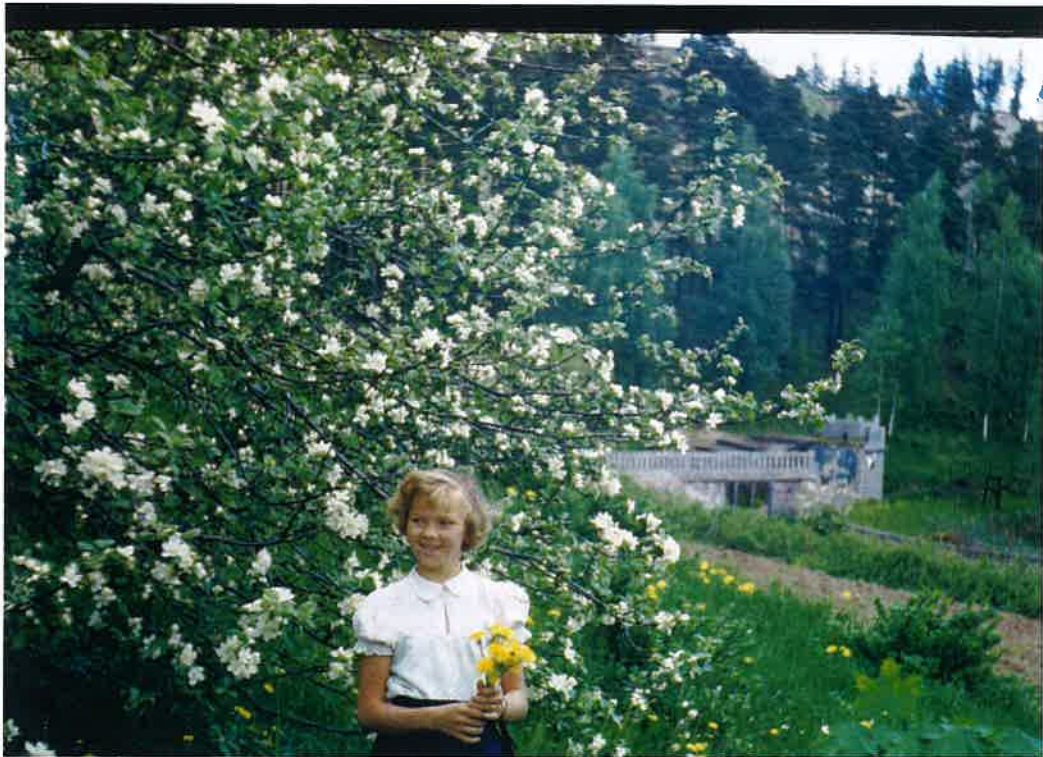
KUVA 25. Pirkon tytär Marjukka keväisenä päivänä 1950-luvulla. Kylpylän etuosa on romahtanut, mutta sisäänkäynti pystyssä. Kuva lähetettiin Saksaan kehitettäväksi, koska tuohon aikaan värikuvien kehitystä ei Suomessa ollut. (Kuvan omistaa Iiro Tainio, kuvaaja Sixtus Syrjänen)

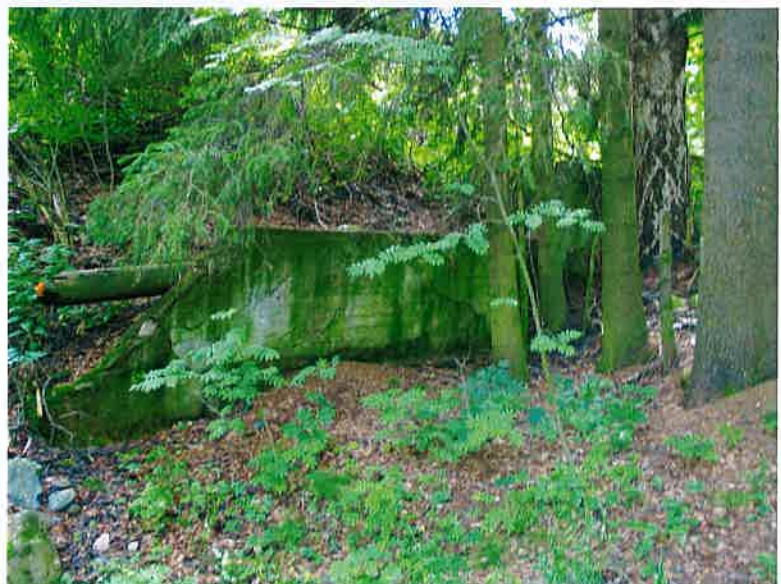
KUVA 32. Alempi betonimuuri. Kuva otettu pohjoisesta etelään. (Kuva Pauliina Siltanen)

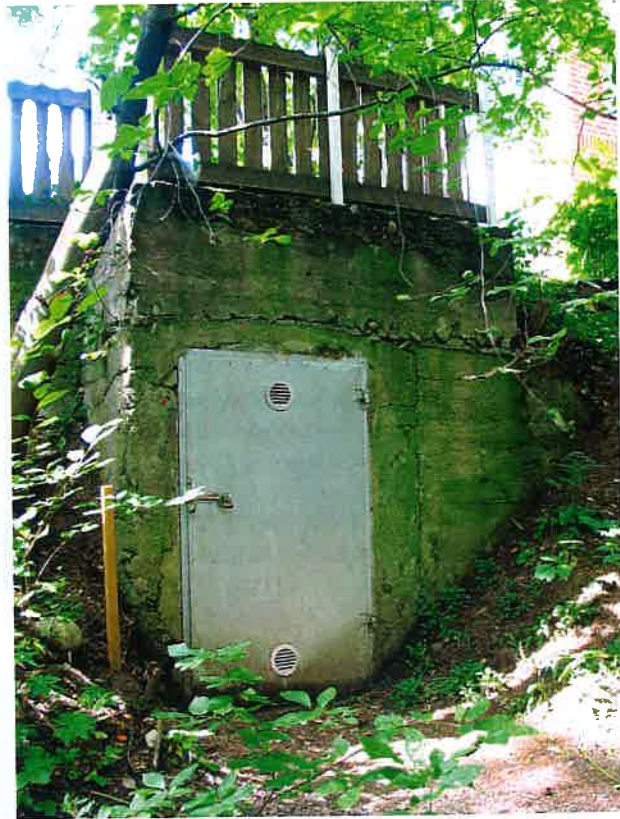
KUVA 33. Ylärinteessä kulkevan polun varrella sijaitsee n. 15 metriä pitkän maanalaisen tunnelin ovi. (Kuva Pauliina Siltanen)

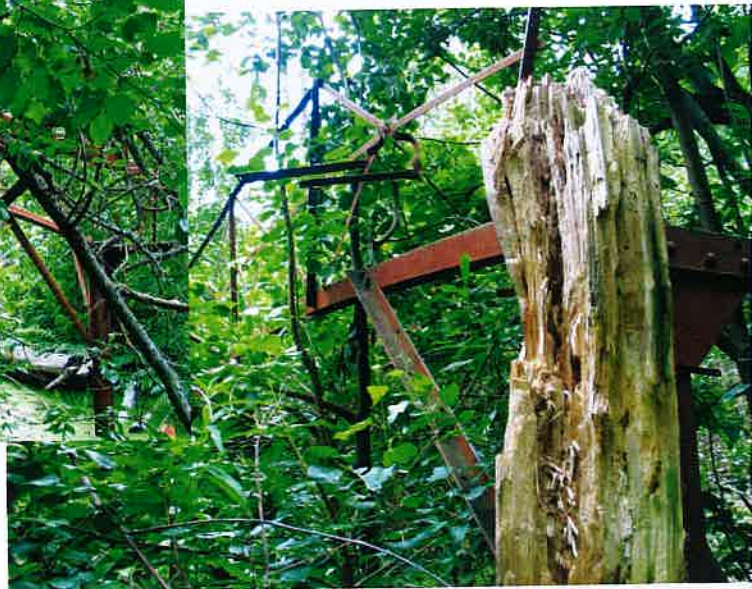
KUVA 40. Kaarisillasta ovat kaikki puuosat hävinneet ja jäljellä on vain punaiseksi maalattu rautarunko. (Kuva Pauliina Siltanen)

Lammen rannalla sijaitseva muuri (9) (kuva 42) on ehjä ja hyvässä kunnossa. Kylpyläkatoksen (15) (kuvat 45 ja 46) (liite 10) lammen puoleinen osa on kokonaan romahtanut ja aita sekä muutama pylväs on löydettävissä maahan kaatuneina. Kivijalka kulkee kaarevasti aina saunalle (14) asti. Taaempi osa katosta on romahtanut osittain, mutta katoksen alla pääsee kuitenkin kulkemaan. Sauna ja käymälä (kuva 47) ovat melko hyvässä kunnossa. Saunan lounaisnurkan halkeama on syntynyt jo melko pian rakentamisen jälkeen, etuosa kylpylästä lahosi jo 1940-luvulla. Muut vauriot on todennäköisesti aiheutettu tahallisesti. Lampea rajaava kivimuri (9) (kuva 44) idän puolella on hautautunut kasvillisuuden ja maamassojen alle tai muuten vain murtunut. Pieni osa (n. 3m) siitä on vielä havaittavissa. Takorautaisesta kaarisillasta (16) (kuvat 40 ja 41) ovat puiset osat hävinneet. Rautaosia on ilmeisesti tahallisesti rikottu ja silta on pahasti vaurioitunut.

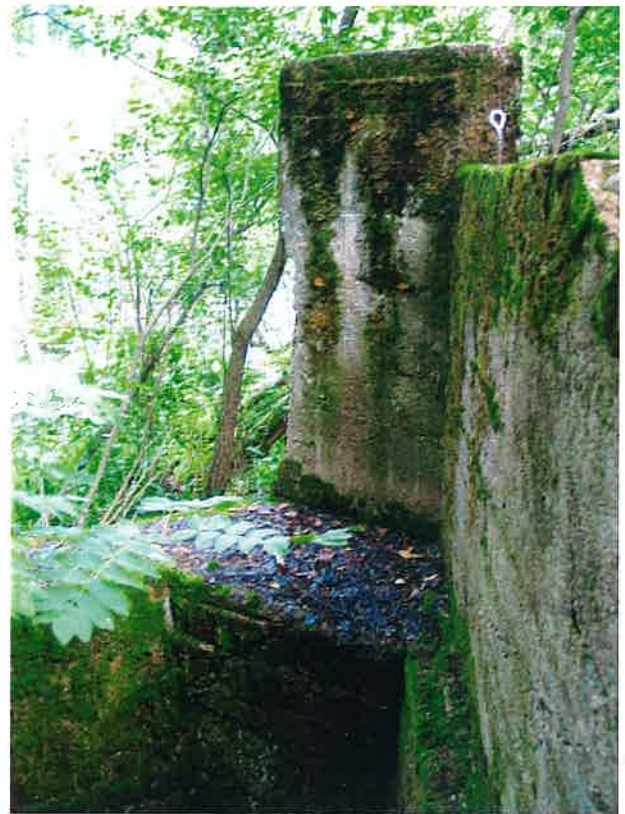
KUVA 43. Lammen muuri ja idän tonttia rajaava betonimuuri kohtaavat. Kulmassa on iso kolmion mallinen pylväs. Molemmat muurit päättyvät tähän. (Kuva Pauliina Siltanen)

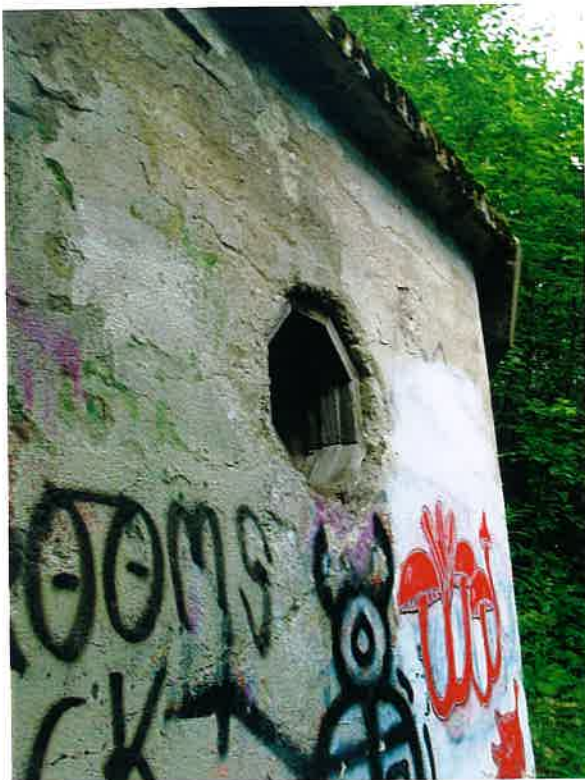
KUVA 47. Saunan kahdeksankulmainen ikkuna.
(Kuva Pauliina Siltanen)

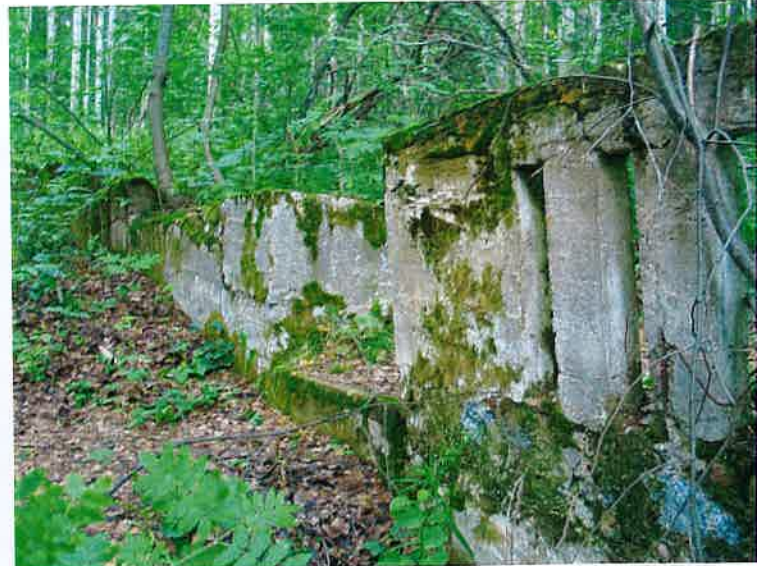
KUVA 48. Kulku polulta kylpylän päälle. Länsi-
itäsuunnassa kulkeva betonimuuri loppuu ja kylpylän päällä-oleva aita alkaa.
(Kuva Pauliina Siltanen)

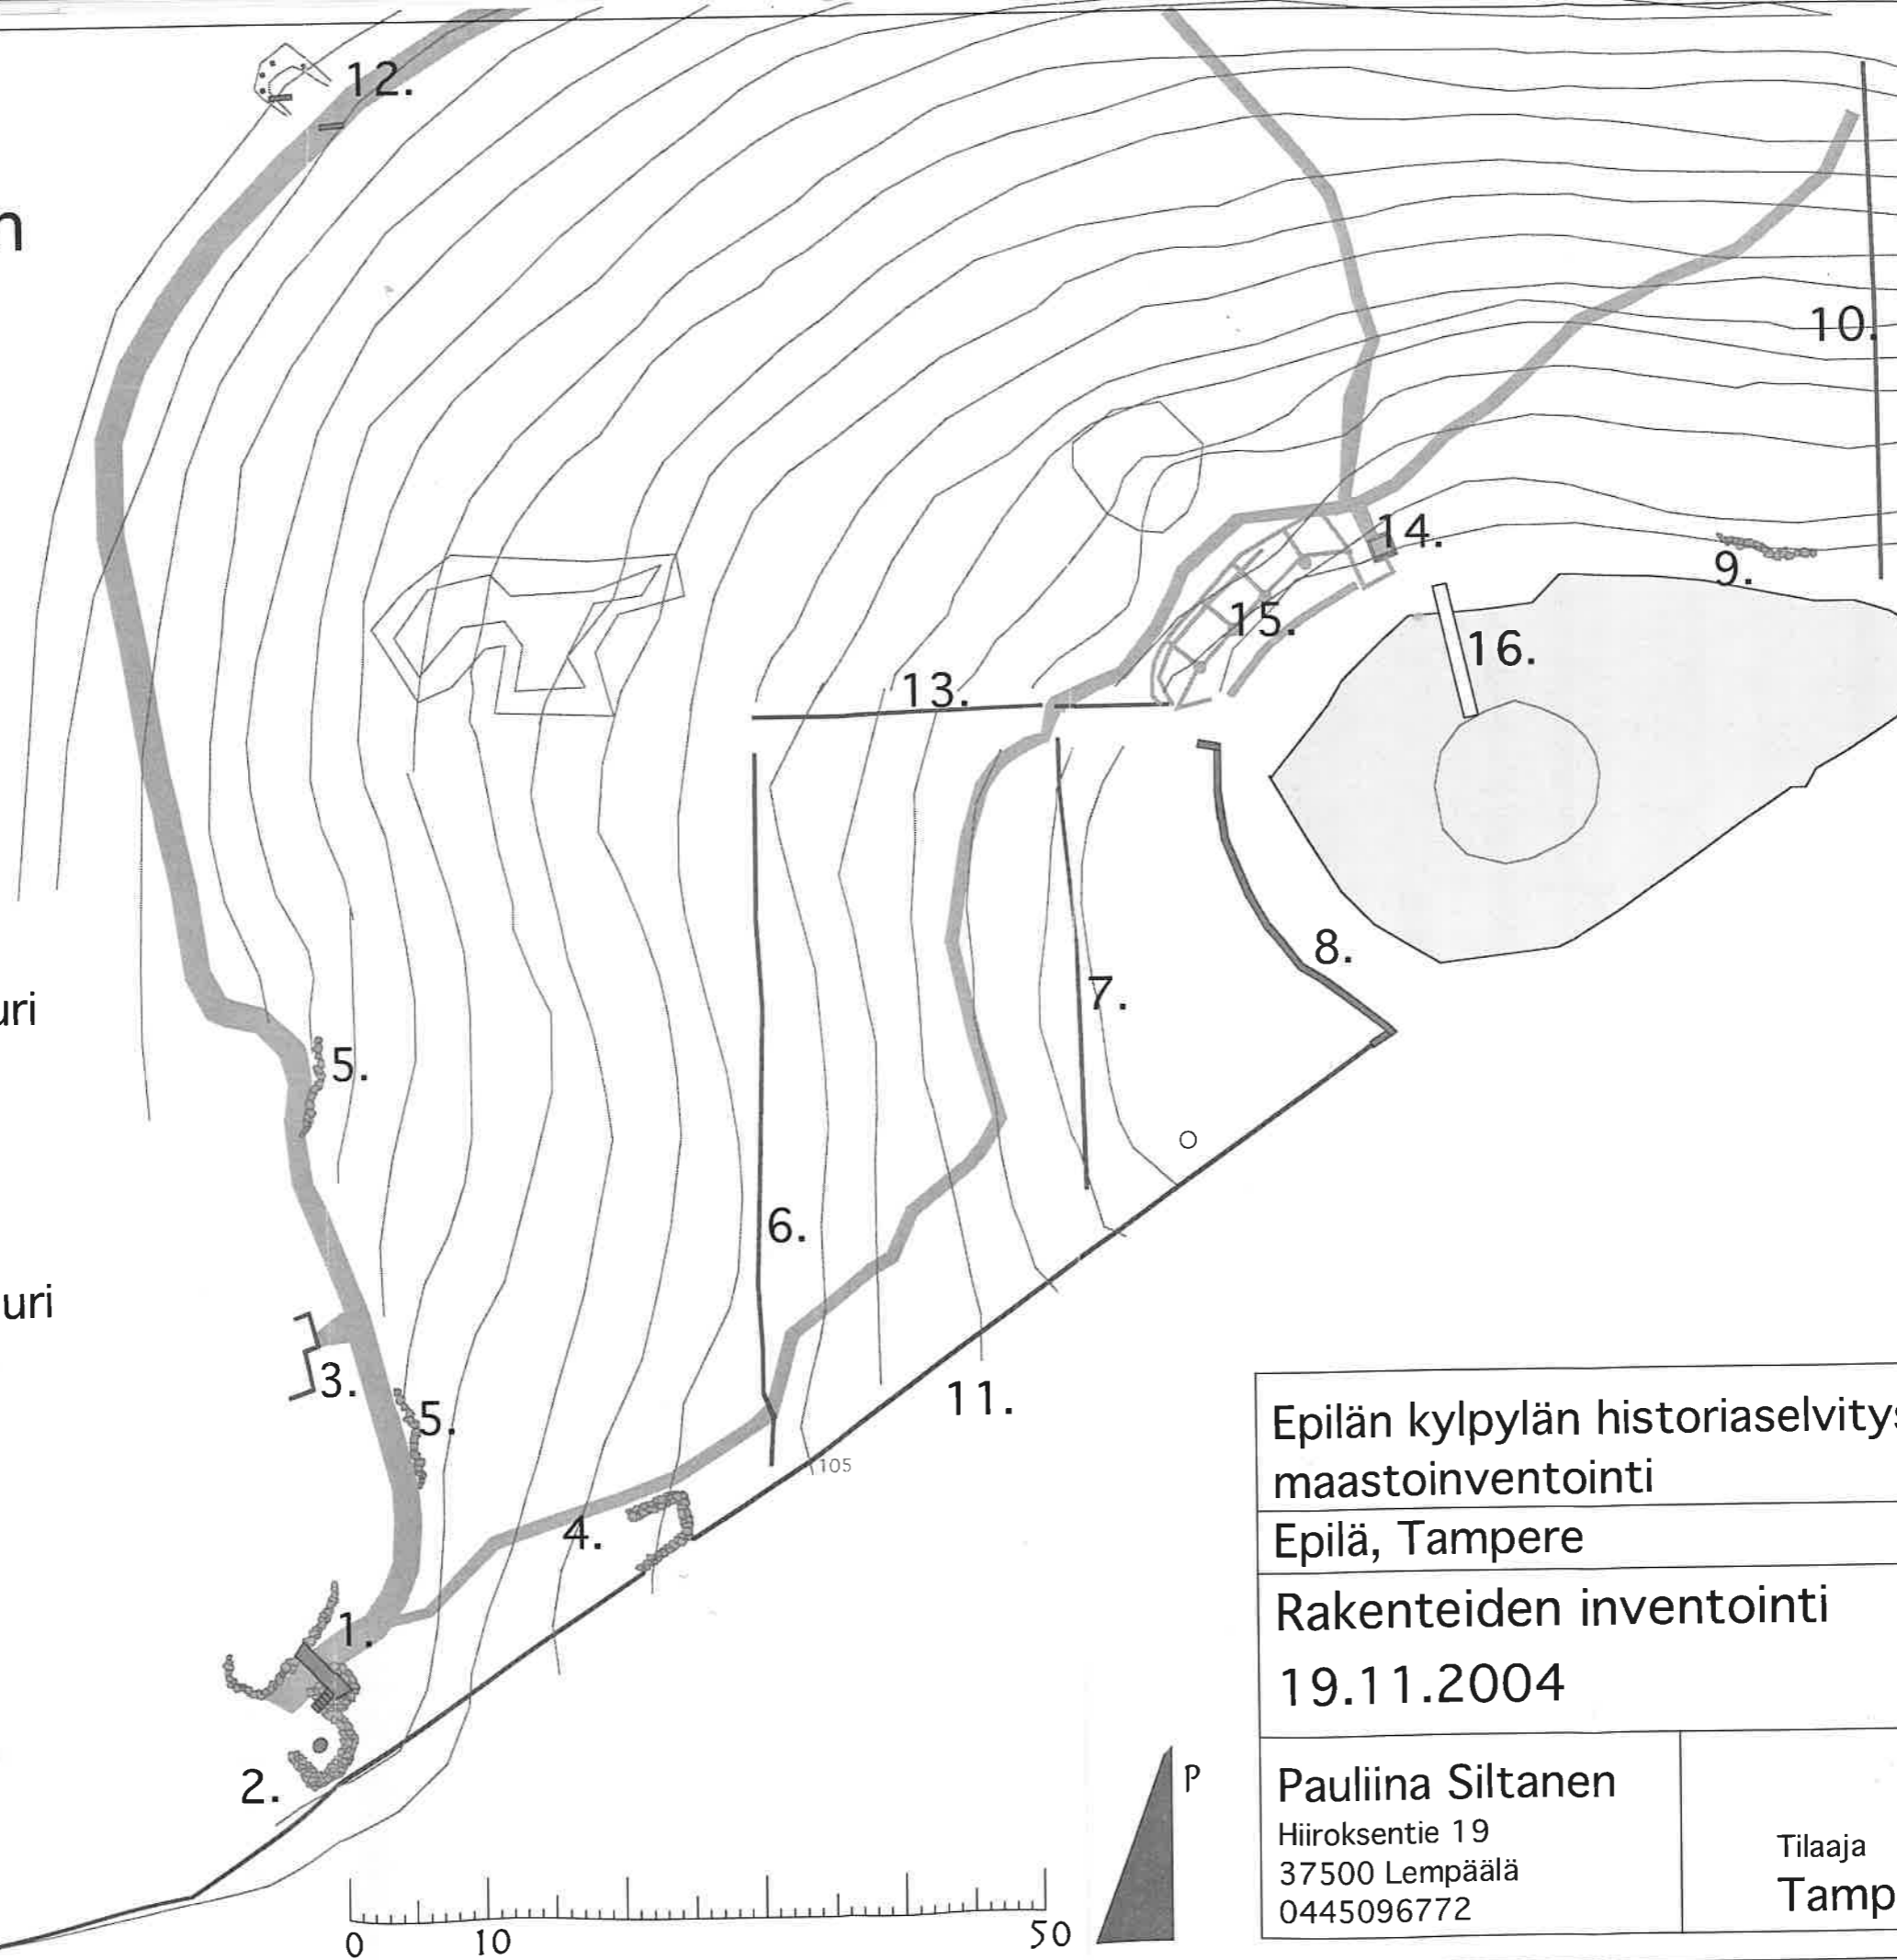
Epilän kylpylän rakenteiden inventointi

RAKENNEINVENTOINTI, Epilän kylpylä 17.11.2004					
nu- mero	rakenne	materiaali	kunto	kuvailu	mahdolliset toimenpiteet
1	Kaariportti	kaarisilta, aidat ja portaat betonia, alaosa pyöreitä kiviä	erinomainen	ei sortumia, sijaitsee rivitalon tontilla	
2	Heiluttaja	pyöreät kivet	hyvä	tahkokivi keskellä, sijaitsee rivitalon tontilla	
3	Maakellari	betoni	hyvä	ovessa lukko, asukkaat käyttävät varastonaan	tulisiko varastona käyttöä sallia
4	Laulajanpaikka	pyöreät kivet	hyvä	pieni sortuma	
5	Polun tukimuuri	pyöreät kivet	hyvä	muuri jäänyt paikoin puutarhajätteen alle	voidaan kaivaa vähän esiin, estetään enemmän puutarhajätteen paikalle tuonti
6	Ylempi terassimuuri	betoni	kohtalainen	sortunut 5 metrin matkalta	
7	Alempi terassimuuri	betoni	kohtalainen	haljennut puolesta välistä, kallistunut maan painon vaikutuksesta	
8	Lammen betonimuuri	betoni	hyvä	haljennut kylpylän puoleisesta kulmastaan	
9	Lammen kivimuuri	pyöreät kivet	huono	sortunut ja hajonnut / hajotettu maastoon, peittynyt kasvillisuuden alle	Kasvillisuutta raivataan ja muurin jäänteet tuodaan esiin

10	Itärajan muuri	betoni	kohtalainen	alempaan terassimuurin ja lammen välinen osuus kokonaan romahtanut, muuten hyvässä kunnossa	
11	Etelärajan muuri	betoni	kohtalainen	sortunut 5 metrin matkalta	
12	Lehtimajan sokkelikivet	graniitti	kohtalainen	kaksi kivistä kadoksissa, yksi toisella puolella tietä, yksi kaatunut	
13	Pohjoisen terassimuuri	betoni	kohtalainen	kylpylän puoleinen aitaosuus sortunut	
14	Sauna ja wc	betoni	kohtalainen	rakenteissa murtumia, portaat osin sortuneet	
15	Kylpyläkatos	betoni	huono	rakenteet sortuneet pahasti. Vain muutamia osia pystyssä	
16	Kaarisilta	rauta	huono	rakenteet vääntyneet ja katkeilleet
