SEITSEMISEN KANSALLISPUISTON
RAKENNUSPERINNÖN INVENTOINTI
2021-2022

Sini Saarilahti
rakennusperinnön
erikoissuunnittelija
Järvi-Suomen luontopalvelut
Metsähallitus

Rakennusperinnön inventointi 2021

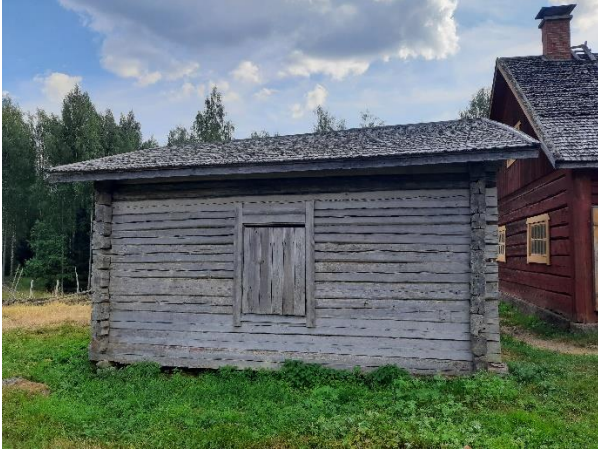
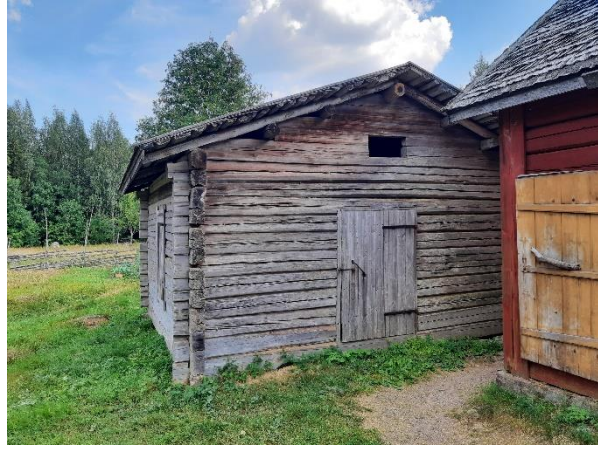
Varikeittiö, nykyinen liiteri (657):

Hirsistä salvottu pitkänurkkainen ikkunaton, nurkkakiville perustettu, harjakatolla ja päreillä katettu rakennus sijoittuu navetan päätyyn maitohuoneen viereen. Rakennus on vuoraamaton ja maalaamaton. Rakennuksen pohjoisen puoleisella seinällä on vanha sisäänkäynti, joka on laudoitettu sisäpuolelta umpeen. Rakennuksessa on välikatto.

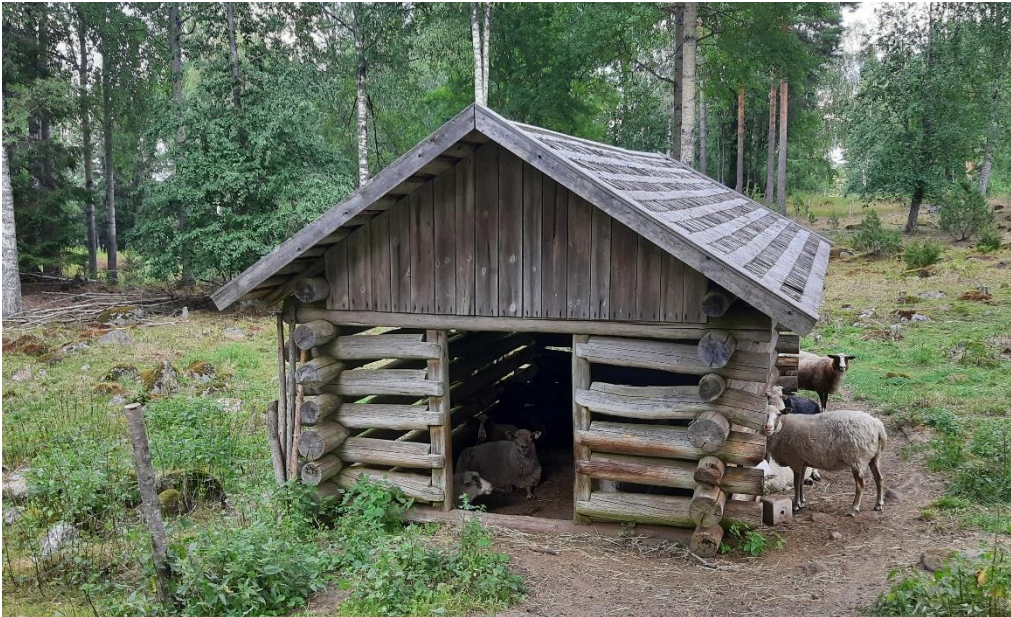
Koveron lato 1(5935)

Lato sijaitsee Pajapellon vieressä pihapiirin ulkopuolella. Se on nurkkakiville perustettu pyöröhirsinen pitkänurkkainen lato, jossa on pärekatto.

Kuntoarvio: Kunto hyvä. Säännölliset huoltotoimet ja ylläpitokorjaukset ovat turvanneet rakennuksen säilymisen.

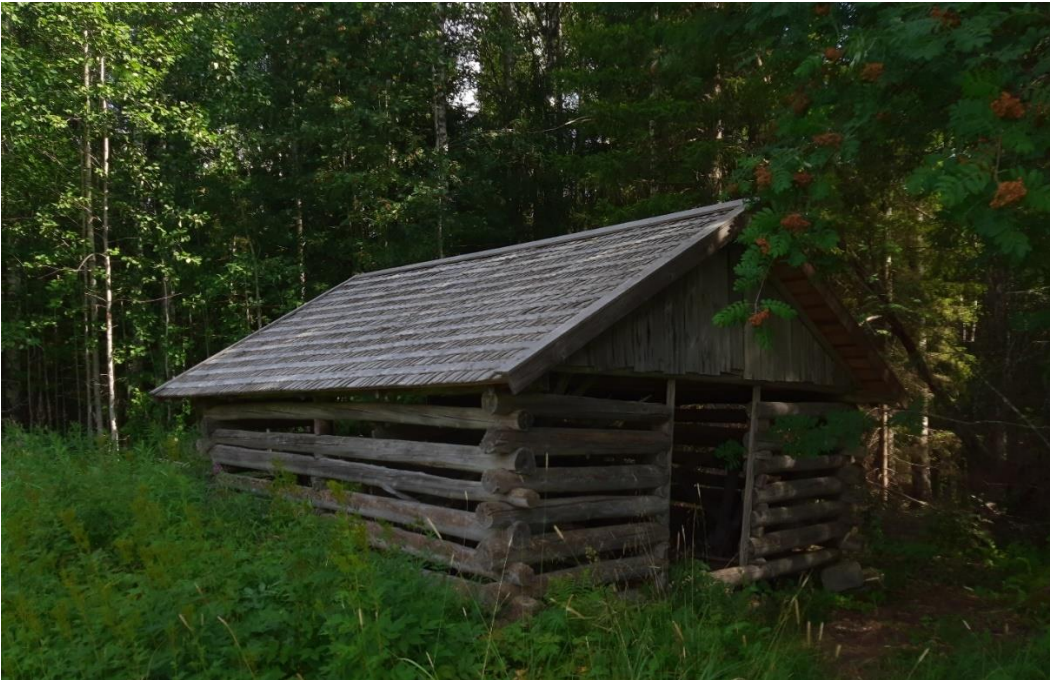
Koveron lato 2 (37492)

Riihen itäpuolella sijaitseva lato on tehty käsinkuorituista pyöröhirsistä ja se on pitkänurkkainen ja perustettu nurkkakiville. Päätykolmio on pystylautaa ja harjakatto on katettu päreellä. Rakennuksen molemmissa päädyissä on kulkuaukko.

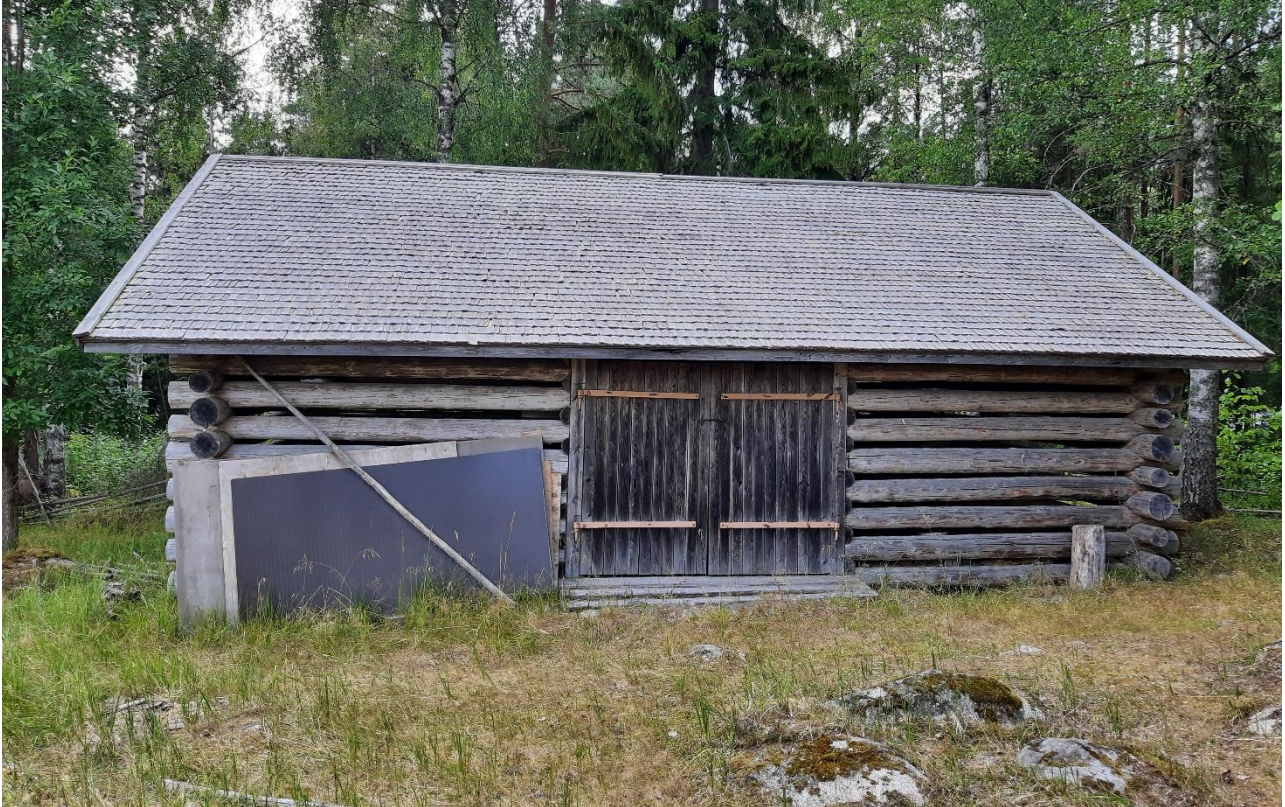
Koveron lato 3 (5941)

Koveron pihapiirin lounaispuolella tien varrella sijaitseva lato (puuliiteri) on pyöröhirsirunkoinen, pitkänurkkainen ja se on perustettu nurkkakiville. Harjakatto on katettu päreillä. Ladossa on lautarakenteiset pariovet.

Lato on rakennettu vuonna 1994 vanhan ladon paikalle, mutta toimii myös käytössä puuliiterinä. Pärekatto on uusittu vuonna 2019.

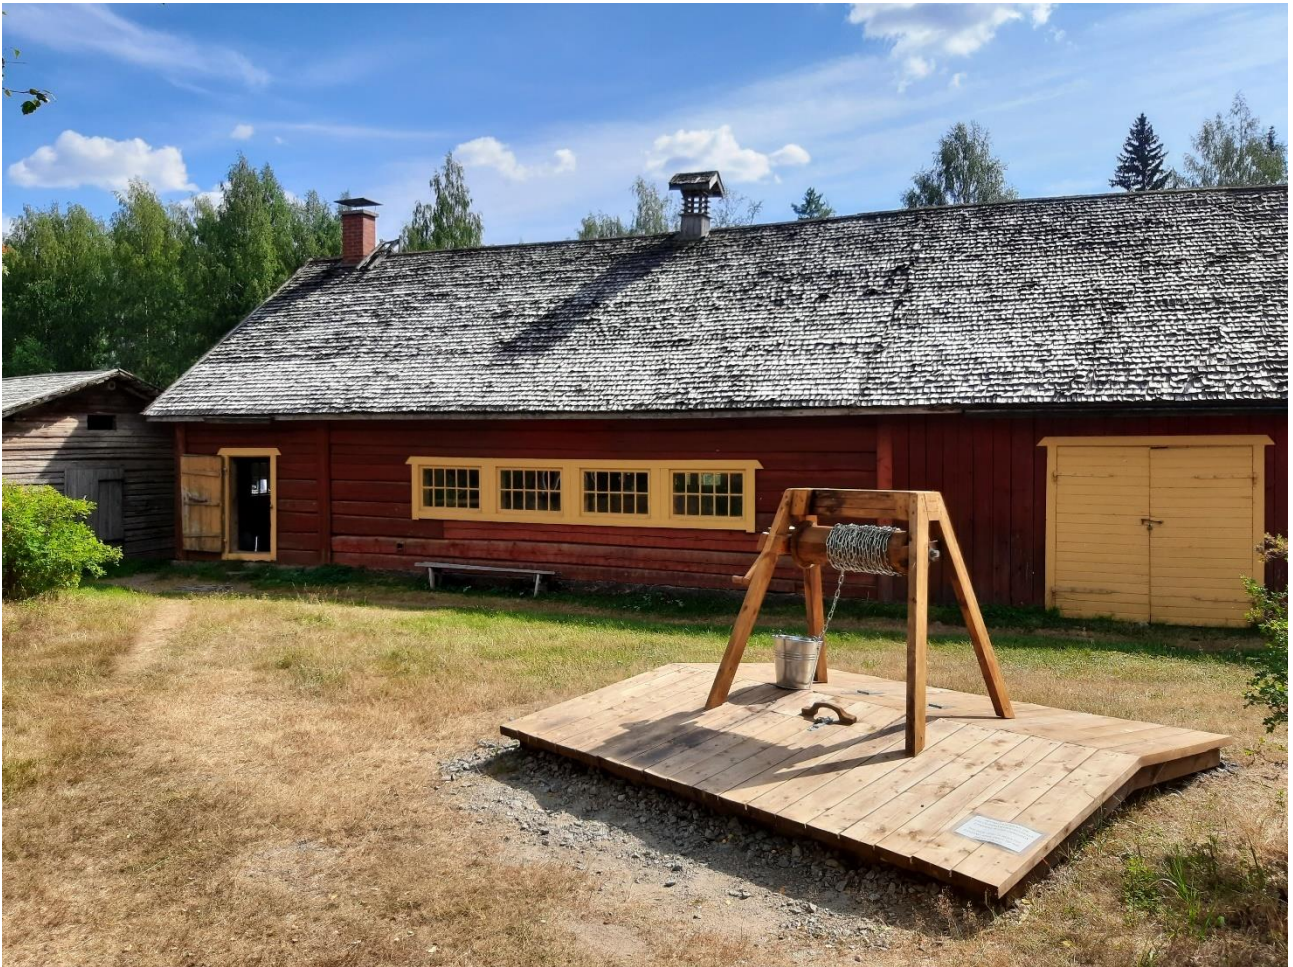
Koveron kaivot (12782, 20037):

Koverossa sijaitsee kaksi kaivoa, kiviladottu vanha kaivo pihapiirissä tyypilliseen tapaan keskeisellä paikalla navetan ja päärakennuksen välissä sekä betonirengastettu porakaivo pajan luona. Talon väen juomavesikaivo sijaitsi makasiinin luona. Se oli käytössä vuoteen 1939 saakka. Karjalle vesi nostettiin navetan edustan kaivosta.

Pihapiirin kaivorakenteita on uusittu vastikään. Kaivorakenteeseen kuuluu salvotulle hirsikehälle tehty kaksiosainen lautakansirakenne, jossa on avattava luukku, kannessa on kiinni kampiteline vesiämpärin nostoa helpottamaan. Rakenteissa on korjaustyössä käytetty moderneja, perinteiseen rakennuskantaan kuulumattomia osia.

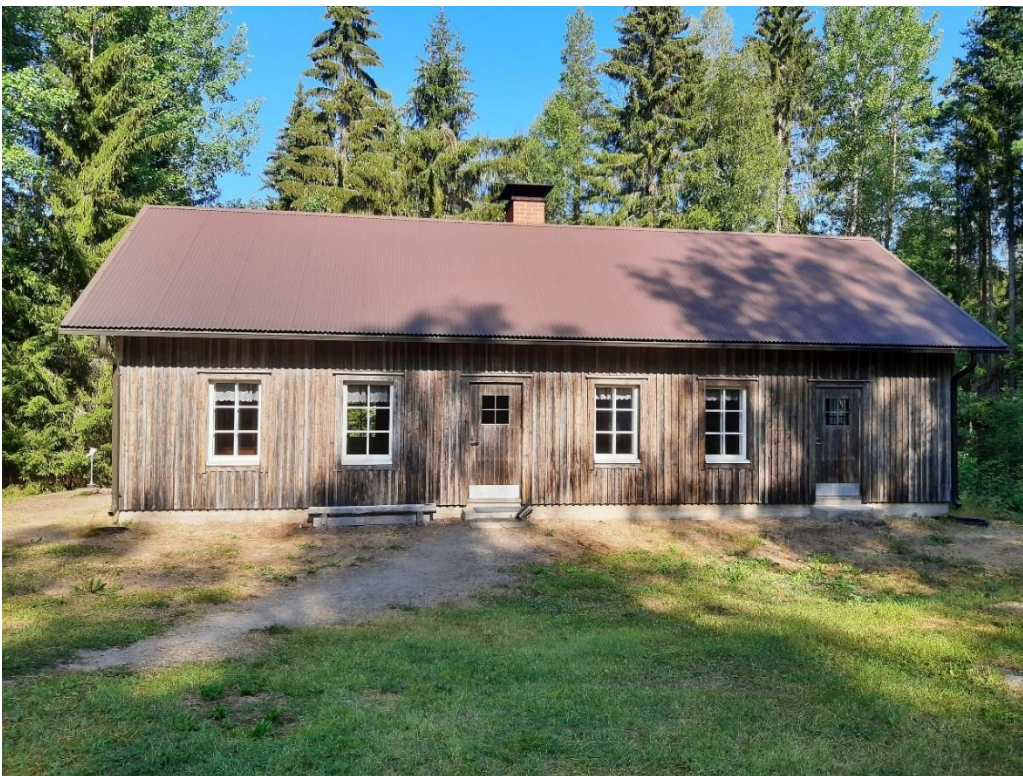
Kortosalon Sauna/leirikoulutila (9121)

V. 1998 entisen navetan tilalle rakennettu kokoontumistilana ja saunana toimiva rakennus.

Rakennus on rankarakenteinen, perustettu maanvaraiselle laatalle. Seinät on verhottu rimalaudoituksella, joka käsitelty kyllästysaineella tummaksi. Ikkunat ovat valkoiseksi maalatut. Harjakatto katettu päärakennuksen tapaan uraponttipellillä.

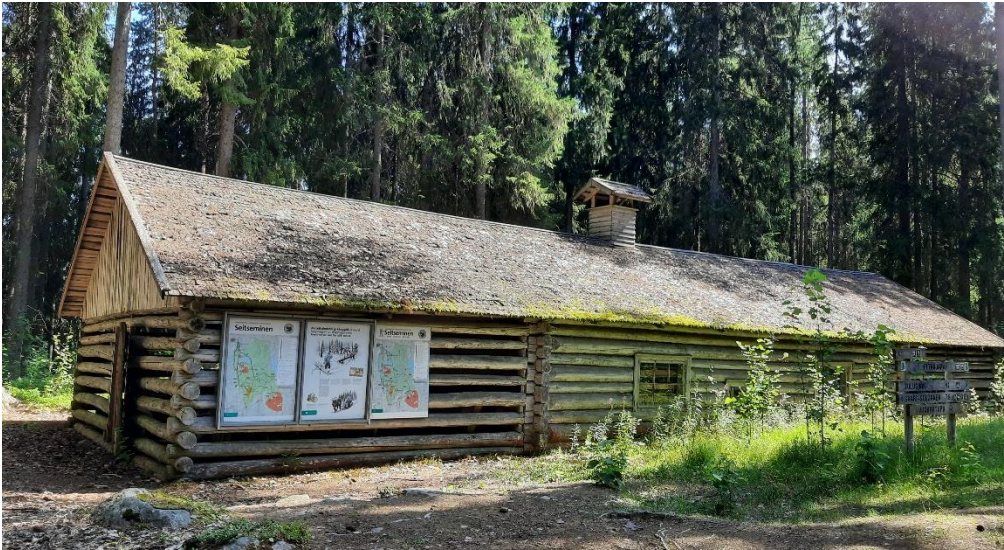
Talli (666)

Käsittelemätön, pärekattoinen, hirsirunkoinen pitkänurkkaiseksi salvottu tallirakennus sijaitsee Pitkäjärven kämpän pihapiirin ohittavan tien varressa. Rakennuksen molemmissa päädyissä on harvaan salvotut huoneet varusteille ja eläinten rehulle. Varsinainen talliosio on salvottu karkeasti veistetyistä pelkkahirsistä, tilkitty sammalella ja päädyissä on käytetty kuorittuja hirsirunkoja koirankaulasalvoksilla. Talliin on käynti molemmista päädyistä, rakennuksen molemmilla pitkillä sivuilla on kuusiruutuisia ikkunoita, joissa ruudut ovat puulistoitettuja. Lantaluukku sijoittuu rakennuksen keskiosaan. Päätykolmiot ovat lautaverhottuja. Katon harjalla on lautarakenteinen ilmahormi. Tallissa on pilttuut 10 hevoselle. Pilttuosien lattiat ovat lautaa, tallin keskiosassa maata. Rakennus on matalaperusteinen, alimmat hirret ovat maata vasten (multipenkkiperustus ja osin maapohja). Talli on rakennettu vuonna 1949. Perustukset on viimeksi kaivettu auki vuonna 1994.

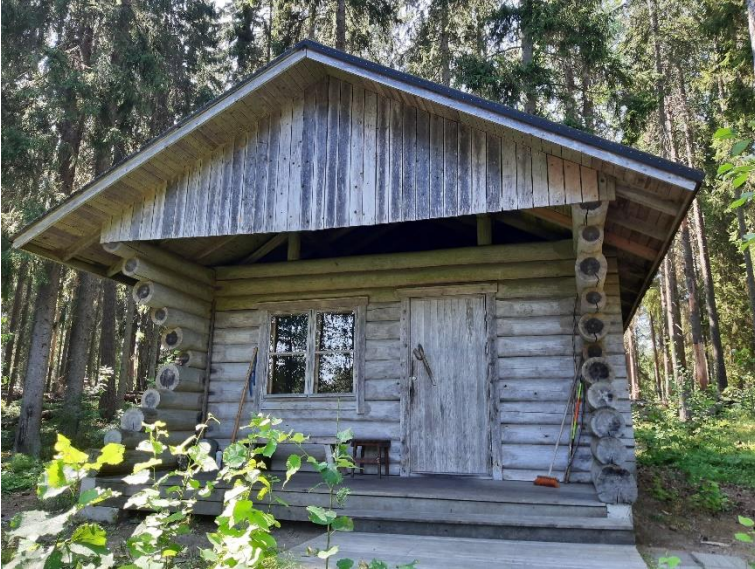
Sauna (4042)

1994 rakennettu pyöröhirsinen, pitkänurkkainen harjakattoinen huovalla katettu saunarakennus. Rakennettu vanhan kämppään kuuluneen saunan tilalle etäämmälle rannasta. Sovitettu hyvin maisemaan alkuperäinen rakennuskanta huomioiden. Kunto hyvä.

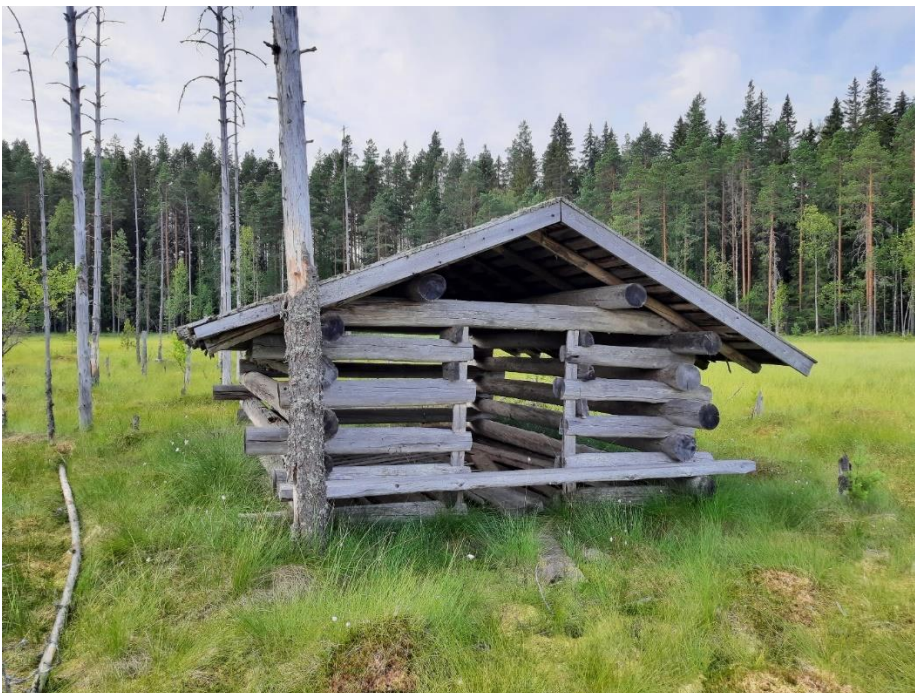
Salmijärven pehkulato(39672)

Salmijärven lato sijaitsee suoalueella Latonevalla ja on saavutettavissa Pitkäjärvelle johtavalta tieltä Salmijärven suopohjaisten lampien eteläpuolella. Lähistöllä ei ole muita rakennuksia. Lato on rakennettu

vanhan ladon paikalle vuonna 2002 avoimelle nevalle. Lato on pohjaltaan suorakaiteen muotoinen, pitkänurkkainen kuorituista rangoista harvaan koirankaulaan salvottu. Rakennuksessa on pärekatto. Karapuut tukevat päädyn keskellä olevaa oviaukkoa.
