# HIEDANRANNAN VESITORNIN JULKISIVUDOKUMENTOINTI

2022

**ARKKITEHDIT MY**

Tässä asiakirjassa on esitelty vuonna 1918 rakennetun Hiedanrannan vesitornin julkisivuvarusteet sellaisina kuin ne olivat keväällä 2022 ennen julkisivukorjausta.

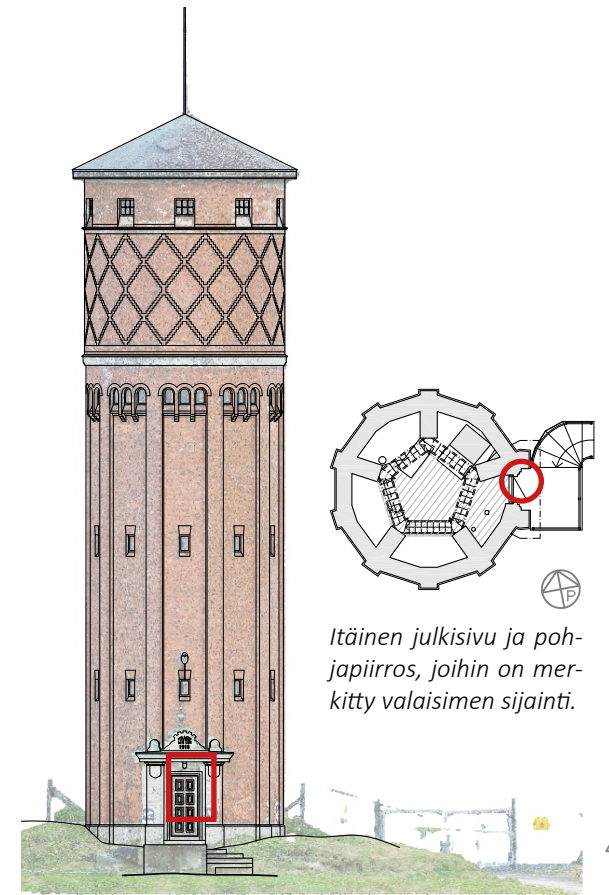
Ulko-oven yläpuolella oli yksinkertainen kupuvalaisin. Valonatkaisija oli rautaa, ja siinä oli vääntönuppi. Katkaisijan ja valaisimen välillä kulki pinta-asennettu kangasjohdotus, joka oli kiinnitetty seinään puukiinnikkeillä.

Valaisimen kanta oli rikkonainen ja katkaisin pahoin ruostunut. Valaisinjärjestelmä oli tullut teknisen käyttöikänsä päähän, ja se täytyi joka tapauksessa irrottaa paikaltaan vesitornin portaalin korjaamisen ajaksi. Valaisinta ei palauteta, mutta lampun paikalle asennetaan alkuperäisen kaltainen kupuvalo ilman johdotusta ja katkaisijaa.

*Itäinen julkisivu ja pohjapiirros, joihin on merkitty valaisimen sijainti.*

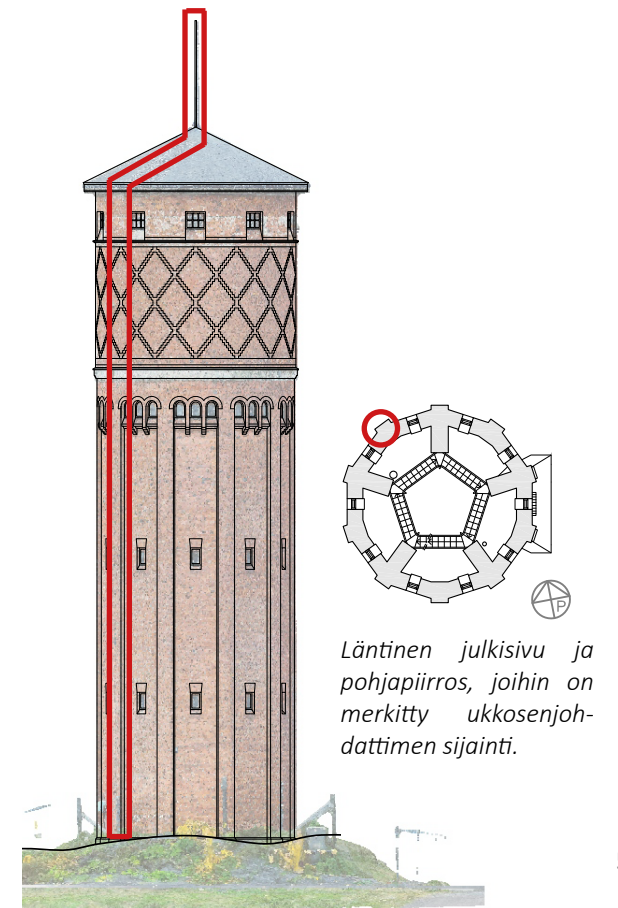
Vesitornin katolla oli ukkosenjohdatin. Harjalle oli puuvarren päähän kiinnitetty rautainen piikki, josta maahan johti rautakiinnikkeillä julkisivuun kiinnitetty kuparijohdin.

Ukkosenjohdatin irrotettiin julkisivukorjauksen tieltä niiltä osin kuin se oli tarpeellista. Alkuperäinen rautapiikki kiinnitettiin katolle uudella puuvarrella korjauksen jälkeen. Kuparijohdin säilytettiin, mutta pahoin ruostuneet rautakiinnikkeet korvattiin kuparikiinnikkeillä. Rautakiinnikkeet irrotettiin vain niiltä osin, kuin oli johdon uudelleenkiinnittämisen ja julkisivukorjauksen vuoksi tarpeen.

Läntinen julkisivu ja pohjapiirros, joihin on merkitty ukkosenjohdatin sijainti.

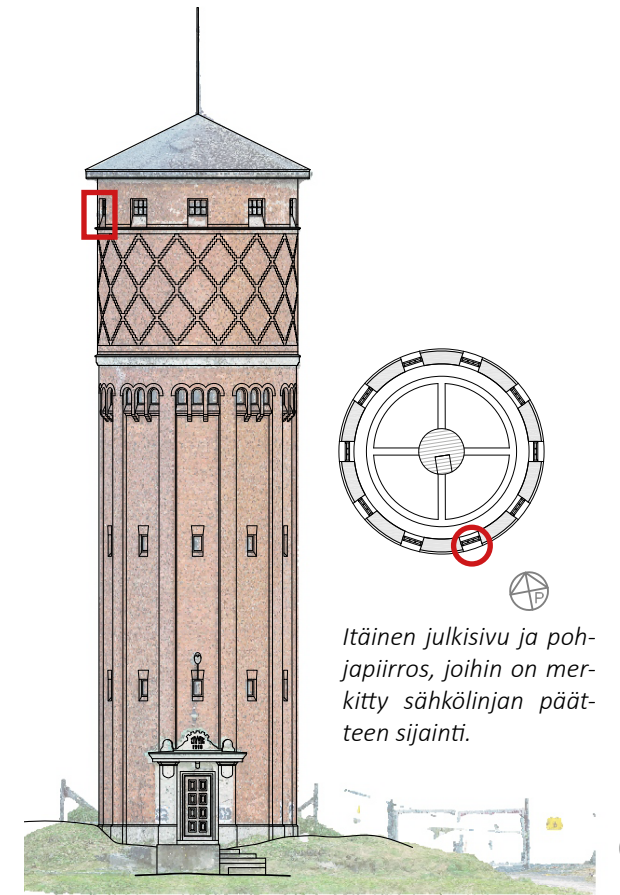
Yhden vesitornin ikkunan yhteyteen oli kiinnitetty kaupungin vanhan sähkölinjan päate. Sähkölinjan päätteestä olivat jäljellä ruosteinen rautakiinnitys, keraamiset nupit ja kuparisten sähkölinjojen päät.

Sähkölinjan päate purettiin pois julkisivutöiden tieltä, eikä sitä aiota palauttaa. Vaikka kerrostuma on vanha ja kertoo paikan historiasta, ei se suoraan liittynyt vesitornin toimintaan. Puhkuruostunut rautarakenne olisi julkisivulle palautettuna aiheuttanut putoamisvaaran.

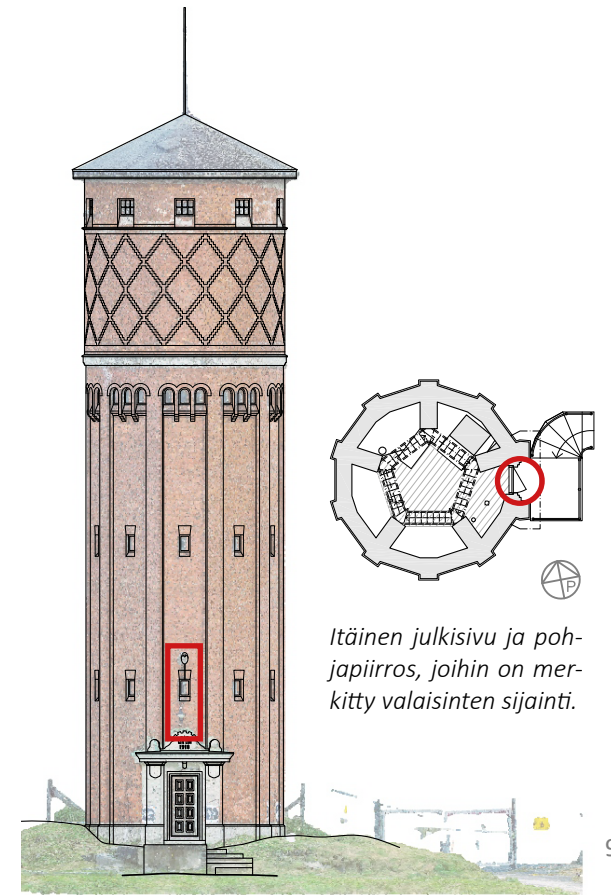
Vesitornin portaalin yläpuolelle oli eri aikakausina lisätty useita valaisimia ja niiden johdotuksia.

Valaisimet poistettiin julkisivutöiden tieltä eikä niitä ole tarkoitus palauttaa.

Itäinen julkisivu ja pohjapiirros, joihin on merkitty valaisinten sijainti.

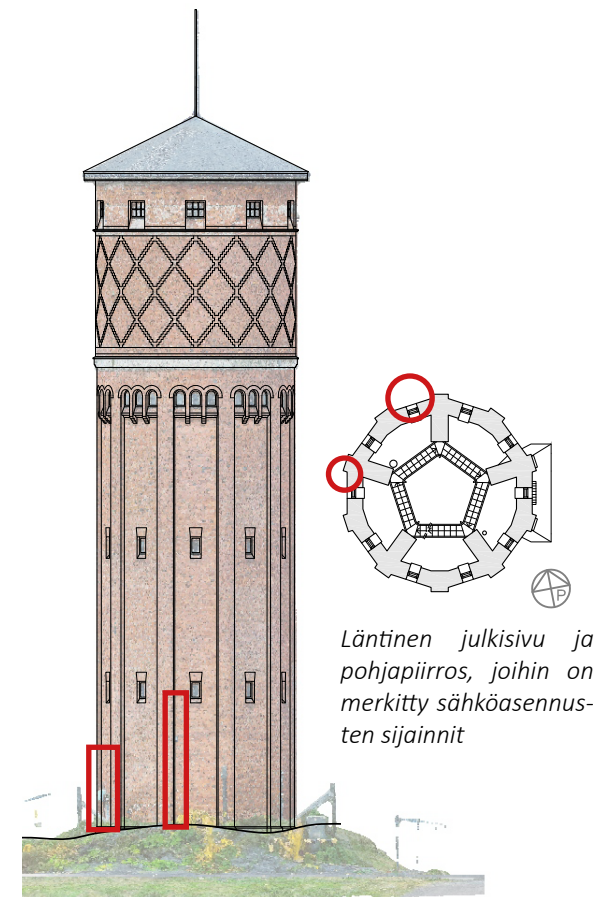
Vesitornin julkisivuilla oli pistokkeita, sähkökoteloita ja muita virtajohtoja.

Virtajohtot ja pistokkeet purettiin niiltä osin kuin oli julkisivutöiden takia tarpeellista. Suurimmat, käytössä olevat pistokkeet ja muut sähkövarusteet pyritään siirtämään julkisivulta vesitornin sisälle, ja tarpeettomat karsitaan pois.

*Läntinen julkisivu ja pohjapiirros, joihin on merkitty sähköasennusten sijainnit*
