Kuru/Parkkuu Ristaniemi Rakennusinventointi 2004

Pirkanmaan maakuntamuseo, kulttuuriympäristöyksikkö
Harjoittelija, Mari Imppola,
Kymenlaakson AMK, restaurointi

RISTANIEMEN TILA, PARKKUU, KURU RAKENNUSINVENTOINTI 2004-10-08

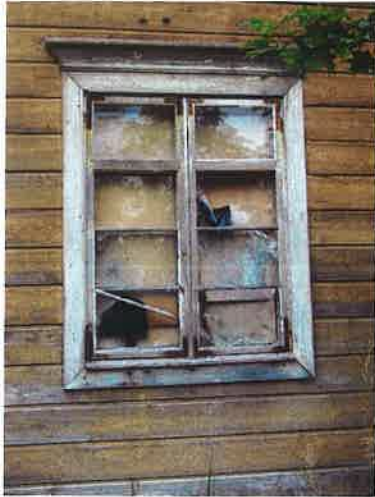
1

1. Vanha ikkuna, myös lasit ovat vanhoja.
2. Kuisti, jossa on kauniit empire-pariovet.
3. Lisäosan ovet, päällisyikkuna on samanlainen kuin kuistin ovien yläpuolella

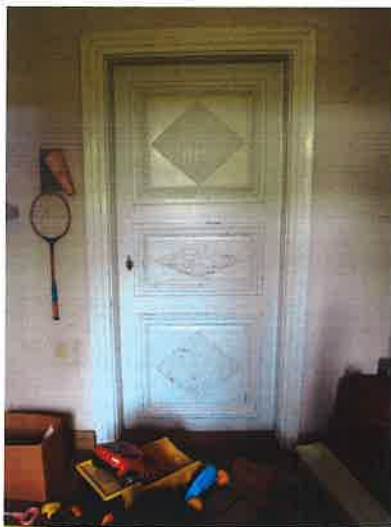
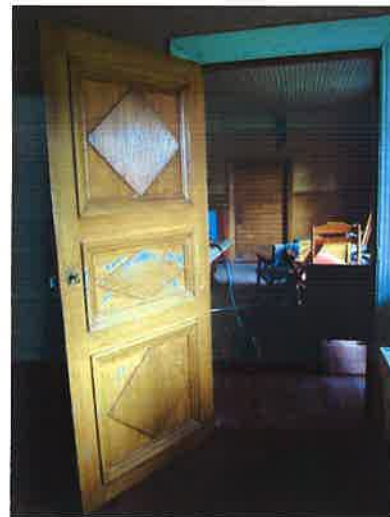
Sisäovia. Ruskea ovi on pintakäsitelty useaan otteeseen, päällimmäisenä ootrattu pinta. Taustalla näkyvään saliin on ootrattu paneloinnit pinkopahville.

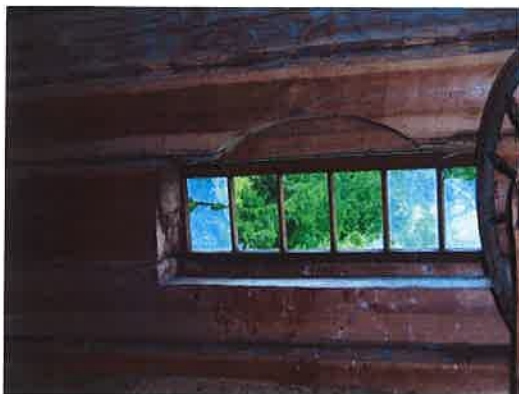
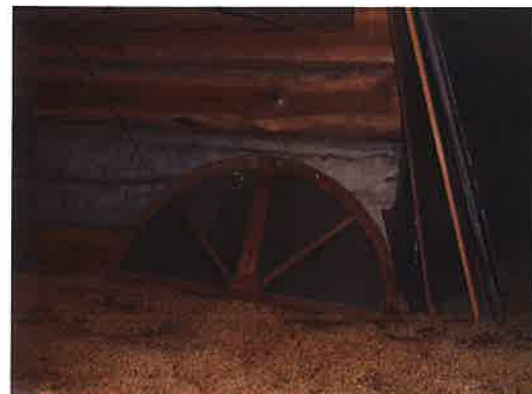
Ullakolla on vielä vanhat empire-ajalle tyypilliset lunetti-ikkunat, myös vanhat ikkunapaikat on yhä nähtävissä.

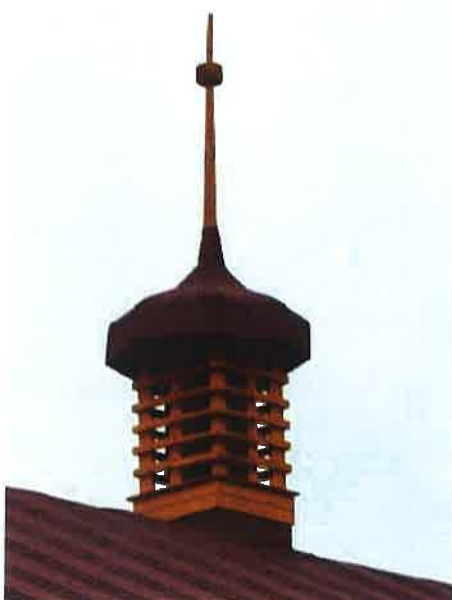
Tuuletushormi

Navetta on rakennettu 1880-luvulla ja mm. tuuletushormeissa korostuu voimakkaasti ajan nikkarityyliset piirteet.

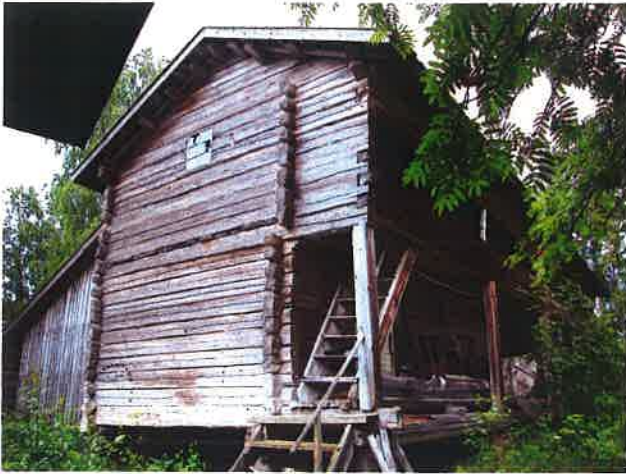
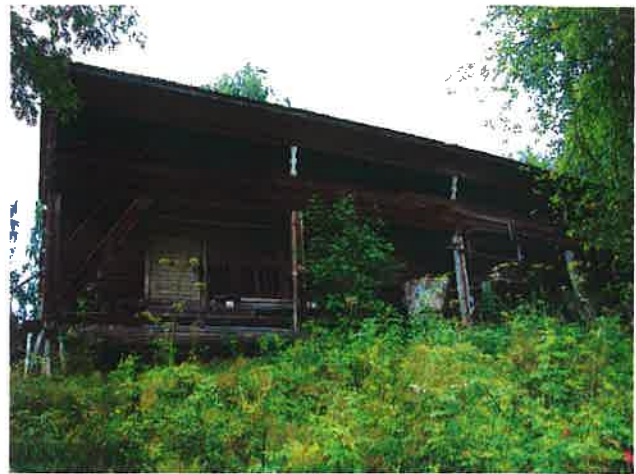
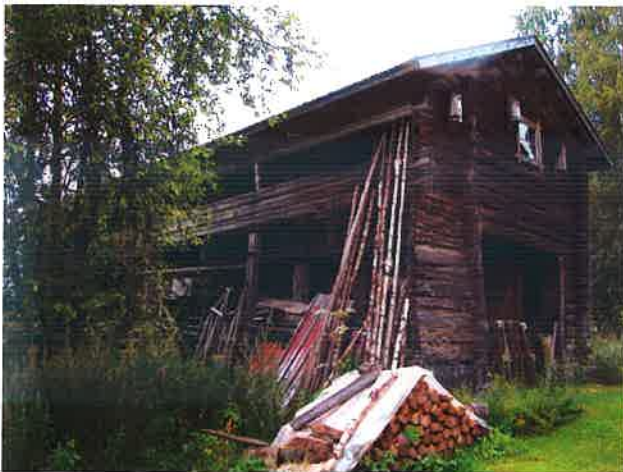
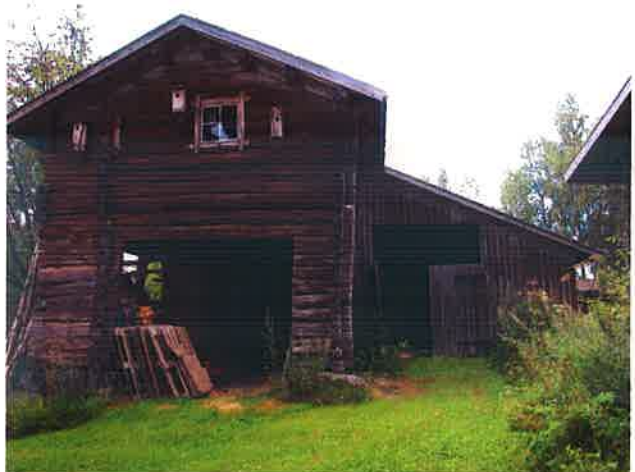
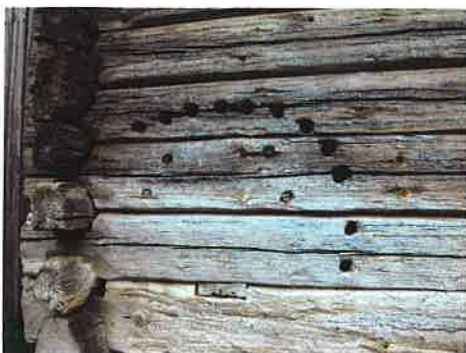
LUHTI

Luhdissa on jonkin verran lahovaurioita ja sen ympärillä on liikaa kasvillisuutta, ongelmia saattaa tuottaa myös hirsiseinän lievä pullistuma, jota tulee tukea főljareilla. Itäpäässä perusta on antanut hieman periksi. Rakennus tulee siis nostaa perustuksilleen.
Solaan vievä portaikko on laho.

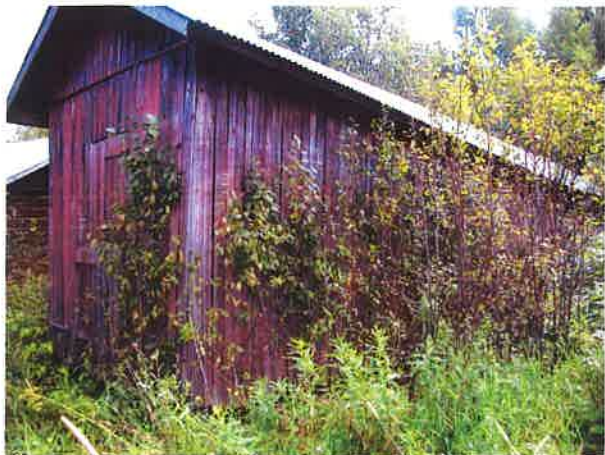
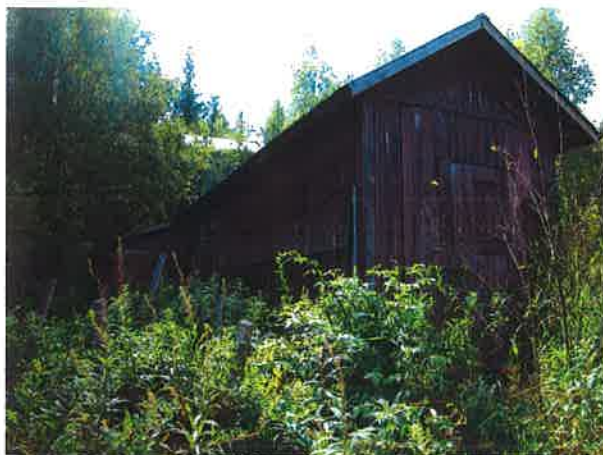
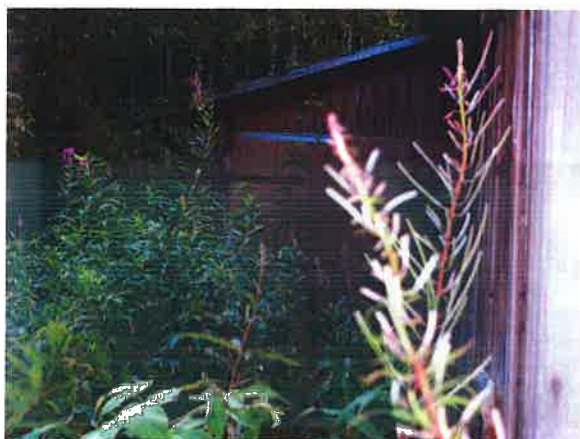
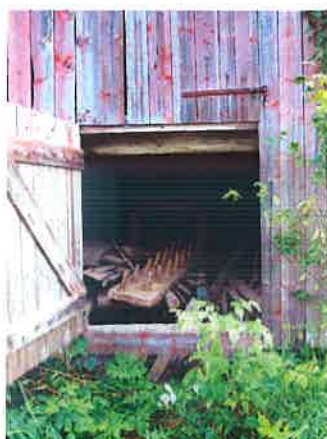
SAHA

Kulku rakennuksen ympärillä on kasvillisuuden ansiosta lähes mahdotonta. Rakennus on kärsinyt lahovaurioista. Maanpintaa tulisi ehdottomasti laskea ja kasvillisuutta karsia. Autojen rakoja tulisi tukkia ja estää veden pääsy sisään, mitä tapahtuu

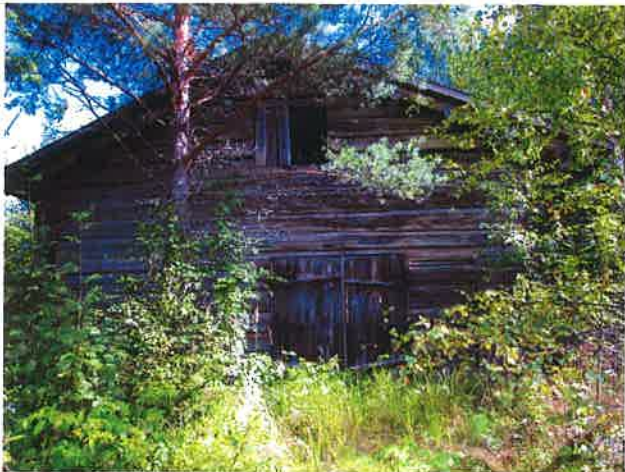
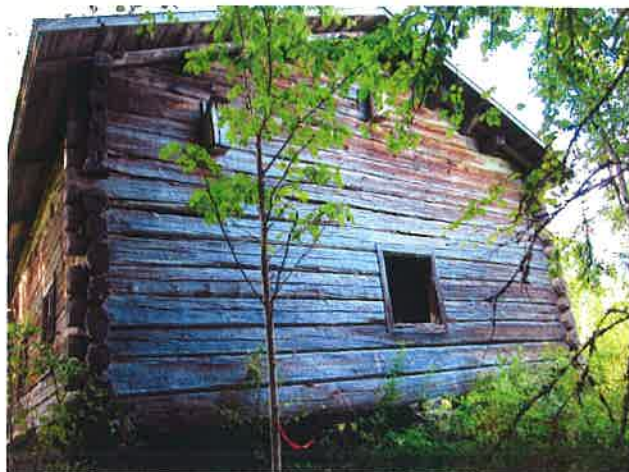
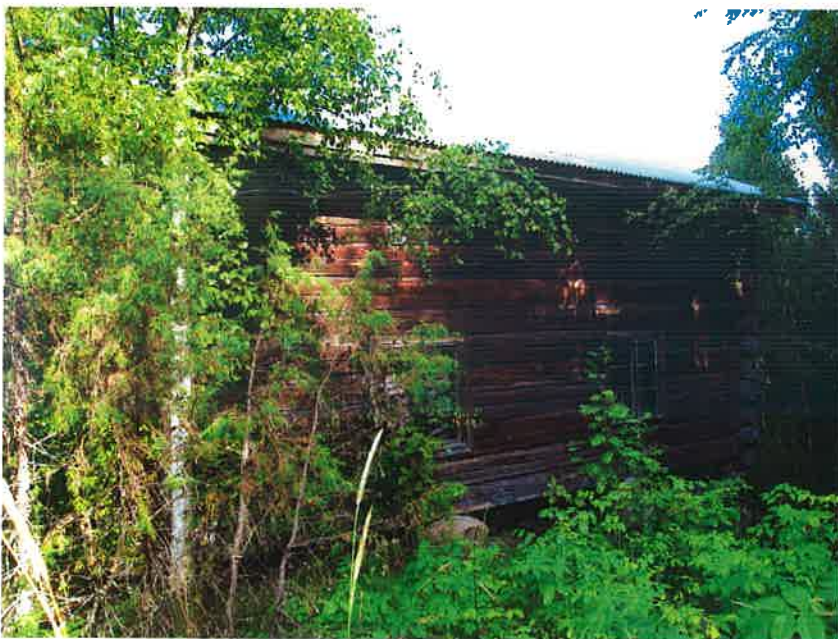
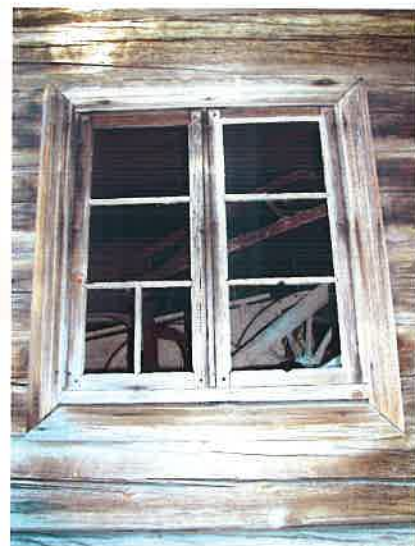
SAVUPIRTTI, KÄRRYVAJA

Hirret on suhteellisen hyvässä kunnossa. Eteläisen seinän hirret ovat ruskistuneet/palanneet auringossa, vakavia lahovaurioita ei ole, vaikkakin niitä on havaittavissa. Rakennus on liikkunut perustuksiltaan ja nurkkakiviltään, joita on tuettava.

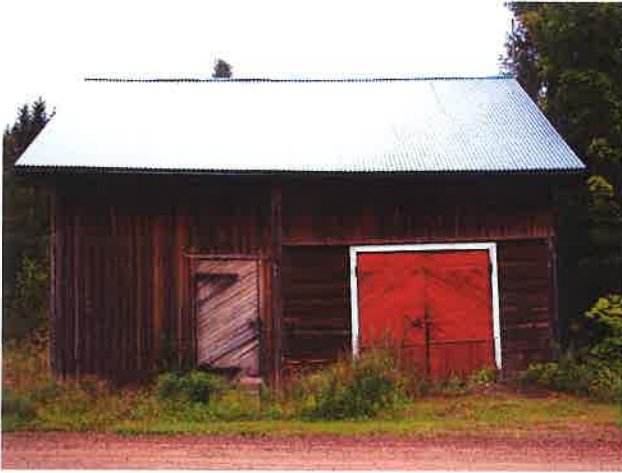
Kaakosta, rakennuksen edestä.

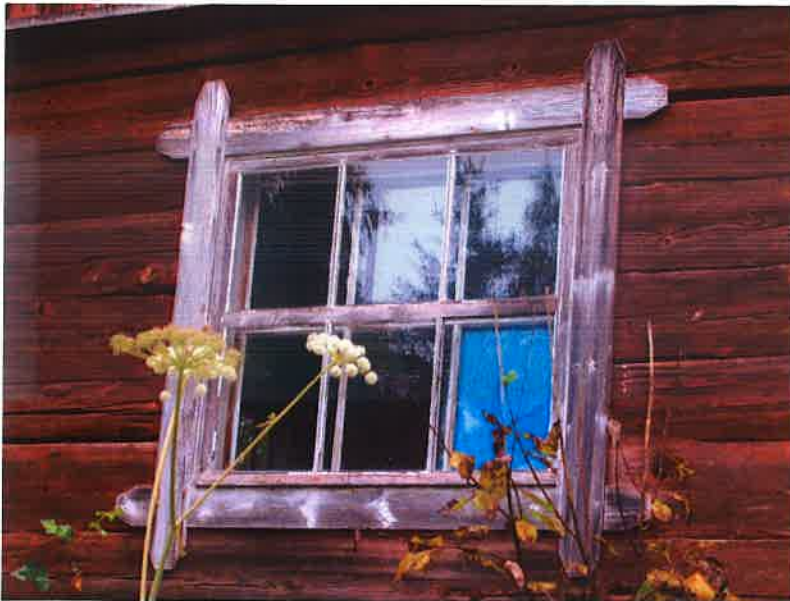
Ikkuna rakennuksen takaa.

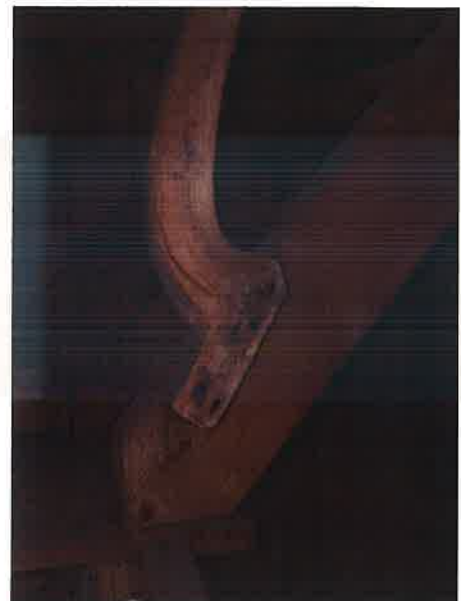
Kädensija portaikossa.

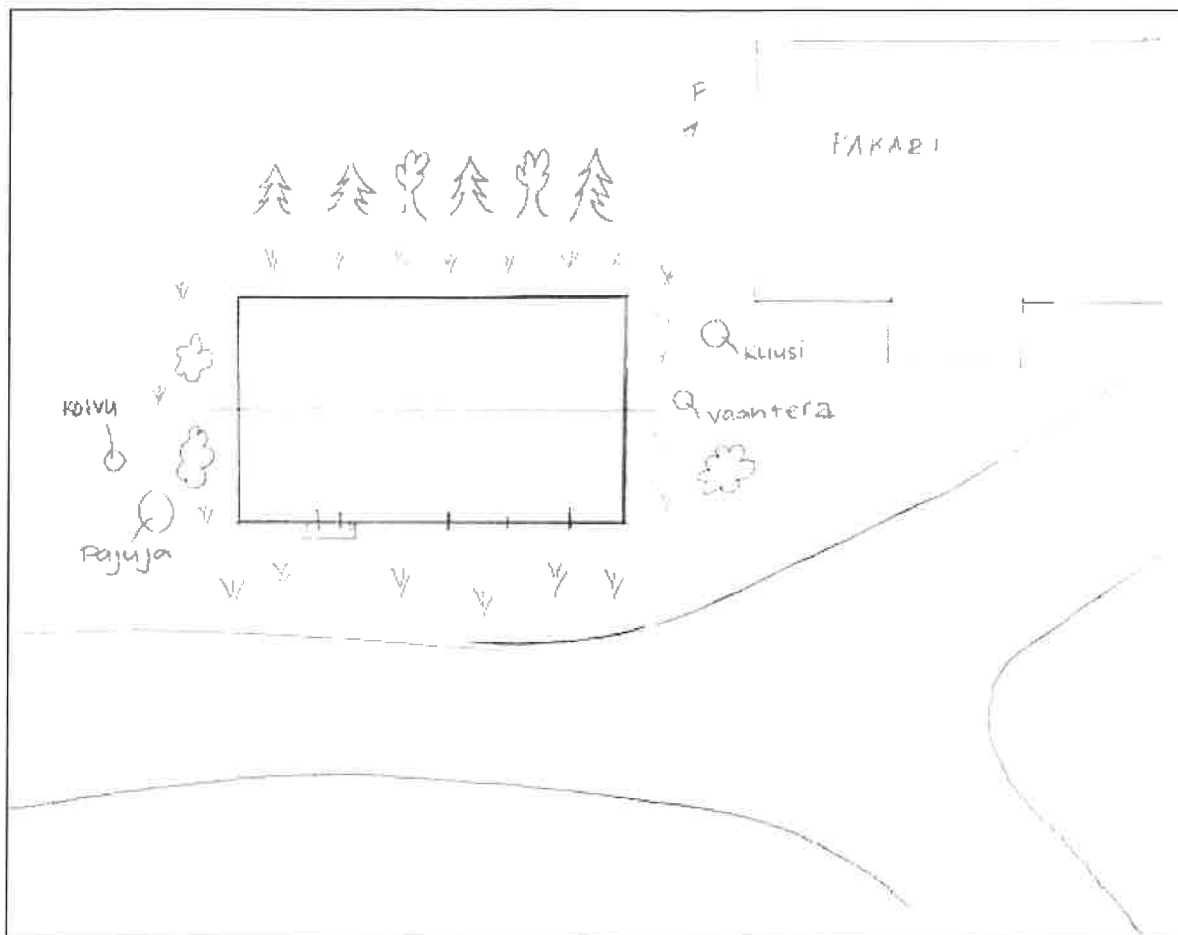
VANHA AUTOTALLI

Huom! autotalli on pienempi kuin pakari. Mitat n. 8 pitkällä sivulla ja 5 lyhyellä sivulla.

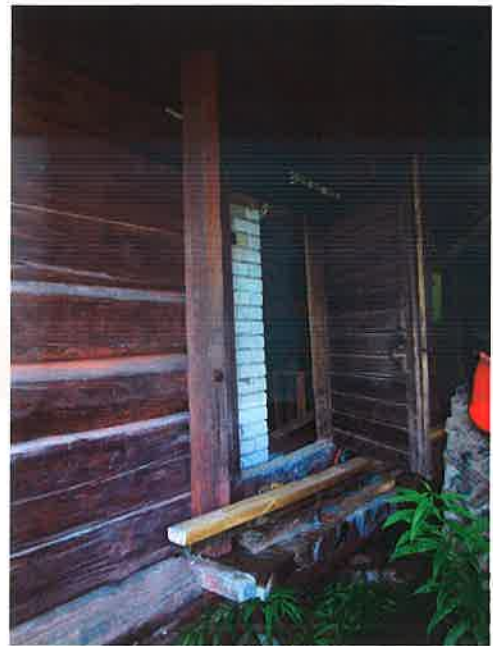
Tiilinurkkaus, joka on muurattu osittain oven eteen.

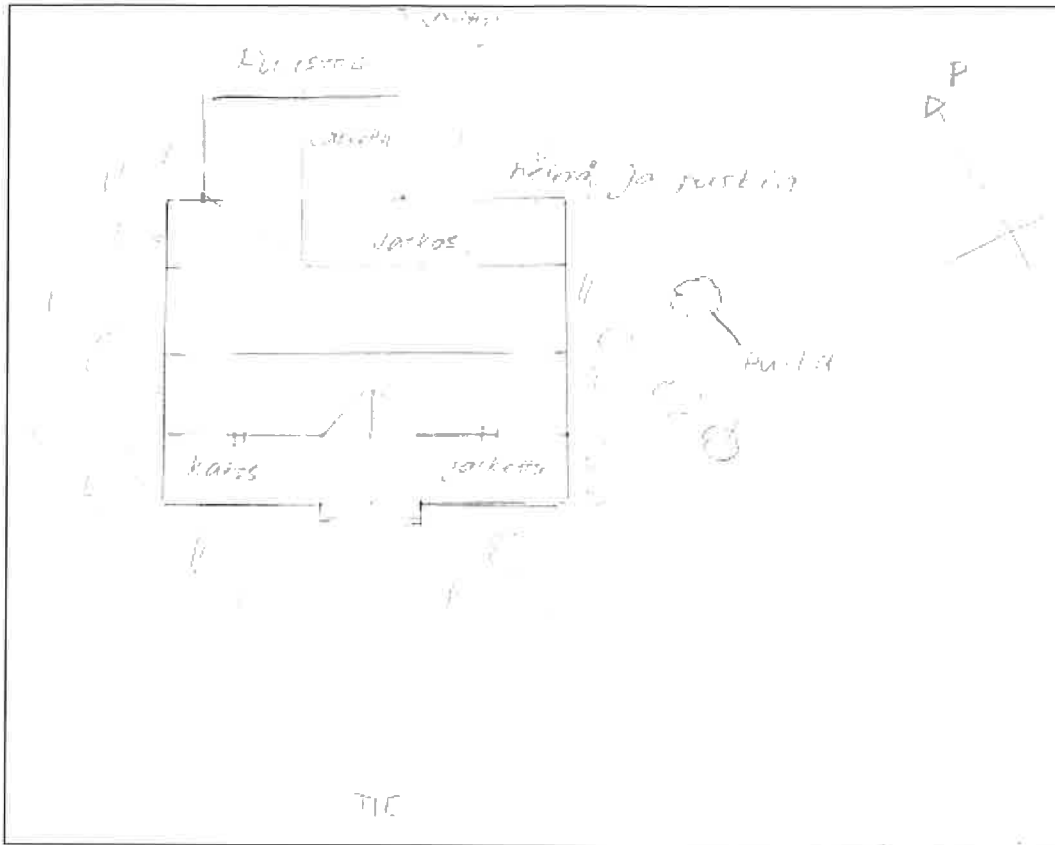
RIIHI

Riihen mitat ovat: 16 x 16,5

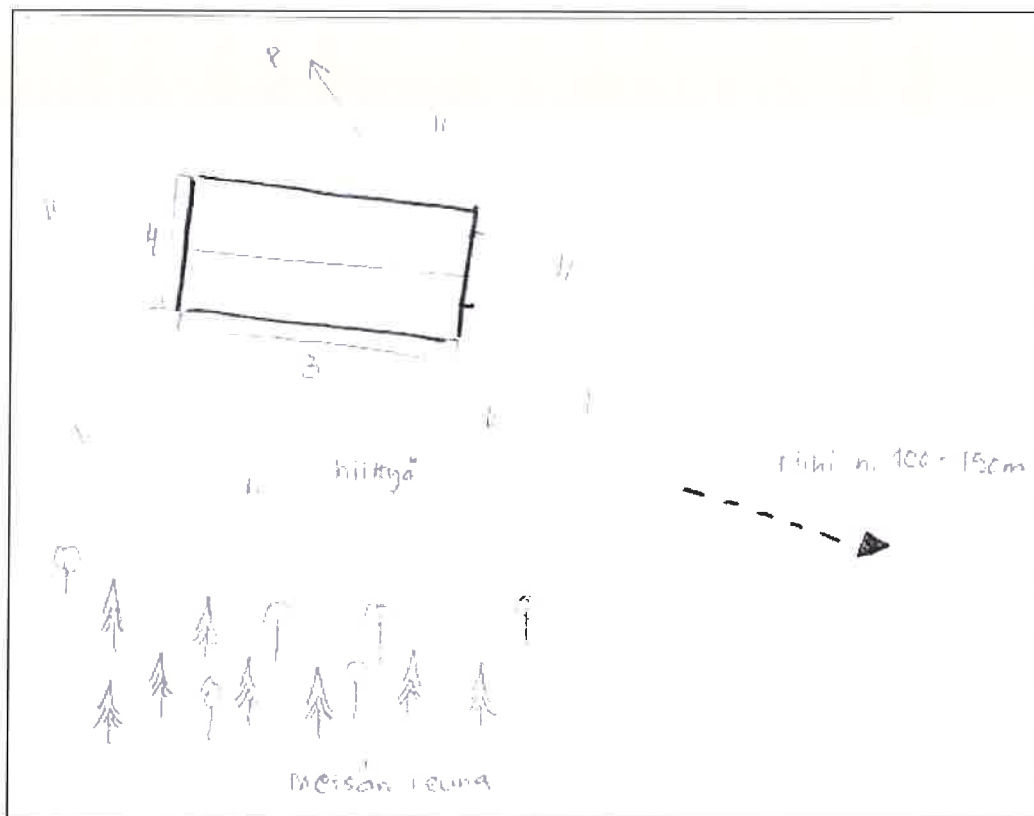
Ladon mitat ovat valheelliset, lato on pieni: n 4 x 3

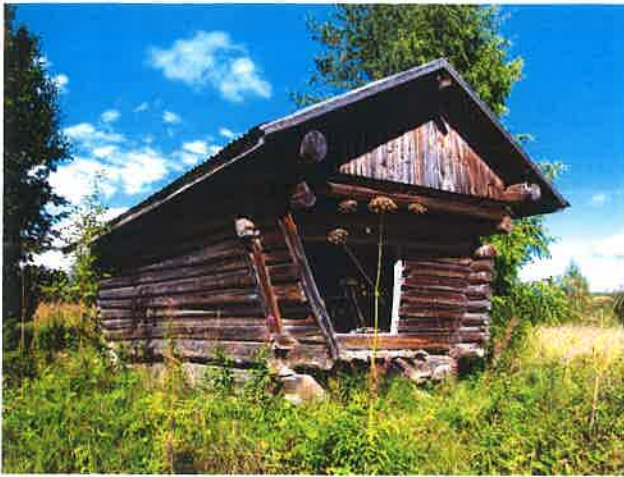
Länsinurkalta

Pärekatto on uusittu 1994. Hirressä on lahovaurioita ja tuholaisia; tuholaiset paljastaa tuore keltainen purukasa.

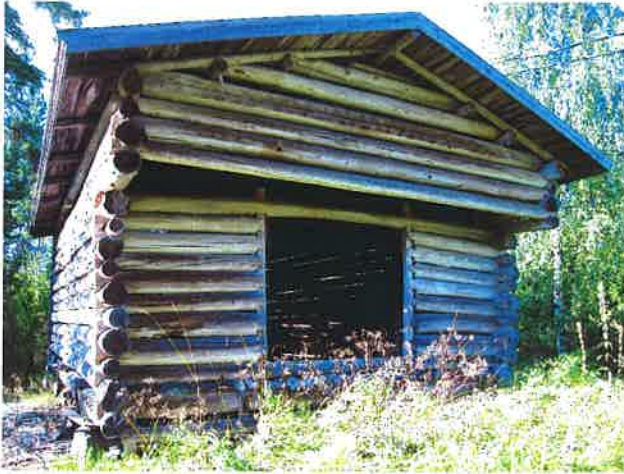
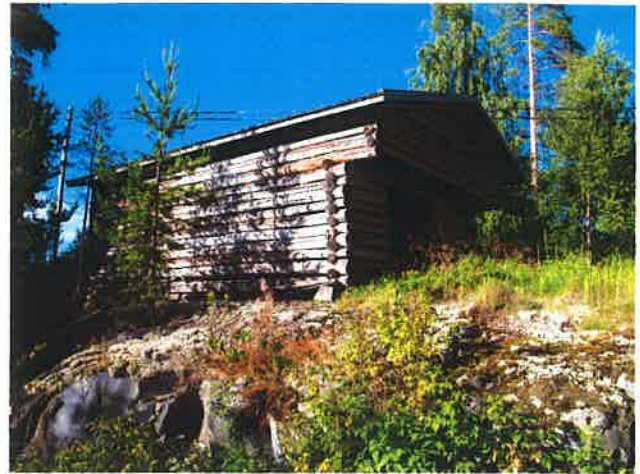
Hirsilato, koirankaulasalvoksilla ja pitkillä nurkilla. Rakennuksen tuuletus toimii hyvin. Katto on kattovuoliaisilla. Tässäkin ladossa on pieni otsa. Lato sijaitsee kallioisen kummun päällä ja sen vieressä on tie. Ladon paikka on melko avara, vaikka muutamat suuret puut varjostavatkin sitä. Puhelinlinjat kulkevat rakennuksen yäpuolella ja sen takana on puhelintolppa. Hirressä on jonkin verran lahovaurioita ja seinät ovat hieman pullistuneet

Etelänurkka

Lato tieltä katsoen

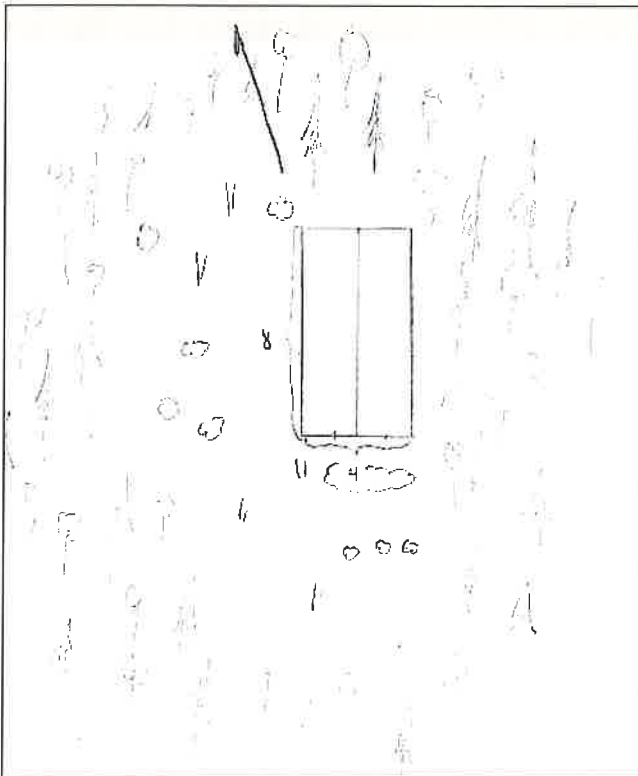
Pyöröhirsinen ja pitkänurkkainen lato, jossa on päätykolmio ja kattotuolit. Lato on uudempi, kuin kattovuoliaisilla rakennetut ladot. Rakennus on kallistunut voimakkaasti oikealle ja sitä tulisi tukea esim. följareilla. Myös lahovaurioita on havaittavissa.

Tie on ladon ovelta katsoen lounaassa.

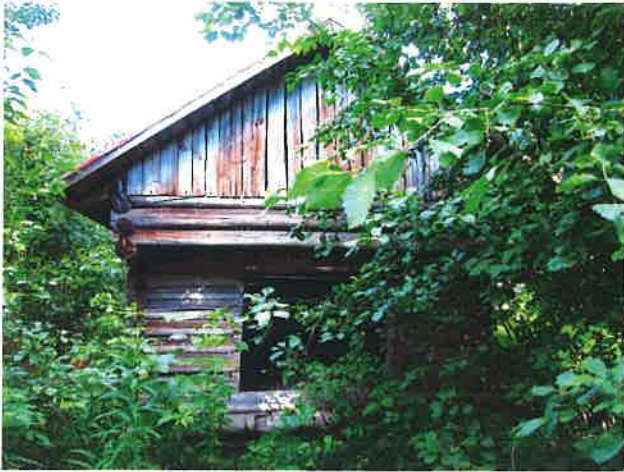
LATO, RAKENNUS nro.27

Ympäristö on pusikkoista ja lähistöllä on naapurin kiviveistämö. Ladolle ja ladon vieressä kulkee lähes umpeen kasvanut tie/polku. Hirsissä on lahovaurioita.

Lounaasta katsoen
