Kulttuuriympäristöpalvelut Heiskanen & Luoto Oy

SASTAMALA, TOIJALAN KYLÄ MESIÄN PIHAPIIRIN RAKENNUSINVENTOINTI

26.3.2018

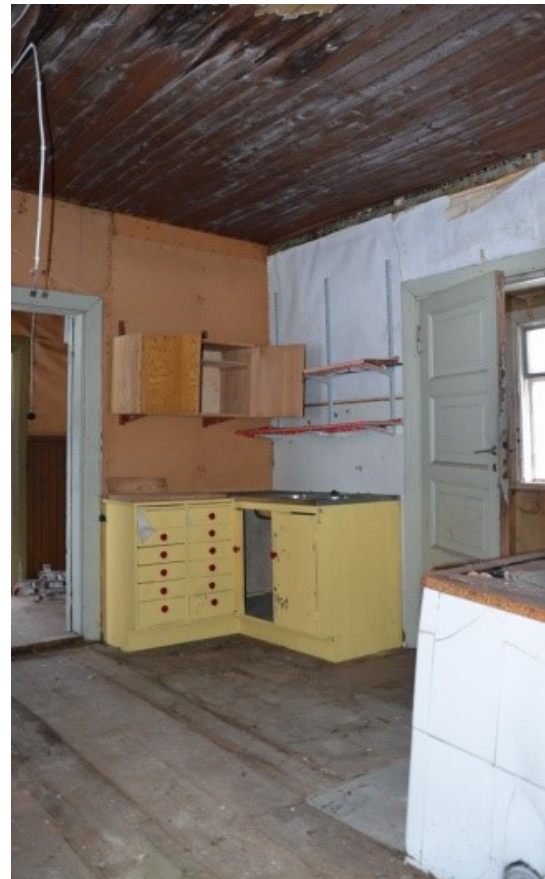
Pieni keittiönurkkaus sotien jälkeiseltä ajalta.

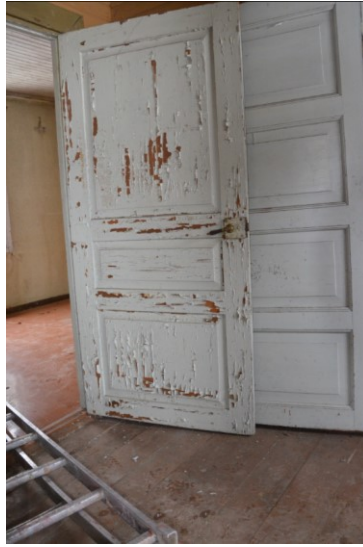
Kolmipeilinen ovi vanhoine painikkeineen on 1800-luvun puolelta, nelipeilinen ovi on todennäköisesti 1920-luvulta. Todennäköisesti eteläpään pirtti on jaettu pienemmäksi tilaksi 1900-luvun alkupuolella.

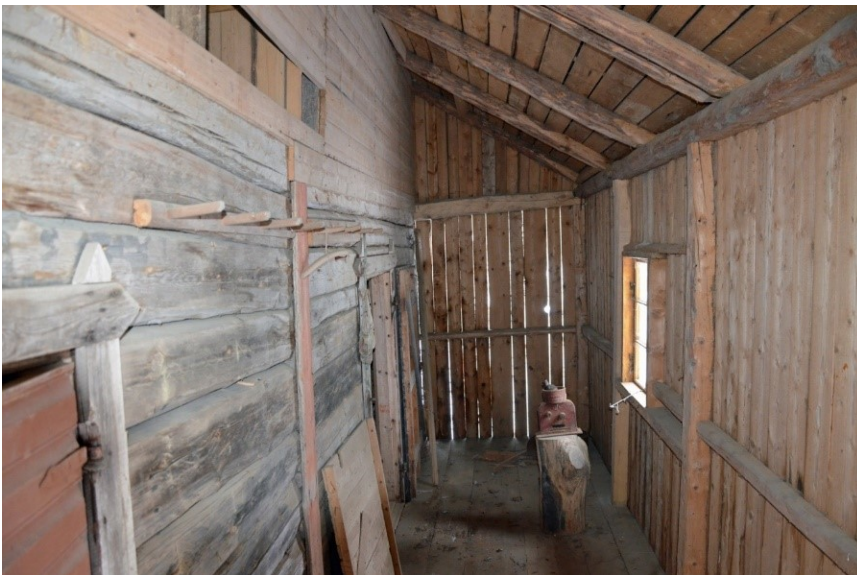
Aitan solaa

Lohkotuille nurkkakiville/kivijalalle rakennetussa, hirsirunkoisessa, lyhytnurkkaisessa riviaitassa on kolme aittaa. Sen sola on katettu ja laudoitettu umpeen, ikkunat ovat 6-ruutuiset, ovi on vinopaneloitu. Päädyssä on kolmioikkuna. Aitta on rakennettu tai siirretty ehkä 1920-luvun vaiheilla. Rakennus on hyväkuntoinen; ja jatkossa tulee huolehtia, että katto pysyy ehjänä ja rakennus on irti maasta, nyt itäkulma on osin painunut maahan.

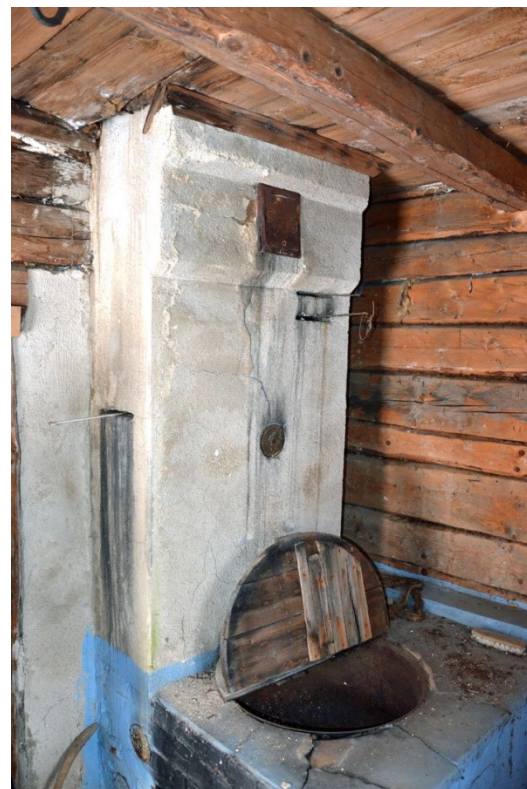
Lyhytnurkkaisessa, vuoraamattomassa hirsirakennuksessa on yhtenäinen betonisokkeli, joka on vähäisessä määrin vaurioitunut.

Sisätiloissa lattian muodostava vanha betonilaatta on halkeillut ja noussut. Rakenne on poistettavissa helposti, muuten rakennus on hirsirungoltaan kunnossa ja suorassa. Piippu tulee muurata uudelleen.

Saunan paikalla oli aikaisemmin pitkä talousrakennus, joka oli osa nykyistä navettaa. Rakennuksen päädystä on vanha, kivillä vuorattu kaivo. Se on täytetty 2000-luvulla.
