PALHONIEMEN
MAISEMA- JA KULTTUURI-
YMPÄRISTÖSELVITYS SEKÄ
RAKENNUSINVENTOINTI

Kaavan nimi
Palhoniemen ranta-asemakaava

Työn tilaaja
Tampereen kaupunki

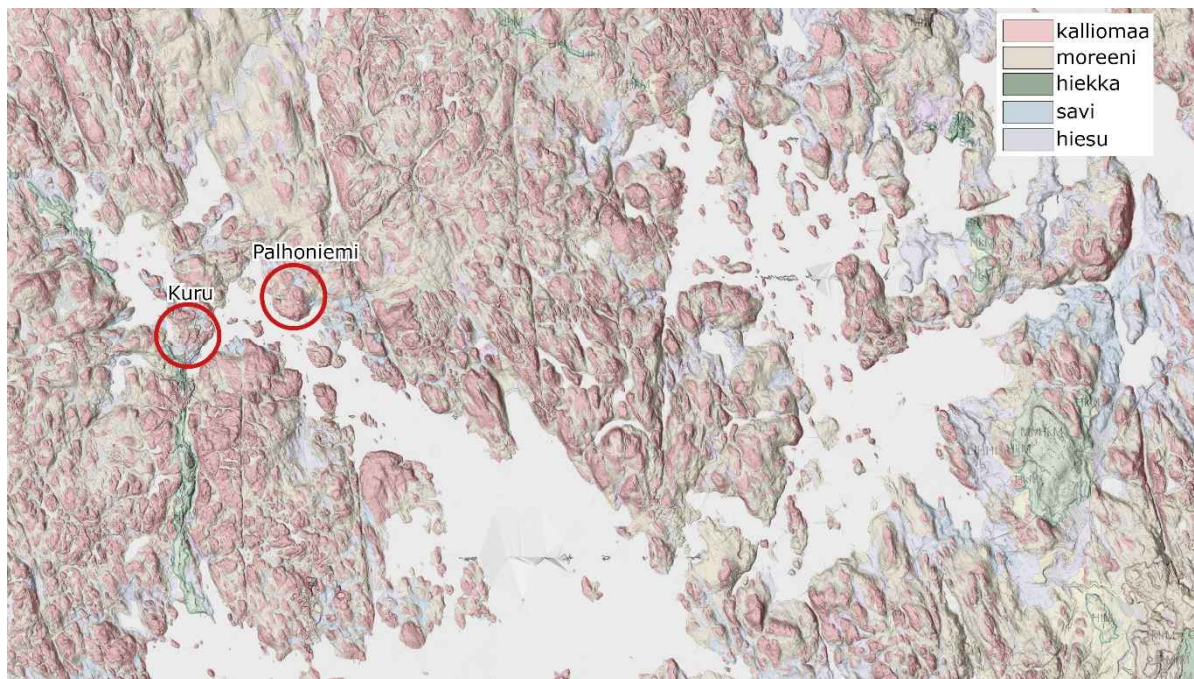
Kurun seudun maaperää ja korkeusmallia kuvaavasta kartasta erottuu selkeästi alueen pienipiirteiset kallioselänteet, maaston luode-kaakkoosuuntautuneisuus sekä hiekkaharju, jonka kylkeen Kuru on syntynyt. (Maanmittauslaitos, GTK)

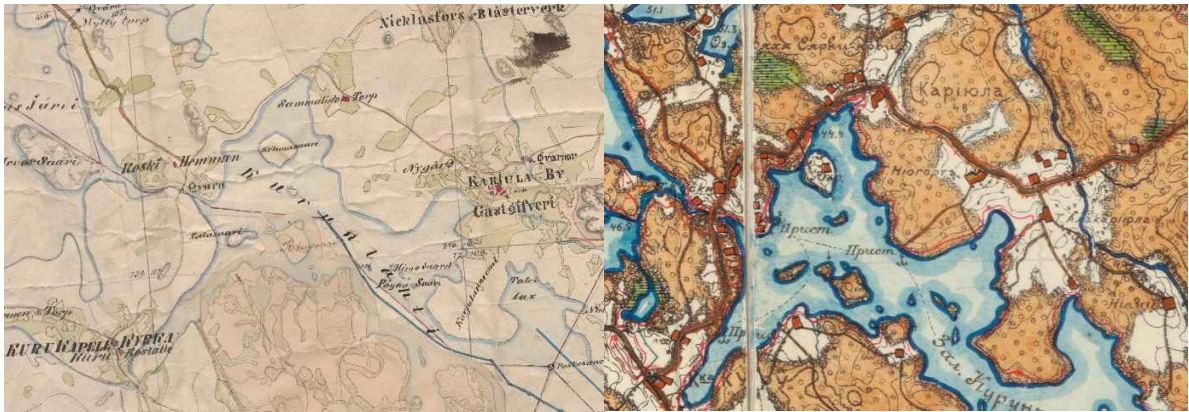
Vasemmalla ote pitäjänkartasta vuodelta 1846 ja oikealla senaatin kartta vuodelta 1911. (Kansallisarkiston digitaaliarkisto)

Vanhojen karttojen perusteella voidaan olettaa, että tarkastelualueen pellot, niityt ja tiet ovat sijainneet suunnilleen samoilla kohdilla ainakin 1700-luvulta lähtien. Karjulantietä (nro 337) on oitettu Palhoniemen kohdalla 1900-luvun puolivälin jälkeen. Vanha linjaus kulkee asfalttitienviereistä hiekkatietä pitkin.

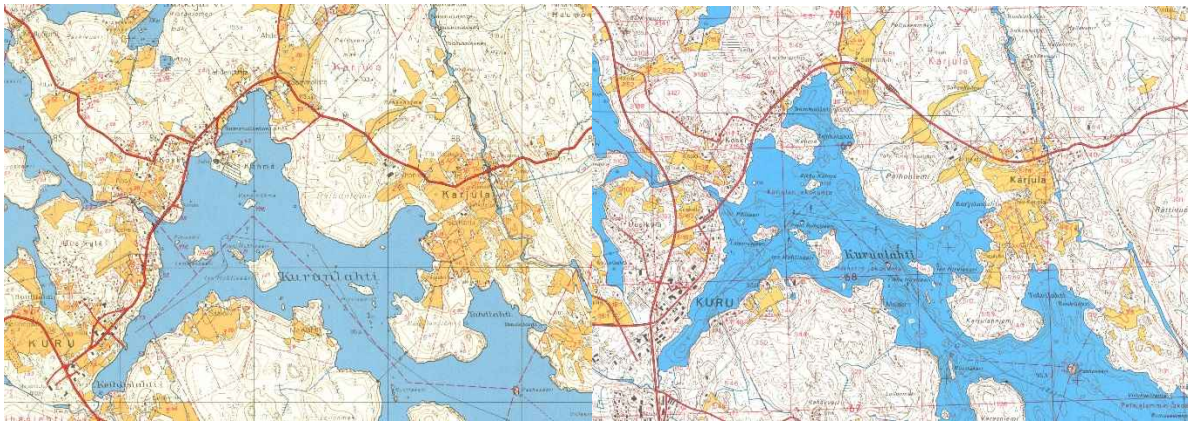
Vasemmalla peruskartta vuodelta 1958, oikealla vuodelta 1984. (Maanmittauslaitos)

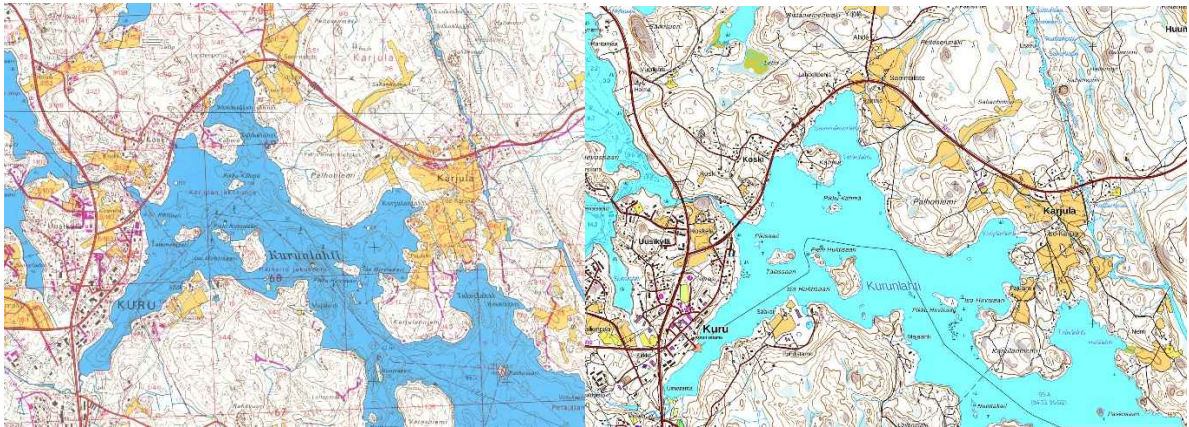
Vasemmalla peruskartta vuodelta 1992, oikealla vuodelta 2017. (Maanmittauslaitos)

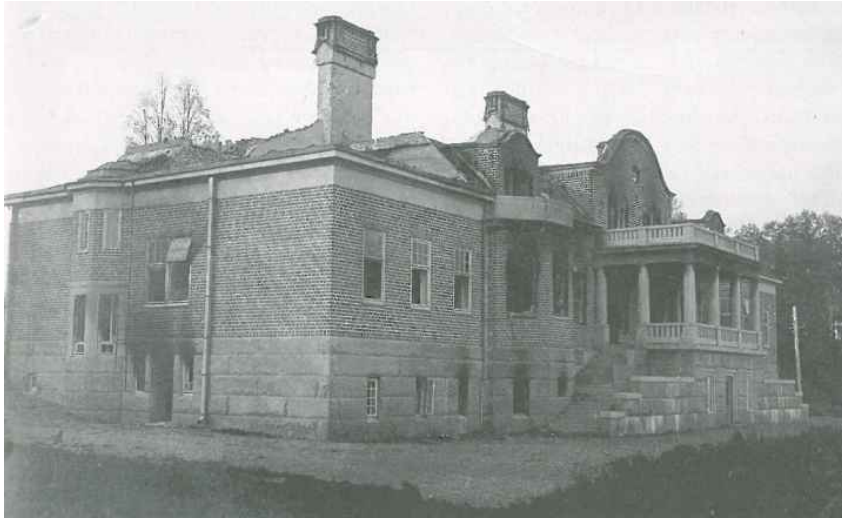
Nygårdin päärakennus tuhoutui vuonna 1918 miltei kokonaan. (Kuva teoksesta Kurun historia 1867–1918. Esteri Karjulan kokoelmat)

Sodan aikana vuonna 1918 Nygårdissa toimi suuri venäläisten johtama punaisten rintamaesikunta, josta ohjailtiin Kurun, Virtain ja Ruoveden sotilaallisia liikkeitä. Kun joukot lähtivät perääntymään 16.3.1918, punaiset räjäyttivät yhden asuinkartanon huoneista tai sytyttivät sen tuleen. Suuri osa rakennuksesta tuhoutui syntyneessä palossa. Sodan jälkeen ei rakennusta korjattu kuntoon, ainoastaan katto kunnostettiin. Idmanit asuivat jälleen puurakennuksessa.

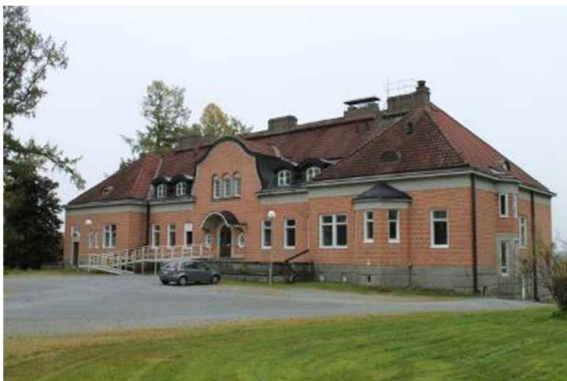
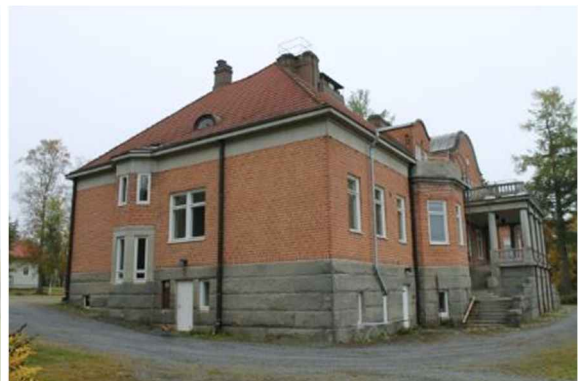
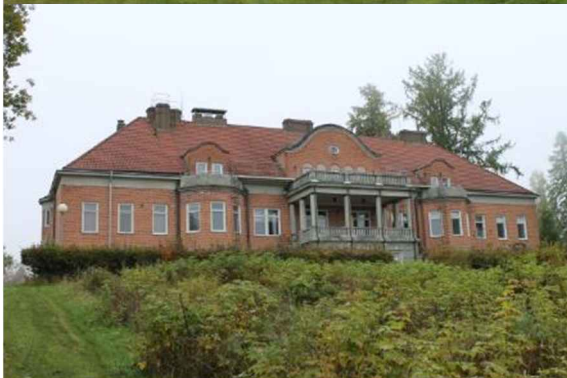
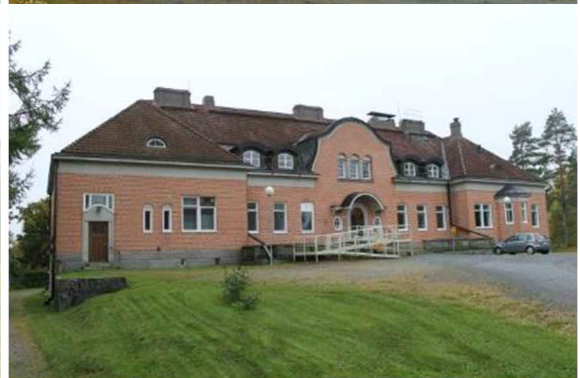
Palhoniemen päärakennuksen uljaat julkisivut.

Rakennus on ulkohahmoltaan suorakaiteen muotoinen, jonka syvässä rungossa on symmetriset poikkipäädyt, erkkeri, tympantot ja kattolyhdyt. Massiivinen aumattu katto hallitsee julkisivua ja siitä erottuvat tympantoiden ja kattolyhtyjen taipuilevat katot. Ne ovat barokin muotokieltä ja rakennuksen voi katsoa edustavan uusbarokkia.

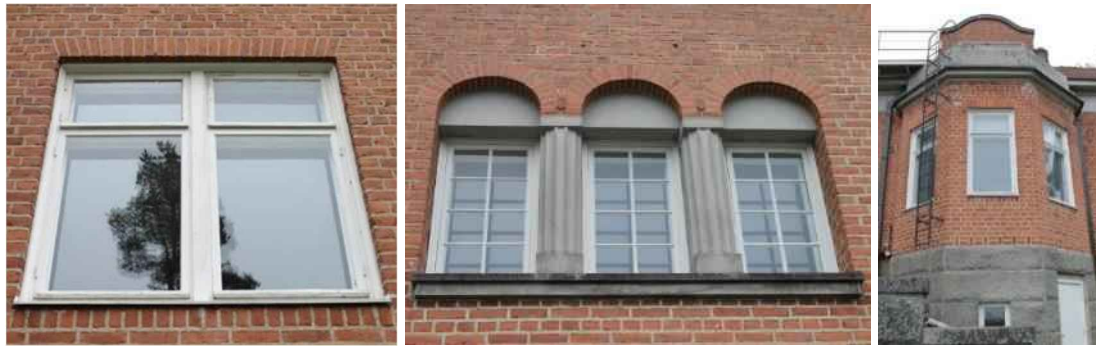
Ikkunat ovat pääosin vanhoja moniruutuisia puuikkunoita.

Rakennuksessa on paljon erikokoisia, erimuotoisia ja eri puitejaollisia ikkunoita. Ikkunat ovat pääosin kaksijakoisia siten, että yläosassa on matalampi osa. Puuikkunat on uusittu vuoden 1918 palon jälkeen. Alkuperäiset ikkunat olivat nykyistä pieniruutuisempia.

Muutamia ikkunoita tai ruutuja on peitetty tai poistettu käytöstä. Länsipäädyssä kaksi kellarikerroksen ikkunoista on peitetty, takajulkisivuilla yksi kellarikerroksen ikkunoista on peitetty, itäpäädyssä yksi ikkuna-aukko on muurattu umpeen ja etujulkisivulla kahden ikkunan yläosat on peitetty.

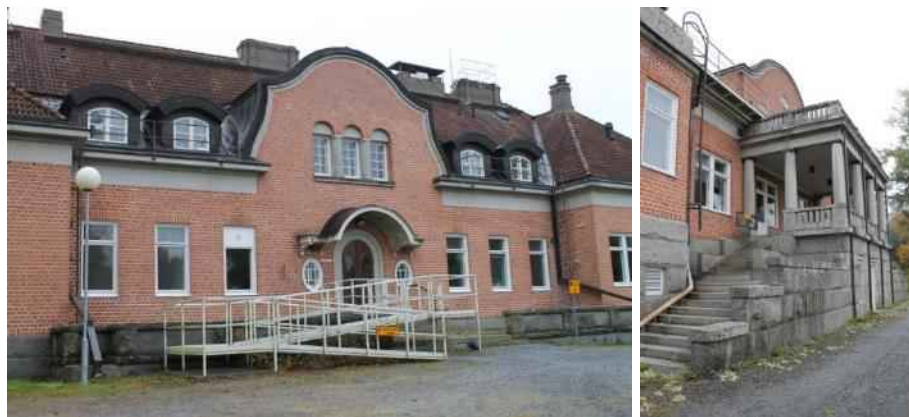
Vasemmalla on pääsisäänkäynti ja oikealla pihan puoleinen oleskeluterassi.

Rakennuksen pääsisäänkäynti sijoittuu pohjoisjulkisivun keskelle. Sisäänkäynnin yhteydessä on laaja graniittikivillä reunustettu kattamaton terassi sekä sisäänkäyntiä hallitseva ja myöhemmin rakennettu metallirakenteinen valkoiseksi maalattu pyörätuoliluiska. Sisääntuloportaisiin on kaiverrettu vuodet 1914 ja 1915. Ulko-ovet ovat massiiviset yläosastaan pyöreät puiset lasi-ikkunalliset ovet. Ovilla on lintuaiheiset kaiverukset. Ulko-ovia reunustaa pyöreät pikkuruutuiset ikkunat ja ovien päällä on pyöreä betonirakenteinen katos, jonka alaosassa on neliönmuotoiset kaiverukset.

Takapihan puoleisen julkisivun keskelle sijoittuu mahtipontinen terassi. Terassille johtavat graniittiportaat. Terassia reunustaa kookkaat graniittipilarit ja -kaiteet. Terassin katto toimii yläkeran parvekkeena. Terassin alakatto on verhoiltu levyillä ja katossa on nykyaikaiset yksinkertaiset mustat kattovalaisimet.

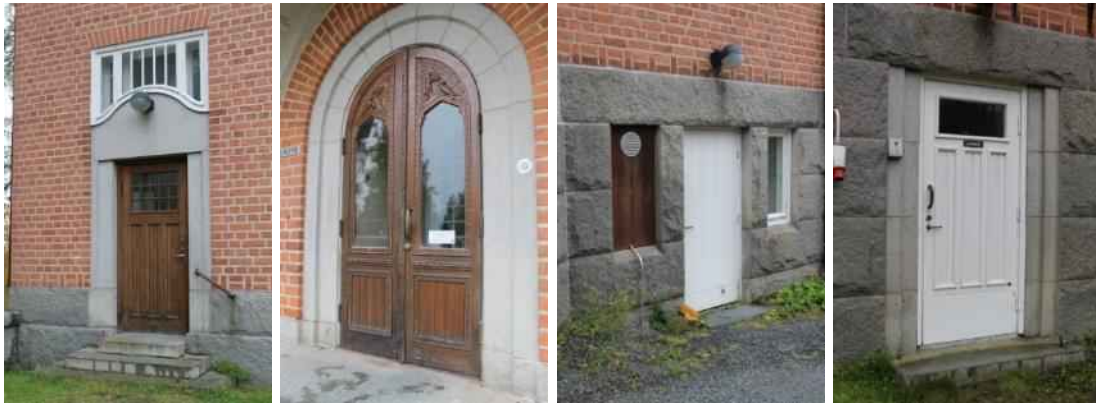
Ulko-ovet vasemmalta oikealle: Etupihan sivusisäänkäynti, pääsisäänkäynti, länsipään kellarin sisäänkäynti ja itäpään kellarin sisäänkäynti.

Pääsisäänkäynnin ja takapihan terrassin lisäksi rakennuksessa on pienempiä ja vaatimattomampia sisäänkäyntejä. Etupihan puolella on itäisen porrashuoneen sisäänkäynti. Koristeellisessa vanhasa puuovessa on sen yläosassa pieniruutuiset ikkunat. Sisäänkäynti on reunustettu graniittikivellä. Rakennuksen kummastakin päädyssä on kulku kellaritiloihin. Lisäksi takajulkisivulla on kaksi kellarisisäänkäyntiä. Ulko-ovet ovat valkoiseksi maalatut. Itäpäädyssä on vanha koristeellinen ja ikkunallinen puuovi. Muut ovet ovat uudempia ikkunattomia laakaovia.

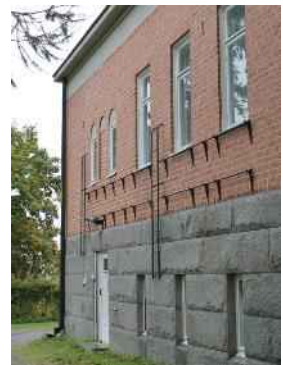
Itäjulkisivulla on paloportaat.

Ulko-ovien yläpuolella on pyöreät ja mustarunkoiset seinävalaisimet. Takajulkisivun frontoneissa on metalliset seinäkoristeet. Itäisellä julkisivulla on mustat ja metalliset paloportaat.

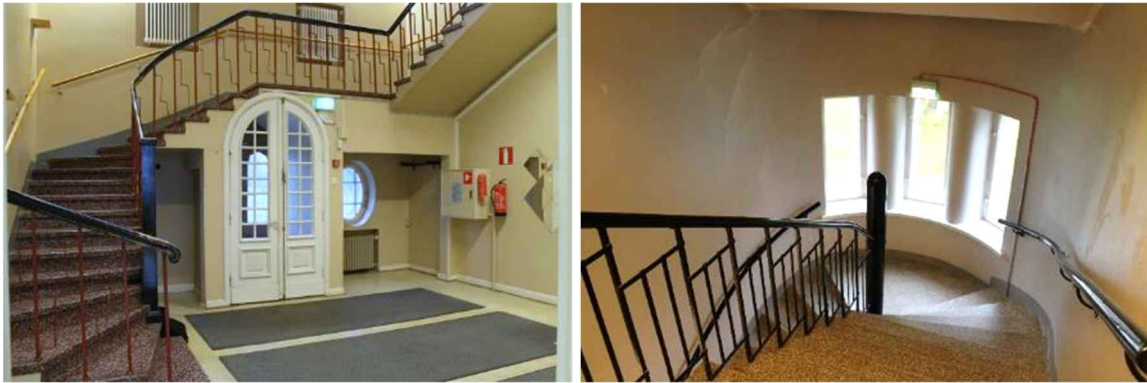
Mosaiikkibetoniportaita reunustaa punainen metallikaide, jossa on musta käsijohde. Vasemmalla on ensimmäisen kerroksen eteishalli ja oikealla rakennuksen länsiosan porrashuone.

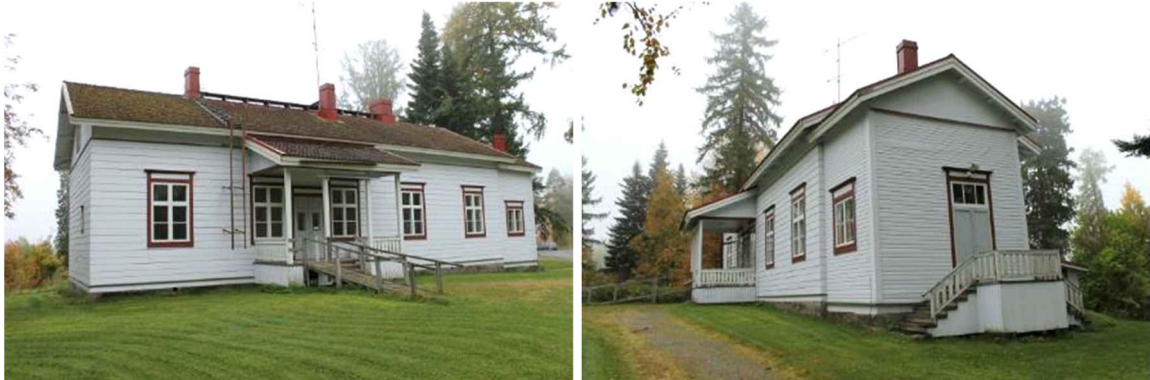
Vasemmalla julkisivu pohjoiseen ja oikealla julkisivu länteen.

Rakennuksen ulkohahmo on selkeä suorakaiteen muotoinen, jossa on ulokkeina ovat pitkillä sivuilla avokuistit sekä länsipäädysässä umpikuisti. Edustaa tyyliltään klassismia.

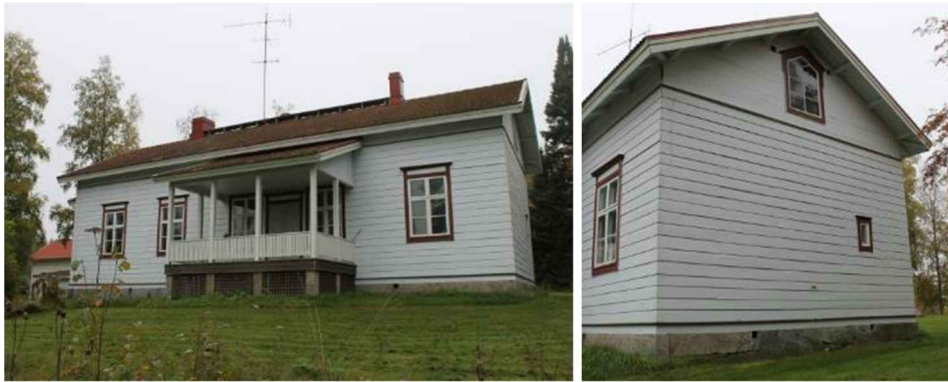
Vasemmalla julkisivu etelään ja oikealla julkisivu itään.

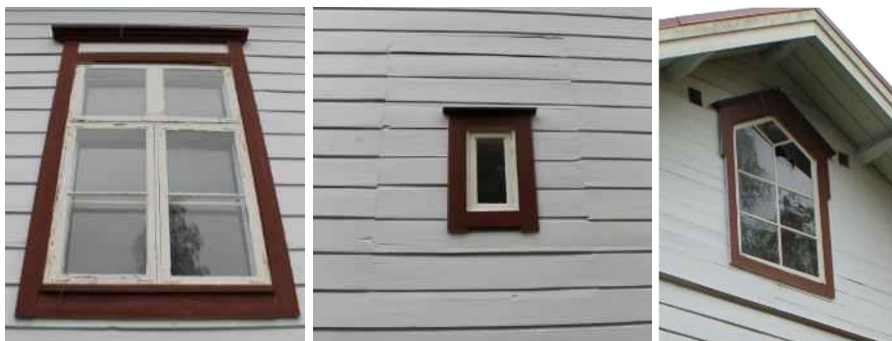
Johtolan ikkunat ovat pääosin 6-ruutuisia puuikkunoita (vasemmalla). Ikkunapuitteet ovat valkoiset ja ikkunalistat punaiset. Itäisellä julkisivulla toinen 6-ruutuistista ikkunoista on peitetty kokonaan ja toinen korvattu pienellä ikkunalla (keskellä). Ullakkokerroksessa on 7-ruutuiset ikkunat (oikealla).

Eteläisellä ja pohjoisella julkisivulla on kummallakin viisi suorakaiteen muotoista suurta ikkunaa. 6-ruutuisten ikkunoiden puitteet ovat valkoiseksi maalattut ja vuorilaudat ovat punaiset. Punaiseksi maalattu otsalauta on korotettu ja segmettipinta on maalattu valkoiseksi. Itäisellä julkisivulla on ollut kaksi 6-ruutuista ikkunaa, joista toinen on peitetty kokonaan ja toinen on korvattu pienemmällä ikkunalla.

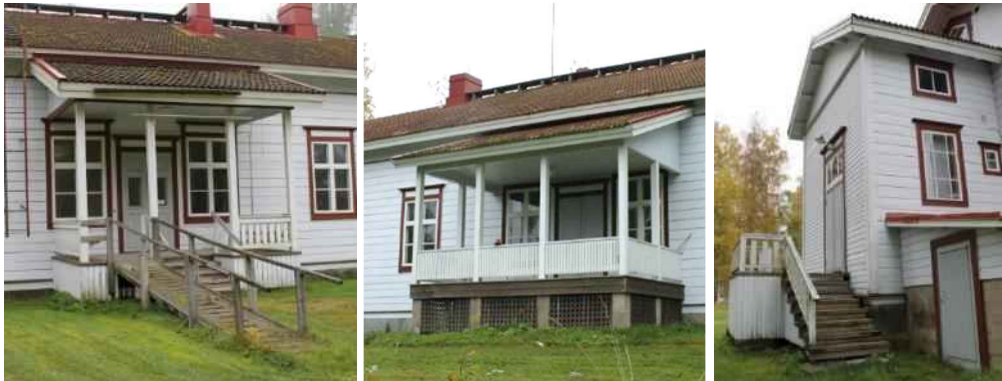
Johtolan sisäänkäynnit: vasemmalla pääsisäänkäynti, keskellä takaterassi ja oikealla keittiön sisäänkäynti.

Pääsisäänkäynti sijoittuu pohjoiselle julkisivulle ja eteläiselle julkisivulle sijoittuu takaterassi. Molempia sisäänkäyntejä kattaa myöhemmin toteutettu lapekattoinen kuisti, joka jatkuu päärungon lappeen räystäään alta samassa kulmassa. Läntisellä julkisivulla on keittiön sisäänkäynti. Sisäänkäynnin yhteydessä ei ole katosta. Ulko-ovet ovat vanhoja harmaaksi maalattuja puuvia.

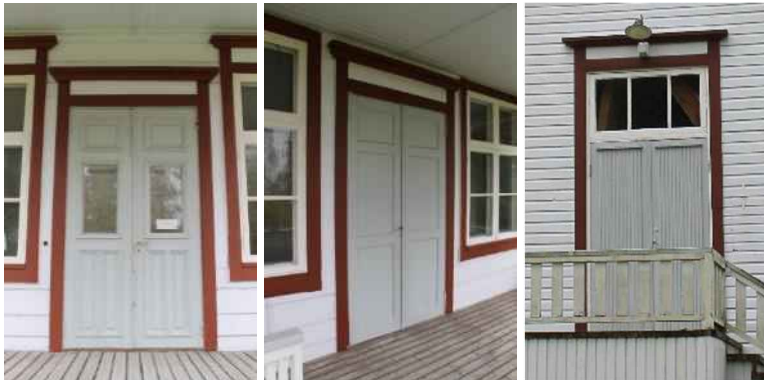
Ulko-ovet ovat vanhoja harmaaksi maalattuja puuvia. Vasemmalla pääsisäänkäynti, keskellä takaterassin sisäänkäynti ja oikealla keittiön sisäänkäynti.

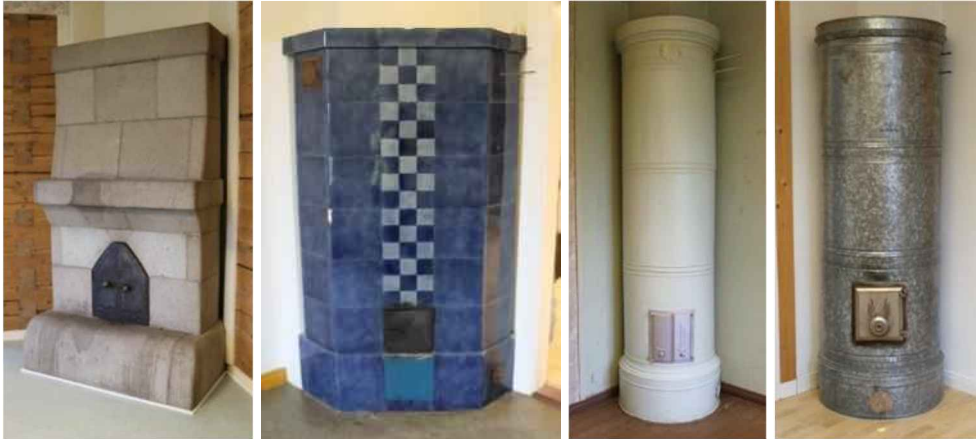
Suurimmassa huoneessa on suuri kiviuuni. Suurimman huoneen itäpuoleisessa huoneessa on sininen kaakeliuuni. Muut uunit ovat pönttöuuneja.

Hirsiseinät on pääosin levytetty ja tapetoitu. Pääaulan itäpuoleisessa huoneessa on panelointi. Suurimmassa huoneessa hirsirakenne on näkyvässä. Sivuteisessä on vanha ruskeaksi maalattu lautalattia. Muutoin lattiat on päällystetty muovimatolla. Sisäkatto on verhoiltu valkoisella neliönmuotoisella levyllä. Keittiössä ja sen viereisessä huoneessa on valkoinen paneeli. Väliovet ovat valkoiseksi maalattuja vanhoja puisia peiliovia. Osassa huoneista on kiinteät seinäkomerot. Jalaka-, katto- ja ovillistat ovat valkoisia ja leveitä uritettuja puulistoja. Kussakin huoneessa on oma uuni. Keittiöstä ja yhdestä huoneesta on uunit purettu. Suurimmassa huoneessa on suuri kiviuuni. Suurimman huoneen itäpuoleisessa huoneessa on sininen kaakeliuuni. Muut uunit ovat pönttöuuneja.

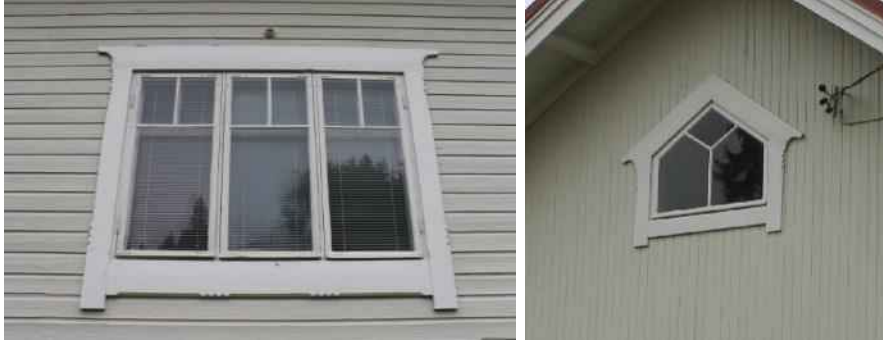
Rakennuksessa on koristeelliset vanhat puuikkunat.

Rakennuksen vanhat puuikkunat ovat 3-jakoiset, joissa yläosissa on pienet ruudut. Ikkunapuitteet ovat valkoiseksi maalatut. Vuorilaudat ovat koristeelliset. Ullakkokerroksessa on kolmiruutuiset ikkunat.

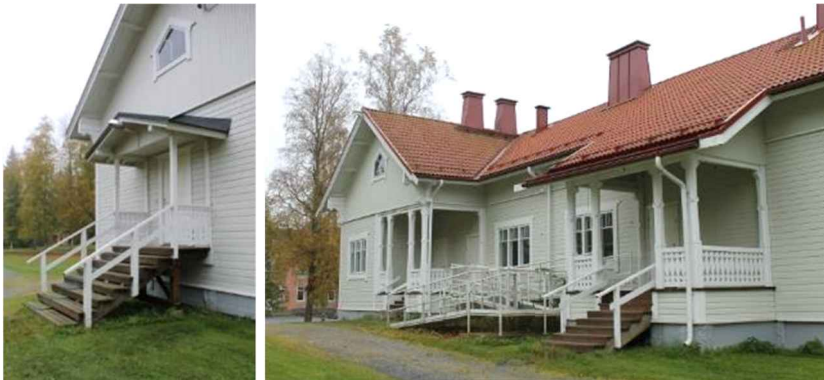
Vasemmalla on pohjoisen julkisivun sisäänkäynti ja oikealla on itäisen julkisivun sisäänkäynnit.

Itäisellä julkisivulla on kaksi sisäänkäyntikatosta. Toinen katoksista on sisäänvedetty ja toisessa on lapekatto. Kuistien valkoiset puupilarit ja kaiteet ovat koristeelliset. Pohjosella julkisivulla on harjakattoinen sisäänkäynti. Ulko-ovet ovat uusitut.

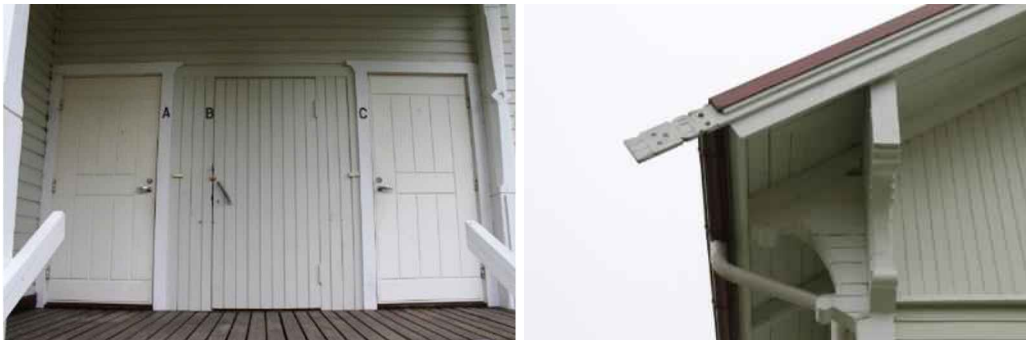
Ulko-ovet ovat uusitut.

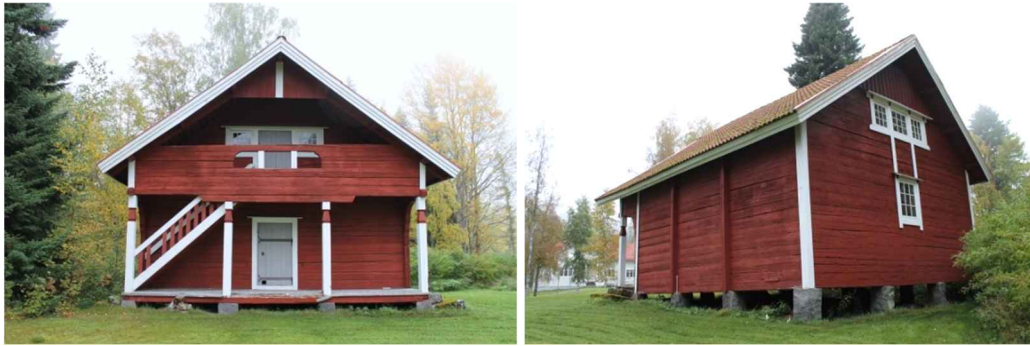
Aitta.

Hirsirakenteinen ja kaksikerroksinen ulkorakennus on tiettävästi valmistunut 1800-1900-lukujen vaihteessa. Rakennus on perustettu luonnonkivipilareiden varaan. Kaksikerroksisen ja punaiseksi maalatun aitan nurkka- ja vuorilaudat ovat valkoiseksi maalatut. Ikkunat ovat moniruutuisia ja jugend-tyylisiä. Harjakaton katemateriaalina on punatiili. Tien puoleisella julkisivulla on moniruutuiset ikkunat ja pihan puoleisella julkisivulla sisäänkäynnit sekä ala- että yläkertaan.

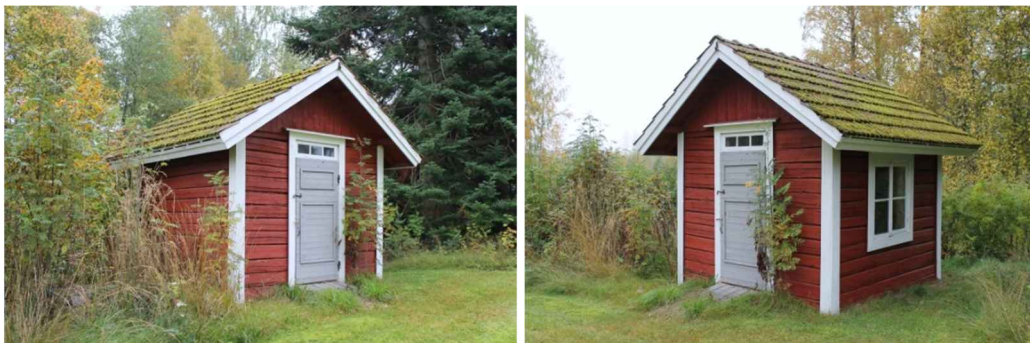
Polkupyöräsuoja.

Hirsirakenteinen ulkorakennus on tiettävästi valmistunut 1800-1900-lukujen vaihteessa. Polkupyöräsuoja sijoittuu vanhan tien varrelle. Pieni ja pohjakaavaltaan neliön muotoinen hirsirakennus on punaiseksi maalattu. Eteläisellä julkisivulla on neliruutuinen ikkuna. Ikkunapuitteet, vuorija nurkkalaudat ovat valkoiseksi maalatut. Harjakaton punatiilet ovat sammaloituneet. Rakennus on perustettu luonnonkivien varaan. Rakennuksen alkuperäisestä käyttötarkoituksesta ei ole tietoa.

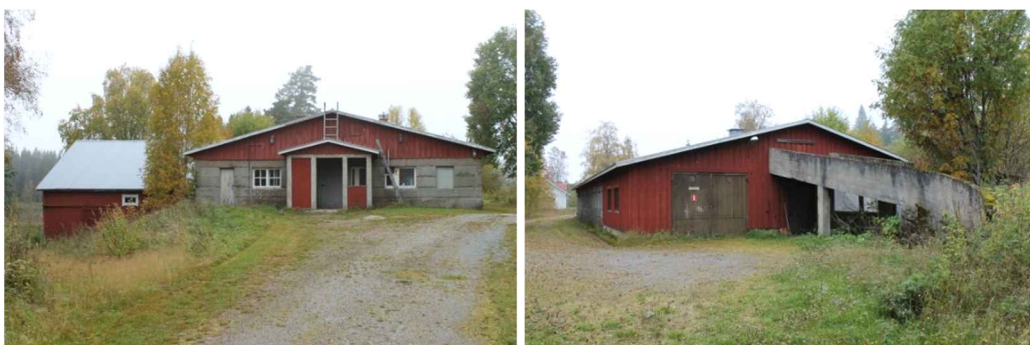
Navetta on valmistunut karttatarkastelun perusteella ennen vuotta 1958. Suorakaiteen muotoinen matala navetta on rakennettu harmaista lohkoituista luonnonkivistä. Rakennuksen takaosa ja päätykolmio ovat punaiseksi maalattua lomalaudoitusta. Pääsisäänkäynti sijoittuu rakennuksen eteläosaan ja pohjoisosaan sijoittuu silta parvelle. Öljysäiliöhuoneen ikkunat on muurattu umpeen.

Vasemmalla navetan eteläjulkisivu ja oikealla takajulkisivu.

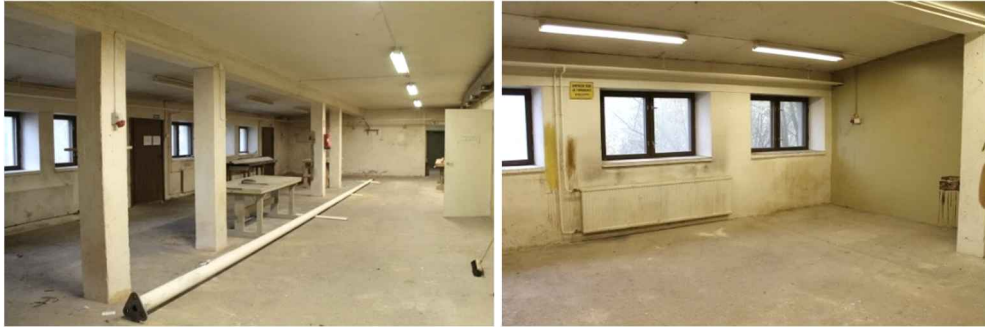
Entisen navetan sisätilat on kunnostettu askartelu- ja työhuoneiksi. Muutostyöstä löytyy Tampereen tilakeskukselta muutospirustukset vuodelta 1977. Mahdollisesti samassa yhteydessä rakennuksen pohjoisosaa laajennettiin ja kattoa loivennettiin. Alkuperäiset lantakourut ja ruokintapöytä on purettu. Alkuperäiset pystypilarit ovat säilyneet. Rakennuksen eteläosaan on tehty eteisen yhteyteen wc-tilat. Keskiosassa on iso askarteluhuone ja tätä pienemmät puutyöhuone ja ompelu- ja verhoiluhuoneet. Pohjoisosassa on maalaushuone sekä koneiden huolto. Koneiden huoltotilasta on ajoyhteys takapihalle. Suorakaiteen muotoisen navetan länsipuolella on entinen lantala, joka on varastotilana.

Askarteluhuoneessa ja työtiloissa näkyy alkuperäisiä pystypilareita.

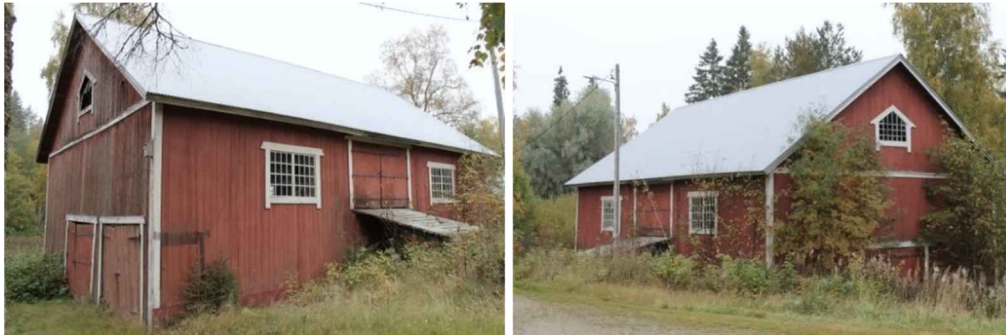
Suojala.

Ulkorakennus on ulkoasun perusteella valmistunut 1900-luvun alussa. Rakennuksen alkuperäisestä käyttötarkoituksesta ei ole tietoa. Kaksikerroksinen varastorakennus sijoittuu navetan eteläpuolelle. Julkisivumateriaalina on punaiseksi maalattu pystyaukko. Moniruutuisten ikkunoiden ikkunapuitteet sekä nurkkalaudat ovat valkoiset. Päätymuotoihin sijoittuu yläosastaan kolmiomuotoiset ikkunat. Harjakaton katemateriaalina on harmaa aaltopelti. Rakennuksen itäisellä julkisivulla on puusilta rakennuksen parvelle. Sekä eteläiselle että pohjoiselle julkisivulla on kahdet pariovet. Parven pariovet ovat rakennuksen muita parioivia koristeellisemmat.

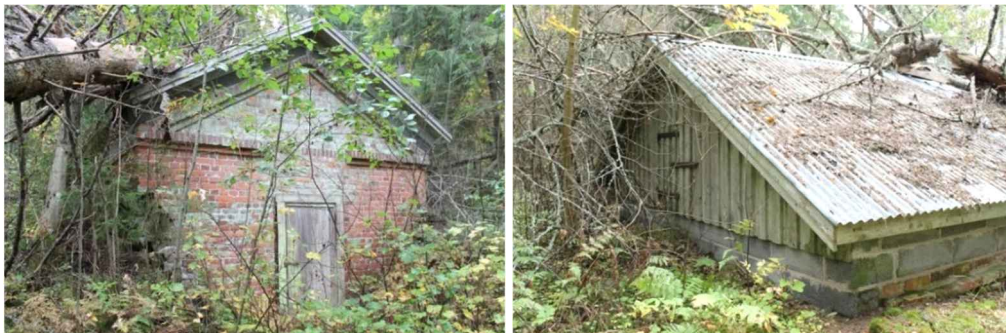
Autotallin luoteispuolelle sijoittuva punatiilirakenteinen metsäkellari on ulkoasun perusteella valmistunut 1800-luvun lopulla. Kellarin ympärillä kasvaa tiheää pusikkoa ja rakennuksen päälle on kaatunut puu. Sisäänkäynti on rakennuksen pohjoispäädystä. Eteläisen julkisivun lomalaudoitettussa päätymuotoisessa on luukku kellariin. Kellaria on korotettu kattotasosta soraharkoilla. Harjakaton katemateriaalina on harmaa aaltopelti.

Metsäkellarin ympärillä kasvaa tiheää pusikkoa ja rakennuksen päälle on kaatunut puu.

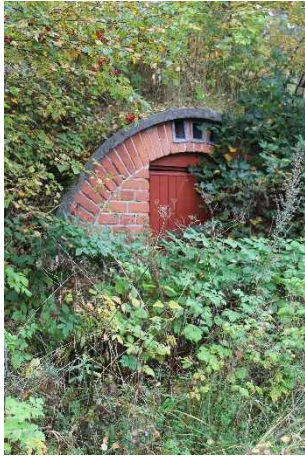
Perunakellari.

Päärakennuksen lounaispuolella on punatiilinen vanha perunakellari. Kellarin katto on puolikaaren muotoinen ja kellarin ulko-ovi on uusittu. Kellari on kasvillisuuden verhoama.

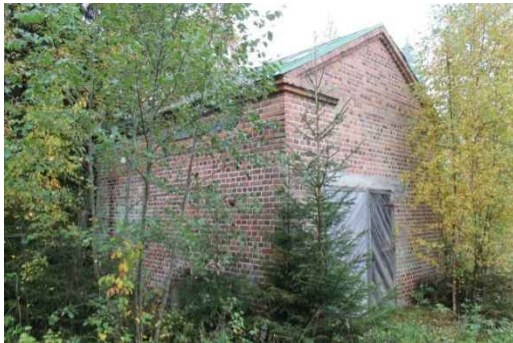
Paja.

Klassistisen ulkoasun perusteella paja on valmistunut 1920-luvulla. Punatiilinen paja sijoittuu Karjulantien toiselle puolelle. Harjakaton katemateriaalina on vihreä saumapelti. Pohjoisella julkisivulla on harmaantuneet kaksilehtiset puuovet, joissa on 1920-luvulle tyypillinen vinolaudoitus. Tien puolella ja eteläisen julkisivun puolella on puuvelliset sisäänkäynnit. Eteläisen sisäänkäynnin yläpuolella päätykolmiossa on pieni luukku.

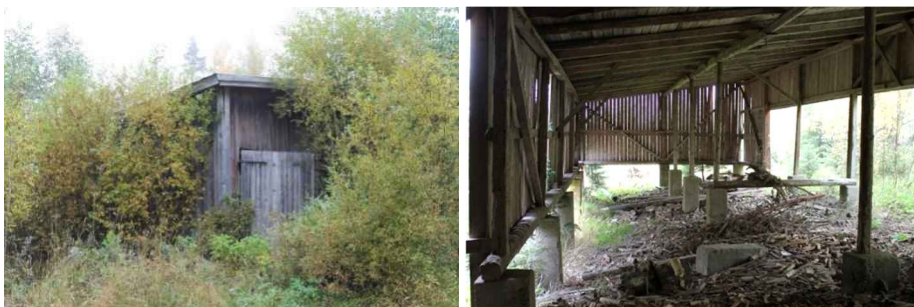
Puuvaja.

Lautarakenteinen puuvaja sijoittuu Karjulantien toiselle puolelle. Rakennus on jäänyt kasvillisuuden peittoon, eikä sitä juurikaan näy tielle. Puuvajan julkisivumateriaalina on harmaantunut pystylauta, joka itäisen julkisivun perusteella on ollut joskus punaiseksi maalattu. Loiva pulpettikatto on aaltopeltiä. Eteläiselle julkisivulle sijoittuu suuri puuovi. Pohjoiselta julkisivulta rakennus on osittain avoin. Karttatarkastelun perusteella rakennus on valmistunut ennen vuotta 1958.

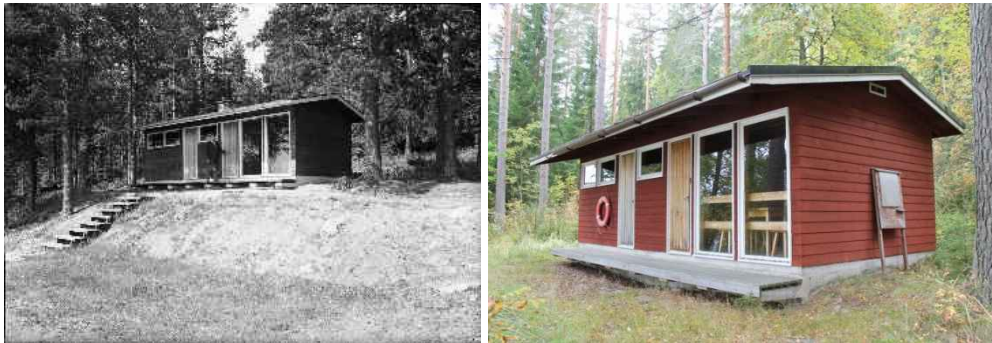
Suorakaiteen muotoisen rantasaunan julkisivumateriaalina on punaiseksi maalattu vaakalaudoitus. Sokkeli on maalaamatonta betonia. Loivan harjakaton katemateriaalina on musta pelti. Eteläiselle julkisivulle sijoittuu saunan ja oleskelutilan sisäänkäynti. Saunatilan ikkunat sijoittuvat katonrajaan. Oleskelutilasta avautuu lattiasta kattoon ulottuvat suuret ikkunat avautuvat järvelle päin. Rakennuksen edustalla on kapea kaiteeton terassi, jota suojaa katon pitkä lipppa. Ikkunapuitteet ovat valkoiset. Nurkkalautoja ei ole.

Rantasauna kesällä 1963 (Tampereen museot, kuvaaja E.M. Staf) ja syksyllä 2017.

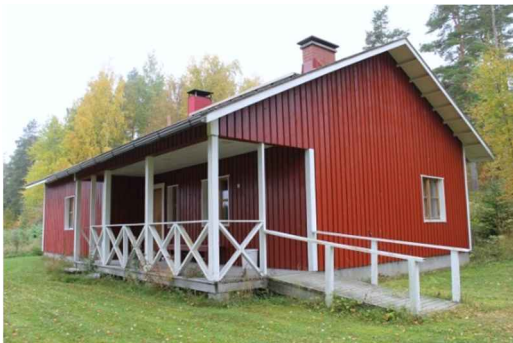
Pihasauna.

Rakennuksen julkisivumateriaalina on pystysuuntainen ja punaiseksi maalattu lomalaudoitus. Harjakaton katemateriaalina on musta huopa. Eteläisellä julkisivulla kattolapteen alla on terassi, jonka yhteydessä on luiska. Ikkunat ovat neliruutuiset. Sokkeli on betonia. Saunassa on kaksi löyly-, pesu- ja pukuhuonetta, wc sekä tuulikaappi.

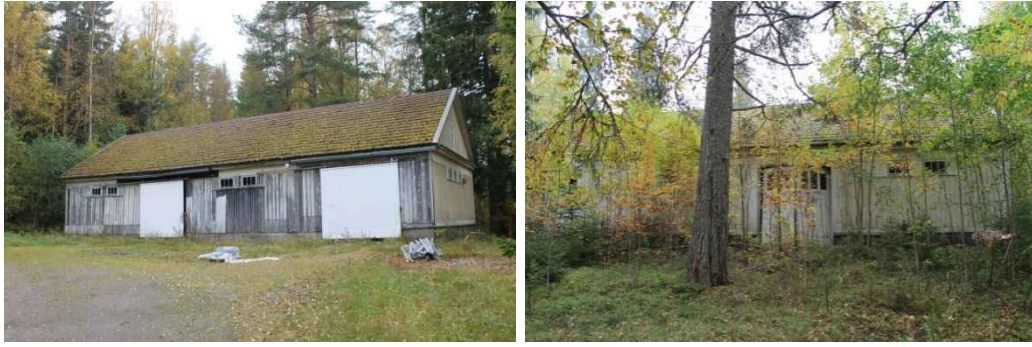
Karttatarkastelun perusteella rakennus on valmistunut ennen vuotta 1958. Autotallin perustus on harmaata ja lohkottua luonnonkiveä. Julkisivumateriaalina on vaalean keltainen pystypeiterimointi. Eteläiseltä julkisivulta maalipinta on harmaantunut. Suorakaiteen muotoisen rakennuksen eteläisellä julkisivulla on kaksi myöhemmin asennettua peltiliukuovea. Pohjoisella julkisivulla on pariovelliset sisäänkäynnit. Matalat kolmiruutuiset ikkunat sijoittuvat välittömästi kattolapteen alapuolelle. Itäisellä päätykolmiolla on pyöreä ikkuna. Harjakaton katemateriaalina on sammaloitunut punatiili.

Vasemmalla autotallin eteläjulkisivu ja oikealla pohjoisjulkisivu.

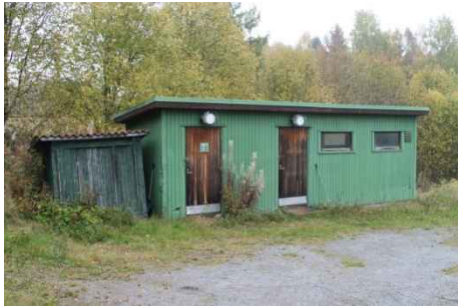
Pumppukoppi.

Pumppukoppi sijaitsee omenatarhan itäosassa. Karttatarkastelun perusteella rakennus on valmistunut ennen vuotta 1984. Pumppukopin sokkeli on betonia ja julkisivut vihreää aaltopeltiä. Pumppukopin pohjoispuolella on lautarakenteinen ja vihreäksi maalattu pieni varasto.

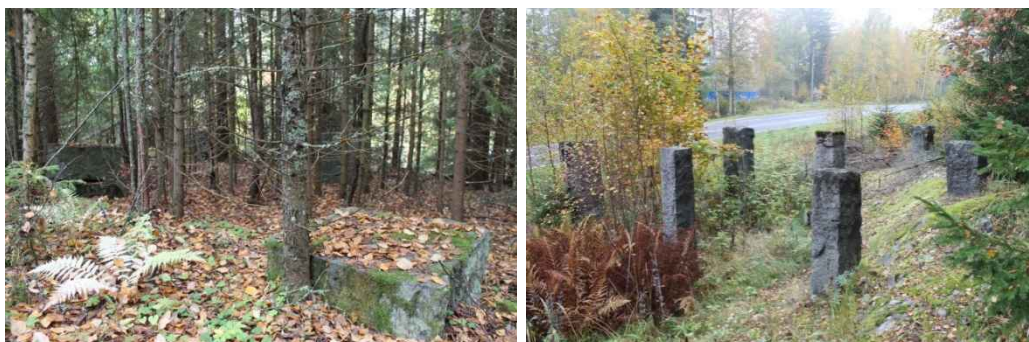
Karjulantien toisella puolella pajan eteläpuolella on ollut suuri noin navetan kokoinen ulkorakennus. Rakennuksen graniittiset pilarit ovat edelleen nähtävissä maastossa. Pajalta itään on kulunut polku, jonka päässä on ollut toinen ulkorakennus. Kumpaakaan ulkorakennusta ei näy enää vuoden 1984 peruskartalla.

Pajan eteläpuolelle sijoittuneen rakennuksen jäänteet näkyvät osittain myös Karjulantiellä kulkeville.
