ARKKITEHTITOIMISTO EIJA TEIVAS

**KOUKKUNIEMI
TAMPERE
KAUPUNKIKUVALLINEN SELVITYS
24.8.2005**

KOUKKUNIEMEN KAUPUNKIKUVALLINEN SELVITYS

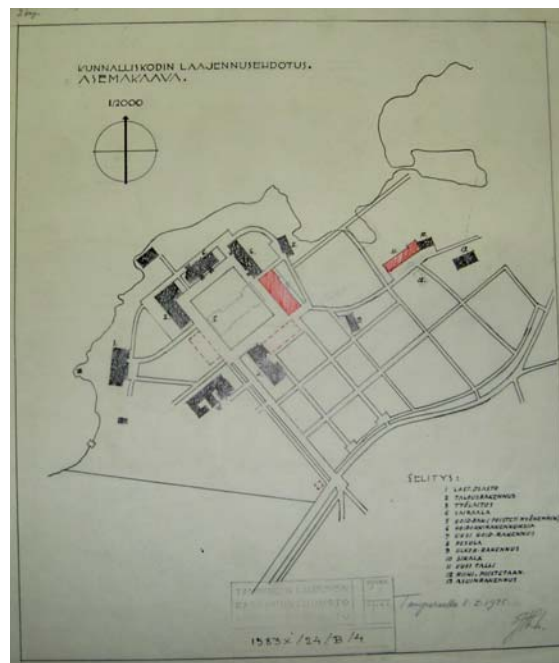
Asemapiirros 1935, Jaakko Laaksovirta

Uusi, tiilinen hallintorakennus tehtiin vanhaan pihapiiriin asuinrakennuksen tilalle 1925. Uusia suunnitelmia tilojen uusimiseksi ja lisäämiseksi tehtiin taas 1930-luvulla. Piha olisi laajennettu kaksinkertaiseksi, ja muotopuutarhojen oli määrä ulottua peltöjen paikalle tielle asti. Rauhaniementietä reunustava pensasaita esiintyy jo tuon ajan suunnitelmissa.

Ehdotuksesta toteutui punaisella värillä piirretty nykyinen Rauhaniemen sairaala 1936, silloinen hoidokkirakennus, ja lahdenpoukaman yli oikaiseva betoninen silta sekä itäpuolella sijaitseva sikalan laajennus. Korttelin keskelle purettavaksi merkitty vanha päärakennus jäi paikoilleen 1960-luvulle asti, jolloin ympäristö oli jo täysin erilainen.

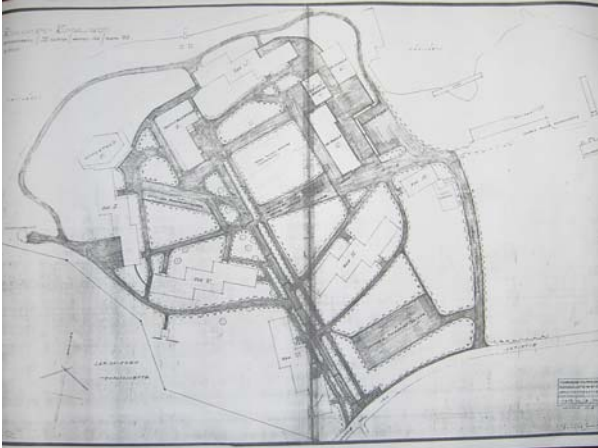
Asemapiirros 1961. Toteutunut suunnitelma.

Sotien jälkeen kunnalliskoti tarvitsi ajanmukaistamista entistä kipeämmin. Henkilökunnan asuntola Niksula valmistui ensiksi 1952. Hoitorakennusten suurisuuntainen uudistus aloitettiin 1954. Työ laajeni toteutuksen aikana, ja suuri hanke tuotti vuoteen 1961 mennessä viisi nelikerroksista hoidokkirakennusta, juhlatalon ja keittiö-ruokalan, joita kaikkia yhdisti huoltotunneli. Itäpuolella oli edelleen pari talousrakennusta.

Suorakulmaisesta koordinaatistosta oli luovuttu. Uudet, porrastetut, pitkät rakennusmassat myötäilivät maaston muotoja metsäkaupunki-ihanteen mukaisesti, mikä oli 1950-luvun alulle tyypillistä. Funktionalismin perintönä tulleet valoisuuden ja väljyyden vaatimukset näkyivät pihan avarina nurmikenttinä Tapiolan tapaan. Asuinrakennuksia muistuttavia hoitorakennuksia tehtiin useita laitospäätymisen välttämiseksi. Rakennukset ja rannasta päin katsottuna näkyvissä kulkeva tunneli muodostivat nyt suurkorttelipihan, joka rajautui selkeästi varsinkin järveltä päin; pihalta näki järvelle vain paikoin rakennusten välistä.

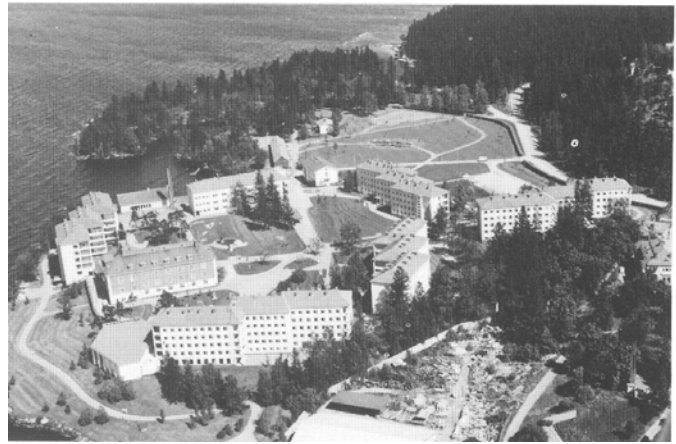
Ilmakuva lännestä 1967. Tampereen museot, valokuva-arkisto. Kuvaaja ei tiedossa. Pihan keskellä olevaa puustoa on jo karsittu.

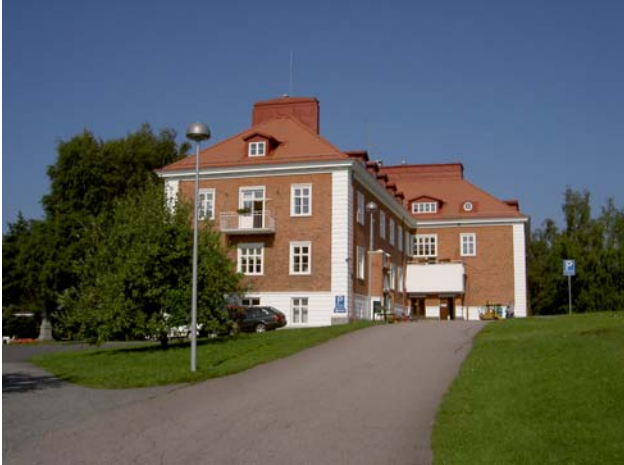
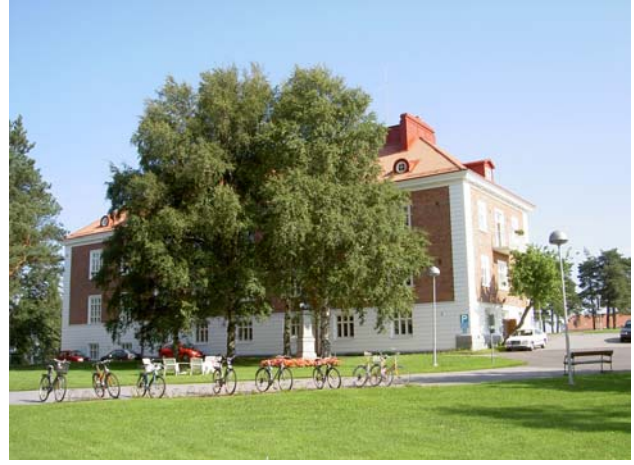
Hallintorakennus etelästä.

Hallintorakennus lännestä.

Hallinto- eli talousrakennuksen suunnitelmat on tehnyt rkm Eetu Murros ilmeisesti yhdessä Bertel Strömmerin kanssa 1924. Rakennuksessa on L-muotoinen massa ja jyrkähkö, tiilinen aumakatto voimakkain räystäslistoin ja hammaskoristein. Kaksikymmenluvun klassismista kertovat myös punatiilisen julkisivun harkotusta jäljittelevä, rapattu ja vaakauritettu pohjakerros ja nurkat sekä rapatut ikkuna- ja ovikehykset. Ikkunajako on symmetrinen, ikkunat 4-6-9- tai 12-ruutuisia, katolla korvaikkunat. Katolla ja pääjulkisivussa on yksittäisiä pyöreitä ikkunoita ja oven päällä kaari-ikkuna. Toisen sisäänkäynnin yläpuolelle on 1959 tehty betonista tyyliin sopimaton lisäys.

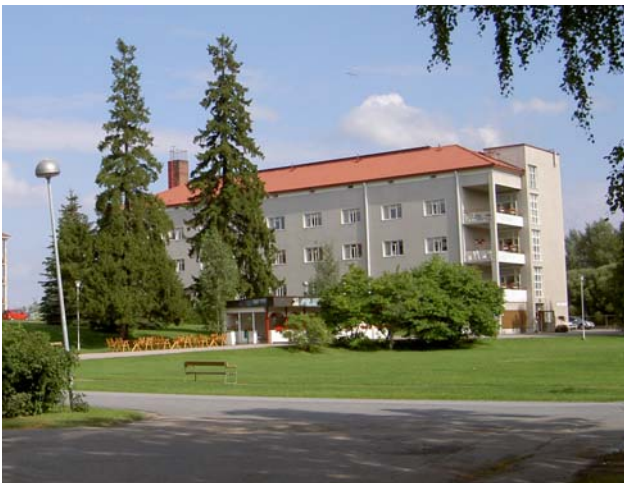
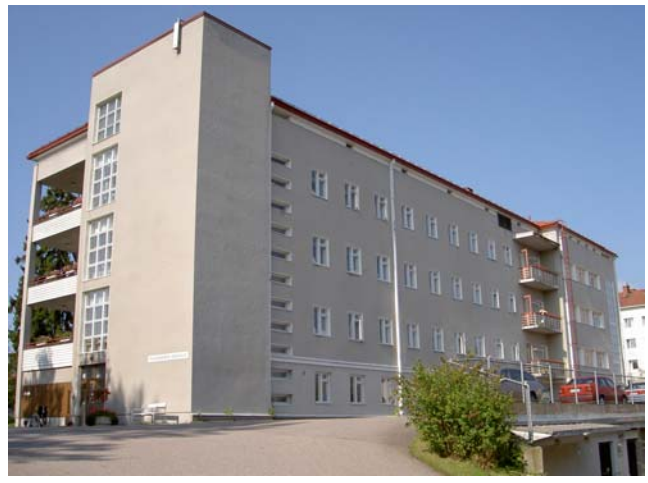
Sairaala pihan puolelta.

Sairaala huoltopihan puolelta.

Sairaala Bertel Strömmer 1935. Funkis-henkinen lisäys Jaakko Ilveskoski 1956. Nelikerroksisessa, suorakaiteen muotoisessa rapatussa massassa on pieni L-uloke koillisnurkassa. Pohjakerros on erotettu kerroslistalla jalustaksi, jonka pitäisi olla seinäpintaa tummempi. Loiva aumakatto lienee alun perin ollut peltikatto. Ikkunajako on säännöllinen. pihan puolella ikkunat kolmiosaiset ja järven puolella kaksiosaiset, joka

ikkunan yhdessä osassa on pieni tuuletusikkuna. Yleisissä tiloissa on suuria ruutuikkunoita sekä vaakasuuntaisia, pieniä ikkunoita. Vanhat parvekekaiteet ovat vaakasuuntaista teräsputkea, uudemmat umpinaiset kuten hoitorakennuksissa.

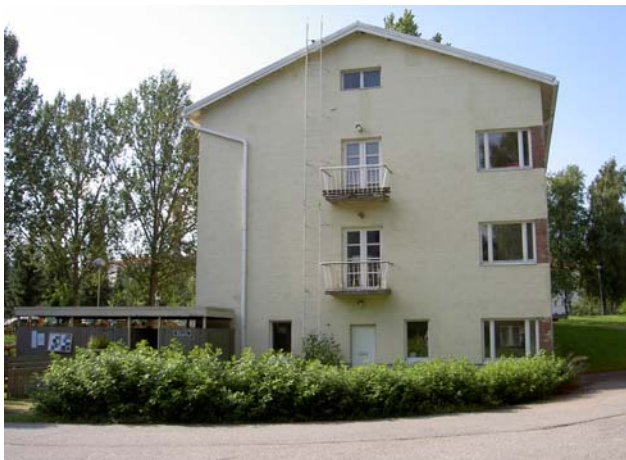
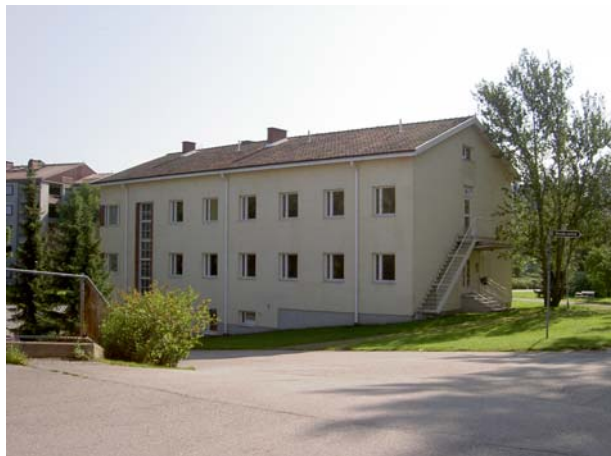
Niksulan itäpääty. Piha on aidattu huoltotiestä pensasaidalla.

Niksulan pohjoissivu.

Niksula (henkilökunnan asuntola) Jaakko Ilveskoski 1952, katos 1971. Muutos vanhusten asuntolaksi 1974 Pentti Kauppila. Viimeksi rakennuksessa on toiminut päiväkotinä, ja se on nykyisin tyhjiällä. Rakennus on muita hoitorakennuksia selvästi pienempi ja se sijaitsee keskeisen pihapiirin kehän ulkopuolella.

Ominaispiirteisiin kuuluvat tiilinen satulakatto, roiskerapatut julkisivut ja rapattu sokkeli, pieni erkkeri eteläsivulla ja parvekkeissa teräsputkikaiteet. Porrashuoneen pystyikkunassa ja kulmaikkunoissa on punatiilikoristeet. Ikkunajako on tasainen ja puitejako epäsymmetrinen. Länsipäätyyn on lisätty portaat 1970-luvulla. Samalla vuosikymmenellä kaakkoiskulmaan lisätty puinen katos sopii huonosti rakennuksen kylkeen.

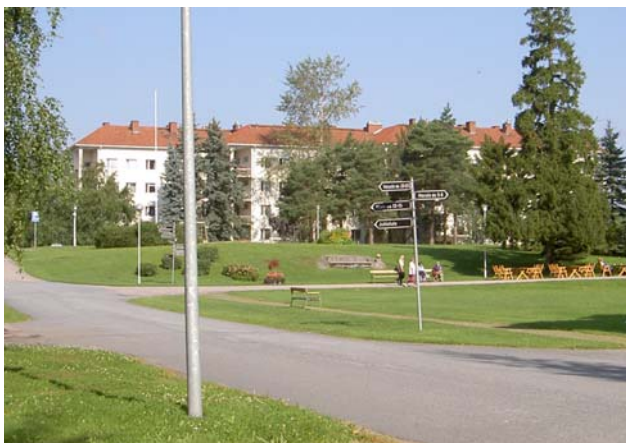
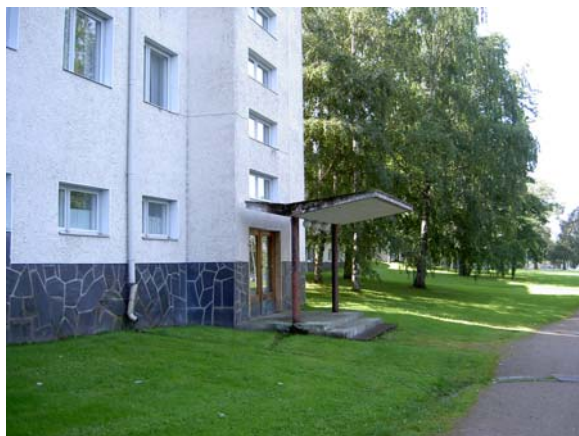
Jukola pihan puolelta.

Jukolan ovikatos järven puolella.

Jukola 1955, Havula 1954, Urpula 1958, Varpula 1959 ja Iltala 1959. Suunnitelmien allekirjoittaja Jaakko Ilveskoski, paitsi Jukolan Seppo Rihlana.

Hoitorakennukset ovat keskenään lähes samanlaisia. Pitkien, 4-5-kerroksisten rakennusten julkisivut ovat kolmeen osaan porrastettuja, taitekohdissa kulmia pehmentävät parvekkeet ovat kahdelta sivulta suojaiset. Parvekekaiteet ovat lyhyeltä sivulta näkyvyyden sallivia teräskaitteita ja pitkältä umpinaisia. Yhteistilojen suuret ikkunat

ovat päädyissä. Julkisivuissa on karkea roiskerappaus, liuskekivisokkeli ja säännöllinen ikkunajako, tammiset, lakatut lasiovet sekä ylöspäin suuntautuvat tai taitetut ovikatokset.

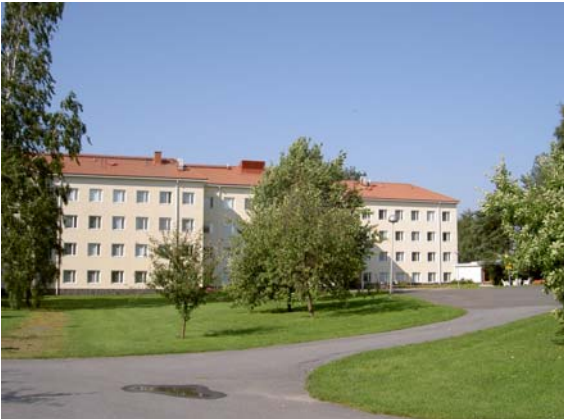
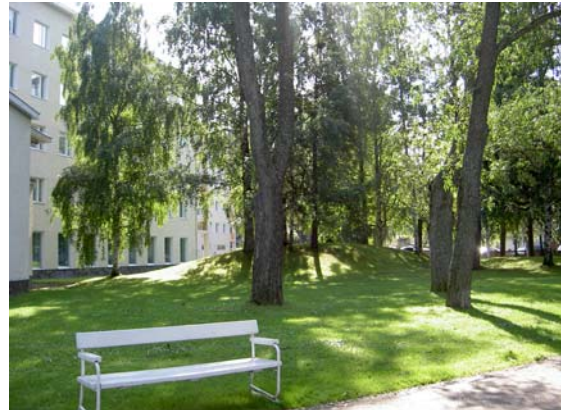
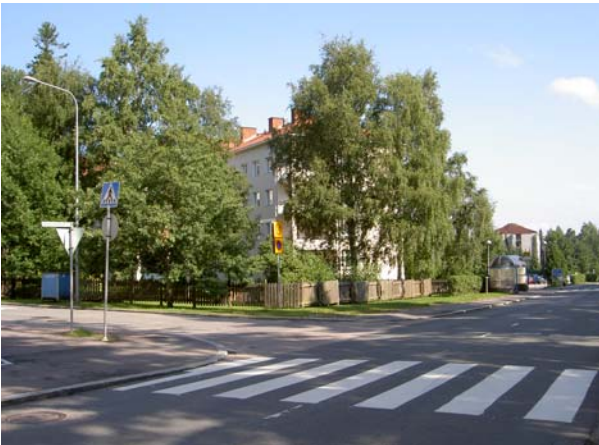
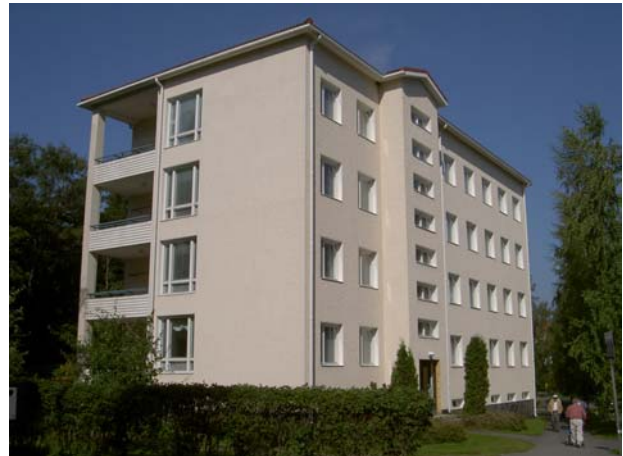
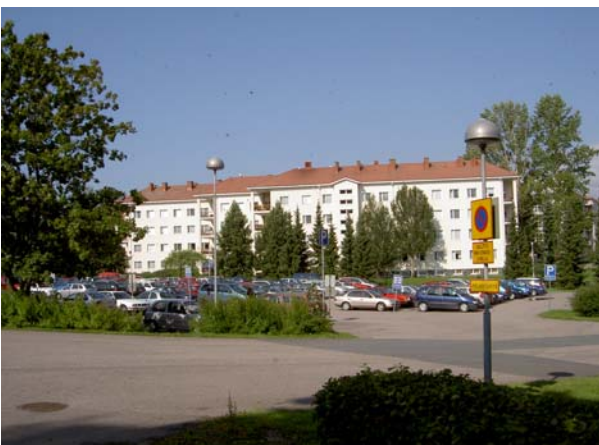
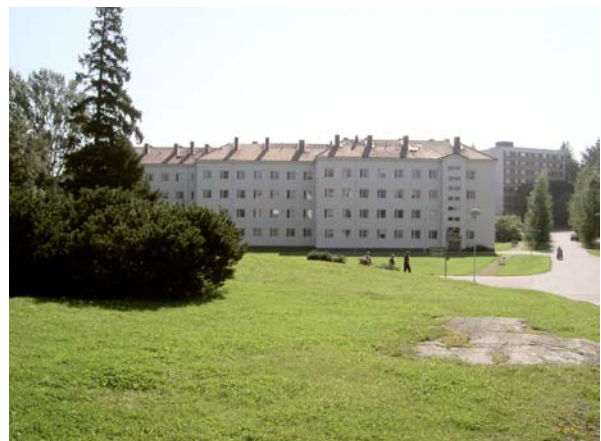
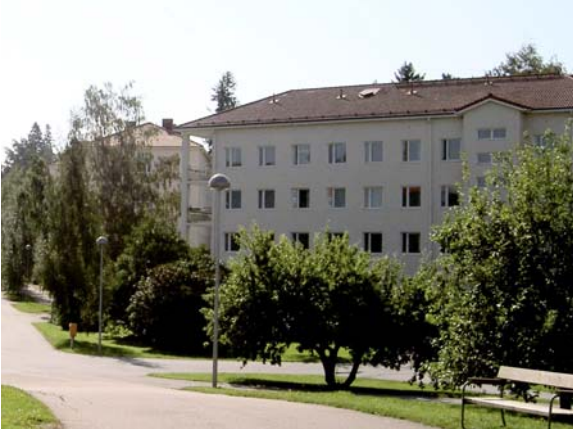
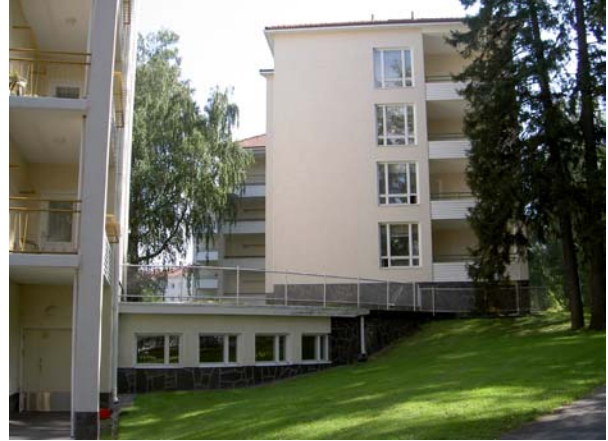
Iltala korttelipihan puolelta.

Iltala rannan puolelta.

Urpulan pääty puiden takana

Urpula puukujan alkupäästä
Rauhaniementieltä

Havula Rauhaniementieltä läheltä
huoltotien päätä.

Havula korttelipihalta

Varpula pihan puolelta

Varpulan pääty ja tunnelia järven puolelta.

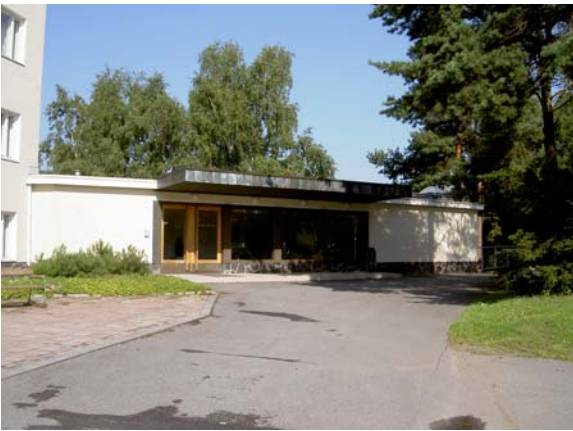
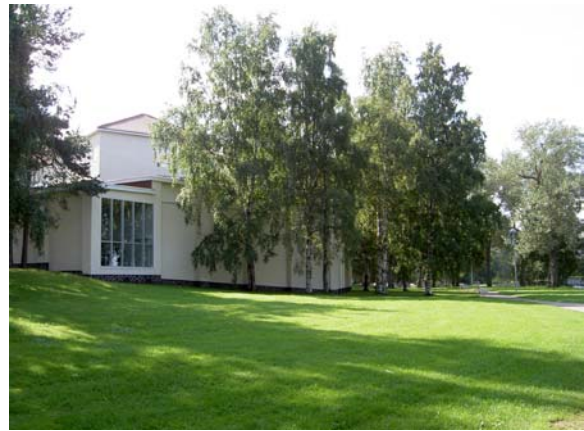
Juhlatalo pihan puolelta.

Juhlatalo järven puolelta.

Juhlatalo, Jaakko Ilveskoski 1960

Hoitorakennus Iltalan päädyssä lähellä hallintorakennusta sijaitseva juhlatalo on tasakattoinen, yksikerroksinen ja melko vapaamuotoinen, sisäänkäynti on pihan puolelta ja maisema suuntautuu järvelle.

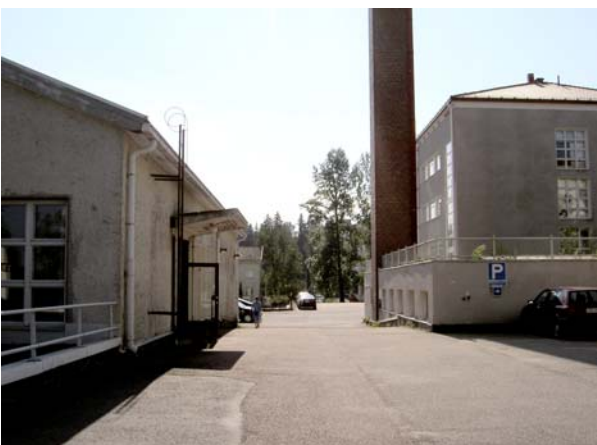
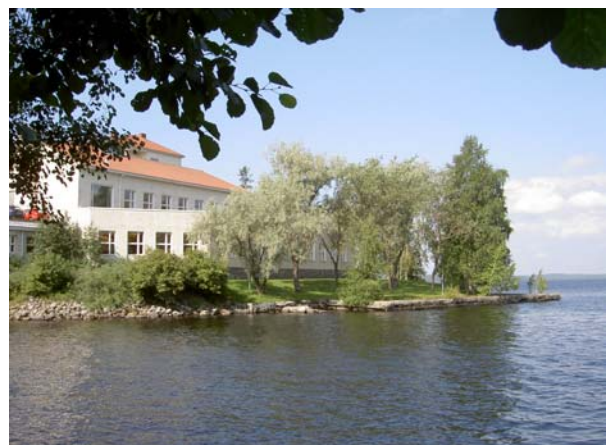
Ravintokeskus vasemmalla, lämpökeskus piippuineen oikealla. Takana sairaala.

Ravintokeskus ja laivalaituri idästä.

Ravintokeskus ja lämpökeskus. Jaakko Ilveskoski 1954. Tilat sijoittuvat pihatason alapuolelle kehän koillisreunalle. Osittain maan ja katutason alla sijaitseva lämpökeskus on tasakattoinen ja sen hallitsevin piirre on punatiilipiippu. Useaan kertaan laajennettu,

rapattu ravintokeskus (Pekka Ilveskoski 1976, 1984) on hoitorakennuksista poiketen matala ja osin satula- osin tasakattoinen. Ikkunajako on säännöllinen ja puitejako 1950-luvulle tyypillisesti epäsymmetrinen.

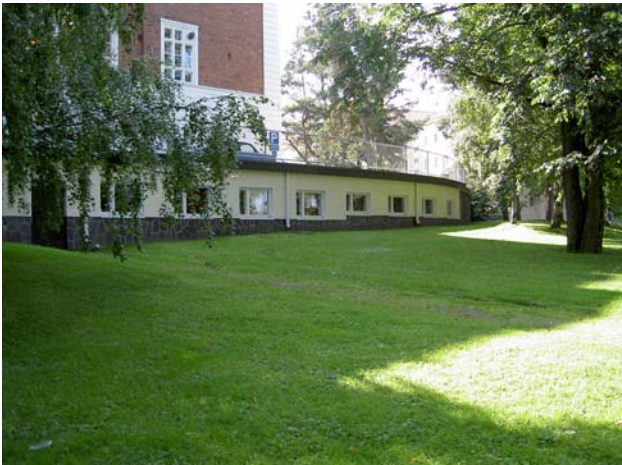
Tunnelia ja verkkoaitaa hallintorakennuksen takana. Tunnelin näkyvät julkisivut on käsitelty kuten hoitorakennustenkin.

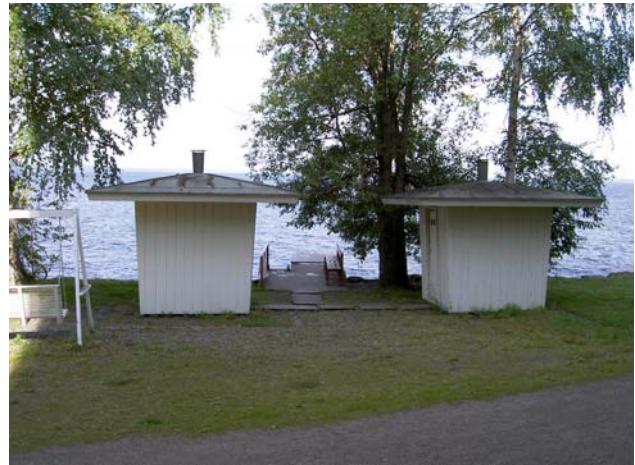
Puiset uimakopit ja laituri alueen länsiosan rannassa.

Uimakopit Jaakko Ilveskoski 1956.

Muoto on ylöspäin levenevä sekä peiterimalaudoitetuissa seinissä että kuparisessa ilmanvaihtoputkessa, loiva aumakatto on peltiä, ovesa on kolme pyöreää aukkoa. Ulkonäkö ei ole muuttunut alkuperäisestä.

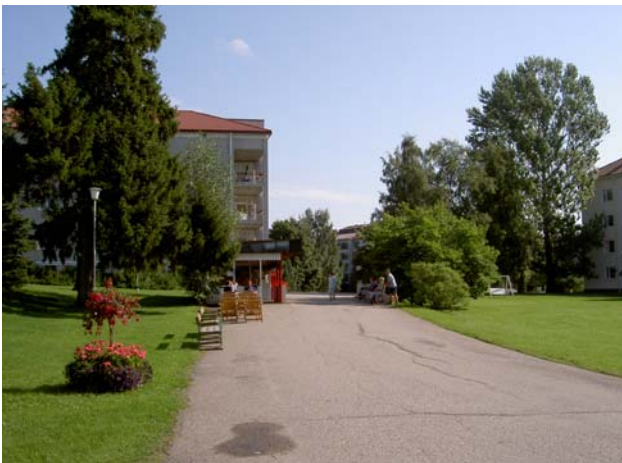
Kioski ja pihan oleskelupaikkoja lännestä.

Kioski Jaakko Ilveskoski 1961.

Suorakulmaisen, kalkkiahiekkatiilistä rakennetun kioskin näkyvin piirre on etelän puoleisen sivun rivi pyöreitä, kantavia terästolppia. Kaksi sivuista on umpinaisia, kahden yläosa on lasia ja alaosa samoin kuin otsapinta kuparipeltiä. Lähes tasainen, lipaksi ulkoneva katto kattaa myös terassin.

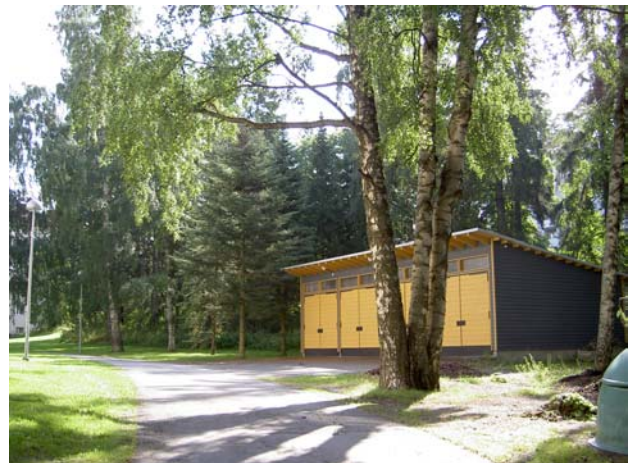
Varasto lännestä järven suunnasta.

Varasto J. Mäkimartti 2002

Varasto on tehty entisen kappelin paikalle. Tummasävyinen, keltaovinen puurakennus sijaitsee huomaamattomasti alueen lounaislaidalla ja sulautuu kohtalaisen hyvin kasvillisuuden sekaan.

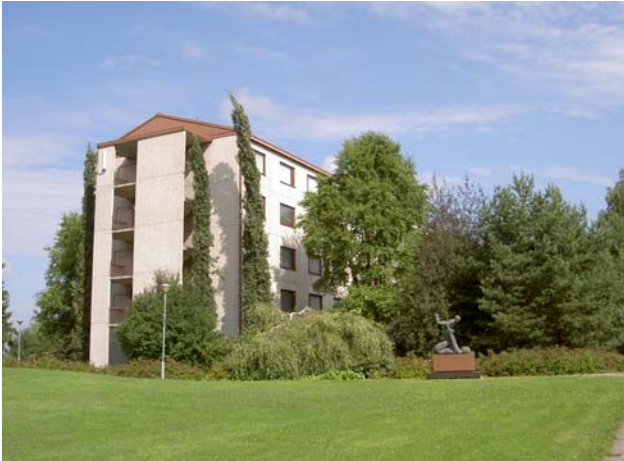
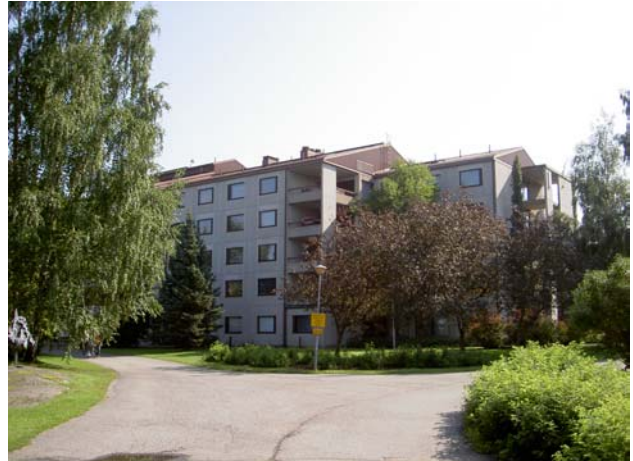
Lehtelän lounaispääty

Lehtelä lännestä Niksulan suunnasta

Lehtelä 1978. Pekka Ilveskoski 1976

Rakennus on hahmoltaan viisikerroksinen, selkeä suorakaide, jonka päissä portaat ja parvekkeet. Pesubetonipintaiset, harmaat elementtijulkisivut säännöllisin ikkunajaoiin ja tummin ikkunapuittein sekä sementtikuitulevyllä katettu aumakatto ovat ajalle tyypilliset. Pystysuunta korostuu päädyissä portaikkojen seinämien ja pylväshaapojen vaikutuksesta.

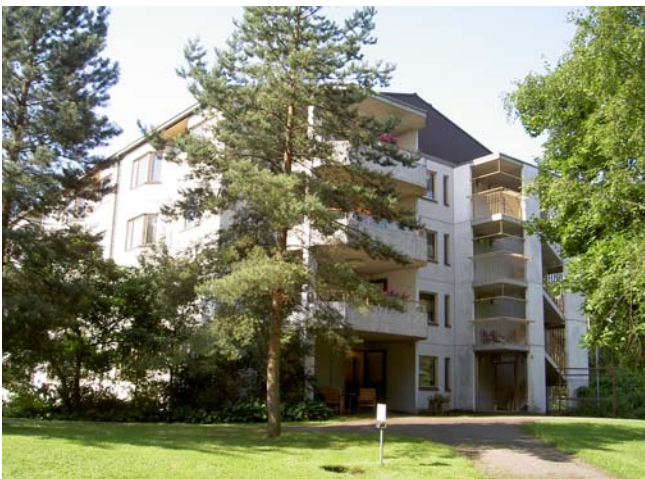
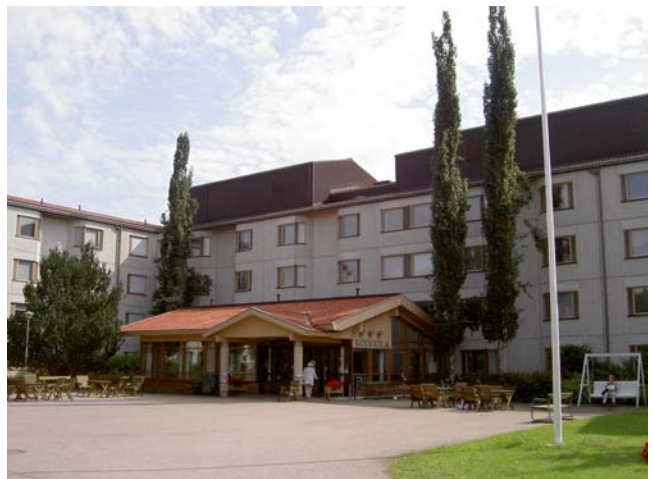
Koivulaa.

Koivulan sisäänkäynti

Koivula 1985. Pekka Ilveskoski 1983

Uusin hoitorakennus on nelikerroksinen betonielementtitalo, jossa on muista poikkeava, monisiipinen massa ja julkisivumuodot viistokulmaisine erkkereineen ja parvekkeineen. Sementtikuitulevyllä katetun satulakaton päätykolmioissa on poimulevyä. Ikkunat ovat tummapuitteiset kapein ritilällä peitetyin tuuletusluukuin. Koivulan edustalla on erikoinen, sisäänkäynnin ja kahvion sisältävä yksikerroksinen rakennelma, joka poikkeaa täysin rakennuksen muusta materiaali- ja muotokielestä.

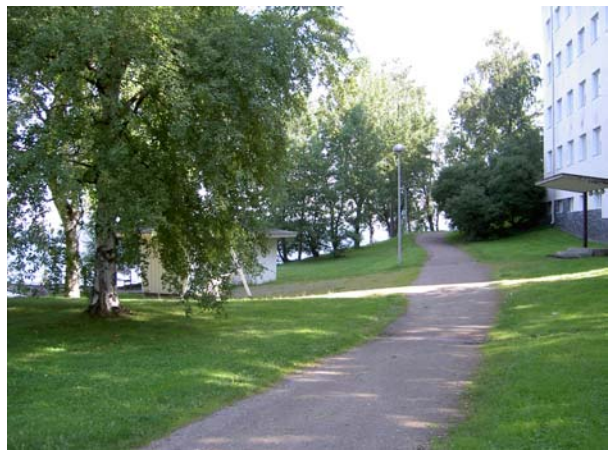
Länsipuolen rantapolku.

Länsipuolen korttelin pihaa huomattavasti alempana on rantavyöhyke, jolla on nurmikenttää, pihasta poiketen melko paljon runkopuita tuulen suojana sekä rantaa myötäilevä sorapintainen polku, jolle pääsee rakennuskehältä. Polulta näkee hyvin järvelle niukan pensaskerroksen ansiosta. Yksi kauneimmista kohdista on ravintokeskuksen itäpuoleinen ranta, jossa vielä on käyttämätön laivalaituri hopeapajujen katveessa. Huoltopihaltakin aukeaa järvinäkymä.

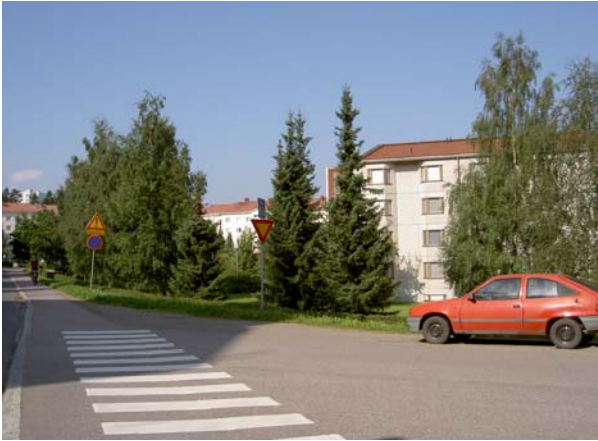
Lähestyminen idästä. Oikealla Koivula. Taustalla näkyy vähän Havulaa.

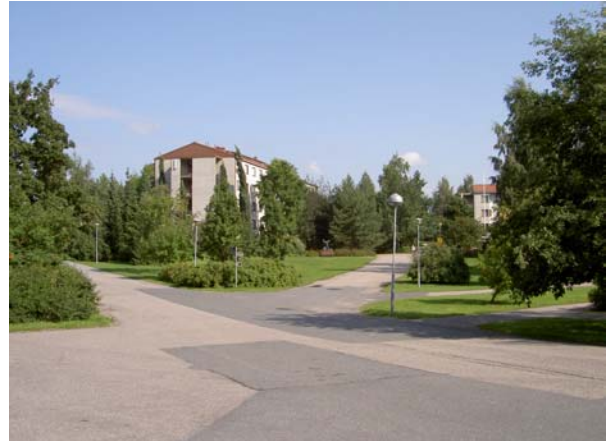
Yleiskuva itäpuolesta huoltotieltä katsottuna. Keskellä Lehtelä.

Itäpuolen kasvillisuudessa korostuu monipuolisuus ja runsaus, mikä on rakennusajankohta huomioon ottaen luonnollista. Puustoa ja pensaita on joka puolella rakennuksia, paikoin tiivistikin. Molempien rakennusten seinustalla kasvavat korkeat pylväshaavat ovat voimakkaita elementtejä maisemassa. Näkymiä järvelle ei kulkuväyliltä tai oleskelualueilta juuri ole. Rannan lahdenpoukaman yli johtavan betonisen kaarisillan itäpuoli on luonnonvaraisena hoidettua rantaa uimakoppeineen.

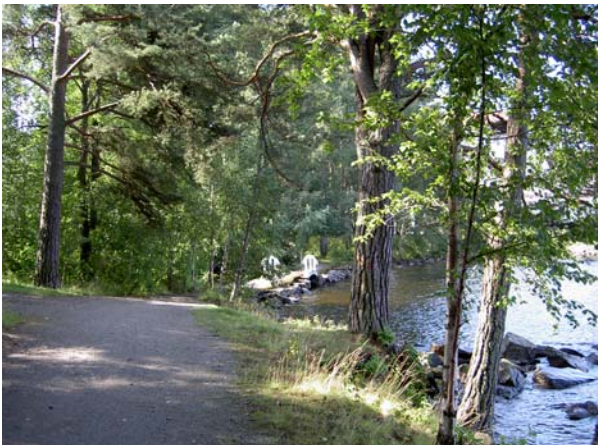
Itäpuolen rantavyöhyke on alueen ainoa luonnonmukaisena hoidettu alue vanhoine kaarisiltoineen. Näköyhteyttä muille pihalueille ei ole.

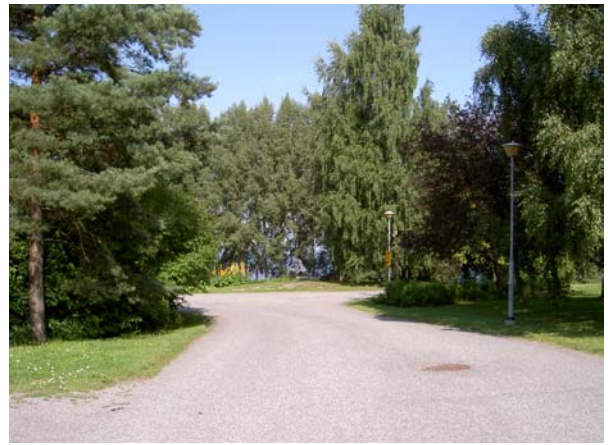
Huoltotien pohjoispäässä on veistos, mutta mahdollisuus järvinäkymään on jätetty hyödyntämättä.
