NUUTAJÄRVEN LASIKYLÄ

OHJEET MILJÖKUVAN PARANTAMISEKSI

ARKINOR OY

OHJEET MILJÖÖKUVAN PARANTAMISEKSI

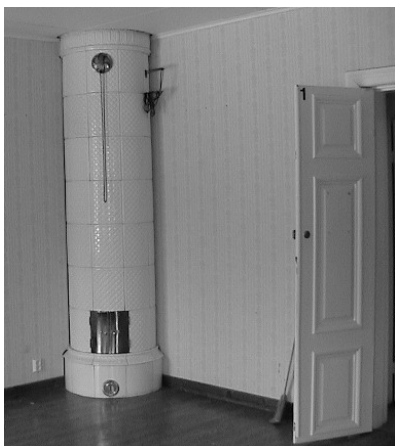
Yläkerran salitilassa on jäljellä kauniit kaakeliuunit ja pariovet. Muuten pinnat ovat uudehkoja sekä iältään että tyyliltään.

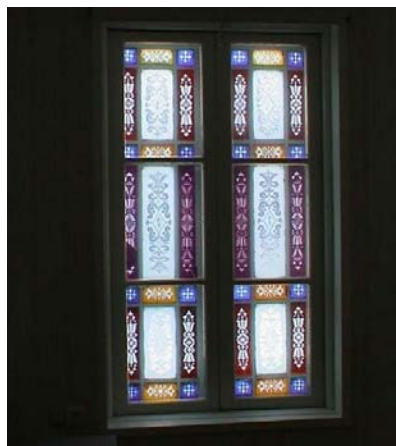
Yläkerran salissa on ikkuna, jonka voisi ottaa lähtökohdaksi huoneen identiteettiä ja interiöörin kehittämistä pohdittaessa.

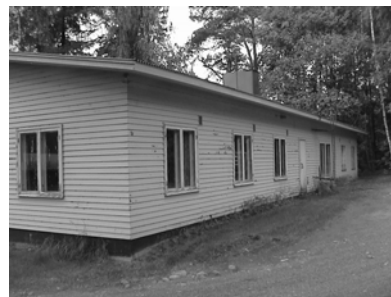
Poikala ei edusta rakenteiltaan kovin laadukasta rakentamista.

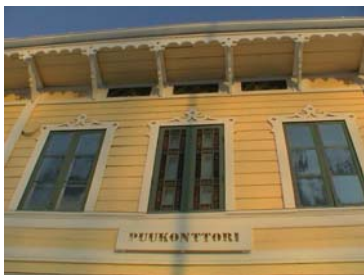
Puukonttori edustaa runsasmuotoista sveitsiläistyylä, nykyinen väritys ei vastaa tyylin tavoitteita.

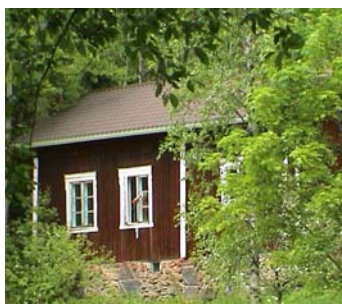
Toikan talon verhoitus noudattaa 1920-luvun klassistista tyyliä.

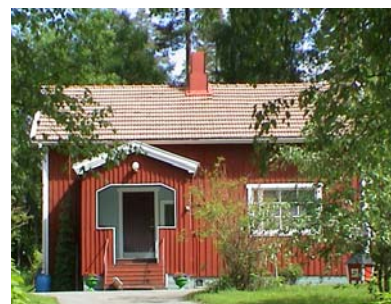
Miljoonatien talot on vuorattu ajalleen tyypillisellä peiterimaverhouksella ja detaljit ovat yksinkertaisia.

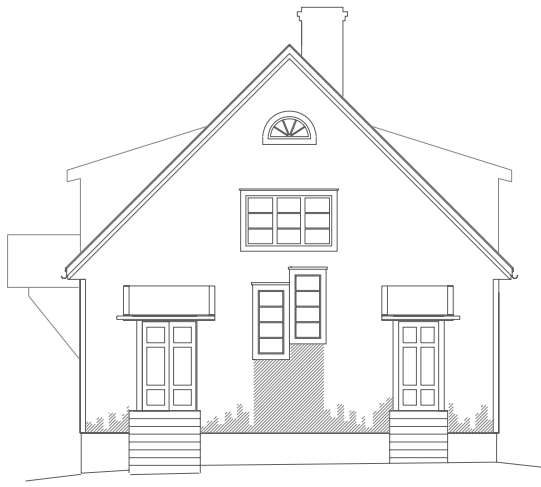
Piirustuksessa on esitetty ulkokuoren paikkaus parsimismenetelmää käyttäen. Kohde on huvila Lukkovuori, Teiskassa. Kuva on katkelma Markku Heiskalan kohteeseen laatimasta korjaussuunnitelmasta.

Tyypillinen vaurio kohta on sokkelin vesilautaan liittyvä alapää, joka makaa vaakalaudassa kiinni imien kosteutta ja näin ollen lahoaa helposti. Vesilautaan kannattaa käyttää männyn tai lehtikuusen sydänpuuta ja tehdä lautaan riittävä kallistus (esim. 25 astetta). Lautojen päät voidaan uusia (n. 50cm) ja peiterimoista vähän pidempi osa tai katkaistaan vaurioituneet alapää pois ja korvataan muutamalla vaakalaudalla, joiden päälle tulee toinen vesilista. Alapää tulee olla aina riittävästi (10 mm) irti vaakalistoista ja pystylautojen päiden kuivuminen nopeutuu, mikäli ne katkaistaan viistoiksi eli tehdään ns. tippanokka. Mitä vanhemmasta tai rakennustaiteellisesti merkittävämmästä kohteesta on kysymys, sitä tarkemmin tulee myös julkisivun laudoituskorjaus suunnitella. Maalityypin valinta on erittäin tärkeää tehdä rakenteeseen sopivaksi. Samoin tulee harkita väri talon tyyliin istuvaksi.
