# MOMMON AITTA

# RUOVEDELTÄ MOMMON AITTA 1400 - LUVULTA

Filosofian maisteri Jorma Heinosen artikkelin pohjalta tehtynä

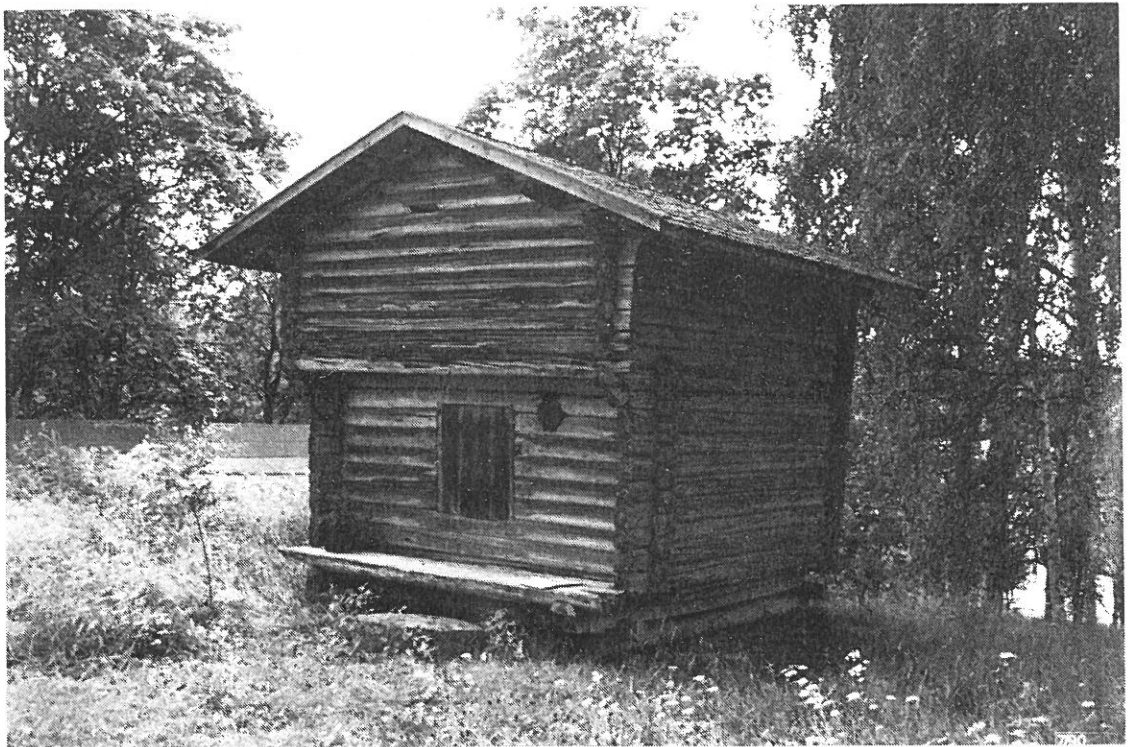
### Mommon vanha aitta on kaunista käsityötaitoa 1400-luvulta

Vanhimmat aittamme on tavattu vanhan Satakunnan alueelta. Kahdessa aitas-  
sa, Ruoveden Mommon ja Kihniön Tarsian, on 1400-luvun vuosiluku. Edelli-  
sessä on oviseinällä vasemmalla vuosiluku 1484 tai 1487. Viimeisen numeron  
kohdalla on hirren halkeama, joten se voi olla joko 4 tai 7. Kihniön Tarsian  
vuosiluku, joka on oven päällä, on aikaisemmin tulkittu v:ksi 1441, mutta tässä  
vuosiluvussa on aitan seinä kahden viimeisen numeron kohdalla niin rosoinen <sup>1</sup>  
ettei numerosta saa tarkkaa selvyyttä. Omien havaintojeni mukaan vuosiluku  
olisi todennäköisemmin joko 1484 tai 1487 eli ehkä sama kuin Mommon aitas-  
sa. Molemmat näistä aitoista ovat ammattikirvesmiehen työtä, mutta niiden  
tekijä ei liene sama.

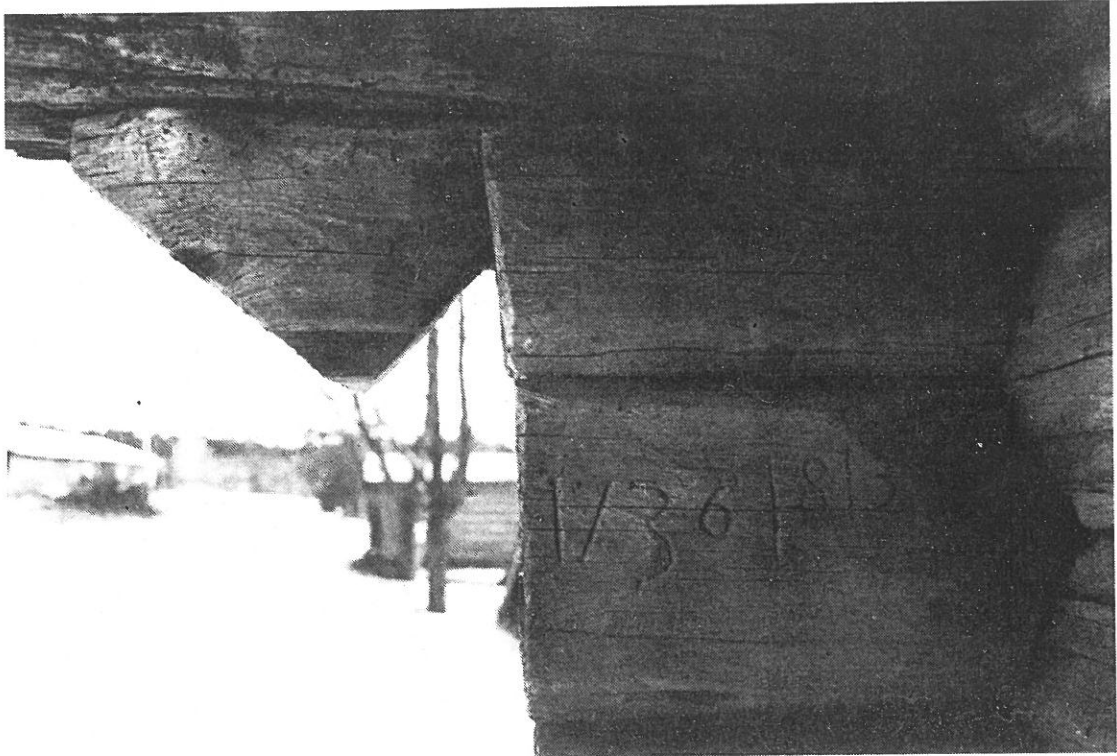
1736 ja 1813 vuosiluvut ovat selvästi näkyvissä aitan etupuolella hirren sivussa

vanhin vuosiluku edellyttäisi, ja rakennuksen poskihirteen onkin leikattu vuosiluvut 1736 ja 1813, jotka ilmeisesti tarkoittavat korjailuja ja siirtoja.

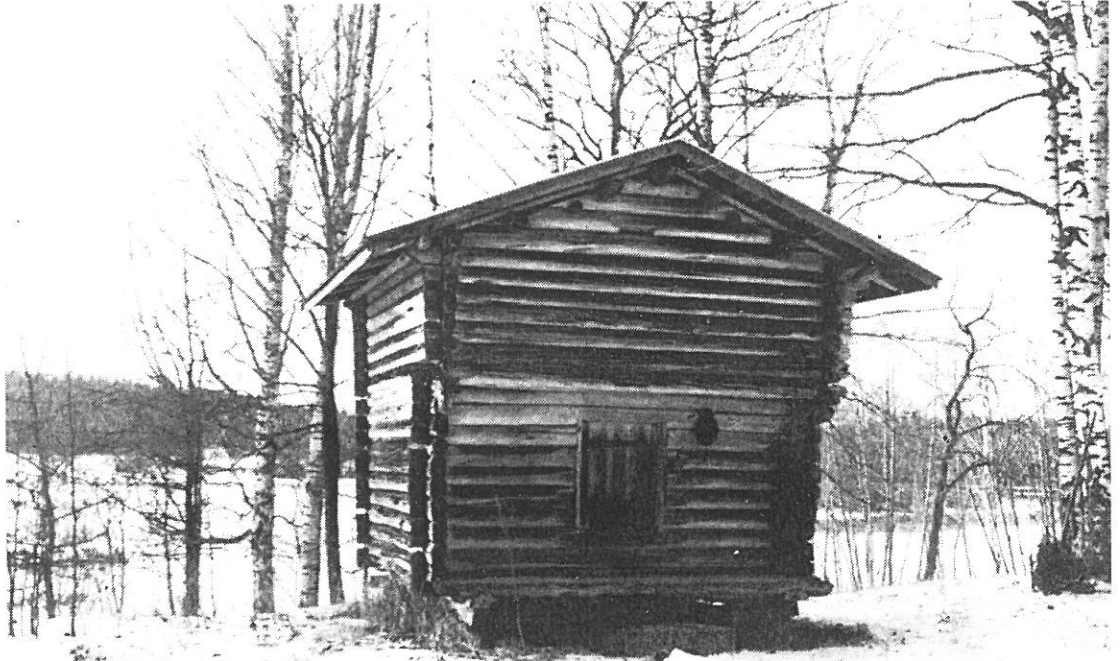
Aitan rakenne on vain hieman ylöspäin levenevä

- I. Mommön aitta on vanhojen aittojen tapaan vähän ylöspäin levenevä, mutta ei kuitenkaan niin selvästi kuin 1600- ja 1700-lukujen aitat; yläkerran lattia on n. 10-15 cm alakerran lattiaa laajempi. Jos tarkastellaan rakennusta tasakerrassa, on se massaltaan suunnilleen kuutio. Sivuseinissä on 17 hirttä ja päätyseinissä tasakertaan 18 hirttä, (oviseinässä on otsan alla 11 hirttä, otsassa tasakertaan 8 hirttä eli yhteensä 19 hirttä, mutta yhdestoista hirsistä on tullut kahteen kertaan lasketuksi, koska se on oviseinässä ylimpänä ja samalta tasolta alkaa alin otsan hirsistä). Rakennuksen kehän aloittavat ja lopettavat päätyhirret; sivuseinille jää alas  $\frac{1}{2}$  hirren suuruinen aukko lattialaudoille ja ylös vastaavan

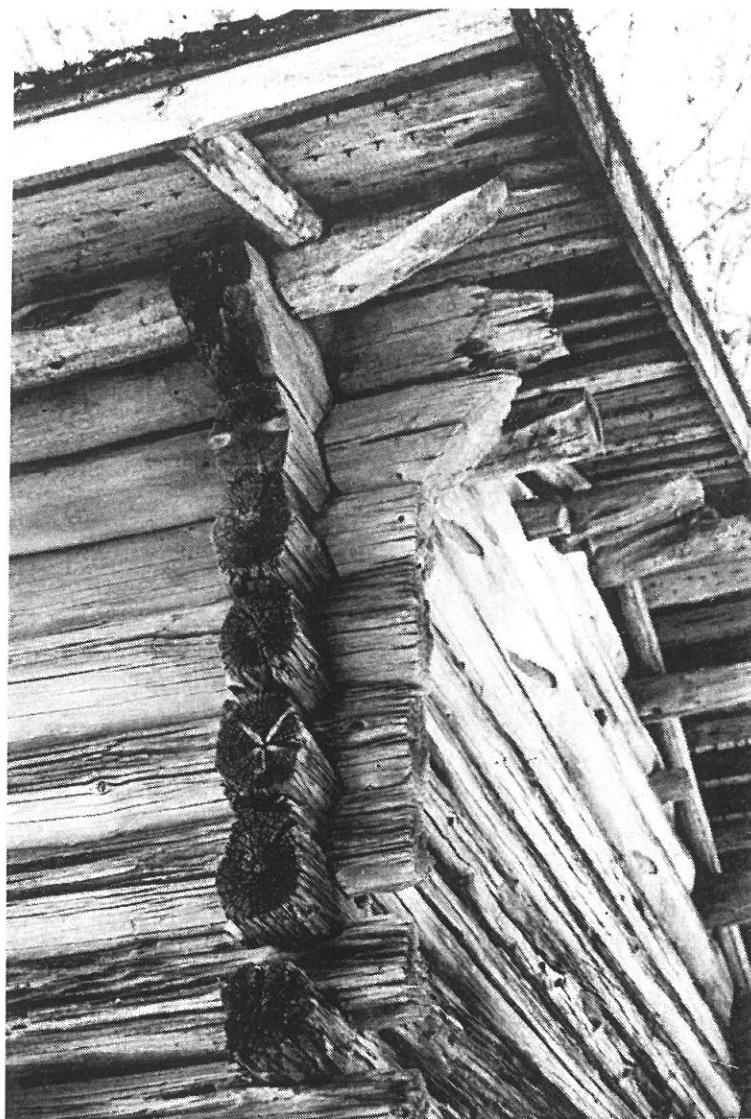
Seinän ulkopuolella katonrajassa viistoksi veistetty siihirsi. Seinähirren päät selvästi kuusikulmaisia.

suuruinen tila, joten tarvitaan sivuseinän ulkopuolella ylimääräinen kattovuoli, ns. **siihirsi**.

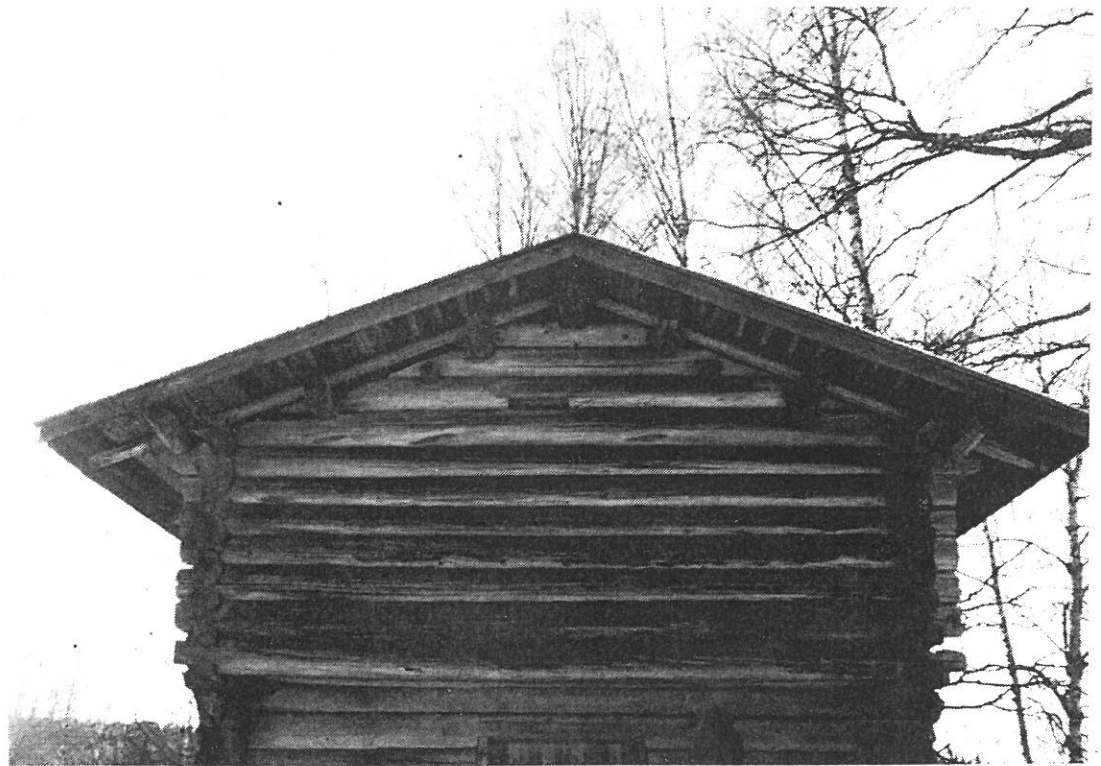
Valoaukko on etuseinässä epäsymmetrisesti vasemmalla keskiviivasta.

- VII. Mommon aitan yläkerrassa on kolme valoaukkoa: otsassa 9 hirsi, vasemmalla sivuseinällä 14 ja 15 hirren välissä ja takana 18 ja 19 hirsikerran välissä. Ne eivät ole aivan samansuuruiset. Otsan ja sivuseinän aukot ovat rakomaisia, pituus 30-34 cm ja korkeus 4-5 cm. Peräseinän aukko on kyllä ulkopuolelta katsoen rakomainen, korkeus 7 cm, mutta laajenee sisään päin 24 x 15 cm kokoiseksi.

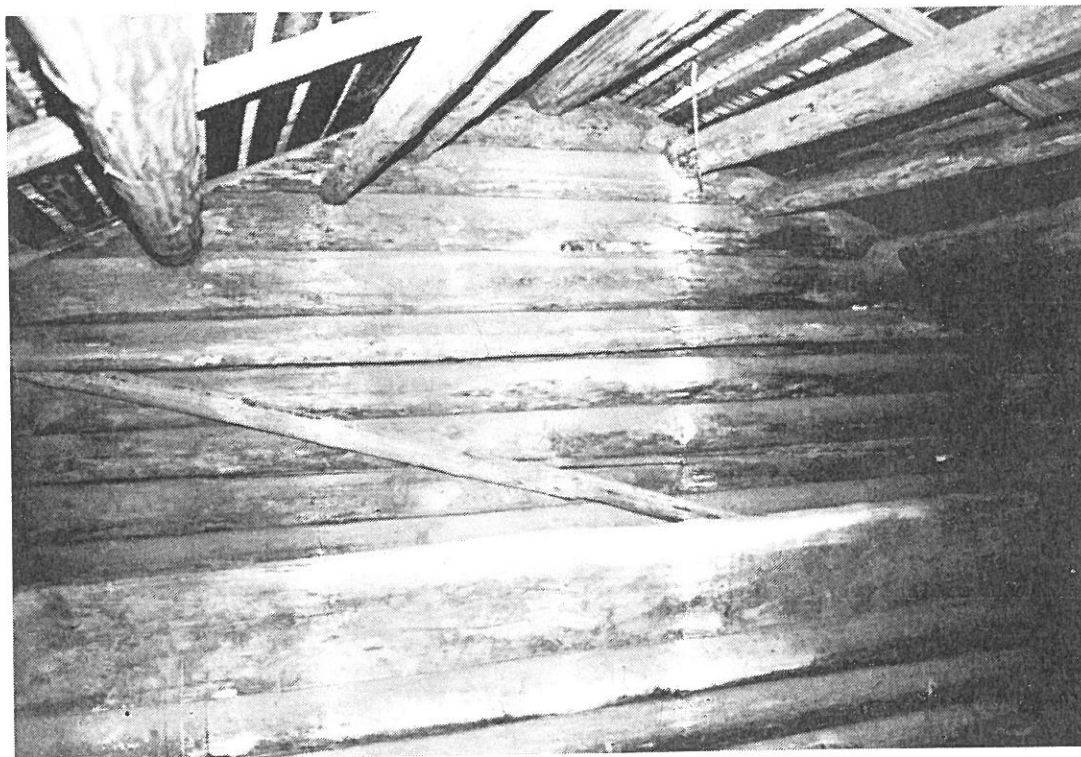
Yläkerta sisältäpäin kuvattuna. Valoaukko keskellä kuvaa. Tulenpidon merkit näkyvät mustuneina seinähirsinä.

1600 -luvun lopulle yleistyy neliömäinen valoaukko, joka pysyy käytössä aina vuoden 1800 tienoille, muuttuen tämän jälkeen suureksi luukulliseksi aukoksi. Valoaukon muoto ja sijoituspaikka ovat tarkempia aitan iän määrittämisperusteita. Tässä tapauksessa, kun valoaukkojen asu on vanhin mahdollinen, tämä tukee aitan ajoittamista keskiajalle. Lisäksi on huomattava, että **Mommon aitan otsan valoaukko on ulkonäöltään ainoa laatuaan maassamme**. Aukon yläreunaan on kirveellä tehty lovia, jotka muistuttavat suuresti keskiajan kaariaukkoja. On mahdollista, että näihin kaariin on aikaisemmin liittynyt pieniä pylväitä - joko koristeena tai estämään lintujen pääsyn sisään - mutta niiden asua ei ole enää määriteltävissä. Lähimmät esikuvat tämäntapaisille valoaukoille tavataan norjalaisista aitoista ja luhdeista; varsin tavallisiahan ne ovat keskiaikaisissa kivirakennuksissa. Myös tämän valoaukon sijoitus viittaa keskiajalle. Ei ole mitenkään käsitettävissä, että uudella ajalla olisi valoaukot voitu sijoittaa epäsymmetrisesti fasadiin nähden; renessanssityyli vaati ehdottomasti symmetriaa. Miksi tämä valoaukko on sivussa? Selitys on perin yksinkertainen, kun tarkastellaan vastaavaa seinää sisältä <sup>6</sup>. Valoaukko sattuu keskele yläkerran ovenpuoleista lattiaa. Tämä lattia-ala, joka porrasaukon takia on peräosaa kapeampi, saa valoa myös sivuseinän valoaukosta. Näyttää siis siltä, että on haluttu etuosaan runsaammin valoa, ehkä sen takia, että tätä aitan osaa on käytetty oleskelu ja makuupaikkana. Yläkerrassa on myös havaittavissa merkkejä tulenpidosta, savusta tummuneita seinähirsisiä.

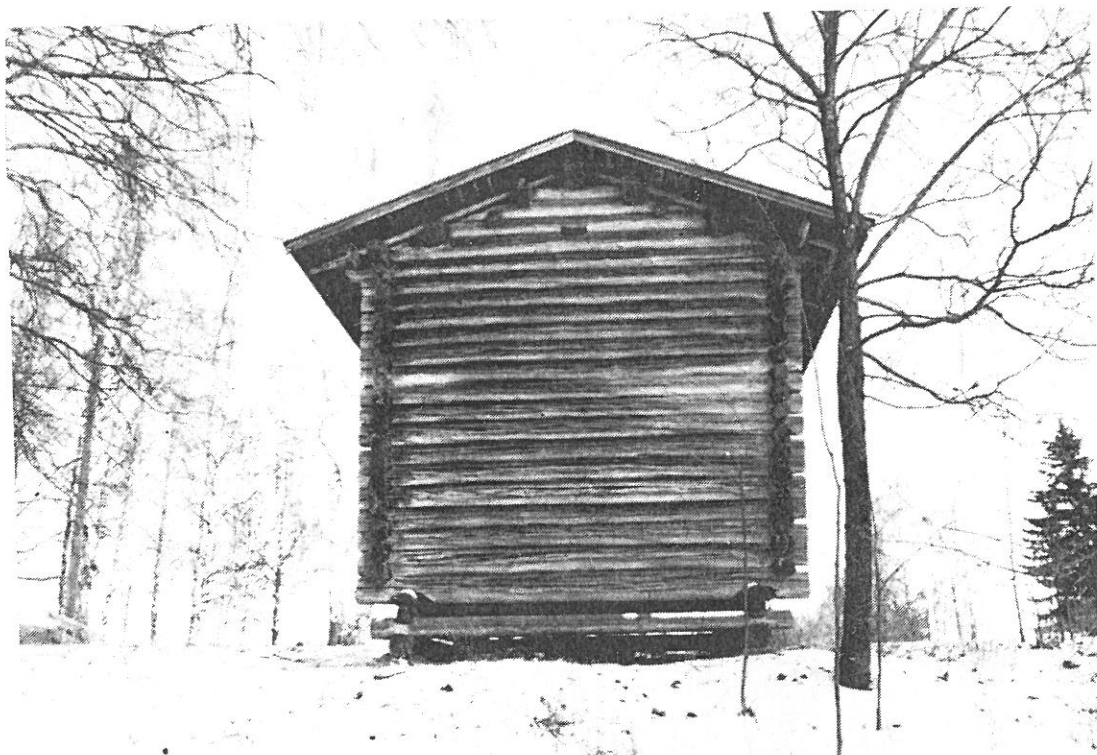
Aitan takasivu

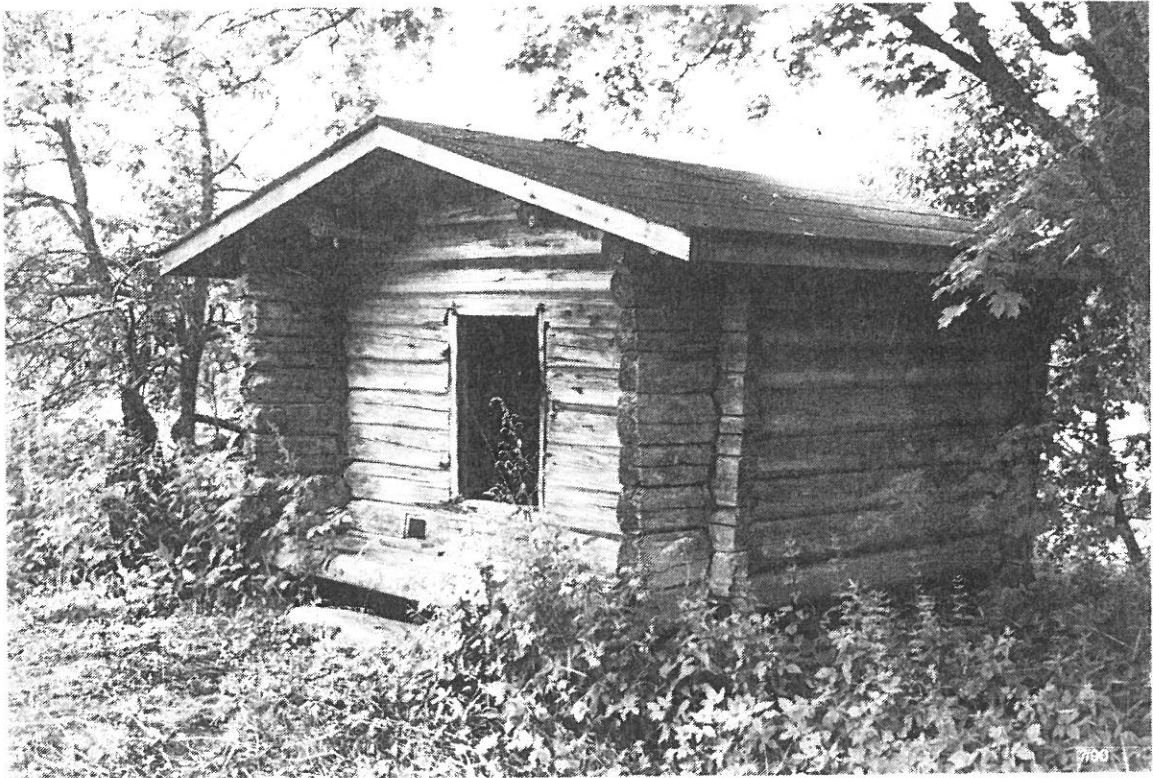
Uudempi aittarakennus

- X. Mommon pihapiirissä on myös toinen aittarakennus. Tämä aitta ei ole niin vanhaa perua kuin tutkimuksen kohteena oleva aitta. Nuorempi aitta on rakennettu 1800-luvulla. Aitan mitat ovat selvästi pienemmät kuin tutkimuskohteena olevan vanhan aitan. Etusivulla oleva kissanaukko on normaalista poiketen tehty alimpaan hirsikertaan. Aitan rakenne on ylöspäin levenevä. Hirsien salvos on nelikulmainen sulkanurkka.
