## Vehmaisten seurakuntatalo

Rakennushistoriaselvitys 2.8.2021

# 1. PERUSTIEDOT

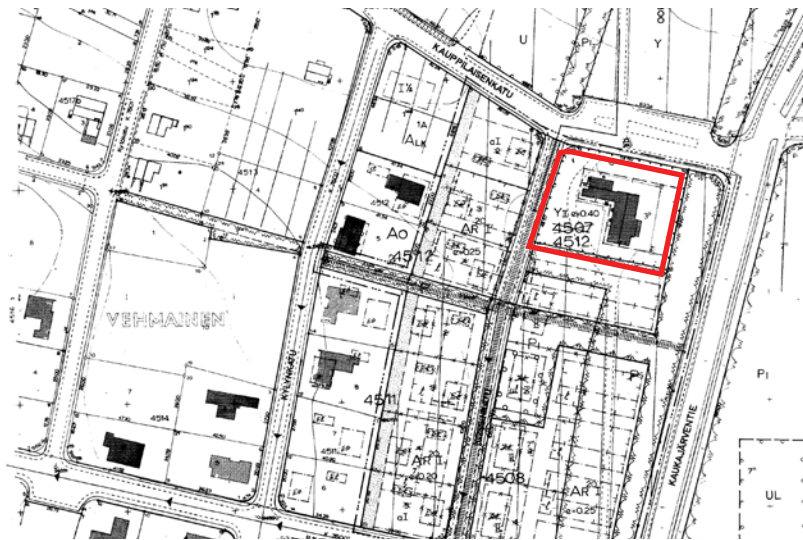
Ote vuoden 1975 asemakaavasta.  
Tampereen kaupungin karttapalvelu Oskari.

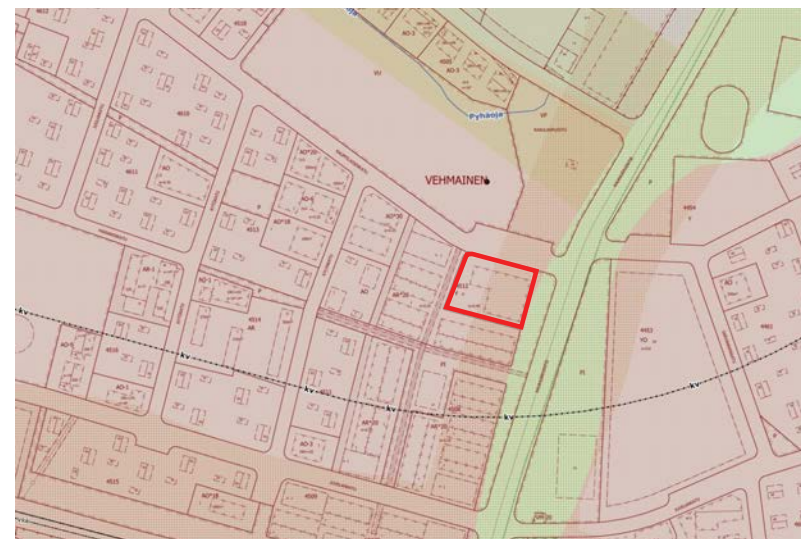
Ote Tampereen kaupungin ajatasakaavasta.  
Tampereen kaupungin karttapalvelu Oskari.

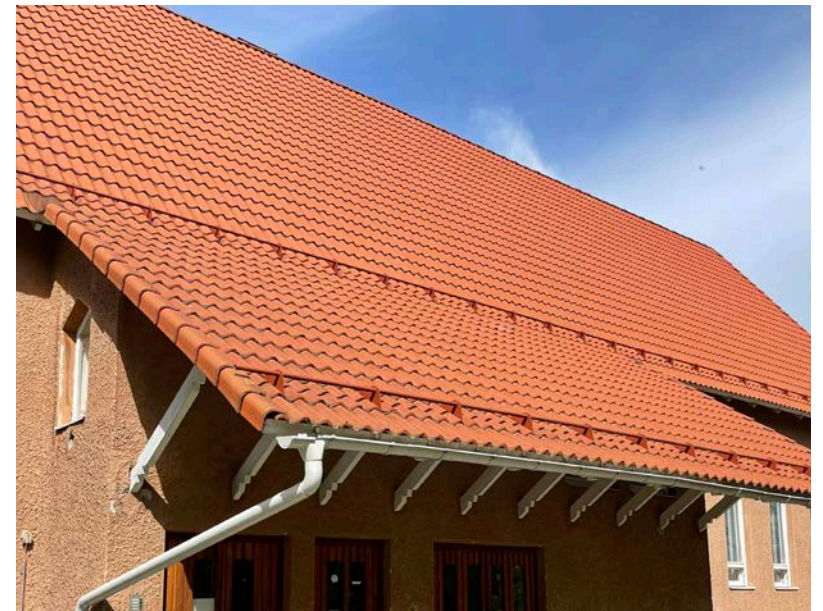
*Tiilikatesaneeraus tehtiin vuonna 2003.*

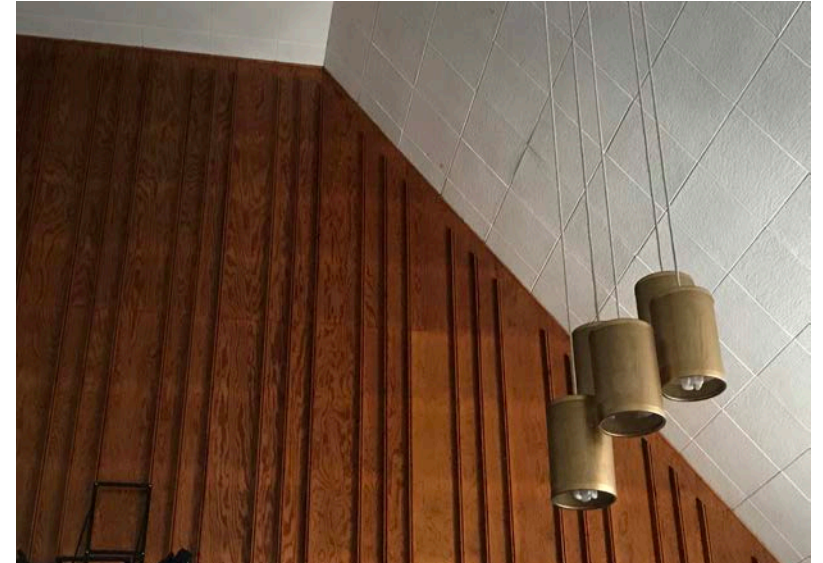
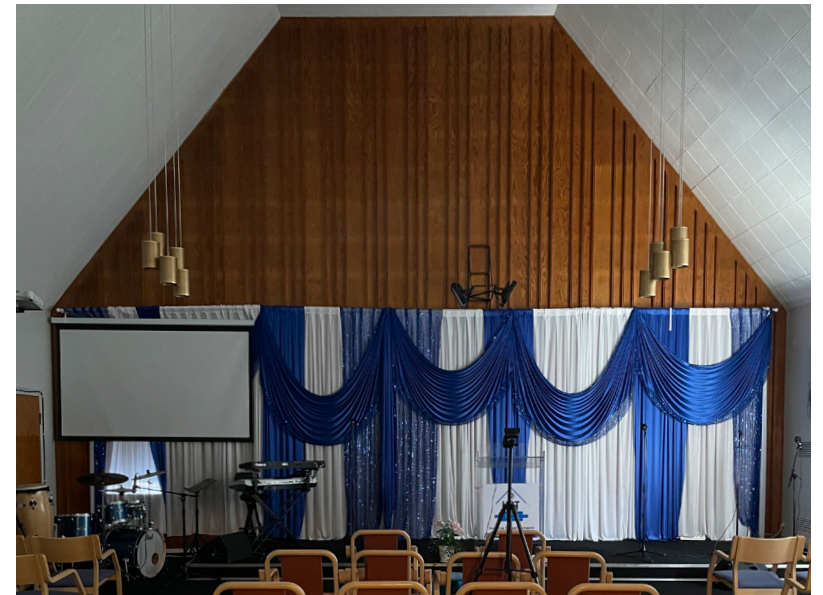
*Kuva seurakuntasalista vuonna 2021. Alkuperäiset valaisimet ja kalustus on vaihdettu.*

Seurakuntasali on 96-paikkainen, pohjois-eteläsuuntainen kahden kerroksen korkuinen tila. Sali asettuu seurakuntatalon suuren kattoharjan alle. Alakatto on verhoiltu harjan alta valkoisin akustiikkalevyin. Salin alttaripääty on paneloitu mäntyvanerilla, jota rytmittävät punahonkasäleet sekä detaljina rakennuksessa muuallakin toistuva harjamuotoinen ikkuna. Salin itäpuolen sivuikkunat jatkavat muodossaan samaa harjatematiikkaa. Seurakuntasalin lattia on päällystetty tummanharmaalla kokolattiamatolla.

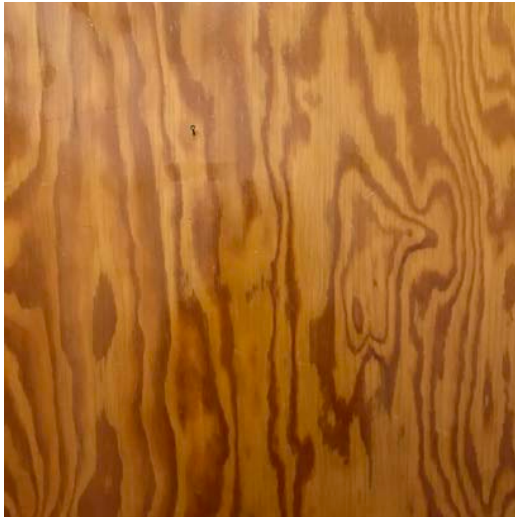
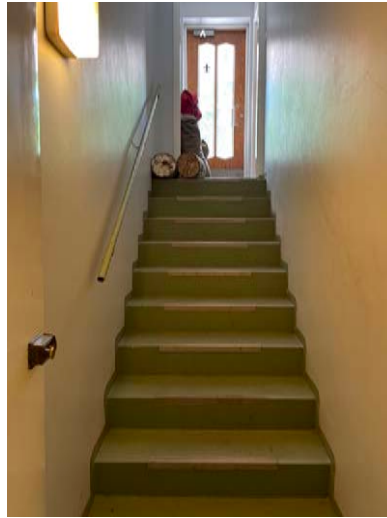
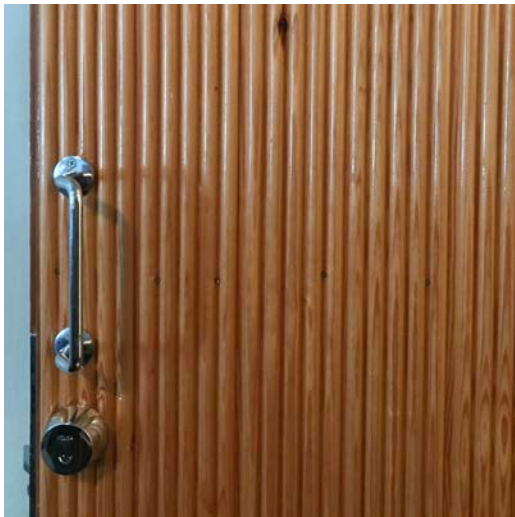
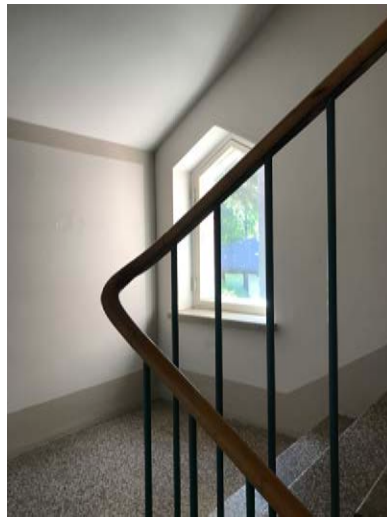
*Porraskäytävien ja ovien materiaaleja ja väritystä.*

Seurakuntatalon pääsisäänkäynti sijaitsee rakennuksen itäisellä julkisivulla hiekkapihan puolella. Sisäänkäynnin ovet avautuvat kellarin ja yläkerroksen sekä keskikerrokseen johtaviin portaikkoihin. Porraskäytävä on valettu mosaiikkibetonista. Portaiden pinnakaiteet on maalattu sinivihreiksi ja niiden puiset käsijohteet ovat pyöristetyt ja korkeakiiltoisiksi lakatut. Portaikoista sisätiloihin johtavat sisäovet on päällystetty joko lakatuin sormipaneelin tai viilulevyin, ja osassa on harjanmuotoiset ovilasit.

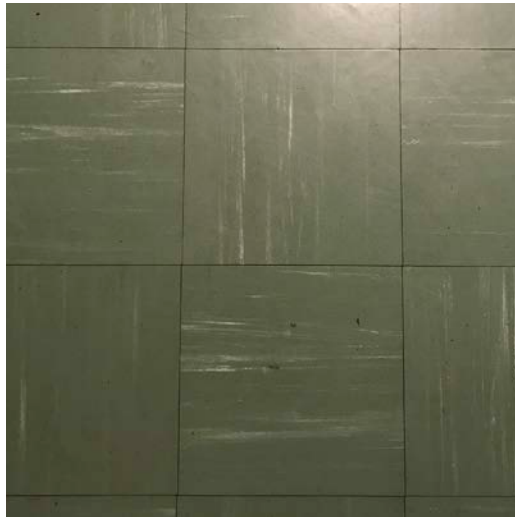
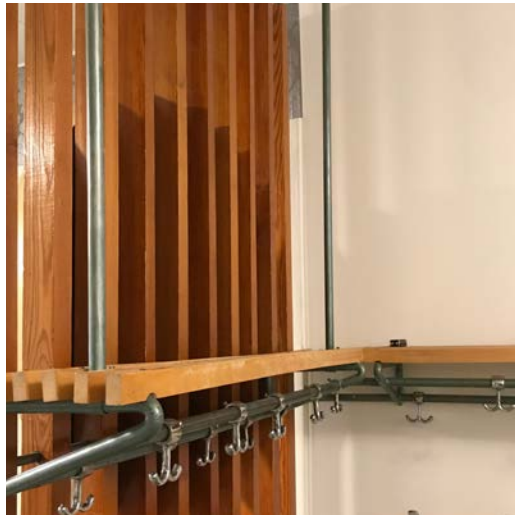
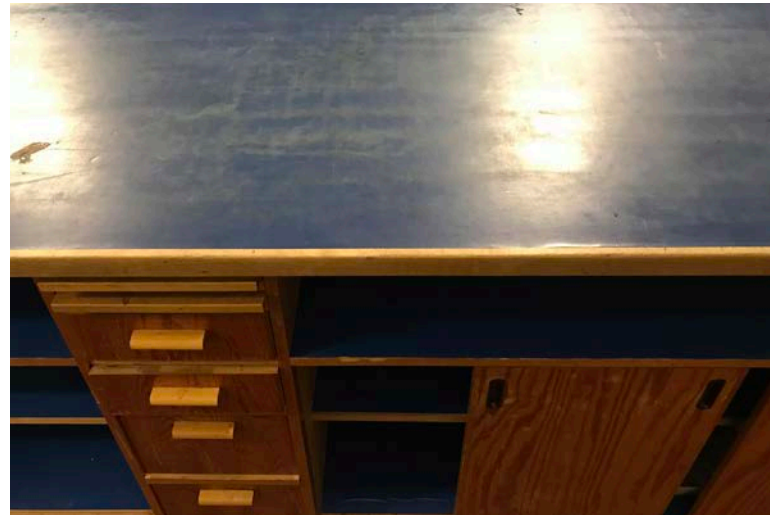
*Porraskäytävien ja ovien materiaaleja ja väritystä. Kuvien naulakko ja tarjoilutiski ovat arkkitehdin suunnittelemia alkuperäisiä kiintokalusteita.*

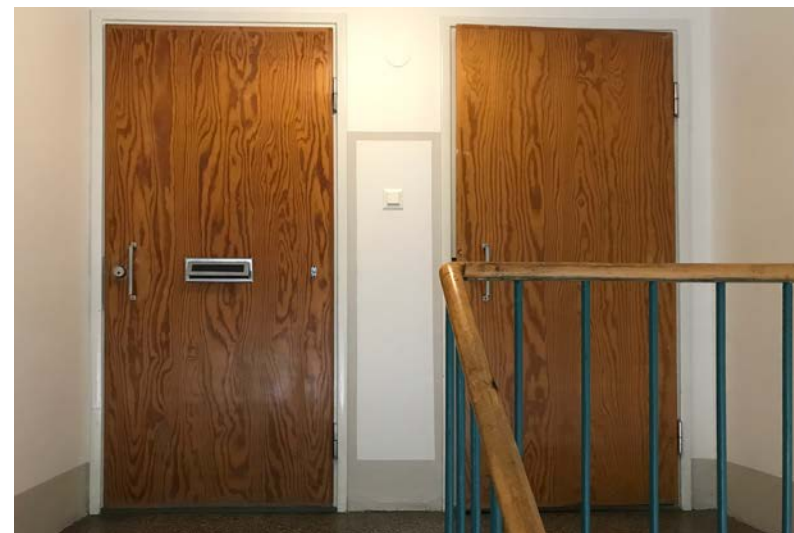
*Päärakennuksen ent. asuntojen puoleinen julkisivu (yllä) sekä kerhotilan sisäänkäynnit portaitakossa.*

Seurakuntatalon päärakennuksen yläkerroksen entisessä asunnossa on kahteen huoneeseen jaetut kerhotilat sekä muutostöissä laajennettu keittiö, vessa ja eteinen. Suuremmissa kerhuhuoneissa rakennuksen eteläpäädyssä on betoniulokeparveke. Lattiat ovat mäntyponnillautaiset lukuun ottamatta märkätiloja, joiden lattioissa on muovimatto. Kerhotilojen kiinteä kaapisto on alkuperäinen. Porraskäytävän ovet ja ullakkoluukku ovat viilulevyllä päällystetyt. Katon vino-osuuksilla on kylmät ullakkotilat. (ks. kuva xx)

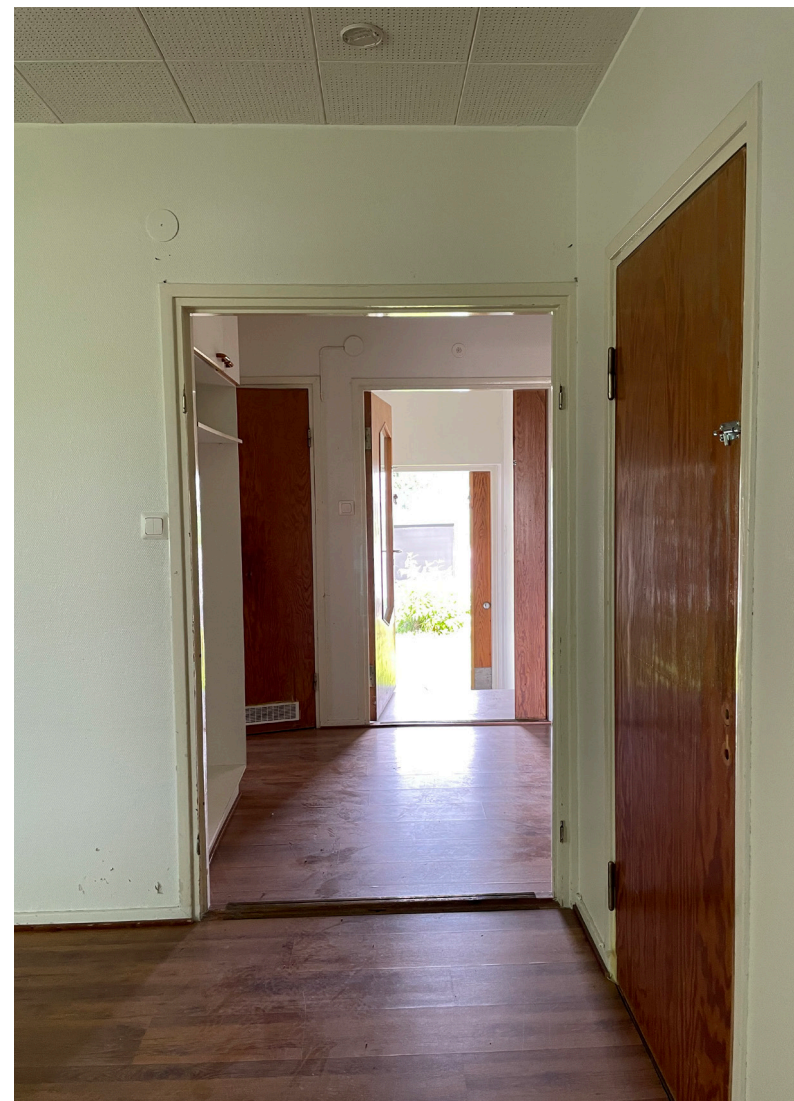
*Asunto on avara ja se on pohjaltaan ympäri kierrettävä.*

Asunto muodostuu valoisasta ja sisäntulohallin ympäri kiertävästä huoneiden sarjasta. Makuuhuoneen, olohuoneen, työhuoneen ja keittiön lisäksi länsipäädyssä on kauttaaltaan lasitettu vilpolaosa, josta on näköyhteys asunnon omalle sisäänkäynnille. Keittiön ja olohuoneen väliin jää kapeahko porraskäytävä, joka johtaa ullakolle. Sisäänkäynnin vieressä julkisivun suuntaisesti sijaitsevat myös kellariin johtavat portaat. Asunnossa on laminaatein päällystetyt laualattiat, ja märkätilojen lattioissa on muovimatot.

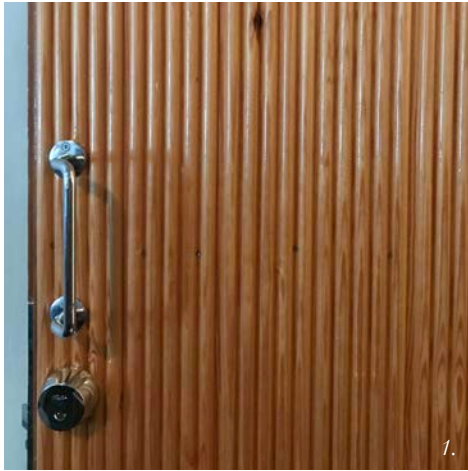
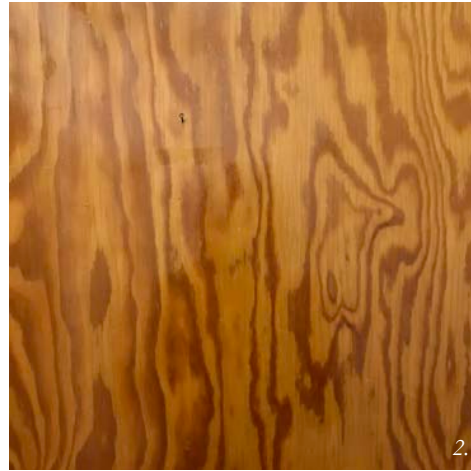
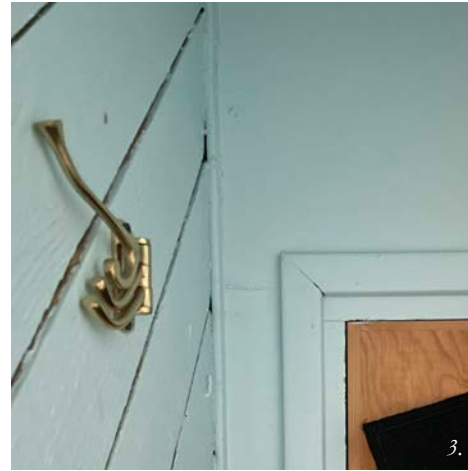
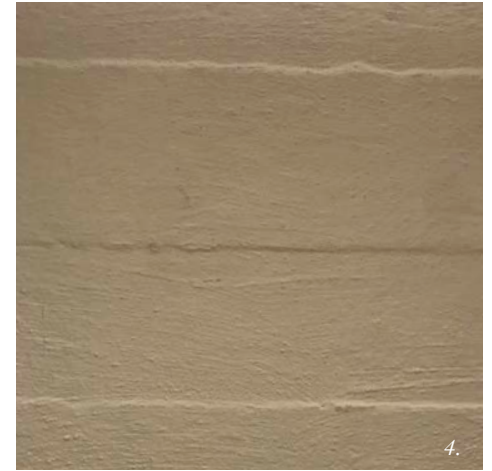
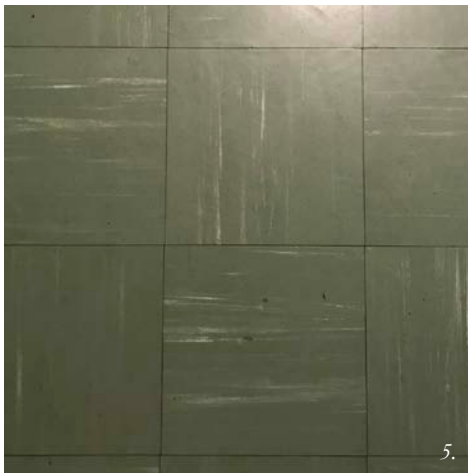
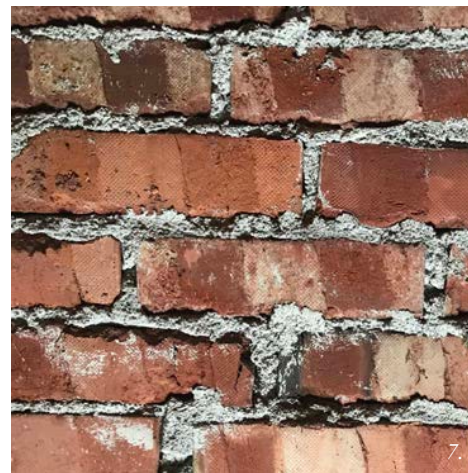
*Rakennus- ja pintamateriaaleja:*

*1. sormipaneeliovi, 2. viilutettu asunnon ovi, 3. maalattu vinolanta, 4. maalattu betonivalupinta, jossa lautamuotin kuvio, 5. vinyylilaatta, 6. koivurima, 7. tiilimuuraus, 8. lautalattia.*

*9. teräsputkikaide ja puiset käsijohteet, 10. tiilikate, 11. akustiikkalevyt, 12. mäntypaneloidut seinät ja puuovet,  
13. maalattu betonilattia, 14. ulkoseinän roiskeerappaus ja liuskekivisokkeli, 15. maalatut puiset katokset, 16. maalattu betoniseinä ja -lattia*

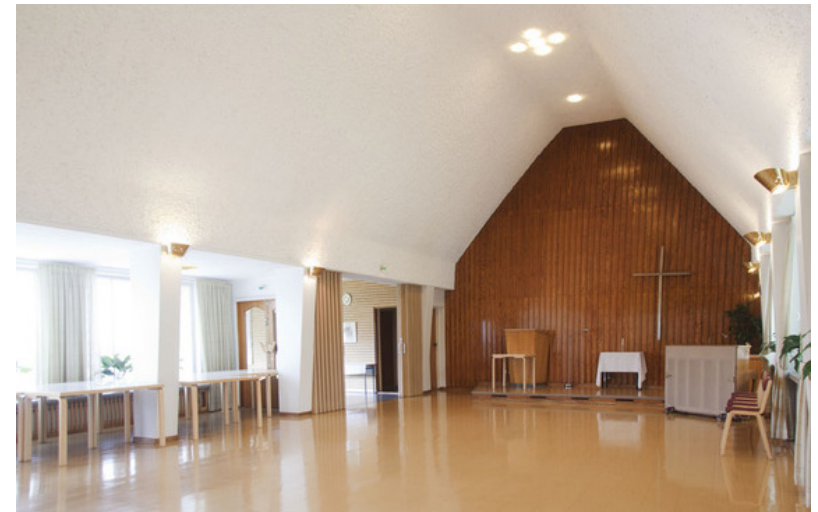
*Kuvassa Messukylän seurakuntatalon seurakuntasali. Mikael Nordenswan suunnitteli samana vuonna sekä Messukylän että Vehmaisten seurakuntatalot. Seurakuntasalien alttariseinät ovat keskenään lähes samanlaiset. (vrt. s. 28 kuva) Kuva: Tampereen seurakunnat.*
