Pispalan haulitehdas, haulitorni ja pikkutalo

RAKENNUSHISTORIALLINEN SELVITYS

18.9.2018 | Tampere

arkkitehtitoimisto
LASSE KOSUNEN OY

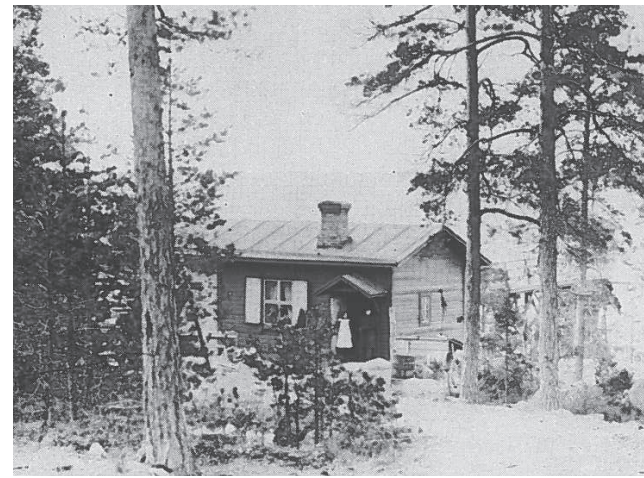
Vartijan talon länsipääty ja sisäänkäynti. Takana näkyy hahmoa puurakenteisesta sillasta. Suorakaiteen mallisen rakennuksen läpi kuljettiin puusillalle, mitä pitkin päästiin ylävalimolle.

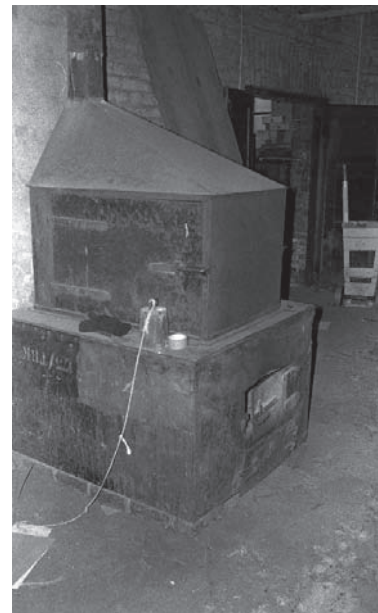
Näkymä alavalimon sulattamoon, siellä olleeseen saksalaiseen sulatusuuniin ja taka-alalla näkyvään tehdassaliin johtavaan oviaukkoon, mikä oli ainoa kulkuväylä tilojen välillä. Vanha sulatusuuni on purettu 1990-luvulla tehtyjen sisätilamuutosten myötä. Samaisen muutostyön yhteydessä muurattuun väliseinään tehtiin toinen kulkuaukko.

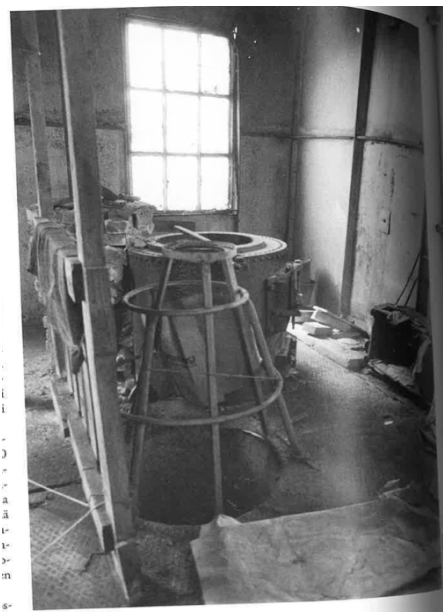
Hauli- eli pudotusputken päälle asetettiin korkea jakkaramainen metallijalka, jonka päälle asetettiin erikokoisia tippavalamiseen tarkoitettuja sihtejä. Taka-alalla näkyy hahmoa ylävalimossa eli haulitornin valimokopissa olleesta sulatusuunista.

Välimäki 2017; Renström 1887, 377.) Patjaksen (2011, 18) mukaan sihtien päällä käytettiin ns. "arsenikkipetiä", mikä lisäsi seoksen luistavuutta sihdin reikien läpi. Sihdin reikien koosta riippuen valettiin 15 erikokoista haulia, joiden halkaisijan koko vaihteli 1,5 mm:stä ja 5 mm:iin (Patjas 2011, 18). Korkeassa hauliputkessa kävi veto ylöspäin, mikä pyöritti lyijyseospisaroita muovaten ne pyöreiksi (Kuva 2006, 44). Valaminen ei onnistunut kovassa tuulessa eikä pakkasella. Valupisararat törmäsivät joko toisiinsa tai putken reunoihin kovan tuulen heiluttaessa tornia. Pakkasella hauli- eli pudotusputken alla oleva vesiaastia pääsi jäätymään. Valamisen jälkeen haulit kauhottiin ylös vesiaastiasta ja kuljetettiin tehdassaliin. Haulia kuivattiin pienissä erissä neliömetrin kokoisella hellalla, jossa oli 10 cm korkuiset reunat (ks. viereisen sivun valokuva). Haulia sekoiteltiin lämpimän hellan päällä, kunnes ne olivat kuivia. Kuivatuksesta muodostunut vesihöyry tiivistyi ikkunalasien pintoihin ja valui niitä pitkin uritetuille ja kallistetuille ikkunapenkeille. Ikkunapenkien keskelle viettävät urat johdattivat veden lyhyisiin vesikouruihin. Haulien kuivuttua ne kaadettiin hihnavetoiseen seulakoneeseen, jossa oli useita erikokoisia seuloja päällekkäin. Näin erikokoiset haulit saatiin lajiteltua koonsa perusteella omiksi erikseen. Seulontakoneen jälkeen haulit siroteltiin kaltevan pöydän yläpäähän (ks. valokuvat s. 27 ja 29), mistä haulit alkoivat pyöriä alaspäin. Pöydässä oli useita porrastuksia ja niiden reunassa poikkisuuntaisia liki pöydän levyisiä rakoja, jotka toimivat pyöreiden ja muodoltaan viallisten haulien erottelijoina. Pyöreät haulit hyppäsivät rakojen yli, kun taas vialliset putosivat raoista alla olleeseen astiaan. Vialliset haulit sulatettiin uudelleen. Lopuksi haulit kiillotettiin grafiitti- eli kiillotusrummussa (ks. liite 5 : Haulitehtaan laitteiden ja koneiden sijaintipiirustus). Sadalle kilolle haulia lisättiin 5–10 grammaa grafiittia. (Patjas 2011, 19; Kuva 2006, 42; Renström 1887, 377.)

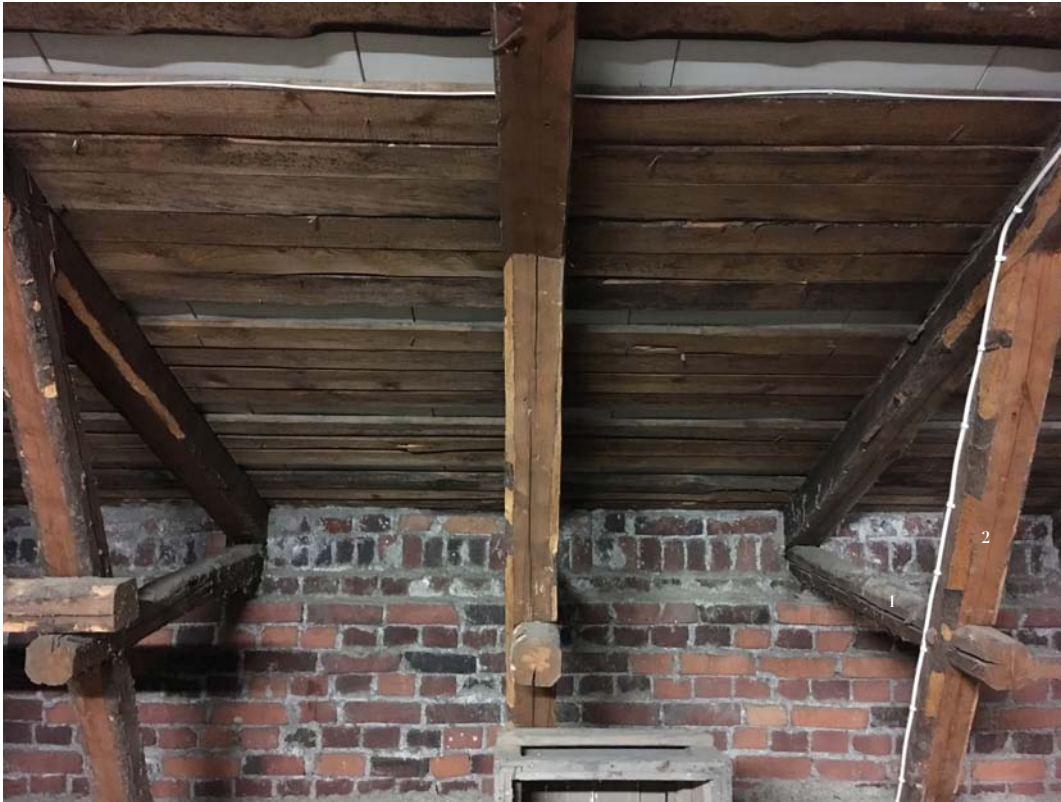
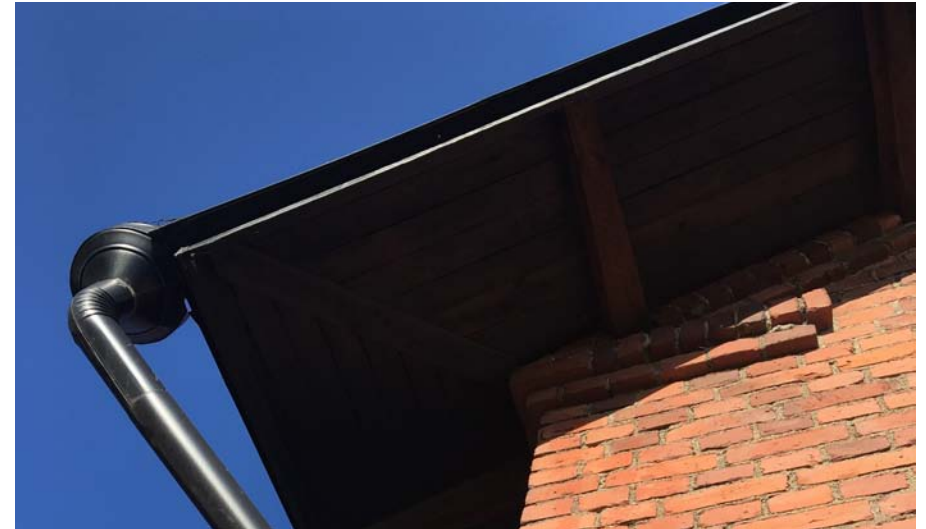
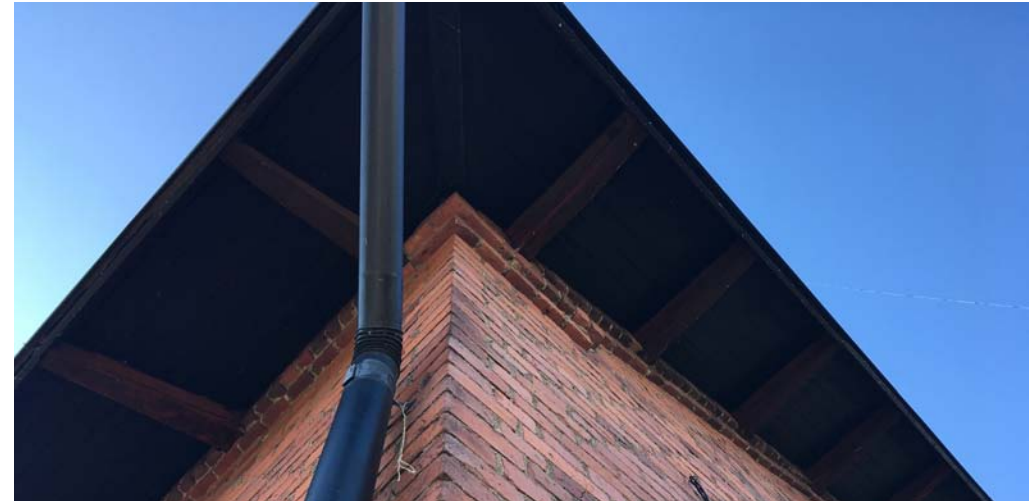
Näkymä ullakolta kohti pohjoisseinää ja sen porrastettua tiiliräystästä. Puiset kattokannattajat on sovitettu tiiliräystääseen.

Ruotsalaisen katto-
tuolin kypälän (1) ja
kontin (2) liitos on tehty
salvoksin, jotka on
vahvistettu liitoskohdan
läpi menevin puuta-
pein.

Kaakkoisnurkan kaksiportainen porrastettu kissan-
penkki. Klassinen koristeaihe toistuu kaikissa raken-
nuksen nurkissa.

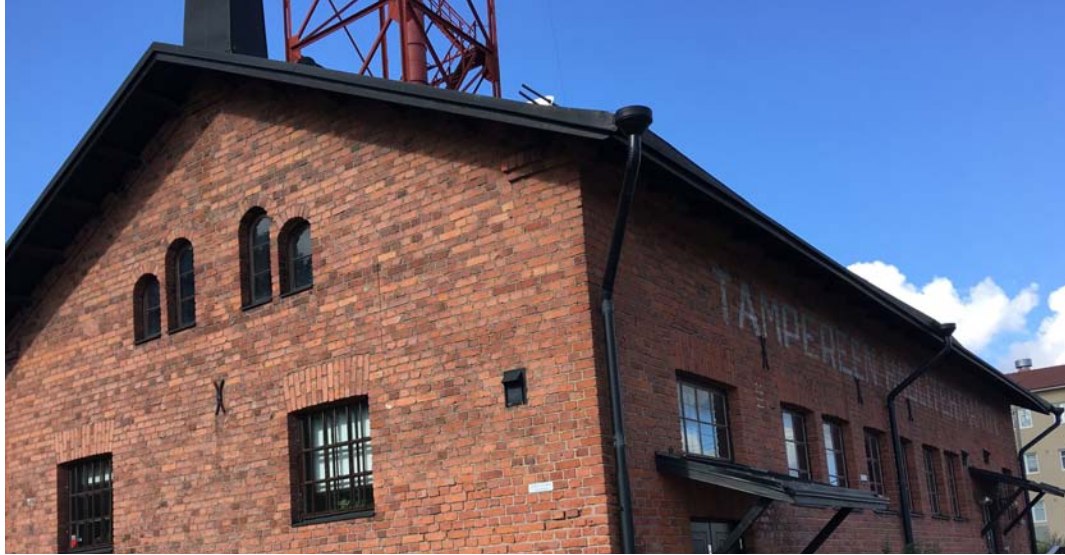
Valokuvaote tehdasrakennuksen itä- ja pohjoisjulkisivuista sekä niissä näkyvistä muuriankkureista. Niin etelä- kuin pohjoisjulkisivulla on kolme muuriankkuria.

Pohjoisseinustan ikkunat on asemoitu nauhamaiseen rivistöön. Ikkunoiden sijoittelu noudattelee kantavan teräspalkiston sekä sitä tukevien ulkoseiniin muurattujen tukipilasteiden linjastoja.

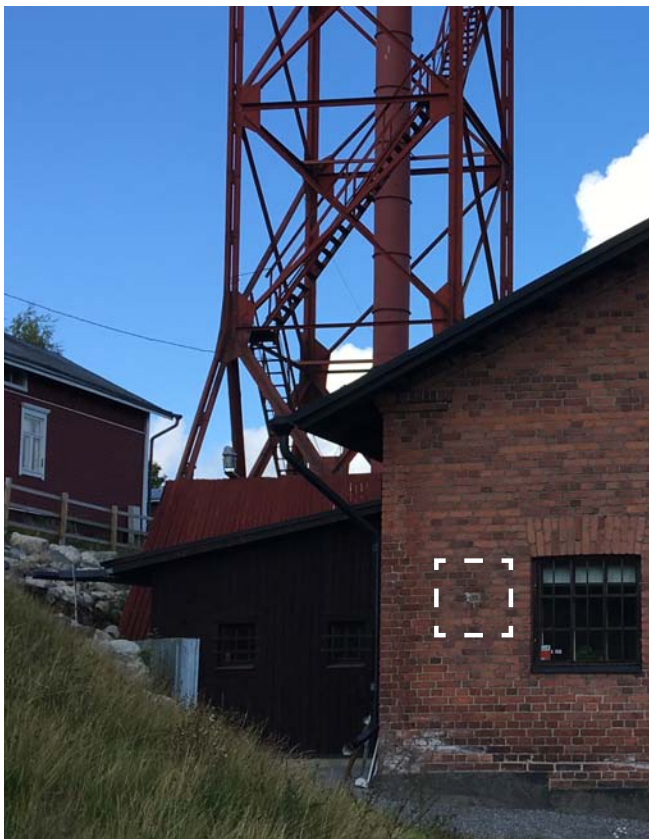
Itäpäädyn tiilimuuratussa seinässä on edelleen nähtävissä kohta, josta kuulasytytysmoottorin pakoputki on mennyt läpi. Seinä on paikattu kuulasytytysmoottorin purkamisen yhteydessä. (Alkuperäistä valokuvaa on rajattu)

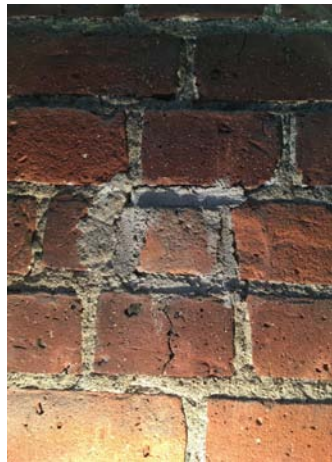
Kuulasytytysmoottorin pakoputken vanha läpivientikohta on edelleen näkyvissä myös tehdassalin puolella. (Alkuperäisiä valokuvia on rajattu)

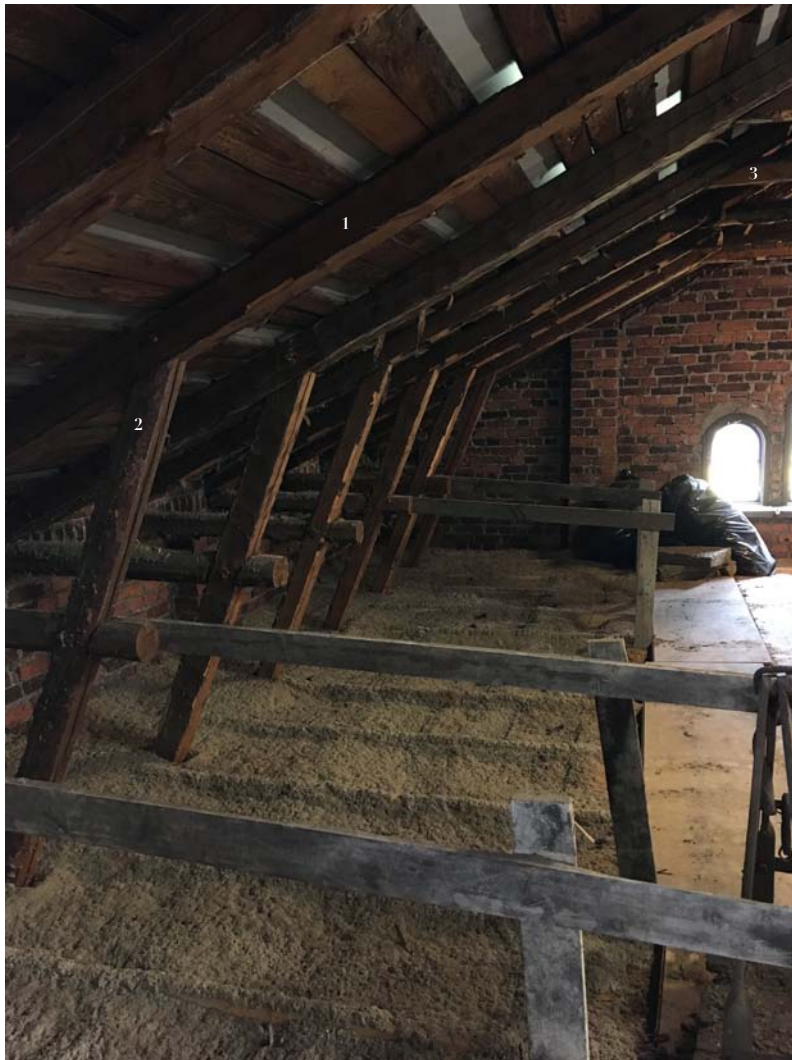
Ruotsalaisen katto-
tuolin selkäpuut (1) ja
konttipuut (2) on liitetty
toisiinsa konttipuiden
yläpäihin tehdyin
vaarnatapein. Selkäpuut
ja kitapuut (3) liittyvät
toisiinsa kitapuiden
päätyihin tehdyin
vaarnatapein. Liitokset
on vahvistettu liitos-
kohdan läpi menevillä
puutapeilla. Konttipuut
kiinnittyvät jalasorteen,
mikä on sahanpurueris-
teen alla. Jalasorsien
päälle asettuvat myös
poikkisuuntaiset yläpoh-
japalkit. Takana näkyy
itäpäädyn tiilimuurattu
tukipilasteri.

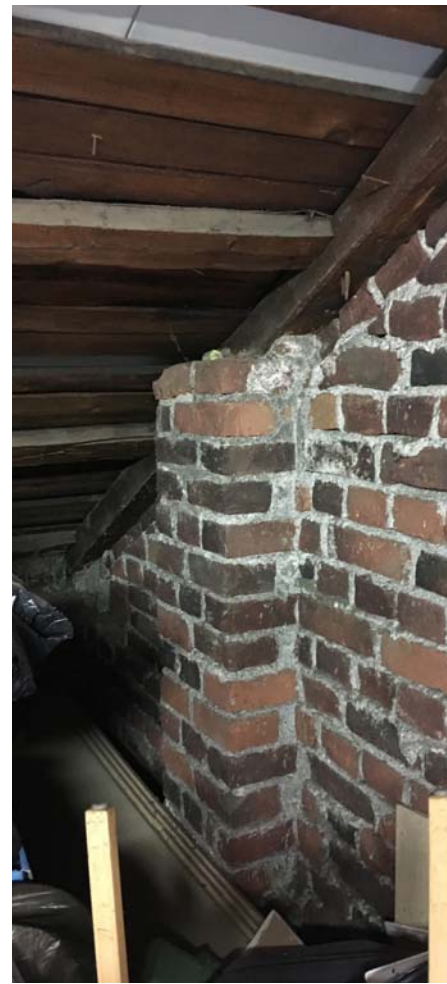
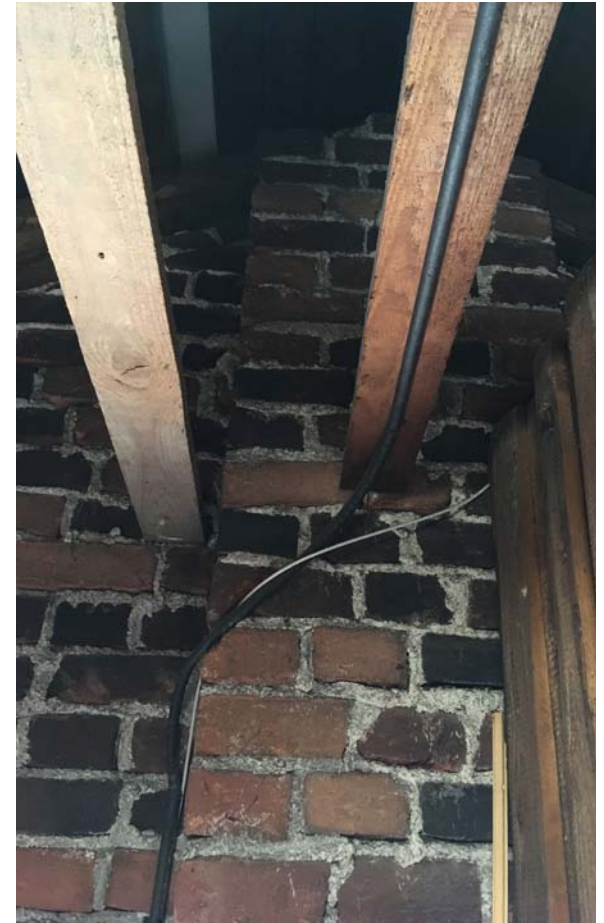
Länsipäädyn tiilimuurat-
tuja, vesikattorakenteita
tukevia, tukipilastereita.

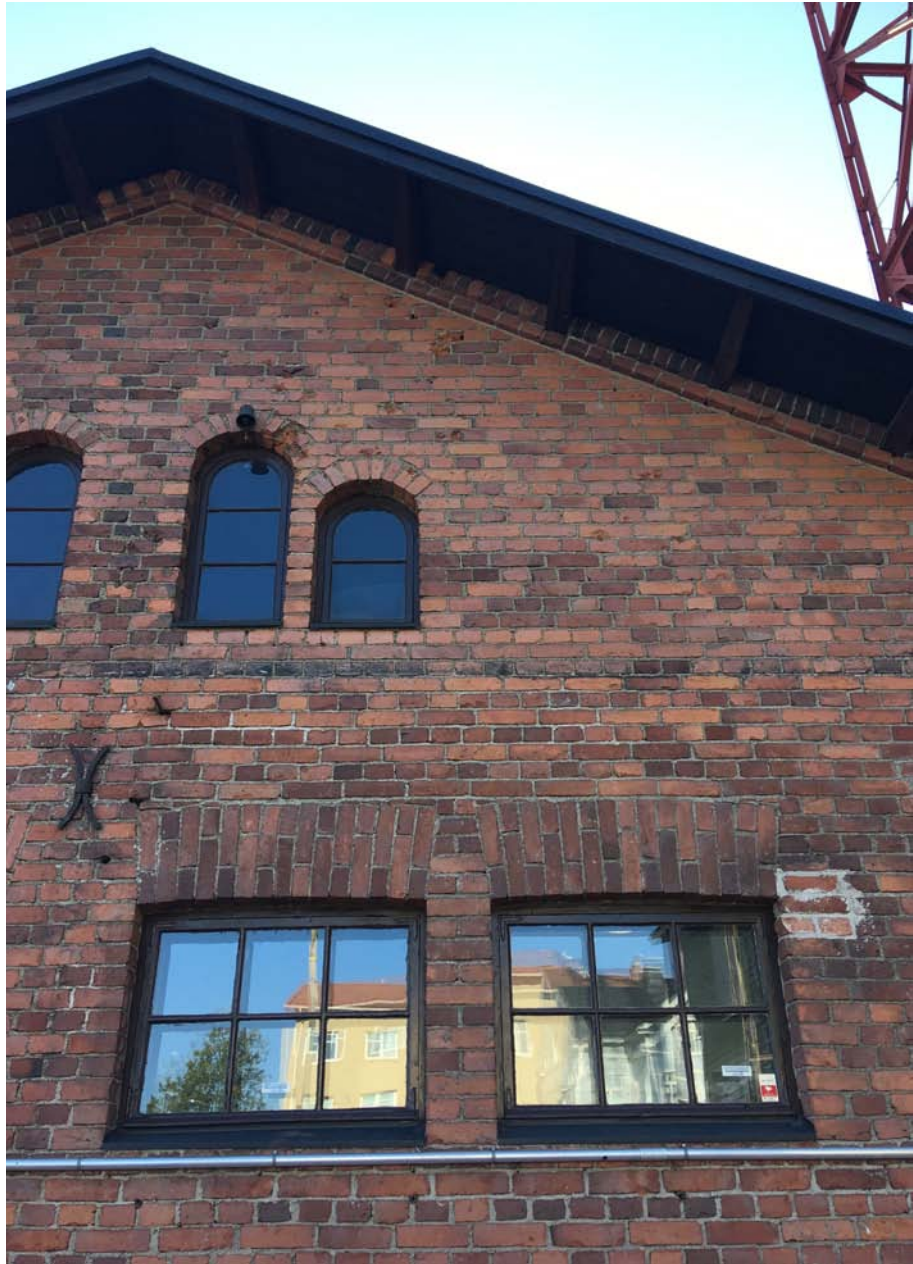
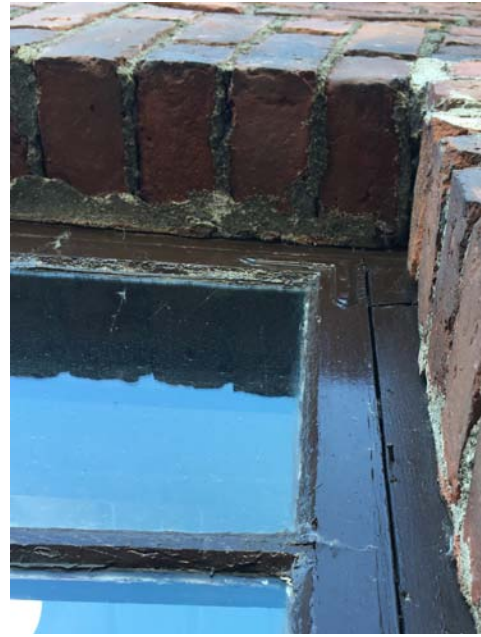
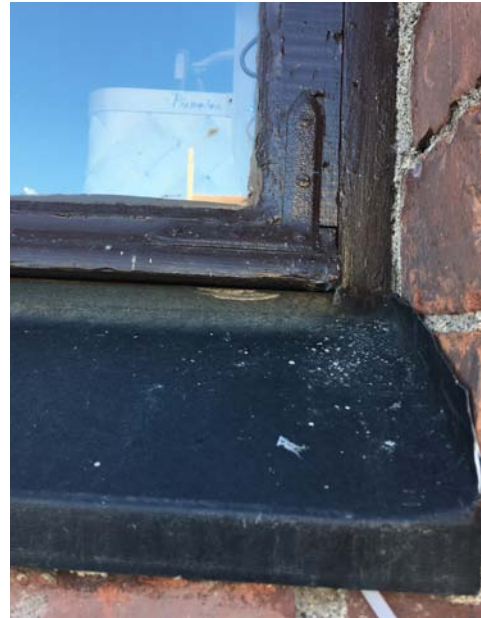
Länsipäädyn säilyneet (todennäköisesti alkuperäiset) kaksipuitteiset, kuusiruutuiset ja kitatut puuikkunat. Vanhat kulmaraudat on säilytetty. Vesipelti on uusittu 1990-luvulla.

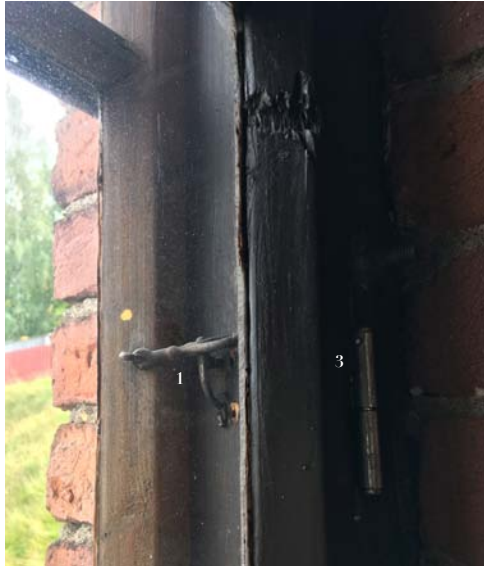
Itäpäädyn ikkunan (todennäköisesti alkuperäisiin) puitteisiin kiinnitettyjä heloja. Ulkopuite on kiinnitetty karmiin valurautaisilla sormihaoilla (1), joista tummuneimmat ovat todennäköisesti alkuperäisiä. Sisäpuite on kiinnitetty karmiin sekä ylä- että alareunasta työntösalvoin (2, naarasosa säilytetty), jotka on sittemmin peittomaalattu. Sisäpuitteeseen on lisätty pyöreäpäiset nostosaranat (3) 1990-luvulla. Työntösalvan osat on poistettu sisäpuitteesta (merkkejä salvan kiinnittämisestä havaittavissa). Itäpäädyn ikkunoiden ulkopuitteiden eteen on asennettu rautakalterit (asennusajankohtaa ei tiedetä), jotka on pultattu ikkunakarmeihin (4). (Alkuperäisiä valokuvia on rajattu)

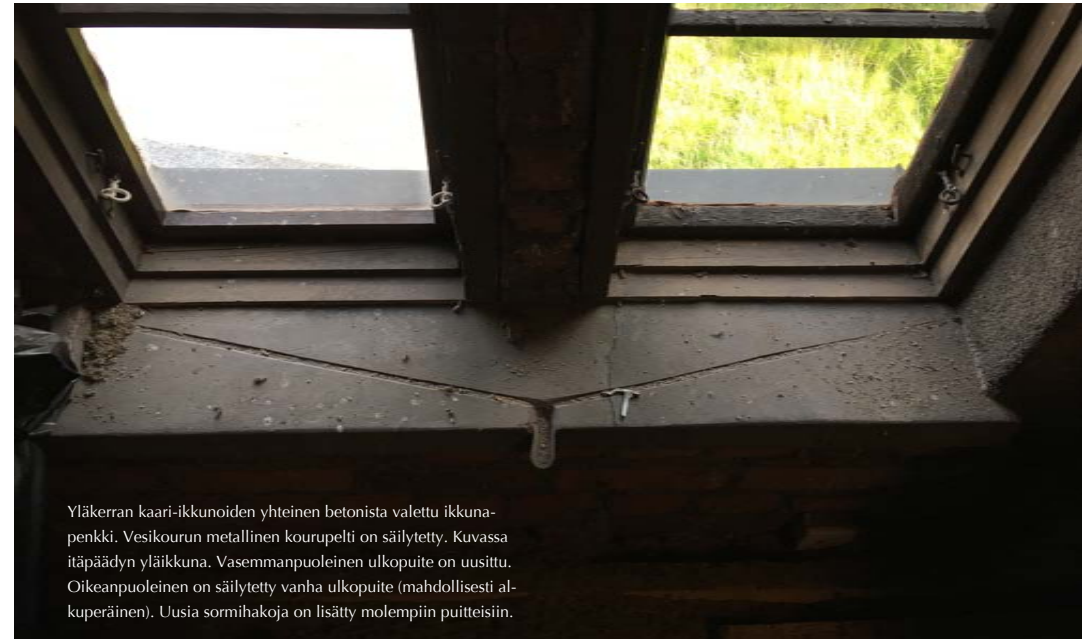
Yläkerran kaari-ikkunoiden yhteinen betonista valettu ikkunapenkki. Vesikourun metallinen kourupelti on säilytetty. Kuvassa itäpäädyn yläikkuna. Vasemmanpuoleinen ulkopuite on uusittu. Oikeanpuoleinen on säilytetty vanha ulkopuite (mahdollisesti alkuperäinen). Uusia sormihakoja on lisätty molempiin puitteisiin.

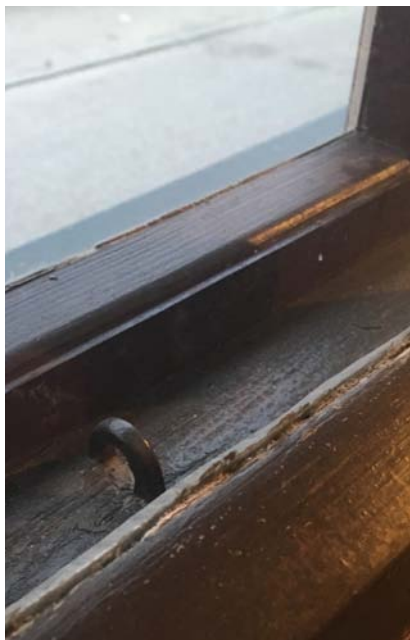
Pohjoisjulkisivun ikkunan (todennäköisesti alkuperäiseen) puiseen alakarmiin kiinnitetty sinkilä (aspi). Muut osat lankahaa'asta (mahdollisesti kiinnittynyt ulkopuitteen alapuitteeseen) on poistettu. Ikkunan ulkopuitetta on pidetty tuuletusasenossa yhden sinkilöillä kiinnitetyn lankahaan avulla. Pohjoisjulkisivun kaikki ulkopuitteet ja vesipellit on uusittu 1990-luvulla. *(Alkuperäistä valokuvaa on rajattu)*

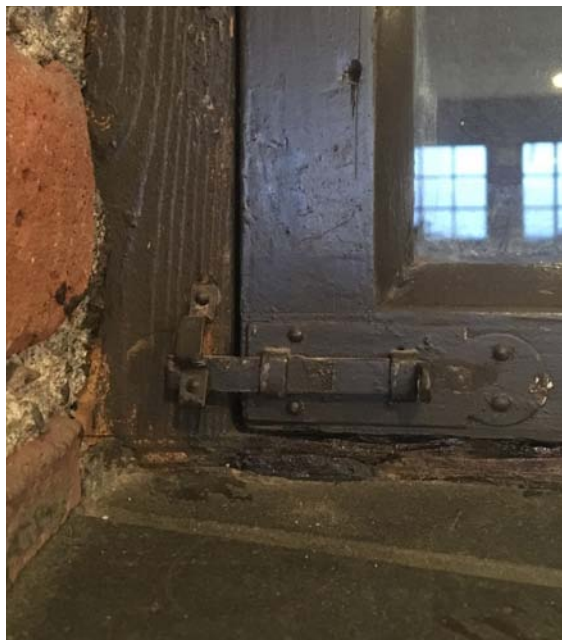
Eteläjulkisivun ikkunan puiseen sivukarmiin ja puiseen sisäpuitteeseen on kiinnitetty (mahdollisesti alkuperäinen) työntösarpa: kiinnike (naarasosa) sivukarmiin ja sarpa (urososa) sisäpuitteen alapuitteeseen). Työntösarpa on kiinnitetty pöyreäkantaisiin nauloihin. Ikkunan sisäpuite on säilytetty, vaikka ikkuna-aukot muutettiin 1990-luvun alussa osaksi ulkoseinää. *(Alkuperäistä valokuvaa on rajattu)*

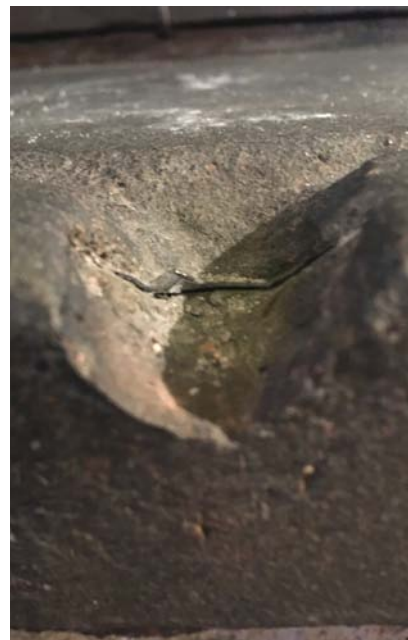
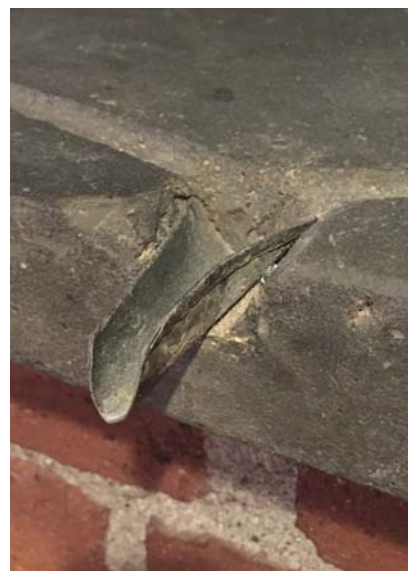
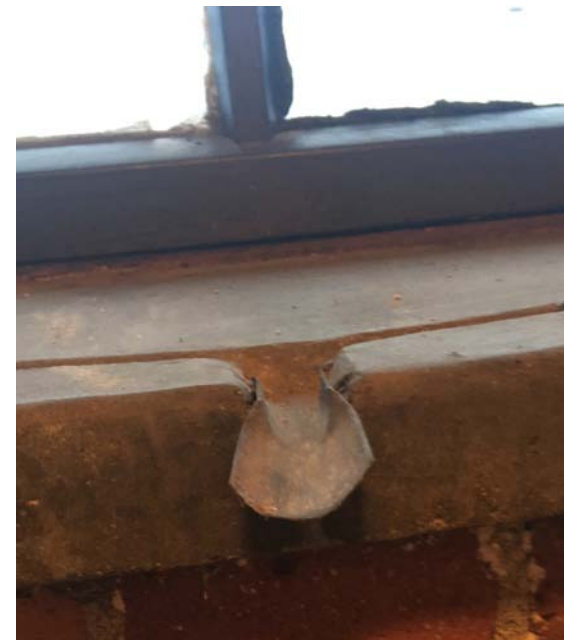
Eteläjulkisivun alkuperäisen betonista valetun ikkunapenkin vesikourun metallinen taivutettu kourupelti on taivutettu irti.

Eteläisellä julkisivulla on säästynyt yksi ikkunapenkin kourupelti.

Vanhan sisäkämälän viereisen tuuliakaapin yläikkunan ikkunapenkin vesikourun (mahdollisesti alkuperäinen) säilynyt kourupelti.

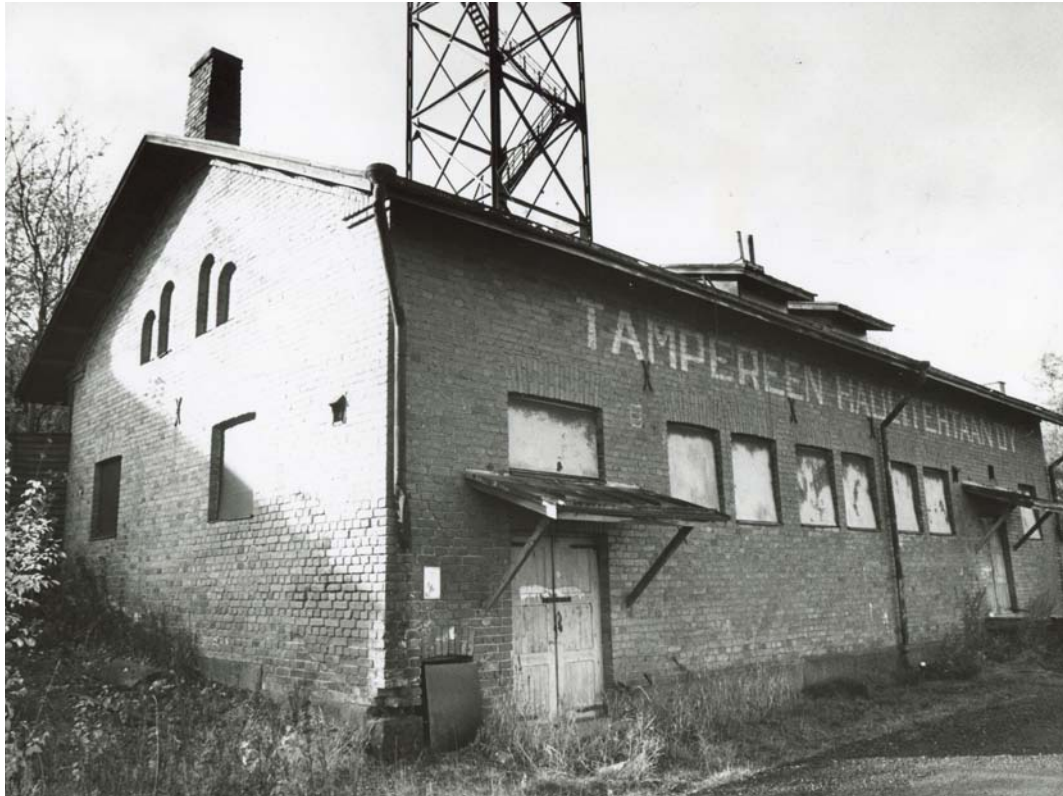
Tehdasrakennuksen tila liki 10 vuotta haulitehdastoiminnan lakkaamisen jälkeen. Rakennuksen ikkunat ja vanhan sisäkäymälän tyhjennysluukku on suojalevytetty.

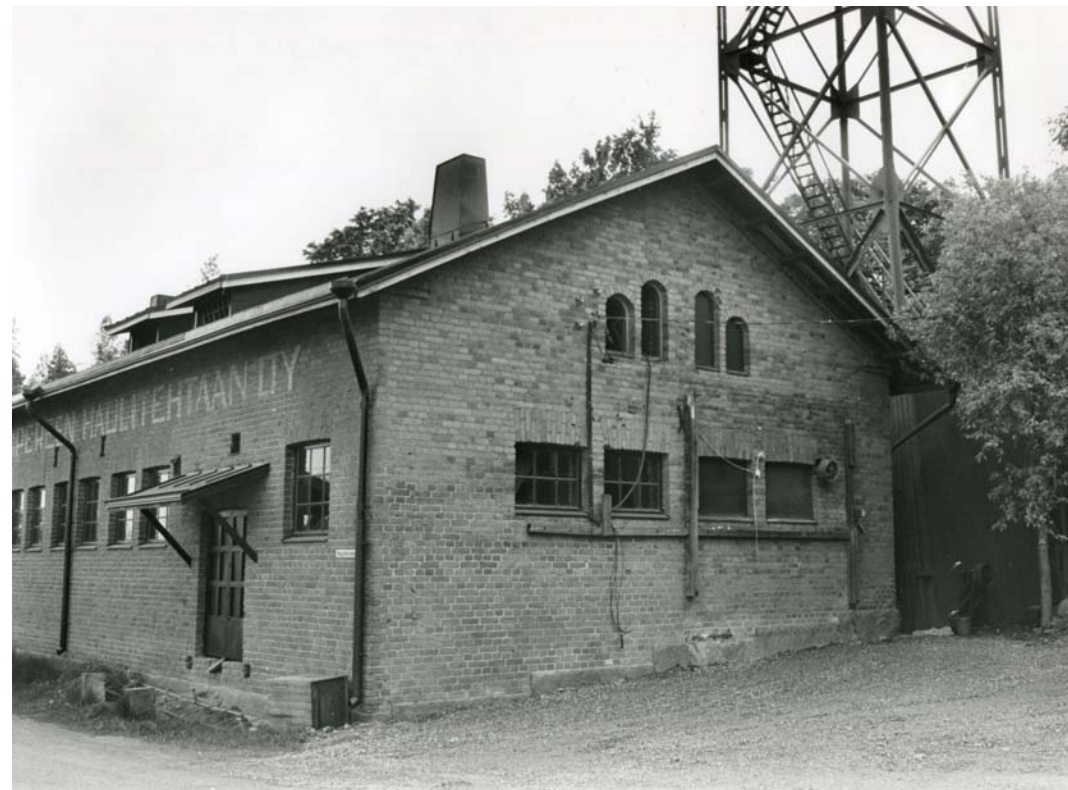
Tehdasrakennuksen korjaustyöt on aloitettu. Sulattamon puolen sisäänkäyntiportaat on purettu. Uusi pariovellinen ulko-ovi on asennettu vanhan tilalla. Osa ikkunoiden suo- jalevyksistä on poistettu.

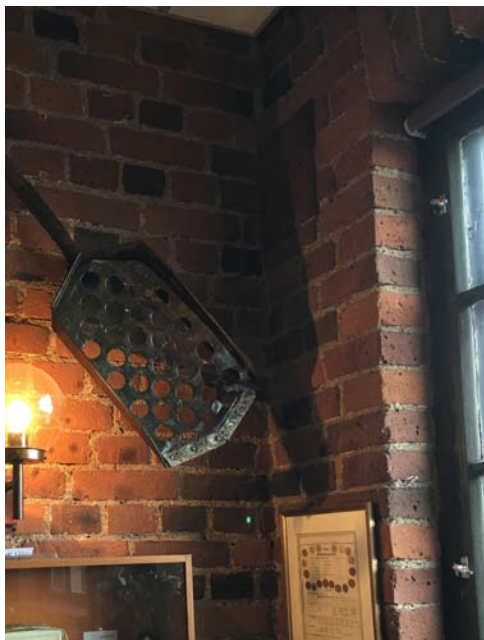
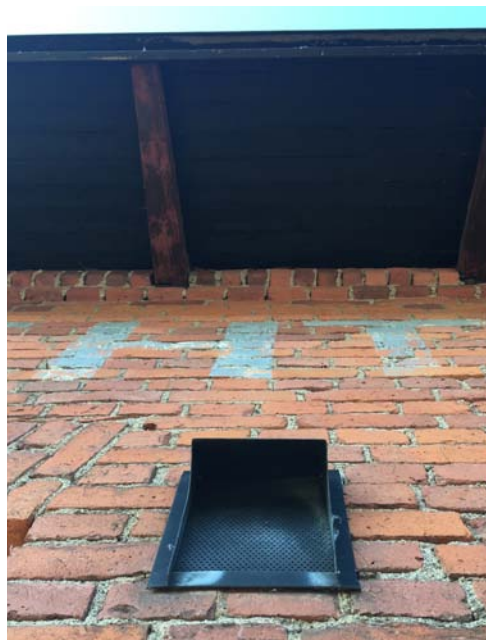
Pohjoiseinustan (mahdollisesti alkuperäinen) metallinen korvausilmaventtiili (räppänä), mikä on peittomaalattu punatiilen sävyyn.

Eteläseinustan (korvausilmaventtiili) räppänä. Luukkuun hitsattuihin reiällisiin kiinnikkeisiin on mahdollisesti kiinnitetty ketju tai naru, josta vetämällä voitiin säätää luukun asentoa. Näin luukku toimi ilmavirtaa säätelevänä venttiilinä.

Vasemmanpuoleisessa kuvassa olevan korvausilmaventtiilin lipallinen ja kauluksellinen venttiiliritilä pohjoisella julkisivulla. Venttiiliritilät korvattiin vanhojen mallien mukaisilla uusilla venttiiliritilillä 1990-luvun alussa.

Varsinaiset tehdasrakennuksen korjaustyöt aloitettiin uuden peltikatteen, piippujen pellitysten, ikkunoiden vesipeltien sekä ulkoseinissä olleiden venttiiliritilöiden uusimisella. Lipalliset ja kaukulliset venttiiliritilät tehtiin vanhojen mallien mukaisina. Sisätilojen räppänät säilytettiin (ks. valokuvat s. 54). Samalla sadevesikourut ja -suppilot, syöksytorvet sekä katosten jalkarännit uusittiin. (Patjas 2011, 14). Lisäksi rakennettiin metalliset seinätikkaat, lapetikkaat sekä kulkusillat savupiippujen välille. Vanhat tiilimuuratut seinäpinnat hiekkapuhallettiin niin sisä- kuin ulkopuoleltakin. (Patjas 2011, 15).

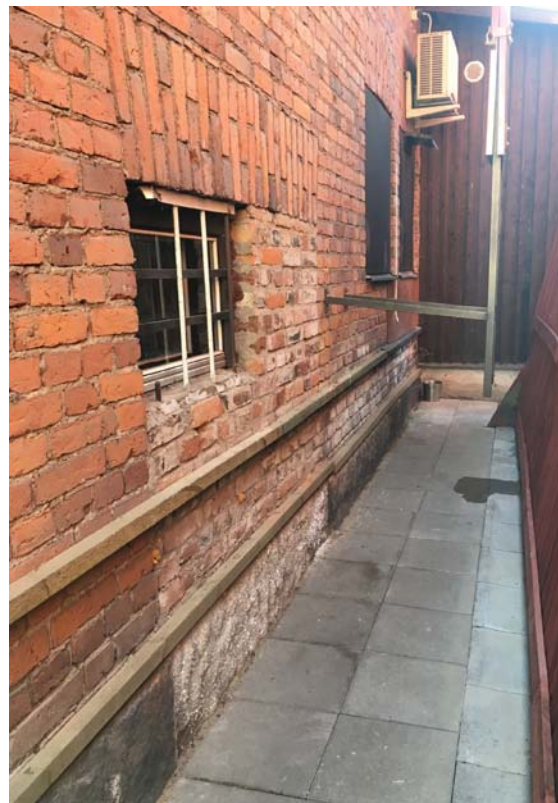
Vanhan sulattamon eteläpuoleinen ulko-oviaukko muurattiin umpeen 1990-luvun alun muutostöiden yhteydessä. Oven kautta kuljettiin haulitorin juurelle. Muuraukseen käytettiin vanhoja Pispalanharjulta löytyneitä rautapalaneita tiiliä. Vanha tiiliholvi on säilytetty. Pariovellisen ulko-oven paikalle asennettiin uusi, keittiön välitilaan avautuva, ikkuna, jonka eteen on asennettu kalterit (murtosuojaus).

Sulattamon puoleisen korvausilmaventtiilin muurattu suuaukko. Korvausilmaventtiili (mahdollisine venttiiliritilöineen) on poistettu käytöstä uusien wc-tilojen ja keittiön rakentamisen yhteydessä.

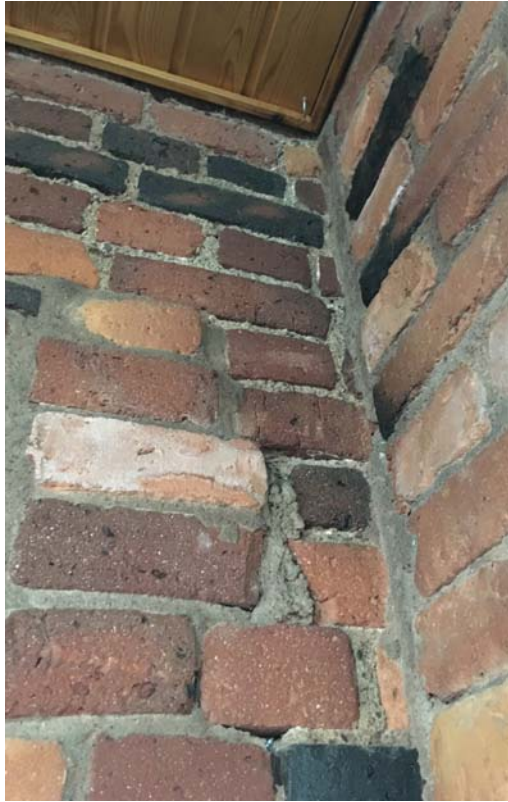
Uusi tiilimurattu oviaukko sovitettiin vanhaan tiilimurattuun seinään. Oviaukon holvin ja piellen muuraukseen käytettiin sekä vanhoja tehdasrakennuksen väliseinään tehdyn aukon purkutiiliä että vanhoja Pispalasta löytyneitä tiiliä. Tiilien pinnasta näkyy jälkiä 1990-luvun alussa tehdystä hiekkapuhalluksesta. 1990-luvulla tiilimuurattujen väliseinien tiilien pinnassa ei ole jälkiä hiekkapuhalluksesta. *(Alkuperäistä valokuvaa on rajattu)*

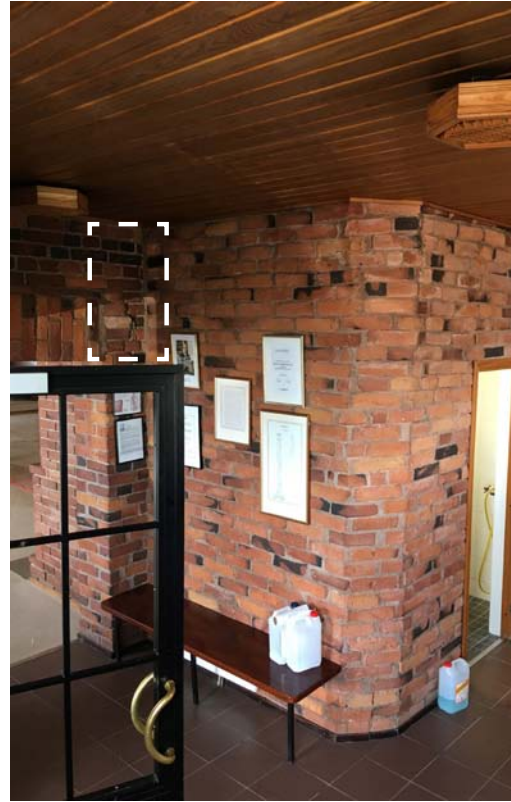
Vanhan sulattamon puolelle rakennettu eteistila. Vasemmalla näkyy osa uudesta, tiiliholvatusta ja tehdassalin puolelle johtavasta oviaukosta. Wc-tilojen seinät muurattiin vanhoista rautapalaneista tiilistä 1990-luvun alussa. Eteisen lattia laatoitettiin todennäköisesti myös 1990-luvun alussa.

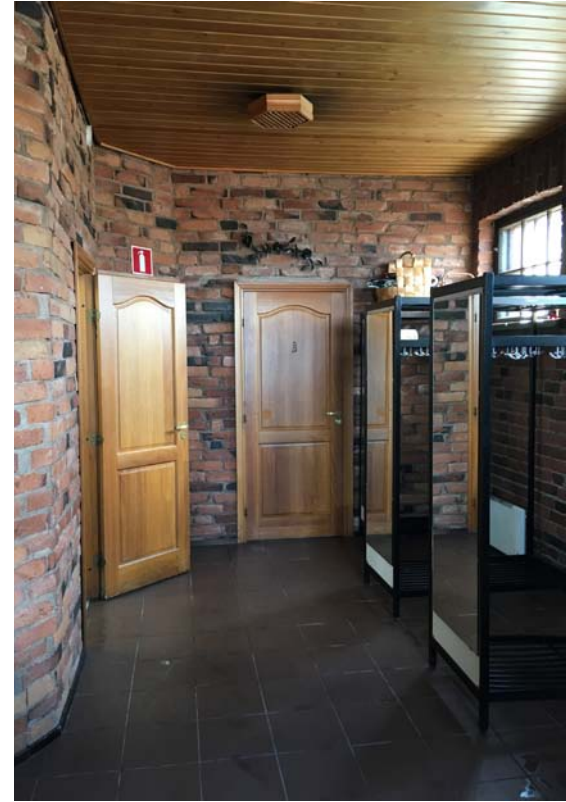
Näkymä tuulikaapista kohti eteistilaa. Eteisestä on käynnit niin naisten kuin miestenkin wc-tiloihin sekä keittiöön. Miesten wc-tila on vasemmalla puolella ja naisten wc-tila suoraan edessä. Keittiöön kuljetaan wc-tilojen välistä (keittiöön vievä ovi jää kuvassa miesten wc-tilan ovilehden taakse).

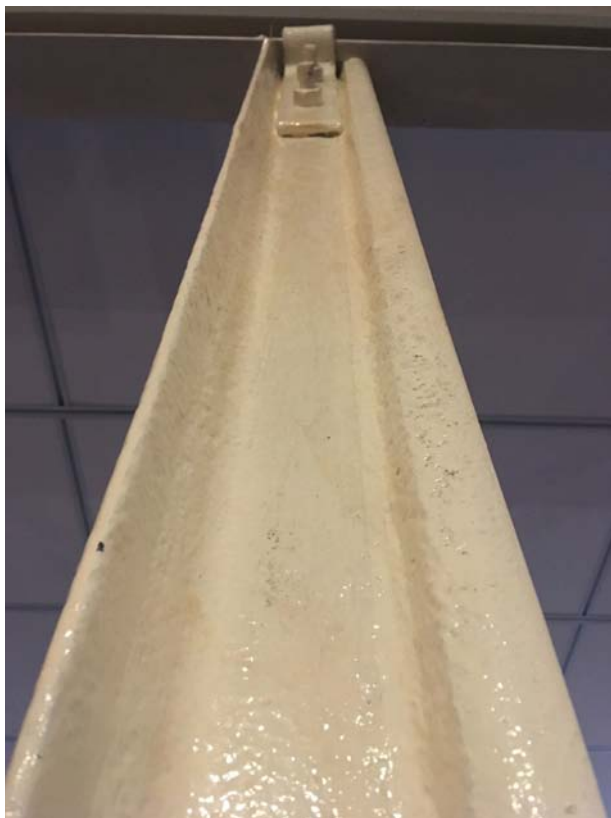
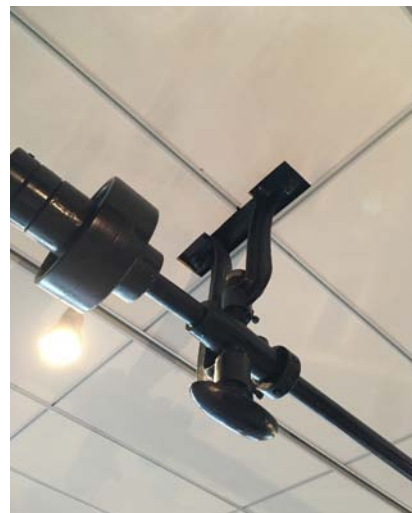
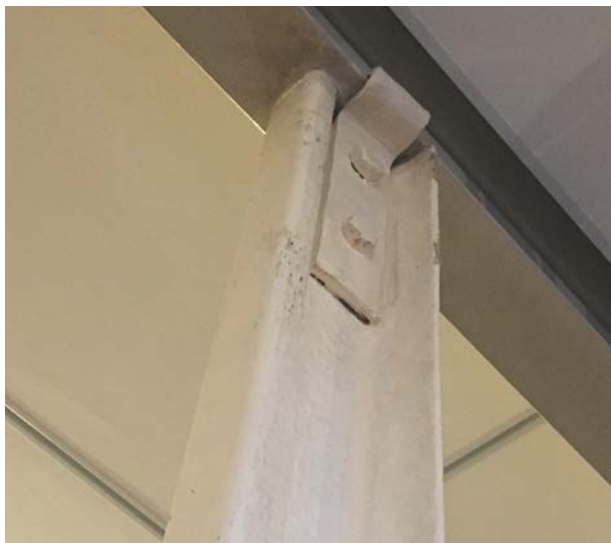
Tehdassalin alakattoon kiinnitetyt alumiinilistat ja niihin asennetut akustoivat levyt. Akustoivat levyt on sovitettu akseleiden kiinnikkeisiin. Kuvassa osa itä-länsisuuntaista valta-akselia. [Katso valta-akselin kiinnittyminen yläpohjan teräsbetonilaataan valokuvasta s. 29.](#)

Tehdassalin puoleista palkkilinjastoa tukee kolme vanhaa ratakiskoa. Kiskojen päihin pulattattiin kiinnikkeet, joiden avulla kiskot kiinnittyvät palkkiin. Vanhaan teräsbetonilaataan kiinnittyminen ei ole näkyvässä sen päälle valetun uuden teräsbetonilaatan takia. Pilaristo peittomaalattiin valkoiseksi 1990-luvun alun muutostöiden yhteydessä ([vrt. valokuviiin s. 29 ja 60](#)).

valkopintaiset levyt. Levyihin leikattiin aukot akseleiden kiinnikkeille (ks. [viereisen sivun valokuvat](#)). Tuulikaapin katto paneloitiin itä-länsisuuntaisesti ja lakattiin. Vanhan sisäkäymälän katto ei paneloitu eikä rimalevytetty. Katto mahdollisesti vain peittomaalattiin valkoiseksi. Vanhan sisäkäymälän kattopinta on ainoa esiin jätetty osa vanhaa lautamuotin avulla paikallavalettua yläpohjan teräsbetonilaattaa eli alkuperäistä alakattopintaa. Teräspilaristo peittomaalattiin valkoiseksi (ks. [valokuvat viereisellä sivulla](#)). Vanha siivapyörä ripustettiin tiilimuuratulle väliseinälle tehdassalin puolelle. Siivapyörää käytettiin ennen moottorikierrosten alentamiseen. Pyörä laitettiin valta-akselin päähän kun moottorikierrokset nousivat 1400 kierrokseen minuutissa. (Patjas 2011, 17.)

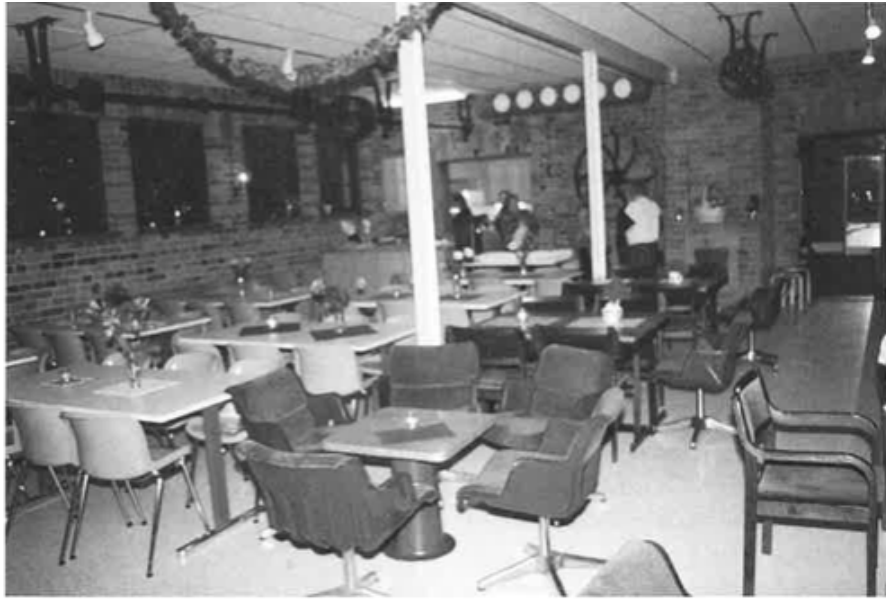
Vanhan Haulitehtaan tehdassali 1990-luvun alussa tehtyjen käyttötarkoituksen muutostöiden jälkeen. Vanhoista ylijäämäkalusteryhmistä koottiin istumapaikat kuudellekymmenelle hengelle. Patjaksen (2011, 16) mukaan tila hyväksyttiin sadalle hengelle käyttöönotto tarkastuksessa. Kuva on otettu mahdollisesti loppiaisenä 13. tammikuuta 1992, jolloin pidettiin Kotiseutuyhdistys Pispalan Moreeni ry:n joulujuhla Haulitehtaan uudistuneissa tiloissa.

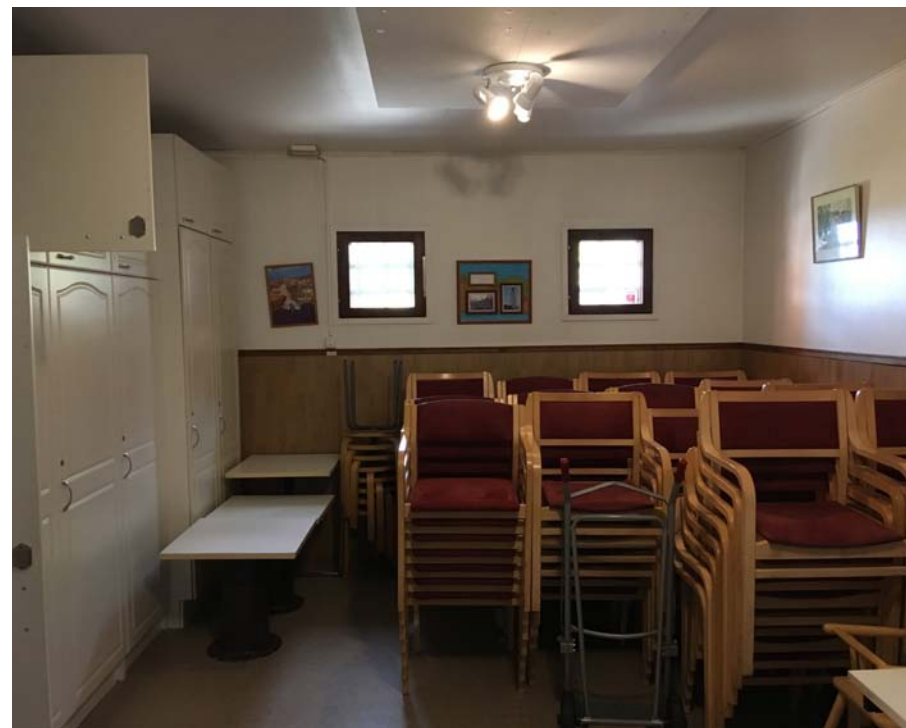
1990-luvun lopulla rakennettu varastosiipi sisältäpäin. Varastosiipi rakennettiin pääosin kalusteiden varastointia varten. Varastosiiven ainoat ikkunat sijoitettiin itäseinustalle. Seinät levytettiin, maalattiin yläosastaan valkoisiksi ja 'puolipaneloitiin' laminaatilla. Paneloinnin yläpintaan kiinnitettiin puurima. Myös katto levytettiin ja maalattiin valkoiseksi. Lattialle asennettiin samais- ta muovimattoa kuin tehdassalin ja keittiön lattialle. Tehdassalin vastaiselle seinälle, levytettyjen ikkunoiden eteen, on laitettu korkeat hyllykaappirivistöt.

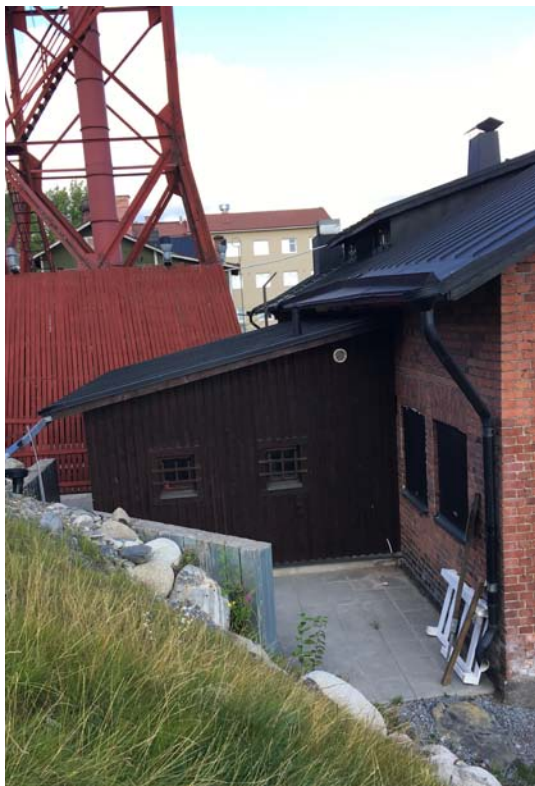
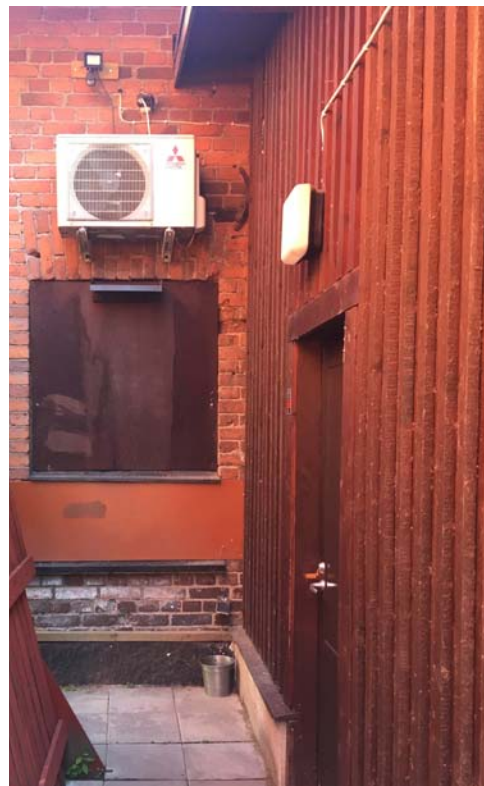
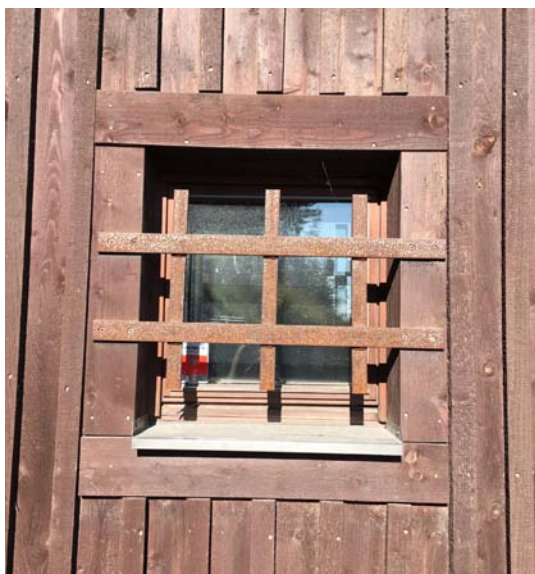
1990-luvun lopulla rakennetun puuverhoillun varastosiiven liittyminen vanhaan tiilimuurattuun tehdasrakennukseen niin itä- (vas.) kuin länsipuolelta (oik.). Julkisivut verhoiltiin peiterimavuorauksella ja maalattiin tummanruskeiksi. Vuorilaudoitus on kiinnitetty samaan tasoon julkisivuverhoilun kanssa (yhtenevä tiilirakenteisen julkisivun tasapintaisuuden kanssa). Betonisokkelin yläpinta pellitettiin. Läntiselle seinustalle sijoitettiin ulko-ovi, joka on uusittu karmeineen 2010-luvulla.

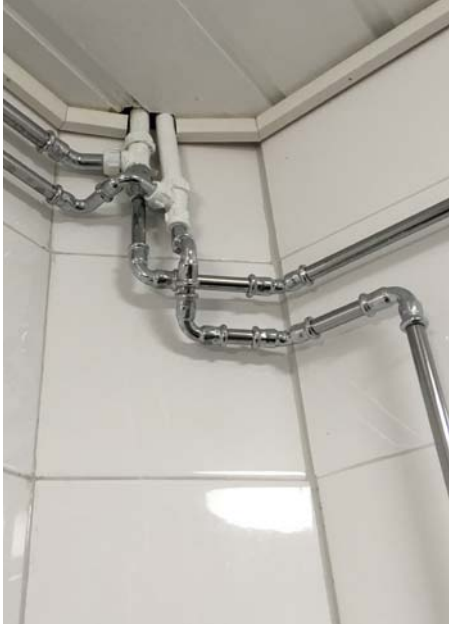
yllä vasemmalla

Vanhon ja uusien kupariputkien liittymä wc-tilan alakaton rajassa. Wc-tilojen uusimisen yhteydessä myös wc-tilojen pinta-asennetut vesiputket uusittiin. Vanhat valkoiseksi peittomaalatut kupariputket vaihdettiin uusiin kromattuihin kupariputkiin.

Keväällä 2018 uusittiin tehdasrakennuksen wc-tilat, jotka muutettiin nykyisiä esteettömyys- ja kosteusteknisiä vaatimuksia vastaaviksi. Wc-tilojen lattiat avattiin. Sähköinen lattialämmitys uusittiin naisten wc-tilan osalta. Lattiat ja seinien ylösnostot vesieristettiin. Lattiat kaakeloitiin uudelleen. Seinät kaakeloitiin (seinän ylösnostoa lukuunottamatta) vanhan kaakelin päälle. Wc-kalusteet, wc-tarvikkeet ja valaisimet uusittiin. Vanhat puupaneloinnit, niin vesivaraajakopin seinustoilla kuin alakatoissakin, säilytettiin. Paneelien lakkapinnat peittomaalattiin (kolminkertaisesti) valkoisella maalilla. Wc-tilojen puolella olleet vanhat pinta-asennetut ja valkoiseksi peittomaalatut kupariputket vaihdettiin kromattuihin kupariputkiin (ks. valokuva s. 66). Myös keittiön vesiputket uusittiin (sivuliitäntä naisten wc-tilasta).

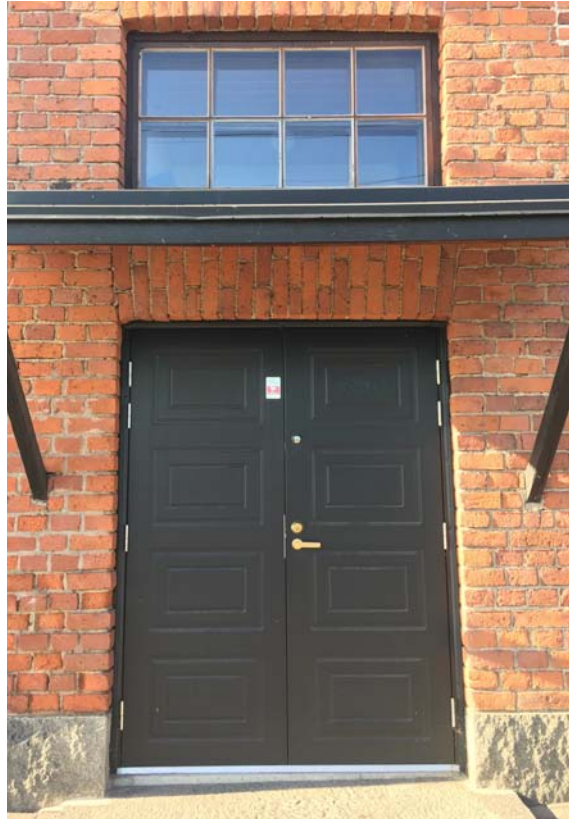
yllä oikealla

Tehdassalin puoleisen sisäänkäynnin pariulko-ovet uusittiin 2010-luvun lopulla. Vanhat puiset ovilehdet vaihdettiin uusiin nelipeilisiin. Ovet varustettiin nostosaranoilla. Vanhat puukarmit on voitu säilyttää oven karmien metallipellitusten alla.

2010-luvun lopulla tehtiin muitakin muutoksia. Tehdassalin puoleisen sisäänkäynnin pariulko-oven vanhat puiset, kolmipeiliset ja takosaranalliset ovilehdet vaihdettiin uusiin nelipeilisiin nostosaranallisiin. Vanhat puukarmit on voitu säilyttää oven karmien metallipellitusten alla (ks. valokuvat s. 48 ja 66). Myös varastosiiven ulko-ovi uusittiin. Lisäksi peltikatto ja räystäään aluslaudoitus huoltomaalattiin mustaan sävyyn.
