Pispalan haulitehdas, haulitorni ja pikkutalo

RAKENNUSHISTORIALLINEN SELVITYS

18.9.2018 | Tampere

arkkitehtitoimisto
LASSE KOSUNEN OY

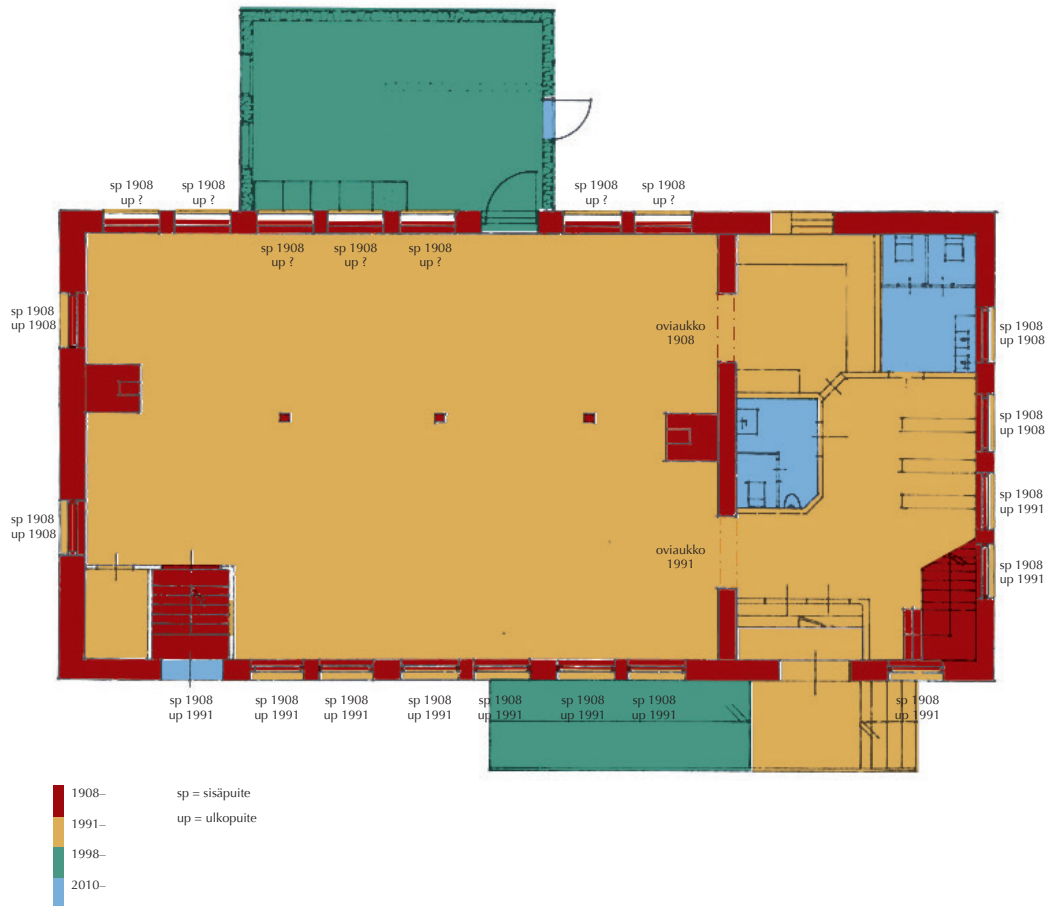
Tehdasrakennuksen ajoituskaavio

Tehdasrakennuksen rakenneosien ajoituskaavio aikaväliltä 1908–2018. Valkoiseksi jätettyjen rakenneosien ajoituksesta ei ole tietoa.

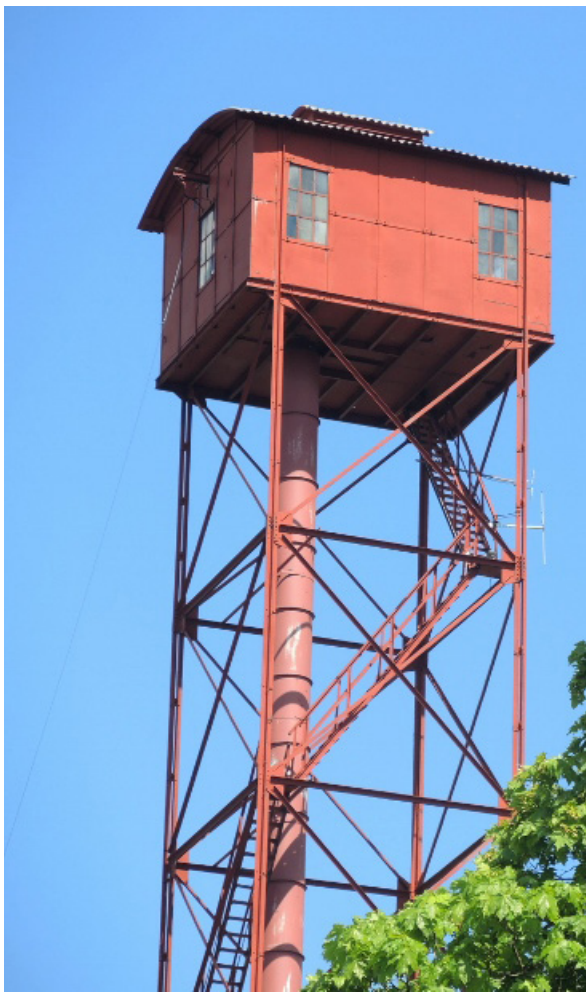
Pispalan haulitornin jalustan yläosa, hauliputken yläpää sekä kopillinen ylävalimo. Teräsrunkoisen ylävalimon kaikille seinille sijoitettiin ikkunoita: kaksi etelä- ja pohjoisjulkisivulle, yksi länsi- ja itäjulkisivulle. Muutoin seinät peltilevytettiin. Katolle sijoitettiin hatullinen ilmanvaihtohormi. Kuvassa näkyvät julkisivut länteen ja etelään. Läntiselle seinälle ikkunan yläpuolelle kiinnitettiin ulokepalkki, johon vaijerihissin urallinen pyörä kiinnitettiin. Ylävalimon lattian keskellä, hauliputken vieressä, näkyy vahvistettu kohta. Tälle kohdalle vanha sulatuspata sijoitettiin. Portaiden yläpään yllä näkyy suljettu oviluukku, joka asemoituu lattiapalkkien välille.

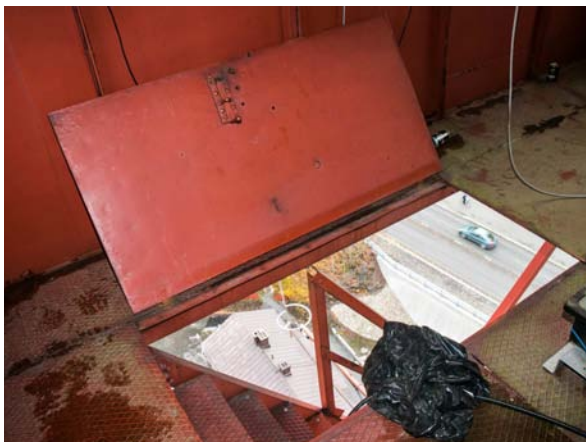
Lukittavalla työntösalpalla varustettu metallinen oviluukku sekä portaiden yläpää. (Alkuperäistä valokuvaa on rajattu)

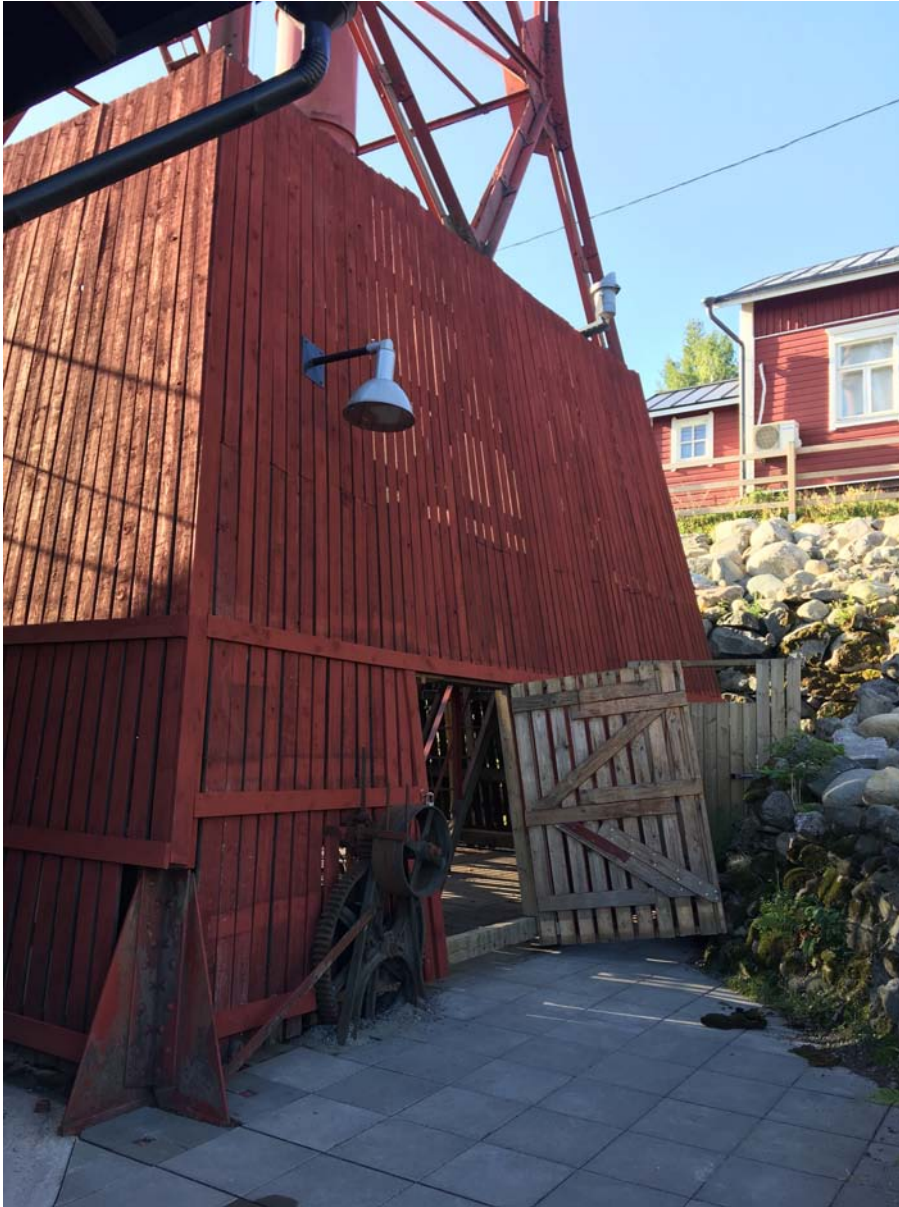
yllä

Haulitornin jalustan alaosan ympärille rakennettu pystylaudoitettu puukehikko. Läntisellä seinustalla sijaitsevan vanhan vajerihissin koneisto asetoitui seinälinjan keskelle. Puulaudoitusta muokattiin hissikoneiston läpime-
nevien osalta. Samaisella seinustalla, hissikoneiston viereen, sijoitettiin käyntiovi. Haulitornin perustamista
varten rinnemaata tasattiin ja pohjoisrinnettä vasten kylmämuurattiin pulterikivimuuuri (kuvasa mahdollisesti
alkuperäistä 1900-luvun alkuvuosina kylmämuurattua pulterikivimuuria).

Tornin jalustan alaosaan ympärille rakennettiin korkea rankarunkoinen puukehikko vuosien 1973–1989 välillä ilkvallan ja haulitorniin kiipeämisen estämiseksi (ks. valokuva s. 80 ja liite 4). Aitamaisen kehikon muoto noudattaa kartiomaisen alaspäin levenevien runkokehikoiden muotoa. Kehikko pystylaudoitettiin ja maalattiin punamullalla. Vanhan vajerihissin koneisto asetoitui keskelle läntistä seinälinjaa. Puulaudoitusta muokattiin hissikoneiston läpimenevien osien osalta. Lukolla varustettu käyntiovi lisättiin läntiselle seinustalle. Kehikon puuverhousta on voitu korottaa myöhemmin (ks. valokuvat s. 51, 74–81 ja liite 4).

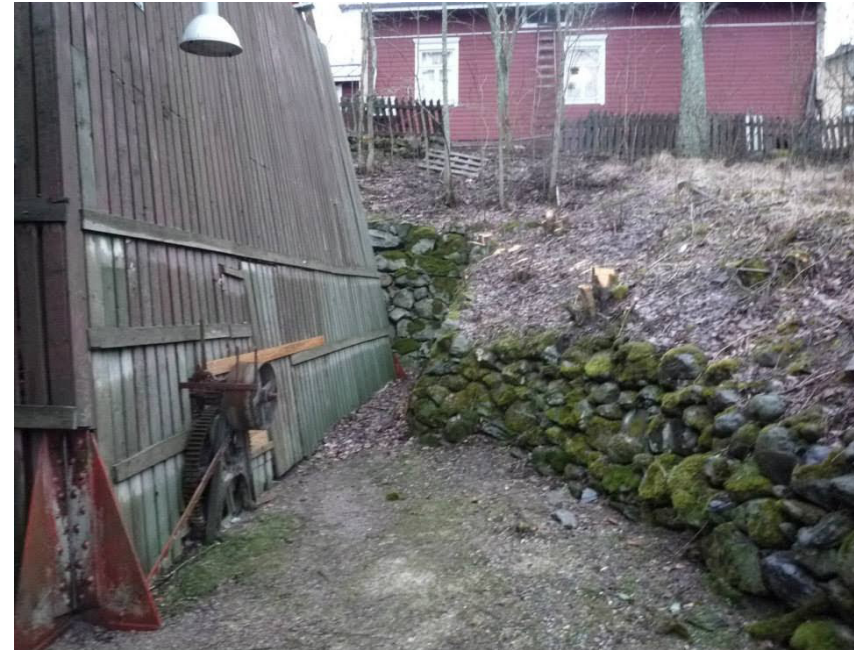
[viereisellä sivulla](#)

Haulitornin jalustan alaosan läntinen julkisivu. Haulitornin lähiympäristön maanpinta betonilaatoitettiin (saastu-
neen maaperän eristysrakente) vuonna 2016 (Piirtola & Lindroos 2017, 4–5; 9). Etelärinteeltä poistettiin kas-
villisuus ja eloperäinen aines, jonka jälkeen saastunutta pintamaata poistettiin massanvaihoilla vuonna 2016.
Lopuksi jyrkkä rinne päällystettiin eristysrakenteella (Kangasniemi & Lindroos & Piirtola 2015, 12); kaivettu osuus
täytettiin murskeella ja pinnoitettiin maakestealla betonilla sekä erikoisilla luonnonkivillä (Piirtola & Lindroos
2017, 9). Vanha sammaloitunut pulterikivimuuuri säilytettiin. Pispalan Haulitehtaan ympäristön pulterikivimuurit
kuuluvat osaksi Pispalan haulitornin kulttuurihistoriallisesti arvokasta aluekokonaisuutta (Hinnerichsen 2013, 36).

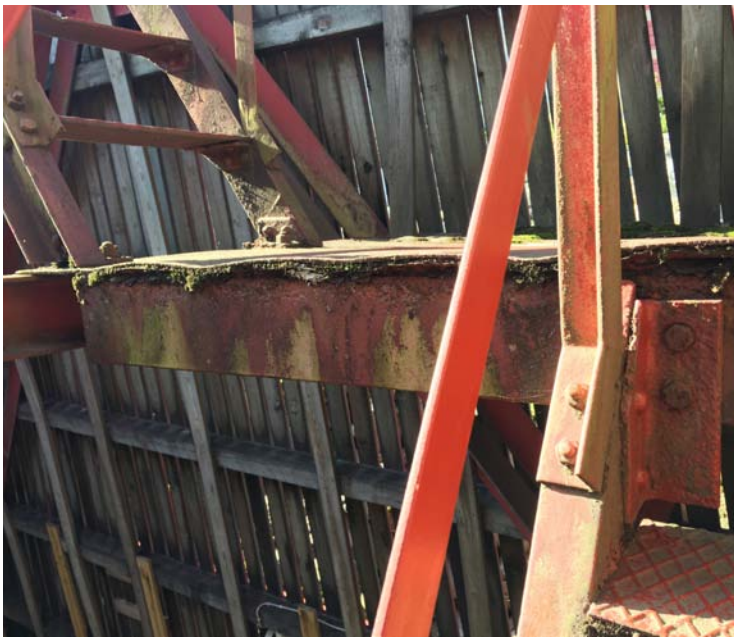
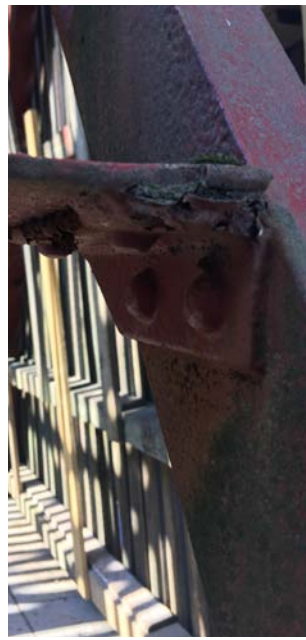
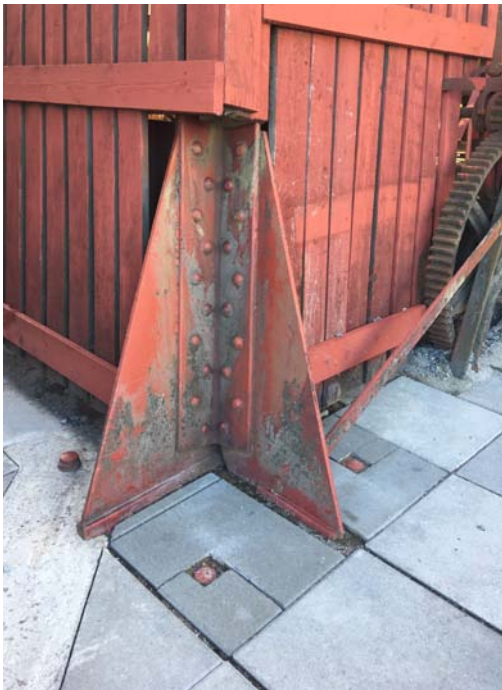
viereisellä sivulla

Haulitornin jalustan alaosan teräsosien liitoksia. Kupukantaniitaamalla kiinnitetyt teräsosat ja kupukantaniitit ovat alkuperäisiä, vuodelta 1908. Teräsosia ja liitoksia on korjattu useasti. Irronneita ja ruostuneita nittejä on korvattu teräspulteilla. Vasemmassa alakulmassa näkyy tornin luoteiskulman pystyteräksen kupukantaniitattu teräsjalca, joka mahdollisesti ruuvattiin kupukantaisilla ruuveilla anturalaataan.

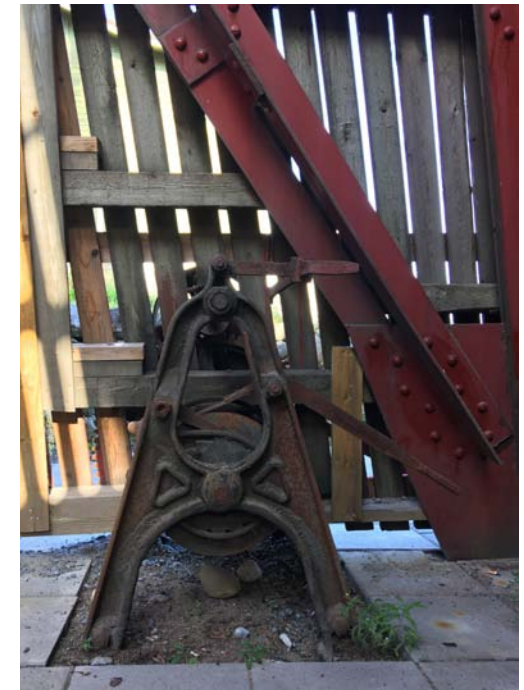
oikealla

Vaijerihissin koneisto ja vaijerikela (kehikon sisäpuolella näkyvässä). Koneiston valurautaiset jalat on mahdollisesti pultattu kiinni anturalaataan. Vanhan vaijerihissin koneisto asennoitiin haulitornin jalustan alaosan seinälinjalle lähelle tornin luoteisnurkkaa. Kuivissa hissikoneisto on kuvattu puukehikon sisä- ja ulkopuolelta. Rankarunkoa ja pystylaudoitusta muokattiin hissikoneiston läpimenevien osien osalta.

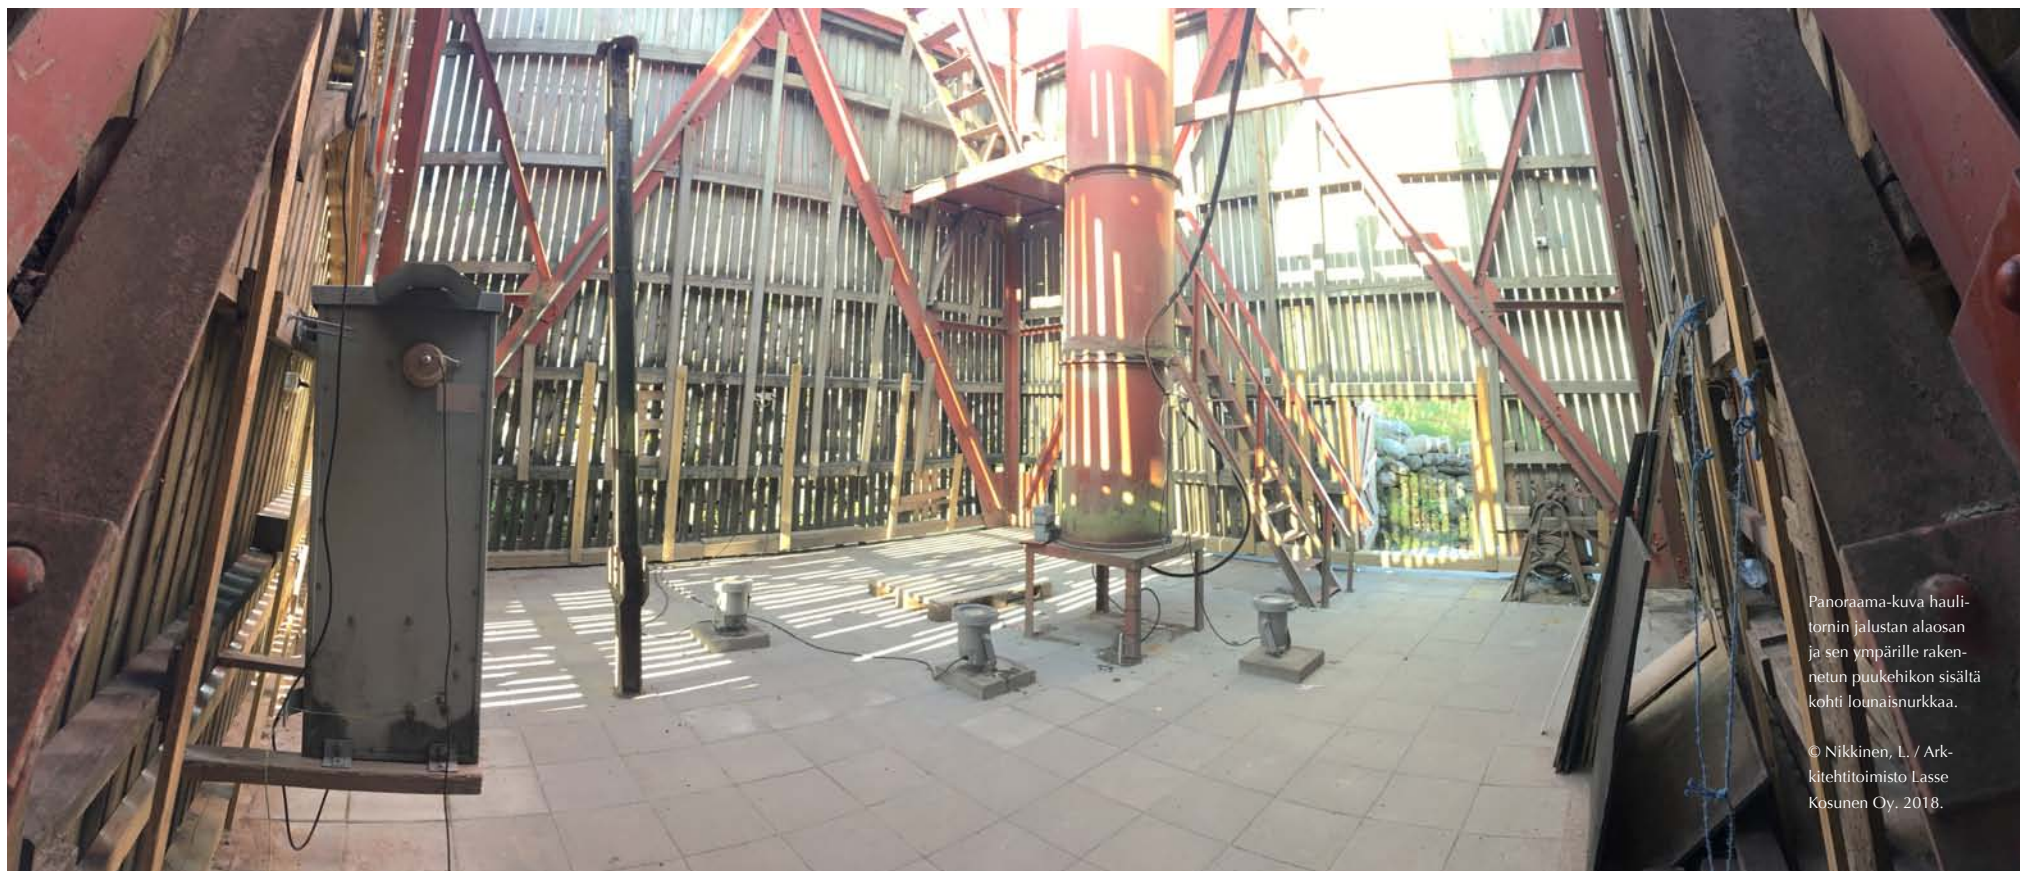
Panoraama-kuva haulitornin jalustan alaosan ja sen ympärille rakennetun puukehikon sisältä kohti lounaisnurkkaa.

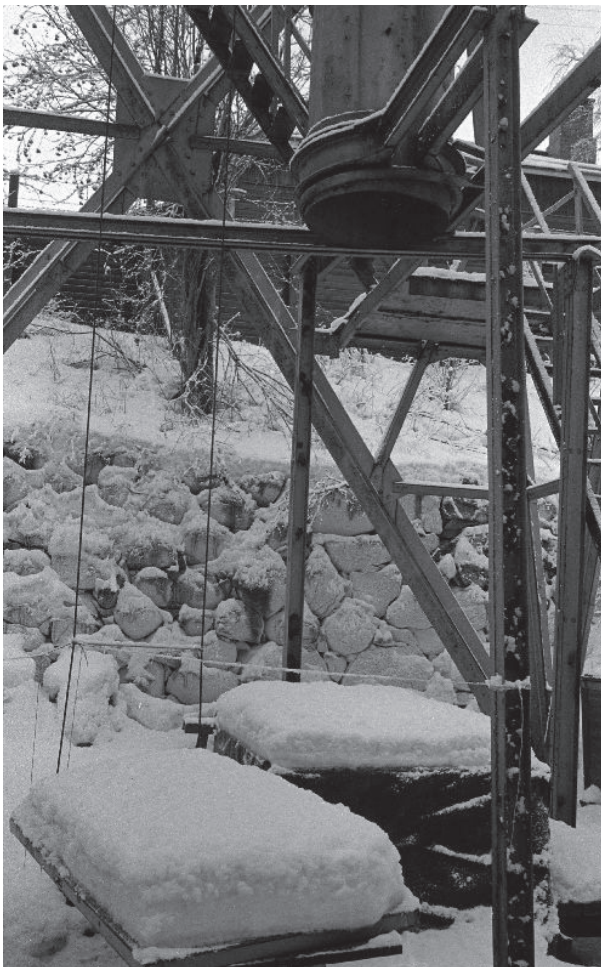
vieressä

Vanhan hauliputken suu ja hauliputken vanhat telinerakenteet joulukuussa vuonna 1973. Haulitornin jalustan alaosaa ei ole vielä puuverhoiltu. Tehdasaluetta rajasi 1980-luvun lopulle asti puinen aita (ks. liite 4 valokuva). Takana näkyy pulterikivimuuria.

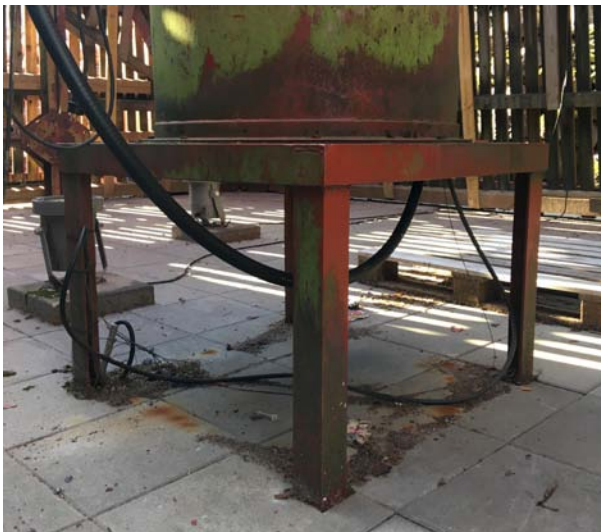
alla

Uuden hauliputken suu ja putkelle tehty uusi teline. Hauliputken teräslieriöiden molempiin päihin hitsattiin kiinni kauluslaipat, jotka pulttirei'itettiin valmiiksi. Kuvassa näkyy alimman teräslieriön alaosa (hauliputken suu), mikä pulttattiin kiinni telineen päällyslislevyyn. Metrin korkuisen telineen jalkoihin lisättiin kaksi vaakasuuntaista tukiterästä, jotka hitsattiin yläreunastaan 20 cm korkeudelle. Tukiteräksiä ei näy. Mahdollisesti teline on upotettu yli 20 cm laatoitetun pinnan alapuolelle. (Alkuperäistä valokuvaa on rajattu)

Vuoden 1995 keväällä uusi hauliputki ja sen tukirakenteet suunniteltiin, kesällä putken osat valmistettiin konepajalla ja mahdollisesti alkusyksystä hauliputki koottiin ja kiinnitettiin paikoilleen. Varastoituja vanhan putken osia käytettiin mallina uuden hauliputken, sen kiinnikkeiden ja telineen suunnittelussa. Puretun putken hyväkuntoisten osien uusiokäyttöä harkittiin, mutta lopulta alkuperäisen hauliputken osia ei käytetty lainkaan uuden hauliputken rakentamisessa. Uusi hauliputki suunniteltiin alkuperäisen kokoisista teräslieriöistä. Niittämisen sijaan, uuden hauliputken osat kiinnitettiin pulttaamalla lieriöihin hitsatut kauluslaipat toisiinsa. (Kemmo 1995.) Uuden hauliputken ja sen kiinnikkeiden suunnittelijana toimi *Pekka Koskelo (Muototerä Oy)*. (Patjas 2011, 16.) Pudotusputken teräslieriöt valmistettiin 2,5 m x 1,2 m -kokoisista kahden millimetrin paksuisista teräslevyistä, jotka taivutettiin mankelissa. Lieriön pystysauma hitsattiin kiinni. Lisäksi 1,2 m korkuisen lieriöiden molempiin päihin hitsattiin pulttirei'itetyt kauluslaipat. Kauluslaipalliset lieriöt asetettiin päällekkäin pulttireiät kohdakkain ja kiinnitettiin toisiinsa pulttaamalla. Lieriöt asennettiin päällekkäin nostotaljan avulla; ensimmäinen teräslieriö kiinnitettiin taljaan ja nostettiin lieriön korkeusmitan verran ylöspäin. Alle nostettiin toinen lieriö (yksittäinen teräslieriö painoi 43,5 kg). Lieriöiden pulttirei'itetyt kauluslaipat asetettiin kohdakkain, jonka jälkeen ne pulttattiin toisiinsa kiinni. Sitten nostettiin taljalla hauliputken alkua taas lieriön korkeusmitan verran ylöspäin. Alle asetettiin seuraava teräslieriö, joka pulttattiin ylempään teräslieriöön. Näin jatkettiin kunnes putki oli kokonaan koottu. 1,2 metrin korkuiset lieriöt mahdollistivat pulttamisen maasta käsin ilman telineitä. Ennen putken kokoamista asennettiin tornin jalustarakenteisiin hauliputken 11 teräskiinnikettä, jotka koostuivat vaakasuuntaisista tukiraidoista sekä niihin kiinnitetyistä teräskaarituista ja -pannoista. Tukiraudat valmistettiin 4,5 m pitkistä ja 8 millimetrin vahvaisista L-tangoista (75 mm x 75 mm), joiden kumpaankin päähän tehtiin kaksi pulttirei'ää. Tankojen keskelle hitsattiin viiden millimetrin paksuisesta lattateräksestä (50 mm x 780 mm) valmistettu kaarituki, joka taivutettiin hauliputken halkaisijalle sopivaksi. Lisäksi tankojen keskivaiheille tehtiin kaksi reikää kiristettävän teräspannan kierretankoja varten. Kierretangot hitsattiin teräspannan päihin. Teräspannat valmistettiin viiden millimetrin paksuisesta lattateräksestä (50 mm x 2032 mm) ja taivutettiin hauliputken muotoon. Tukiraudat pulttattiin molemmista päistä kiinni tornin jalustarakenteisiin (ja mahdollisesti rakenteissa jo olleisiin reikiin). Kierretankopäiset teräspannat asetettiin tukiraudan rei'istä ja kiristettiin paikoilleen muttereilla (ks. liite 3.3, piirustus uuden hauliputken kiinnikkeestä). Kiinnikkeitä (11 kpl) asennettiin noin neljän teräslieriön (noin 4,5 metrin) välein eli jokaisen runkokehikon kahteen yläpalkeihin pulttan (ks. valokuva s. 71, 85). *Sakari Patjas* valmisti hauliputkelle teräksisen telineen, jonka 12 millimetrin paksuisen päällyslislevyn keskelle putki pulttattiin (ks. viereinen sivu). Pohjamuodoltaan nelion muotoinen ja nelijalkainen teline rakennettiin 5 millimetrin vahvaisesta neliöputki- eli rhs-palkeista (80 mm x 80 mm) hitaamalla ja pul-

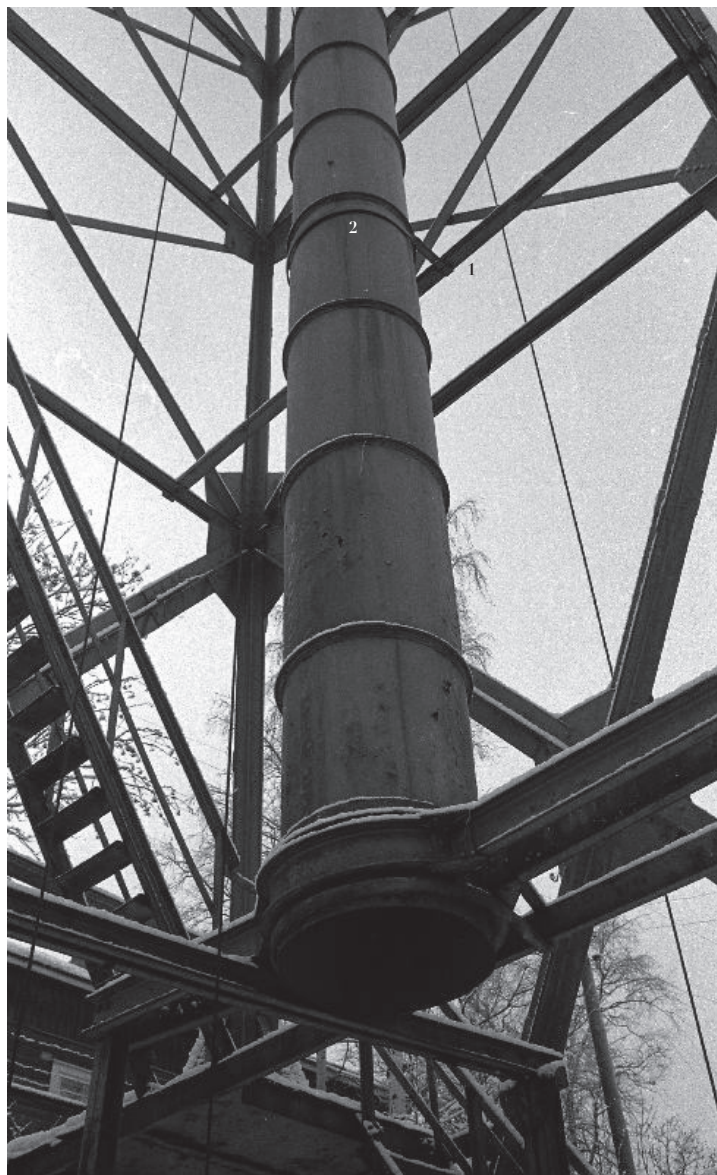
Vanhan hauliputken suu ja hauliputken vanhat telinerakenteet joulukuussa vuonna 1973. Kemmon (1995) mukaan, vanhasta hauliputkesta löytyi vuoden 1918 sisällissodan aikaisia luodinreikiä (osa näistä näkyy mahdollisesti valokuvassa). Valokuvassa näkyy myös vanha tukirauta (1) ja kiinnityspanta (2).

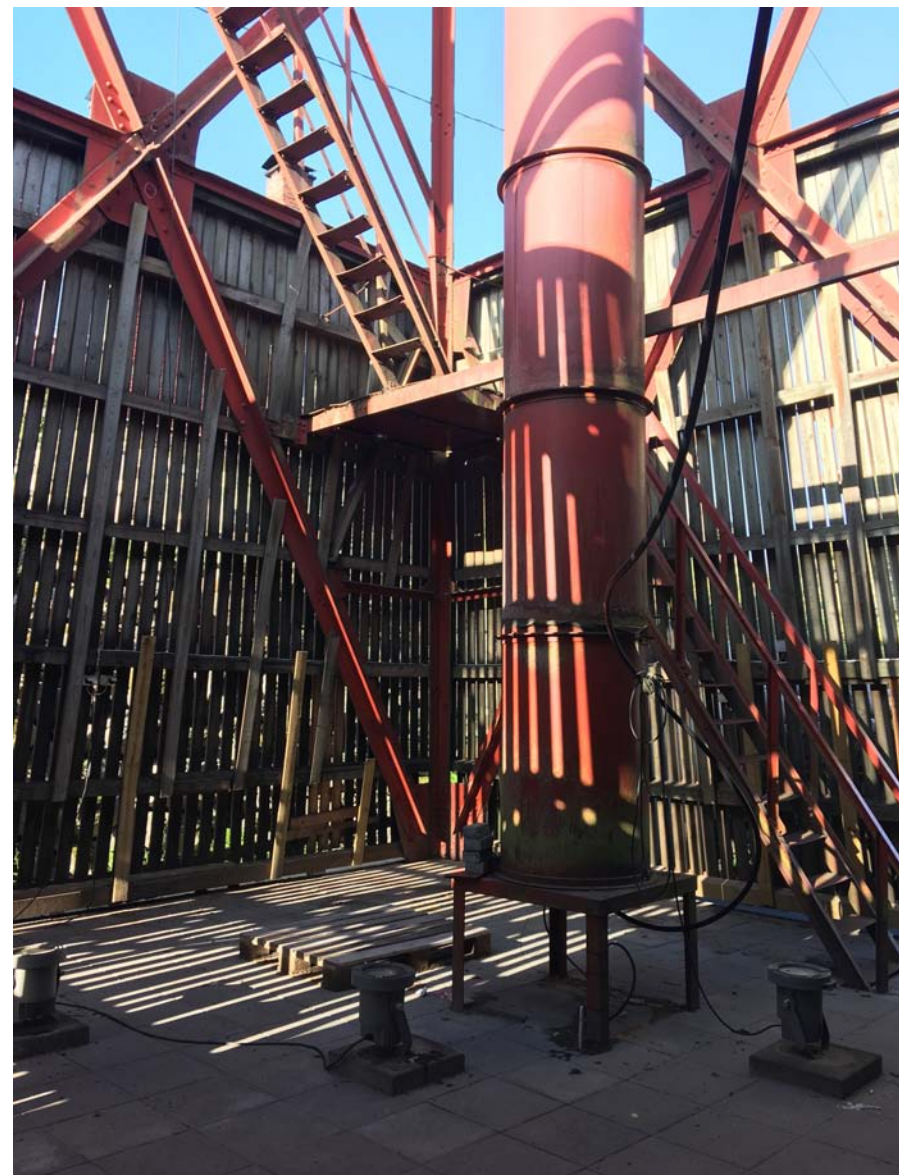
Vuonna 1995 rakennetun hauliputken alimmat teräslieriöt ja teline. Lattiataso betonilaatoitettiin (saastuneen maaperän eristys-rakenne) vuonna 2016 (Piirtola & Lindroos 2017, 5). Laatoituksen päällä näkyy useampia kohdevalaisimia.

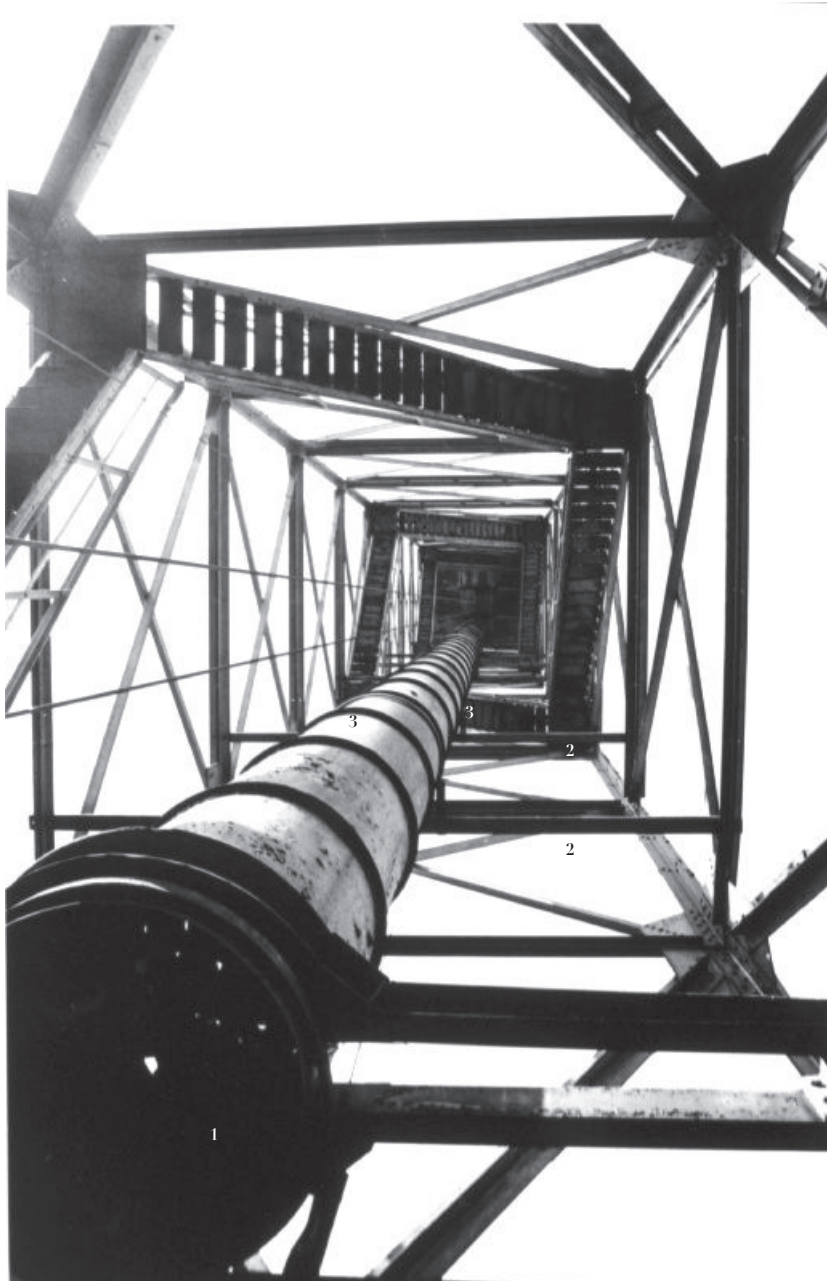
viereisellä sivulla

Alkuperäinen hauliputki (1). Putkessa näkyvät reiät ovat mahdollisesti sisällissodan aikaisia luodinreiä (Kemmo 1995). Valokuvassa on näkyvissä vanhoja tukirautoja (3) ja kiinnityspantoja (3).

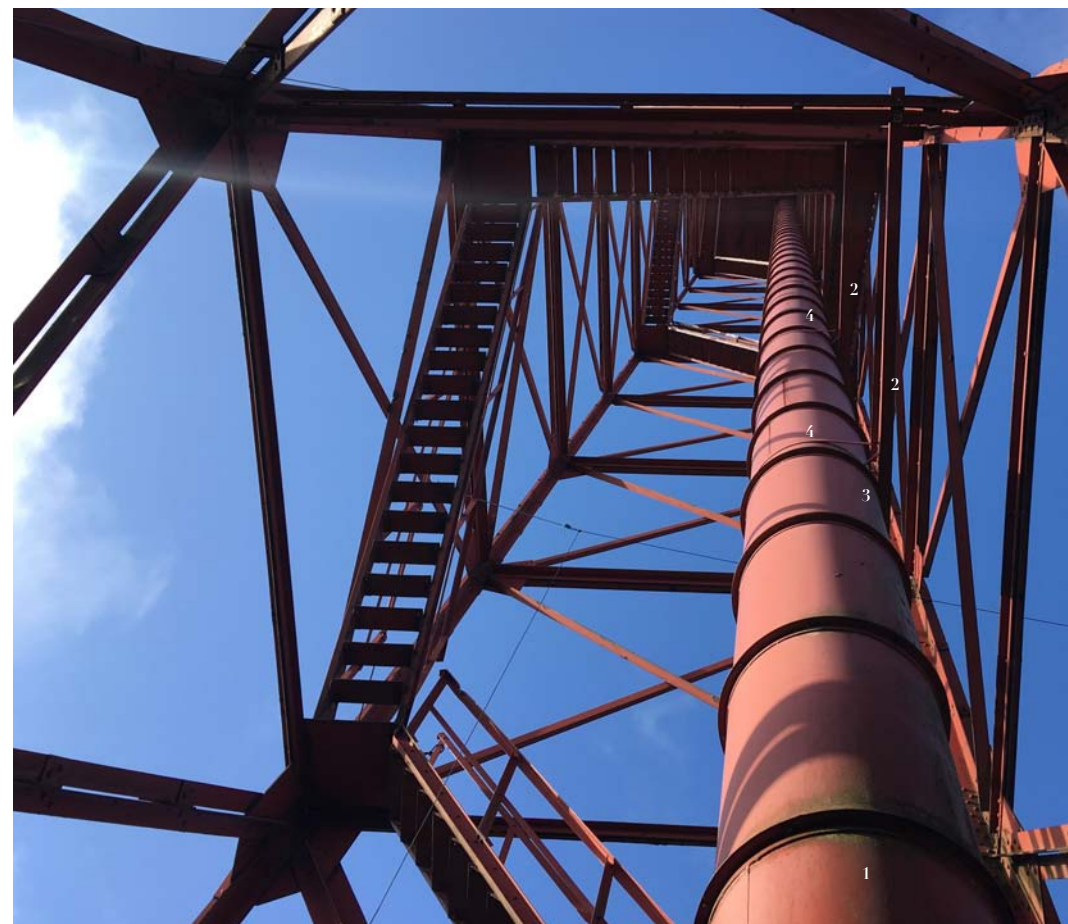
yllä

Vuonna 1908 rakennettu haulitornin jalusta ja siihen kiinnitetyt teräksiset kaiteilla varustetut porrassyöksyt sekä vuonna 1995 rakennettu hauliputki (1), sen vaakaturkintoja (2), kaarituksia (3) ja kiristettäviä teräspantoja (4). (Alkuperäistä valokuvaa on rajattu)

tattiin kiinni betonilaattaan. Päälyllyksen alla olevan neliöputkikehän kulmat hitsattiin jiiiriin. Jalkoihin lisättiin kaksi vaakasuuntaista tukiterästä. Tukiterästen yläreuna hitsattiin 20 cm korkeudelle. Telineestä tehtiin metrin korkuinen (ks. liite 3.4, piirustus uuden hauliputken telineestä). Lopuksi tukirautojen teräspannat kiristettiin hauliputken ympärille. 40 teräksisestä kauluslappisesta lieriöstä, 11 teräksisestä kiinnikkeestä ja teräksisestä telineestä rakentuvan hauliputken painoksi tuli 2200 kg. (Kemmo 1995; Työsuojelusuunnitelma; Hauliputken tukirakenteista tehty tarjous; Patjas 2011, 16.) Hauliputken uusimiseen saatiin rahoitusta lääninhallitukselta. Loput uusimisyökustannukset jaettiin Tampereen kaupungin ja kotiseutuyhdistys Pispalan Moreeni ry:n kesken. (Kemmo 1995.)
