# Pirkanmaan seurakuntatalot 1945-1999

Moderni Pirkanmaa teemainventointi 2021-2022

Pirkanmaan maakuntamuseo 2022

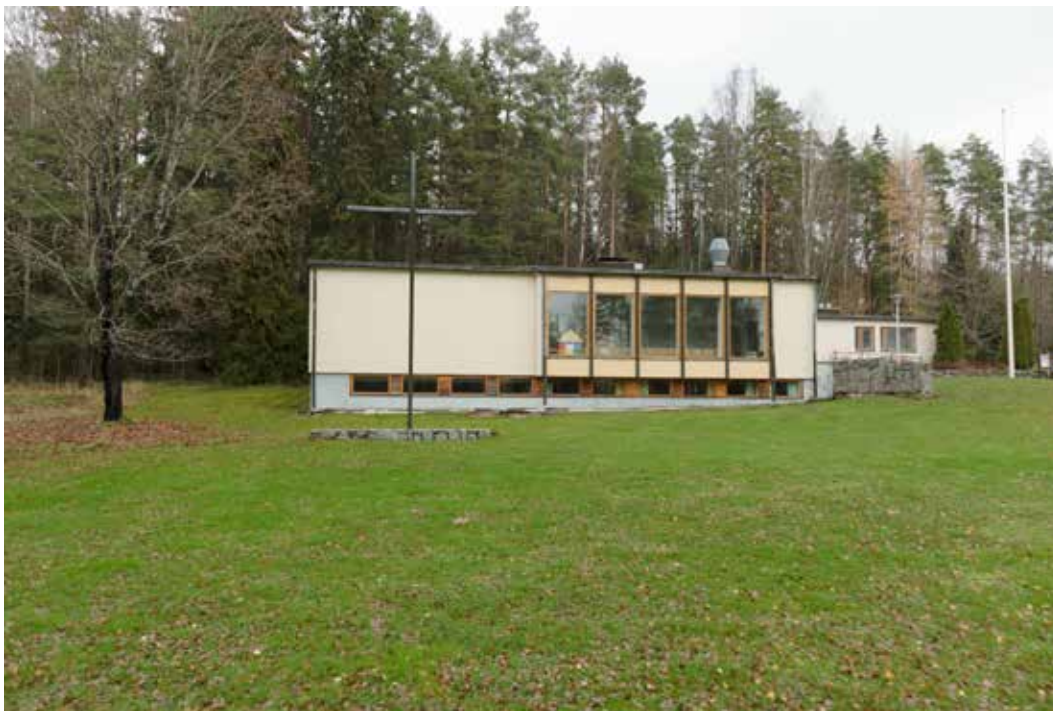
Nokian Linnavuoren seurakuntataloa varten (1960) Valmet Oy vuokrasi seurakunnalle omistamansa tontin ja antoi lahjoituksena pihalla seisovan ristin. Seurakuntatalon rakennustoimikunta teki 1950-luvun lopulla tutustumisretkiä lähiseudun seurakuntataloihin. Kuva: Kerttu Loukusa 2021.

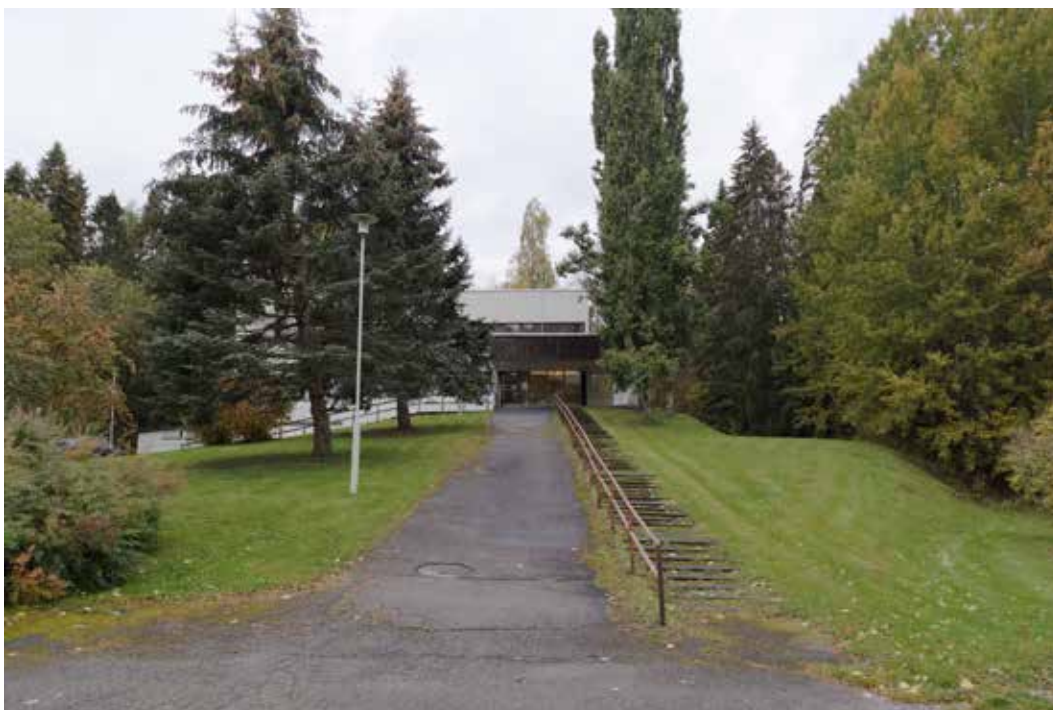
Lähiöseurakuntatalo ja puistopiha: Peltolammin seurakuntakeskus (1971) sijaitsee vehreän puistopihan ympäröimänä Tampereen Peltolammin asuinlähiössä. Kuva: Kerttu Loukusa 2021.

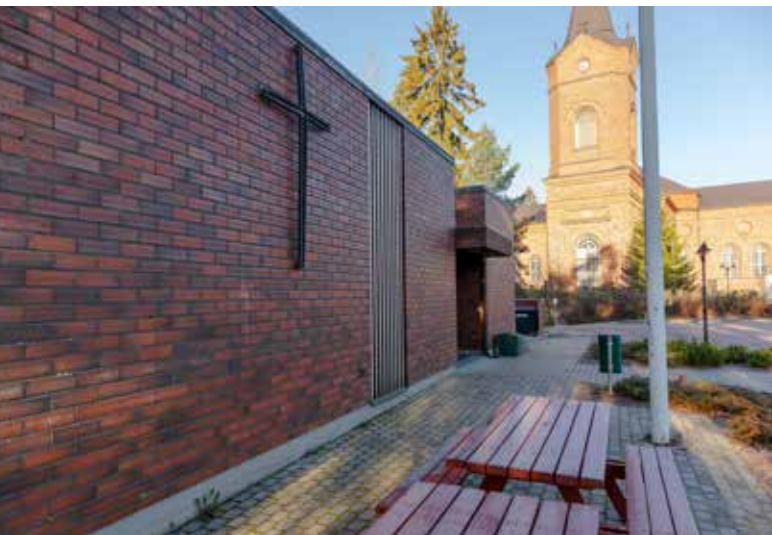
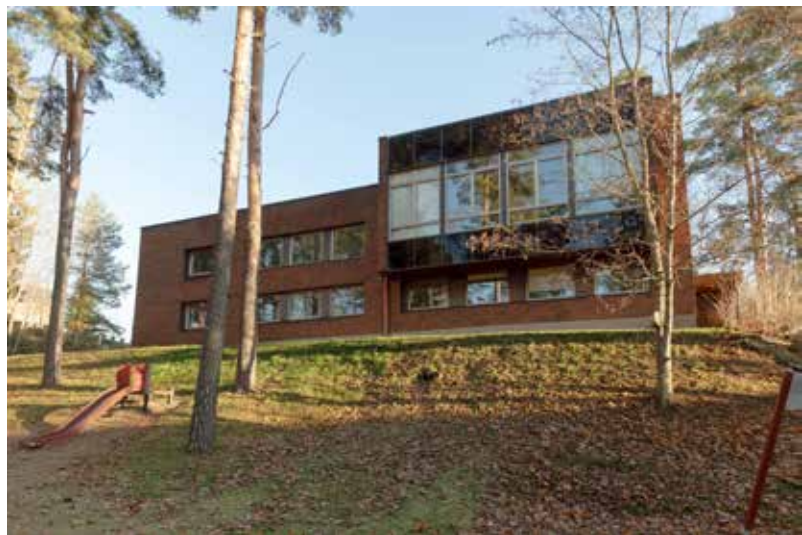
Kirkonkylän seurakuntatalo. (Kuva vasemmalla) Pälkäneen seurakuntatalon (1979) matala vähäeleinen pääsisäänkäynti kadulle päin. Taustalla näkyy punatilinen kirkko (Engel, 1839) ja seurakuntatalon julkisivutiilen sävy on sovitettu siihen. (Kuva oikealla) Seurakuntatalo on pihan puolelta kaksikerroksinen. Seurakuntasalin suuret ikkunat avautuvat järvimaisemaan. Kuvat: Kerttu Loukusa 2021.

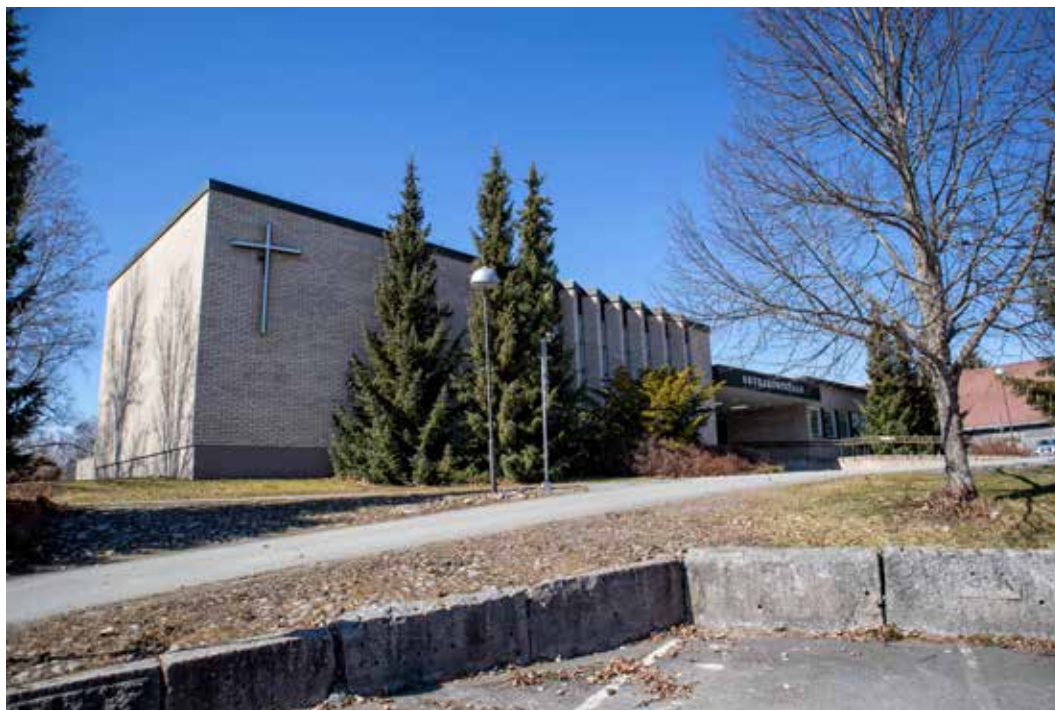
Pihalla seisova tai julkisivuun kiinnitetty risti ja seurakuntatalon nimi kertovat rakennuksen käyttötavasta. Pääsisäänkäynnin edustalla on usein melko yksinkertainen katos ulokkeena tai sisäänvetona. Seurakuntasali-osa nousee muuta rakennusmassa korkeammalle ja siinä on muusta rakennuksesta poikkeava pulpettikatto, ikkunaukotus ja muodonanto. Puhtaaksi muurattu tiili on ollut hyvin suosittu julkisivumateriaali seurakuntataloissa 1960-luvulta lähtien. Kuvassa Vammalan seurakuntatalo (arkkitehti Mirjam Kulmala 1968). Kuva: Kerttu Loukusa 2022.

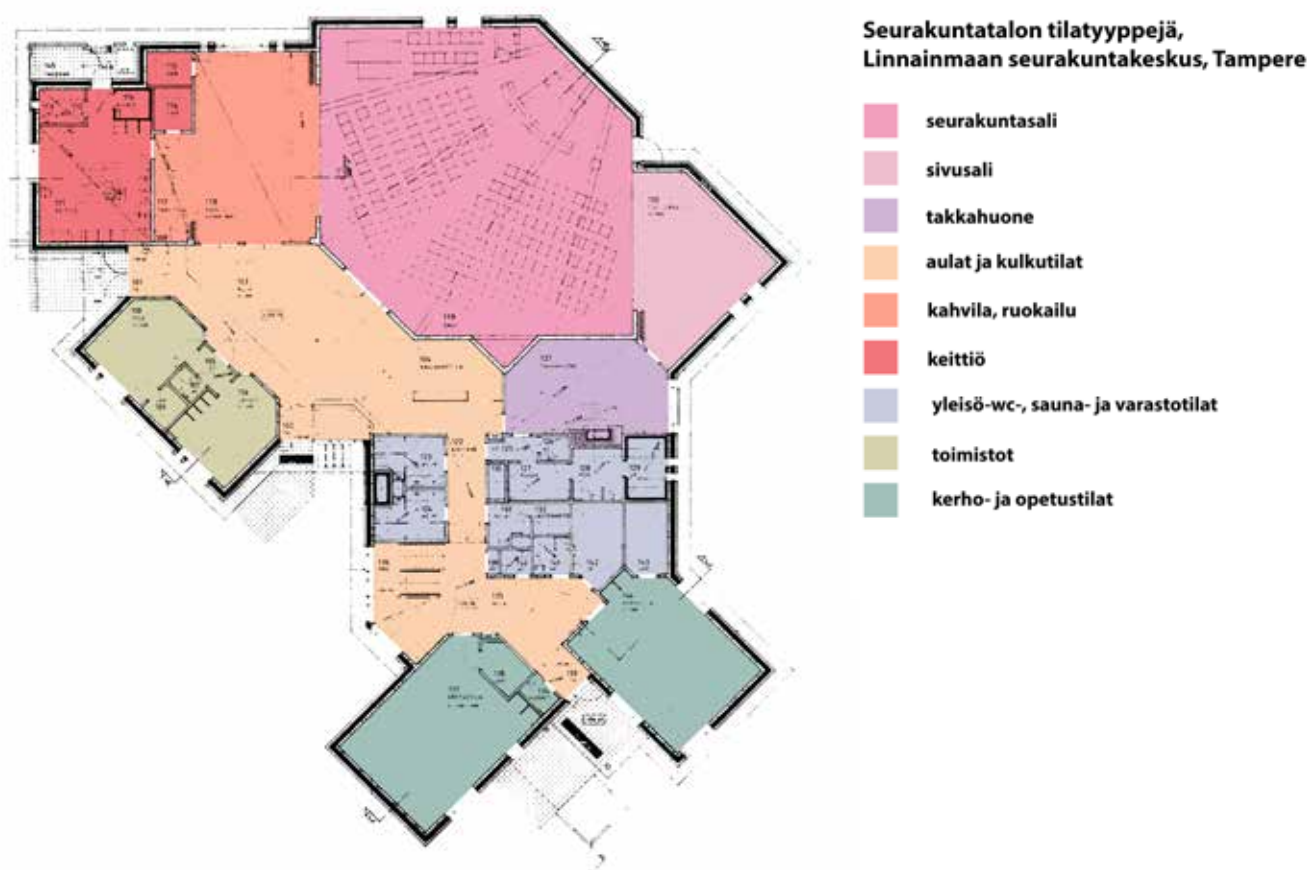
Kaaviokuva seurakuntatalon tyypillisistä tilatyypeistä. Esimerkkinä on Linnainmaan seurakuntakeskuksen 1.kerroksen pohjapiirustus (Arkkitehdit Majamaa & arkkitehti Raine Rauthovi, 1992). Pohjakuva Tampereen kaupunki, kuvamuokkaus Kerttu Loukusa.

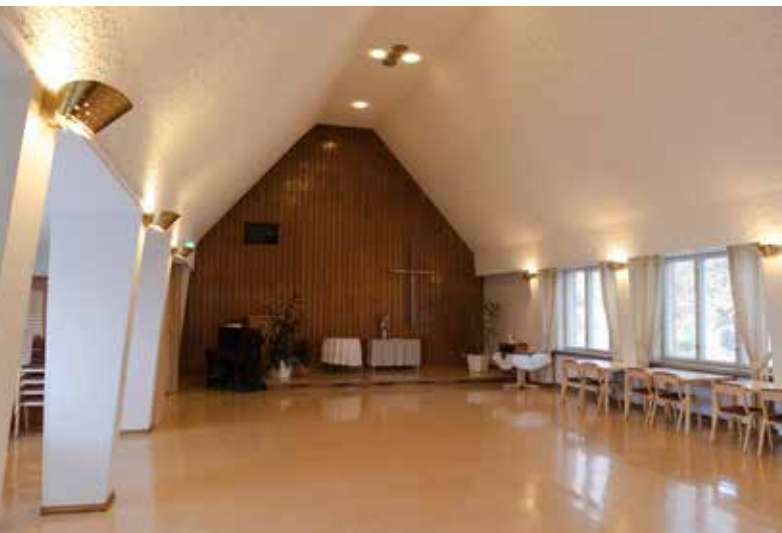
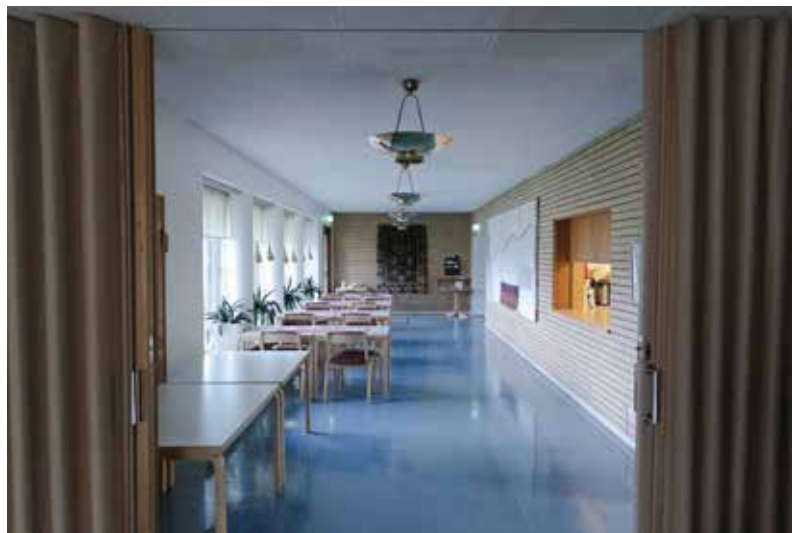
Seurakuntasali (yllä vasemmalla) ja ruokailutila (yllä oikealla): Tampereen Messukylän seurakuntatalo (arkkitehti M. Nordenswan 1955). Seurakuntasalin kattomuoto mukailee vanhaa keskiaikaista kirkkoa. Seinät ja katto on rapattu ja alttariseinä on verhoiltu puulla. Ruokasali on erotettu seurakuntatalista paljejeilla ja molemmat tilat on varustettu design-valaisimilla. Keittiöön avautuu tarjoiluluukku ja salista on kulku terrassipihalle. Kuvat: Kerttu Loukusa, 2021.

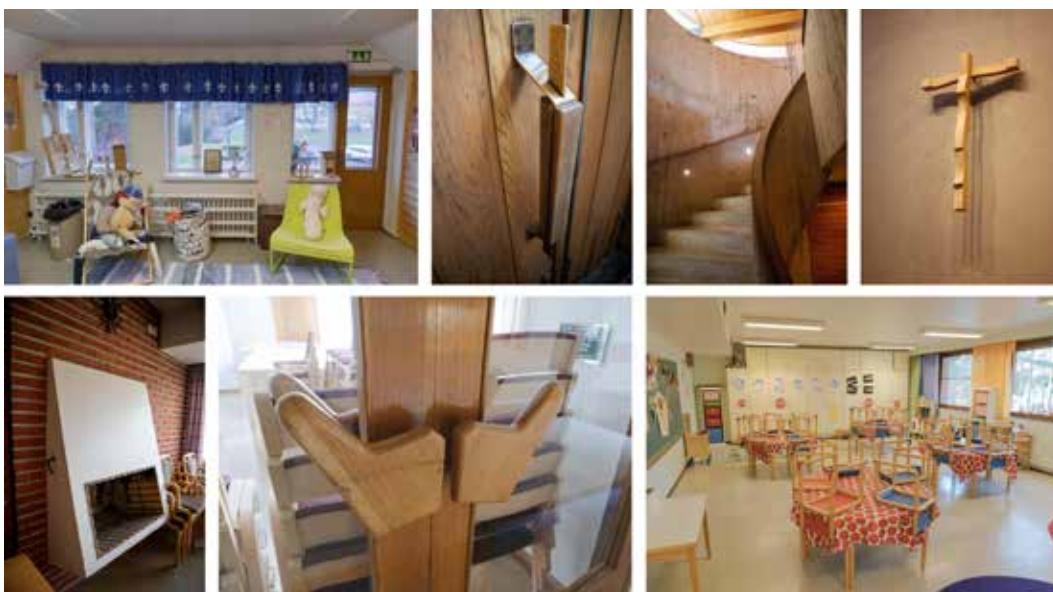
Kuvakollaasi seurakuntatalojen arkisista tiloista, kiinteästä sisustuksesta ja yksityiskohdista. Arkisempia tiloja edustaa eri ikäisille suunnatut päiväkerho ja -harrastetilat, partiokolot sekä toimistotilat. Lähes jokaisesta inventoidusta seurakuntatalosta löytyi myös takkahuone tulisijoineen. Etenkin salitilojen vetimet ovat usein yksilöllisiä. Vasemmalta ylhäältä lähtien: 1 partiokolo, Kangasalan kirkonkylän seurakuntakoti; 2 vedin, Akaan seurakuntatalo; 3 kierreportaat, Kiikan seurakuntatalo; 4 risti/krusifiksi, Linnainmaan seurakuntakeskus; 5 avotakka, Akaan seurakuntatalo; 6 vetimet, Messukylän seurakuntatalo; 7 kerhotila, Pälkäneen seurakuntatalo. Kuvat: Kerttu Loukusa 2021–2022.

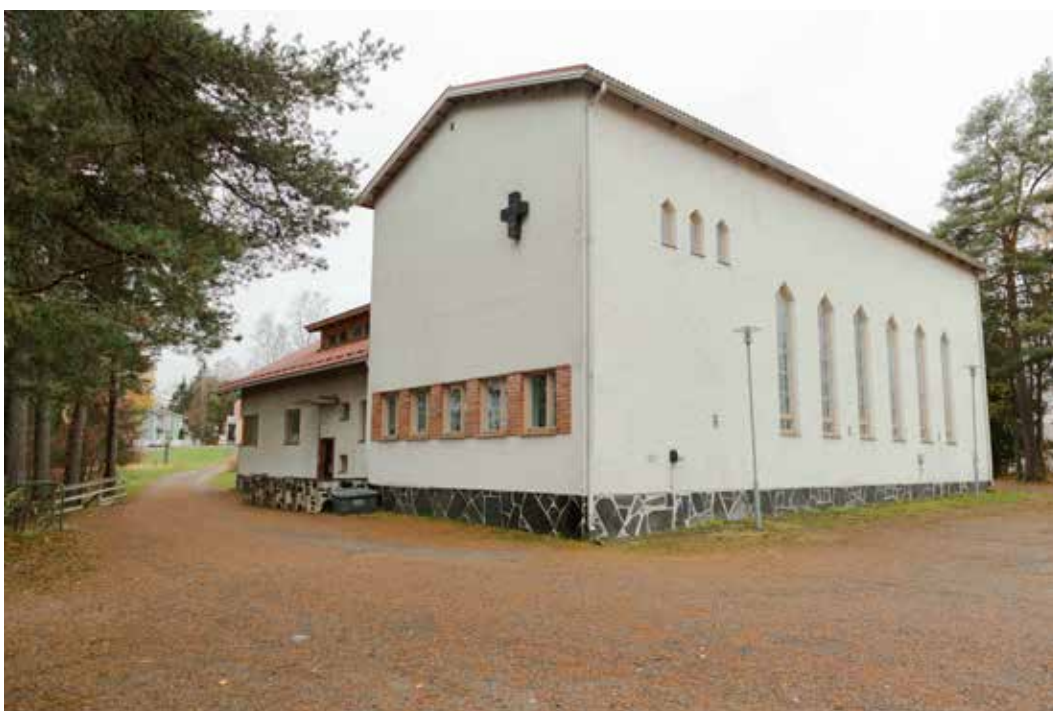
Kangasalan kirkonkylän seurakuntatalo ulkoa (arkkitehti Mikael Nordenswan, 1952). Seurakuntasaliosan kirkkomainen muotokieli viittaa historiaan, arkisemmat tilat ovat modernimpia ja pelkistetympiä. Kuva: Kerttu Loukusa, 2021.

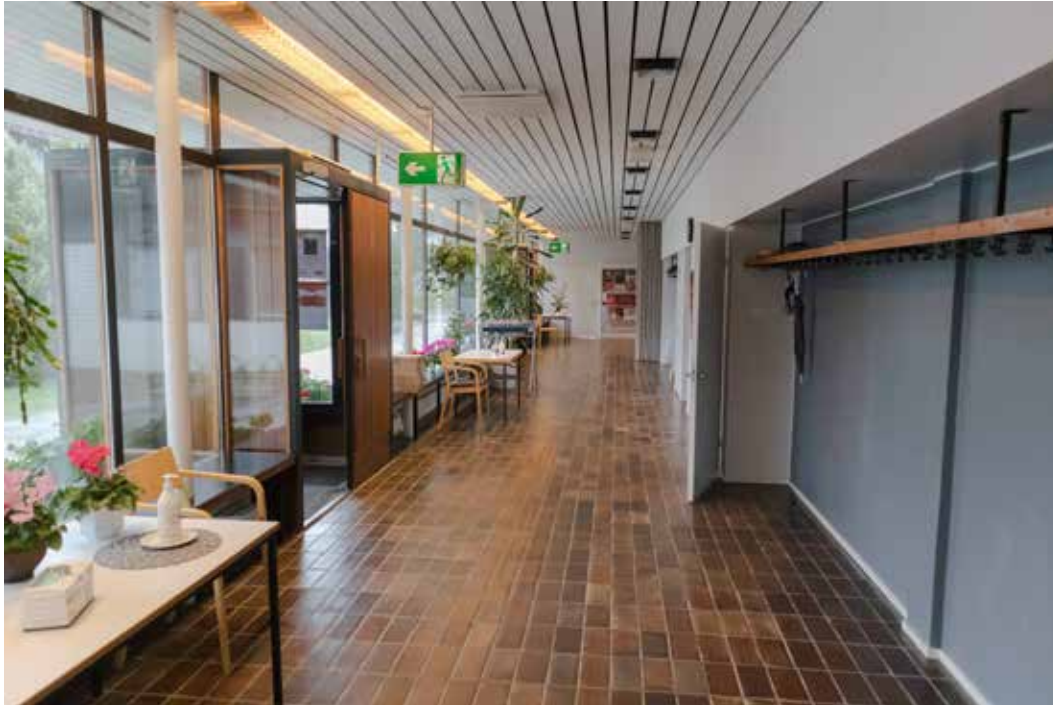
Lempoisten seurakuntatalo, Lempäälä (arkkitehti Erko Virkkunen, 1963). Aulatilassa on käytetty viimeistelyjä, pelkistettyjä yksityiskohtia ja laadukkaita materiaaleja. Niistä mainittakoon elävä punaruskeasävyinen klinkkerilattia ja sirot tammi-lasi-metallirakenteiset tuulikaapit. Kuva: Kerttu Loukusa 2021.

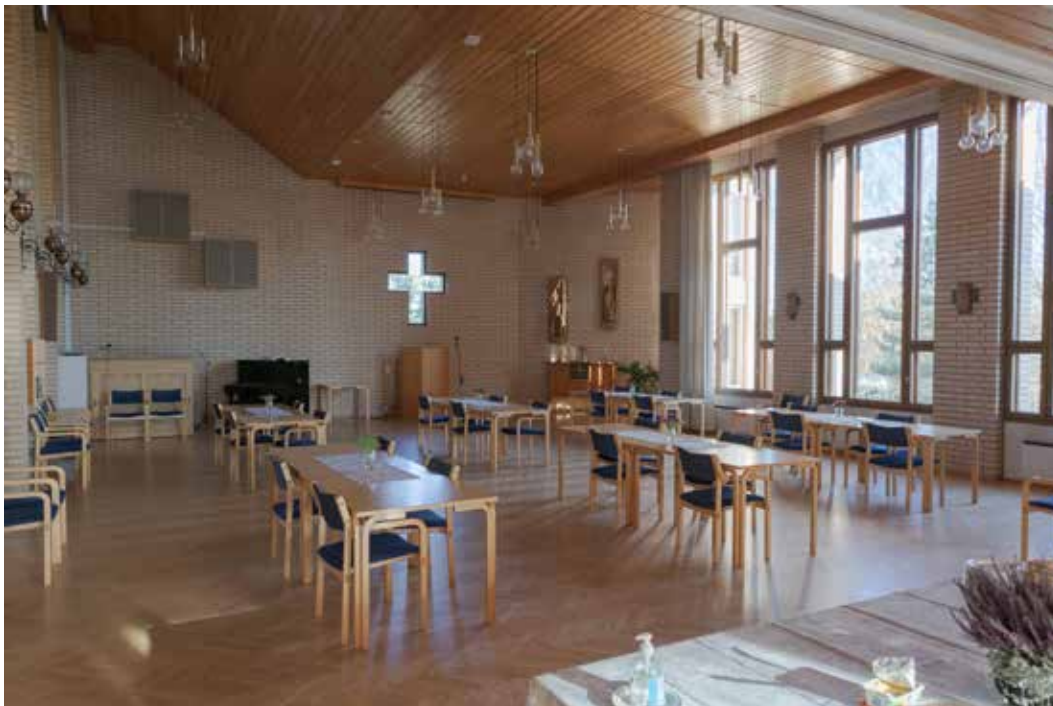
Luopioisten seurakuntatalo, Pälkäne (1986, Arkkitehtuuritoimisto Nurmi & Rantanen) Sisäkuva seurakuntasalista. Alttaritauluna toimii ristin mallinen ikkuna. Salissa on luopiolaisen kuvanveistäjä Uuno Nurmen puuveistoksia- ja -reliefejä. Kuva: Kerttu Loukusa 2021.

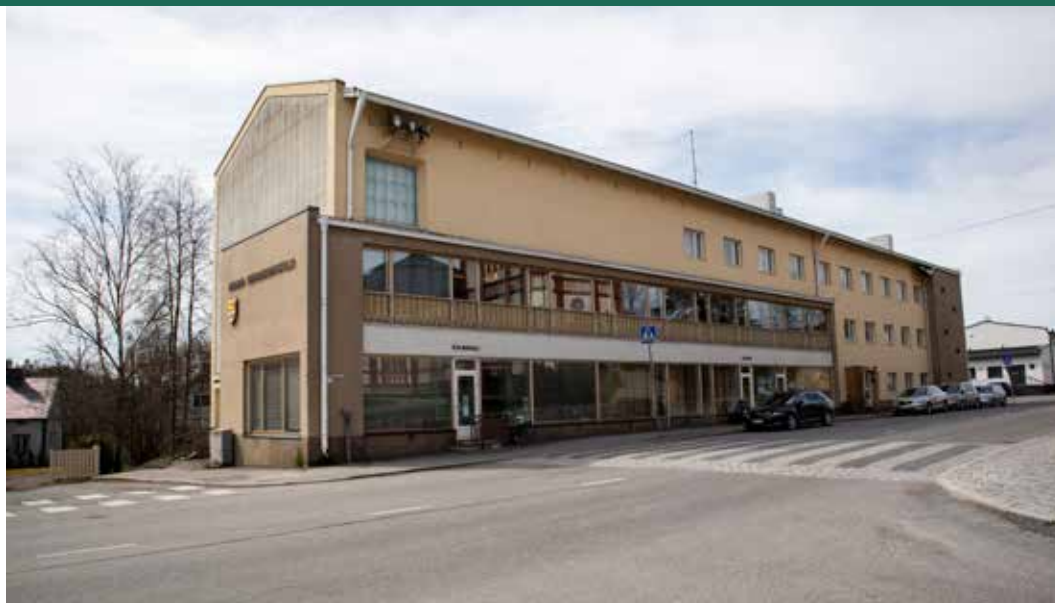
Akaan seurakuntatalo torilta katsottuna. Kuva: Kerttu Loukusa 2022.

Akaan seurakuntatalo sijaitsee Sontulantiellä Akaan Toijalan keskustaajamassa historiallista puukirkkoa vastapäätä kadun toisella puolella. Tontti rajautuu idästä Kalevantiehen ja lännestä Kirkkopolkuun. Rakennuksen pohjoispuolen pääjulkisivu rajautuu suoraan kadun jalkakäytävään. Itä- ja koillispuolella on Toijalan kirkkotori, joka toimii toriaikojen ulkopuolella pysäköintialueena. Seurakuntatalon eteläpuolella on muutaman 1900-luvun alun pientalon ryhmä ja länsipuolella on katulinjassa pienkerrostalo.

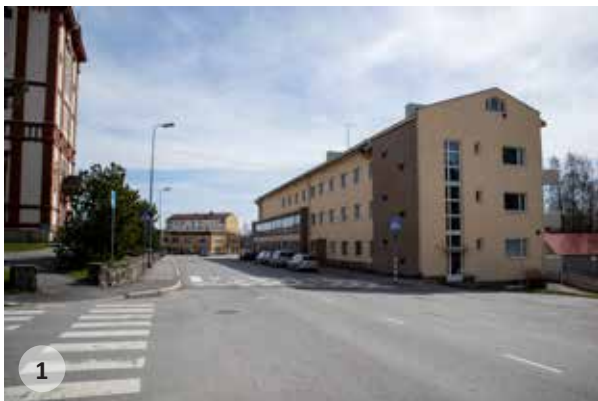
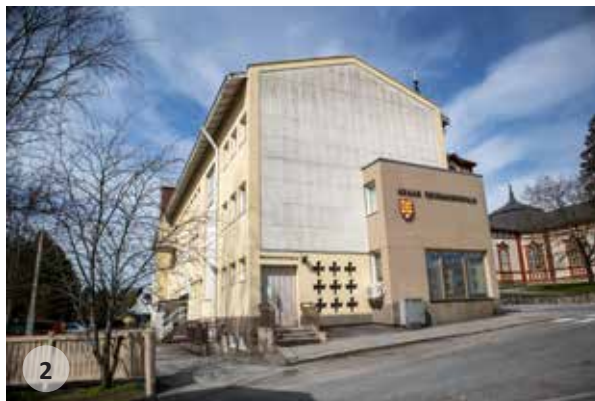
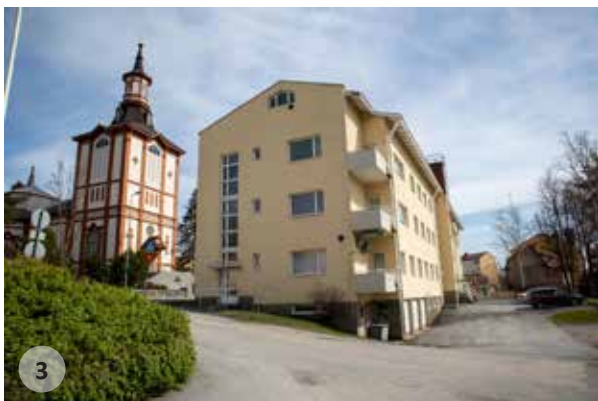
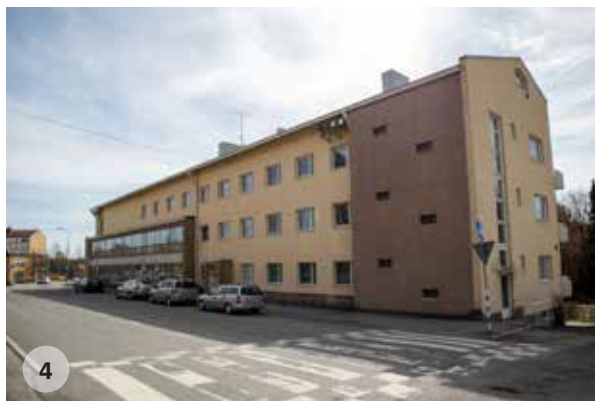
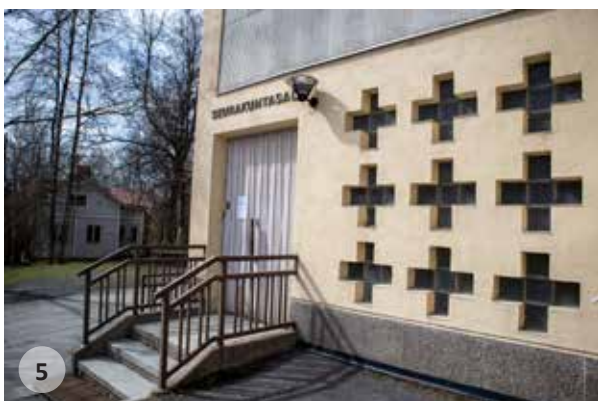
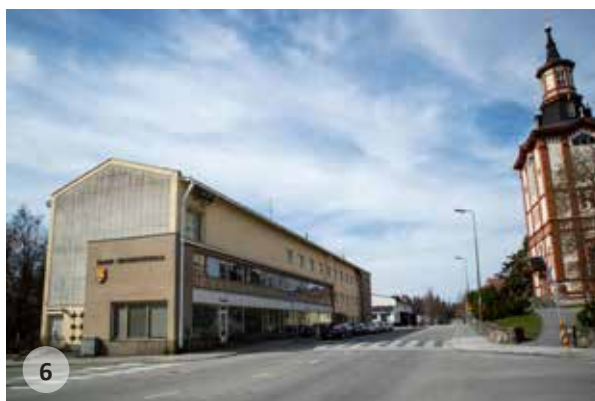
- 1 Akaan seurakuntatalo lännestä. Vastapäätä Akaan kirkko.
- 2 Akaan seurakuntatalo, itäpääty. Seurakuntasalin sisäänkäynti.
- 3 Akaan seurakuntatalo, länsipääty. Taustalla Akaan kirkko.
- 4 Akaan seurakuntatalo lännestä.

- 5 Akaan seurakuntatalo, itäpääty. Seurakuntasalin sisäänkäynti.
- 6 Akaan seurakuntatalo, tien toisella puolella Akaan kirkko.

Rakennuksessa on kellertävä rapattu julkisivu, jossa on tehosteena ruskeasävyisiä pesubetonilaattoja, millä seurakuntatali ja liiketilat sekä asuntojen porrashuone on erotettu katujulkisivussa. Seurakuntasalin katokseton sisäänkäyntiporras on rakennuksen itäpäädyssä ja sen vieressä on ristinmallisten lasitiili-ikkunoiden ryhmä. Julkisivussa on käytetty pesubetonilaattojen lisäksi tehosteena uritettuja vaaleasävyisiä betonielementtilevyjä rakennuksen itäpäädyssä ja seurakuntasalin ja entisten liiketilojen kohdalla. Seurakuntasalin kohdalla on nauhaikkunoiden alapuolella ranskalaiseen parvekkeeseen viittaava pitkä siro metallipinnakaide. Kadun puoleinen keltatiilin kehystetty sisäänkäyntiovi on sijoitettu tarkalleen vastapäätä kirkkoa. Ikkunat ja suuri osa ovista on uusittu.

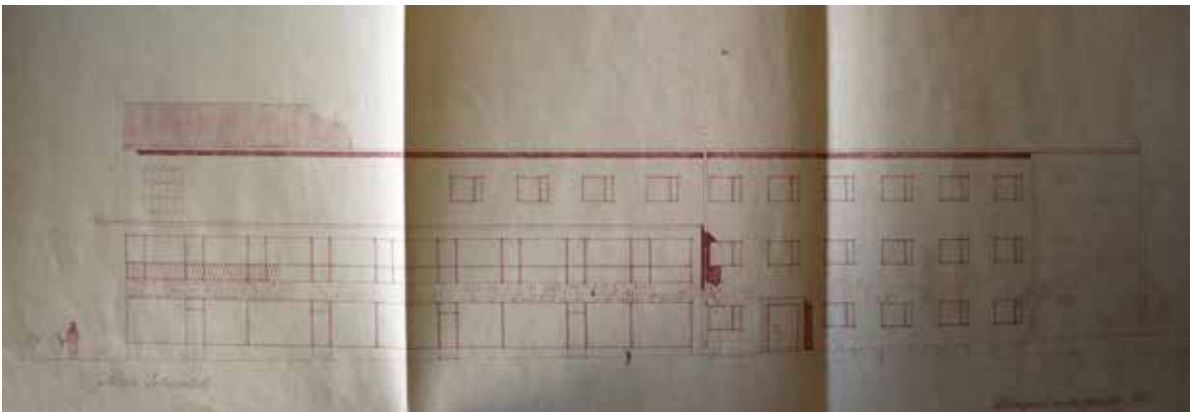
Akaan seurakuntatalo, julkisivu kadulle, 1952, arkkitehti Veikko Larkas. Akaan seurakunnan arkisto.

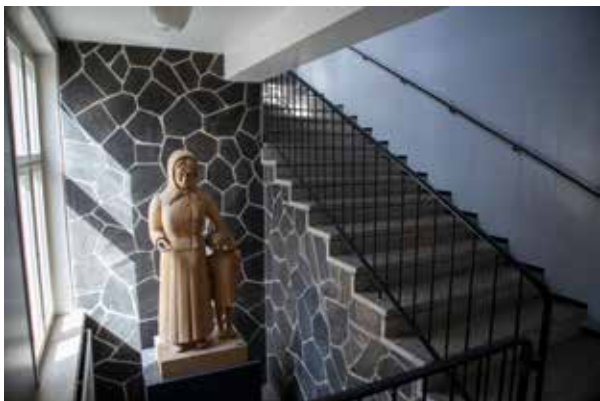
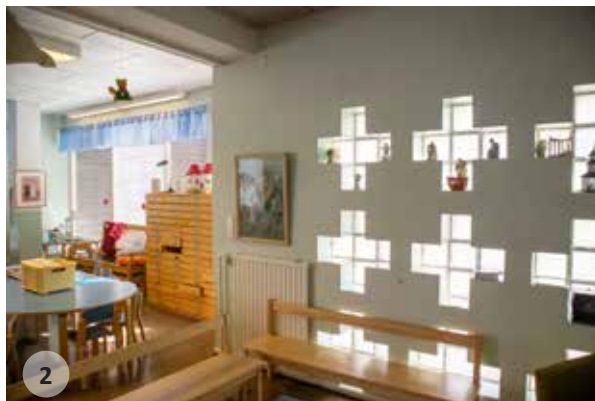
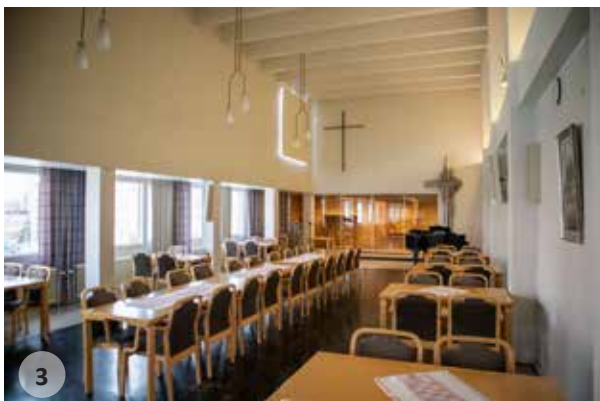
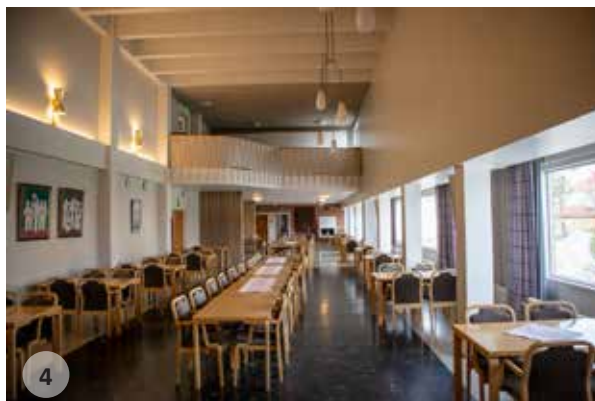
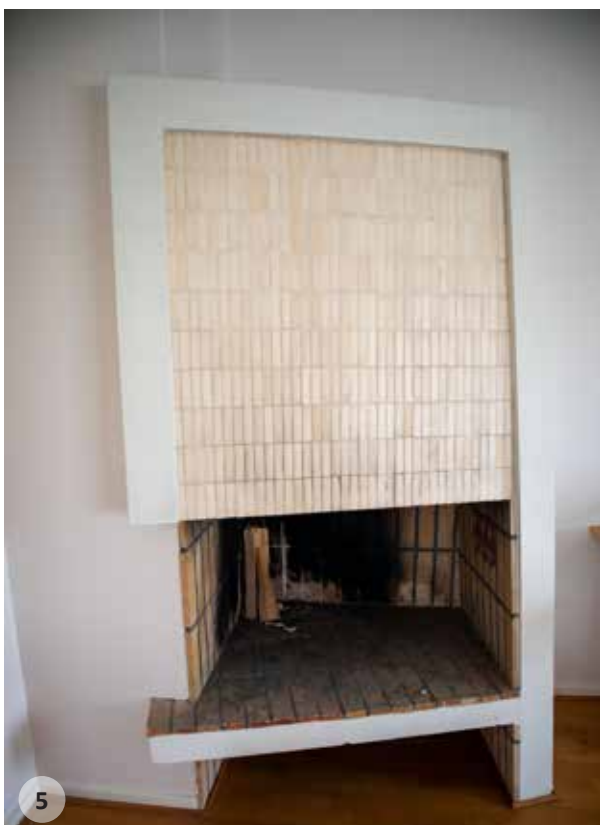
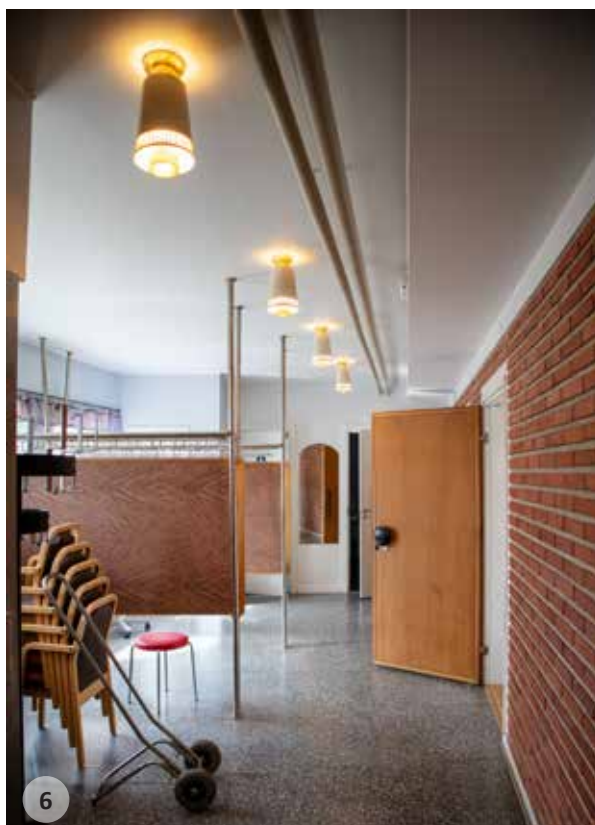
- 1 Akaan seurakuntatalo, seurakuntasalin sisäänkäyntipor-  
taat. Portaani vieressä on Akaan akka -patsas.
- 2 Akaan seurakuntatalo, entinen liiketila on muutettu ker-  
hotilaksi. 1.kerros.
- 3 Akaan seurakuntatalo, seurakuntasali.

- 4 Akaan seurakuntatalo, seurakuntasali.
  - 5 Akaan seurakuntatalo, kokoushuoneen avotakka.
  - 6 Akaan seurakuntatalo, seurakuntatalin eteisaula. 2.kerros.
- Kuvat: Kerttu Loukusa, 2022.

Seurakuntasali sisäänkäyntiportainen ja aulatiloinen ovat rakennuksen säilyneimpiä ja tärkeimpiä sisätiloja. Rakennuksesta löytyy kolme alkuperäistä avotakkaa, joista kaksi on entisissä asunnoissa ja yksi seurakuntasalin ruokailutilassa. Salin design-valaisimet on suunniteltu rakennuksen arkkitehtuuriin sopivaksi. Seurakuntasalin mosaiikkibetoniportaikko on verhoiltu osittain luonnonkivilaitoin ja portaikkoon sijoitettu on "Akaan akka"-puuveistos. Seurakuntatalissa on lasivitriinin takana puuveistoksia ja maalauksin koristeltu saarnatuoli ja kolmiosainen alttarikaappi, jotka ovat peräisin puretusta Akaan vanhasta (1600-l) kirkosta. Vitriinin vieressä on seinällä urkupilleistä tehty veistos ja seinän yläosassa on musta risti.

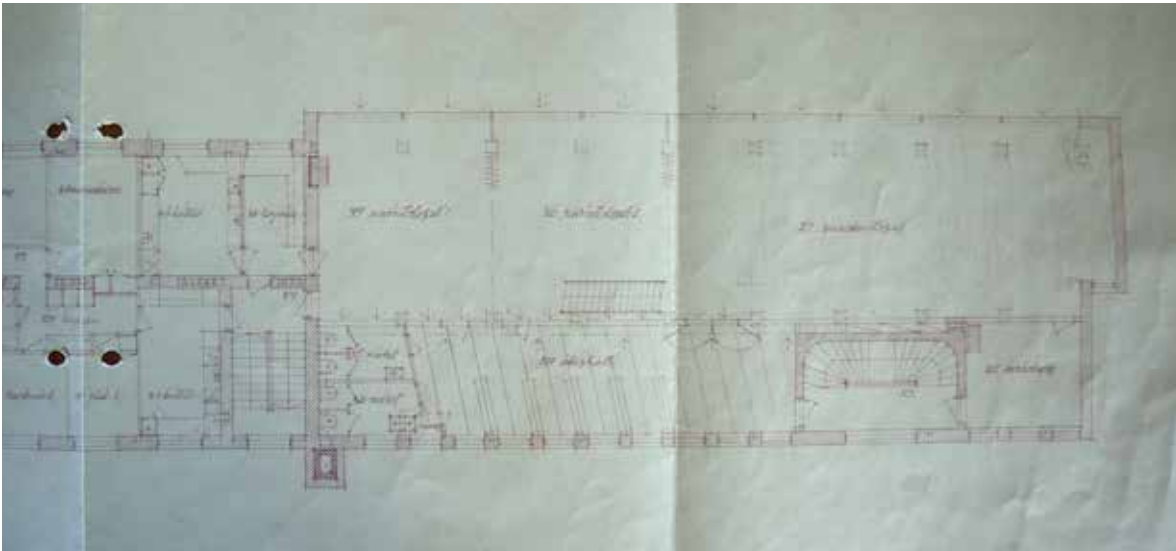
Akaan seurakuntatalo, pohjapiirustus, 2.krs, Ote seurakuntasalin kohdalta. 1952, arkkitehti Veikko Larkas. Akaan seurakunnan arkisto.

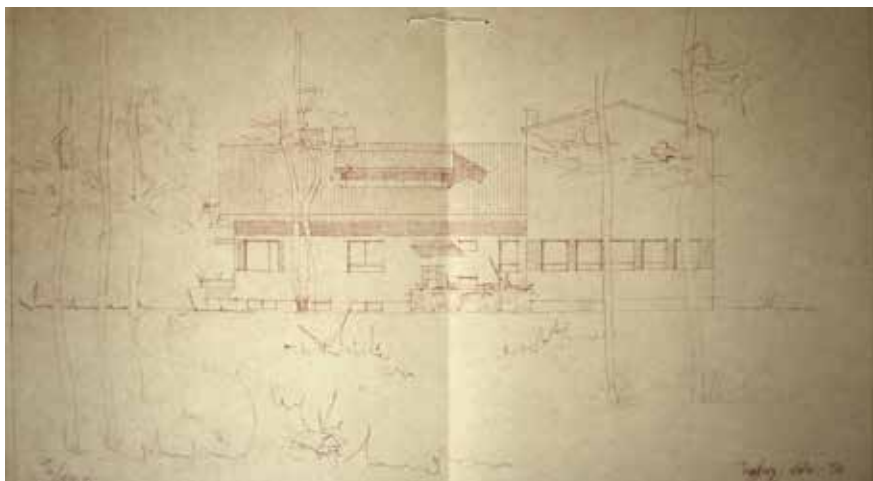
Kangasalan seurakuntatalo, julkisivu etelään, 1950, arkkitehti M. Nordenswan.

Seurakuntatalo koostuu kahdesta harjakattoisesta siivestä korkeammasta seurakuntasaliosasta ja matalammasta alun perin kerhotila- ja asuinosa, jotka on liitetty L-mallisesti toisiinsa. Rakennuksen pääsisäänkäynti on sijoitettu siipien kulmaukseen suojaisalle sisäpihalle. Seurakuntasali on loivaharjakattoinen ja siinä on alttarin kohdalla viisto ikkunaerkkeri, jonka yläpuolella on risti. Vaaleanruskeaksi maalattujen puuikkunoiden koot, puitejaot ja muodot vaihtelevat sisätilojen hierarkian mukaan. Salin ikkunat on jaettu puupuiteilla ruutuihin. Itäpuoleisella julkisivulla on kapeat, korkeat, ylhäältä viistetyt ruutuikkunat. Entisen kuoroparven kohdalla on pienet lyhtymäiset ylhäältä viistetyt yläikkunat. Alttaripäädyn julkisivu on puhdas muuripinta, jossa on risti. Ikkunoiden ja ovien ympärillä on käytetty punatiiltä korosteena. Kivijalka on verhoiltu tummanharmaalla luonnonkivellä. Kerhotilojen katonlappeilla on ikkunalliset kattolyhdyt. Ruokailutilan kohdalla on tiilimuurauksen avulla yhtenäiseksi horisontaaliseksi aiheeksi muodostettu ikkunarivi.

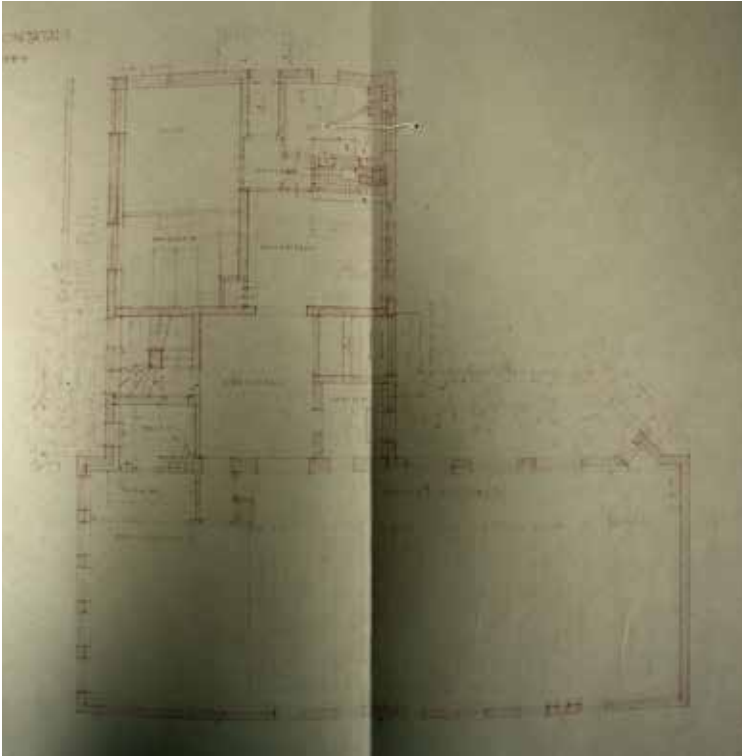
Kangasalan seurakuntatalo, pohjapiirros, 1.krs, 1950, arkkitehti M. Nordenswan

Seurakuntakodin tärkeimmät sisätilat ovat seurakuntasali, siihen yhdistetty matalampi ruokailutila ja aulatilat. Sali ja ruokailutila ovat pääpiirteissään alkuperäisessä asussaan. Aulaa on muutettu 1978 peruskorjauksen yhteydessä ja alakerran asunto on muutettu toimistoksi. Yläkerran kerhotilat ovat partiolaisten käytössä ja lähes alkuperäisessä asussaan linoleum-mattoja myöten. Salin parvi on muutettu kerhuhuoneeksi ja siihen on lisätty sisäikkunat ja puusäleet salin puoleiselle seinälle.

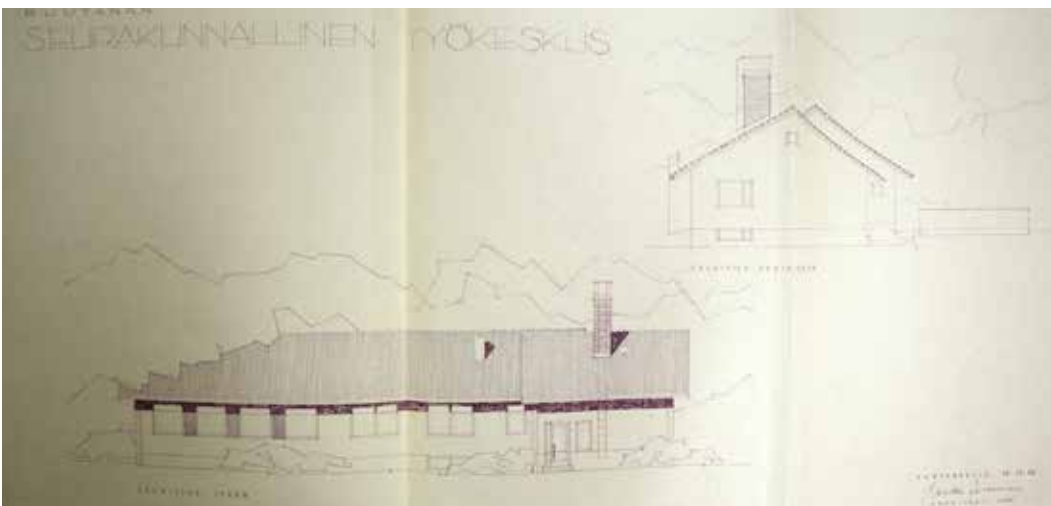
Ruutanan seurakuntakoti, julkisivuja, 1958, arkkitehti Pentti Turunen. Kangasalan seurakunnan arkisto.

Rakennuksen julkisivut on roiskerapattu keltasävyiseksi. Pystysuuntaisesti lautamuotein ja puurimoin uritettu betonikivijalka on maalattu siniharmaalla. Seurakuntasalin kohdalla on molemmin puolin nauhaikkunalinjat ja ikkunoiden välit on verhoiltu pystysuuntaisella siniharmaalla profiilipellillä. Ikkunat ovat uusittuja puualumiini-ikkunoita. Räystäiden puukannattajat ovat näkyvissä. Sisään-tulo on toteutettu sisäänvetona julkisivulinjaan ilman erillistä katosta. Puupaneelin verhoillussa sisäänkäynnissä on kattopintaan upotetut pyöreät valaisimet. Ulko-ovi on alkuperäinen lakattu puulasiovi.

Vesikattokorjaus, jossa tiilikate on vaihdettu profiilipeltikatteeksi, on muuttanut rakennuksen ulko-asua. Muuten rakennus on säilynyt ulkopuolelta melko lailla alkuperäisessä asussaan.

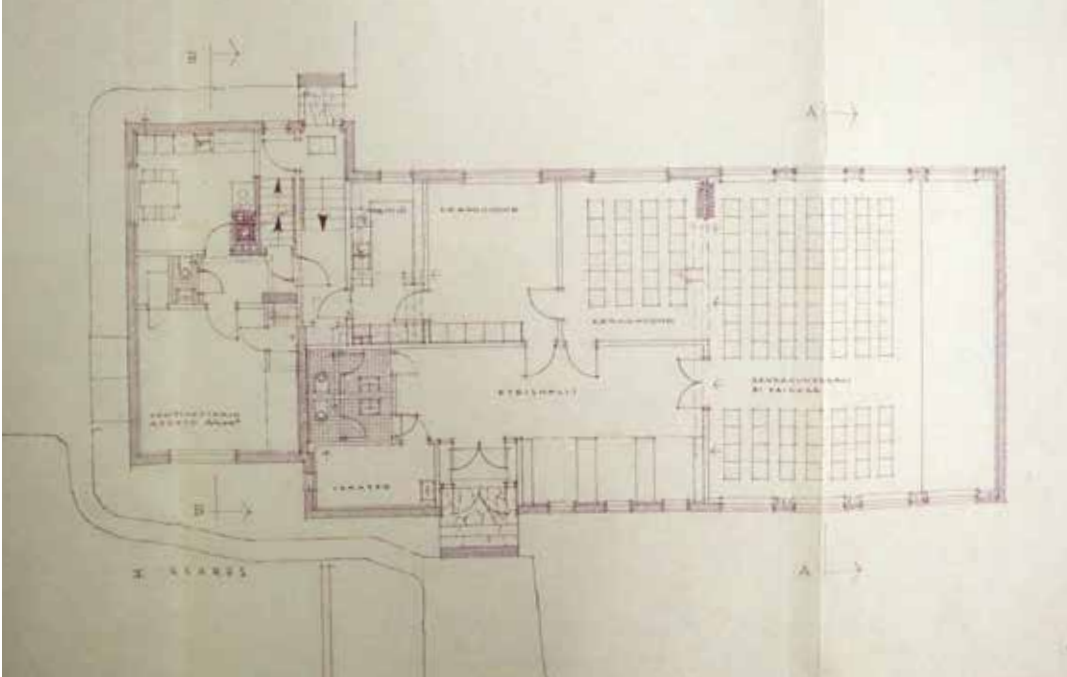
Ruutanen seurakuntakoti, pohjapiirustus, 1958, arkkitehti Pentti Turunen. Kangasalan seurakunnan arkisto.

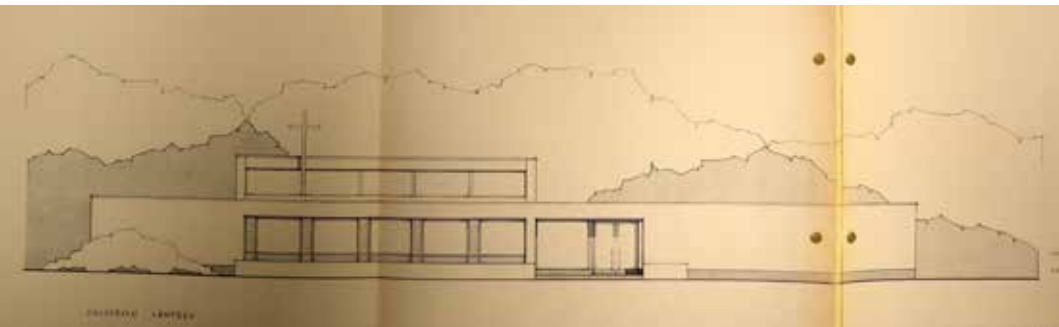
Sahalahden seurakuntatalo, julkisivu länteen, 1975, arkkitehti Pentti Turunen. Kangasalan rakennusvalvonnan arkisto.

Seurakuntatalo on pienimittakaavainen vaakalinjainen rakennus, jonka korkeimpana kohtana nousee muun kattopinnan yläpuolelle seurakuntasalin viisto kattolyhty. Rakennuksen katolle on sijoitettu yksinkertainen risti. Laajennussiipi on sijoitettu varsinaisen seurakuntatalon pääsisäänkäynnin vasemmalle puolelle ja L-mallisen rakennuksen edustalle muodostuu suojainen sisääntulopiha. Uusi pulpettikattoinen sisäänkäyntikatos erottuu jokseenkin muotokielellään alkuperäisestä niukkalinjaisesta, vaakasuuntaisesta julkisivusta. Loiva aumakatto ja räystäiden lisääminen on muuttanut jonkin verran rakennuksen alkuperäistä tasakattoista minimalistista ulkoasua. Rakennuksessa on ruskeaksi maalatut puiset nauhaikkunat, ikkunoiden väleissä puurutilät ja alla vaakaverhous. Pääsisäänkäynnin ulko-ovet ovat ruskeaksi maalattuja puulasiovia. Alkuperäinen sisäänkäyntisyvennys on verhoiltu katon alapinnalta puupaneelilla ja siihen on upotettu valaisimet.

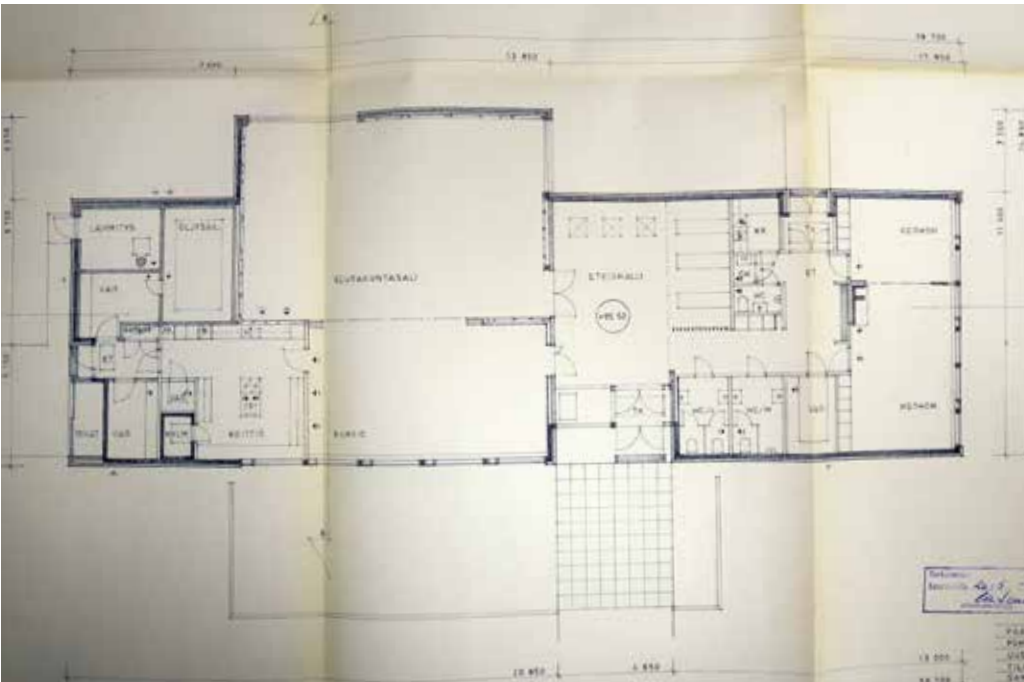
Sahalahden seurakuntatalo, pohjapiirros, 1975, arkkitehti Pentti Turunen.  
Kangasalan rakennusvalvonnan arkisto.

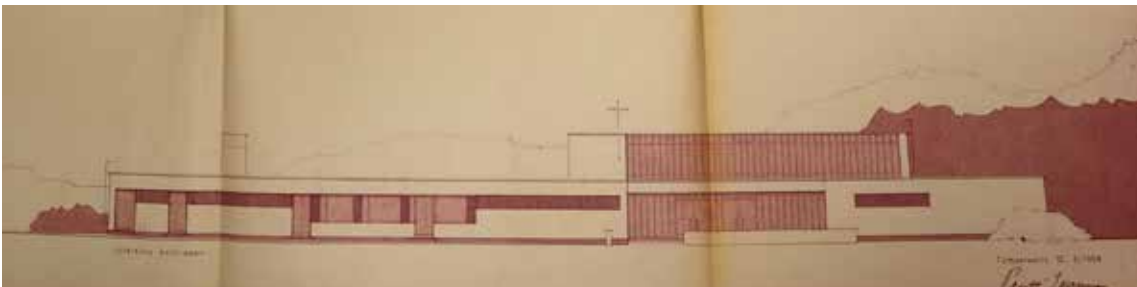
Suoraman seurakuntakeskus, julkisivu koilliseen, 1968, arkkitehti Pentti Turunen. Kangasalan rakennusvalvonnan arkisto.

Matalalinjaisen horisontaalisen rakennuksen rakennusmassasta nousee korkeimmalle seurakuntasalin katto ja yläikkunat. Rakennuksessa on myöhemmin lisätyt loivaharjaiset satulakatot. Seurakuntakeskuksen arkkitehtonisesti näyttävin ja säilynein osa on lasiseinäinen sisääntuloaula ja katos ja sen ylle kohoava seurakuntasali. Molemmissa on käytetty harvaa puurimoitusta. Rakennuksen seinään on kiinnetty kolmen erikokoisen ristin ryhmä. Uusi alttarilaajennus on tehty takapihalle ja on kaarevalla muotokielellään jokseenkin vieras muuten suorakulmaisessa rakennuksessa.

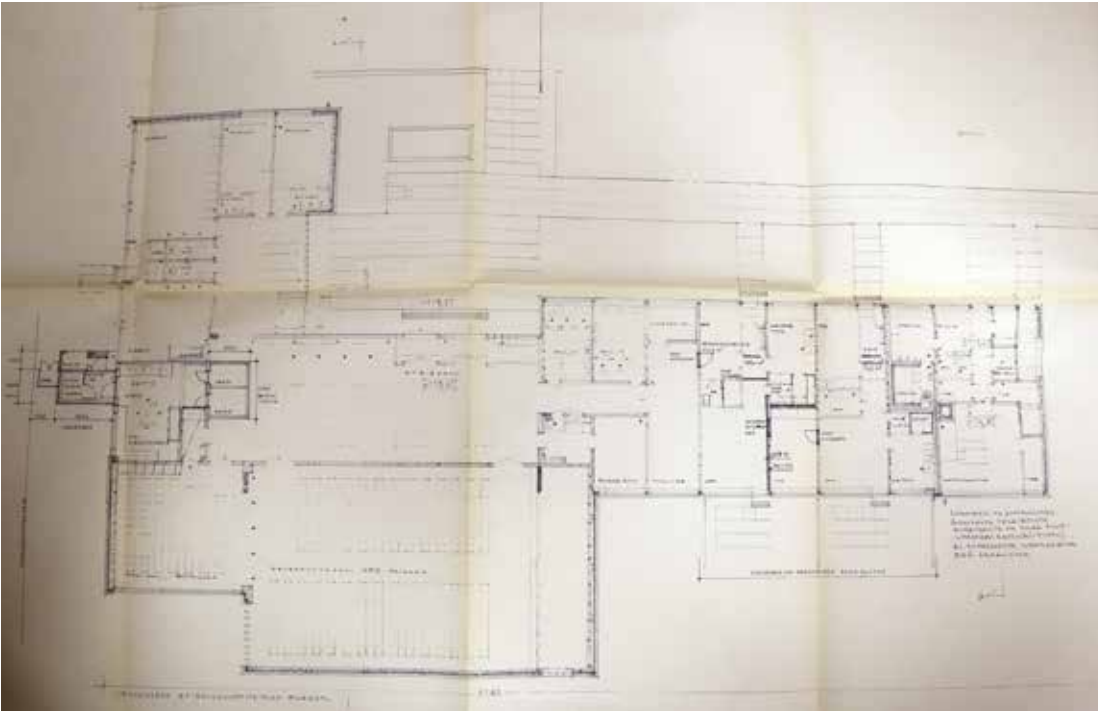
Suoramanselän seurakuntakeskus, pohjapiirros, muutospiirustus 1990. Kangasalan rakennusvalvonnan arkisto.

Vuosien 1999–2003 peruskorjauksessa on muutettu seurakuntasalin toimintoja. Uusi alttarilaajennus tehtiin sen pitkälle sivulle. Tällä haluttiin parantaa salin käyttöä urheiluun ja suojata alttarikalusteet suljettavaan tilaan. Vanha alttari muutettiin tuolivarastoksi. Asunnot on muutettu toimisto- ja kerhotiloiksi ja siiven keskelle on tehty uusi keskeiskäytävä. Entiseen pannuhuoneeseen on tehty takkahuone.

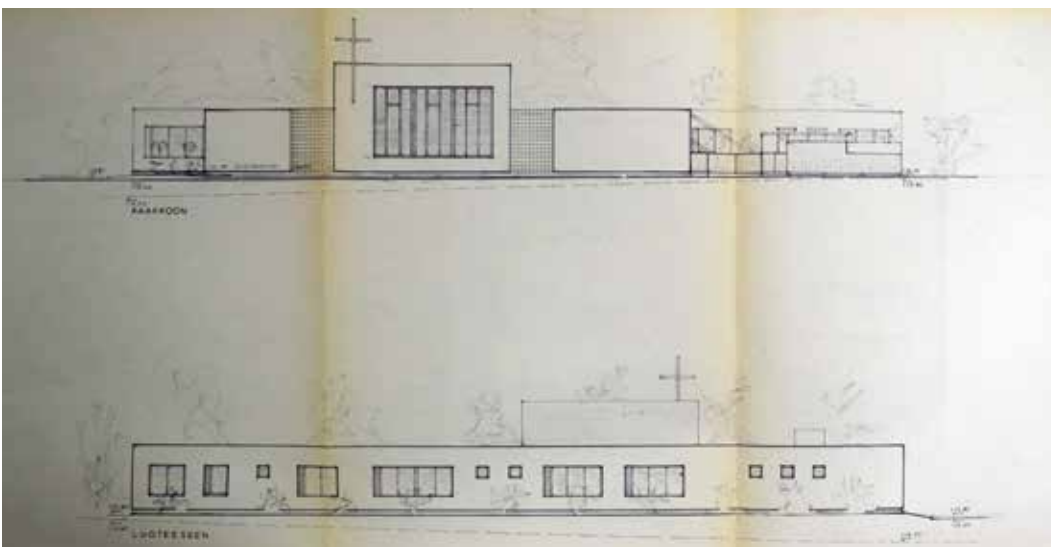
Vatialan seurakuntatalo, julkisivut, arkkitehti Mauri J. Turcka, 1977. Kangasalan seurakunnan arkisto.

Pienimittakaavainen tummin punatiilin verhoiltu rakennus on sijoitettu aivan viereisen Nattarinraitin varrelle. Sen pääsisäänkäynti on liikekeskuksen puolella rakennuksen länsipäädyssä kävelyraitin risteyksessä. Asunto on sijoitettu seurakuntakodin jatkoksi rakennuksen itäpäättyyn, jossa on myös huoltopiha. Nattarinraitille näkyvä katujulkisivu on rakennuksen näyttävin osa lasitiiliseini-  
neen, seurakuntasalin korkeammalla rakennusmassalla ja suurella ikkunapinnalla. Muuten rakennus on ulkoasultaan melko vaatimaton, aikakaudelleen tyyppillinen pieni julkinen rakennus, joka on rakennettu tarkoituksenmukaisesti toimintaansa varten.

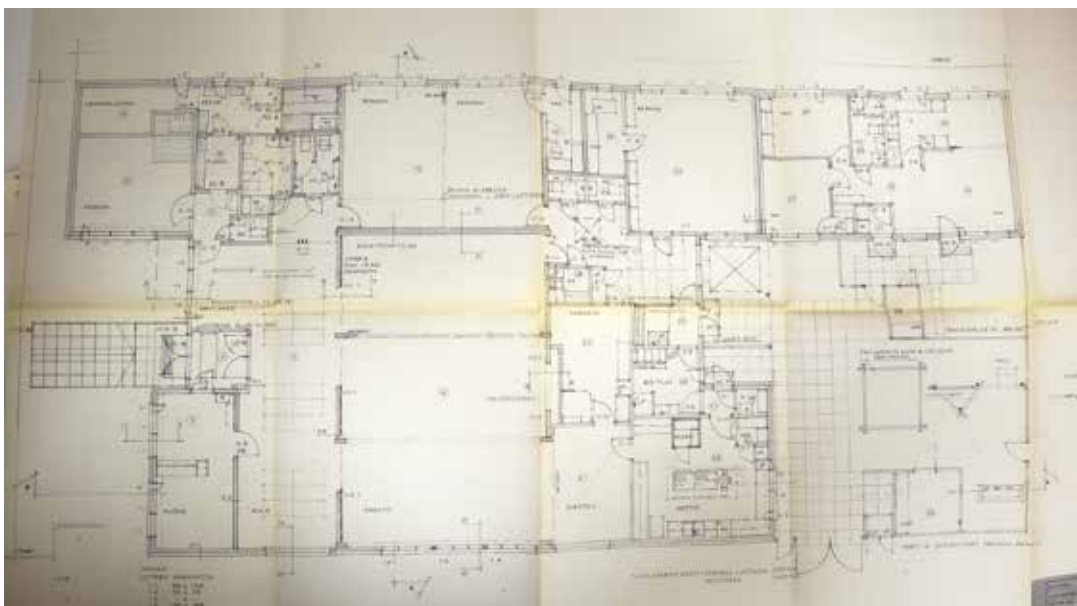
Vatialan seurakuntatalo, pohjapiirros, arkkitehti Mauri J. Turkka, 1977. Kangsalan rakennusvalvonnan arkisto.

Seurakuntatalon tärkeimmät sisätilat ovat seurakuntasali ja sivusali sekä niitä yhdistävät aulatilat. Koska seurakuntatalokäytöstä on luovuttu, salissa ei ole enää alttarikalusteita eikä seurakunnan omistamaa taidetta. Sisätilat ovat julkisivujen tavoin pitkälti alkuperäisessä asussaan.

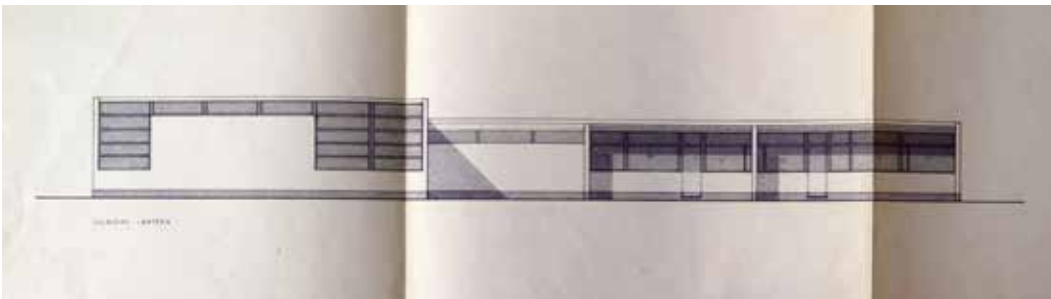
Kihniön seurakuntatalo, julkisivu, 1973, Arkkitehtuuritoimisto Karvala & Silvennoinen. Kihniön seurakunnan arkisto.
