# Pirkanmaan seurakuntatalot 1945-1999

Moderni Pirkanmaa teemainventointi 2021-2022

Pirkanmaan maakuntamuseo 2022

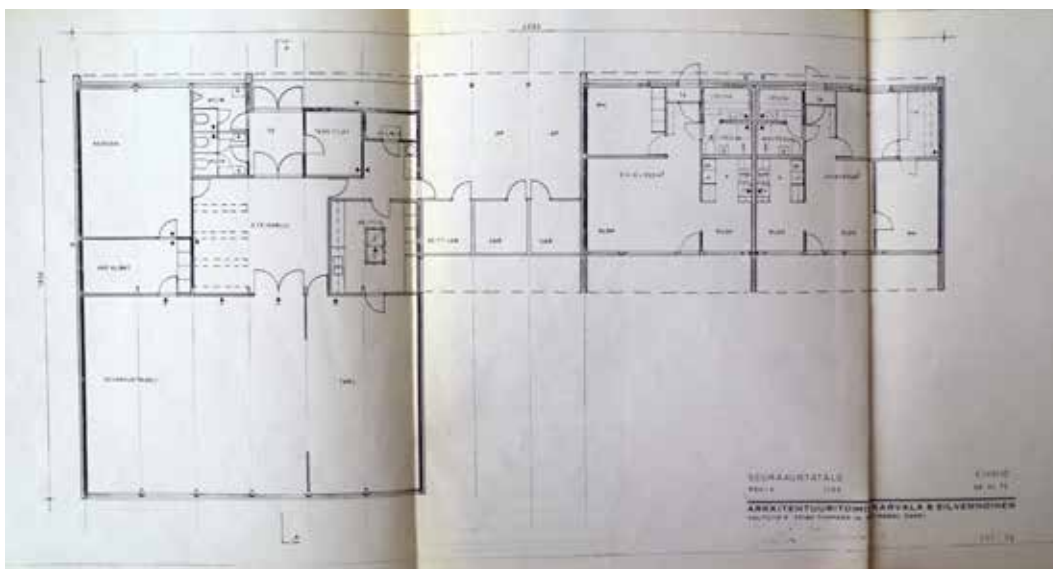
Kihniön seurakuntatalo, pohjapiirustus, 1973, Arkkitehtuuritoimisto Karvala & Silvennoinen. Kihniön seurakunnan arkisto.

<b>Rakennustyyppi</b>	seurakuntatalo ja kirkkoherranvirasto
<b>Kiinteistötunnus</b>	250-403-12-39
<b>VTJ-PRT pysyvä rak.tunnus</b>	-
<b>Osoite</b>	Kuruntie 14, 39820 Kihniö
<b>Nykyinen käyttö</b>	kirkollinen, kokoontuminen, vapaa-aika, päiväkerho, hallinto
<b>Alkuperäinen käyttö</b>	kirkollinen, kokoontuminen, vapaa-aika, päiväkerho, asuminen
<b>Rakentamisajan tarkkuus</b>	vuosi
<b>Rakentamisajan luku</b>	1973
<b>Korjausvuodet</b>	1988 laajennus, 2005 peruskorjaus
<b>Suunnittelija</b>	Arkkitehtuuritoimisto Karvala & Silvennoinen
<b>Rungon muoto</b>	L-muoto
<b>Kerrosluvu</b>	1
<b>Perustus</b>	teräsbetoni
<b>Runko</b>	rankorakenne
<b>Vuoraus</b>	punatiilimuuraus, vaaka puupaneeli
<b>Katemateriaali</b>	mineriitti aaltolevy
<b>Katon muoto</b>	pulpetti

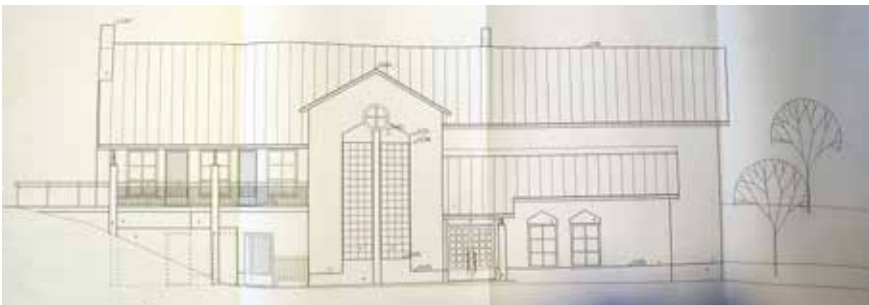
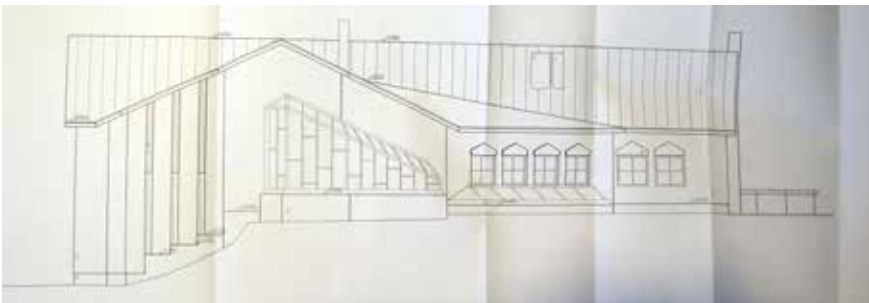
Kuhmoisten seurakuntakoti, julkisivut koilliseen ja lounaaseen, 1996, Arkkitehtitoimisto Jääskeläinen. Kuhmoisten kappeliseurakunnan arkisto.

Ulkovuorauksen tiilen väri on sama persikan vaalea kuin vanhassa puukirkossa. Pääjulkisivua hallitsee risaliitin omainen lasitiilin verhoiltu harjakattoinen porrashuone. Kirkkoon päin näkyvä julkisivu tiilipiippuineen mukailee talusrakennuksen tai historiallisen navetan päätyä. Ikkunoissa on käytetty kirkon tapaan korkeita ruutuikkunoita ja niiden yläpuolella on päätykolmioaiheiset valkoiset kentät. Julkisivun sommittelu on osin klassistisen symmetristä aiheineen, mutta paikoin myös monimuotoista. Rinteen puolella on seurakuntasalin monimuotoinen kattoikkuna-aihe.

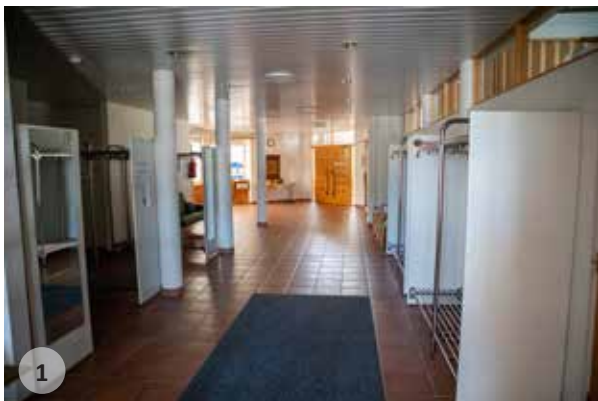
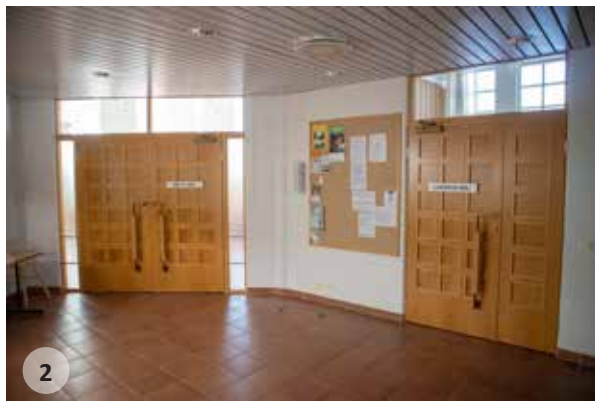
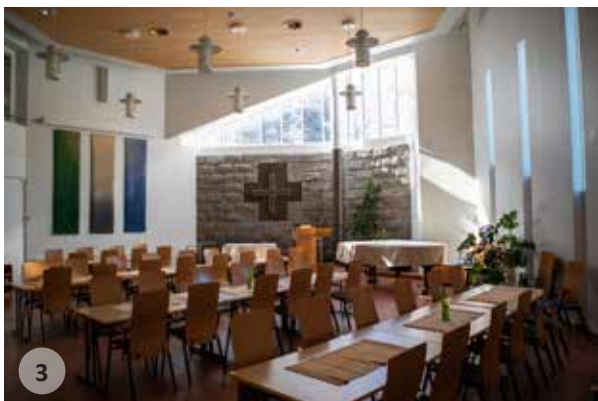
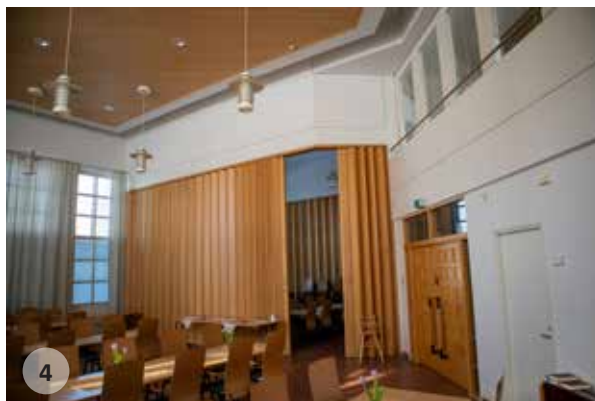
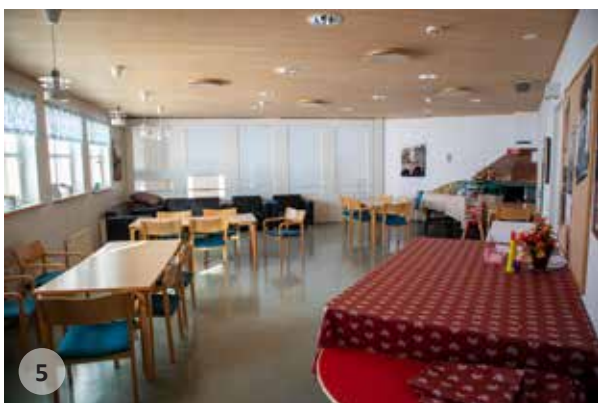
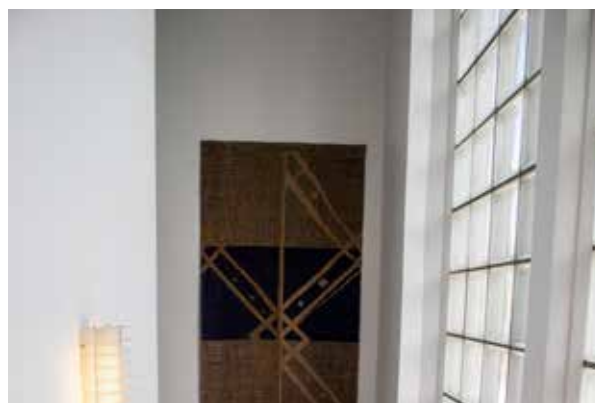
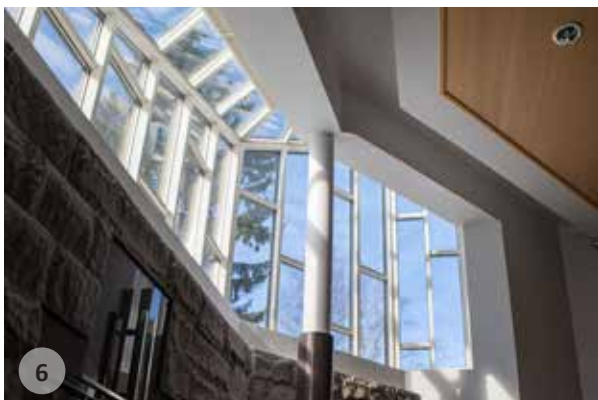
1 Kuhmoisten seurakuntatalo, aula.

2 Kuhmoisten seurakuntatalo, salien ovet.

3 Kuhmoisten seurakuntatalo, seurakuntasali.

Seurakuntakodin sisätilat ovat säilyneet pääpiirteissään alkuperäisessä asussaan. Seurakuntatalissa on lohkotuin graniittikivin verhoiltu alttari, jonka yläpuolella on lasikate ja keskellä kiiltävällä graniittipohjalla tasavartinen metalliristi. Seinällä on Suomen Käsityön Ystävät Oy:n tekstiilitaiteilija Katri Haahtin kolmiosainen ryijyteos ”Valo Minun Matkallani”, jonka on kutonut Maija tuumi. Kolmea liukuovin yhdistettävää salia on nimetty Martta-, Lasarus- Ja Maria-saliksi. Yläkerran isossa kerhotilassa on avotakka ja pääsaliin avautuva ikkunaseinä.

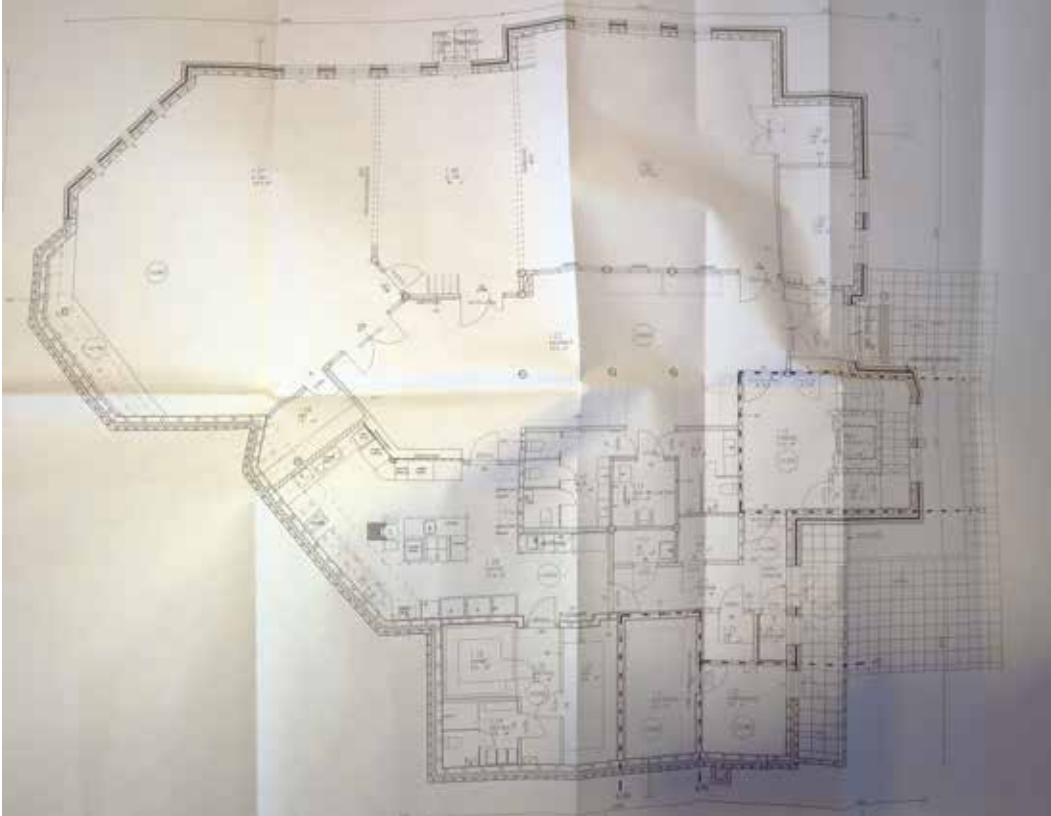
Kuhmoisten seurakuntakoti, pohja 1.krs, 1996, Arkkitehtitoimisto Jääskeläinen.  
Kuhmoisten kappeliseurakunnan arkisto.

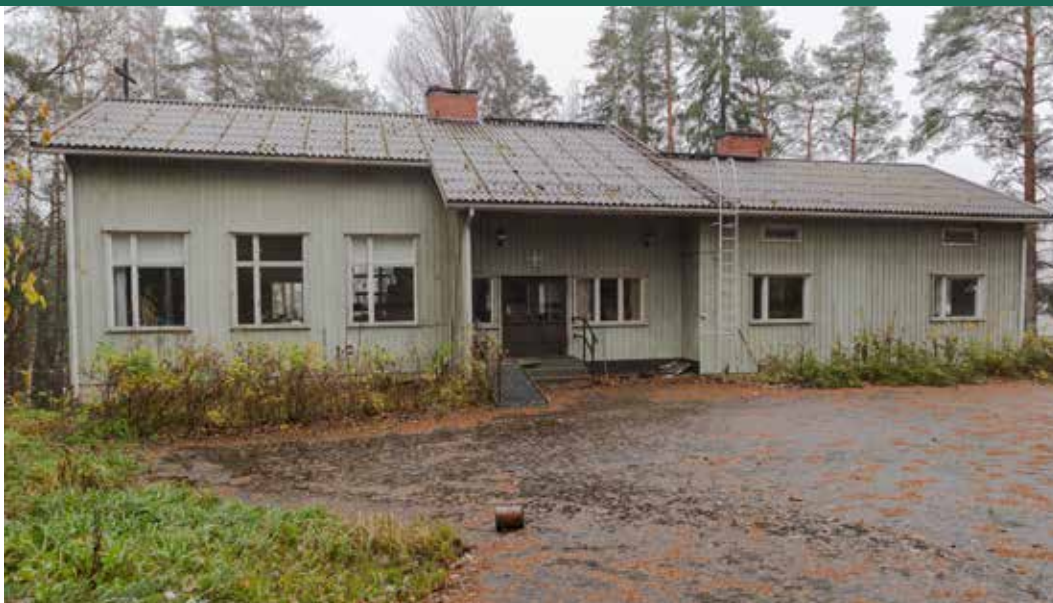
Kuljun vanha seurakuntatalo, sisäänkäyntijulkisivu. Kuva: Kerttu Loukusa 2021.

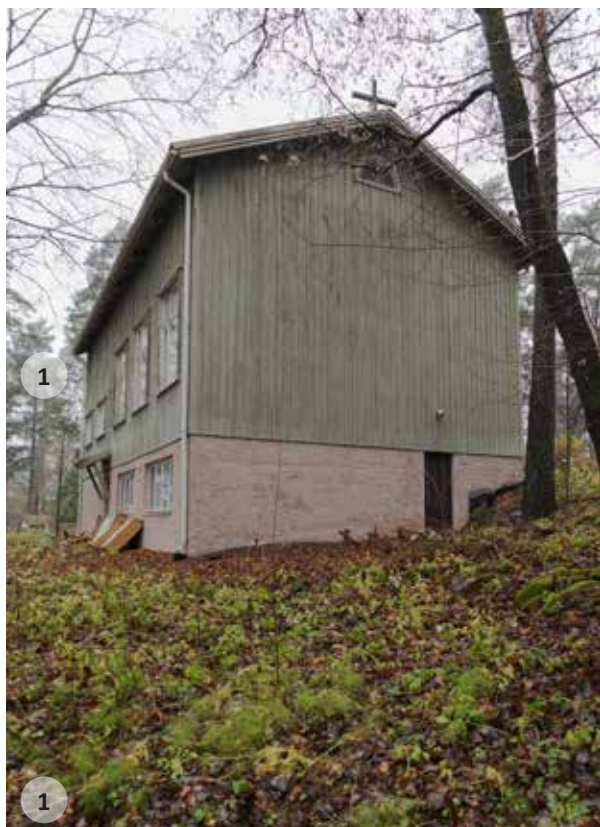
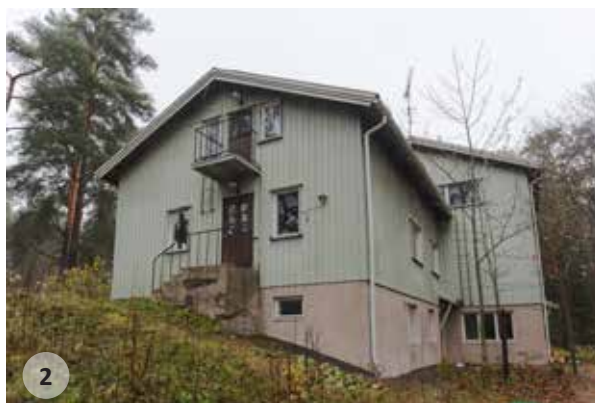
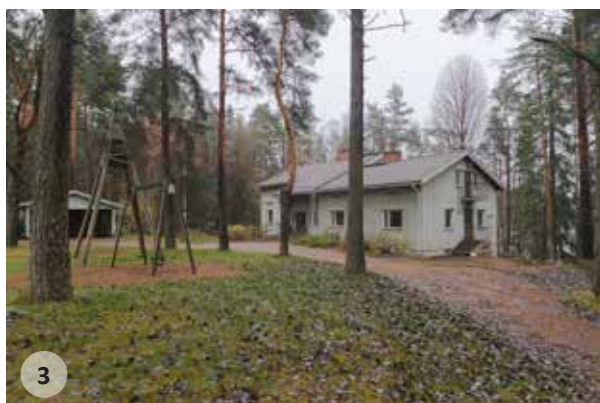
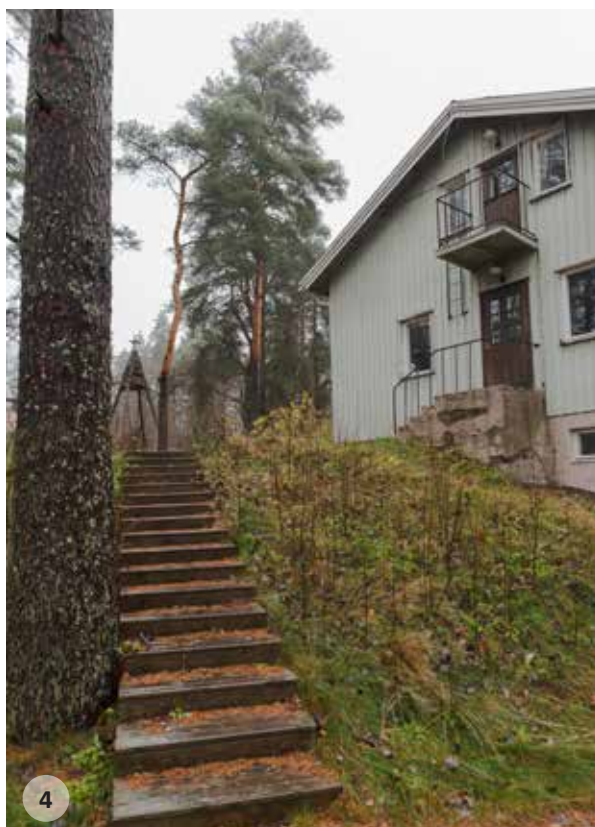
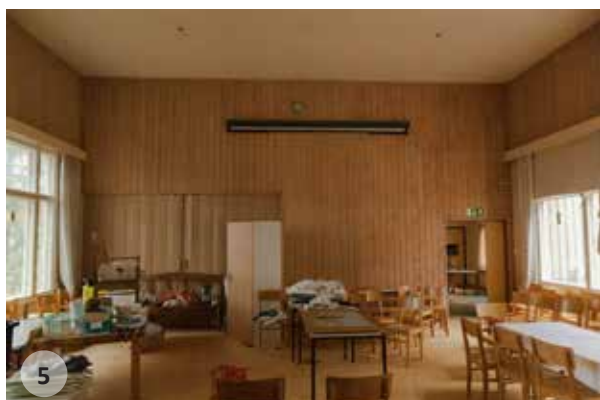
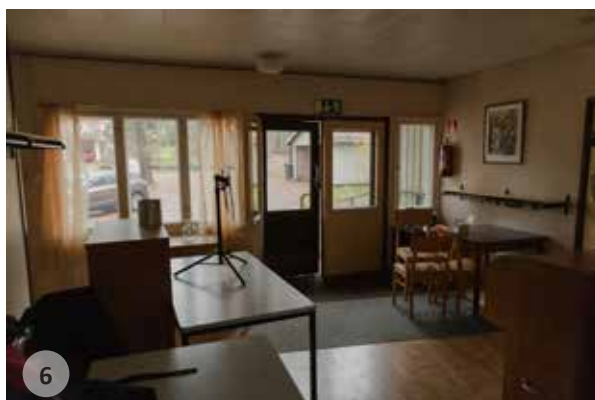
- 1 Kuljun vanha seurakuntatalo, pohjoispääty.
- 2 Kuljun vanha seurakuntatalo, eteläpääty.
- 3 Kuljun vanha seurakuntatalo, länsipuolen pihalta.
- 4 Kuljun vanha seurakuntatalo, portaat, taustalla tapuli.

- 5 Kuljun vanhan seurakuntatalon seurakuntasali.
- 6 Kuljun vanha seurakuntatalo, aula.

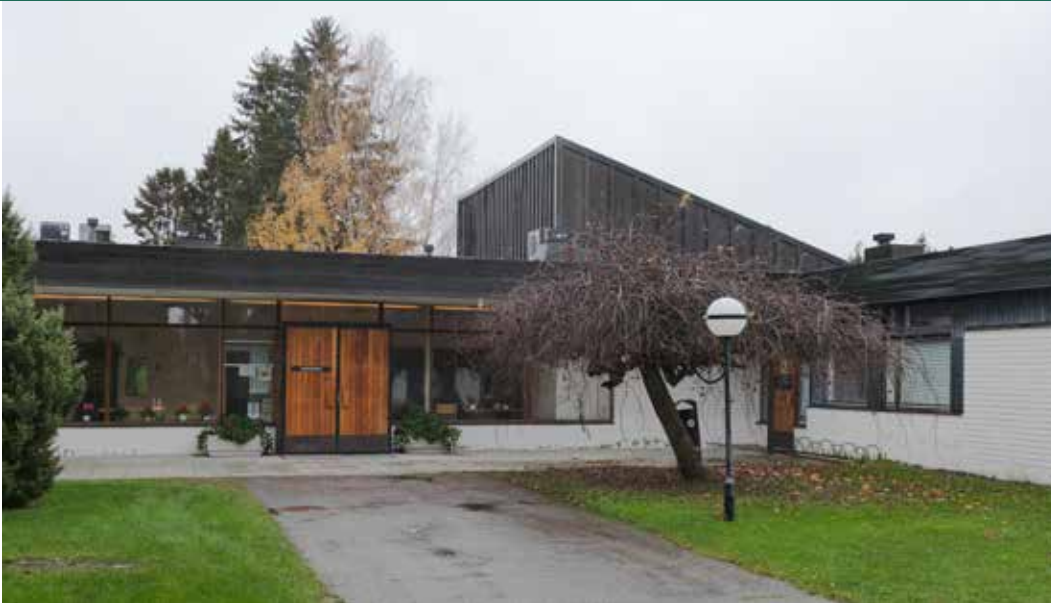
Lempoisten seurakuntatalon pääsisäänkäynti pohjoisesta. Kuva: Kerttu Loukusa 2021.

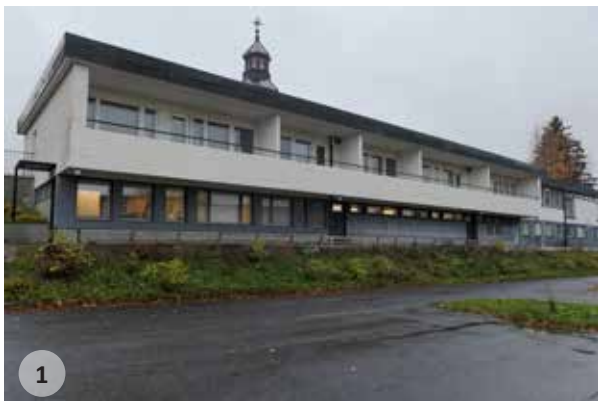
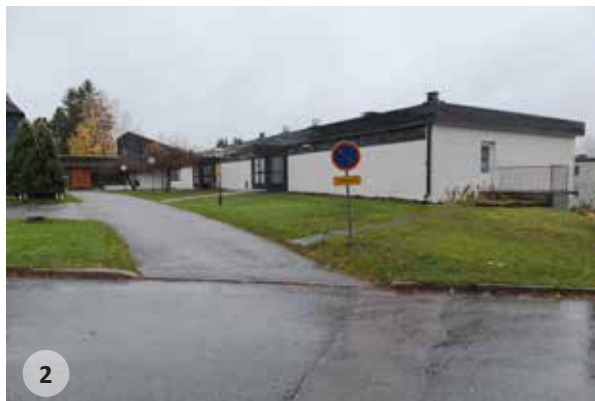
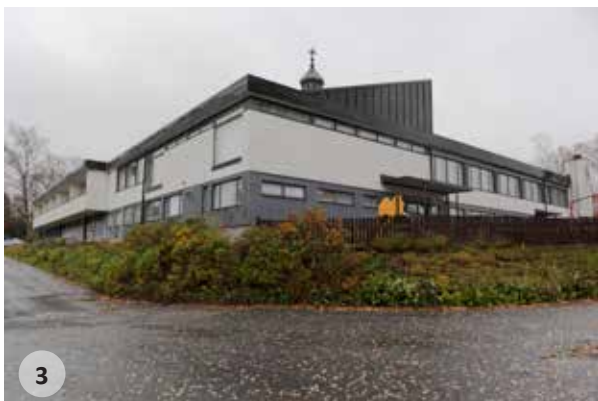
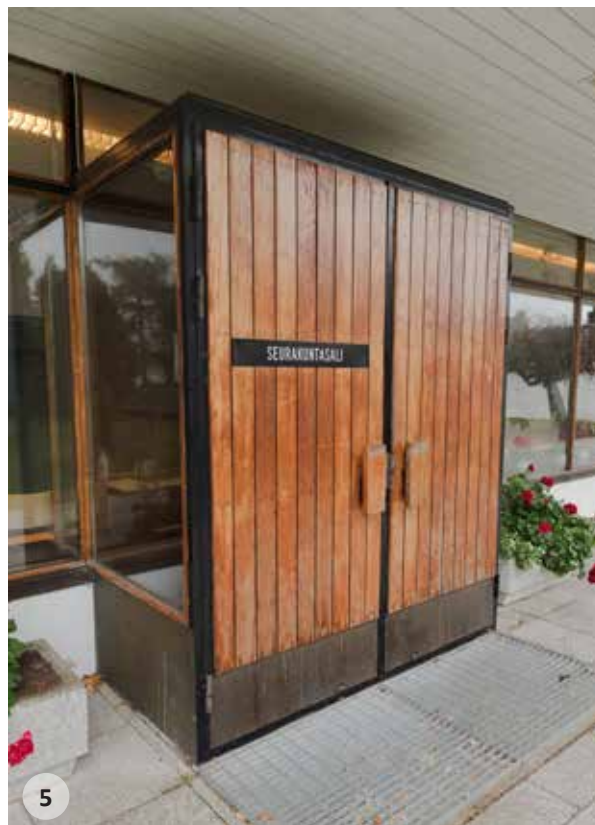
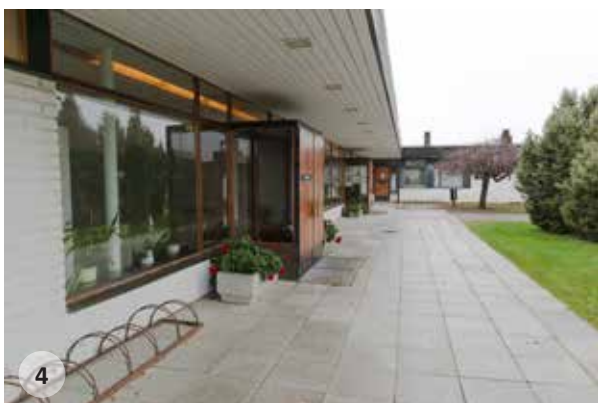
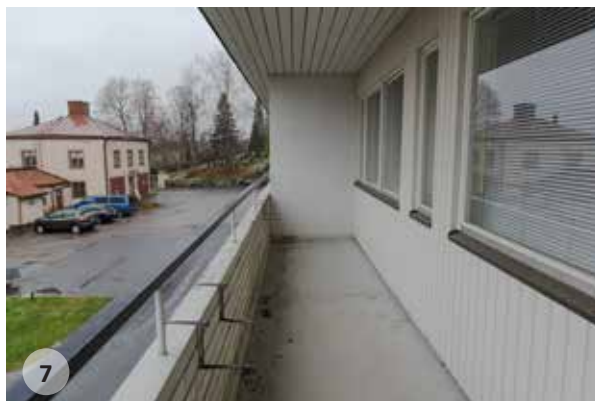
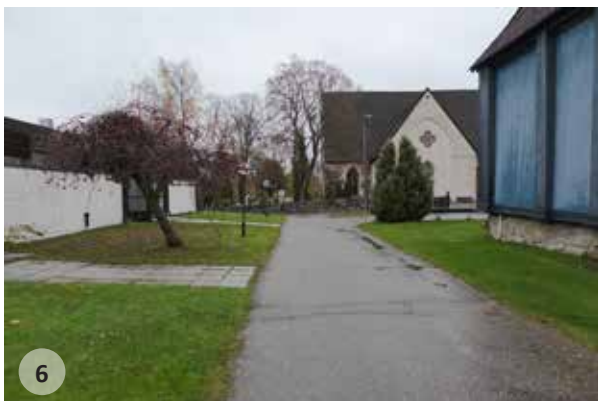
- 1 Lempiösten seurakuntatalo, länsijulkisivu.
- 2 Lempiösten seurakuntatalo, pohjoisesta.
- 3 KLempiösten seurakuntatalo, lounaasta.
- 4 Lempiösten seurakuntatalo, katos idästä.

- 5 Lempiösten seurakuntatalo, sisäänkäyntitulikaappi.
  - 6 Lempiösten seurakuntatalo, näkymä kirkolle.
  - 7 Lempiösten seurakuntatalo, entisen asunnon parveke.
- Kuvat: Kerttu Loukusa, 2021.

Seurakuntatalon julkisivuissa on käytetty valkoista kahi-tiiltä ja siniharmaata pystyverhouslautaa. Räystään leveässä otsapinnassa on käytetty tummaa vaakaprofiilipeltiä. Rakennuksessa on aikakaudelle tyypillisiä erikokoisia nauhaikkunoita. Ikkuna-aukotusta on muutettu jonkin verran korjauksissa. Rakennuksen betonikivijalka on maalattu valkoiseksi. Alkuperäisenä säilyneen seurakuntasalisiiven sisäänkäyntiovien ovilehdet ovat lakattua tammipaneelia, ikkunoiden listat tammea ja pellitykset kuparia. Uusitut ovet ovat teräslasiovia. Toimistosiipeen on lisätty myöhemmin teräslasirakenteiset tuulikaapit.

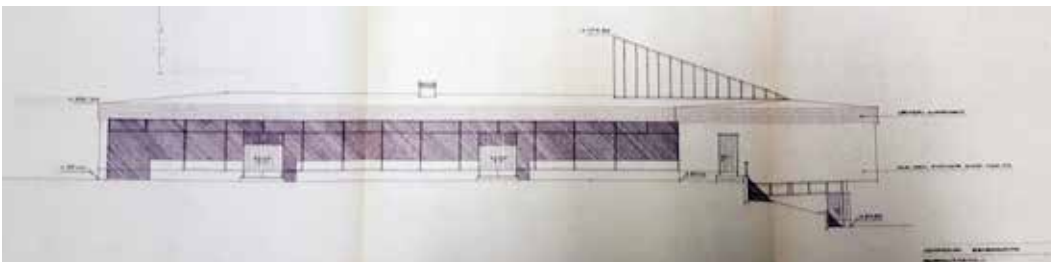
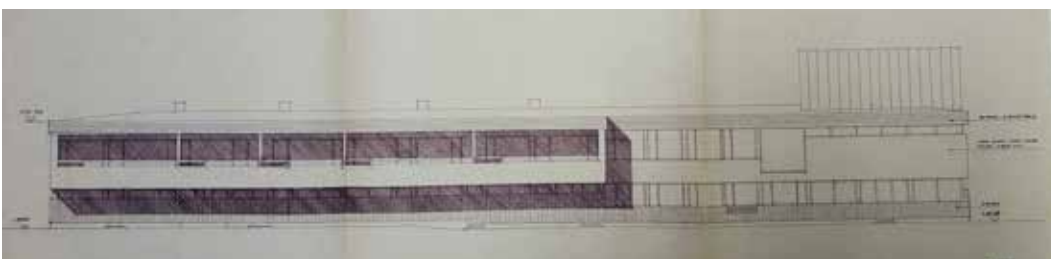
Lempoisten seurakuntatalo, julkisivut pohjoiseen ja länteen, 1961, arkkitehti Erkki Virkkunen. Lempäälän seurakunnan arkisto.

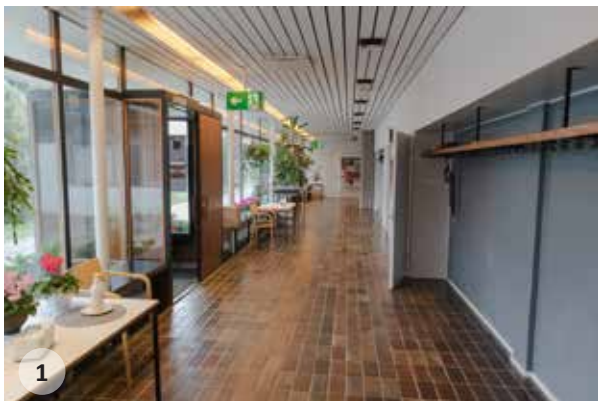
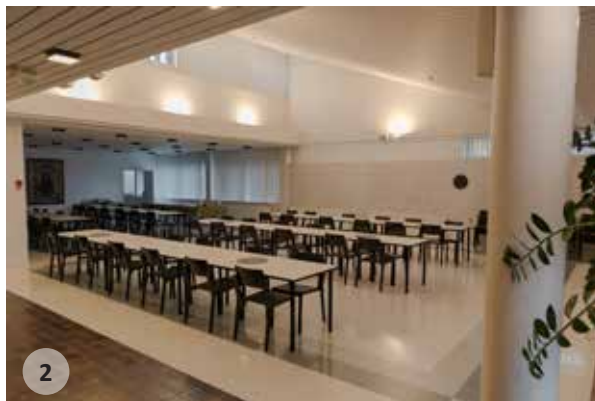
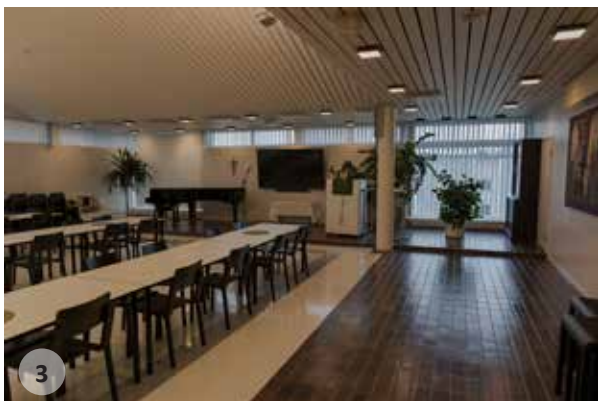
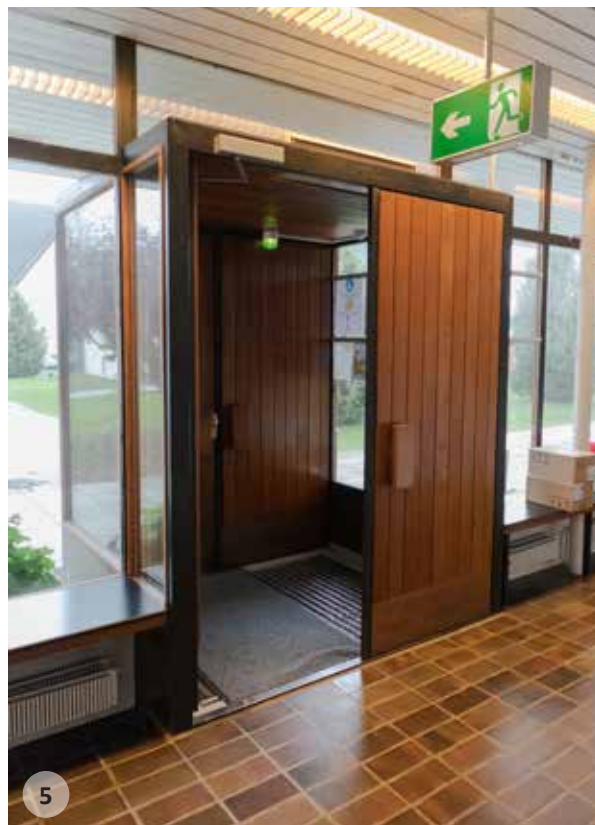
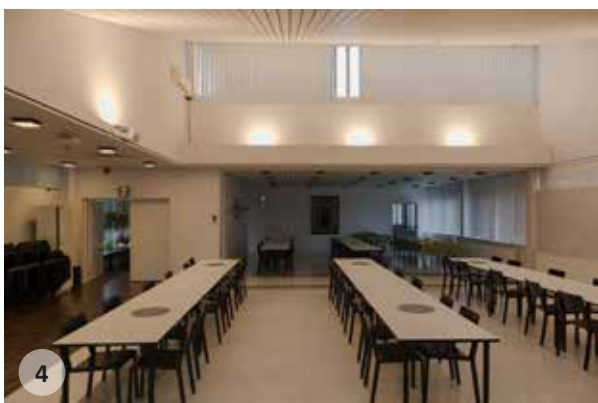
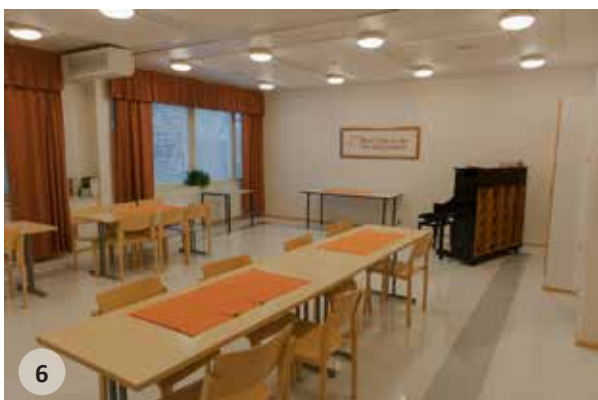
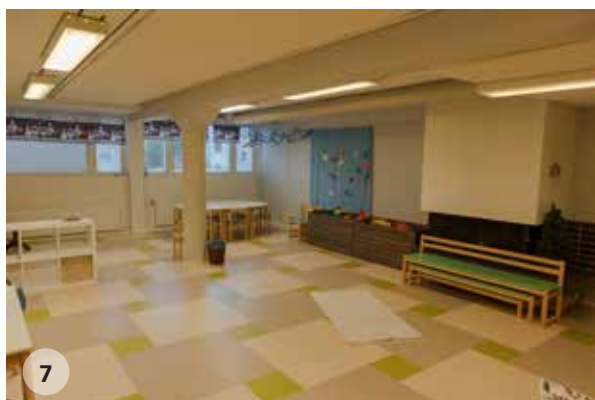
1 Lempoisten seurakuntatalon aula,

2 Lempoisten seurakuntatalon seurakuntasali.

Seurakuntatalon tärkeimmät ja säilyneimmät sisätilat ovat seurakuntasali ja siihen liittyvä ruokailutila ja sisäänkäyntiaula. Salissa on viisto katto ja kattopinnat on verhoiltu valkoiseksi maalatulla puulla. Aulassa ja salin alttarikorokkeella on alkuperäinen tiililaattalattia. Salin ulkoseinää vasten olevat seinät ovat tiilipintaisia ja maalattu valkoiseksi. Tiilimuurauksessa sauma on jätetty syvälle. Salissa on alkuperäisiä kattovalaisimia.

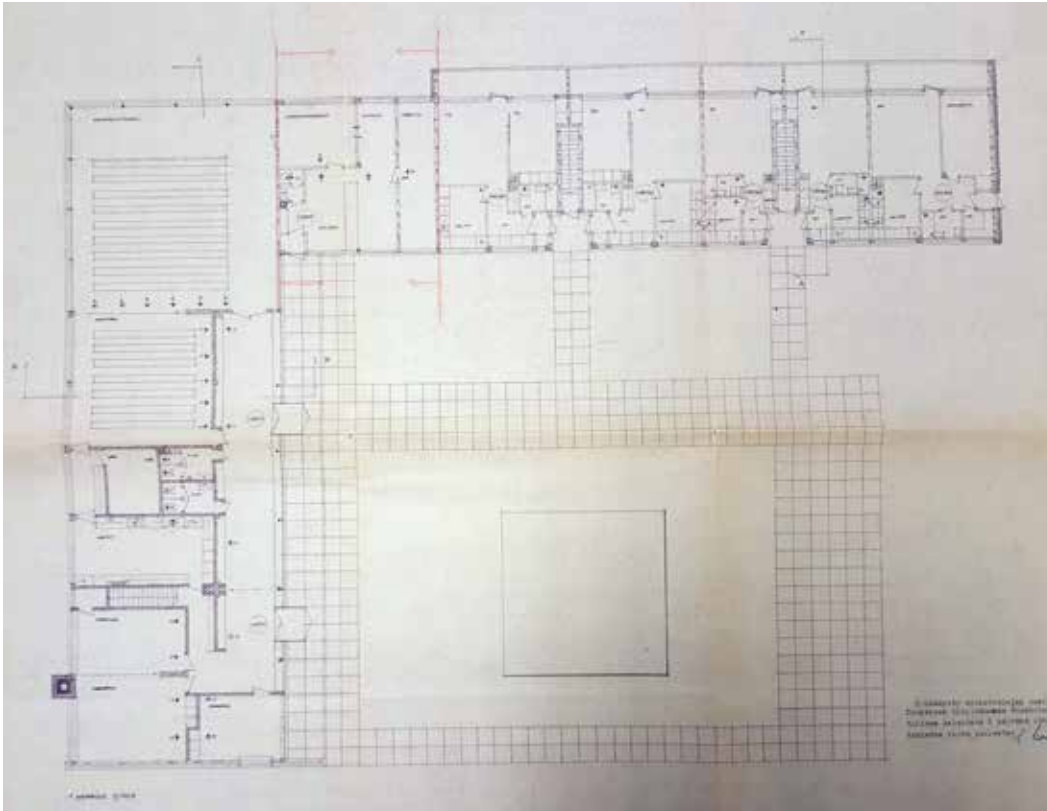
Lempoisten seurakuntatalo, pohja 1.krs, 1961, arkkitehti Erkko Virkkunen.  
Lempäälän seurakunnan arkisto.

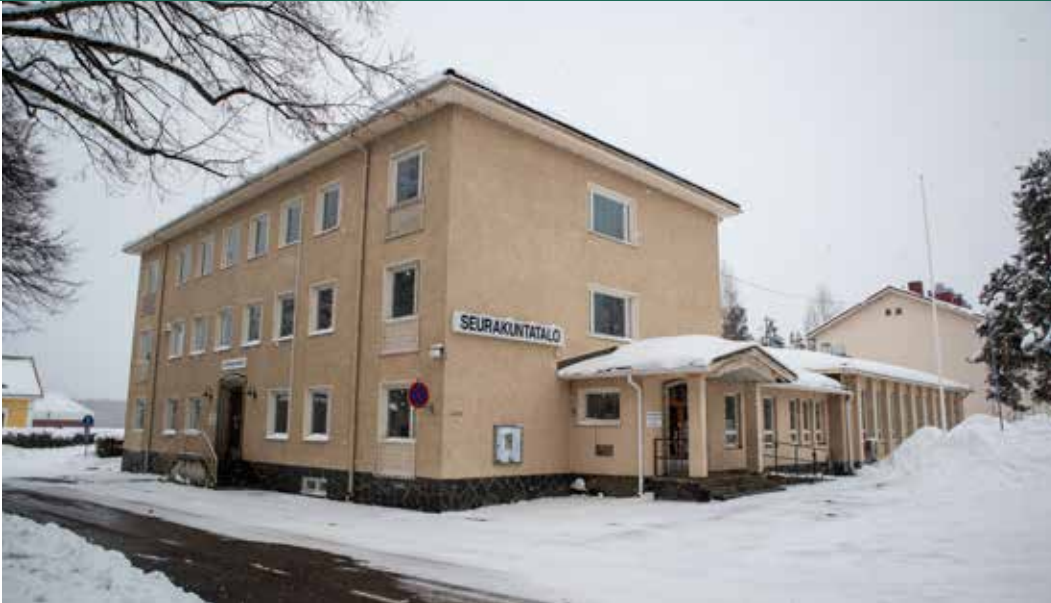
Mäntän seurakuntatalo koillisesta katsottuna. Kuva: Kerttu Loukusa 2022.

Rakennuksessa on kolmikerroksinen virasto- ja kerrostalo-osa ja siihen liittyvä yksikerroksinen aumakatteinen pilasterein jäsennelly seurakuntasalisiipi. Julkisivun vaaleasävyinen rappauspinta ja luonnonkivilaatoitin päällystetyt kivijalat ovat aikakaudelle tyypillisiä. Rakennuksen eteläpäädyssä on ulkonevat erkkeri-ikkunat. Kirkkoherranviraston koristeellinen sisäänkäyntiportaikko pinnakaitteen ja tammilasiovineen avautuu kirkkoon päin Länsitorikadulle. Julkisivussa on aikakaudelle tyypillisiä ranskalaisia parvekkeita salmiakkikuvioisine siroine metallikaiteineen. Seurakuntasalin sisäänkäyntikatot ja siihen myöhemmin lisätty kulkuluiska ovat Kirkkokadun puoleisella pohjoisivulla. Vesikatto ja ikkunat on uusittu.

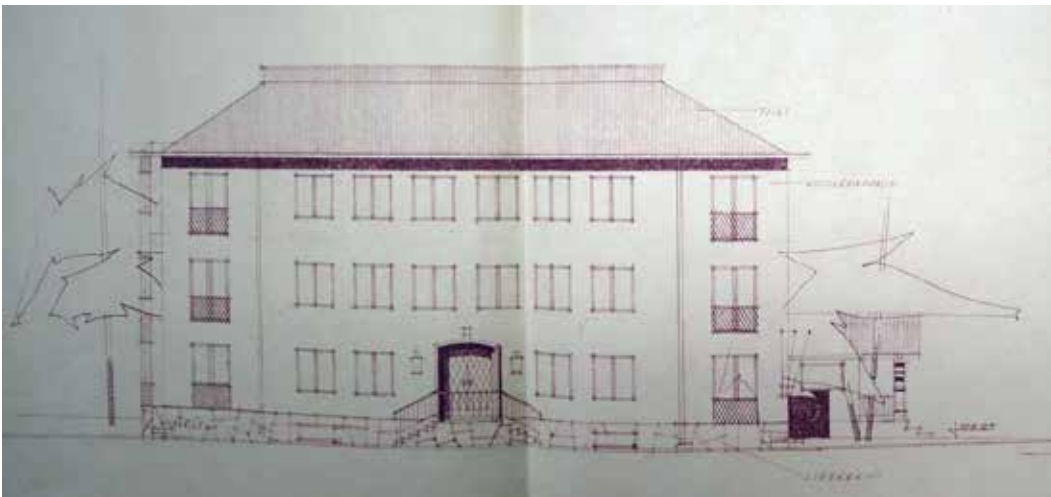
Mäntän seurakuntatalo, julkisivu itään, 1956, arkkitehti Heimo Kaukonen.  
Mänttä-Vilppulan seurakunnan arkisto.

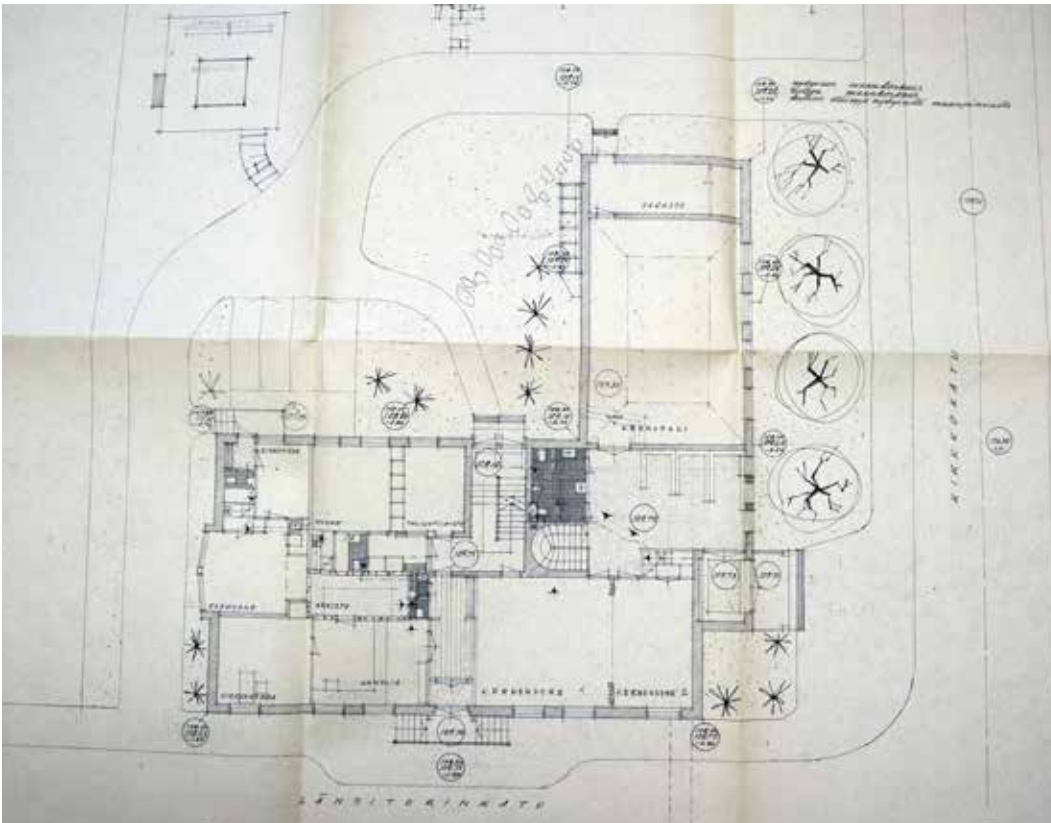
Mäntän seurakuntatalo, pohja 1.krs, 1956, arkkitehti Heimo Kaukonen.  
Mänttä-Vilppulan seurakunnan arkisto.

Seurakuntatalon säilyneimmät sisätilat ovat porrashuone ja 1970-luvun keltatiiliverhoiltu seurakuntasali ja siihen liittyvä ruokailutila ja sisäänkäyntiaula. Alakerrassa on alkuperäinen 1950-luvun avotakka. Asuinhuoneistoihin ja virastotiloihin on tehty sisutuksellisia muutoksia, vaikka itse tilajärjestys on pääosin säilynyt. Sisäänkäyntiaulassa ja portaikossa on alkuperäisiä valaisimia.

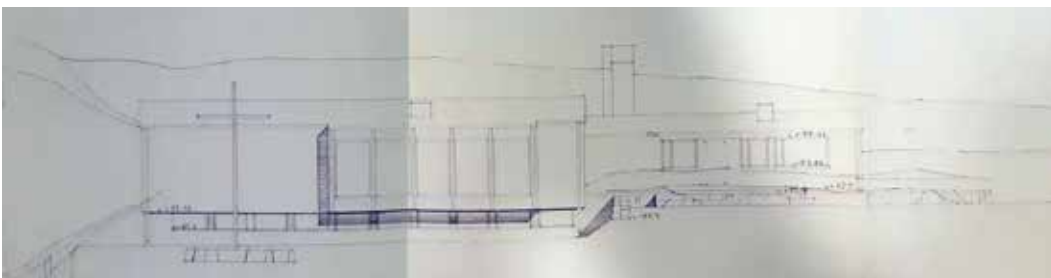
Linnavuoren seurakuntatalo, julkisivu etelään, 1959, arkkitehdit Anja ja Aarno Hakanen.  
Nokian seurakunnan arkisto.

Rakennus on rapattu vaaleankeltaiseksi. Rappauskuviot on pääosin slammattu eläväpintaisesti. Pääsisäänkäynnin yläpuoleiseen rappauspintaan on tehty valkoinen ohut sisäänvedetty rappauskehys ja pystytiiliä muistuttava pintakuviointi ovien yläpuolelle. Seurakuntasalin aulatilan ikkunapinta on vedetty hieman ulokkeelle muusta julkisivulinjasta ja niiden ympäriltä rappauspinta on sileä ja muuta julkisivua tummemman keltainen. Räystäslinjaa kiertää hieman ulkoneva kuparipeltireunus. Rakennuksen betonikivijalka on maalattu siniharmaalla. Ulko-ovet ovat tammaa kuparipotkulistoin. Myös ikkunat ovat tammaa ja niitä kehystä ohut valkoinen rappausreunus. Ikkunoiden koot ja puitejaot ja koot vaihtelevat tilatyypeittäin seurakuntasalin laajoista ikkunapinnoista asuinhuoneiston ja varastotilojen pikkuikkunoihin. Kellarikerroksessa on matala nauhaikkunajono, jota rytmittää tammipuiset ritilät. Rakennuksen takana on tiilipintainen piippu.

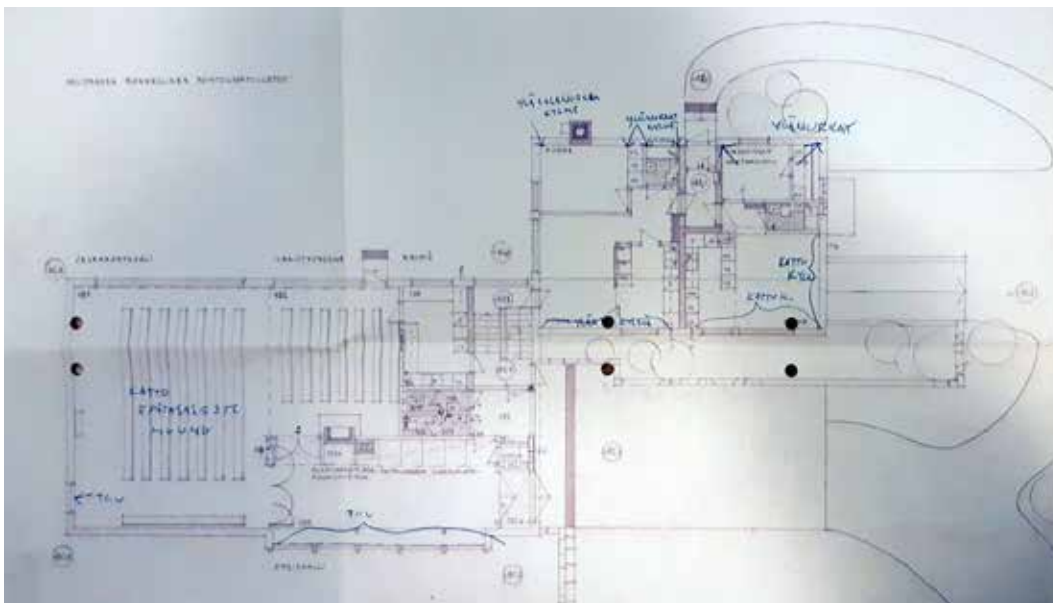
Linnavuoren seurakuntatalo, pohja 1.krs, 1959, arkkitehdit Anja ja Aarno Hakanen.  
Nokian seurakunnan arkisto.

Sisääntuloaulan ja seurakuntasalin lattiat ovat kiiltäväpintaista tummanharmaata kivijäljitelmäkuvioista vinyylilaattaa. Seinät ovat valkoiset ja rapattu karkean eläväpintaisesti kuten julkisivutkin. Seurakuntasalista avautuu suuren nauhaikkunapinnan kautta näkymä metsärinteeseen. Salin päädystä, alkuperäisellä alttariseinällä on kuviolasinen lattiasta kattoon ulottuva ikkuna ja sen vieressä valkoinen risti. Seinällä on lisäksi puureliefi, jossa on kuvattu Jeesus, polvistuva nuori henkilö, viisi leipää ja kaksi kalaa. Salin katto on vuorattu puupaneelilla.

Rakennuksen takana on arkisempi sisääntulo entisiin asuntoihin eli nykyisiin päiväkerhotiloihin ja alakerran kerho- ja partiotiloihin ja liikuntasaliin. Porrashuoneeseen pääsee myös pääsisäänkäynnin oikeanpuoleisesta sivuovesta. Autotallin kautta päästään kellarin teknisiin tiloihin, joissa sijaitsi alun perin pannuhuone.

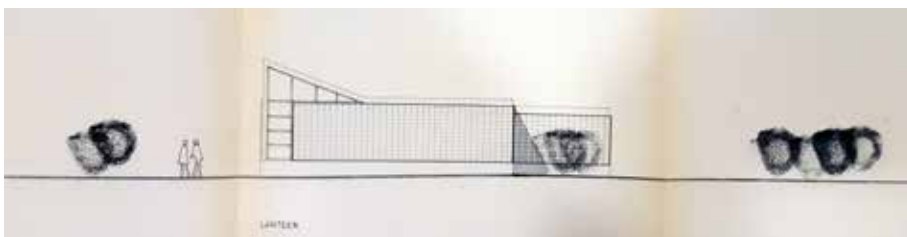
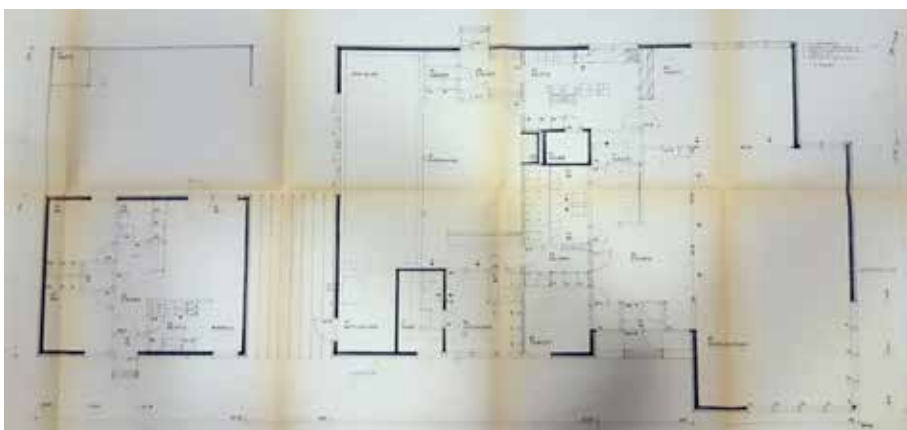
Tottijärven seurakuntatalo, julkisivu länteen ja pohjapiirustus, 1973, rakennusarkkitehti Jaakko Nieminen. Nokian seurakunnan arkisto.

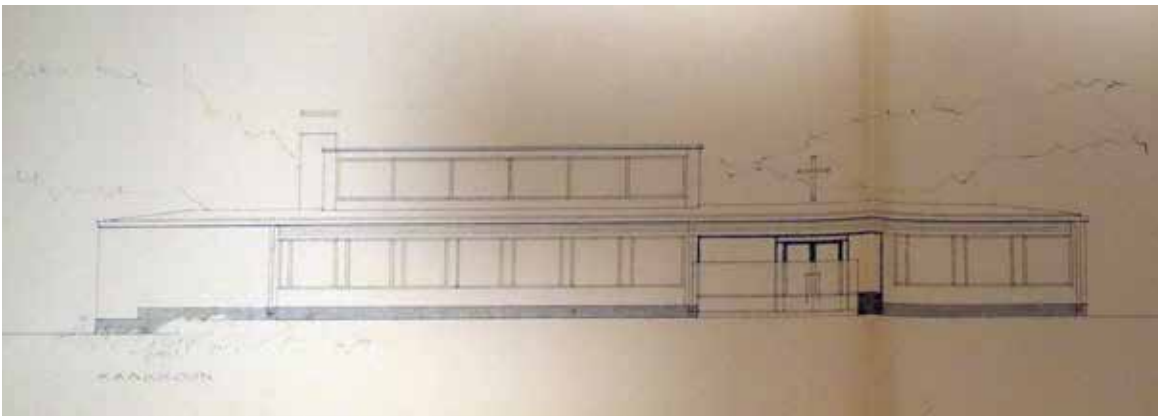
Eräjärven seurakuntatalo, julkisivu, 1966, arkkitehti Pentti Turunen. Oriveden seurakunnan arkisto.

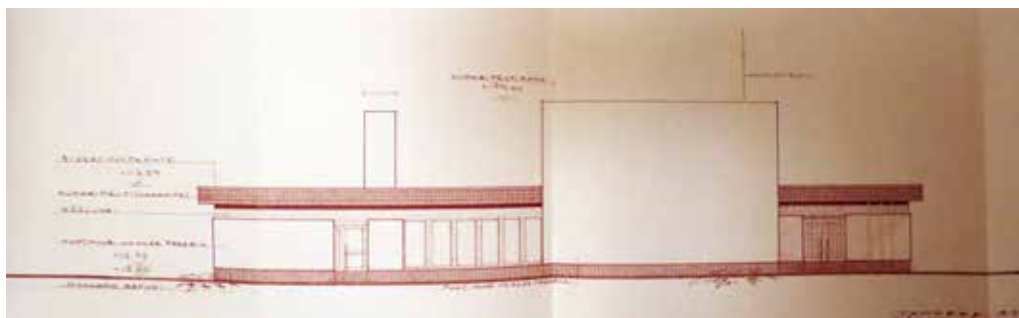
Oriveden seurakuntatalo, julkisivu pohjoiseen, 1967, arkkitehti Jaakko Ilveskoski.  
Oriveden seurakunnan arkisto.

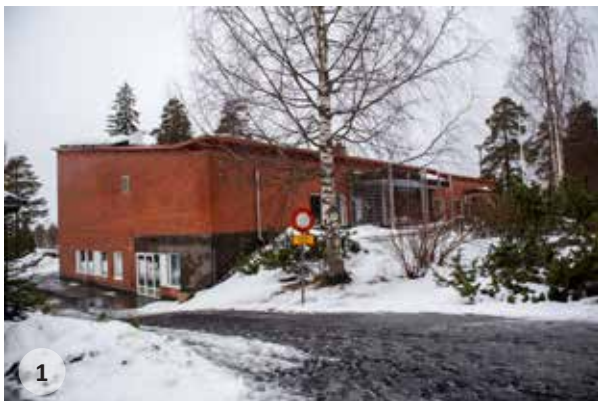
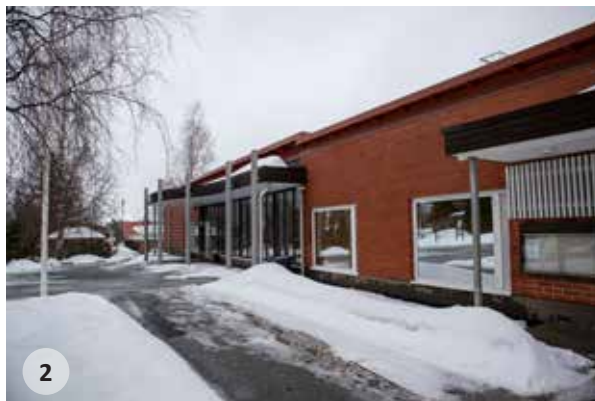
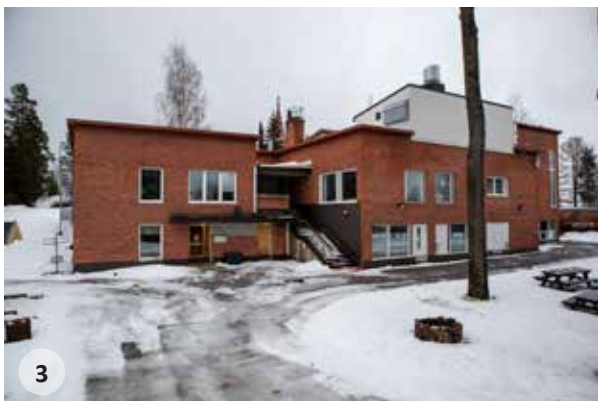
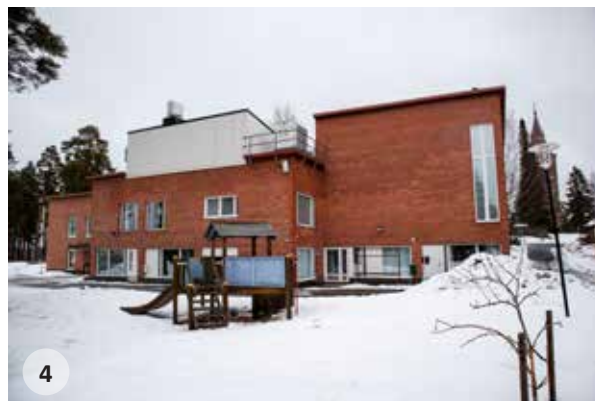
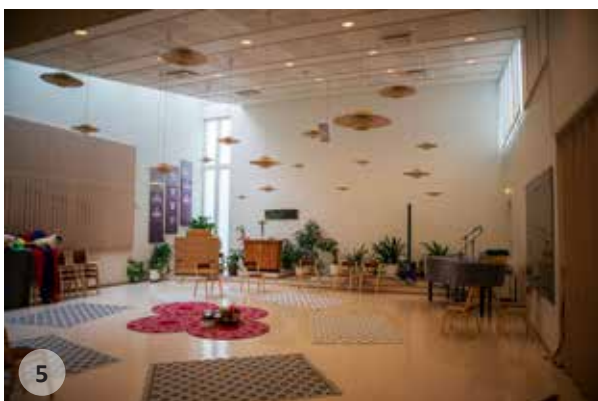
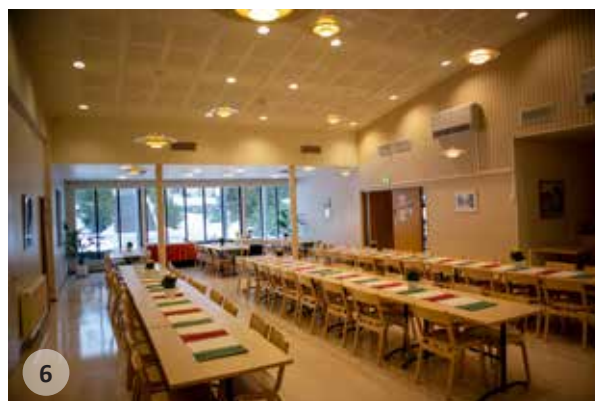
- 1 Parkanon seurakuntatalo, kaakosta.
- 2 Parkanon seurakuntatalo, sisäänkäynti.
- 3 Parkanon seurakuntatalo, lännestä sisäpihalta.
- 4 Parkanon seurakuntatalo, lounaasta sisäpihalta.

- 5 Parkanon seurakuntatalo, seurakuntasali.
  - 6 Parkanon seurakuntatalo, ruokailusali/sivusali.
  - 7 Parkanon seurakuntatalo, aula.
  - 8 Parkanon seurakuntatalo, partiokolo entisessä asunnossa.
- Kuvat: Kerttu Loukusa, 2022.

Rakennusta on myöhemmin muutettu ja korjattu useaan otteeseen. Pohjoispäättyyn tehtiin 1981–1982 pohjoispäättyyn kirkkoherranviraston ja päiväkerhon laajennus kahteen kerrokseen. Laajennuksen suunnittelija oli Arkkitehtitoimisto Aulis Jääskeläinen. Alakerran asunnot on muutettu partio- ja kerhotiloiksi. Kahviotilaa laajennettiin ja seurakuntasalia ja aulaa muutettiin 2001. Kosteusvauriokorjauksia on tehty kellariin 2009–2010. Viimeisin korjaus, vesikatto- ja ilmastointiremontti, valmistui 2016.

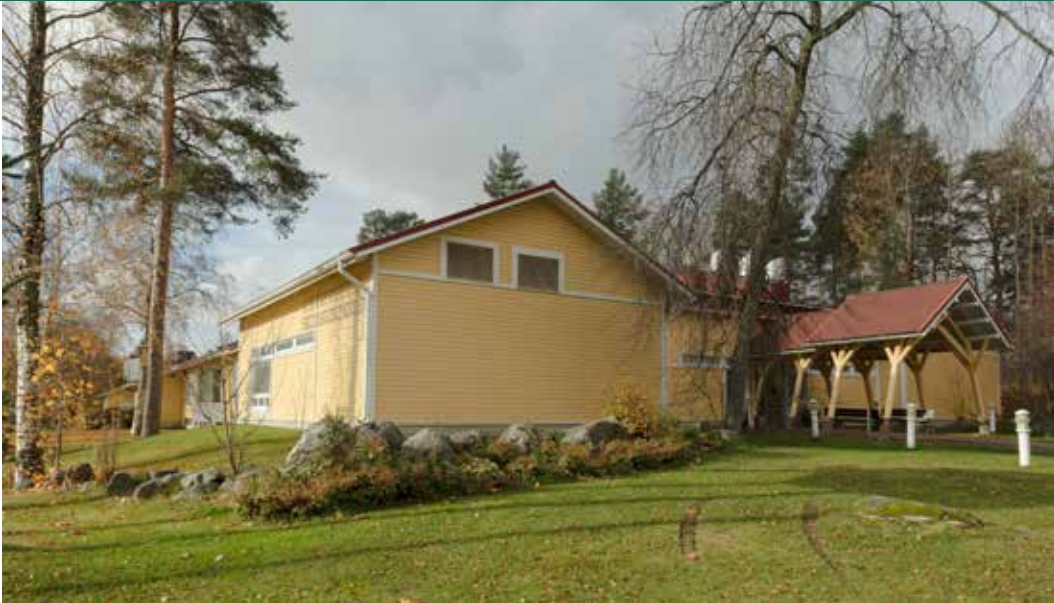
Kirkkoveräjän seurakuntatalon itäpääty ja pääsisäänkäynti. Kuva: Kerttu Loukusa 2021.

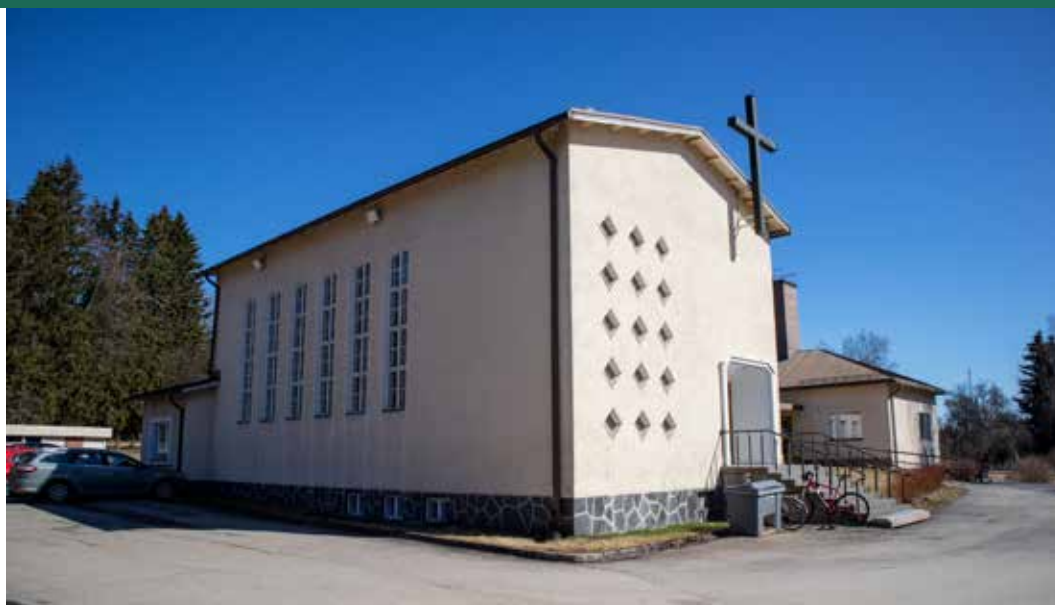
Punkalaitumen seurakuntatalo, lännestä. Kuva: Kerttu Loukusa 2022.

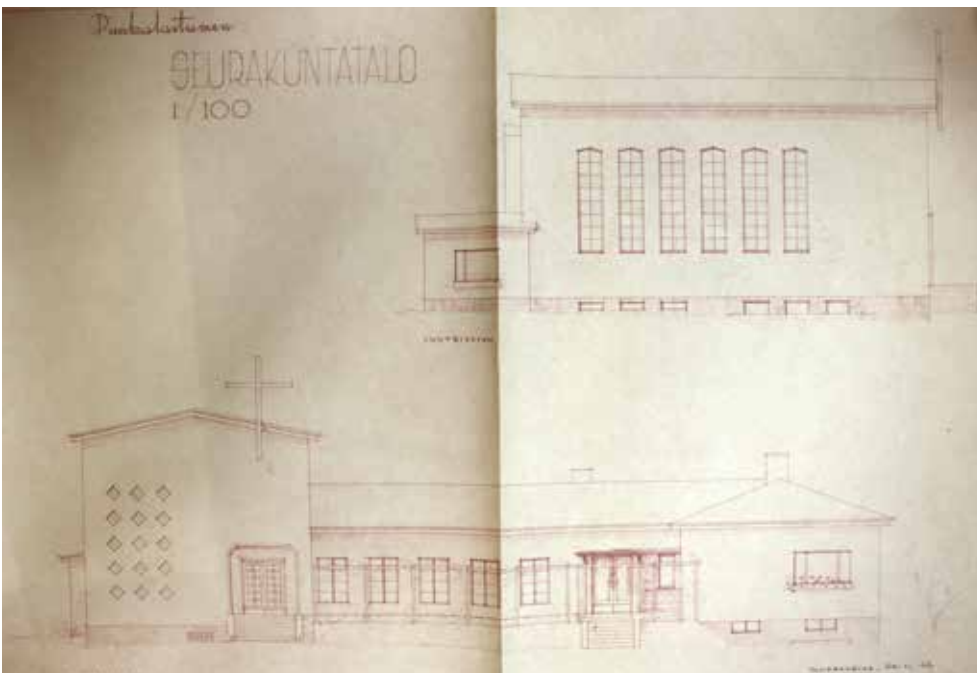
Punkalaitumen seurakuntatalo, julkisivut, 1952, arkkitehti Bertel Strömmer. Punkalaitumen seurakunnan arkisto.

Seurakuntatalo koostuu korkeammasta satulakattoisesta seurakuntasaliosasta ja matalammasta aumakattoisesta nivel- ja asunto-osasta. Nivelosan edustalla oli alun perin puinen pergola, joka on sittemmin purettu. Seurakuntasalin sisäänkäyntiportaikon yläpuolelle on kiinnitetty suurehko metalliristi. Salin julkisivuissa on eri mallisia ja kokoisia ikkunoita aina vinoruuduista kahdeksankulmaiseen erikoisikkunaan. Asuntopäädyn ikkunoissa on käytetty aikakaudelle tyyppillistä ikkuna-aukosta. Ulko-ovet ovat tammea. Ikkunat ovat alkuperäiset puuikkunat.
