# Pirkanmaan seurakuntatalot 1945-1999

Moderni Pirkanmaa teemainventointi 2021-2022

Pirkanmaan maakuntamuseo 2022

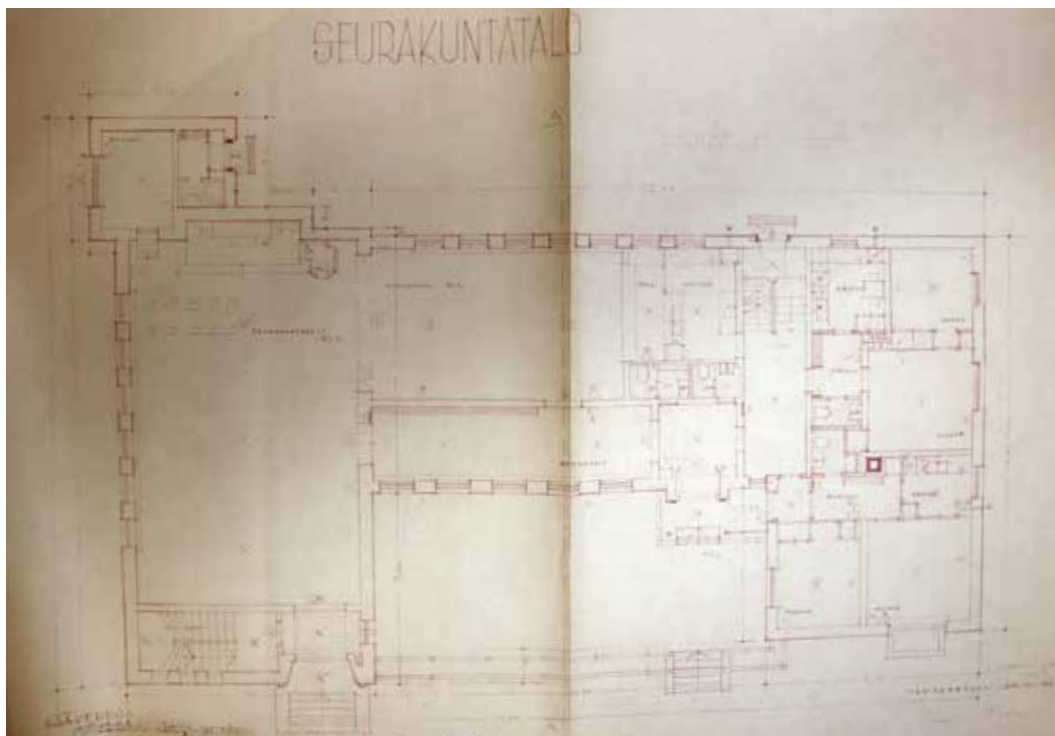
Punkalaitumen seurakuntatalo, pohja 1.krs, 1952, arkkitehti Bertel Strömmer.  
Punkalaitumen seurakunnan arkisto.

Seurakuntatalon tärkeimmät ja säilyneimmät sisätilat ovat seurakuntasali parvineen ja saliin liittyvä ruokailutila ja valoisa sisäänkäyntiaula. Muutenkin rakennuksen tilajärjestys on pääpiirteissään alkuperäinen. Peruskorjauksessa on tehty joitain muutoksia toimistoiksi muutettuihin asuntoihin, wc- ja kerhotiloihin. Alkuperäinen kulkuyhteys sakastista seurauntasaliin on poistettu. Salissa on alkuperäisiä design-valaisimia.

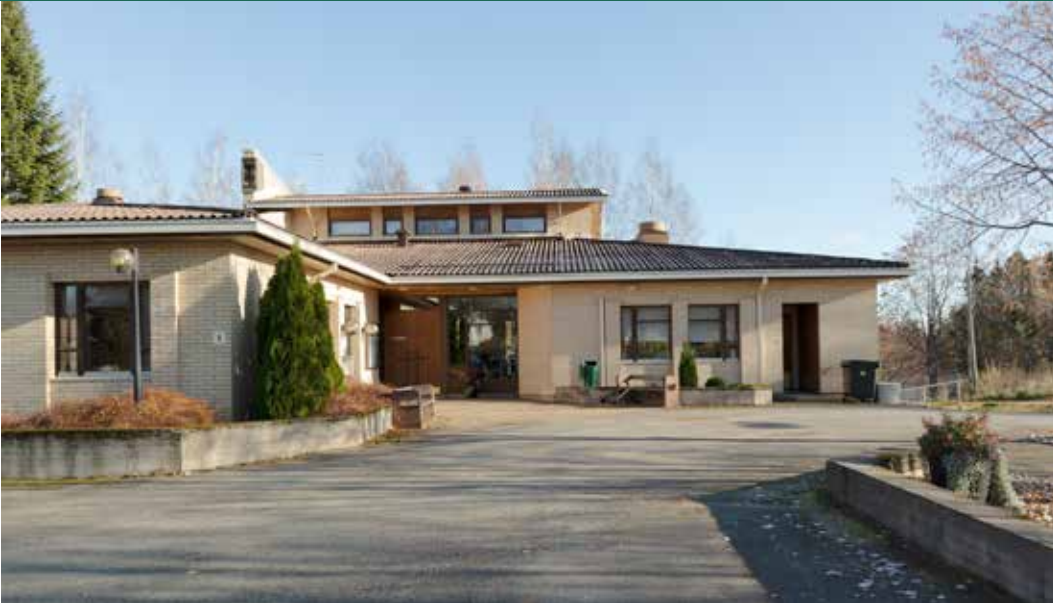
Luopioisten seurakuntakeskuksen pääsisäänkäynti lännestä. Kuva: Kerttu Loukusa 2021.

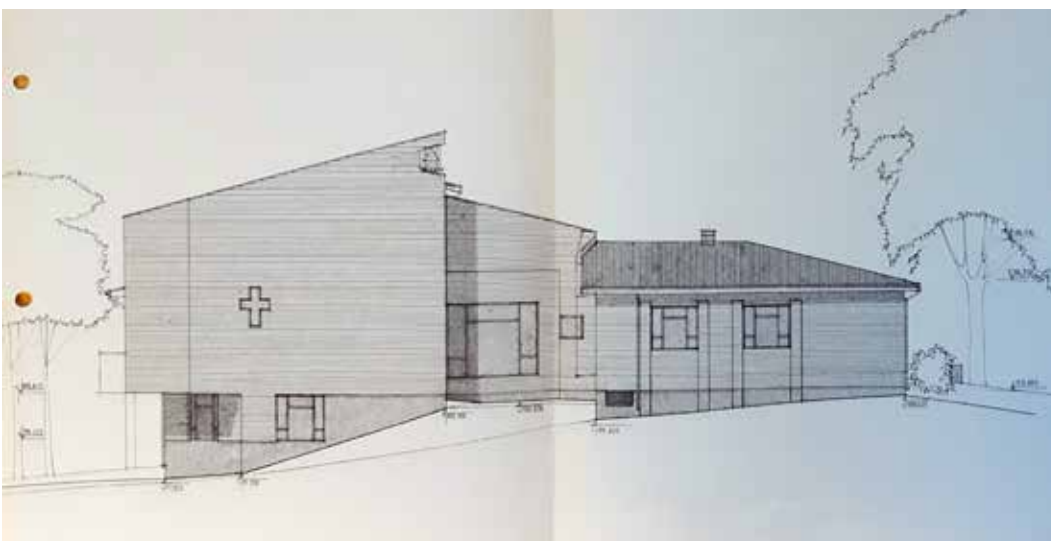
Luopioisten seurakuntakeskus, julkisivu pohjoiseen, 1985, Arkkitehtuuritoimisto Nurmi ja Rantanen. Pälkäneen seurakunnan arkisto.

Rakennuksen julkisivut ovat vaihtelevat ja kertovat sisätilojen luonteesta. Sisäänkäynti on matala ja suojaista. Seurakuntasali erottuu poikkeavasti muotoiltaan korkeampana rakennusmassana ja sen muurimaisessa pohjoisjulkisivussa on ristin muotoinen ikkuna ja huipulla kellotapuli. Hallintosiipi muodostaa oman aumakattoisen rakennusmassansa pääsisäänkäynnin pohjoispuolelle. Sisäänkäynnin ulko-ovet ovat sävytettyä puuta ja niissä on ristin malliset suurehkot vetimet. Ikkunat ovat ruskeaksi sävytettyjä puuikkunoita, joissa on alumiininen alapuite. Kivijalka on lautamuottivalettua käsittelemätöntä betonia.

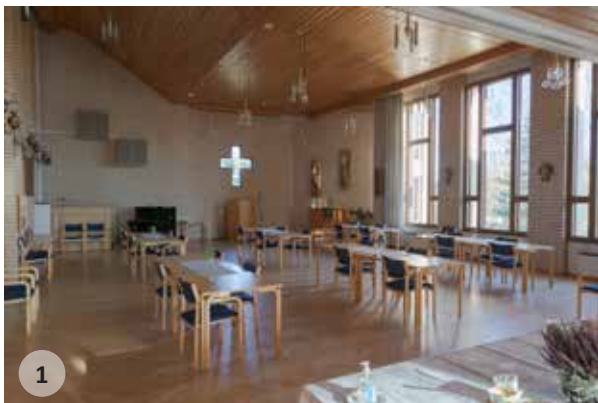
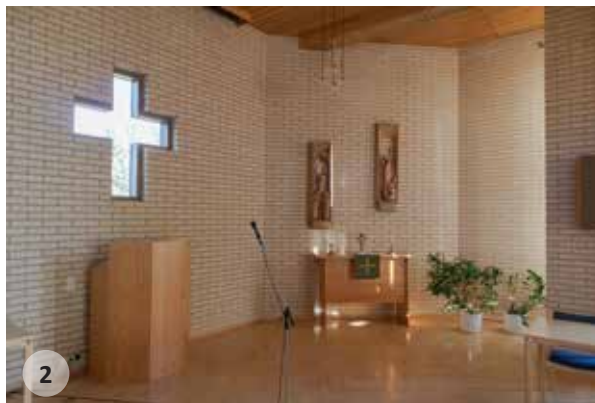
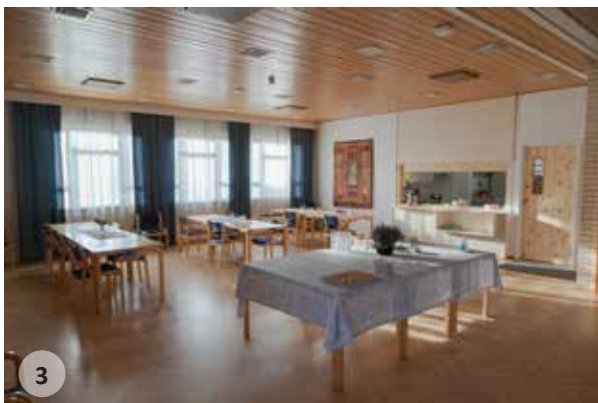
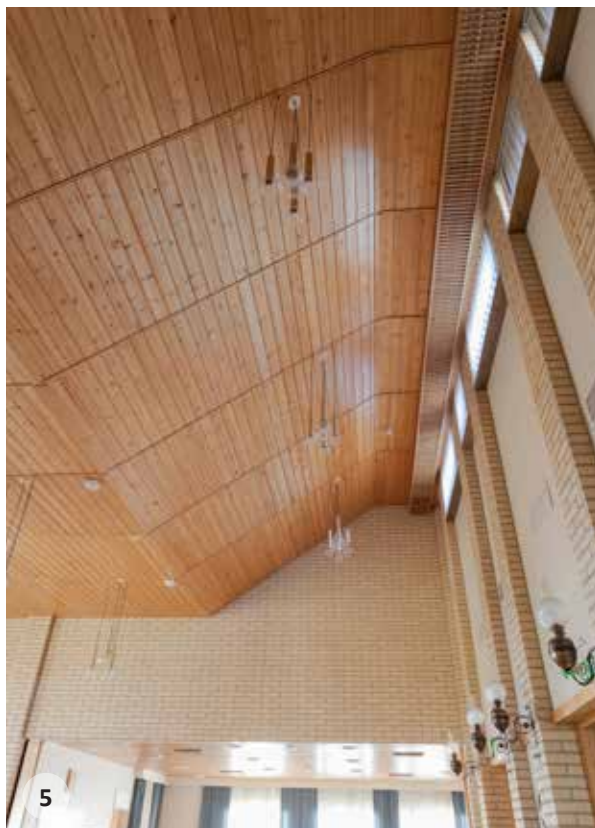
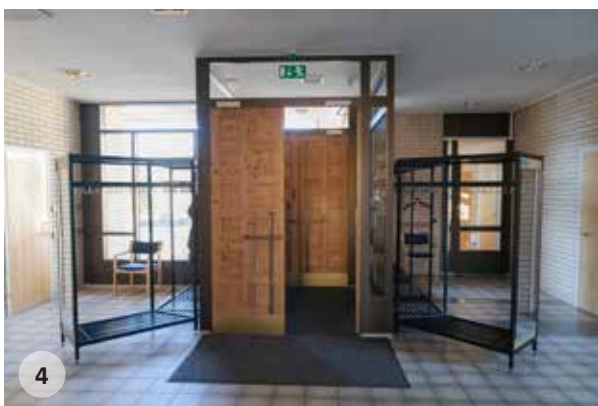
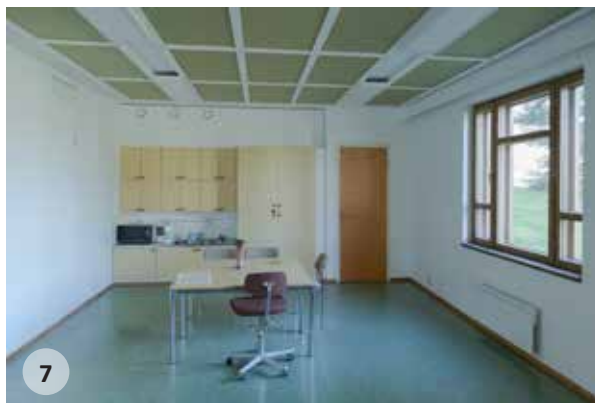
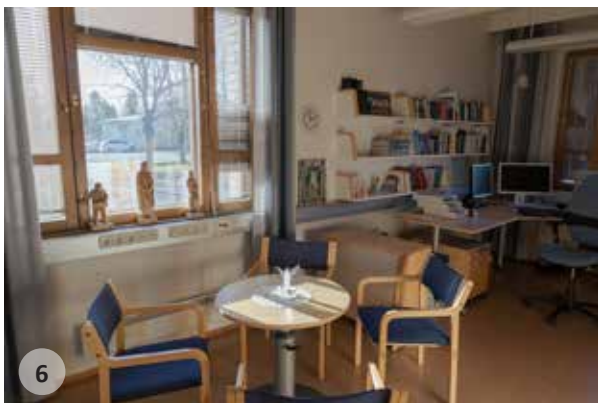
- 1 Luopioisten seurakuntakeskuksen seurakuntasali.
- 2 Luopioisten seurakuntakeskuksen seurakuntasalin alttarisyvennys
- 3 Luopioisten seurakuntakeskuksen ruokasali.
- 4 Luopioisten seurakuntakeskuksen sisäänkäyntiaula.

- 5 Luopioisten seurakuntakeskuksen seurakuntasalin kattolyhty.
- 6 Luopioisten seurakuntakeskuksen toimistohuone.
- 7 Luopioisten seurakuntakeskus, pohjakerroksen kerhuhuone.

Tärkeimmät sisätilat ovat sisäänkäyntiaula, seurakuntasali ja sen yhteydessä oleva jakoseinin erotettava ruokailutila. Aulassa on okran sävyinen laattalattia ja suuret ikkunapinnat. Seinäpintoja rytmittää tiilipilasterit ja tiilimuuripinnat. Seurakuntasalissa on kalanruotoparkettilattia ja muotoiltu mäntypaneelilla verhoiltu sisäkatto. Salissa on alkuperäiset valaisimet ja Uuno Nurmen puuveistoksia. Sisätilat ovat pitkälti alkuperäisessä asussa.

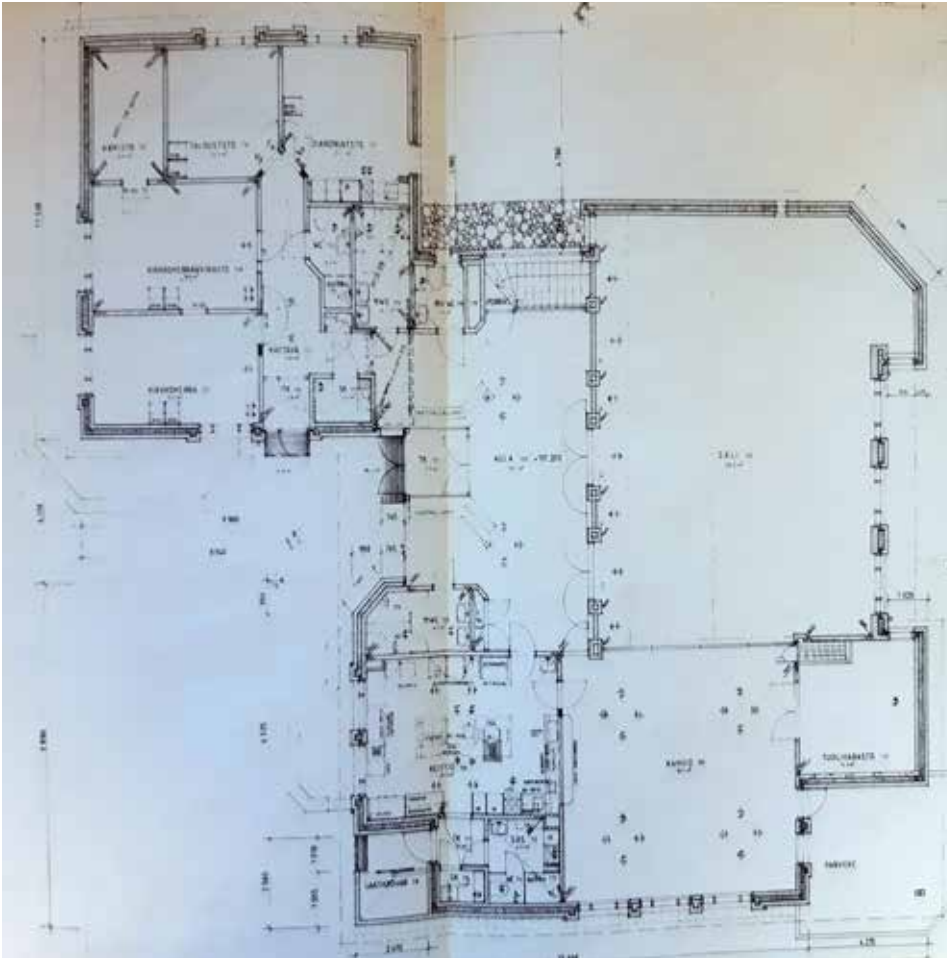
Luopioisten seurakuntakeskus, pohja 1.krs, 1985, Arkkitehtuuritoimisto Nurmi ja Rantanen. Pälkäneen seurakunnan arkisto.

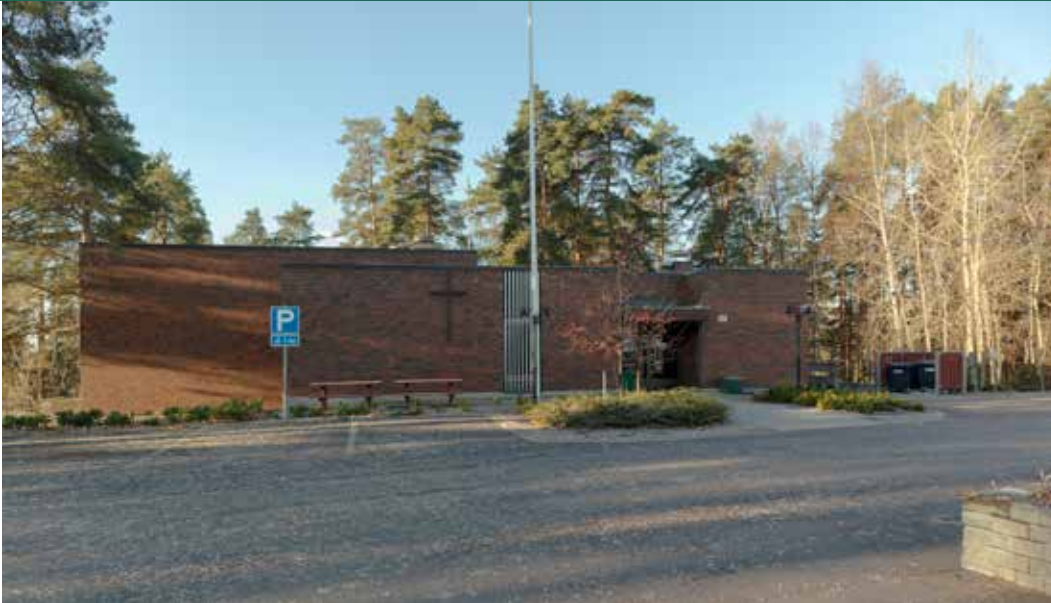
Pälkäneen seurakuntatalo koillisesta katsottuna. Kuva: Kerttu Loukusa 2021.

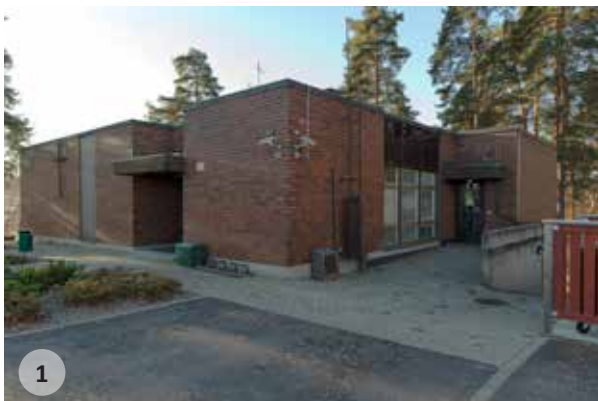
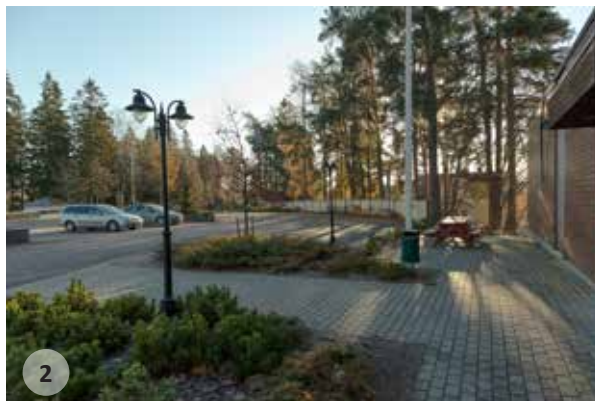
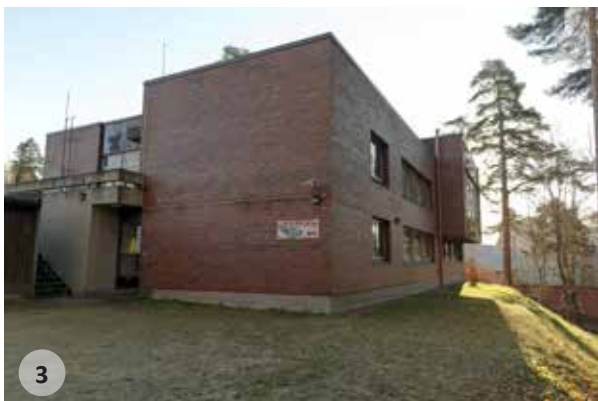
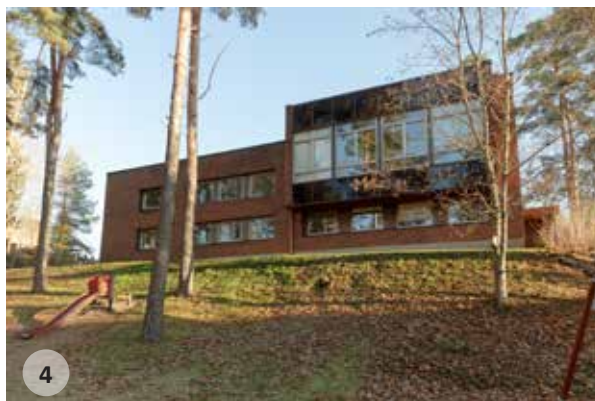
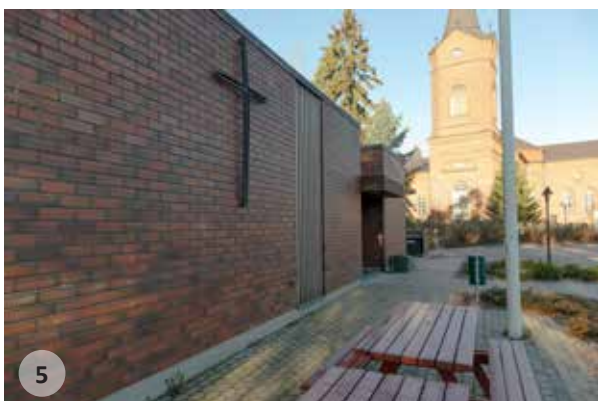
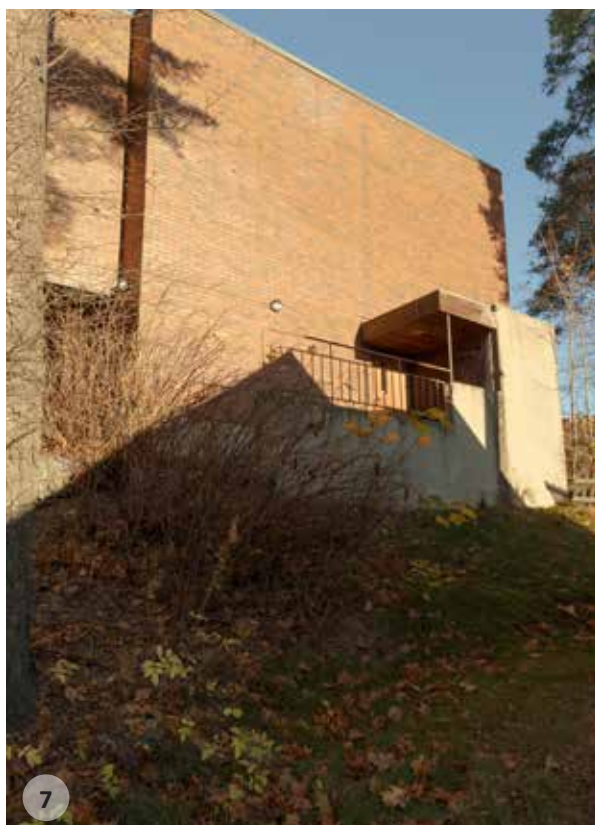
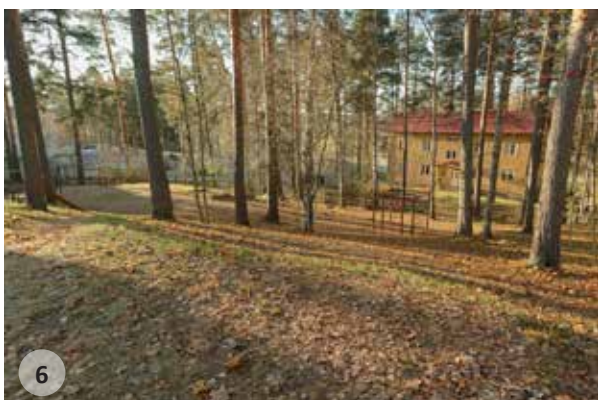
- 1 Pälkäneen seurakuntatalo, pääsisäänkäynti pohjoisesta.
- 2 Pälkäneen seurakuntatalo, sisäänkäyntipiha.
- 3 Pälkäneen seurakuntatalo, pohjoisjulkisivua.
- 4 Pälkäneen seurakuntatalo sisäpihalta lounaasta katsottuna

- 5 Pälkäneen seurakuntatalo, pääsisäänkäynti. Taustalla Pälkäneen kirkko.
  - 6 Pälkäneen seurakuntatalo, länsipuolen sisäpiha.
  - 7 Pälkäneen seurakuntatalo, eteläpäätyä.
- Kuvat: Kerttu Loukusa, 2021.

Punatiilinen seurakuntatalo on kadun puolelle yksikerroksinen ja takapihalle kaksikerroksinen. Seurakuntasalin julkisivusta ulostuleva ikkunaerkkeri on verhoiltu mustalla lasilla. Rakennuksessa on puualumiini nauhaikkunat ja ulko-ovet ovat maalattuja metallilasioivia. Entisessä asunnossa on ikkunallinen puupaneeliovi. Katosten etupinnat on verhoiltu ruskeaksi maalatulla vaakalaudalla.

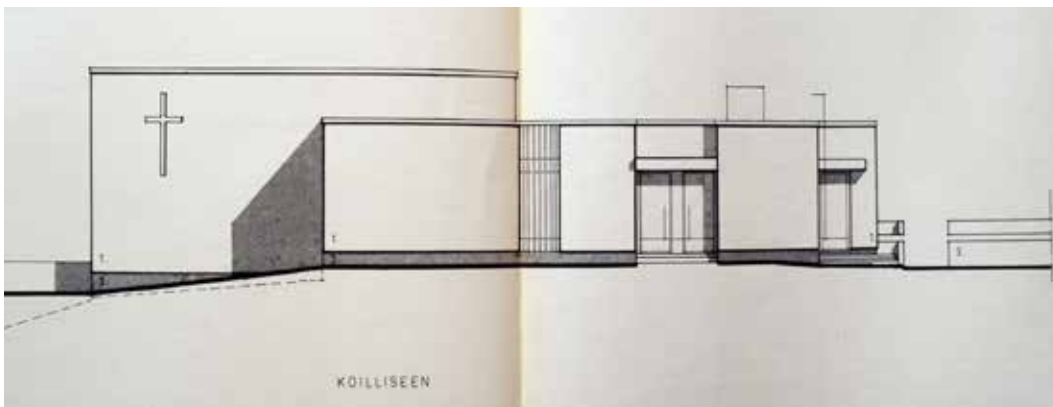
Pälkäneen seurakuntatalo, julkisivu kadulle, 1977, Insinööritoimisto Tuomo Penttilä.  
Pälkäneen seurakunnan arkisto.

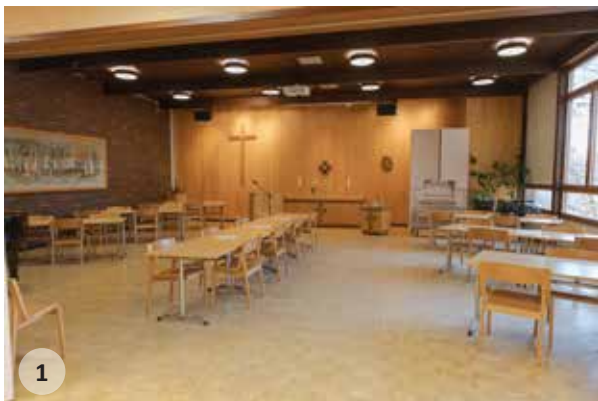
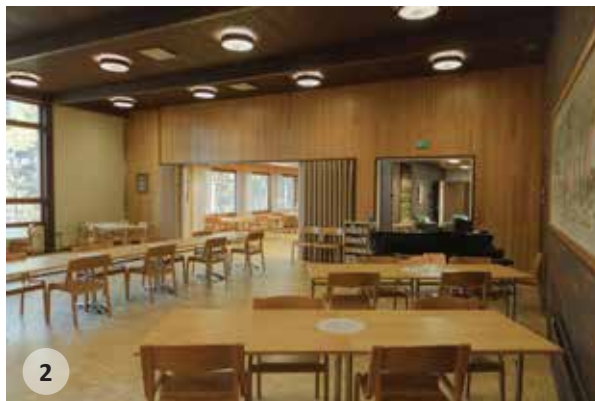
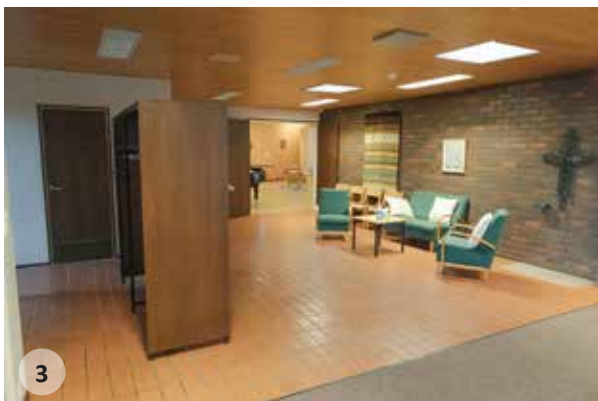
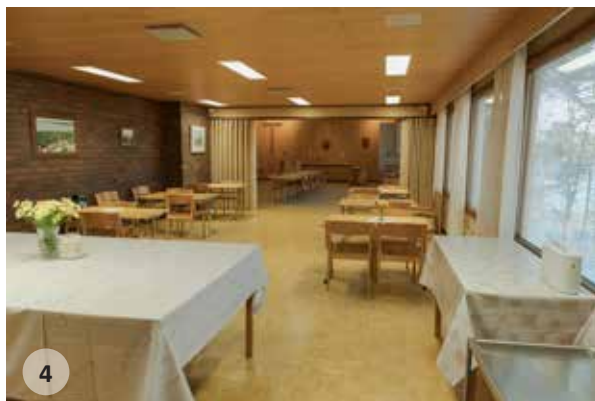
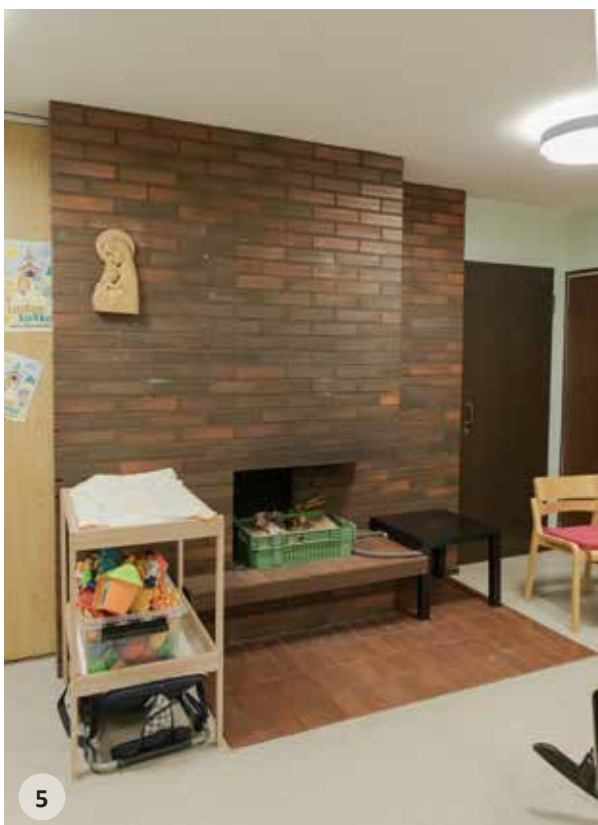
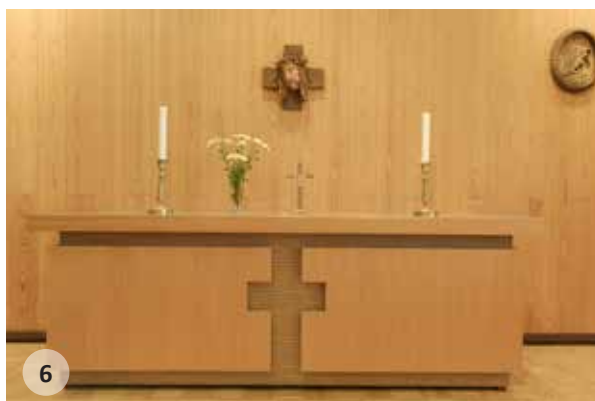
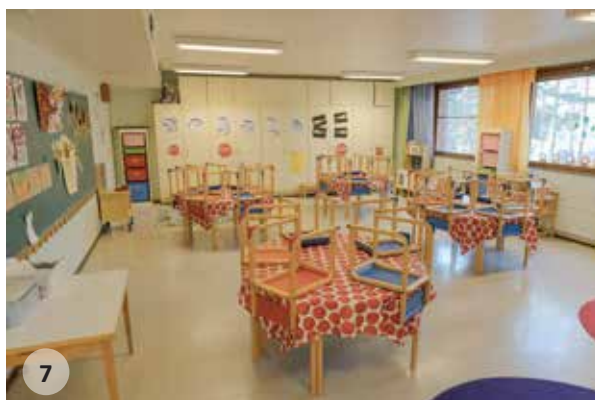
- 1 Pälkäneen seurakuntatalon seurakuntasali.
- 2 Pälkäneen seurakuntatalon seurakuntasali.
- 3 Pälkäneen seurakuntatalo, sisääntuloaula.
- 4 Pälkäneen seurakuntatalo, ruokasali.

- 5 Pälkäneen seurakuntatalo, alakerran avotakka.
  - 6 Pälkäneen seurakuntatalo, seurakuntasalin alttaripöytä.
  - 7 Pälkäneen seurakuntatalo, alakerran kerhohuone.
- Kuvat: Kerttu Loukusa, 2021.

Seurakuntatalon sisäänkäyntiaulasta päästään keittiön viereiseen ruokailutilaan ja seurakuntasaliin. Alttarin kalusteet ja sisustus ovat pääpiirteissään alkuperäisiä. Salin lattia on parkettia, seinäpinnat punatiiltä ja mäntypaneelia ja sisäkatto on verhoiltu tummaksi käsitellyillä puurimoilla. Aulassa ja portaissa on punatiililaatta. Alakerrassa on takahuonea, kerhotilat ja työhuoneiksi muutettu entinen asunto. Seurakuntatalon sisätilat ovat pääosin alkuperäisessä asussaan.

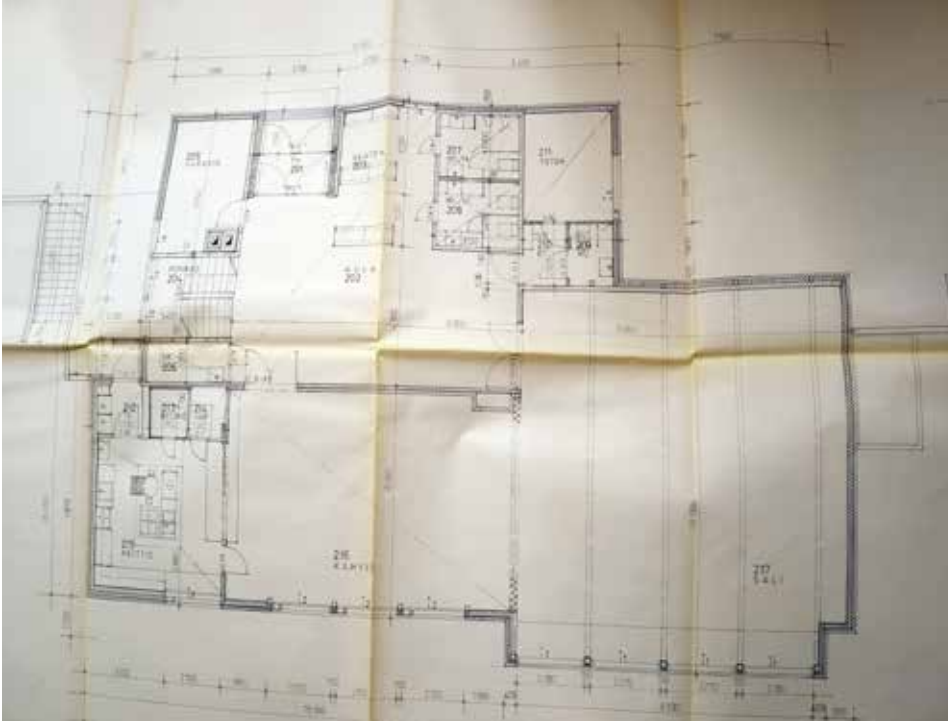
Pälkäneen seurakuntatalo, pohja 1.krs, 1977, Insinööritoimisto Tuomo Penttilä.  
Pälkäneen seurakunnan arkisto.

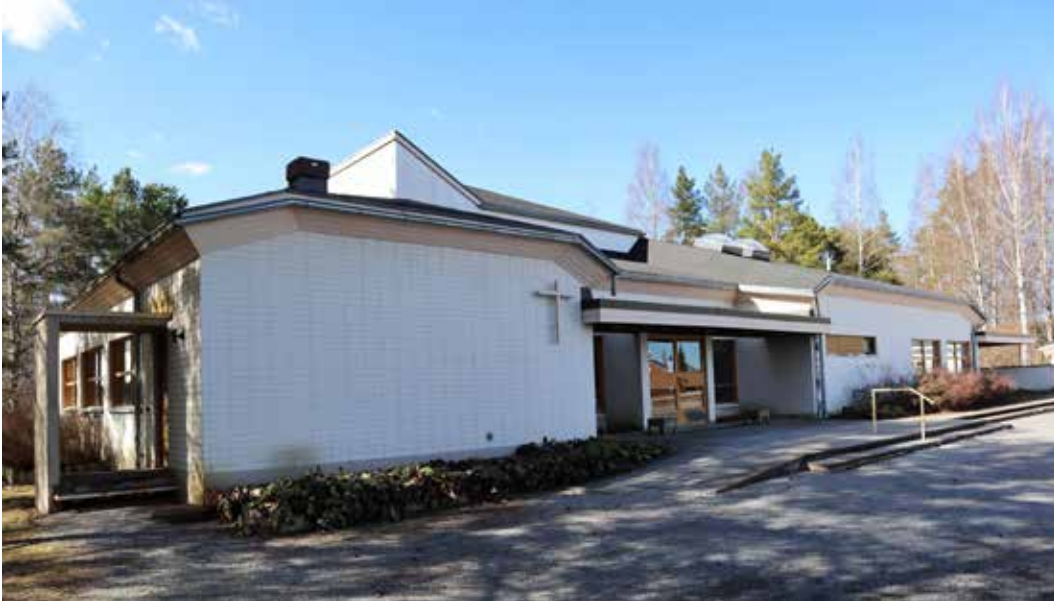
Keikyän seurakuntatalo, etelästä katsottuna. Kuva: Kerttu Loukusa 2022.

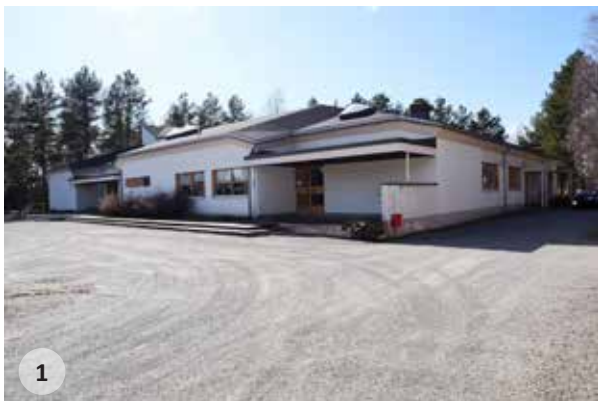
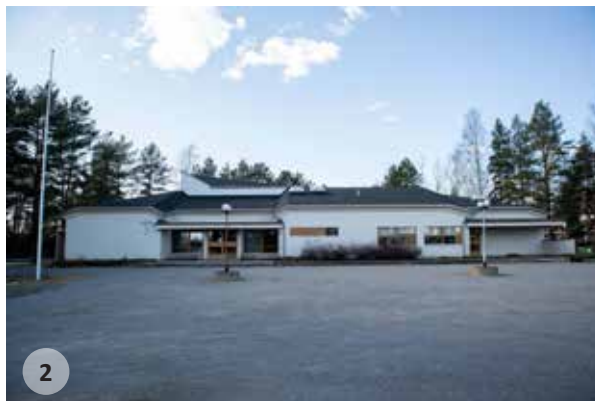
1 Keikyän seurakuntatalo, koillisesta.

2 Keikyän seurakuntatalo, sisäänkäyntipiha idästä.

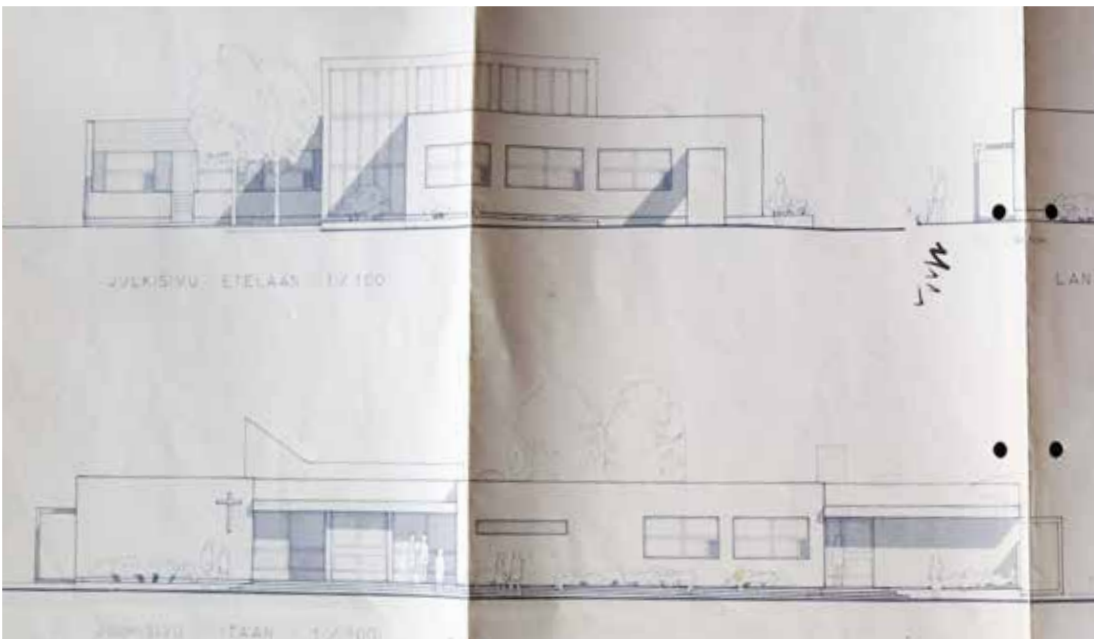
Keikyän seurakuntatalo, julkisivut, 1972, Arkkitehtuuritoimisto Maarit ja Aarni Holttinen. Sastamalan seurakunnan arkisto.

Seurakuntatalon kalkkitiilipintainen ulkoasu on yhdistelmä niukkalinjaista horisontaalista 1970-luvun arkkitehtuuria ja 2000-luvun muodonantoa. Uusi monimuotoinen kattomaailma on huomiota herättävä. Seurakuntasali nousee lyhtymäisenä muun rakennusmassan yläpuolelle. Sisäänkäyntitoket, ovet ja ikkunat ovat alkuperäiset.

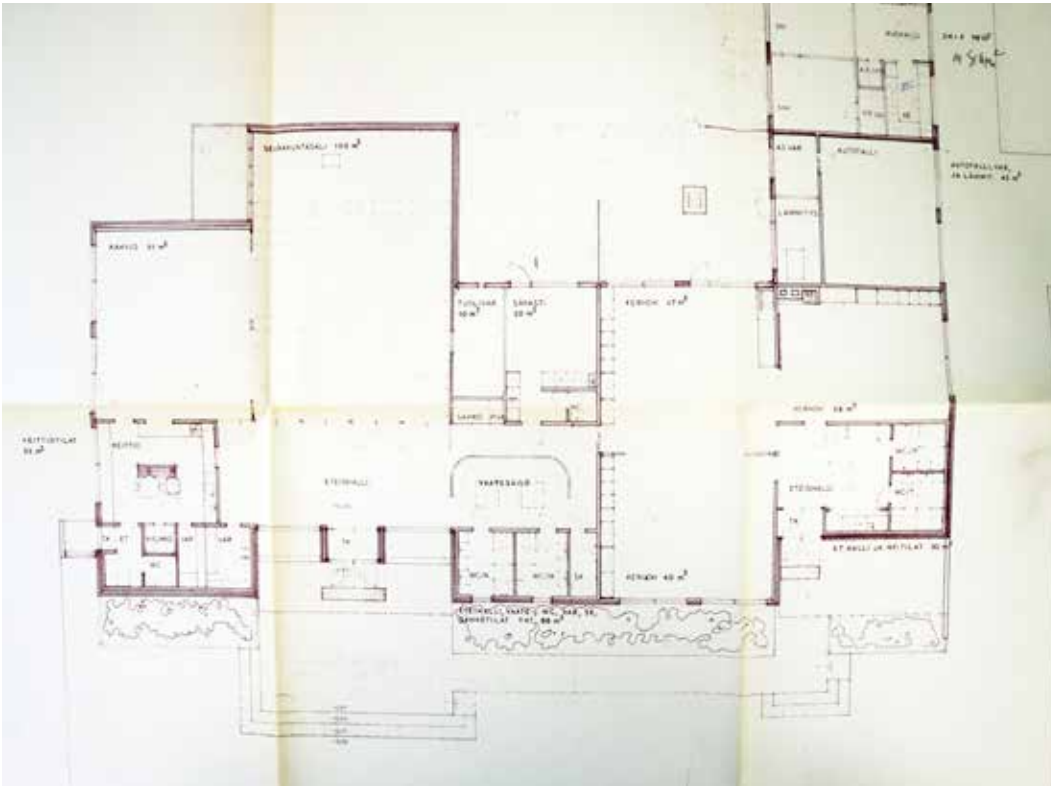
Keikyän seurakuntatalo, pohjapiirustusote, 1972, Arkkitehtuuri toimisto Maarit ja Aarni Holttinen. Sastamalan seurakunnan arkisto.

Seurakuntatalon sisätilat ovat pääosin alkuperäisessä asussaan väritystään myöten. Ainoastaan seurakuntasalin lattia on uusittu saarniparketilla. Kerhotiloissa on kaksi avotakkaa. Rakennuksessa on alkuperäisiä valaisimia ja kiintokalusteita.

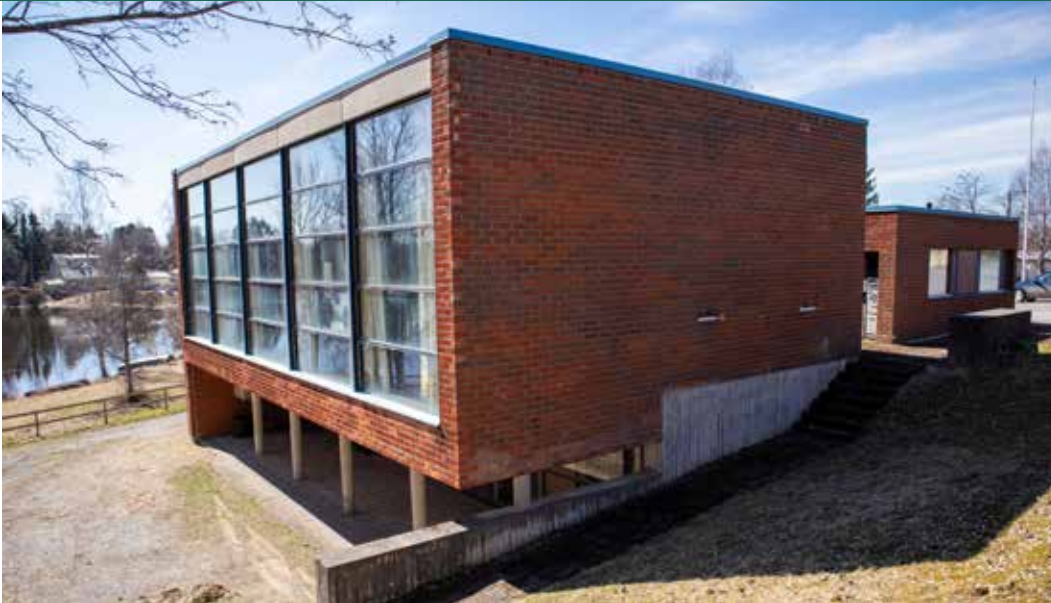
Kiikan seurakuntatalo, julkisivu koillisesta.  
Kuva: Kerttu Loukusa 2022.

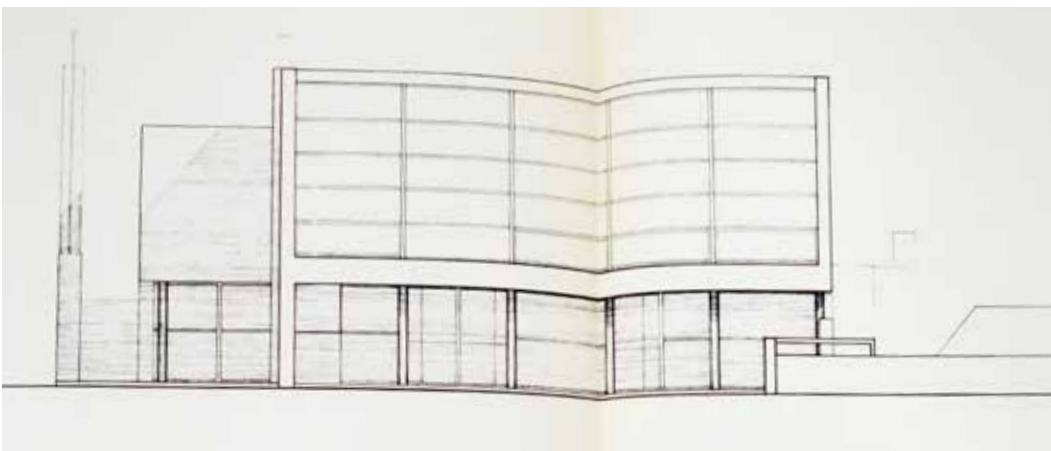
Kiikan seurakuntatalo, julkisivu joelle, 1968, arkkitehti Helge Railo. Sastamalan seurakunnan arkisto.

Rakennuksen julkisivut ovat punatiiltä ja yksityiskohdissa on käytetty sinistä tehostesävyä. Inventoinnissa ei tehty väritukimusta. Sisääntulokatoksen julkisivussa on betoniaihe, mikä on alakertaan johtava kaareutuva porraskuilun seinäpinta. Sen yläpuolinen katon alapintaan asti ulottuva ikkuna on karmiton. sisäänkäynnissä on metallilasi tuulikaappi. Katoksessa on käytetty siroja metallipilareita ja puupalkkeja. Rakennus porrastuu rinteeseen, jossa paljastuu kaksikerroksinen rakennusmassa. Alaterassilla on betonipilareilla kannatettu tila, jossa on avotakka. Laajat ikkunapinnat avautuvat jokimaisemaan ja rantapuistoon. Rakennuksessa on alkuperäiset ikkunat ja ovet ja sen ulkoasu on hyvin säilynyt alkuperäisenä.

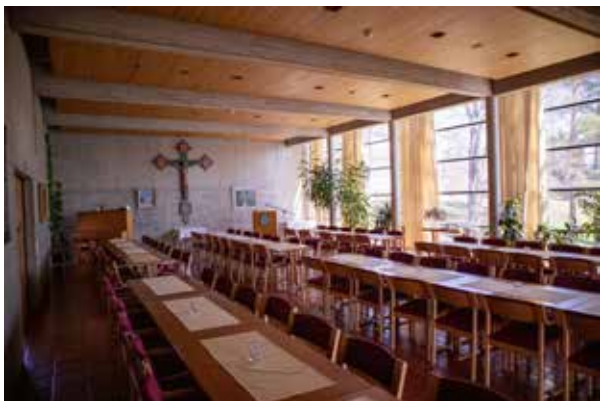
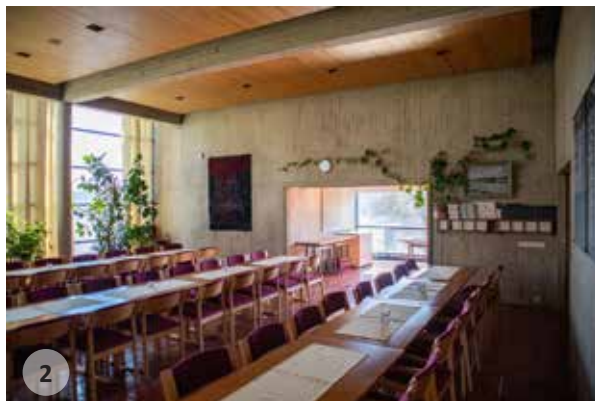
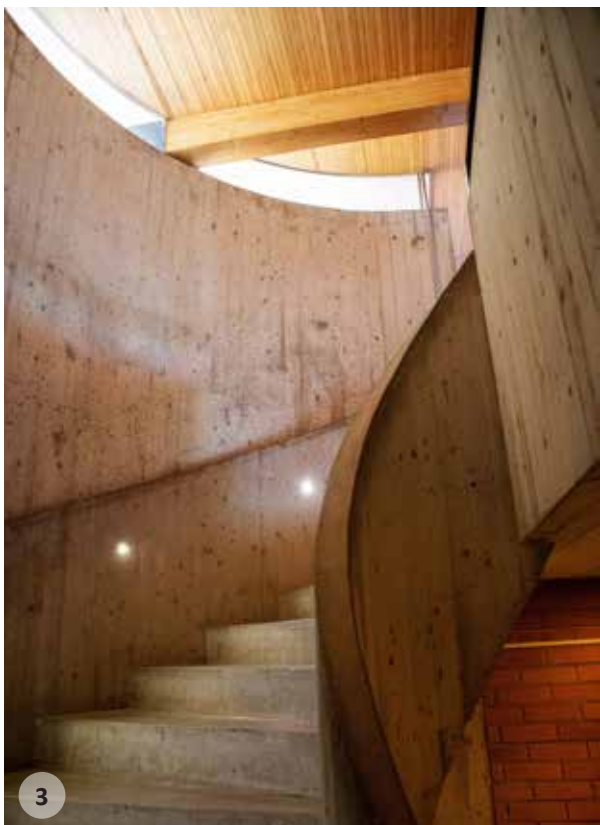
1 Kiikan seurakuntatalo, seurakuntasali.

2 Kiikan seurakuntatalo, seurakuntasalin takaseinä.

Seurakuntasalissa on puhtaaksi lautamuottivaletut betonipinnat ja puupintaiset alakattoverhoilut. Sisätiloissa on käytetty kapeaa mäntyrimaverhoilua alakatoissa, seinissä ja ovissa. Salin alttari-seinälle kiinnitetty Krusifiksi on vuodelta 1791. Lattialla on punainen alkuperäinen klinkkerilattia. Alakertaan johtava porraskuilu on paikallaan valettu. Sen alapinnassa on käytetty ohutta rimamuottilautaa. Sisätilat ovat pääosin alkuperäisessä asussa.

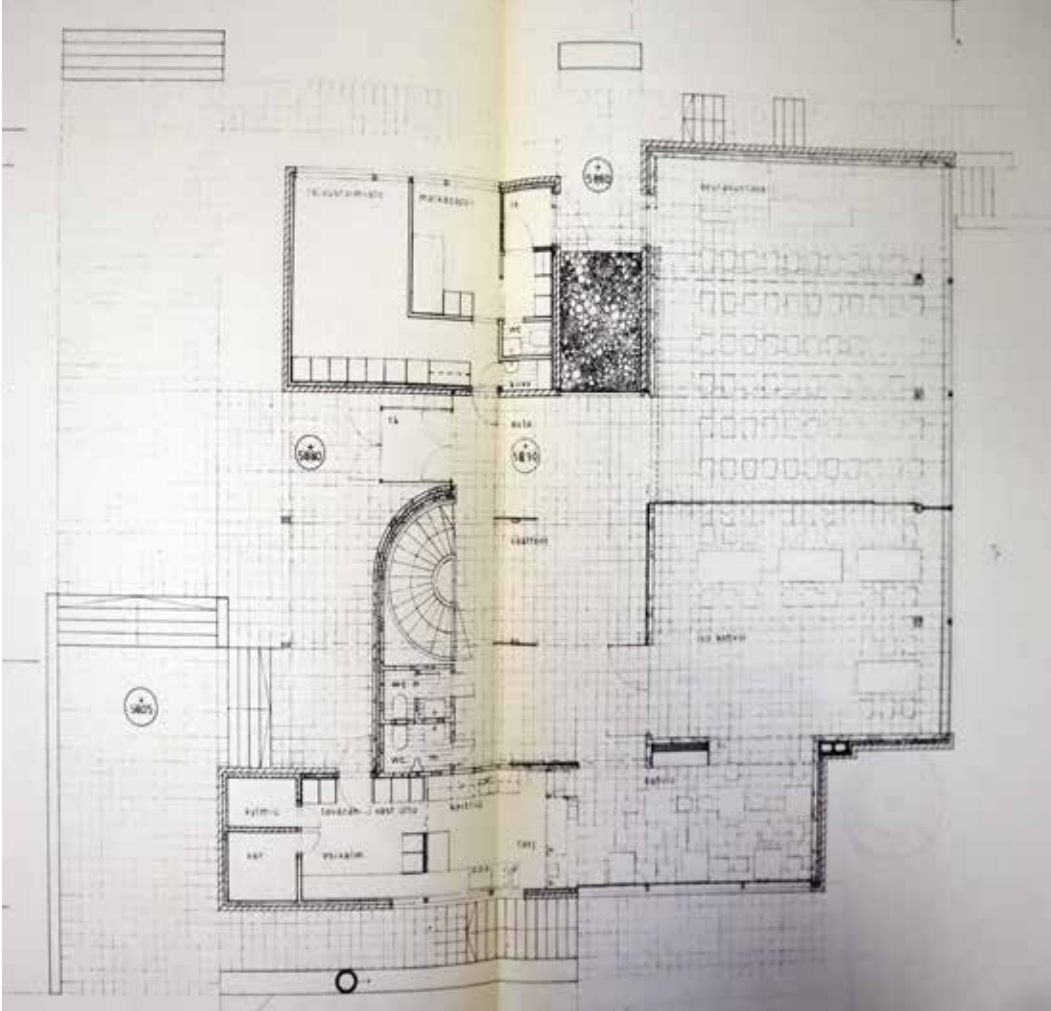
Kiikan seurakuntatalo, pohja 1.krs, 1968, arkkitehti Helge Railo. Sastamalan seurakunnan arkisto.

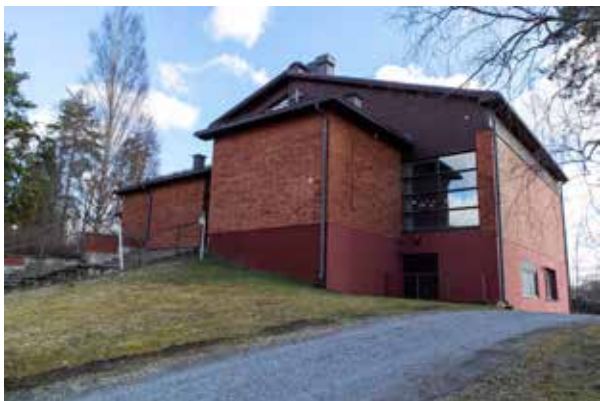
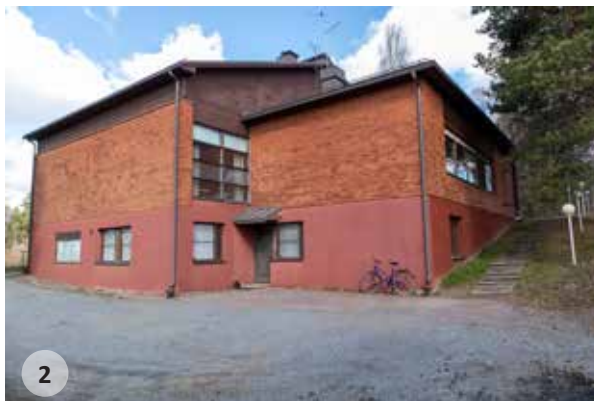
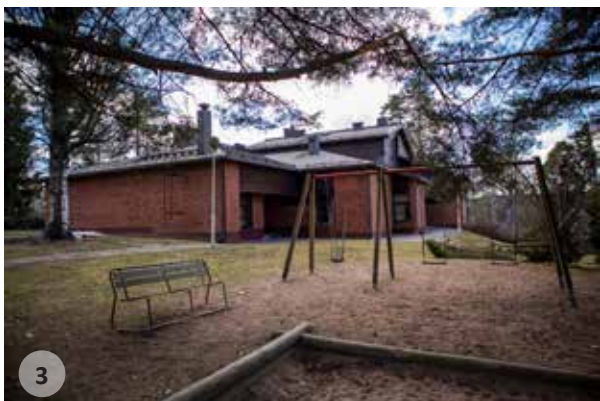
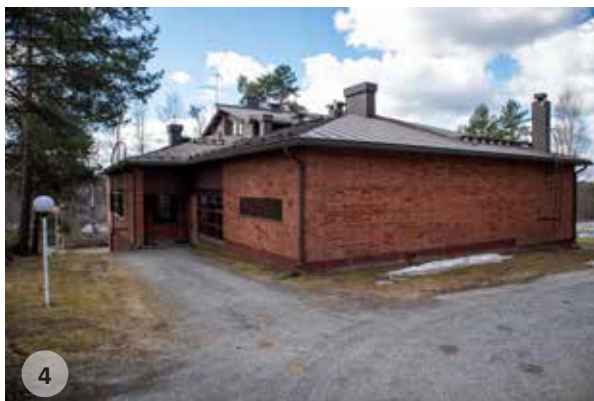
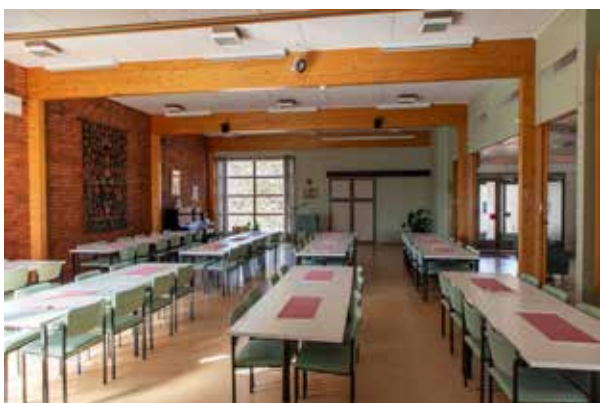
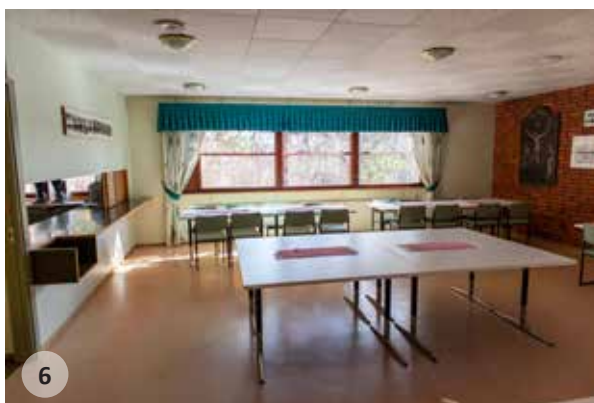
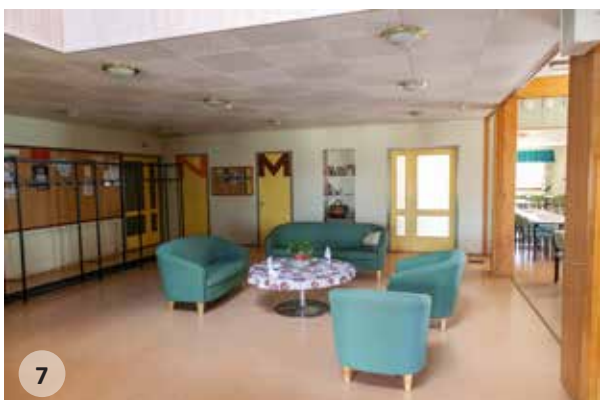
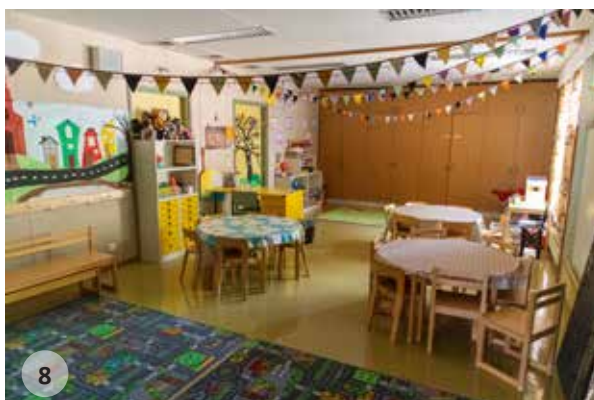
- 1 Mouhijärven seurakuntakoti lounaasta.
- 2 Mouhijärven seurakuntakoti kaakosta.
- 3 Mouhijärven seurakuntakoti koillisesta.
- 4 Mouhijärven seurakuntakoti pohjoisesta.
- 5 Mouhijärven seurakuntakoti, seurakuntasali.

- 6 Mouhijärven seurakuntakoti, ruokalutila.
- 7 Mouhijärven seurakuntakoti, sisääntulooula.
- 8 Mouhijärven seurakuntakoti, kerhohuone.

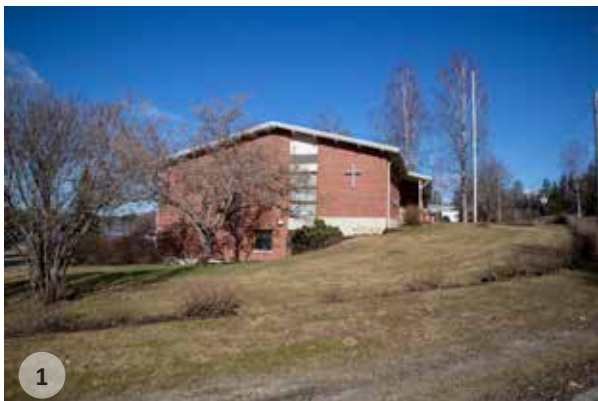
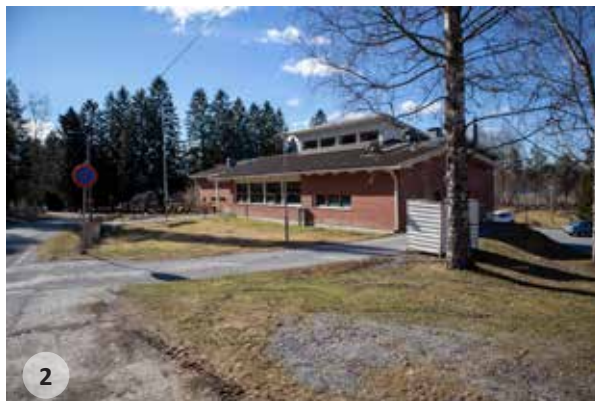
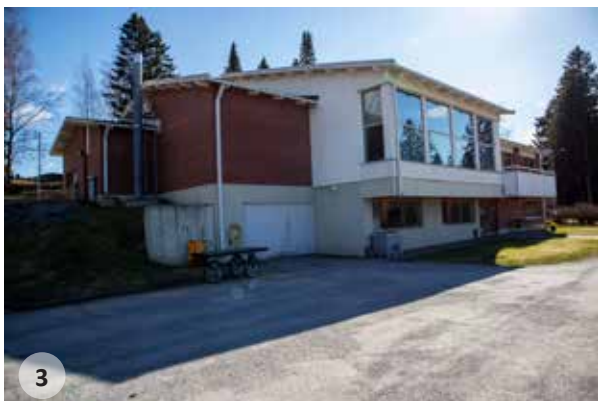
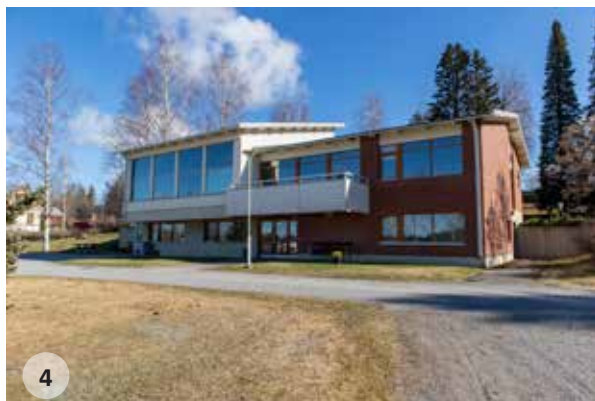
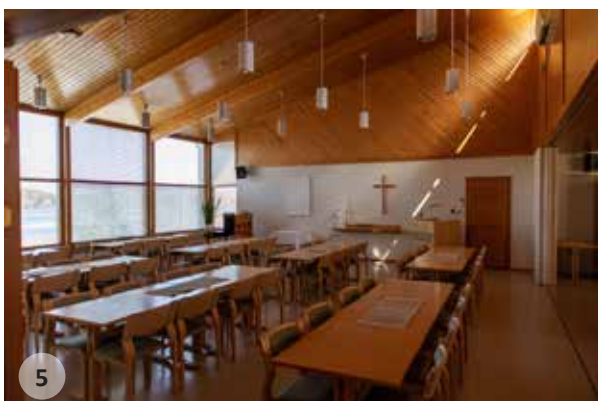
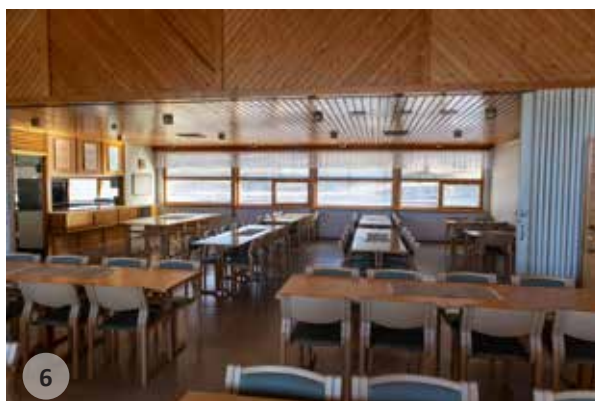
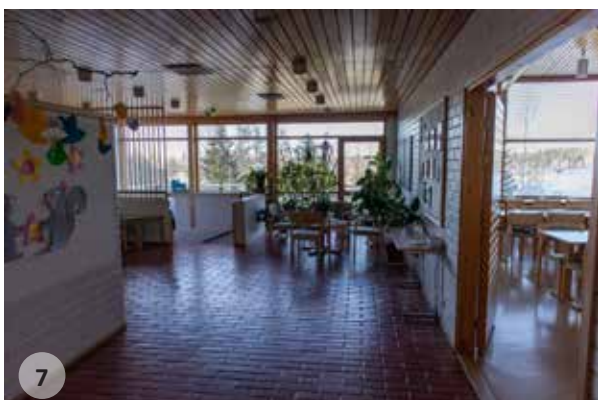
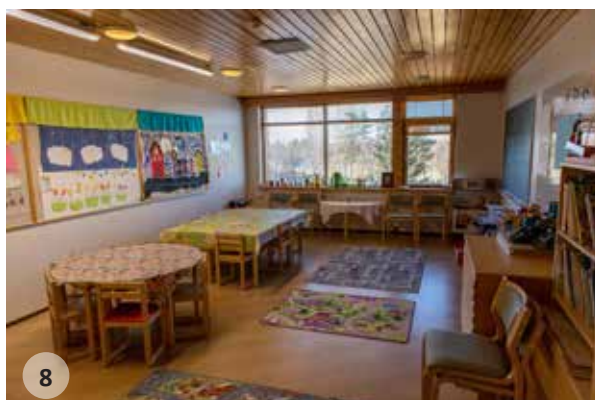
- 1 Suodenniemen seurakuntatalo, eteläpääty ja risti.
- 2 Suodenniemen seurakuntatalo, koillisesta.
- 3 Suodenniemen seurakuntatalo, luoteesta.
- 4 Suodenniemen seurakuntatalo, länsijulkisivu.
- 5 Suodenniemen seurakuntatalo, seurakuntasali.

- 6 Suodenniemen seurakuntatalo, ruokailusali.
  - 7 Suodenniemen seurakuntatalo, sisääntuloaula.
  - 8 Suodenniemen seurakuntatalo, kerhuhuone.
- Kuvat: Kerttu Loukusa, 2022.
