# Pirkanmaan seurakuntatalot 1945-1999

Moderni Pirkanmaa teemainventointi 2021-2022

Pirkanmaan maakuntamuseo 2022

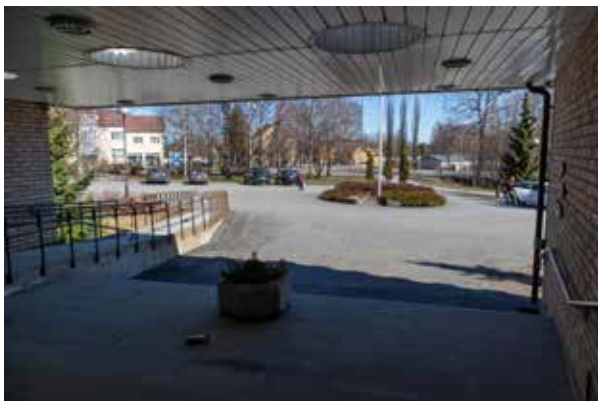
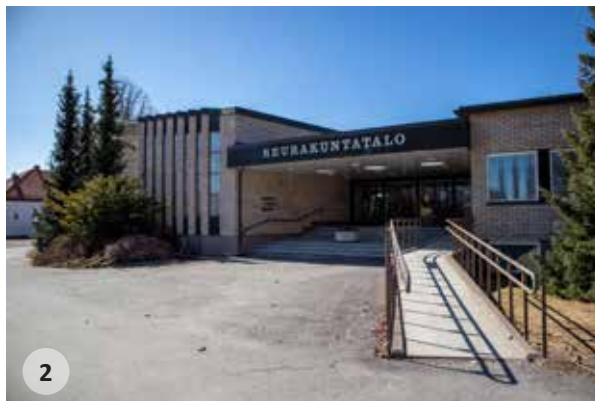
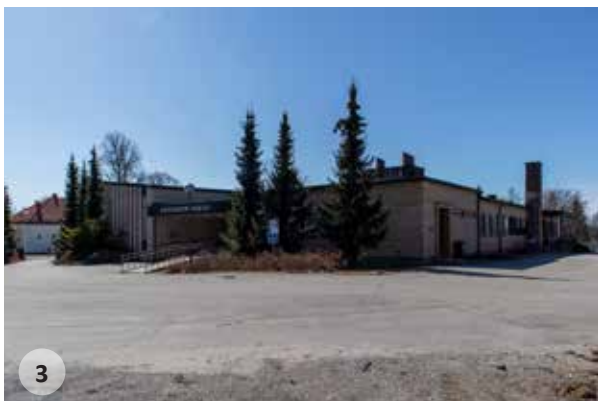
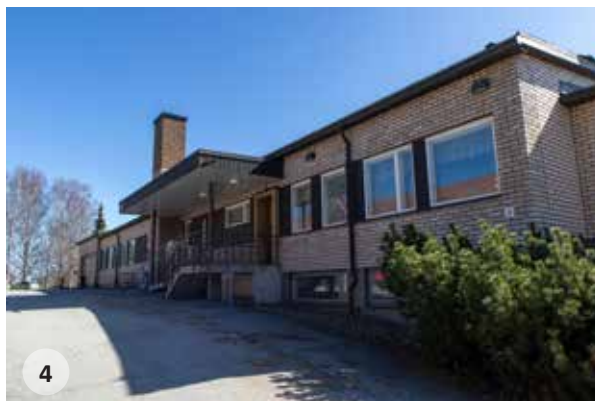
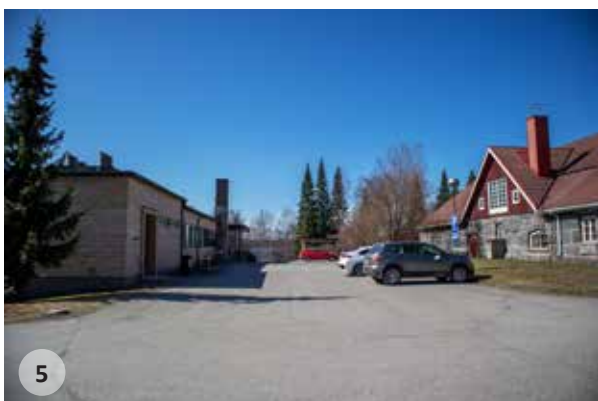
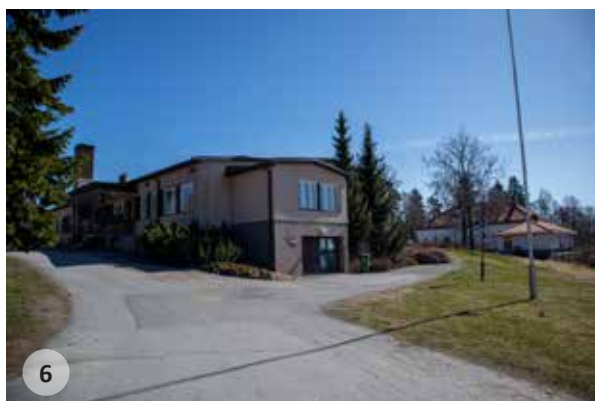
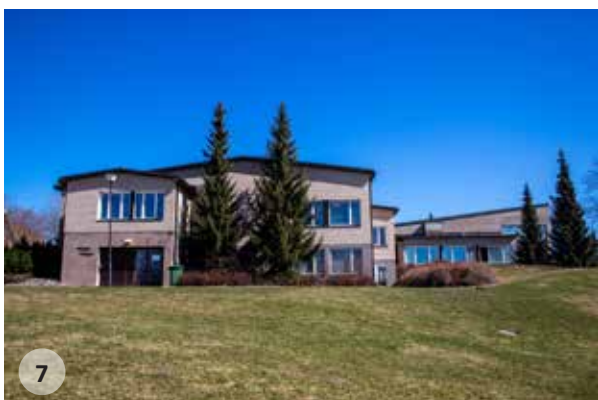
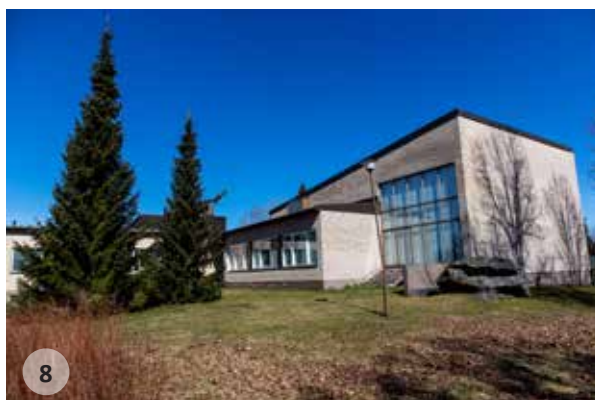
- 1 Vammalan seurakuntatalo, näkymä sisään tulokatoksesta.
- 2 Vammalan seurakuntatalo, pääsisäänkäynti.
- 3 Vammalan seurakuntatalo, koillisesta.
- 4 Vammalan seurakuntatalo, pohjoisjulkisivua.
- 5 Vammalan seurakuntatalo, koillisesta. Vieressä vanha kivi navetta.

- 6 Vammalan seurakuntatalo, luoteesta.
- 7 Vammalan seurakuntatalo, lännestä.
- 8 Vammalan seurakuntatalo, sali lännestä sisäpihan puolelta.

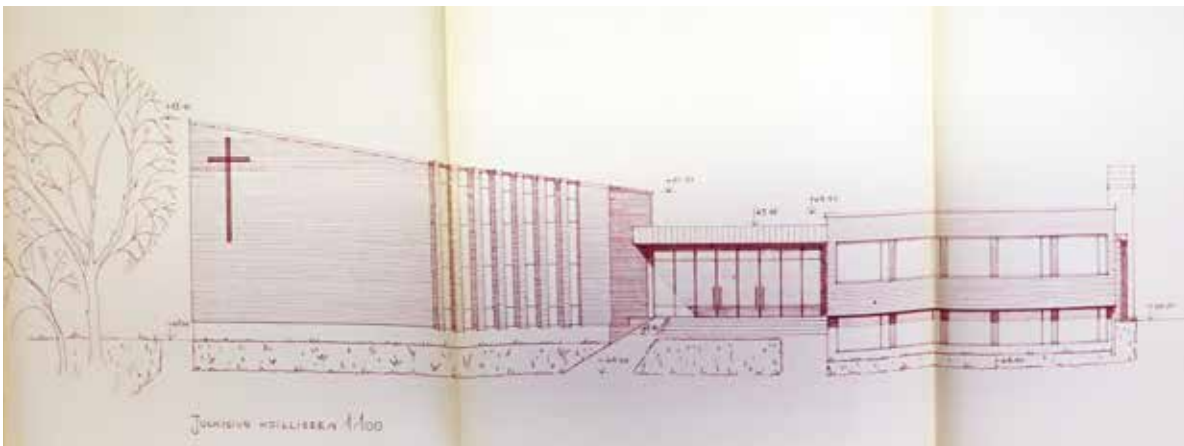
Vammalan seurakuntatalo, julkisivu, 1967, arkkitehti Mirjam Kulmala. Sastamalan seurakunnan arkisto.

Seurakuntatalon pääjulkisivu avautuu koilliseen Asemakadun suuntaan. Sen pääsisäänkäyntikatokseen johtaa leveät portaat ja niiden vieressä sisäänkäyntiramppi. Keltatiilimuurauksen rinnalla on käytetty tumanruskeaa profiilipeltiä. Seurakuntasali on muuta loivan satulakattoista rakennusta korkeampi ja siinä on korkeat kapeat ikkunaerkkeriaiheet ja pulpettikatto. Rakennukseen on tehty kahvila ja keittiösiipeen laajennus.

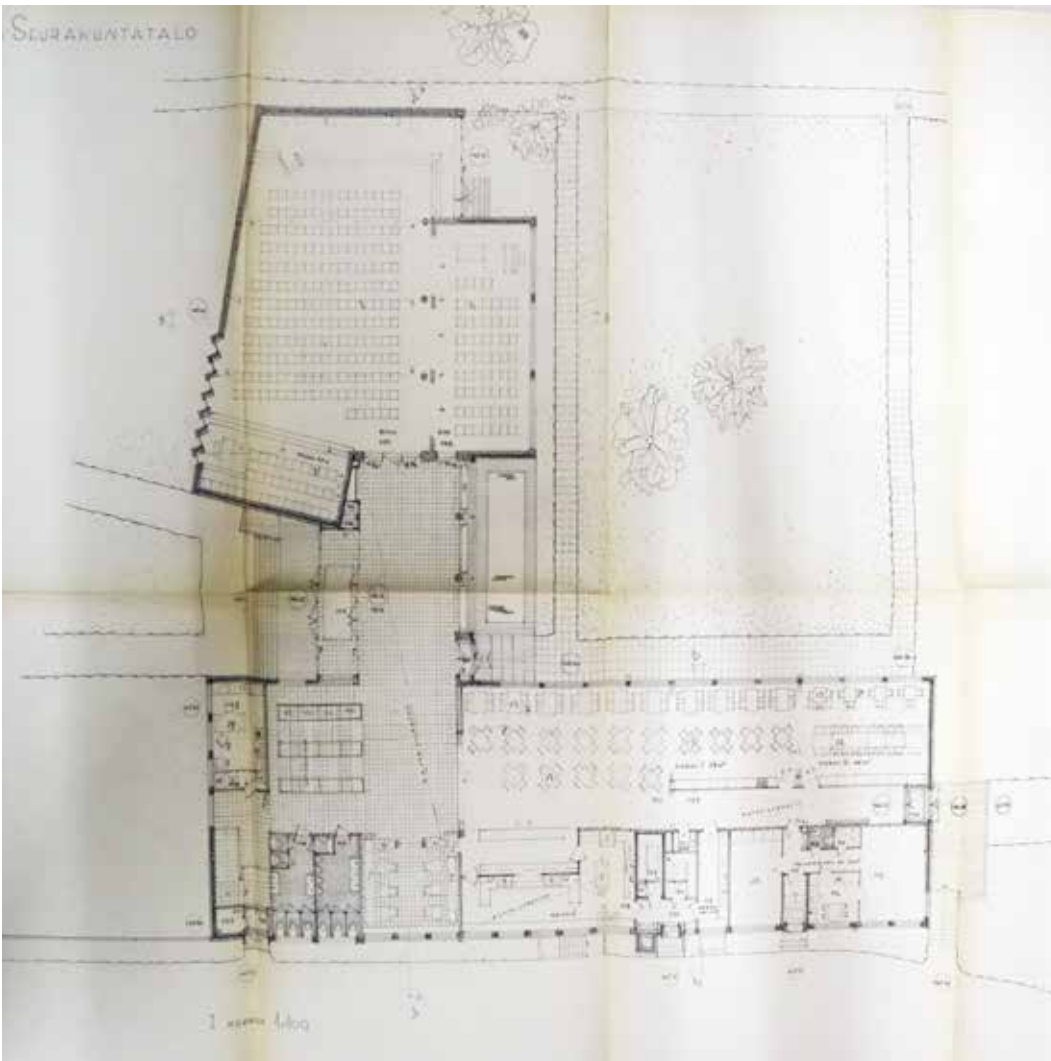
Vammalan seurakuntatalo, pohja 1.krs, 1967, arkkitehti Mirjam Kulmala. Sastamalan seurakunnan arkisto.

Seurakuntatalon tärkeimmät ja säilyneimmät sisätilat ovat seurakuntasali ja siihen liittyvä sisäänkäyntiaula. Aulassa on alkuperäisiä alakattoon upotettuja valaisimia ja punasävyinen klinkkerilattia. Salissa on näyttävä porrastettu puuverhoiltu sisäkatto. Salin lattia ja tiiliseinien väritystä on muutettu.

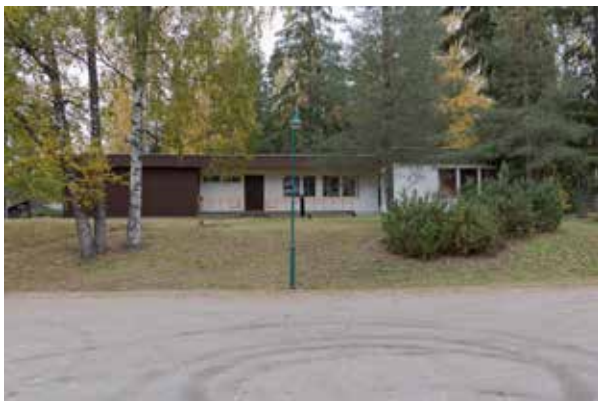
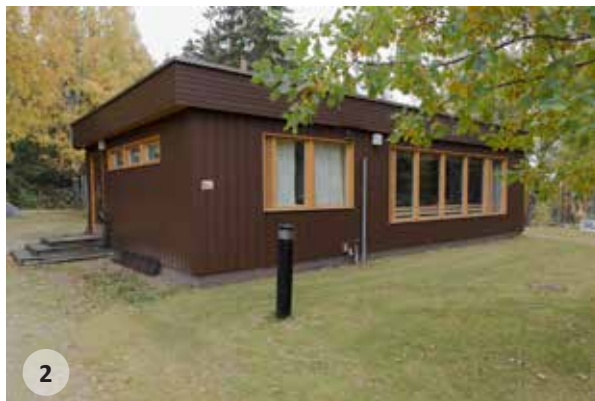
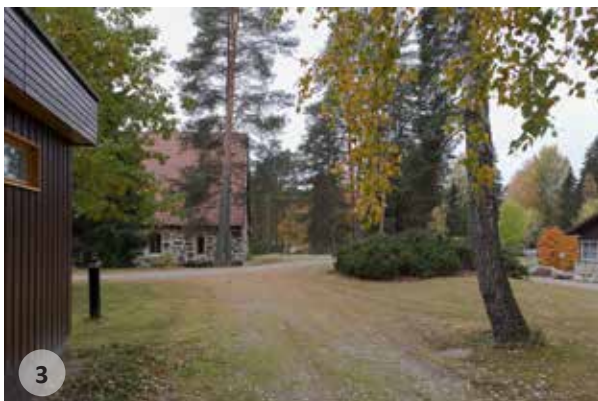
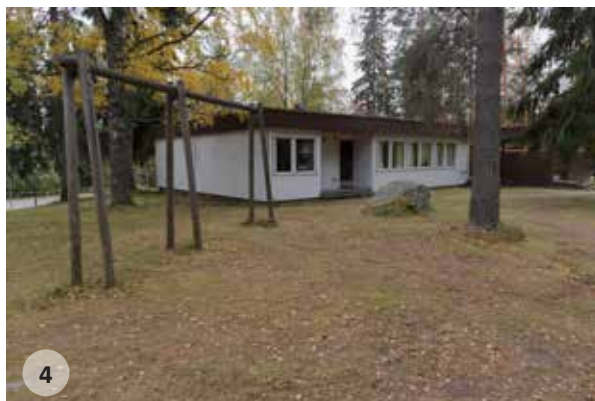
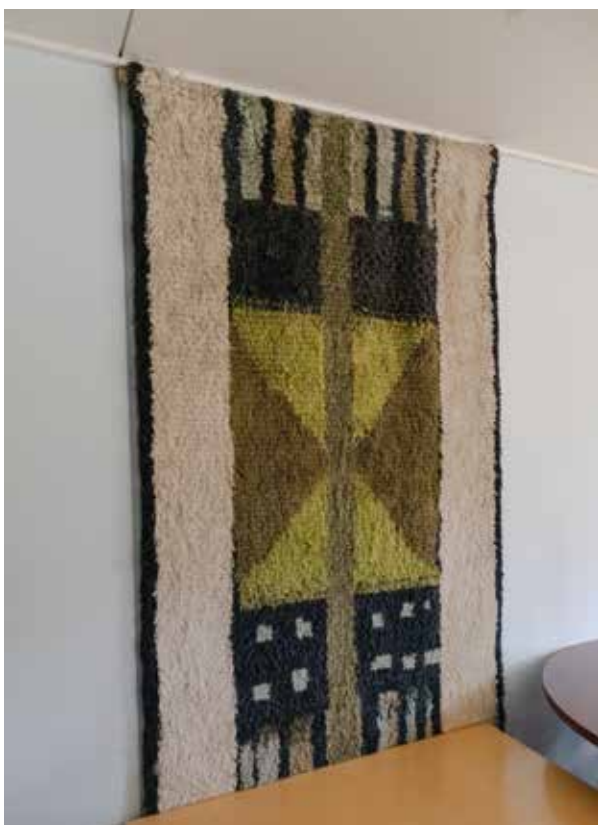
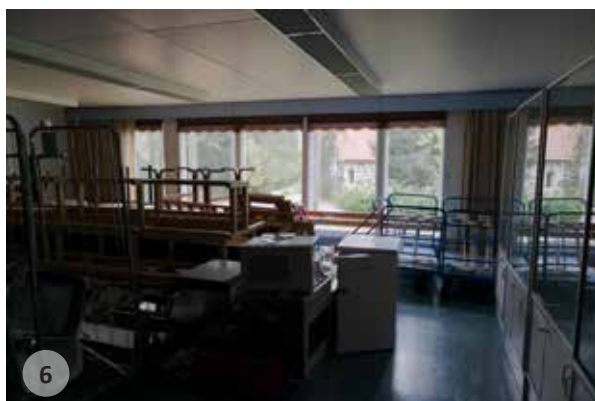
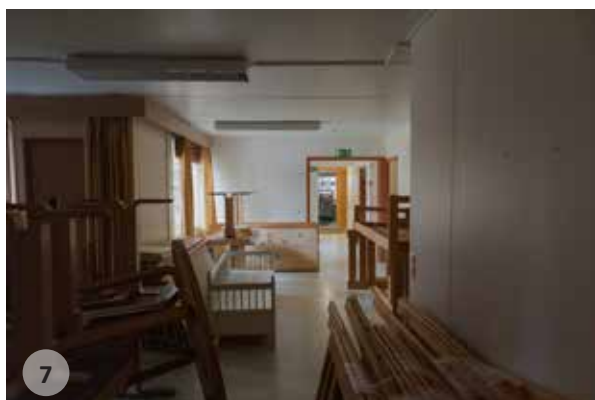
- 1 Aitolahden seurakuntatalo eteläpuolen pysäköintialueelta.
- 2 Aitolahden seurakuntatalon seurakuntasalin päätyjulkisivu lännestä.
- 3 Aitolahden seurakuntatalon luoteispuolelta katsottuna Aitolahden vanha kirkon ja hautausmaan suuntaan
- 4 Aitolahden seurakuntatalo koillisesta.

- 5 Aitolahden seurakuntatalon seurakuntasalin ryijy.
  - 6 Aitolahden seurakuntatalon seurakuntasali.
  - 7 Aitolahden seurakuntatalon entinen asunto.
- Kuvat: Kerttu Loukusa, 2021.

Esimerkki ulkoasultaan hyvin säilyneestä 1970-luvun puuelementtirakentamisesta, talotehtaan suunnittelusta ja toteutuksesta. Rakennus on aikakauden kerrostuma Aitolahden 1928 rakennetun vanhan kirkon pihapiiriin. Itse seurakuntatalona se ei ole kuitenkaan arkkitehtonisesti merkittävä, eikä se ole tällä hetkellä aktiivisessa seurakuntalokäytössä.

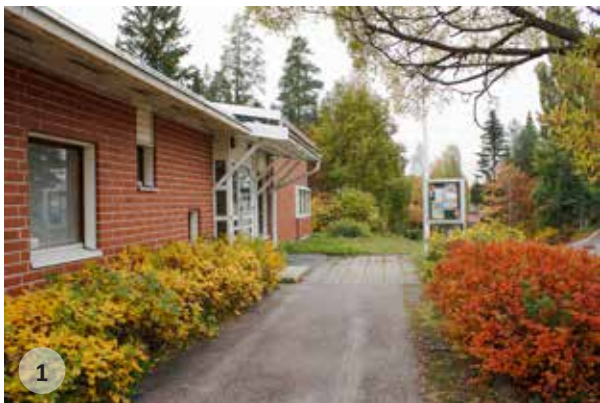
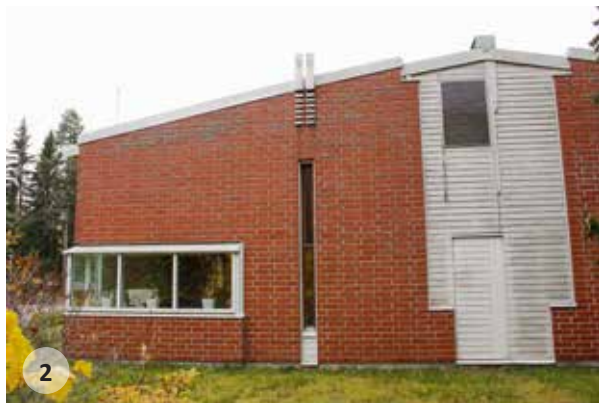
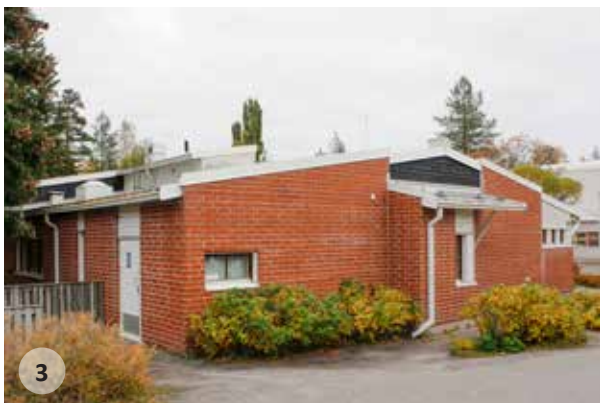
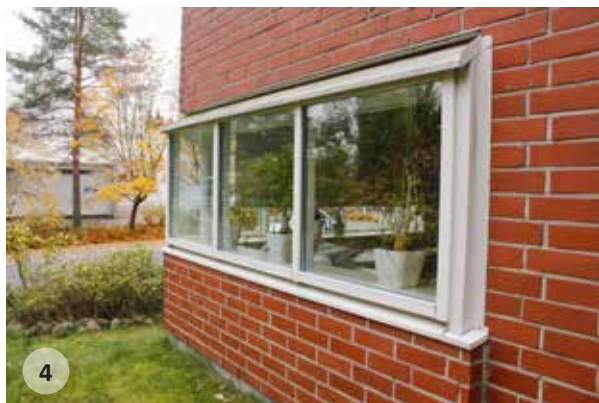
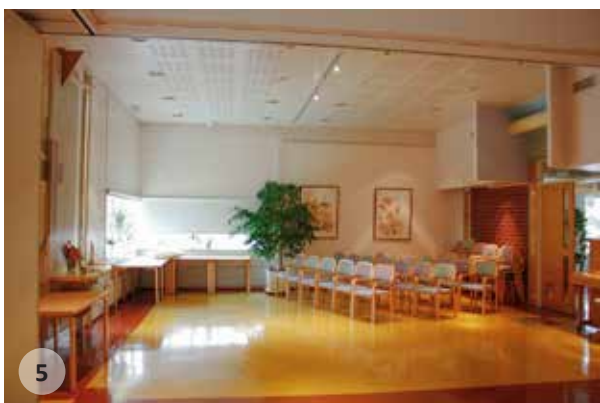
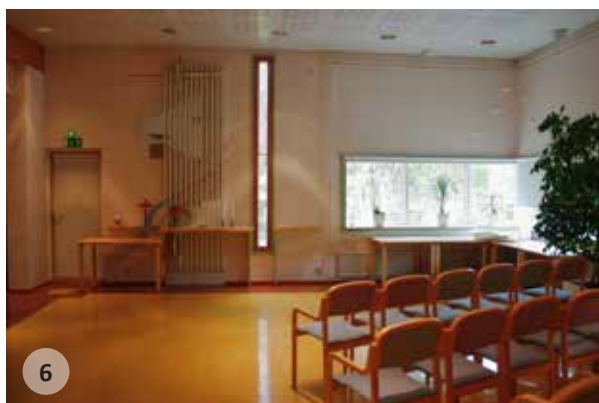
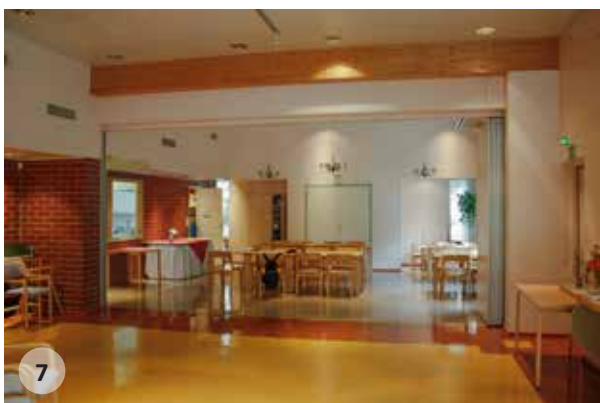
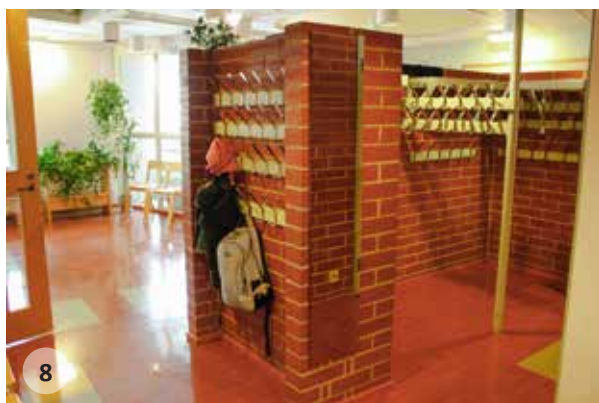
- 1 Atalan seurakuntakoti, pääsisäänkäynti etelästä.
- 2 Atalan seurakuntakoti, pohjoisjulkisivua.
- 3 Atalan seurakuntakoti, eteläpäätä.
- 4 Atalan seurakuntakoti, pohjoisjulkisivun kulmaikkuna.

- 5 Atalan seurakuntakodin seurakuntasali.
- 6 Atalan seurakuntakoti, seurakuntasali.
- 7 Atalan seurakuntakoti, seurakuntasalin takaosa.
- 8 Atalan seurakuntakoti, eteisaulan naulakot.

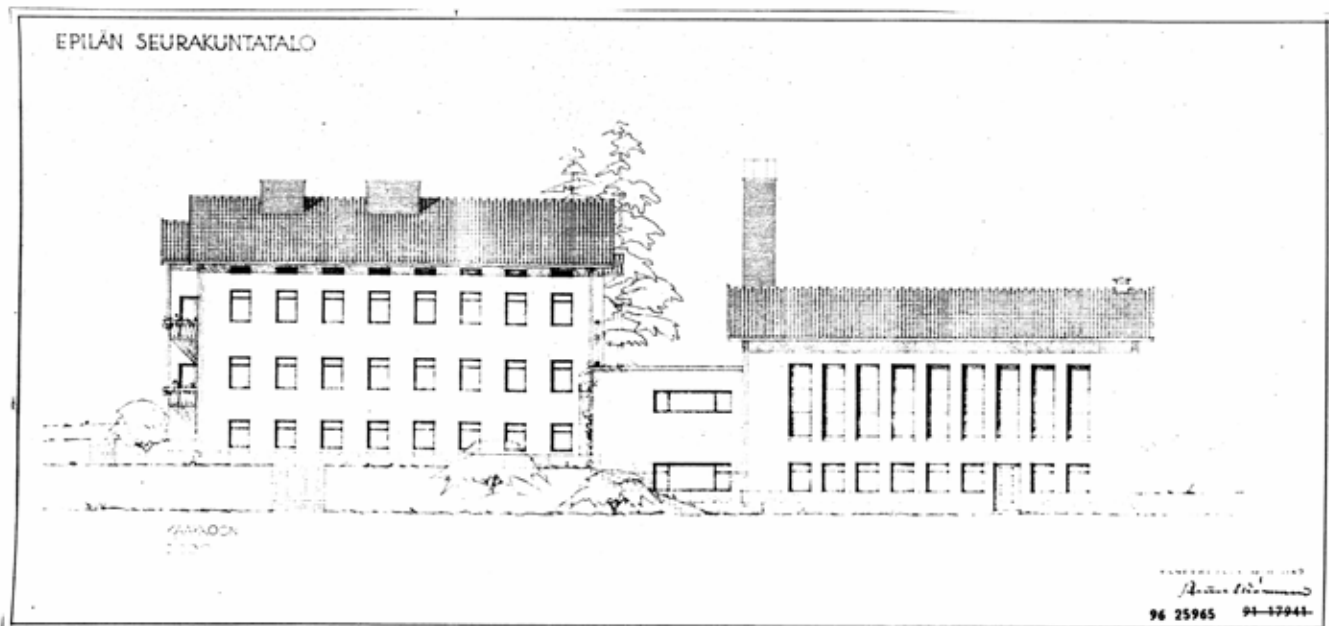
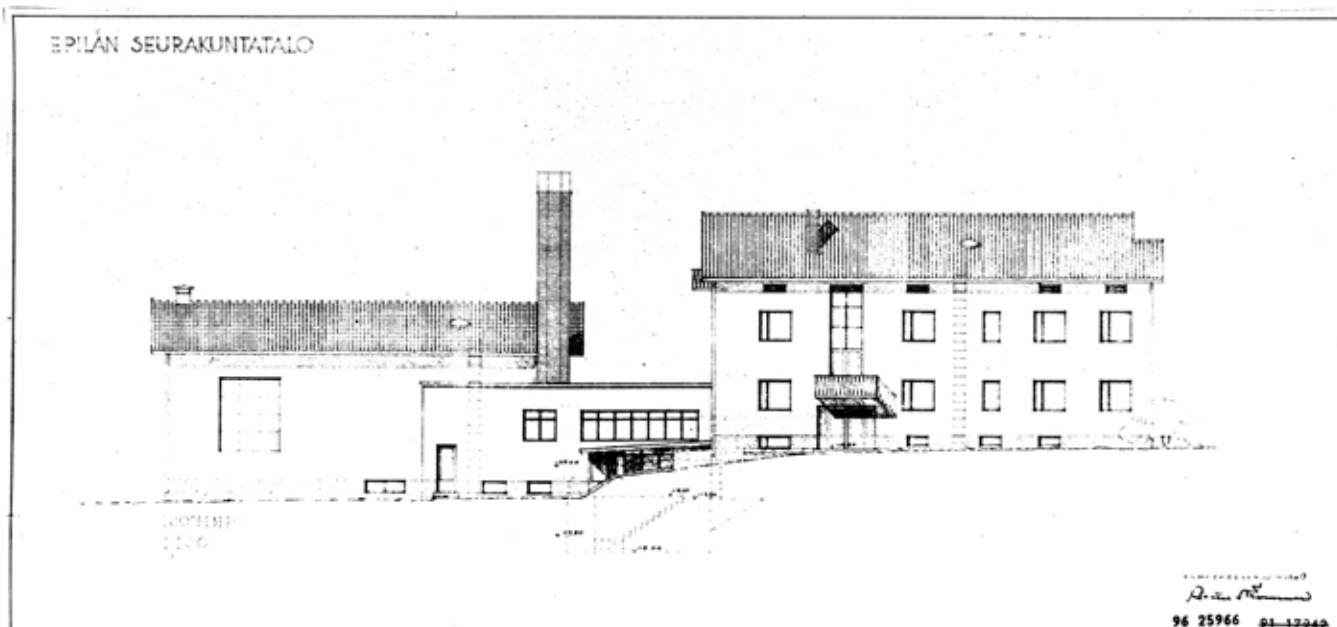
Epilän seurakuntatalo, yllä julkisivu kaakkoon ja alla julkisivu luoteeseen, 1949, arkkitehti Bertel Strömmer. Tampereen rakennusvalvonnan arkisto.

Epilän seurakuntatalon klassistisen moderni 1951 käyttöön otettu alkuperäinen osa sijoitettiin näyttävälle paikalle harjun etelärinteelle. Varsinainen seurakuntasali- ja sen matalampi tasakattoinen sisäänkäyntiosa sijoitettiin etualalle ja seurakunnan henkilökunnan kolmikerroksinen asuinkerrostalosiipi hieman taemmas. Rakennuksen pääkäyttötarkoituksen muuttuessa 1970-luvun alussa kehitysvammaisten päivähuoltolaksi vanhan osan edustalle rakennettiin matala pihakannellinen laajennus. Edelleen vuonna 1987 kehitysvammaisten toimintakeskusta laajennettiin tontin länsi-osaan melko suurella satulakattoisella uudisosalla.

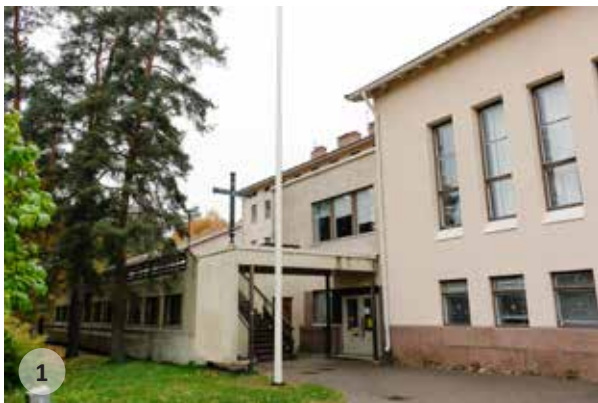
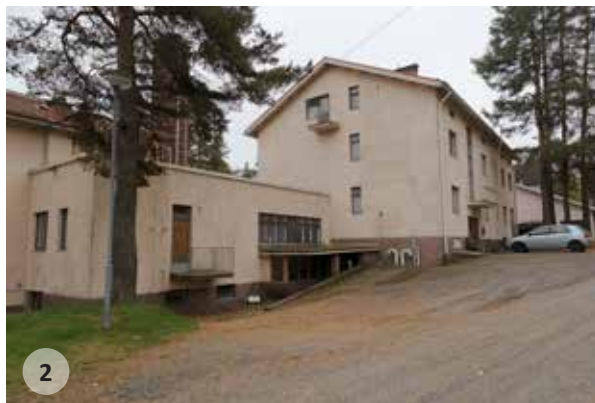
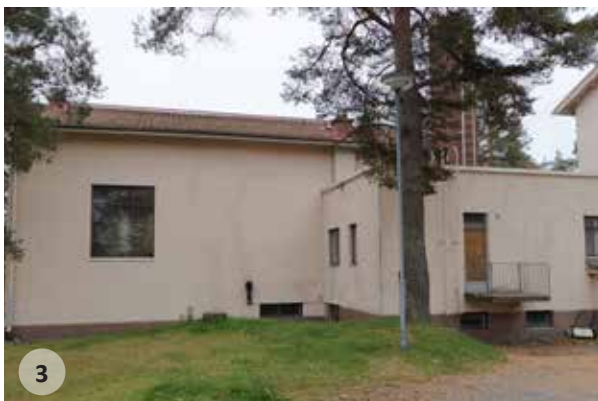
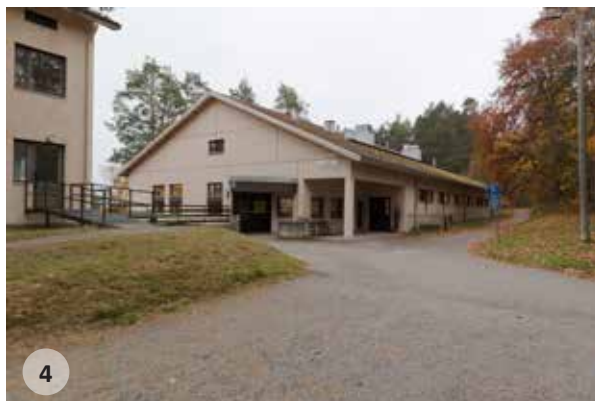
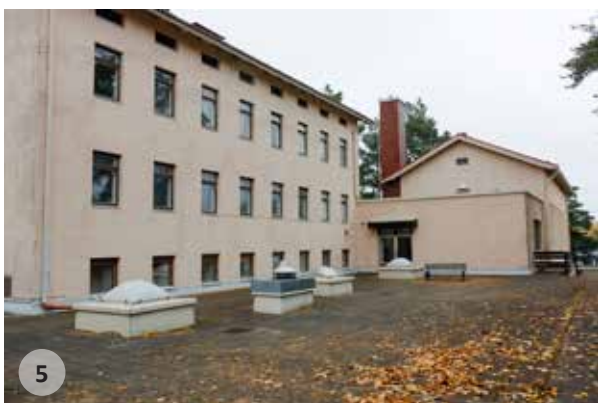
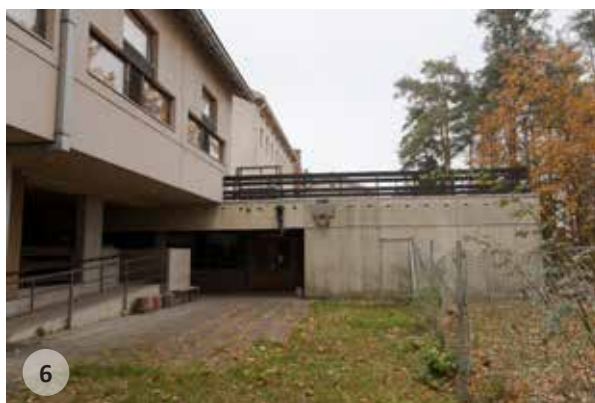
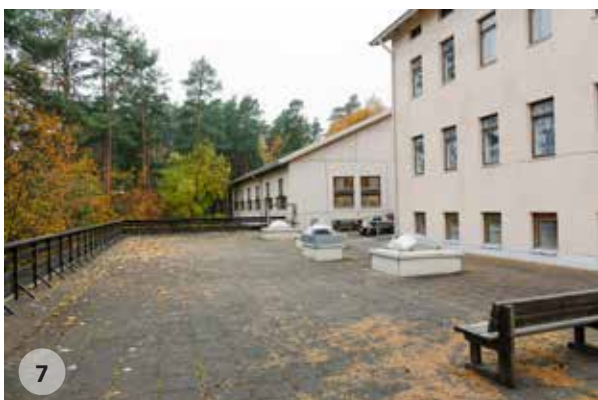
- 1 Epilän seurakuntatalo eteläpuolelta, 1970-luvun sisäänkäynti ja matala laajennusosa.
- 2 Epilän seurakuntatalo pohjoispuolelta, nivelosa ja asuinkerrostalo.
- 3 Epilän seurakuntatalo, seurakuntasalin pohjoisjulkisivua.
- 4 Epilän seurakuntatalo, 1980-luvun laajennusosa koillisesta.

- 5 Epilän seurakuntatalon eteläpuolelta. Näkymä pihakannelta.
- 6 Epilän seurakuntatalon eteläpuolelta. Toimintakeskuksen 1980- ja 1970-luvun laajennusosat.
- 7 Epilän seurakuntatalon eteläpuolelta. Näkymä pihakannelta 1980-luvun laajennusosan suuntaan.

1970-luvun laajennusosan julkisivut on tehty harjatuista betonielementeistä, samoin 1987 toimintakeskuksen laajennuksen ja elementtisaumat ovat selkeästi näkyvillä. Pihakannella on ajalle tyypillisiä kattovalokupuja. 1987 laajennuksen ikkunat on sommiteltu kolmen ikkunan ryhmiin.

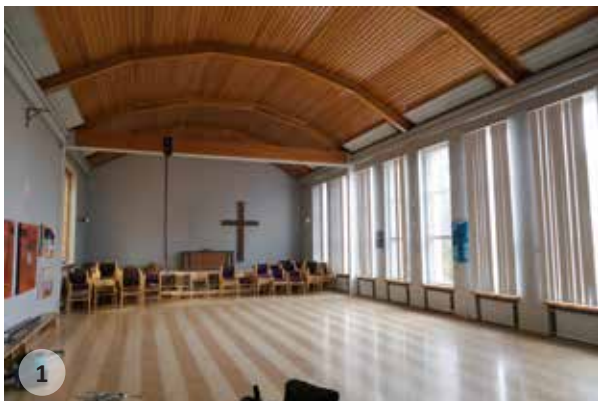
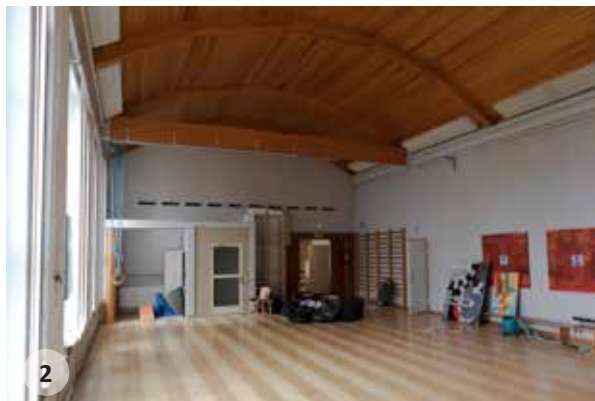
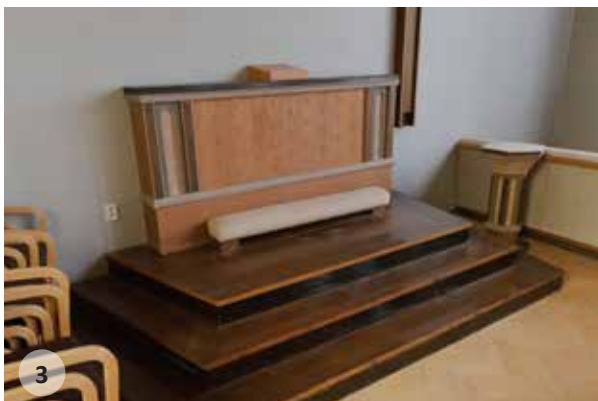
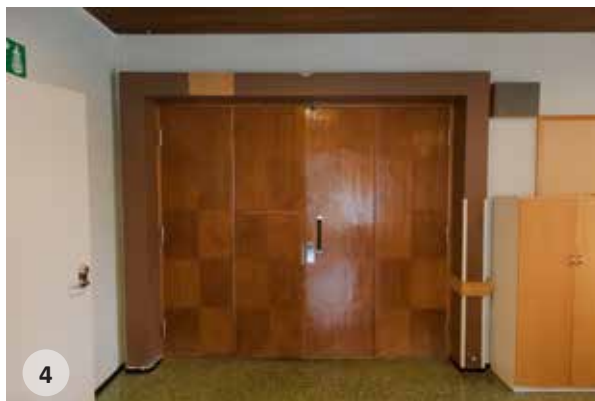
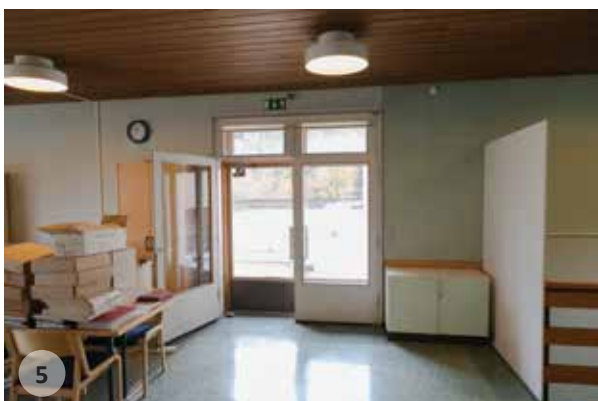
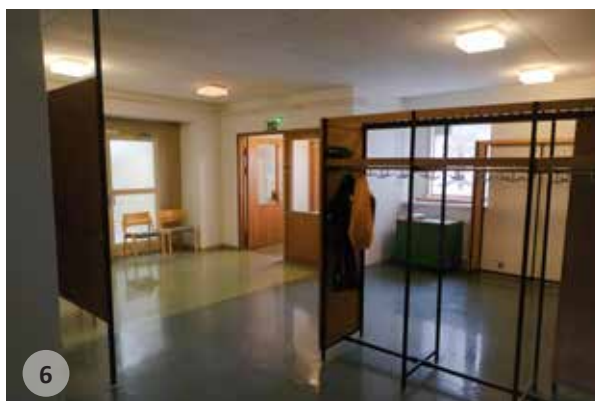
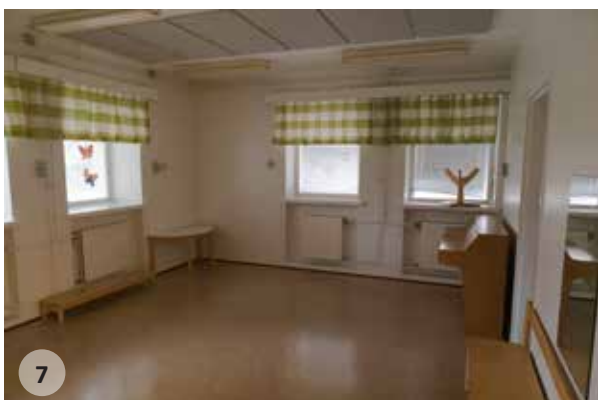
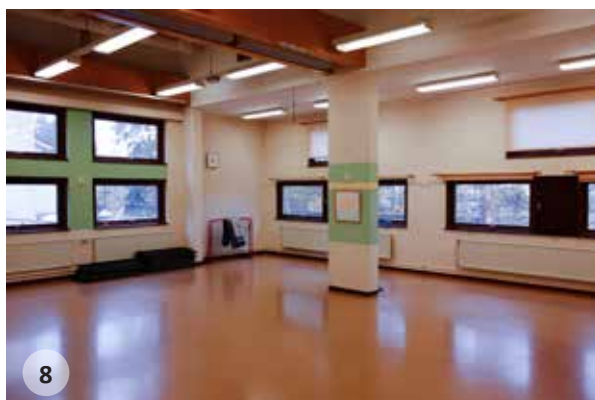
- 1 Epilän seurakuntatalon seurakuntasalissa on kaareva katto.
- 2 Epilän seurakuntatalon seurakuntasalin takaosa.
- 3 Epilän seurakuntatalon seurakuntasalin alttaripöytä, kastemaljan jalusta ja koroke
- 4 Epilän seurakuntatalo, seurakuntasalin pariovi.

- 5 Epilän seurakuntatalo, 2. kerroksen sisäänkäyntiaula.
  - 6 Epilän seurakuntatalo, 1. kerroksen sisääntuloaula.
  - 7 Epilän seurakuntatalo, 1. kerroksen kerhuhuone.
  - 8 Epilän seurakuntatalo, 1980-luvun laajennusosa.
- Kuvat: Kerttu Loukusa, 2022.

Seurakuntatalon tärkein ja säilynein sisätila on seurakuntasali. Salissa on alkuperäinen kalanruoto-limetyksinen parkettilattia, alkuperäiset puuikkunat, alkuperäinen viilupintainen taittuva puupariovi, puuverhoiltu kaareva sisäkatto ja alkuperäinen alttaripöytä ja koroke, kastemaljan jalka, lukupulpetti ja polvistumiskaide. Puinen risti on sijoitettu alttariseinälle 1971 ja seinän vasemmalla puolella olevaan ikkunaan on lisätty sisäpuolelle myöhemmin moniruutuinen, sävytettyä strukturoitua lasia oleva tammi- ja lyijylasipuitteinen sisäikkuna. Ikkunapenkit on pinnoitettu puuviilulla.

Seurakuntasalin aulassa on alkuperäistä salmiakkikuvioihin metallilistoin jaettua mosaiikkibetonilattiaa. Muuten aula on pääosin 1970-luvun asussa.

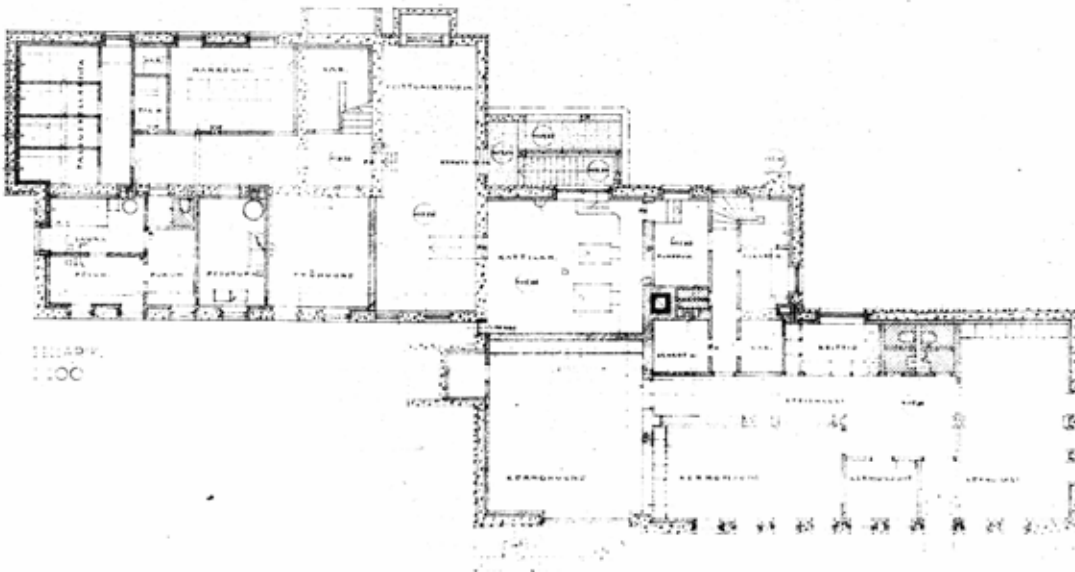
Epilän seurakuntatalo, pohjapiirustus 1.kerros, 1949, arkkitehti Bertel Strömmer. Tampereen rakennusvalvonnan arkisto.

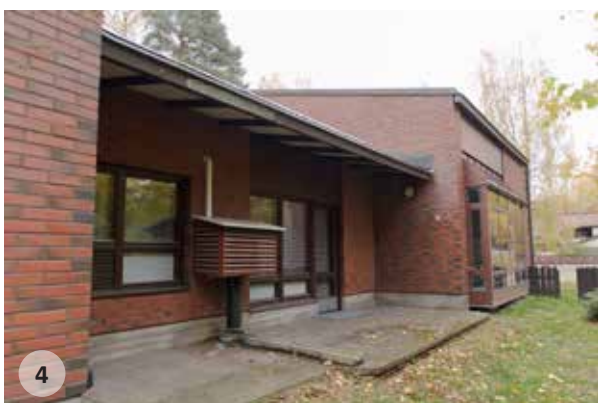
- 4 Kalkun seurakuntakoti, sisäpihan terassi.
- 5 Kalkun seurakuntakoti, takapihan alttarierkkeri.

Eläväpintaistat punatiilipinnat on saumattu tummaruskealla. Rakennuksen takana on alttarin kohdalla julkisivusta ulos tuleva ikkunaerkkeri. Ikkunat ovat pääosin tummaruskeaksi maalattuja tehdasvalmisteisia puuikkunoita, joissa on puisia tuuletusrilöitä ja alumiinilistoja. Ulko-ovet ovat ruskeaksi maalattuja teräslasiovia.

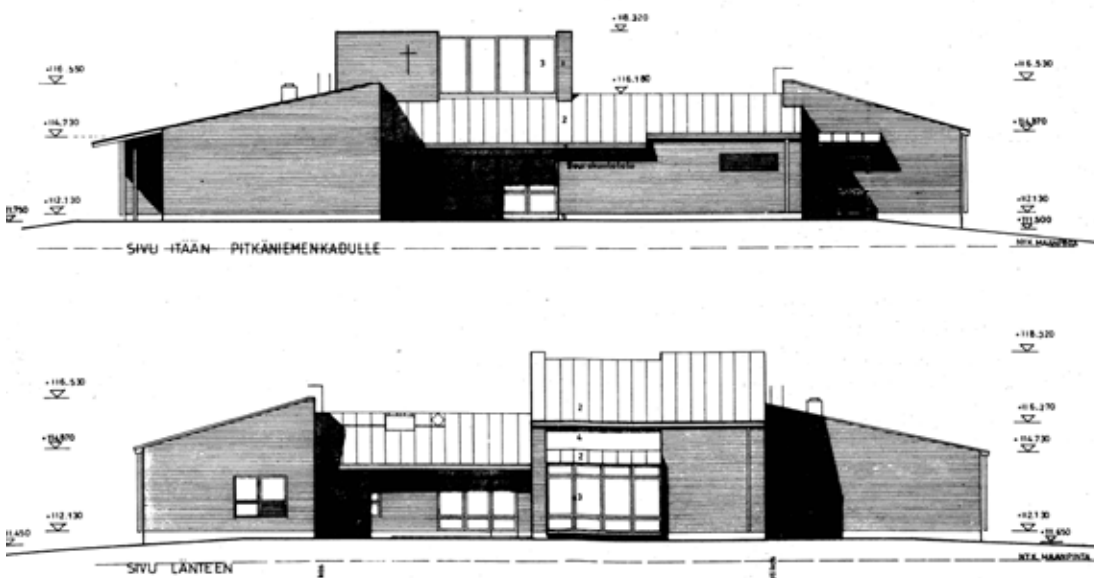
Kalkun seurakuntakoti, julkisivuja, 1982, Arkkitehtuuritoimisto Pekka Terävä. Tampereen rakennusvalvonnan arkisto.

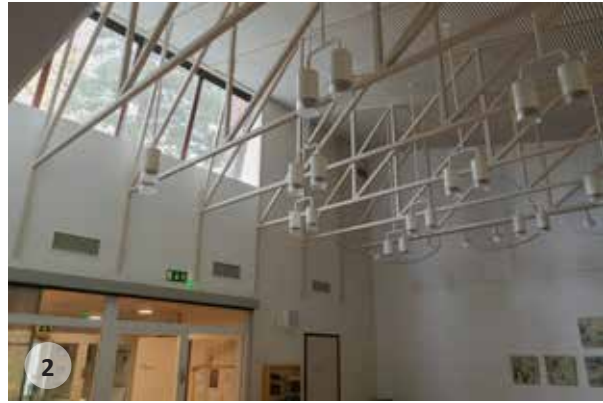
- 1 Kalkun seurakuntakodin seurakuntasali.
- 2 Kalkun seurakuntakodin seurakuntasali, kattolyhtyikkuna.
- 3 Kalkun seurakuntakoti, seurakuntasali.

Tärkein sisätila on seurakuntasali, jossa on katossa sirot valkoiseksi maalatut metallikannattajaristikot. Niiden väleissä on kattoon ripustettuja parillisia riippuvalaisia. Alttaripöydän erkkeri-ikkunasta avautuu näkymä pihan kukkapenkkiin. Sisätilojen pintamateriaalit ovat pääosin alkuperäisiä. Seurakuntakodin kerhotila oli inventointihetkellä osittain varastokäytössä.

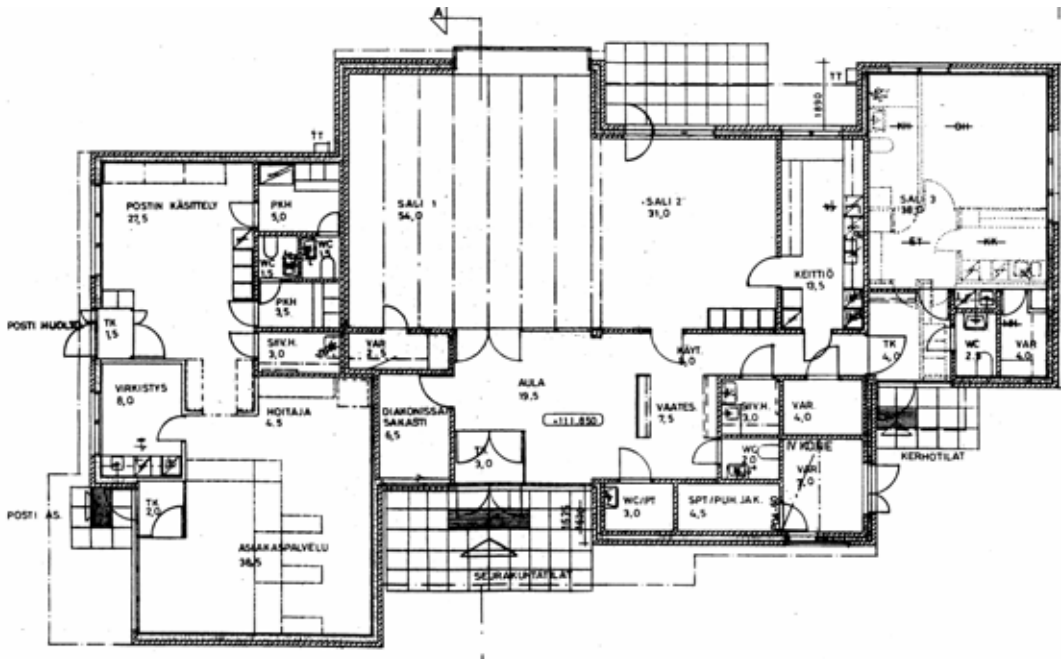
Kalkun seurakuntakoti, pohjapiirustus, 1982, Arkkitehtuuritoimisto Pekka Terävä.  
Tampereen rakennusvalvonnan arkisto.

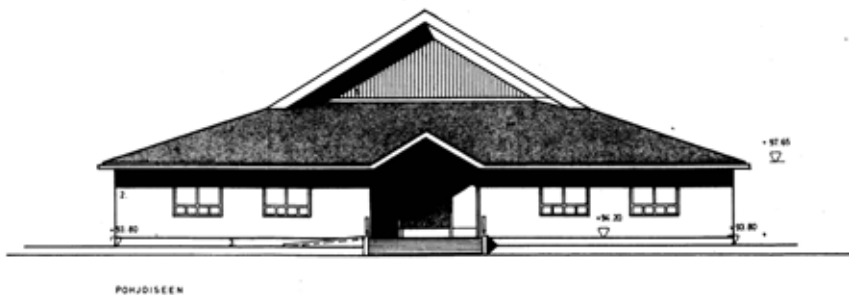
Koivistonkylän seurakuntakoti, julkisivu pohjoiseen, 1983, Arkkitehtitoimisto Eero Saari ja Pentti Tanhua. Tampereen rakennusvalvonnan arkisto.

Pääsisäänkäynnin yläpuolella on katon räystäslijnasta korotettu lyhty. Tämän takaa samassa linjassa nousee vielä korkeammalle seurakuntasalin paikan ilmoittava kattolyhty. Sisäänkäynnissä on tummat massiivipuuet, jotka on ympäröity lasipinnalla. Muut ulko-ovet ovat tummaruskeita puupaneeliovia. Betonisokkelit on maalattu harmaalla ja katossa on musta palahuopa. Ikkunat ovat tummanruskeaksi käsiteltyjä tehdasvalmisteisiä ikkunoita, joissa on alareunassa alumiinilista.

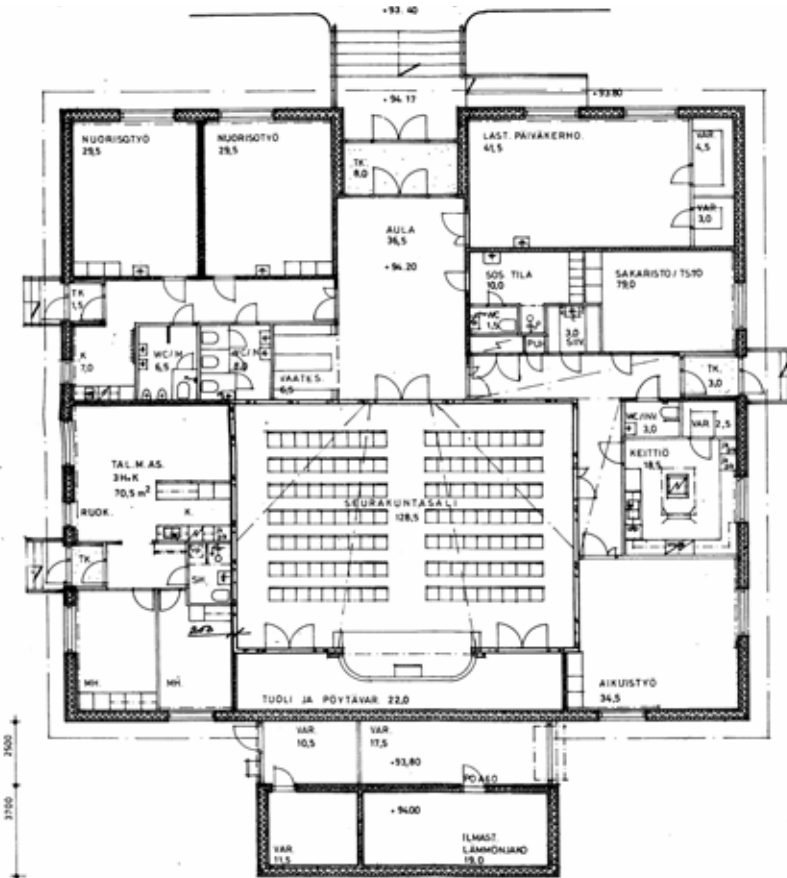
Koivistonkylän seurakuntakoti, pohjapiirustus, 1983, Arkkitehtitoimisto Eero Saari ja Pentti Tanhua. Tampereen rakennusvalvonnan arkisto.

Tärkeimmät sisätilat ovat sisääntuloaula ja seurakuntasali. Tilat erottuvat rakennuksen ulkopuolelta poikkeavan kattomuodon ansiosta. Juhlasali on laadukkaasti toteutettu. Sen arkkitehtuurissa on käytetty epäsuoraa valoa, puupintoja ja kattoa hallitsee näyttävät puukannattajat. Salissa on alkuperäiset 1980-luvun alttarikalusteet. Salin kulkuovi voisi olla juhlallisempi, kuin tavanomainen valkoinen laakapariovi. Eteisaulassa on tummat puiset pariövet tuulikaapissa. Sisätilojen pintamateriaalit ovat pääosin alkuperäisiä.

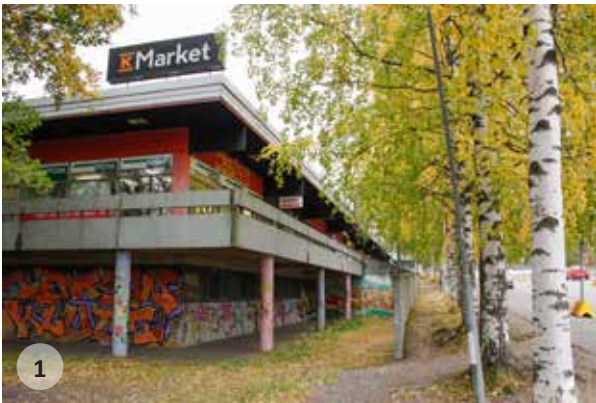
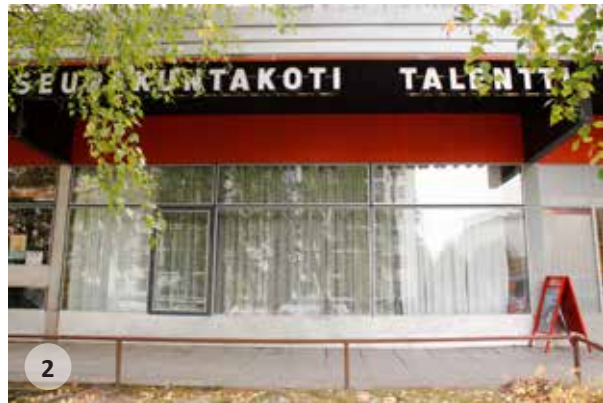
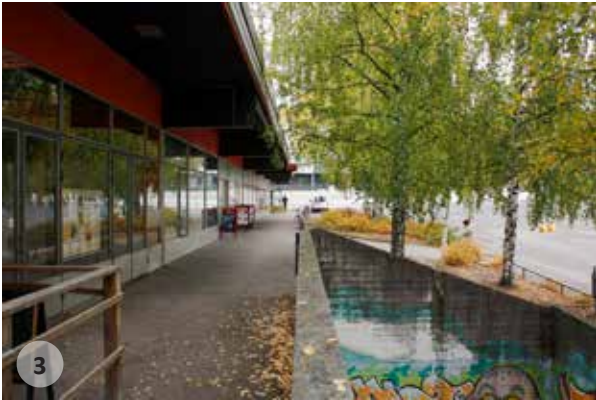
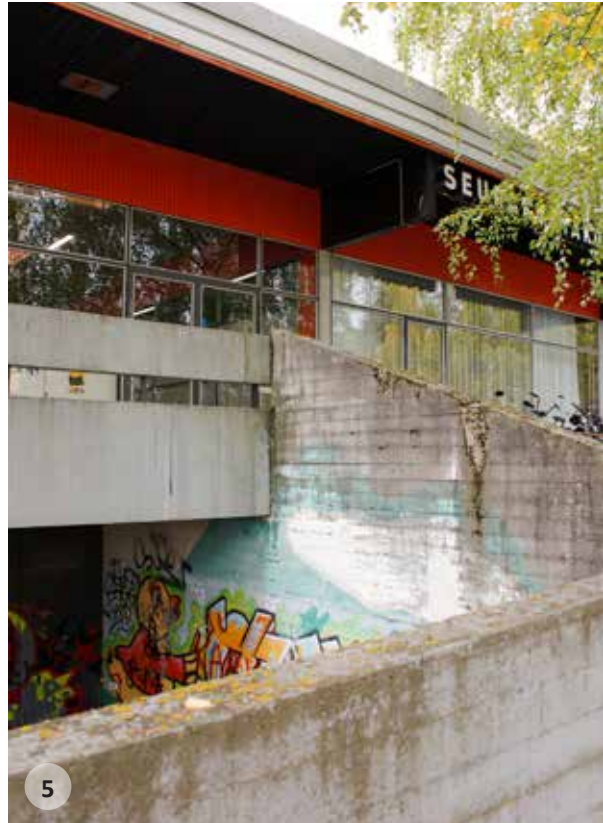
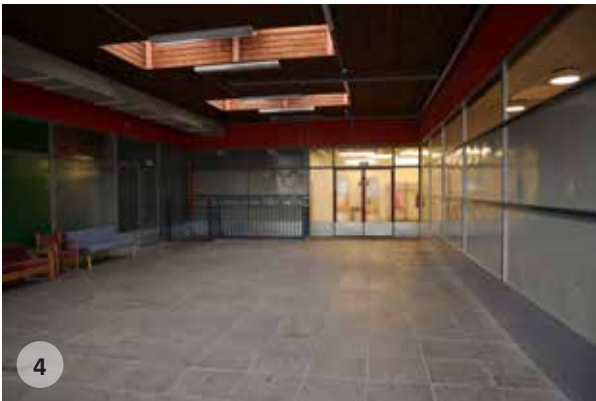
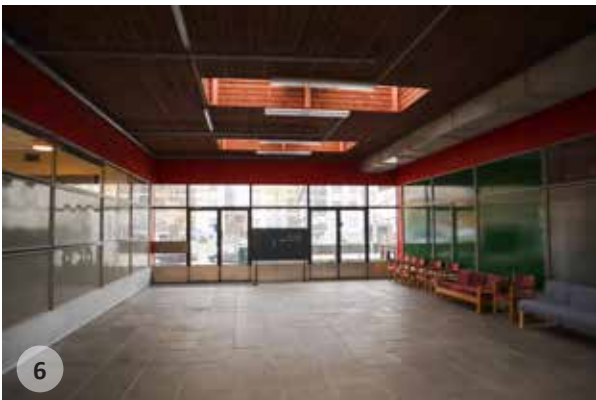
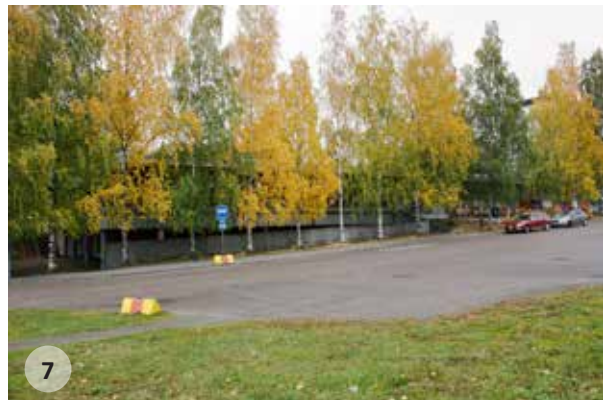
- 1 Lentävänniemen ostoskeskus katsottuna eteläpäädyistä.
- 2 Lentävänniemen seurakuntakoti Talentin seurakuntasalin ikkuna.
- 3 Kirkonkylän seurakuntakodin seurakuntasalin ikkunat ja alttarin erkkeri.
- 4 Lentävänniemen seurakuntakoti Talentin katettu pääsisäänkäynti

- 5 Lentävänniemen seurakuntatila Talentin ulkoterassin betonikaide.
- 6 Lentävänniemen seurakuntakoti Talentin katettu sisäänkäynti.
- 7 Lentävänniemen ostoskeskusrakennus pysäköintialueelta idästä katottuna.

Seurakuntakoti Talentin julkisivupintaa hallitsee suuret kiinteät metalliprofiiliset ikkunapinnat. Seurakuntakodin paikan kertoo katokseen kiinnitetty alkuperäinen nimikyltti. Koko rakennuksen pituinen mustaksi maalatuin puupalkein kannatettu räystääskatos toimii myös seurakuntakodin sisäpihan pääoven sisäänkäyntikatoksena. Seurakuntasalin ikkunat avautuvat ulkoterasille ja niiden puitejako muodostaa suureen ikkunaan ristin. Pääsisäänkäyntiovesta päästään seurakuntakodin katetulle ja suljetulle sisääntulopihalle, johon saadaan luonnonvaloa katossa olevien valolyhtyjen kautta. Sisäpihan katon alapinnassa on ruskea lautaverhoilu. Julkisivua kiertää alaosaan harmaa alumiinipelti, yhtenäinen ikkunapinta ja yläosassa oranssinpunaiseksi maalattu profiilipelti. Sisäänkäyntiterassin kaide on tehty harjatuista betonielementeistä. Ulko-ovet ovat parillisia teräslasiovia alumiinisin potkupellein.

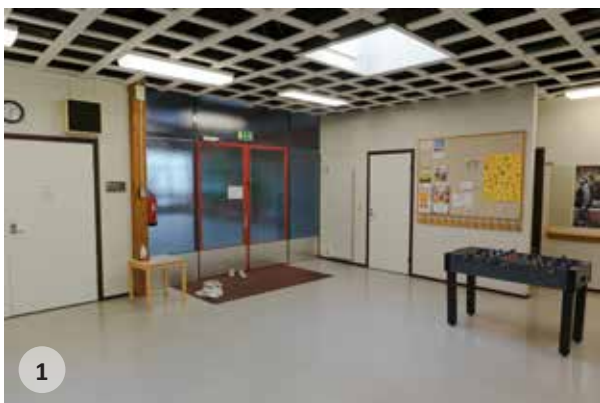
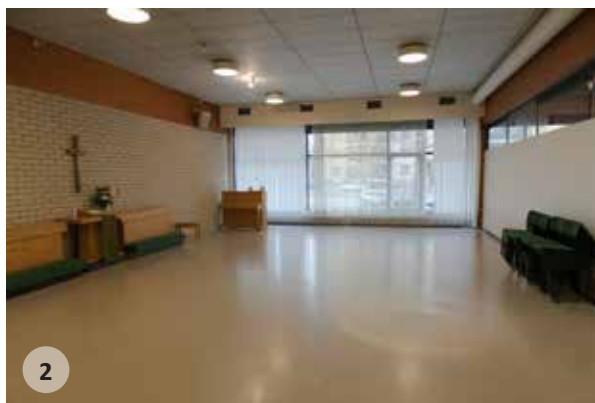
1 Seurakuntakoti Talentin sisäänkäyntiaula.

2 Seurakuntakoti Talentin seurakuntasali.

Seurakuntakodissa on sisäntuloaula, josta päästään keskitetysti muihin tiloihin. Seurakuntasali on suurin tiloista, minkä lisäksi huoneistossa on kaksi kerhohuonetta, keittokomero ja aputiloja. Sisäpihalta johtaa ulkokautta portaat kellarin nuoriso- ja partiotiloihin. Seurakuntasalissa on alkuperäinen muurattu kahi-tiiliseinä harmain saumoin ja sen yläpuolella lakattu kantava massiivipuupalkki. Katossa on alakattolevy ja alkuperäiset pyöreät valaisimet. Altari ja risti on sijoitettu salin pitkälle sivulle. Lattiassa on uusittu matto. Salissa ei ole enää alkuperäistä ”Elämän puu” veistosta. Seurakunnilla on omistuksessa lisäksi viereinen entinen liiketila, joka ei ole käytössä.

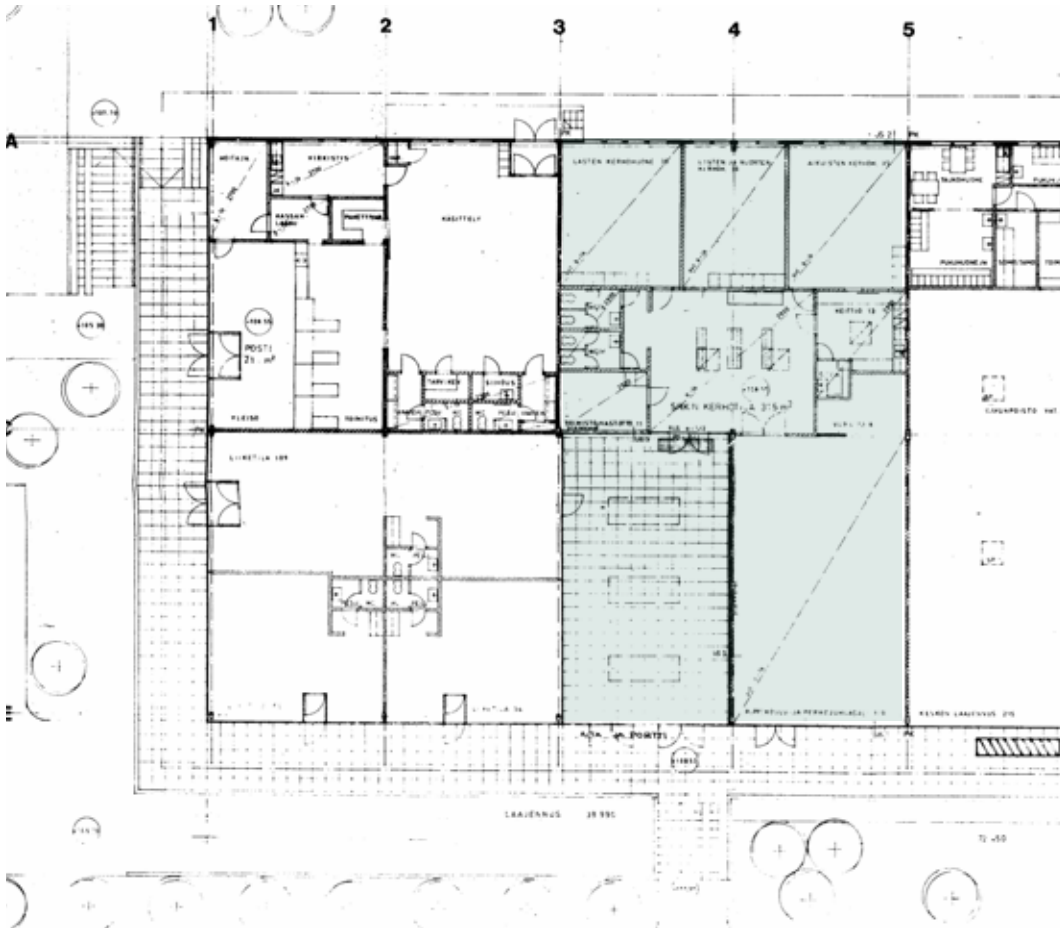
Lentävänniemen seurakuntakoti ja liikekeskus, pohjaote 1.krs, 1975, Keskus Sato Oy, arkkitehtiasasto. Seurakuntakoti ja sisäntulopiha on säilytetty vihreällä. Tampereen rakennusvalvonnan arkisto.
