# Pirkanmaan seurakuntatalot 1945-1999

Moderni Pirkanmaa teemainventointi 2021-2022

Pirkanmaan maakuntamuseo 2022

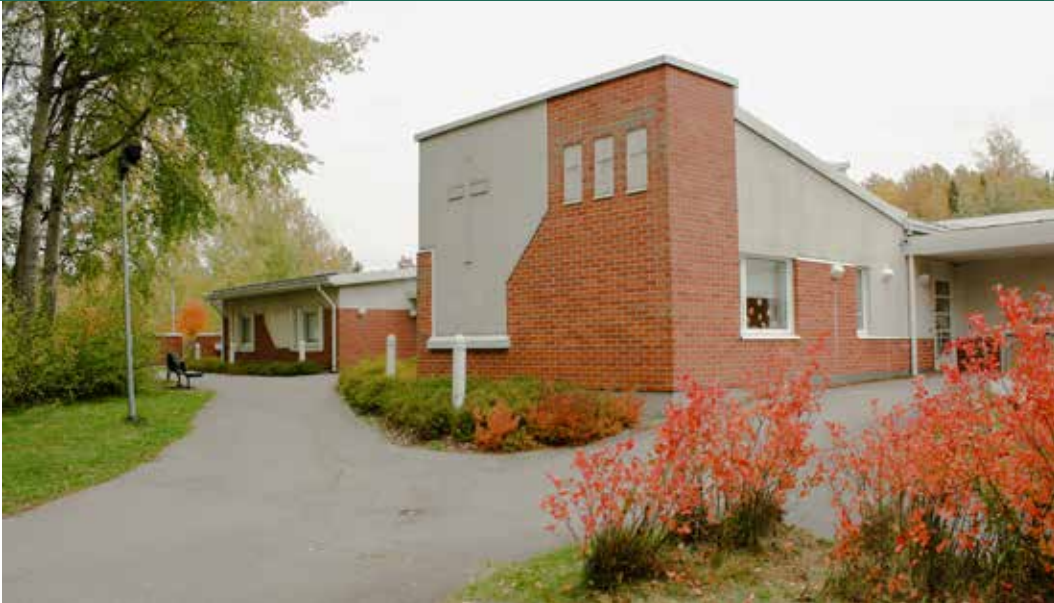
Linnainmaan seurakuntakeskus lännestä katsottuna. Kuva: Kerttu Loukusa 2021.

Linnainmaan seurakuntakeskus valmistui vuonna 1992 ja edustaa aikansa postmodernistista arkkitehtuuria ja on sovitettu luontevasti paikkaansa puistomaiselle tontille. Rakennuksen lähiympäristöön on sittemmin rakentunut Linnainmaan koilliskeskuksen suurten liikerakennusten aluekokonaisuus ja kerrostaloalue, joten se sijaitsee hyvin keskeisellä paikalla Linnainmaan asuinalueella.

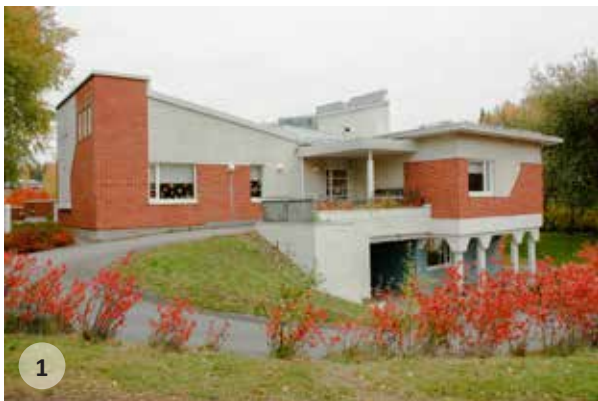
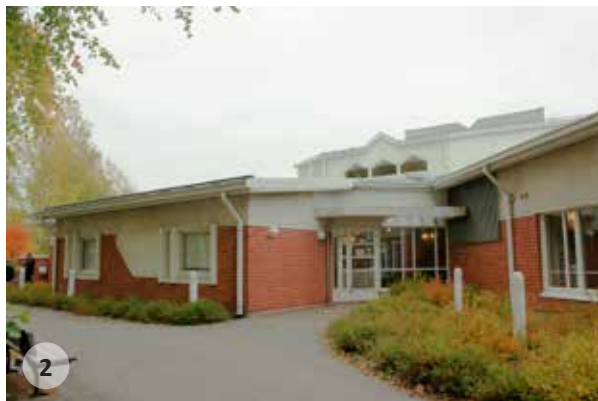
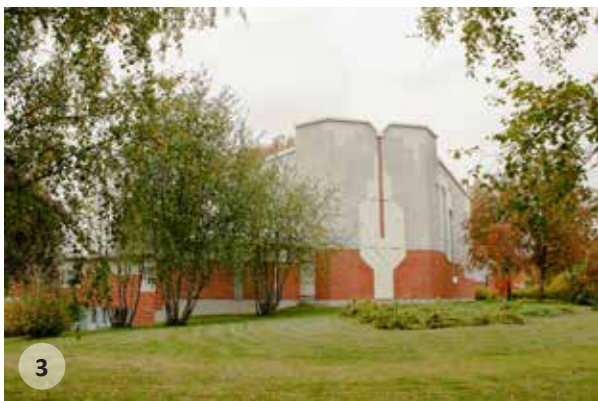
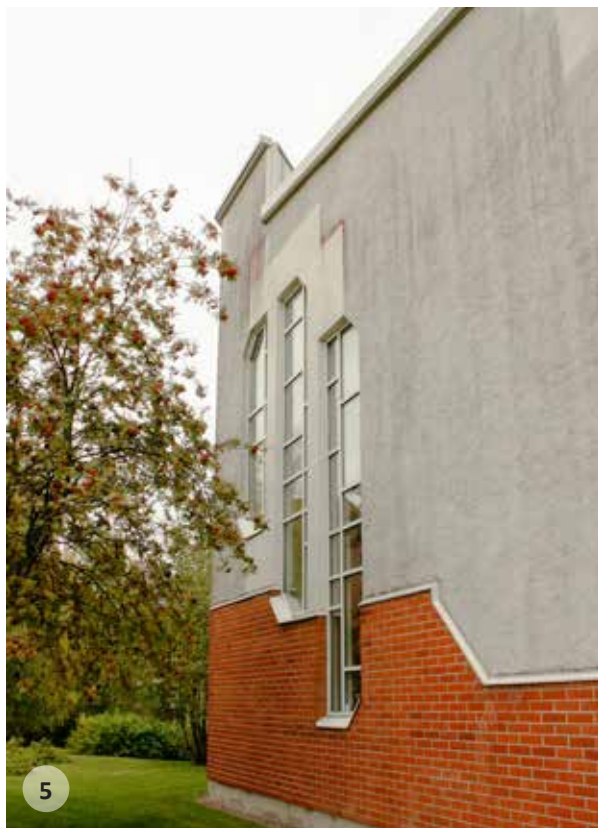
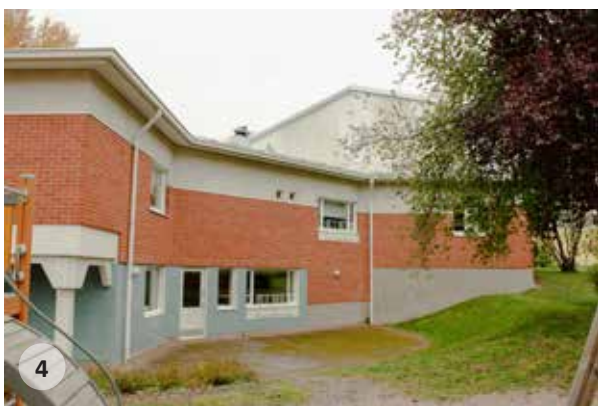
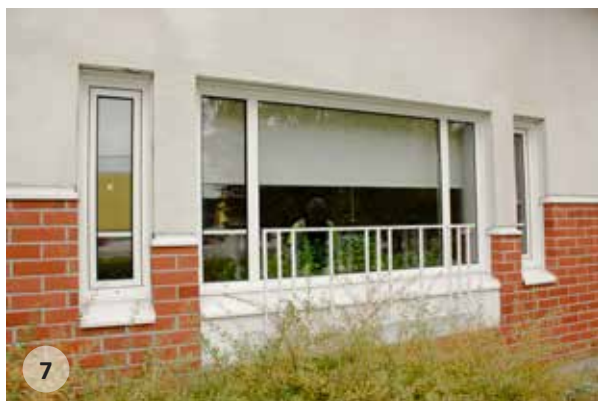
- 1 Linnainmaan seurakuntakeskus idästä.
- 2 Linnainmaan seurakuntakeskuksen sisäänkäynti.
- 3 Linnainmaan seurakuntakeskuksen seurakuntasalin julkisivu ja seinäreliefi kaakosta.
- 4 Linnainmaan seurakuntakeskus, entinen amfiteatteri.

- 5 Linnainmaan seurakuntakeskuksen seurakuntasalin julkisivun ikkunat.
  - 6 Linnainmaan seurakuntakeskus, länsipuoli.
  - 7 Linnainmaan seurakuntakeskus, ikkuna.
- Kuvat: Kerttu Loukusa, 2021.

Rakennuksen julkisivuissa on käytetty ajalle hyvin tyyppillisiä materiaaleja ja väritystä: punatiiltä, valkoisia muuripintoja ja värillistä laattapintaa tehosteena. Julkisivupintoja ja ikkunoita on jäsennelty viistoin, 45 asteen diagonaaliaihein. Korkeassa seurakuntasalin julkisivussa on sommiteltu keskeisesti liekkiaiheinen reliefi ja sen vieressä muotoillut korkeat ikkunat. Ikkunoiden muoto voisi sisäpuolelta katsottuna muodostaa kirjaimet I ja P tai ulkopuolelta q ja l, mutta niiden alkuperäisestä symbolisesta merkityksestä ei ole tässä yhteydessä löydetty mainintoja. Ulko-ovet ovat valkoiseksi maalattuja teräslasiovia ja ikkunat ovat valkoisia, 3-kertaisella eristyslaselementillä varustettuja PVC-muovi-ikkunoita.

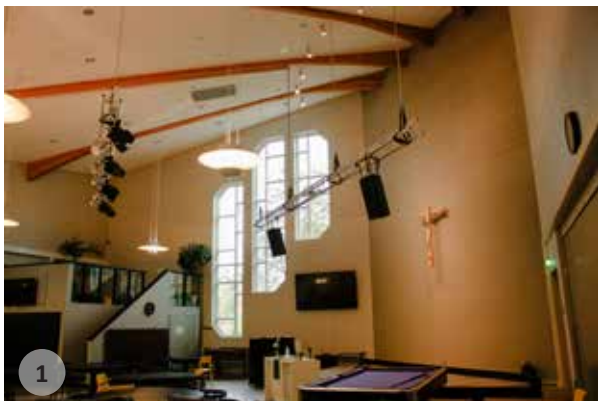
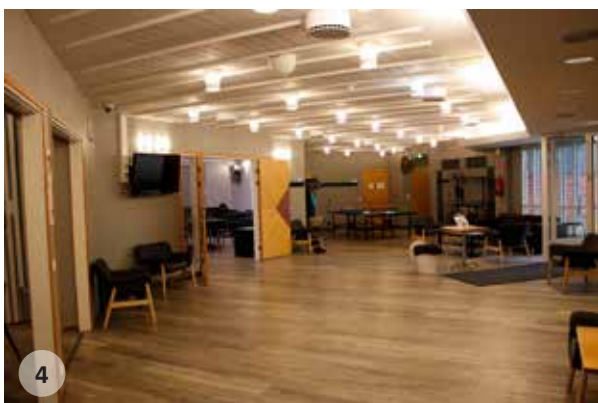
1 Linnainmaan seurakuntakeskuksen seurakuntasali.

5 Linnainmaan seurakuntakeskus, puinen krusifiksi.

Rakennuksen pohjan seinälinjat on suunnattu sekä suorakulmaiseen x- ja y- koordinaatistoon sekä 45 asteen kulman variaatioon tästä. Tilat muodostavat vaihtelevia tilasarjoja ja etenkin aulatilat ovat monimuotoisia. Seurakuntasali on pohjamuodostaan viuhkan mallinen ja siitä on pääsy sekä eteisaulatilaan että jakoseinällä erotettavissa olevaan kahvioon. Sisäkattopinnoissa on käytetty kaarevia muotoja ja epäsuoraa valaistusta. Seurakuntasalin kattokannattajat muodostavat arkkitehtonisen aiheen ja osoittavat alttarin paikan. Seinäpinnat on rapattu eläväpinta-aisella koristeellisella alun perin vaaleanpunaiseksi pigmentoidulla rappauksella. Seurakuntasalin ja aulan seinät on maalattu myöhemmin vaaleanharmaalla. Kerhotilojen aula- ja porrastiloissa on alkuperäinen seinäväri-tyy- ja klinkkerilaattalattia ja kerhohuonetiloissa linoleum-matto. Sisäövet ovat rakennukseen teetettyjä pyökkiviiluvia.

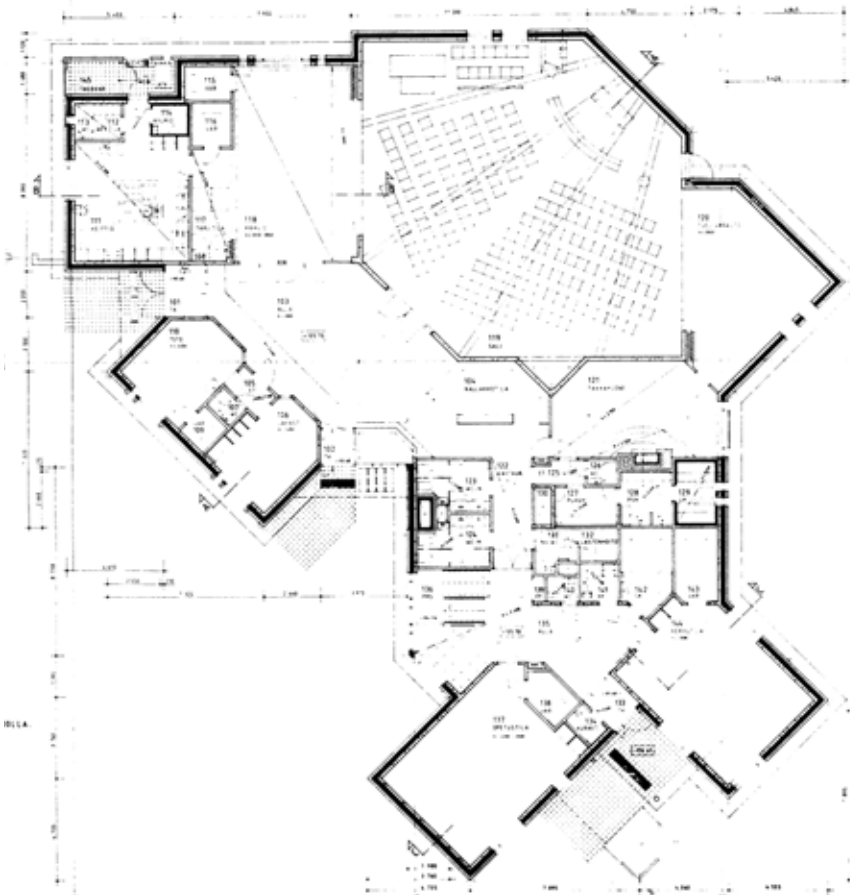
Linnainmaan seurakuntakeskus, pohjapiirustus 1.kerros, 1989, Arkkitehtitoimisto Majamaa. Tampereen rakennusvalvonnan arkisto.

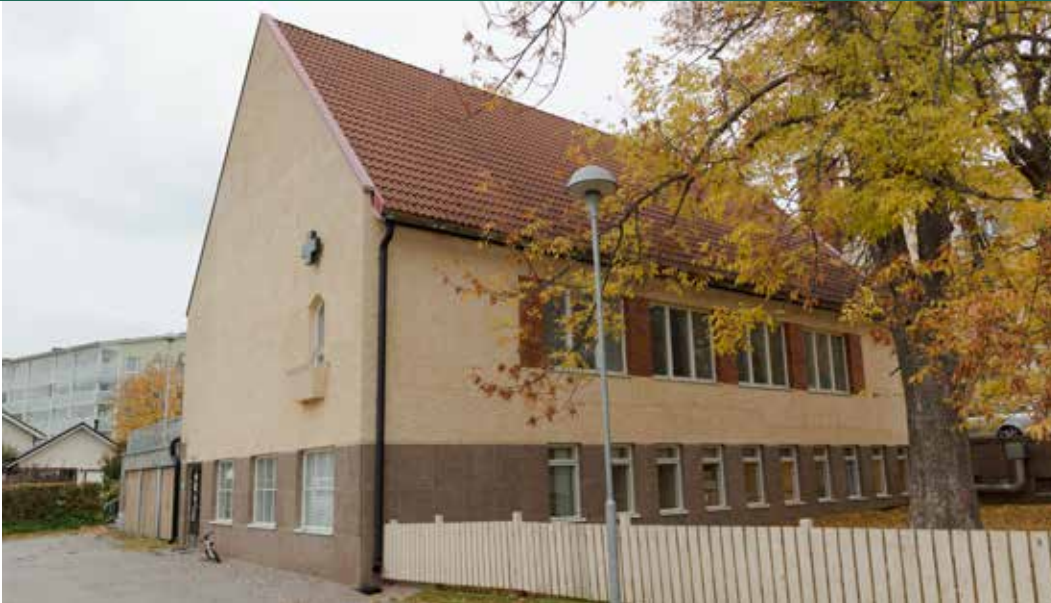
Messukylän seurakuntatalo kaakosta. Kuva: Kerttu Loukusa 2021.

Messukylän Aakkulassa Messukylänkadun eteläpuolella sijaitseva arkkitehti Mikael Nordenswanin suunnittelema Messukylän seurakuntatalo ja siihen kiinteästi liittyvä asuinkerrostalo on valmistunut vuonna 1955. Tontti laskeutuu etelän suuntaan ja siinä on pienehkö viherkaistale kadun varressa. Itse seurakuntatalo on jyrkkäharjakattoinen L-mallinen rakennus, jonka pitkä julkisivu avautuu Aakkulankadun puolelle. Messukylänkadun puolelle suuntautuu kerrostalo-osan liiketilat ja itse asuinkerrostalo ja

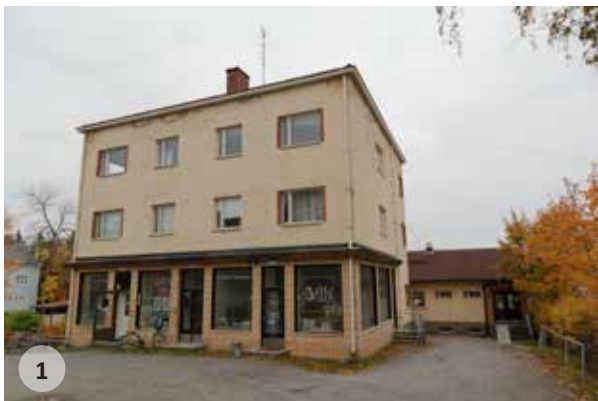
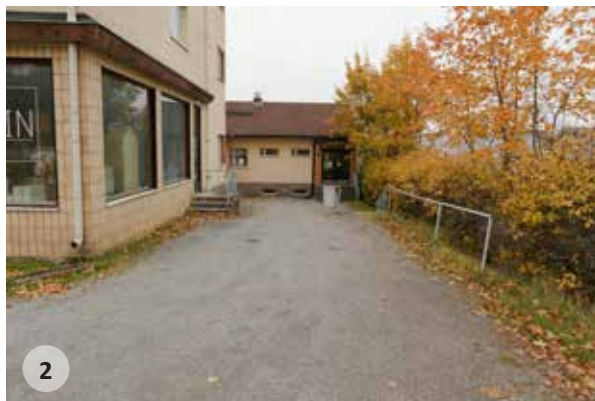
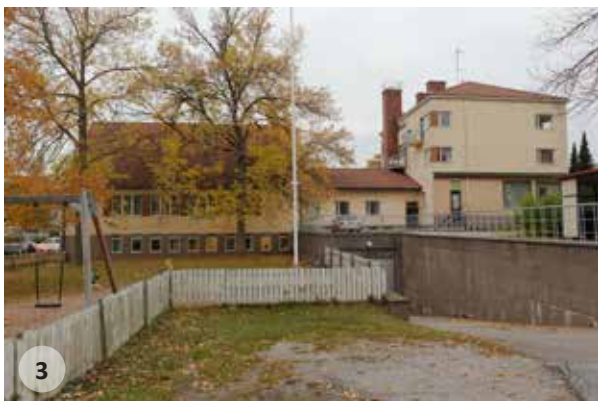
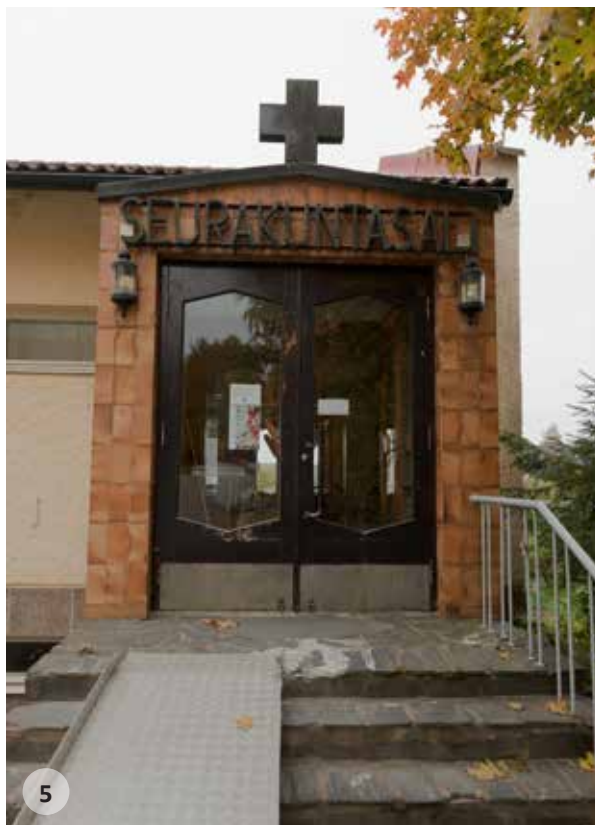
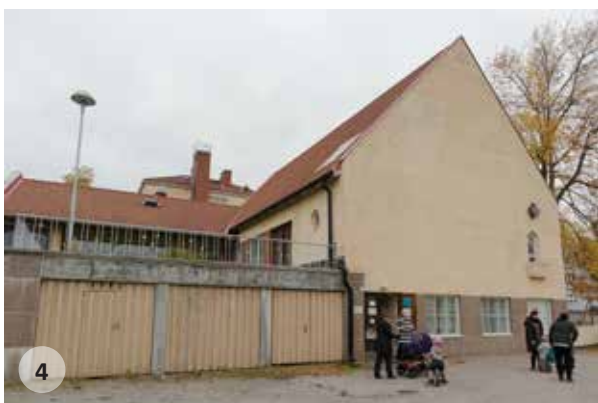
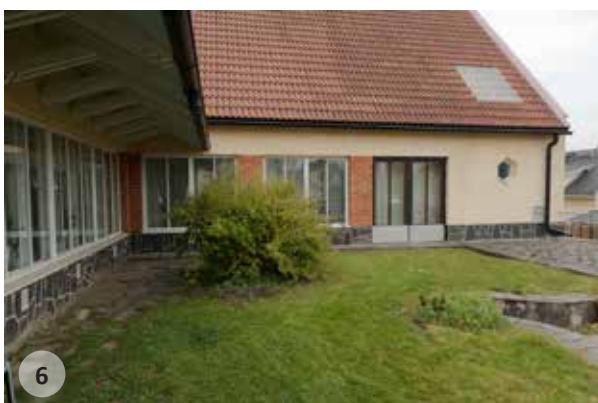
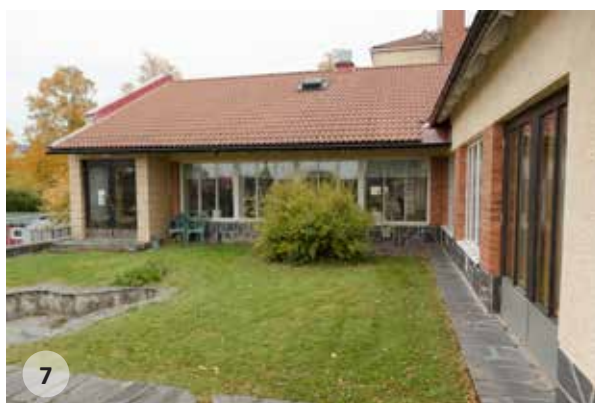
- 1 Messukylän seurakuntataloon liittyvä asuinkerrostalo ja sen takana seurakuntatalon pääsisäänkäynti Messukylänkadulta
- 2 KMessukylän seurakuntatalo Messukylänkadulta, seurakuntasalin pääsisäänkäynti
- 3 Messukylän seurakuntatalo, nivelosa ja asuinkerrostalo Aakkulankadulta.

- 4 Messukylän seurakuntatalo, etelästä.
  - 5 Messukylän seurakuntatalon pääsisäänkäynti.
  - 6 Messukylän seurakuntatalon terassipiha ja ruokailutilan katos.
  - 7 Messukylän seurakuntatalon terassipiha.
- Kuvat: Kerttu Loukusa, 2021.

Rakennus sijaitsee Messukylän vilkkaan pääväylän Messukyläkadun varrella. Itse seurakuntatalo on sijoitettu kolmikerroksisen kerrostalon ja terrassoidun piha-alueen suojaan. Rakennuksen eteläpuolelle sijoittuu pientaloalue ja seurakuntatalon sisäpihan terassilta avautuu maisema alas laaksoon. Messukylän vanha keskiaikainen kirkko sijaitsee noin 400 metrin päässä ja Messukylän punatiilinen kirkko noin 700 metrin päässä seurakuntatalosta.

Messukylänkadulta on liittymä kerrostalon etupihan hiekkapintaiselle pysäköintialueelle. Seurakuntatalon paikoitusalueen liittymä sijaitsee Aakkulankadun puolella tontin etelärajassa. Autotalliin johtaa sisäänajoramppi rakennuksen itäpuolelta. Sen vieressä on asfaltoitu piha- ja pysäköintialue entisen vahtimestarin asunon edustalla.

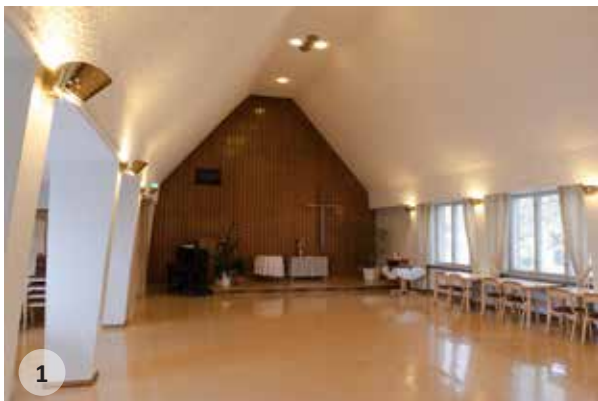
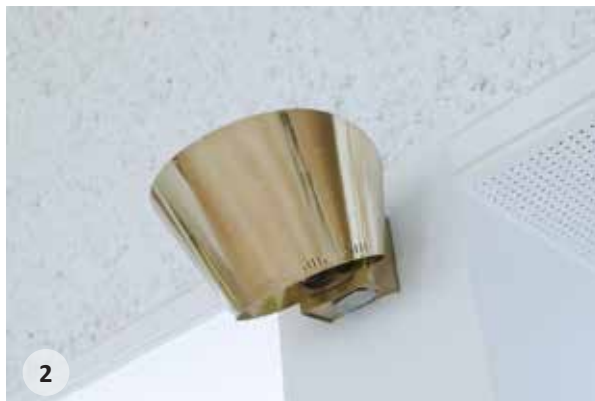
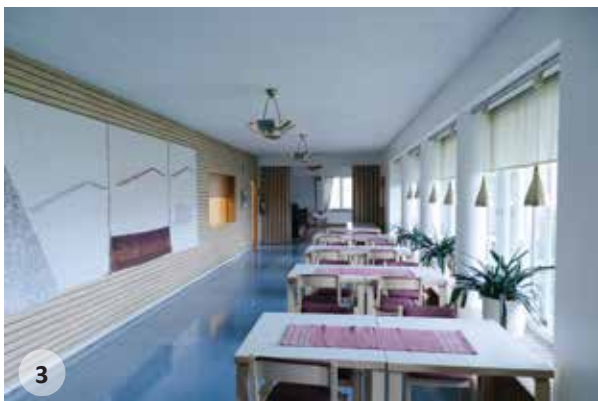
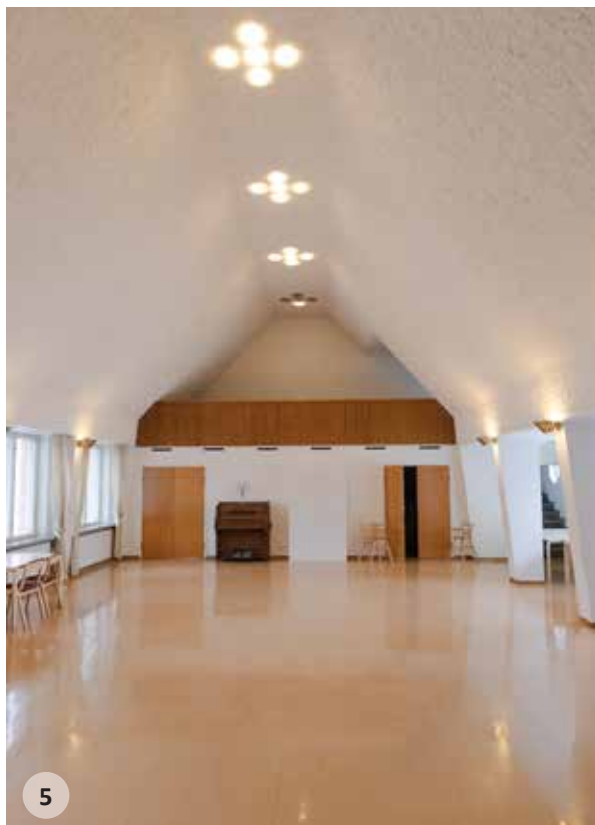
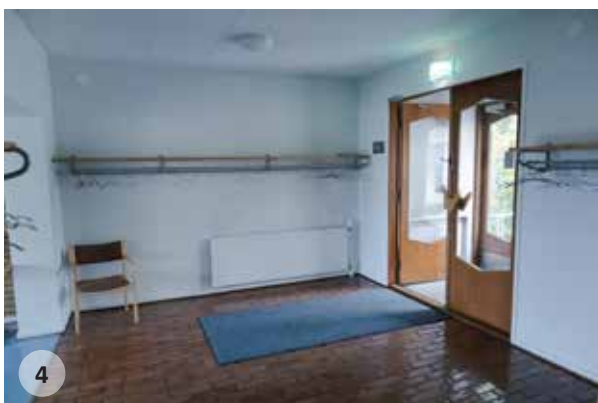
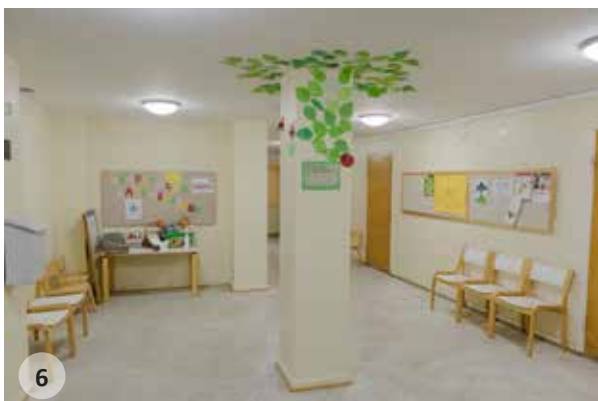
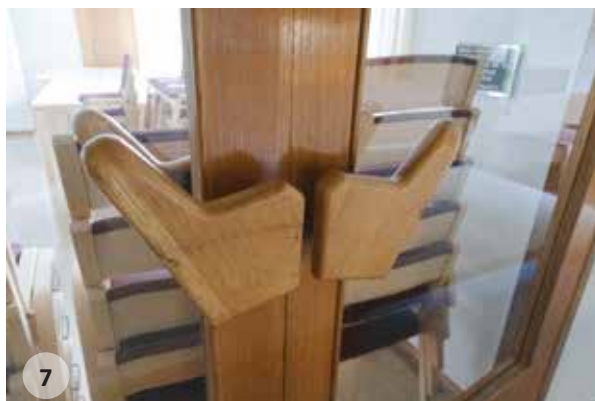
- 1 Messukylän seurakuntatalon seurakuntasali.
- 2 Messukylän seurakuntatalon seurakuntasalin seinävalaisin.
- 3 Messukylän seurakuntatalon ruokasali.
- 4 Messukylän seurakuntatalon eteisaula.

- 5 Messukylän seurakuntatalon seurakuntasali.
  - 6 Messukylän seurakuntatalon kerhotilojen aula.
  - 7 Messukylän seurakuntatalo, oven puuvelimet.
- Kuvat: Kerttu Loukusa, 2021.

Myös sisätiloissa rakennusosien laatu, materiaali ja viimeistely viestivät tilojen hierarkiasta. Juhallisimpia ovat seurakuntasalin sisääntulot, ruokailutila ja seurakuntasali. Näiden tilojen ovet ovat muotoiltuja tammilasiovia, joissa on enkelin siipiä muistuttavat puiset vetimet. Alakerran kerhotilojen sisääntulossa on tavanomaisemmat mäntylasiovet. Arkisten käyttötilojen ovet taas ovat pääosin koivuviilupintaisia laakaovia.

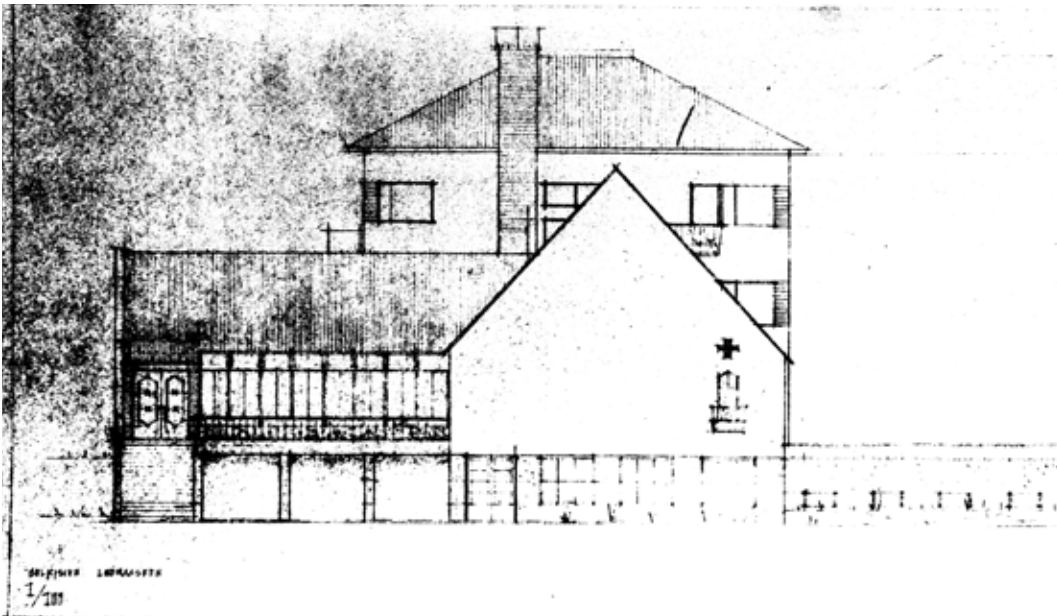
Messukylän seurakuntatalo, julkisivu etelään, 1954, arkkitehti Mikael Nordenswan. Tampereen rakennusvalvonnan arkisto.

Rakennuksen julkisivuissa on vaaleankeltaiseksi maalattu karkea roiskerappaus, jossa on punatiili- ja okran värisiä tiililaattayksityiskohtia. Kivijalka on verhoiltu pesubetonilaatoilla, jossa on graniitinpu-nainen kiviaines. Vesikatto on punaista betonitiiltä. Ikkunat ovat valkoiseksi maalattuja alkuperäisiä puuikkunoita ja niiden koko, puitejako ja muoto vaihtelevat tiloittain. Terassisisäpihalle avautuu suuret maisemaikkunat ruokailu- ja salitilasta. Ulko-ovet ovat mustaksi maalattuja puuovia. Ajalle tyypilliset terassien ja ulkoportaiden metallipinnakaiteet on ryhmitelty pareittain ja niissä on ruusu-kekoristeita.

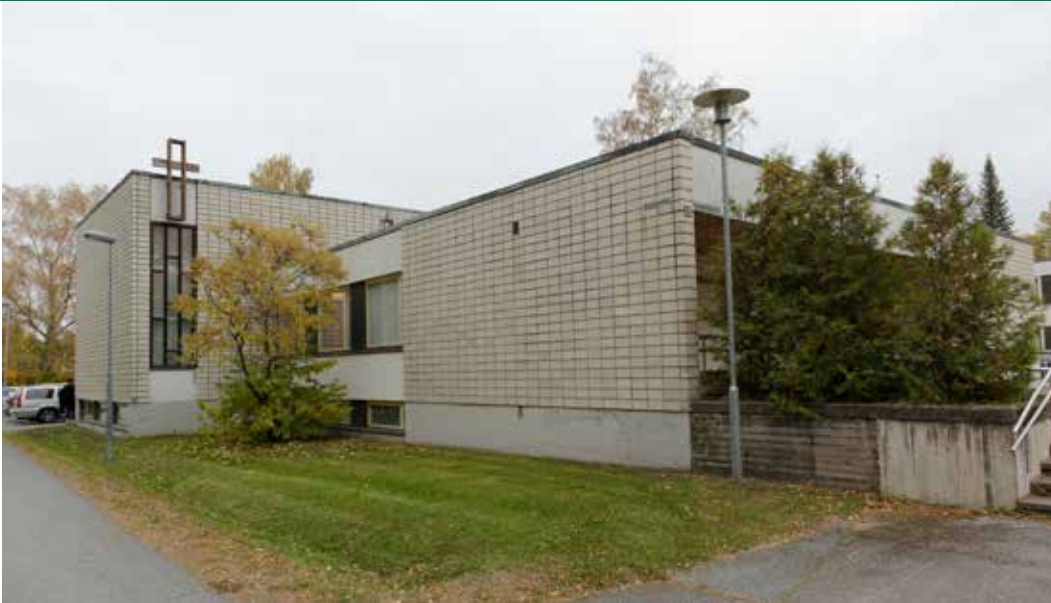
Nekalan seurakuntatalo lounaasta. Kuva: Kerttu Loukusa 2021.

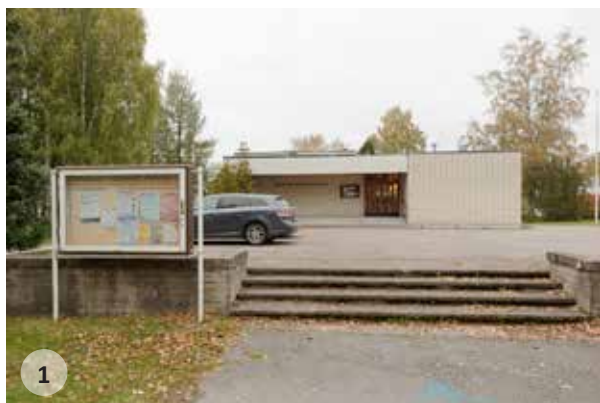
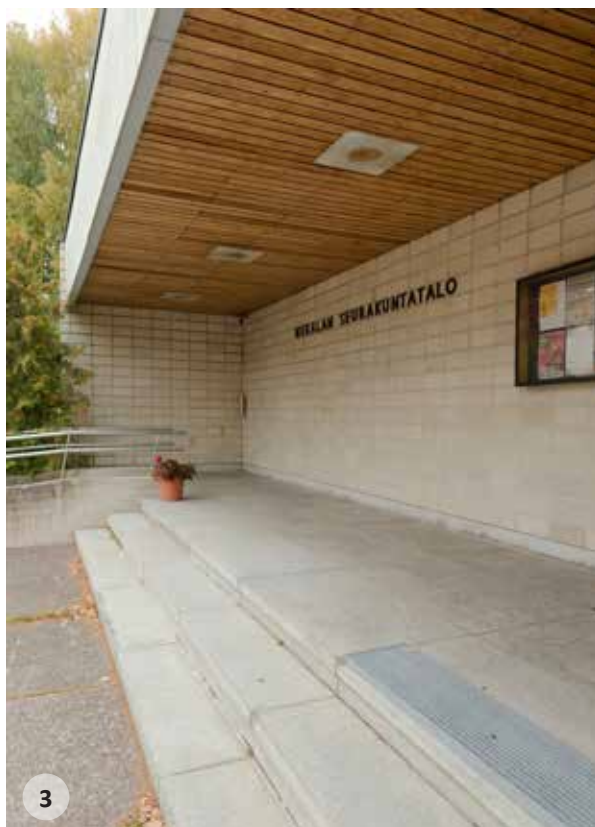
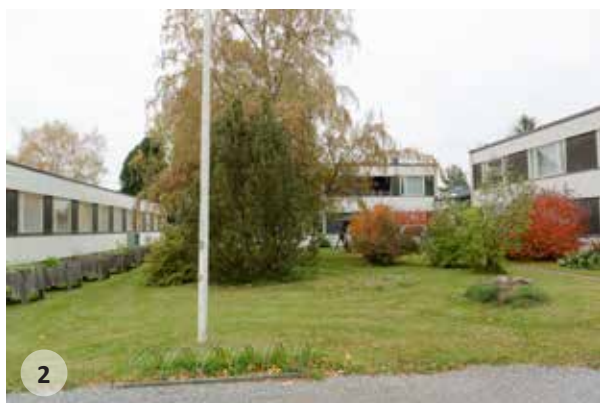
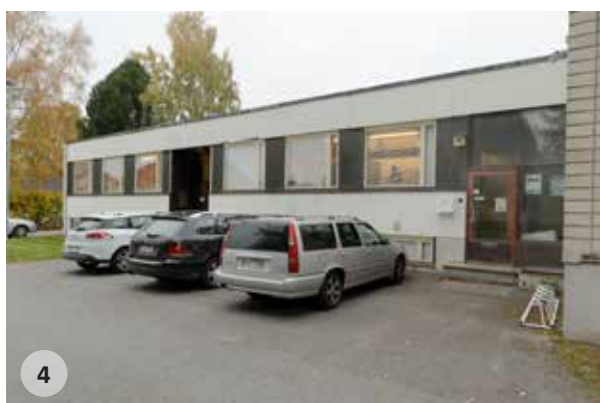
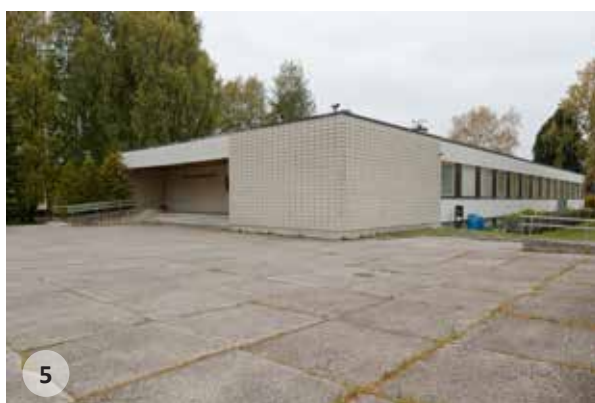
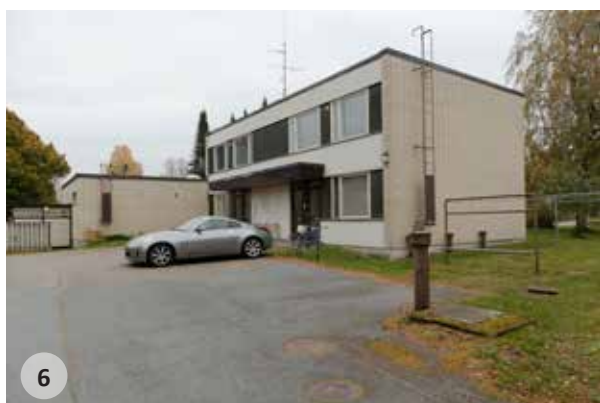
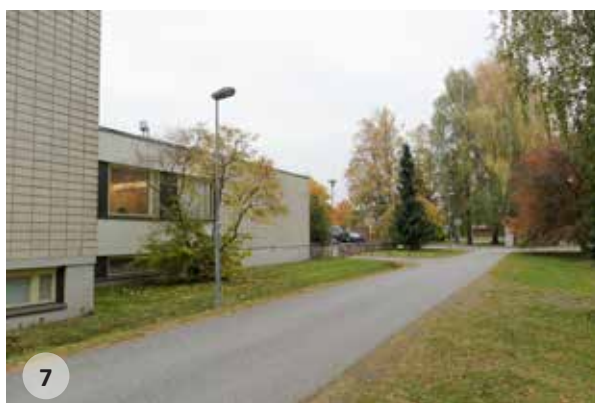
1 Nekalan seurakuntatalon pääsisäänkäynti Kuoppamäentieltä katsottuna.

2 Nekalan seurakuntatalon sisäpiha ja asuntola.

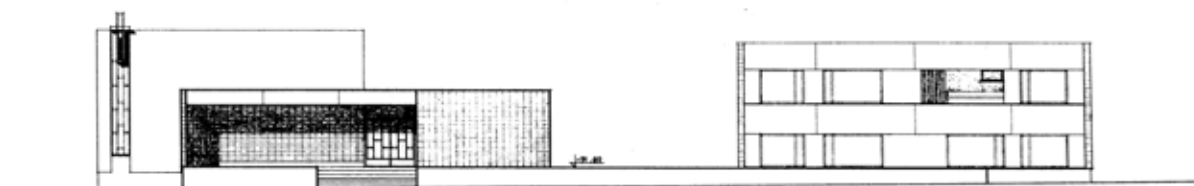
Nekalan seurakuntatalo ja viereinen asuntola, julkisivut etelään, 1967, arkkitehti Pekka Ilveskoski. Tampereen rakennusvalvonnan arkisto.

Rakennuksessa on aikakaudelle tyypilliset nauhaikkunat ja niiden välit on verhoiltu tummaksi patinoituneella kupariprofiilipellillä. Räystäättömässä tasakattoisessa rakennuksessa seinän yläosaa kiertää kuparipeltilista. Lautamuottivalettu betonisokkeli on maalattu vaaleanharmaaksi.

Pääsisäänkäynnin metallilasi-ulko-ovi on oletettavasti alkuperäinen. Sitä suojaa sisäänvedetty sisäänkäyntikatokas, jossa on puupaneelialakatto. Julkisivut ovat muuten lähes alkuperäisessä asussaan paitsi ikkunat ja länsipuolen sisäänkäyntiovet on uusittu. Sisäänkäynnin sisääntuloluiska on uusittu alkuperäistä pidempänä ja loivempana.

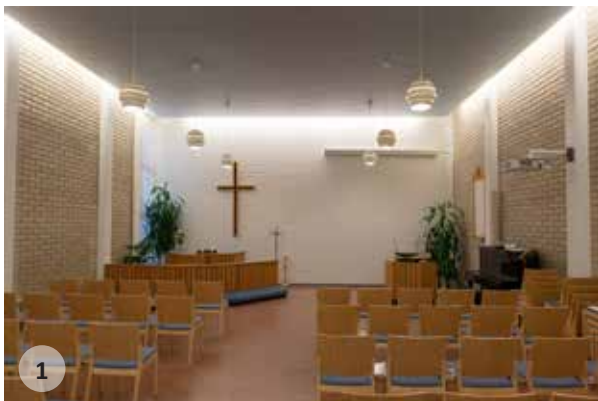
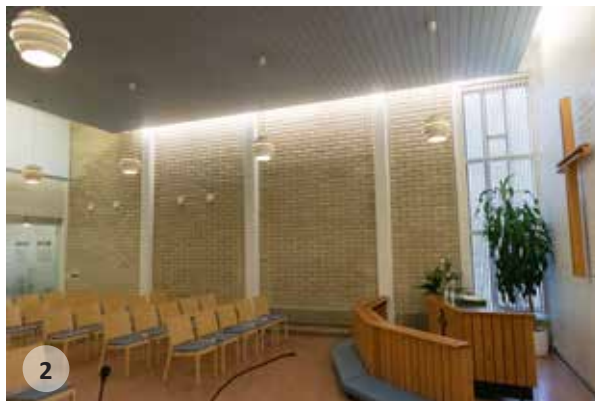
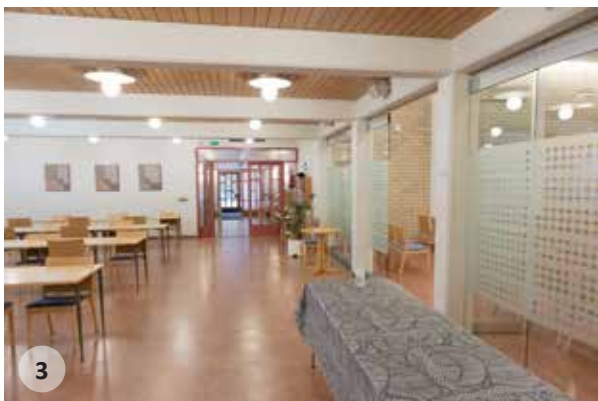
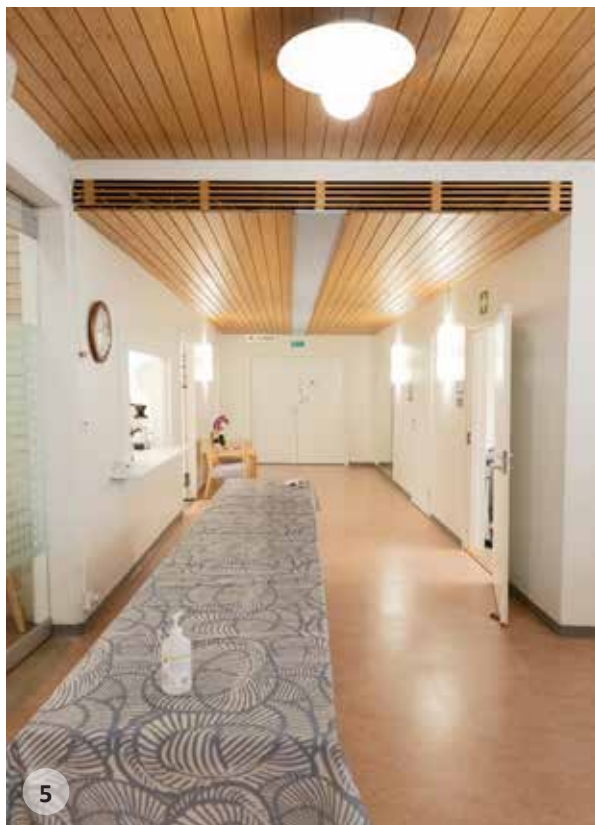
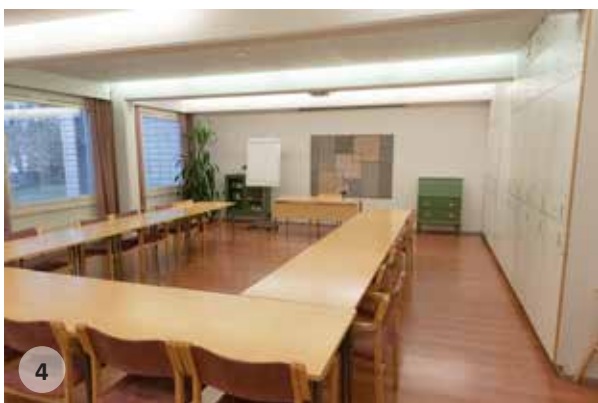
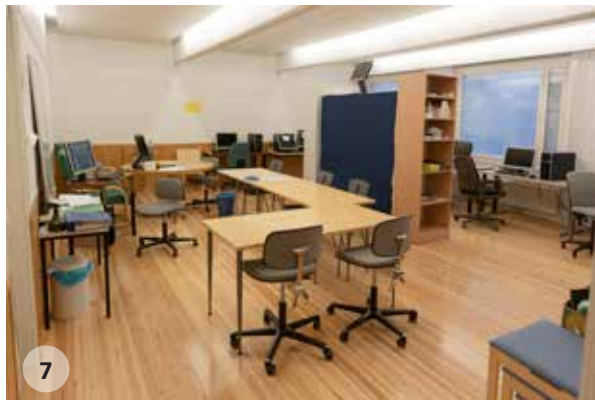
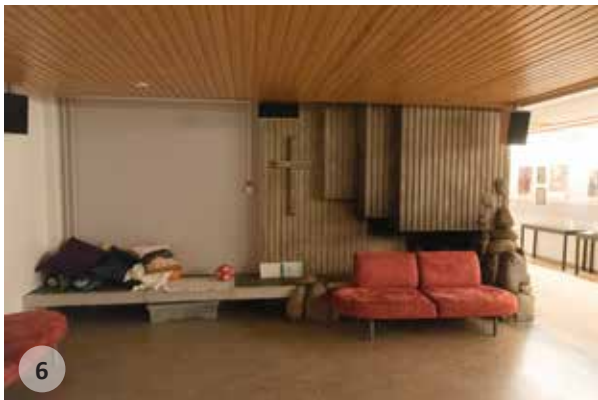
1 Nekalan seurakuntatalon seurakuntasali.

2 Nekalan seurakuntatalon seurakuntasali, alttari ja sivuikkuna.

Alkuperäisiä materiaaleja ovat joidenkin kerhohuoneiden puulattiat, puupaneeli alakatot, portaat ja kaiteet, porrashuoneiden vinyylilaattalattiat sekä alkuperäiset valaisimet ruoka- ja seurakuntasalissa. Pääosa sisäovista on uusittuja valkoisia laakaovia. Lattiapintoja on uusittu 2000-luvun peruskorjauksessa. Seurakuntasalin viereisessä luokahuoneessa on mäntypuuovi, joka on mahdollisesti alkuperäinen.

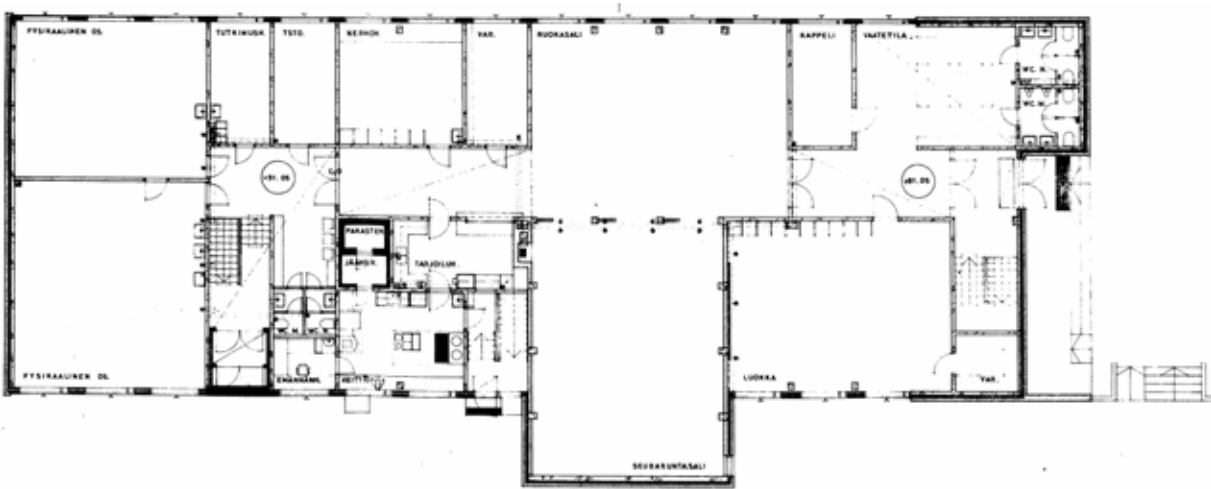
Nekalan seurakuntatalo, pohja 1.krs, 1967, arkkitehti Pekka Ilveskoski.  
Tampereen rakennusvalvonnan arkisto.

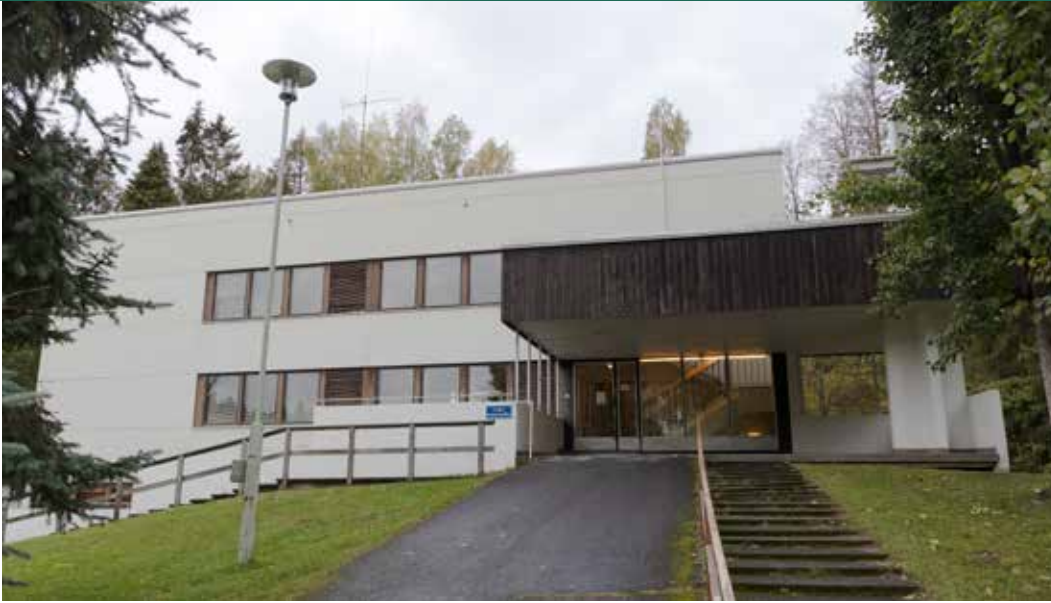
Peltolammin seurakuntakeskuksen pääsisäänkäynti idästä katsottuna. Kuva: Kerttu Loukusa 2021.

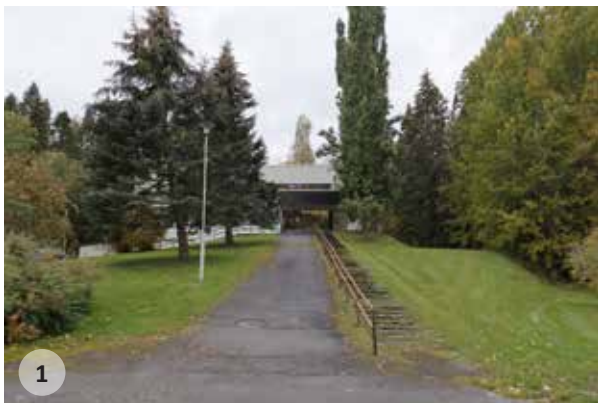
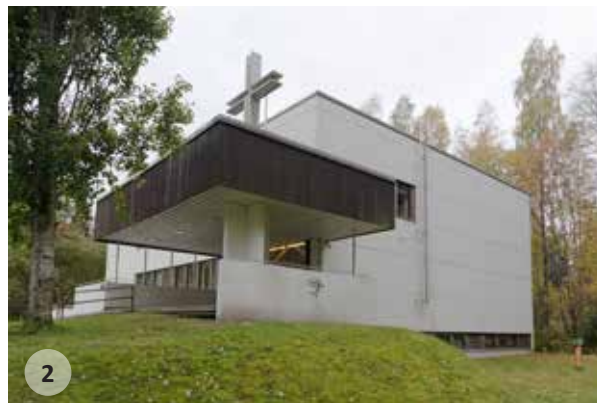
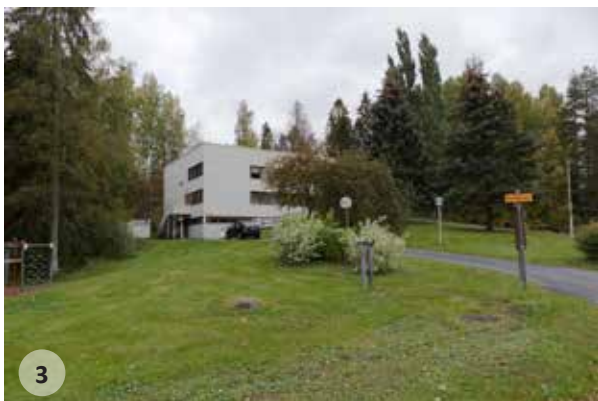
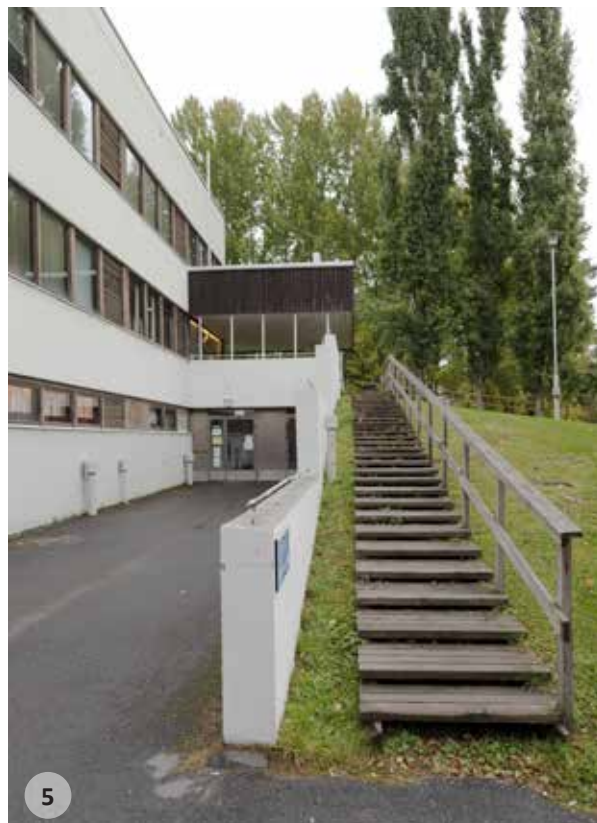
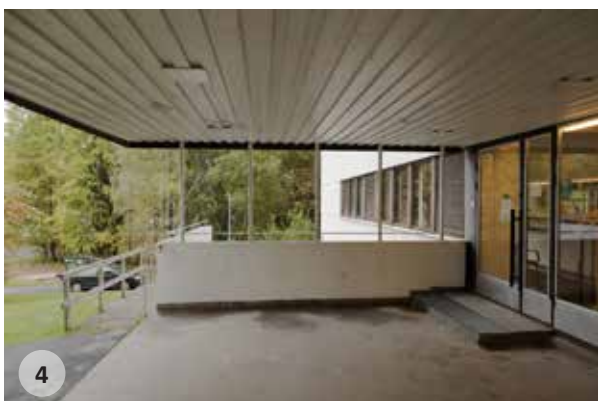
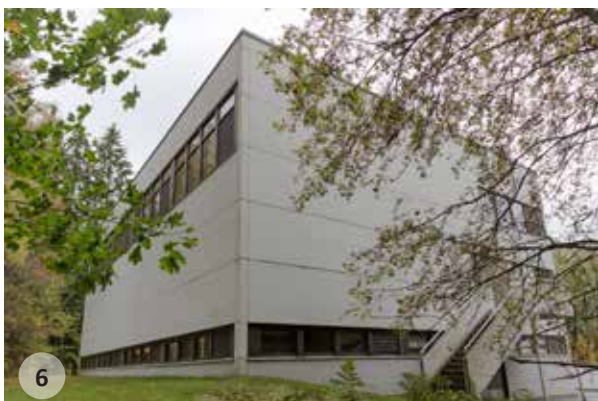
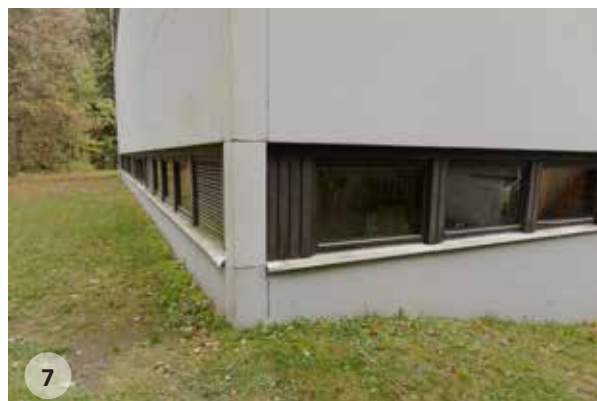
- 1 Peltolammin seurakuntakeskuksen sisäänkäyntipiha idästä.
- 2 Peltolammin seurakuntakeskuksen sisäänkäyntikatoksoiillisesta.
- 3 Peltolammin seurakuntakeskus kaakosta.
- 4 Peltolammin seurakuntakeskus, näkymä sisäänkäyntikatoksesta etelään

- 5 Peltolammin seurakuntakeskus, tukimuuri ja uudet puuportaat.

Peltolammin seurakuntakeskuksen rakennus on sijoitettu Tilkonmäenkadun päätteeksi nurmipintaiselle hoidetulle rinnetontille, jota rajaa sivuilta ja takaa puistometsä, Tilkonmen puisto. Rakennuksen läheisyydessä on kerrostaloja, leikkialue ja paikoitusalue sen edustalla. Seurakuntakeskuksen pääsisäänkäynnille johtaa kevyenliikenteen väylältä suora asfaltoitu kulkureitti ja betoniporaat teräskaitteineen. Rakennuksen edustelle pohjois-eteläsuuntaisesti on lisätty myöhemmin puiset kulkuportaat valkoisen pengermuurin viereen. Pihan kulkureitit on asfaltoitu.

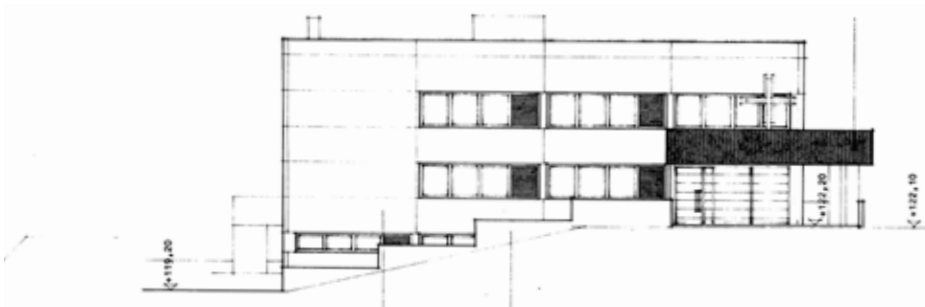
Peltolammin seurakuntakeskus, sisääntulojulkisivu itään, 1971, Arkkitehtitoimisto Vahtera & Heino. Tampereen rakennusvalvonnan arkisto.

Rakennuksen vaaleaa betonielementtipintaa jäsentää aikakaudelle tyypilliset ruskeaksi maalatut puiset nauhaikkunalinjat, jotka saattavat olla koko julkisivun mittaisia. Kellarikerroksen kerhotilojen matala panoraamanauhaikkunalinja kiertää rakennuksen koko julkisivun. Ikkunoiden välissä on ruskeaksi maalattua puupaneelia ja puisia tuuletussäleiköitä. Rakennuksen ulkoasun arkkitehtuuri viestii pikemminkin neutraalista, universaalista toimitilarakentamisesta kuin pyhästä seurakuntatilasta. Siihen ei viittaa mikään muu kuin sisääntulon risti ja sisäänkäyntiin johtava suora rituaalimainen portaikko. Rakennuksen hahmo korostaa seurakuntakeskuksen arkista toimintaa.

Pääsisäänkäynnin ulko-ovet ovat teräslasiovia. Lisäksi rakennuksessa on ruskeaksi maalattuja puuvia.

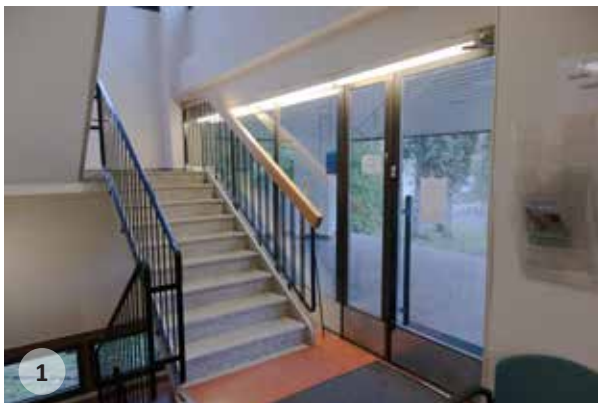
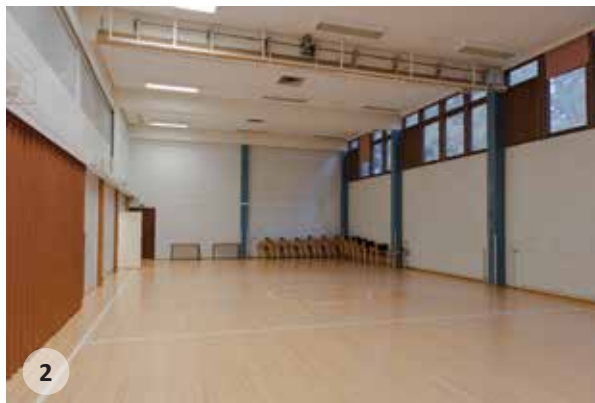
1 Peltolammin seurakuntakeskuksen sisäänkäyntiaula ja porrashuone.

2 Peltolammin seurakuntakeskuksen seurakunta- ja liikuntasali.

Alkuperäisinä materiaaleina on käytetty latioissa punaista vinyylilaattaa, mosaiikkibetonia porraskelmissä ja lakattua puuta salissa. Seinät ovat vaaleaksi maalattuja betoniseiniä. Käytävien ja aulatilojen katoissa on käytetty rei'itettyä valkoiseksi maalattua alakattolevyä.

Rakennuksessa on säilynyt paljon alkuperäisiä rakennusosia, kuten ovien painikkeita, valaisimia sekä porrashuoneen metallinen puukäsijohteinen porraskaide.

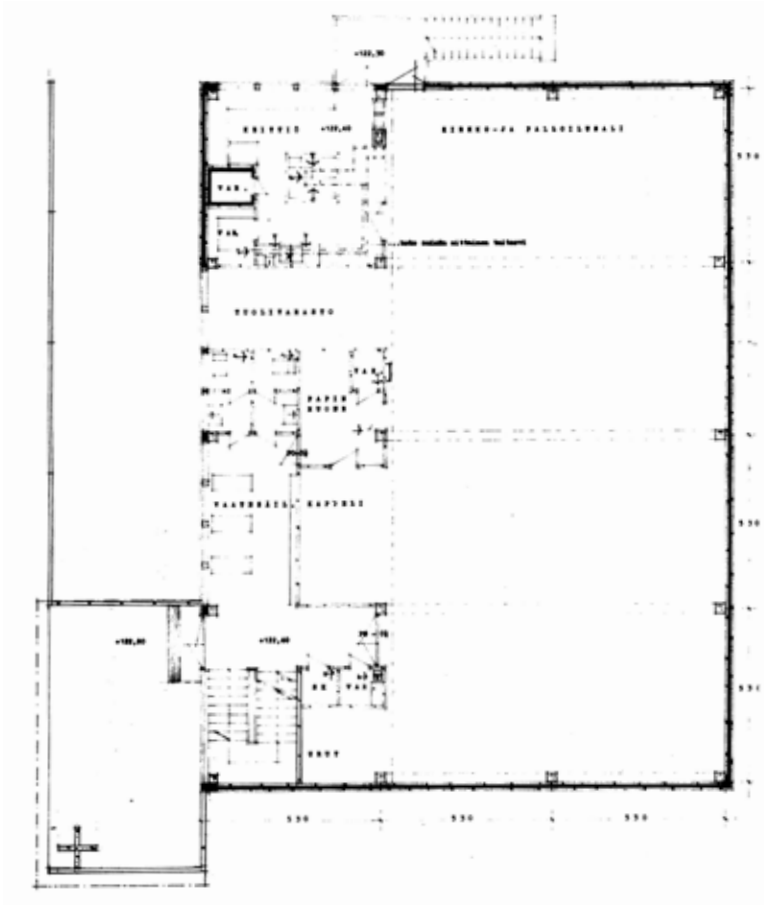
Peltolammin seurakuntakeskus, pohjapiirustus 1. kerros, 1971, Arkkitehtitoimisto Vahtera & Heino. Tampereen rakennusvalvonnan arkisto.

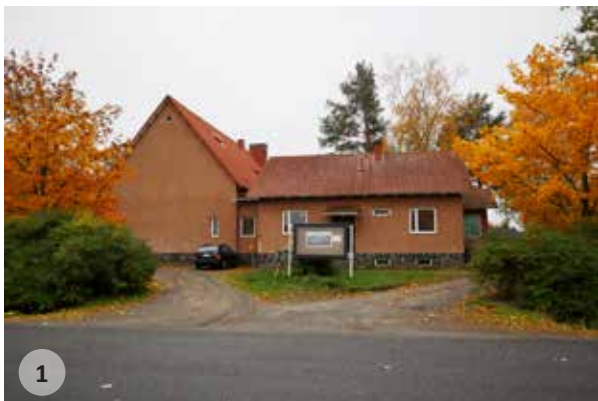
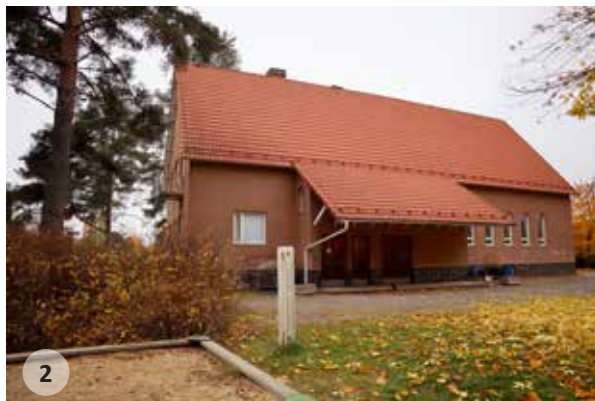
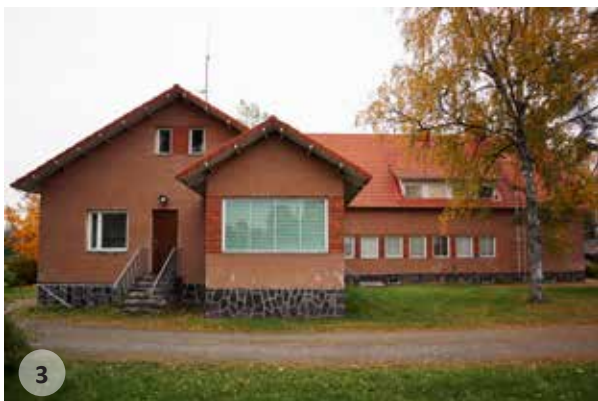
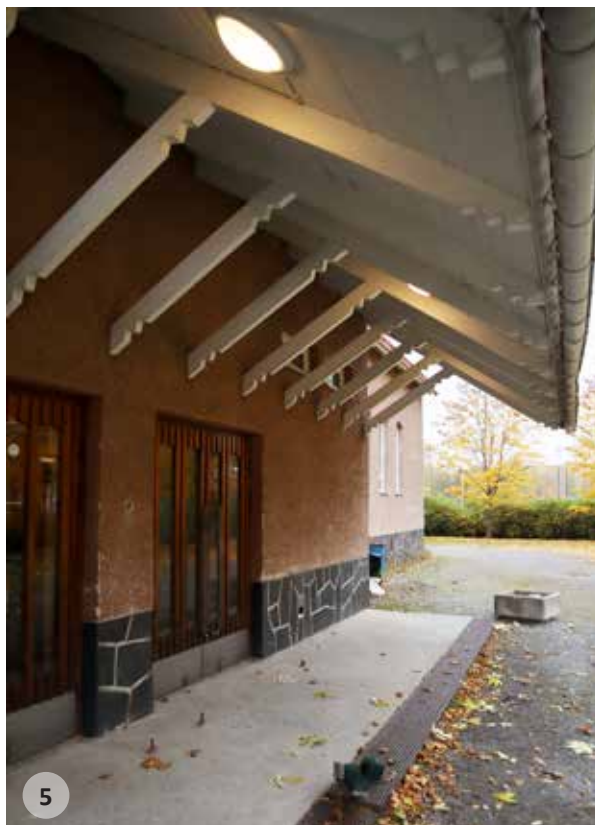
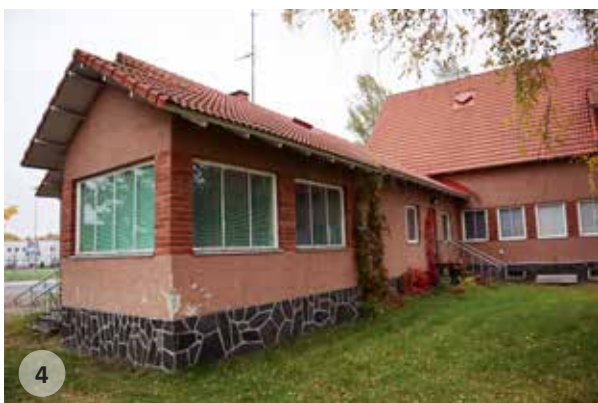
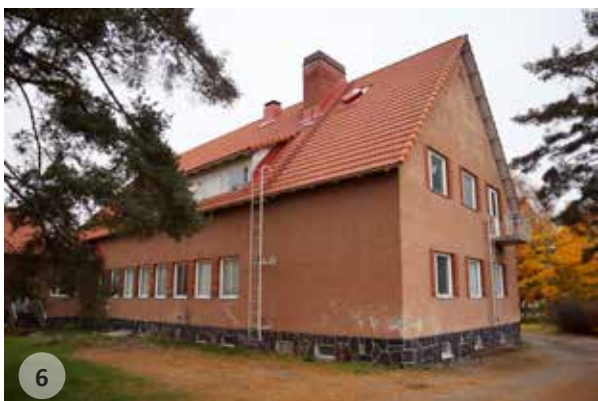
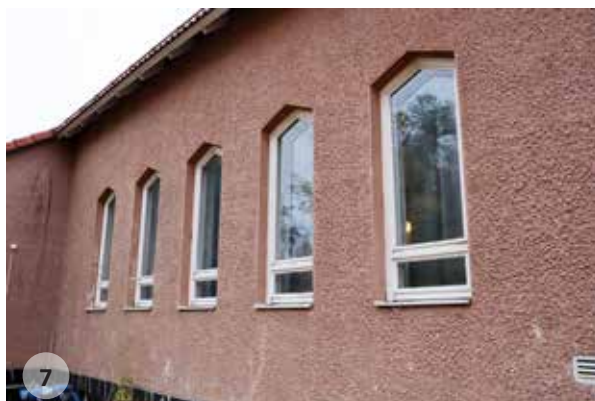
1 Vehmaisten seurakuntatalo kadulta.

5 Vehmaisten seurakuntatalon sisääntulokatos.
