# Pirkanmaan seurakuntatalot 1945-1999

Moderni Pirkanmaa teemainventointi 2021-2022

Pirkanmaan maakuntamuseo 2022

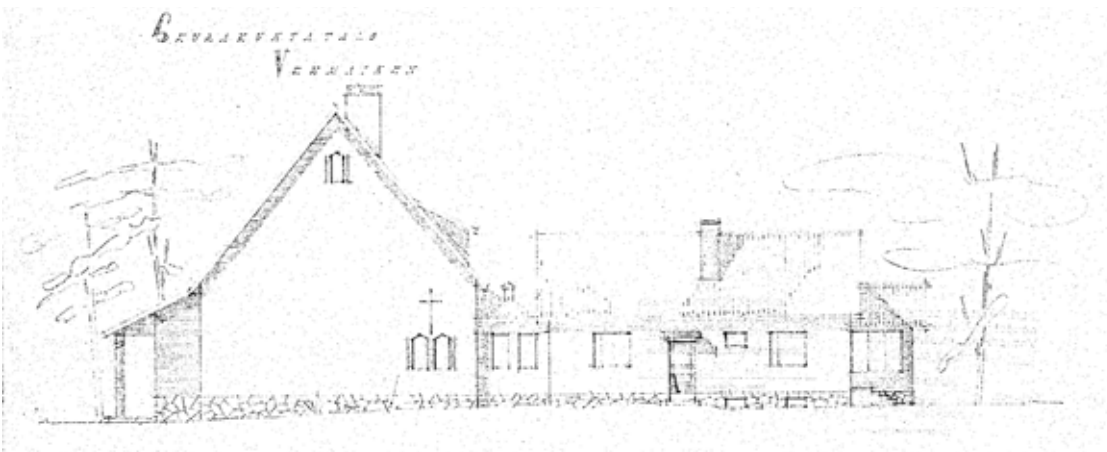
Vehmaisten seurakuntatalo, julkisivu pohjoiseen, 1954, arkkitehti Mikael Nordenswan. Tampereen rakennusvalvonnan arkisto.

Seurakuntasalin ulkohahmoa hallitsee jyrkkä katto, punertavat roiskerapatut muuripinnat ja luonnonkivillä verhoiltu kivijalka. Valkoiseksi maalattujen puikkunoiden vaihtelevat muodot ja koot kertovat tilojen hierarkiasta. Pääsisäänkäyntikatoksen ja räystäiden valkoiseksi maalatut kannatinpuut on veistetty koristeellisesti. Ulko-ovet ovat kapealla puupaneelilla verhoituja puulasiovia, joissa on ylhäältä ja alhaalta kolmion malliset kapeat ikkunat. Seurakuntasalin julkisivupäädystä on muurimaisessa umpinaisessa pinnassa alhaalla yksi pieni ylhäältä kapeneva tiilin reunustettu ikkuna ja katon harjassa ristin mallinen tuuletusaukko. Rakennuksen toinen päätyosa suunniteltiin alun perin henkilökunnan asunnoille ja siinä onkin käytetty ajalle tyypillistä asuinrakennuksen ikkunasommitelua pinnarivekkeineen.

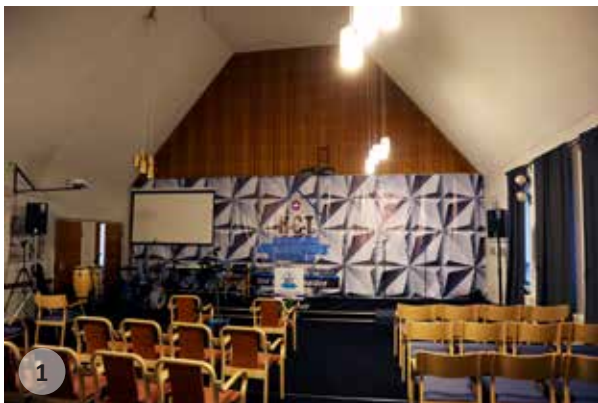
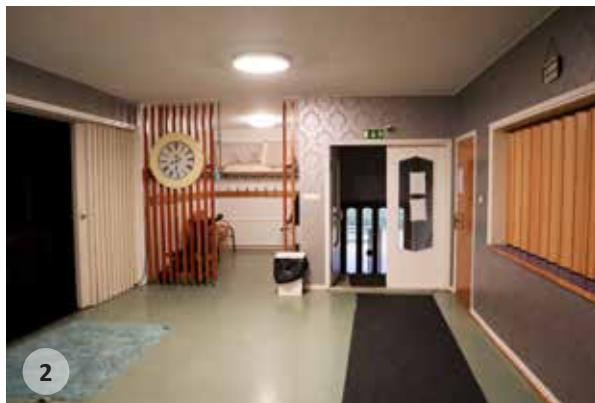
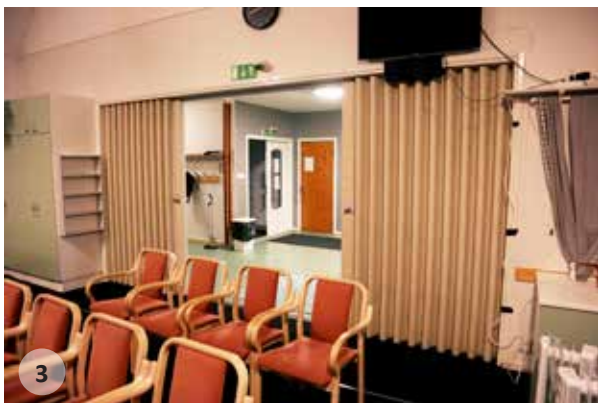
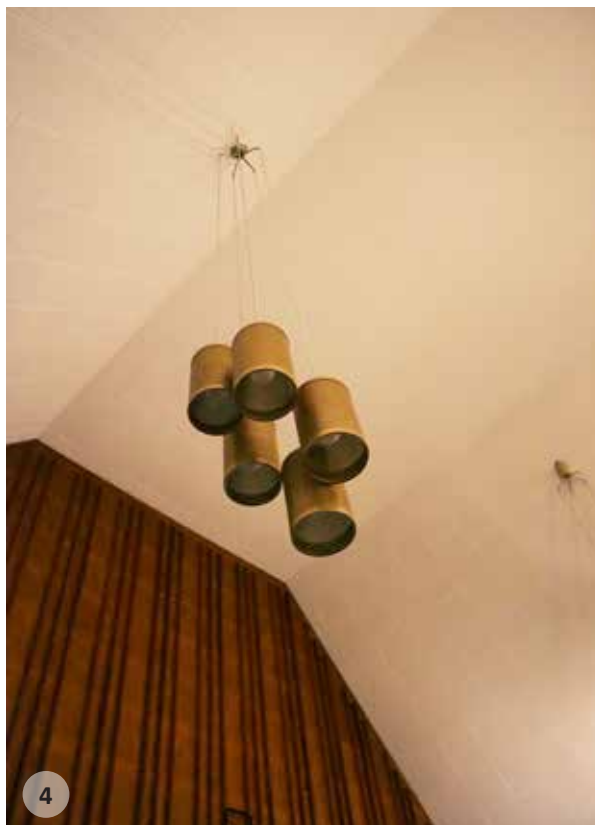
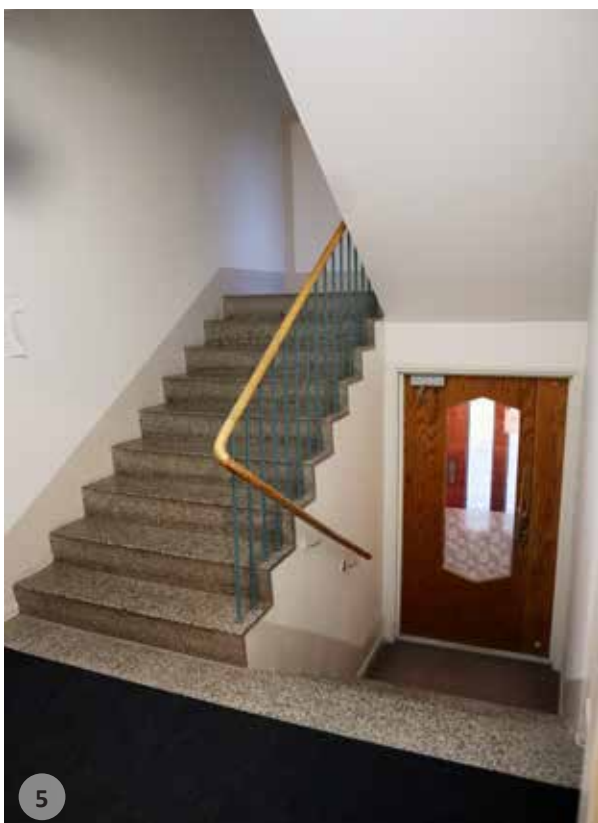
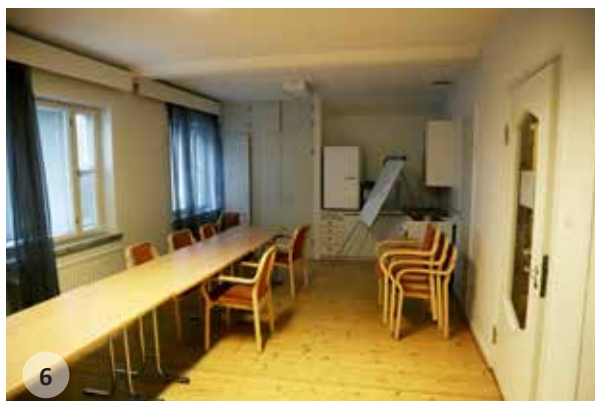
1 Vehmaisten seurakuntatalon seurakuntasali.

2 Vehmaisten seurakuntatalon aula.

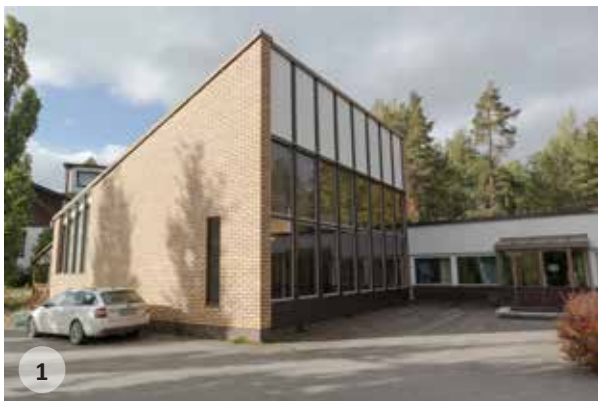
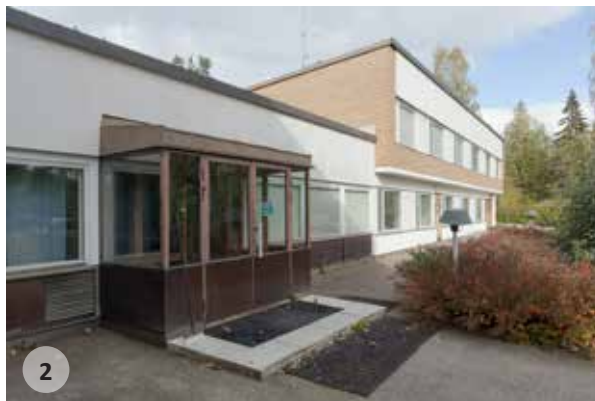
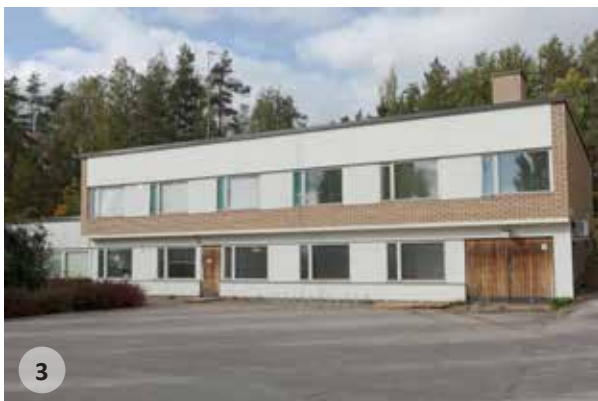
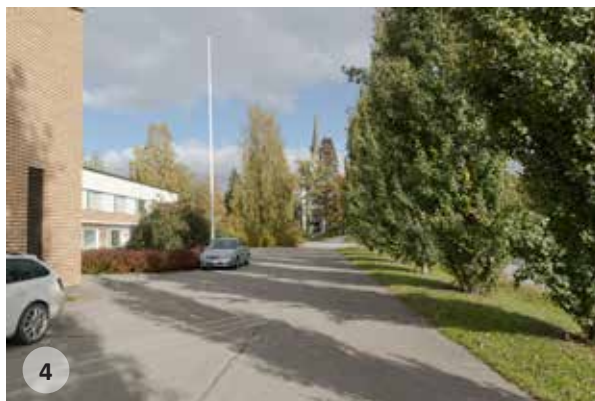
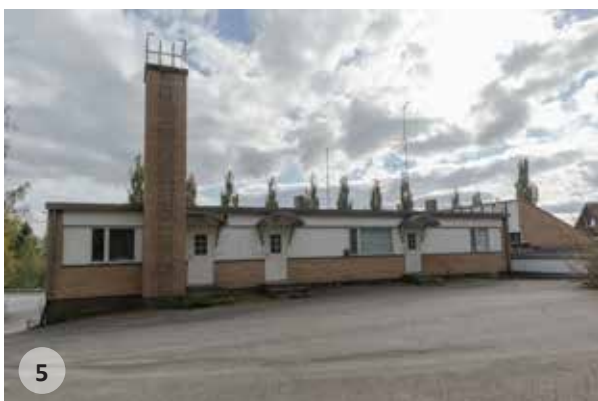
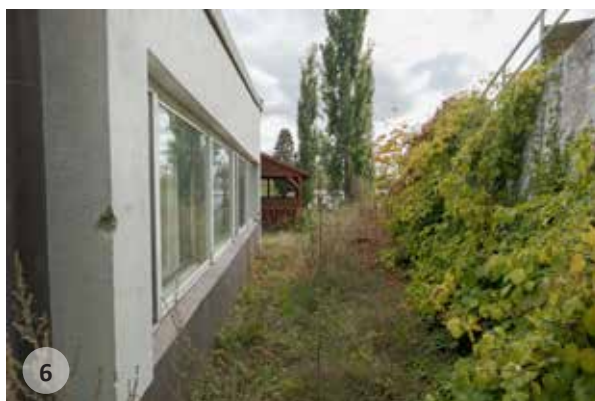
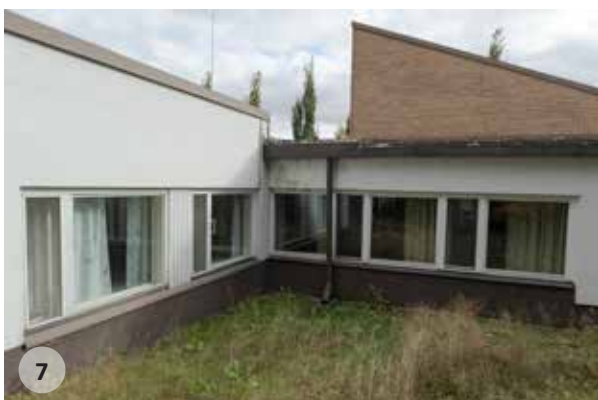
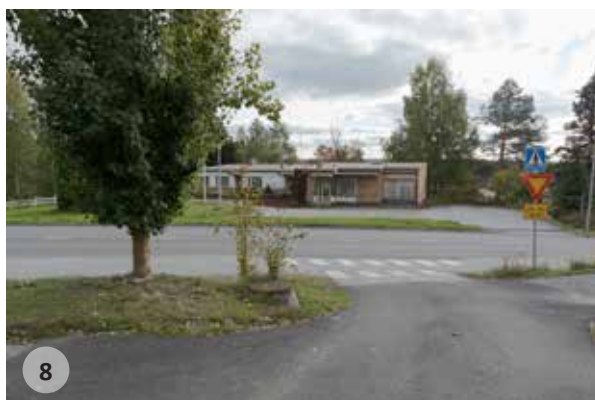
- 1 Urjalan seurakuntatalon seurakuntasali kaakosta.
- 2 Urjalan seurakuntatalo, pääsisäänkäynti.
- 3 Urjalan seurakuntatalo, asuinsiipi.
- 4 Urjalan seurakuntatalo, näkymä lännestä kirkolle päin.
- 5 Urjalan seurakuntatalo, asuinsiiven julkisivu pohjoisesta.

- 6 Länsipuolen julkisivua ja tukimuuri.
- 7 Urjalan seurakuntatalo, pohjoispuolen julkisivua.
- 8 Seurakuntataloa vastapäätä, Urjalantien eteläpuolella oleva entinen pappila.

Urjalan kirkonmäen länsipuolella sijaitseva keltatiilin verhoiltu seurakuntatalo on pelkistetty 1960-luvun moderni kerrostuma Urjalan keskustan kaupunkikuvaan. Rakennus on pääpiirteissään säilynyt alkuperäisessä asussaan sen takapihan puolen julkisivumuutoksia ja jätekatoksen lisäämistä lukuun ottamatta.

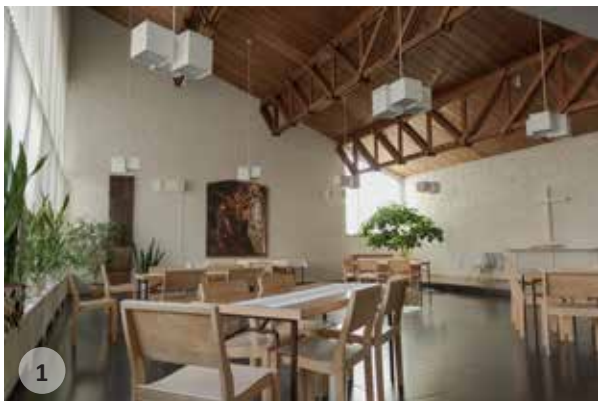
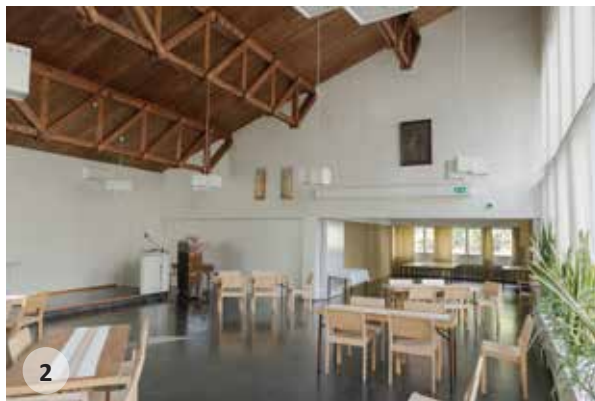
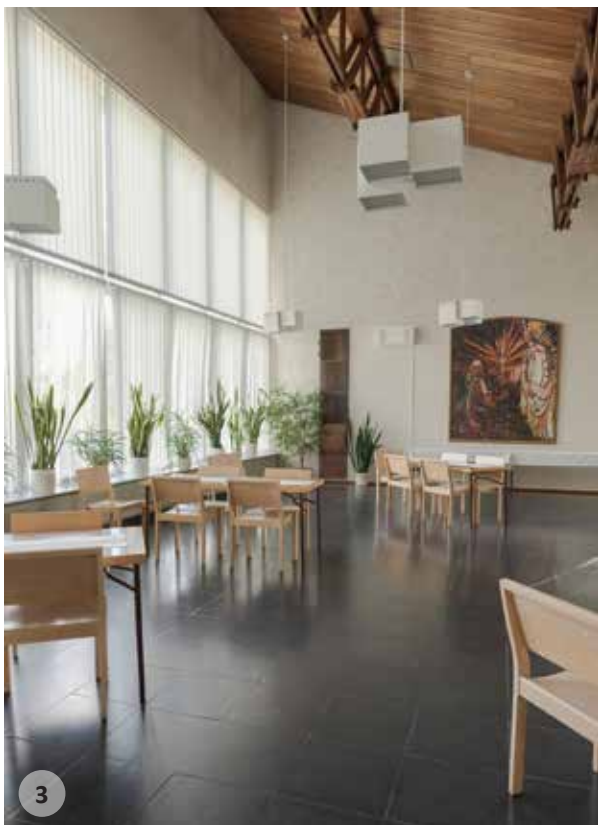
- 1 Urjalan seurakuntatalon seurakuntasali.
- 2 Urjalan seurakuntatalo, seurakuntasali.
- 3 Urjalan seurakuntatalo, seurakuntasali.
- 4 Urjalan seurakuntatalo, pieni sali.

Tärkeimmät sisätilat ovat seurakuntasali ja siihen liittyvä aula ja rippukoulusalali. Salissa on näkyvillä arkkitehtonisena aiheena puiset kattoristikot ja viisto kattopinta on verhoiltu puupaneelilla. Lattiat ovat mustaa kiiltäväksi hiottua mosaiikkibetonilaattaa ja sama laattapinta jatkuu aulassa ja rippikoulusalissa. Salin valkoiset seinät on pääosin roiskerapattu ja osin sileäpintaiset. Päätysseinällä on seinäreliefi. Alttariseinä on vastapäätä ikkunaseinää ja salin pitkän sivun suuntaisesti. Salissa on alkuperäiset riippuvalaisimet ja aulassa alkuperäiset kattovalaisimet. Rippikoulusalissa on viistossa kattopinnassa puurimaverhous. Aulan minimalistisesti toteutetut vaatenaulakot ovat myös alkuperäiset.

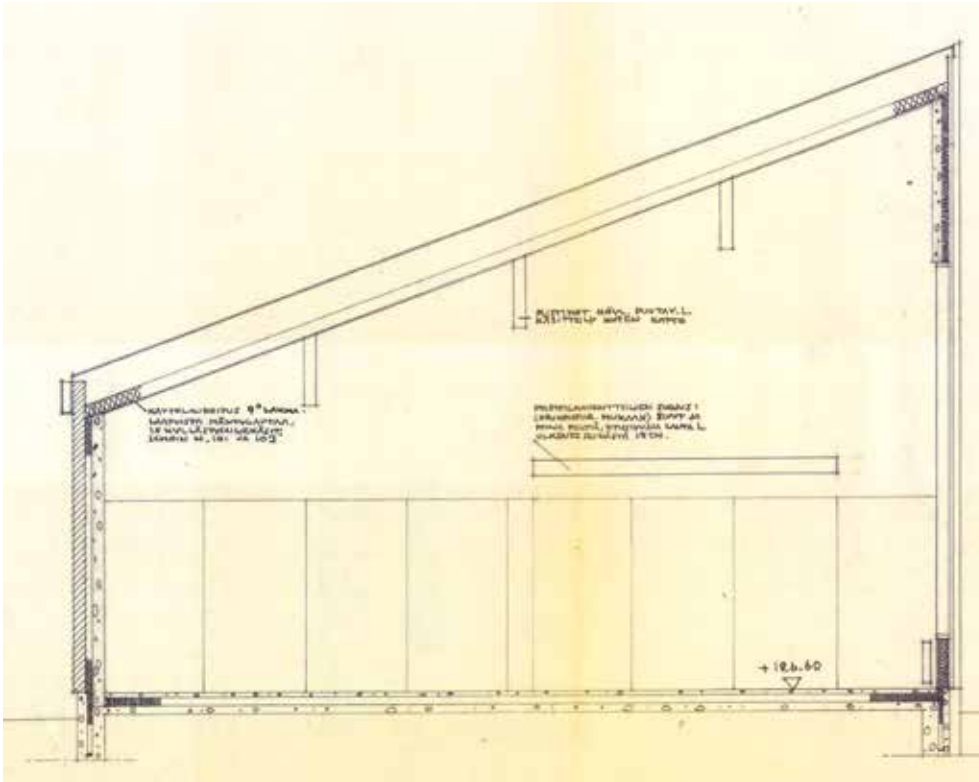
Urjalan seurakuntatalo, leikkaus salista, 1962, arkkitehdit Olavi ja Kauko Reima. Urjalan seurakunnan arkisto.

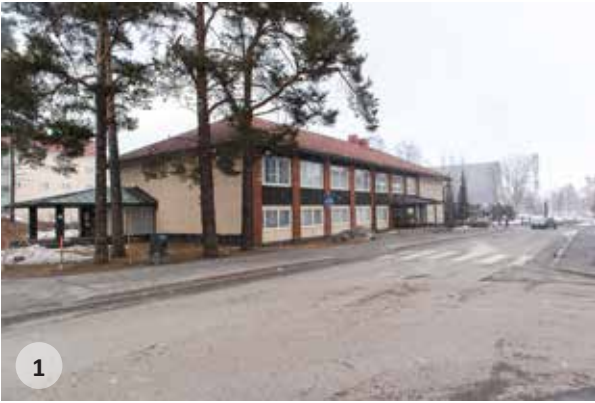
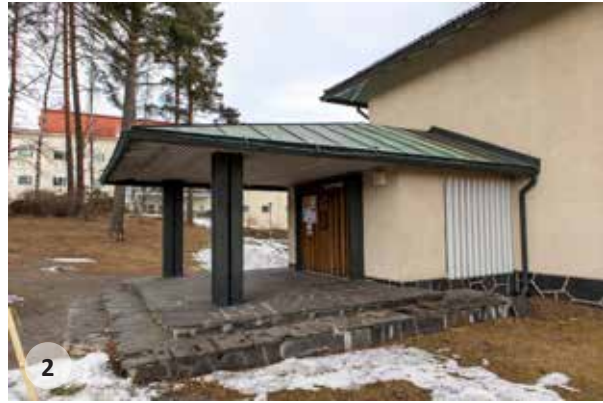
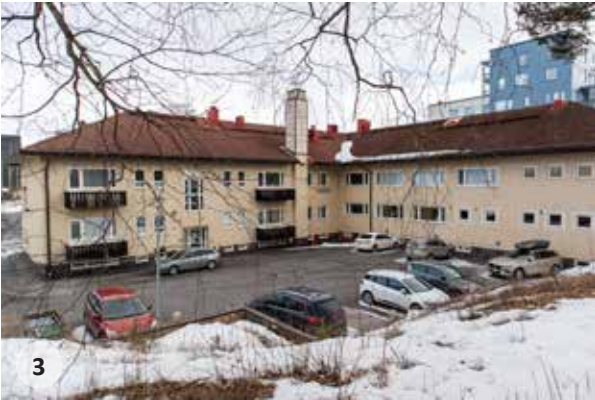
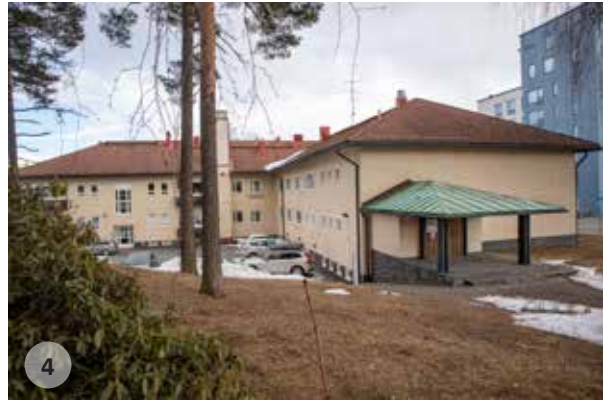
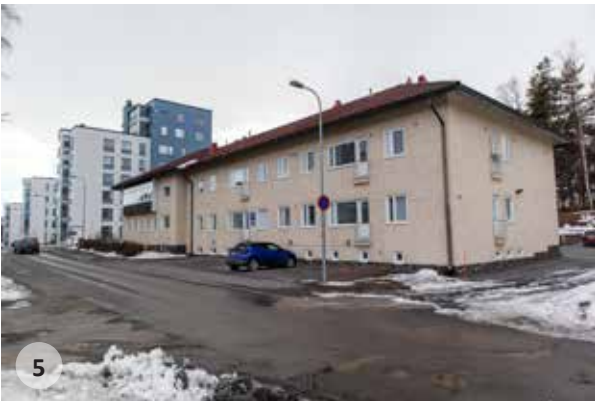
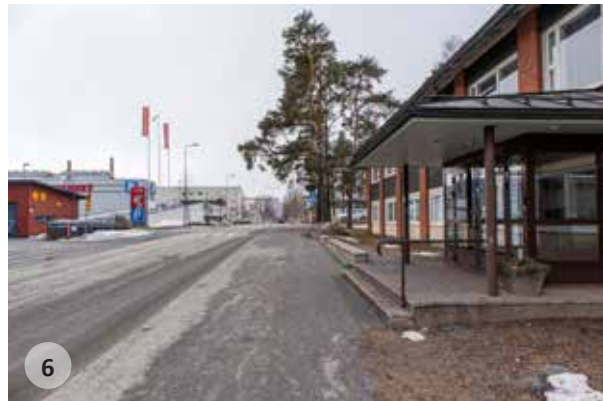
- 1 Valkeakosken seurakuntatalo, etelästä Valkeakoskenkadulta. Taustalla näkyy Valkeakosken kirkko
- 2 Valkeakosken seurakuntatalo, länsipäädyn sisäänkäyntikatos.
- 3 Valkeakosken seurakuntatalo, sisäpihan julkisivu lännestä.
- 4 Valkeakosken seurakuntatalo, lännestä.

- 5 Valkeakosken seurakuntatalo, itäjulkisivu Oikokadulta.
- 6 Valkeakosken seurakuntatalo, näkymä Valkeakoskenkadulta länteen.
- 7 Valkeakosken seurakuntatalo, entisen rukoushuoneen rauniot länsipuolen pihalla.
- 8 Valkeakosken seurakuntatalo, ulko-oven vetimet.

Rakennuksessa on vaaleankeltaiseksi rapattu, aikakaudelle tyypillinen julkisivu. Julkisivussa on käytetty tiilipilasteriäihteitä alkuperäisen seurakuntasalin kohdalla ja alkuperäisen kirkkoherranviraston julkisivussa on ulkoneva ikkuna. Asuinsiivessä on kadun puolella ajalle tyypilliset ranskalaiset pinnarivekkeit ja sisäpihalla puiset ulokeparvekkeet. Asuinsiipi on tyypillistä aikakauden arkkitehtuuria. Rakennuksessa on luonnonkivipintainen sokkeliverhous. Vesikaton räystäskannattajat ovat näkyvillä. Ikkunat on uusittu.

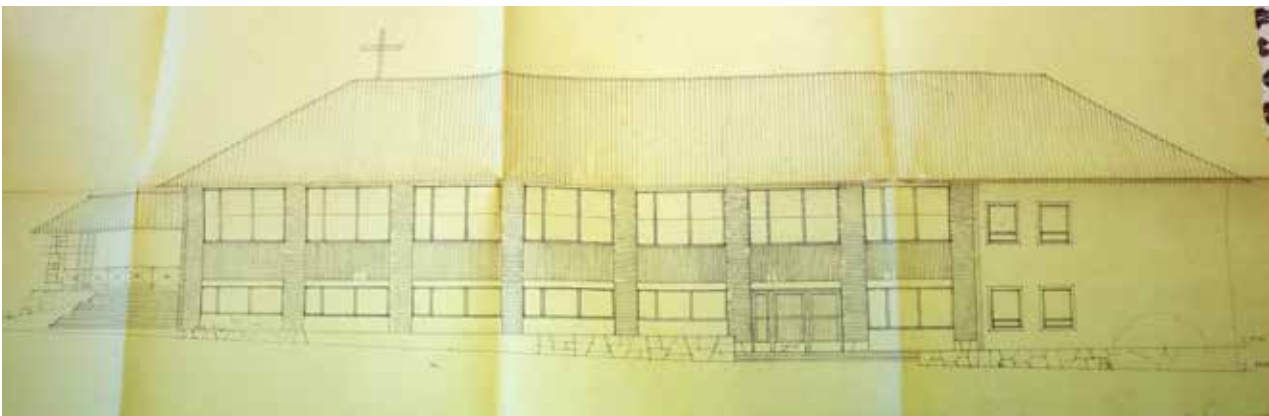
Valkeakosken seurakuntatalo, julkisivu etelään, 1956, arkkitehti Erik Lindroos. Sääksmäen seurakunnan arkisto.

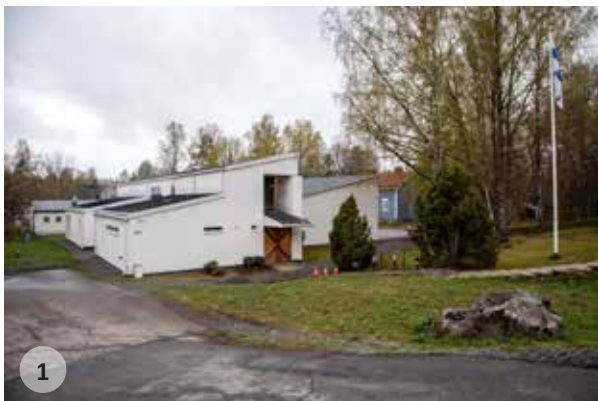
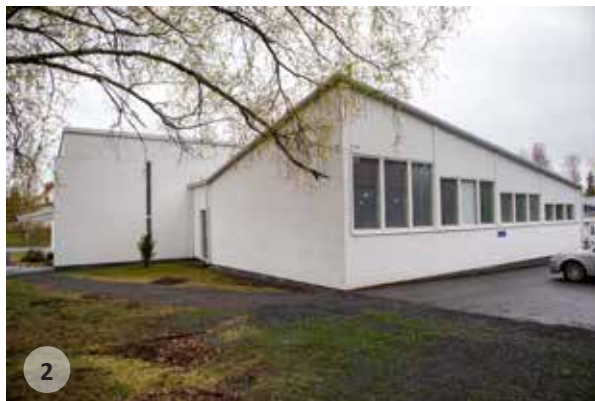
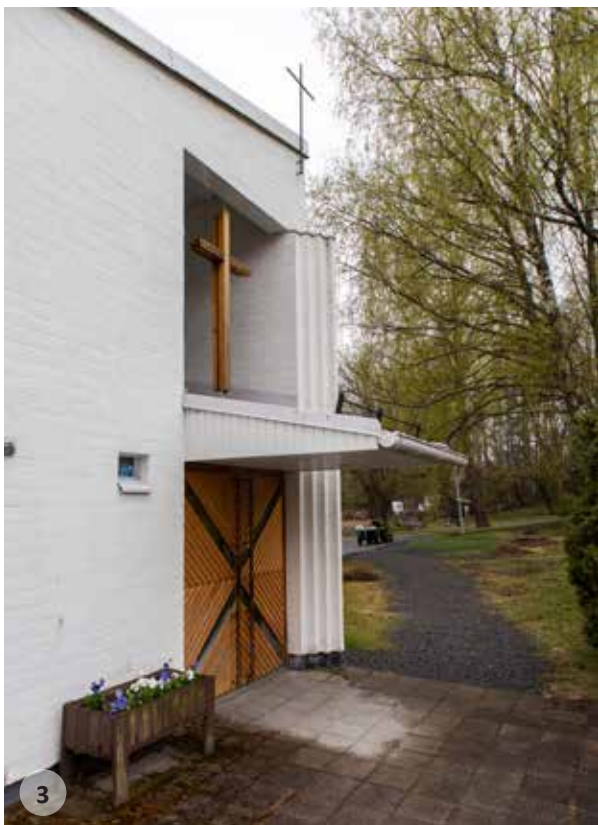
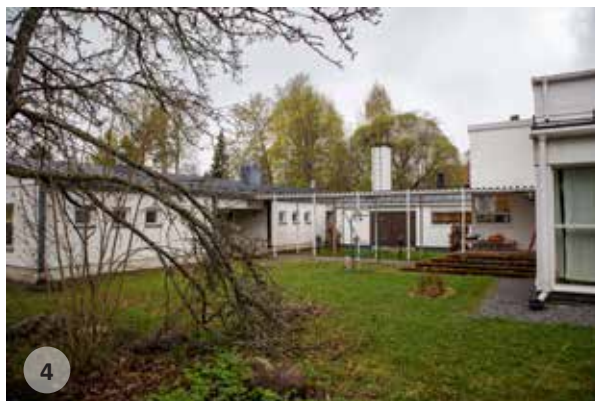
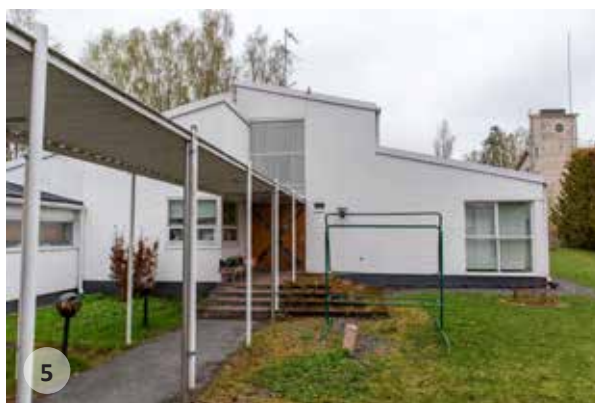
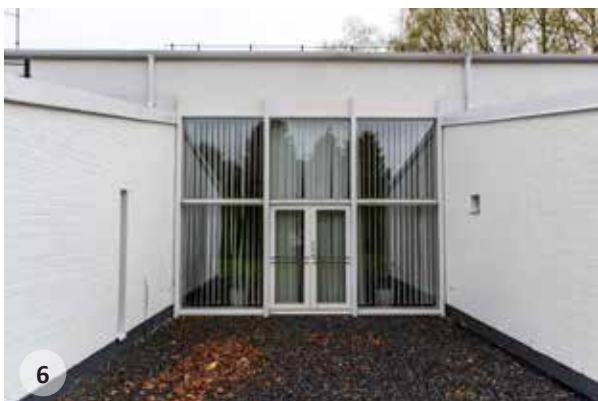
- 1 Vesilahden seurakuntatalo pohjoisesta.
- 2 Vesilahden seurakuntatalo, länsijulkisivu, seurakuntasali.
- 3 Vesilahden seurakuntatalo, pääsisäänkäyntikatos.
- 4 Vesilahden seurakuntatalo, sisäpiha ja entinen asuintalo.

- 5 Vesilahden seurakuntatalo, sisäpihan katos.
  - 6 Vesilahden seurakuntatalo, itäjulkisivua.
  - 7 Vesilahden seurakuntatalo luoteesta.
- Kuvat: Kerttu Loukusa, 2022.

Seurakuntatalossa on vaaleaksi slammattut tiilijulkisivut ja vesikatto on räystäätön. Julkisivun yksityiskohdat ovat tarkkaan harkittuja ja detajjiikka huolellisesti mietittyjä. Niissä on käytetty 1980-luvun lopulle tyyppillisiä muotoaiheita, kuten osittaista symmetriaa, historiallisia viittauksia ja pergola-aiheita. huolellinen viimeistely näkyy yksityiskohdissa, kuten puulasi- ulko-ovien vedinten nahkanyöreissä. Rakennuksessa on vaihteleva ikkuna-aukotus ja salin ikkunoita osa lienee alkuperäisellä paikallaan. Pääsisäänkäynnin yläpuolella katoksen yllä syvennyksessä on puinen risti ja toinen ohut metalliristi on sen yläpuolella rakennuksen katon harjalla.

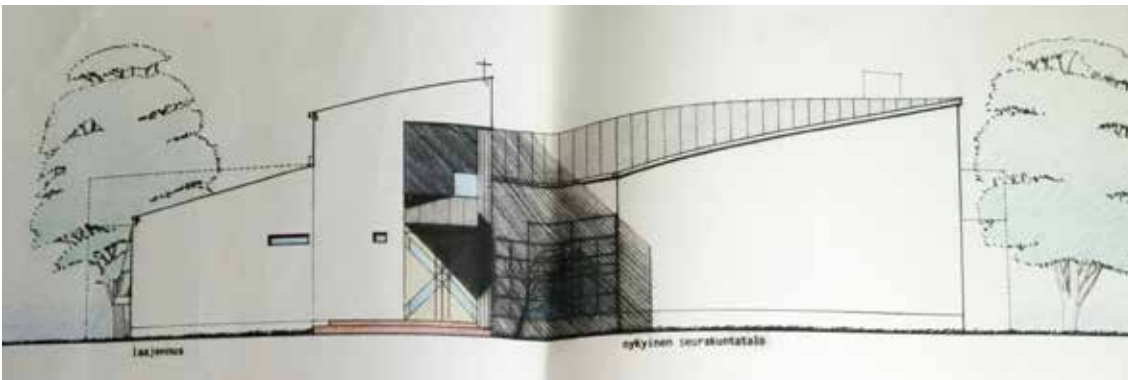
Vesilahden seurakuntatalo, julkisivut pohjoiseen, luonnospiirustus, 1987, Arkkitehtistudio Jaatiset. Toteutuneessa versiossa suunnitelmia on hieman muutettu. Vesilahden seurakunnan arkisto.

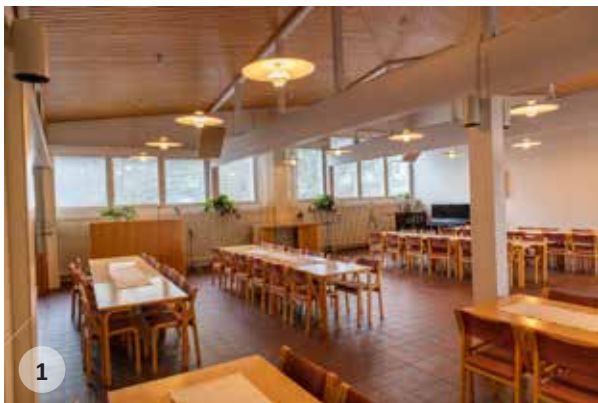
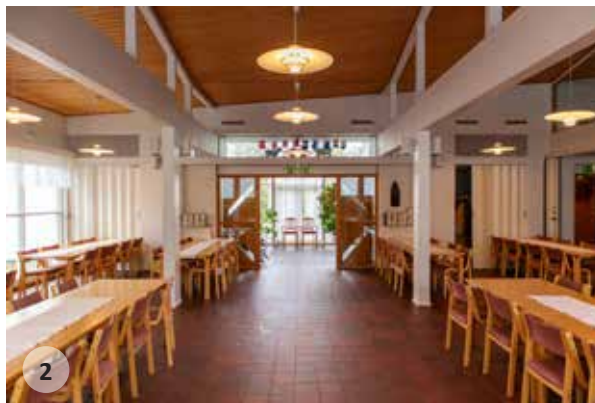
1 Vesilahden seurakuntatalo, seurakuntasali.

2 Vesilahden seurakuntatalo, seurakuntasali.

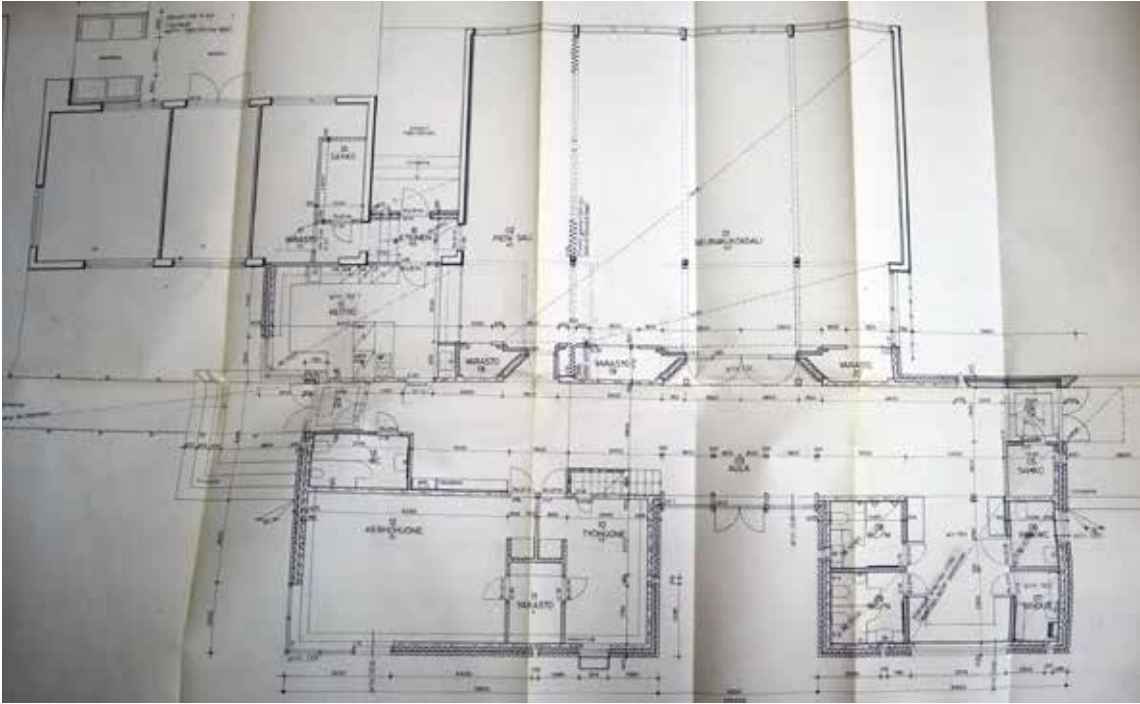
Vesilahden seurakuntatalo, pohjapiirustus, 1987, Arkkitehtistudio Jaatiset.  
Vesilahden seurakunnan arkisto.

Seurakuntatalon sisätilat ovat 1988 tehdyn korjauksen ja laajennuksen asussa. Sisätiloissa on käytetty aikakaudelle laadukkaita materiaaleja ja yksityiskohtia ovissa, oviaukkojen porrastuksissa ja puisissa alakattoverhoiluissa. Rakennuksessa on pienimittakaavainen ja kodinomainen tunnelma.

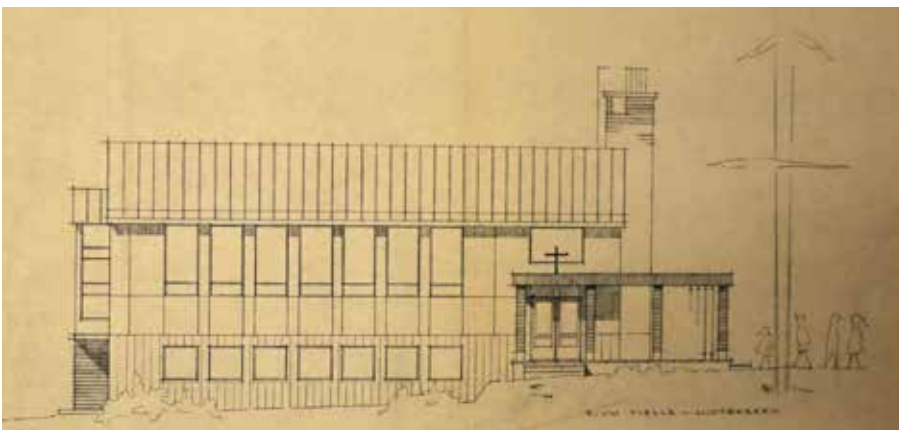
Kurun seurakuntatalo, julkisivu luoteeseen, 1961, Rakennussuunnittelutoimisto Heikki Siikonen. Ylöjärven seurakunnan arkisto.

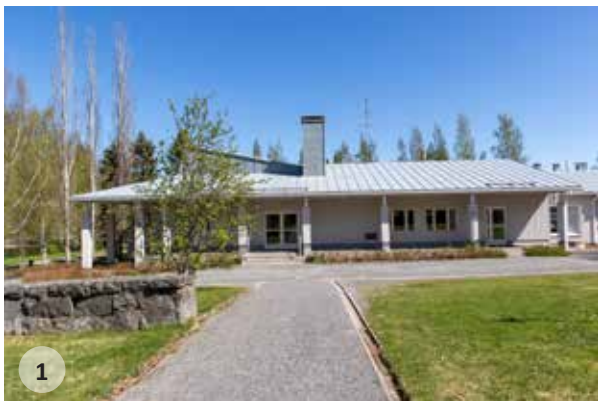
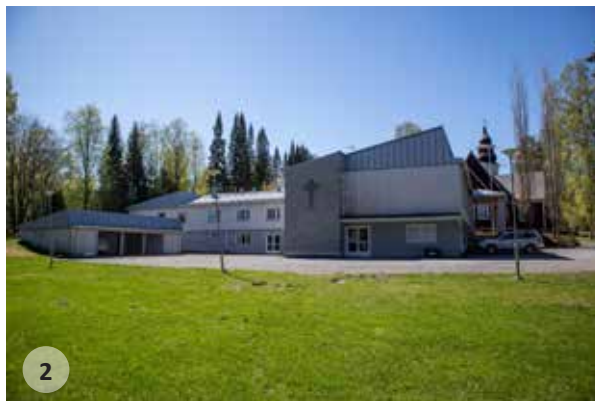
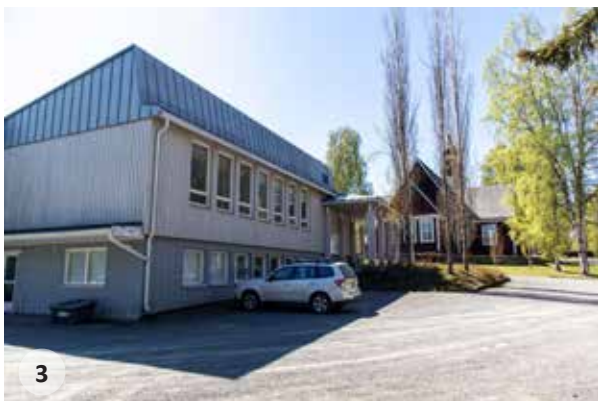
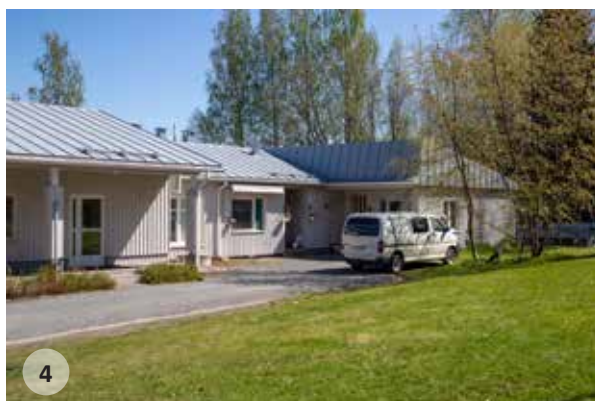
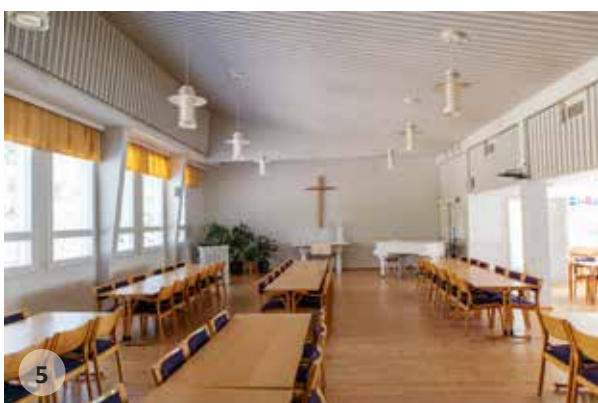
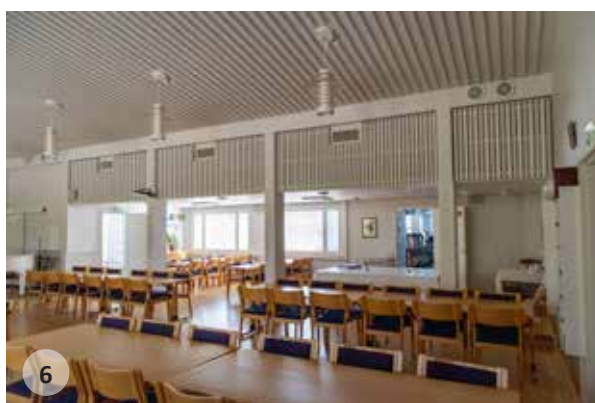
- 1 Kurun seurakuntatalo lännestä, kirkolta katsottuna.
- 2 Kurun seurakuntatalo, idästä Poikeluksentieltä katsottuna.
- 3 Kurun seurakuntatalon pohjoisjulkisivu, taustalla Kurun kirkko.
- 4 Kurun seurakuntatalo, asuntopääty.

- 5 Kurun seurakuntatalo, seurakuntasali.
- 6 Kurun seurakuntatalo, seurakuntasali, taustalla ruokailutila.
- 7 Kurun seurakuntatalo, sisääntuloaula.
- 8 Kurun seurakuntatalo, kerhuhuone.

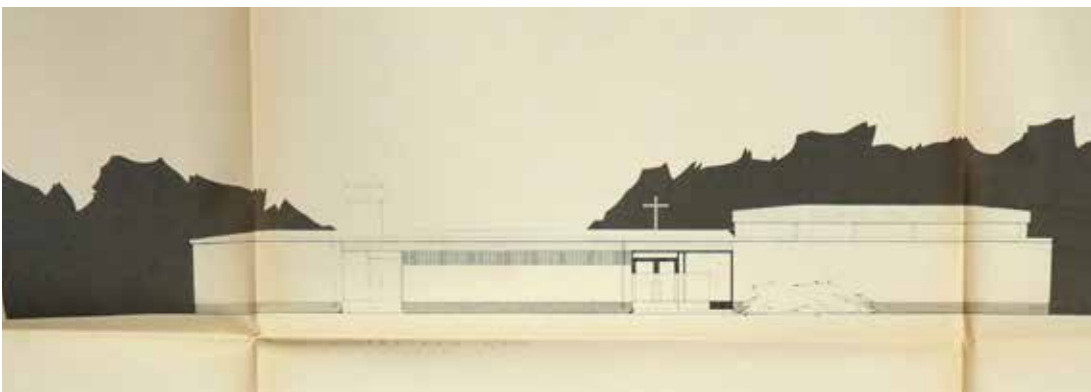
Viljakkalan seurakuntatalo, julkisivu pohjoiseen, 1966, arkkitehti Pentti Turunen. Ylöjärven seurakunnan arkisto.

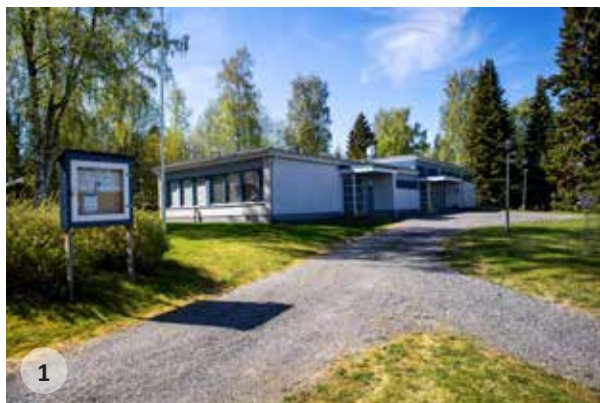
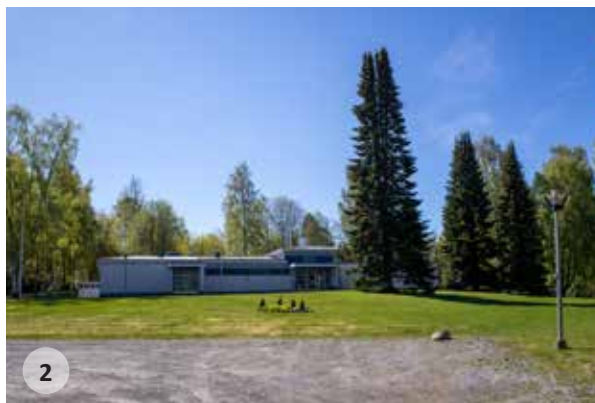
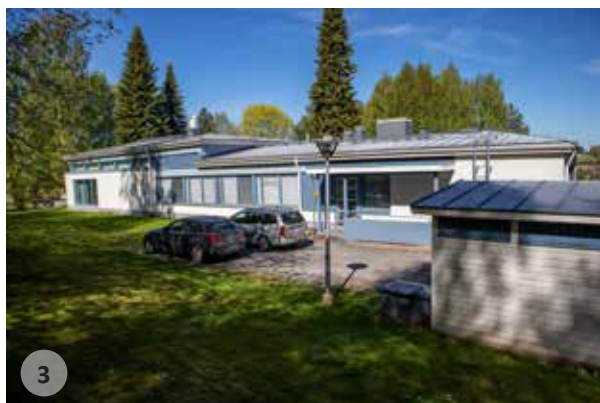
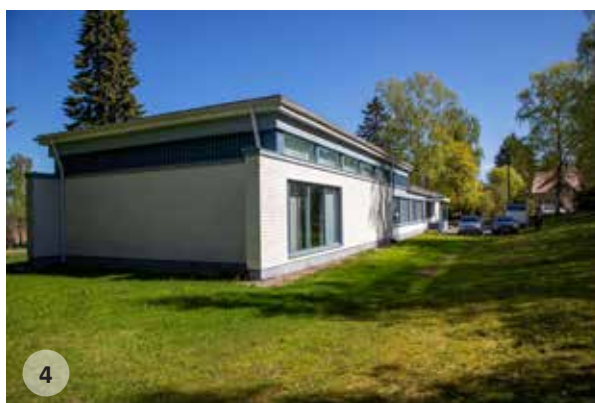
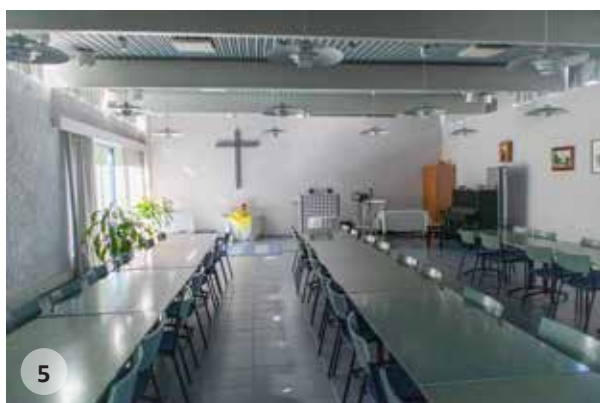
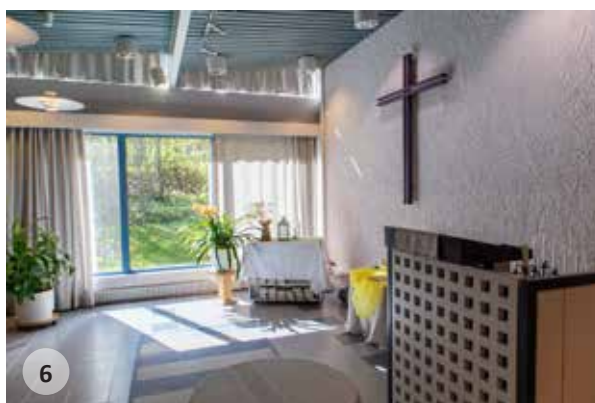
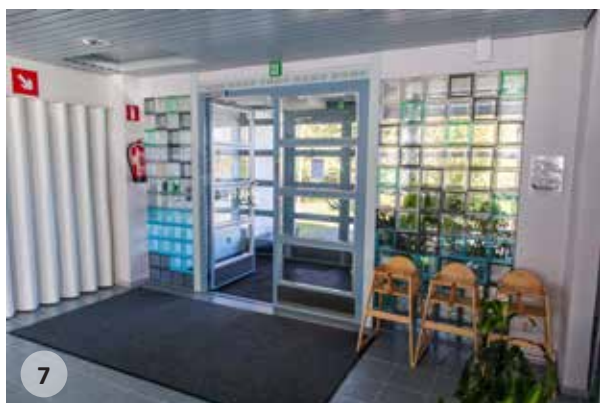
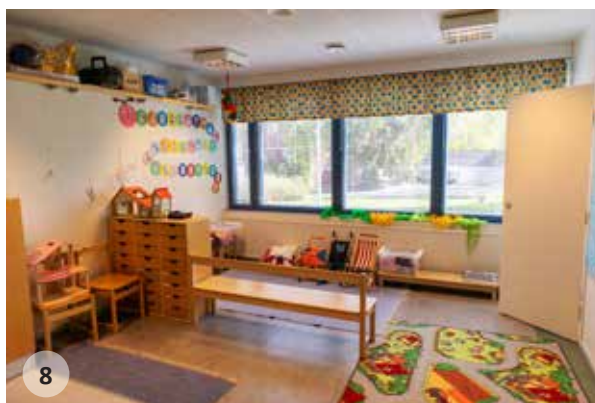
- 1 Viljakkalan seurakuntatalo koillisesta.
- 2 Viljakkalan seurakuntatalo, pohjoisesta.
- 3 Viljakkalan seurakuntatalo, eteläpuoli.
- 4 Viljakkalan seurakuntatalo, länsipääty.

- 5 Viljakkalan seurakuntatalo, seurakuntasali.
- 6 Viljakkalan seurakuntatalo, seurakuntasalin alttari.
- 7 Viljakkalan seurakuntatalo, sisäänkäynti.
- 8 Viljakkalan seurakuntatalo, kerhohuone.

Rakennus on sijoitettu näkyvälle paikalle Viljakkalan kulttuurihistorialliseen kyläkeskustaan. Puistomainen nurmipiha muodostaa puistoaukion kyläkuvaan. Rakennus tuo 1960-luvun kerrostuman Viljakkalan keskustaan ja itse rakennus on pääpiirteissään säilyttänyt alkuperäisen vähäeleisen ulkoasunsa. Sisätiloista rakennuksen pintamateriaalit on uusittu 1999 korjauksessa.

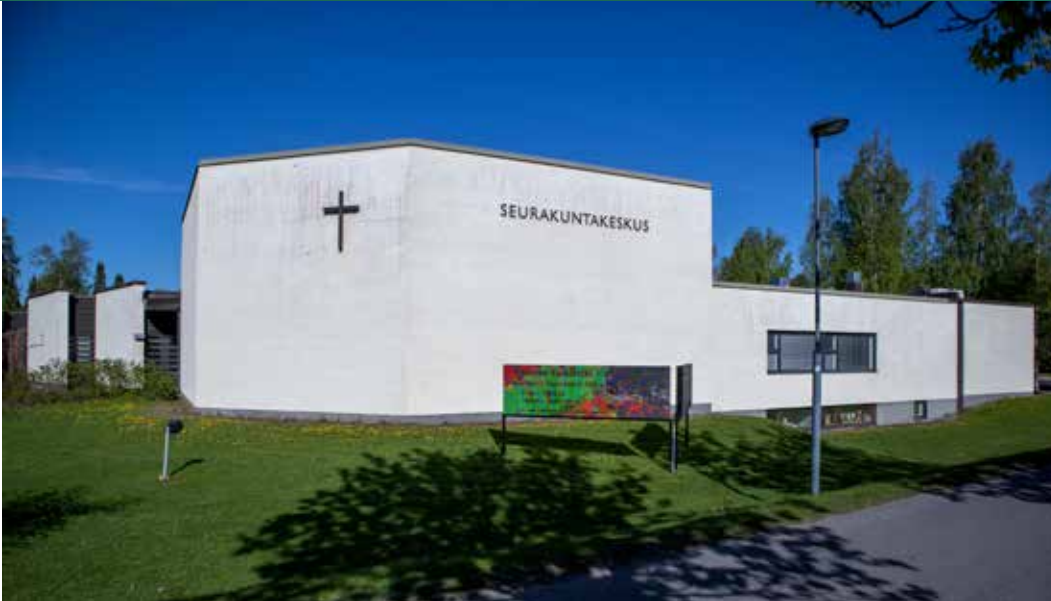
Ylöjärven seurakuntakeskus idästä. Kuva: Kerttu Loukusa 2022.

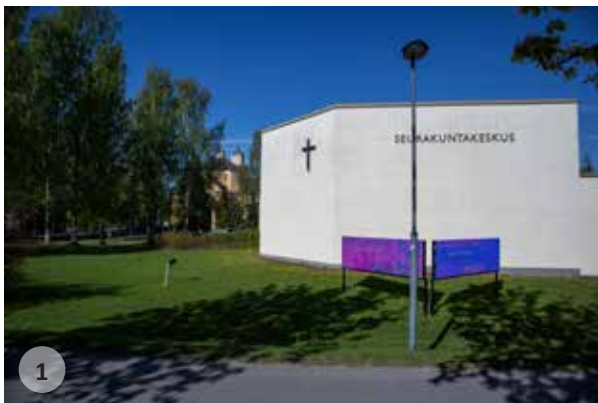
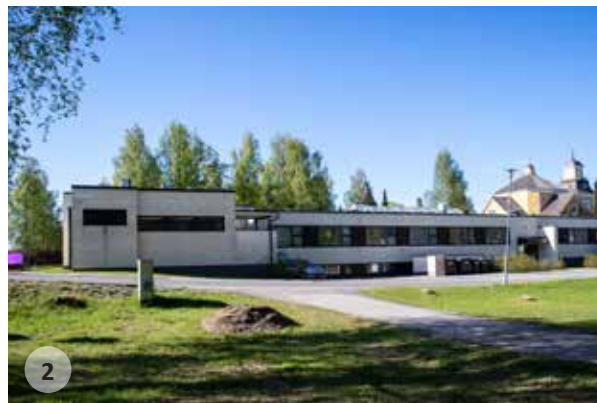
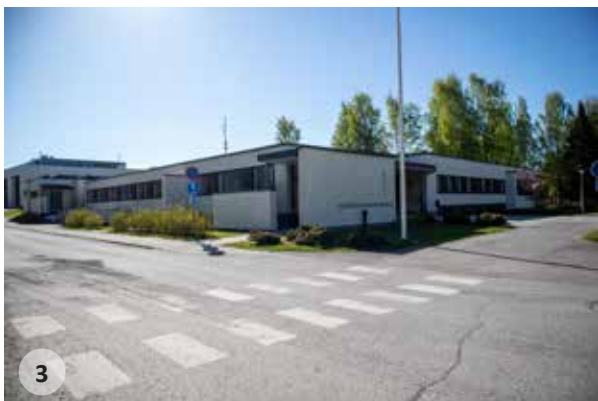
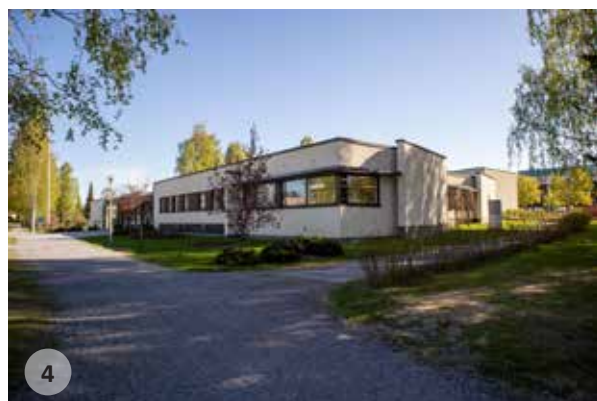
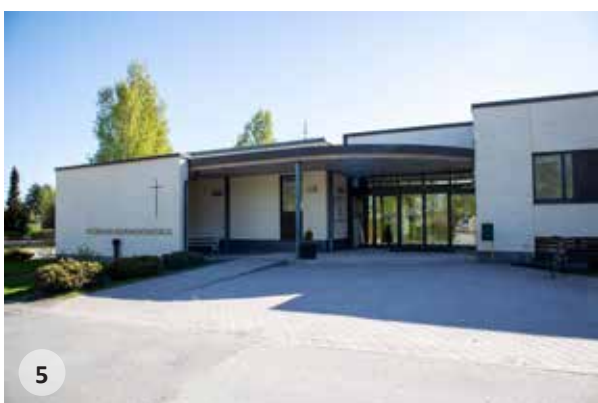
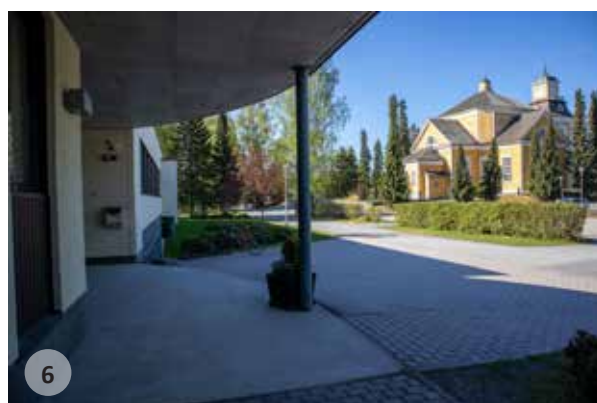
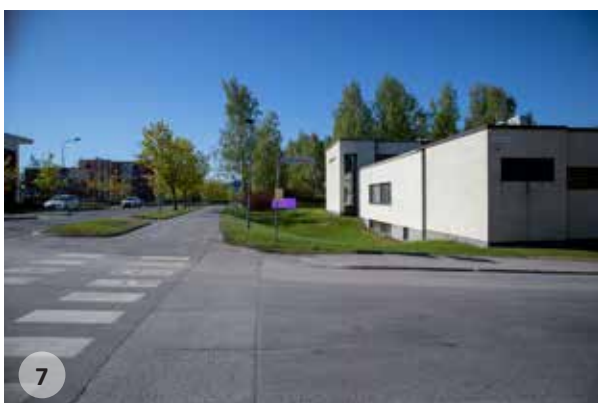
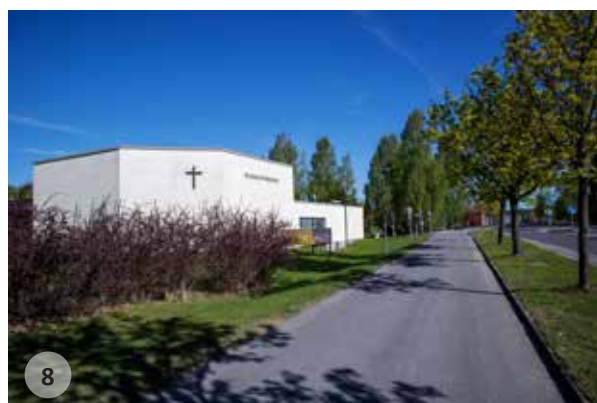
- 1 Ylöjärven seurakuntakeskus idästä, taustalla Ylöjärven kirkko.
- 2 Ylöjärven seurakuntakeskus pohjoisesta.
- 3 Ylöjärven seurakuntakeskus luoteesta.
- 4 Ylöjärven seurakuntakeskus lounaasta.
- 5 Ylöjärven seurakuntakeskus, pääsisäänkäynti länsipuoli.

- 6 Ylöjärven seurakuntakeskus, näkymä pääsisäänkäynniltä kirkolle.
  - 7 Ylöjärven seurakuntakeskus, itäjulksivu Kuruntielle. Näkymä etelään.
  - 8 Ylöjärven seurakuntakeskus, itäjulksivu Kuruntielle. Näkymä pohjoiseen.
- Kuvat: Kerttu Loukusa, 2022.

Seurakuntatalon julkisivut muodostavat kadulle ja Ylöjärven hallinnollisen keskusaukion puolelle muurimaisen pinnan, jossa seurakuntasalin hahmo nousee muuta rakennusta jonkin verran korkeammalle. Alun perin kahi-tiilin verhoiltu rakennus on slammattu 2010-luvun korjauksessa vaa-lealla yksikerrosrappauksella. Rakennus avautuu kirkon puolelle, missä on uusittu pääsisäänkäynti. Betonikivijalka on maalattu harmaaksi. Ikkunat ja ovet on pääosin uusittu.

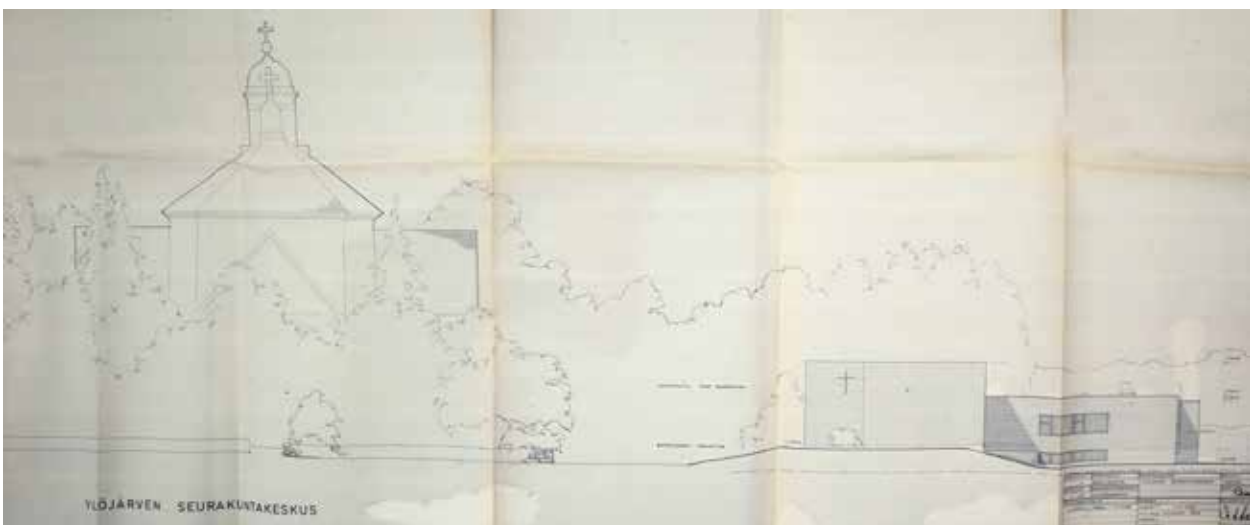
Ylöjärven seurakuntakeskus, julkisivu itään Kuruntielle, 1975, arkkitehti Pekka Ilveskoski. Ylöjärven seurakunnan arkisto.

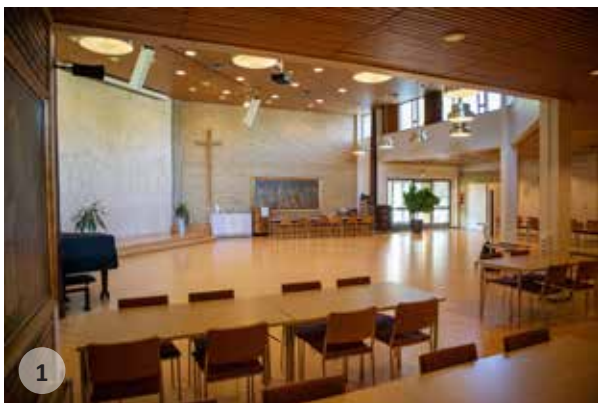
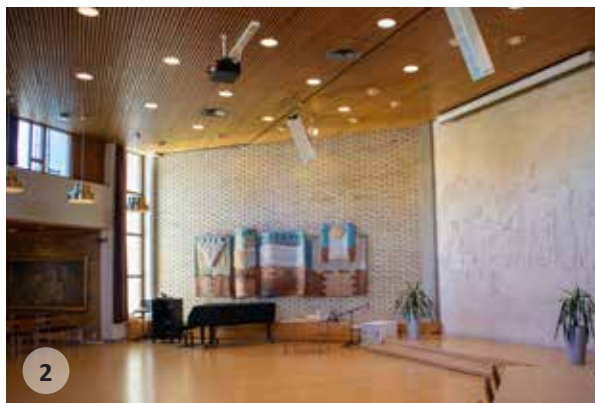
1 Ylöjärven seurakuntakeskus, seurakuntasali.

2 Ylöjärven seurakuntakeskus, seurakuntasali.

Seurakuntatalon tärkein ja säilynein sisätila on seurakuntasali sekä sen viereinen ruokailutila. Salissa on lakattu lankkulattia, keltatiliiverhoillut seinäpinnat ja puuverhoiltu alakatto, johon on upotettu ja ripustettu valaisimia. Viuhkan mallisessa salissa on alttariseinällä suuri reliefi. Sen vieressä on puinen risti ja toisella puolella tekstiiliteos ryijy. Seurakuntasalin seinäreliefistä ns. korkokuvasta käytiin kilpailu 1970-luvun lopulla. Salissa on vihkijäisissä lahjoituksena saatuja Kaukolan kirkon öljyvärimalauksia. Muuten sisätilat ovat pääosin 2010-luvun korjauksen asussa.

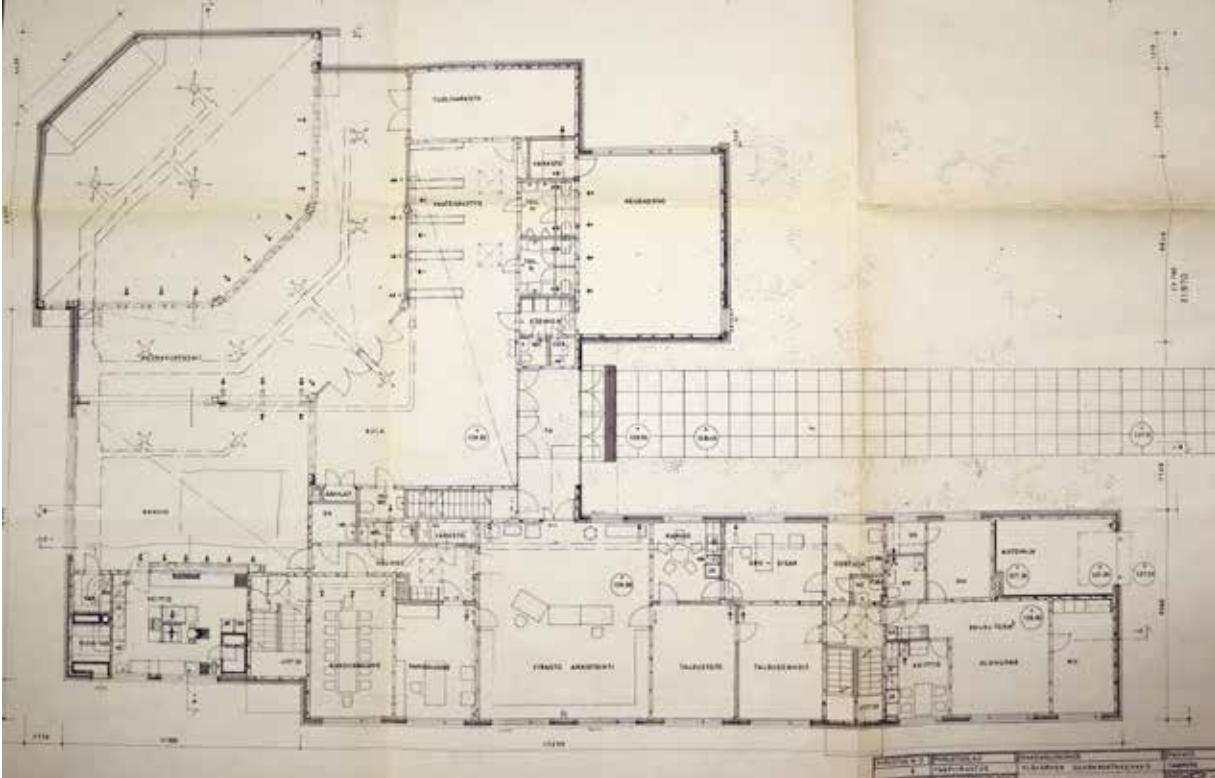
Ylöjärven seurakuntakeskus, pohjapiirustus 1.krs, 1975, arkkitehti Pekka Ilveskoski.  
Ylöjärven seurakunnan arkisto.
