RAKENNUSHISTORIASELVITYS

NOKIAN UIMAHALLI

**SWECO INFRA & RAIL OY
TAMPERE**

20.11.2020

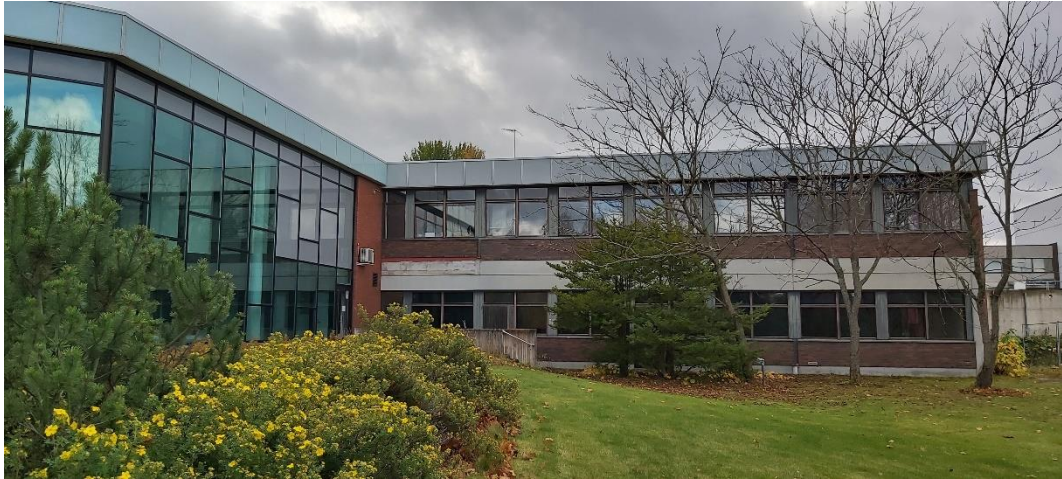
Vuonna 1976 valmistuneen uimahallirakennuksen länsisiipi kuvassa oikealla ja vuonna 2002 valmistunutta laajennusosaa vasemmalla.

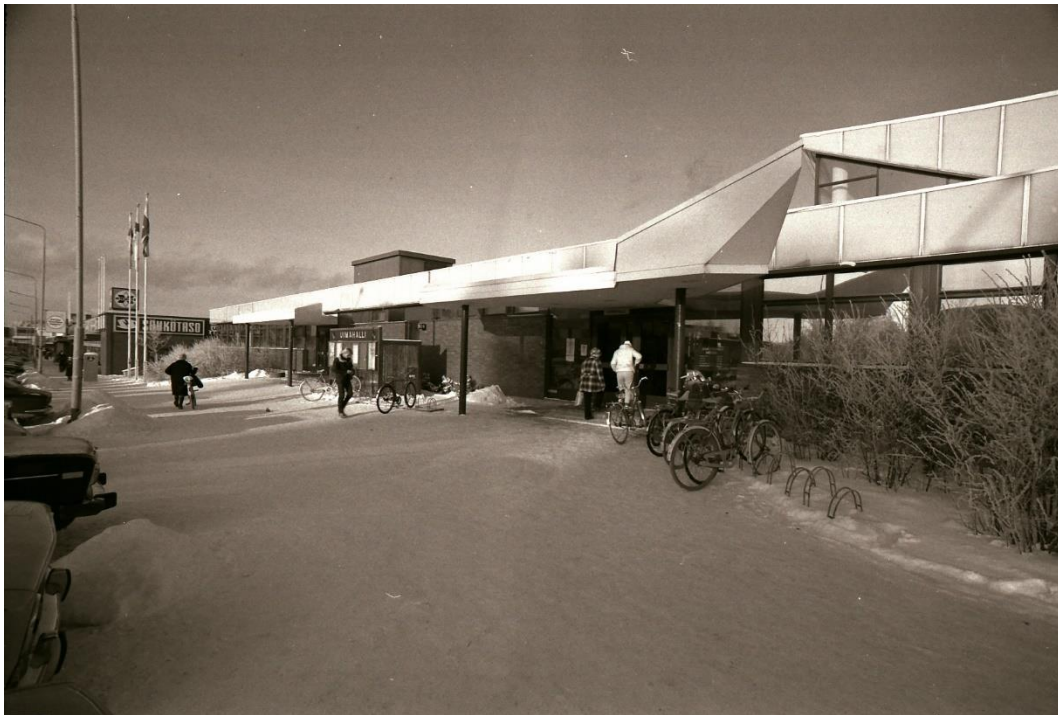
Uimahallin pääsisäänkäynti ja eteläinen Välikadun julkisivu vuonna 1983. (Kuvat Tuomas Koponen, <https://oloneuvos.kuvat.fi/>)

Rakennuksen pääjulkisivu avautuu etelään välikadun suuntaan. Välikadulle näkyy myös näyttävä kattorakenne ja sen aukotukset. Pääsisäänkäynnin yhteydessä on niin ikään näytävä katos osoittamassa kulkua rakennukseen. Materiaaleina julkisivuissa on käytetty puhtaaksi muurattua tiiltä, julkisivulasia, bitumihuopaa katemateriaalina ja maalattua betonia sokkeleissa ja välipohjissa.

Pääjulkisivun matalassa osassa korostuu horisontaalisuus ja aikakaudelle tyypilliset nauhaikkunat. Kontrastina nauhaikkunoille ovat allasosaston kattorakenteet, joissa on suorakulmaisuutta ja horisontaalisuutta rikkovia elementtejä, mutta myös yhteneviä pystylinjoja matalan osan nauhaikkunoihin. Mittasuhteiltaan rakennusmassat ja niiden osat ovat yhä horisontaaliset.

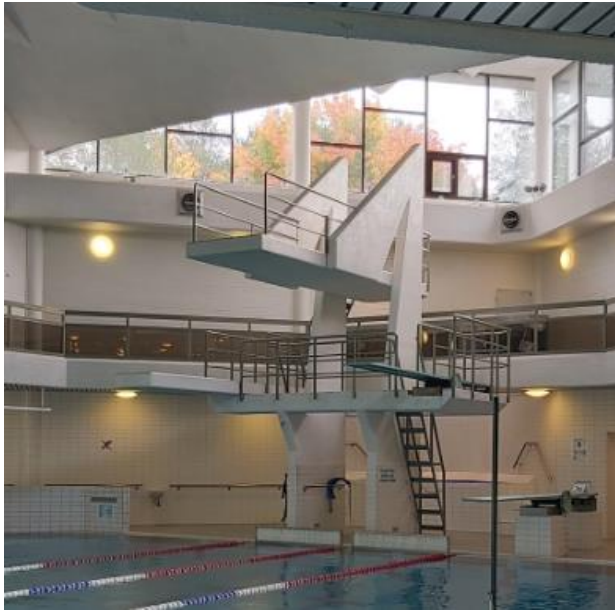
Hyppytorni on kiinnostava ja näyttävä osa allasosaston kokonaisuudessa. Rakenteiden muotokielessä on samaa suorakulmien ja diagonaalien rytmää kuin rakennuksessa. Samoin porrashuoneen ikkunassa.

Allasosaston katseenvangitsijana on alkuperäinen hyppytori, joka toistaa rakennuksen muotokieltä ja rytmiä. Hyppytorin kaiteita ja portaita on käsitelty pintakäsittelyaineilla kosteudesta aiheutuvaa korroosiota vastaan. Hyppytorissa kolmen metrin ja viiden metrin hyppypaikat sekä metrin ja kolmen metrin ponnistuslaudat.

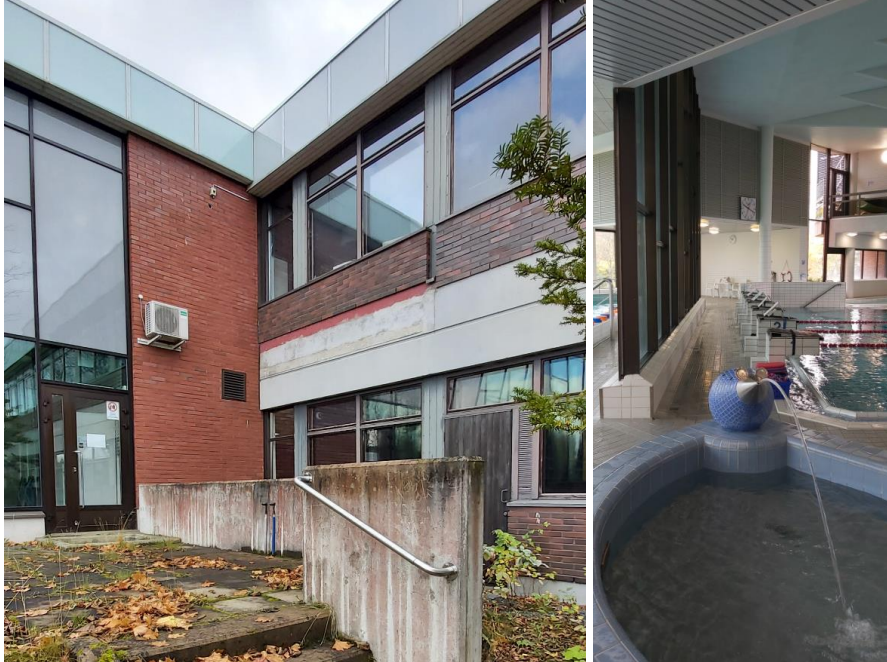
Vasemmalla valokuva saumakohdasta, jossa rakennuksen alkuperäinen länsisiipi liittyy laajennusosaan. Puretun parvekkeen sijainti erottuu alkuperäisestä julkisivusta. Oikealla alkuperäisen ulkoseinän sijainti pienten lasten kahlualtaan takana.

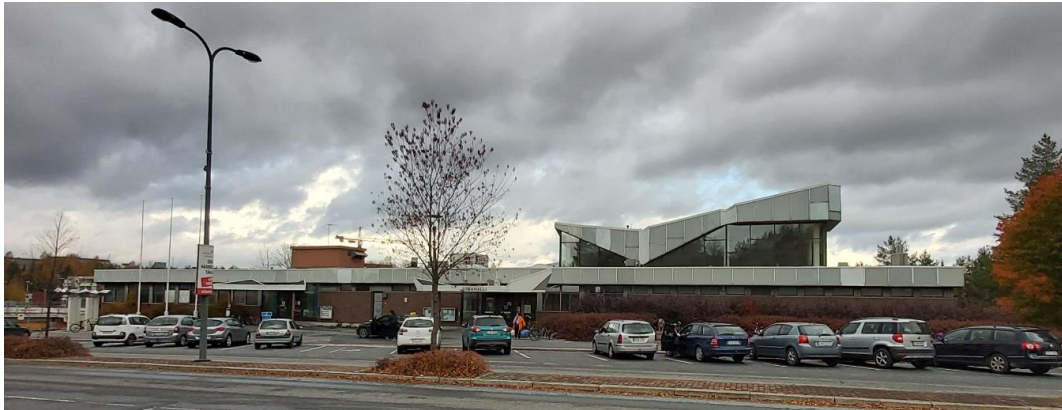
Rakennuksen pääjulkisivu etelään Välikadun suuntaan. Julkisivussa korostuu rakennuksen edelleen alkuperäinen horisontaalisuus sekä näyttävä allasosaston kattorakenne ja sen seinämien julkisivulaisit nauhamaisuutta rikkovana pystyelementtinä. Eteläinen julkisivu on säilynyt alkuperäisenä parhaimmin.

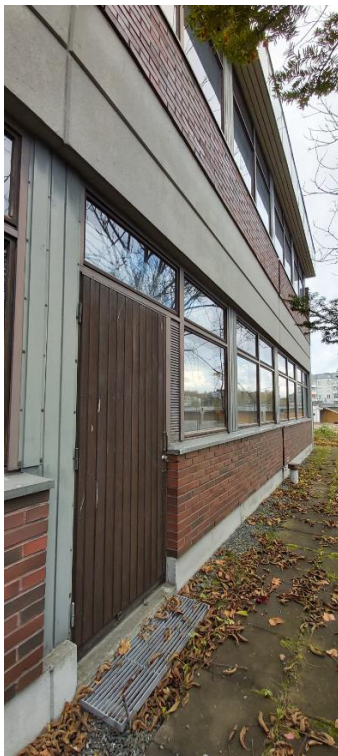
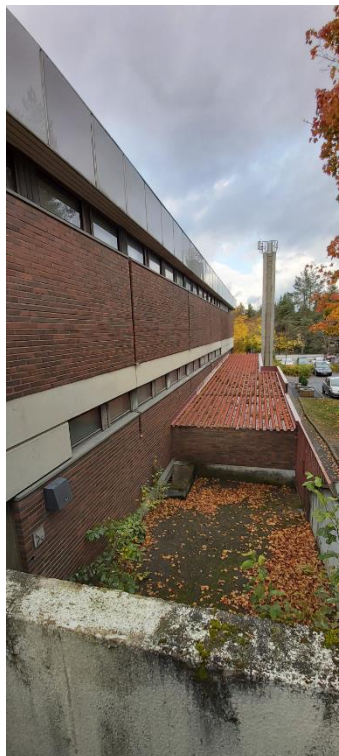
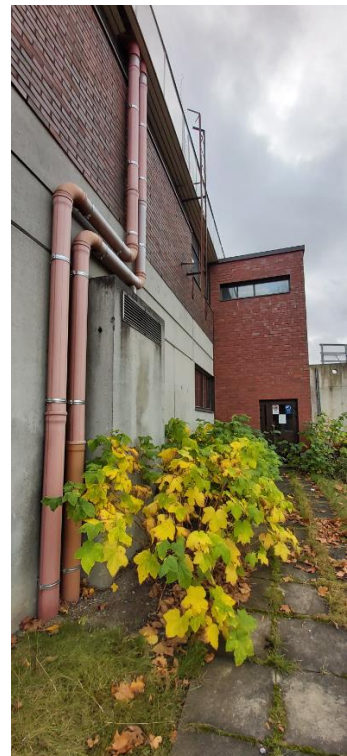
Alla olevissa kuvissa korostuu myös rakennuksen modernille aikakaudelle tyypillinen nauhamaisuus ja sitä rytmittävät pystylinjat mm. ikkunoissa. Vasemmalla rakennuksen pohjoista julkisivua länsisiiiven kohdalla, keskellä itäistä julkisivua, jossa vuoden 1983 muutostöiden katettu ajoluiska, ja oikealla länsipäädyn julkisivua, jossa horisontaalisuus törmää vuonna 2002 toteutettuun laajennukseen. Laajennuksen ikkuna toistaa rakennuksen nauhamaisuutta.

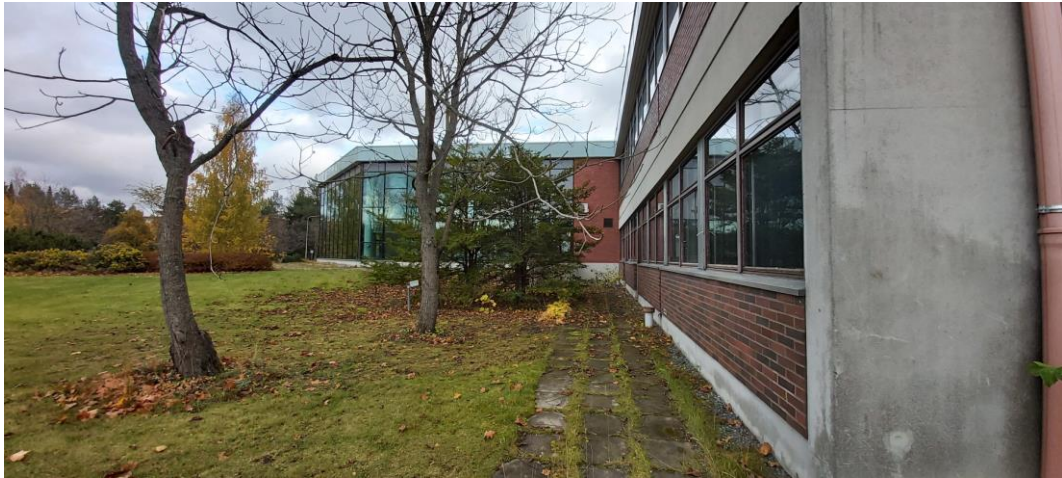
Yllä olevassa kuvassa rakennuksen länsisiiven pohjoista julkisivua, joka on pitkälti alkuperäisessä asussaan. Parveke on purettu laajennusosan tieltä. Julkisivun horisontaalisuus törmää vuonna 2002 valmistuneeseen allasosaston laajennusosaan.

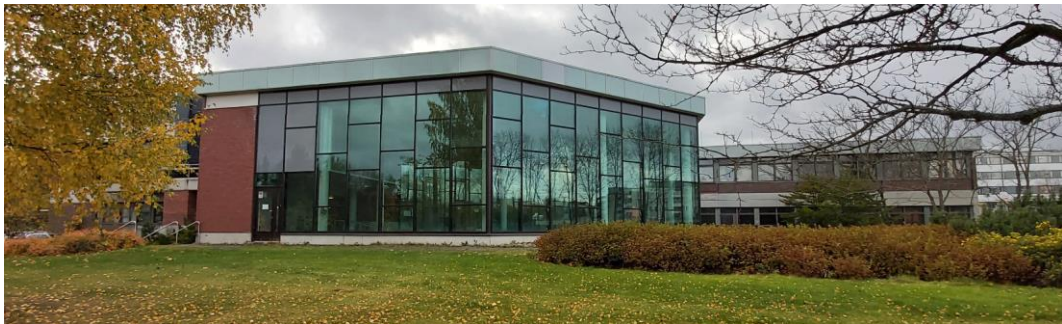
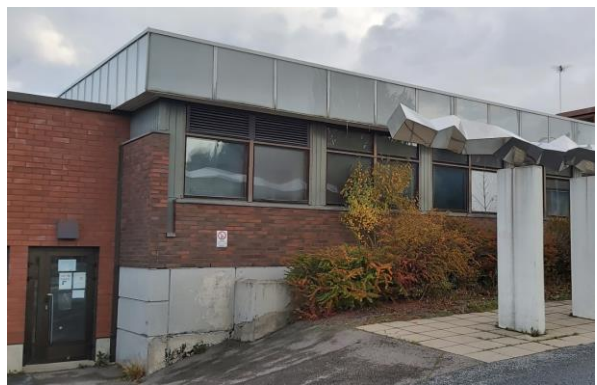
Alla laajennusosa, jonka muotokieli noudattaa rakennuksen alkuperäistä pohjaratkaisua sekä julkisivulasin ilmettä.

Vasemmallä vuoden 1994 IV-konehuoneen muutostöiden vaikutus rakennuksen julkisivuun ja oikealla peruskorjauksen ja laajennuksen vaikutus rakennuksen länsipäättyyn. Uusimmat tiiliverhoukset poikkeavat värykseltään alkuperäisestä tummankirjavasta sävyistä. Oikealla kuvassa rakennuksen nurkka ja rakennusosat alkuperäisessä asussaan.

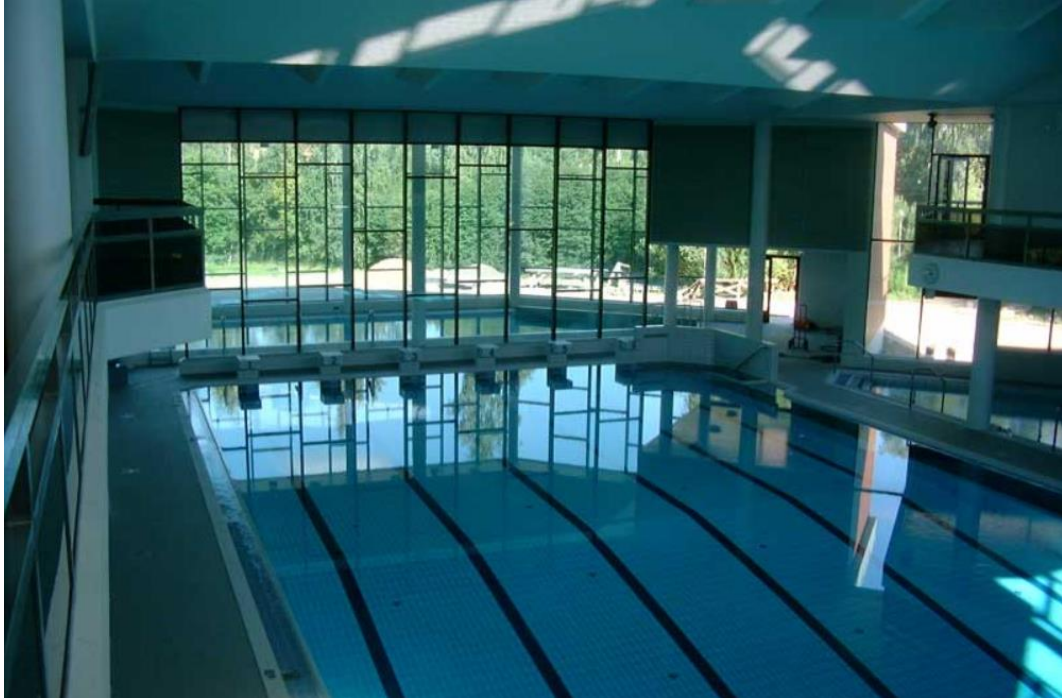
Allasosasto kuvattuna parvikäytävältä (kuva Päivi Utriainen). Laajennusosa avautuu päältäan jatkeena ja valo siivilöityy kauniisti kattorakenteen seinämien lasijulkisivun ja pohjoisen julkisivulasin ja alkuperäisen ulkoseinälinjan lasiseinän kautta.

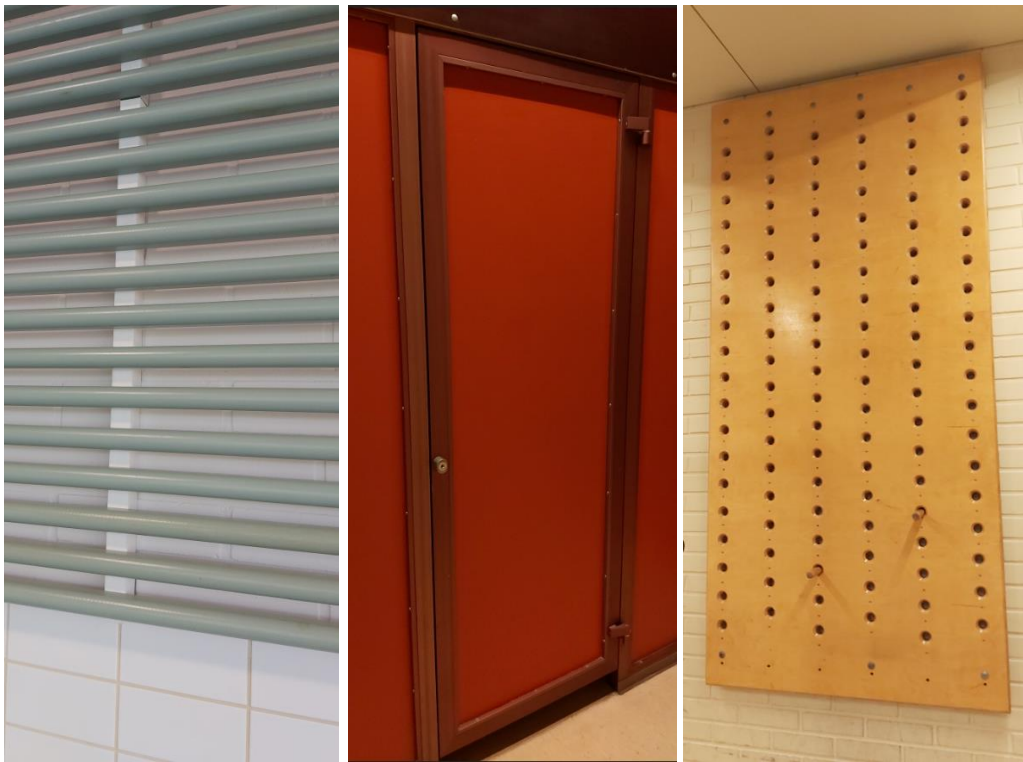
Vasemmassa reunassa vuoden 2002 peruskorjauksen yhteydessä allasosaston seinäpintoihin akustiikkaa kohentamaan kiinnitetyt rimalautoituselementit.

Keskellä 1. kerroksen painitilan yhteydessä olevia varastokoppeja alkuperäisen värimaailman mukaisena. Varastot ovat urheiluseurojen käytössä.

Oikealla painisalin yhteydessä olevan voimailutilan seinään kiinnitetty alkuperäinen kiipeilyseinä ja kapulat.

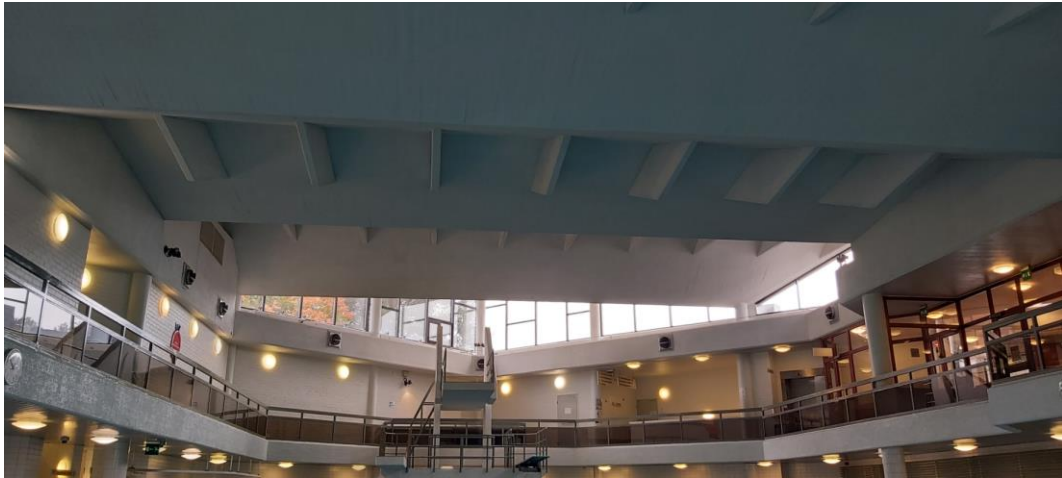
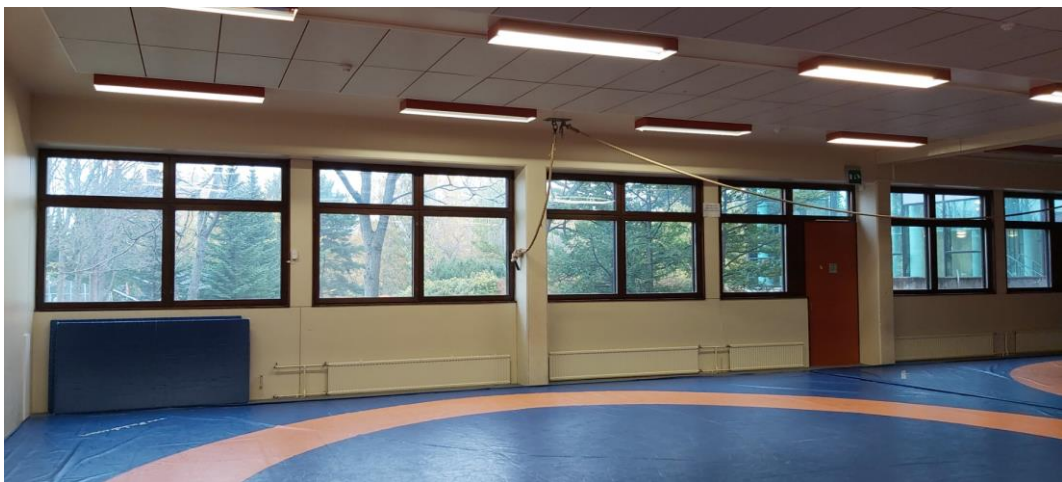
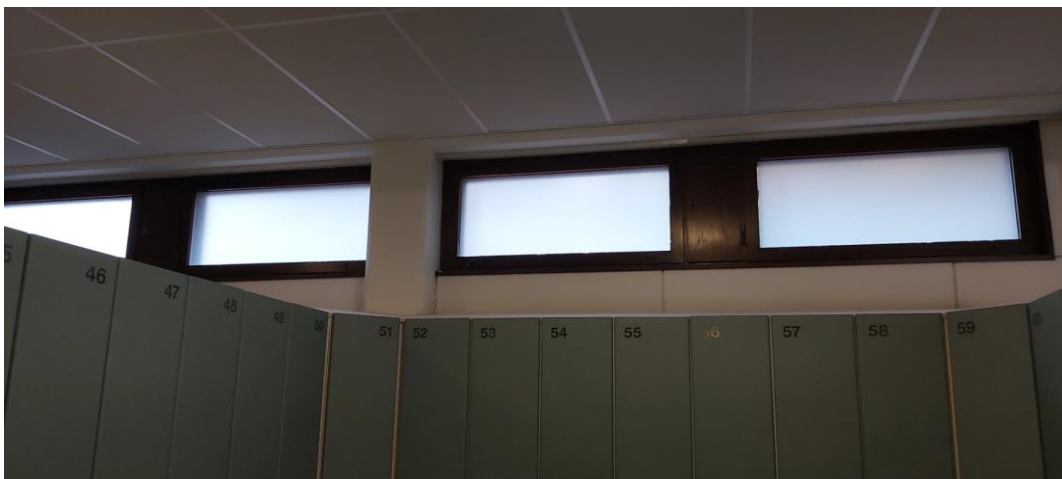
Rakennuksessa on säilynyt alkuperäisiä ikkunoita ja julkisivulasia. Yläkuvassa allasosaston kattorakenteen seinämien julkisivulasia, keskellä painisalin alkuperäisiä ikkunoita pohjoisella julkisivulla ja alimpana naisten pukutilojen alkuperäistä nauhaikkunaa.

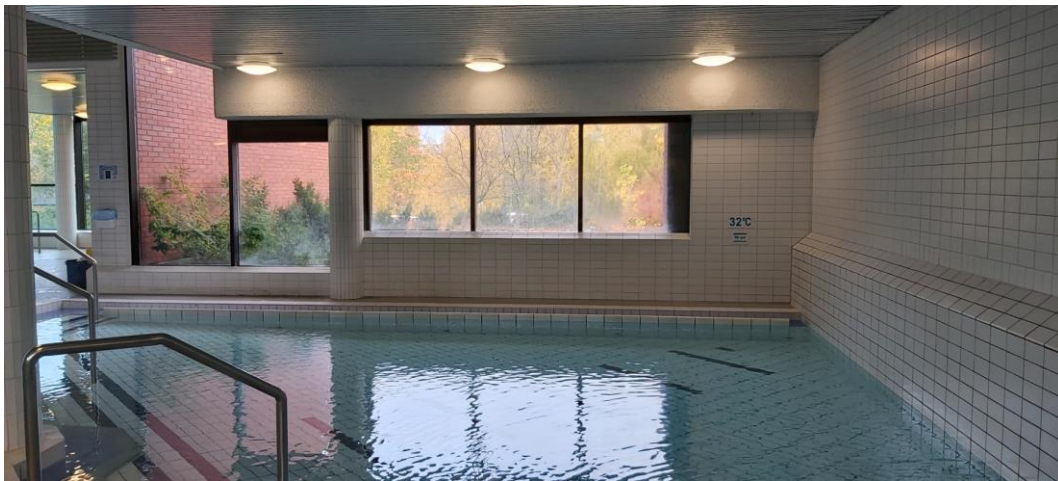
Harjoitusaltaaseen on toteutettu vuonna 2002 valmistuneen peruskorjauksen yhteydessä liukumäki. harjoitusallas toimii suorakulmaisia ja viistoja muotoja yhdistävänä elementtinä niiden rajapinnassa.

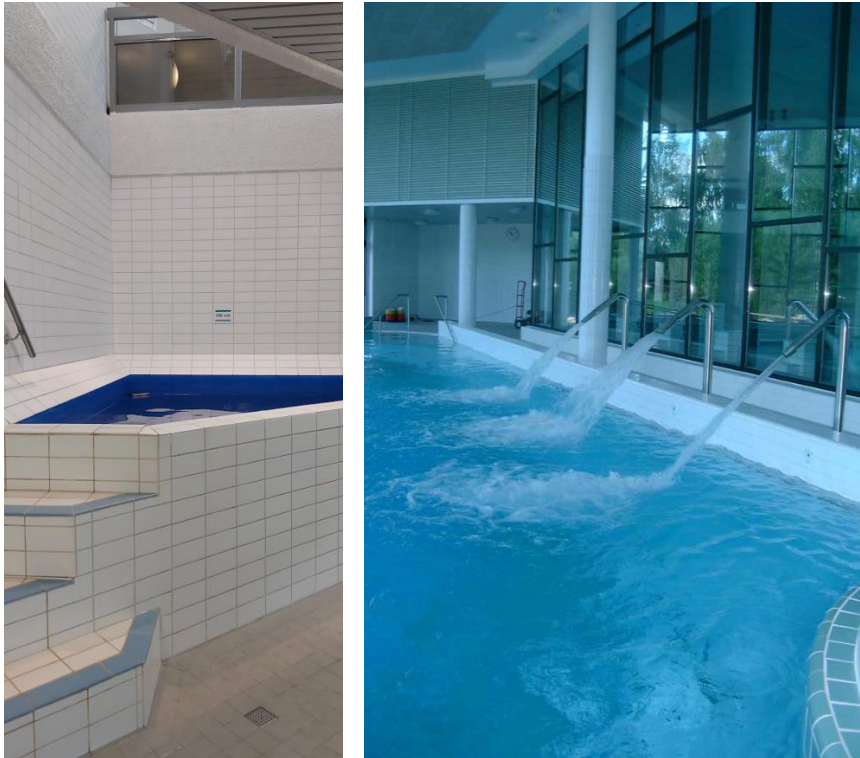
Vasemmalla kylmävesiallas, joka toimii harjoitusaltan tavoin kokoavana elementtinä rajapinnassa, jossa diagonaaliset pohjaratkaisun linjat vaihtuvat suorakulmaisiksi.

Oikealla vuoden 2002 laajennusosan terapia-allas, jossa on vesihierontapisteet. Allas toimii muun muassa ryhmäliikuntatilana. (kuva Päivi Utriainen)

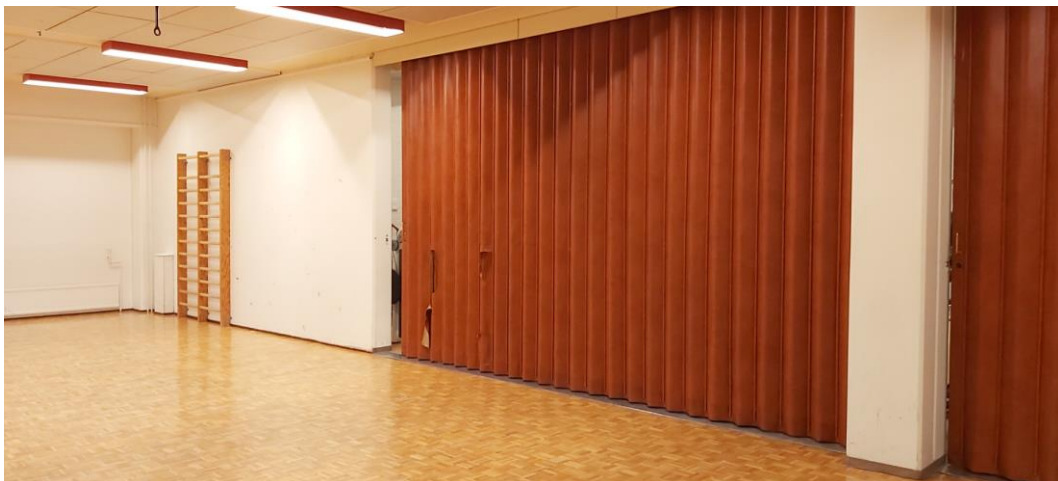
Alkuperäiseltä käyttötarkoitukseltaan naisten liikuntasalin ja viereisen kuntosalin välinen alkuperäinen tilanjakaja. Sali toimii nykyään mm. tanssiopetustilana. Kattovalaisimet ovat alkuperäiset.

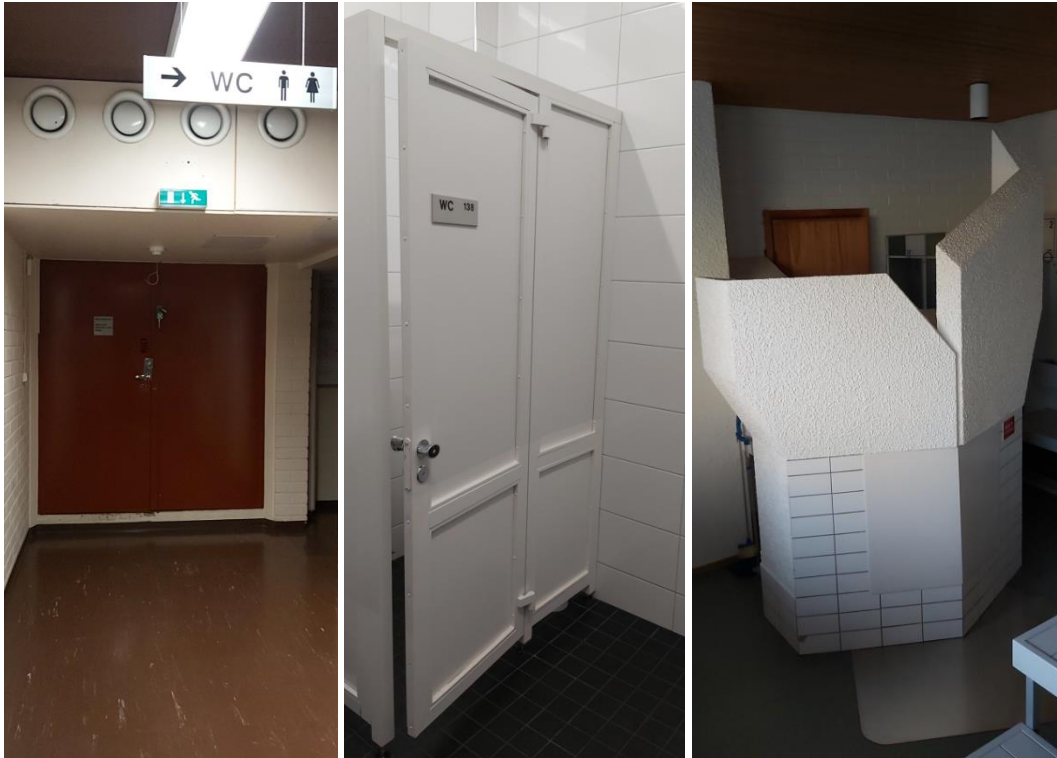
Vasemmalla kellarikerroksen alkuperäinen palo-ovi, joka yhdessä alkuperäisen lattian kanssa on värimaailmaltaan rakentamisaikojensa tyypillinen.

Keskellä painisalin yhteydessä olevien puku- ja peseytymistilojen wc-tila, joka on alkuperäinen, mutta maalattu valkoiseksi. Alkuperäinen väri on vasemmassa kuvassa olevan oven mukainen.

Oikealla tilausaunaosaston toiseen pukuhuoneeseen rakennettu alkuperäinen takka, jonka yksityiskohdat ja materiaali toistavat rakennuksen muotokieltä ja materiaaleja allasosaston kattorakenteissa ja mm. hyppytornissa.

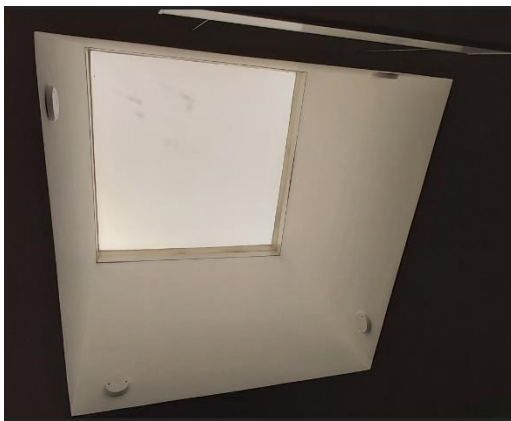
Rakennuksen länsipäädyn alkuperäisten nuorisotilojen sisäänkäynnin aulatilojen kattoikkuna joka toistaa allasosaston teemaa ylhäältä siivilöityvästä luonnonvalosta. Kattoikkunat ovat olleet rakentamisaikojensa tyypillisiä.

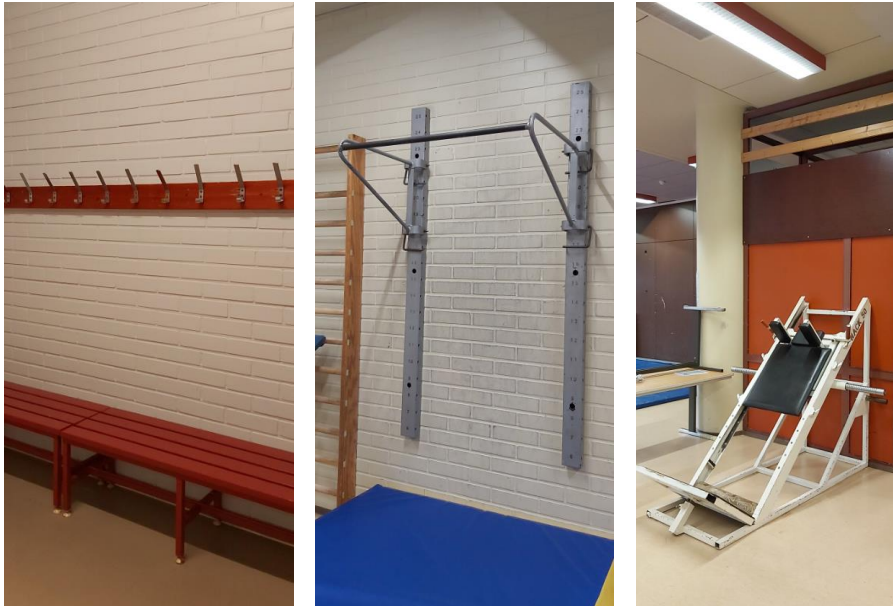
Vasemmalla ylhäällä painisalin pukutilan alkuperäiset kalusteet ja vasemmalla alhaalla liikuntarajoitteisille vuonna 2002 saneeratun pukutilan kalusteet, jotka on tehty alkuperäisten mukaisesti. Värimaailma on uudistettu peruskorjauksen yhteydessä.

Ylhäällä keskellä alkuperäinen leuanvetotanko voimailutilassa ja oikealla painisalin ja voimailutilan yhteydessä olevien varastokoppien alkuperäistä värimaailmaa ja tyyliä. Kattovalaisin on alkuperäinen, voimailuvälineistöä on uusittu.

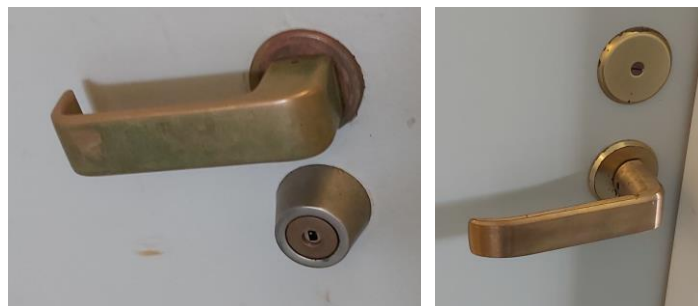
Keskellä tilaussaunaosaston alkuperäinen messinkinen ovenkahva ja lukko. Oikealla viereisen tilan uudistettu ovenkahva, joka jäljittelee alkuperäistä tyyliä.

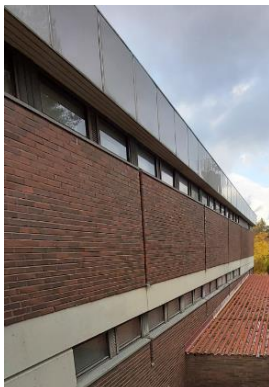
Itäisen julkisivun alkuperäisiä nauhaikkunoita ja punatiilistä julkisivua. Kaapeat nauhaikkunat korostavat rakennuksen horisontaalisuutta.

Julkisivun alkuperäisyyttä rikkoo ajoluiskan katos ja ulkovarasto, jotka kuitenkin toistavat värimaailmaltaan rakennuksen alkuperäistä asua.

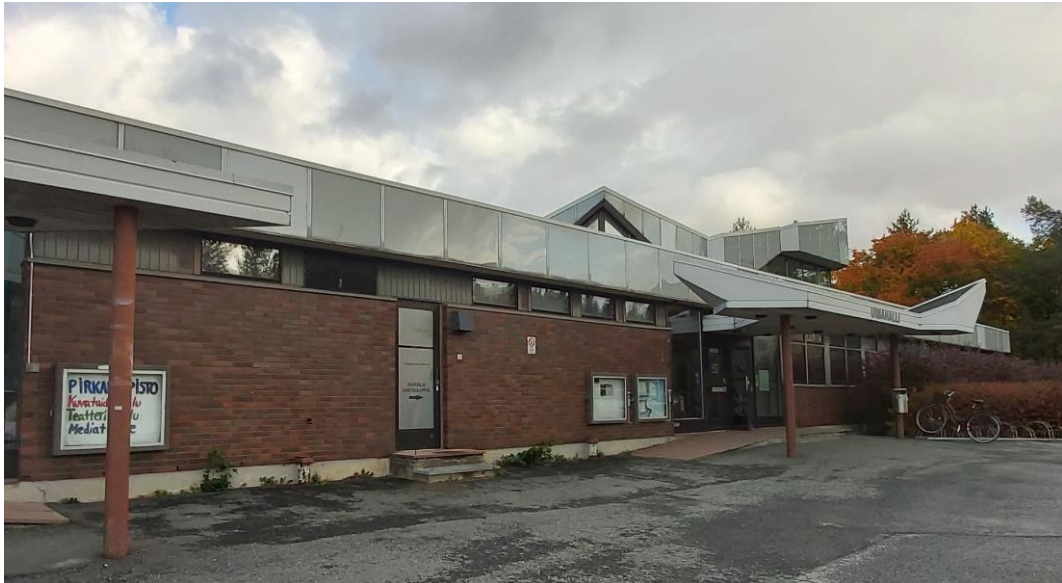
Pääjulkisivu on parhaimmin säilynyt allasosaston kattorakenteen ohella. Nauhaikkunat, tasakatto ja horisontaalinen luonne edustavat aikakauden arkkitehtuuria. Sisäänkäynnin katoksen vinot yksityiskohdat ja materiaali tuovat kontrastia punatiiliseen julkisivuun.

Taustalla kohoaa allasosaston näyttävä kattorakenne ja lasiseinät. Katos ja kattorakenne poikkeavat muotokieleltään selkeästä suorakulmaisuudesta tuoden rakennukseen mielenkiintoisia arkkitehtonisia elementtejä.

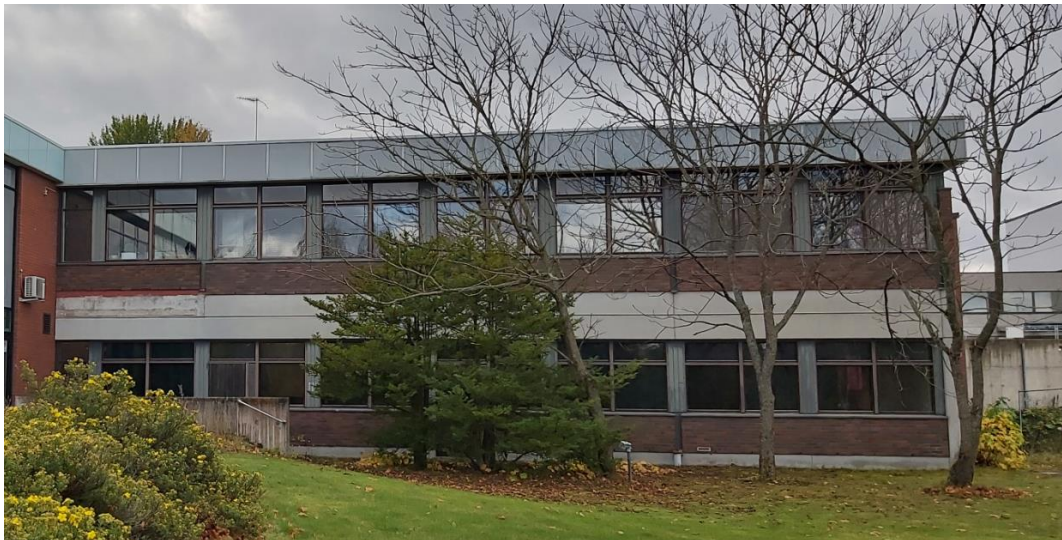
Länsisiiven pohjoinen julkisivu pitkälti alkuperäisessä ulkoasussaan. Siiven itäpäästä on purettu aikakaudelle tyypillinen nauhamainen parveke laajennuksen tieltä. Horisontaalisuutta korostavat julkisivumateriaalien vaihtelu rakenteisiin perustuen.

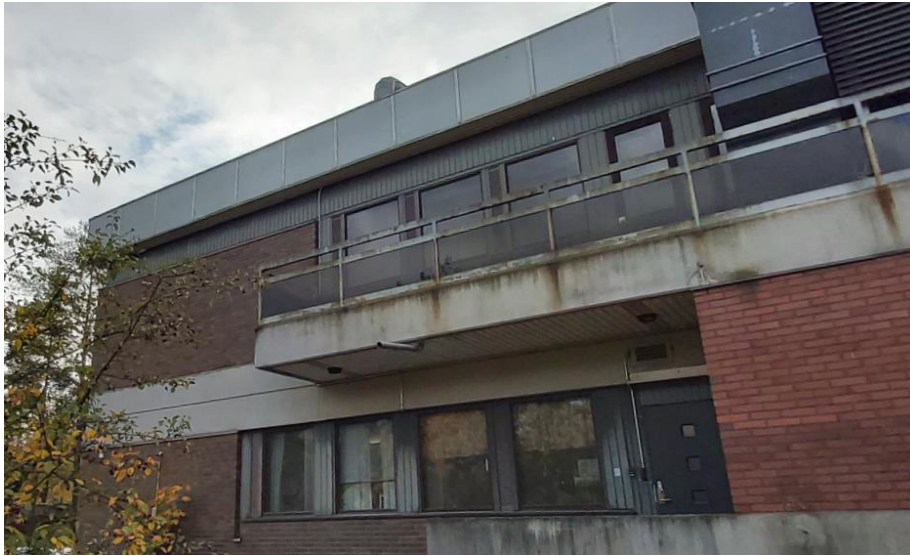
Pohjoisen julkisivun alkuperäisenä säilynyttä parvekettä, johon on yhteys tilaussaunaosaston toisesta pukuhuoneesta. Alkuperäisyyttä rikkoo IV-koneiden saneerauksen yhteydessä aiheutuneet julkisivumuutokset, jotka kuvan oikeassa reunassa katkaisevat parvekkeen nauhamaisuuden. Parveke on käyttökiellossa.

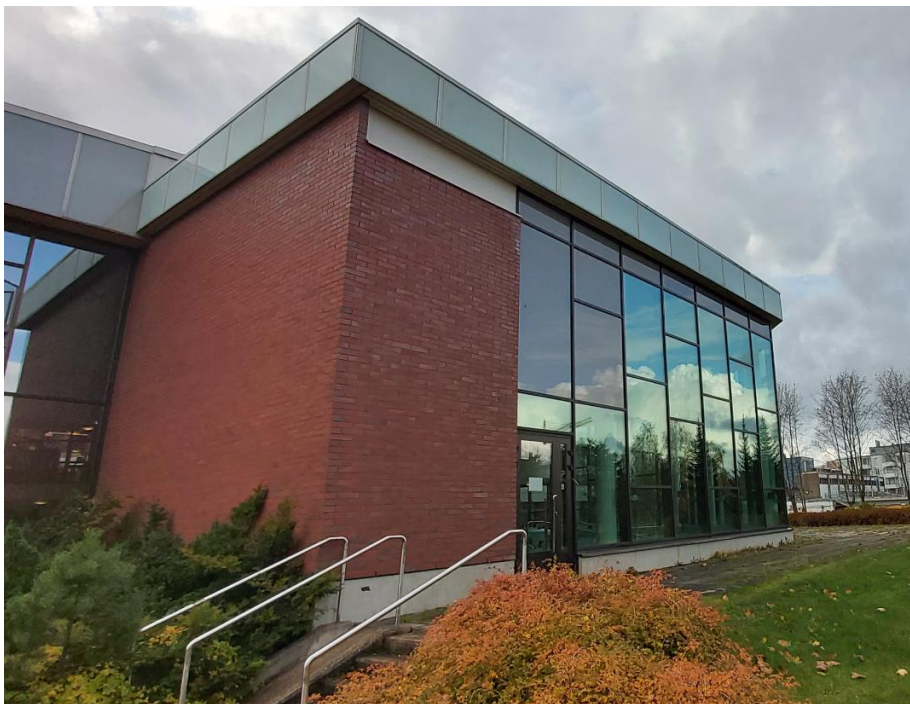
Pohjoisen julkisivun laajennusosaa, joka edustaa 2000-luvun arkkitehtuuria. Yksityiskohdissa, kuten nauhamaisessa katossa, lasijulkisivussa ja julkisivun tiilipinnassa korostuvat rakennuksen alkuperäiset elementit. Laajennusosa on säilynyt suunnitellun mukaisena.

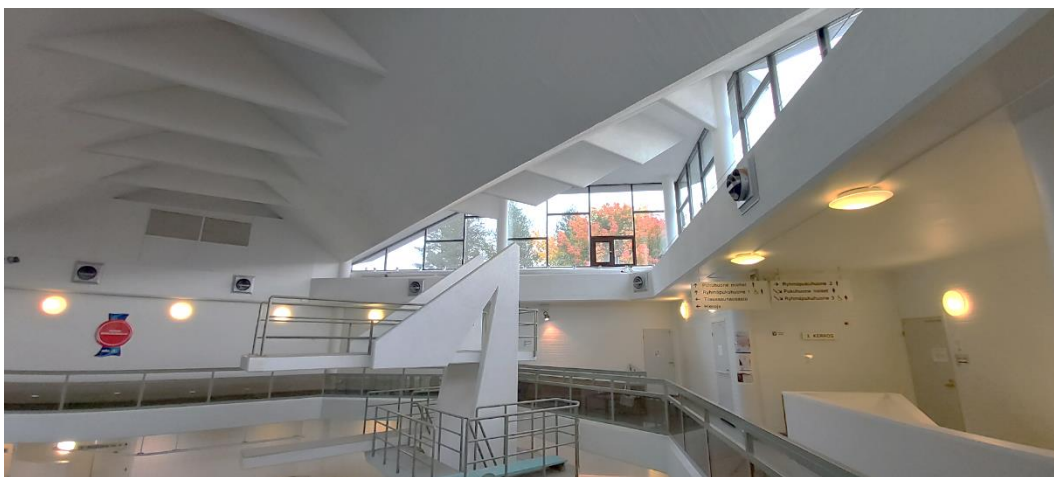
Allasosaston korkea kattorakennetta lasiseinineen. Hyppytornin ylin hyppypaikka kohoaa kohti kattoa katon muotokieltä noudattaen. Hyppytornia kiertää alkuperäinen parvikäytävä, josta on yhteys eteishalliin ja kahvioon. Kiilamaisen kulmikkaat elementit toistuvat rakennuksen sisätilojen yksityiskohdissa.

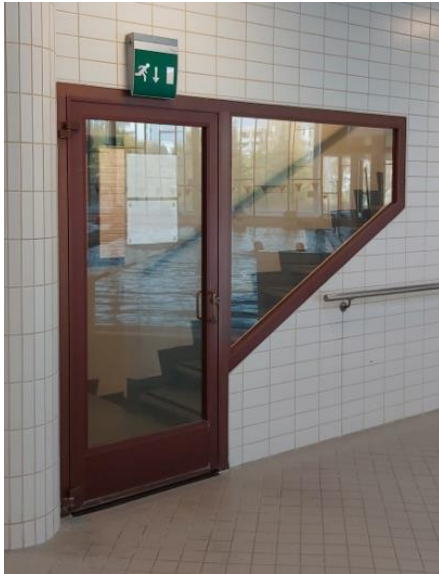
Allastasolta on yhteys uimahallitoimintojen pääportaikoon. Ovi ja ikkuna ovat alkuperäisten suunnitelmien mukaisia ja pielet alkuperäistä värimaailmaa. Rakennuksessa on alkuperäisenä säilyneitä ovia.

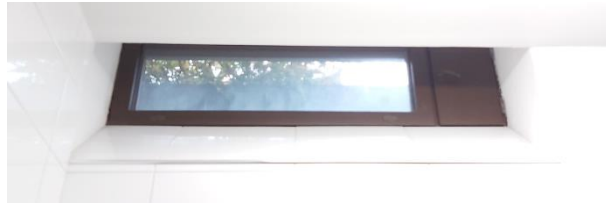
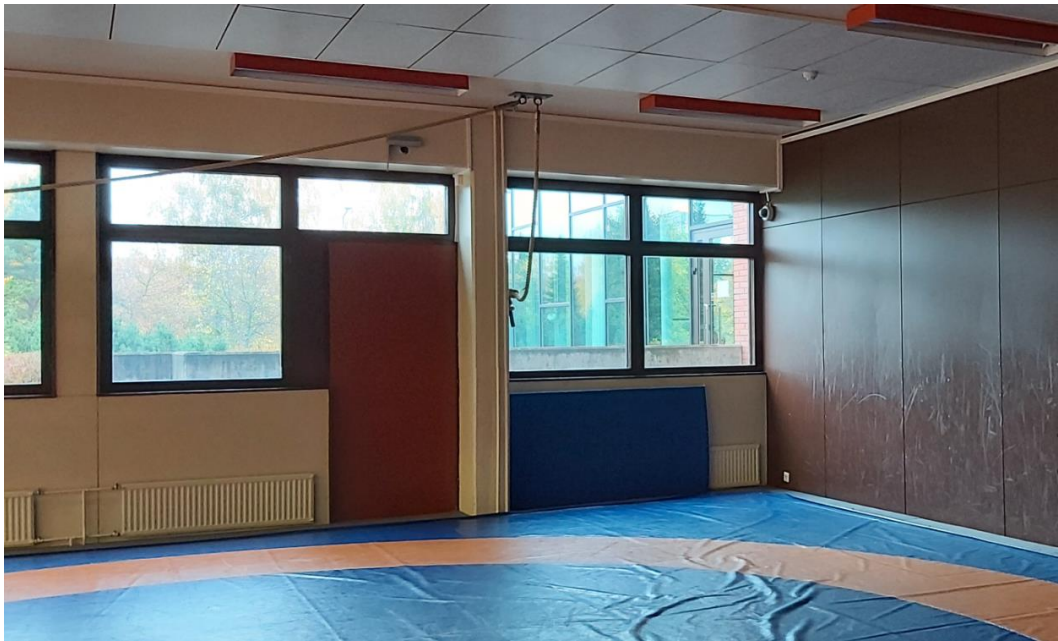
Painisalin pukuhuoneen yhteydessä on alkuperäinen ikkuna, jonka ilme noudattaa aikakauden nauhamaista tyyliä. Rakennuksessa on alkuperäisenä säilyneitä ikkunoita

Painisalin alkuperäistä värimaailmaa, joka on aikakaudelle tyypillinen ruskean ja oranssin sävyineen. Rakennuksessa on alkuperäisenä säilyneitä tiloja. Alkuperäiset kattovalaisimet ovat pelkistetyt ja toistuvat useissa tiloissa eri värisinä.

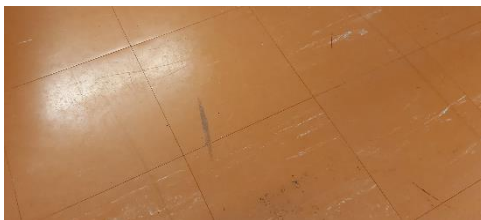
Kellarikerroksen alkuperäistä lattiaa, jota esiintyy rakennuksessa myös tummanruskeana. Rakennuksessa on alkuperäisenä säilyneitä pintamateriaaleja ja -värejä.
