Kulttuuriympäristöpalvelut Heiskanen & Luoto Oy

Lempäälän kunta

## SÄIJÄN RAKENNETUN YMPÄRISTÖN SELVITYS

Vesilahden ja Lempäälän maakirjakylien takamaasta  
taajaman maaseutualueeksi

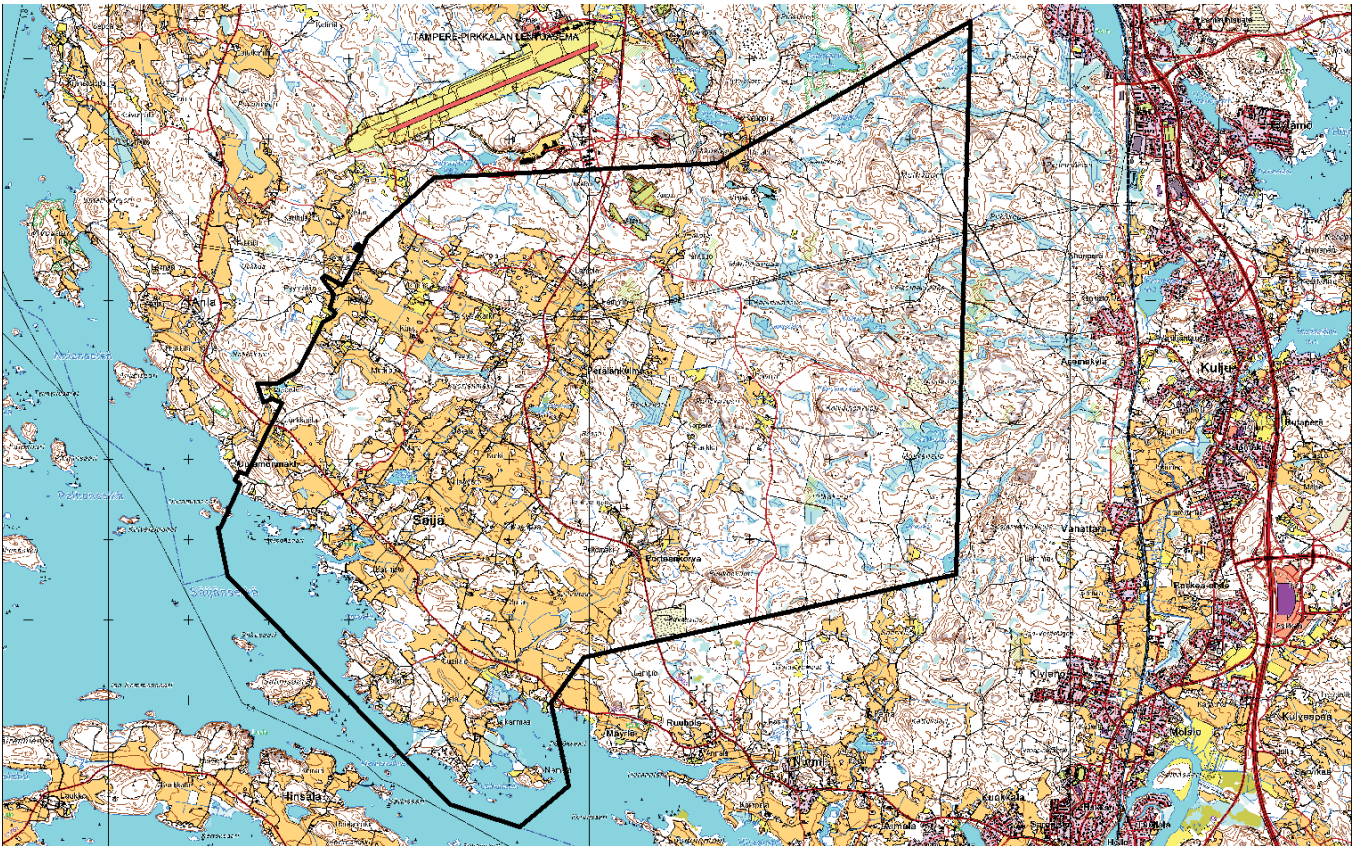
### Kaava-alueen rajaus

Kartta: Säijän kaava-alueella on luonnolliset, maisemaan ja historiaan nojaavat rajat, jossa Säijoen ja Sullajoen varrelle levittäytyneitä Vesilahden ja Lempäälän maakirjakyläjen takamaan asutus- ja viljelymaisemaa rajaavat asumattomat metsäalueet. Topografia ja maatalouden mahdollisuudet vaikuttivat mm. pitäjänrajoihin ja maanomistuksen jakautumiseen. Kaava-alueen rajan lännessä ja pohjoisessa muodostaa Pirkkalan ja Lempäälän kunnanraja, etelässä Pyhäjärvi ja itäosassa asumattomat metsäalueet. Kartan itäreunassa näkyy Lempäälän nauhamainen, päärataa, Tampereentietä ja moottoritietä seuraava taajama. Pohjakartta MML 2013.

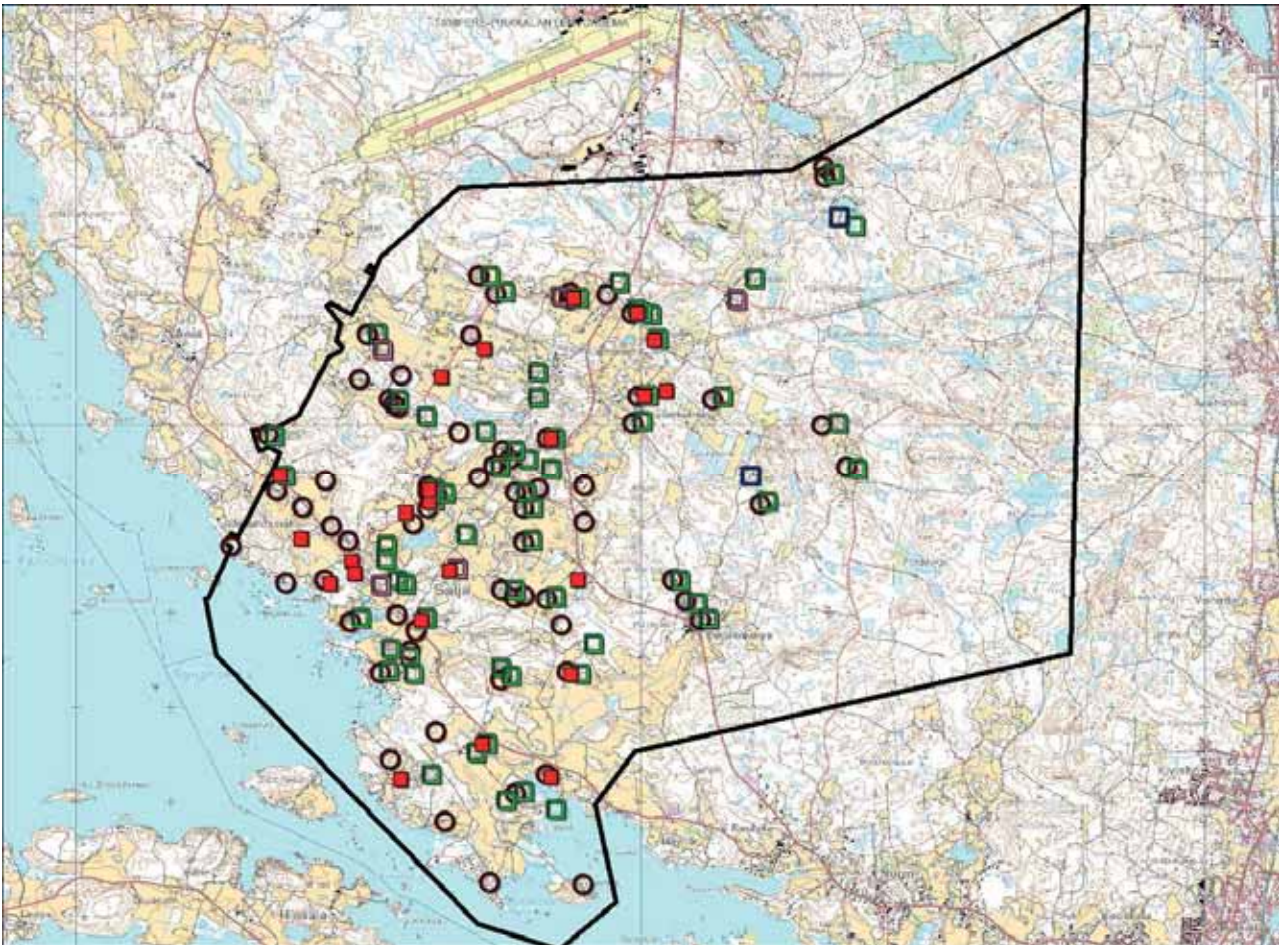
## Säjien inventoituja kohteita v. 2013 sekä torppia ja asuinpaikkoja v. 1909 kartassa

Punainen neliö = inventoitu kohde. Vihreä avoneliö = entisiä torppia. Sininen avoneliö = valtion 1920-luvun asutustiloja. Aniliini avoneliö = siirtolaistila. Punainen ympyrä = asuinpaikka v. 1909 Senaatinkartassa. Pohjakartta: MML2013.

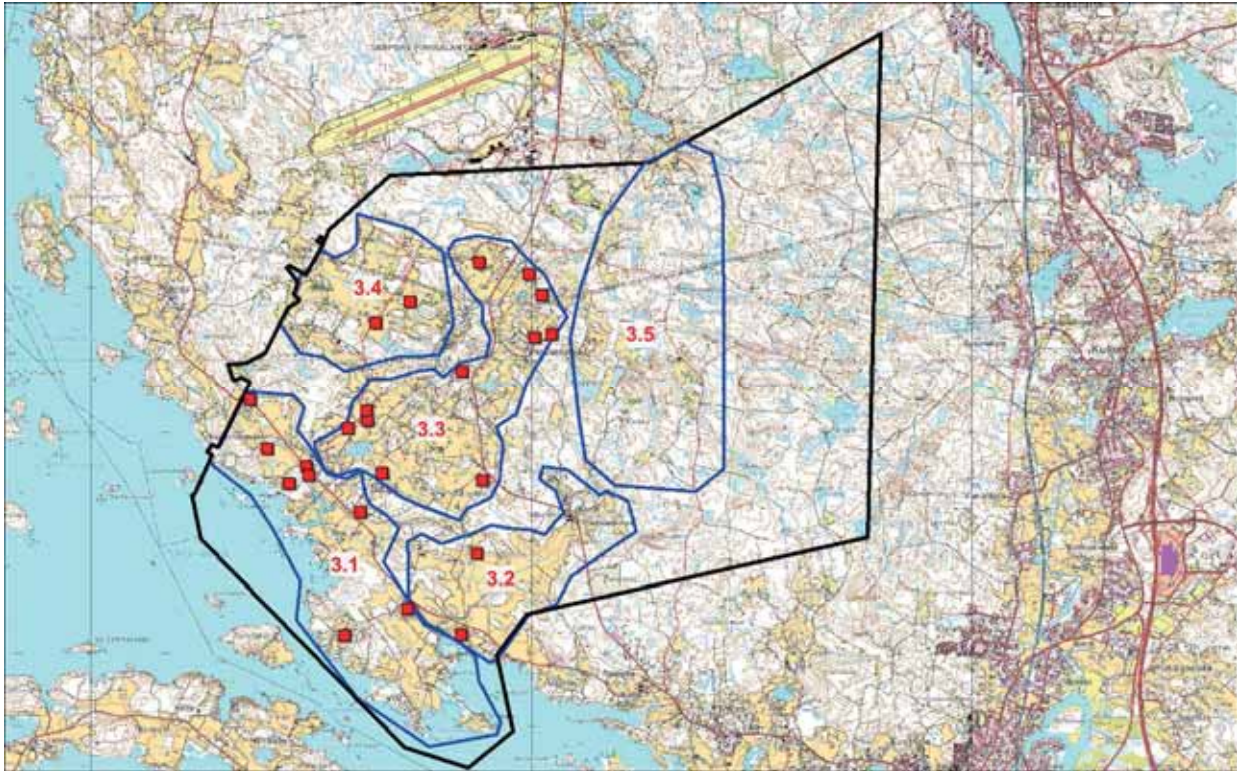
#### Säijän kulttuurimaiseman aluekokonaisuudet ja inventoidut kohteet

Punainen neliö = inventoidut kohteet. Sininen rajaus = aluekokonaisuudet, 3.1. Vanhan Rantatien kulttuurimaisema, 3.2. Pyhälän ja Sullanmaan kulttuurimaisema 3.3. Säijoen kulttuurimaisema, 3.4. Kärjenmaan kulttuurimaisema, 3.5. Korpiasutuksen kulttuurimaisema. Pohjakartta MML 2013.

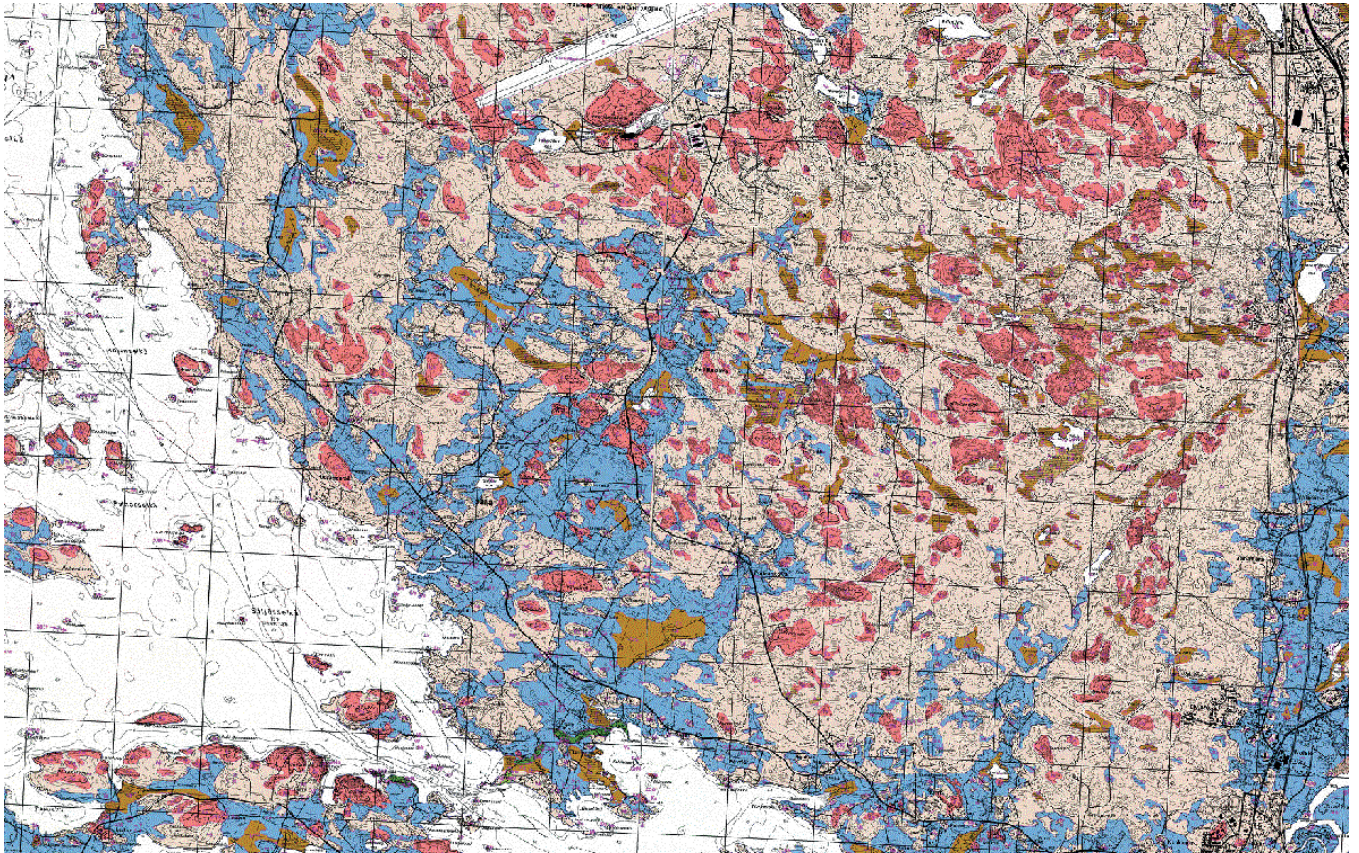
## Säijän maaperä

Kartta: Laajat savikkoalueet muodostavat Säijän asutuksen ja maatalouden lähtökohdan. Sinisellä on merkityt ovat alavia savikkoja, kuten Säijoen ja Sullajoen valuma-alueet sivujokineen. Maanomistuksen ohella viljelykelpoiset savikot ja niitä rajaavat moreenialueet määrittivät maatalouden ja asutuksen sijoittumisen 1700-luvulta aina 1950-luvulle. Joihinkin savialueisiin liittyy tummankeltaisella merkittyjä turvealueita. Vesistöjen varsien savikkoalueita rajaavat korkeammalla kohoavat moreeni- ja kallioalueet, jotka on merkitty vaaleanruskealla ja punaisella. Sora- ja hiekkaharjuja edustaa vihreällä merkitty, Pyhälänlahden rannalla oleva Heinosen harju, joka on pääosin kadonnut sotien jälkeen tientekotarpeiksi ja Vesilahden hautausmaan laajennukseen. Säijässä savipohjaiset alueet raivattiin viljelyyn pääosin 1800-luvulla, joskin viimeiset suo- ja turvealueet saatiin pelloiksi vasta 1900-luvun puolivälissä. Viljelytoiminta ulottui jokilaaksojen yhtenäisen alueen lisäksi myös itäosan pistemäisille savikkoalueille, jonne ensimmäiset korpitilat ja –viljelmät raivattiin jo 1700-luvun puolella. Maatilat sijoittuivat aina 1950-luvulle saakka vaalealla merkittyjen moreenialueiden reunaan, viljelmien yhteyteen. Lähde: Maaperäkartta 1: 20 000 © Geologian tutkimuskeskus 2013.

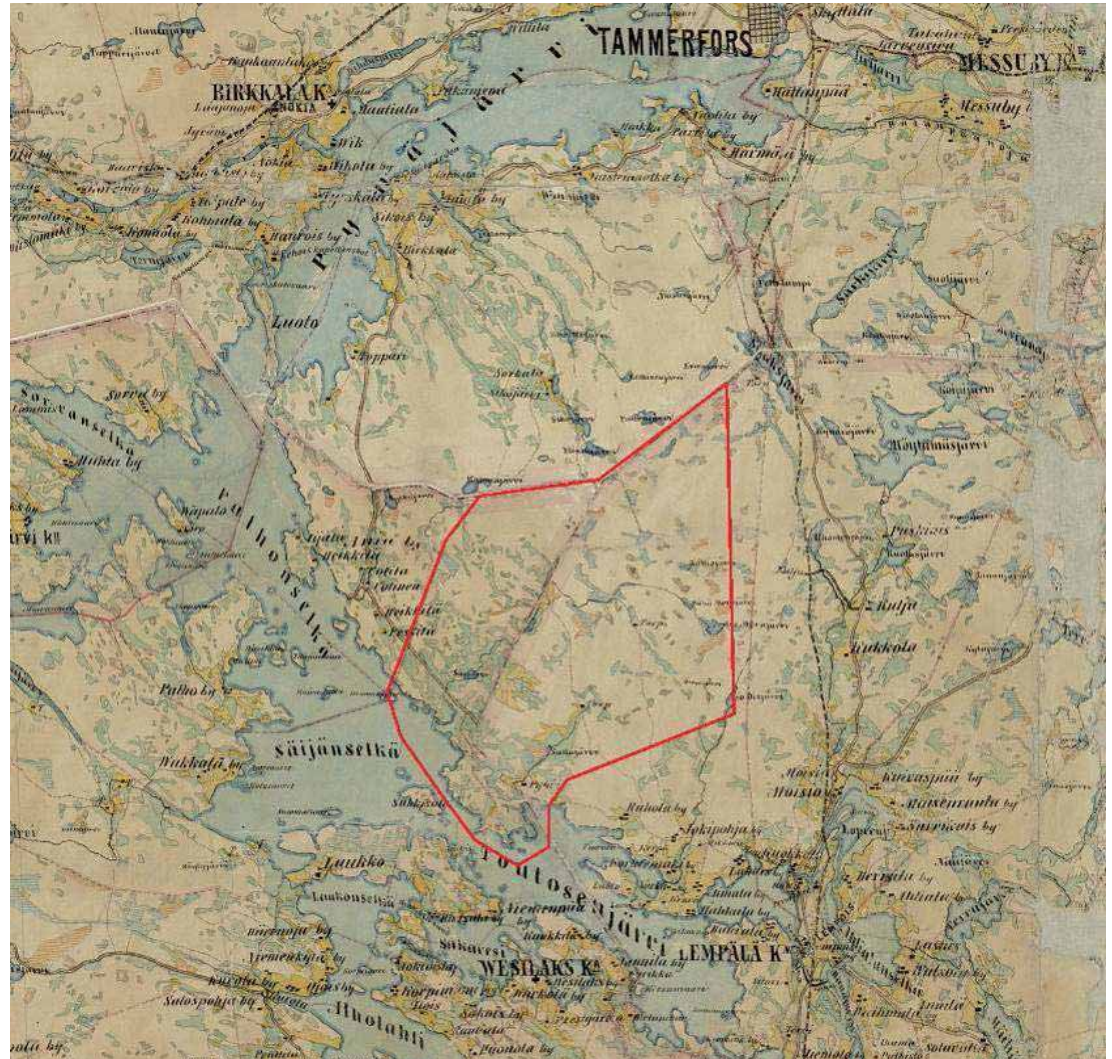
### Säijä ympäristöineen 1800-luvulla

Pirkkalan kihlakunnan kartta 1878. Vanhempiin, 1700- ja 1800-lukujen vaihteen eri-ikäisiin isojaon karttoihin perustuva kihlakunnan kartta ei anna kovinkaan luotettavaa kuvaa Säijän asutuksesta ja viljelymaisemasta 1870-luvulla. Kartalla näkyy hyvin kaava-alueella oleva Vesilahden ja Lempäälän vanha raja, jonka länsipuolella on lähinnä niittyjä ja itäpuolella jo peltoja. Ero johtuu siitä, että Vesilahden puolella isojako pidettiin 1790-luvulla ja Lempäälän puolella vasta 1830-luvulla, jolloin pellonraivaus oli jo edennyt. Lähde: Kihlakunnankartta, digitaaliarkisto, KA.

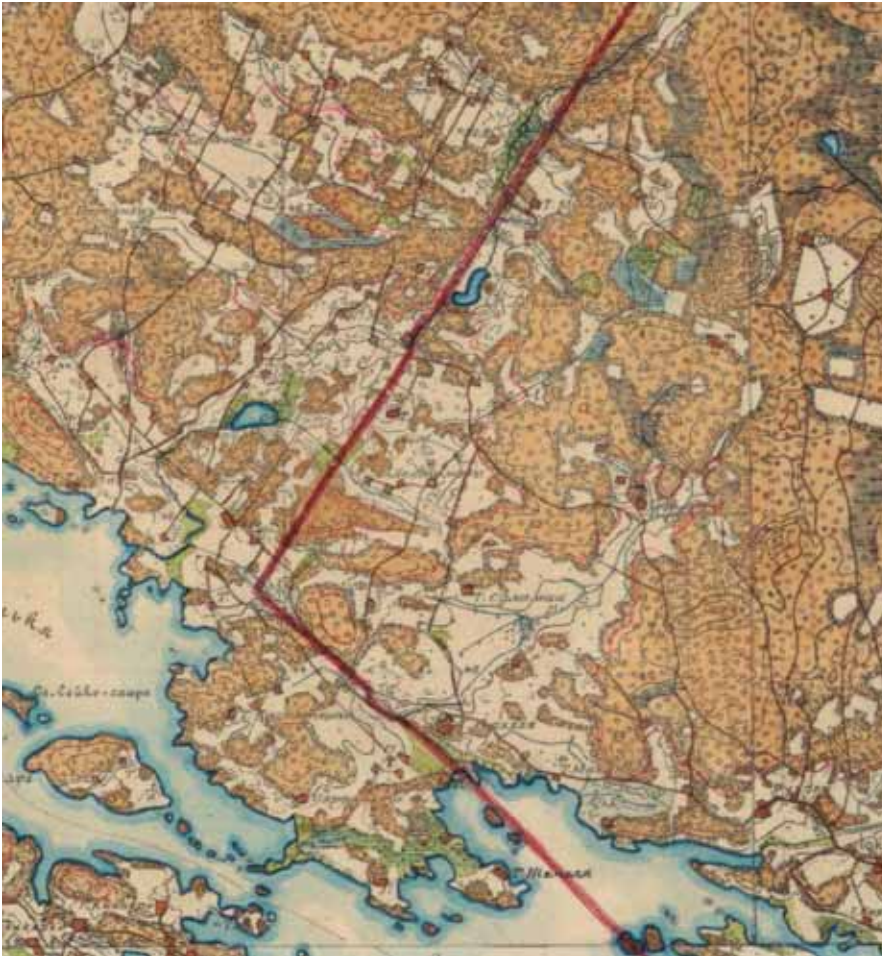
## Säijän maisema 1900-luvun alkuvuosina

Kartta: Ote Senaatinkartasta. 1900-luvun alun kartassa näkyy Säijän asutus- ja viljelymaiseman rikkonaisuus, johon liittyy runsas rannasta sisämaahan suuntautuva polkuverkko. Lähde: Senaatinkartta, mittaus 1909, KA, digitaaliarkisto.

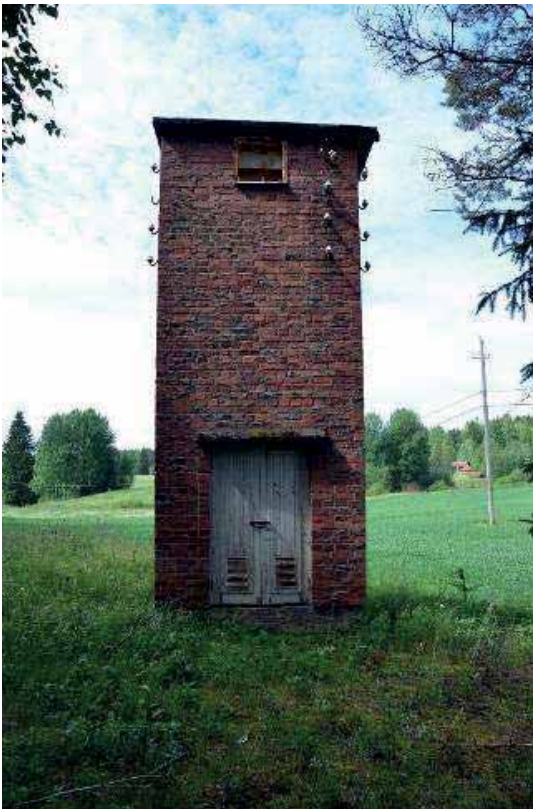
Kuva: Myllymäen lähelle sijoittuva, peltomaiseman kiintopisteen muodostava Perälän tiilimuuntaja kertoo Säijän sähköistyksestä sotien jälkeen. Myös Kiukaisten ja Murron muuntajat ovat säilyneet.

Sotien jälkeen Säijän sähköistys laajeni. Säijän sähköistys alkoi 1920-luvulla, kun Nokia Oy rakensi sen omaa teollisuutta palvelevan korkeajännitelinjan, joka seurasi Säijässä Vanhan Rantatien linjausta. Tähän ns. Rautalinjaan liittyy Sullan muuntaja. Linjan varrelle sijoittuneista taloista sähkön hankkivat tällöin Pyhälä, Priari, Haapaniemi ja Uusitalo. Myöhemmin purettua rautalinjaa täydensi puulinja, mutta varsinainen Säijän sähköistys alkoi vasta sotien jälkeen kun Nokia Oy oli halukas laajentamaan verkkoa. Säijä jaettiin kolmeen muuntopiiriin, johon kuuluivat Kiukaisten, Murron ja Perälän muuntajat. Linjat ja tiilimuuntajat rakennettiin vuosina 1949–1952.

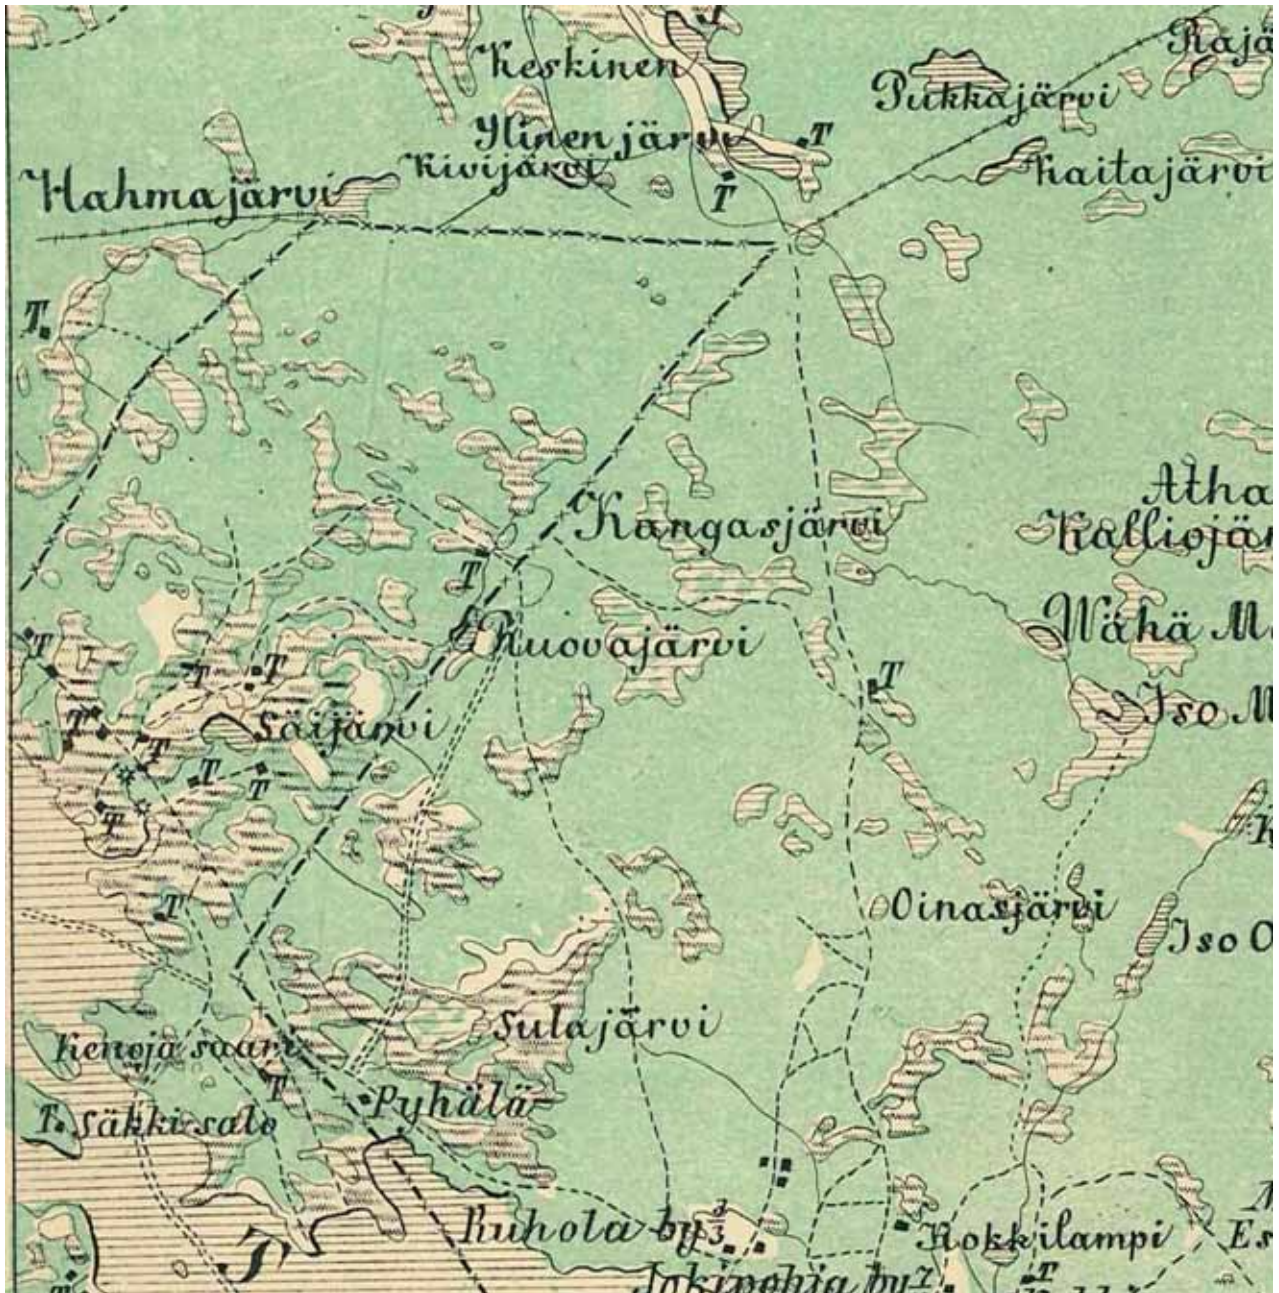
**Kartta: Säijän maisema 1850-luvulla.**

Kartta: Sotilaskäyttöön, nyt venäläisten toimesta 1850-luvulla tehty suurimittakaavainen yleiskartta antaa yleiskuvan Vesilahden Säijän ja Lempäälän puolen Sullajärven kulttuurimaisemista, johon kuuluvat laajat vesistöjen varrelle sijoittuvat niityt, torpat, myllyt ja taloista Pyhälä. Torppia on Säijään merkitty 12, jota voidaan pitää viitteellisenä lukuna. Myllyjä on kartalla kaksi, joskin joidenkin tietojen mukaan Säijoen Alinen mylly perustettiin vasta 1890-luvulla. Asutusta, vesistöä ja niittyjä yhdistävät vähäiset polut sekä talvitiet (kaksoiskatkoviiva), jotka suuntaavat Pyhäjärven rantojen vanhoista maakirjakylistä niiden takamaille, torppien ja peltojen luokse. Säijän läpikulkureittiä edustavat Vanhan Rantatien paikalla oleva kärrytie ja Säijän itäosassa Paarenmaan torpparin rai-vaama tielinja, joka yhdisti Jokipohjan kylän, Paarenmaan torpan ja Pirkkalan Rajalan. Karttaan on merkitty myös pitäjän rajat sekä Anian ja Säijän välinen raja. Lähde: Kalmberg 1855, RIII, list 8, JYX.

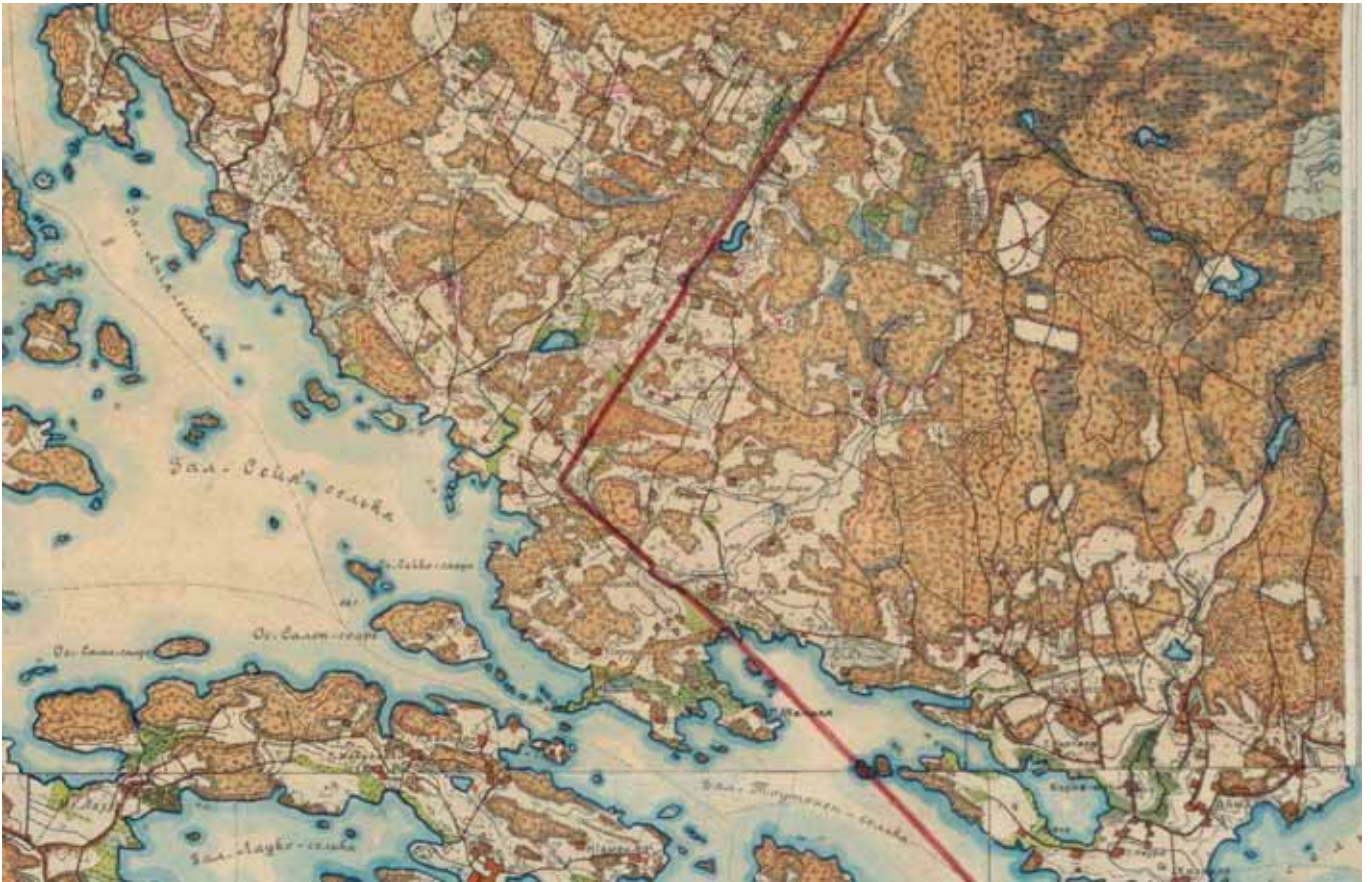
**Säijä 1900-luvun alkupuolella.**

Kartta: Vuoden 1909 kartassa näkyy punaisella merkitty Säijän laajalle alalle hajonnut tila- ja torppa-asutus. Tilustiet suuntautuvat rannasta sisämaahan, mikä kertoo, että asutus ja maankäyttö olivat laajentuneet kyläalueelta takamaille. Pelloksi on Säijässä tässä vaiheessa raivattu jo lähes kaikki mahdollinen viljelyyn kelpaava maa, joskin senaatinkartassa niityt on usein merkitty pelloiksi. Vasemmassa yläkulmassa näkyy Anian kylä, johon Pirkkalasta tuleva tie päättyy. Oikeassa alakulmassa näkyy Lempäälän Hahkalan, Nurmen ja Ruuhalan vanha kylämaisema, josta käsin Lempäälän puolen Säijä asutettiin. Vesilahden puolella asutus tuli Vakkalanselän eteläpuolelta, josta kartalla näkyy Laukon kartanon lisäksi Hinselän ja Niemenpään kylät. Tämän ajan Säijän tiestö suuntautui rantakylästä takamaille, yhdistäen kantataloja ja takamaiden viljelmiä ja torppia. Punainen viiva osoittaa Vesilahden ja Lempäälän kunnanrajan. Lähde: Senaatinkartta Venäläinen topografikartta 1909, Senaatin kartasto XVII-XVIII: 22-23. digitaaliarkisto, KA.

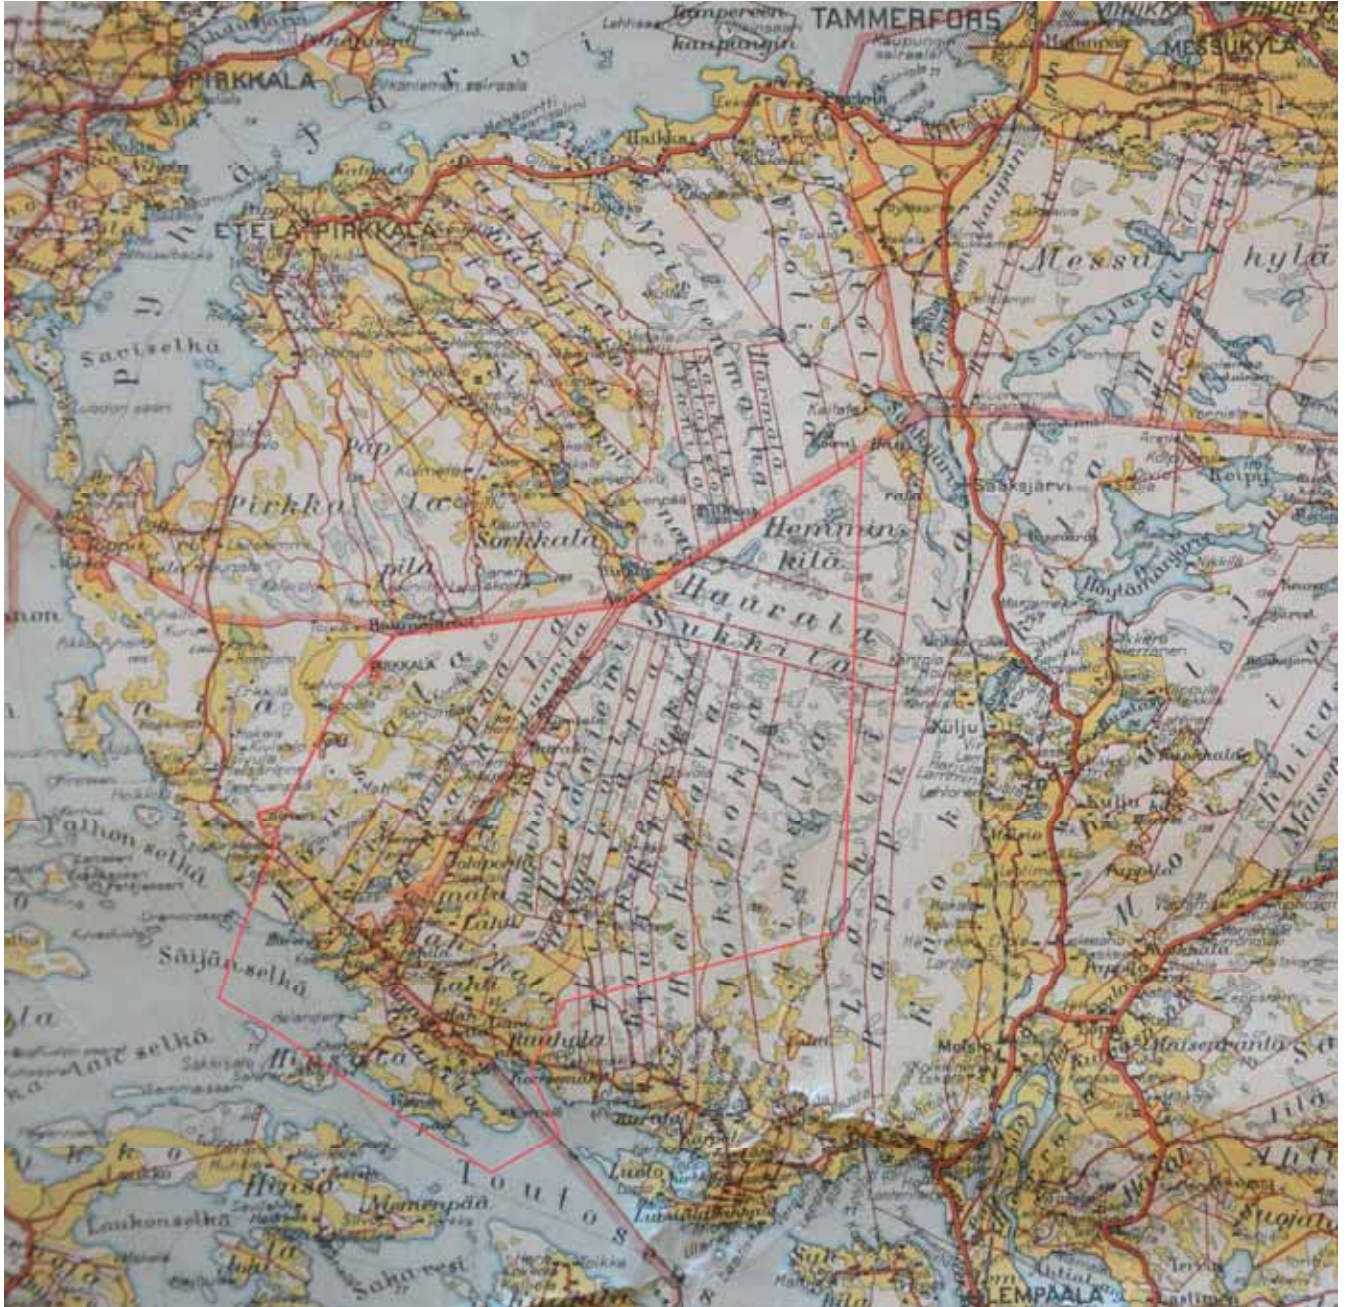
## Säijä ja kaava-alue 1922

Karttaote v. 1922 taloudellisesta kartasta, johon on merkitty peltojen ja tiestön ohella pitäjä- ja kylärajat. Kaava-alue on kartassa rajattu punaisella viivalla. Suurimittakaavaisia yleiskarttoja edustavassa kartassa ei Säijän tiheä polkuverkko näy. Yleiskarttaan on maantieksi merkitty Vanha Rantatie ja siitä Käenojan laiturille erkaneva pistotie. Kyläteinä on merkitty Kuralasta Portaankorvan kautta Perälän torpalle päätyvä reitti sekä Kuralasta Toivolan torpalle kulkeva reitti. Peltojen sarkajaosta päästiin eroon 1700-luvulla isojaossa, josta se siirtyi metsäalueille. Kartan kylien kapeat sarat jakautuivat kylän talojen vielä kapeampiin sarkoihin, mikä isonjaon täydennysten jälkeenkin vielä osin leimaa suomalaisia metsiä. Lähde: Suomen taloudellinen kartta, lehti IV:5 Tampere, Maanmittaushallitus 1922.

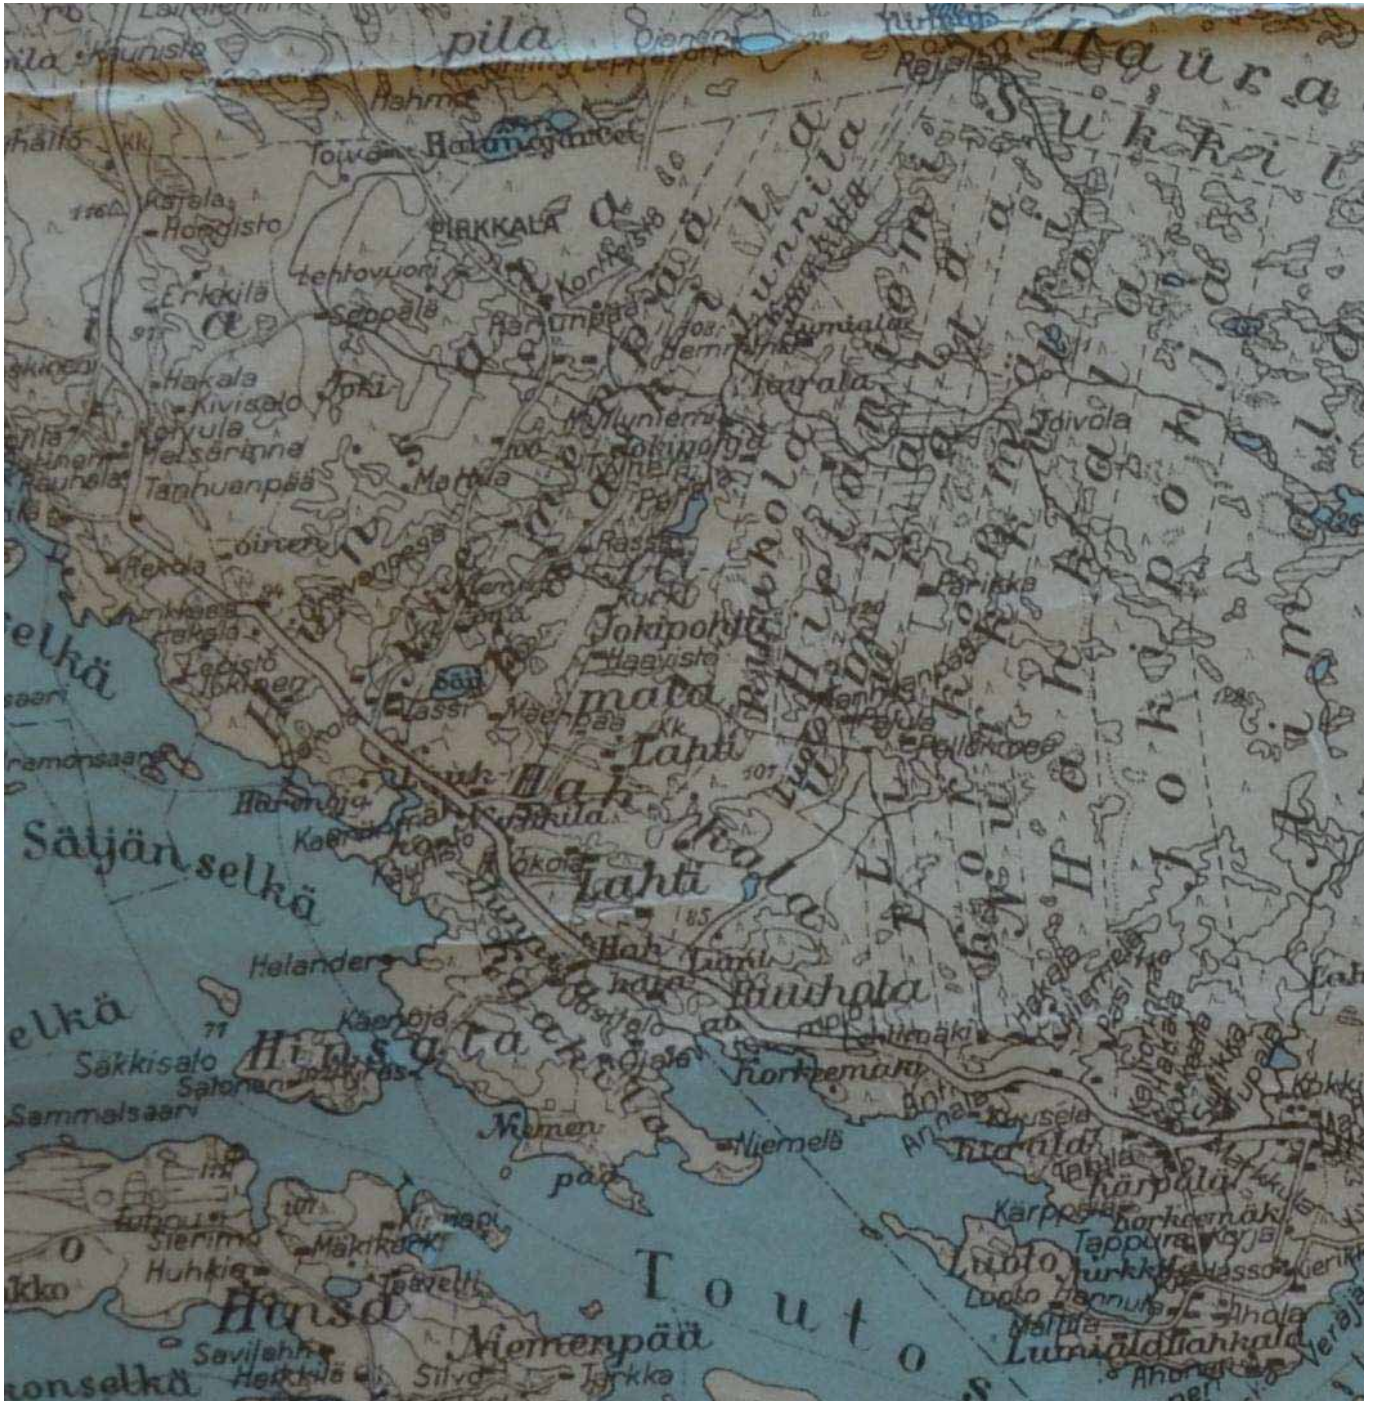
## Säijä 1931

Karttaote v. 1931 taloudellisesta kartasta. Tieolot alkoivat hitaasti kehittyä, Vanhan Rantatien ohella karttaan on merkitty Säijöntie-Hahmontie ja Riukulantie sekä Säijän koululle johtanut Mäenpäntie. Lähde: Suomen taloudellinen kartta, lehti IV:5 Tampere, Maanmittaushallitus 1931.

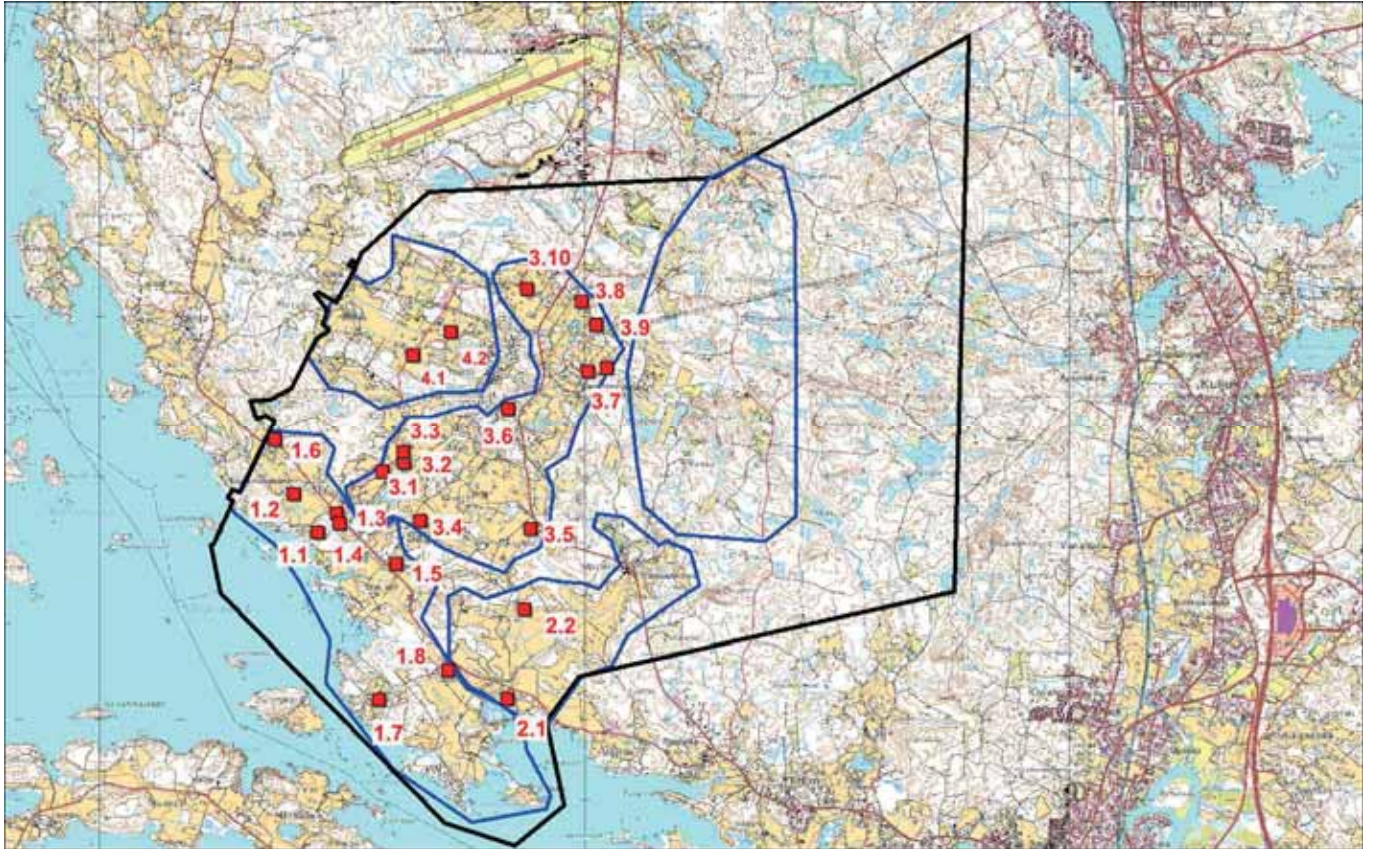
Kartta: Aluerajaus, aluekokonaisuudet ja inventoidut kohteet

1. Vanhan Rantatien kulttuurimaisema: 1.1, Haikala (Typpy), 1.2 Heikkilä, 1.3 Koskipuisto, 1.4 Säijän kyläkauppa, 1.5 Kauriinmäki, 1.6 Junkkaala, 1.7 Kallela (Friari), 1.8 Haapaniemi.
2. Pyhälän ja Sullanmaan kulttuurimaisema: 2.1 Pyhälä, 2.2 Sullanmaa
3. Säijoen kulttuurimaisema: 3.1 Säijärven kansakoulu, 3.2 Järvi, 3.3 Lehtiniemi, 3.4
4. Kärjenmaan kulttuurimaisema: 4.1 Kärki, 4.2 Kylä-Kärki
5. Korpiasutuksen kulttuurimaisema: ei inventointikohteita.

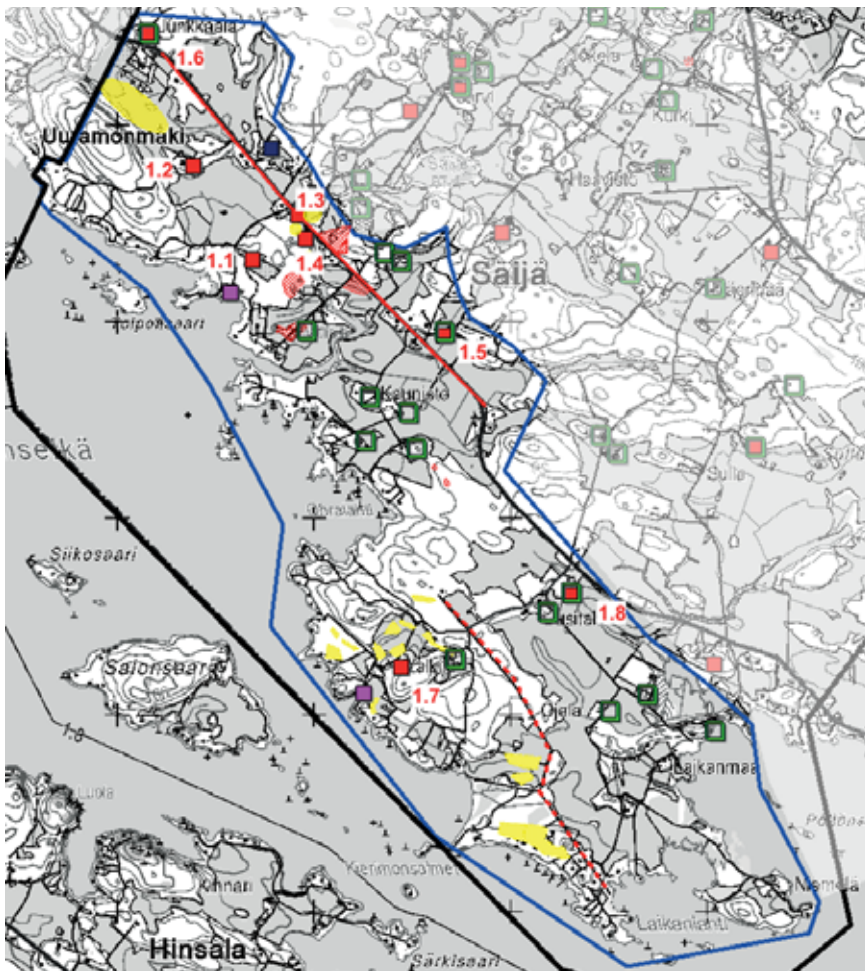
#### Vanhan Rantatien kulttuuriympäristöjä

Kartta: Sininen rajaus = Rantatien ja Säijänselän kulttuurimaisema. Punainen neliö = inventoidut kohteet. Punainen rasteri = kivi- ja rautakauden muinaisjäännökset, myllynpaikka ja kaskiraunio. Aniliini neliö = Typyn ja Käenojan laiturit. Keltainen rasteri = peltoalueita 1782 isojakokartassa. Vihreä avoneliö = kantatalojen torppia. Punainen viiva = Vanhan Rantatien isojaon linjaus. Punainen katkoviiva = Kierimontien isojakokartan linjaus. Pohjakartta MML 2013. Sininen neliö = jalka- ja lentopallokenttä sekä posti.

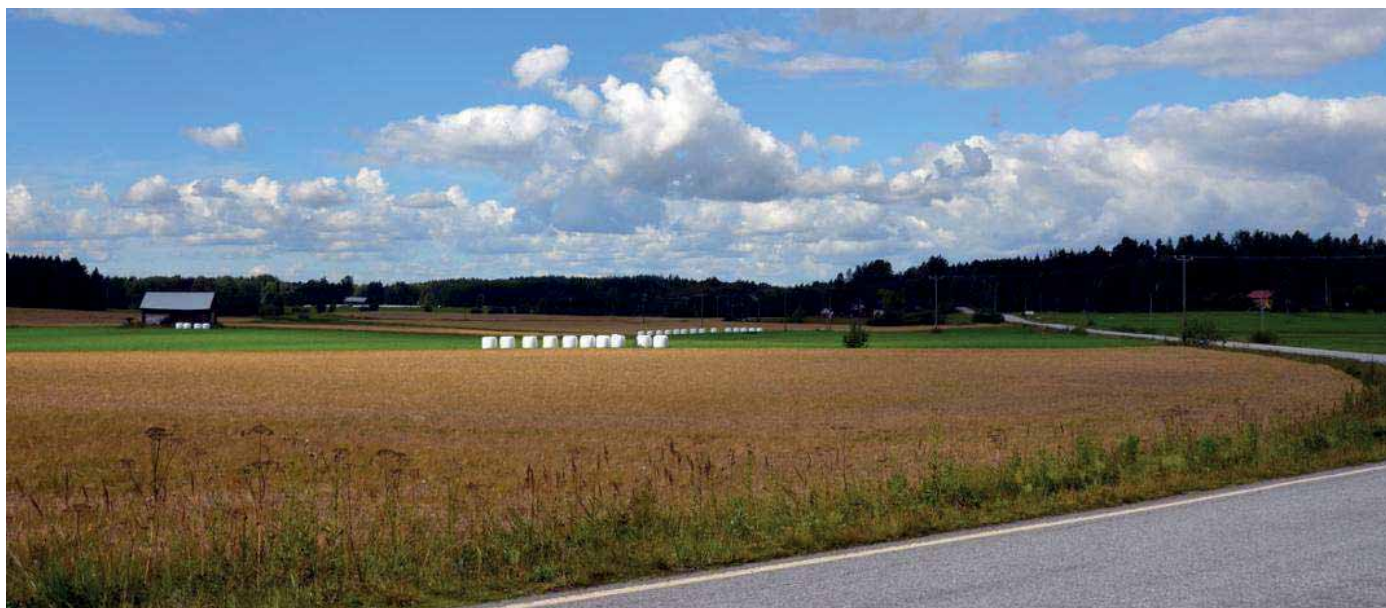
Kuva: Säijän maisemaa Vanhan Rantatien suoran itäpäässä, jossa kulki 1960-luvulle saakka Lempäälän ja Vesilahden kunnanraja. Viljelymaisemassa on useita entisiä torppia, joista oikealla näkyvällä Kauriinmäellä ja Ohralahdella on edelleen maisemallinen asema.

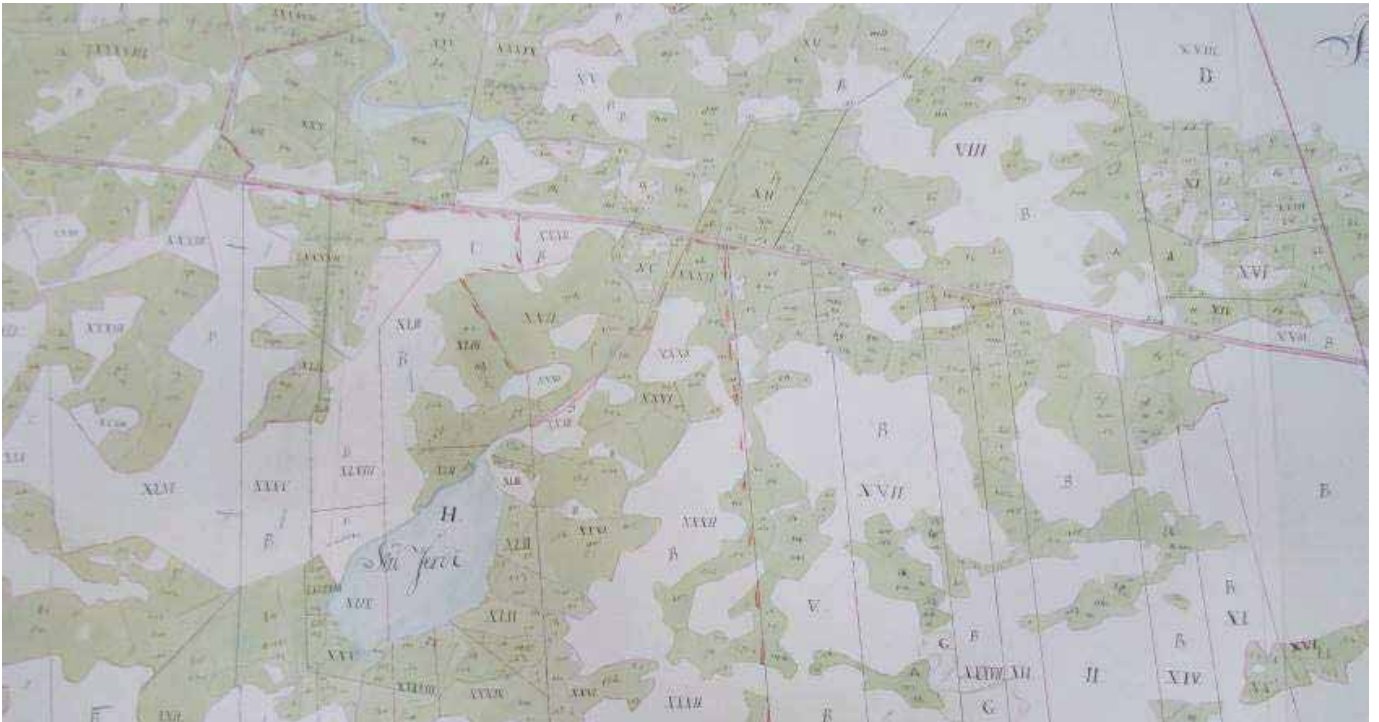
**Vanhan rantatien maisemaa 1780-luvulla, Säijoen ympäristö**

Kartta: Vesilahden Hinsalan jakokunnan Säijää esittävä kartta vuodelta 1782. Kartalla näkyvät, roomalaisilla numeroilla merkityt pitkät lohkot ovat taloille isojaossa jaettuja omistuksia. Erikseen on jaettu mm. Säijärven ranta, joka kertoo niittyjen arvosta. Kartalle merkitty järvi on Säijärvi, punainen, leveä vaaka- viiva osoittaa Vanha Rantatien nykyisen linjauksen. Tämän rajaviivan eteläpuolella on selkeästi suurempia lohkoja mm. Typyn ja Heikkilän lohkot, mikä mahdollisti tilojen siirrot Säijään. Rajan pohjoispuolella maanomistus muodostuu kapeammista sektoreista, mikä puolestaan johti torppien perustamiseen. Karttapohjoinen on poikkeuksellisesti kartan alaosassa, mikä johtuu kartanpiirtäjän virheestä. Nykyiset peltoalueet olivat tällöin vielä niittyinä. Lähde Hinsalan jakokunnan isojakokartta 1782, KA.

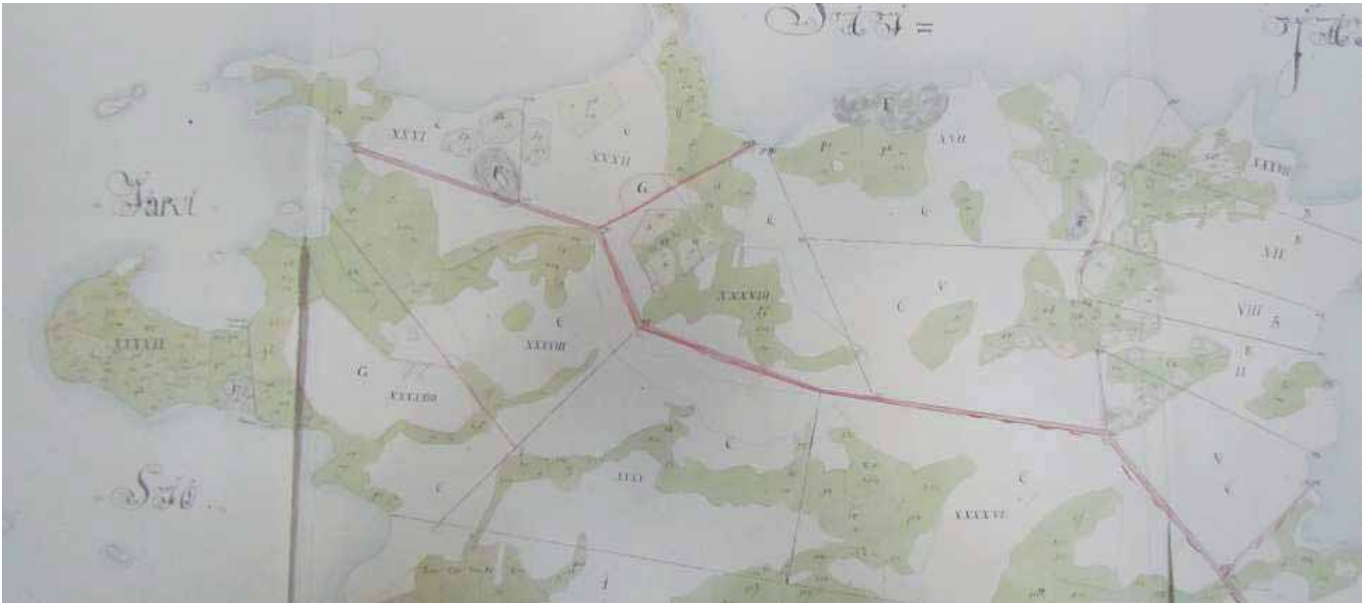
## Vanhan Rantatien maisemaa 1780-luvulla, nykyisen Kierimontien ympäristö

Karttaote v. 1782 isojakokartasta, jossa näkyy kaava-alueen eteläosa, mm. Käenoja, Uusitalo, Friaari ja Ojala. 1780-luvulla alueella oli laajat niittyalueet sekä muutamia pieniä peltoalueita rantavyöhykkeellä. Punaiset viivat ovat isojakomerkintöjä ja osoittavat talojen maanomistuksia. Kartan punainen, muita leveämpi vaakarajaus erotti Kaakilan ja Hinsalan kylien maita. Siitä tuli tiloja ja kesäasutusta palveleva Kierimontie 1960-luvulla.

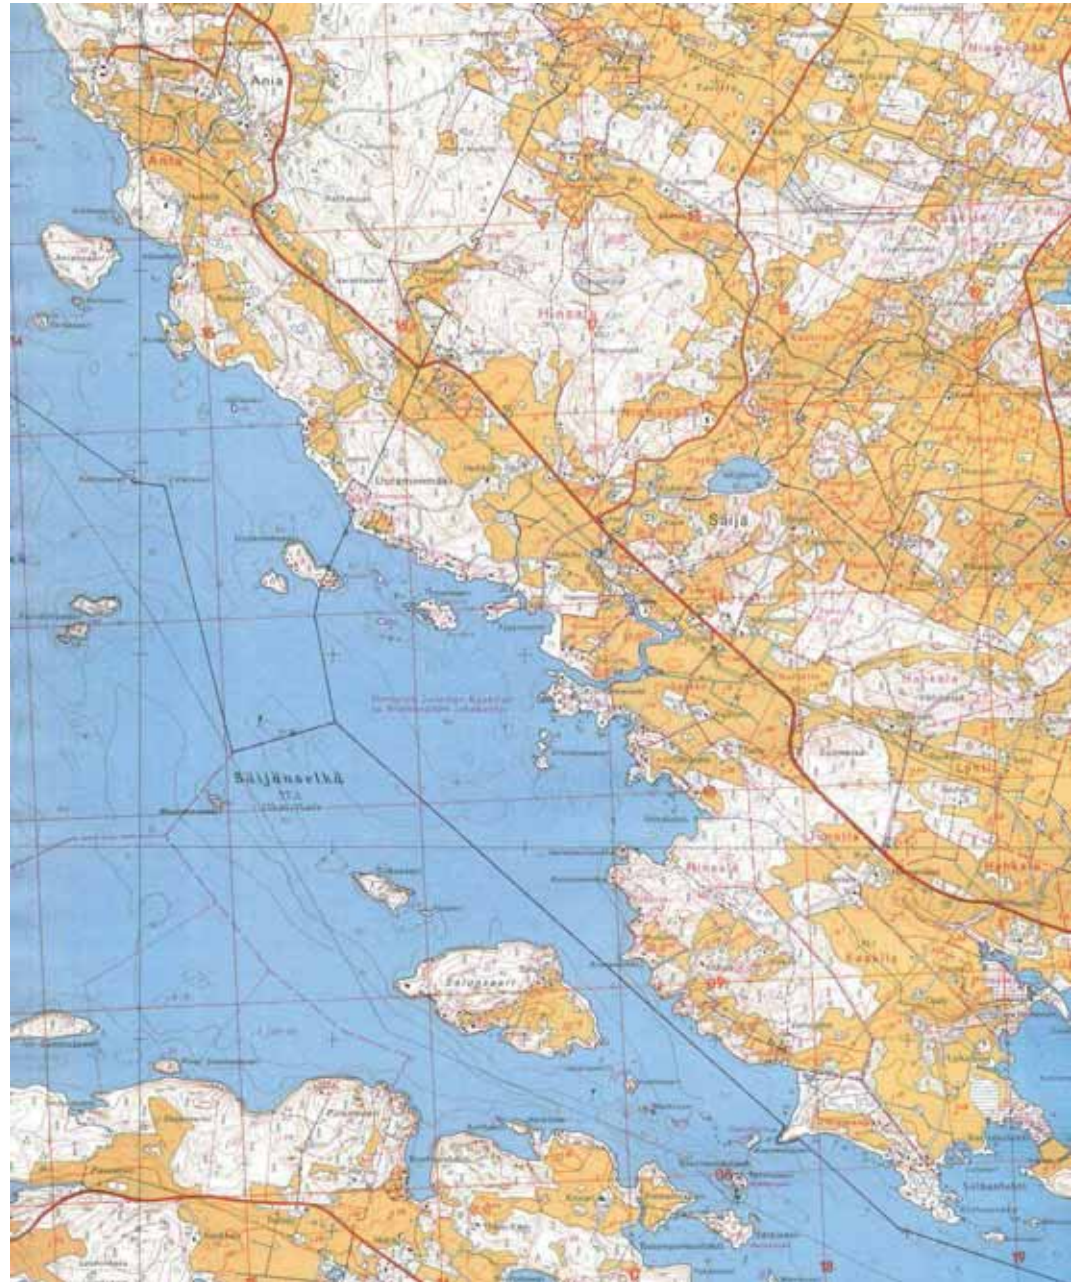
### Vanhan Rantatien maisema 1970-luvulla

Kartta: Ote v. 1975 peruskartasta. Vapaa-aika lisääntyi ja elintaso nousi 1960-luvulla, mistä seurasi kesämökkien ja mökkiteiden määrän kasvu. Säijän Rantatien suora linjaus näkyy hyvin Vesilahden puoleisessa osassa Säijää, suoran päässä tiehen tuli mutka sen liittyessä vanhempiin, Anian ja Lempäälän puoleisiin tie-  
linjoihin.

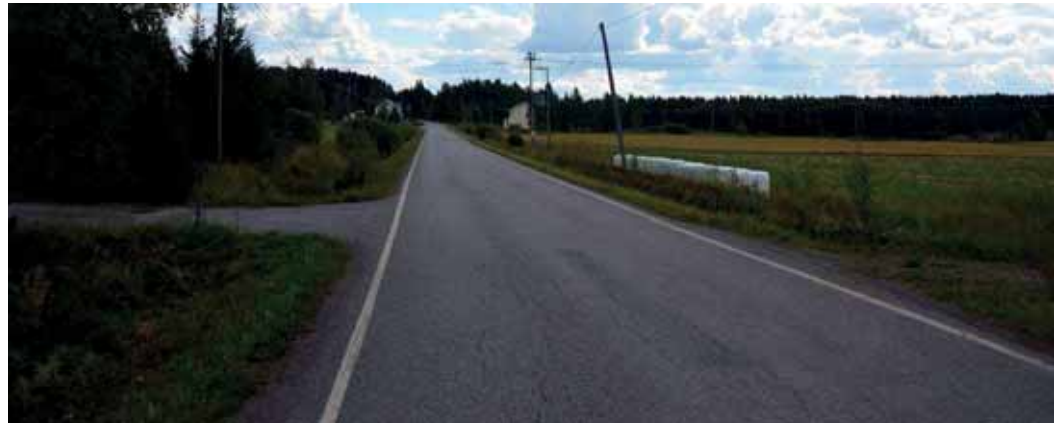
Kuva: Vanhan Rantatien suoraviivaista tielinjaa Säijän Heikkilän ja entisen postin kohdalla. Taustalla vasemmalla, Kiukaisten tieristeyksessä, Säijän kyläkauppa ja oikealla uusi omakotitalo.
