Kulttuuriympäristöpalvelut Heiskanen & Luoto Oy

Lempäälän kunta

## SÄIJÄN RAKENNETUN YMPÄRISTÖN SELVITYS

Vesilahden ja Lempäälän maakirjakylien takamaasta  
taajaman maaseutualueeksi

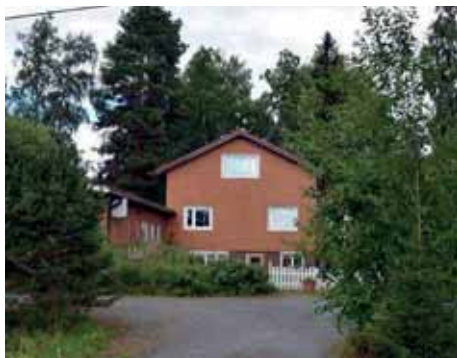
Kuva: Vanhan Rantatien liike- ja palvelurakentamista, Lintupuiston kiinteistö Vanhan Rantatien varrella, lähellä Säijän jalkapallokenttää. Asuinrakennus valmistui 1954. Säijän posti toimi aluksi sen kellarissa, kunnes 1980-luvulla valmistui vasemmalla näkyvä siipirakennus, jonka seinässä on vielä postin vaakunarunko. Säijän posti lakkautettiin 1991.

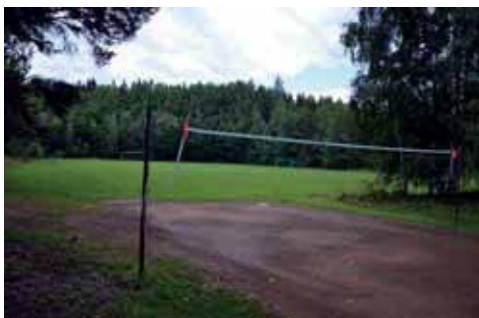
Kuva: Säijän jalka- ja lentopallokenttä. Säijään puuhattiin ajan hengen mukaisesti sodan jälkeen urheilukenttää ja seurojentaloa. Paikallisten yhdistysten omistama sekä kunnan ja valtion avustuksella rakennettu kenttä jäi kuitenkin keskeneräiseksi. Se muutettiin kuntaliitoksen jälkeen, 1970-luvulla, jalkapallokentäksi. Kenttään liittyvät vähäisinä rakennuksina ulkokuone, pukusuoja ja katsomo.

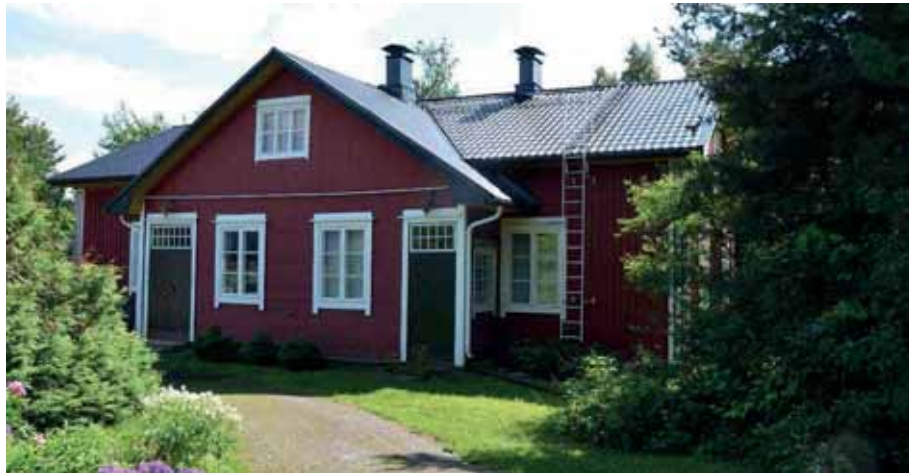
Kuva: Entisen Typyn kantatalon asuinrakennus. Maatalouden, erityisesti metsä- ja karjatalouden, tuotto kasvoi 1800-luvun lopulta alkaen, jolloin vaurastuminen näkyi rakennuskannan uudistumisena, mm. talonpoikaisrakennuksien julkisivut alkoivat saada näyttäviä kuisteja. Perinteitä edustavat ikkunat ja punainen/keltainen väriyty.

**Toimenpidesuositus:** Typyn yhtenäinen, 1920- ja 1930-luvun hirsirakentamista edustava neliömäinen pihapiiri rakennuksineen tulisi säilyttää. Samoin pihapiirin ulkopuolelle sijoittuvien saunan ja riihen säilyttämistä tulisi harkita. Päärakennuksen, navetan, pakarin, aitan ja ulkokuone/kanalarakennuksen muodostaman kokonaisuuden säilyminen on erittäin suositeltavaa. Rakennusten korjaus- ja muutostöissä tulisi käyttää perinteisiä, rakennusaikakauteen kuuluvia materiaaleja, työtapoja ja teknisiä ratkaisuja. Vanhat rakennusosat ja kiinteä sisustus tulisi säilyttää. Mahdollinen uudisrakentaminen tulee sijoittaa pihapiirin ulkopuolelle, jolloin se muodostaa joko oman kokonaisuuden tai selkeän jatkeen vanhalle pihalle. Uudisrakentaminen on sovittava alueen rakennettuun ympäristöön mitataavan, värien ja rakennusten sijoittelun suhteen.

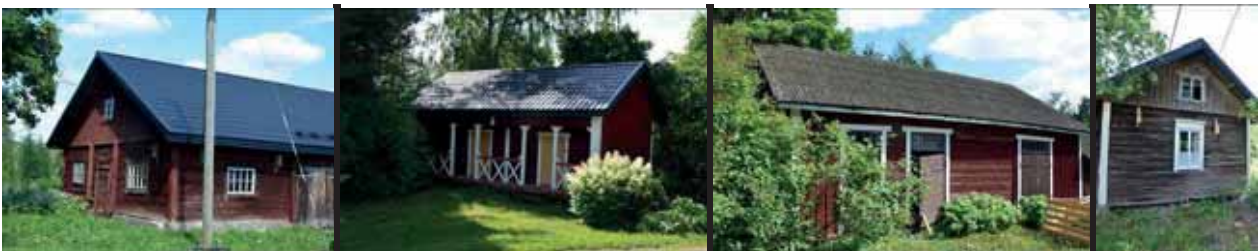
**Kuvaus:** rek. 418-409-1-42 Haikala os. Tyyntyntie 72. Hirsirakenteiset asuinrakennus, riviaitta, navetta, pakari ja ulkokuone/kanala muodostavat rakennusten väljästi ympäröimän neliöpihan, jonka rakennuskanta on pääosin 1920/30-luvulta, pakari ja siirtomerkinnöin merkitty riihi ovat tätä vanhempia. Asuinrakennuksen nurkkapilastereissa, kissanpenkeissä ja 6-ruutuisissa ikkunoissa näkyy rakennusajan niukan klassismin vaikutus. Kookas, julkisivuun epäsymmetrisesti sijoittuva poikkipääty ja sen pieniruutuiset ikkunat viittaavat vielä kansallisromantiikan vaikutukseen. Peiterimavuorattu hirsirunko on sekalaisen, kylmämuuratun lohkokivisokkelin päällä, joka on mahdollisesti vanhemman rakennuksen sokkeli.

Kuvat: navetta, riviaitta, ulkokuone/liiteri ja pakari.

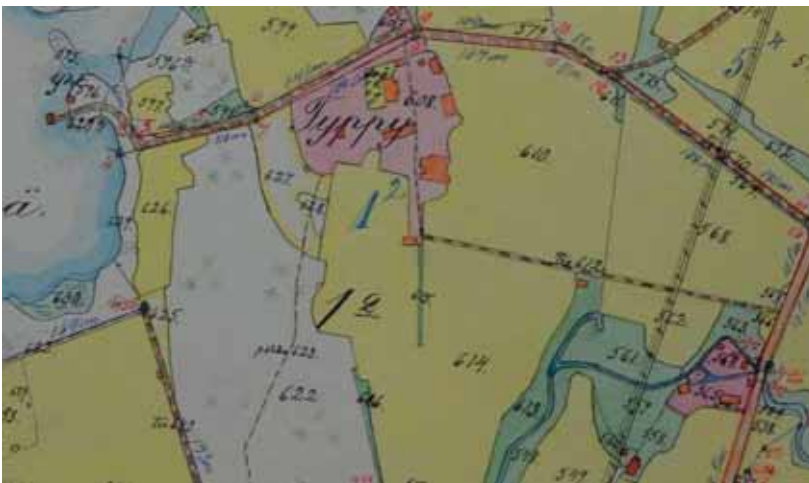
### Typyn pihapiiri 1920-luvulla.

Kartta: Uusjako, mittaus v. 1929–30. Typyn nykyiset rakennukset näkyvät jo 1920-luvun lopun kartassa. Tällöin Vanhan Rantatien ja Säijoen risteyksessä ollut mylly ja 1901 rakennettu Koskipuiston asuinrakennus kuuluivat Typyn tilaan. Lähde: Uusjaon kartta, KA.

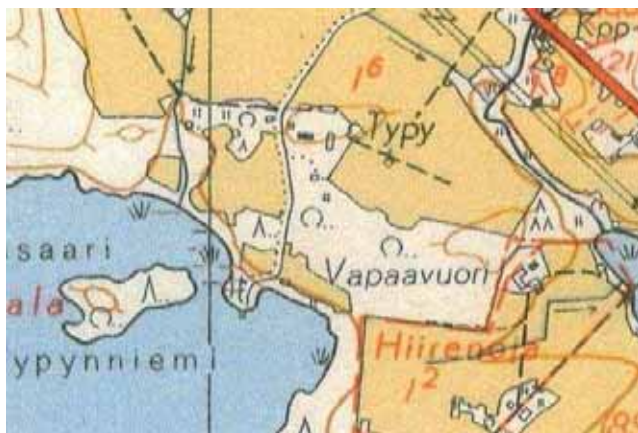
Kartta: Ote peruskartasta v. 1954. Perinteinen maisema on vielä osittain nähtävissä, tilakeskus on peltojen yhteydessä ja asuinrakennukselta oli näkymä vesistöön. Ensimmäisenä Säijän historiallisen ajan tulijana Typy valitsi paikan, jossa olivat ensimmäiset pellot, mylly ja parhaan liikennereitin tarjoava vesireitti suojaisine venepaikkoinen. Paikka oli sama, johon esihistoriallinen asutus oli keskittynyt. Samantyyppiseen paikkaan sijoittui myös Lempäälän puolen Säijässä Pyhälä muutamaa vuotta myöhemmin.

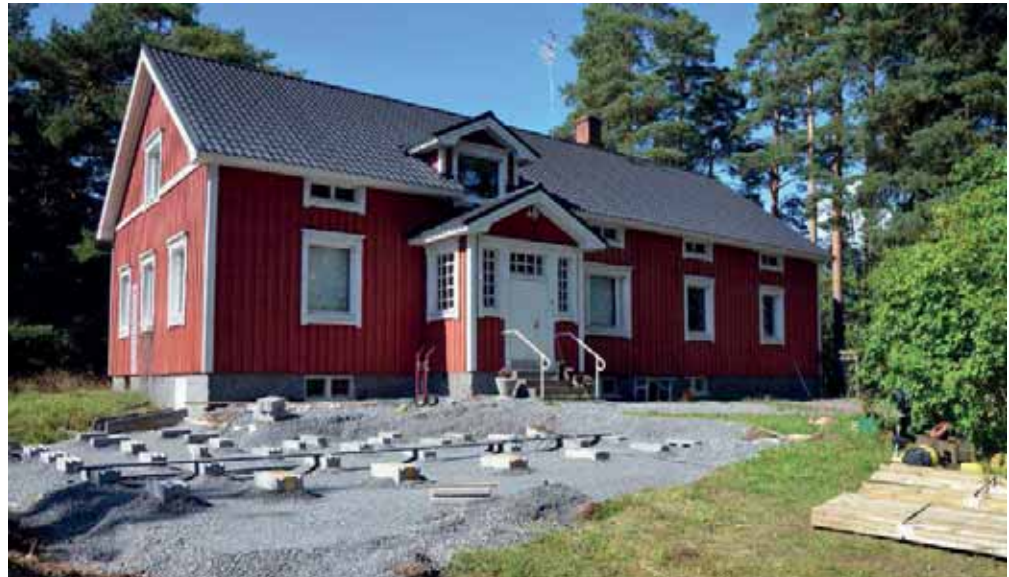
Kuva: Heikkilän asuinrakennus kaakosta kuvattuna.

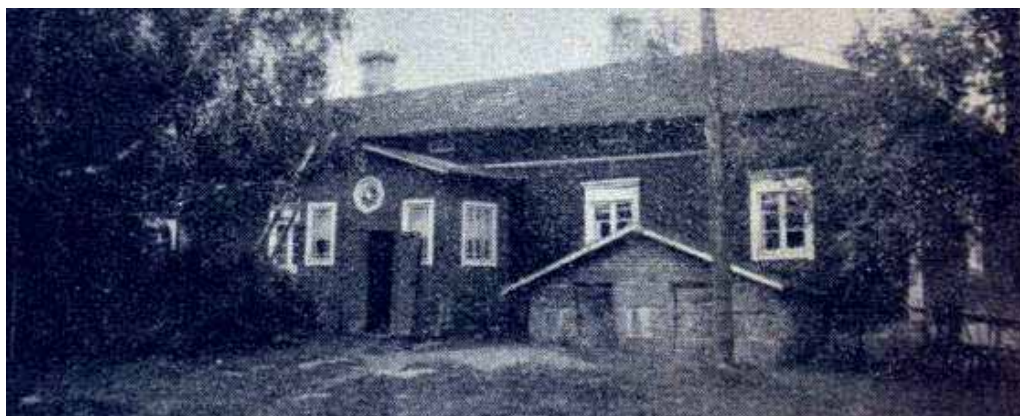
Kuva: Heikkilän asuinrakennus Hinsalan kylässä ennen siirtoa. Lähde: Suomen maatilat, osa II, 1931.

Asuinrakennus (1): Vuonna 1920 Hinsalan kylään aumakattoisena valmistuneessa ja vuoden 1934 tienoilla Säijään siirrettyssä kookkaassa asuinrakennuksessa (10 x 23 m) on hirsirunko ja satulakatto, julkisivussa on umpikuisti ja pohjoispäädyssä ns. keittiön kuisti. Rakennus oli siirron jälkeen moderni, siihen tuli mm. kellari ja keskuhlämmitys, ja empireen viittaavat piirteet saivat väistyä perinteisemmän asun tieltä. Rakennus on kunnostettu 1990-luvulla, jolloin se sai profiilipeltikaton ja lomalaudoituksen, sokkeli pinnoitettiin ja ikkunat vaihtuivat 1-ruutuisiksi uusine vuorilautakoristeluineen. Sisätiloissa on säilynyt huonejako, sisäovet ja vintin portaikko. Rakennuksessa on hieman muunneltu karoliininen pohjakaava, pääkuistin kautta kuljetaan pariovien kautta keskeissaliin ja nurkkasaliin. Arki-/työmiesten ovi on pohjoispäädyssä. Rakennuksesta on olemassa vanhat piirustukset, johon ei kuitenkaan ole merkitty suunnittelijan nimeä tai ajankohtaa.

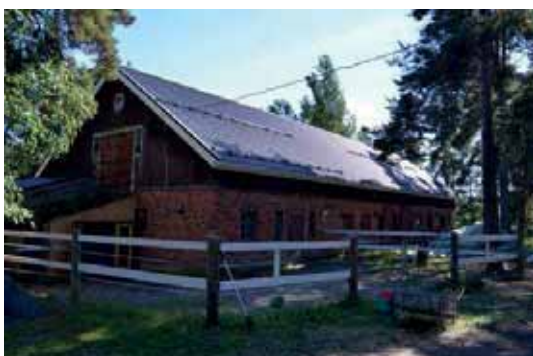
Kookas navetta (2): betonisokkeli, runko muurattu poltetusta tiilestä. Ikkunat ja ovet alkuperäiset, ovissa ajalle tyypillinen vinopanelointi. Katto uusittu 2000-luvulla.

**Toimenpidesuositus:** 1930-luvulla rakennetun pihapiirin rakenne, väljä neliöpiha, tulisi pyrkiä säilyttämään. Päärakennuksen ja sitä vastapäätä sijaitsevan tiilinaavetan muodostaman kokonaisuuden säilyminen on suositeltavaa. Rakennusten korjaus- ja muutostöissä tulisi käyttää perinteisiä, rakennusaikakauteen kuuluvia materiaaleja, työtapoja ja teknisiä ratkaisuja. Vanhat rakennusosat ja kiinteä sisustus tulisi säilyttää. Mahdollinen uudisrakentaminen tulee sovittaa pihapiirin rakennettuun ympäristöön mittakaavan, värien ja rakennusten sijoittelun suhteen. Asuinrakennuksen nykyisen, 1990-luvulla korjatun ulkoasun palauttamista lähemmäksi alkuperäistä (1934) tulisi harkita nykyisten julkisivumateriaalien saatavuudessa käyttökänsä päin.

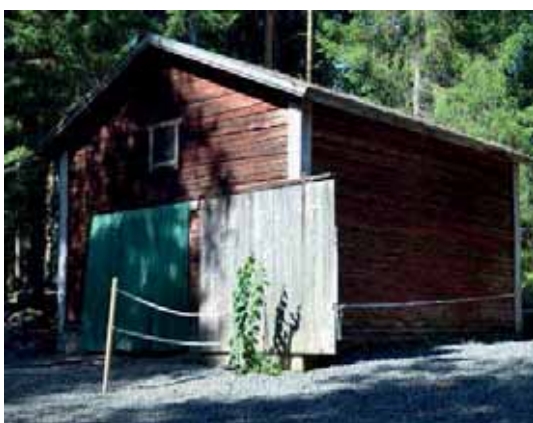
(3) Todennäköisesti vilja-aittana toiminut, pihapiirin ulkopuolelle sijoittuva kookas aitta on rakennettu betonisokkelille, lyhytnurkkaisessa hirsirungossa on punamullan jäämiä. Hirsissä ei näy siirtomerkintöjä, se on kenties rakennettu 1930-luvulla. Rakennuksen oviaukkoa on suurennettu ja toisen kerroksen lattia on osittain purettu.

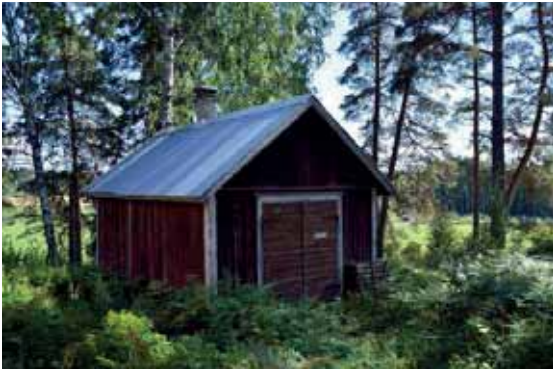
Palokaluvajan (4) alla on maakellari, rankorakenteisessa rakennuksessa on pariovet, ja siinä on säilytetty kylän/ympäristön palokalustoa, pumppu on edelleen tilalla.

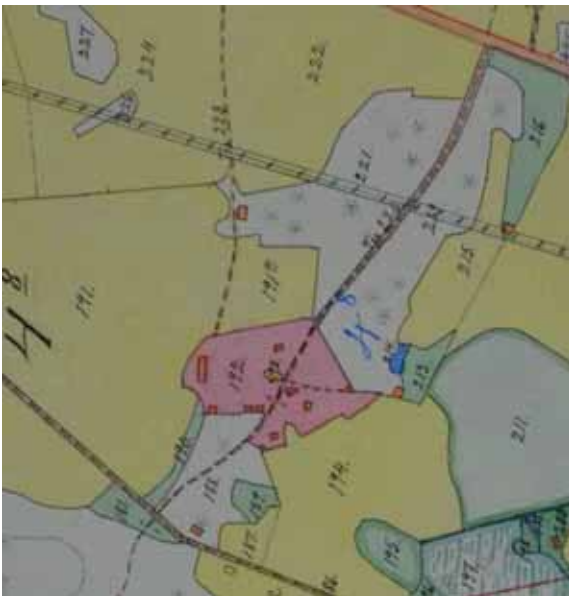
#### Heikkilän pihapiiriä 1920-luvulla, ennen kantatilan siirtoa

Kartta: Uusjaon kartta, mittaukset 1929–1930. Heikkilän nykyisessä pihapiirissä oli tällöin lukuisia rakennuksia, joka kertoo asuinpaikan käytöstä ennen kantatilan siirtoa 1930-luvulla, jolloin pihapiiriin rakennettiin nykyiset rakennukset; asuinrakennus, navetta ja vilja-aitta. Vanhalta Rantatieltä tuleva tilapolku/tie kulki pihan halki rantaan, nykyinen pihan kiertävä tielinja rakennettiin vasta rantojen ke-säasutuksen alkaessa 1960-luvulla.

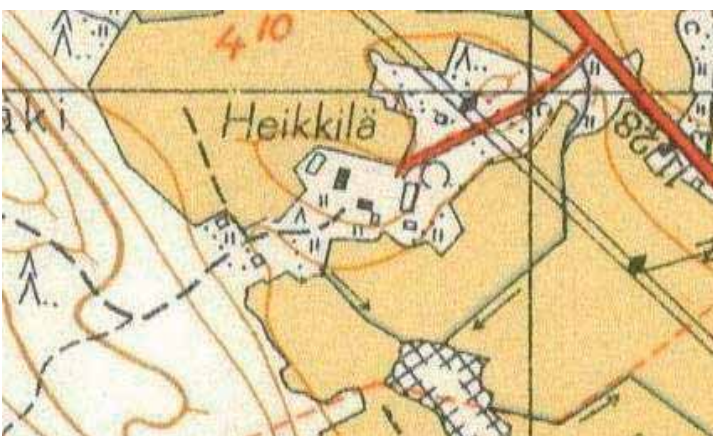
#### Heikkilän pihapiiri 1950-luvulla

Kartta: ote v. 1954 peruskartasta. Heikkilän pihapiiriin kuului nykyisten rakennusten lisäksi eteläsivulla toinen asuinrakennus ja ympäristössä neljä talousrakennusta. Pihapiirin itäpuolella näkyy 1920-luvulla rakennettu korkeajännitelinja, ns. rautalinja. Eteläpuolella näkyy pelolla kuoppaan viittaava ruudukko, kenties navetan tiilien savikuoppa (?).

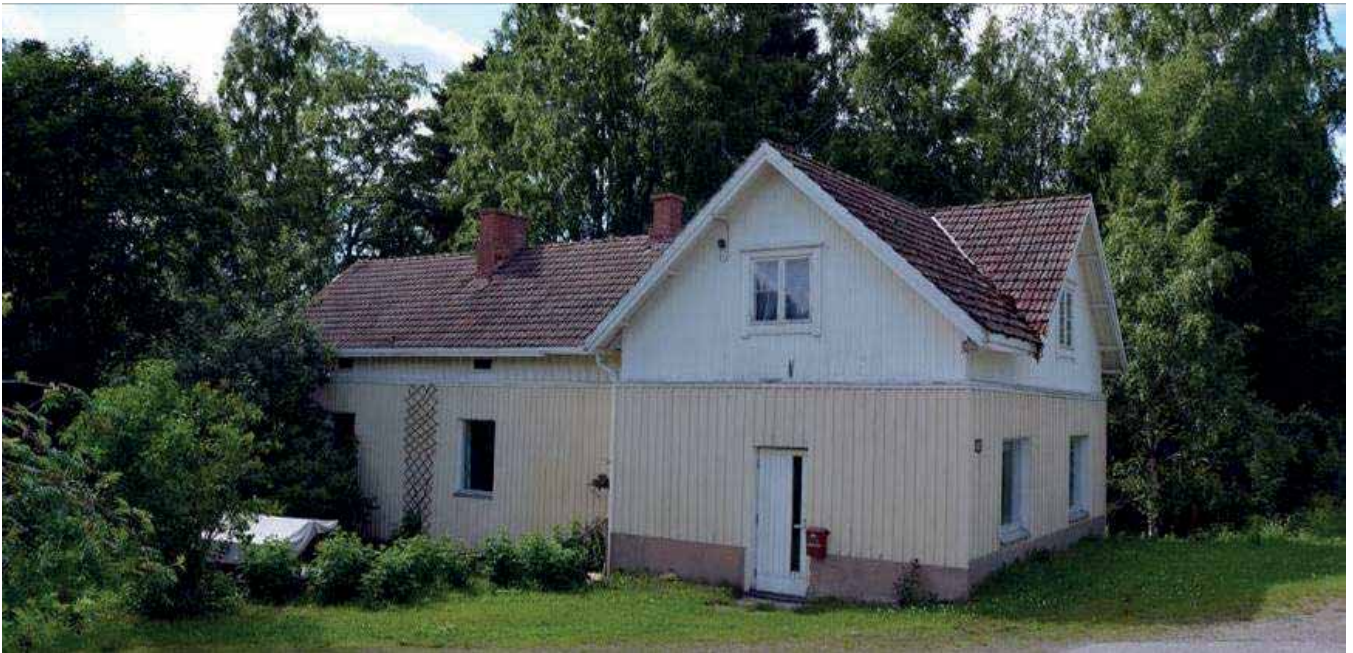
Kuva: Koskipuiston asuin- ja liikekiinteistö Rantatien varrella

**Kuvaus:** rek. 418-409-1-27 Koskipuisto, os. Vanha Rantatie 607. Tontilla on 1902 rakennettu, ennen sotia laajennettu ja 1940- ja 1960-luvuilla remontoitu asuin- ja liikekiinteistö. Rakennuksen mittakaava, materiaalit ja julkisivun jäsentely ovat säilyneet vain osittain. Muutoksia edustavat kauppatilan näyteikkunat, yksiruutuiset ikkunat, ulko-ovi, alaosan peiterimavuoraus ja kivisokkelin levyttäminen.

Julkisivuun ovat vaikuttaneet myös rantatien tieparannukset, jolloin rakennus on joiltain osin jäänyt tiepintaa alemmaksi.

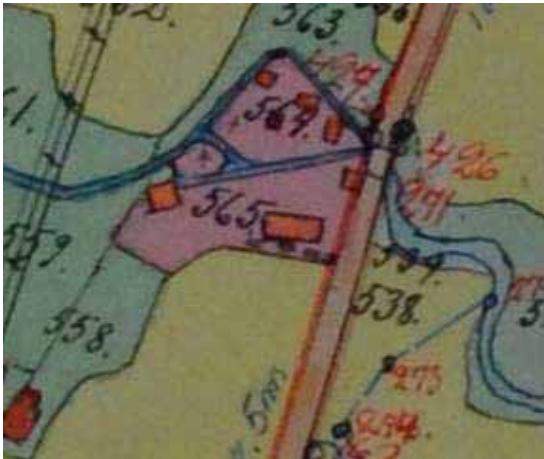
Kartta: Ote 1920/30-luvun uusjakokartasta. Rakennus oli suorakaiteen muotoinen ja pihapiiri myllyineen sijoittui molemmin puolin jokirantaa. Nykyinen piha talousrakennukseen oli peltoa. Lähde: Hinsalan kylän uusjakokartta, KA.

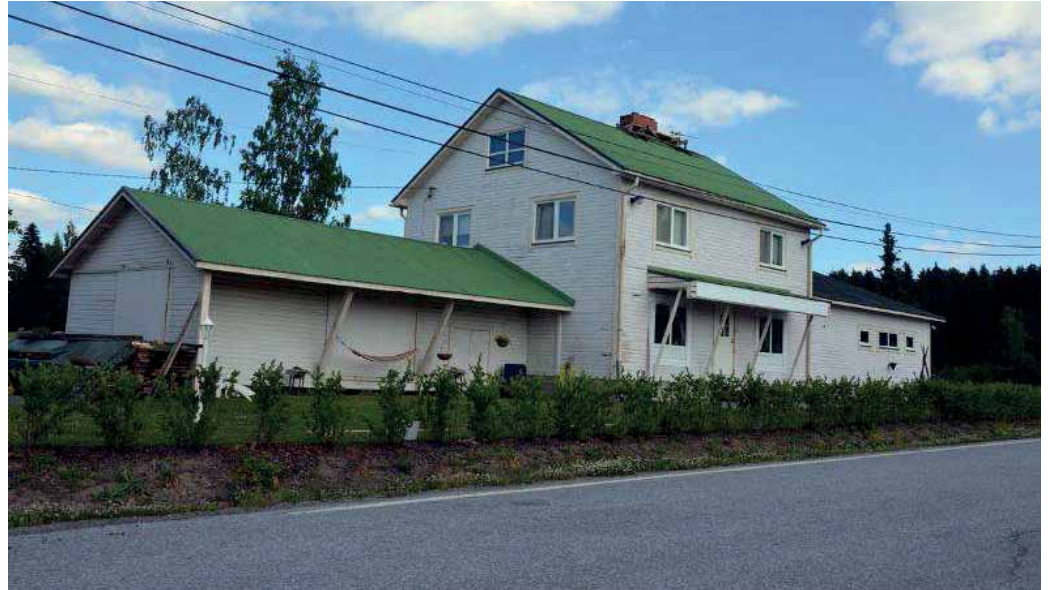
Kuva: Säijän kyläkauppa, liiketoiminnan päättymisen jälkeen hiekkapiha on korvattu nurmikolla ja pensasaidalla ja näyteikkunoita pienennetty alkuperäisestä. Varastosiiwet ja vinotuetut katokset viittaavat vielä aikaisempaan kauppatoimintaan.

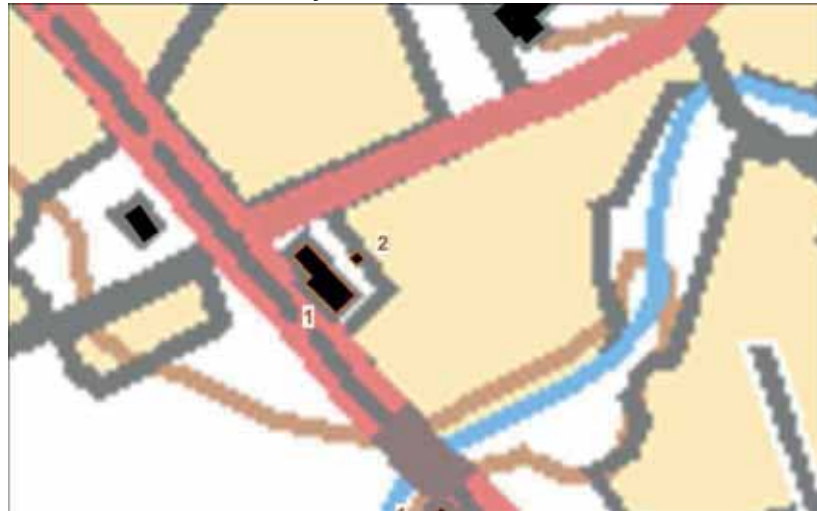
**Kuvas:** rek. 418-409-15-25 Peltopuisto, os. Vanha Rantatie 620. Säijoen varrella, Vanhan Rantatien ja Kiukaistentien sekä Typyn laiturille vievän risteyksessä olevalla tontilla on 1950 valmistunut asuin- ja liikekiinteistö.

**Pihapiiri ja ympäristö:** nurmipiha, avoin peltomaisema, Rantatie, länsipuolella uusi omakotitalo.

**Toimenpidesuositus:** Entisen kyläkaupan hallitseva asema Vanhan Rantatien ja Kiukaisten tien varressa olisi hyvä säilyttää. Rakennuksen mahdollisuudet kauppatiloina olisi hyvä säilyttää tai hyödyntää tulevilla tontin suunnitelmissa. Rakennusten korjaus- ja muutostöissä tulisi käyttää perinteisiä, rakennusaikakauden liittyviä materiaaleja, värejä, työtapoja ja teknisiä ratkaisuja. Vanhat rakennusosat ja kiinteä sisustus tulisi säilyttää. Mahdollinen uudisrakentaminen tulee sovittaa pihapiirin rakennettuun ympäristöön mittakaavan, värien ja rakennusten sijoittelun suhteen.

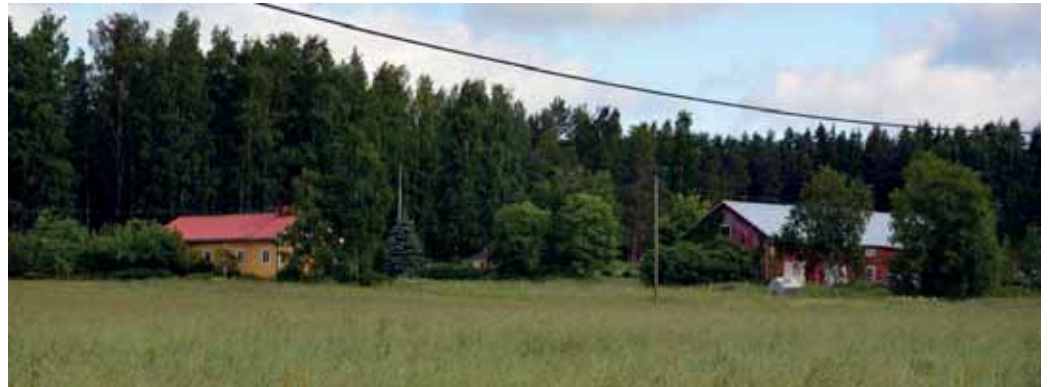
Kuva: Kauriinmäen pihapiiri Vanhan Rantatien maisemassa.

**Toimenpidesuositus:** Tilakeskuksen näkyvä asema Vanhan Rantatien maisemassa tulisi säilyttää. 1900-luvun alulle tyypillinen maatalouden pihapiiri, väljä neliöpiha, jota rakennukset rajaavat, tulisi huomioida rakennussuunnitelmisissa. Rakennusten korjaus- ja muutostöissä tulisi käyttää perinteisiä, rakennusaikakauteen liittyviä materiaaleja, työtapoja ja teknisiä ratkaisuja. Vanhat rakennusosat ja kiinteä sisustus tulisi säilyttää. Uudisrakentaminen tulee sovittaa pihapiirin rakennettuun ympäristöön mittakaavan, värien ja rakennusten sijoittelun suhteen.

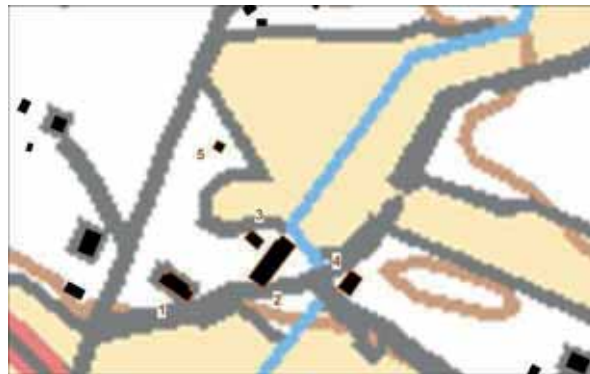
**Rakennukset:** 1. asuinrakennus n. 1907, 2. navetta 1937, 3. kärryrakennus 1900-l alkup. 4. talousrakennus, 5. paja.

**Kuvaus:** rek. 418-442-1-72 Kauriinmäki, os. Kurjentie 4. Vanhan Rantatien maisemaan sijoittuvassa pihapiirissä on pitkä maatalan asuinrakennus n. 1907, tiilinavetta (1937), talousrakennus (1900-l alkup.) ja uudehko huvimaja.

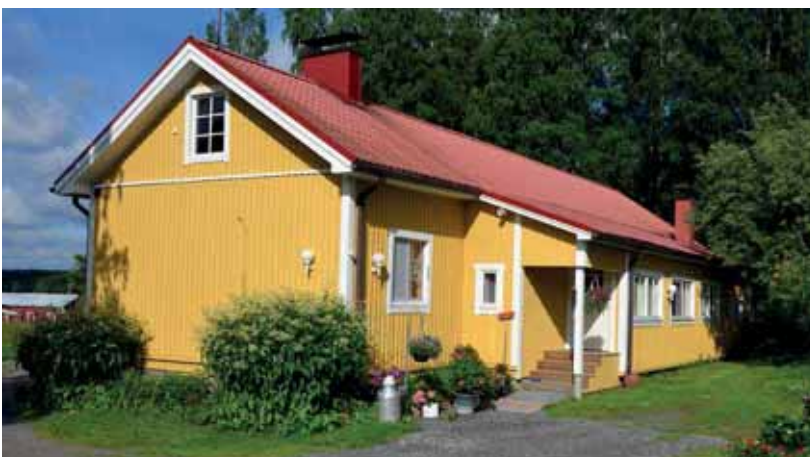
Kuva: Asuinrakennus on rakennettu siististi lohkotuista kivistä tehdyille kivi- ja jalalle. Rakennuksen kuisti, ikkunat ja katto on uusittu nykyaikaisilla materiaaleilla.

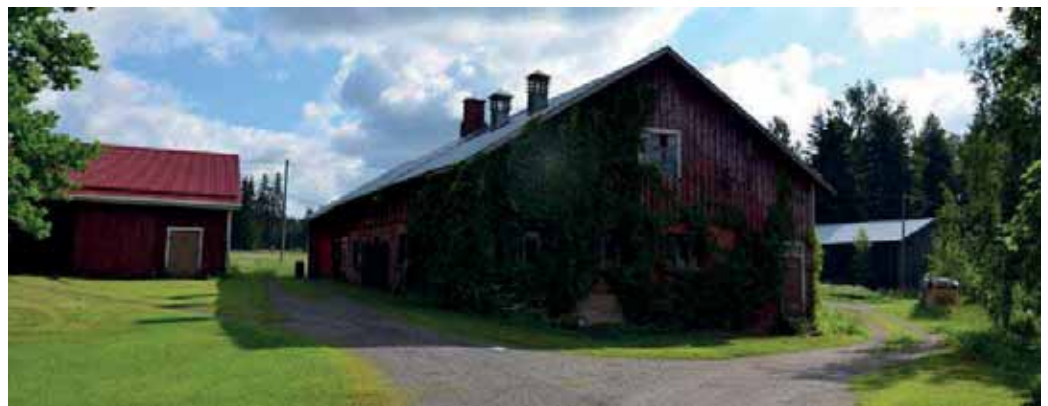
Kuva: pihapiirin talousrakennukset, keskellä navettarakennus.

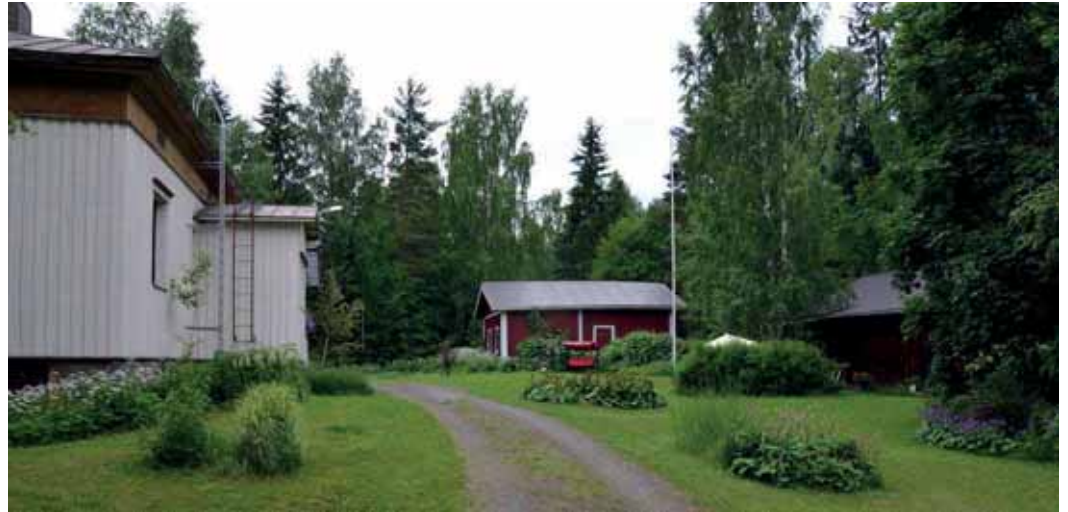
Kuva: Näkymä pihatien puolelta, neliömäistä pihapiiriä väljästi rajaavat rakennukset.

**Toimenpidesuositukset:** Rakennuskannan ja pihapiirin rakenne tulisi säilyttää. Asuinrakennuksen empire-tyylinen julkisivu tulisi palauttaa korjausten yhteydessä. Pihapiirin asema maisemassa tulisi palauttaa puustoa karsimalla.

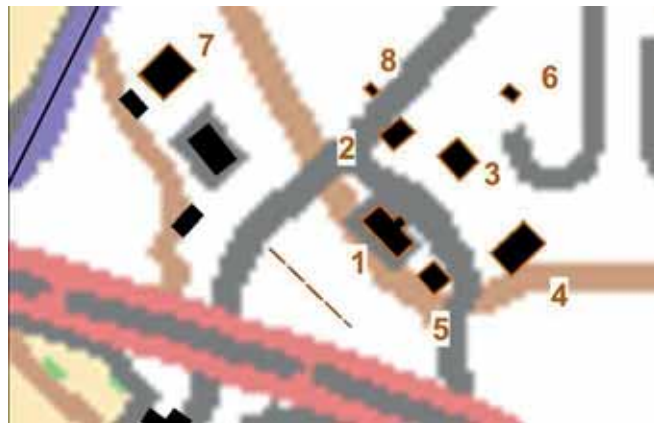
**Rakennukset:** 1. asuinrakennus 1880-l, 2. pakari, 3. liiteri, 4. navetta 1940-l, 5. ratasvaja/aitta, 6. sauna, 7. riihi 1800-l. Katkoviivalla on merkitty kiviaita.

**Kuvaus:** , rek. 418-409-12-25, Junkkaala I, os. Vesastontie 6. Junkkaalan pihapiiri sijoittuu pellolta nousevan metsärinteen päälle, jossa maatilan asuinrakennus, pakari, liiteri, navetta ja ratassuoja/aitta rajaavat suorakaiteen muotoista pihapiiriä. Rakennukset ovat pääosin hirsirunkoisia, poikkeuksen tekee vain betonitiilestä muurattu navetta. Rakennuksista riihi ja sauna sijoittuvat palovaarallisina pihapiirin ulkopuolelle. Rakennuskanta on navettaa lukuun ottamatta 1800-luvun lopulta ja 1900-luvun alkupuolelta.

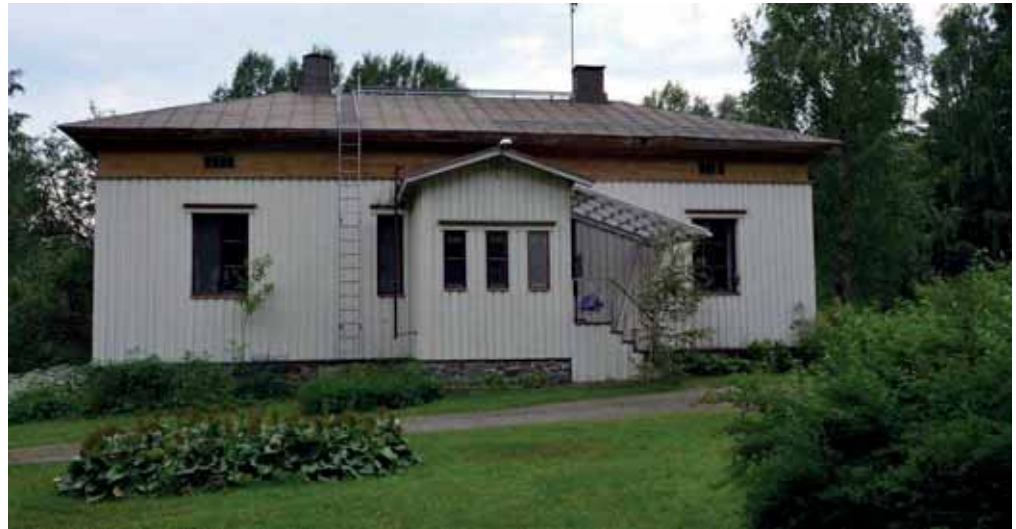
Empiretyylinen, aumakattoinen asuinrakennus on rakennettu rinteiden reunalle, perimätiedon mukaan 1880-luvulla. Nykyinen ulkoasu, ikkunat, vuoraus ja kuisti ovat v. 1979, jolloin rakennus peruskorjattiin. Alkuperäisestä ulkoasusta ovat säilyneet sokkeli, ulkomitat, kattomuoto, julkisivun ikkunajako, räystään voimakas profiloitilaudoitus ja Attika-kentän haukkaikkunat. Rakennuksessa on sekalaisista luonnonkivistä muurattu sokkeli, hirsirunko on vuorattu lomalaudoituksella ja ikkunat ovat 6-ruutuiset. Julkisivumuutoksen ohella sisätilat uudistettiin ja siellä on säilynyt lähinnä karoliininen huonejako ja kaksi uunia, joista toinen on empireen liittyvä kolonniuuni.

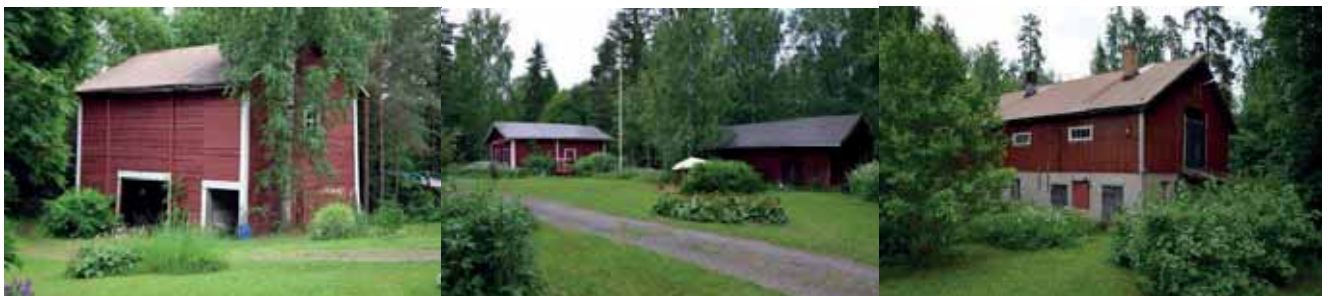
Kuvat: pihapiirin ratassuoja/aitta, pakari, liiteri ja navetta

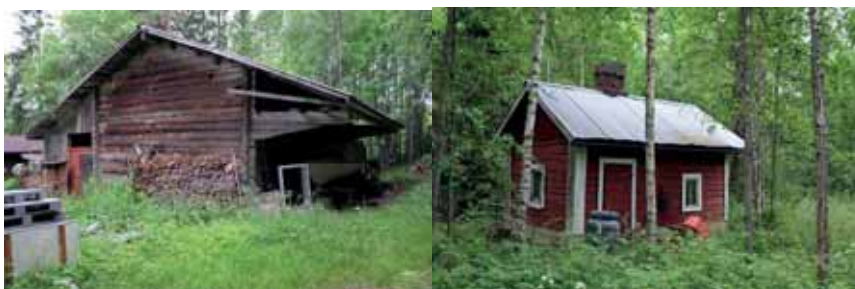
Kuvat: pihapiirin ulkopuolella ovat palovaarallisista rakennuksista riihi ja sauna.

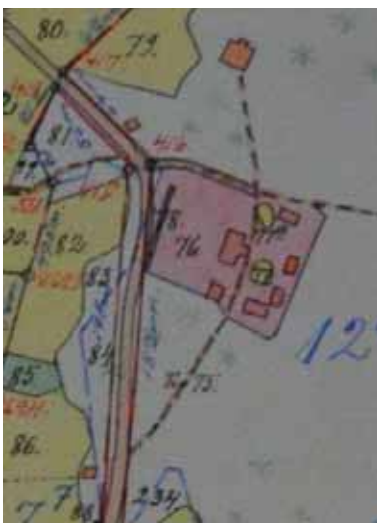
Kartta: Junkkaalan pihapiiri ja riihi vuonna 1929 mitatussa uusjakokartassa. Merkittäviä muutoksia ei ole sen jälkeen tapahtunut, navetta uusittiin 1940-luvulla vanhalle paikalleen. Kartassa näkyy Vanhan Rantatien jyrkkä mutka, joka oikaistiin tien perusparantamisen yhteydessä.

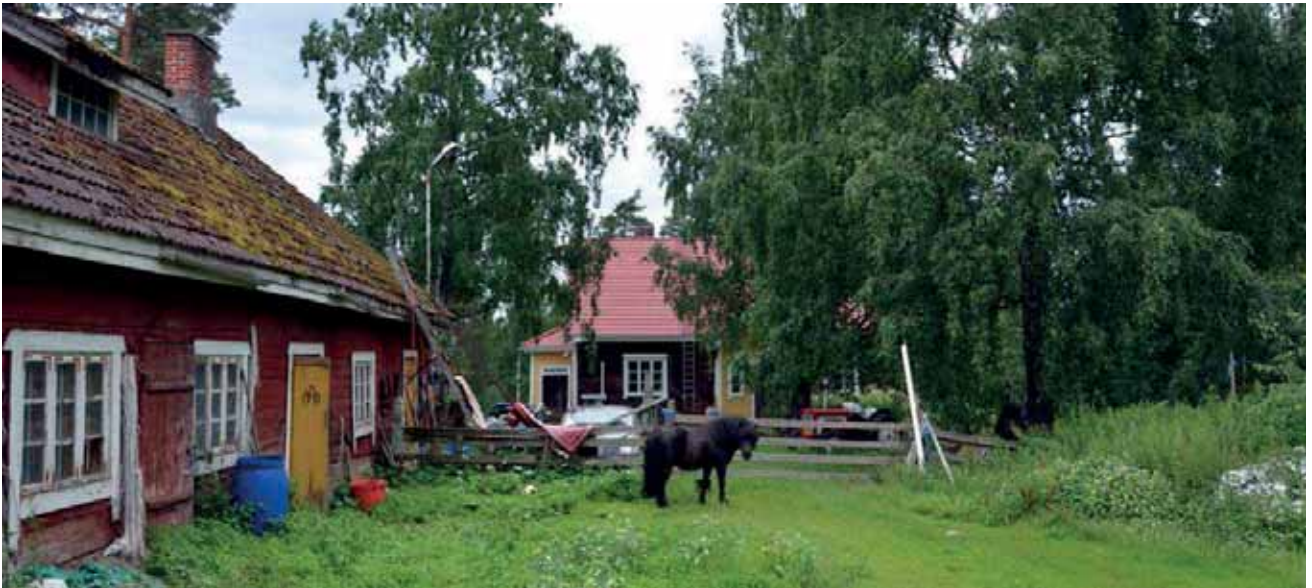
Kuva: Kallelan pihaa pohjoisesta kuvattuna, vasemmalla navetta, takana asuinrakennus

**Toimenpidesuositus:** Rakennusten korjaus- ja muutostöissä tulisi käyttää perinteisiä, rakennusaikakauteen liittyviä materiaaleja, työtapoja ja teknisiä ratkaisuja. Vanhat rakennusosat ja kiinteä sisustus tulisi säilyttää. Mahdollinen uudisrakentaminen tulee sovittaa pihapiirin rakennettuun ympäristöön mittakaavan, värien ja rakennusten sijoittelun suhteen.

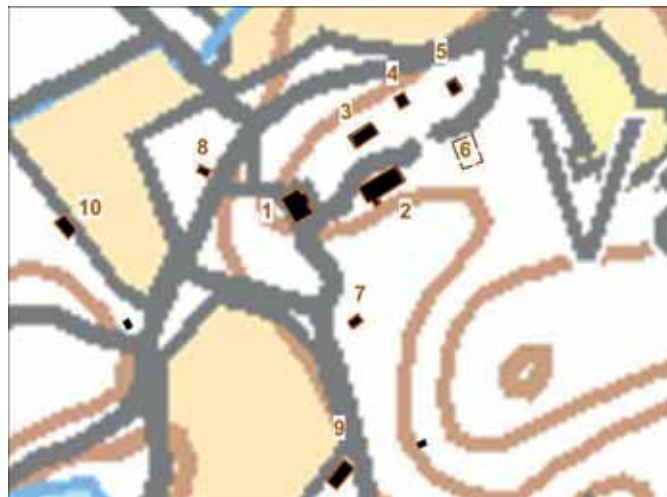
Pohjakartta MML2013.

**Rakennukset:** 1. asuinrakennus 1927, 2. navetta 1925, 3. ratasrakennus n. 1932, 4. vilja-aitta 1930-l, 5. kuivuri 1930-l, 6. puimala 1930-l (tuhoutumassa) 7. sauna 1930-l, 8. autotalli, 9-10. hirsilato

**Kuvaus:** rek. 418-457-2-13 Kallela, os. Käenojanmaantie 109. Tilan monipuolinen, hyvin säilynyt, osin huonokuntoinen rakennuskanta on rakennettu pääosin 1920- ja 1930-luvulla, kun tila siirrettiin Hinsalan ryhmäkylästä Säijään.

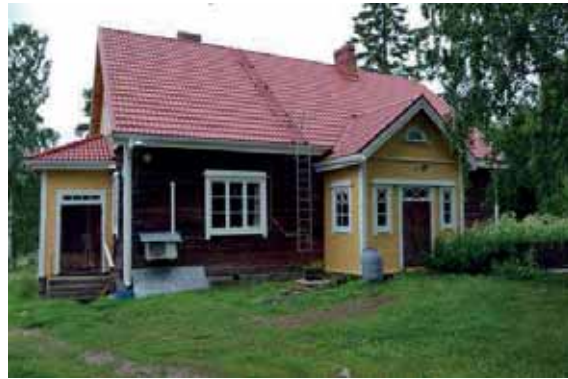
Asuinrakennus (10x15 m) on rakennettu lohkotuista kivistä saumatulle kivijalalle. Hirsirunko on vuoraamaton, julkisivun pääkuisti ja päädyn keittiökuisti on vuorattu vaakapaneloinnilla. Pääkuistissa näkyy rakennusajan niukka klassismi. Rakennus on säilynyt julkisivuiltaan alkuperäisasussa. Sisätiloissa on säilynyt huonejako, sisäovet,

kolme kaakeliuunia, kaksi tiiliuunia sekä aulan portaikko. Kuistien maalipinnat ja betonitiilikate on uusittu 2000-luvulla. Pihapiiriin kuuluvat lisäksi hirrestä rakennetut aitta ja navetta.

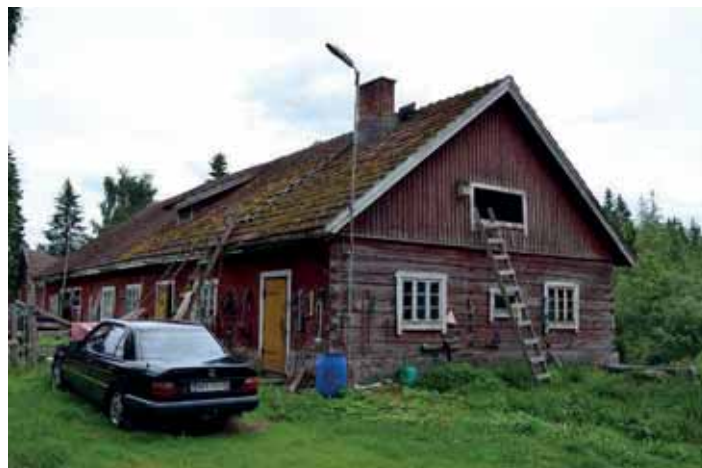
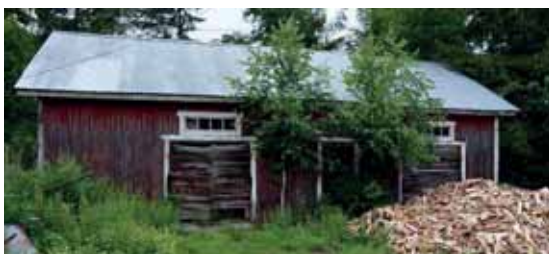
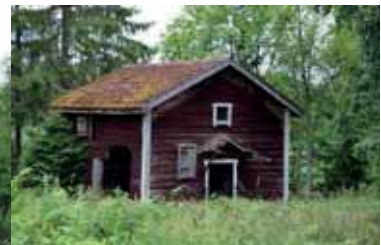
Kuvat: pihapiirin navetta, ratassuoja, kuivuri ja vilja-aitta.

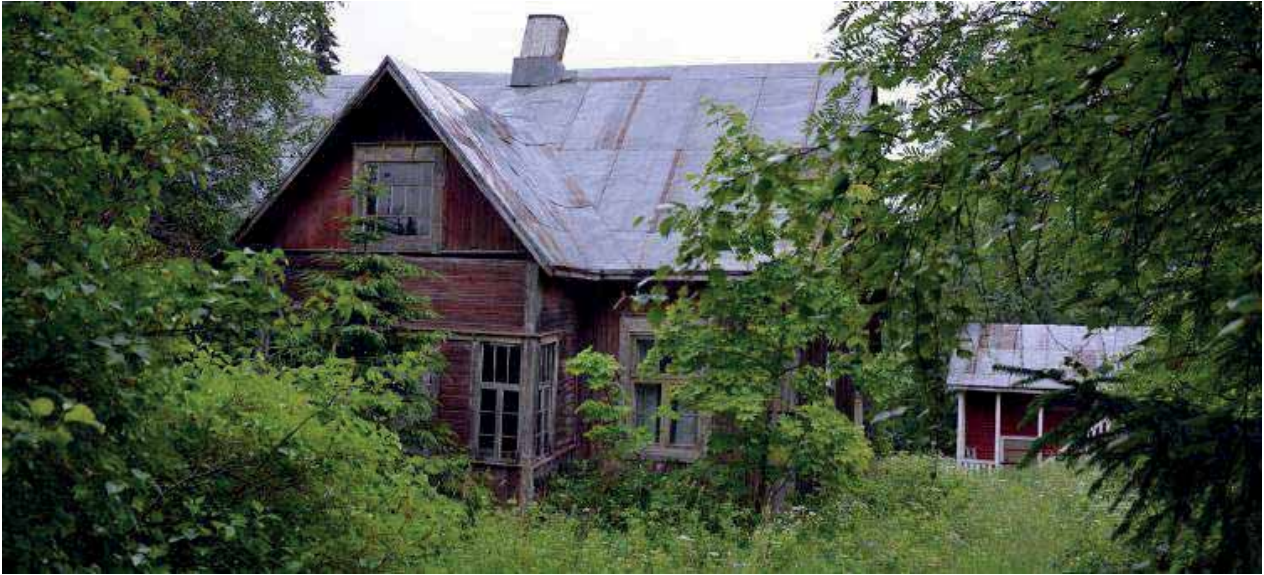
Kuva: Haapaniemen asuinrakennus ja aittarakennus pihatieltä kuvattuna.

Maatilan asuinrakennus on rakennettu matalalle kivijalalle 1910-luvun vaiheilla. Hirsirunko on vuorattu peiterimavuorauksella, jossa näkyy punamullan jäänteitä. Ikkunat ovat T-karmilliset. L-mallisessa rakennuksessa on kaksi kookasta kuistia, jotka tuovat rakennukseen näyttävyyttä ja huvilamaisia piirteitä.

**Toimenpidesuositus:** Haapaniemen autioituneelle pihapiirin rakennuksille tulisi löytää käyttöä, joka takaisi niiden kunnostamisen ja säilymisen. Rakennusten korjaus- ja muutostöissä tulisi käyttää perinteisiä, rakennusaikakauteen liittyviä materiaaleja, työtapoja ja teknisiä ratkaisuja. Vanhat rakennusosat ja kiinteä sisustus tulisi säilyttää. Vanha pihakasvillisuus olisi hyvä huomioida puutarhan kunnostamisen lähtökohtana.

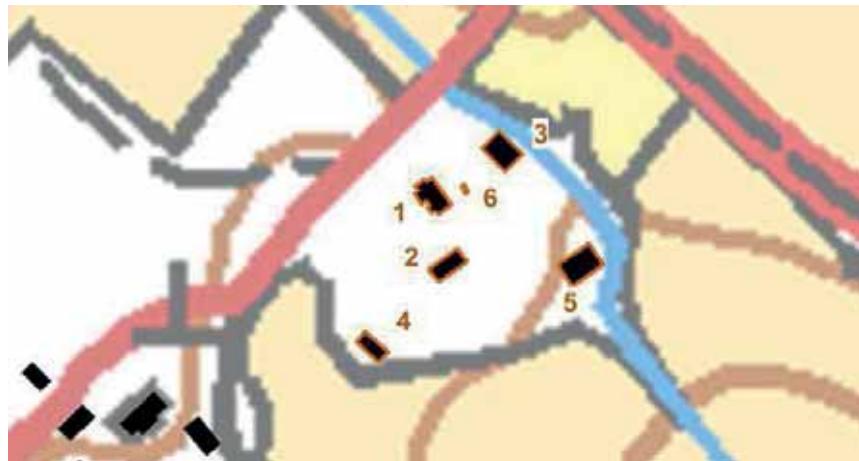
**Rakennukset:** 1. asuinrakennus, 2. aitta/ratassuoja, 3. navetta, 4. riihi, 5. talousrakennus, 6. maakellari.

**Kuvaus:** rek. 418-418-2-4 Haapaniemi os. Käenojanmaantie 11. Asuinrakennus, aitta ja riihi on rakennettu mahdollisesti 1900-luvun alkupuolella, sementtitiilinen navetta 1900-luvun puolivälissä. Pihassa on runsaasti puutarhakasvillisuutta.

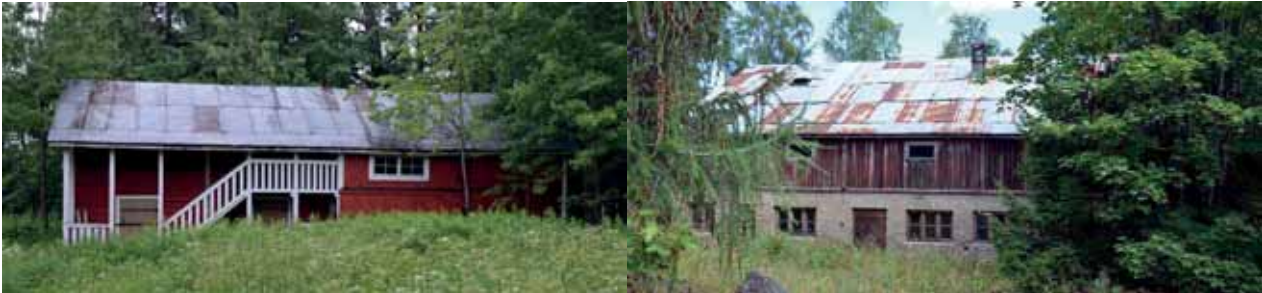
Kuvat: aitta ja ratassuoja sekä betonitiilestä muurattu navetta

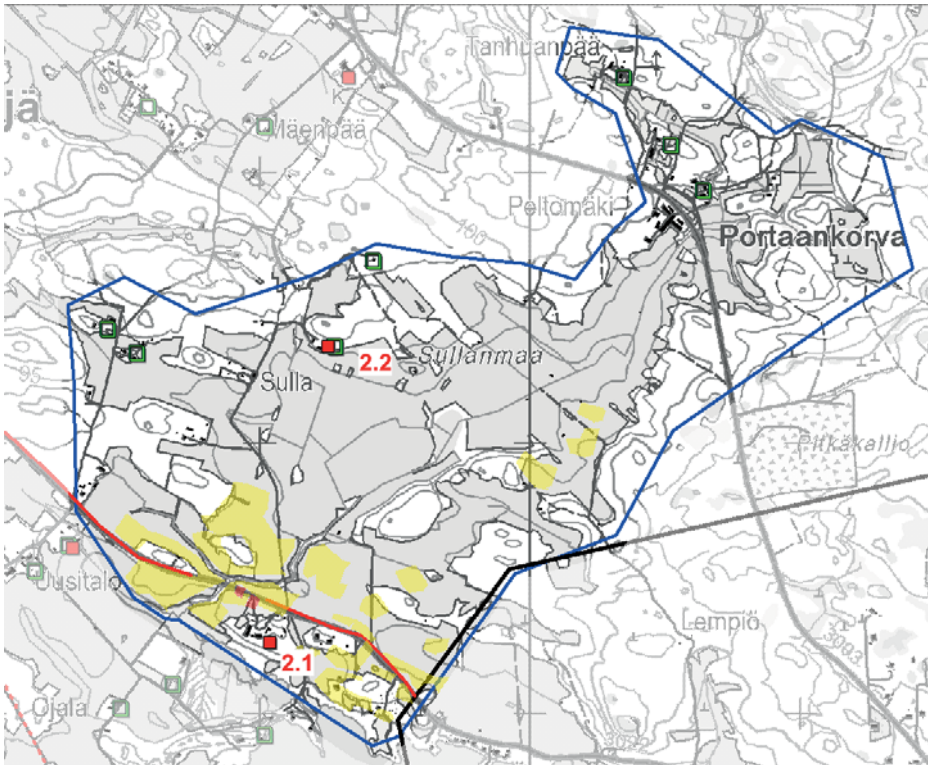
Kartta: Sininen raja = Pyhälän ja Sullanmaan kulttuurimaisema. Kantataloihin kuuluva Pyhäälä valitsi siirtyessään sijainnikseen Sullajoen suulla olevan, maisemaa hallitsevan mäen. Torpat ja muu maatalousasutus keskittyivät viljelymaiseman pohjoisreunalle. Punainen neliö = inventoidut kohteet. Keltainen rasteri = peltoalueita 1830 isojakokartassa. Punainen rasteri = Pyhälän autoitunut asuintontti maantien varressa. Vihreä

avoneliö = kantatalojen torppia. Punainen viiva = Vanhan Rantatien isojakokarttaan merkitty polkulinja. Pohjakartta MML 2013. Isojakokartan (1830) digitointi, pellot ja Pyhälän asuintontit, Kirsi Luoto, Kulttuuriympäristöpalvelut Heiskanen & Luoto.

**Toimenpidesuosituks:** Uudisrakentamista ei suositella pelloille eikä vanhojen maatalouden asuinpaikkojen ympäristöön. Pihapiirien asema maisemassa ja viljelymaiseman avoin tila tulisi turvata.

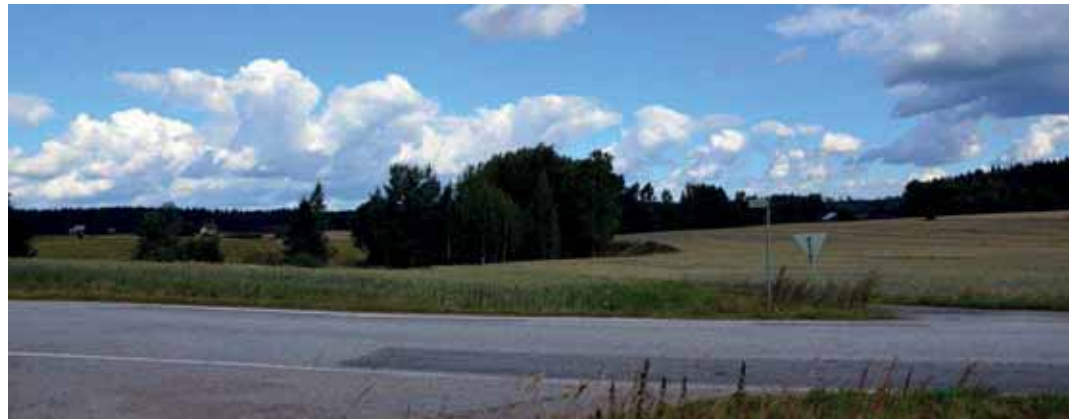
Kuva: Sullajoen varren peltomaisemaa Pyhälästä kuvattuna. Kuvan keskellä virtaava pieni, syvässä uomassa virtaava Sullajoki erottuu maisemassa vain joenvarsisavillisuutensa ansiosta. Taustalla Sullan tila.

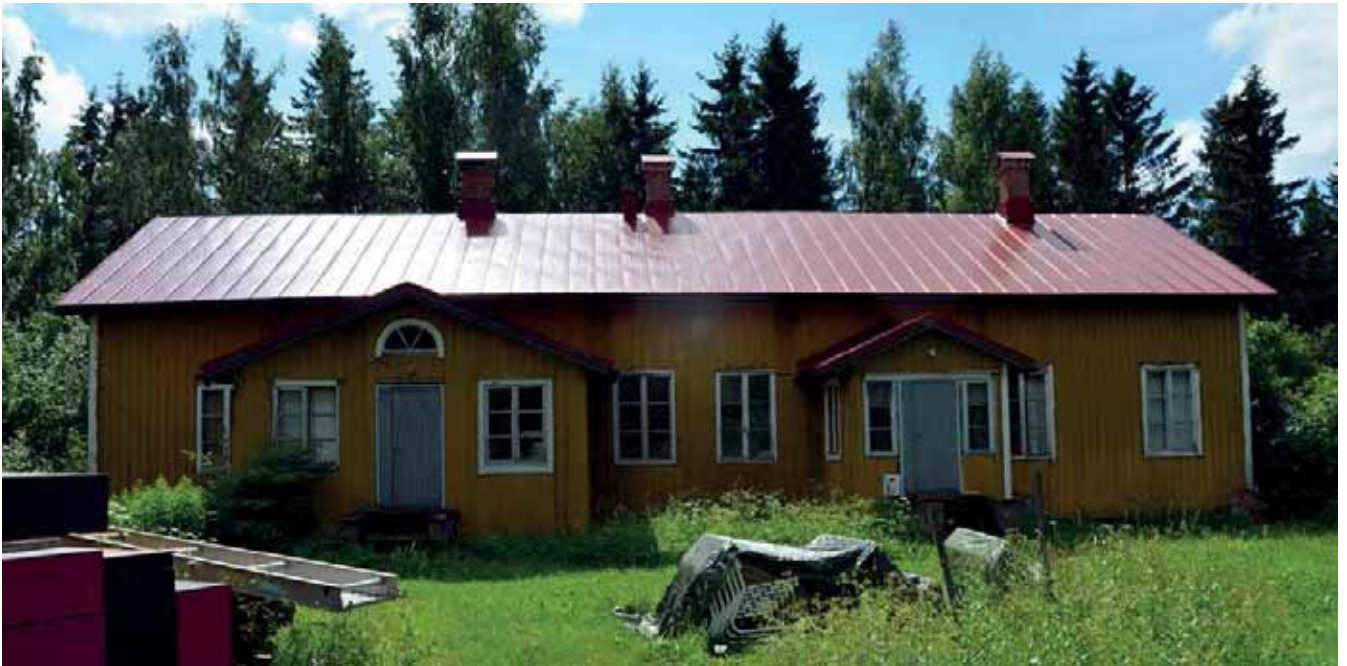
Kuva: Pyhälän päärakennus. Punaisten talousrakennusten keskellä keltainen päärakennus viestii väri-  
lään pihapiirin hierarkiasta.

Pitkä asuinrakennus on rakennettu lohkotuista kivistä tehdylle kivijalalle. Hirsirunko on vuorattu keltaiseksi maalatulla peiterimavuorauksella, ikkunat ovat 6-ruutuiset, vuorilaudoissa on puuleikkaus. Rakennukseen kuuluu kaksi umpikuis-tia, toisessa niistä on lunetti-ikkuna.

**Toimenpidesuositus:** Pyhälän 1800- ja 1900-luvun vaihteen vauraan kantatalon pihapiirin säilyminen tulisi turvata. Autioituneen, osin umpeen kasvavan pihapiirin rakennuksille olisi hyvä löytää käyttöä, joka turvaisi niiden säilymisen. Puutarhan kunnostuksessa tulisi huomioida vanhan pihan tarjoamat lähtökohdat. Rakennusten korjaus- ja muutostöissä tulisi käyttää perinteisiä, rakennusaikakauden liittyviä materiaaleja, työtapoja ja teknisiä ratkaisuja. Vanhat rakennusosat ja kiinteä sisustus tulisi säilyttää. Mahdollisessa uudisrakentamisessa tulee huomioida pihapiirin rakenne, mittasuhteet, materiaalit ja värit.

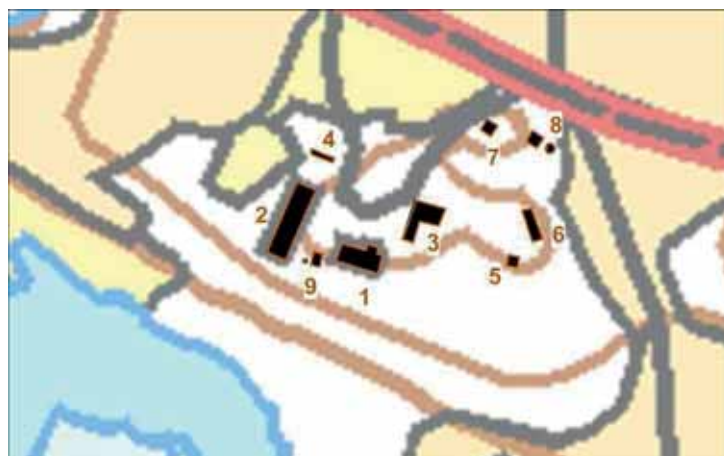
**Rakennukset:** 1. päärakennus 1895/1926, 2. kivinavetta 1916, 3. aittari-  
vi/ratastalli, 4. sauna/liiteri, 5. paja, 6. saharakennus 1900-l alkup. 7. tiilimakasiini  
1939 ja 8. kuivuri 1930-l ja 9. kärryvaja ja ulkokuone.

**Kuvaus:** rek. 418-403-3-42 Kyrölä, os. Vanha Rantatie 297. Pohjoiseen aukeavaa  
neliöpihaa rajaavat asuinrakennus, kivinavetta, aittoja ja ratassuojan sisältävä ta-  
lousrakennus sekä pieni saunarakennus. Pihapiirin ulkopuolelle on sijoitettu tiili-  
nen viljamakasiini, kuivuri, saharakennus ja paja. Rakennukset ovat 1800-luvun  
lopulta ja 1900-luvun alkupuolelta.

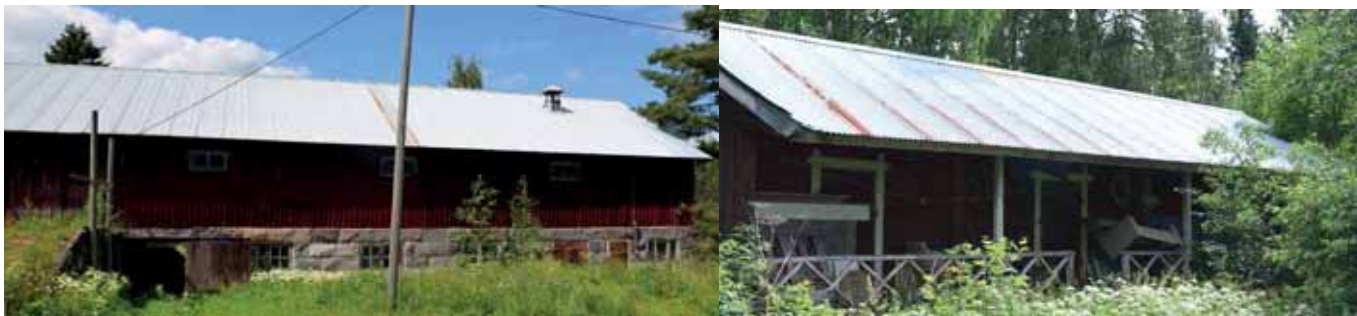
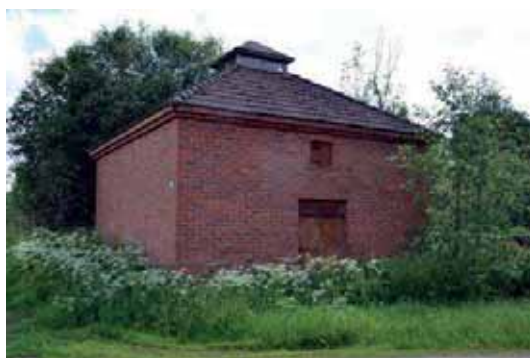
Kuvat: 1900-luvun alun vaurastumisesta ja karjatalouden noususta kertovat kivinavetta, aittarivi ja tiilimakasiini edustavat pientilavaltaisessa Säijässä harvinaisempia rakennusmateriaaleja ja -tyyppejä, erottaen näin vauraan kantatilan torppien pihapiireistä.

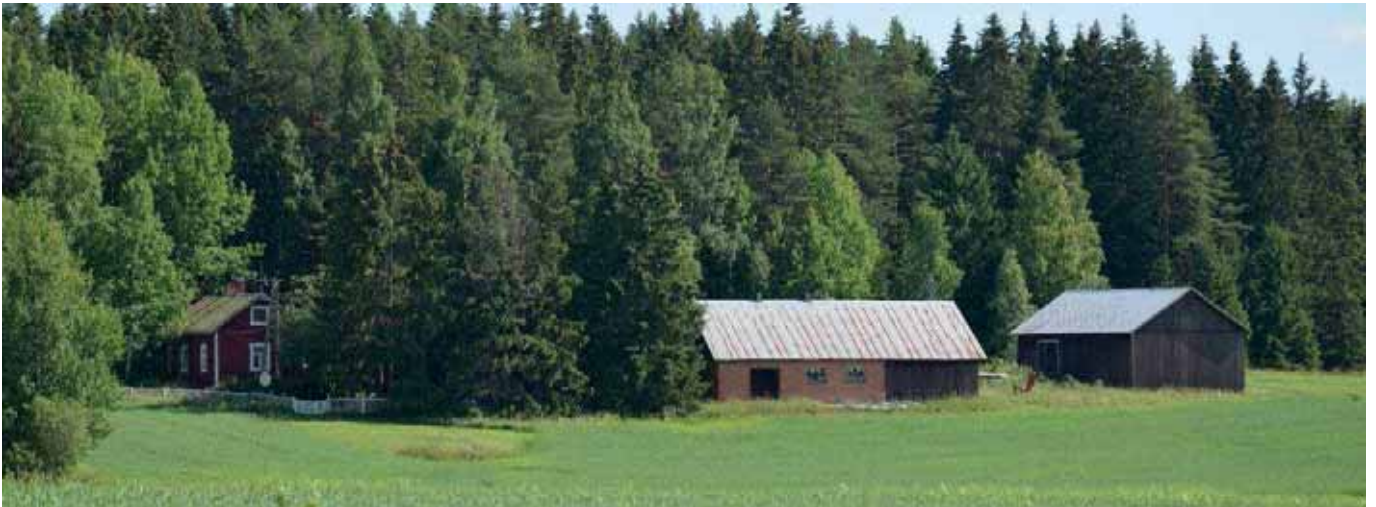
Kuva: Sullanmaan metsäharjanteen etelärinteän juurelle sijoittuva pihapiiri, asuinrakennus, navetta ja puimala eteläpuolelta kuvattuna.

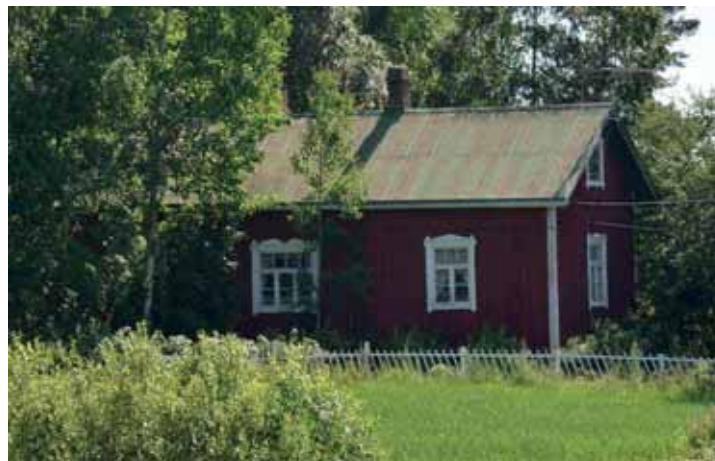
**Kuvaus:** rek. 418-428-1-6 Sullanmaa, os. Sullanmaantie 123. Asuinrakennus (n. 7x13 m.) on rakennettu lohkotuille nurkkakiville. Hirsirunkoinen paritupa on vuorattu peiterimavuorauksella, ikkunat ovat T-jakoiset, kuistin- ja vintinikkunat pieniruutuiset. Rakennuksessa on pihan puolella leveä kuisti, josta on sisäänkäynti kaikkiin huoneisiin, päädyn tupiin ja keskellä olevaan keittiöön. Kiinteään sisustukseen kuuluvat sisäövet, tiilihella/uuni ja pönttöuuni. Keittiössä on palkkikatto ja tuvissa helmiponttipaneeli. Vakituksessa asuinkäytössä olevassa rakennuksessa ei ole sisävessaa. Rakennus edustaa perinteistä hirsirakentamista, ikkunoissa ja niiden vuorilautoissa on nähtävissä viitteitä rakennusajan kansallisromantiikkaan ja uusgotiikkaan. Satulakatossa on aaltopeltikate.

Kuva: Sullanmaan asuinrakennus

**Toimenpidesuositus:** Asuinrakennuksen säilyminen ja pihapiirin rakenne tulisi turvata. Asuinrakennuksen korjaus- ja muutostöissä tulisi käyttää perinteisiä, rakennusaikakauteen liittyviä materiaaleja, työtapoja ja teknisiä ratkaisuja. Vanhat rakennusosat ja kiinteä sisustus tulisi säilyttää. Mahdollinen uudisrakentaminen on sovitettava alueen rakennettuun ympäristöön mittakaavan, värien ja rakennusten sijoittelun suhteen.
