Kulttuuriympäristöpalvelut Heiskanen & Luoto Oy

Lempäälän kunta

## SÄIJÄN RAKENNETUN YMPÄRISTÖN SELVITYS

Vesilahden ja Lempäälän maakirjakylien takamaasta  
taajaman maaseutualueeksi

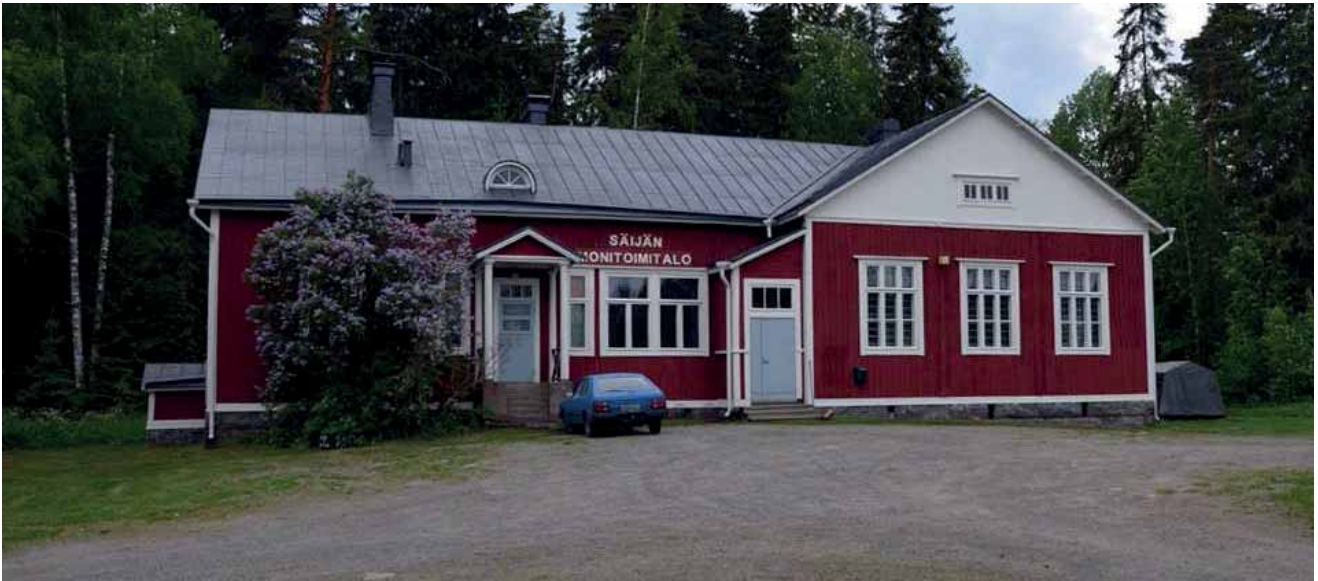
Kuva: Säijoen entinen kansakoulu itäpuolelta kuvattuna, perinteisen hiekka/nurmipihan koristeena on yksinäinen syreenipensas.

**Kuvaus:** rek. 418-441-1-11, Säijärven kansakoulu, os. Säijärventie 87. Säijoen tien varrelle sijoittuvaan pihapiiriin kuuluu koulurakennuksen lisäksi pieni talousrakennus. Muut rakennukset ja koulun kasvimaat ovat kadonneet. Poikkipäädyllyllä varustettu punavalkoinen koulurakennus on rakennettu kivijalalle, hirsirunko on vuorattu peiterimavuorauksella, päädyt pystypaneloitu. Ikkunat ovat T- ja ristikarmilliset. Rakennuksen pilarein ja pilasterein tuettu pieni avokuisti, katon lunetti-ikkuna sekä päätyjen pyöreät koristeikkunat viittaavat klassismiin. Rakennuksessa on havaittavissa sen kaksivaiheinen rakentaminen vuosina 1903 ja 1929. Julkisivuiltaan rakennus on säilyttänyt rakennusaikaiset ominaispiirteensä. Myöhempiä, sotien jälkeisiä muutoksia ovat julkisivun taakse sijoittuva pulpettikattoinen frontoni metalliparvekkeineen sekä oven pääoven panelointi.

**Toimenpidesuositus:** Koulurakennuksen, saunan ja avoimen pihapiirin säilyminen tulisi turvata. Koulun asema maisemassa tulee säilyttää ja mieluusti parantaa kasvillisuutta karsimalla. Rakennusten korjaus- ja muutostöissä tulisi käyttää perinteisiä, rakennusaikakauteen liittyviä materiaaleja, työtapoja ja teknisiä ratkaisuja. Vanhat rakennusosat ja kiinteä sisustus tulisi säilyttää. Mahdollinen uudisrakentaminen tulee sijoittaa pihapiirin ulkopuolelle tai vanhan talousrakennuksen paikalle. Uudisrakentaminen on sovittava alueen rakennettuun ympäristöön mittakaavan, värien ja rakennusten sijoittelun suhteen.

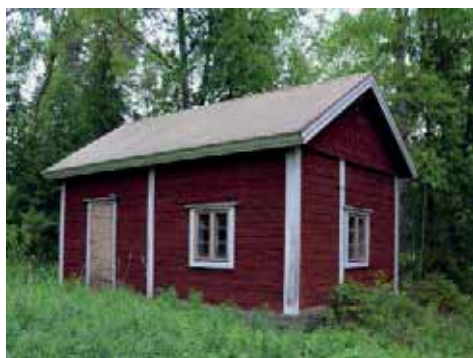
Kuva: koulun saunarakennus

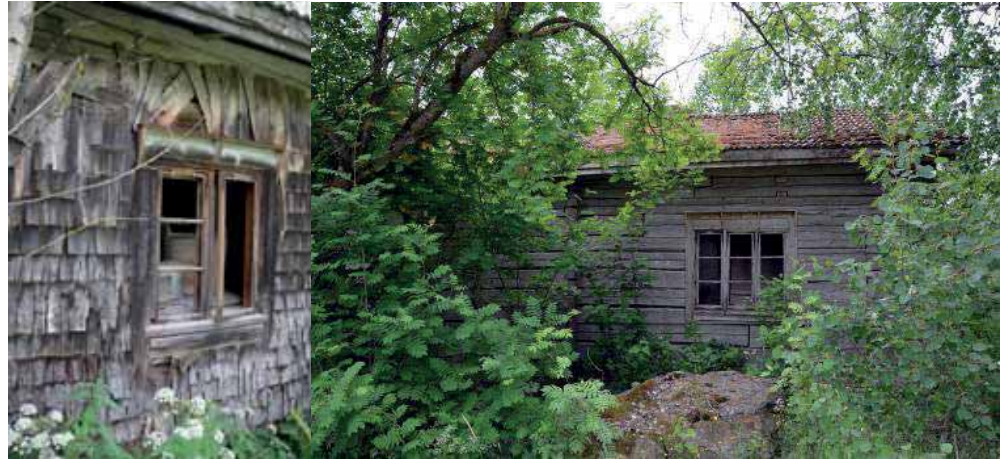
Kuvat: Järven torpan auringonpuoleisessa eli eteläjulkisivussa on vielä nähtävissä perinteistä runkoa suojaavaa pärevuorausta.

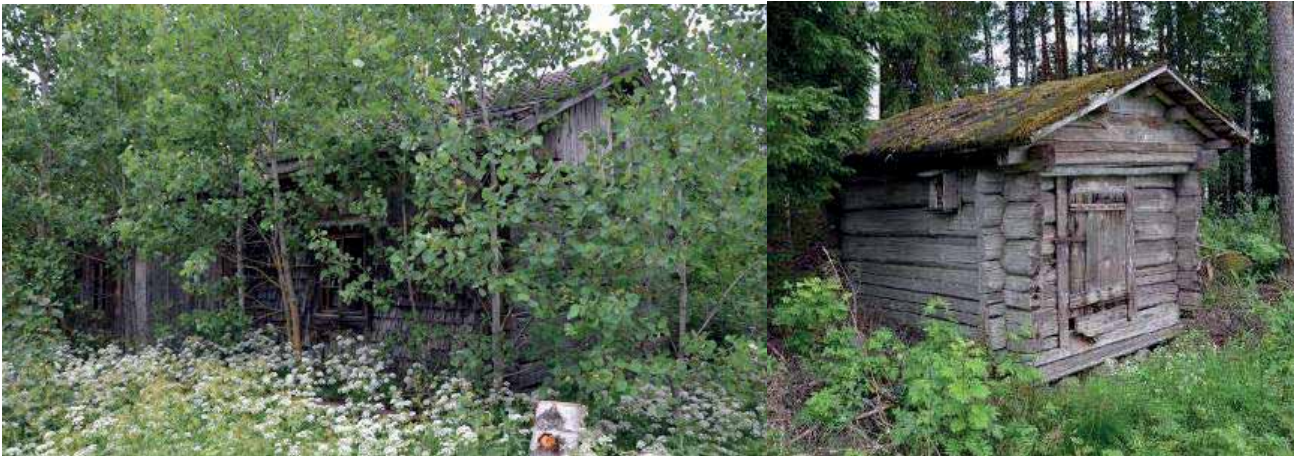
Kuvat: Järven tilan vanha torpparakennus ja pikkuaitta

Vanha, harmaantunut torpparakennus on hirsirunkoinen ja pitkänurkkainen, vintinpäädyt ovat lautarakenteiset. Matalien nurkkakivien päällä oleva runko on vuoraamaton, lukuun ottamatta eteläsivua, jossa on pärevuorauksen jäänteitä. Lyhennetyssä länsipäädyssä on lautavuoraus. 6- ja 9-ruutuiset ikkunat ovat 1900-luvun vaihteesta. Aikaisemmin savupirttinä ja paritupana ollut rakennusta on lyhennetty yhdellä huoneella länsipäästä, jolloin rakennukseen jäi tupa, porstua ja peräkammari. Rakennuksen yksinkertainen umpikuisti on lautarakenteinen.

**Toimenpidesuositus:** Järven torpan vanhan asuinrakennuksen säilyminen tulisi turvata. Vaikka pitkään autiona olleen asuinrakennuksen hirsirunko on maata vasten, ovat sen rakenteet edelleen suhteellisen hyvässä kunnossa. Torpan ympäriltä olisi hyvä poistaa sitä ympäröivä runsas kasvillisuus sekä varmistaa alapohjan tuulettuminen. Sammaloitunut betonitiilikate olisi hyvä puhdistaa. Eteläseinälle on kehittymässä muurahaiskeko, joka tulisi poistaa. Rakennuksen korjaus- ja muutostöissä tulisi käyttää perinteisiä, rakennusaikakauteen liittyviä materiaaleja, työtapoja ja teknisiä ratkaisuja. Vanhat rakennusosat ja kiinteä sisustus tulisi säilyttää.

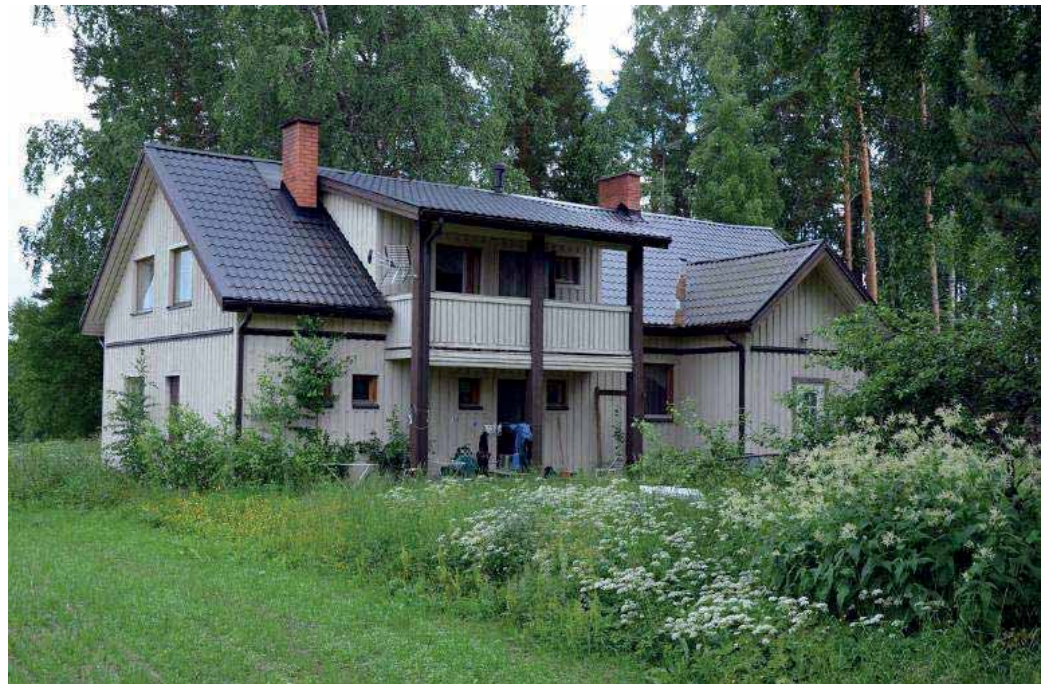
Kuva: Torpan itsenäistymisen jälkeen rakennettiin 1930-luvulla uusi asuinrakennus, jota laajennettiin vasemmalla näkyvällä, parvekkeen sisältävällä laajennusosalla 1990-luvulla.

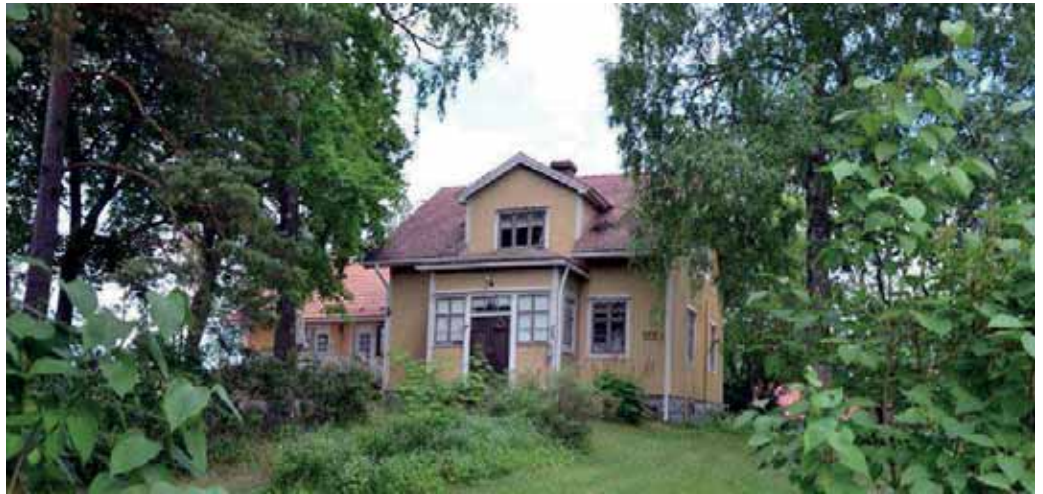
Kuva: Lehtiniemen yhden piipun ympärille rakennettu, pohjaltaan neliömäinen asuinrakennus v.1915, matalampi laajennusosa 2000-luvulta näkyy vasemmalla.

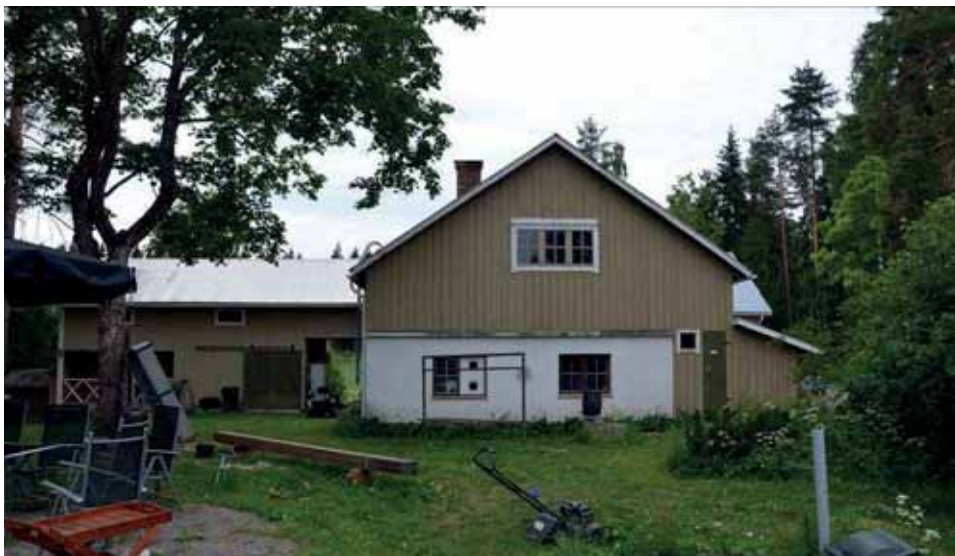
Kuva: Lehtiniemen navetta, keskiosa on 1920-luvulta, poikittaiset osat 1960-luvulta.

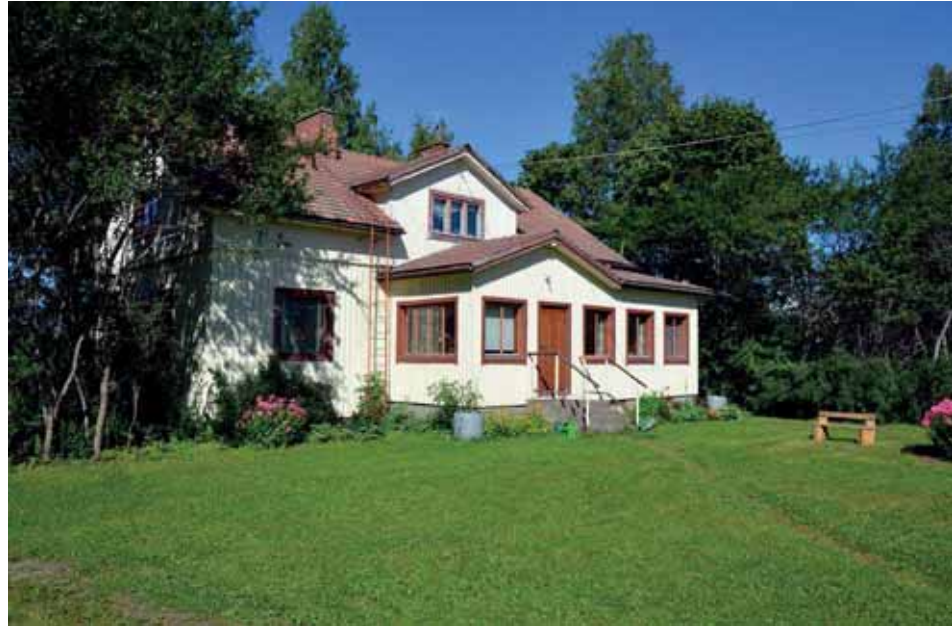
Kuva: Rankin asuinrakennus, 1940-luku.

**Kuvaus:** rek. 418-419-2-42 rankki, os. Kurjentie 66. Pihapiirissä ovat vastakkain 1940-luvulla rakennettu asuinrakennus ja 1950-luvulla rakennettu navetta. Kurjentien varteen sijoittuu tilan kuivurirakennus.

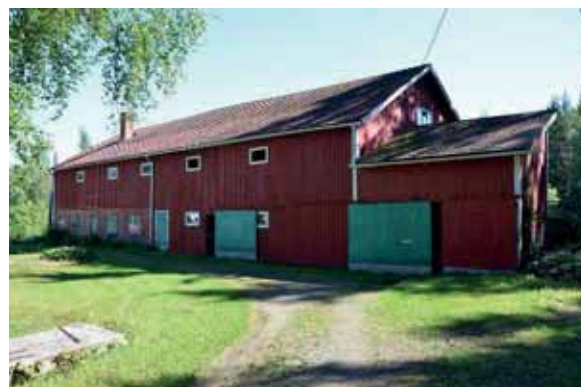
Kuva: Rankin navetta

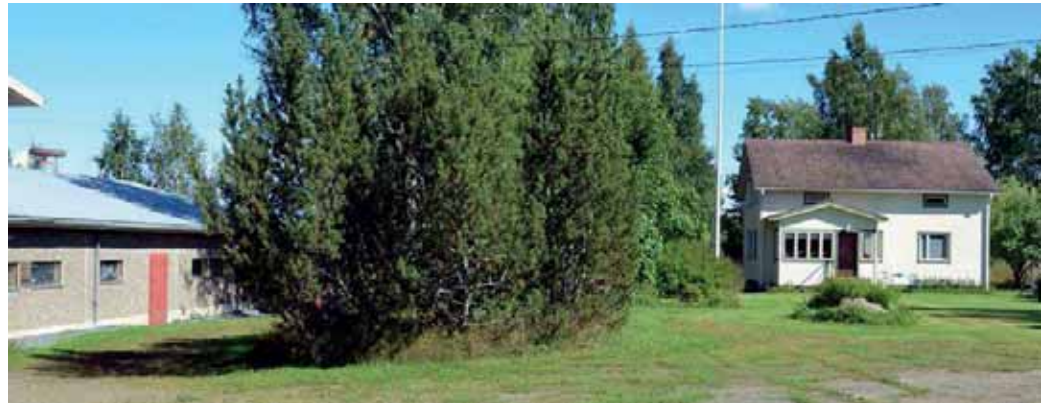
Kuva: Rankin pihapiirin jatkeena on Koppasen pihapiiri (rek. 418-419-2-41), johon kuuluu jälleenrakennuskaudella rakennettu asuinrakennus ja pesubetonielementeistä tehty navetta 1980-luvulta.

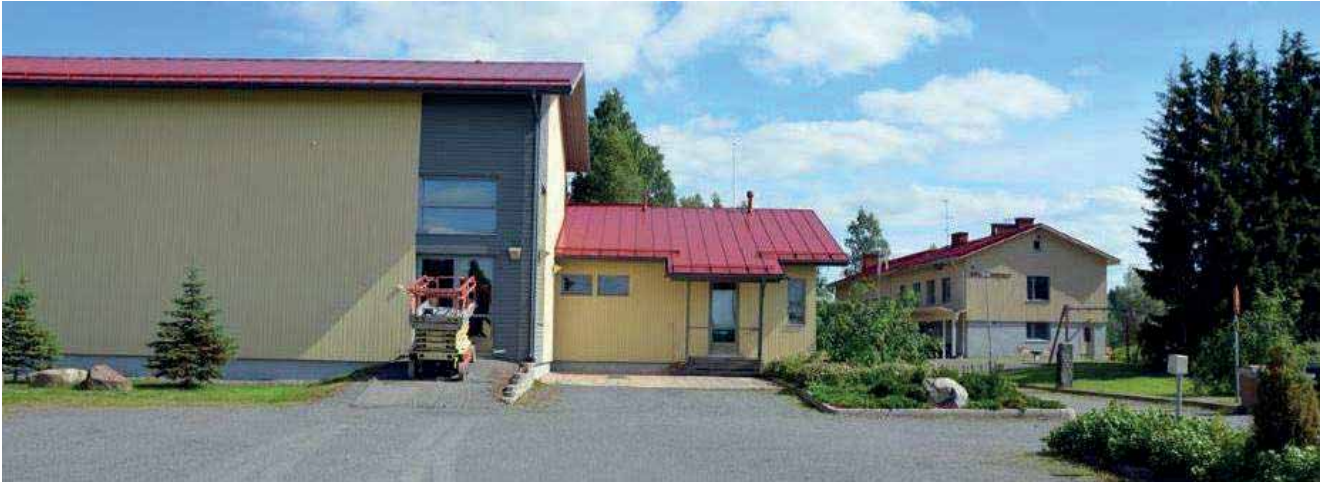
Kuva: Vasemmalla Säijän koulun 2000-luvun uudisrakennus, takana näkyy vuonna 1958 valmistunut koulurakennus. Kiviset portinpylväät ja kuusiaita ovat muistoja 1920-luvun koulupihasta.

**Kulttuurihistorialliset arvot:** sivistys- ja rakennushistoria. Säijän kansakoulu rakennettiin 1924, nykyiset koulurakennukset ovat vuosilta 1958 ja 2007. Vahvasta saneerauksesta huolimatta vanhempi, arkkitehti Ilveskosken suunnittelema koulurakennus edustaa jälleenrakennuskauden koulurakentamista, ja sillä on maisemallinen asema maatalousmaiseman reunassa. Pihapiirissä on nähtävissä koulun historiaan liittyviä kerrostumia mm. kuusiaita ja portinpylväät.

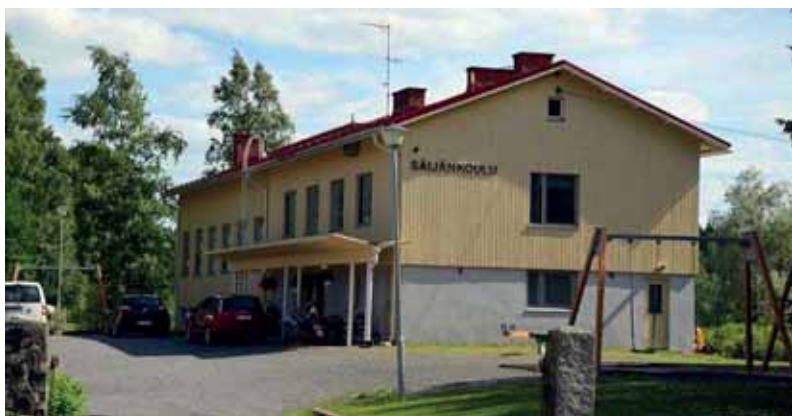
**Kuvaus:** rek. 418-428-3-100, Säijänmaan kansakoulutila, os. Säijän yhdistie 212. Koulun pihapiiri on sekoitus 1950- ja 2000-lukujen kulttuuriympäristöjä, joista jälkimmäinen on hallitsevampi. Vanhempi koulurakennus on maanpäällisellä kellarikerroksella varustettu, yksikerroksinen koulurakennus, joka valmistui 1958. Rakennuksen edustalla on rakennusajalle tyypillinen betoni- ja metallirakenteinen sisäänkäyntiä suojaava katos. Tiilirakenteinen, rapattu rakennus saneerattiin uudisrakentamisen yhteydessä 2007, jolloin julkisivumateriaaliksi vaihtui puu. Uudisrakennus, joka käsittää mm. liikuntatilat, valmistui vuonna 2007.

Kuva: Vuonna 1958 valmistuneessa koulurakennuksessa näkyy saneerauksesta huolimatta rakennusajan selkeä ja pelkistetty julkisivujäsentely, johon ilmettä tuo veistoksellinen katosrakennelma.

**Toimenpidesuosituks:** Vanhemman koulurakennuksen ja katoksen säilyminen tulisi turvata. Tulevissa muutostöissä tulisi huomioida rakennuksen alkuperäinen ulkoasu, materiaalit ja värit.

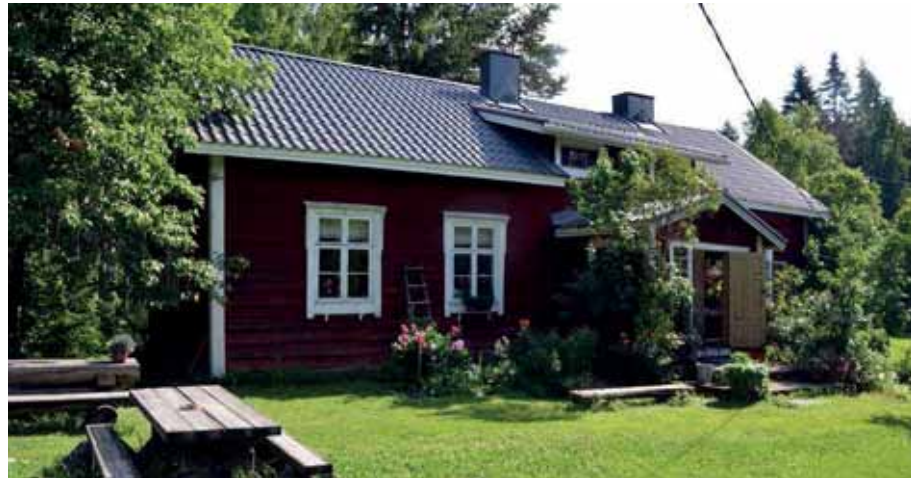
Kuva: Marjamäen torpan asuinrakennus on pihapiiriä hallitseva elementti.

**Toimenpidesuosituks:** Vanhan asuinrakennuksen ja pajan säilyminen tulisi turvata.

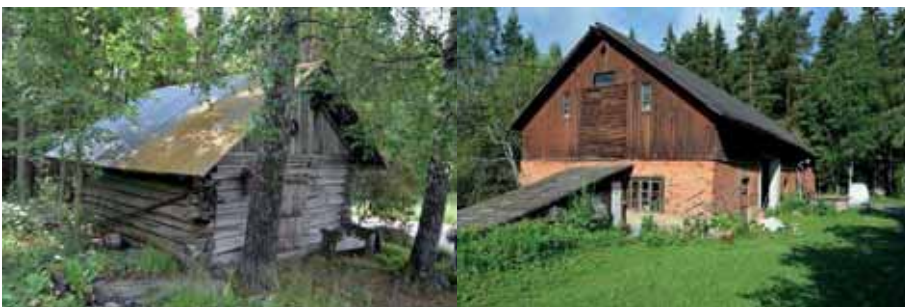
Kuvat: navetta ja paja

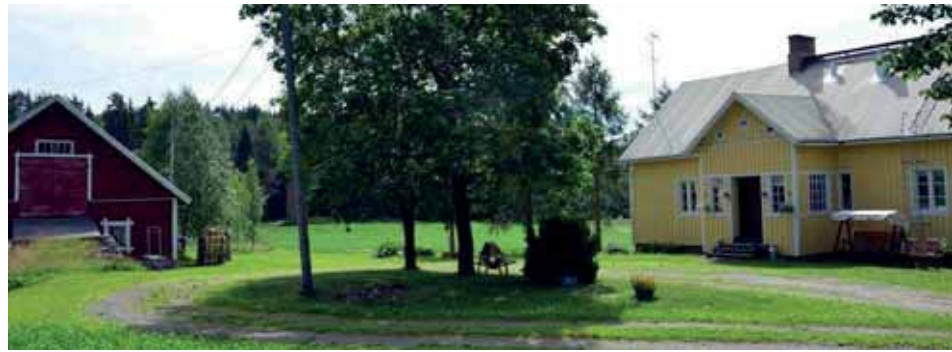
**Kuva:** Hirsinavetta ja asuinrakennus edustavat torpan itsenäistymistä seurannutta rakennuskautta.

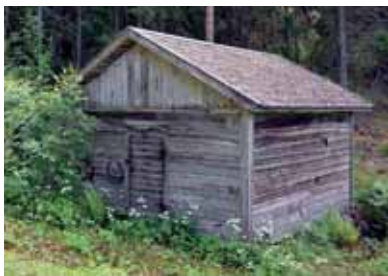
**Kuvaus:** pihapiiri rek. 418-457-2-13 Myllymäki, puromylly rek. 418-457-2-7 Myllyrinne, os. Myllymäentie 54. Myllymäen pihapiirin keskeiset rakennukset, asuinrakennus ja navetta, on rakennettu torpan itsenäistymisen aikoihin, 1920- ja 1930-luvuilla. Vanhempia rakennuksia ovat riihi, paja, aitat ja mylly, uudempia kalustusuoja ja toinen asuinrakennus.

**Toimenpidesuosituks:** Myllymäen entisen torpan, myöhemmän pientilan ja myllyn perinteisen rakennuskannan säilyminen tulisi turvata. Rakennusten korjaus- ja muutostöissä tulisi käyttää perinteisiä, rakennusaikakauteen liittyviä materiaaleja, työtapoja ja teknisiä ratkaisuja. Vanhat rakennusosat ja kiinteä sisustus tulisi säilyttää. Uudisrakentaminen on sovitettava alueen rakennettuun ympäristöön mittakaavan, värien ja rakennusten sijoittelun suhteen.

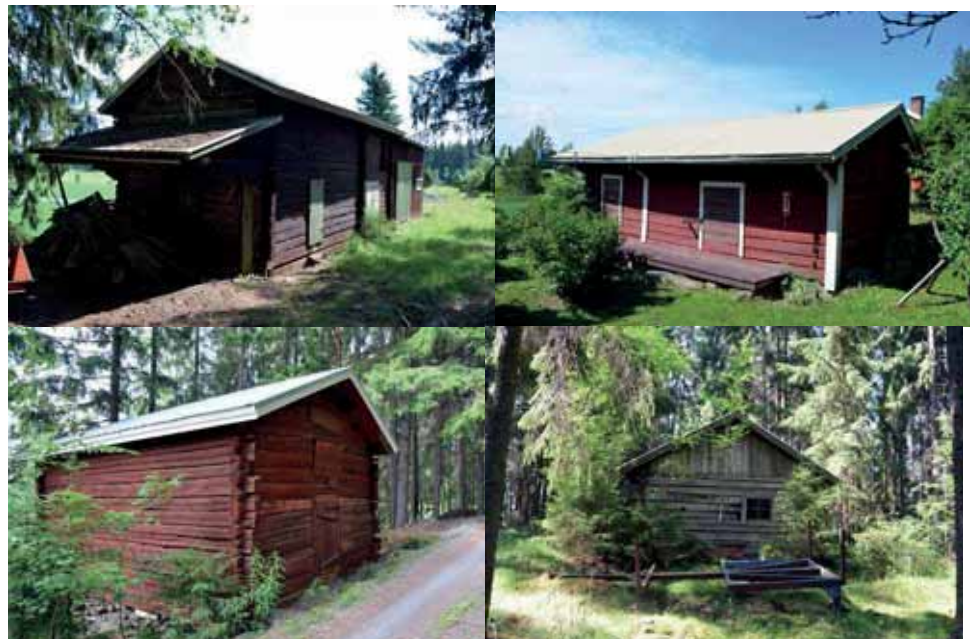
Kuvat: Myllymäen hirsisiä talusrakennuksia: riihi, riviaitta, aitta, paja.

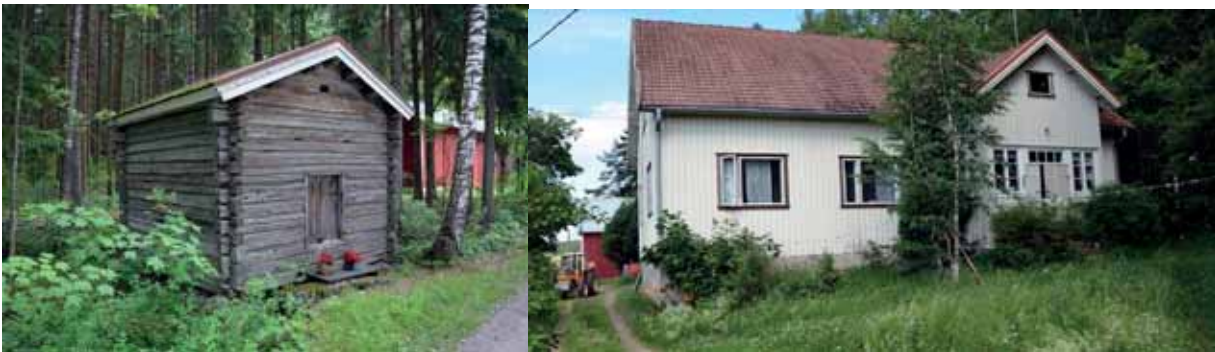
Kuvat aitta, oven katos on purettu, oveen on kaiverrettu ”1811”. Asuinrakennuksen oikealla näkyvä pohjoispääty on rakennettu 1930-luvulla ja eteläpääty 1950-luvulla.

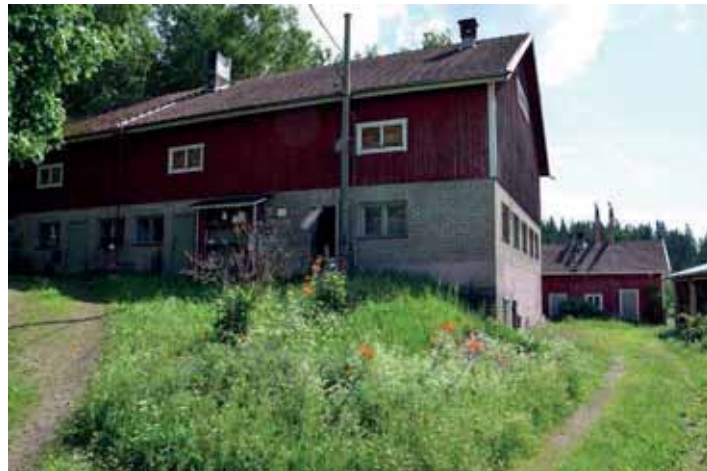
Kuva: Betonitiilestä muurattu navetta, taustalla kuivuri/sauna ja ratassuoja.

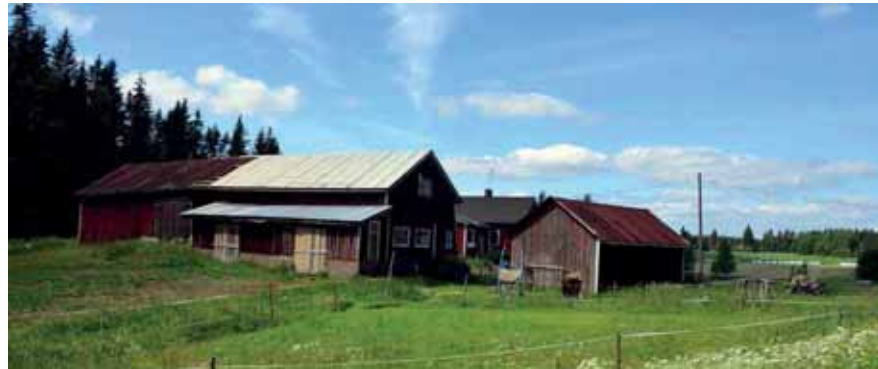
Kuva: Hemmingin pihapiiri itäpuolelta, taustalla Säijoen ja Kaakkolammin viljelymaisemaa.

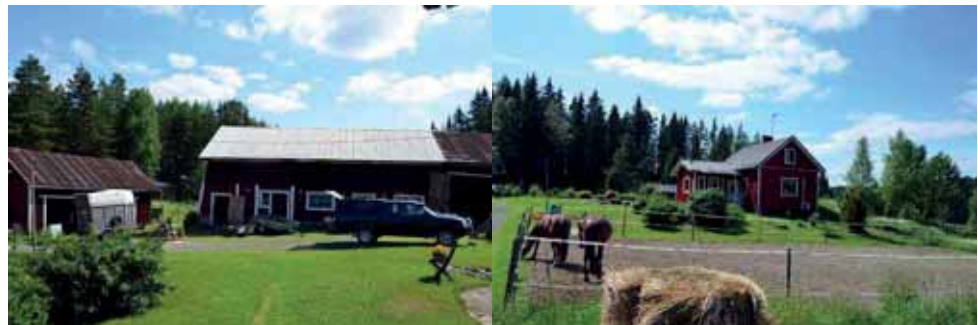
Kuvat: pihapiirin rakennuksia: hirsinavetta v. 1952, 1930-luvulla valmistunut ja 1990-luvulla pienellä siipiosalla laajennettu asuinrakennus.

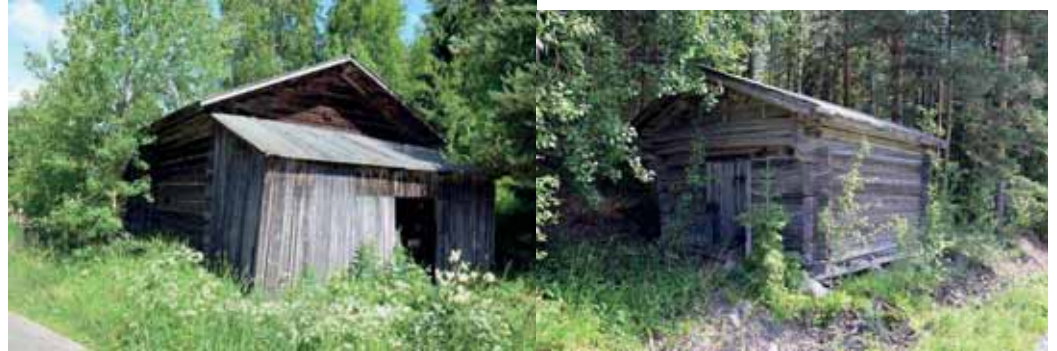
Kuvat: Hemmingin entinen riihi ja aitta Hemmingintien varressa

**Toimenpidesuosituks:** Hemmingin aitta ja riihi, sekä pihapiirin rakenteen säilyminen tulisi turvata. Rakennusten korjaus- ja muutostöissä tulisi käyttää perinteisiä, rakennusaikakauteen liittyviä materiaaleja, työtapoja ja teknisiä ratkaisuja. Vanhat rakennusosat ja kiinteä sisustus tulisi säilyttää. Pihapiirin mahdollinen uudisrakentaminen on sovitettava alueen rakennettuun ympäristöön mittakaavan, värien ja rakennusten sijoittelun suhteen.

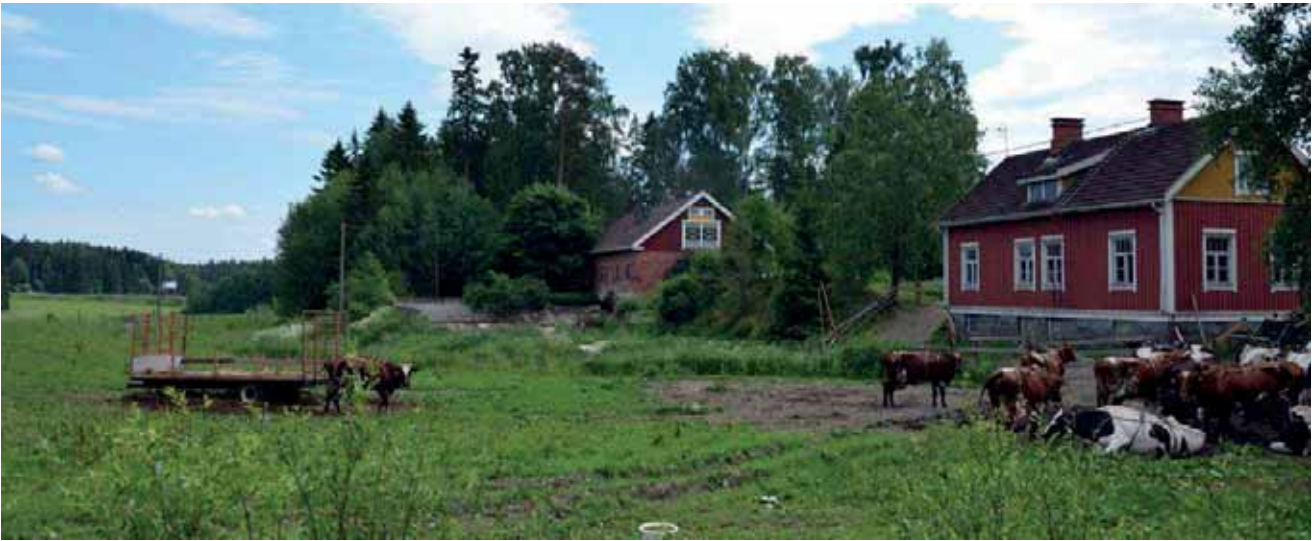
Kuva: Harjunpään vanhempi asuinrakennus ja navetta sekä tilan lehmiä Säijöntieltä kuvattuna.

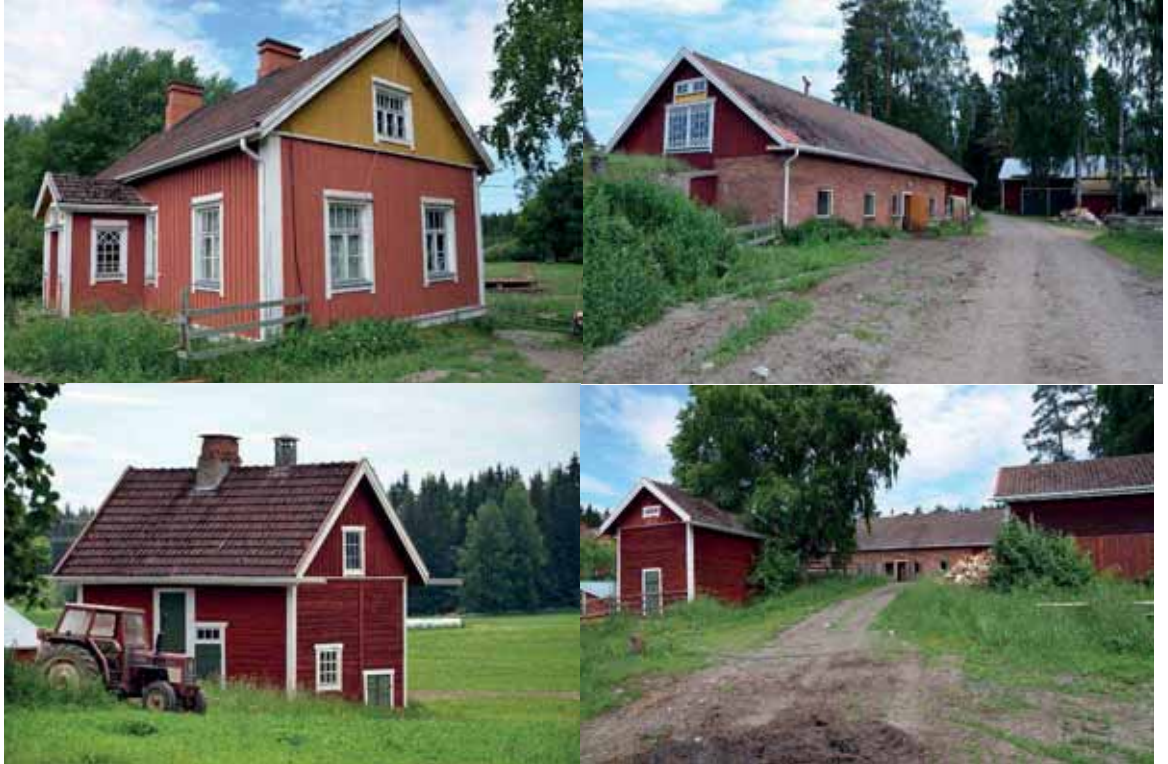
### Harjunpään 1920- ja 1930-lukua

Kuvat: asuinrakennus, navetta, sauna, makasiini ja liiteri

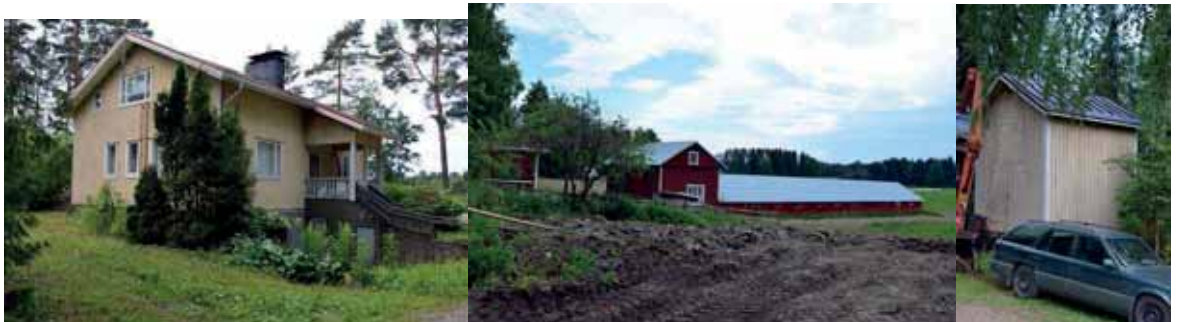
### Harjunpään 1950-lukua

Kuvat: asuinrakennus, kasvihuone ja lannoitevarasto

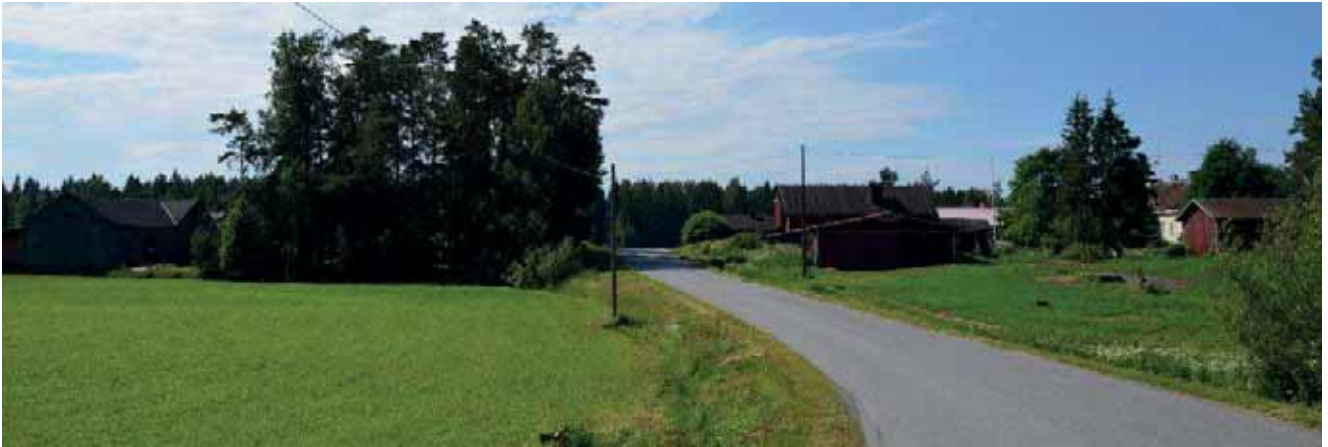
Kuva: Kärjen pihapiiriä peltomaiseman keskellä, matalalla harjanteella.

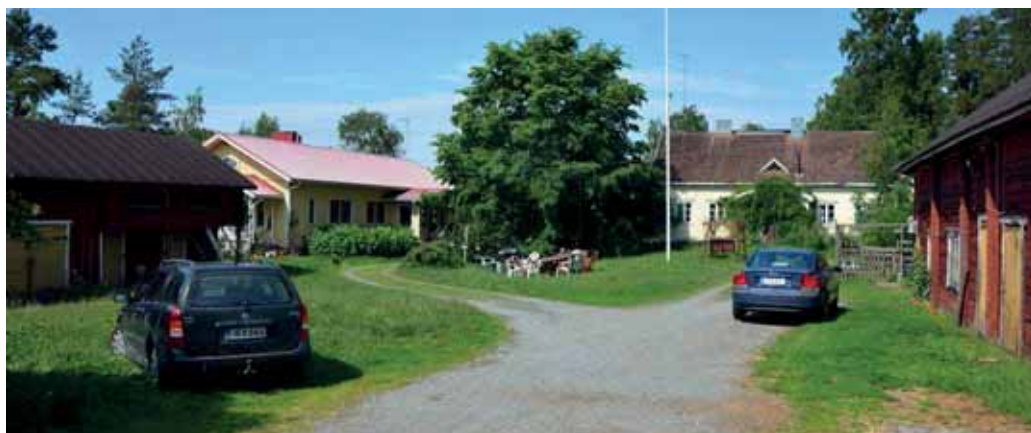
Kuva: Kärjen itään aukeavaa nurmipihaa rajaavat rakennukset vasemmalta luki-en: luhtiaitta, uusi asuinrakennus, vanha asuinrakennus ja navetta. Rakennusten värit vahvistaa pihapiirin hierarkiaa, jossa asuinrakennukset ovat saaneet vaalean värityksen. Pihapiiriä hallitsee 1960-luvulla istutettu, prof. Haikalan lahjoittama vuorijalava. Hakanurkilla varustettu hirsinavetta valmistui 1930-luvulla.

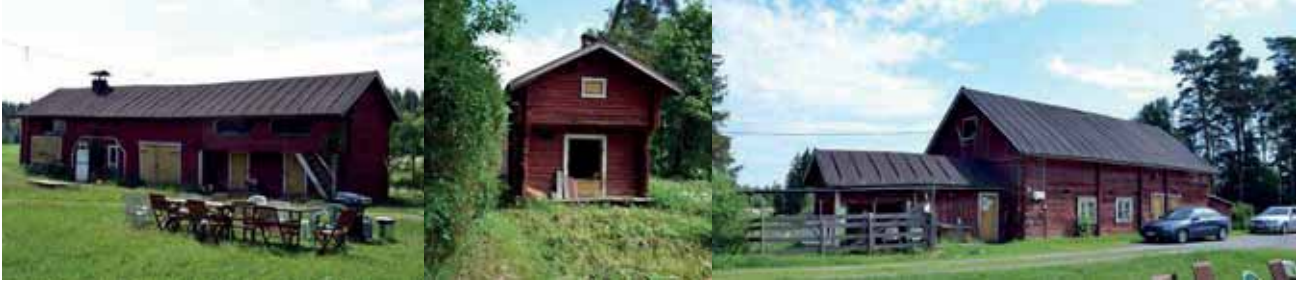
### Kärjen rakennuksia

Kuvat: Kärjen pihapiirin hirsirakentamista: luhtiaitta ja kalustosuoja, otsa-aitta ja navetta

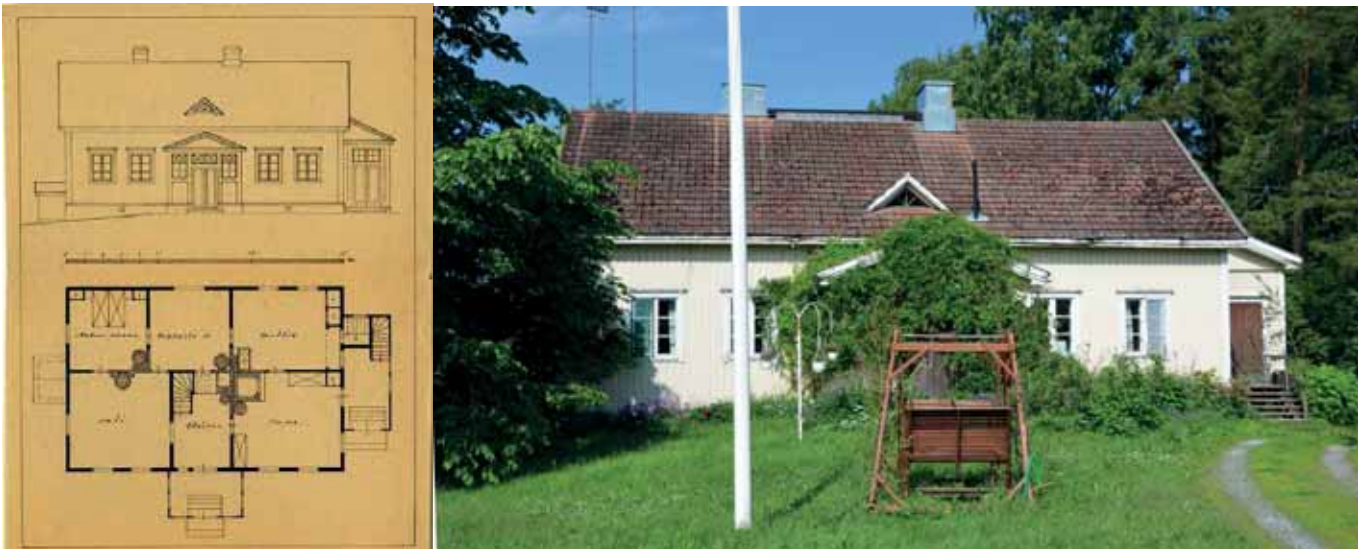
Kuvat: Kärjen talon julkisivu- ja 1. krs. pohjapiirros. Talossa säilytettävien piirustusten tekijää ei tunneta. Ulkoasusta päätellen kyseessä ovat tyyppi- ja mallipiirustukset, joita julkaistiin 1900-luvun alkupuolella useita valtion, lehtien, suunnittelijoiden tai maatalousseurojen toimesta.

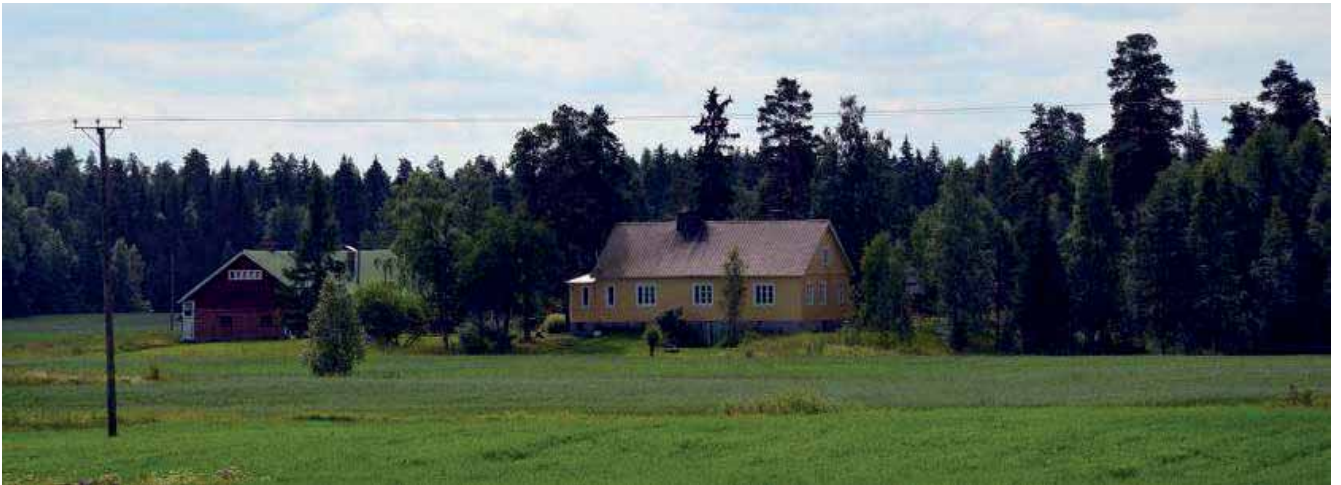
Kuva: Kylä-Kärjen tilakeskuksen asuinrakennus ja navetta Säijärventieltä kuvattuna.

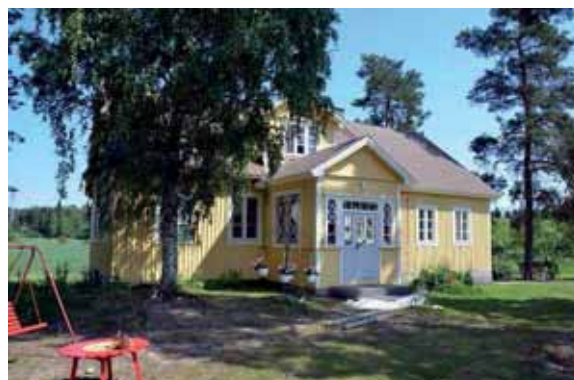
Asuinrakennuksen julkisivumateriaalit, rapattu sokkeli, peiterimavuoraus ja 6-ruutuiset ikkunat, on hiljattain uusittu.

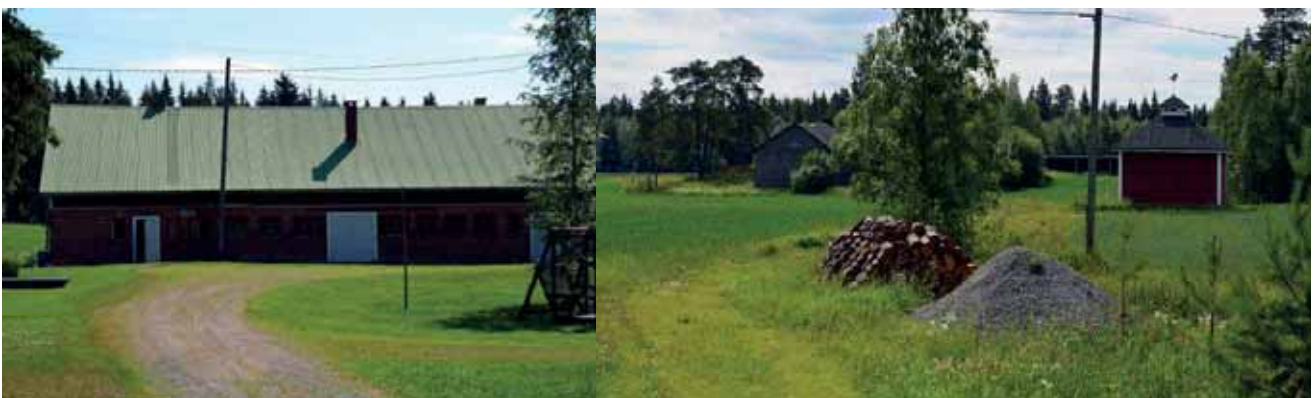
Kuvat: Kylä-Kärjen tiilinavetta ja vilja-aitta.

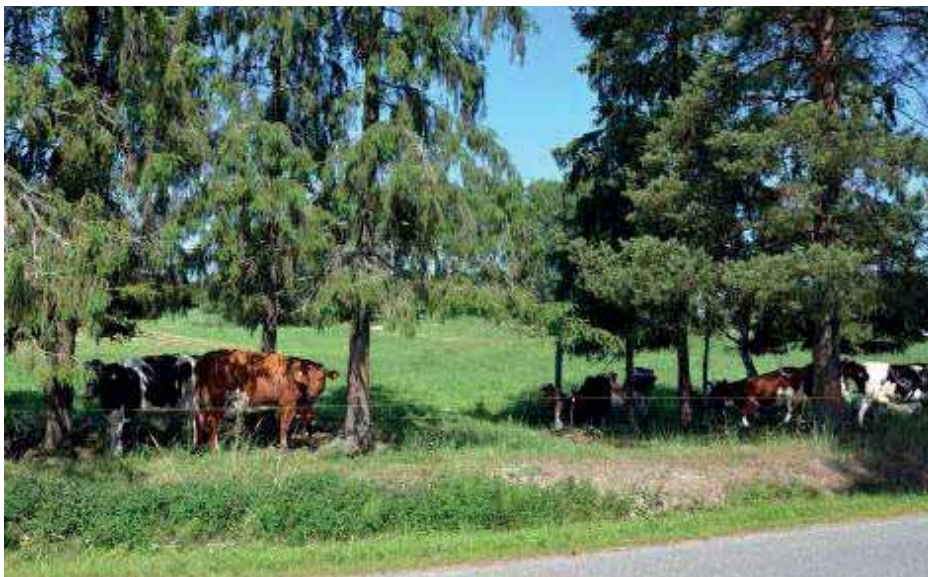
Kuva: Pieni aavistus vanhoista peltomaisemaa jatkaneista puoliavoimista metsälaitumista, ns. hakamaista, on nähtävissä Kärjen ja Harjunpään tilakeskusten yhteydessä.
