## MAISEMASELVITYS

NOKIAN KAUPUNKI

VIINIKANNIEMEN MAISEMASELVITYS

27.11.2018

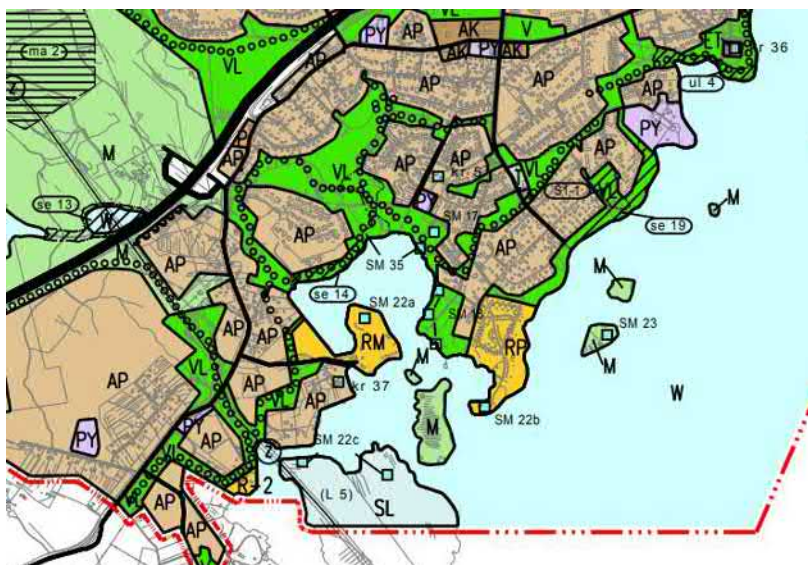
Kuva: 3 Ote Keskustaaajaman osayleiskaavasta.

Oikeusvaikutteisessa 29.11.2004 hyväksytyssä Keskustaajaman osayleiskaavassa selvitysalueelle on osoitettu matkailupalvelujen aluetta (RM), lähivirkistysaluetta (VL) sekä pientalovaltaista asuntoaluetta (AP). Latosaari on osoitettu maa- ja metsätalousalueena (M), Luodon saaren pohjoisosa luonnonsuojelualueena (SL) ja Kehonokka siirtolapuutarhana (RP). Hoivakoti on osoitettu julkisten palvelujen ja hallinnon alueella (PY). Viinikanniemen kärkeen, Liukuslahden koillisosiin, Luodon saareen ja Kehonokkaan on osoitettu muinaismuistokohteita.

Liukuslahden luoteisrannalle on osoitettu alueen osa, jolla on erityisiä ympäristöarvoja (se-14). Lähivirkistysalueelle on osoitettu ulkoilureittejä.

Viinikan tilalle on osoitettu Kulttuurihistoriallisesti merkittävä rakennus, jonka suojelun tarve on selvitettävä rakennusta koskevan toimenpiteen tai asemakaavahankkeen yhteydessä (kr-37).

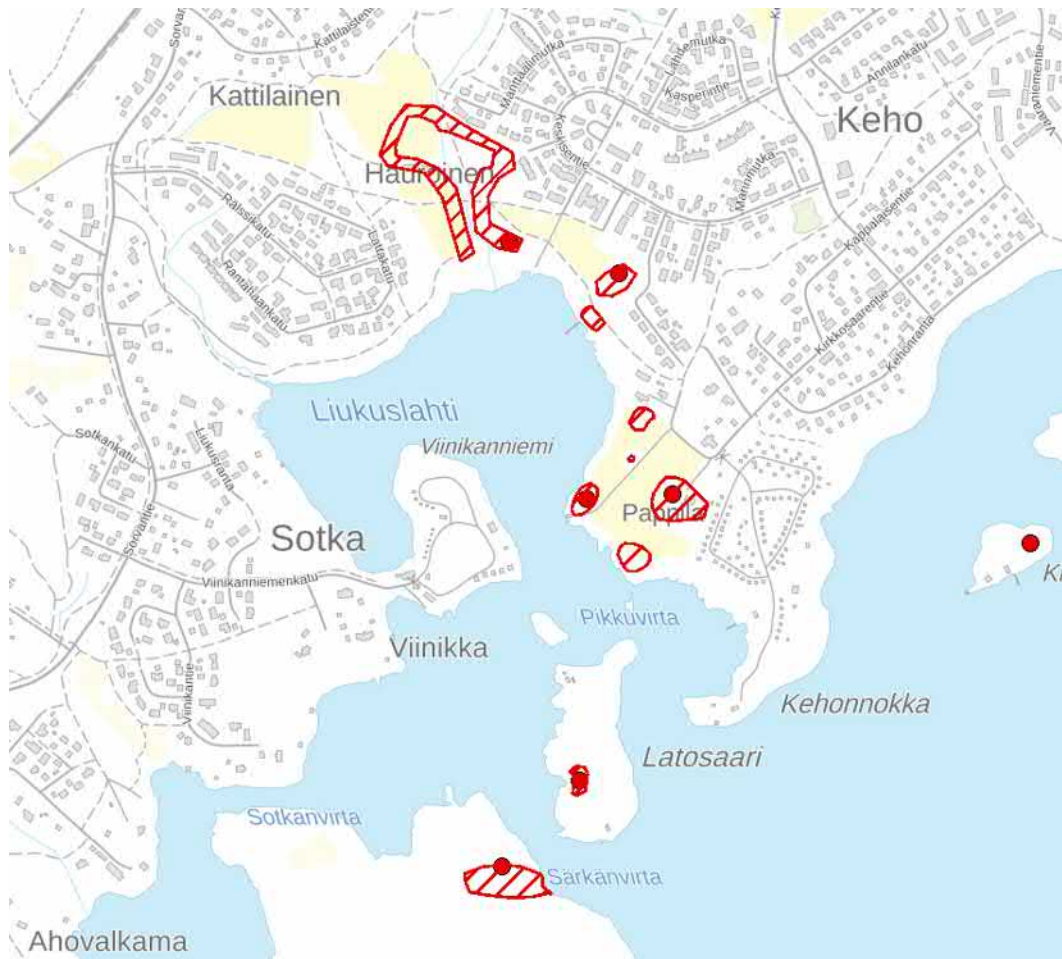
Kuva: 5 Ote paikkatietoikkunasta: muinaismuistokohteet esitettynä taustakartalla (ote 25.10.2018).

Alueella sijaitsee runsaasti kiinteitä muinaisjäännöksiä. Muinaismuistot ovat keskittyneet Liukuslahden pohjois- ja itärannalle Pappilan läheisyyteen, Kirkkosaarelle sekä Särkänvirran molemmin puolin.

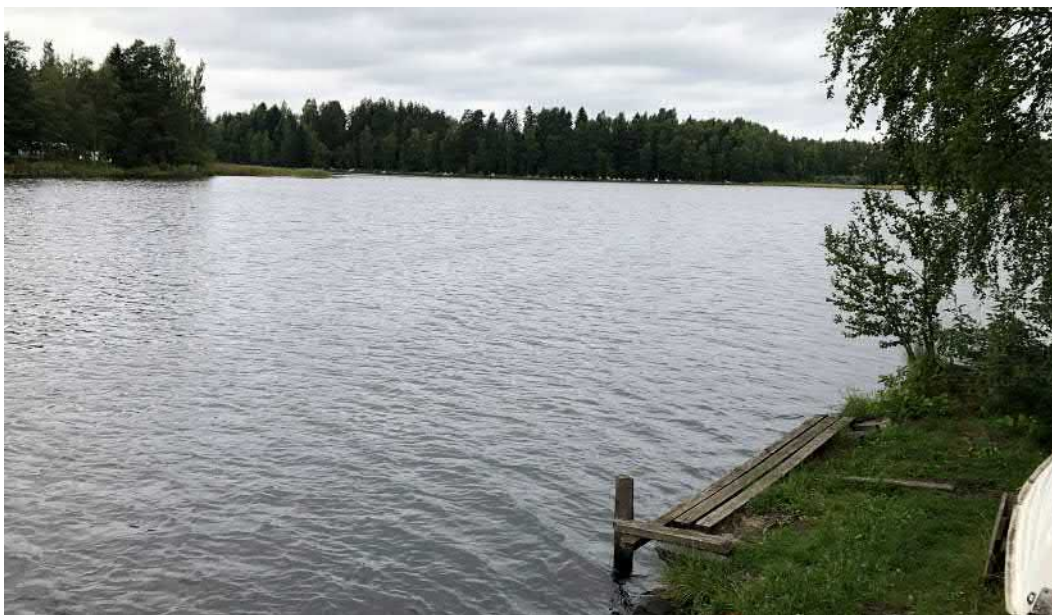
*Kuva: 19 Pappilanniemen suunnasta näkymää kohti Viinikanniemen pohjoiskärkeä ja Haurtoisten soutuveneiden valkamaa. Haurtoisten taajamarakenne jää puuston piiloon. Leirintäalueen rakennuskanta näkyy Pappilanniemen suuntaan.*

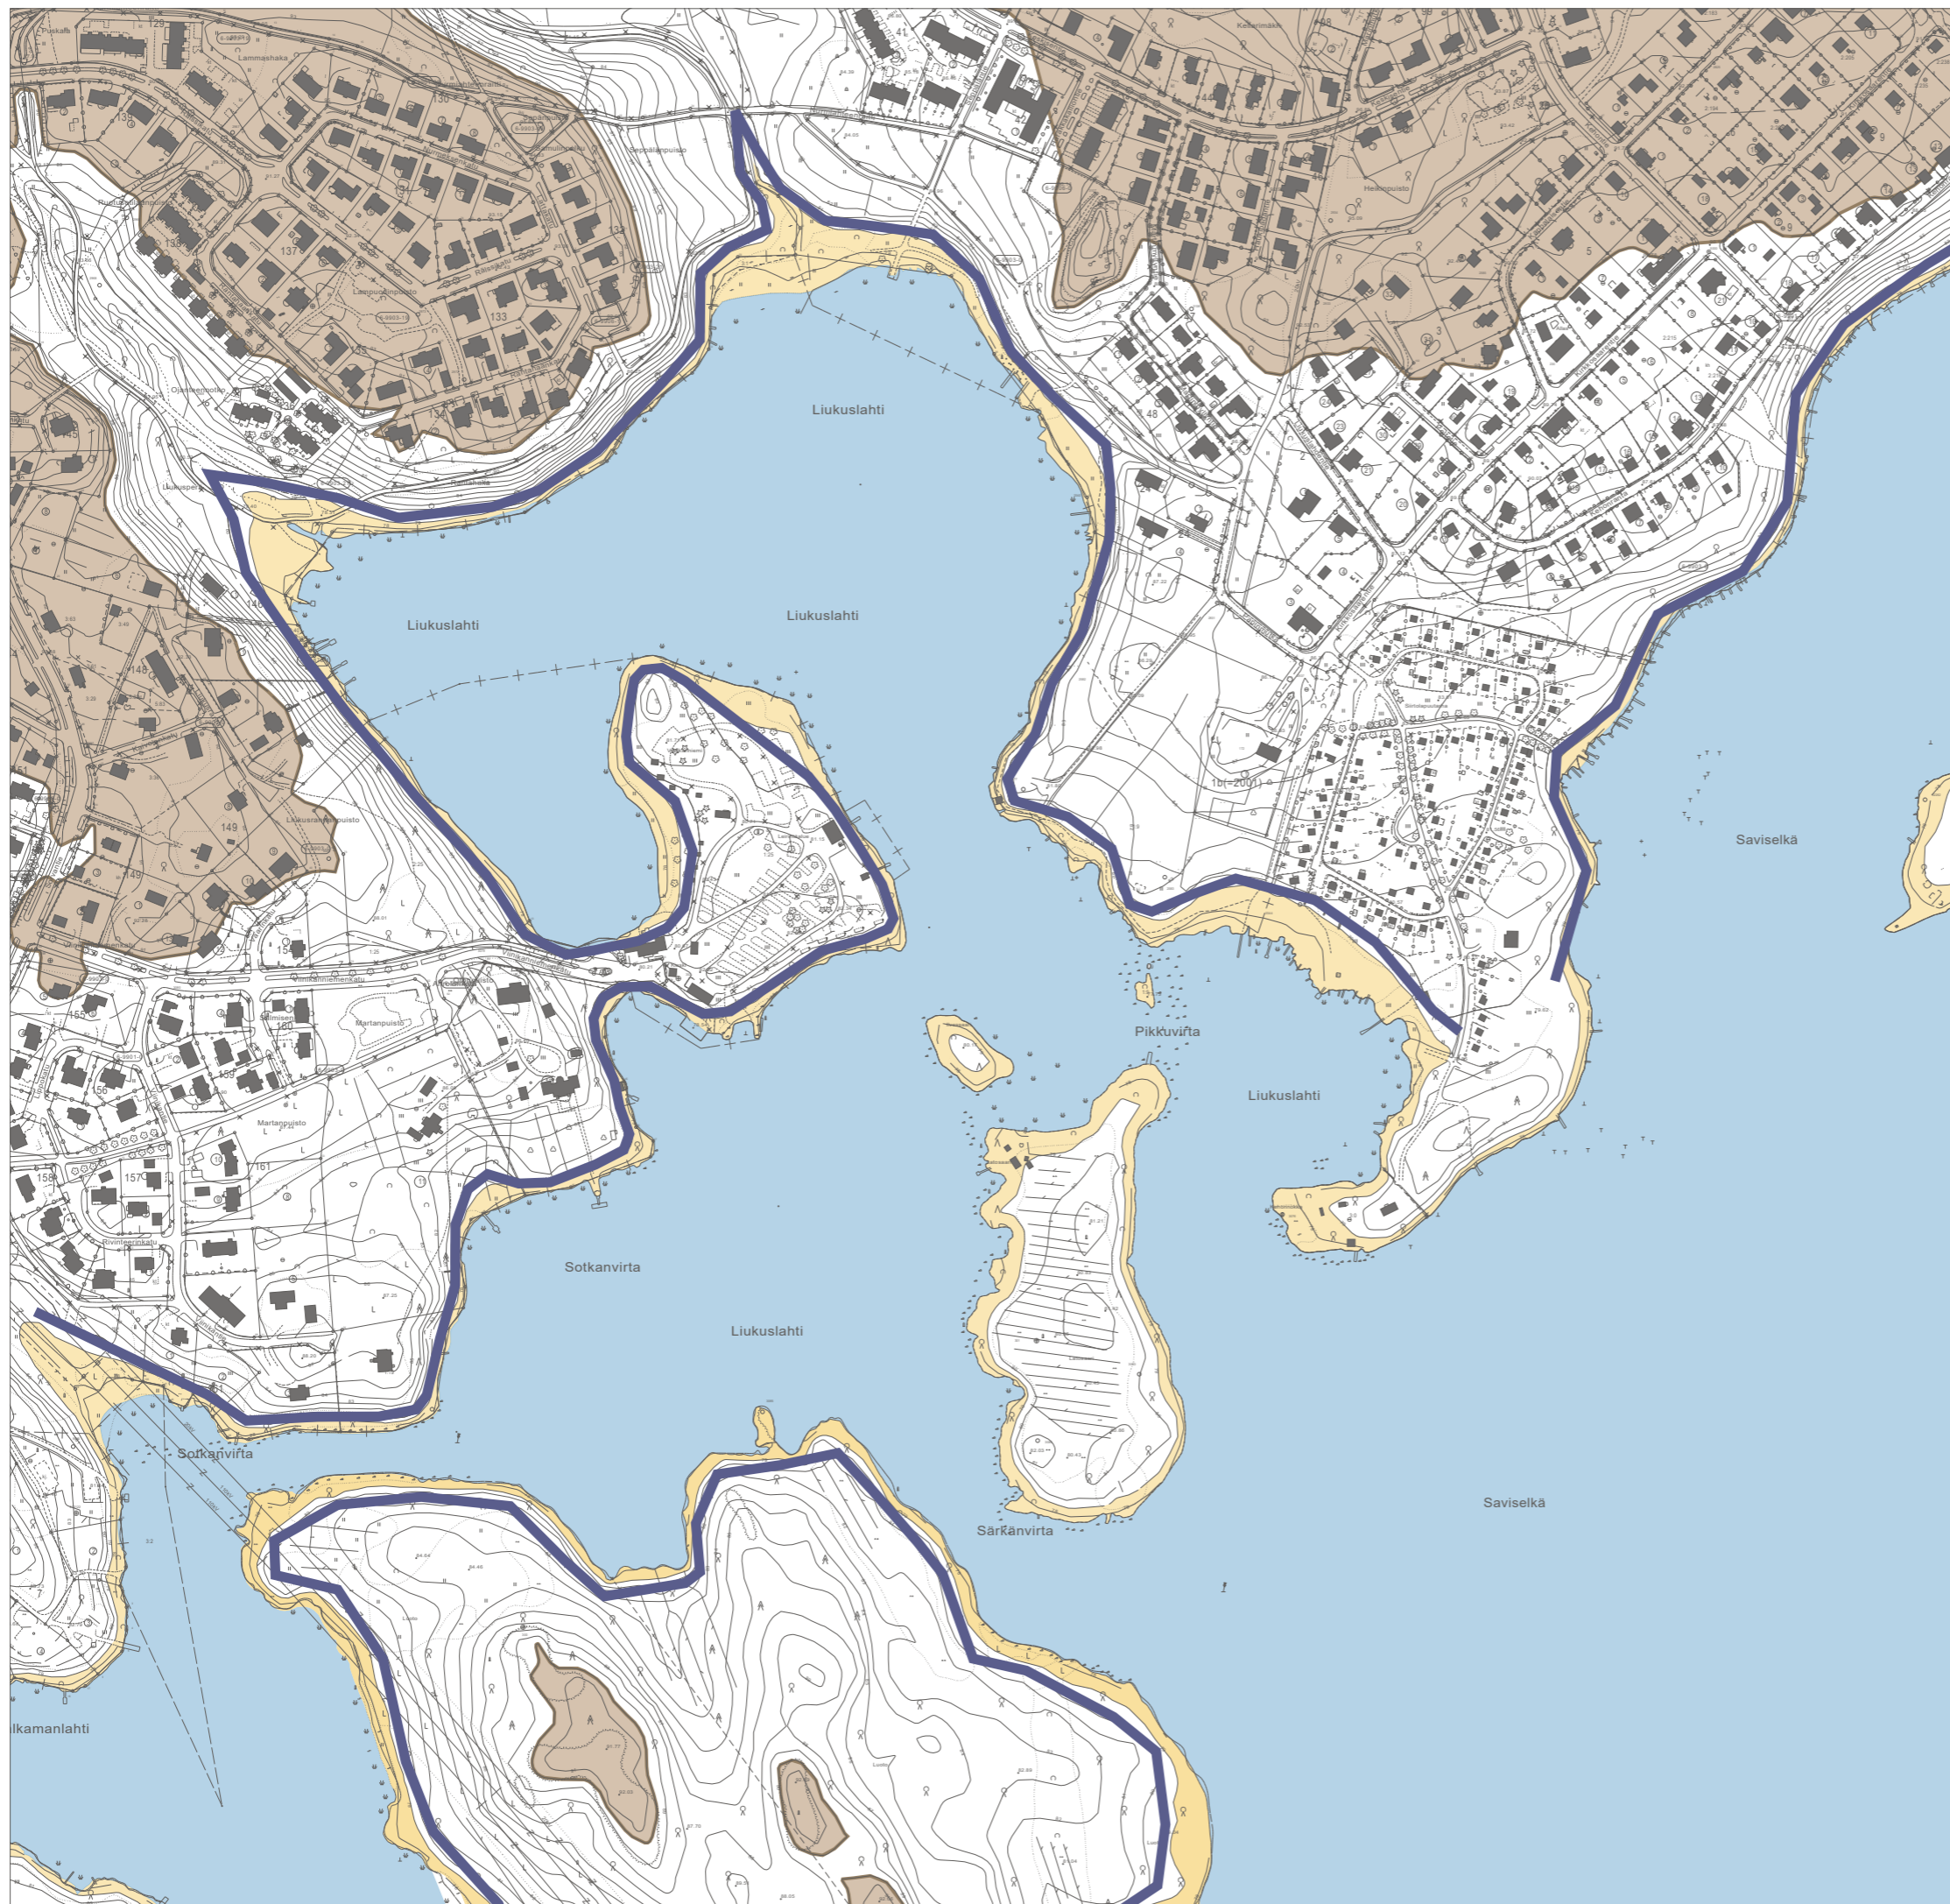
## Liitekarta 1

### Maisemarakenne

1:5000

#### Katso karttaliite 1: maisemarakenne

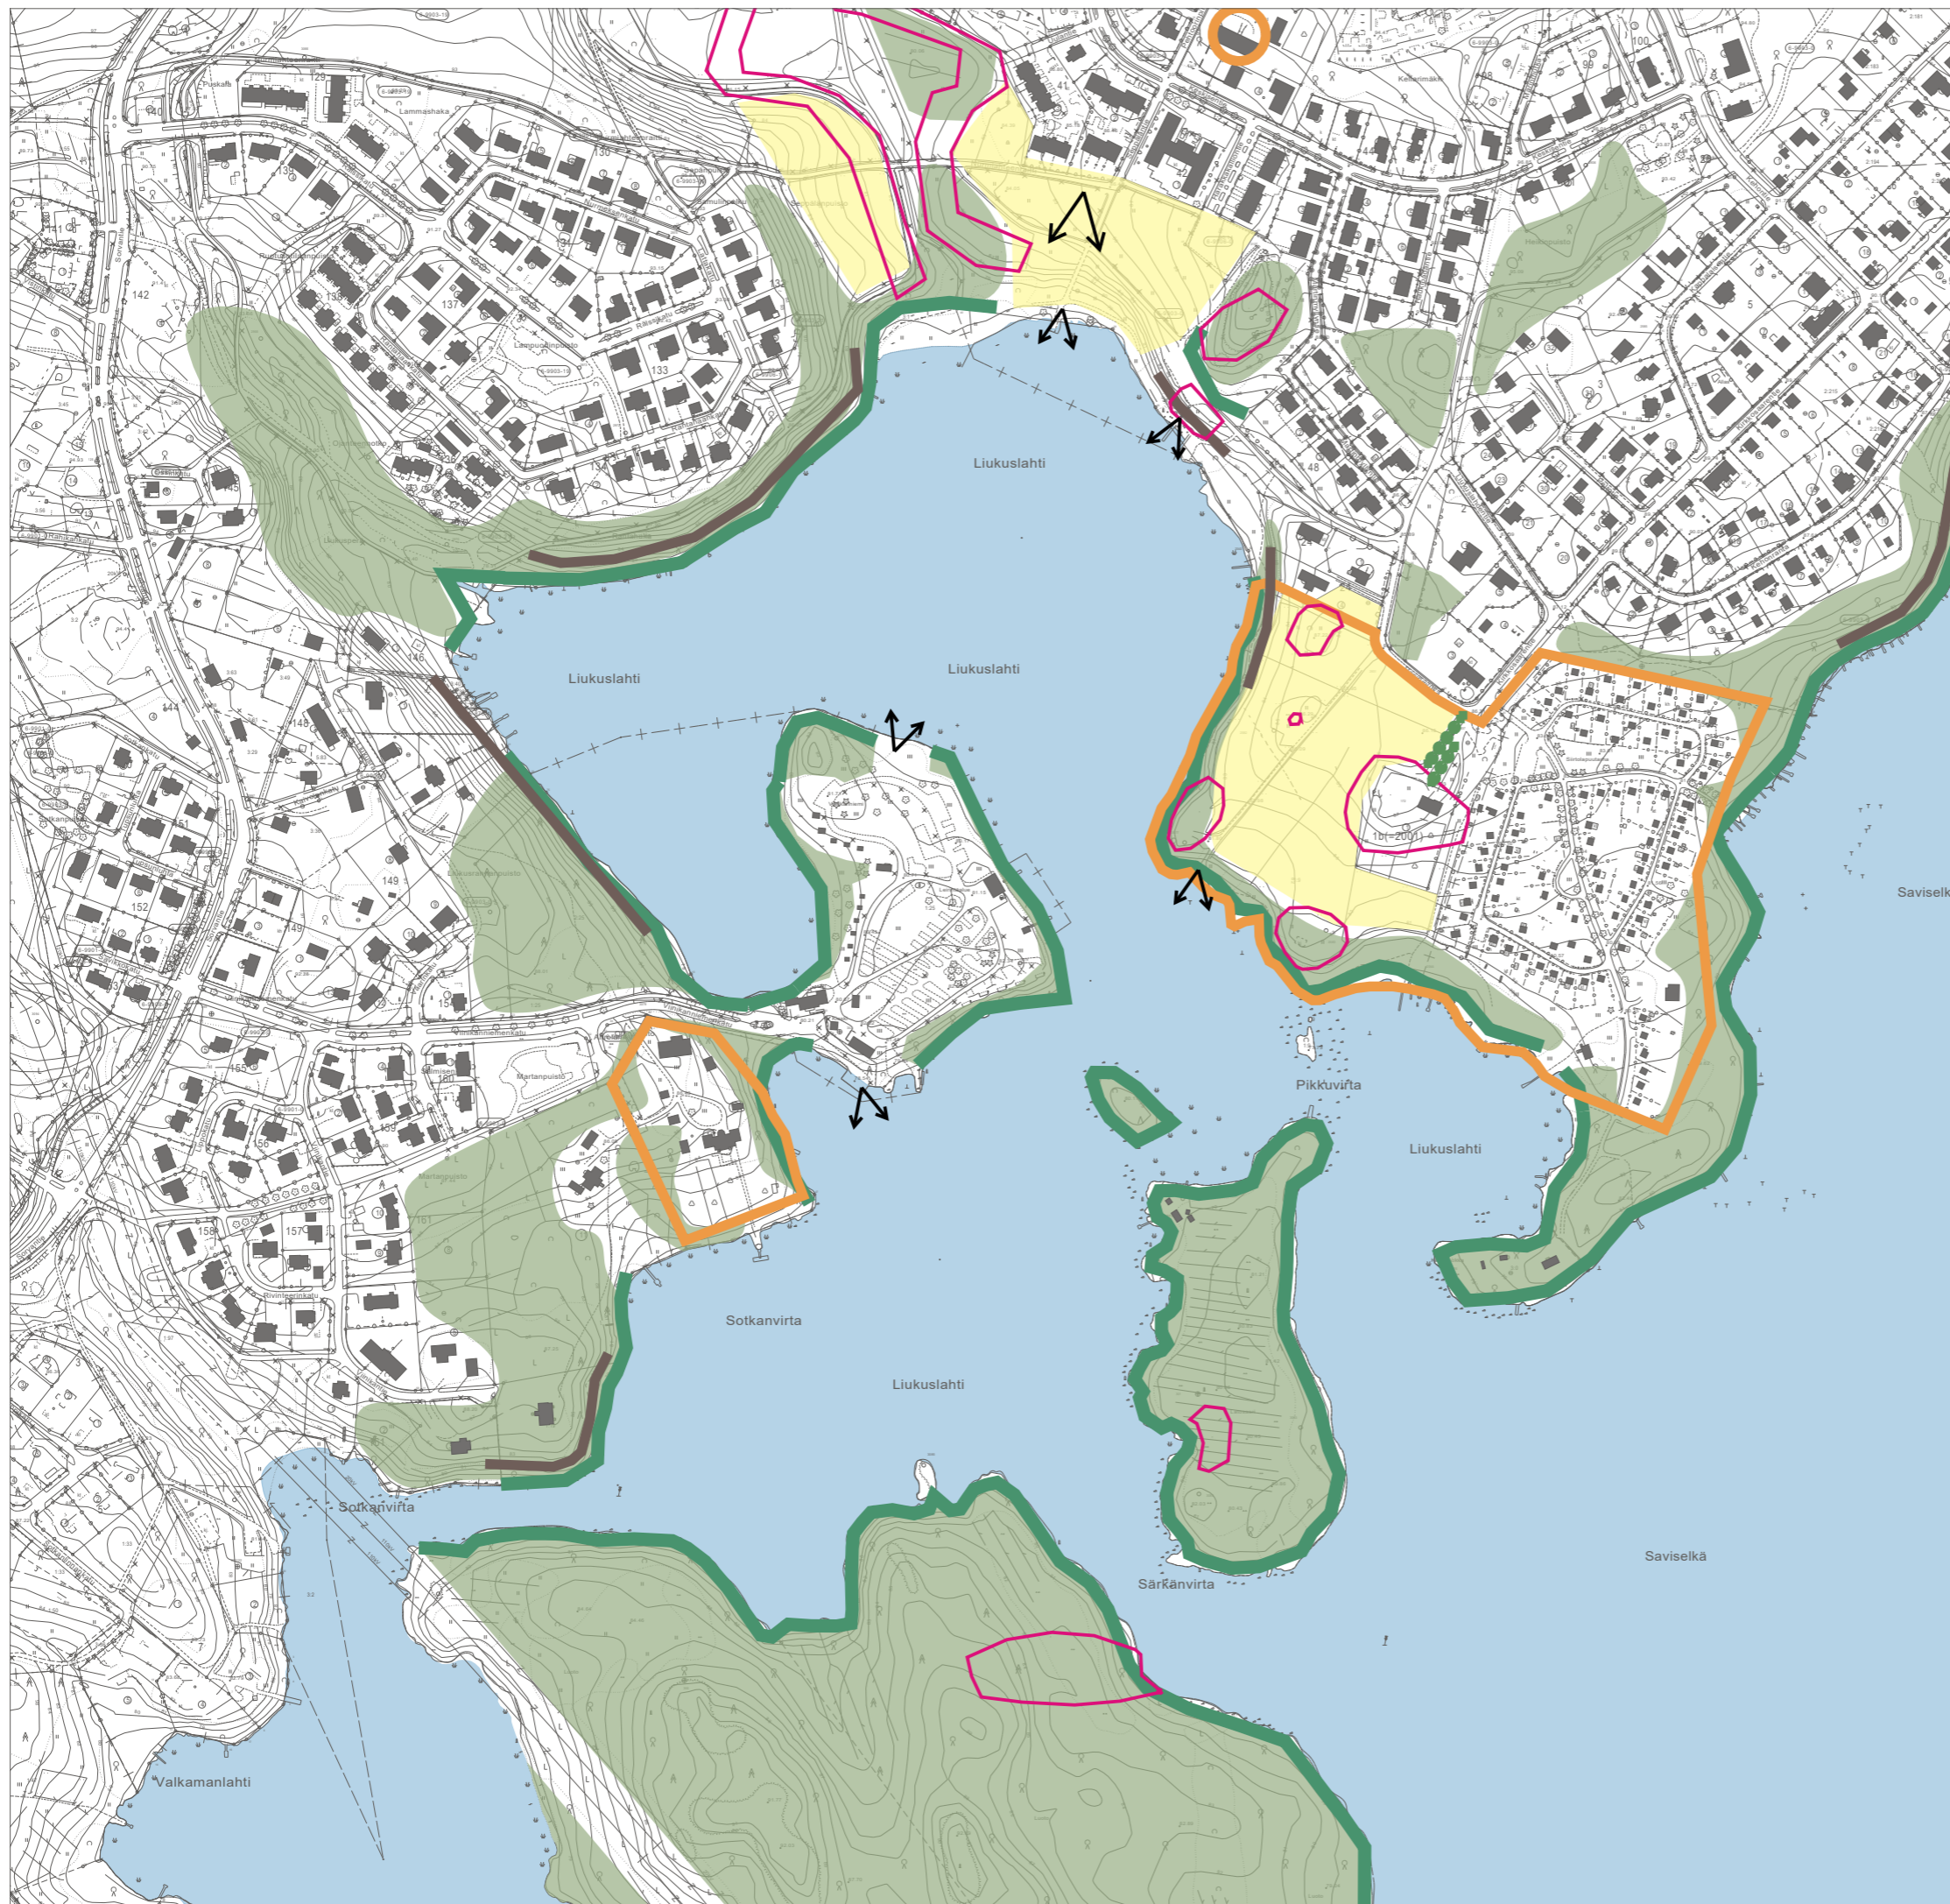
## Liitekarta 2

### Maisemakuva

1:5000

#### Katso karttaliite 2: maisemakuva
