JÄLKKÄRI

JÄLLEENRAKENNUSKAUDEN YHTENÄISTEN
PIENTALOALUEIDEN SÄILYNEISYYDEN SELVITYS

TAMPERE

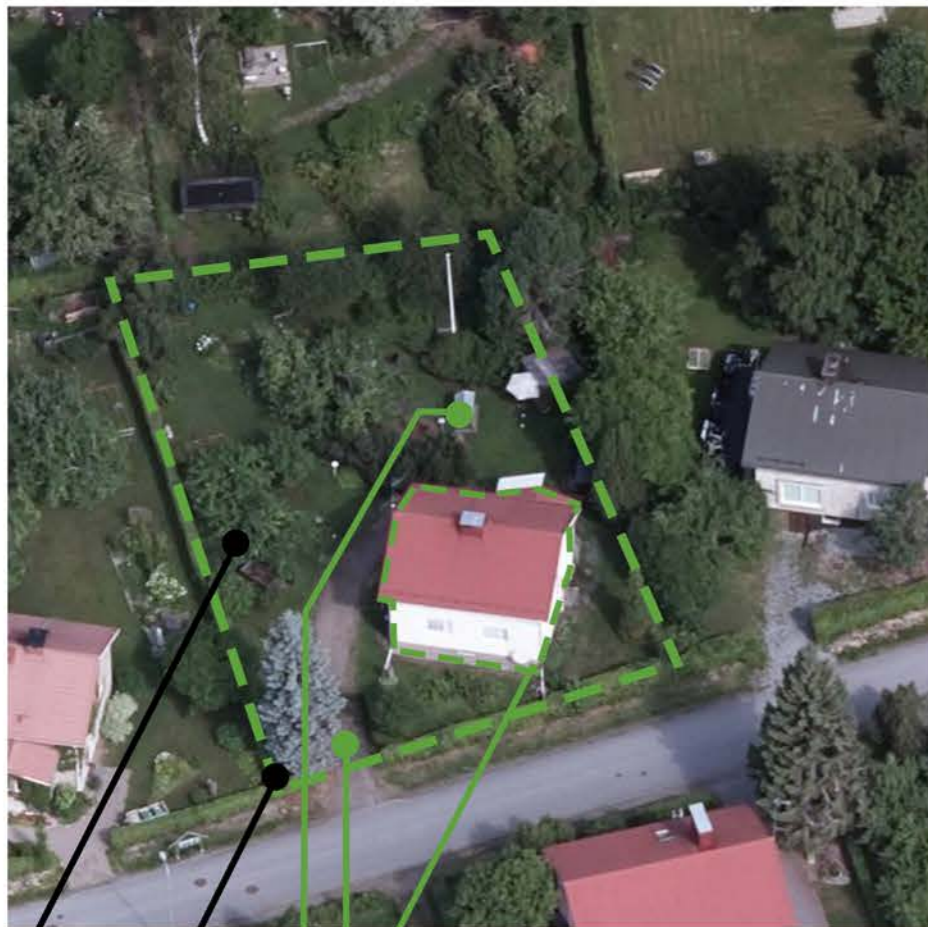
SÄILYNYT TONTTI

Muutokset ovat vähäisiä ja alkuperäisen asemakaavan tai arkkitehtuurin tavoitteita ja henkeä ei ole menetetty

Tonttia ei ole jaettu.

Rakennus on säilynyt tai muutoksia on vähän.

Tontin päällyste on säilynyt alkuperäisenä tai se on muuttunut vain vähän.

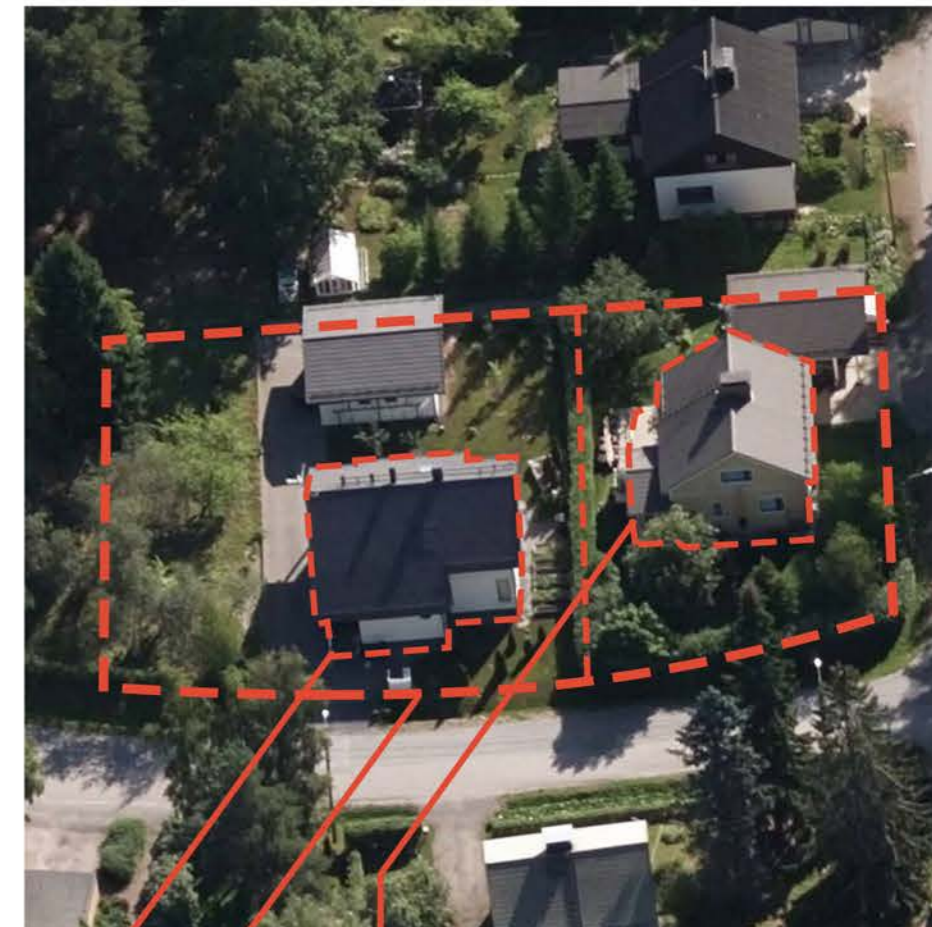
POIKKEAVA TONTTI

Alkuperäisiä arvoja kadotettu pysyvästi

Alkuperäiset arvot on menetetty, eivätkä ole palautettavissa.

Tontti on jaettu.

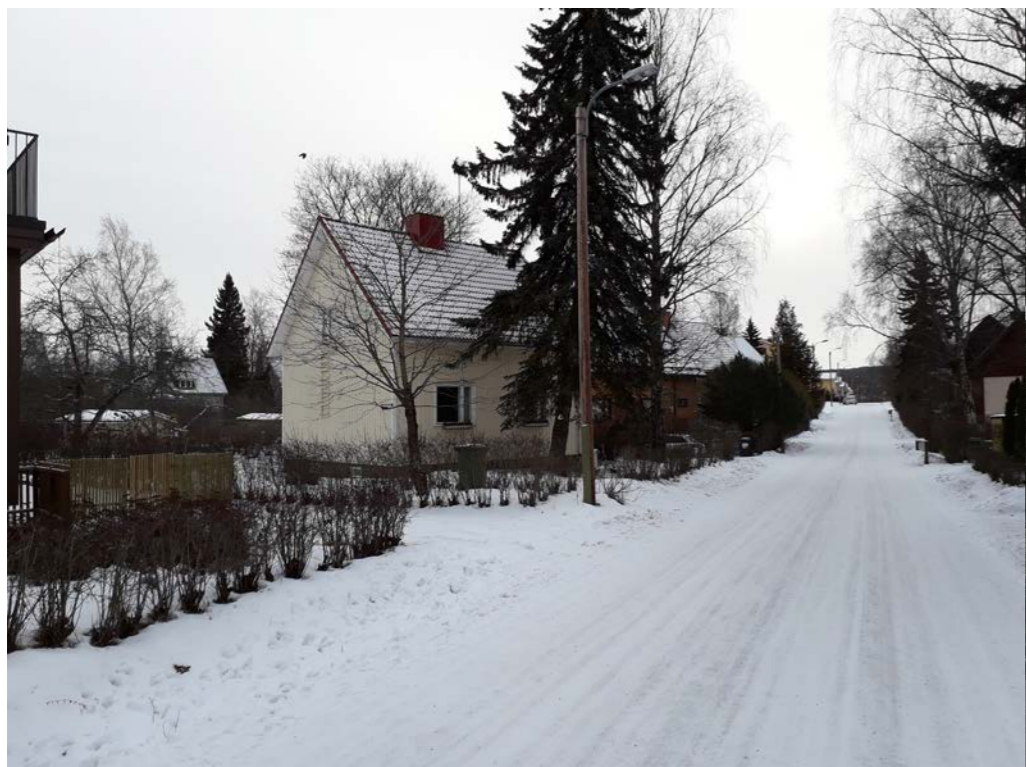
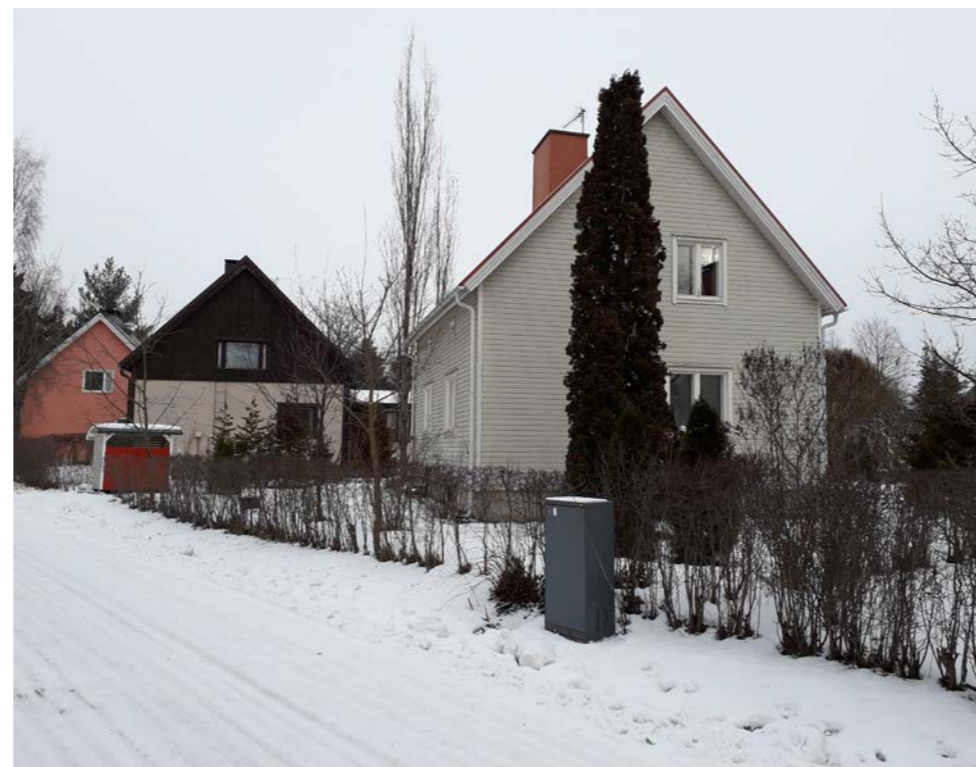
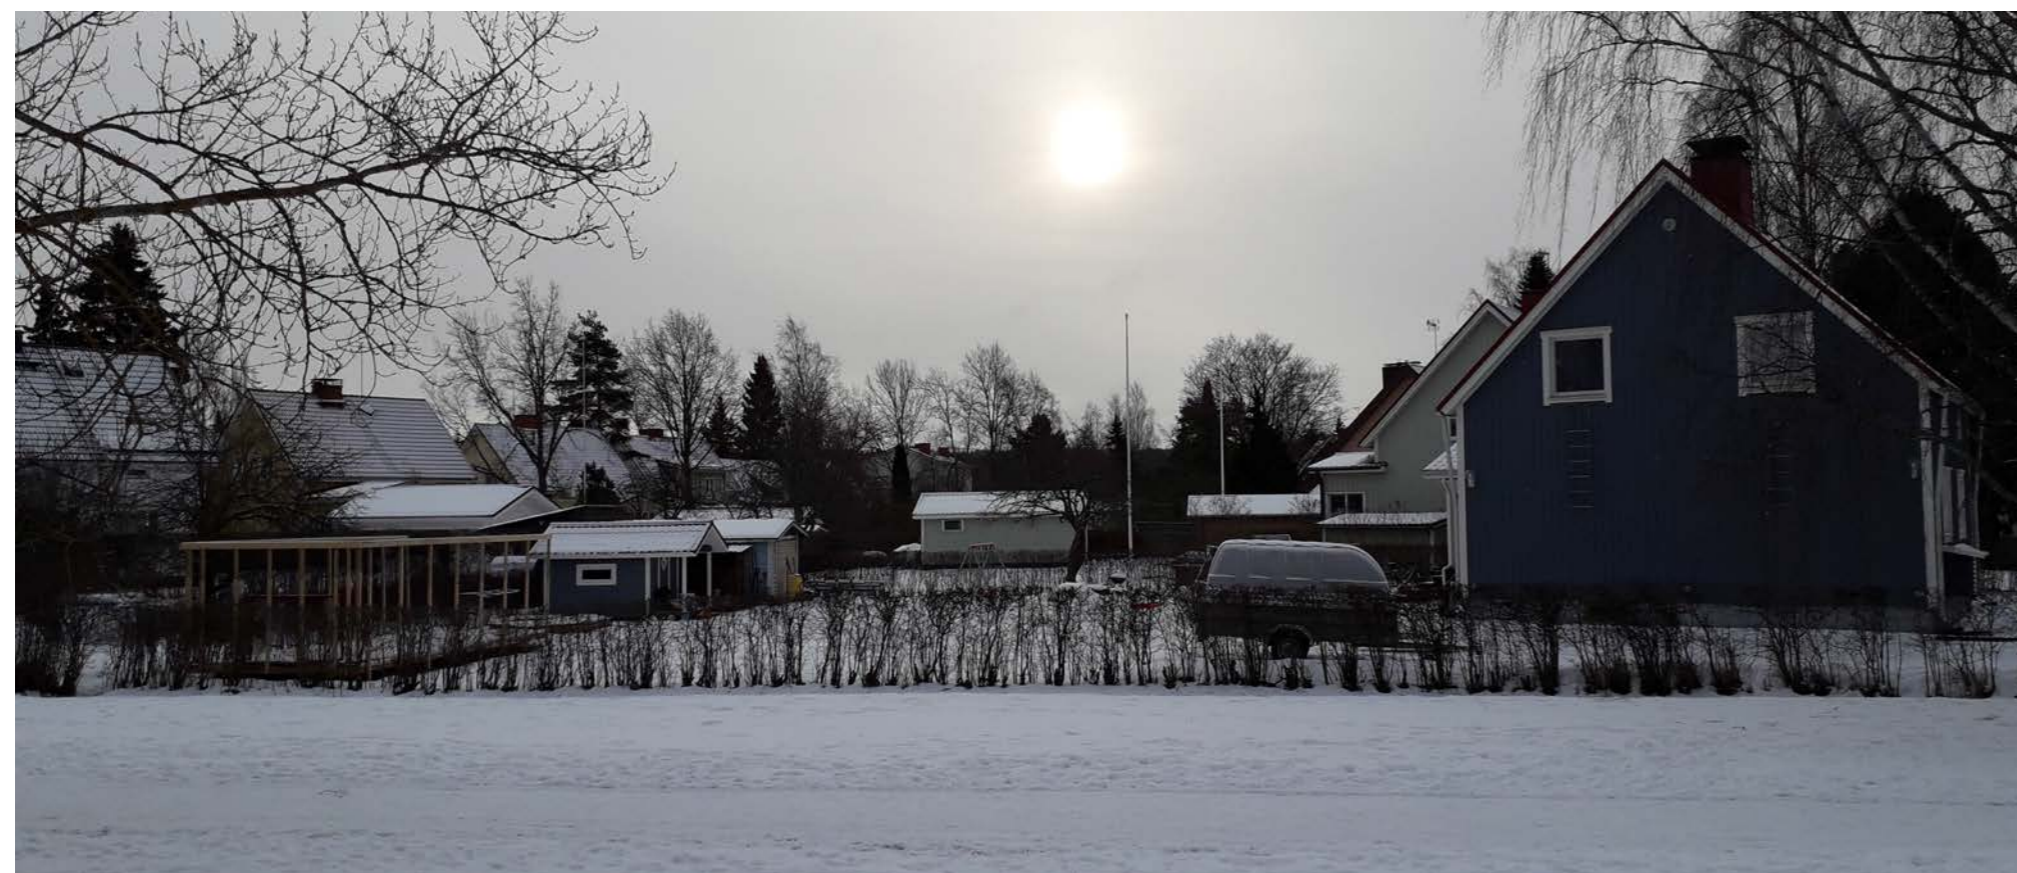
JOKIPOHJA YHTEENVETO JA ARVOTUS

Alue on toteutunut täysin alkuperäisen kaavan mukaisesti. Tampereen jällelrakennuskauden aikaisista alueista Jokipohja on yksi säilyneimmistä. Lyhyt rakennusaika ja pienet tontit ovat suojelleet alueen yhtenäisyyttä eikä kaavamuutoksia ole tehty kuin yksi. Asukkaiden halu säilyttää alueen omaleimainen ilme välittyy kadulla kulkevalle.

Ajalle epätyypillisen suorat kadut ja yhtenäisesti diagonaalissa sijoitetut rakennukset muodostavat alueelle harvinaisen, arvokkaan olemuksen.

Aluetta ympäröivä puisto on säilynyt eheänä. Kokonaisuus on viehättävä ja liittyy puutarhamaisena idässä sijaitsevan siirtolapuutarhan jatkoksi. Kookkaammat rakennukset ovat riittävän kaukana ja lähimmät pienkerrostalot mittakaavaltaan sopusuhtaisia.

Jokipohja on yksi parhaiten säilyneitä jällelrakennuskauden alueita Tampereella. Tontit ovat onneksi pieniä, eikä jakaminen ole todennäköistä. Muutos- ja täydennystoimenpiteiden tulisi olla alueen säilymistä edistäviä. Lähialueidenkin suunnittelussa tulisi huomioida alueen vehreys, mittakaava ja kaupunkikuvalliset arvot.

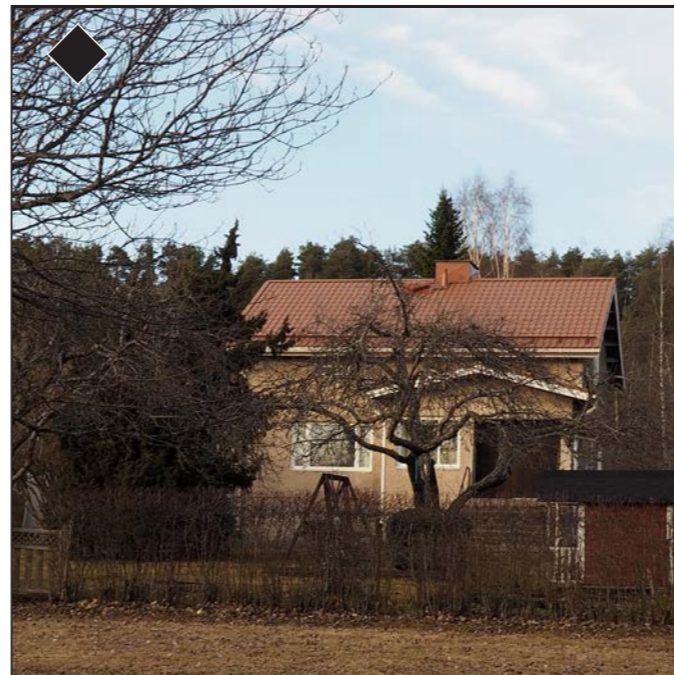
HUIKAS-MUUNNOS

Järvensivun tapauksessa löytyi harva puhdas tyypitalo, mutta kaikki talot ovat enemmän tai vähemmän tyypitalojen muunnoksia poikkeavin pohjaratkaisuin tai ikkuna-aukotusten tai kokoluokan suhteen. Yhtenäistä näillä kaikilla rakennuksilla on kuitenkin kattokulmat ja 50-luvun rakentamistapa.

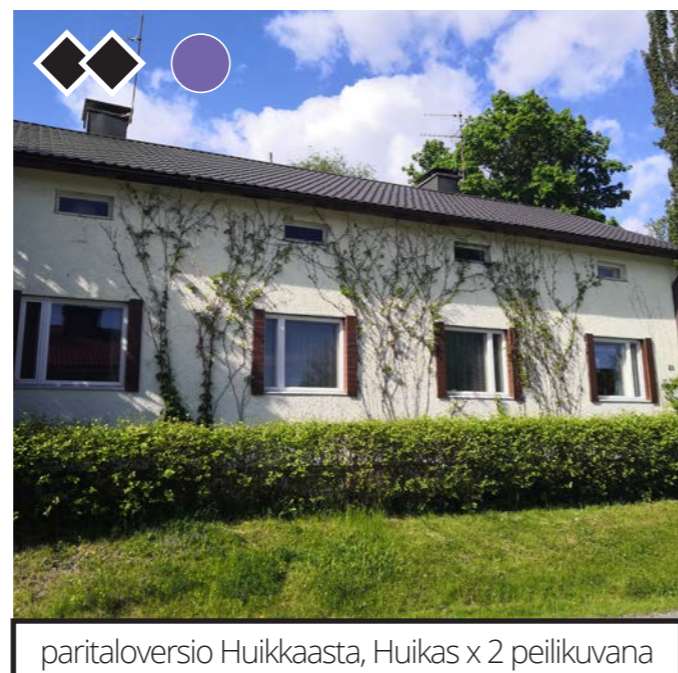
paritaloversio Huikkaasta, Huikas x 2 peilikuvana

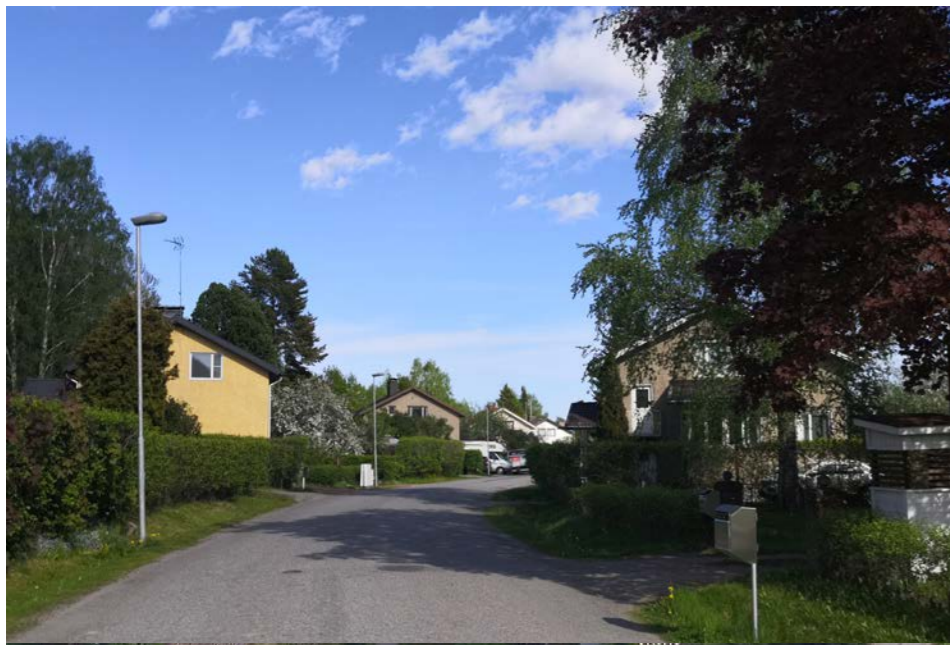
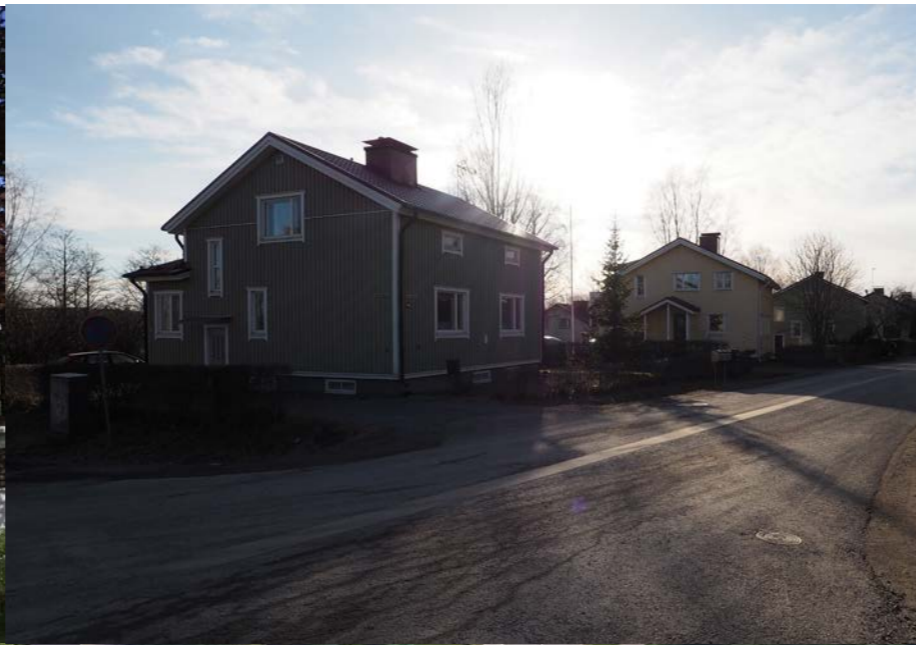
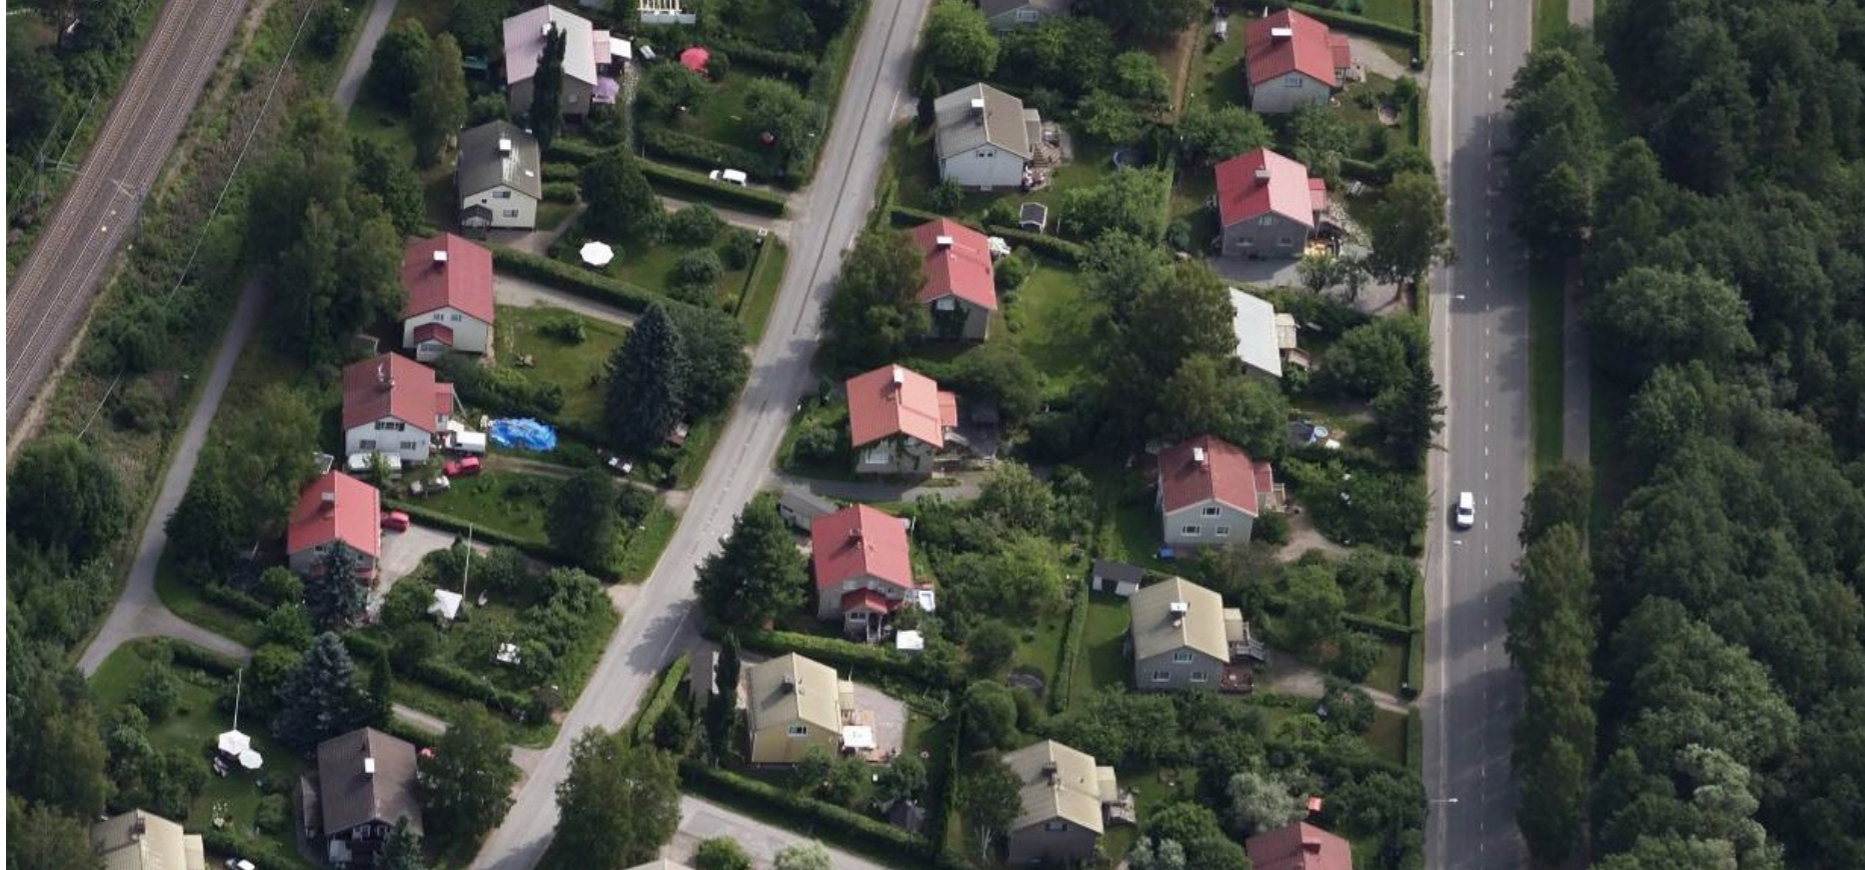
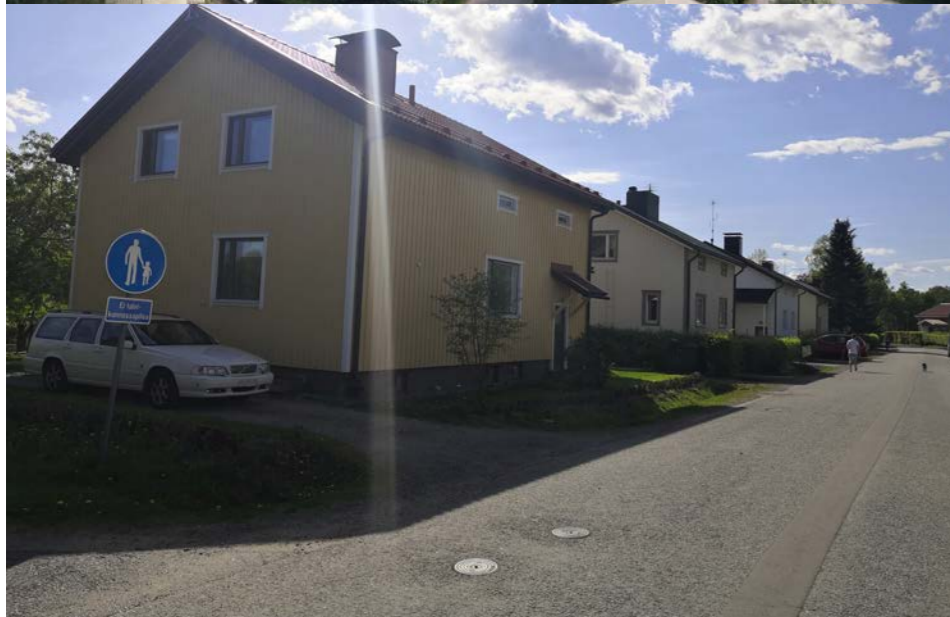
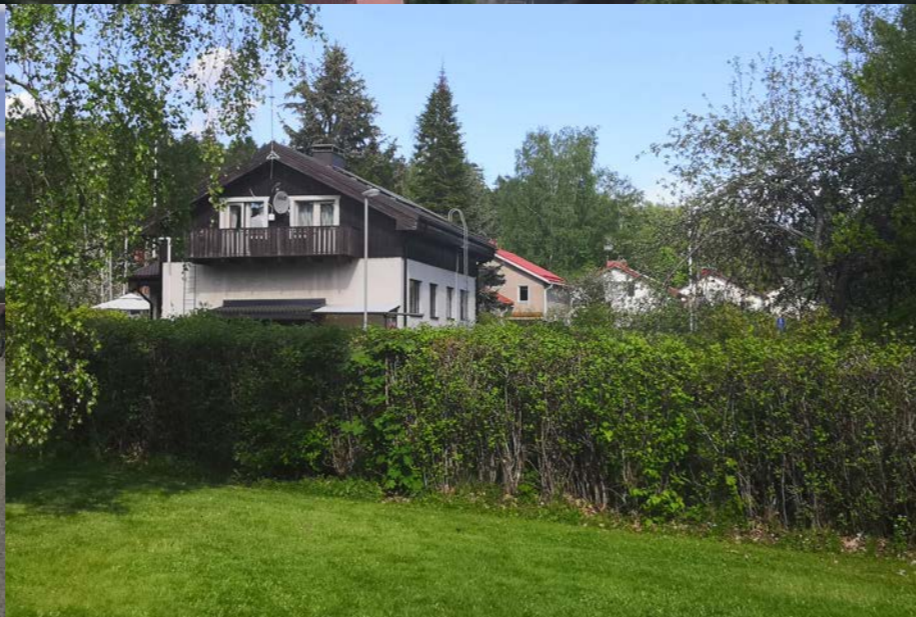
JÄRVENSIVU YHTEENVETO JA ARVOTUS 2

Järvensivun alueella ei ole tehty lainkaan asemakaavamuutoksia vuoden 1953 jälkeen. Säilyneillä tonteilla on vaihtelevasti lähes alkuperäisenä säilyneitä, julkisivuiltaan vähän muuttuneita tai laajennettuja rakennuksia. Yleisilmeeltään alue ja katulinjat ovat alkuperäisen kaavan mukaisia. Kasvillisuus on alueella runsasta ja tontteja reunustaa pensasaidat. Kokonaisuutena Järvensivun alue on hyvin säilynyt. Järvensivun alueen rakennukset ovat asemoituneet lähes kauttaaltaan, yhtä tonttia lukuun ottamatta, asemakaavan ohjeellisen rakennusalan koordinaatiston mukaisesti. Yhden tontin poikkeama koordinaatistossa ei näy heikentävästi katukuvassa rakennuksen sijoituessaan tontin takaosaan. Poikkeama rikkoo kuitenkin yhtenäisen harjasuunta -akselin, jota muut alueen rakennukset noudattavat.

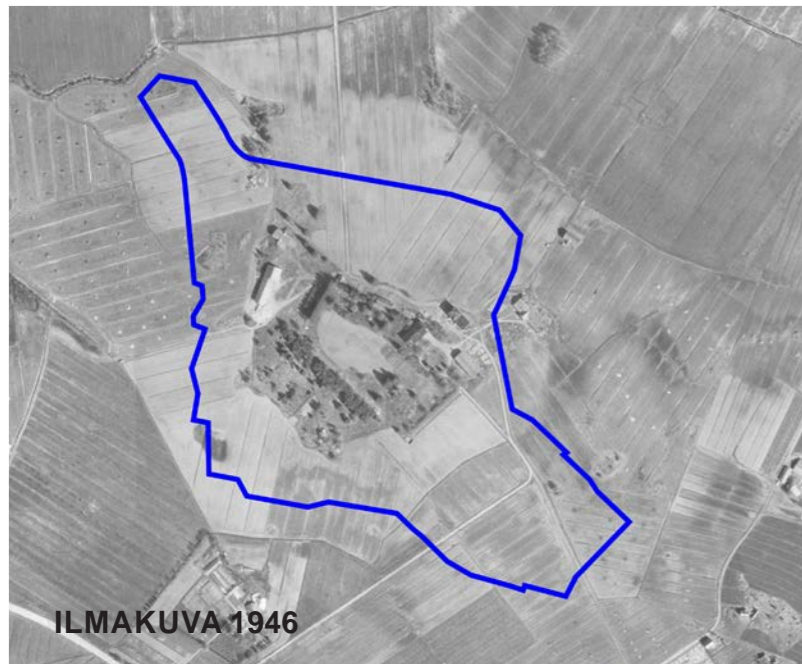
ILMAKUVA 1946

Asutus on rakentunut entisen Irjalan tilan ympärille. Irjalankatu mukailee osittain vuoden 1946 ilmakuvassa näkyvää tielinjaa. Ensimmäisessä asemakaavassa Irjalan kartanon eteläisin osa on kaavoitettu asumiseksi ja alueen halkaiseva Pekankatu-Irjalankuja akseli on aloitettu vuoden 1956 ilmakuvassa, mutta jäänyt lopulta toteutumatta.

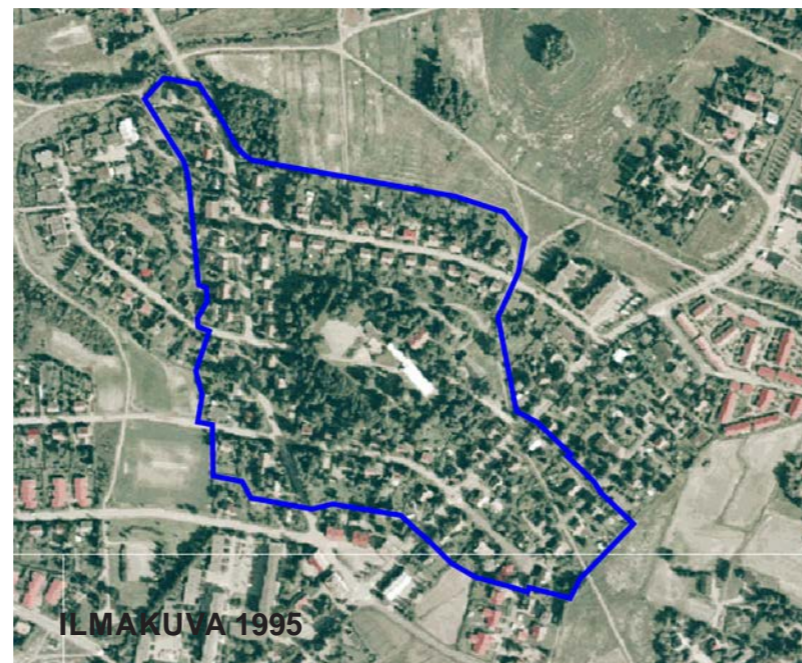
ILMAKUVA 1995

Puutarhamaisuus on lisääntynyt alueen muututtua viljelystä asuinkäyttöön. Pienimittakaavaisuus on säilynyt aluella varsin hyvin, vaikkakin alkuperäisen asutuksen reunoille on myöhemmin tehty rivi- ja kerrostaloja.

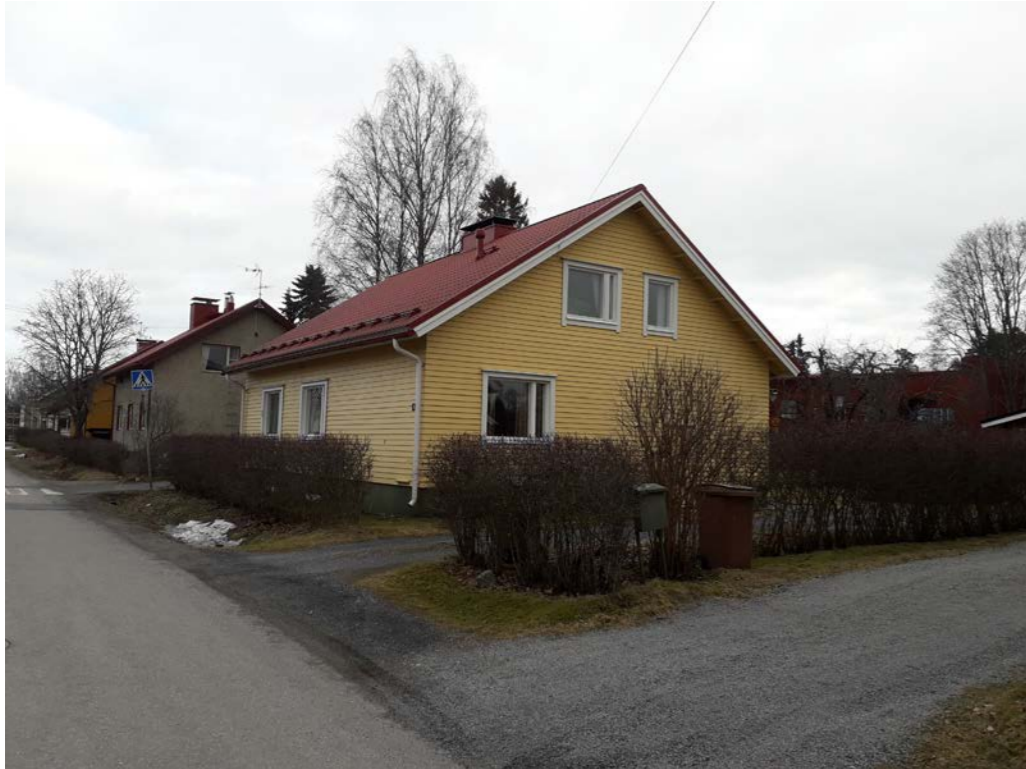
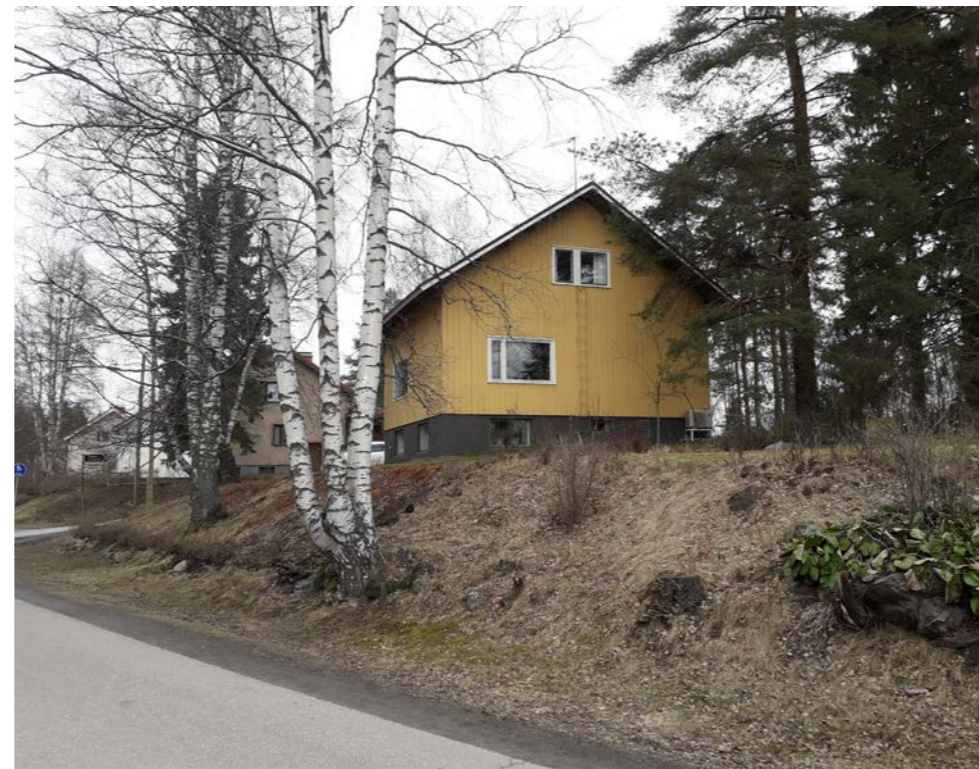
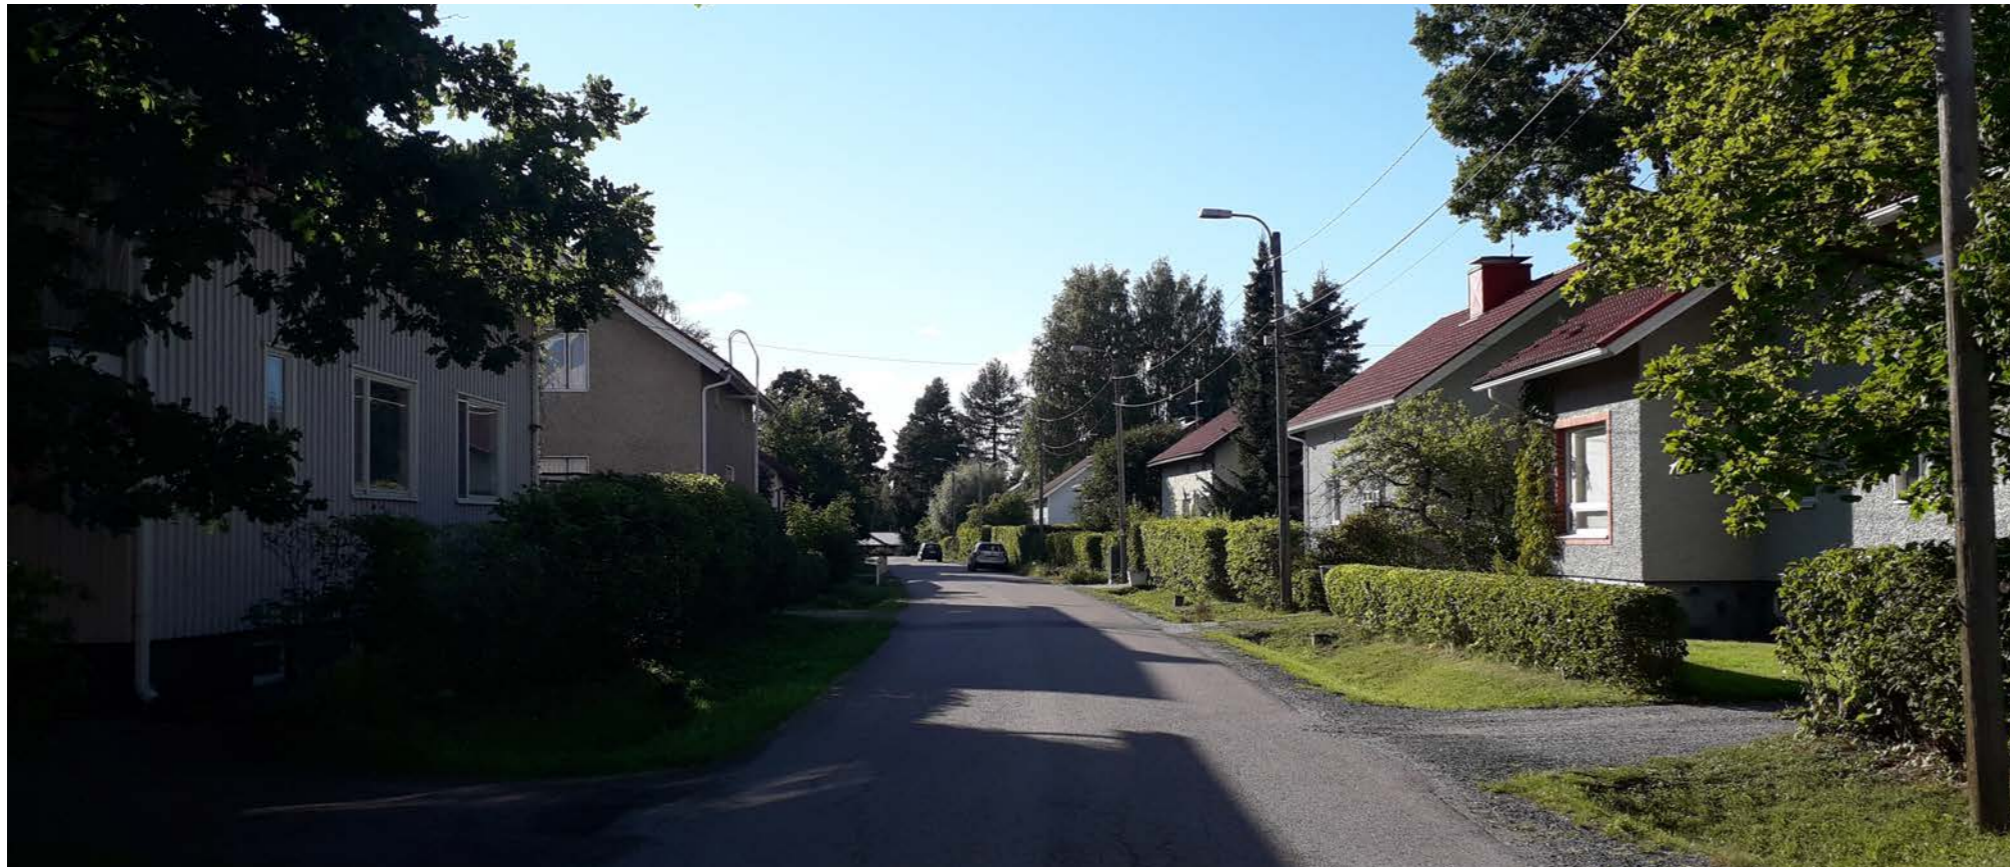
IRJALA YHTEENVETO JA ARVOTUS

Irjala edustaa jälleerakennusaikakauden hyvin säilynyttä aluetta. Kaavan alkuperäisyys on tosin tulkinnanvaraista, koska alue on toteunut ensimmäisen ja vuonna 1957 vahvistetun kaavamuutoksen mukaiseksi. Koska rakennukset on kuitenkin toteutettu pääasiassa 1950-luvun loppupuolella, on rakennuskanta kuitenkin yhtenevä. Rakennustyyppinä on kahta erilaista, korkea- ja matalasokkelista mallia. Lisäksi alueen rakennukset voi jakaa suurempiin, yleensä rapattuihin, ja pienempiin, yleensä lautapintaisiin malleihin. Julkisivuja on muutettu aukotuksen ja materiaalien suhteen, sekä hyvinkin säilyneissä kohteissa kattomateriaali tai aurinkopaneelit voivat muuttaa kokonaisuutta.

Aluetta ulkopuolella ympäröivät puisto- ja peltoalueet ovat säilyneet alkuperäisen ajatuksen mukaisina. Toteutumattomaksi on jääneet yleiset rakennukset ja pohjoispuolen urheilualue. Ajalle poikkeuksellisen leveät kadut on myöhemmin päällystetty. Alueen keskelle jäävä Irjalan kartanon, nykyisin päiväkodin, puistomainen mäki-alue on alueen identiteettiä määrittävä keskus.

Alue on katukuvaltaan säilyneintä pohjois- ja kaakkoisosassa, etelässä on tehty eniten muutoksia. Kuusimäenkadun pohjoisosa ja Kolarinkatu sekä osittain Kokonkatu ovat erityisen hyvin säilyneitä. Parhaiten säilyneet alueet ovat myös tontinjakamisen suhteen uhatuimpia. Kuusimäenkadulla on hienoja korkea- ja matalasokkelisia rakennuksia sisältäviä katunäkymiä. Tonttien rajat erottuvat pensasaidoin ja pihojen kasvillisuus on runsasta. Joillain tonteilla on tosin harvennettu puita ja pinnoitteita muutettu poikkeavaksi. Ylisuuria autotalleja on onneksi vain harvoja, koska rakennuksiin on suunniteltu autopaikat kellariin jo rakennusvaiheessa. Päärakennusten asemointi katua vasten on aluetta yhdistävä piirre ja tulisi säilyttää. Asemointi katua vasten mahdollistaa myös harkitun suunnittelun pihan puolelle.

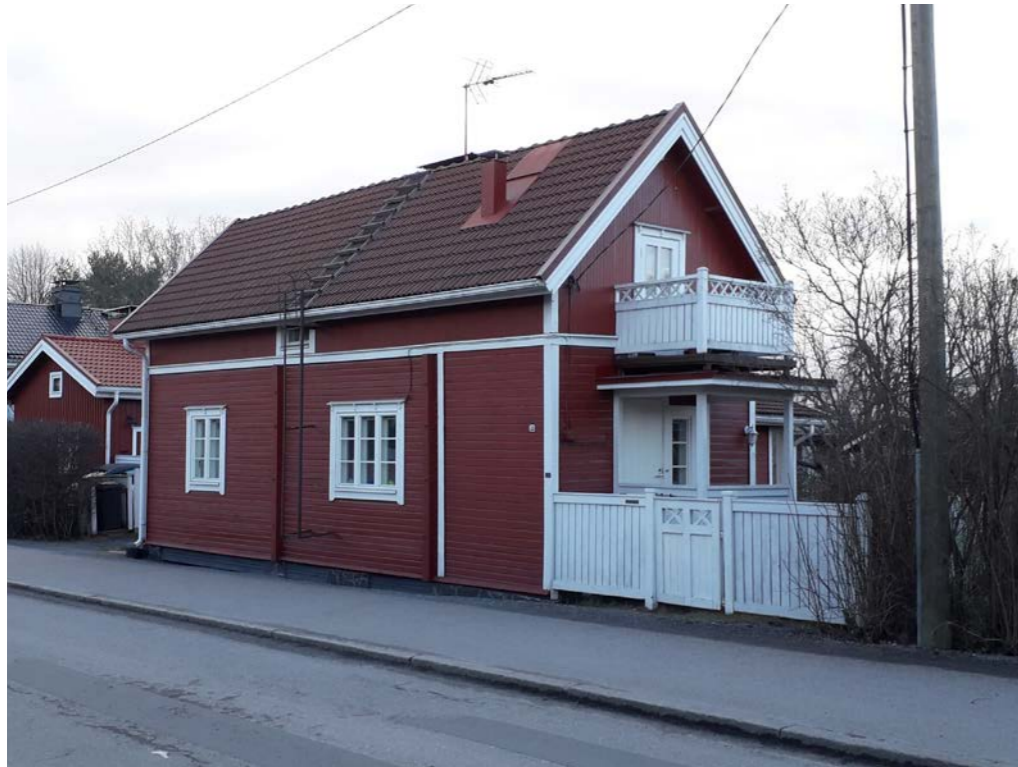
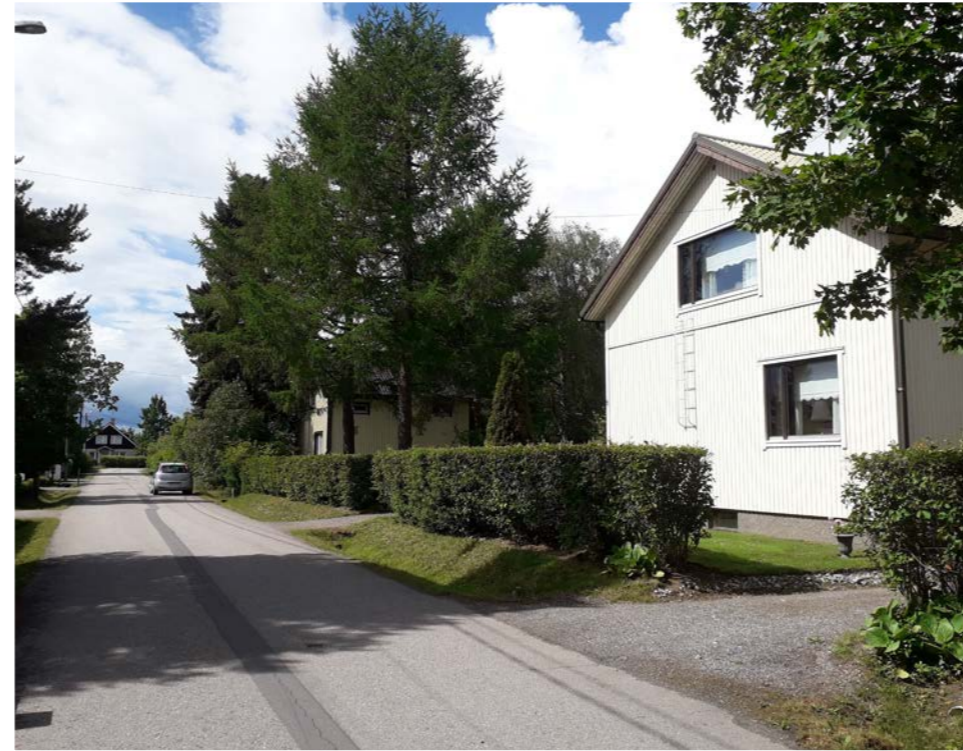
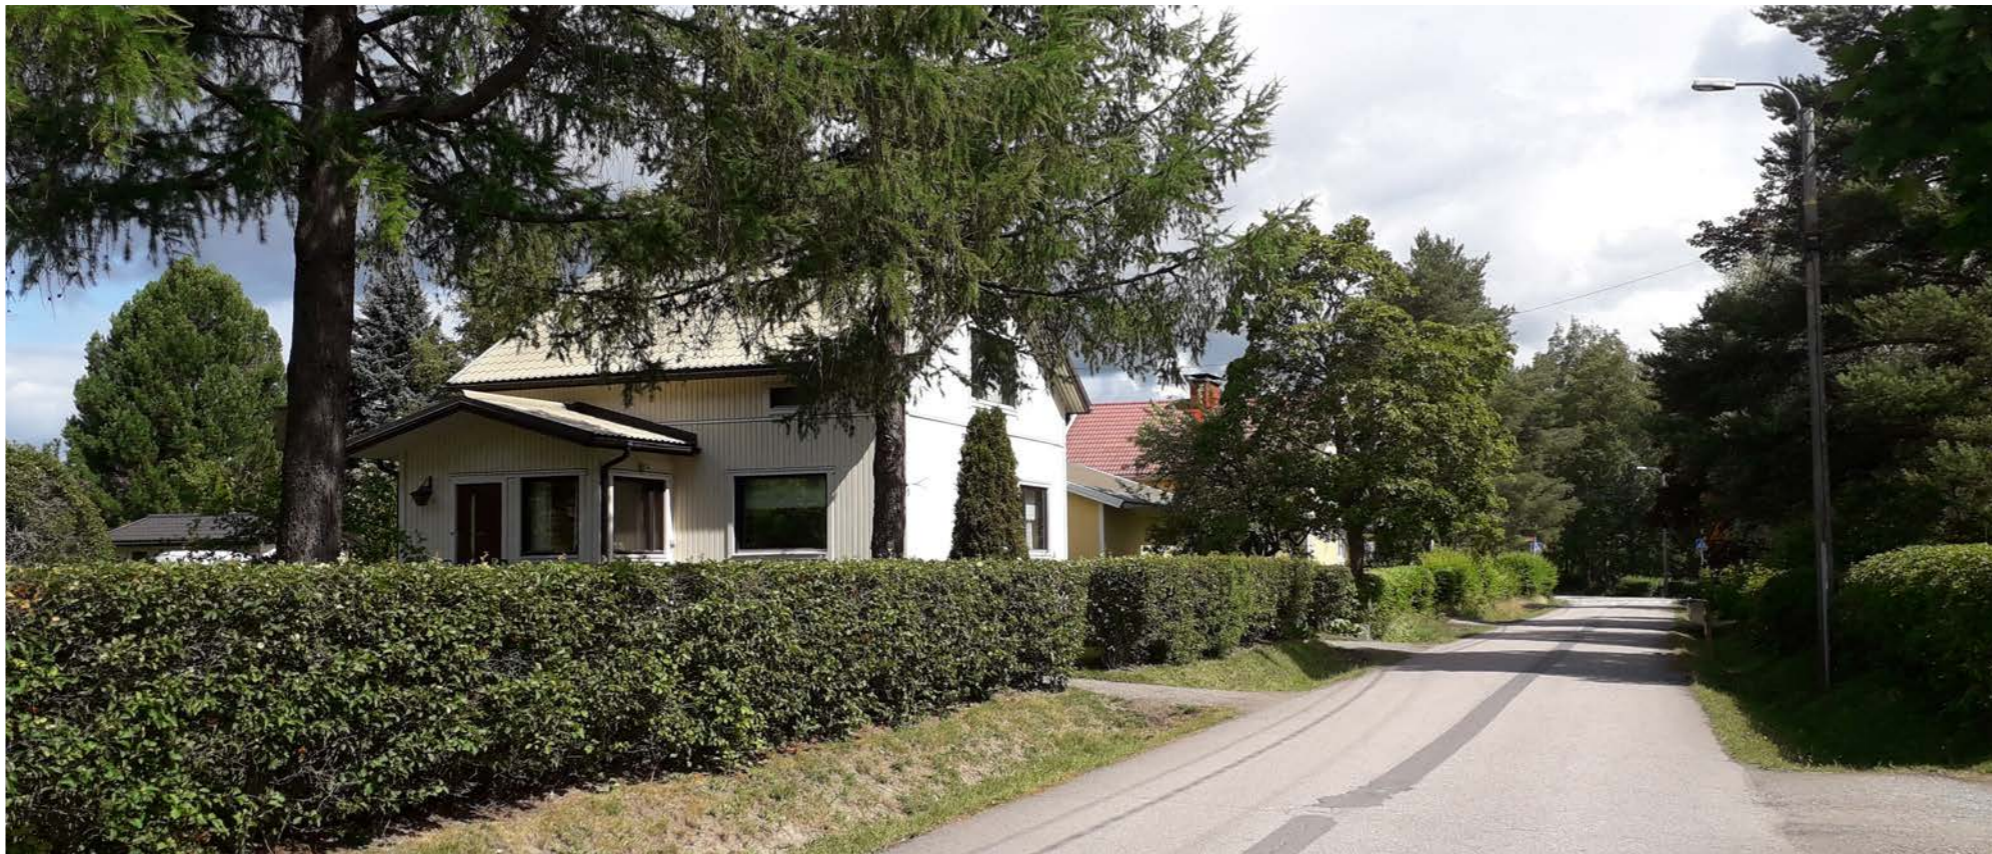
PAPPILAN ITÄOSA YHTEENVETO JA ARVOTUS

Pappilan itäosa on säilyneisyyden suhteen jakautunut alue. Vaikka tontit ovat toteutuneet lähes alkuperäisen asemakaavan mukaiseksi, myöhemmässä kaavassa mahdollistettuja kytkettyjä pientaloja ei ole toteutettu. Useat asemakaavamuutokset ja rakennuksiin tehdyt täydennykset ovat heikentäneet kokonaisuutta. Eteläosa on eniten vahingoittunut ja alkuperäiset arvot on menetetty. Koillisosa erittäin hyvin säilynyt ja useimmat rakennukset ovat täysin alkuperäisessä asussaan.

Korttelien sisäinen rakennusten asemoinnin vaihtelu ja Pappilan itäosan monipuolinen rakennuskanta muodostaa yleisilmeestä vapaamuotoisen. Tontteja rajaavat pääasiassa pensasaidat ja puusto on runsasta. Avo-oja vahvistaa autenttista tunnelmaa katutilassa. Kukkoin-kivenkadun koillisosa on säilynein niin rakennuksiltaan kuin kasvillisuudeltaan. Myös Tanhuankadun koillisosa on varsin hyvin säilynyt, mutta viereen tehty uudempi rakennuskanta heikentää kokonaisuutta. Tanhuankadulla on myös yksi ensimmäistä asemakaavaa edeltävä rakennus. Pientä rakennusta on myöhemmin laajennettu, mutta katujulkisivu kuvastaa yhä aikakauden hirsirakentamista.

Tonttien jakaminen ja uudisrakennukset alueen eteläosassa ovat hävittäneet alkuperäiset arvot lähes kokonaan. Koillisosassa tontit ja rakennukset ovat paremmin säilyneitä, luultavasti tonttien muodosta johtuen. Pohjoisosan tontteja ei tulisi jakaa, jotta kokonaisuus säilyy eheänä. Eteläosassa tulee käyttää harkintaa, halutaanko edes osa säilyneistä tonteista säilyttää vai onko niiden merkitys kadonnut uudistuneella alueella. Rakennusten peruskorjaus on todennäköisesti tarpeen ja sen yhteydessä tulisi kiinnittää erityistä huomiota aikakaudelle sopiviin materiaalivalintoihin. Tontit ovat suurelta osin päällystämättömiä ja reheviä, mikä tulisi myös säilyttää. Mahdolliset uudisrakennukset tai tekniikan vaatimat tilat tulisi sijoittaa tontin takaosaan, jolloin kokonaisuus säilyy eheänä.

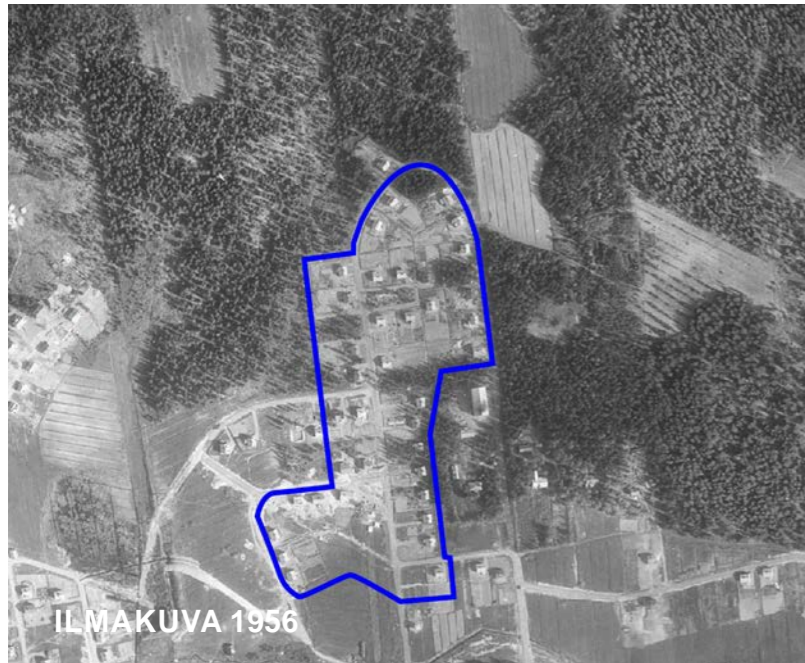
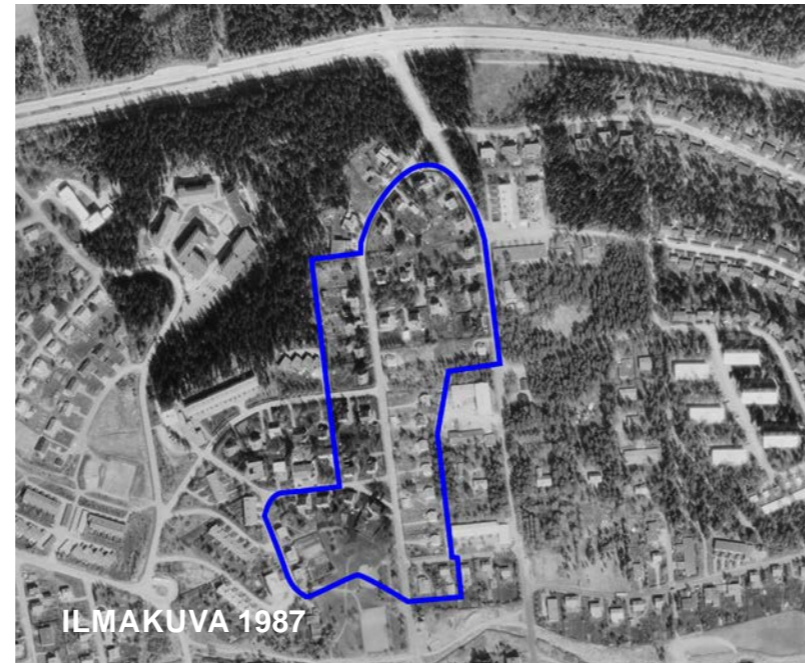
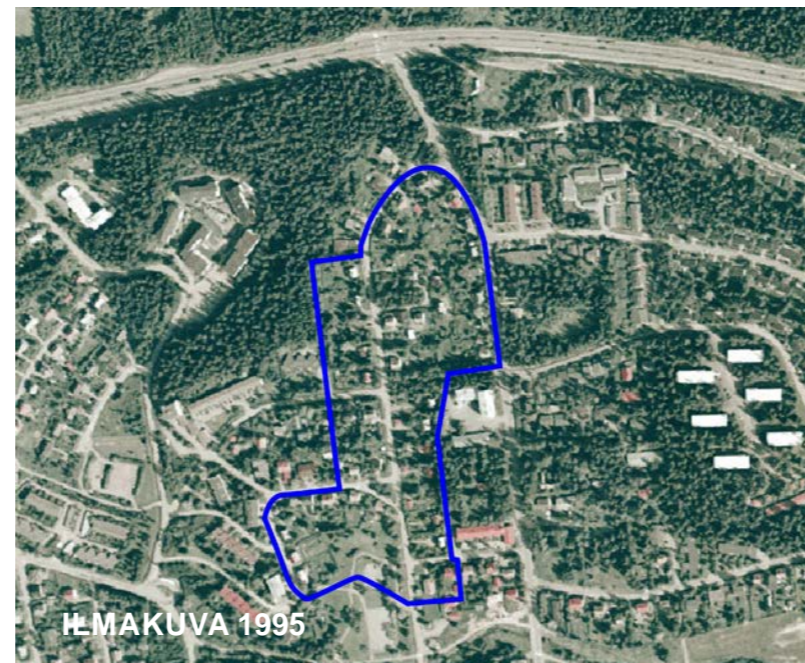
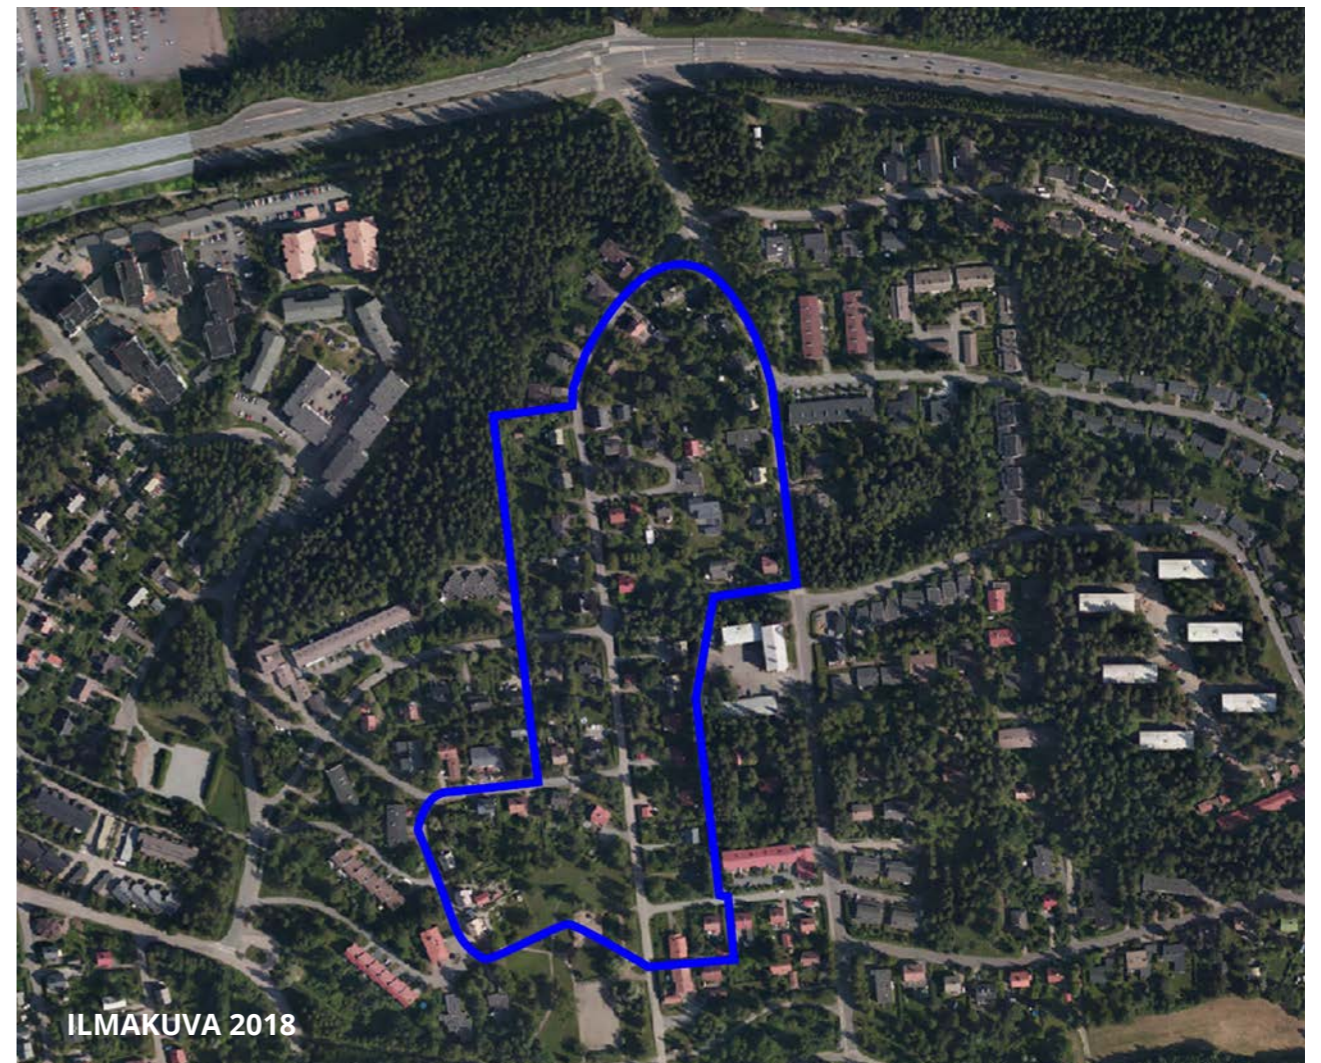
5 ILMAKUVAT RUOTULAN LÄNSIOSA

Alue on päälinjoiltaan rakentunut viljelysaikaisen isojaon rakenteen pohjalta. Rakenne on nähtävissä vuoden 1946 ilmakuvassa kaakko-luode-suuntaisina kaistaleina.

Puuston määrä on lisääntynyt alueella viime vuosikymmeninä.

Piharakennusten määrä ja sijainti poikkeaa alkuperäisestä kaavasta.

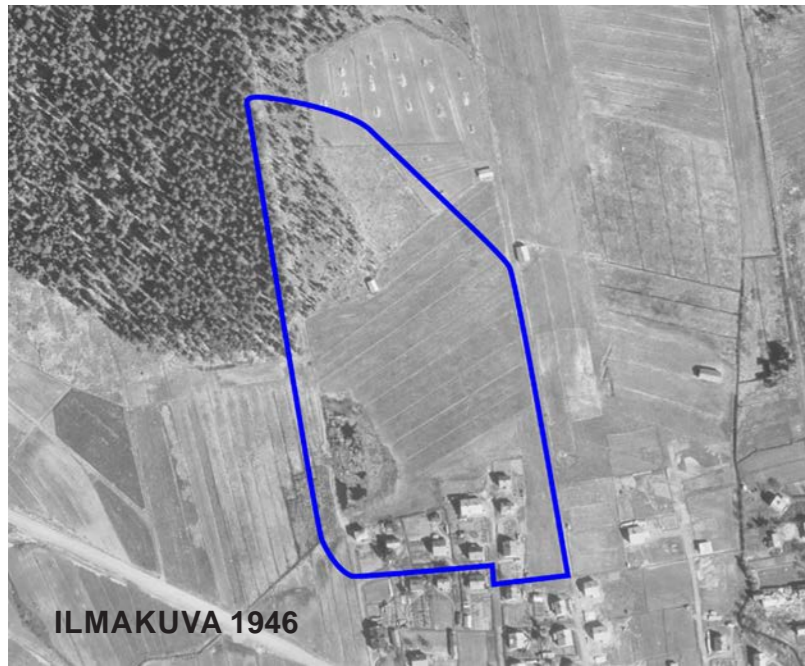
ILMAKUVA 1946

Suurin osa rajauksen sisällä olleista rakennuksista on tehty jo ennen ase-
makaavan vahvistamista, mihin kaavan rakenne perustuu. Tuleva kortte-
lijako on luettavissa rakentamattomasta peltoalasta, mikä pohjaa isojaon
aikaisiin sarkoihin.

Luoteisosan metsä on joutunut väistymään asutuksen alta. Toisaalta ton-
teilla ja viheralueilla oleva puusto on kasvanut.
