JÄLKKÄRI

JÄLLEENRAKENNUSKAUDEN YHTENÄISTEN
PIENTALOALUEIDEN SÄILYNEISYYDEN SELVITYS

TAMPERE

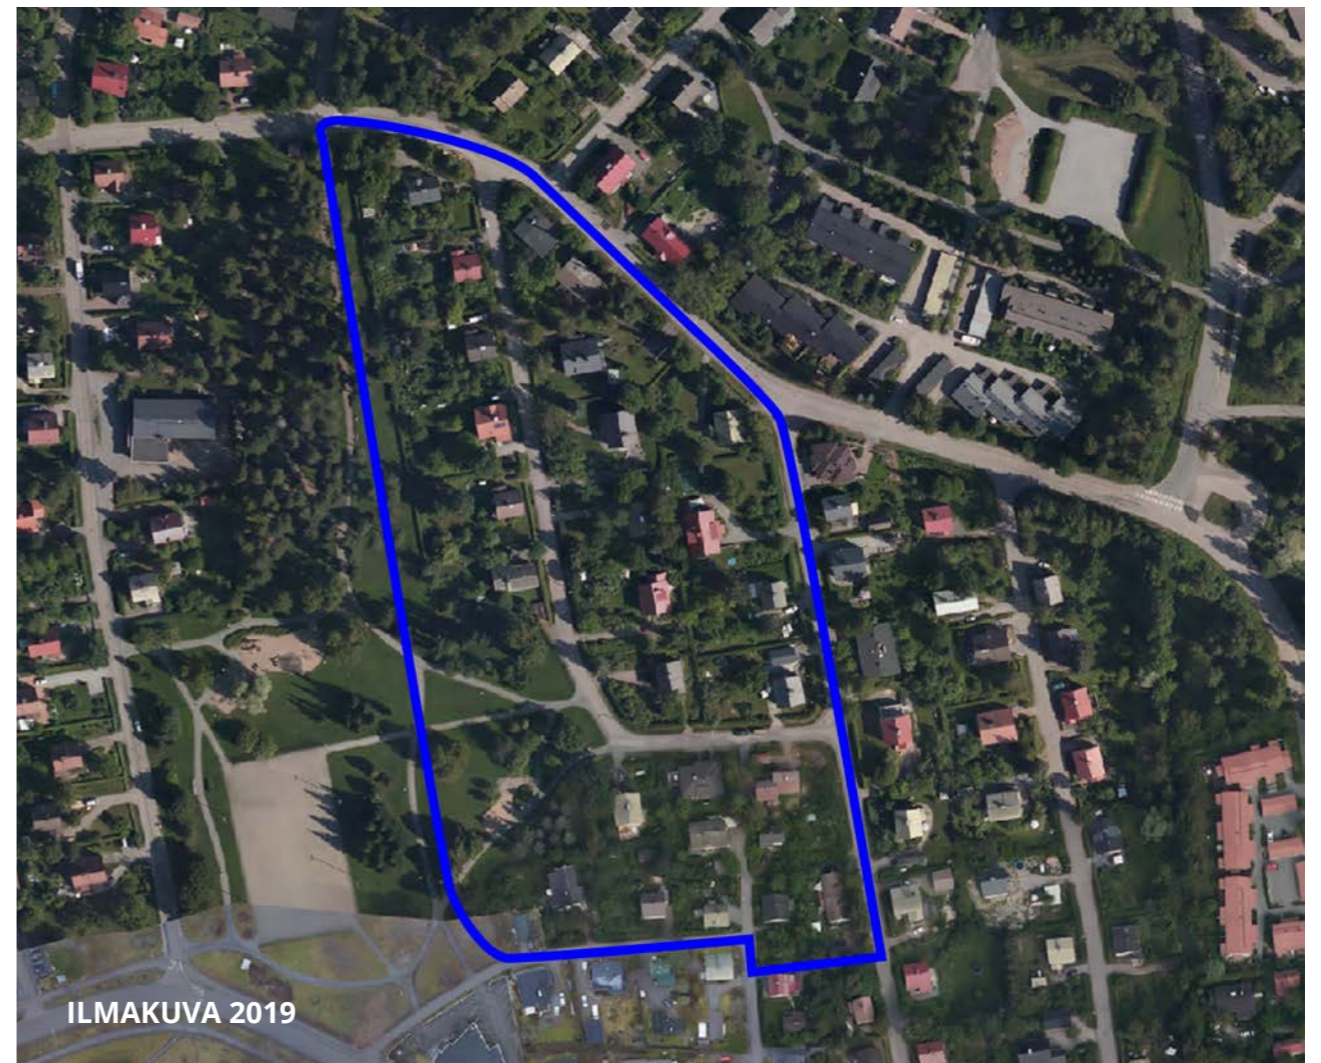
ILMAKUVA 2019

Suurin osa rajauksen sisällä olleista rakennuksista on tehty jo ennen ase-
makaavan vahvistamista, mihin kaavan rakenne perustuu. Tuleva kortte-
lijako on luettavissa rakentamattomasta peltoalasta, mikä pohjaa isojaon
aikaisiin sarkoihin.

Luoteisosan metsä on joutunut väistymään asutuksen alta. Toisaalta ton-
teilla ja viheralueilla oleva puusto on kasvanut.

Alueen pohjois- ja eteläosassa on tehty tontinjakoja 1970-luvulla.

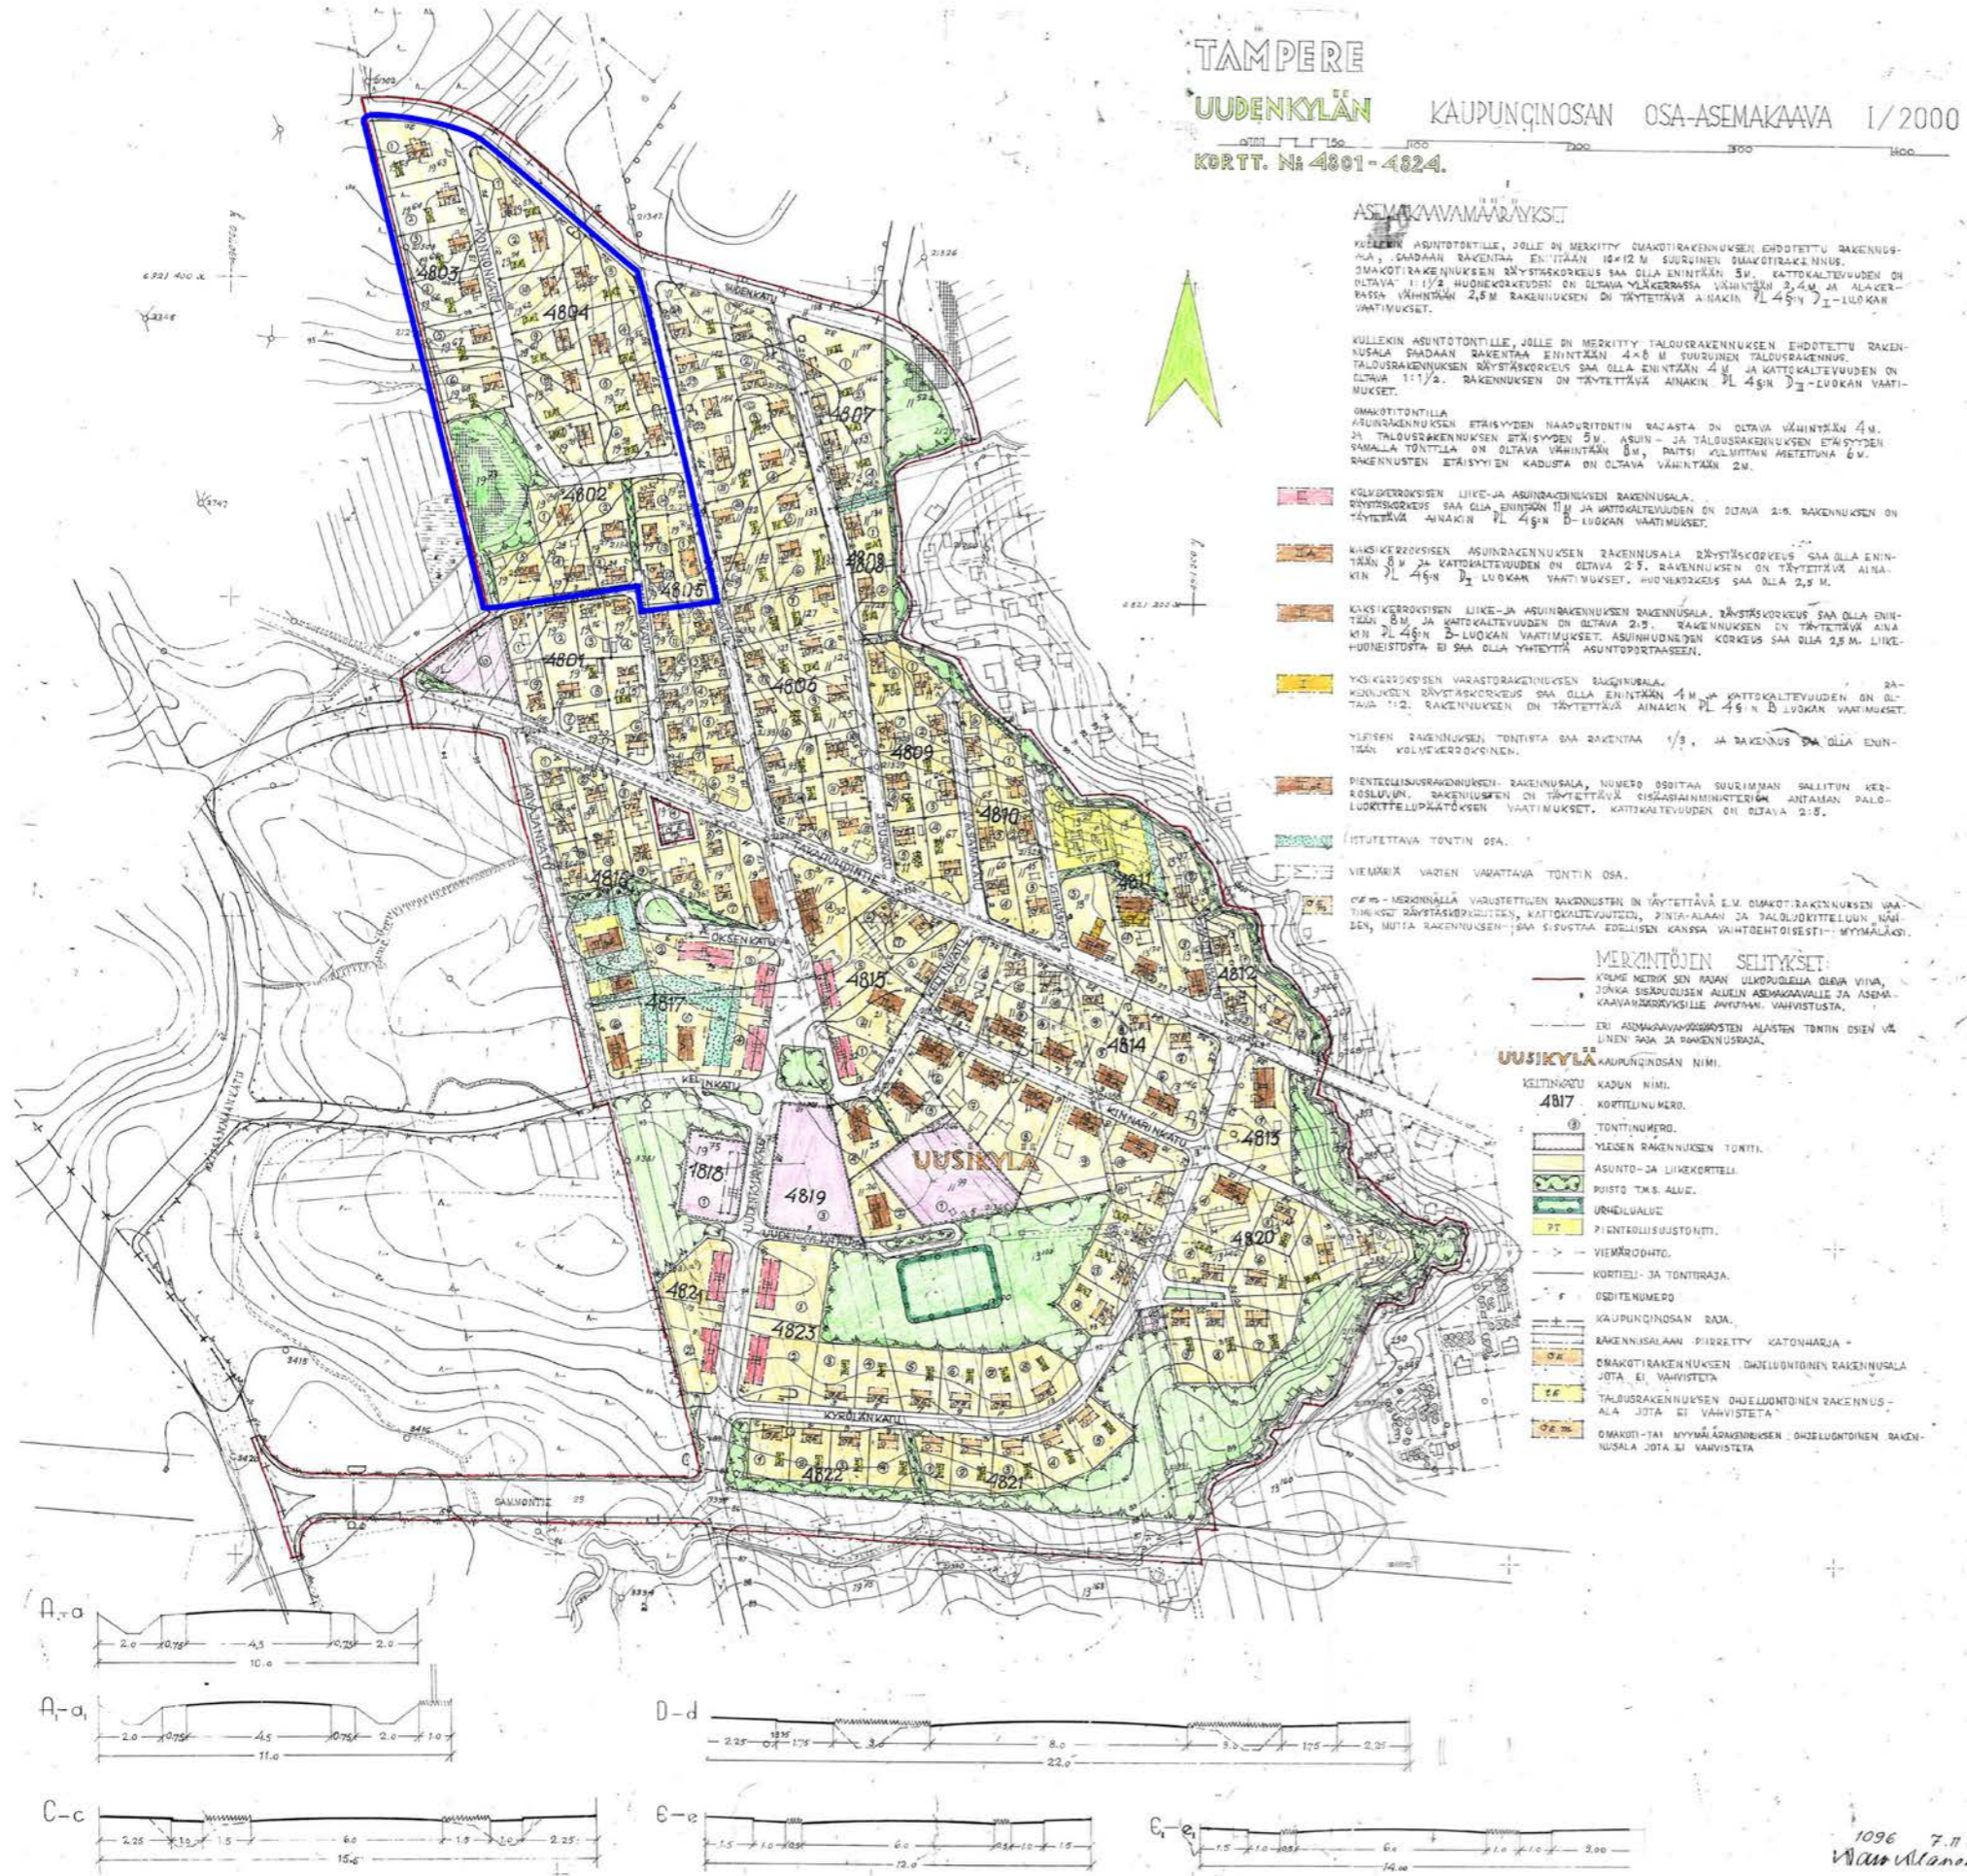
6 UUDENKYLÄN LÄNSIOSA ENSIMMÄINEN ASEMAKAAVA

Kullekin asuntontille, jolle on merkitty omakotirakennuksen ehdotettu rakennusala, saadaan rakentaa enintään 10x12m suuruinen omakotirakennus. Omakotirakennuksen räystäskorkeus saa olla enintään 5m, kattokaltevuuden on oltava 1:1½, huonekorkeuden on oltava yläkerrassa vähintään 2,4m ja alakerrassa vähintään 2,5m. Rakennuksen on täytettävä ainakin PL 4 §:n D1-luokan vaatimukset.

Kullekin asuntontille, jolle on merkitty talousrakennuksen ehdotettu rakennusala saadaan rakentaa enintään 4x8m suuruinen talousrakennus. Talousrakennuksen räystäskorkeus saa olla enintään 4m ja kattokaltevuuden on oltava 1:1½. Rakennuksen on täytettävä ainakin PL 4 §:n D2-luokan vaatimukset.

Omakotitontilla asuinrakennuksen etäisyyden naapuritontin rajasta on oltava vähintään 4m ja talousrakennuksen etäisyyden samalla tontilla on oltava vähintään 8m, paitsi kulmittain asetettuna 6m. Rakennusten etäisyyden kadusta on oltava vähintään 2m.

Ensimmäinen asemakaava pohjaa paikalla olleeseen rakenteeseen, mikä selostuksen mukaan vaikeutti prosessia huomattavasti.

Rakennusalat ovat ohjeellisia, rajaehdot asemoinnille tulevat asuntotonttimääräyksestä.

Katon harjasuunta on määrätty, mikä poikkeaa muista alueista.

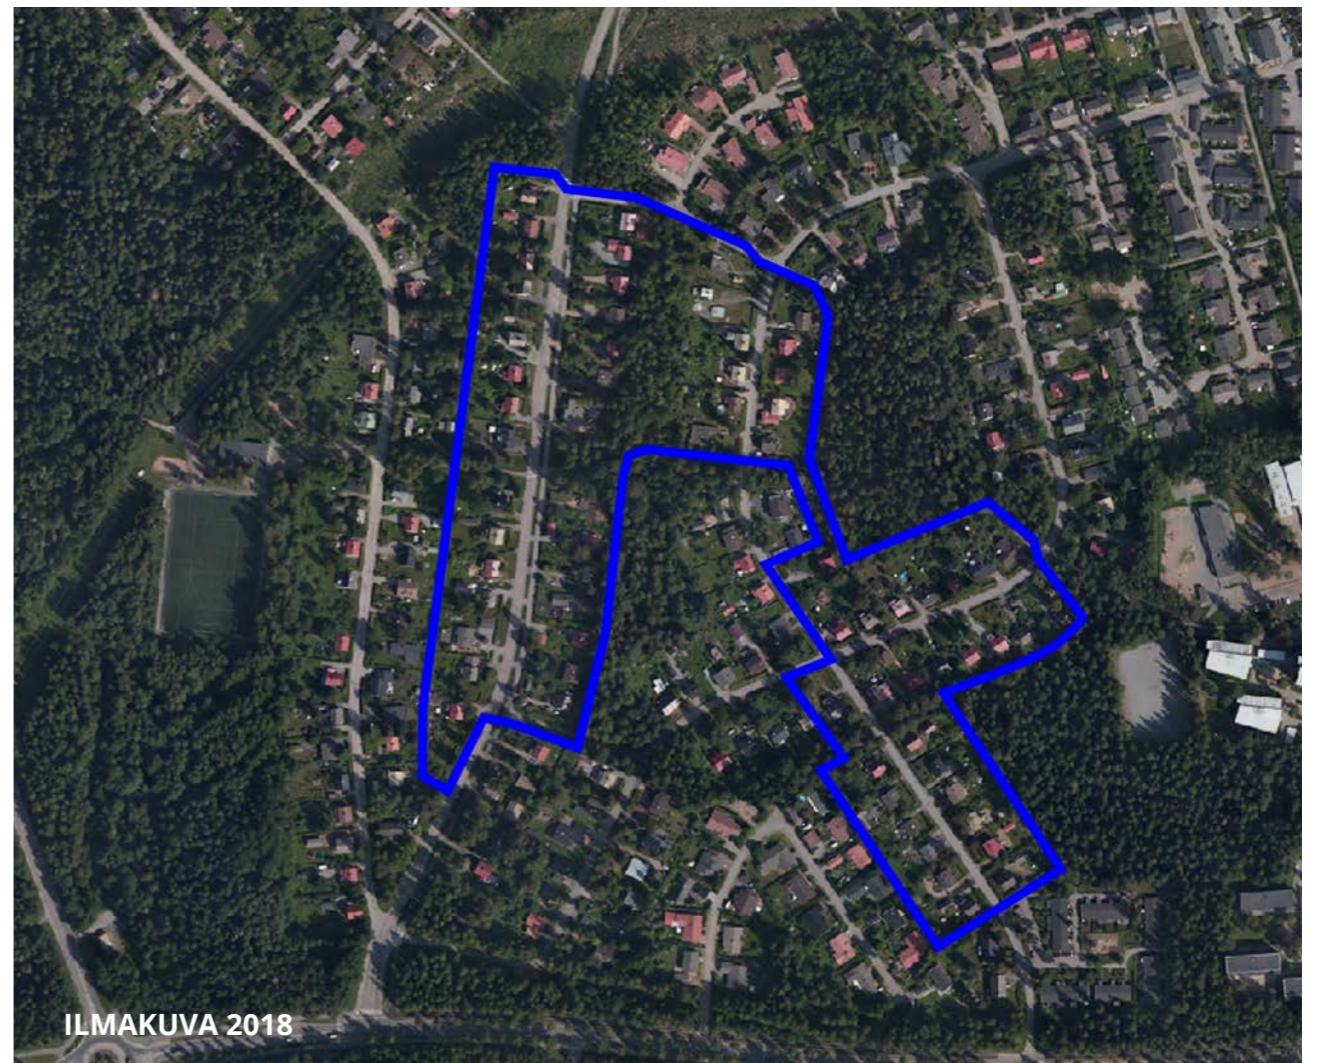
ILMAKUVA 2018

Katuverkosto perustuu osittain alkuperäiseen, viljelyksen aikaiseen rakenteeseen. Pensasaidat ovat toteutuneet alkuperäisen ajatuksen mukaisesti.

Pienviljelyn vähennyttyä puuston määrä on lisääntynyt tonteilla ja piharakennusten koko kasvanut.

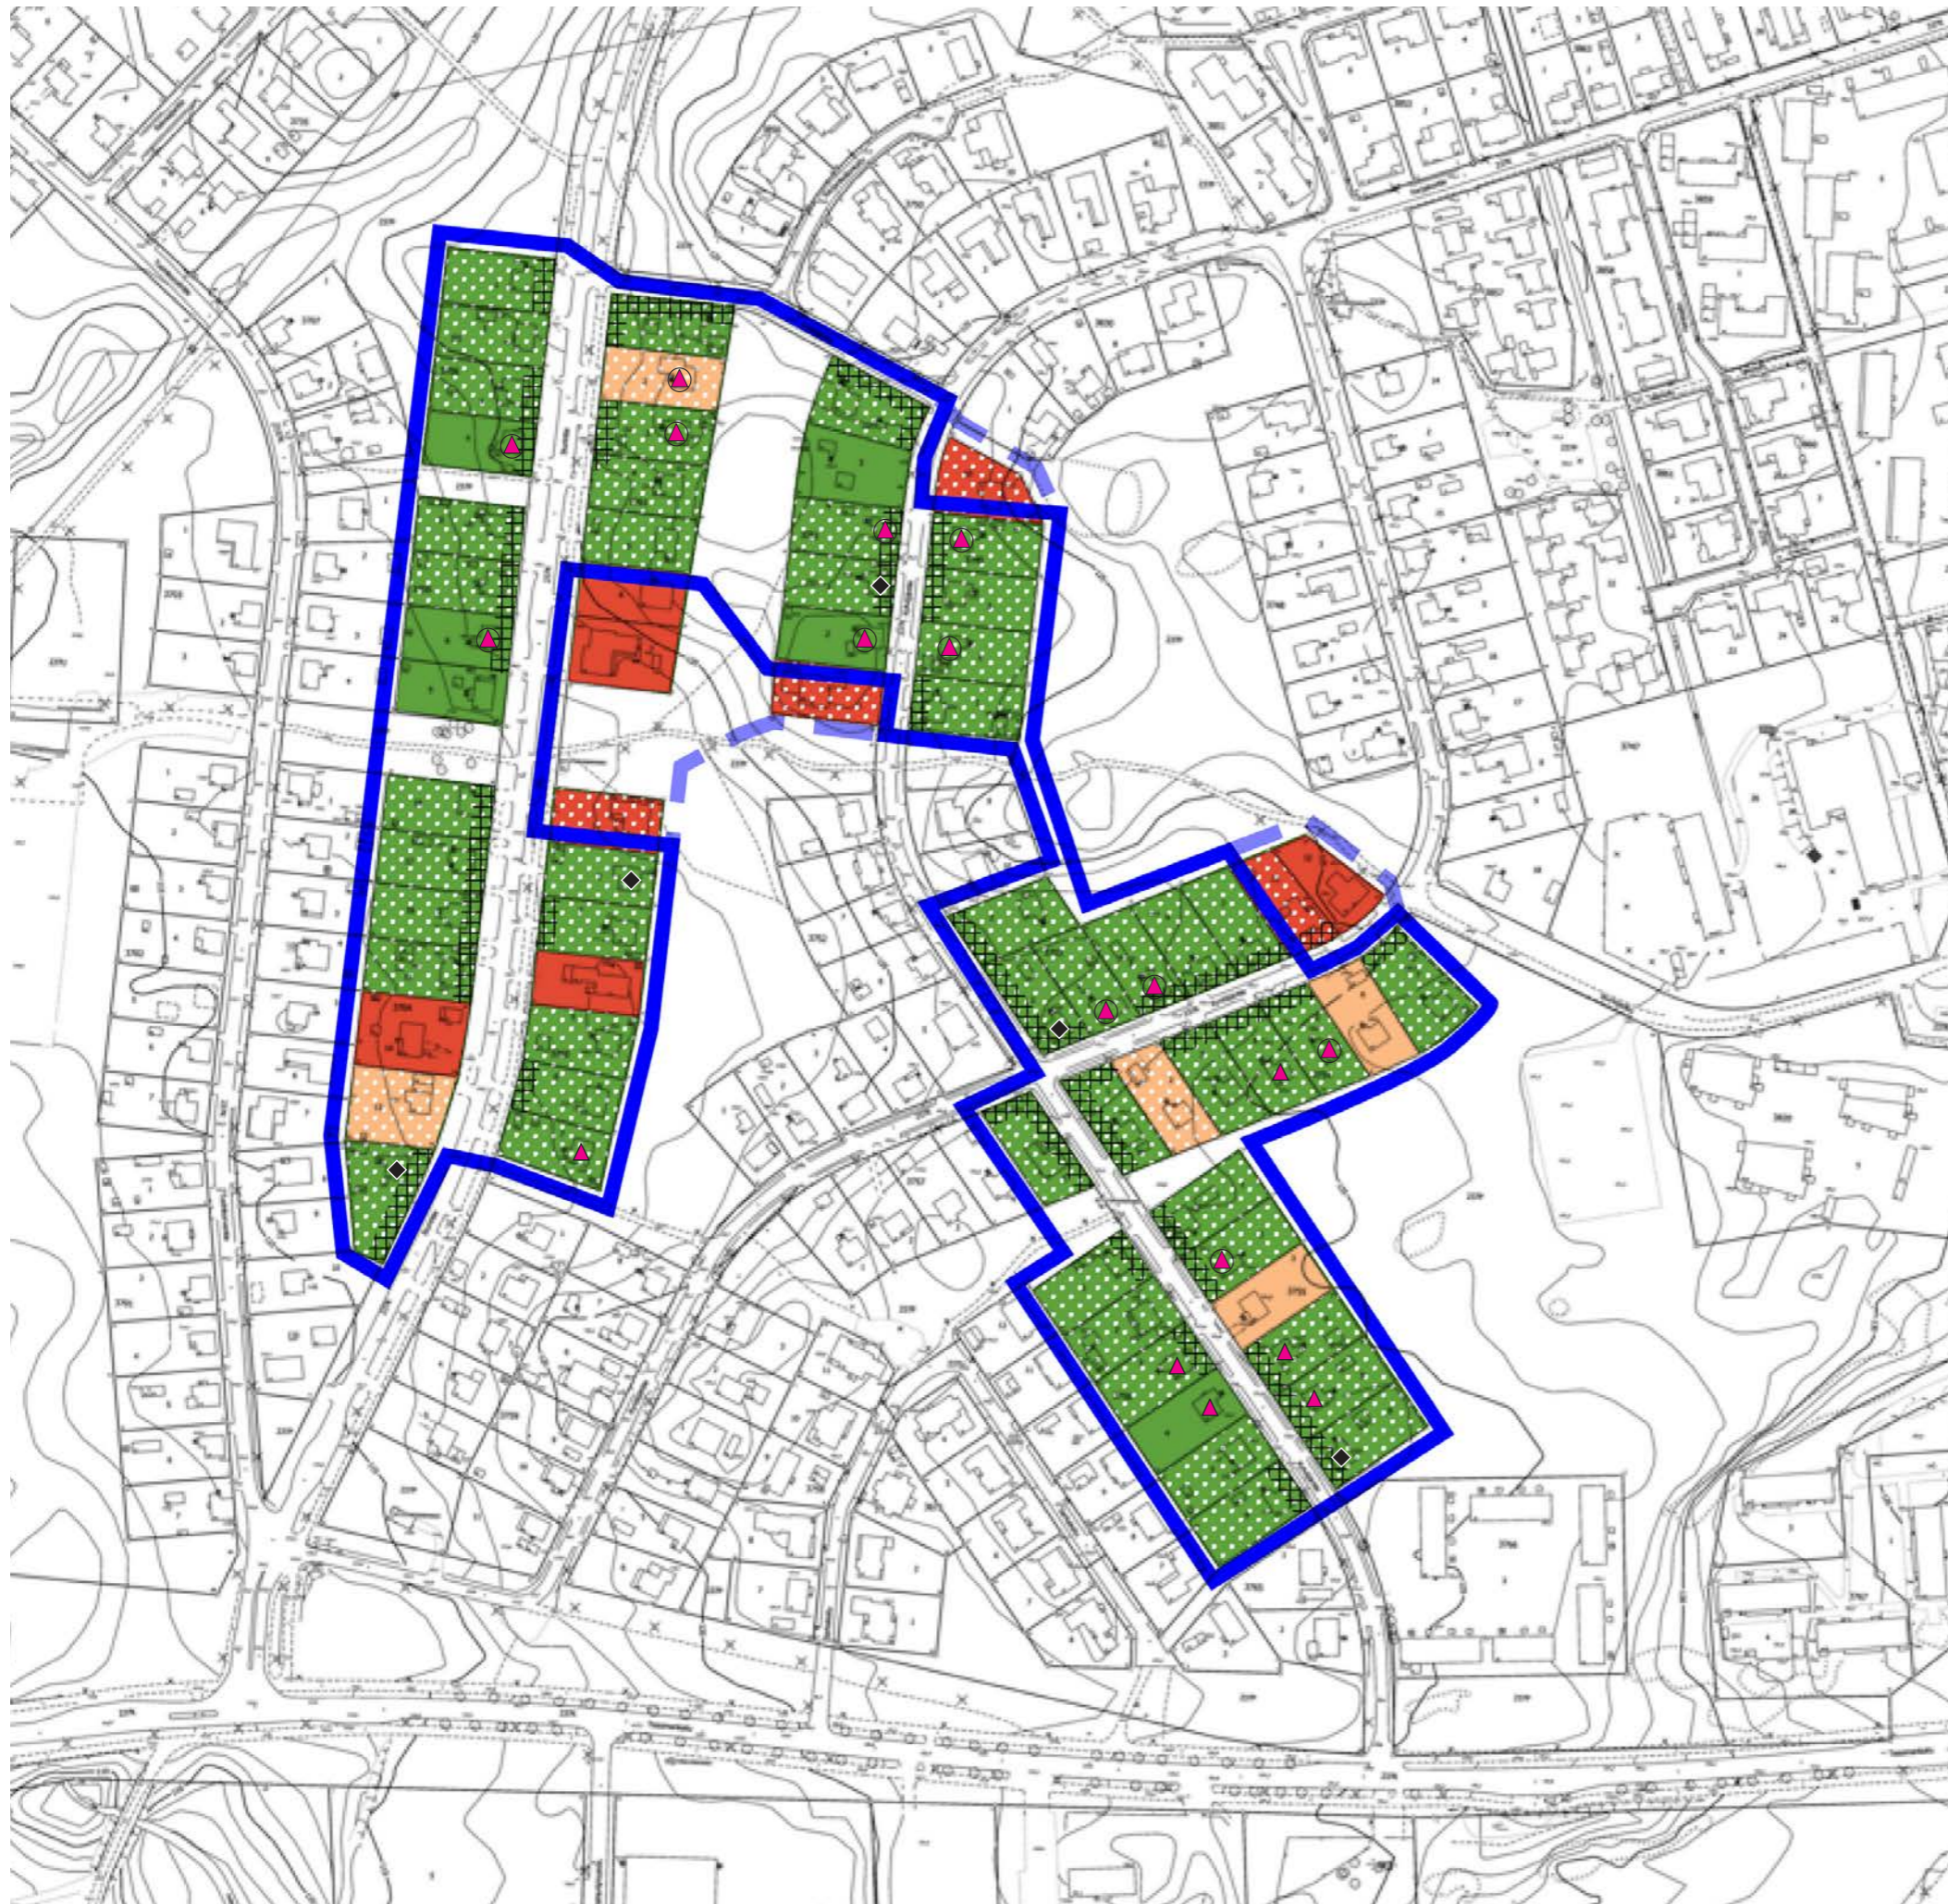
7 IKURI TONTTIKARTTA

Kartalla on esitetty alueen säilyneisyys tonttikohtaisesti. Analysisissä on tulkittu muunmuassa rakennusten säilymistä koon, autokituksen, julkisivun ja kattomuodon mukaan. Tontteja on analysoitu koon, tehokkuuden ja rakennusten sijoittumisen suhteen. Kasvillisuutta on verrattu alkuperäisen kaavan, jälleerakennuskaudelle tyypillisten piirteiden ja alueen rakentumisen suhteen. Katukuvan säilyneisyyteen on vaikuttanut edellisten summa ja esimerkiksi tontin pintamateriaalit ja piharakennusten sijainti. Lisäksi on tunnistettu ja merkitty käytetyt tyypitalomallit.

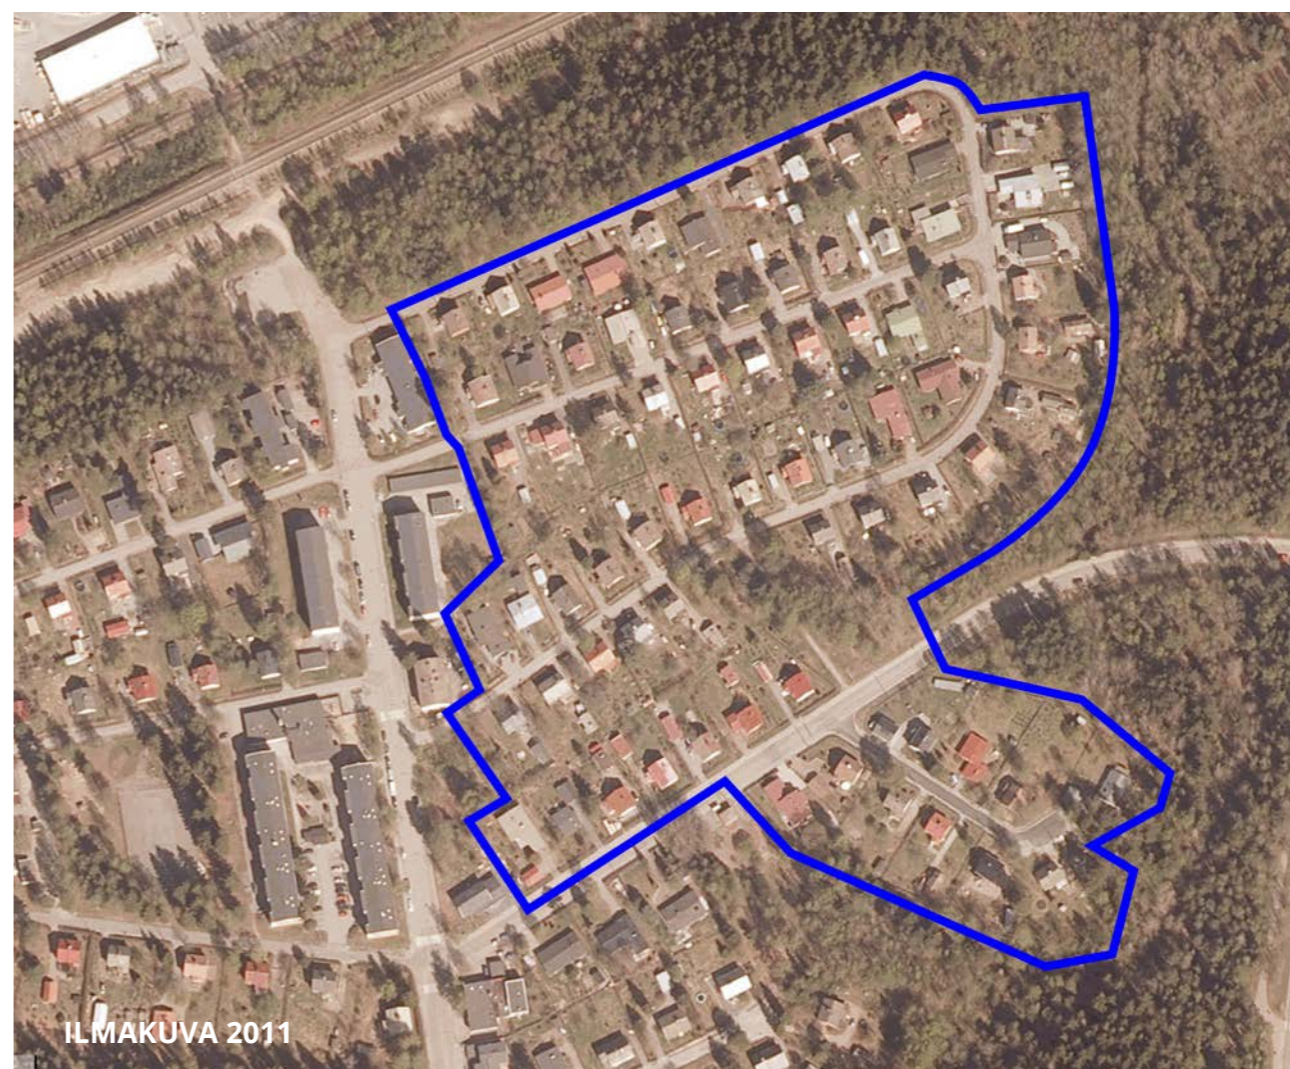
ILMAKUVA 2011

Nykyinen rakenne pohjaa selvästi paikalla olleiden viljelyspalstojen muotoon ja siten maastonmuotoihin. Pitkämäenkatu on ollut paikalla jo ennestään.

Alue on rakentunut varsin lyhyen ajan sisään, vain muutamat tontit on muodostettu ja rakennettu myöhemmin.

Ympäröivät viheralueet ovat pysyneet luonnonmukaisina.

Tonttien rajat on selkeästi havaittavissa niitä reunustavien pensasaitojen vuoksi.

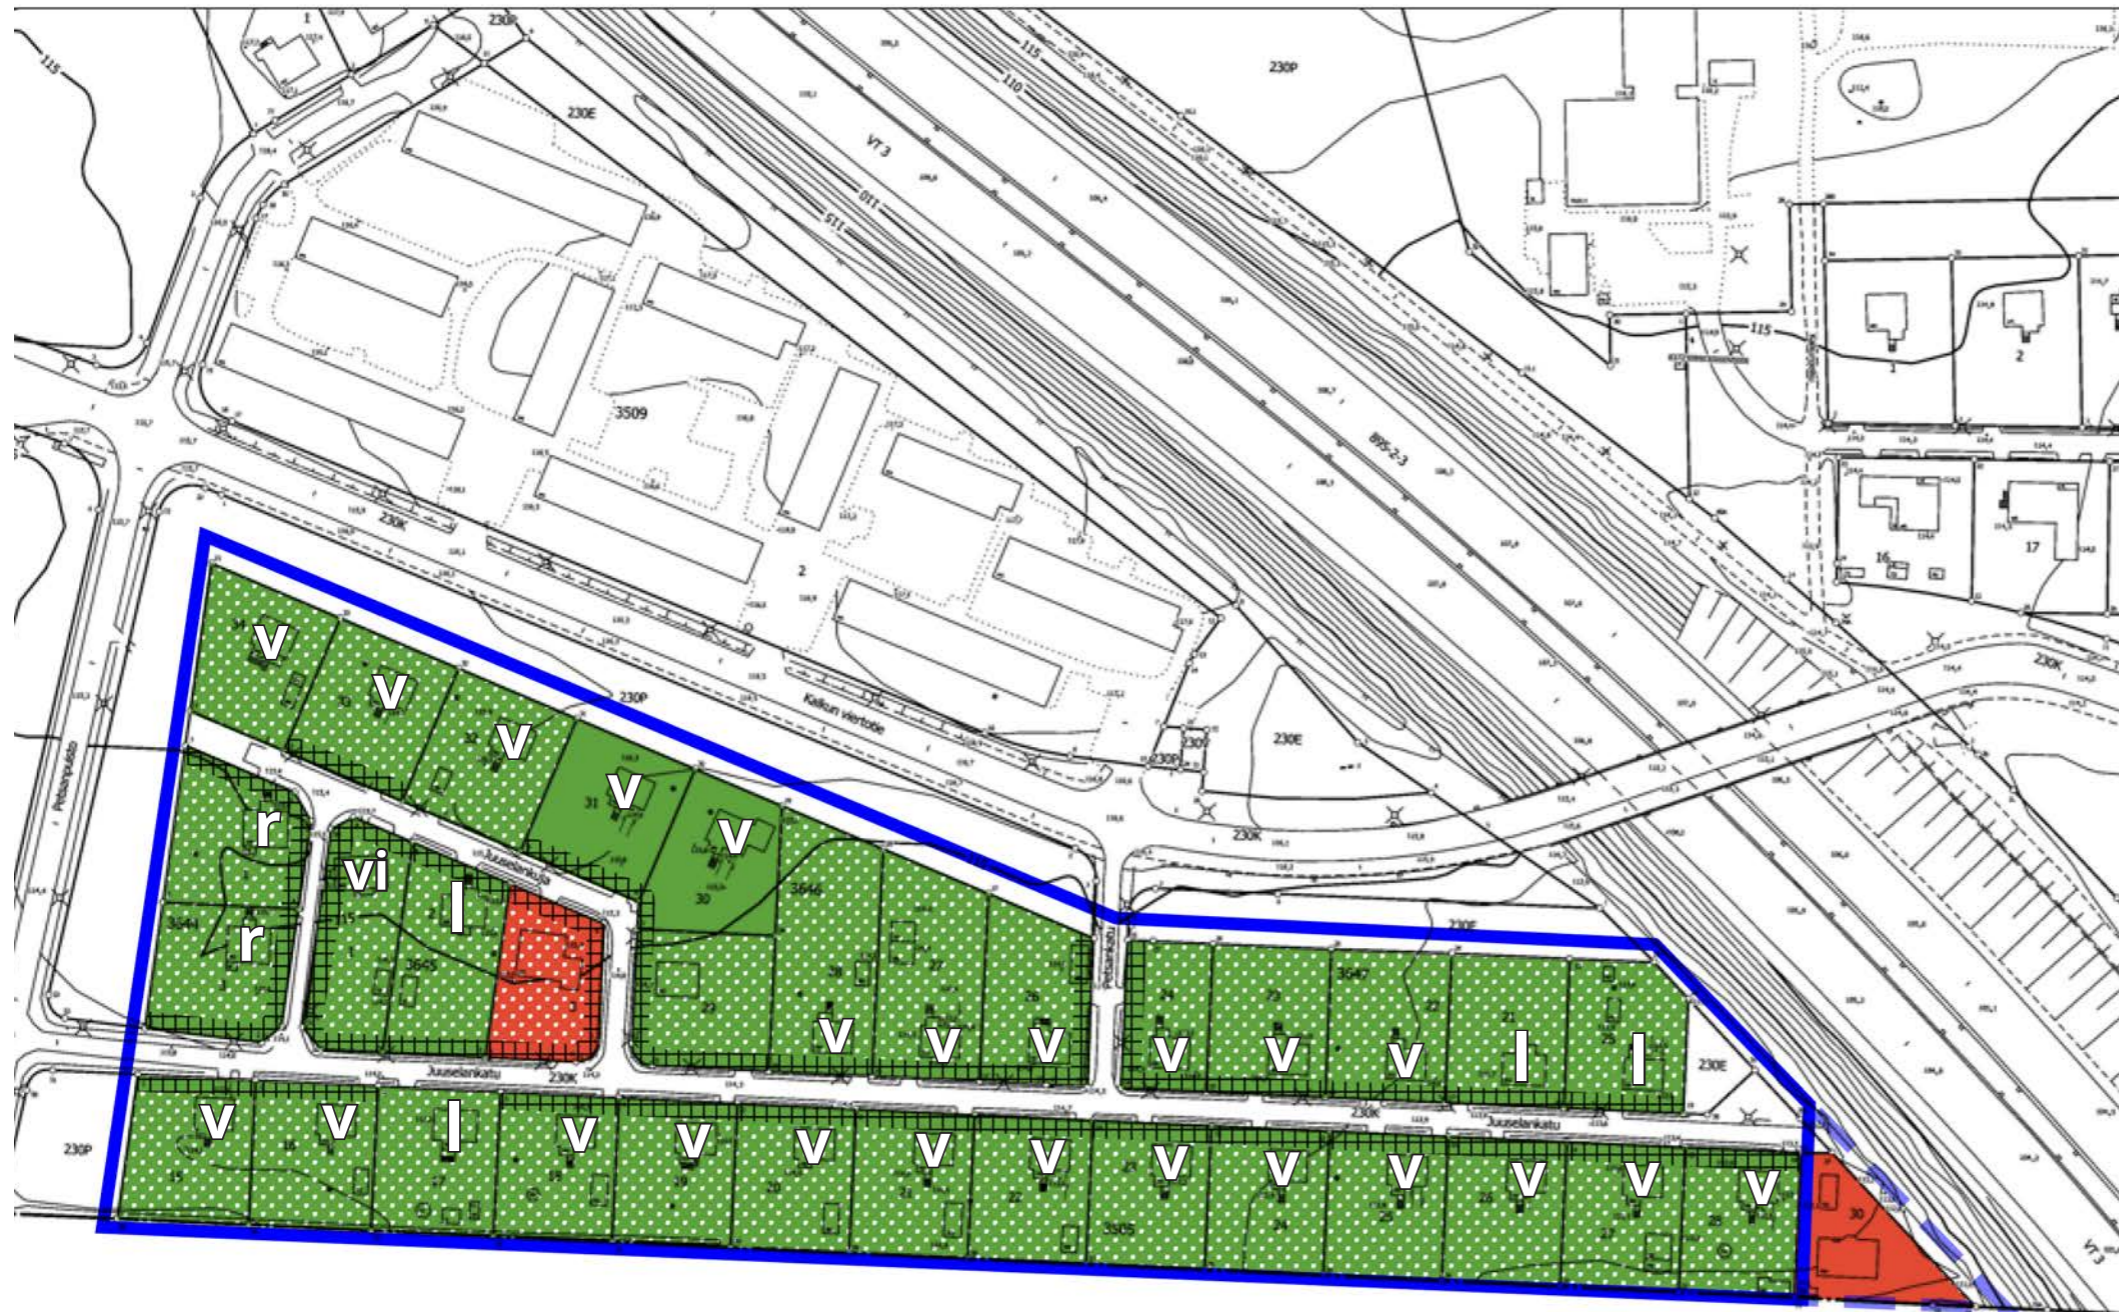
9 KALKKU LÄNSIOSA TONTTIKARTTA

Kartalla on esitetty alueen säilyneisyys tonttikohtaisesti. Analysissä on tulkittu muunmuassa rakennusten säilymistä koon, autokituksen, julkisivun ja kattomuodon mukaan. Tontteja on analysoitu koon, tehokkuuden ja rakennusten sijoittumisen suhteen. Kasvillisuutta on verrattu alkuperäisen kaavan, jällelrakennuskaudelle tyypillisten piirteiden ja alueen rakentumisen suhteen. Katukuvan säilyneisyyteen on vaikuttanut edellisten summa ja esimerkiksi tontin pintamateriaalit ja piharakennusten sijainti. Lisäksi on tunnistettu ja merkitty käytetyt tyypitalomallit. Yleiskaavan määrittelemää rajausta on tarkistettu.

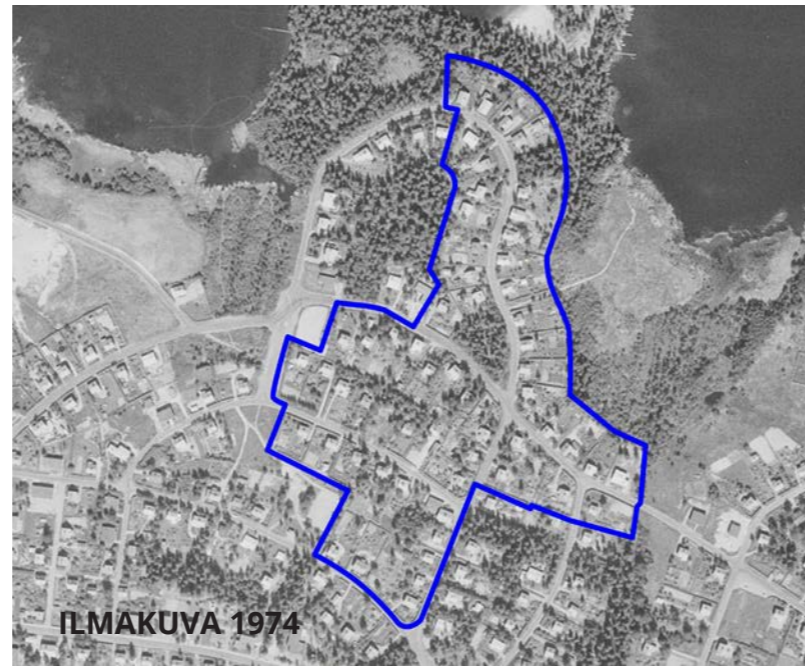
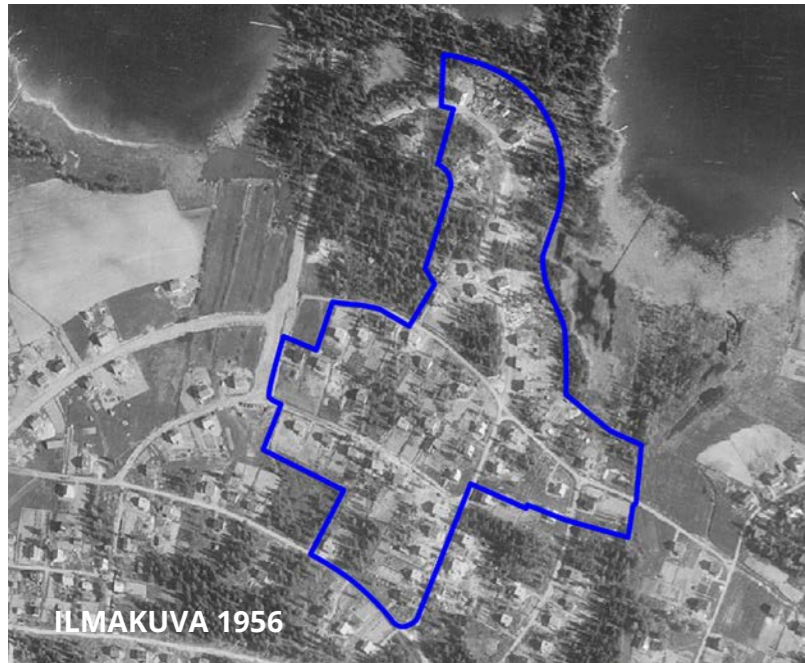
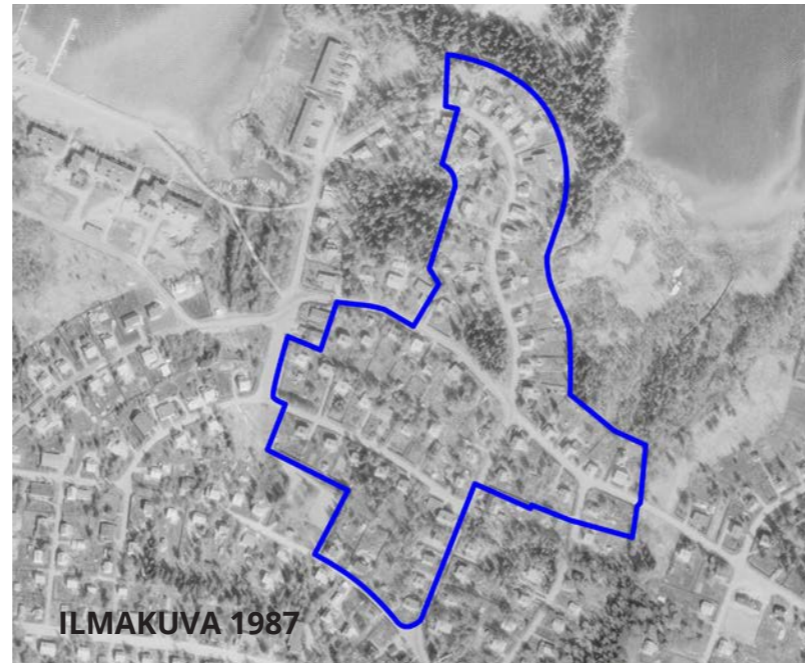
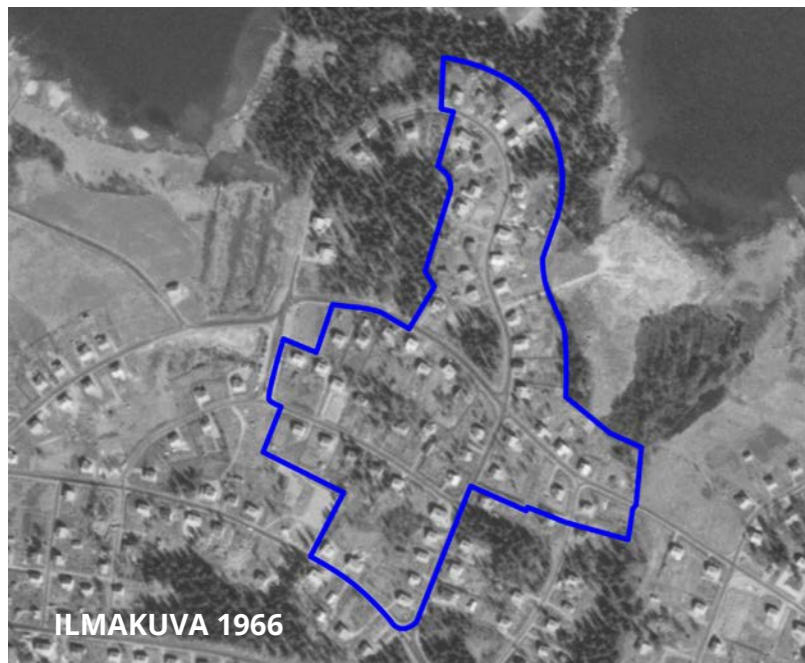
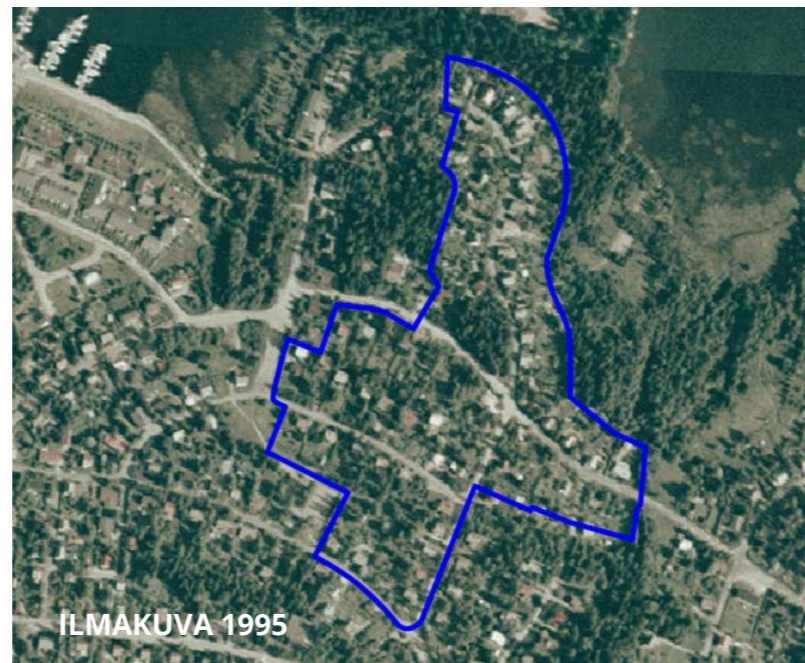
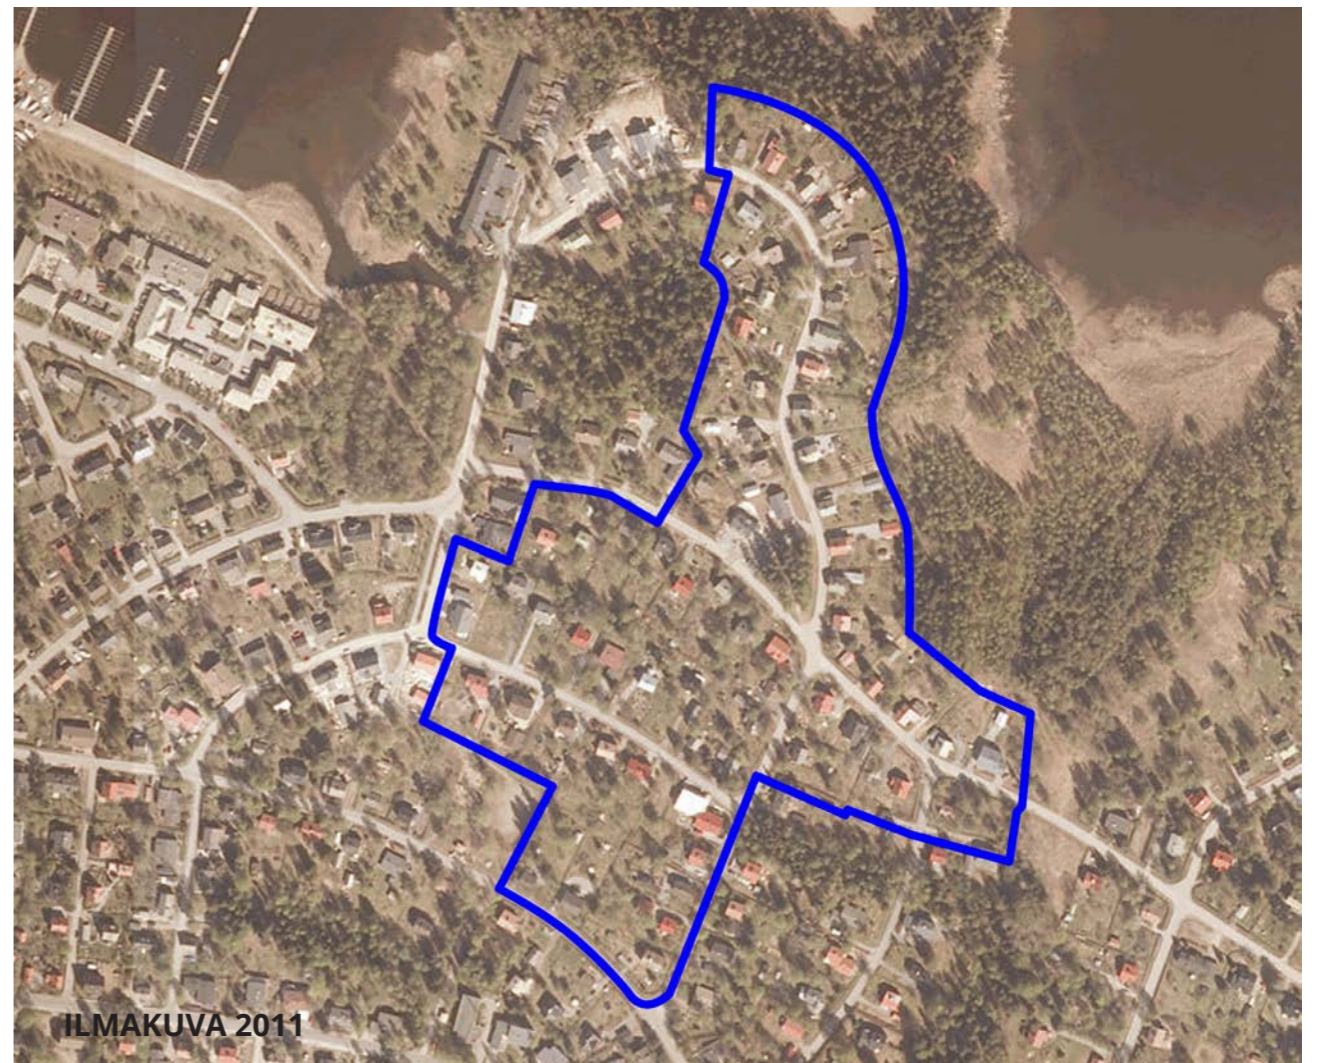
10 ILMAKUVAT NIEMI

Kadut mukailevat maastonmuotoja. Katulinjat on nähtävissä jo vuoden 1946 ilmakuvasa.

Vesijättö ja puustoutuminen vaikuttaisi kasvaneen rannan tuntumassa. Puustoisuus on lisääntynyt pienviljelyn vähennyttyä.

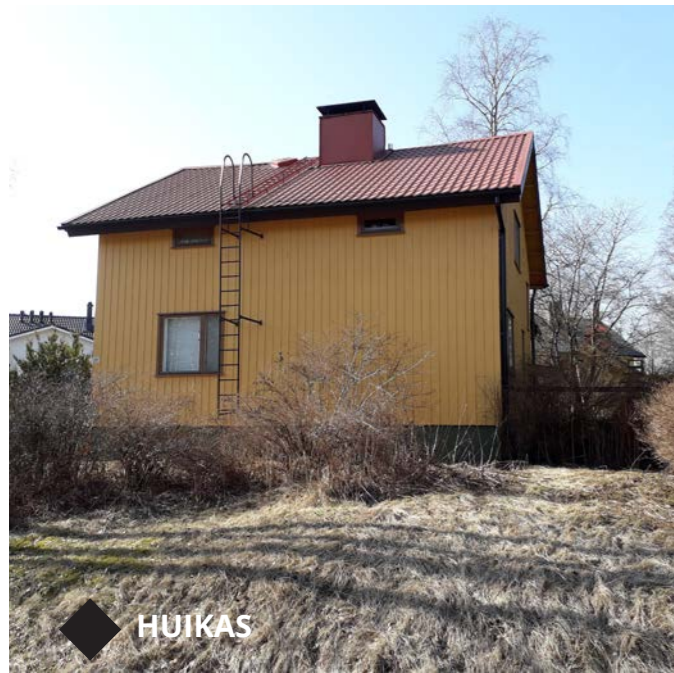
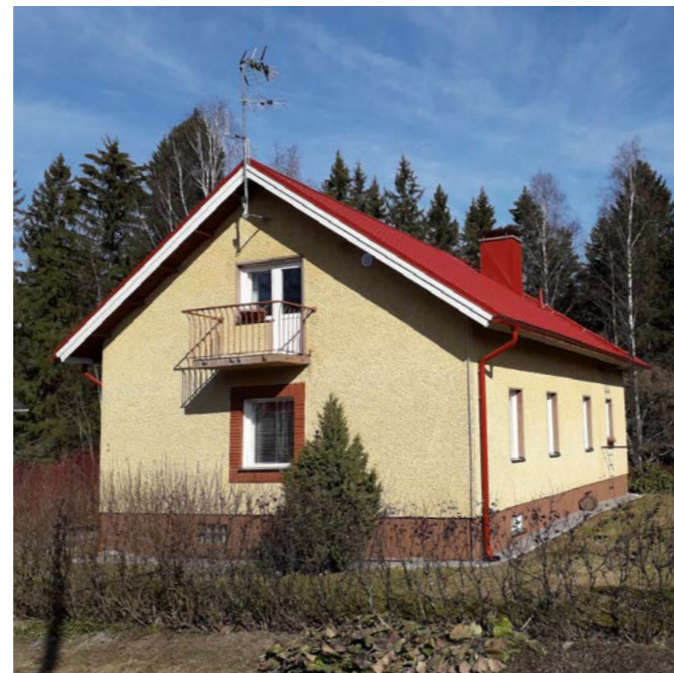
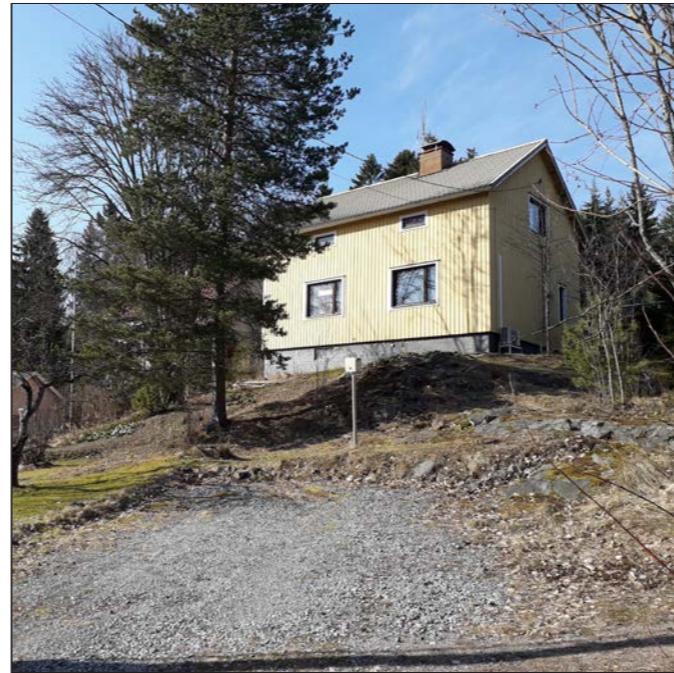
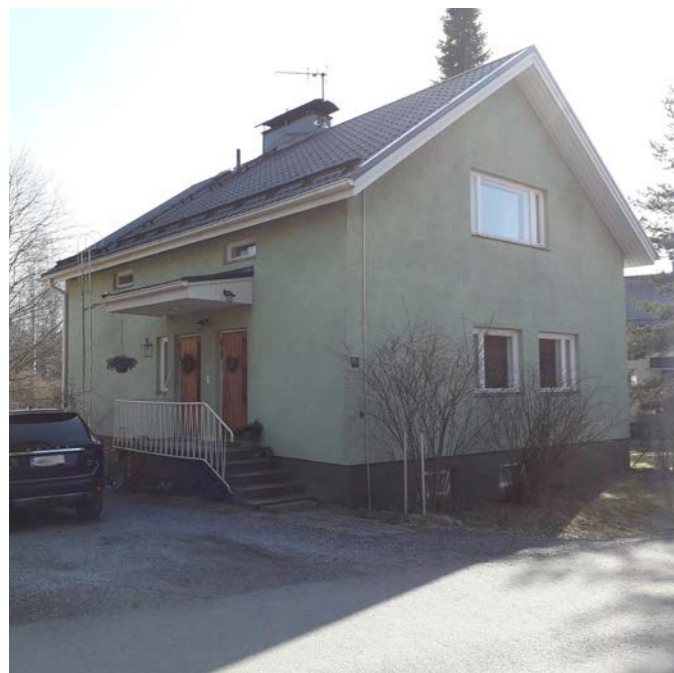
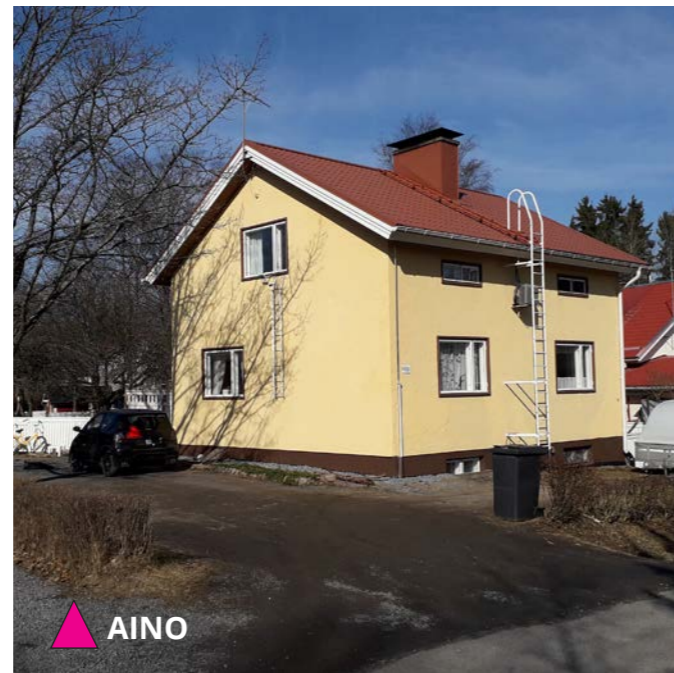
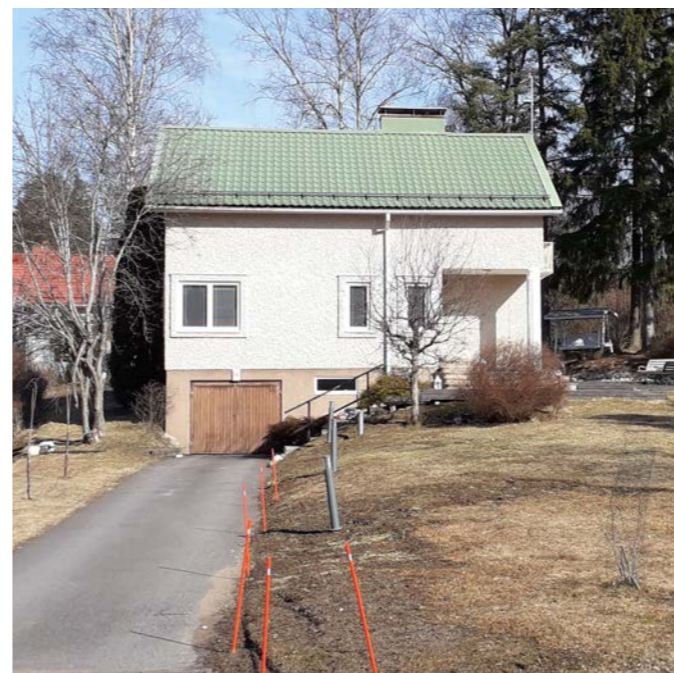
Suurin osa taloista on 1 ½-kerroksisia, kellarillisia jälleenrakennuskauden taloja. Rakennuksia on karkeasti jaotellen neljää mallia: Tyyppitaloja, korkeasokkelisia rintamamiestaloja, matalasokkelisia rintamamiestaloja sekä pitkämallisia taloja erityisesti alueen pohjoisosassa. Alueella on monia selvästi tyyppitaloihin pohjavia muunnoksia, mutta ne poikkeavat alkuperäisestä niin voimakkaasti, ettei niitä ole merkitty kartalle. Korkean sokkelin avulla talot on saatu istumaan tonteille, jotka ovat maastoltaan hyvinkin epätasaisia. Pitkämalliset talot on toteutettu 1960-luvun puolella ja poikkeavat muista muodolla ja materiaaleilla, jopa tiilirunkoa on käytetty. Ulkoseinämaterialina taloissa vallitsee lautaverhous, mutta myös rapattu julkisivuja on joukossa. Julkisivumateriaale-

ja on vaihdettu peruskorjausten yhteydessä ja niissä on nähtävissä 1970- ja 1980-lukujen ilmettä. Talojen väri on nykyisellään melko kirjava. Vallitseva kattokaltevuus on 1:1,5, ja katemateriaali on useimmiten pelti. Alueella on melko paljon vaihtelua, korjaamalla on muutettu rakennuksia poikkeaviksi ja uusia, ympäristöön sopimattomia taloja on tehty näkyvälle paikalle. Hyviä yhtenäisiä kaatuksuuksia on kuitenkin vielä useita, ja 1950-luvun talotyyppi hallitsee kokonaisuutta vielä niin selvästi, että tämä tylisyyttä tulisi säilyttää jatkossakin alueen päällimeenä.
