JÄLKKÄRI

JÄLLEENRAKENNUSKAUDEN YHTENÄISTEN
PIENTALOALUEIDEN SÄILYNEISYYDEN SELVITYS

TAMPERE

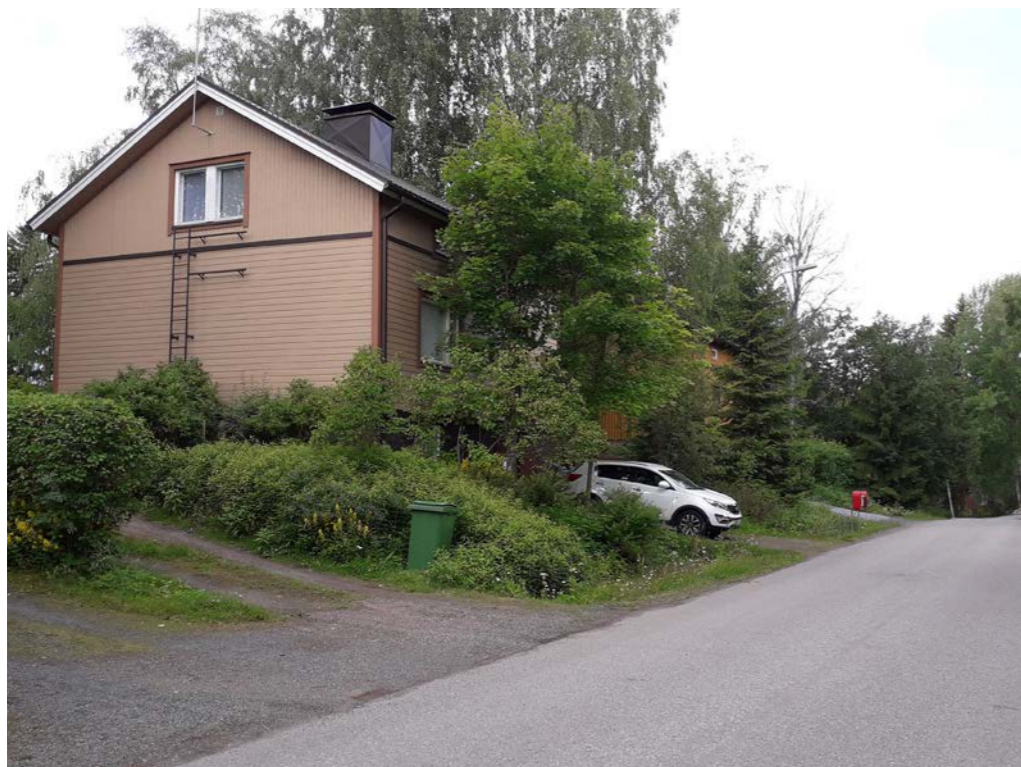
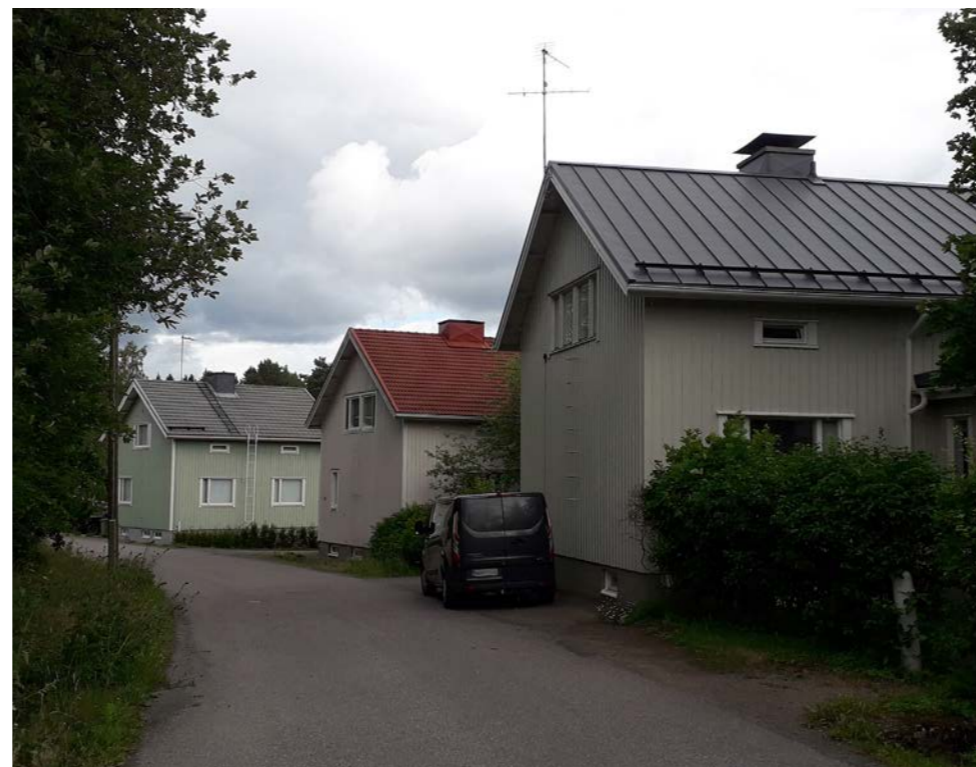
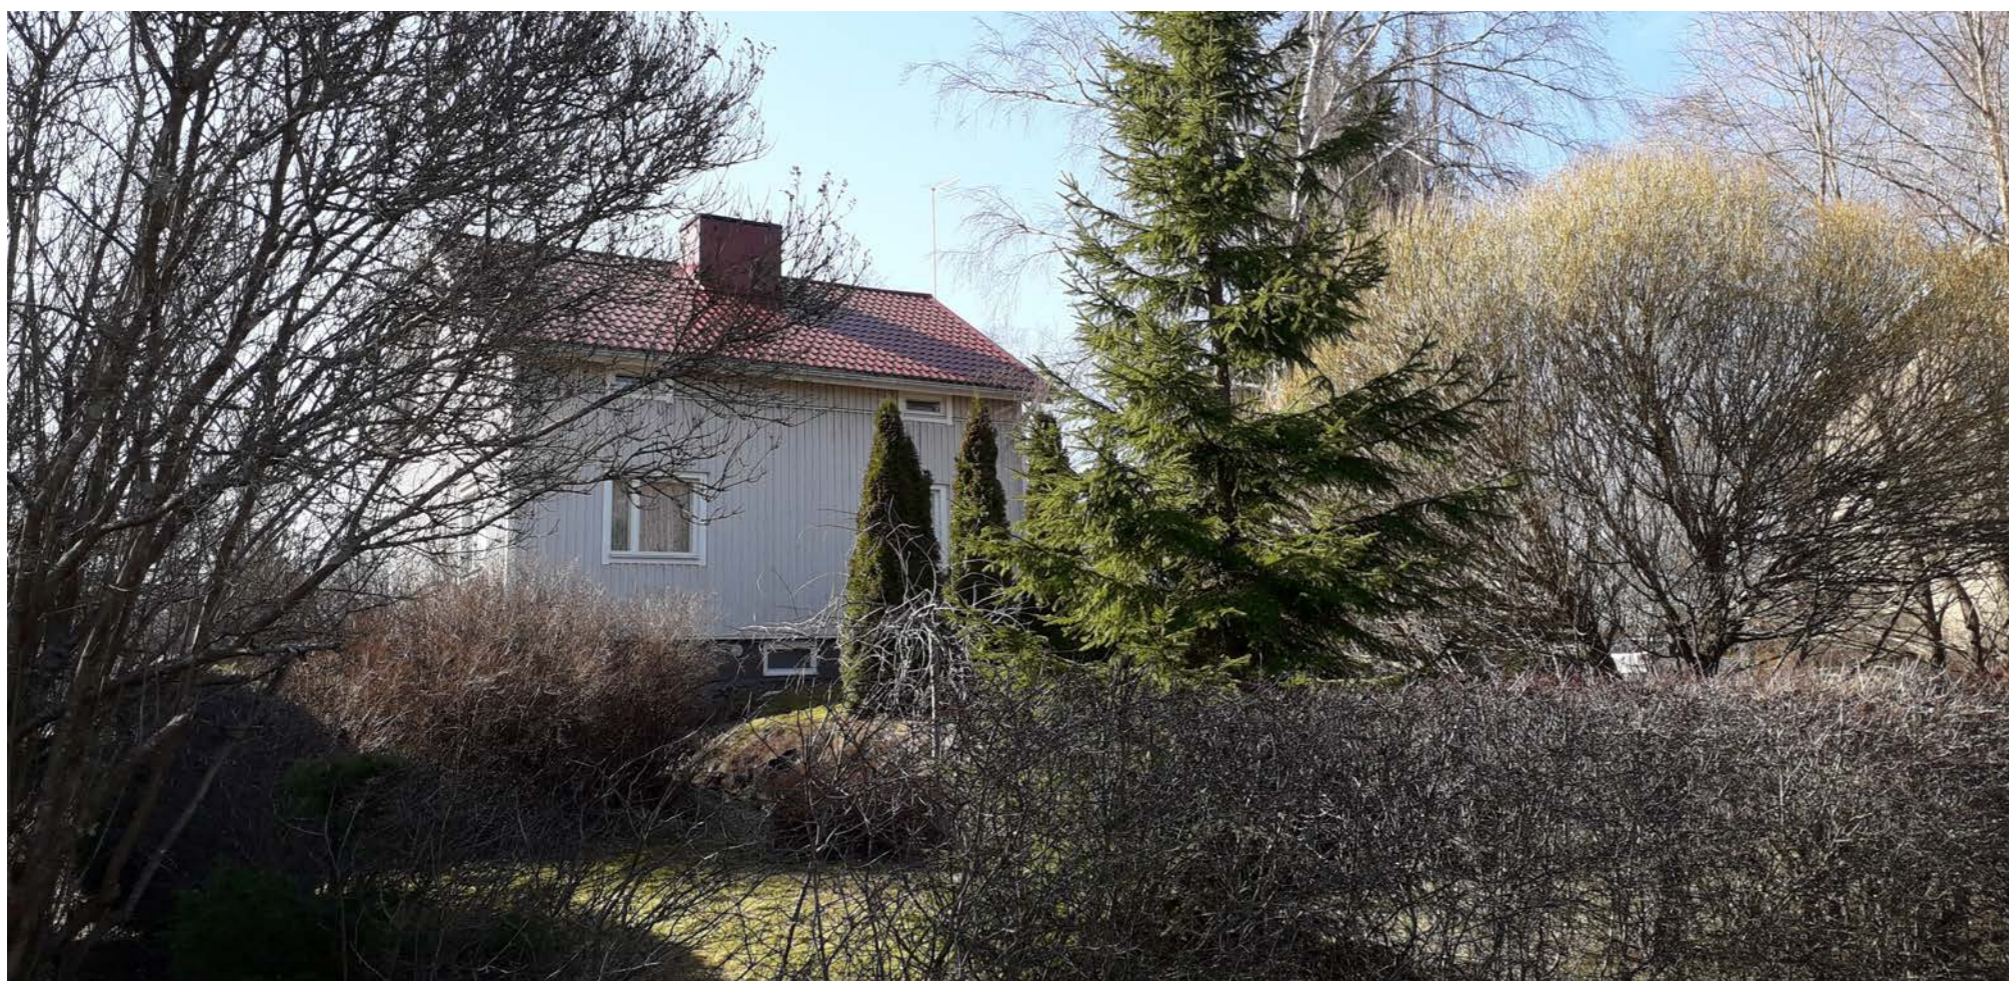
YHTEENVETO JA ARVOTUS

Niemi on kokonaisuutena varsin hyvin säilynyt alue. Tonttijakoja on tehty, mutta suurin osa on säilynyt ennallaan. Uusia rakennuksia on tehty harmillisen keskeisille paikoille, mutta pääasiassa rakennuskanta on pysynyt alkuperäisenä. Vanhan rakennuskannan julkisivumuutokset ovat näkyvin ero katukuvassa ja oikein korjattuja, eheitä kokonaisuuksia on vain paikoitellen.

Niemessä on kirjava rakennuskanta joka jakautuu ryhmittäin alueen sisälle. Pohjoisosan suorakaiteen muotoiset rakennukset ja eteläosan perinteisemmät rintamamiestalot muodostavat eri kortteleille oman identiteettinsä. Lisäksi vaihteleva asemointi tontilla ja erilaiset maastonmuodot vahvistavat korttelikohtaisia ominaispiirteitä. Parhaiten säilyneitä rakennuksia on Tapulinkadun itäpuolella ja Lauttakadun eteläpuolella. Yhtenäistä olemusta Niemelle on hankalampi muodostaa, mitä rikkoo ennestään jo tehdyt muutokset. Niemeä onkin paras tarkastella katuosuus- tai rakennusryhmäkohtaisesti.

Kasvillisuutta on runsaasti sekä tonttien sisällä että kortteleiden välissä. Istutuskaistat ovat säilyneet ja puutarhamainen tunnelma korostuu erityisesti kaartuilevilla kaduilla. Talousrakennukset ja asuinrakennusten laajennukset piiloutuvat yleensä kasvillisuuden taakse, jolloin yleisilme säilyy ajanmukaisena. Rinteisillä tonteilla muutokset joko peittyvät tontin takaosaan tai korostuvat katua vasten. Kortteleiden sisäiset korkeusvaihtelut siis osittain asettavat tontit eriarvoiseen asemaan.

Alue on suurten tonttiensa takia jakamiselle hyvin altis. Tonttijakojen estämistä tulisi harkita, tai ainakin suunnitelmassa tulee pyrkiä säilyttämään alueen arvot. Maastonmuodot vaikuttavat tontinjaon toteutettavuuteen, eikä kaikkia tontteja tulisi kohdella yhdenvertaisina. Katua vasten ei tule rakentaa ja kortteleiden kulmissa sijaitsevia tontteja tulee käsitellä erityisellä herkkyydellä.

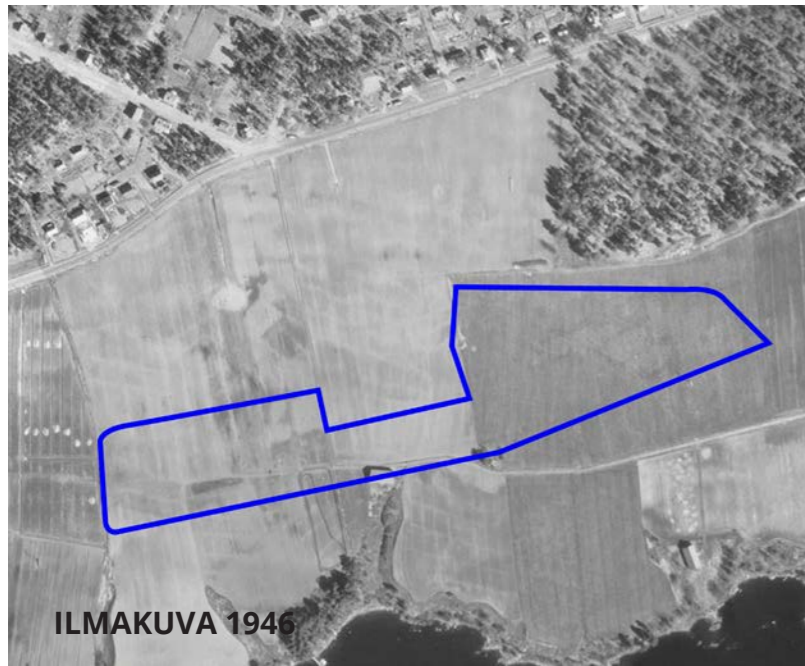
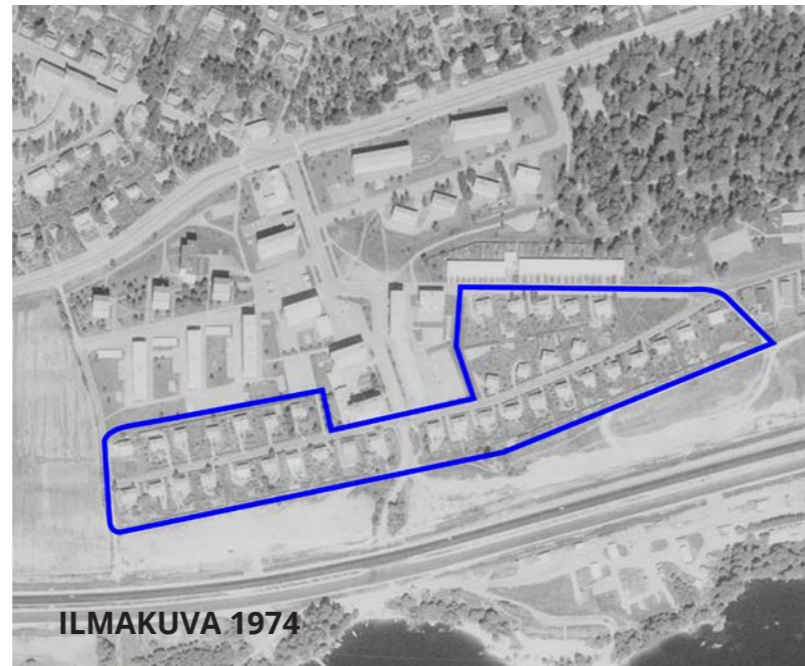
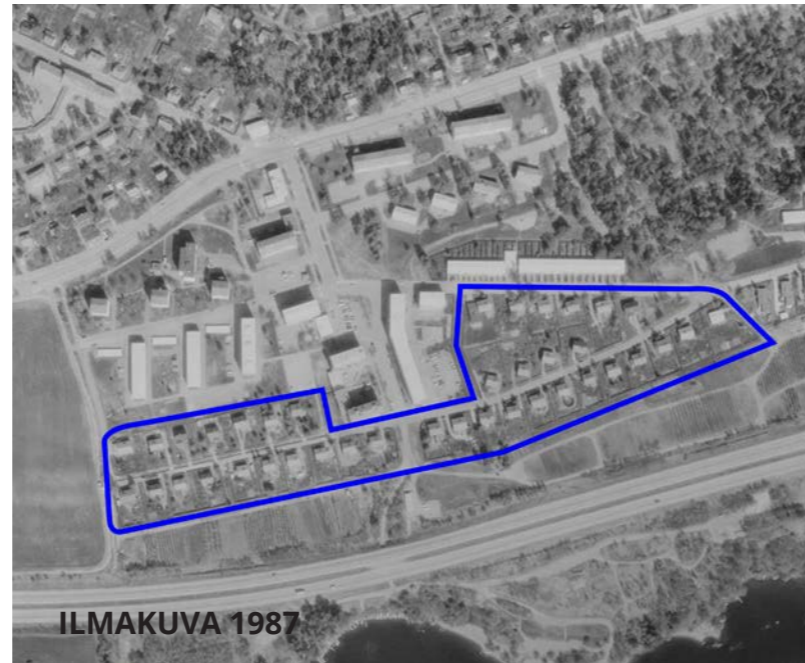
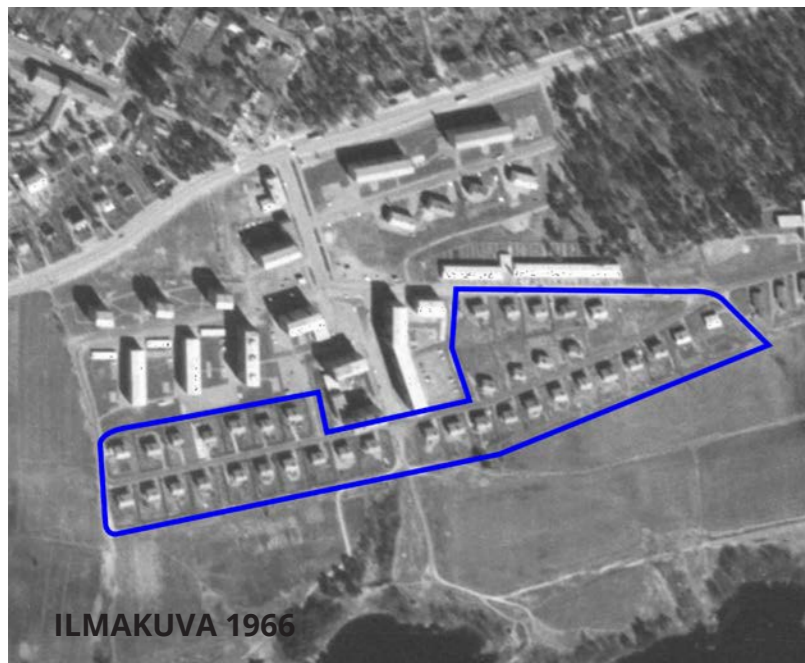
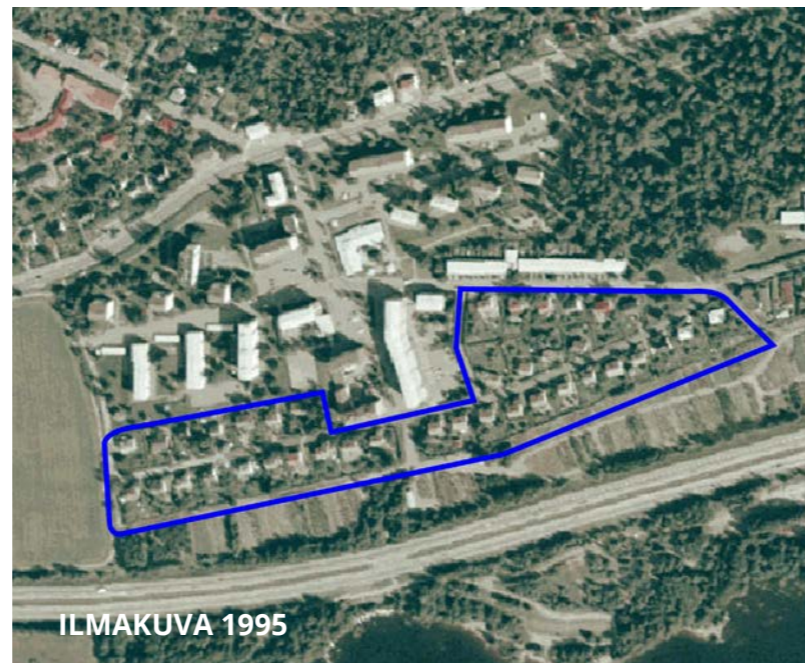
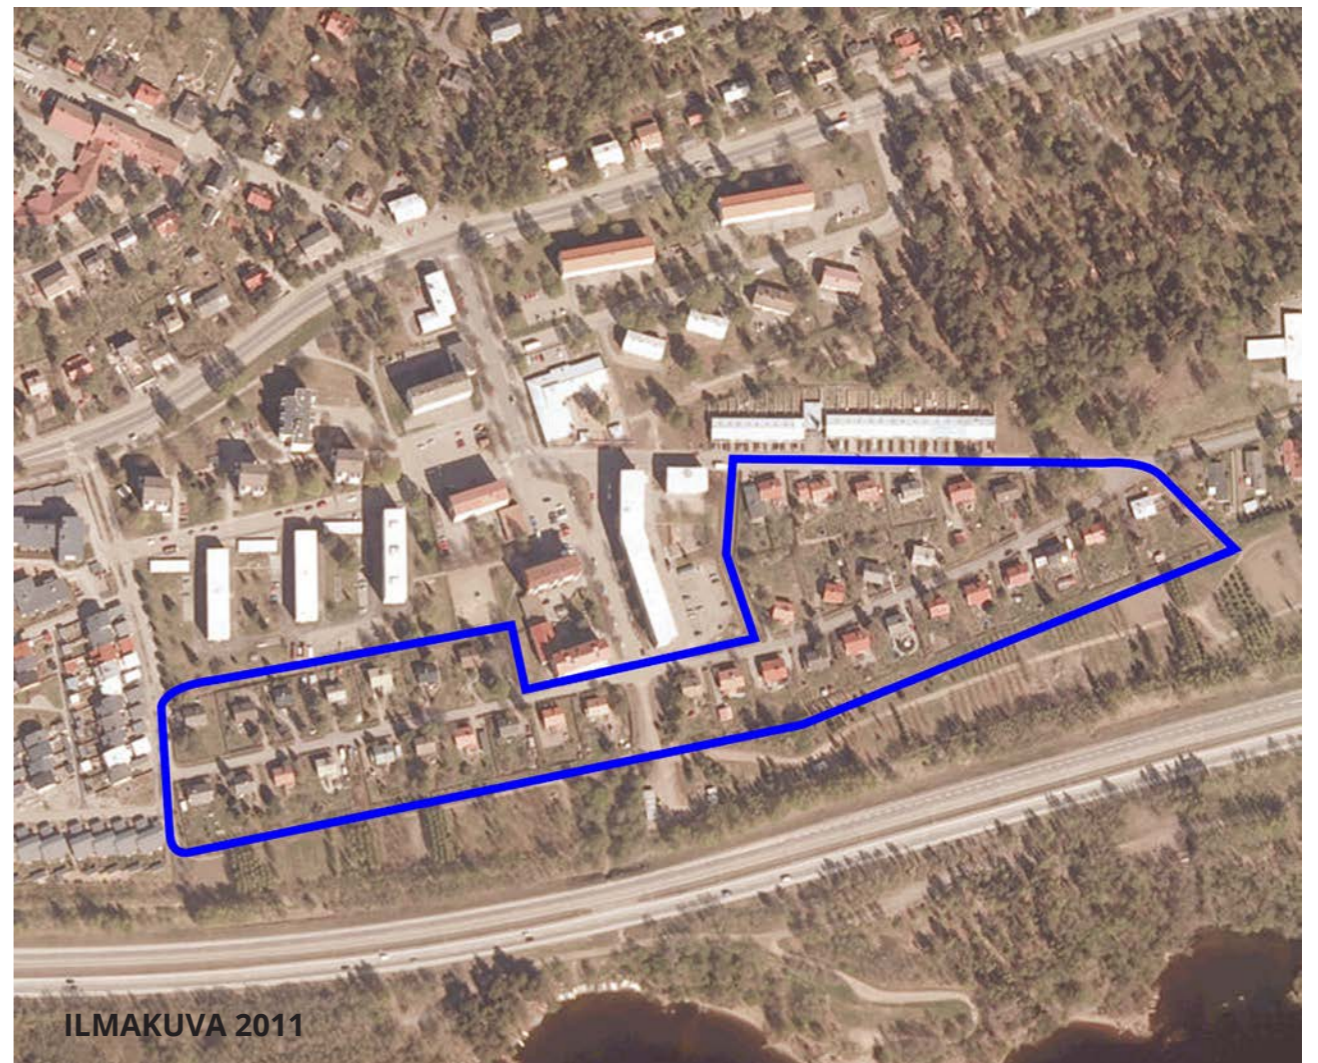
11 ILMAKUVAT RAHOLA

Alue on rakentunut hiljalleen alkaen lounaisosan omakotitaloista. Kerrostaloalue on valmistunut kokonaisuudessaan lyhyen ajan sisään. Alkuperäinen peltomaisema on valtatie rakentumisen myötä puustoutunut, kuten myös kiinteistöjen piha-alueet.

Alueen luonnetta muutti 1973 valmistunut Nokian moottoritie. Yhteydet Pyhäjärvelle katkesivat ja myöhemmin kasvanut, asuinalueita suojaava kasvusto tien varrella on paikoittain estänyt näkymän järvelle.

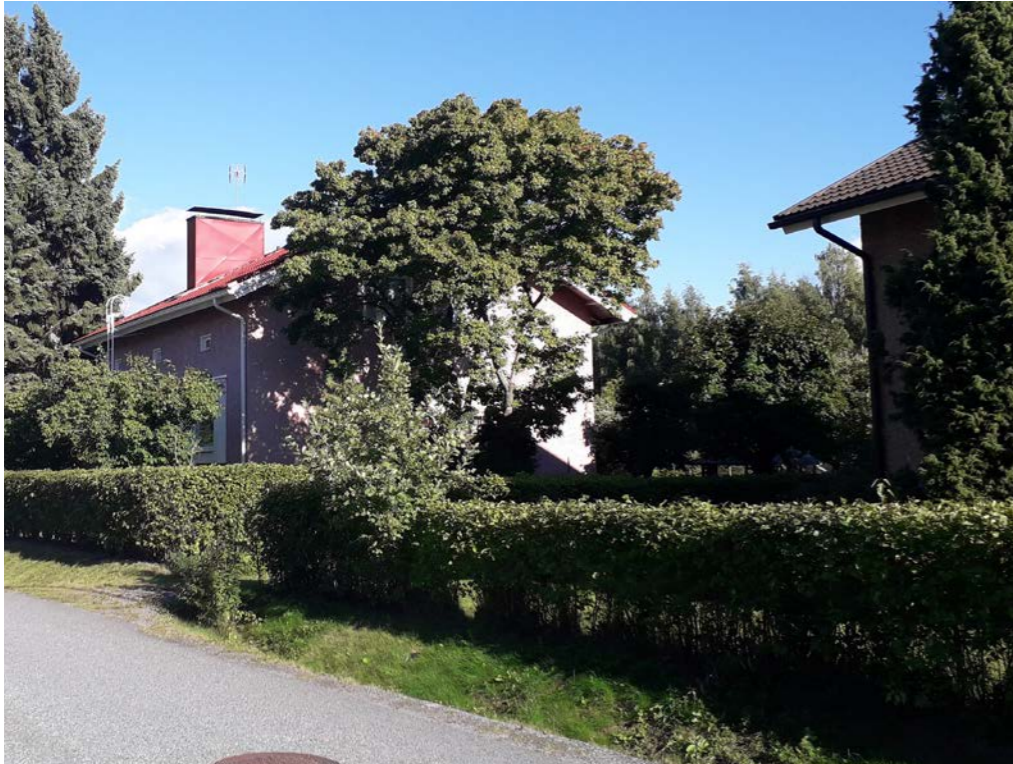
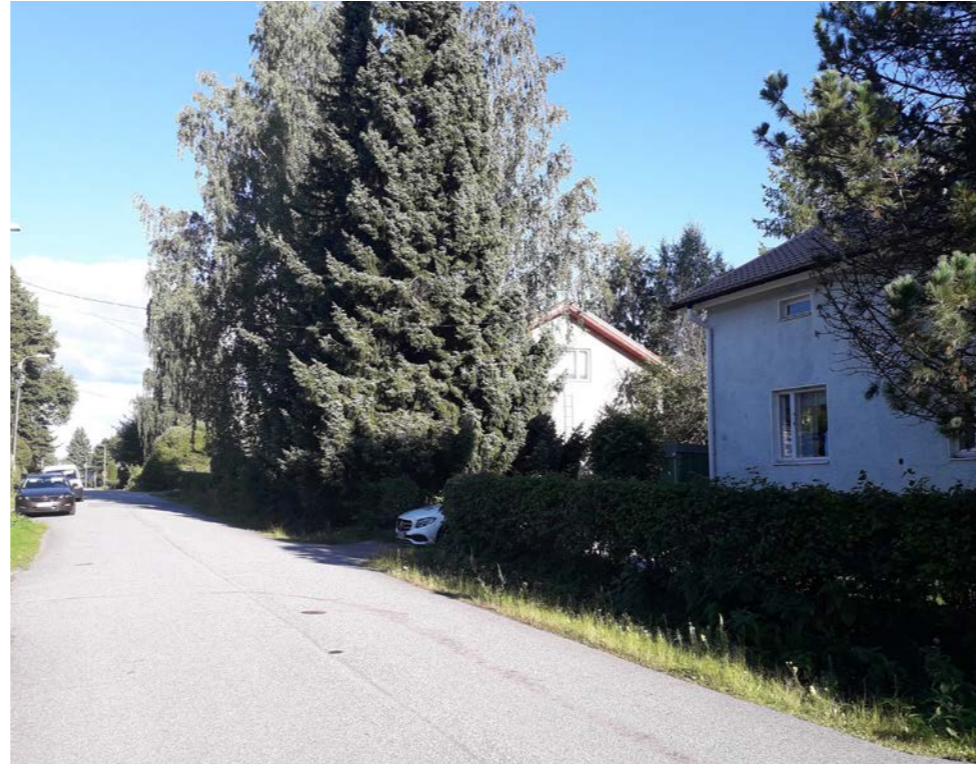
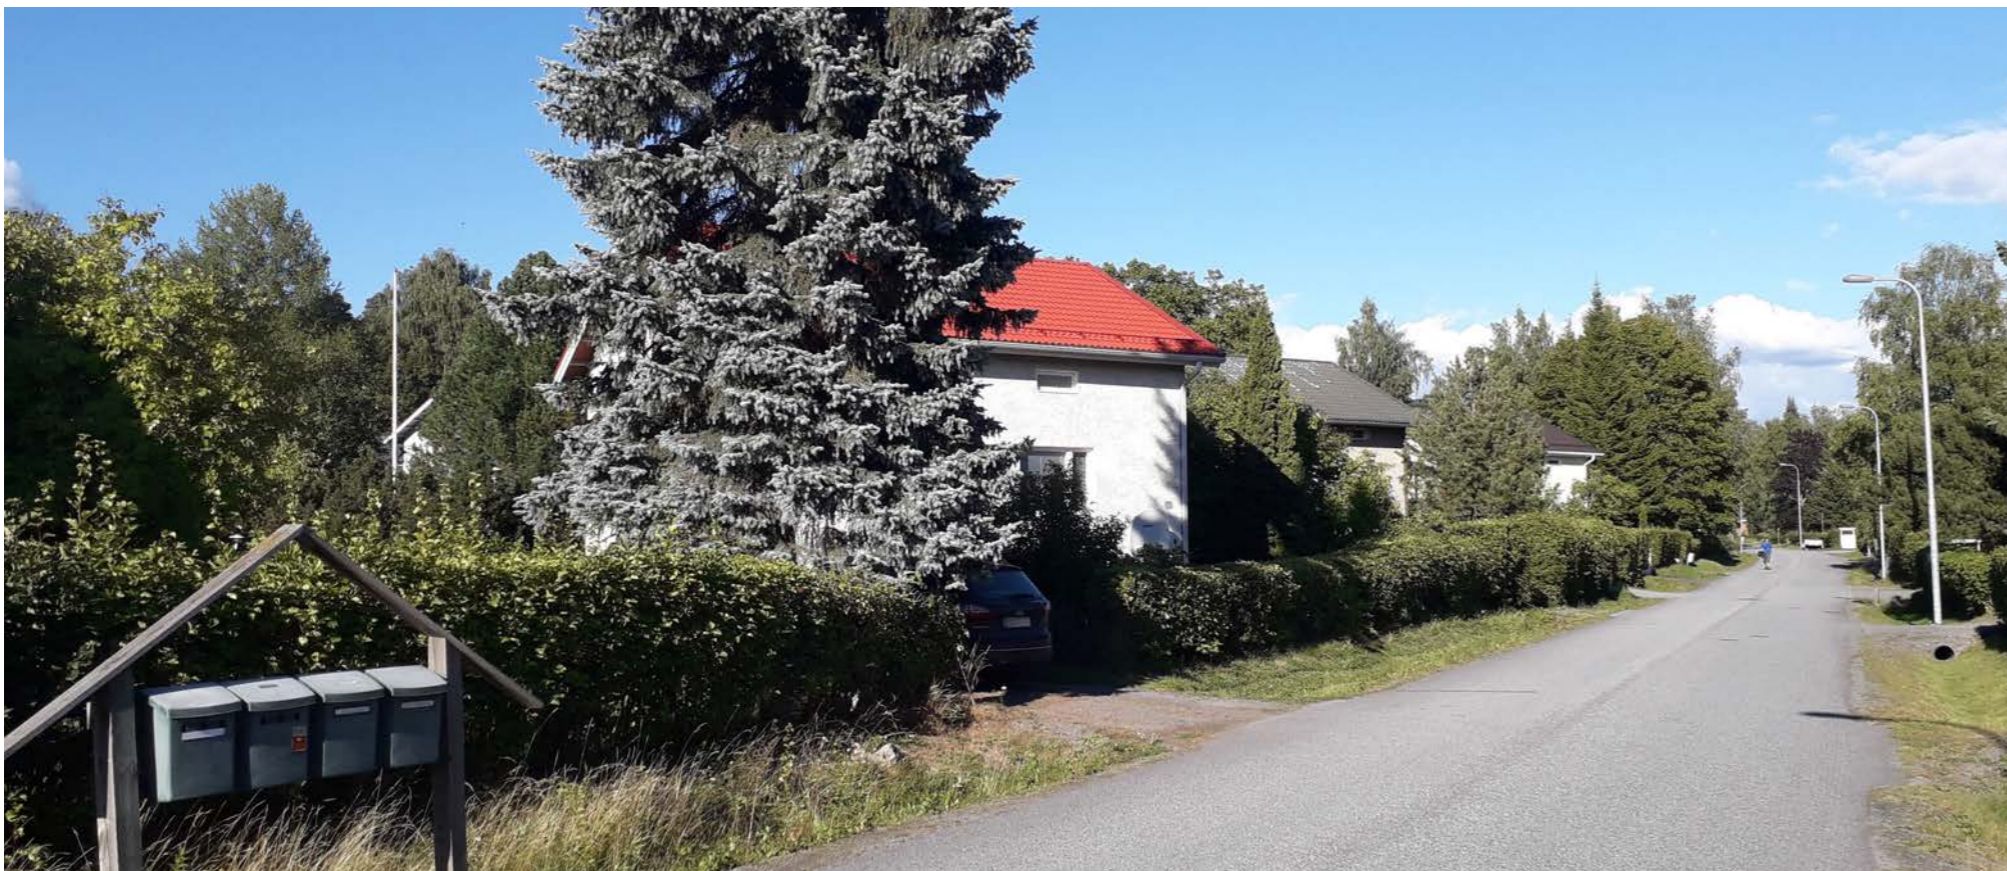
RAHOLA YHTEENVETO JA ARVOTUS

Raholan alue on hyvin säilynyt. Myöhäisen rakentamisaikana alue ei suoraan vertaudu muihin jälle-
rakennuskauden aikaisiin kohteisiin, mutta on omassa luokassaan edustava, varakkaamman rintamamiestalo-
tyypin arvoalue. Monista suunnittelijoista huolimatta alue on toteutunut yhtenäiseksi, eikä kokonaisuutta rikkovia muutoksia ole tehty. Erityisesti voi kehua rakennusten julkisivujen säilyneisyyttä. Yhtenäisessä ympäristössä julkisivut eivät vaikuta vanhentuneilta ja korostavat alueen arvoa. Koska osa rakennuksista vaikuttaisi olevan julkisivukorjausten tarpeessa, tulisi yhtenäisen ilmeen säilyttämiseen kiinnittää huomiota. Alueen länsi- ja eteläosissa katunäkymät ovat ehjiä ja aikakauden tunnelma välittyy katsojalle.

Alueen kasvillisuus on pääasiassa hyvin säilynyt. Puusto on runsasta muutamaa tonttia lukuunottamatta ja kaikkia rajaa pensasaita. Joitakin tontteja on päällystetty poikkeavan paljon, mutta muutokset peittyvät kasvillisuuden taakse tai tontin takaosaan. Talousrakennuksia ja vapaa-ajan rakennelmia on tehty runsaasti, mutta ne eivät päällystysten tapaan yleensä haittaa katukuvaa. Alueen luonteen säilyttämiseksi tulisi kiinnittää erityistä huomiota piharakennusten sijoittamiseen niin, että asuinrakennusten päärooli katua vasten säilyy.

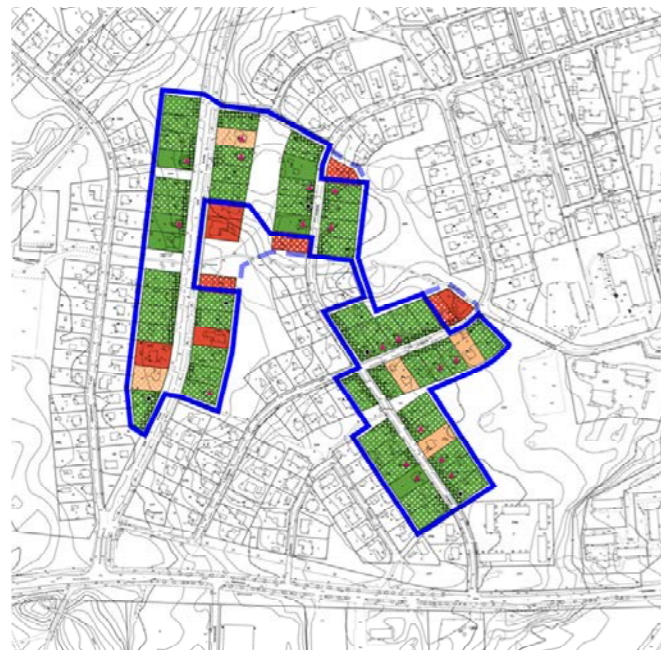
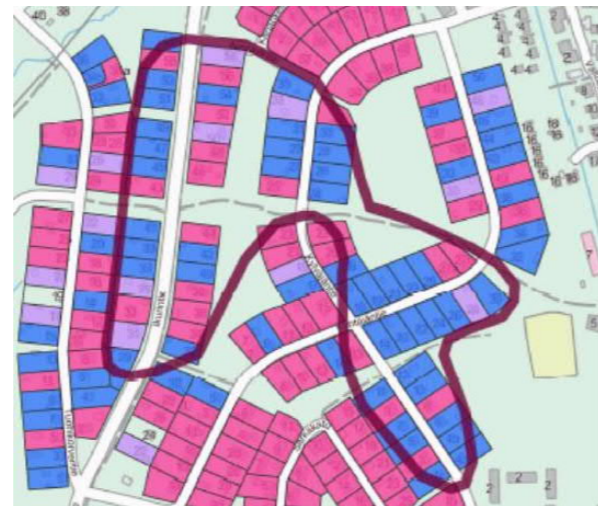
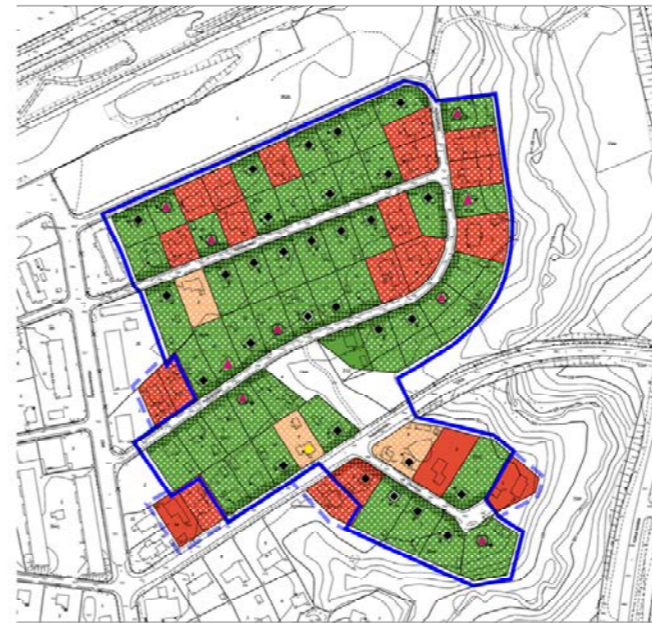
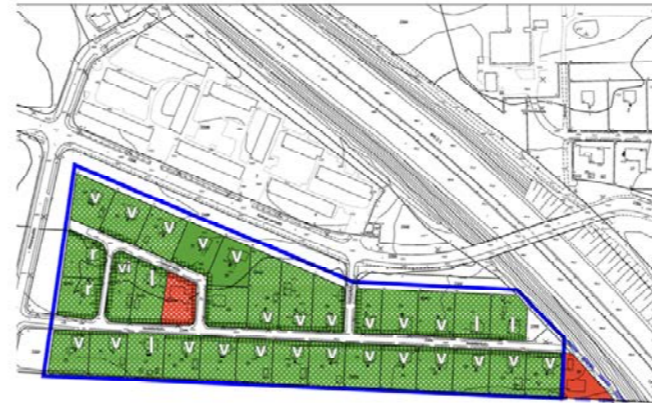
Tässä selvityksessä on tarkistettu vuoden 2016 tonttikohtaista arvotusta ja arvoalueen rajausta. Edeltävän selvityksen jälkeiset muutokset näkyvät kartoilla, minkä lisäksi tässä selvityksessä käytetyt analysointimenetelmät ja arvotuserusteet poikkeavat hieman edellisestä.
