VIIKINSAAREN RAVINTOLA

RAKENNUSHISTORIASELVITYS

KESÄKUU 2022
ARKKITEHDIT MY

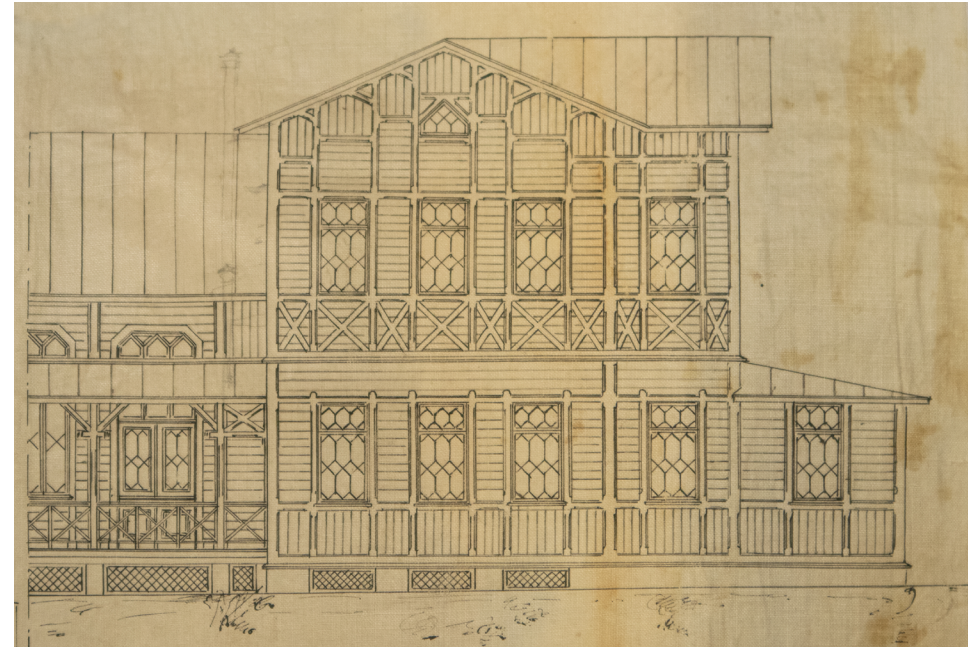
Julkisivu itään. Lambert Pettersonin huhtikuu 1900. TPA.

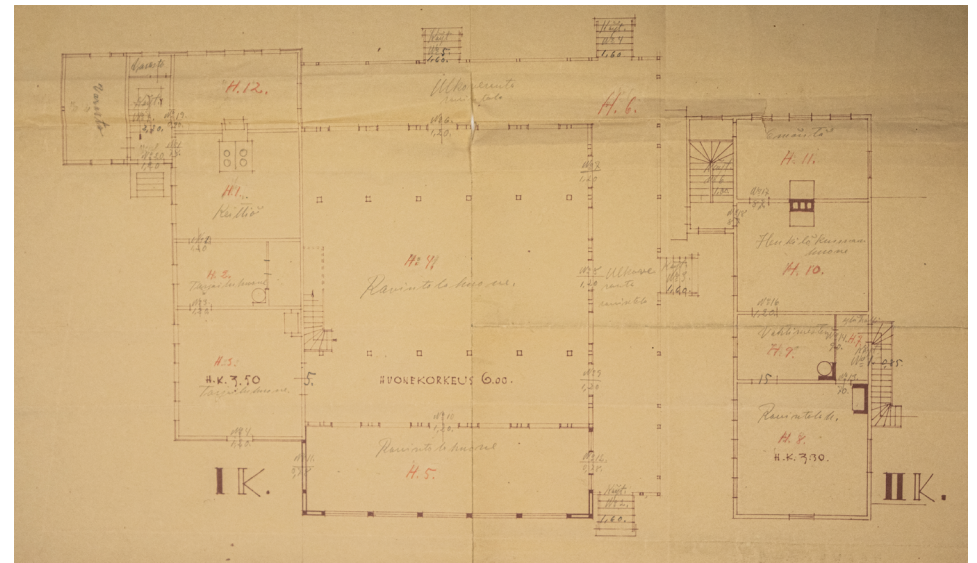
Ravintolan pohjapiirros. Tampereella syyskuussa 1932, TKA.

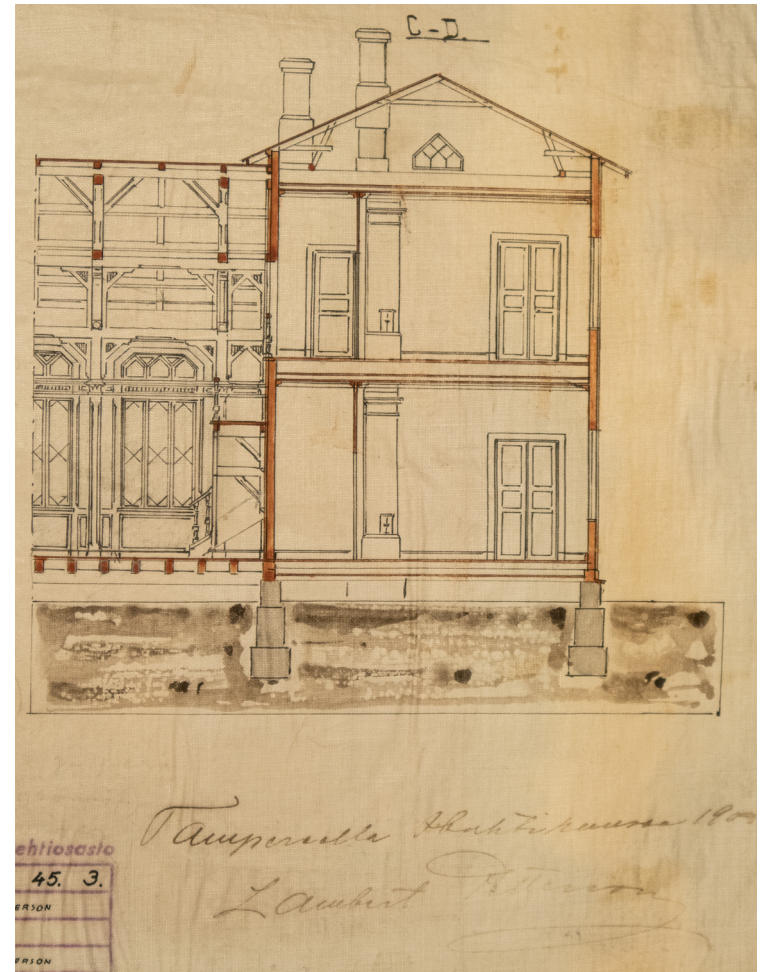
Lambert Petterssonin leikkauspiirustus ravintolasta.  
Huhtikuu 1900. TPA.

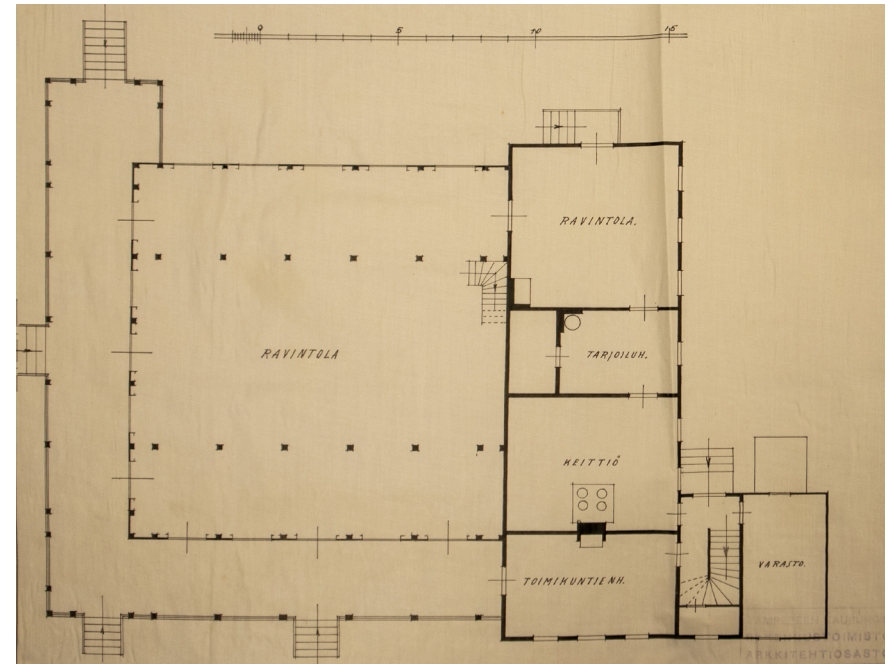
Ravintolan pohjapiirros joulukuussa 1924. TPA.

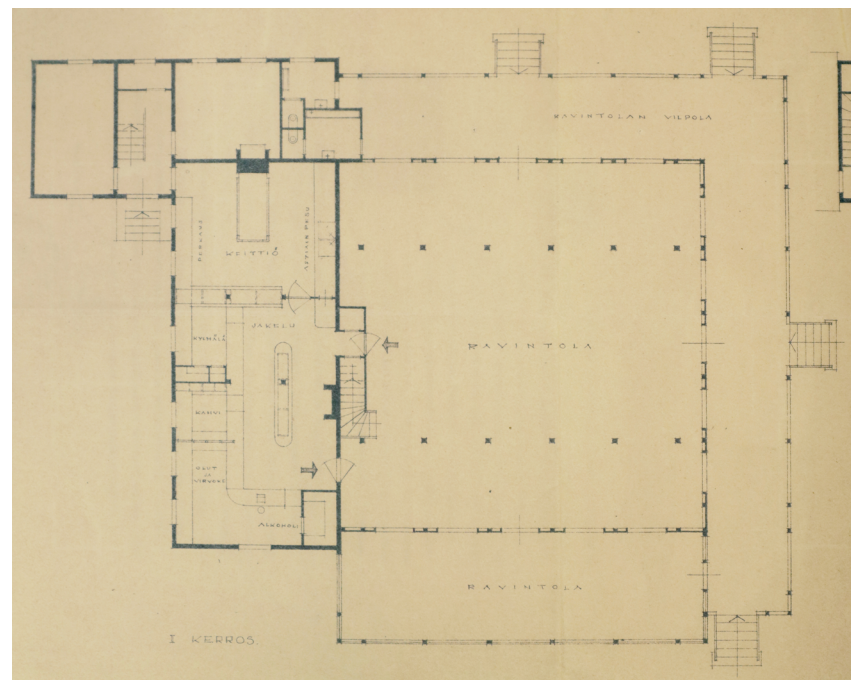
*"Viikinsaaren kesäravintola keväällä 1947 tehtyjen muutosten jälkeen". Tampereen kaupunginarkistosta löytyi Hämeen lääninhallituksen hyväksytty päätös huoneistossa tapahtuneiden muutosten johdosta, jossa viitataan tähän piirustukseen. V. Salmela huhtikuu 1947. TKA.*

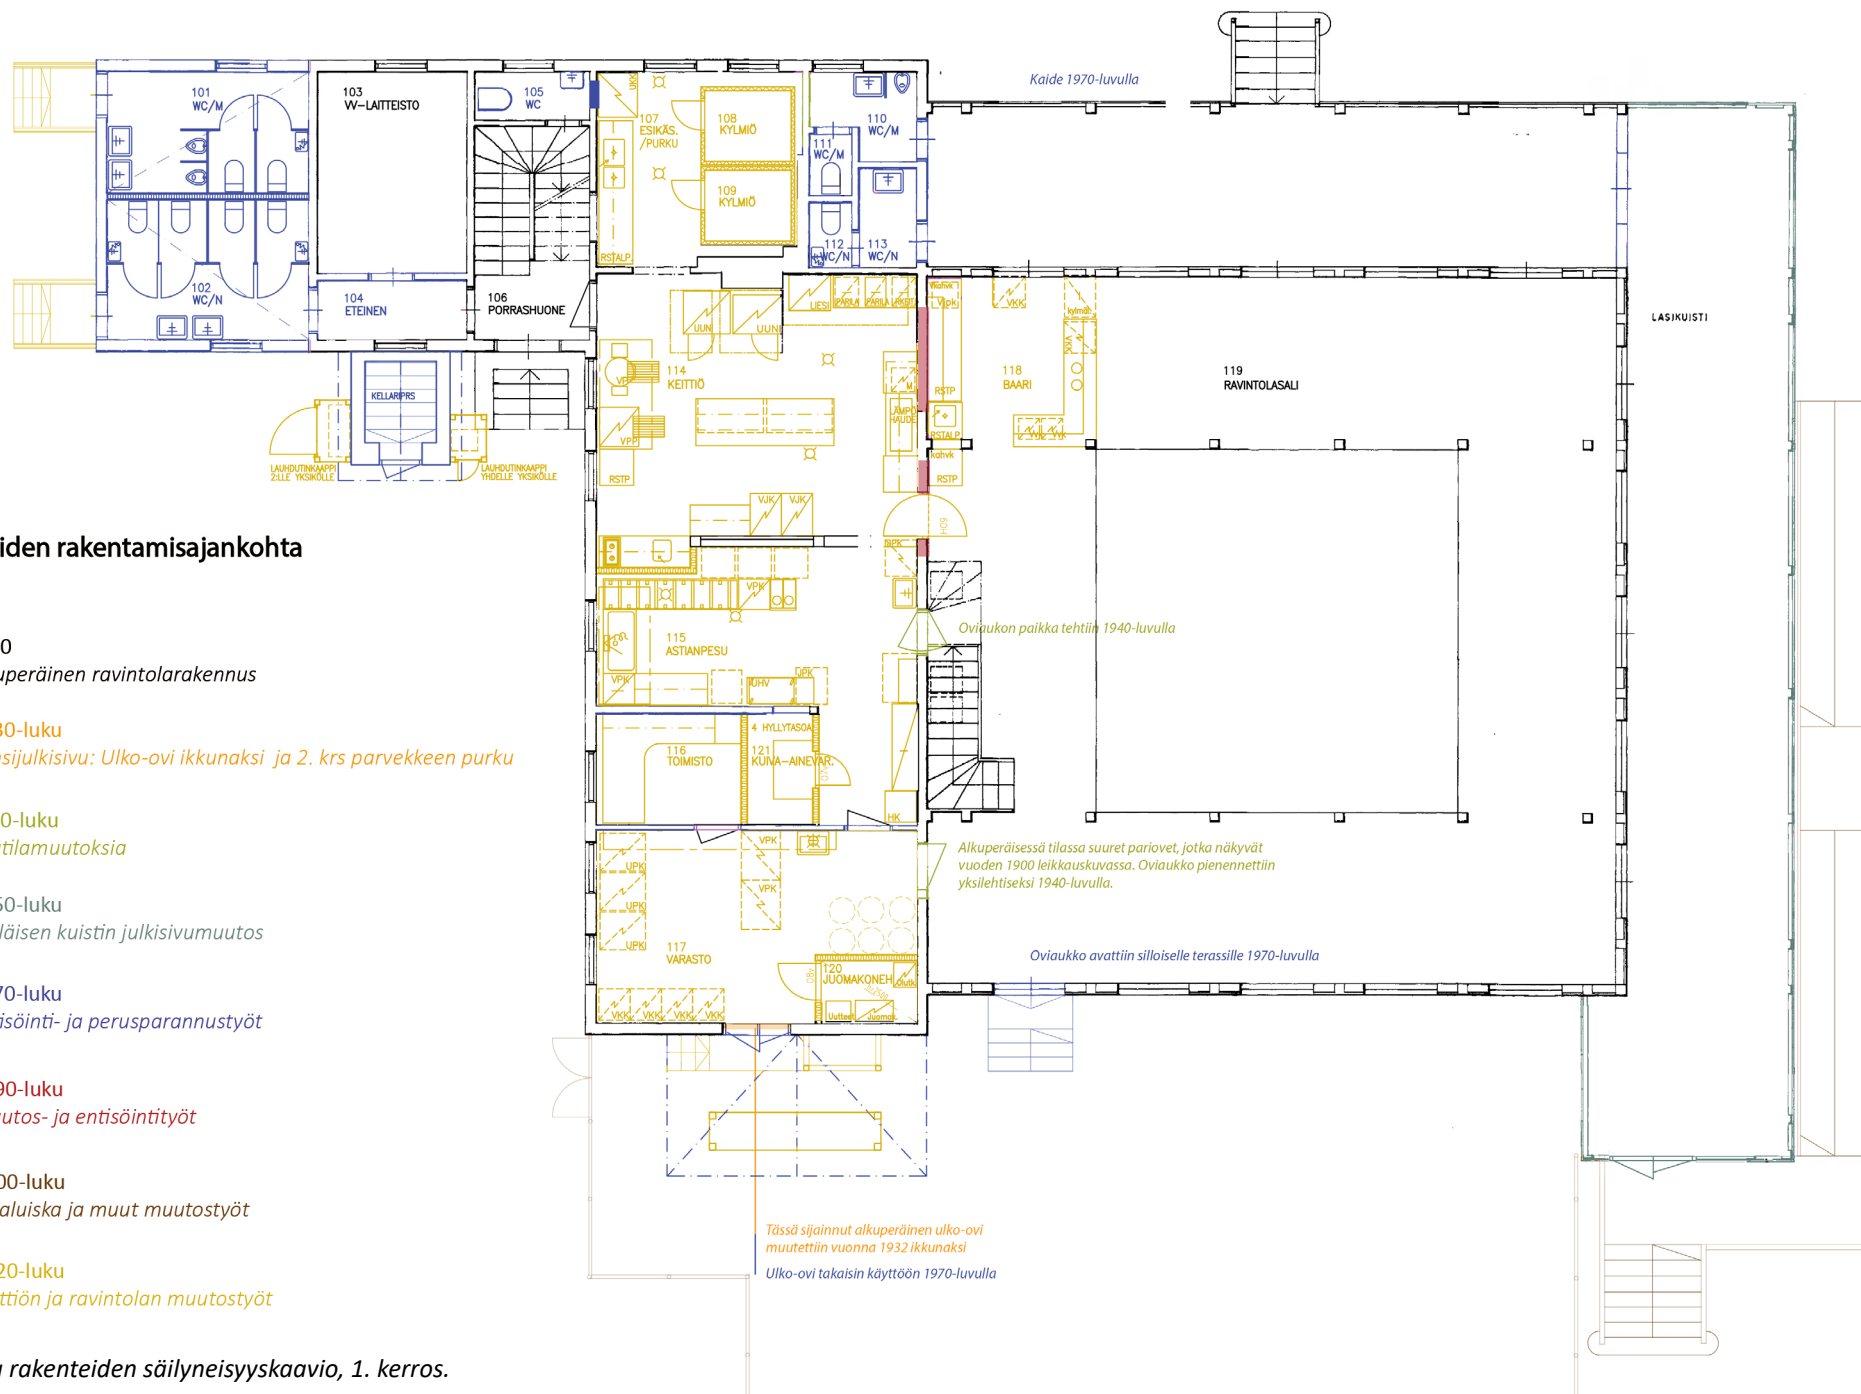
Tilojen ja rakenteiden säilyneisyyskaavio, 1. kerros.

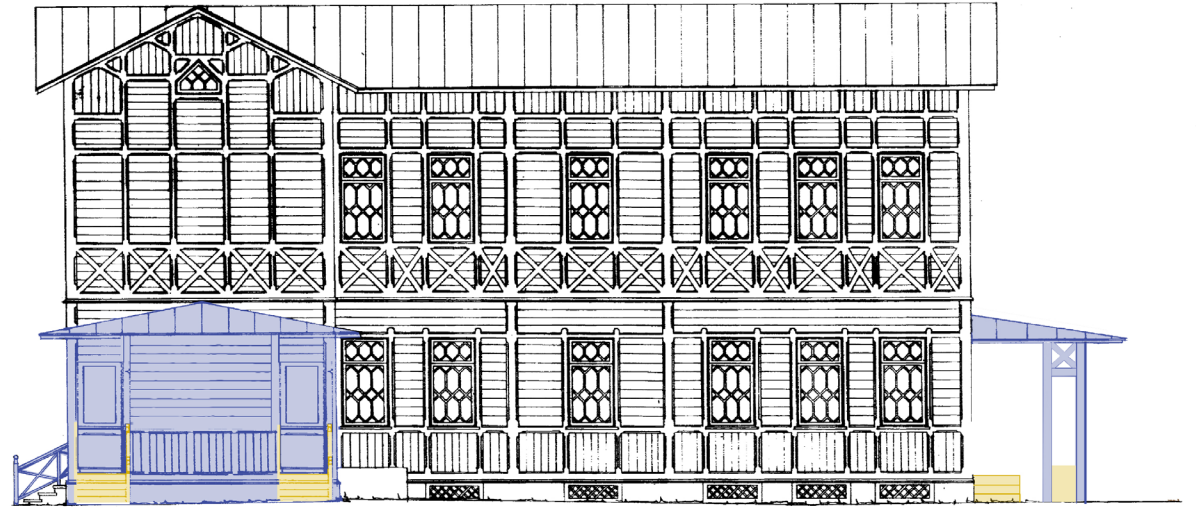
*Julkisivukaavio pohjoiseen*

- 1900  
*Alkuperäinen ravintolarakennus*
- 1930-luku  
*Länsijulkisivu: Ulko-ovi ikkunaksi ja 2. krs parvekkeen purku*
- 1940-luku  
*Sisätilamuutoksia*
- 1950-luku  
*Eteläisen kuistin julkisivumuutos*
- 1970-luku  
*Entisöinti- ja perusparannustyöt*
- 1990-luku  
*Muutos- ja entisöintityöt*
- 2000-luku  
*Invaluiska ja muut muutostyöt*
- 2020-luku  
*Keittiön ja ravintolan muutostyöt*

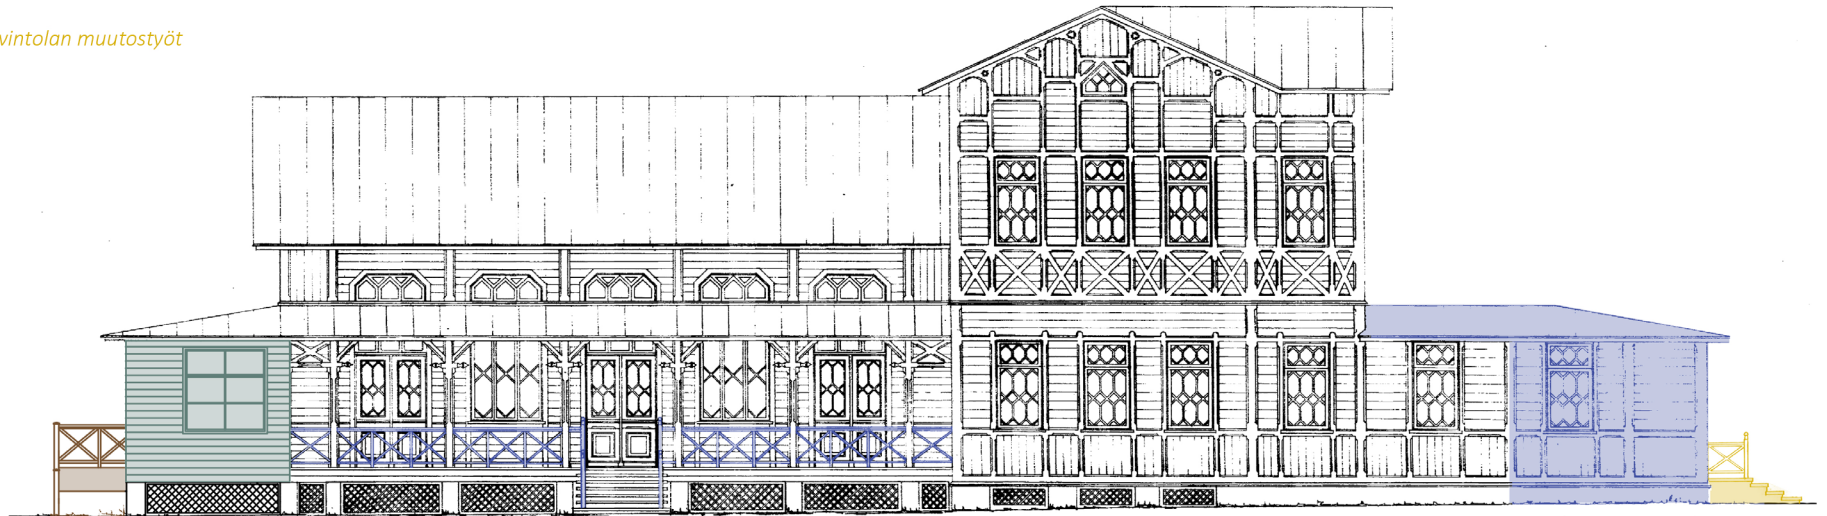
*Julkisivukaavio itään*

- 1900  
*Alkuperäinen ravintolarakennus*
- 1930-luku  
*Länsijulkisivu: Ulko-ovi ikkunaksi ja 2. krs parvekkeen purku*
- 1940-luku  
*Sisätilamuutoksia*
- 1950-luku  
*Eteläisen kuistin julkisivumuutos*
- 1970-luku  
*Entisöinti- ja perusparannustyöt*
- 1990-luku  
*Muutos- ja entisöintityöt*
- 2000-luku  
*Invaluiska ja muut muutostyöt*
- 2020-luku  
*Keittiön ja ravintolan muutostyöt*
- ?  
*Rakenteen aika ei tiedossa, poikkeaa alkuperäisestä*

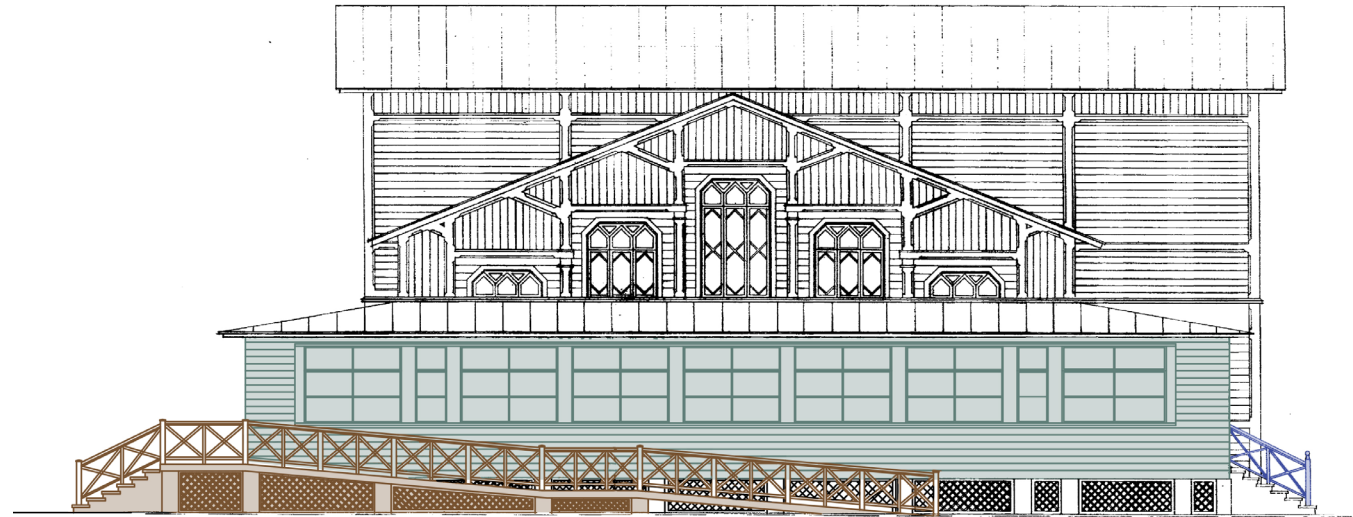
*Julkisivukaavio etelään*

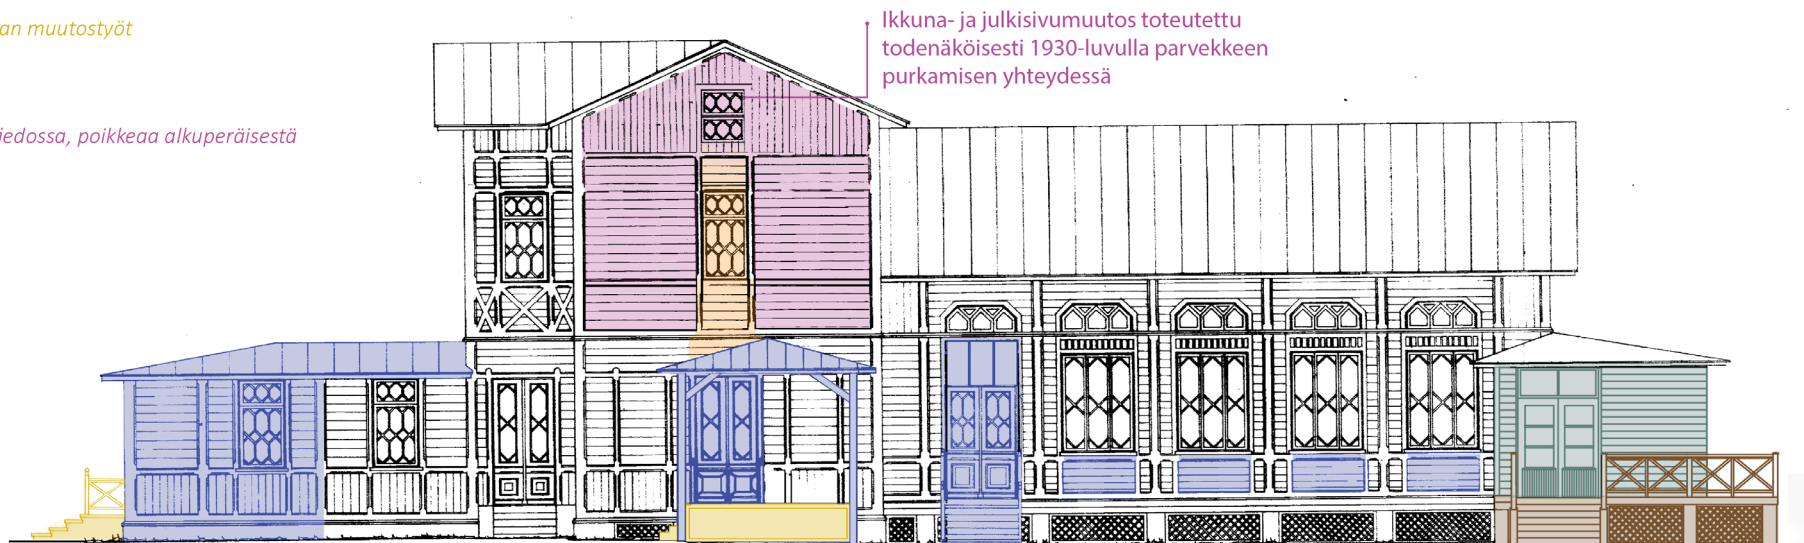
*Julkisivukaavio länteen*

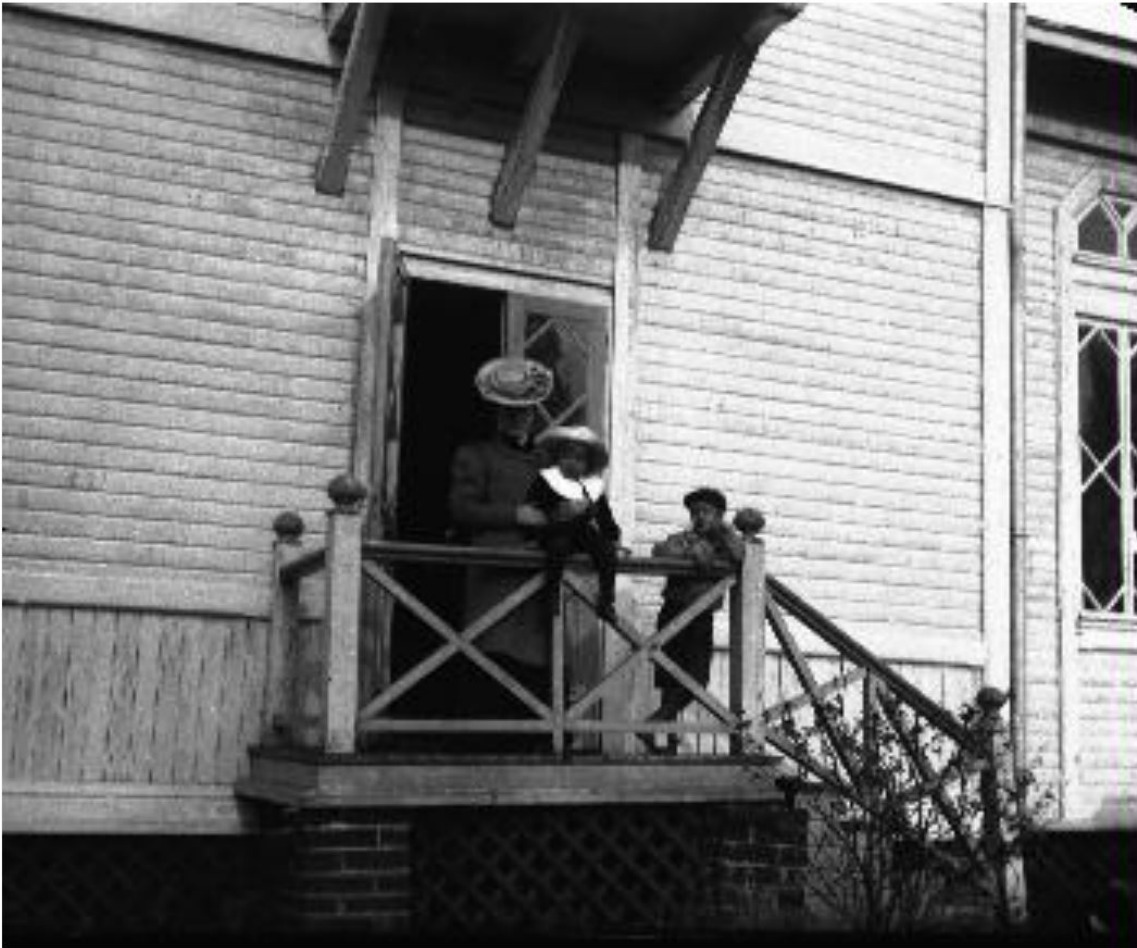
Länsijulkisivulla sijainnut alkuperäinen ja jo vuonna 1932 purettu sisäänkäynti portaineen. Yläpuolella myös parveke toisessa kerroksessa. Juho Holmstén-Heiniö, 1900-luvun alku. VKA.

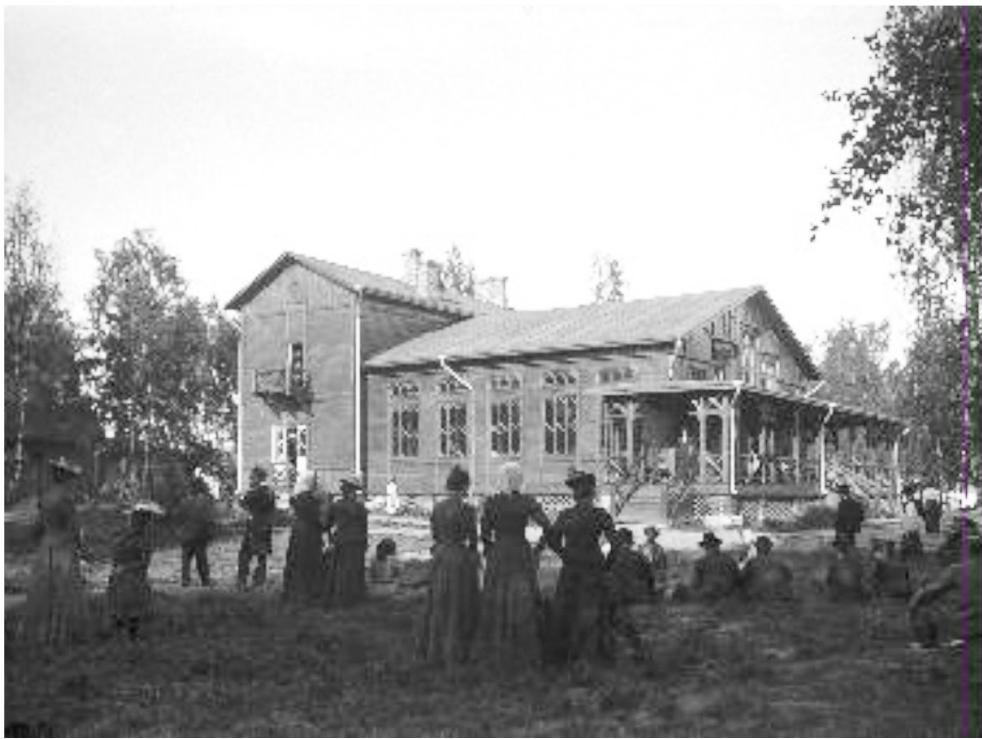
*Vasta rakennetun ravintolan länsijulkisivua. Kuvassa näkyy alkuperäisiä, mutta jo purettuja elementtejä: länsijulkisivun parveke ja eteläinen avoin kuisti. Berndt Blom 1900-1903. VKA.*

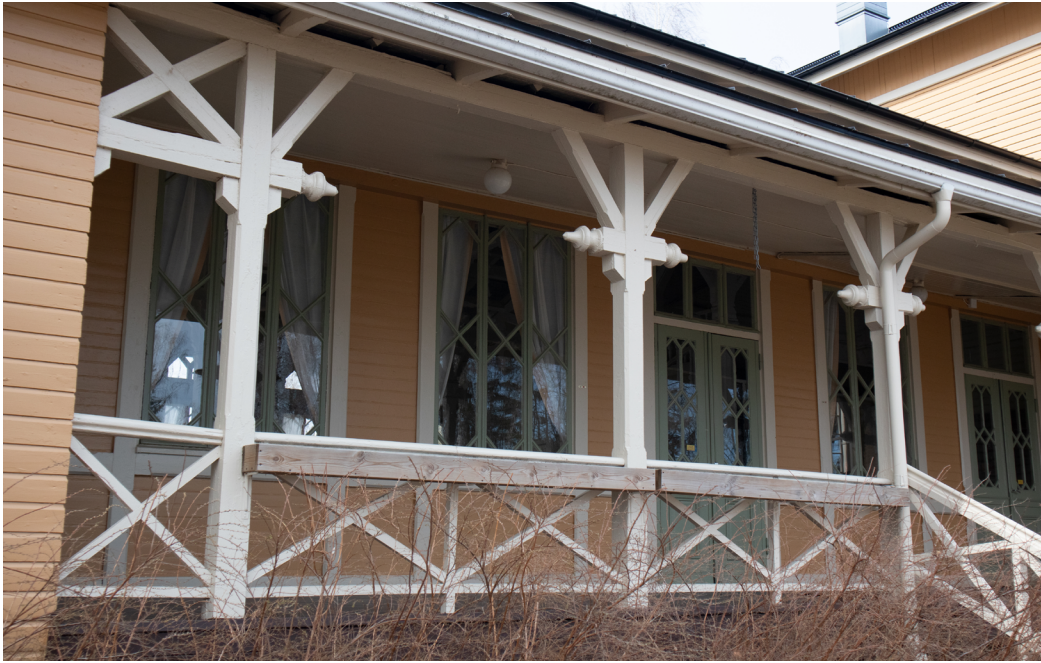
*Ravintolan itäjulkisivun kuisti on säilynyt avoimena. Pilareissa on nikkarityyliset sorvatut koristeet.*

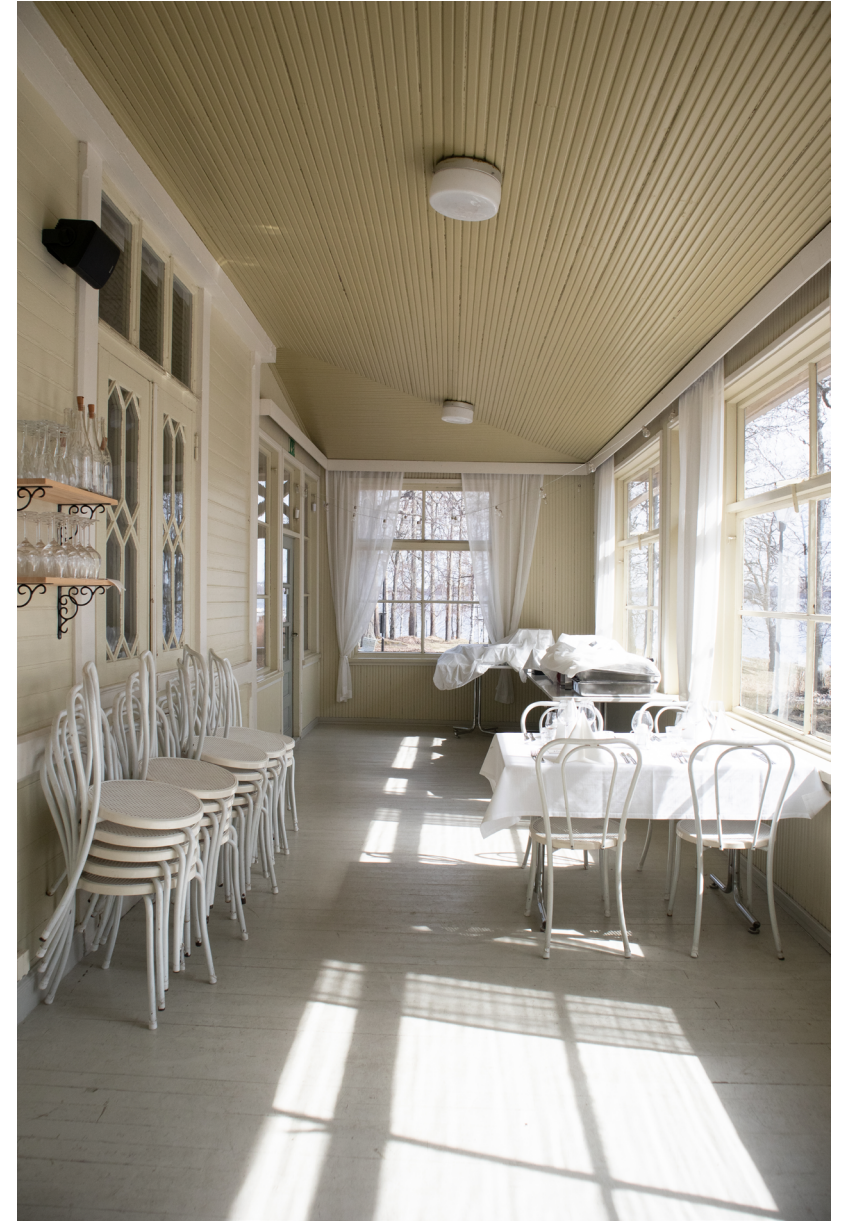
*Eteläinen kuisti rakennettiin umpinaiseksi ja ikkunalliseksi tilaksi 1950-luvulla.*

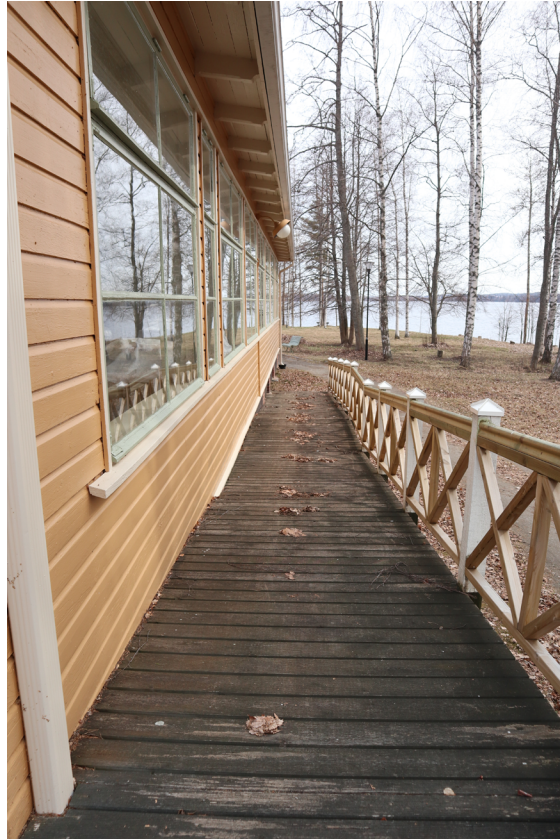
Eteläkuisti muutettiin 1950-luvulla umpinaiseksi ja invaluisika tehtiin 2000-luvun alussa. Esteettömän sisäänkäynnin seinustalla on yksi metallinen seinävalaisin.

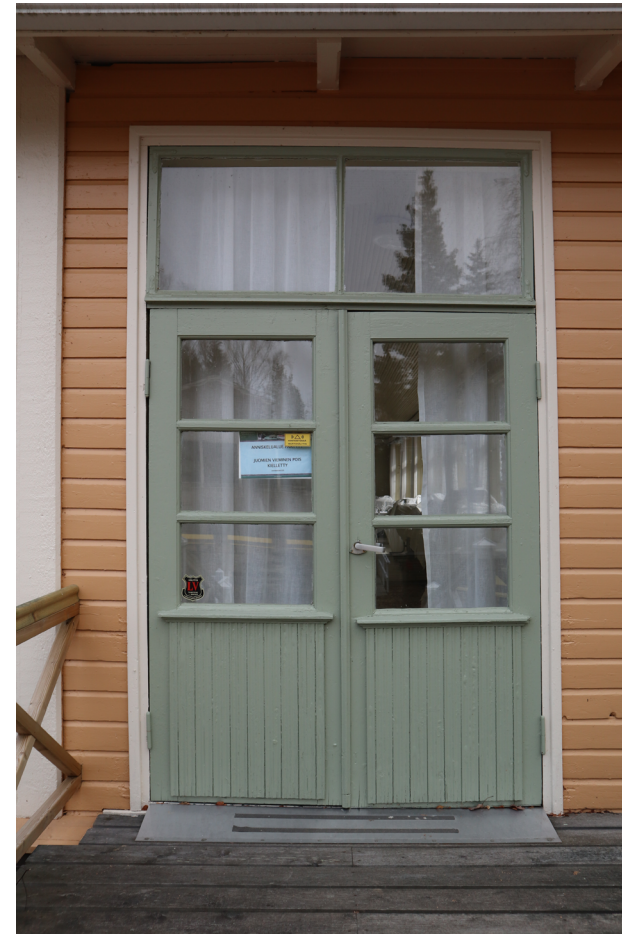
1950-luvulla rakennetut ovet lasikuistille.

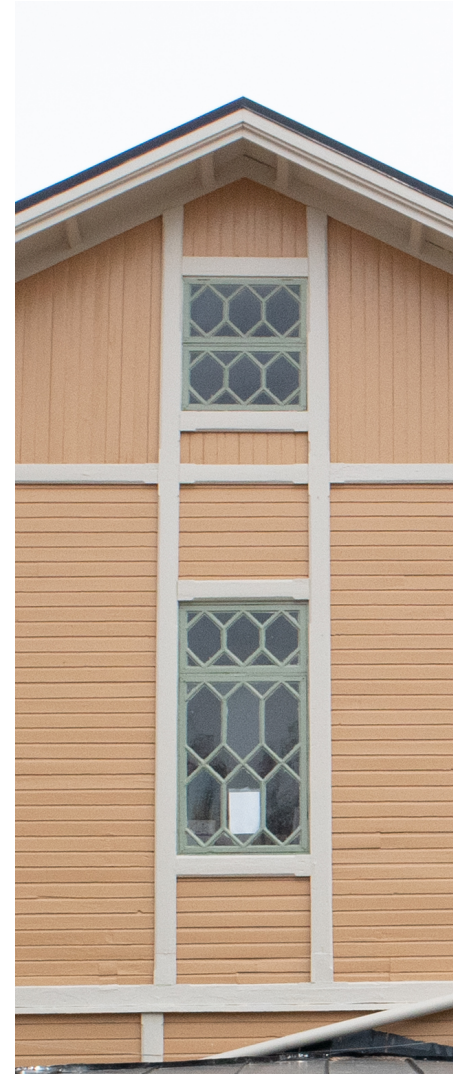
*Länsijulkisivun 2. kerroksen ja ullakon ikkunat on muutettu todennäköisesti 1930-luvulla. Alkuperäinen ulkoasu oli vastaava kuin itäjulkisivulla (julkisivu jaettu useampaan osaan ja ullakkoikkuna kolmiomainen), lisäksi 2. kerroksessa oli parveke.*

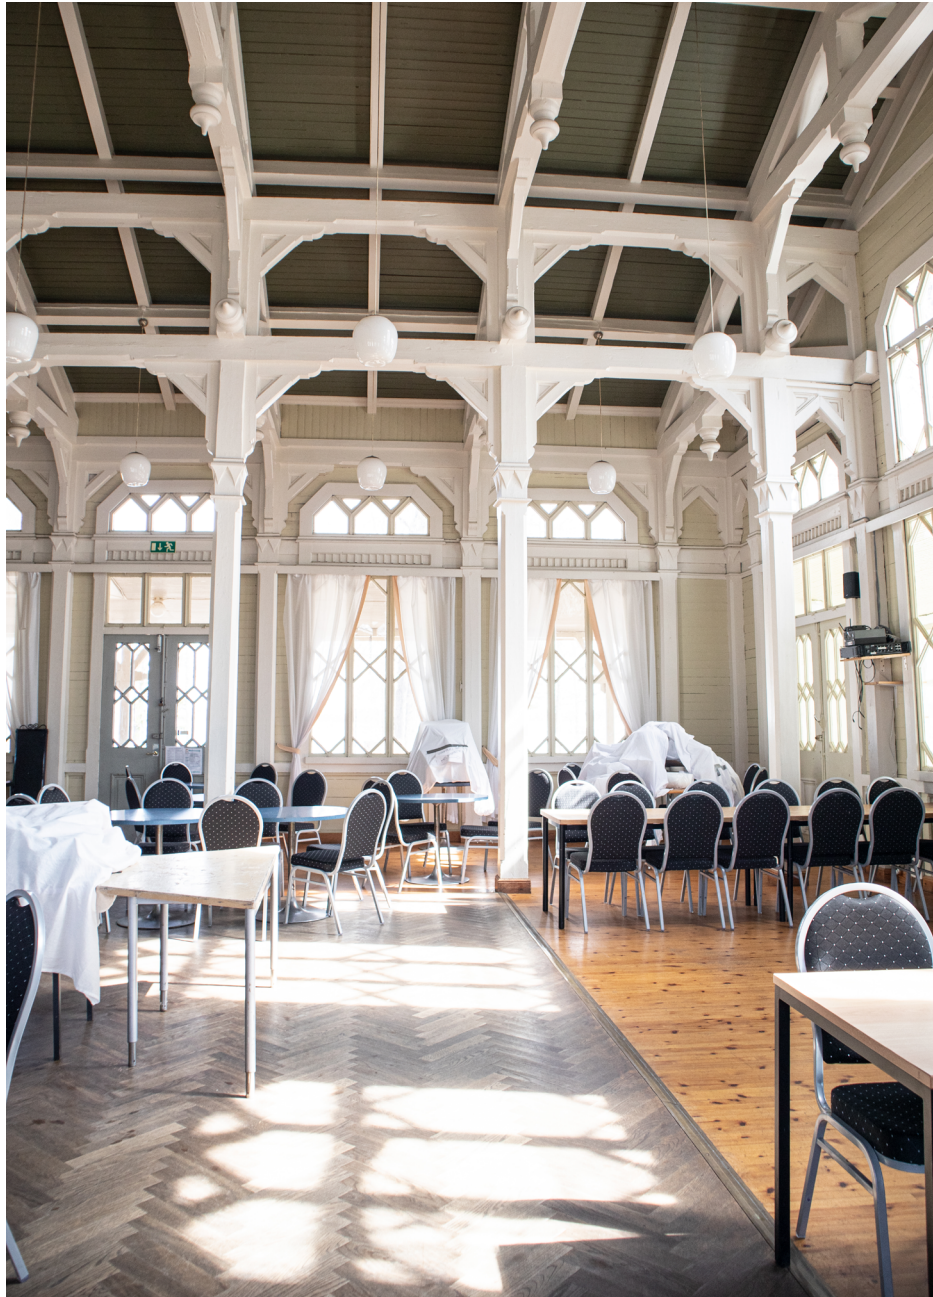
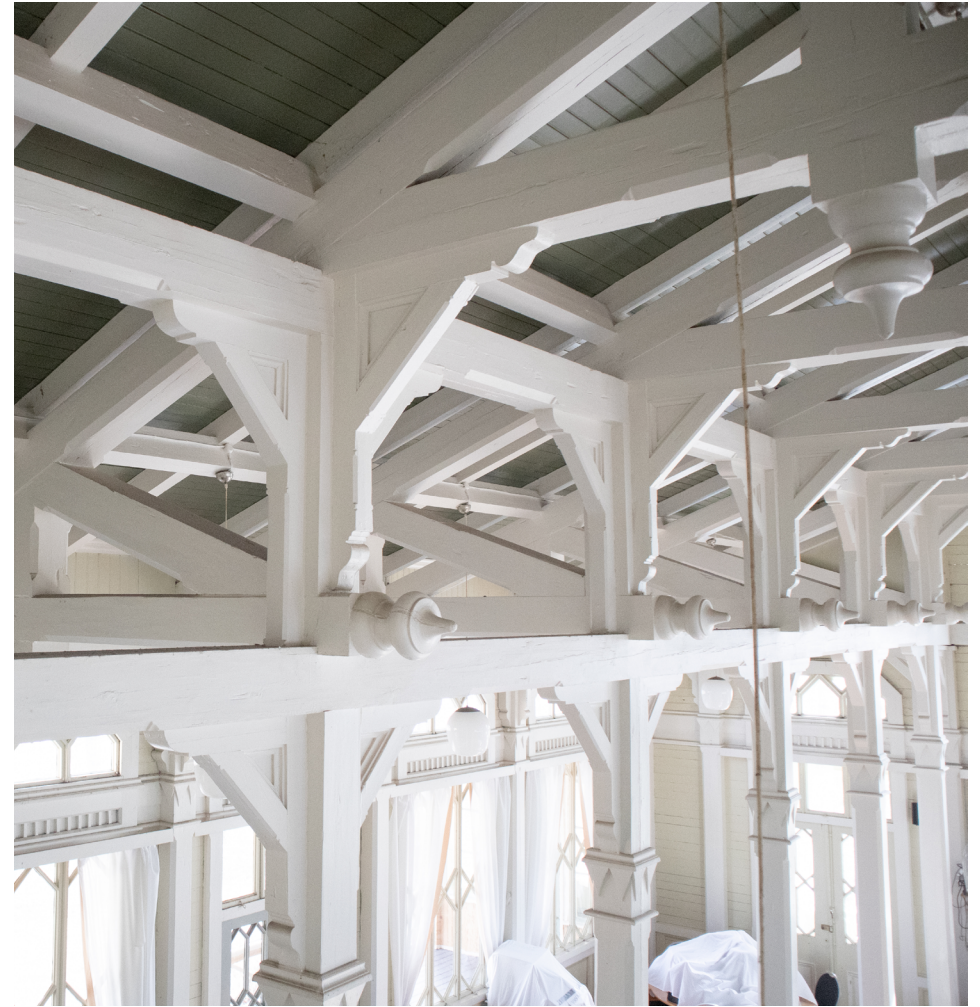
*Ravintolasalin kattorakenteiden koristeita: pylväiden päitä kiertävät lehtisahatut kolmiot, vinotuet ovat muotoillut ja palkkien pätyihin on kiinnitetty sorvatut nuppimaiset koristeet.*

*Ravintolasalin katto maalattiin 1990-luvulla tumman vihreäksi ja seinät vaalean vihreiksi. Salin keskellä on kalanruotoparketti, muutoin lattia on 1990-luvulla uusittua mäntylautaa.*

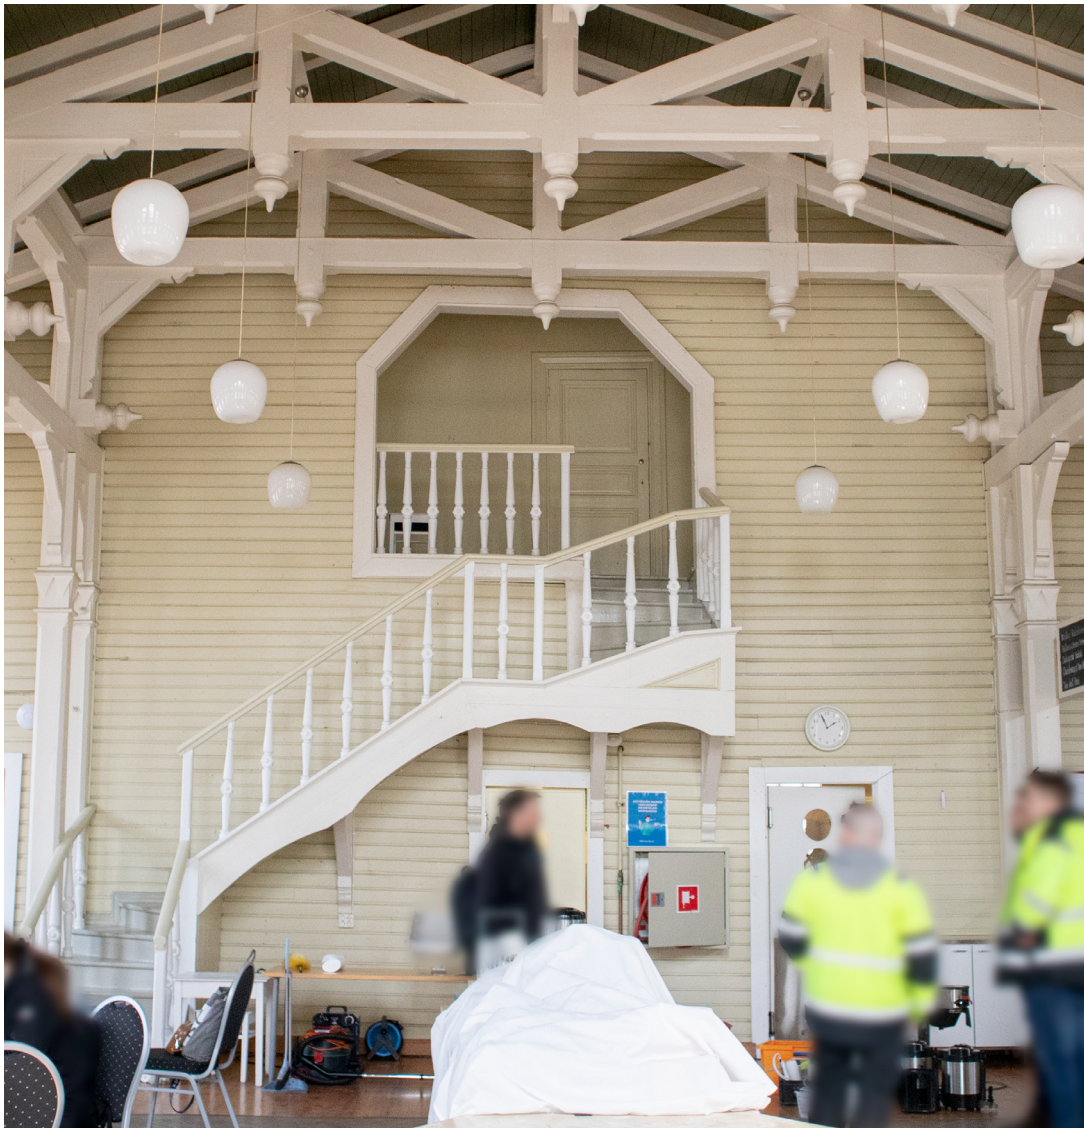
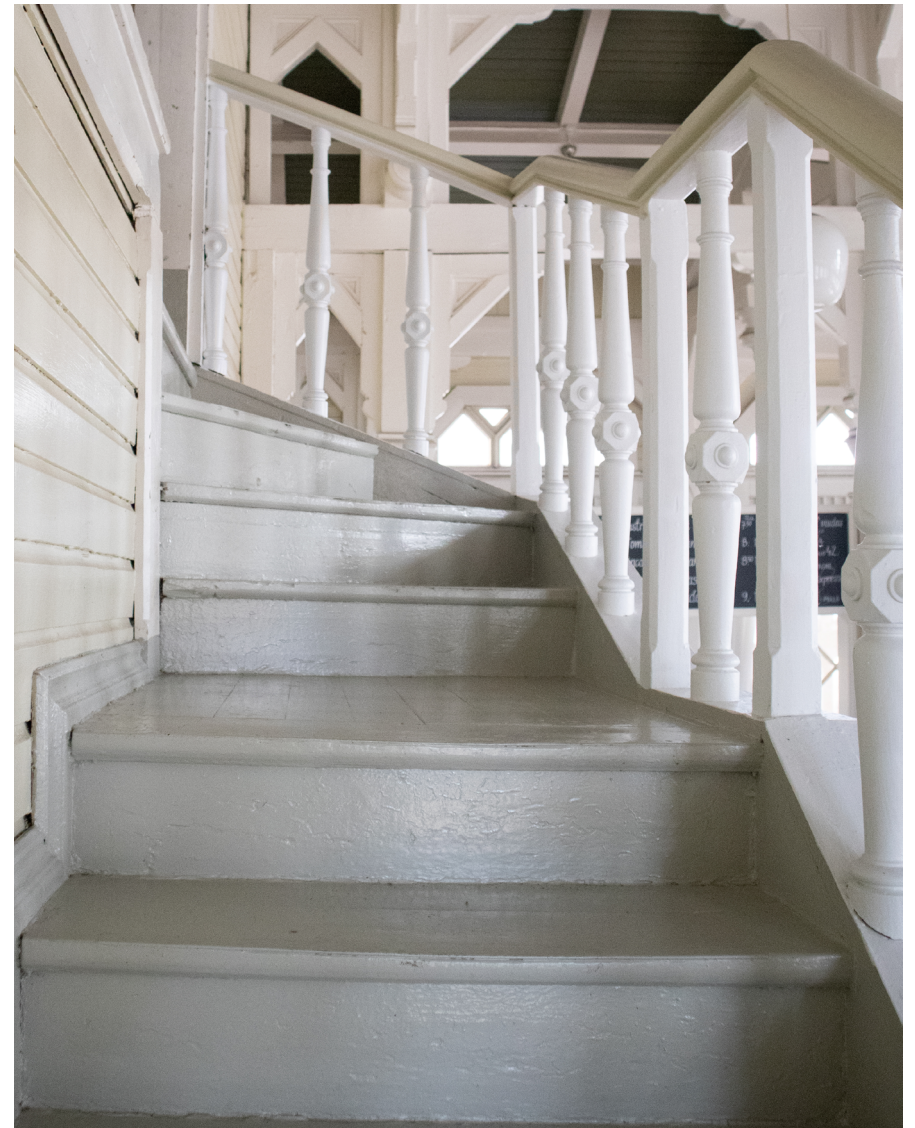
*Toiseen kerrokseen johtava puinen porras on pysynyt alkuperäisessä asussaan. Porras entisöintiin 1970-luvulla. Kaiteiden balusterit ja vinotuet ovat niin ikään koristeellista nikkarityyliä.*

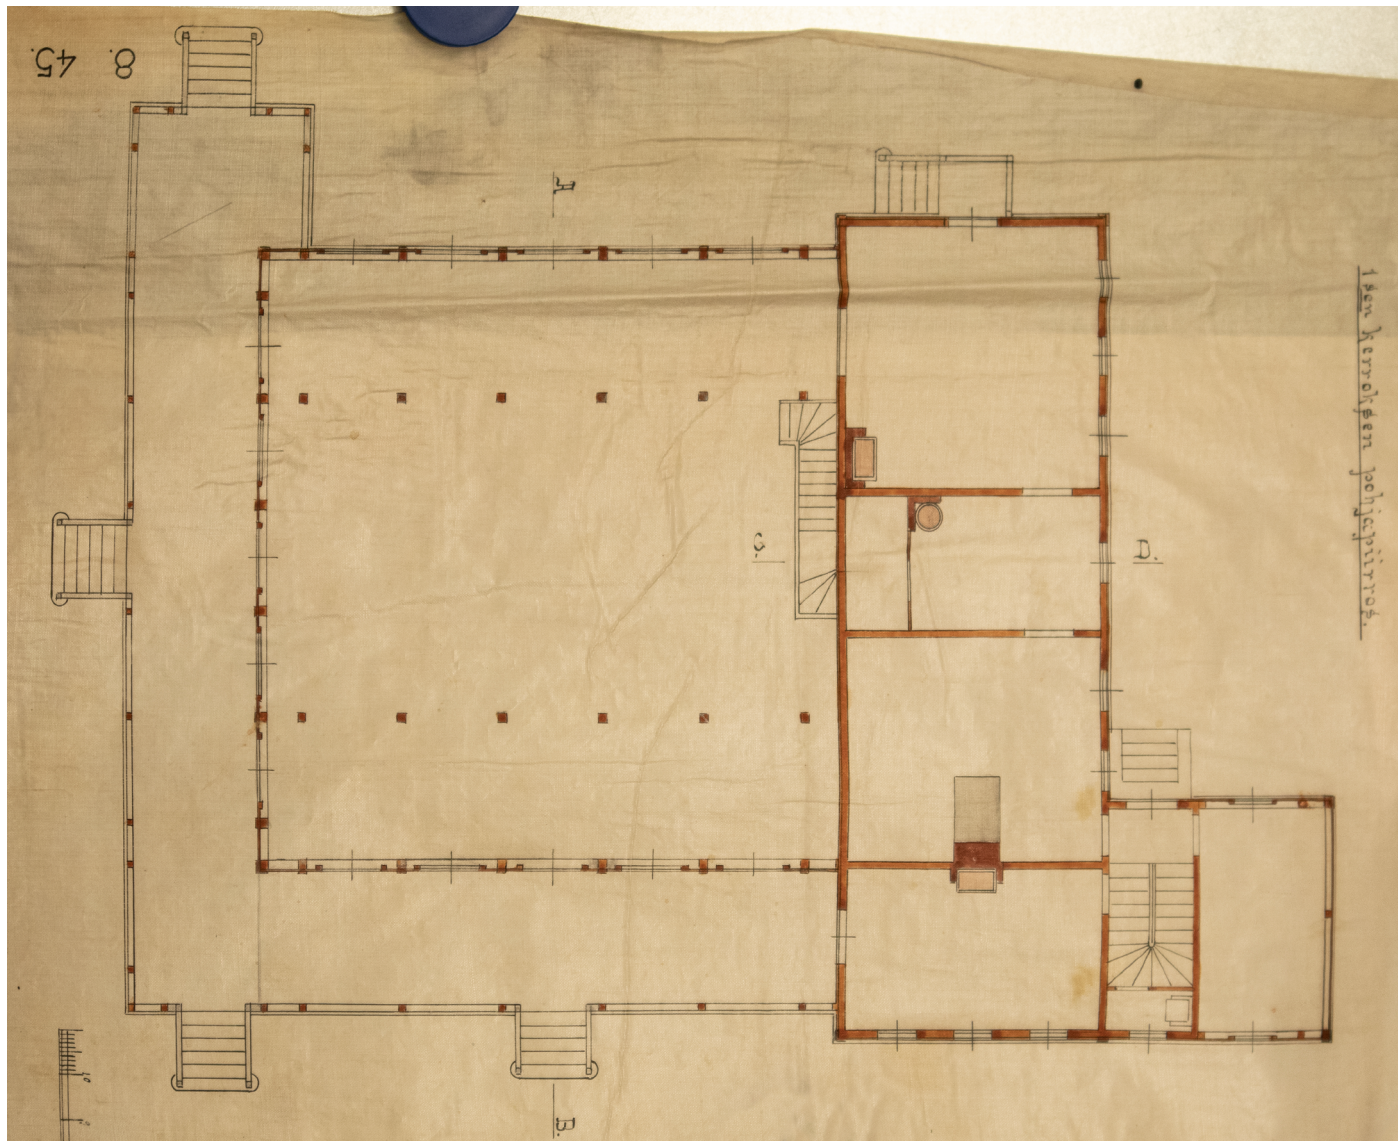
Pääkerroksen alkuperäinen pohjapiirros. Lambert Petterson huhtikuu 1900. TPA.

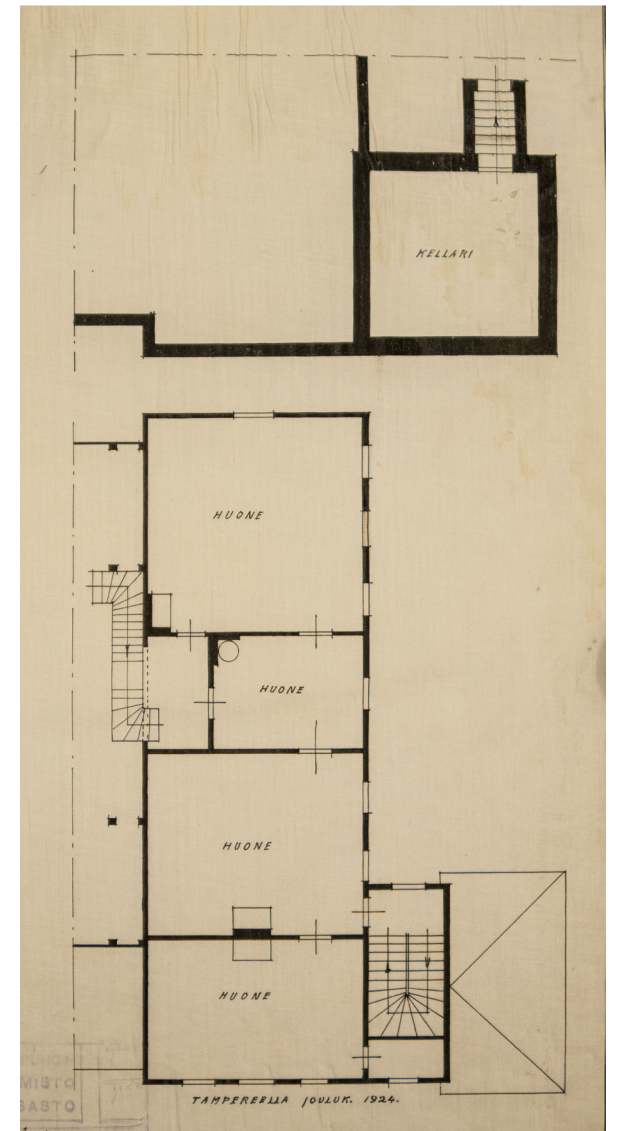
Vanhin säilynyt pohjapiirros ravintolan kellarista ja yläkerrasta. Tampereella joulukuussa 1924.TPA.

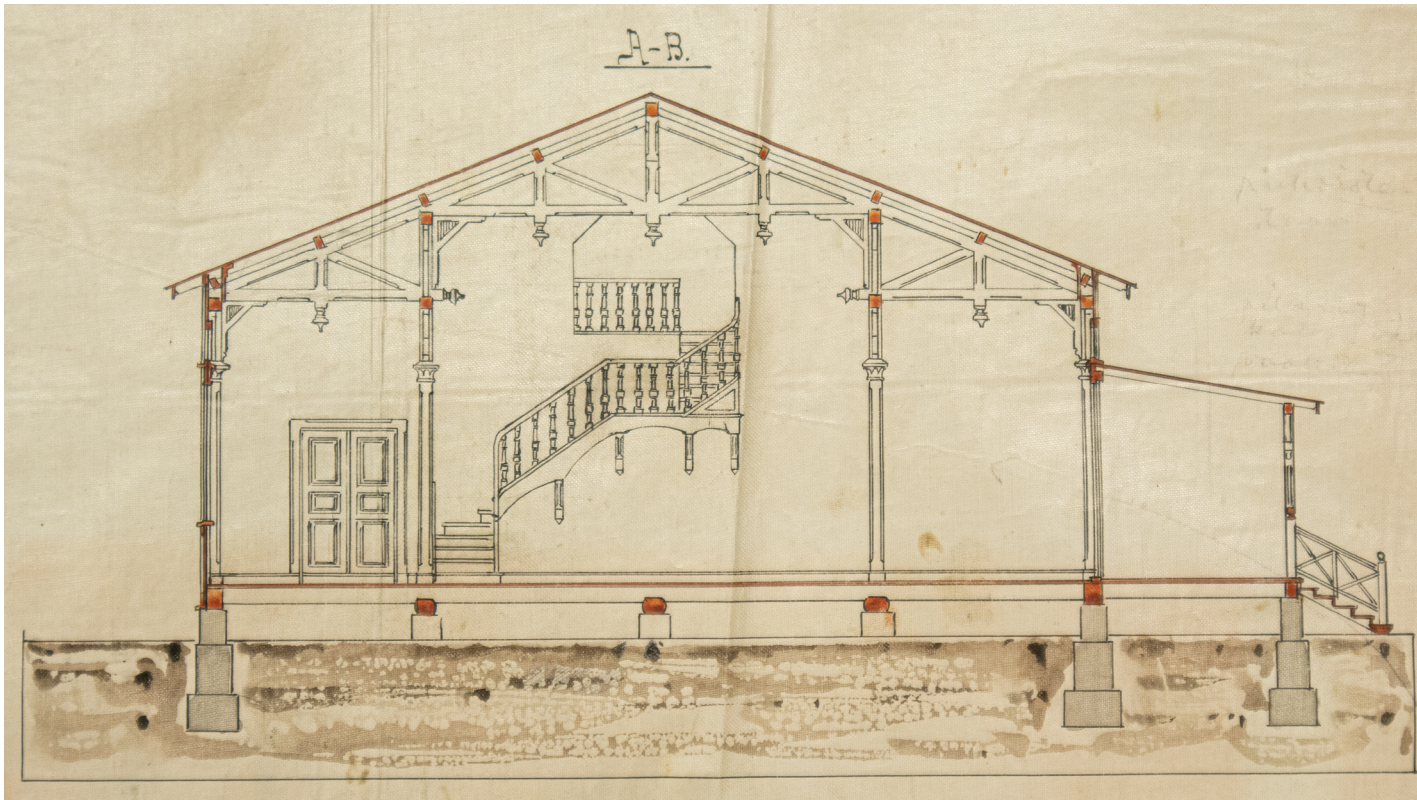
Leikkaus A-B. Lambert Petterson huhtikuu 1900. TPA.
