VIIKINSAAREN RAVINTOLA

RAKENNUSHISTORIASELVITYS

KESÄKUU 2022
ARKKITEHDIT MY

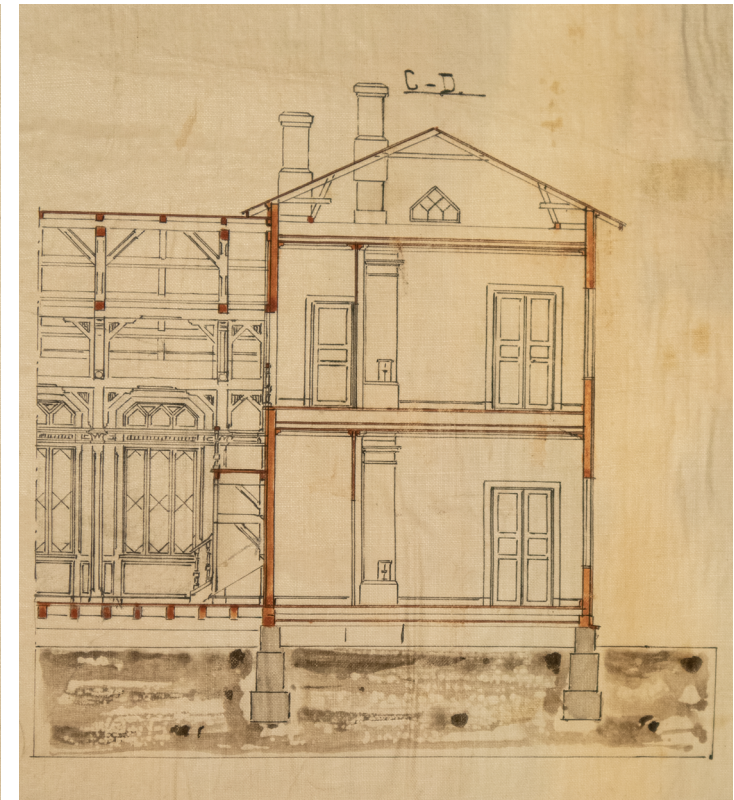
Leikkaus C-D. Lambert Petterson huhtikuu 1900. TPA.

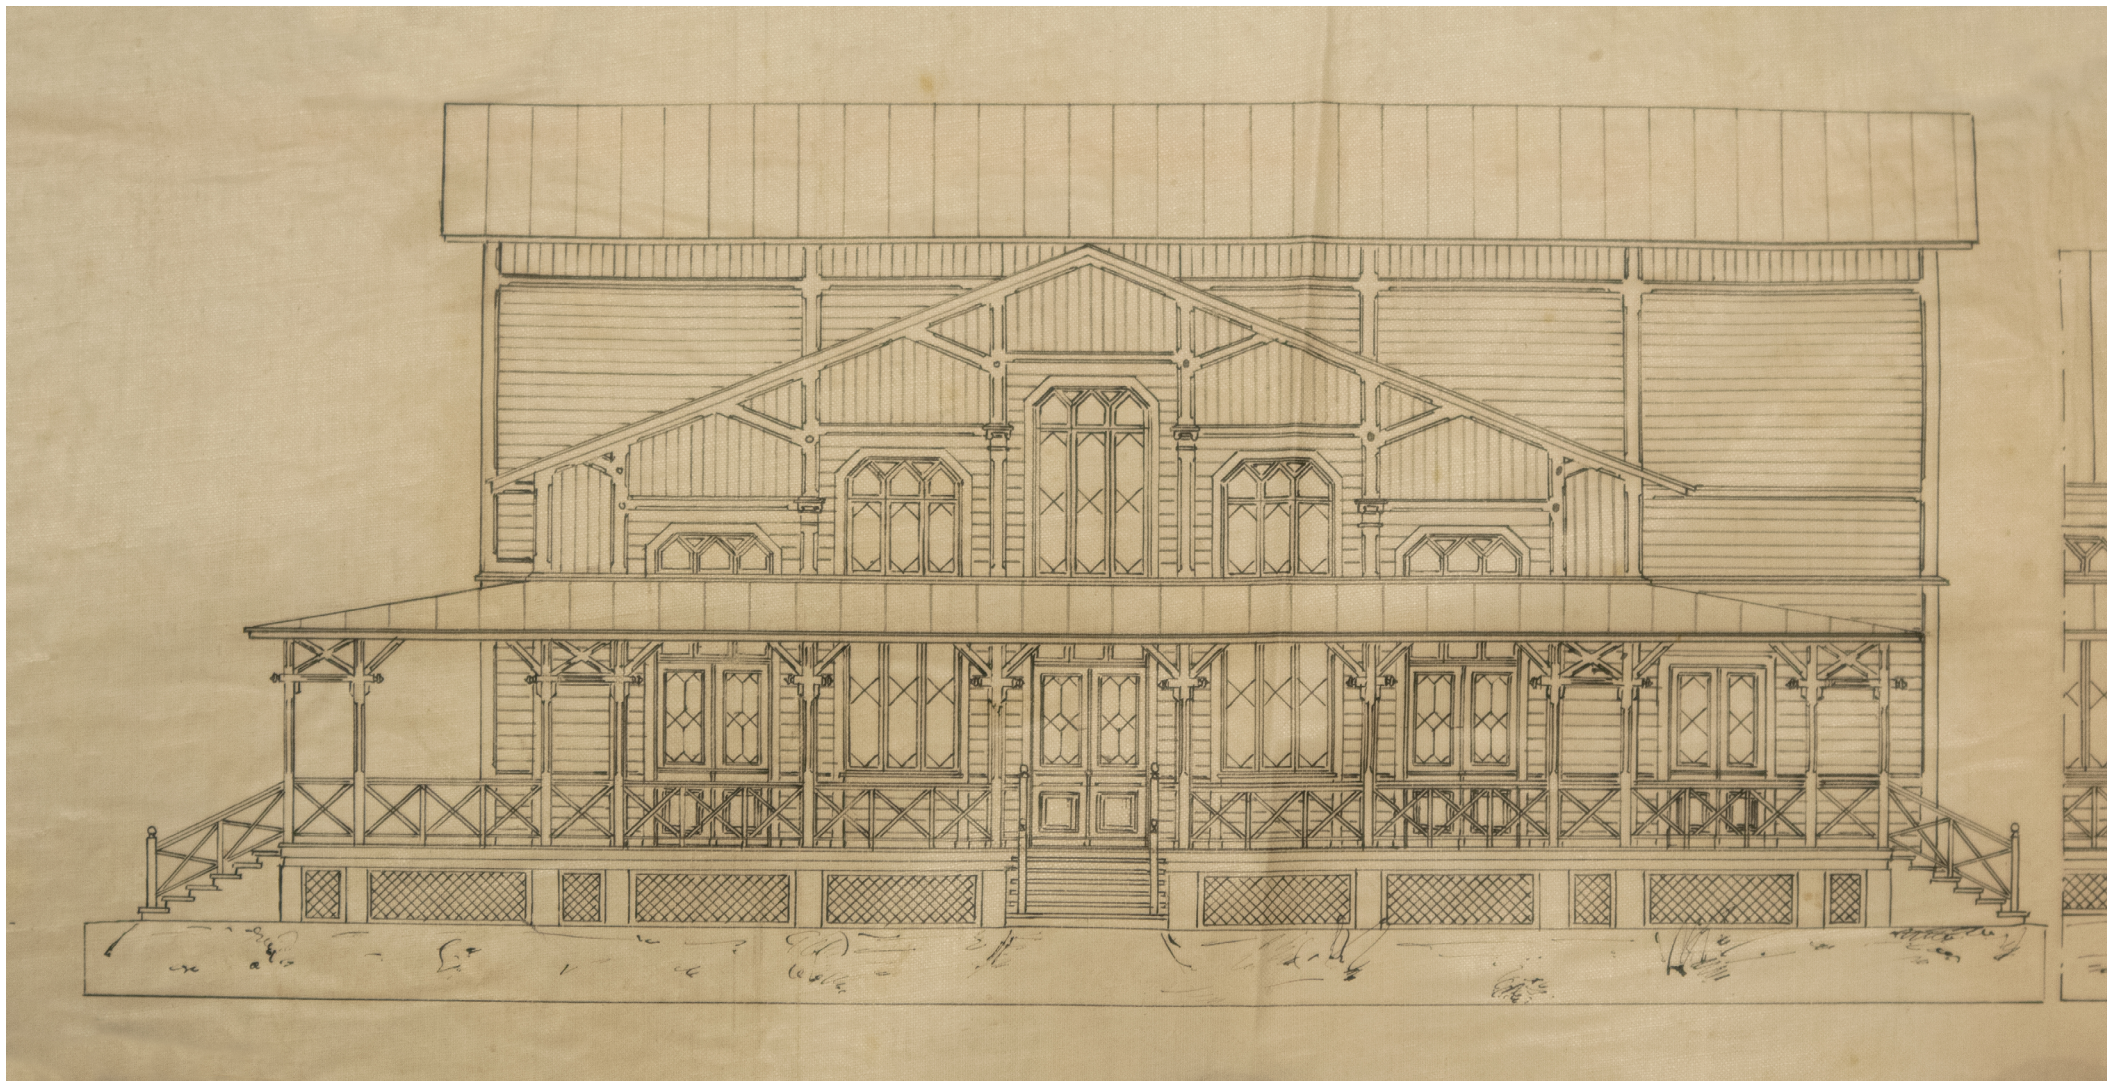
*Julkisivu etelään. Lambert Petterson huhtikuu 1900. TPA.*

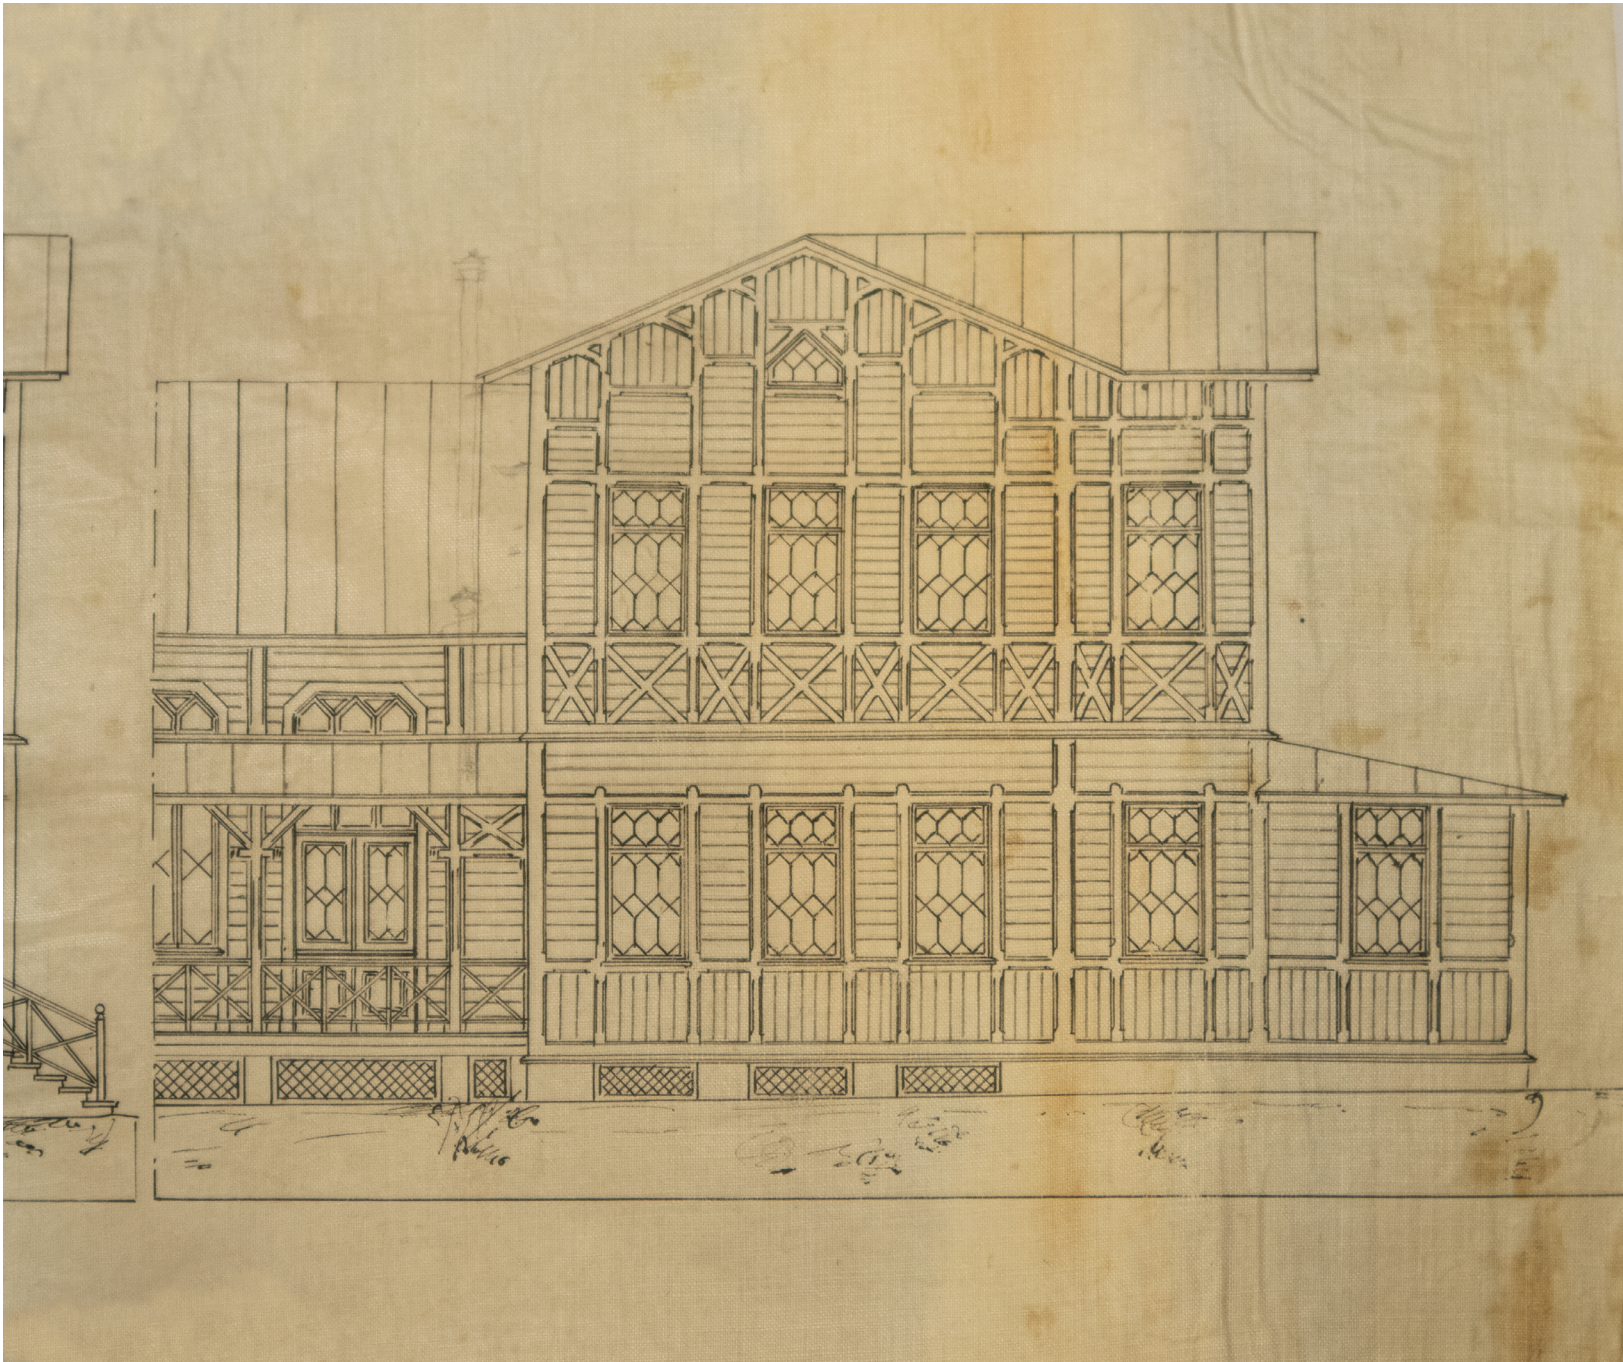
*Julkisivu itään. Lambert Petterson huhtikuu 1900. TPA.*
