Raportti  
10.4.2003

## Rakennusinventointi

# IKAALINEN

### Keskeisten alueiden osayleiskaava

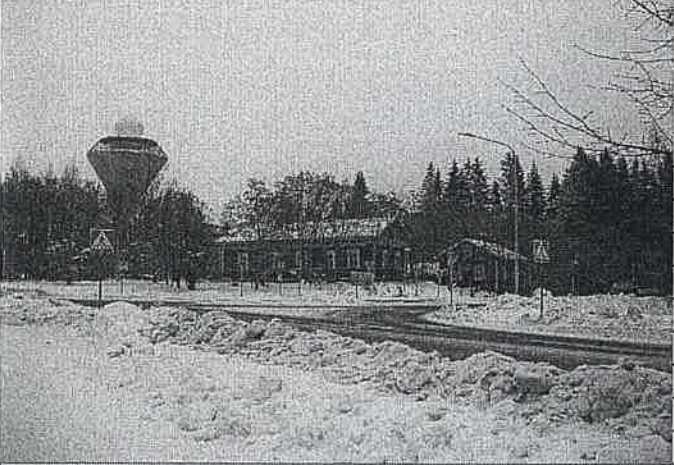
| RAKENNUSKULTTUURIN KOHDEINVENTOINTILOMAKE | | Kohdenumero<br>1. |
|---|---|--|
| | | <p>Tila sijaitsee Vanhan Tampereentien ja Silkintien risteyksessä. Pihapiiriin kuuluu kaksi asuinrakennusta ja riviaitta.</p> |
| | | <p>Vanhan tien suuntaisen asuinrakennuksen vintin osuus on pystypaneloitu ja väriltään keltainen kuten myös kuisti. Muuten rakennus on vaakalautoitettu ja punainen. Ikkunat ja nurkkalaudat ovat valkoiset. Perustuksena lohkokivet. Pienempi asunto on hirsipinnalla ja punainen, päätykolmiot keltaiset. Molemmissa on T-ikkunat. Aitassa on neljä huonetta. Se on hirsipinnalla ja punainen.</p> |

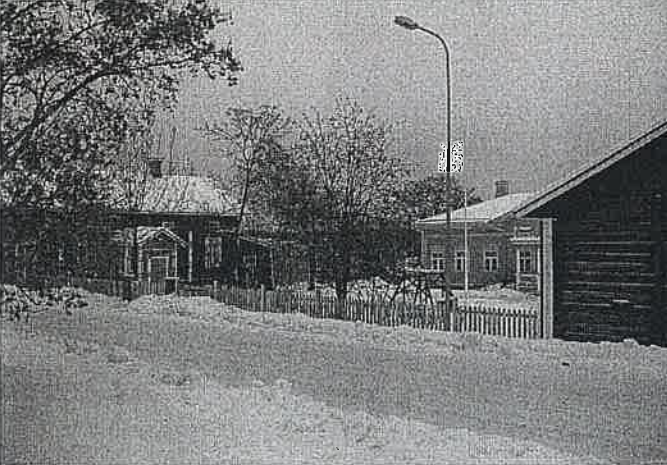
| RAKENNUSKULTTUURIN KOHDEINVENTOINTILOMAKE | | Kohdenumero<br>2. |
|--|--|--|
| | Pihapiiriä rajaa päärakennus, sen itäpuolella vanha Rahkola sekä länsipuolella pakarirakennus. Pakarin vieressä on luhtiaitta ja sen länsipuolella pieni sauna. Vanhan Rahkolan itäpuolella on kaksikerroksinen viljamakasiini. | |
| | Päärakennus on empire-tyyliä; vaakalaudoitettu, jossa kulmissa harkkoristikukset. Väriältään se on vaaleanvihertävä. Vanha Rahkola on peiterimalaudoitettu, vintin osuus on vaakalaudoitettu. Välissä on sahanteräkoriste. Kuisti on keltainen, muuten se on punainen. Pakari on hirsipinnalla ja punainen. Pitkät nurkat on koteloitu. Molemmissa ikkunat ja listalaudoitukset ovat valkoiset. Aitta on hirsipinnalla ja pitkänurkkainen. Luhtiin vievät raput on poistettu. Aittaan on lisätty poikittain lautarakenteinen huussi/liiteriosa. Makasiini on peiterimalaudoitettu ja punainen. | |

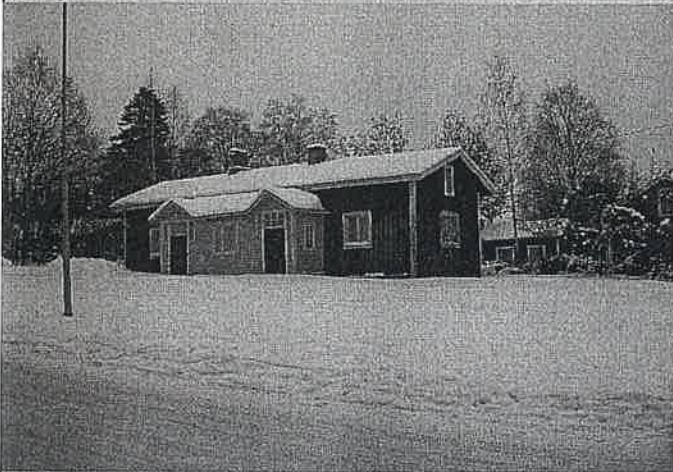
| RAKENNUSKULTTUURIN KOHDEINVENTOINTILOMAKE | | Kohdenumero<br>3. |
|--|---|--|
| | | <p>Talot sijaitsevat Rahkolankujan ja Alasenkadun kulmauksessa tiiviinä ryhmänä. Kaksi asuinrakennusta on pääjulkisivu länteen, kaksi pohjoiseen päin.</p> <p>Julkisivut länteen päin olevat talot ovat hiukan isompia kuin kaksi muuta. Niiden ominaispiirteet on melko hyvin säilyneet. Pohjoiseen päin olevista taloista idempi on hyvin pieni. Kaikki ovat punaisia. Läntisimmässä (kuvassa) on valkoinen kuisti, sen takana sijaitsevan talon yhdellä sisäänkäynnillä varustettu umpikuisti on keltainen.</p> |

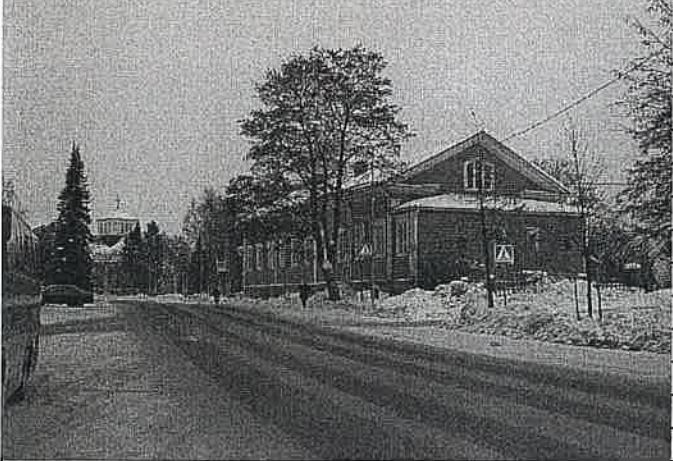
| RAKENNUSKULTTUURIN KOHDEINVENTOINTILOMAKE | | Kohdenumero<br>4. |
|--|---|---|
| | | Ikaalisten kirkkoherran Pappila sijaitsee Vanhan Tampereentien varrella, kirkon ja vanhan kauppalan välissä, tien suuntaisesti. |
| | | Päärakennus on suhteellisen koristeellinen myöhäisempire-tyylinen. Rakennuksessa on luonnonkiviperusta. Kivien väleihin on lisätty betonia. Länsipäädyn lisäosassa on lohkottu kivi. Rakennus on vaakalaudoitettu ja keltamullan värinen. Ikkunat ja koristelau-doitukset ovat valkoiset. Räystääs on um-peen laudoitettu ja voimakkaasti profiloitu. Ikkunat ovat 6-ruutuiset. Niiden välissä on pystypanelointi, jonka yläosat kaarikoristel- |

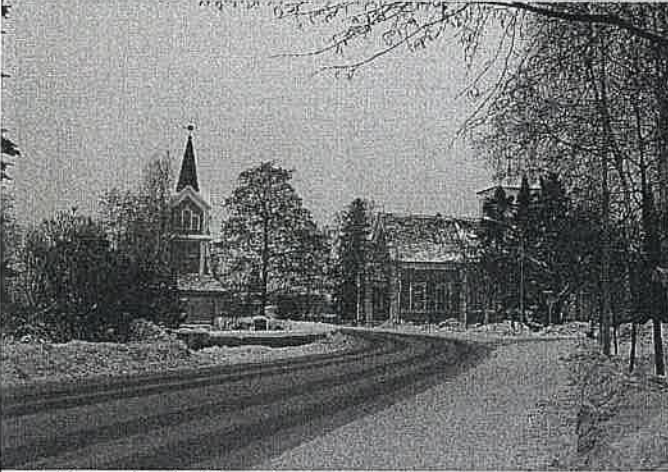
| RAKENNUSKULTTUURIN KOHDEINVENTOINTILOMAKE | | Kohdenumero<br>5. |
|--|--|---|
| | | Vanha Tampereentie kulkee kirkon ja tapulin välistä. Kirkko on pohjoispuolella, tapuli eteläpuolella. |
| | | Kirkko on erivartinen ristikirkko joka on vaakalaudoitettu. Perustuksena on osittain lohokottu kivi, osittain luonnonkivi. Katteena on alareunoistaan pyöristetyt paanut. Kuisteissa on vinoruutuikkunat. Ovet ovat yksinkertaiset, nelipeiliset. Ikkunat ovat yläreunasta kaarevat. Pinta on jaettu kahdella leveämmällä puulla osiin, jotka taas on jaettu 6 pieeneen osaan. Väriltään kirkko on keltainen. Ikkunat ja koristelauδοitukset ovat valkoiset. Katon keskellä on lasinen torni. |

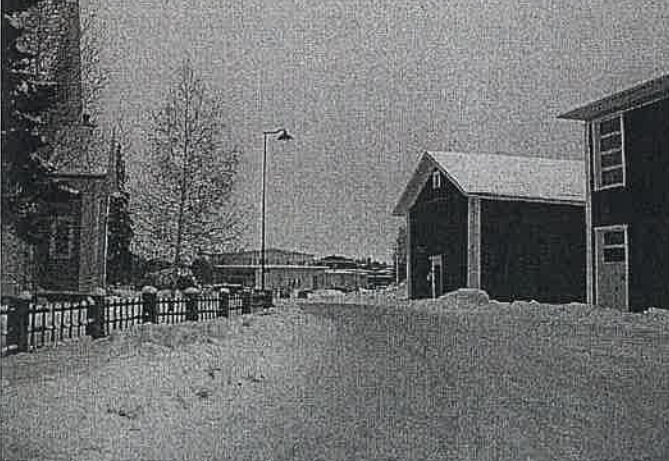
| RAKENNUSKULTTUURIN KOHDEINVENTOINTILOMAKE | | Kohdenumero<br>6. |
|---|---|--|
| | Entinen viljamakasiini, nykyinen kotiseutumuseo, sijaitsee kirkon vieressä, sen eteläpuolella. | |
| | Rakennus on kaksikerroksinen. | |

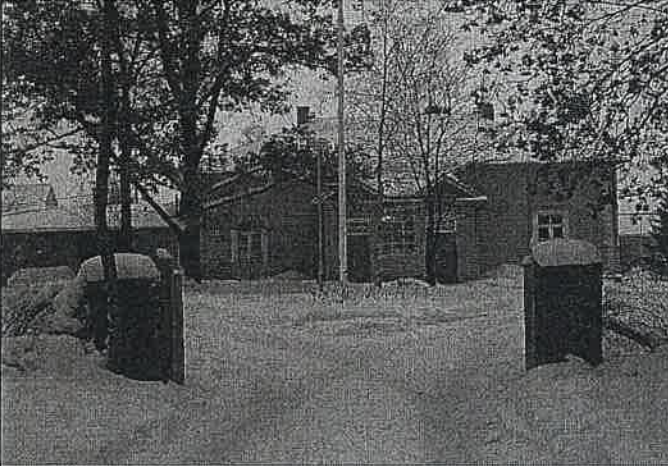
| RAKENNUSKULTTUURIN KOHDEINVENTOINTILOMAKE | | Kohdenumero<br>7. |
|--|---|--|
| | | <p>Kappalaisen pappila sijaitsee kauppalan rajan tuntumassa, Turkinpuiston siimeksessä. Pihapiiriin kuuluu päärakennus sekä 1½-kerroksinen talo.</p> <p>Päärakennus on matalahko, empire-tyylinen vaakalautoitettu rakennus. Kulmissa on harkkomaiset koristelut jotka ovat valkoiset samoin kuin ikkunat. Muuten rakennus on keltamullan värinen. Ulko-ovet ovat ruskeat. Aumakaton katteena on saumattu pelti.</p> <p>Asuinrakennus on peiterimalautoitettu. Pitkät nurkat on koteloitu.</p> |

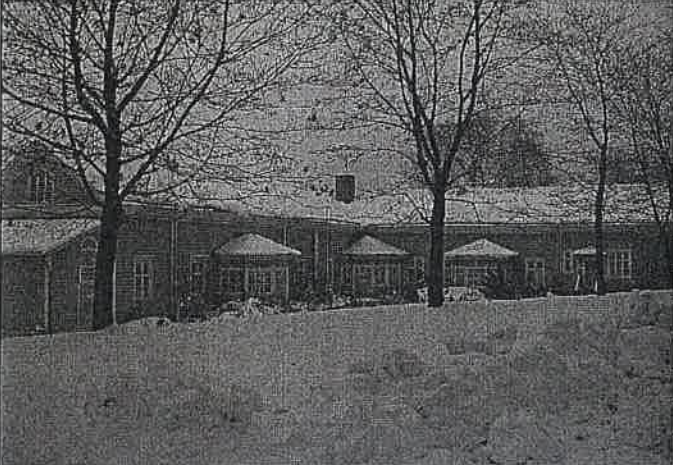
| RAKENNUSKULTTUURIN KOHDEINVENTOINTILOMAKE | | Kohdenumero<br>8. |
|---|---|---|
| | | <p>Koulu sijaitsee ns. Turkin puistoa vastapäätä, Valtakadun varrella. Koulun pohjoispuolelle on rakennettu tiilinen kauppakoulurakennus.</p> <p>L-mallinen rakennus on keltamullan värinen. Runko on hirrestä. Vaakalaudoitus on jäsenelty pilasterein. Rakennuksessa on eteläsiivillä kolme mutterikuistia, joissa on koristeelliset ikkunat. Räystäät on umpeen laudoitetut ja voimakkaast profiloit. Länsipäädyssä on pulpettikattoinen lisäosa/kuisti, jossa on oven päällä lunetti-ikkuna. Ikkunat ja koristelustoitukset ovat valkoiset.</p> |

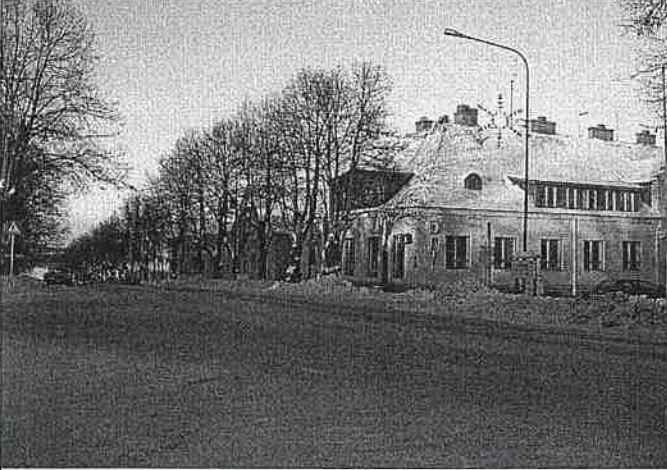
| RAKENNUSKULTTUURIN KOHDEINVENTOINTILOMAKE | | Kohdenumero<br>9-10. |
|--|--|---|
| | Rakennukset sijaitsevat vanhan kauppalan alkupäässä porttina kauppalaan. | |
| | Vanha apteekki on vaakalaudoitettu. Nurkissa harkotus. Väritään se on vaaleanpunainen, listoitukset ovat valkoiset. Räystäs on umpeen laudoitettu ja voimakkaasti profiloitu. Ikkunan kehykset yksinkertaiset, klassistiset. Puitejako T-mallinen. | |

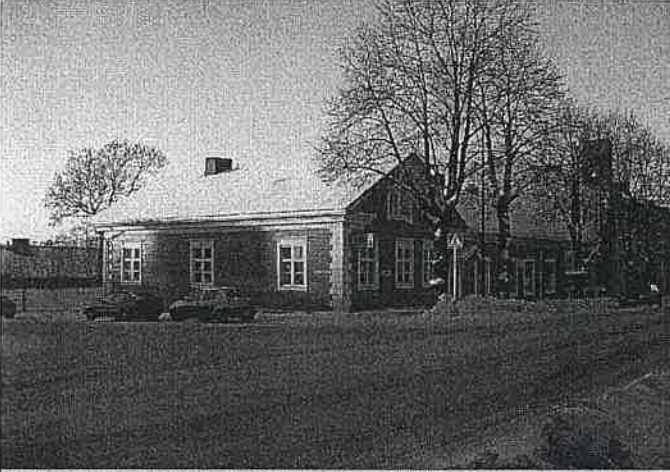
| RAKENNUSKULTTUURIN KOHDEINVENTOINTILOMAKE | | Kohdenumero<br>11. |
|--|---|--|
| | Kauppatalo sijaitsee vastapäätä nykyisiä virastotaloja, entisiä apteekkeja, vanhan kauppalan alkupäässä. | |
| | Rakennus on vaakalaudoitettu ja väriltään korallinpunainen. Nurkissa on harkotukset jotka ovat valkoiset kuten myös ikkunat ja listoitukset. Rakennus on L-mallinen. | |

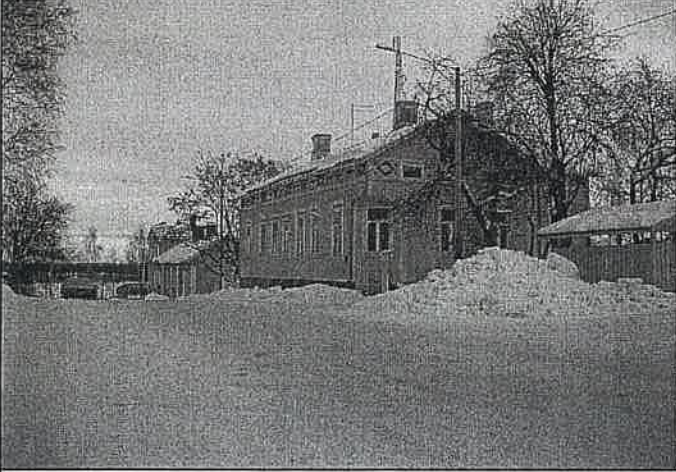
| RAKENNUSKULTTUURIN KOHDEINVENTOINTILOMAKE | | Kohdenumero<br>12. |
|--|---|--|
| | | <p>Kuvassa taempana sijaitseva valuri Nurmen talo sijaitsee jyrkässä rinteessä joka viettää Kyrösjärveen.</p> <p>Rakennuksen eteläpää on vanha osa ja se on yksikerroksinen jossa kivijalka on lohkokivistä. Uusi osa on 2-kerroksinen ja siinä kivijalka on betonista.</p> <p>Talo on harmahtavan vaaleanpunainen valkoisin ikkunoin ja listoin. Ullakon osuus on helmiponttipaneloitu, muuten rakennus on peiterimalaudoitettu. Laudoituksen yläreuna koristeltu kaariaiheella. Seinäpinta on jaoteltu pilasterein, jotka on tehty kolmesta laudasta siten, että välit muodostavat urat.</p> |

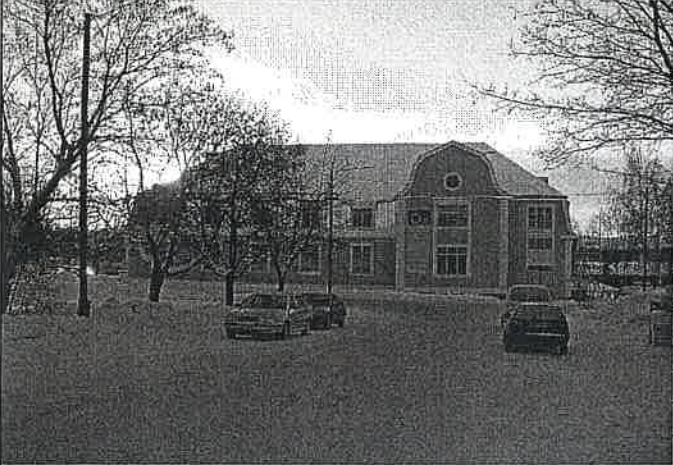
| RAKENNUSKULTTUURIN KOHDEINVENTOINTILOMAKE | | Kohdenumero<br>14. |
|---|---|--|
| | Isokokoinen rakennus sijaitsee melko avoimella paikalla Kauppakadun eteläpäässä. | |
| | Rakennus on hirsirunkoinen ja peiterimalaudoitettu. Hollantilaiskaton läpäisee toisen kerroksen ikkunat. Pohjoisen puoleisella julkisivulla on kaarevalinjainen barokkipääty. Väritään se on keltainen, valkoisin ikkunoin ja listoituksin. Saumattu peltikate on vihreä. Kivijalka on lohkotuista harmaakivistä. Itäpäätyyn on rakennettu uusi sisäänkäynti luiskalla. | |

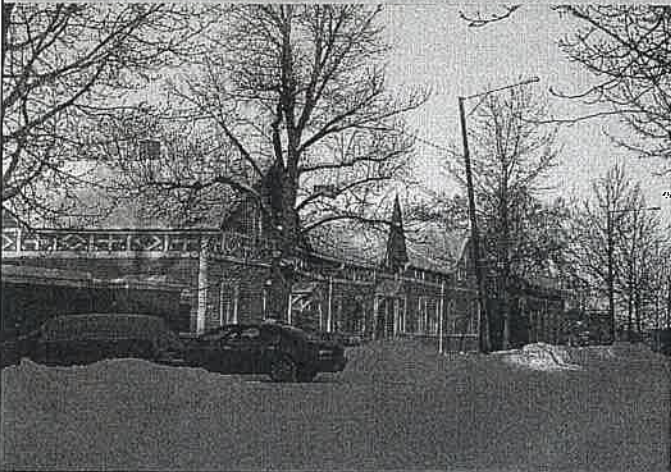
| RAKENNUSKULTTUURIN KOHDEINVENTOINTILOMAKE | | Kohdenumero<br>15. |
|--|---|---|
| | Rakennus sijaitsee Poppelikadun päässä, Kyrösjärveen viettävän rinteessä, kuvassa taempana. | |
| | Kivijalka on muurattu harmaakivistä. Rakennus on vaaleanpunainen. Ullakon osuudella on peiterimalaudoitusta, muuten kapeahko vaakalauta. Kerroksia jakaa sahanteräkuviollinen koristelusta. | |

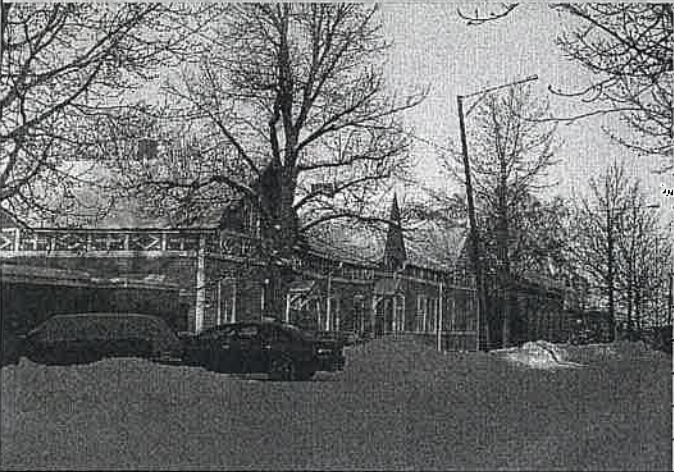
| RAKENNUSKULTTUURIN KOHDEINVENTOINTILOMAKE | | Kohdenumero<br>16. |
|---|--|--|
| | Kuvassa etualalla sijaitsevan rakennuksen pihapiiriin kuuluu myös talousrakennus ja toinen asuinrakennus. | |
| | Rakennus on keltamullan värinen, kuten se on ollut alunperinkin. Ikkunoiden alapuolinen osa on helmiponttipaneloitu, keskiosa vaakaneloitu ja vintin osuus vaakalaudoitettu. Kerroksia erottaa koristevyöhyke, jossa nelikulmaisissa kaseteissa on vuorotellen vino-neliö ja risti pohjoisen puoleisessa päässä. Etelän puoleisessa päässä on pelkät kasetit. Rakennuksen puolivälissä on entisen pihasisäänkäynnin kohdalla ristipääty. Ikkunat ovat T-malliset. Kivijalka on säännöllisesti lohkotuista harmaakivistä. Punainen talousrakennus on vaakalaudoitettu ja siinä on koristeelliset pienet ikkunat. Toinen rakennuksista, todennäköisesti asuinrakennus, on keltainen. | |

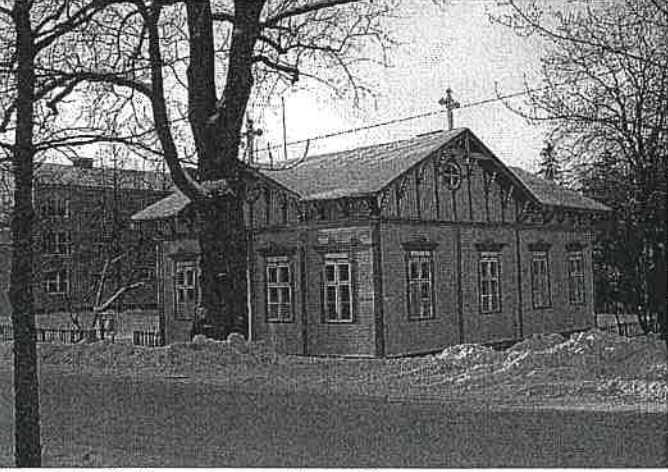
| RAKENNUSKULTTUURIN KOHDEINVENTOINTILOMAKE | | Kohdenumero<br>17. |
|---|--|--|
| | Vapaakirkon talo sijaitsee Poppelikadun varrella, pesäpallokentän läheisyydessä. | |
| | Rakennus on L-mallinen. Seinät on vaakapaneloitu, ullakko peiterimalaudoitettu. Kerroksia jakaa lista ja ullakko on jäsenelty laudoituksin, johon nojaa koristeelliset, räystästä kannattelevat konsolit. | |

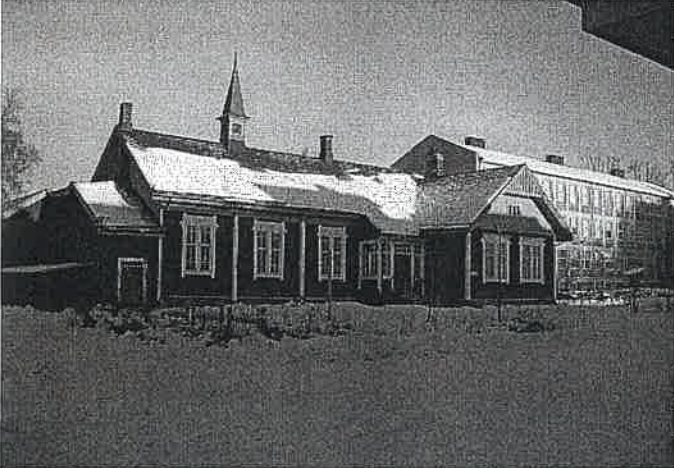
| RAKENNUSKULTTUURIN KOHDEINVENTOINTILOMAKE | | Kohdenumero<br>19. |
|--|---|---|
| | | Vanha koulurakennus sijaitsee uudempien koulujen pihapiirissä. |
| | | Rakennuksen pohja on L-mallinen. Ullakon osuus on pystyaukkoitettua, muuten se on vaakapaneloitu. Osat erottaa sahalaitakuvio-koriste. Räystäässä on aaltokoristelu. |

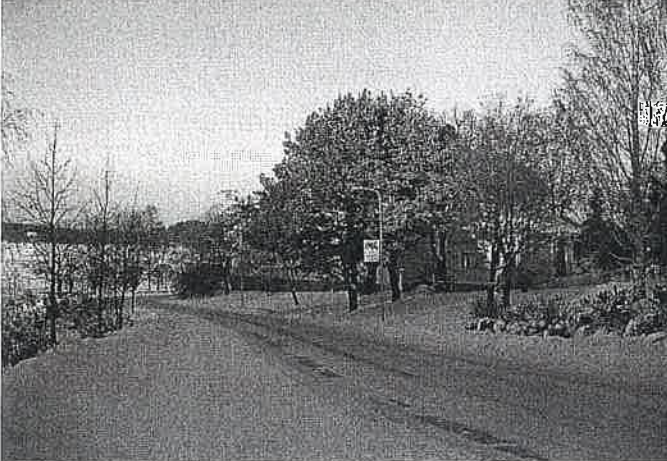
| RAKENNUSKULTTUURIN KOHDEINVENTOINTILOMAKE | | Kohdenumero<br>20. |
|---|---|--|
| | | <p>Rakennukset sijaitsevat torialueeksi kaavoitetun alueen pohjoispuolella. Tuomaritalo on tontin luoteiskulmassa, käräjätalo sen itäpuolella. Käynti pihaan on talojen välistä.</p> <p>Tuomaritalo on suurikokoinen, harjakattoinen ja vaakalautoitettu. Eteläpäädyssä on keskellä risaliitti kolmiopäätyineen. Pihan puolella molemmissa päissä on lyhyet poikkisiivet ja keskellä koristeellinen kuisti. Talo on keltainen. Ikkunat T-mallia, yläruudussa vinoneliöaiheinen koriste. Räystäät on umpeen laudoitetut.</p> <p>Käräjätalo on harjakattoinen, vaakalautoitettu ja keltainen. Päätykolmiot on molemmissa rakennuksissa pystypaneloitu ja katonharjaa kiertää sahanterälaitainen koriste. Ikkunat ovat samanlaiset kuin tuomaritalossa. Katteena pelti.</p> |

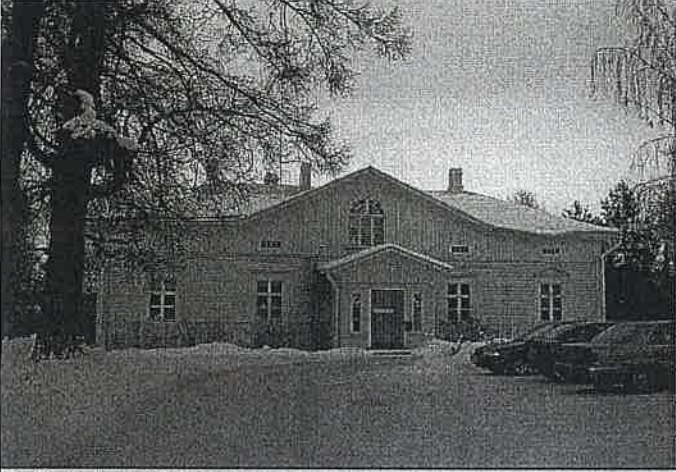
| RAKENNUSKULTTUURIN KOHDEINVENTOINTILOMAKE | | Kohdenumero<br>22. |
|---|--|---|
| | | Rakennus sijaitsee Ikaalisten terveyskeskuksen pihapiirissä. |
| | | Ullakko ja ikkunoiden alapuolinen osa ovat peiterimalaudoitettuja. Keskiosa on vaaka-paneeloitu. Ullakon ja keskiosan jakaa sahanteräkoristelista. Ikkunat ovat 6-ruutuiset. Noin joka toisen ikkunan päällä on kolmiomainen koriste. Kuistissa on koristeelliset värilasilliset ikkunat. Kummallakin pitkällä sivulla on kolmiopääty, jossa kaari-ikkunat. Haukkaikkunat ovat neliruutuiset. Nurkissa on koristeelliset pilasterit. Räystäät on umpeenlaudoitetut. Kivijalka luonnonkivistä. |

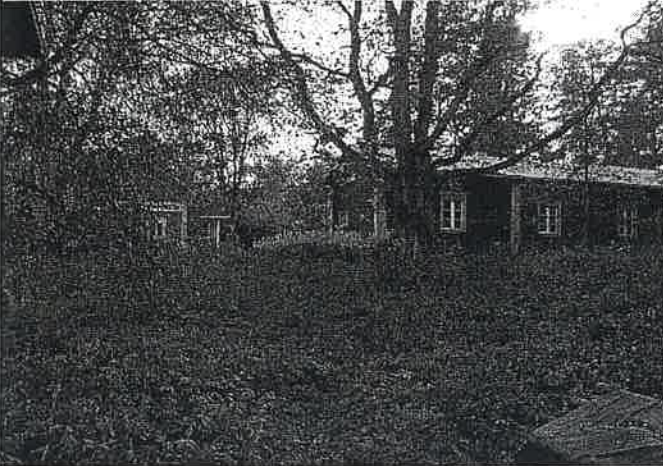
| RAKENNUSKULTTUURIN KOHDEINVENTOINTILOMAKE | | Kohdenumero<br>1. |
|---|--|---|
| | Tila sijaitsee yksittäistilana Kyrösjärven rannalla. Pihapiiriin kuuluu kaksi asuinrakennusta, kärryliiteri, luhtiaitta, renkitupa, viljamakasiini, kellari ja sauna tien toisella puolella. | |
| | Uudempi, porttia vastapäätä sijaitseva asuinrakennus on mansardikattoinen, peiterimauldoitettu ja keltamullan värinen. T-ikkunat ja nurkka-ym. laudoitukset ovat valkoiset. Vanhempi asuinrakennus on L-mallinen, kahdesta eri ikäisestä osasta koostuva. Vanhempi osa on hirsipinnalla, uudempi vaakapaneloitu. 6-ruutuiset ikkunat ovat valkoiset. | |

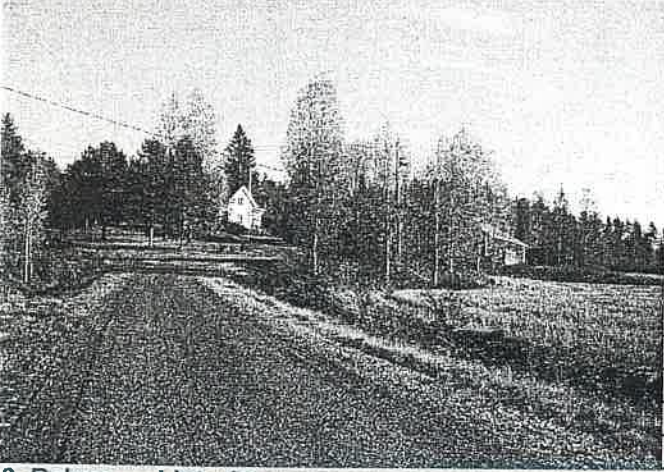
| RAKENNUSKULTTUURIN KOHDEINVENTOINTILOMAKE | | Kohdenumero<br>1. |
|---|---|---|
| | Tila sijaitsee kallioisella kumpareella yksittäistilana. Pihapiiriin kuuluu asuinrakennus, navetta ja kellari. Pihan kaakkoispuolella, metsän reunassa on lisäksi entinen riihi ja konehalli. | |
| | Hirsirunkoisessa asuinrakennuksessa on suurikokoinen kuisti keskellä lännen puoleista julkisivua. Molemmiin puolin kuistia on sisäänkäynnit. | |

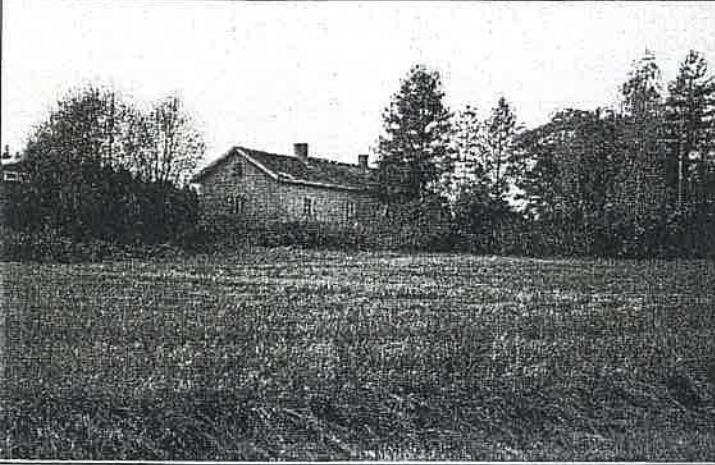
| RAKENNUSKULTTUURIN KOHDEINVENTOINTILOMAKE | | Kohdenumero<br>2. |
|--|---|--|
| | Tila on yksittäistilana mäenkumpareella. Päärakennuksen lisäksi pihapiiriin kuuluvat navetta tod.näk. 1970-l. hirsinen heinävarasto, romahtamaisillaan oleva sauna ja lato/varasto. | |
| | Todennäköisesti hirsirunkoinen asuinrakennus on roiskerapattu. | |

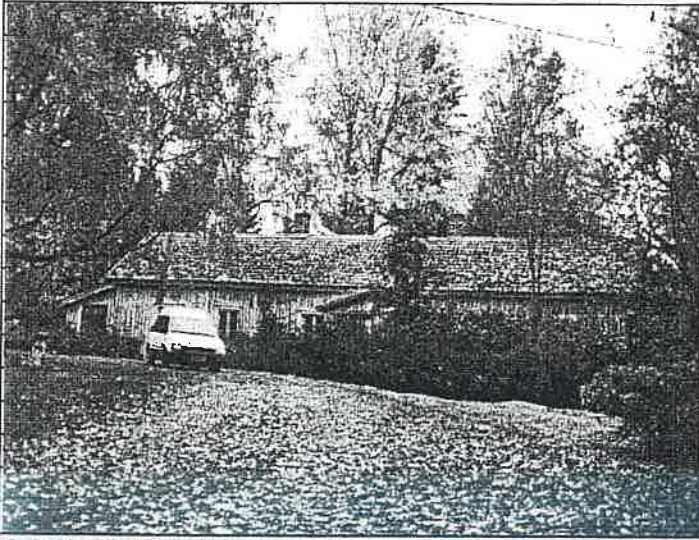
| RAKENNUSKULTTUURIN KOHDEINVENTOINTILOMAKE | | Kohdenumero<br>3. |
|---|---|---|
| | Pihapiiriin kuuluu kaksi asuinrakennusta jotka ovat kulmittain toisiinsa nähden sekä kaksi talousrakennusta, joista toinen lautarakenteinen puuliiteri, toinen romah-<br>tamassa oleva hirsirakennus. | |
| | Asuinrakennukset ovat tod.näk.hirsirun-<br>koisia. Peiterimalaudoitukset ovat<br>harmaantuneet. | |

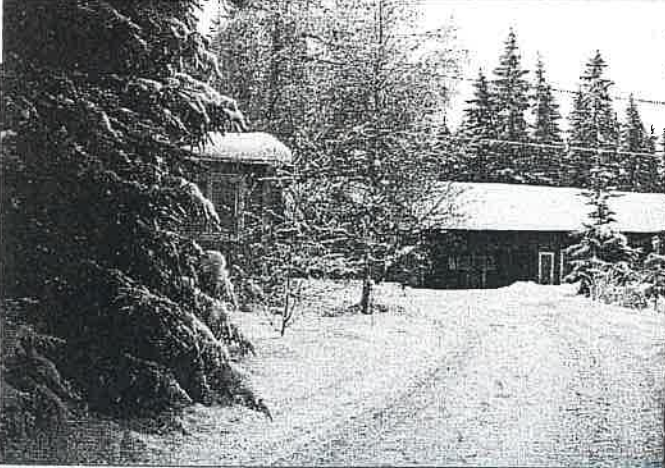
| RAKENNUSKULTTUURIN KOHDEINVENTOINTILOMAKE | | Kohdenumero<br>4. |
|--|---|--|
| | Tila sijaitsee Kolmostien eteläpuolella yksittäistilana metsän keskellä. Pihapiiriin kuuluu asuinrakennus, navettarakennus, sauna ja heinäsuuli sekä hiukan sivummalla oleva vilja-aitta. | |
| | Asuinrakennus on mansardikattoinen, katteena saumattu pelti. Hirsirunkoinen talo on peiterimalaudoitu ja väriltään keltainen. Talousrakennuksista heinäsuuli on lautarakenteinen, muut ovat hirrestä. Väriltään ne ovat punaisia. | |

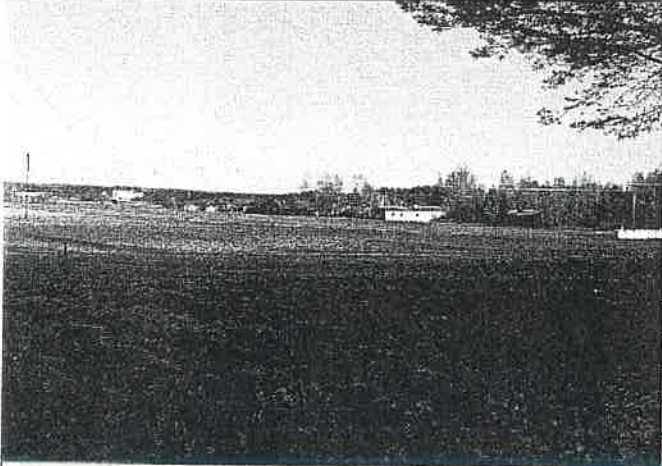
| RAKENNUSKULTTUURIN KOHDEINVENTOINTILOMAKE | | Kohdenumero<br>1. |
|--|---|---|
| | Kylänraitin itäpäässä sijaitsevan tilan piha-<br>piiriin kuuluu uusi asuinrakennus, aitta se-<br>kä talousrakennuksia. | |
| | Asuinrakennus on valkoinen ja rakennettu<br>tiilestä. Otsallinen kahden huoneen riviaitta<br>on hirsipinnalla, pitkänurkkainen ja puna-<br>mullan värinen. Navetta on peiterimalaudoi-<br>tettu, satulakattoinen ja punamullan<br>värinen | |

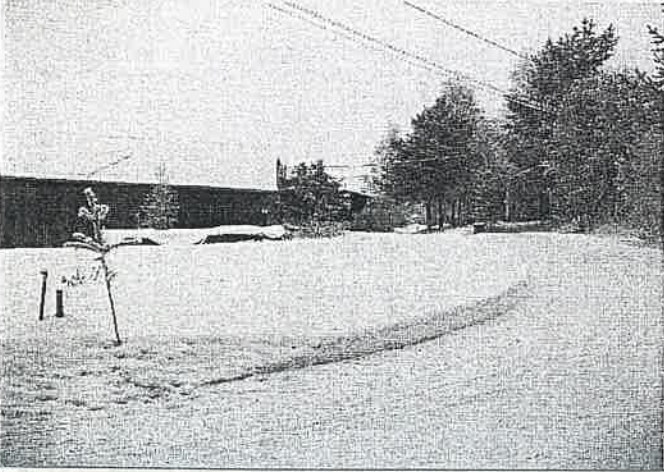
| RAKENNUSKULTTUURIN KOHDEINVENTOINTILOMAKE | | Kohdenumero<br>2. |
|--|---|--|
| | Pihapiiriin kuuluvat uusi asuinrakennus, rivi-aitta ja navetta. | |
| | Asuinrakennus on tiilestä. Neljän huoneen aitta on hirrestä. Sola on puinen. Satulakaton katteena on aaltopelti. Väriältään se on punainen/valkoinen. Alla on kellari. Navetta on osittain tiilestä, osittain puusta. L-mallinen rakennus on peiterimalaudoitettu. Katteena on pelti. | |

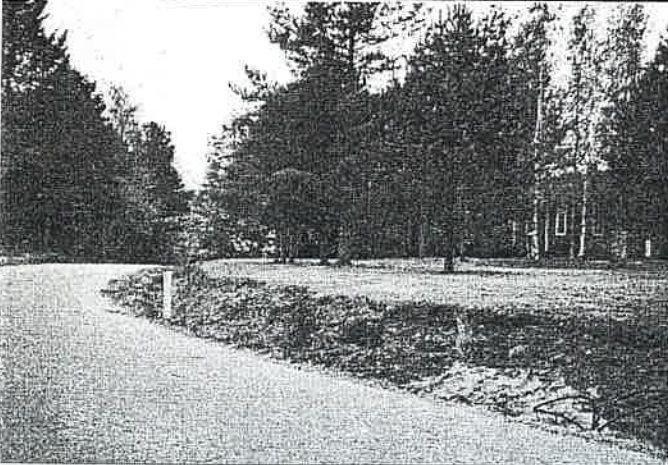
| RAKENNUSKULTTUURIN KOHDEINVENTOINTILOMAKE | | Kohdenumero<br>3. |
|--|--|--|
| | | <p>Pihapiiriin kuuluvat asuinrakennus, talousrakennus ja luhtiaitta. Rakennukset muodostavat kulmista avoimen umpipihan. Pihapiirin länsipuolella on lisäksi sauna.</p> |
| | | <p>Asuinrakennus on paritupamallinen ja satulakattoinen. Katteena on tiili. Pystylaudoitus on punainen, kuistin vaakalaudoitus valkoinen. Aitta on hirsipinnalla ja punainen. Talousrakennus on osittain hirsipinnalla, osittain peitarimalaudoitettu ja punainen. Sauna on keltainen.</p> |

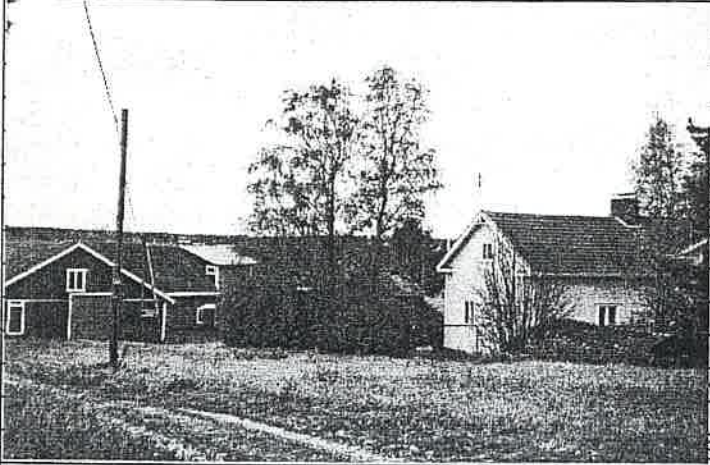
| RAKENNUSKULTTUURIN KOHDEINVENTOINTILOMAKE | | Kohdenumero<br>4. |
|---|---|--|
| | | <p>Tilalla on kaikkiaan 10 rakennusta. Asuinrakennus, navetta ja pakari muodostavat umpipihan. Umpipihan ympärillä ovat sauna, lammasnavetta, kärryliiteri, puuliiteri, kivikellari ja lato pellolla. Samalla rekisterinumeroilla on pihapiirin länsipuolella edelliselle sukupolvelle vaarin pirtiksi rakennettu talo.</p> <p>Asuinrakennuksessa on keskellä suuri kokoinen umpikuisti. Laudoitettu rakennus on väriltään vaalean keltainen. Satulakaton katteena on tiili.</p> <p>Navetta on pääosin kivistä, mutta osittain myös puusta. Talousrakennukset ovat punaisia. Vaarinpirtti on hirsirunkoinen. Peiterimalaudoitus on keltainen. Jyrkässä harjakatossa on katteena tiili. Pihassa on myös punainen "solapuori".</p> |

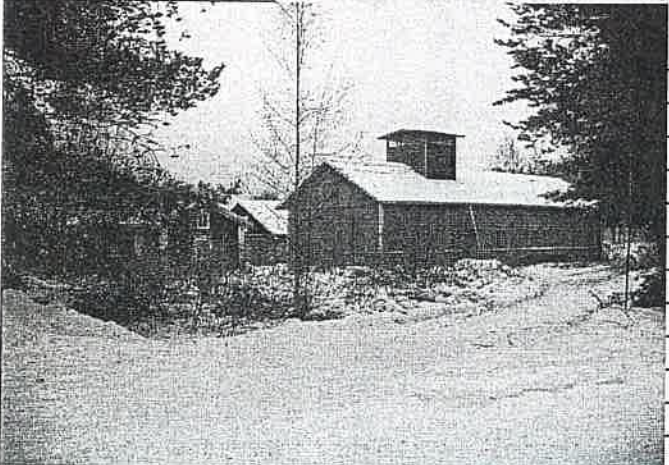
| RAKENNUSKULTTUURIN KOHDEINVENTOINTILOMAKE | | Kohdenumero<br>5. |
|--|--|--|
| | Tila sijaitsee Kilvakkalantien varrella Hiekan tilan pohjoispuolella. Pihapiiriin kuuluu kaksi vanhaa asuinrakennusta joista Kilvakkalantien suuntainen on muutettu kuivuriksi. Pihapiiriin kuuluu lisäksi navetta ja kaksi aittaa, makasiini ja kellarin rauniot sekä uusia talousrakennuksia. Uusi omakotialo on rakennettu entisen pihan lounaispuolelle. | |
| | Kuivuriksi muutetun asuinrakennuksen paneelointi on keltamullan välinen. Päätykolmiot on pystylaudoitettu. Laudoitukset on jäsennely peilikoristein. Toinen asuinrakennus on vaakapaneloitu. Väriltään se on muuten punamullan värinen, mutta kuisti on keltainen. Pitkät nurkat on koteloitu. Räystäässä on sahalaitakoriste. Kivi/laularakenteinen navetta on L-mallinen. Toinen aitoista on neljän huoneen rivitalta, toinen pikkuaittaa. Tien vieressä sijaitseva makasiini on kaksikerroksinen. Vieressä on kivikellarin rauniot. | |

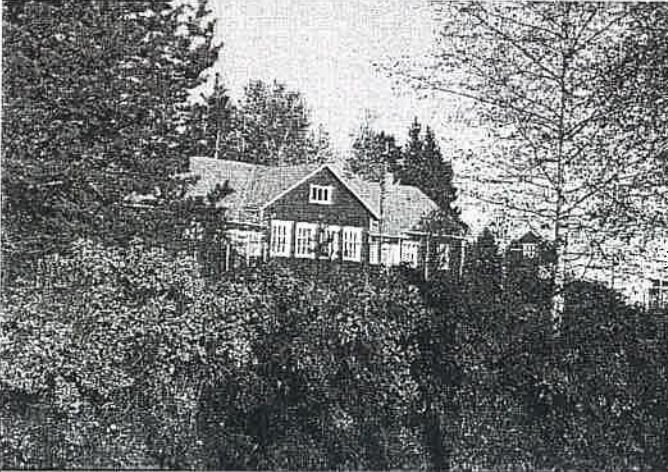
| RAKENNUSKULTTUURIN KOHDEINVENTOINTILOMAKE | | Kohdenumero<br>6. |
|--|---|--|
| | Pihassa on uusi ja vanha koulurakennus talousrakennus ja pyöräkatos. Urheilukentän vieressä on pukukoppi. | |
| | Vanha koulurakennus on hirsirakenteinen ja peiterimalaudoitettu. Katteena on saumattu pelti. | |

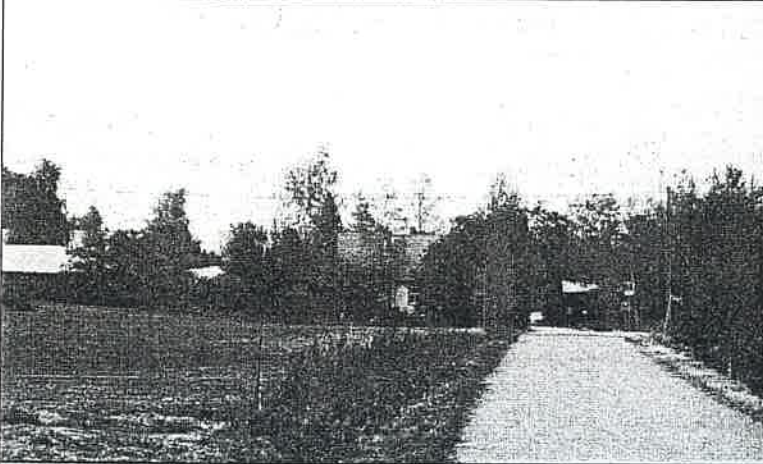
| RAKENNUSKULTTUURIN KOHDEINVENTOINTILOMAKE | | Kohdenumero<br>7. |
|---|--|---|
| | Kilvakkalan- ja Hiekanteiden kulmauksessa sijaitsee pihapiiri, johon kuuluu asuinrakennus 2 huoneen riviaitta ja kaksi talousrakennusta. | |
| | Asuinrakennus on vaalea, vaakapaneloitu. Muut rakennukset ovat punaisia. | |

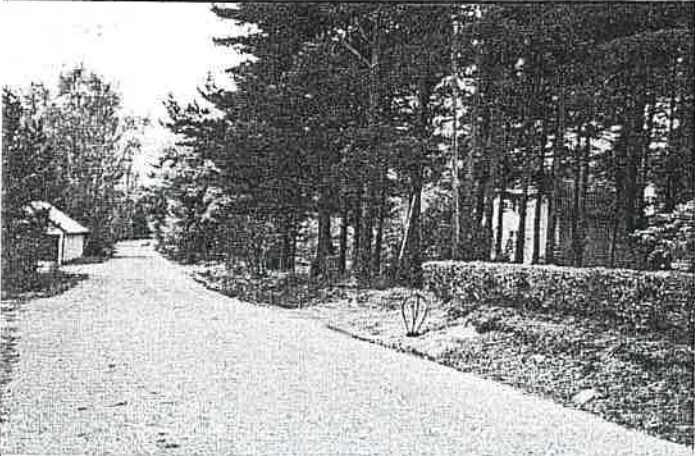
| RAKENNUSKULTTUURIN KOHDEINVENTOINTILOMAKE | | Kohdenumero<br>9. |
|---|--|--|
| | Pihapiiriin kuuluvat asuinrakennus ja talousrakennus, jossa todennäköisesti on ainakin sauna. | |
| | Asuinrakennus on hirsirunkoinen ja pystylaudoitettu. Jyrkähkön harjakaton katteena on tiili. Väriltään se on valkoinen. Sauna on pääasiassa hirsipintainen, mutta osittain peiterimalaudoitettu. Aumakatton katteena on kolmiorimahuopa. Rakennus on punainen. | |

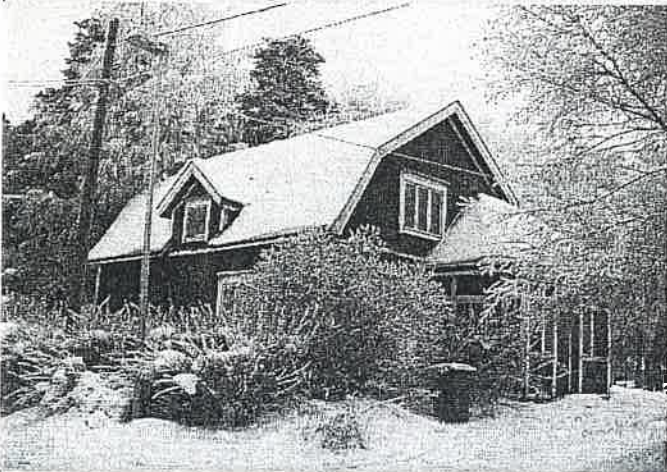
| RAKENNUSKULTTUURIN KOHDEINVENTOINTILOMAKE | | Kohdenumero<br>11. |
|---|---|---|
| | Kilvakkalantien ja Jämijärventien risteyksessä, vastapäätä entistä kauppaa, sijaitseva vanha leipomorakennus on tällä hetkellä tyhjiillään. | |
| | Pihapiiriin kuuluu leipmorakennuksen lisäksi talousrakennus sekä tiilitalo. | |

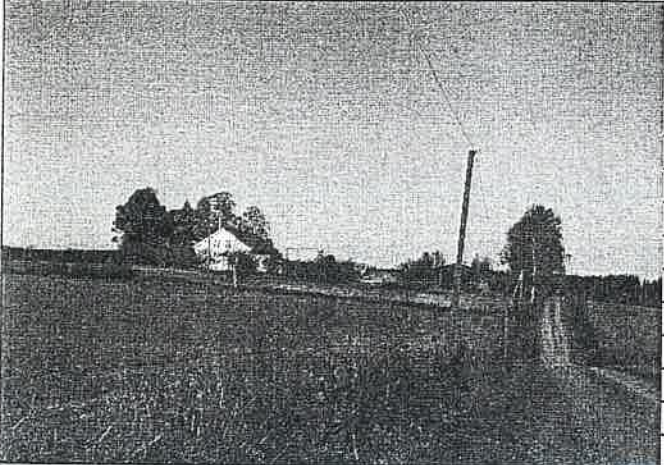
| RAKENNUSKULTTUURIN KOHDEINVENTOINTILOMAKE | | Kohdenumero<br>13. |
|--|---|---|
| | Erittäin näkyvällä paikalla peltokumpareella sijaitsevan tilan pihapiiriin kuuluvat asuinrakennus, navetta, aitta ja suuli. | |
| | Asuinrakennus on peiterimalaudoitettu ja valkoinen. Rimat on profiloitu. Runko on hirrestä ja perustuksena lohkokivet. Satulakaton katteena on tiili. | |

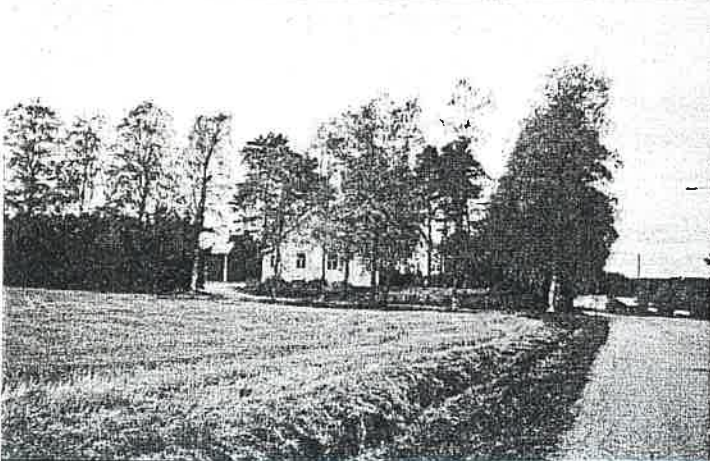
| RAKENNUSKULTTUURIN KOHDEINVENTOINTILOMAKE | | Kohdenumero<br>16. |
|--|---|---|
| | | Tila sijaitsee kumpareella päätien mutkassa. Pihapiiriin kuuluvat asuinrakennus sekä useita talousrakennuksia aivan pihassa, sekä hiukan kauempana metsän laidassa. |
| | | Asuinrakennus on vaalea, peiterimalaudoitettu. Suuren umpikuistin molemmin puolin on sisäänkäynnit. Satulakaton katteena on tiili. |

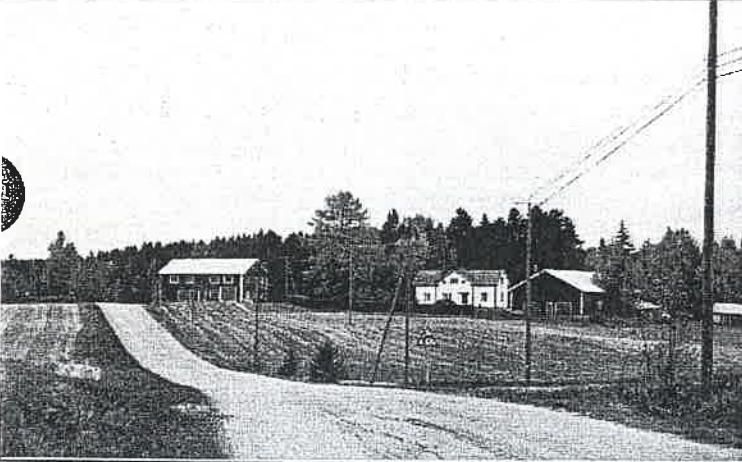
| RAKENNUSKULTTUURIN KOHDEINVENTOINTILOMAKE | | Kohdenumero<br>17. |
|--|--|--|
| | | <p>Tila sijaitsee päätien varrella, pelto-<br/>xumpareella, avoimella paikalla.<br/>Pihassa on asuinrakennus, aitta ja<br/>navetta.</p> <p>Asuinrakennus on vaalea, vaakalau-<br/>doitettu. Keskellä on korkea umpi-<br/>kuisti, jossa yksi sisäänkäynti.<br/>Aitassa on kaksi huonetta. Se on<br/>hirsipintainen ja pitkänurkkainen.<br/>Aitta ja puunavetta ovat punaisia.</p> |

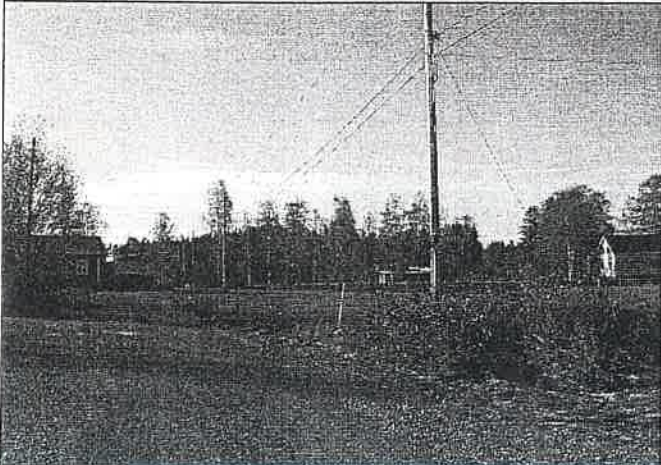
| RAKENNUSKULTTUURIN KOHDEINVENTOINTILOMAKE | | Kohdenumero<br>19. |
|--|--|--|
| | Tila on alueella, jossa on vanhoja torppia. Pihapiiriin kuuluu asuinrakennus ja vastapäätä sijaitseva talousrakennus. | |
| | Asuinrakennus on paritupa, joka on hirsirunkoinen ja peiterimalaudoitettu. Satulakaton katteena on aaltopelti. Talossa on kaksi umpikuistia. | |

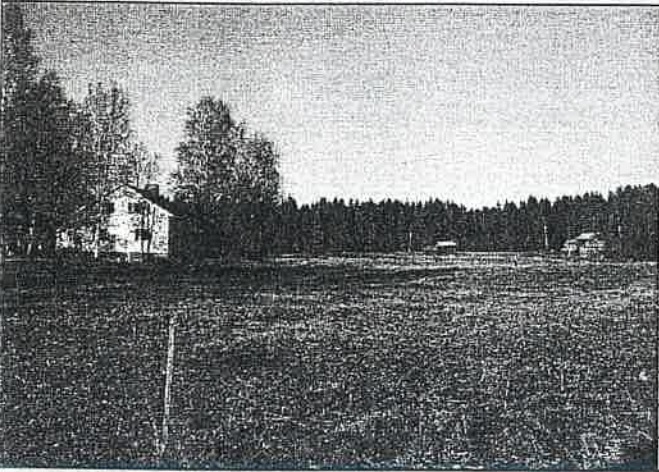
| RAKENNUSKULTTUURIN KOHDEINVENTOINTILOMAKE | | Kohdenumero<br>20. |
|---|---|--|
| | Entisellä torppa-alueella sijaitsevalla tilalla on rakennuskanta uusiutunutta. Pihapiiriin kuuluu asuinrakennus ja navetta. | |
| | Asuinrakennus on 2-kerroksinen, harmaa ja rapattu. Satulakaton katteena on profiloitu pelti. Taloon on kaksi sisäänkäyntiä. | |

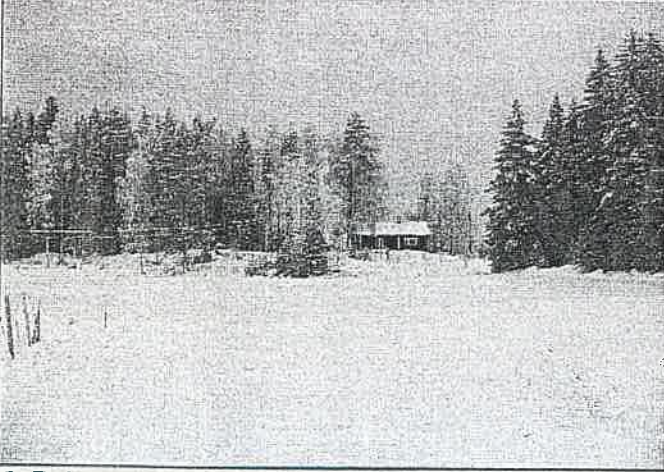
| RAKENNUSKULTTUURIN KOHDEINVENTOINTILOMAKE | | Kohdenumero<br>22. |
|--|---|--|
| | Metsän reunassa sijaitsevan tilan pihapiiriin kuuluu asuinrakennus, sekä kolme talousrakennusta, jotka muodostavat yhdeltä sivulta ja kulmista avoimen umpipiikan muodon. | |
| | Asuinrakennus on pienikokoinen tupa, jossa on 6-ruutuiset ikkunat ja umpikuisti. | |

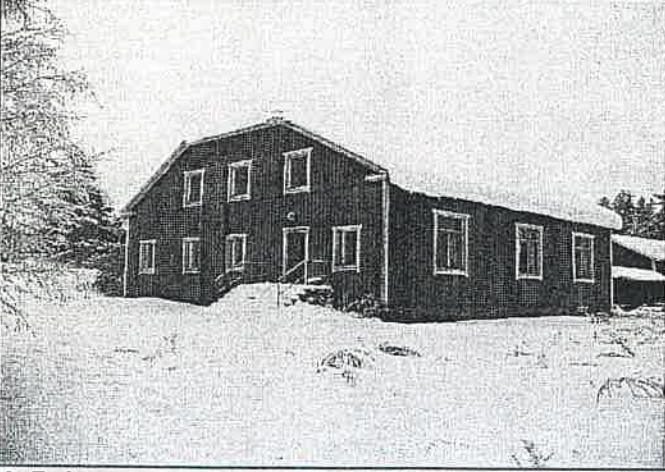
| RAKENNUSKULTTUURIN KOHDEINVENTOINTILOMAKE | | Kohdenumero<br>24. |
|--|--|---|
| | Työväentalo sijaitsee melko avoimella paikalla Honka-rakenteen puunjalostamon vieressä. | |
| | Matala ja leveä rakennus on lomalaudoitettu. Punaishissa rakennuksessa on valkoiset nurkka- ja ikkunoiden vuorilaudoitukset. Aumakatto on päistään tyvistetty. Rakennuksessa on kolmen mallisia ikkunoita; T-ikkunoita, yksiruutuisia ja yhdellä pystypuulla kahteen erikokoiseen ruutuun jaettu-ja. | |

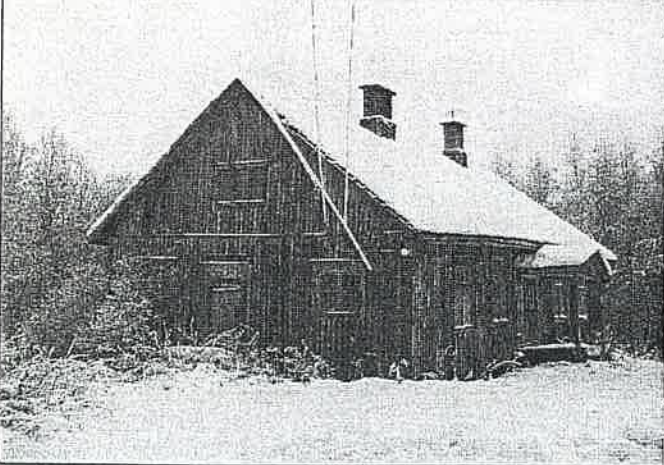
| RAKENNUSKULTTUURIN KOHDEINVENTOINTILOMAKE | | Kohdenumero<br>25. |
|---|--|---|
| | Talo sijaitsee Vaasantien vieressä, vastapäätä Ikaalisten kylpylää. Tila on autiona. Pihassa on ainoastaan asuinrakennus. | |
| | Talossa on yksi avokuisti keskellä, puupylväiden varassa. Pylväät nojaavat betonipilareihin, jotka ovat kallistuneet voimakkaasti. Peiterimalaudoitus on täysi harmaantunut. Ikkunat ovat koristeelliset; alaosa on kaksiosainen, yläosa on jaettu kahdeksaan pienen ruutuun. Satulakaton katteena on tiili. | |
