**IKAALINEN  
RÖYHIÖN KYLÄALUEEN RAKENNUSINVENTOINTI 2002**

**OSA I**

**Nina Rinta-Porkkunen, Tampereen museot/maakunnallinen yksikkö  
Pirkanmaan maakuntamuseo**

# Röyhön rakennusinventointi 2002

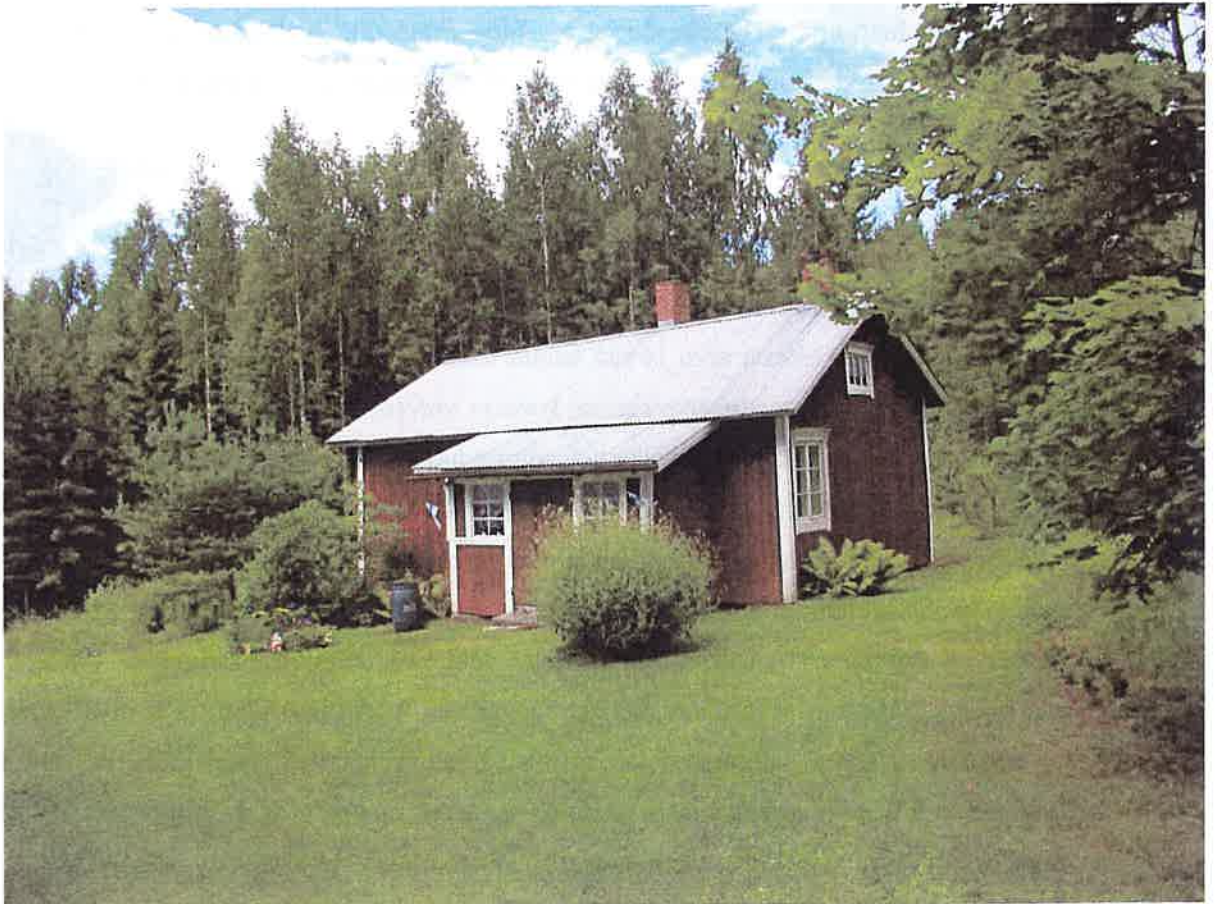
Aholan päärakennus kesällä 2002.

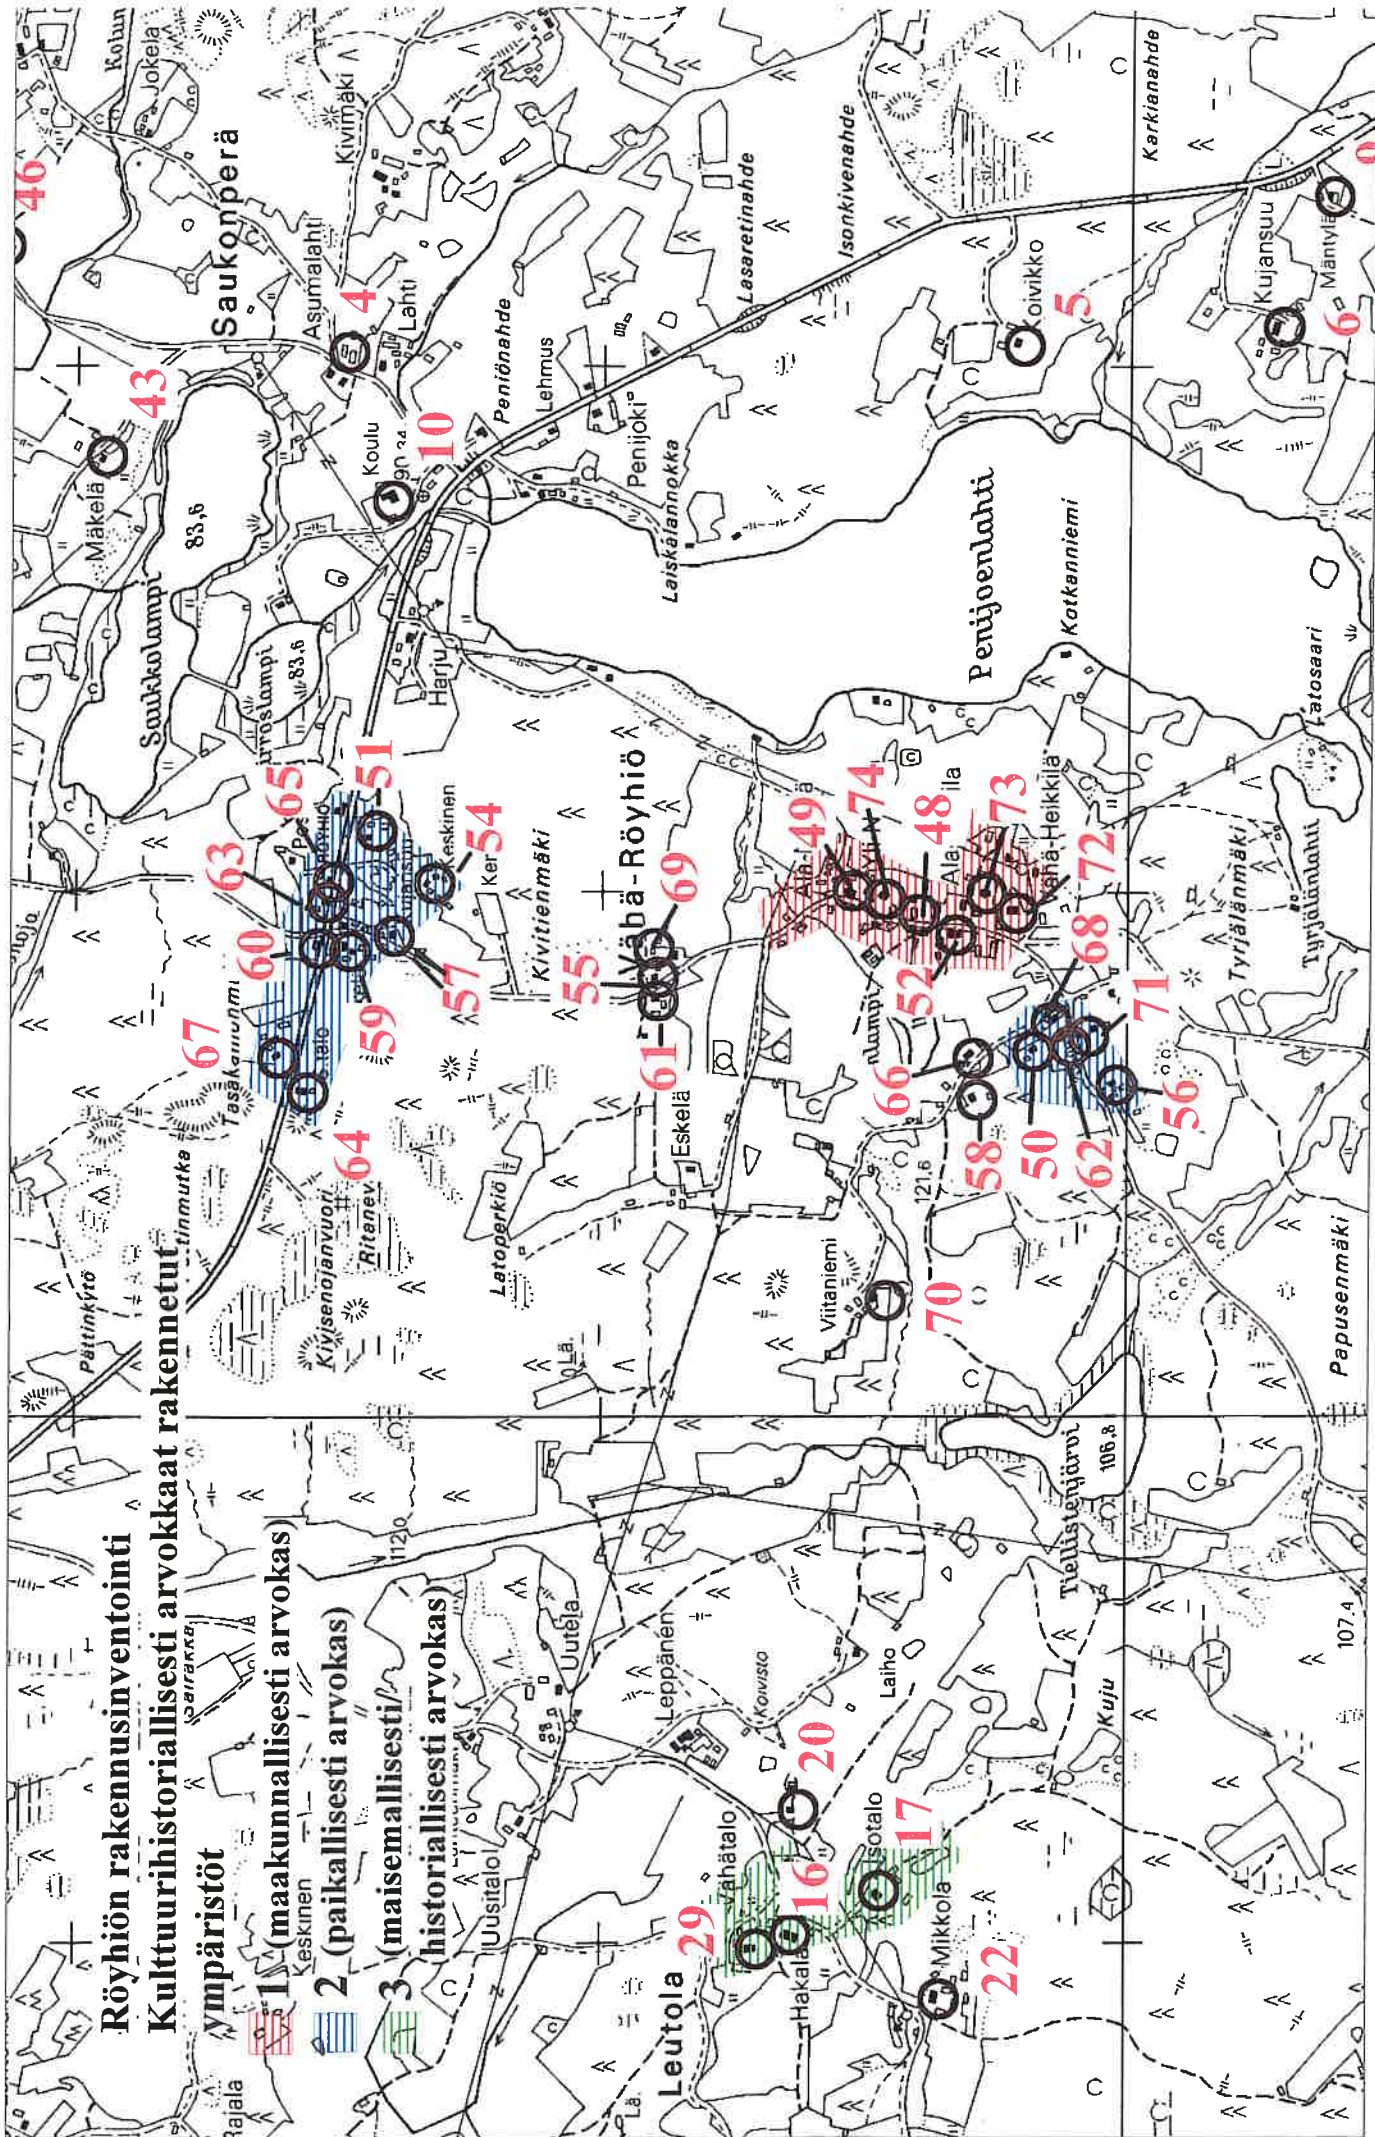
**Röyhön rakennusinventointi**  
**Kulttuurihistoriallisesti arvokkaat rakennetut ympäristöt**

- 1 (maakunnallisesti arvokas)
- 2 (paikallisesti arvokas)
- 3 (maisemallisesti/historiallisesti arvokas)
