29.5.2012

YIT Rakennus Oy

JANKAN TILAN RAKENNUSINVENTOINTI

Kantatalo ja kylätontti kaupunkimaisemassa

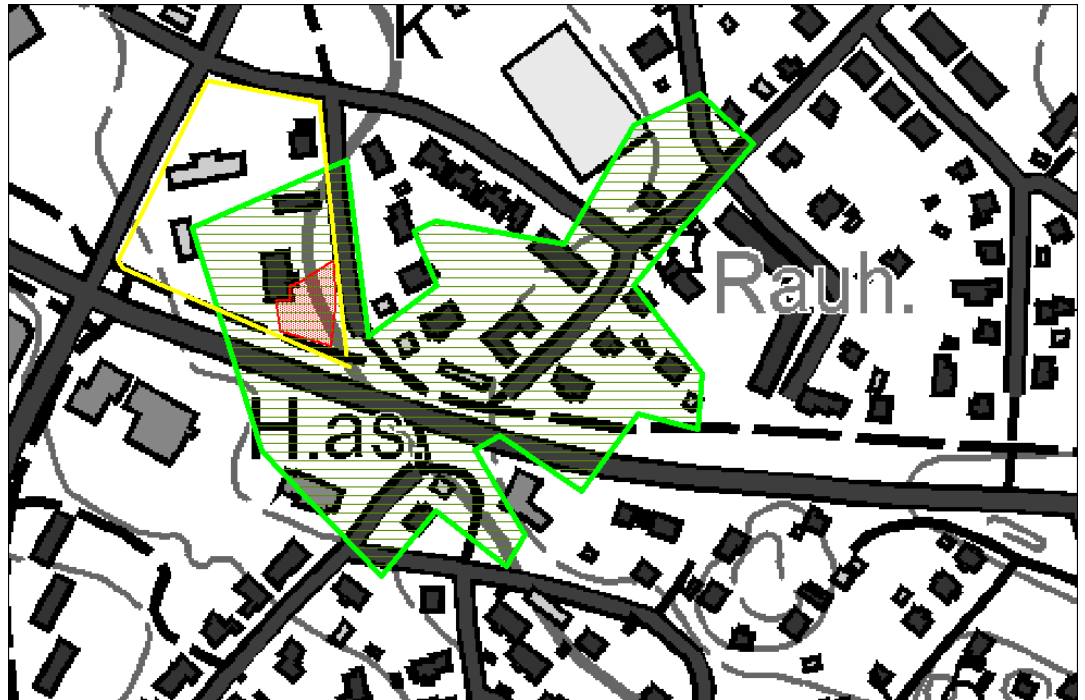
Inventointialue, kylätontti, muinaisjäännös

Keltainen rajaus = Rakennetun ympäristön ja vuoden 2011 arkeologisen inventoinnin aluerajaus. Vihreä rasterirajaus = Takahuhdin ryhmäkylän kantatalojen tontit 1790-luvulla Punainen rasteri = Tarkastelualueen kylätontin muinaisjäännösrajaus. (kylätontin ja muinaisjäännöksen digitointi ja rajaus Teemu Tiainen, Kyy 2011). Karttapohja, Maanmittauslaitoksen maastotietokanta, © MML, 2011.

Kartalla näkyvän kylätontin rajauksen perusteella vanhalla Takahuhdin kylätontilla sijaitsevat Jankan päärakennus ja aitta. Talouspihan navetta ja asuin- ja talousrakennus sekä uusi omakotitalo sijaitsevat alueella, joka 1790-luvulla oli peltoa.

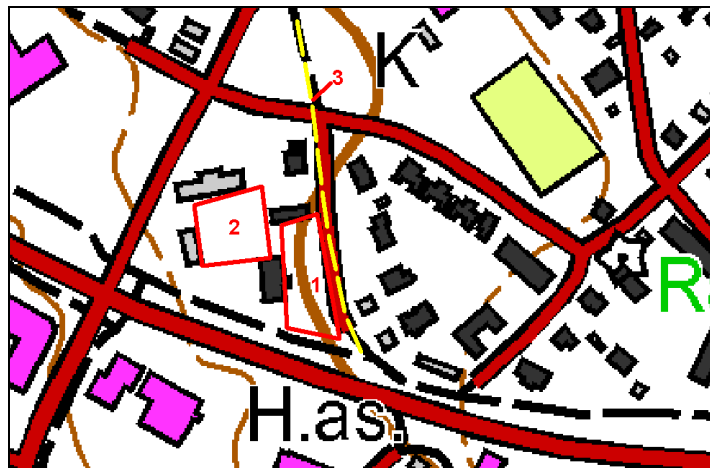
Jankan maatalouden pihapiirit: edustus- ja talouspiha

Kuva: 1. Jankan maatilan edustuspiha, 2. talouspiha, 3. vanhan raitin linjaus. Karttapohja, Maanmittauslaitoksen maastotietokanta, © MML, 2011

Jankan maatalouskauden pihapiiri on väljä, rakennukset muodostavat selkeästi kaksi pihapiiriä, vanhan raitin varrelle sijoittuvan edustavan puutarhamaisen miespihan, jonka taakse sijoittuu varsinainen talouspiha, jonka jatkeena olivat aikaisemmin talon pellot. Rakennukset ja kasvillisuus muodostavat kaksi, 1910/20-lukuun ja 1950/60-lukuun viittaavien kerrostumien miljööseen. Ajan hengen mukaisesti, väljän pihapiirin rakennukset on sijoitettu suorakulmaisesti toisiinsa ja vanhaan raittiin nähden. Edustava miespiha sijoittuu vanhan raitin varrelle, jossa sitä rajaavat 1920-luvulla rakennetun asuinrakennuksen pääjulkisivu lasikuisteineen sekä samaa aikakautta edustava koristeel-

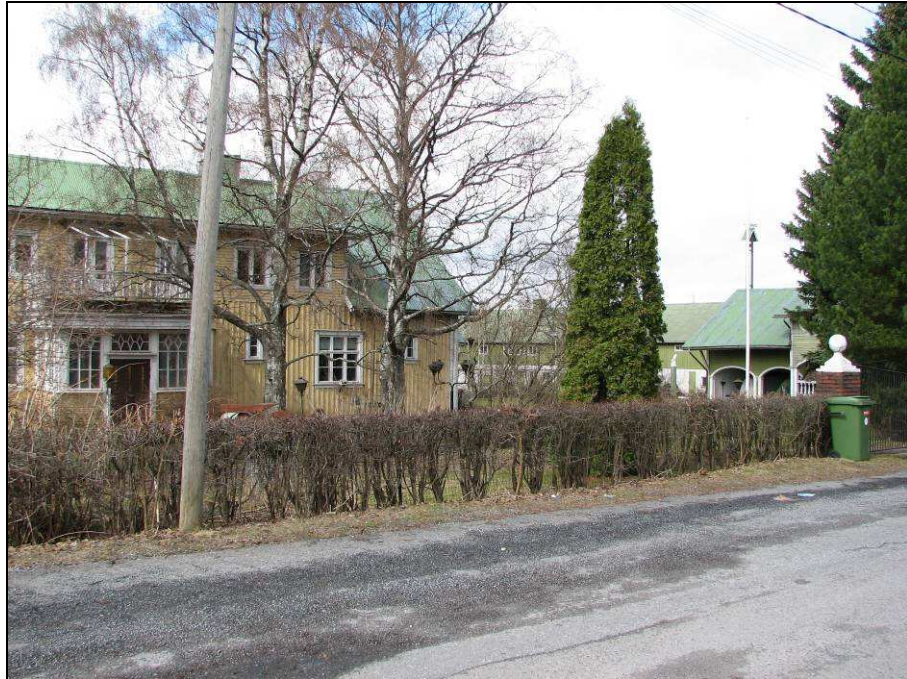
Kuva: Näkymä raitilta Jankan pihapiiriin, päärakennuksen ja aittarakennuksen välistä näkyy talouspihaan kuuluva navetta.

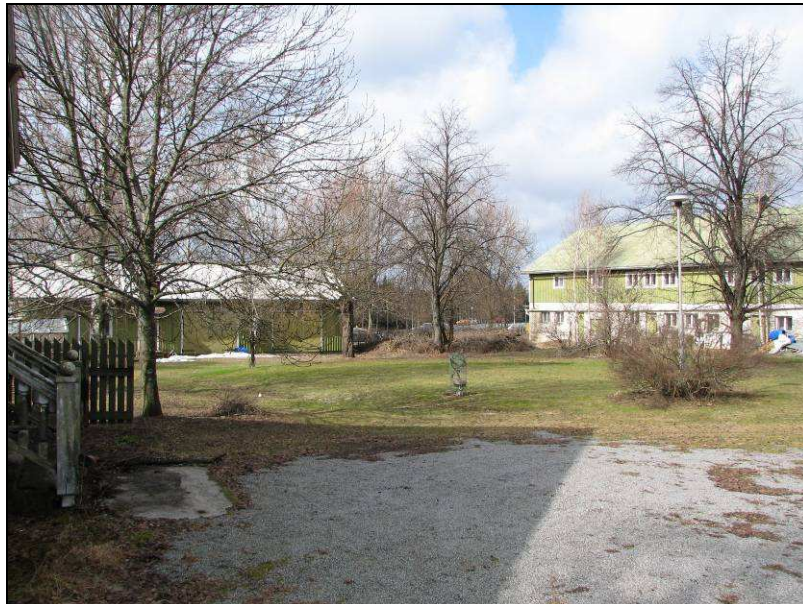
Kuva: Jankan talouspihaa rajaavat 1950-luvulla rakennetut navetta ja talousrakennus, päärakennuksen vasemmalla näkyvä ns. keittiökuisti suuntautuu kohti talouspihaa. Talouspihan rakennusten sijoittelu toistavat raitin varrelle sijoittuvan päärakennuksen ja aitan suhdetta. Maatalouskauden päättymistä kertoo talouspihan kasvillisuus.

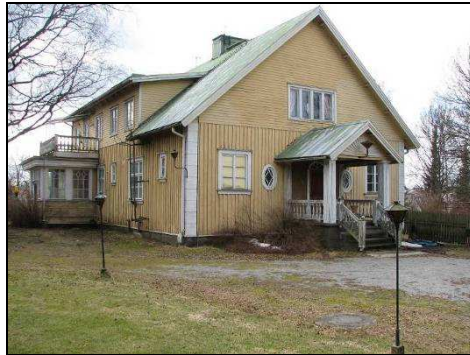
1. Asuinrakennus

Kuva: Jankan mahdollisesti vuonna 1921 valmistunut päärakennus pohjois-päädystä kuvattuna. Julkisivuun liittyvä 1950-luvun muutos, räystäään katkaiseva leveä kaaveli sekä vintin päädyn nelijakoinen vaakaikkuna erottuvat selkeästi vanhemmasta, 1900-luvun alkupuolen klassismiin ja huvilarakentamiseen viittaavasta asusta.

Vuorauksen alaosissa on nähtävissä selkeitä lahovaurioita. Lateksityyppinen maalipinta on myös paikoin kuoriutunut irti. Pahimmat vauriot ovat rakennuksen eteläpäässä sekä raittijulkisivun pääkuistin yhteydessä ja vuorauksen alaosissa. Pohjoispäädyn kuistin vanhat pylväsrakenteet on vuorattu laudoilla myöhemmin, jonka alle jääneissä vanhemmissa rakenteissa on näkyvisiä laajoja lahovaurioita. Länsipuolen suojaamattomassa terassissa on näkyviä lahovaurioita.

Rakennuskannan korjauksissa tulee käyttää perinteisiä materiaaleja, työtapoja ja teknisiä ratkaisuja. Alkuperäiset rakennusosat tulisi pyrkiä säilyttämään. Rakennusten mahdollisissa muutos- tai korjaustöissä tulisi pyrkiä alkuperäisen tai vanhan asun säilyttämiseen tai sen palauttamiseen, huomioiden kuitenkin rakennuksiin liittyvät ajalliset kerrostumat. Muutos- ja lisärakentaminen tulee sopeuttaa nykyiseen rakennuskantaan mittasuhteiden, materiaalien ja värien suhteen.

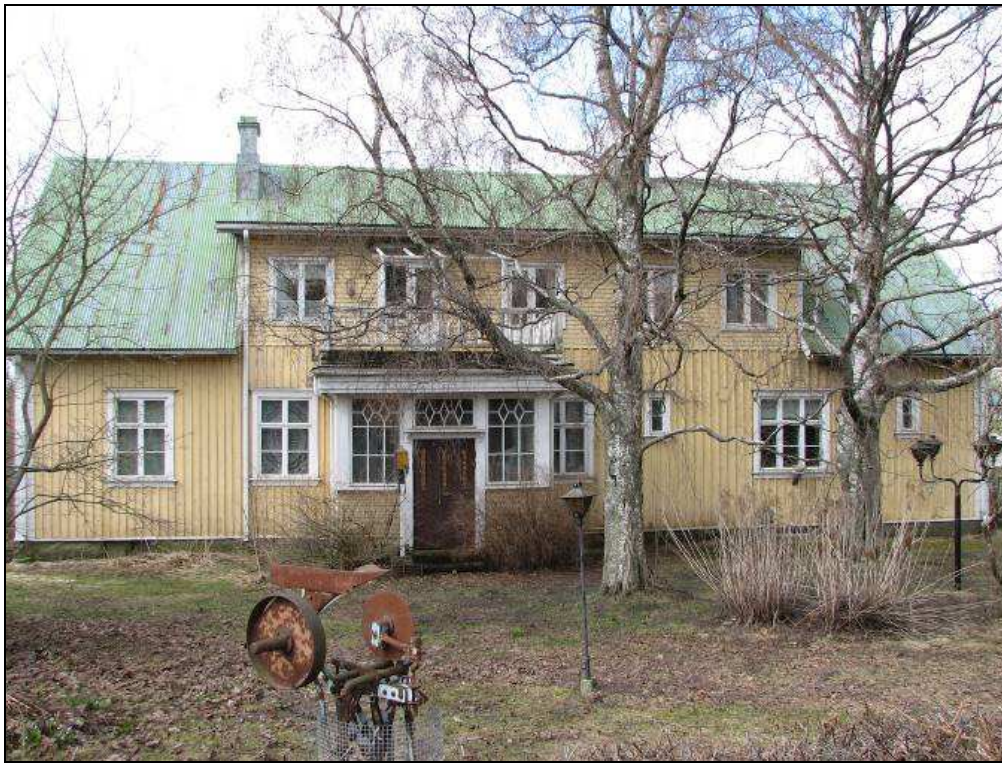
Kuva: Jankan päärakennuksen julkisivu sijoittuu vanhan raitin varrelle. 1800-luvun kiinni raittiin rakennettu tiivis ja suojaisan (umpi)pihan muodostava pihapiiri muuttuu 1900-luvulla väljäksi, pihapuiden koristamaksi pihaksi, jossa asuinrakennuksen lasikuistilla koristettu julkisivu kääntyy kohti raittia, eikä sisäpihan puolelle.

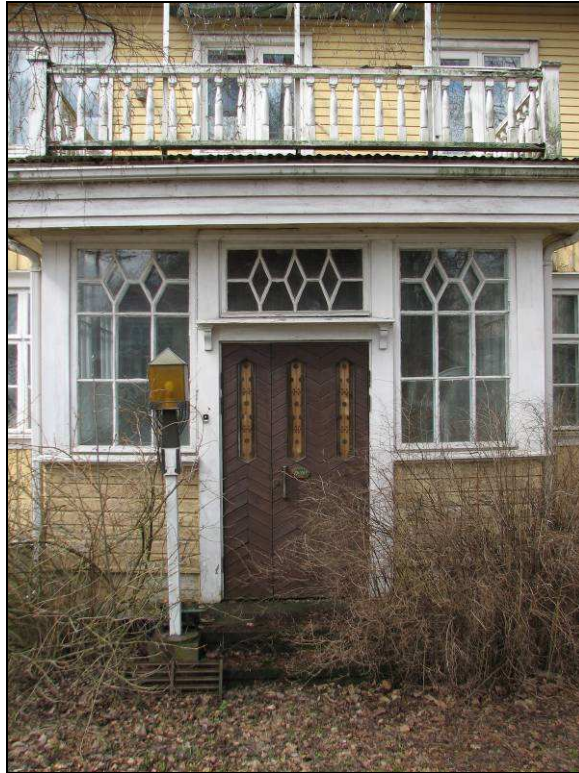
Kuva: Jankan raitin puoleinen lasikuisti, nuorempia osia edustavat 1950-luvun terassi ja 1970-luvun ovi.

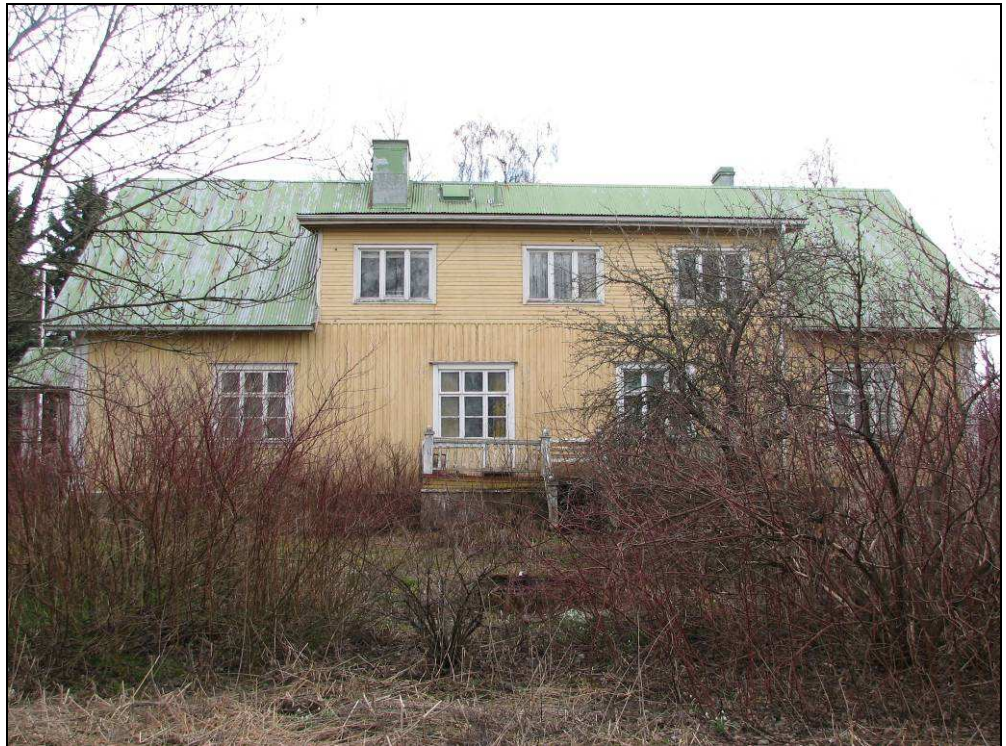
Kuva: Jankan päärakennuksen pihanpuoleinen, länsisivun julkisivua.

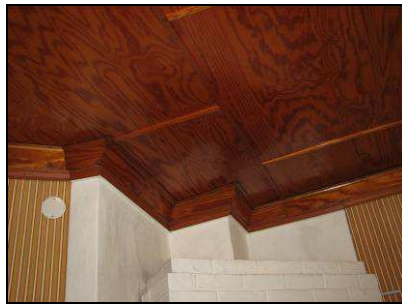
Kuva: Salin sisäkatto uudistettiin 1950-luvulla lakatulla vanerilla, joka on vintinportaiden panelointien ja laakaovien ohella ajalle tyyppisiä piirteitä. Katon lisäksi taitavasti sahattu listoitus toteutettiin lakatusta vanerista.

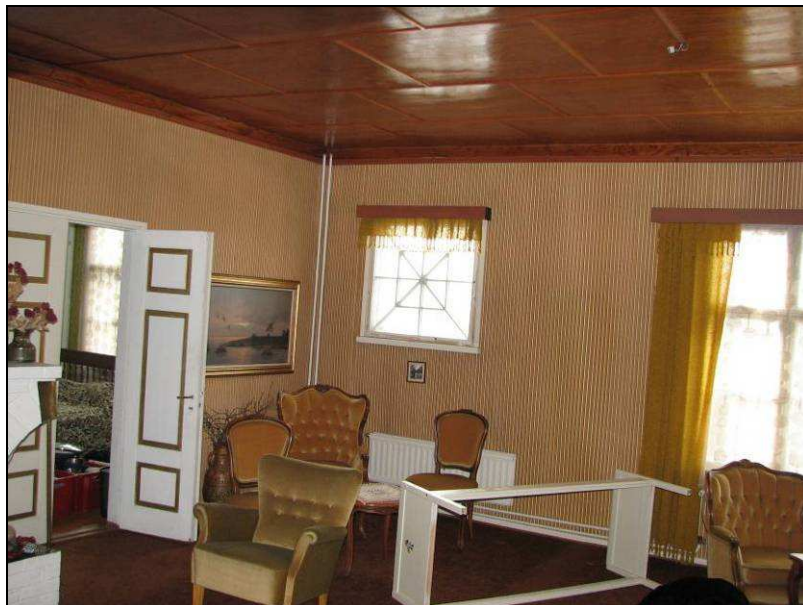
Sali:

Kuva: Salin sisätilaa. Ikkunat ja isännän huoneeseen johtavat pariovet edustavat 1920-lukua, vaneroitu sisäkatto listoineen sekä levypatterit ovat 1950-luvun kerrostumia. Jugendhenkinen tiilitakka on keskuslämmityskaudelta.

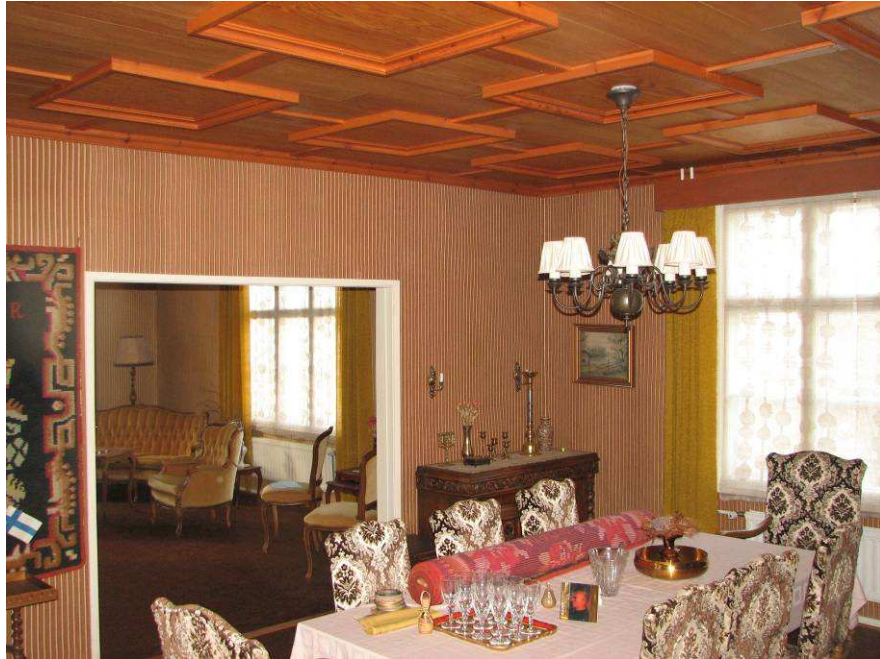
Ruokasali:

Kuva: näkymä ruokasalista saliin.

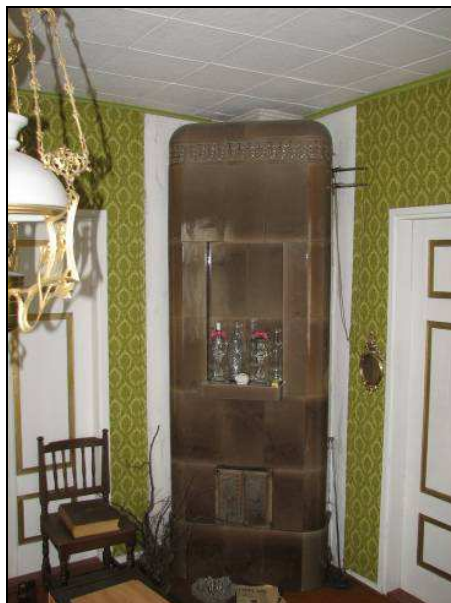
huone:

Kuva: Hallin ja salin yhteyteen sijoittuva huone kuuluu edustustiloihin, ehkä alkujaan isännänhuoneeksi tarkoitettuna. Huoneen hillityllä tammenlehtikuviolla koristettu kakluuni sekä saliin ja halliin johtavat kolmipeiliset pariovet edustavat 1920-lukua, sotien jälkeistä kerrostumaa ovat sisäkaton puukuitulevyt ja kapeat jalka- ja ovilistat.

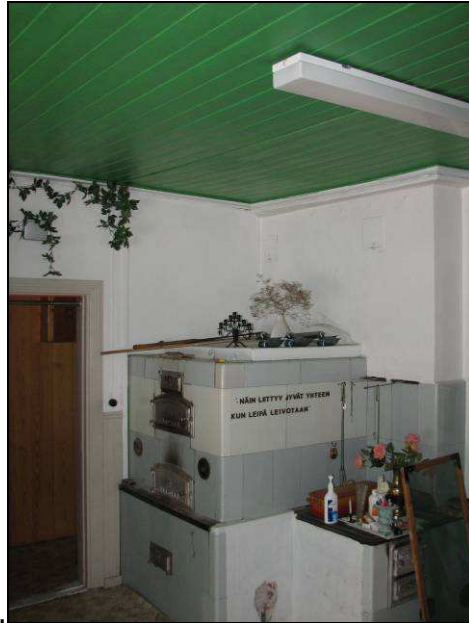
Keittiö:

Kuva: Keittiön kuppikaakeleilla vuorattu leivinuuni ja hella. Vanhempaa piirrettä edustavat oven vuorilaudat ja panelointi sekä helmiponttipaneloitu sisäkatto, joka on saanut nykyisen värin todennäköisesti 1960- tai 1970-luvulla. Keittiön kalusteet edustavat jo nuorempaa, 1980-lukua.

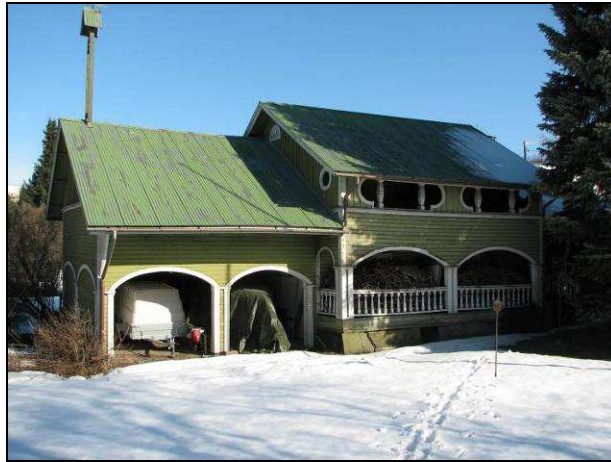
2. Aitta- ja talousrakennus

Kuva:katos-luhti-pakarirakennus maaliskuussa 2012.

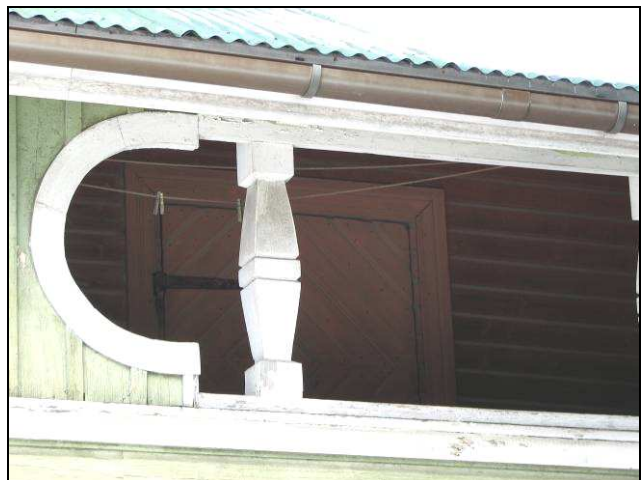
Kuva: Solan aukotusta, luhdin yläosa on lautarakenteinen, joten pienten aukkojen pylväillä on lähinnä koristetarkoitus.

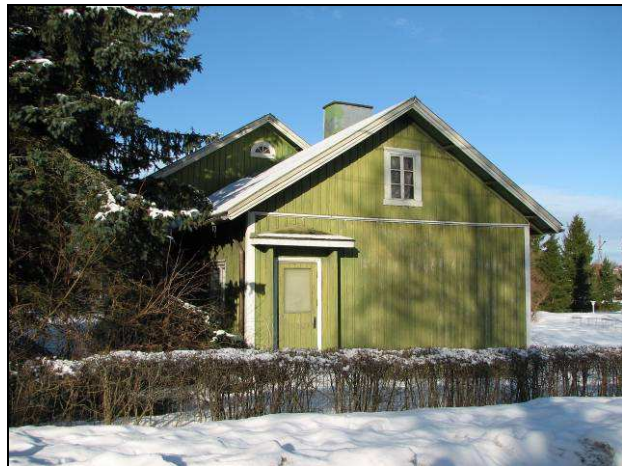
Kuva: Rakennus vanhan raitin varrelta kuvattuna.

Päädyn entiseen pakaritilaan sijoittuva, 1950/60-luvulla rakennettu pankin ovi muodostaa oman rakennuksen käyttöön ja aikaan liittyvän kerrostuman. Pankkitoiminnan aikaan nykyinen Päärtinkatu, vanha Takahuhdin raitti, oli osa Tampereelta Teiskoon kulkevaa keskeistä liikennereittiä. Ajallisesti pankkitila liittyy pääliikenne-reitin ohella yleiseen konttoriverkon laajentumiseen sekä vanhaan tapaan, jossa liiketilojen, koulujen ja teollisuustoiminnan ensimmäisenä toimitilana oli usein maatilain pirtti tai sivurakennus.

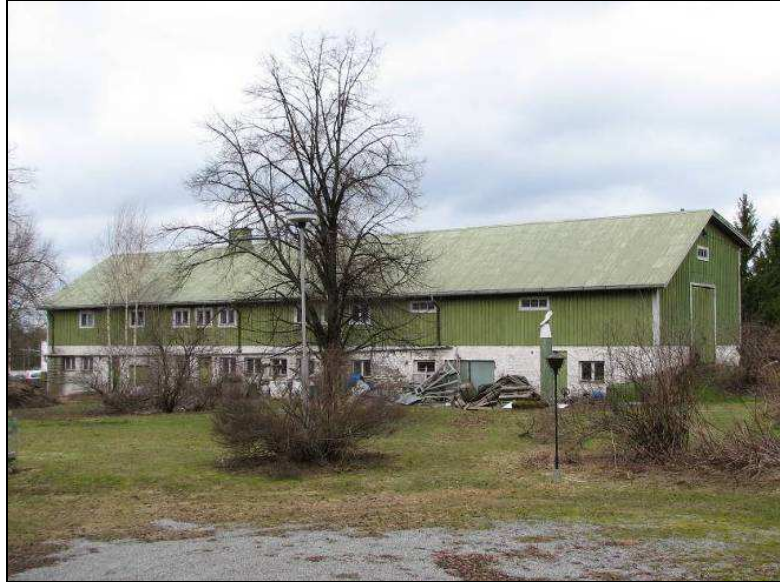
3. Navetta

Kuva: Jankan avaran talouspihan kookas, perinteisistä materiaaleista rakennettu navetta edustaa sotien jälkeistä rakennustyyppiä, kertoen pihapiirin aktiivisen maatalouden jatkumisesta ja kehityksestä vielä sotien jälkeen. Navetan edustalla on puuputkella ja metallisella tuulihatulla varustettu kaivo, vanhojen asuinpaikkojen kulmakivi.

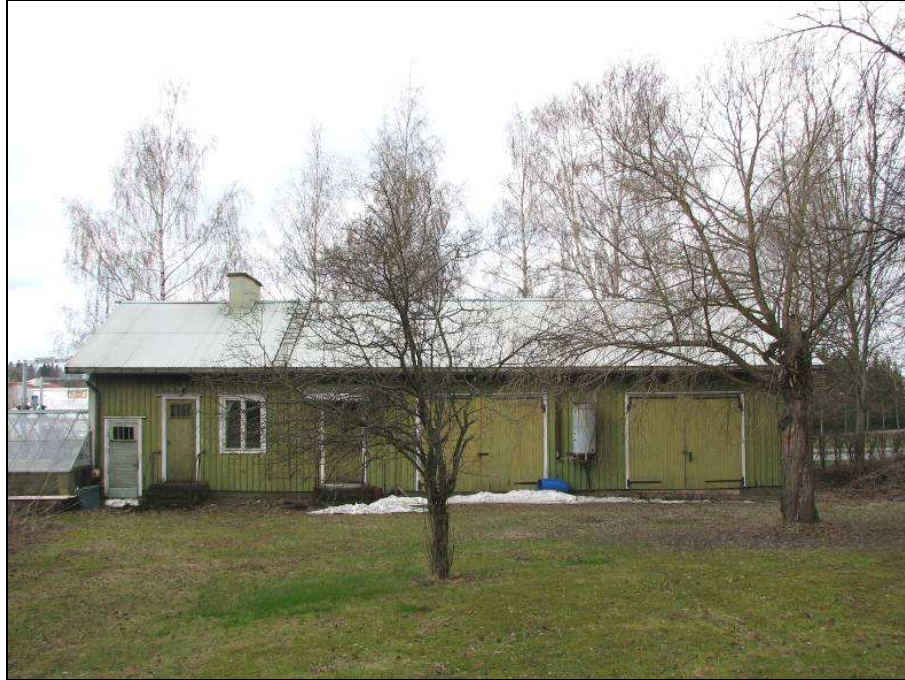
4. Asuin- ja talousrakennus "Alarakennus"

Kuva: Alarakennus kuvattuna pihan puolelta.

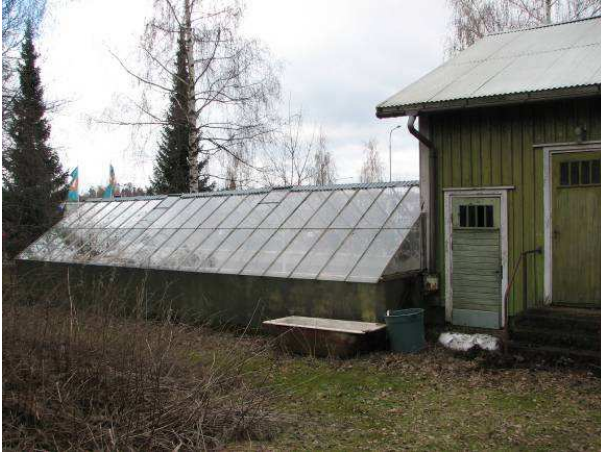
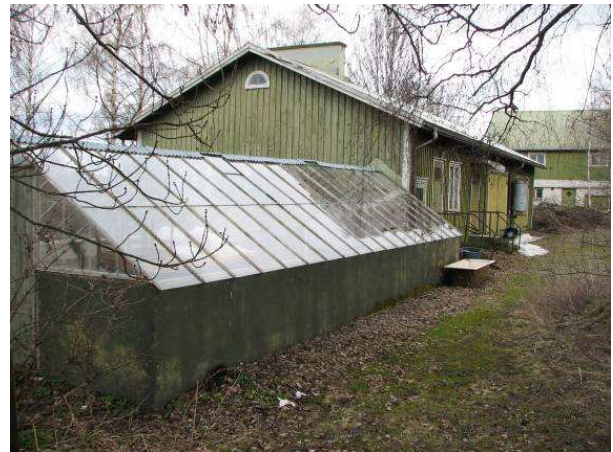
Rakennukseen liittyy eteläpäädyssä korkealla betonisokkelilla oleva kasvihuone, jonka yläosan lasi-ikkunat on kiinnitetty metallirunkoon.

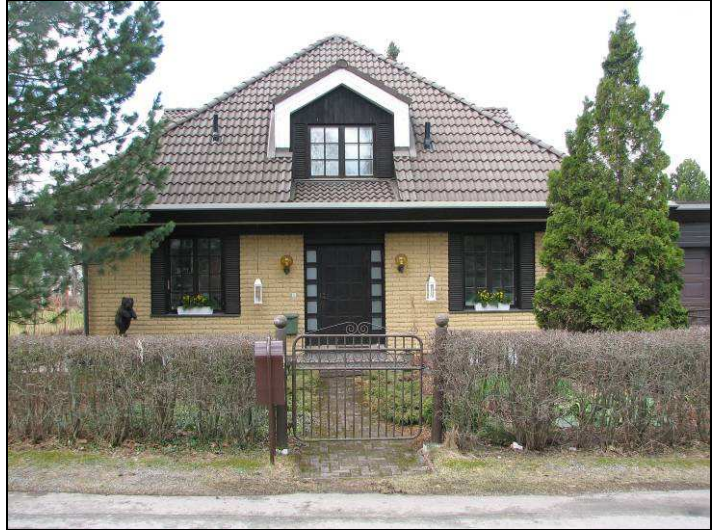
5. Omakotitalo

Kuva: Omakotitalon raittijulkisivu.

Oman, maataloudesta erillisen pihapiirin vanhan raitin varrelle muodostava pyramidikattoinen, frontoneilla varustettu omakotitalo edustaa jo maatalousajan jälkeistä, 1980-luvun kerrostumaa vanhan pihapiirin laidalla. Rakennusajan postmoderni arkkitehtuuri näkyy julkisivun ja massoittelemisen historiallisissa lainoissa, jotka edustivat vastareaktiota edellisen vuosikymmenen modernismin ajan niukkailmeisille ja tasakattoisille omakotitaloille. Eerikinhovi -nimisen tyyppitalon suunnitteli arkkitehti Veikko Gröhn ja niitä valmistui vain muutamia Suomeen. Pihasuunnittelusta vastasi Tampereen kaupungin puutarhasuunnittelija Reijo Huppunen. Omakotitalo ja sen jatkeena olevat kaksi autotallia valmistuivat vuonna 1980. Pihapiiriin kuuluu lisäksi leikkimökki.

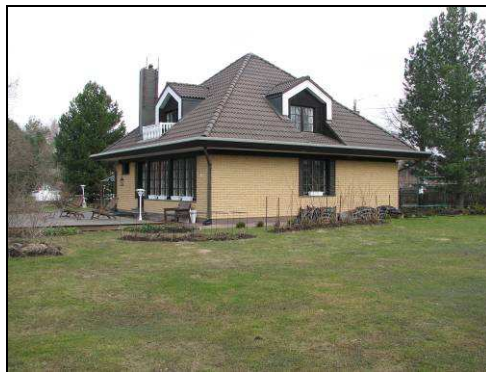
Kuva: Omakotitalo ja sen nurmikentät ja puutarha muodostavat oman ajallisen kokonaisuuden maatalouspihojen pohjoispuolella.

Kulttuurihistorialliset arvot: Julkisivuiltaan hyvin säilynyt omakotitalo edustaa hyvin aikakautensa 1970- ja 1980-luvun rakentamista, joka haki vaikutteita historiasta ja kritisoi edeltävää tasakattoista rakentamista.

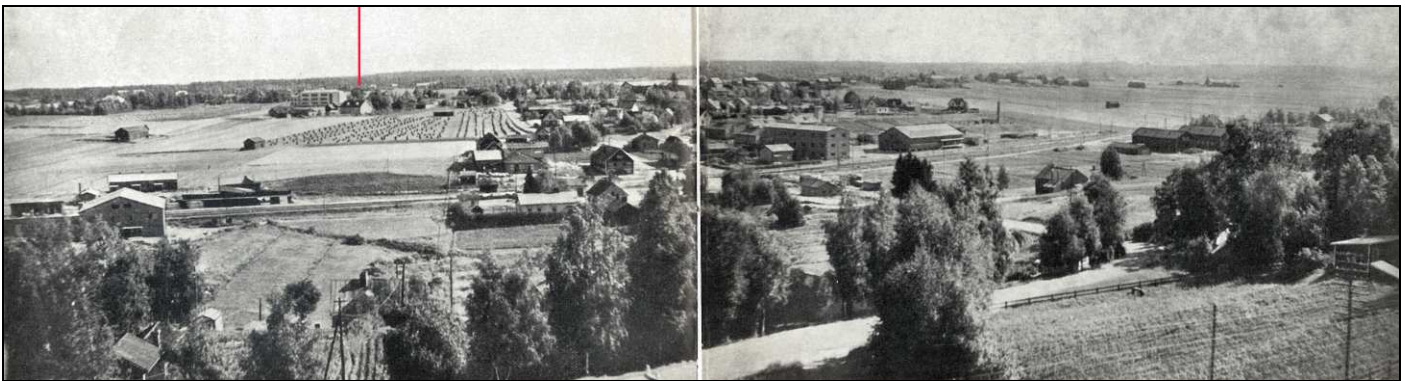
Janka kaukomaisemassa 1940-luvulla

Kuva: Tampereen seudun kuvia –teoksessa julkaistu panoraamakuvaa on otettu Messukylän kirkon tornista todennäköisesti 1940-luvulla. Punaisella pystyviivalla osoitetun Jankan päärakennuksen näkyvä, vanha asema ryhmäkylän ja pellon laidalla näkyy hyvin. Kuvan perusteella päärakennuksessa oli alun perin katolla kaksi pientä valokaappia/frontonia. Jankan taustalla näkyy 1939 valmistunut kansakoulu, joka kolmikerroksisena kivitälona edustaa maatalouden ja kyläkeskustan maisemassa ajan hengen mukaisesti hyvin näkyvää kiintopistettä. Radan ja Takahuhdin kylän väliin on jo rakennut pienasutusta ja teollisuutta.

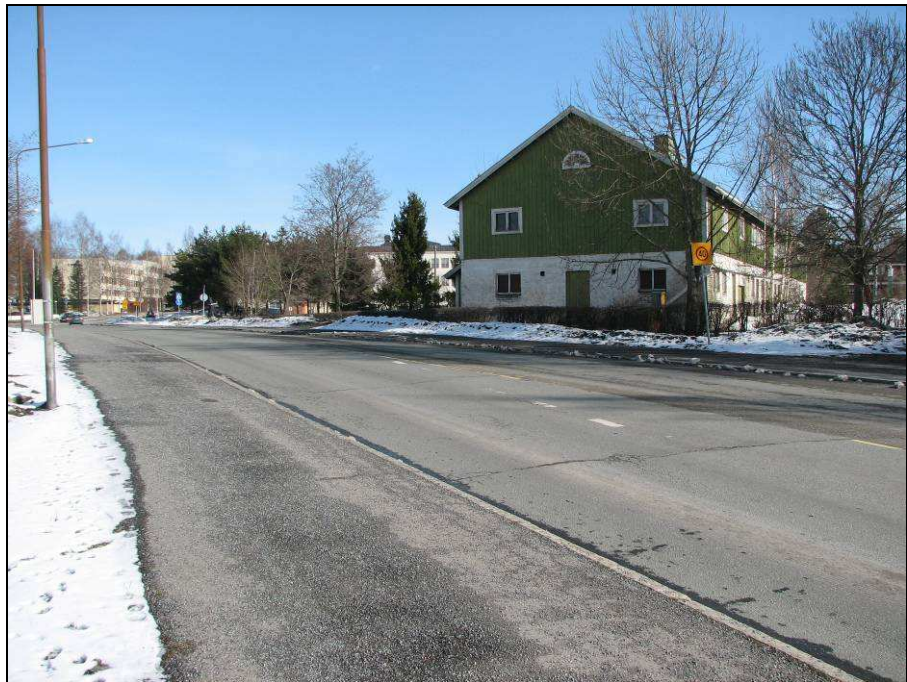
Kuva: Sammonkadun risteyskohdan pohjoispuolella Jankan 1950-luvulla rakennettu kookas navettarakennus muodostaa Hintsankadun varrella maisemallisesti ja kaupunkikuvallisesti hyvin näkyvän elementin ja kiintopisteen. Rakennuksen maatalouteen viittaavan ulko-asun ohella rakennus sijoittuu Hintsankadun 1970-luvulla rakennetun tielinjaan nähden vinoon, joka kertoo ympäristön nykyisessä teollisen kerrostalojen ja liikerakentamisen leimaamassa maisemassa taajamakautta edeltäneestä, vanhan raitin ja maatalouden piiriin liittyvästä maankäytöstä. Taustalla näkyy 1960-luvun kerrostaloalueen rakennuksia ja 1939 valmistunut kansakoulu.
