SORIN NUORISOTALO **Rakennushistoriallinen selvitys**

Arkkitehtitoimisto Seija Hirvikallio
27.7.2010

Tilaaja Tampereen kaupunki / Tilakeskus Liikelaitos/
 Hankearkkitehti Kirsti Hankela
 Laatija Arkkitehtitoimisto Seija Hirvikallio /
 Seija Hirvikallio

SORIN NUORISOTALO (ent. TAMPEREEN TYÖVÄEN JÄRJESTÖTALO)

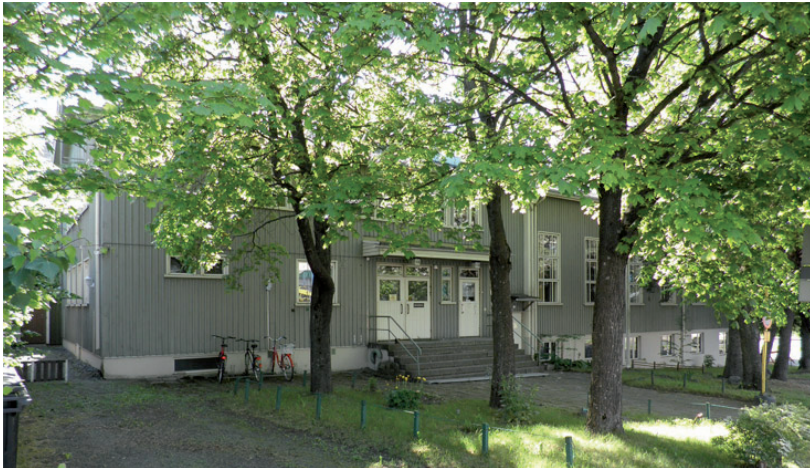
Rakennus on säilyttänyt ryhtinsä, ja se on varsin hyväkuntoinen. Rimalaudoiteissa julkisivuissa ei ole havaittavissa silmämääräisesti tarkasteltuna lahovaurioita. Rapatut sokkeliosien rappaukset ovat kunnossa ja kiinni alustassa. Ikkunat ja ovet ovat hyväkuntoiset ja korjattavissa. Vesikaton syöksytorvet toimivat ja suojaavat julkisivuverhoiluja vesivahingoilta.

Sorin nuorisotalo kesällä 2010.

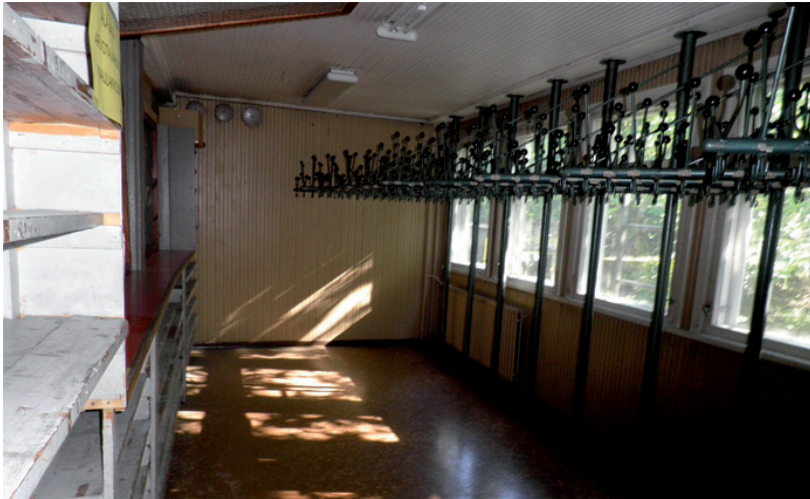
Eteisen naulakkotilat vuonna 2010.

Vaatetilan seinäpaneelit on asennettu ilman vaakalistaa. Vaatenaulakot ovat alkuperäiset kääntyvät teräspuutkinaulakot. Hattutelineenä toimii pyöreällä pallolla varustettu pystytanko. Vaatetilan kiintokalusteet ovat alkuperäisiä.

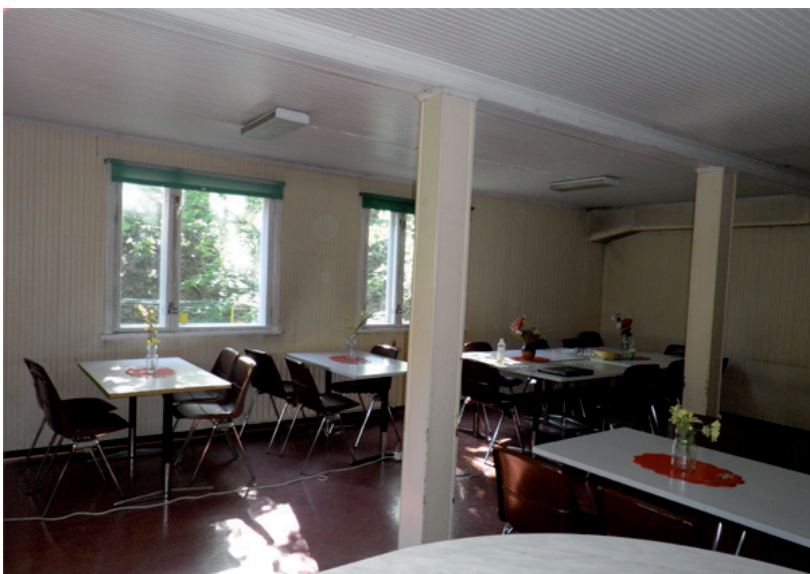
Ravintola vuonna 2010.

Ravintolan seinä- ja kattoverhoilut noudattavat eteistilojen alkuperäistä paneeliverhoilua ja vanha massalattia on maalattu koristekuviolliseksi. Irtokalusteet on uusittu.

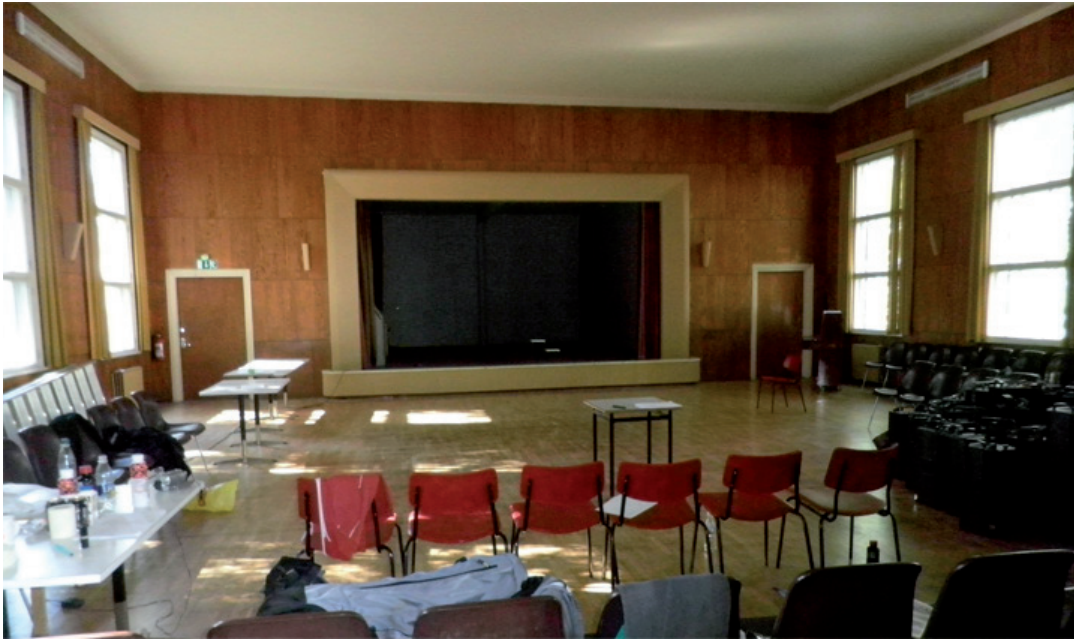
Juhlasalin vaneriset seinäverhoilut ovat alkuperäiset ja hyvässä kunnossa. Ikkunoiden välissä on alkuperäiset lippujalustat. Näyttämörakenteet ja ovet koristeellisine pielirakenteineen ovat alkuperäisiä. Katossa ei ollut alunperinkään valaisimia vaan loisteputket oli asennettu seinien yläosaan. Keskellä kattoa on painovoimaisen ilmastoinnin säleikkö. Alkuperäinen lattia on todennäköisesti ollut puulattia, joka aktiivisen tanssikäytön vuoksi on vaihdettu parketiksi. Nykyinen parkettilattia on uusi. Pukuhuonetilat portaineen ovat alkuperäisiä pintarakenteiltaan.

Sali vuonna 2010.

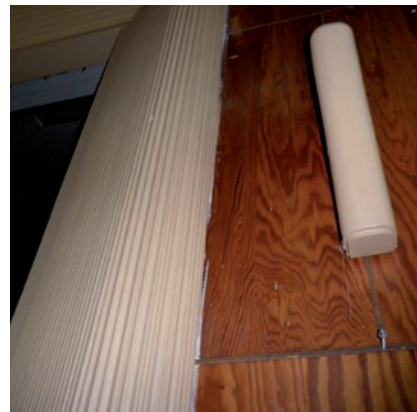
Näyttämön pieli ja lippujalusta.

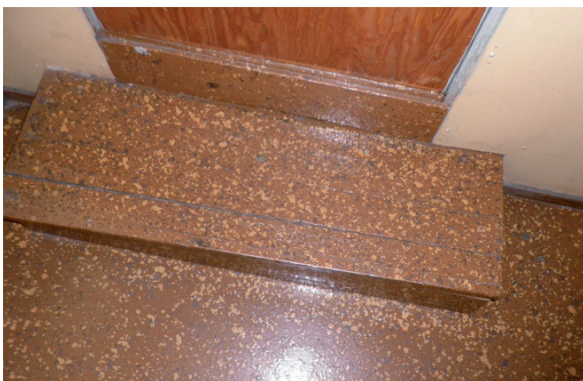
Eteisen seinät, katto ja kantavat pilarit on verhoiltu kaksijakoisella keisaripaneelilla, mikä oli tyyppillistä 1940-luvun rakennuksille. Seinän alaosan ja yläosan välissä on vaakalista. Alkuperäiset massalattiat on maalattu kuviollisiksi.

Eteistilojen kuviomaalattu massalattia.

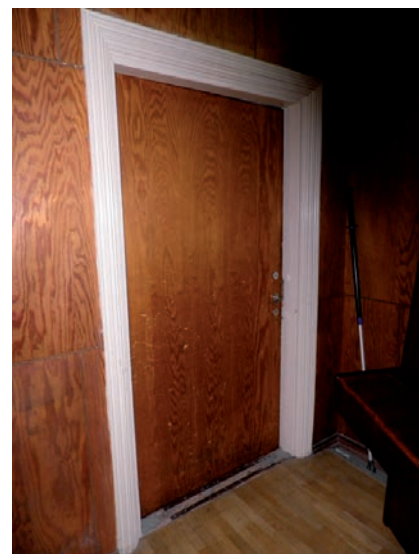
Alkuperäinen vaneripintainen ovi.

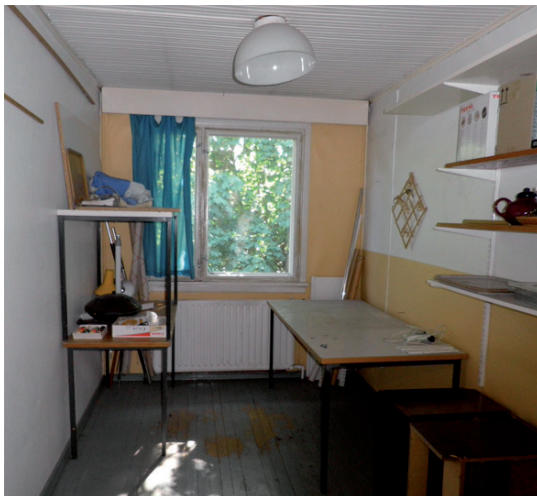
Toisen kerroksen toimistotiloissa ja vahtimestarin asunnon tiloissa on tehty tilamuutoksia, mutta pääosin alkuperäinen tilajako on säilytetty. Tilamuutokset on tehty kevytrakenteisilla lastulevyseinillä. Toisen kerroksen eteistilan ja portaikon seinät ja katot ovat alkuperäistä lakattua keisaripaneelipintaa. Portaikon ovet ovat alkuperäisiä lakattuja vanerilaakaovia. Toisen kerroksen lattiat ovat osaksi maalattuja puulattioita ja osaksi muovimatolla päällystettyjä lattioita.

Toimistotila vuonna 2010.

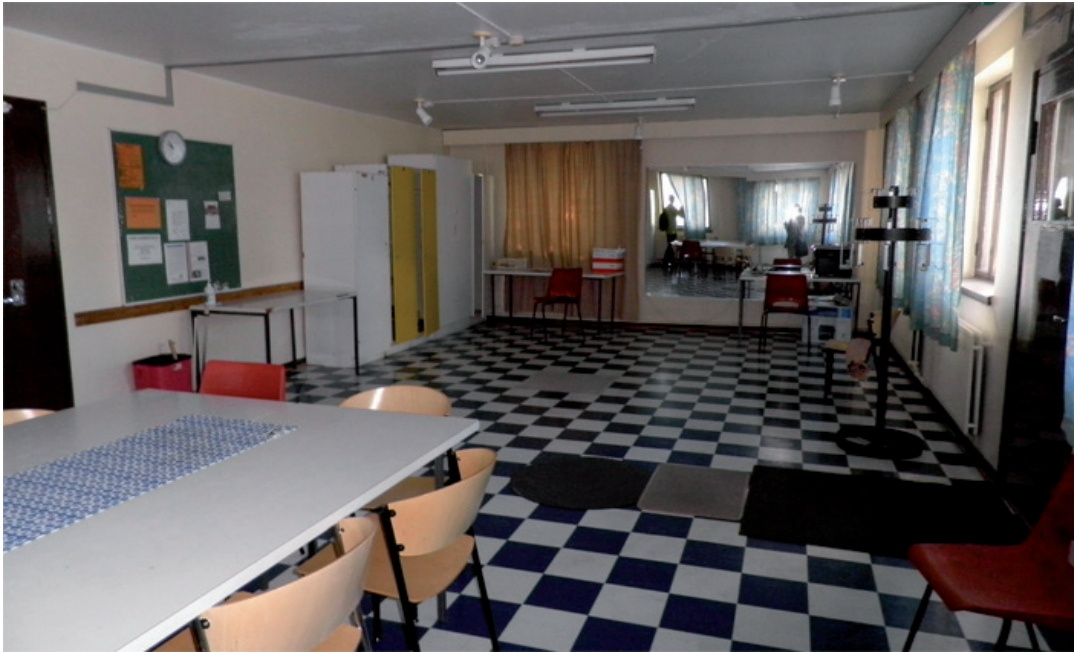
Pohjakerroksen tilat on peruskorjattu vuonna 1995, ja ne ovat hyväkuntoisia tiloja. Lattioissa on shakkeruudutettu vinyylilaattaverhoilu, ovet on maalattu kiiltäviksi. Seinät ja katot ovat tasoitettuja ja maalattuja kattoja. Wc- ja suihkutilat on uusittu. Pintamateriaalit ja kiintokalusteet on uusittu.

Pohjakerroksen peruskorjattu kerho huone.

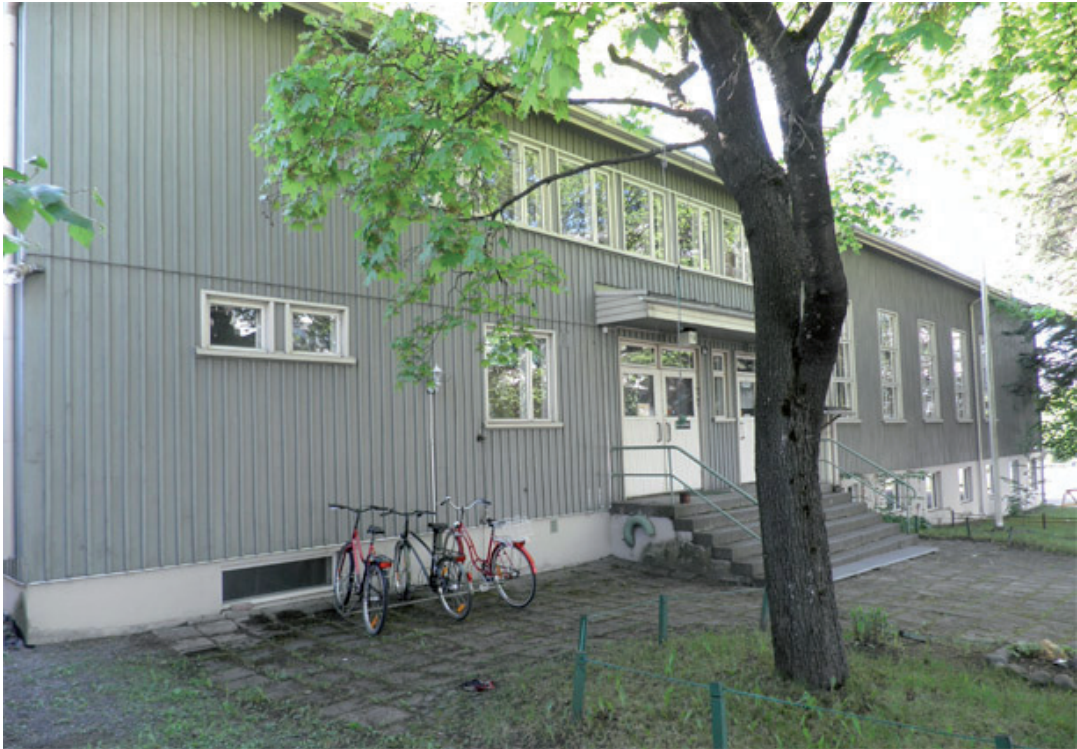
Pääjulkisivu vuonna 2010.

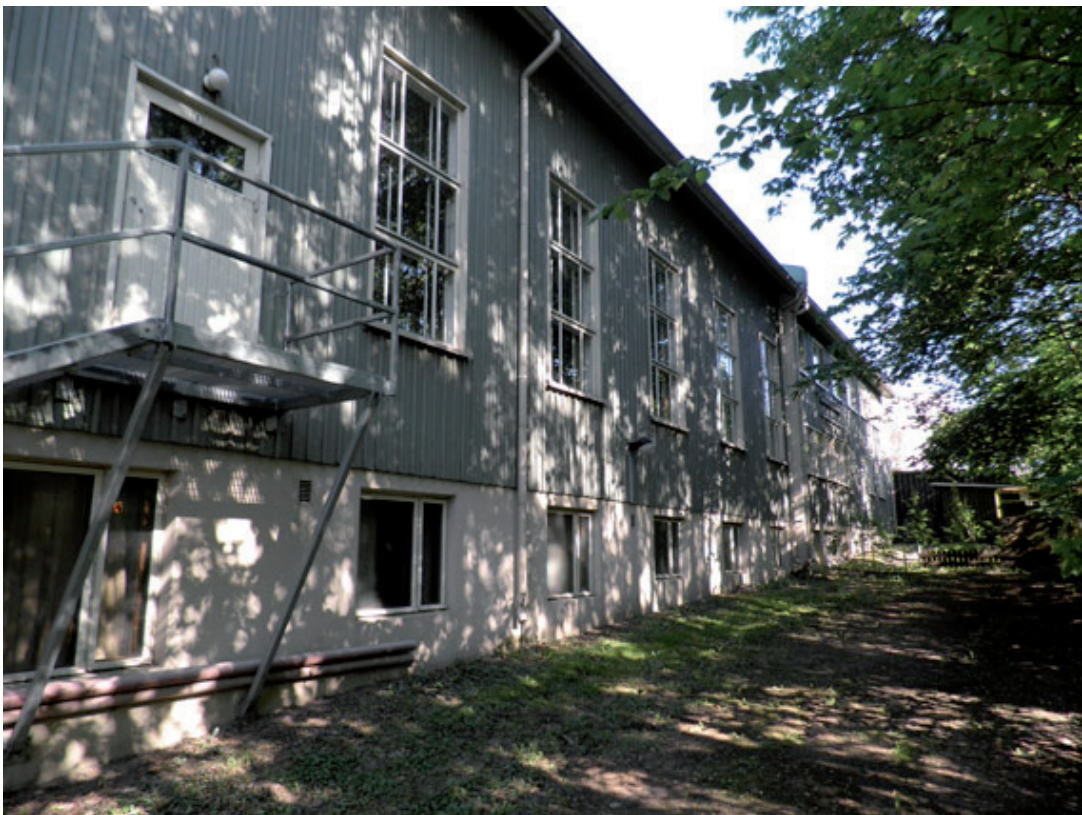
Takajulkisivu vuonna 2010.
