Kalevanharjun päiväkodin rakennushistoriaselvitys

Ramboll Finland Oy

Tarkastuspäivämäärä	08/08/2012
Laatija	Jutta Vuorinen
Tarkastaja	Harri Mutka
Työnumero	82143009

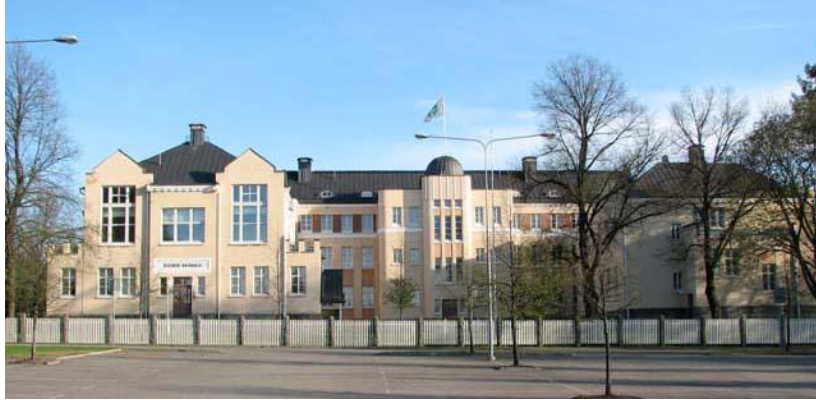
1. Tampereen ammattiopisto
(ent. Yleinen sairaala)

Tampereen entinen yleinen sairaala on rakennusryhmä Kalevankankaan hautausmaan länsipäässä, käsittäen päärakennuksen H-kirjaimen muodostavine siipineen, samantyyppisen talousrakennuksen, puisen eristysosaston ja pienemmän sauna- ja asuinrakennuksen. Toteutustavaltaan näyttävä kokonaisuus on saanut arkkitehtonisen asun, joka on tiiviisti sitoutunut laitoksen suunnitteluajan kohdan moderniin suomalaiseen eklektistiseen rakennustaiteeseen. Talousrakennusta on laajennettu itäpuolelta uudisosalla 1990-luvulla.

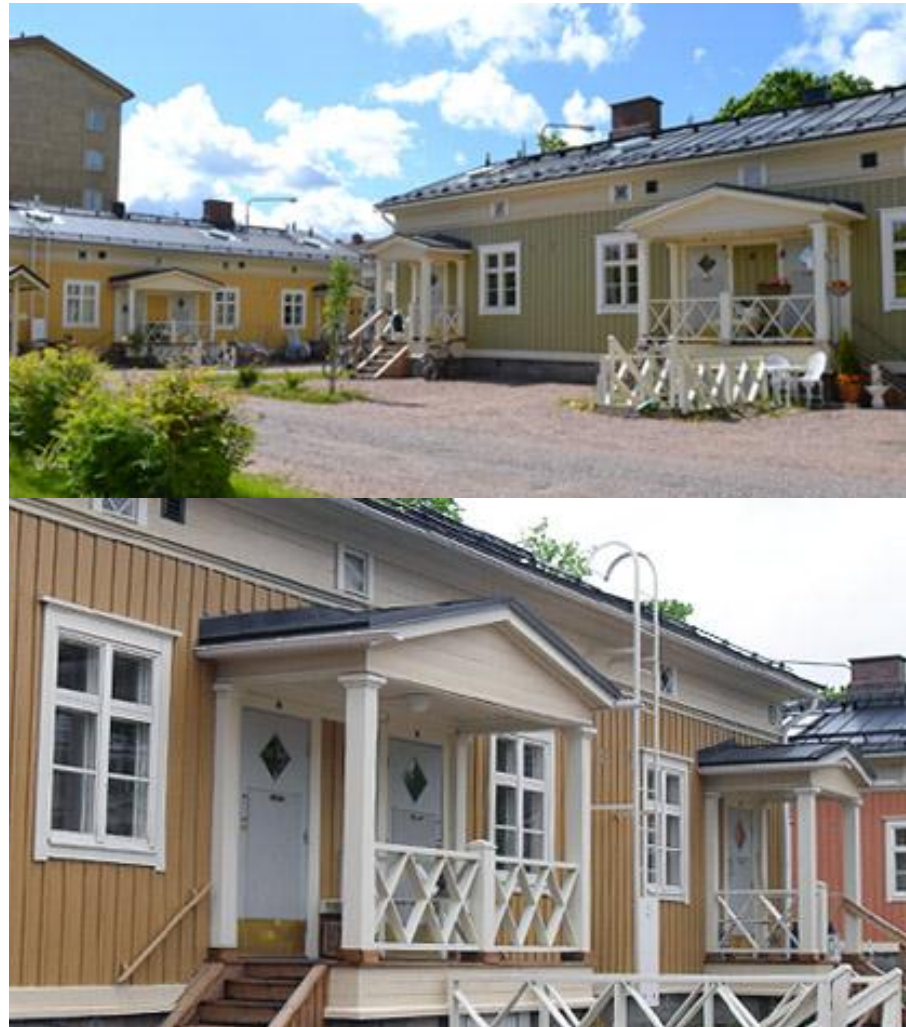
*Bertel Strömmerin 1920-luvulla suunnittelemaat hirsiset asuinrakennukset sijaitsevat Tamme-
lassa, rakennukset on peruskorjattu vuosina 2010 - 2011. Asuntoihin jätettiin mm. alkuperäisiä ovia, kunnostettuja tulisijoja, väliovia ja pintarakenteita.*

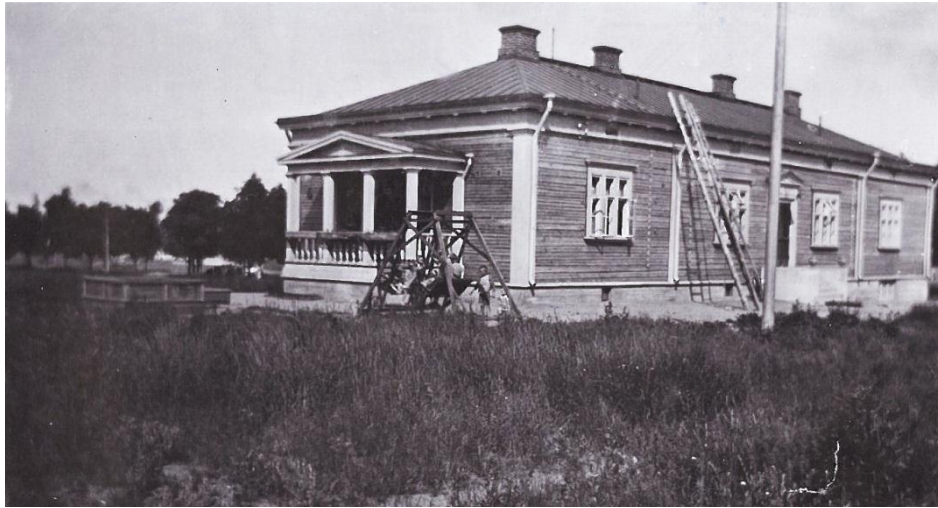
Rakennus valmistusvuotensa aikoihin. Esillä vielä paljas hirsiseinä, joka jätettiin muutamaksi vuodeksi painumaan ennen vuorauksen asennusta. Verantaa ei ole vielä laajennettu.

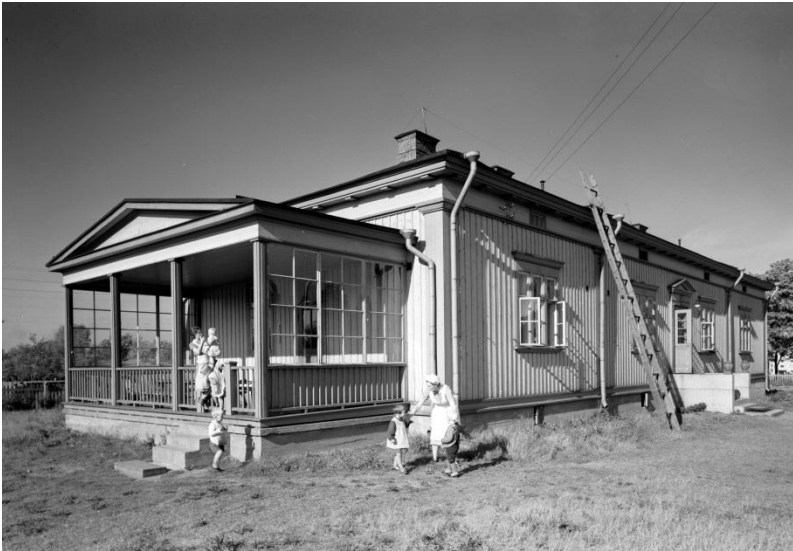
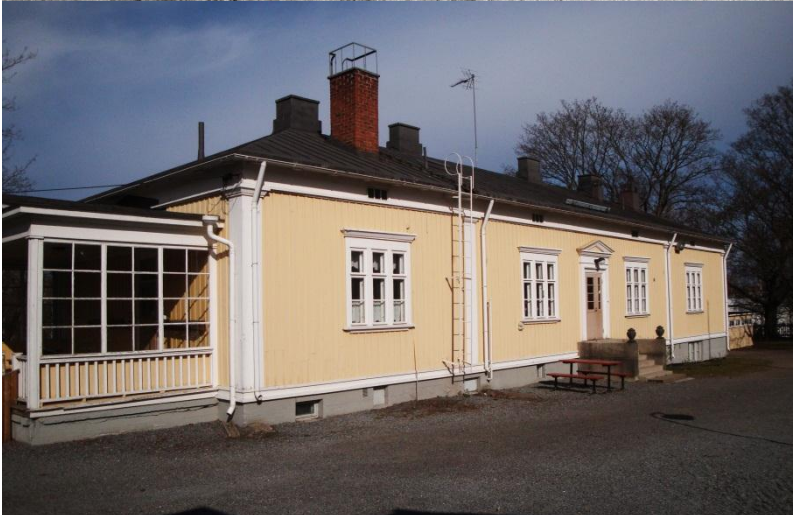
Päiväkodin piha vuonna 1938. Julkisivun värityksestä huomaa puolipylväiden ja listojen olevan tummempaa sävyä kuin seinät. (yllä)

Julkisivun alkuperäinen väritys on syytä selvittää ja palauttaa. Uusin, tiilinen savupiippu olisi syytä poistaa. Yksi kellarikerroksen ikkunoista tulisi poistaa sen huonon sijainnin takia, toisaalta ikkunoita tulisi myös lisätä alkuperäisille paikoilleen. Rakennuksen sisäosia uusittaessa olisi syytä harkita myös soveltuvilta osin palaamista alkuperäisen mukaisiin seinien, listojen ja vuorausten materiaaleihin ja väreihin. Nykytekniikan laitteet ja asennukset on pyrittävä sovittamaan tiloihin rakennuksen perusosia ja piirteitä rikkomatta, muutosten määrä ja kohteet tulee harkita huonekohtaisesti.

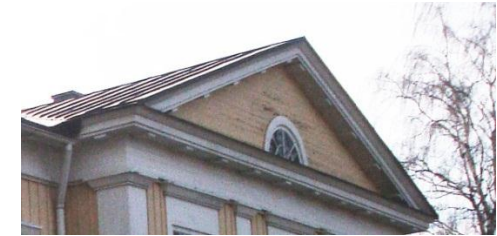
Kuva keskirisaliitin yläpuolelta.

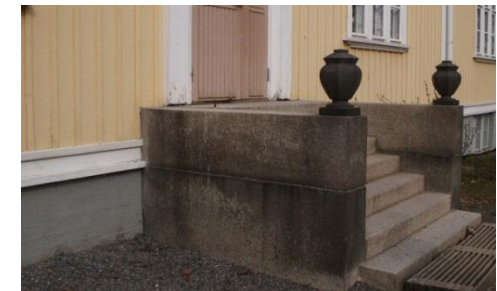
Pääoven portaat kivikoristeineen.

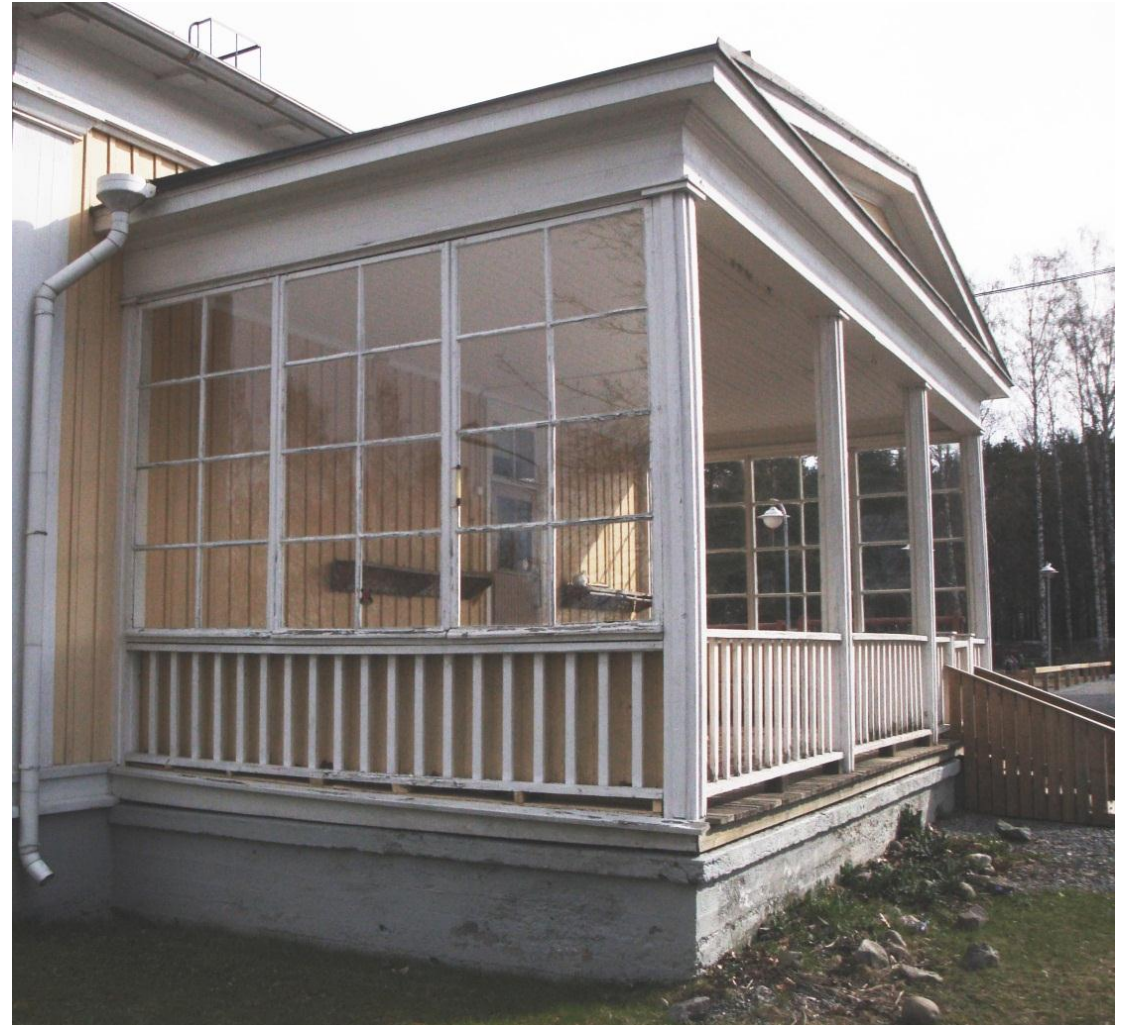
Eteläsivun pian rakennuksen valmistumisen jälkeen uusittu veranta on säilynyt alkuperäisessä asussaan. Verannan pylväävät ovat tyyliltään alkuperäisiä yksinkertaisemmat, niissä näkyy funktionalismin vaikutus. Katon koristeharja on edustaa puhtaasti 20-lukua. Verantaa ei ole maalattu ulkopuolelta vuoden 2002 julkisivukunnostuksen yhteydessä. Ikkunaruuduissa on lasit paikallaan. Verannan eteläsivu on ollut aina lasittamaton, sen ylärajaan on asennettu verhoakisko. Lattia on laudoitettu. Päiväuniveranta on ollut yksi Kalevanharjun päiväkodin erikoisuus ja osoitus tasokkaasta lastenhoidosta.

Kuva kuistin nykyisestä tilasta.

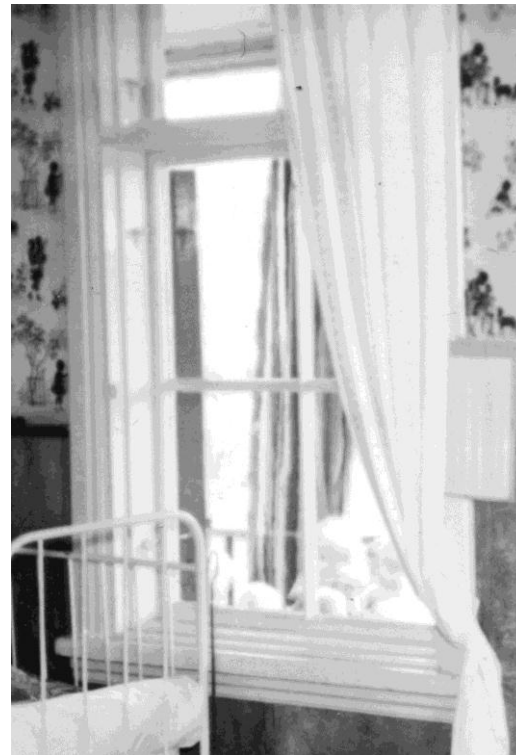
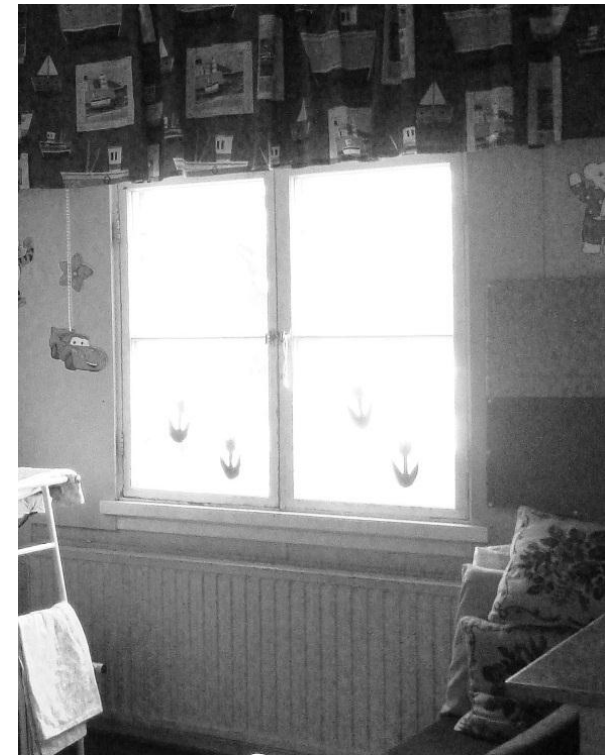
Vanha ikkuna vuonna 1938 ja uusi vuonna 2012. (vasemmalta)

Suurin osa ulkoseinistä on lisäeristetty 1980-luvulla, jolloin ikkunoiden listoitukset sisäpuolelta on jätetty palauttamatta.

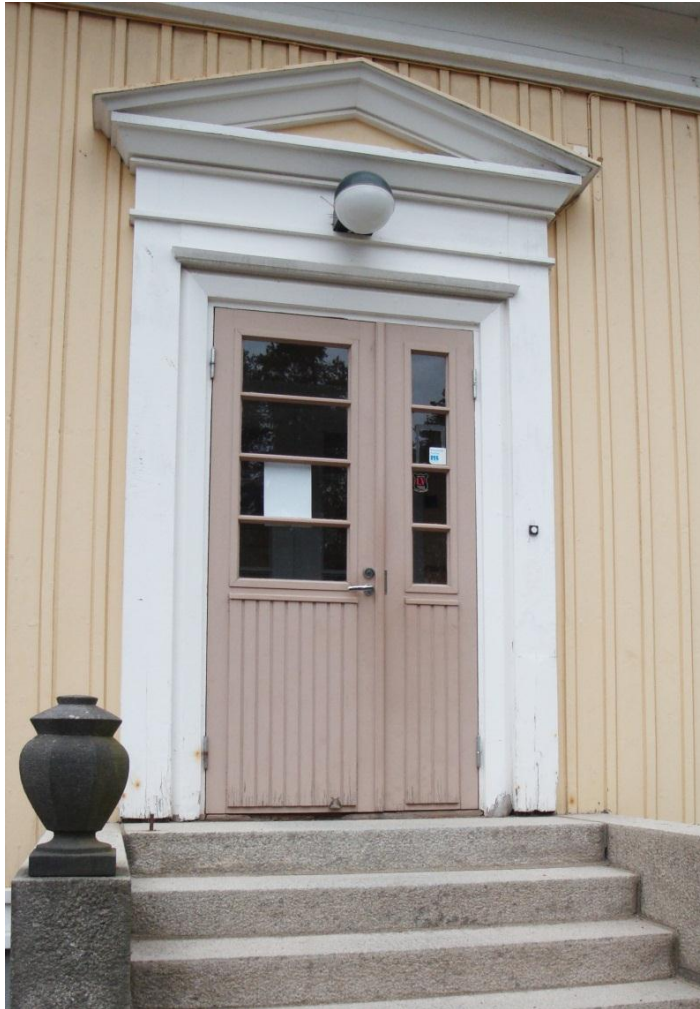
Päiväkodin pääsisäänkäynti. Itse ovi on ollut alkujaan tummemman sävyinen (ks. kuva vasemmalla). Sisäänkäyntiä on korostettu klassisella elementillä, frontonilla.

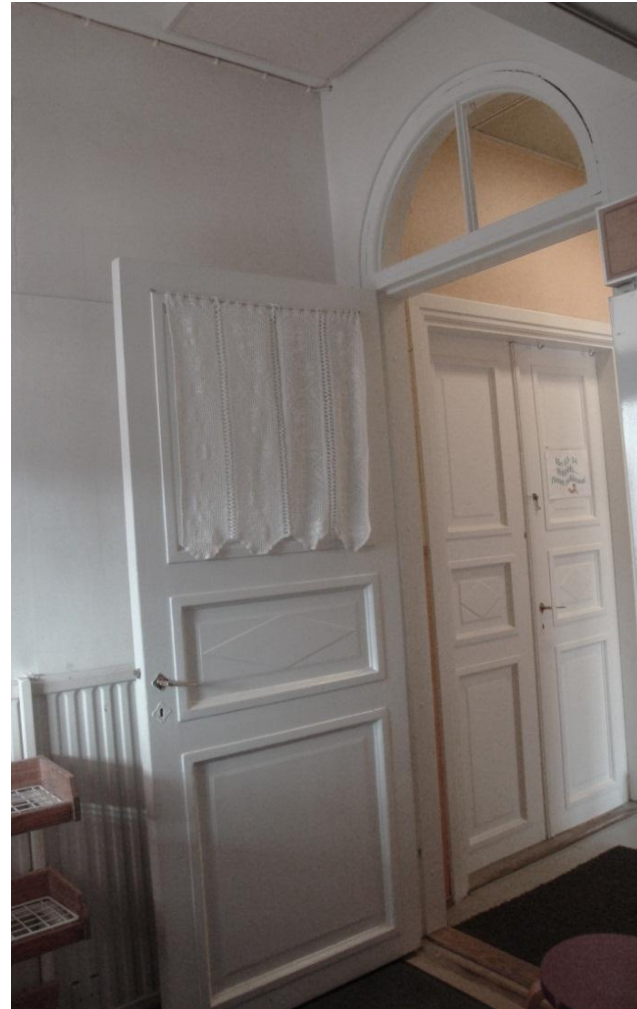
Rakennuksen ikkunat ja ovet ovat alkuperäisiä, niihin on uusittu lukkoja ja pintamaali.

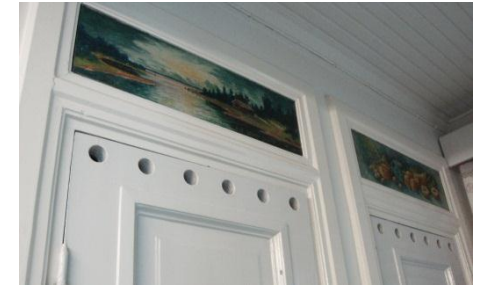
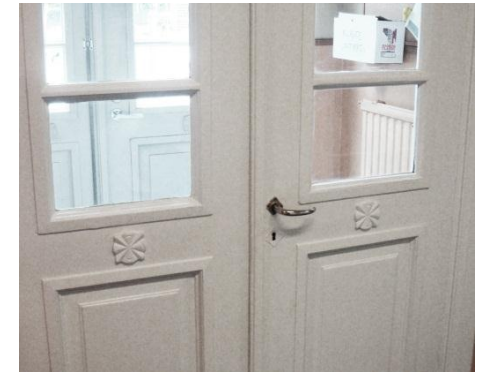
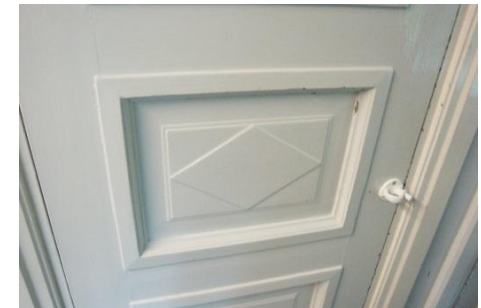
Ovikoristeita. Yleisin on lähes joka sisäovessa esiintyvä salmiakkikuvio. Ylimmässä kuvassa ruokailutilan varastokaappien ovien maalaukset. Katossa puuverhoilu.

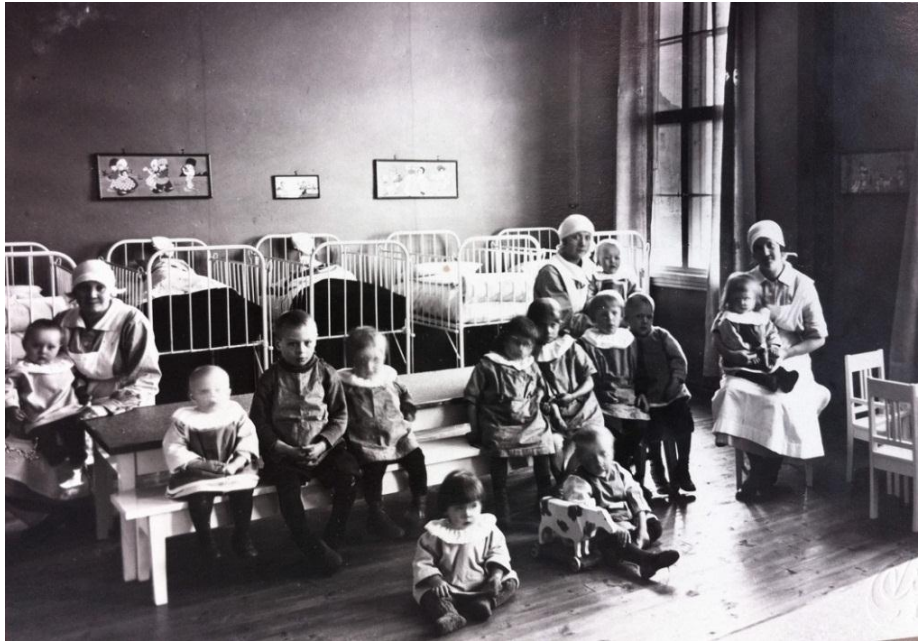
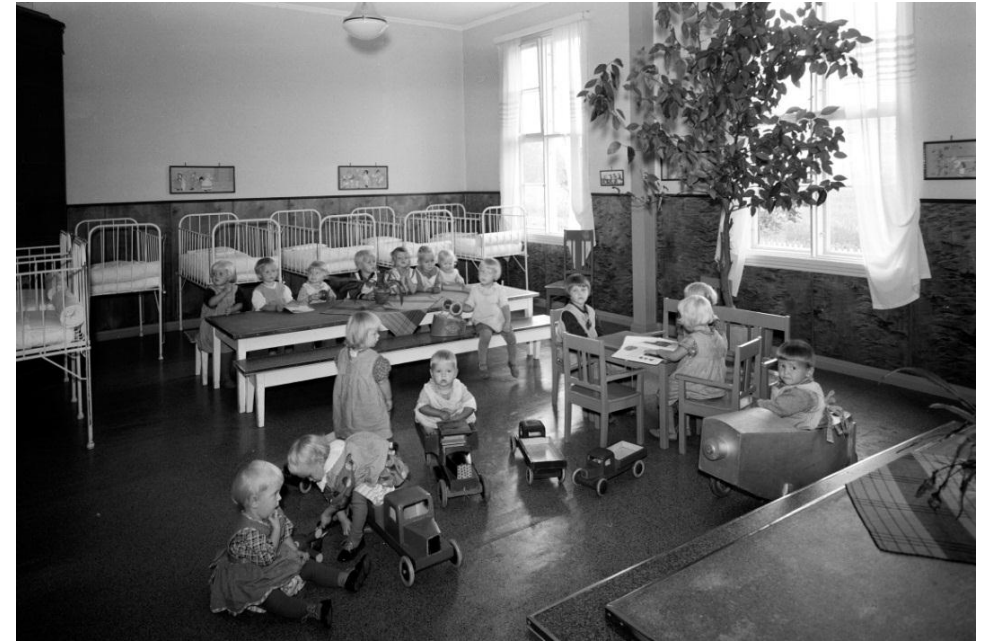
Lastenseimen päiväsalii 1920-luvulla ja vuonna 1938 (vasemmalta) Lattiaan on asennettu lino-leumimatto suojaamaan laudoitusta kulutukselta. Seinien yläosat on maalattu valkoisiksi ja alaosa on vaneria.

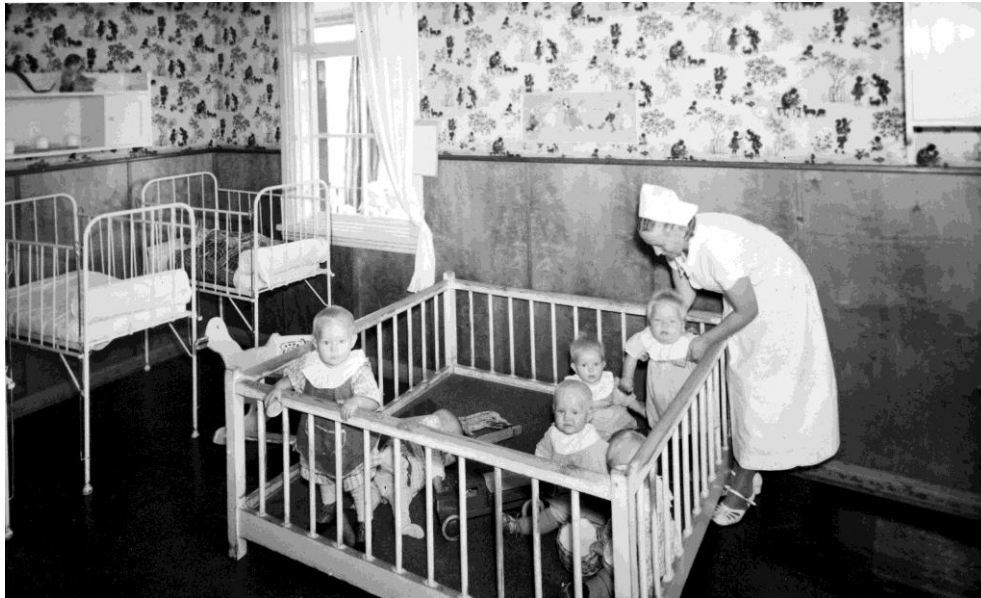
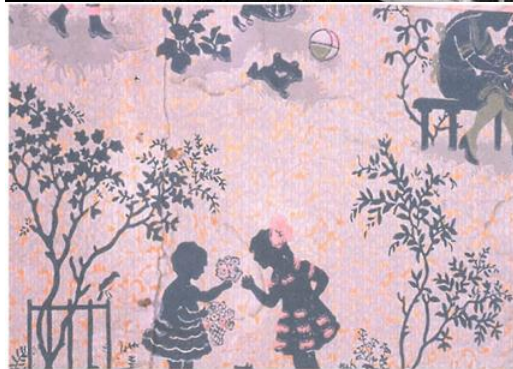
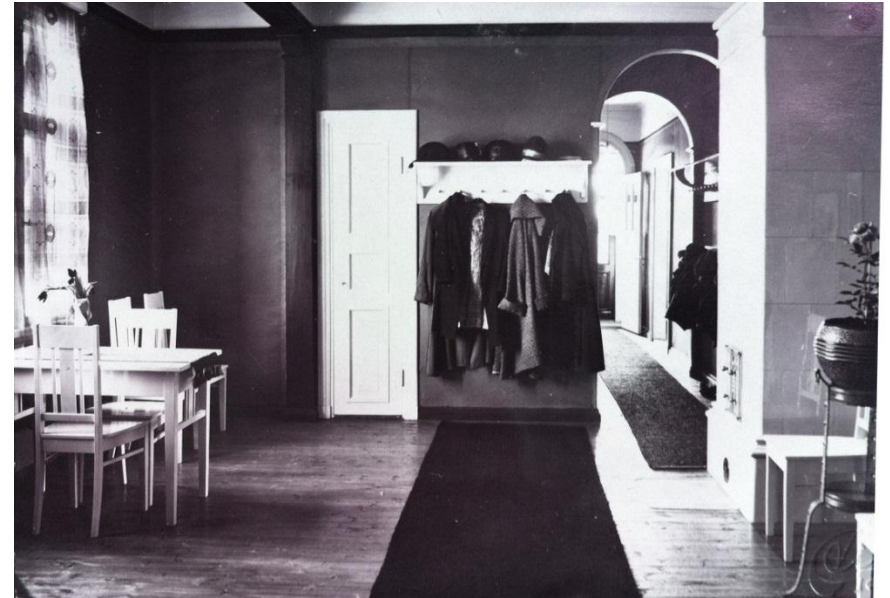
Päiväkodin huoneet olivat alun perin pääosin tummansävyisiä, 1930-luvun alun verantaremontin yhteydessä uusittiin myös sisätiloja mm. uusilla tapeteilla. Lastentapetteja on käytetty yleensä hyvin vähän, mikä on osoitus päiväkodin tiloihin sijoitetusta vaivannäöstä. Tapetti ei ylety lattian rajaan asti, todennäköisesti sitä on haluttu varjella lasten leikeitä. (kuva vasemmalla ylhäällä) kuva: Vapriikin Siiri-arkisto)

Lasten tapetti Sanduddin vuoden 1928 mallistosta. (kuva vasemmalla alhaalla)

Eteishalli 1920-luvulla. Seinät ja listoitukset olivat vielä tummansävyiset, lattiassa päällystämätön laudoitus. Vanha uuni on vielä paikoillaan. (kuva oikealla) Kuva: Päiväkodin valokuva-albumi
