# Mäenpää, Sarkkila, Talala

## PUNKALAITUMEN KESKUSTAAJAMAN RAKENNUSINVENTOINTI V. 2002

Kirsi Niukko

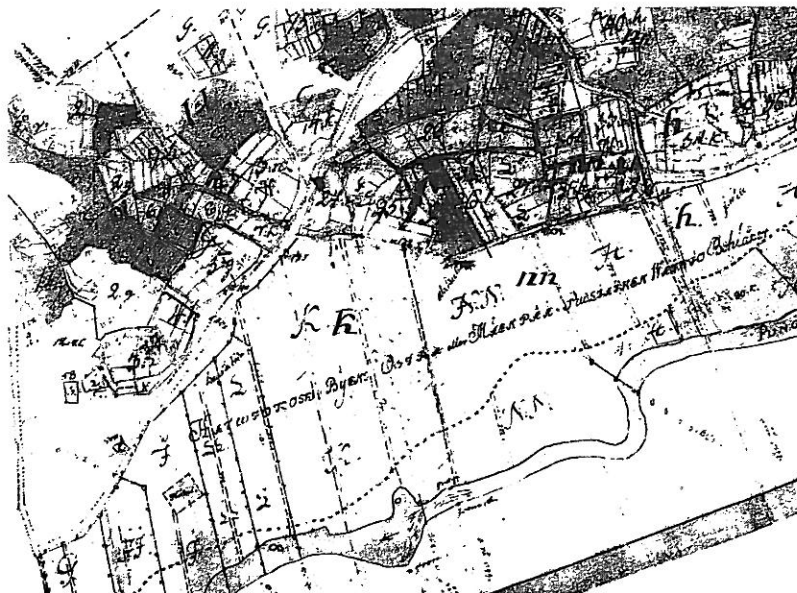
Kuva 1. Mäenpään kylän isojakokartta v. 1776. Lauttakylän – Urjalan maantien linjaus mutkittelee vanhan kylätontin keskellä. Eteläpuolella virtaa joki ja sen molemmin puolin avautuu laaja peltomaisema. Sarkajako on näkyvissä kartalla. Pohjoispuolella sijaitsevat pienet pellot, umpiaidat ja niityt.

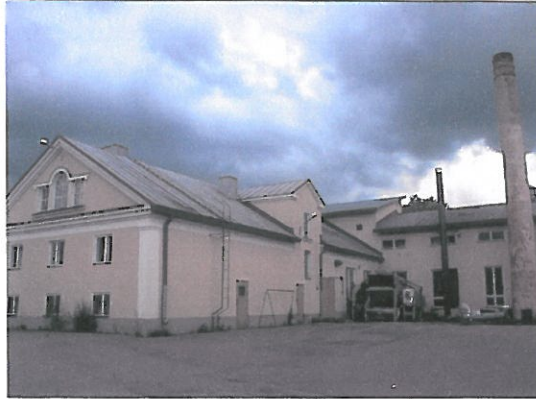
Kuva 6. Sarkkilan kylään kuuluva vanha Osuusmeijeri on osa Talalan ja Sarkkilan rajalla sijaitsevien kiinteistöjen muodostamaa aluekokonaisuutta, nk. "Köyhälää"

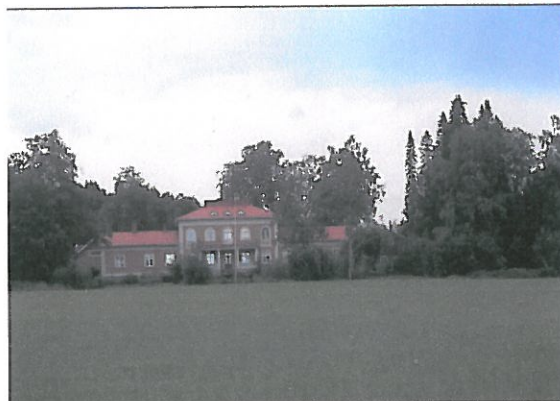
Kuva 7. Rasin (ent. Rasilan) kantatalon päärakennus 1920-luvulta sekä mm. sitä ympäröivä viijelymaisema ovat valtakunnallisesti arvokasta kulttuuri-maisemaa.

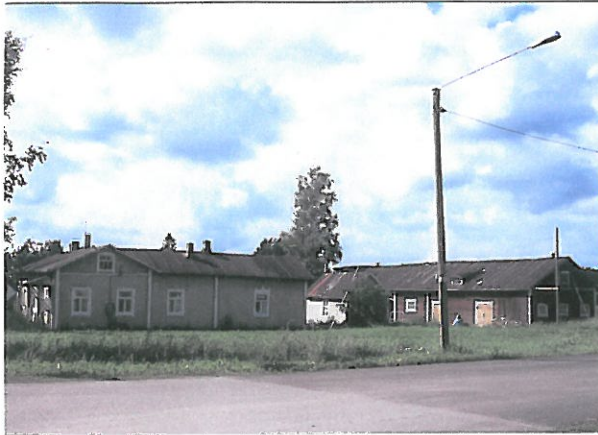
Kuva 9. Sanikkeen pihapiiri Sarkkilassa 1800-1900-l vaihteesta on alkuperäisessä asussaan. Päärakennuksessa toimi aikoinaan mm. leipomo, kahvila. Entisessä navetassa teurastamo. Lisäksi pihapiirissä on 1930-luvulla taksia varten rakennettu autotalli.

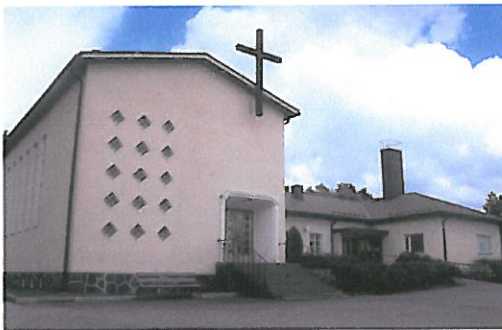
Kuva 10.

Tampereen kaupunginarkkitehdin Bertel Strömmerin suunnittelema Punkalaitumen seurakuntatalo rakennettiin 1950-luvulla. Sen esikuvana lienee ollut joen toisella puolella, uutta rakennusta vastapäätä sijaitseva vanha pappila 1800-luvun loppuvuosilta (kuva 11), joka ei ollut inventointikohteena.

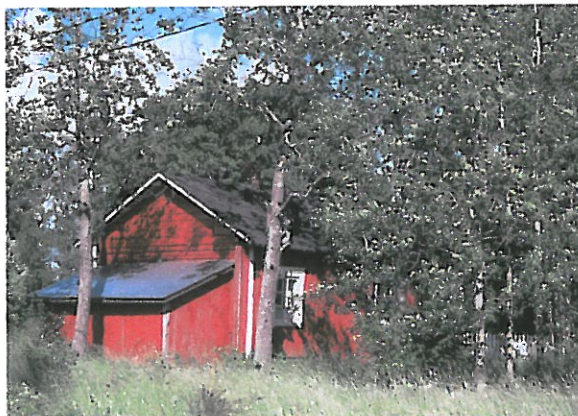
Luonnontilaisia pihapiirejä oli useita. Osassa niistä ei asuttu, osaa hoidettiin alkuperäiseen tyyliin sopivalla tavalla. Mm. Lepolan kiinteistö sijaitsee Mäenpään kylän torppa/ mäkitupa-alueella ja on pihapiiriä myöten hyvin säilyttänyt alkuperäisen tyylinsä. Pihapiiriin tai rakennukseen ei ole tuotu esim. mitään ylikorjattua tai muuten häiritsevää kitchiä, mikä usein on tyypillistä tämäntyyppisissä pihapiireissä.

Lepolan päärakennus lehtipuiden varjossa.

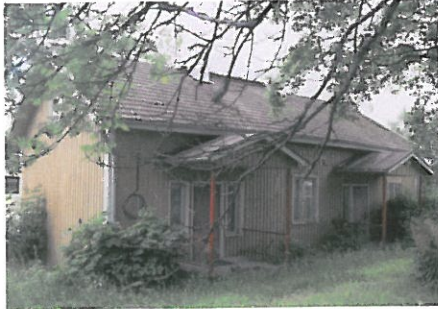
Punkalaitumen entisen meijerin pihapiiri on luonnontilainen ja nurmettunut. Pohjoisen puolella kasvaa lehtipuita, mm. vaahtera.

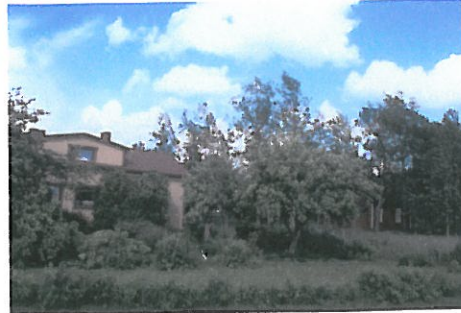
Vaikka Mäkelän päärakennus on muuttunut kauaksi alkuperäisestä, vanhaa puutarhaa on hoidettu alkuperäisyyttä vaalien. Pihapiiri on pensaineen, perennoineen ja hedelmäpuineen poikkeuksellisen kaunis.

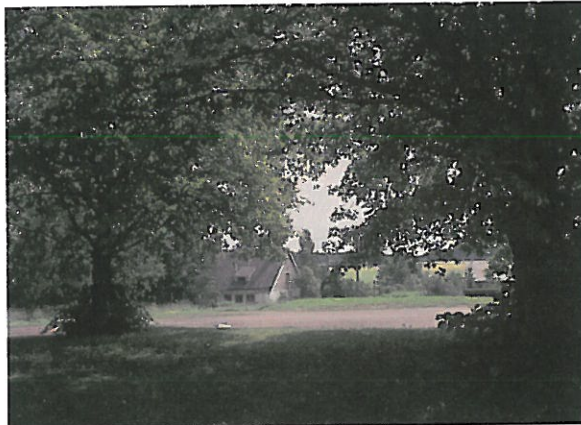
Toivolan eli Osuusmeijerin rakennuksia ympäröi puutarha, joka edelleen on villiintyneenä osittain jäljellä. Etupihan puolella kasvaa jalopuita, mm. lehmuksia, pihtakuusia ja vaahteroita. Pihapiiriä reunustaa tien puolelta siperianhernepensas.

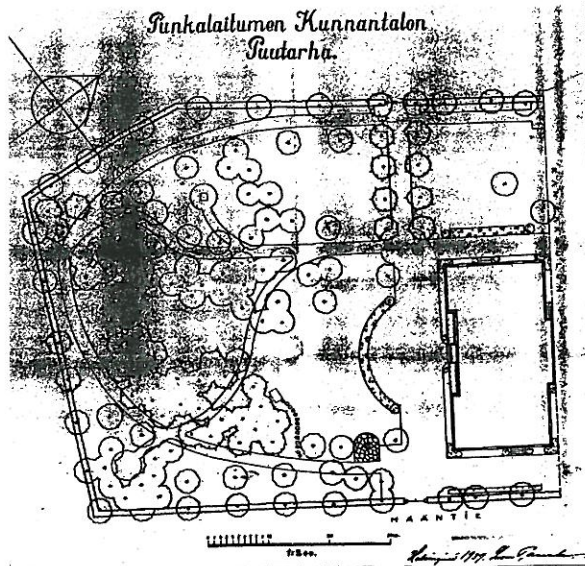
Myös 1920-luvulla rakennetun kunnantalon ympäristöön laadittiin puutarhasuunnitelma. Suunnitelma tehtiin v. 1939 Helsingissä Suomen kotipuutarhaliiton toimesta. Sitä muutettiin ja laajennettiin 1960-luvulla. 1990-luvulla kunnantalon fasadinpuoleinen piha-alue muutettiin ja uudistettiin. Vanhasta puutarhasta on jäljellä enää muutamia lehtipuita kunnantalon länsipäädyn puolella.

Suomen kotipuutarhaliiton suunnittelijan L. Paavolan suunnitelma Punkalaitumen kunnantalon puutarhaksi vuodelta 1939. Puisto on vielä osittain jäljellä.

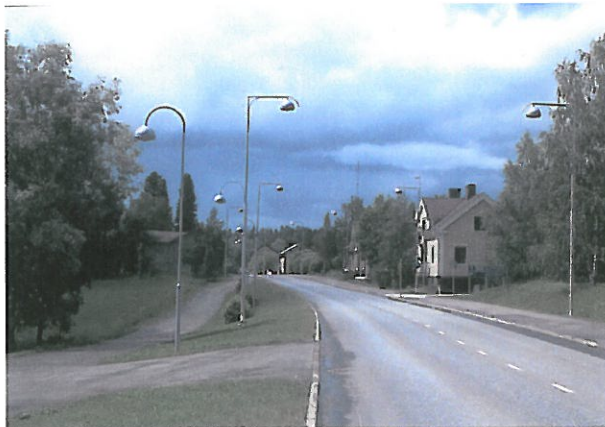
"Köyhälän" alue idästä päin kuvattuna. Tienparannustöiden jälkeen keskustaajamaan istutettiin uudenlaista kasvillisuutta koristamaan tienvarren ilmettä. Myös katuvalaistus on moderni lisä kyläraitin varrella.

Kasvillisuus on paikoin liian rehevää. Jokivarren pohjoisen puolen kumpareinen rinne maasto ei pääse riittävän hyvin oikeuksiinsa, kun puusto ja pensaat ovat vallanneet alueet. Ne peittävät samalla kumpareille rakennetut rakennukset, kuten Vartiolan vanhan suojeluskuntatalon. Se on ennen näkynyt tielle, ja ollut näkyvä osa rakennettua maisemaa.

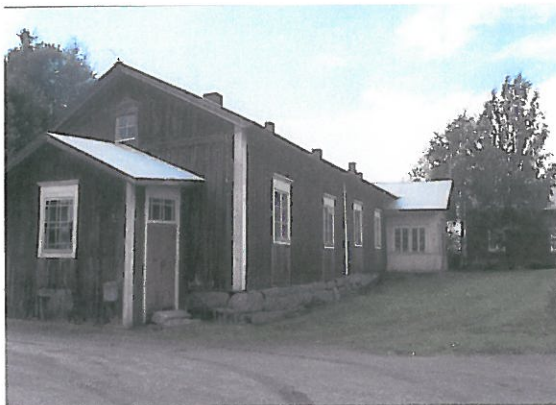
Kuva 12. Vähä - Pourun pihapiiri edustaa valtakunnallisesti arvokasta kulttuuriympäristöä.

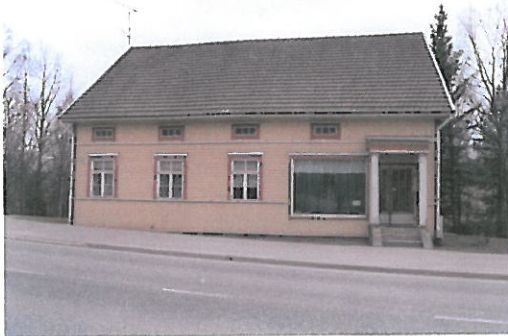
Kuva 13. Kodin päärakennus ennen kunnostusta

sokkeli. Jonkin verran muutetun rakennuksen voi vielä ennallistaa perinnerakentamisen menetelmin, jolloin sen kulttuurihistoriallinen arvo saattaa palautua. Punkalaitumen keskustassa kunnostettiin Kodin kiinteistön päärakennus kesällä 2002.

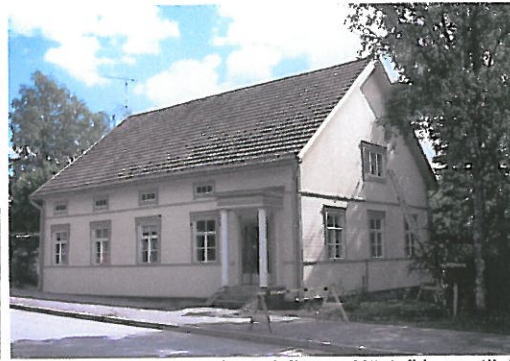
Kuva 14. Ja kunnostuksen jälkeen. Näyteikkuna tilalle puusepällä teetetty kuusiruutuinen ikkuna näyttää alkuperäiseltä.

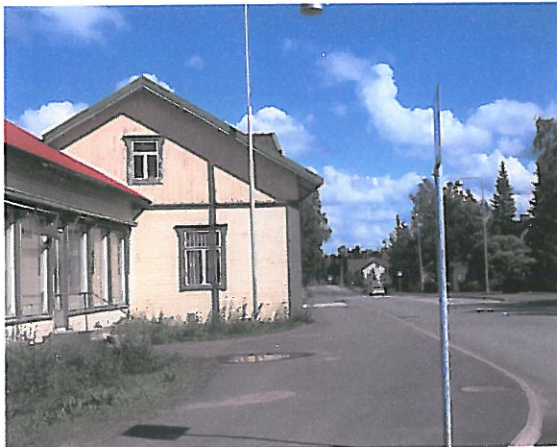
Täysin muutetussa rakennuksessa alkuperäinen tyyli on enää vaivoin havaittavissa tai rakennuksessa saattaa olla mm nk. elintasosiipi, ikkunoiden ruutujakoa on muutettu jne. Tällöin ei alkuperäisen tyylin etsiminen kunnostuksissa ole enää ajankohtaista, vaan siitä tulee helposti teennäinen jäljitelmä. Muutos voi myös olla poistettavissa. Jos alkuperäinen osa rakennuksesta on alkuperäisessä asussaan, saattaa lisäsiiven purkaminen palauttaa rakennuksen takaisin lähes alkuperäiseen asuunsa.

Kuva 15. Murulan päärakennukseen rakennettiin 1950-luvulla lisäsiipi, joka vaikutti merkittävästi rakennuksen tyyliin.

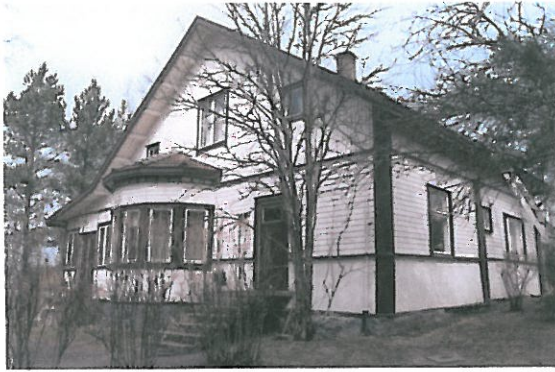
Kuva 23. Oman kiinteistön huvilamainen päärakennus  
1800-1900-lukujen vaihteesta on lähinnä 1950-luvun asussa.

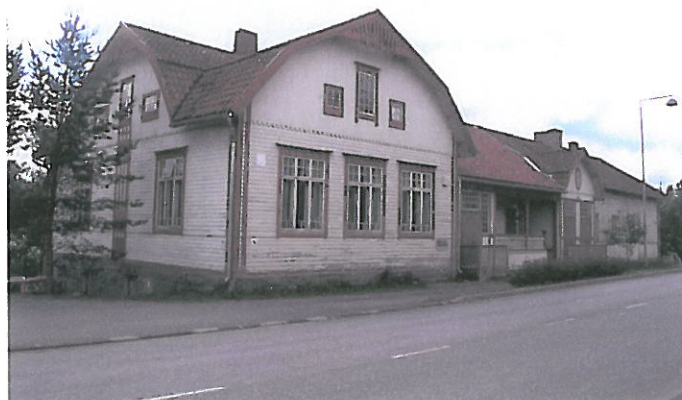
Valtakunnallisesti arvokkaista kohteista epävarmin tulevaisuus vielä joitakin vuosia sitten oli Sarkkilan vanhalla yläkansakoulun rakennuksilla, jotka oli jo suunniteltu purettaviksi. Kiinteistö onnistuttiin onneksi myymään ja koulurakennus on nykyisin kunnostettu ja edustaa alueen arvokkainta rakennuskantaa. Valitettavasti tienparannustöiden yhteydessä 1990-luvun loppuvuosina koulun ulkokuonerakennus purettiin.

Kuva 24. Sarkkilan koulun päärakennus v. 2002.

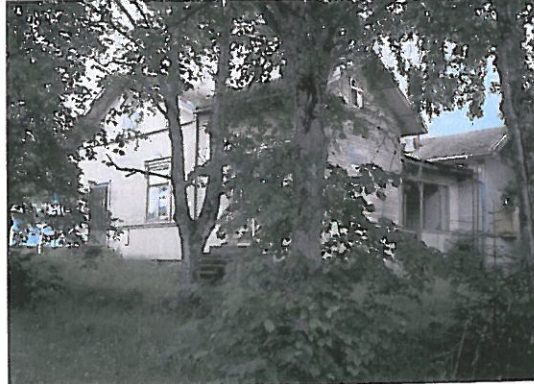
Inventoinnin yhteydessä todettiin, että myös Hamarin vanha kaupparakennus 1900-luvun alkuvuosilta on osittaisesta huonokuntoisuudestaan huolimatta sekä historiallisesti että rakennushistoriallisesti edustava ja sillä on taajamakuvallista merkitystä. Rakennus on alkuperäisessä asussaan. Se on myös osa vanhaa liikekeskusta, johon kuuluvat lisäksi mm. entinen Osuusmeijeri Toivola sekä vanha Majatalo (Kirra). Kiinteistö tulisi kunnostaa ja säilyttää osana aluekokonaisuutta.

Kuva 18. Hamarin vanha kaupparakennus sisäpihan puolelta. Lehmuksset ja muu kasvillisuus ympäröivät villiintyneinä tyhjiillään olevan kiinteistön pihapiiriä.

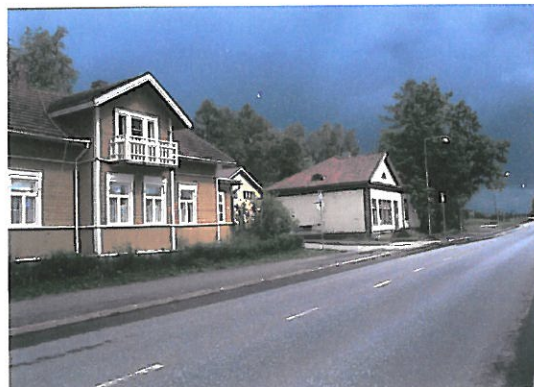
Paikallisesti arvokkaita kiinteistöjä oli inventointikohteista suurin osa. Niistä mainitsemisen arvoisia ovat mm. Vanha Osuuskauppa Maantuote sekä Ylängön kiinteistö taajaman itäreunalla, jonka huvilamainen päärakennus on säilytetty lähes alkuperäisenä.

Kuva 19. Ylängön päärakennus ja takana Maantuotteen entinen liikerakennus.
