Tampereen veturitalit
Kaupunkikuvallinen selvitys

Arkkitehtitoimisto Lasse Kosunen Oy

Arkkitehtitoimisto Lasse Kosunen Oy
kevät 2001

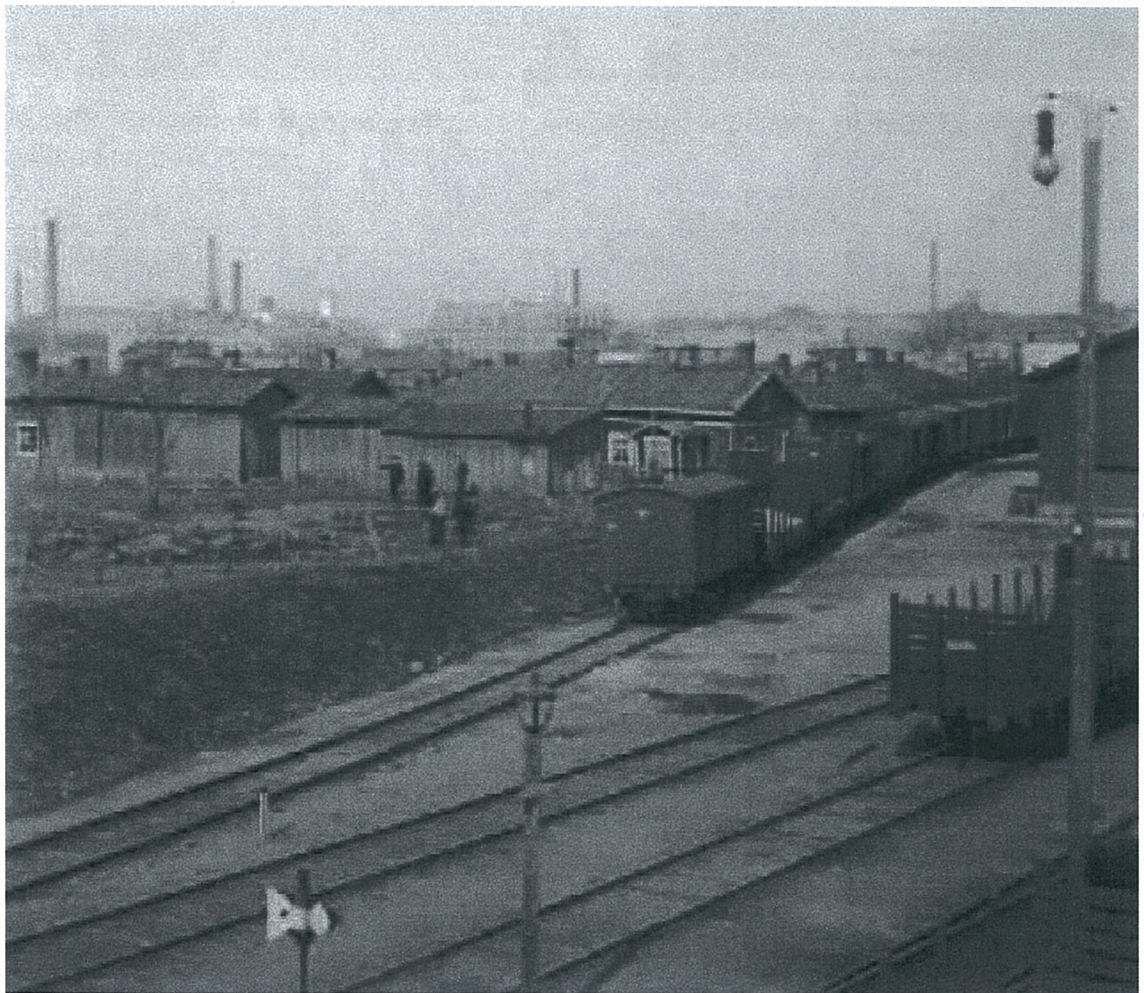
Kuva 1. Ratapiha-alueetta ja Kyttälän puutaloja 1910-luvulla. Taustalla kivikaupunki.

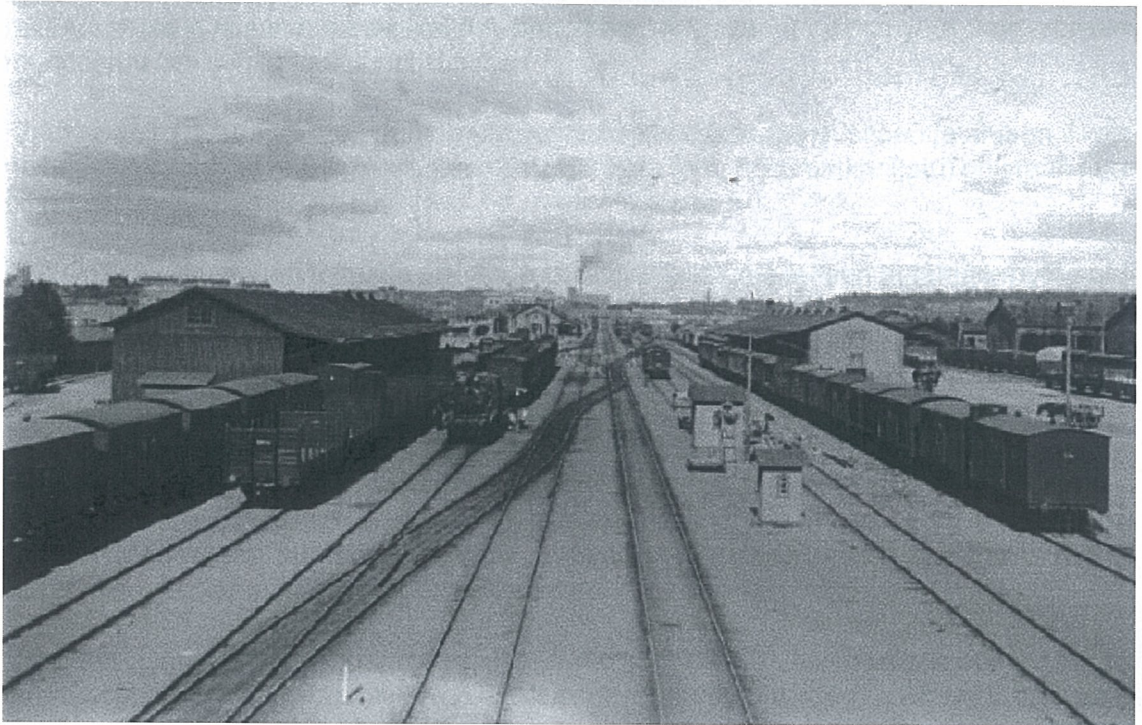
Kuva 2. Tampereen ratapiha pohjoiseen katsottuna 1900-luvun alussa. Taustalla Lapinien tehdas.

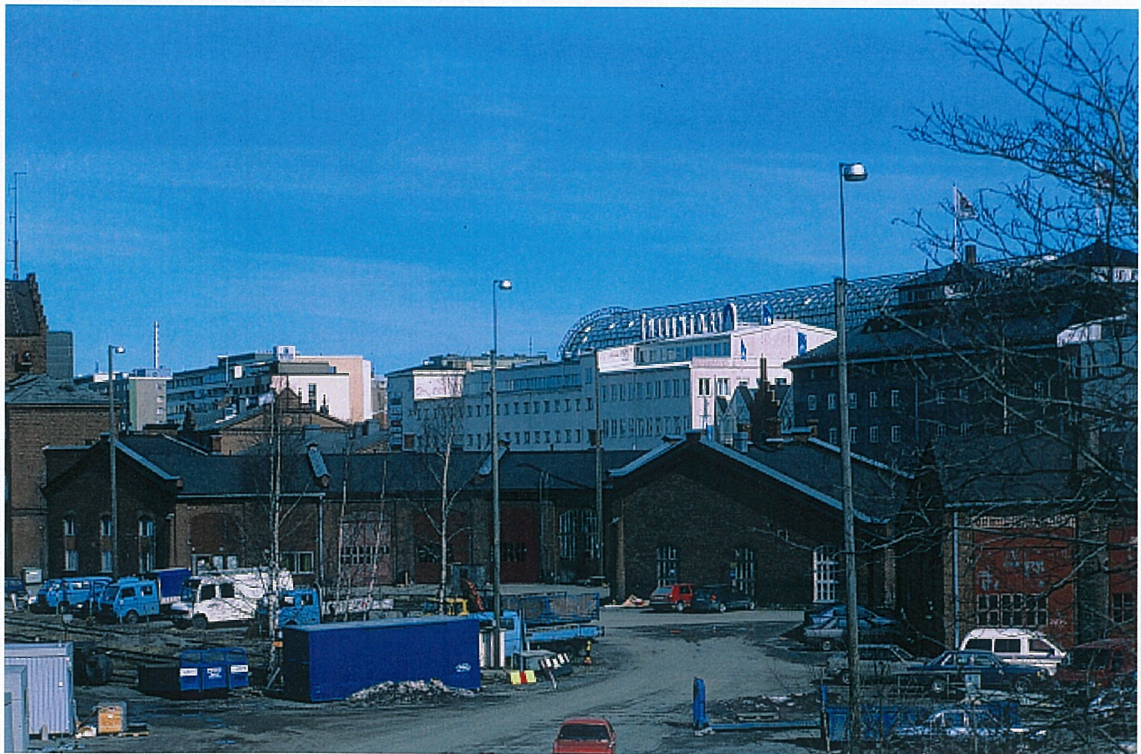
Kuva 4. Näkymä veturitalleille Sorinsillalta päin.

Veturitalleja kohti avautuu parhaiten näkymiä radan toiselta puolelta, erityisesti ortodoksisen kirkon edestä ja Sorinsillalta sekä asemalaitureilta silloin kun junia ei seiso raiteilla.

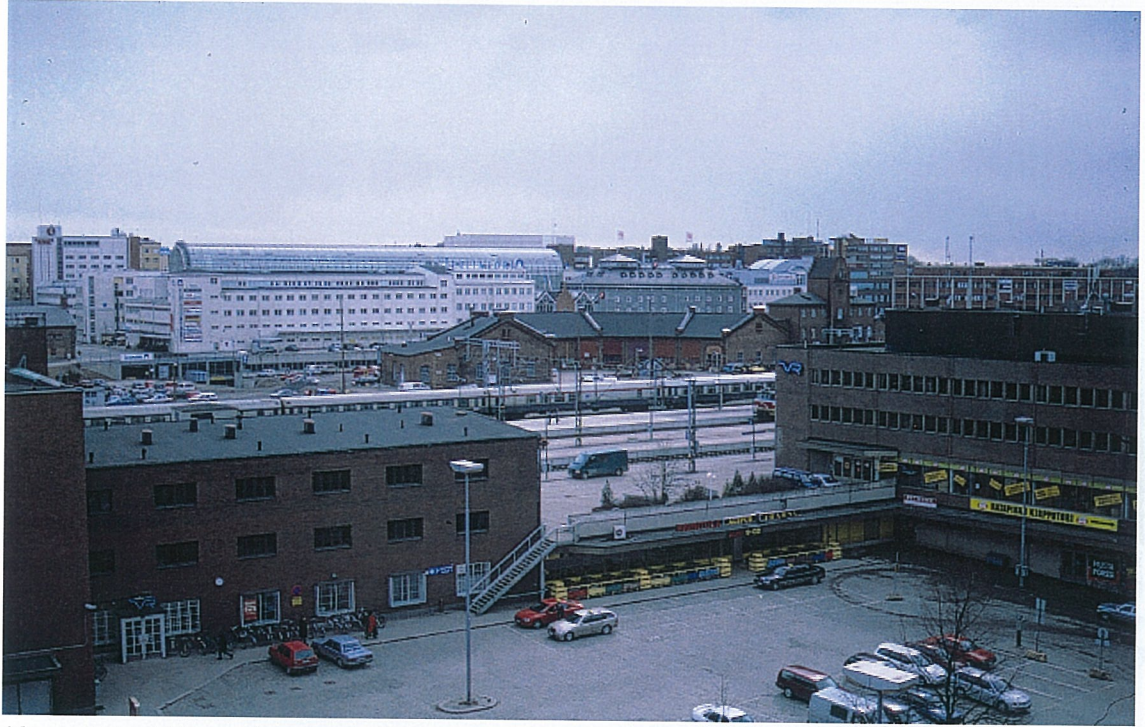
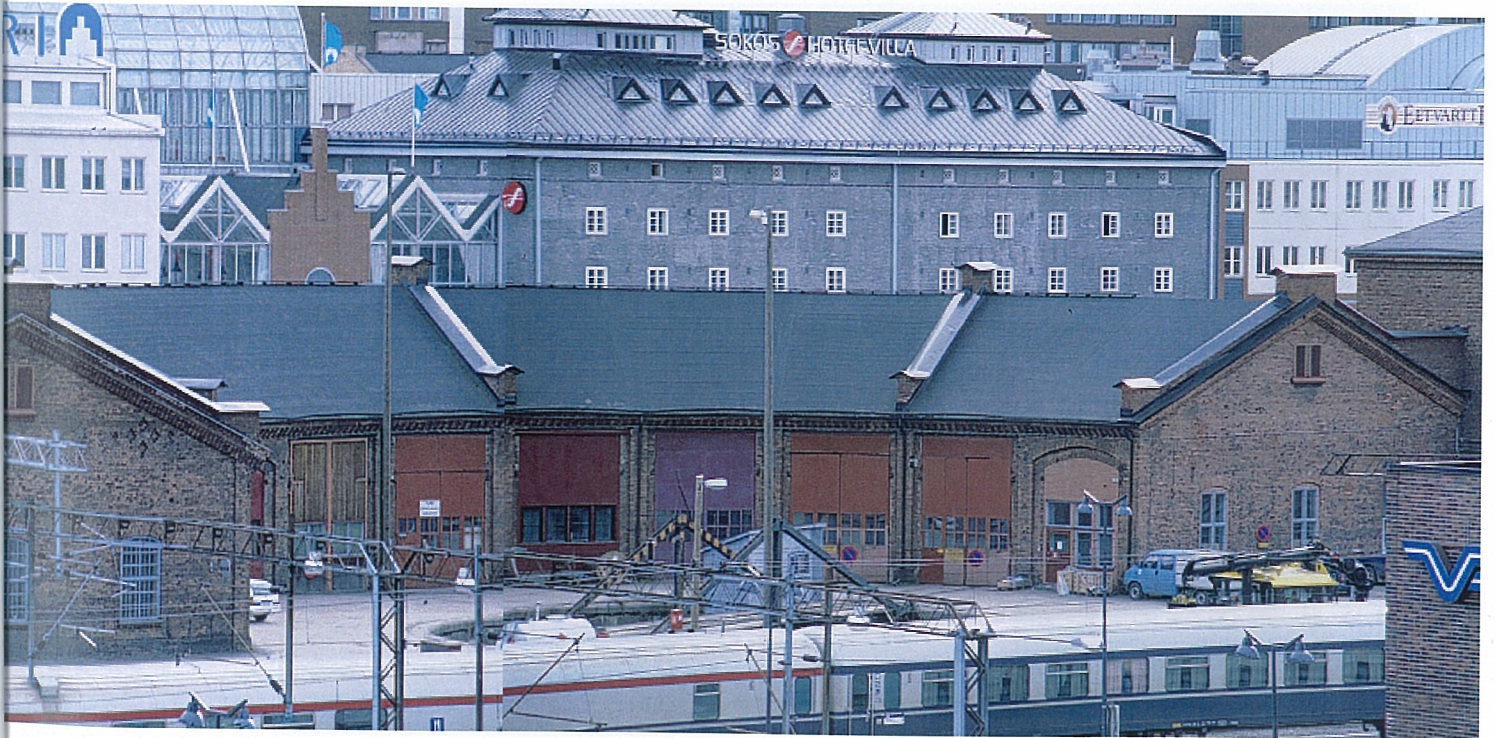
Kuvat 5-6. Näkymiä veturitalleille Rautatieaseman pysäköintitalon yli, hotellikiinteistön kuudennesta kerroksesta.

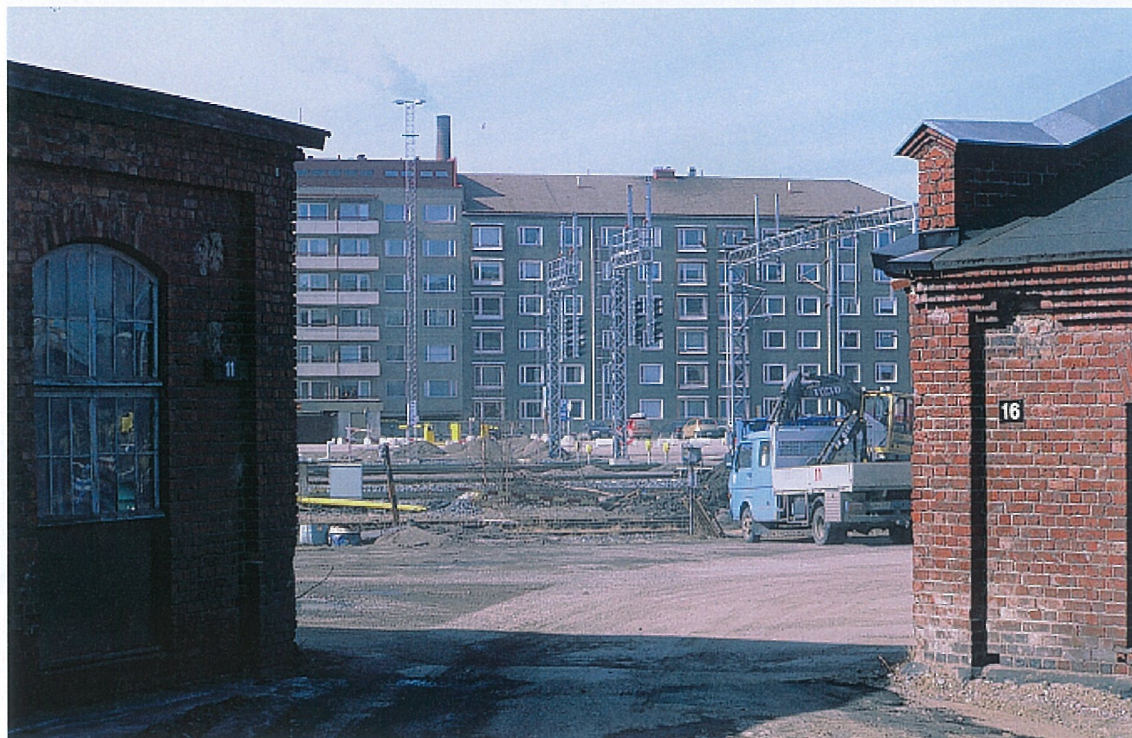
Kuva 7. Ratapihatilaa rajaavat rakennusmassat muodostavat kauempaa katsottuna kummallakin puolella ratapihaa maiseman. Tämä maisema avautuu Åkerlundinkadun päästä, toisen ja kolmannen veturitallin välistä. Porttimainen aihe tulee poistumaan, kun uusin talleista puretaan.

Tullin alueen puolella Åkerlundinkatu päättyy toisen ja kolmannen veturitallin välistä avautuvaan näkymään kohti Rautatienkatua.

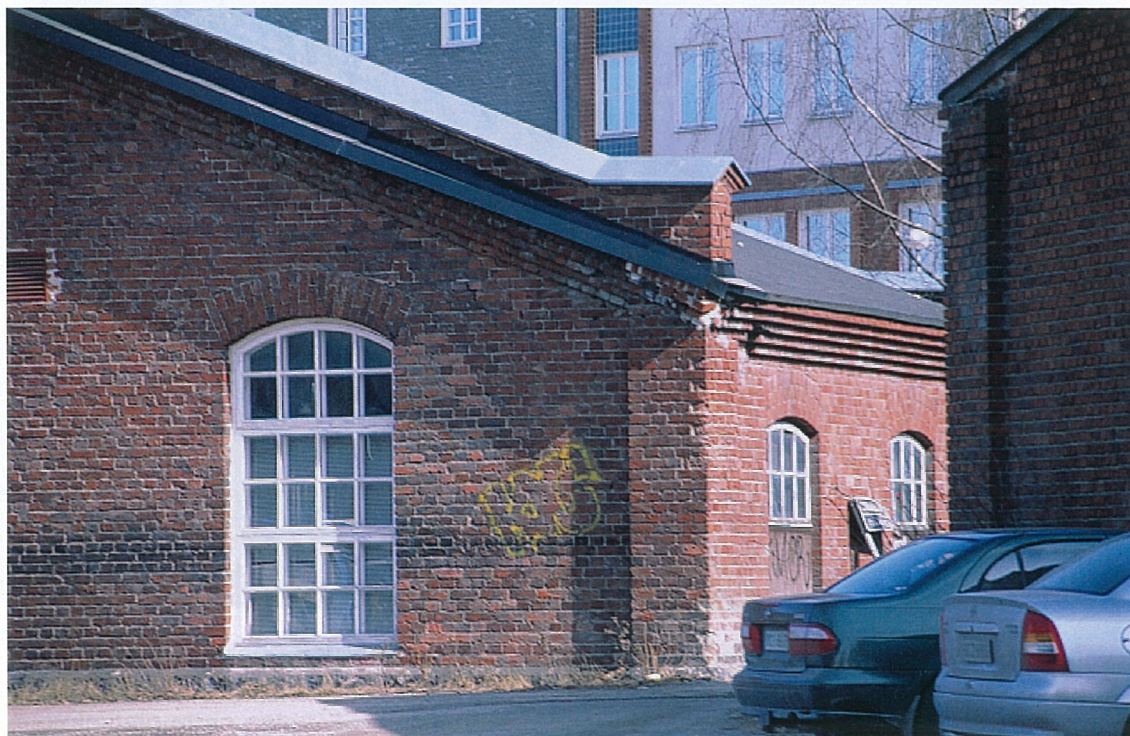
Kuva 8. Veturitallit muodostavat selkeän rakennuskokonaisuuden joka poikkeavan muotonsa vuoksi muodostaa itsenäisen osan kaupunkikuvassa. Itäpuolen korttelit toimivat veturitallirakennuksia dominoivana taustarakenteena.

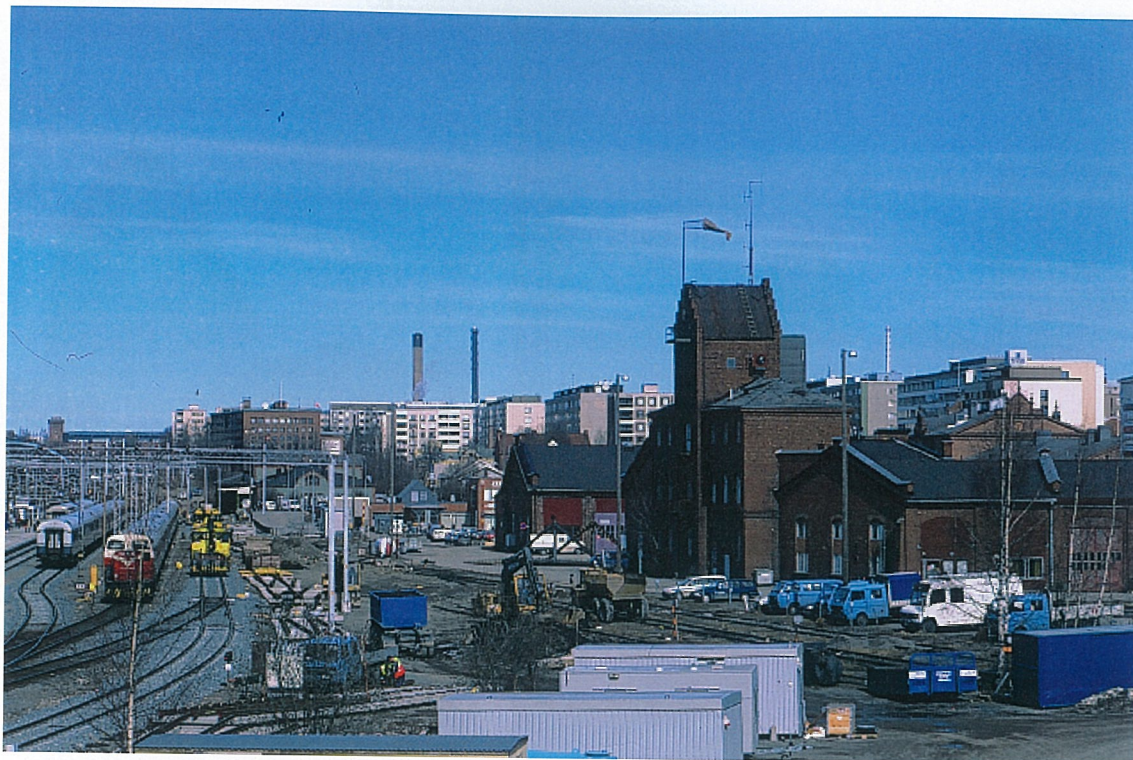
Kuva 9. Ratapiha-alue tarjoaa kaupunkitilassa poikkeuksellisen laajoja näkymiä. Veturitallit liittyvät kaupunkikuvassa ratapiha-alueeseen, taustalla näkyvä rakennuskanta ympäröivien alueiden kiinteämpään korttelirakenteeseen.

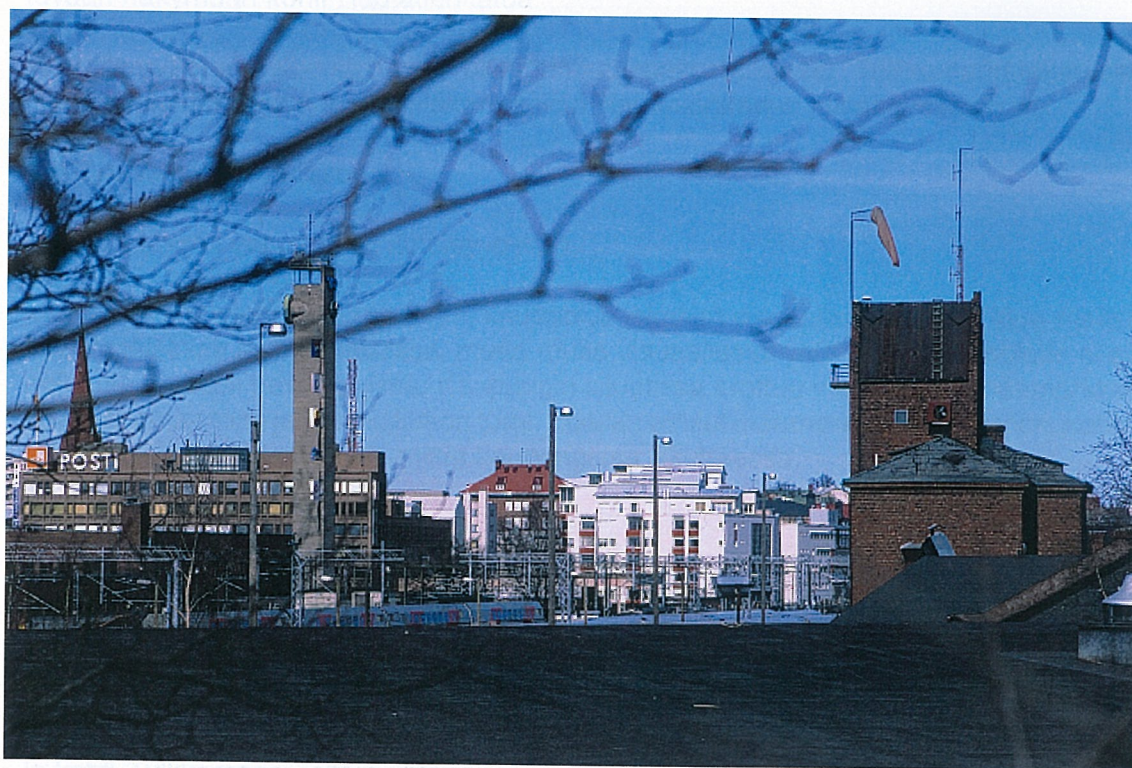
Kuva 10. Kaupungin siluetissa erottuu selviä maamerkkejä, kuten aseman torni ja Tuomiokirkon torni. Mittakaavansa puolesta dominantit eivät kuitenkaan ole liian hallitsevia, vaan myös keskustelevat muun kaupunkirakenteen kanssa. Etualalla nuorimman veturitallin kattopintaa.

Laaja ratapiha muodostaa selkeän, kaupunkia jakavan visuaalisen akselin. Alue sijaitsee liikenteellisessä solmukohdassa, mutta muita visuaalisesti yhtä selkeitä akseleita ei alueella ole helposti havaittavissa. Kaupungin siluetissa erottuu vertikaalisia maamerkkejä, kuten aseman torni ja Tuomiokirkon torni. Edellämainitut maamerkit yhdessä solmukohtien kanssa helpottavat orientoitumista kaupungissa liikuttaessa.

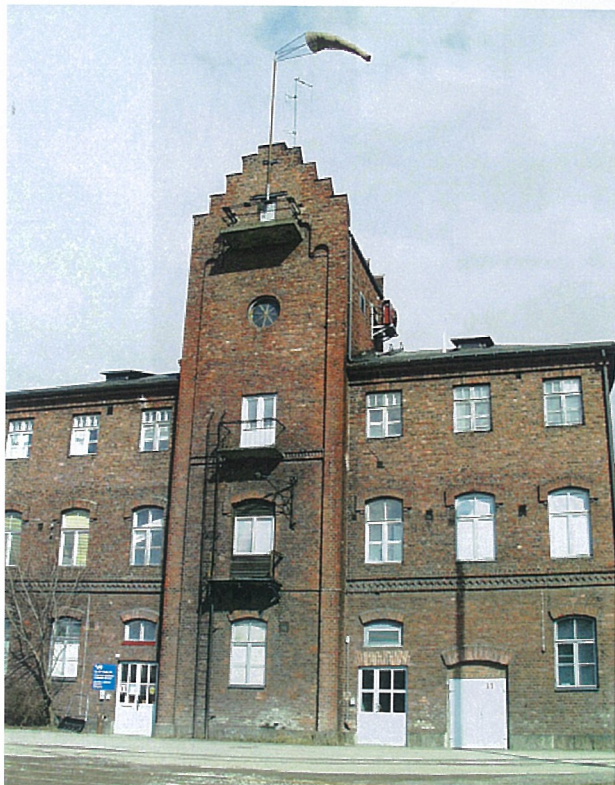
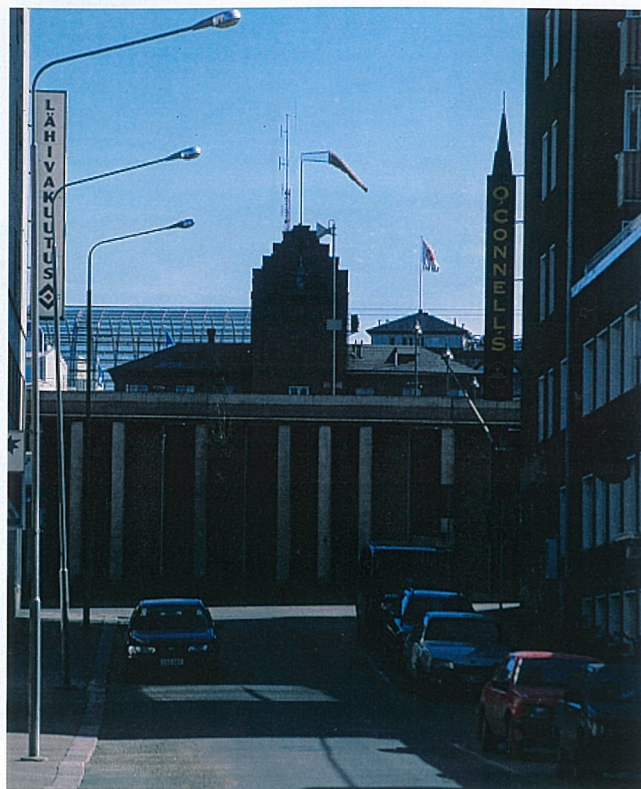
Kuvat 11-12. Konttorirakennus ensimmäisen ja toisen veturitallin välissä ratapihalta päin nähtynä. Konttorirakennus muodostaa edelleen Otavalankadulle pääteen huolimatta myöhemmin rakennetusta pysäköintitalosta.

Ensimmäisen ja toisen veturitallin välissä sijaitseva toimistorakennus muodostaa Ota-valankadulle visuaalisen päätteen, joskin myöhemmin rakennettu Rautatienkadun pysäköintitalo rajaa näkymää jonkin verran.

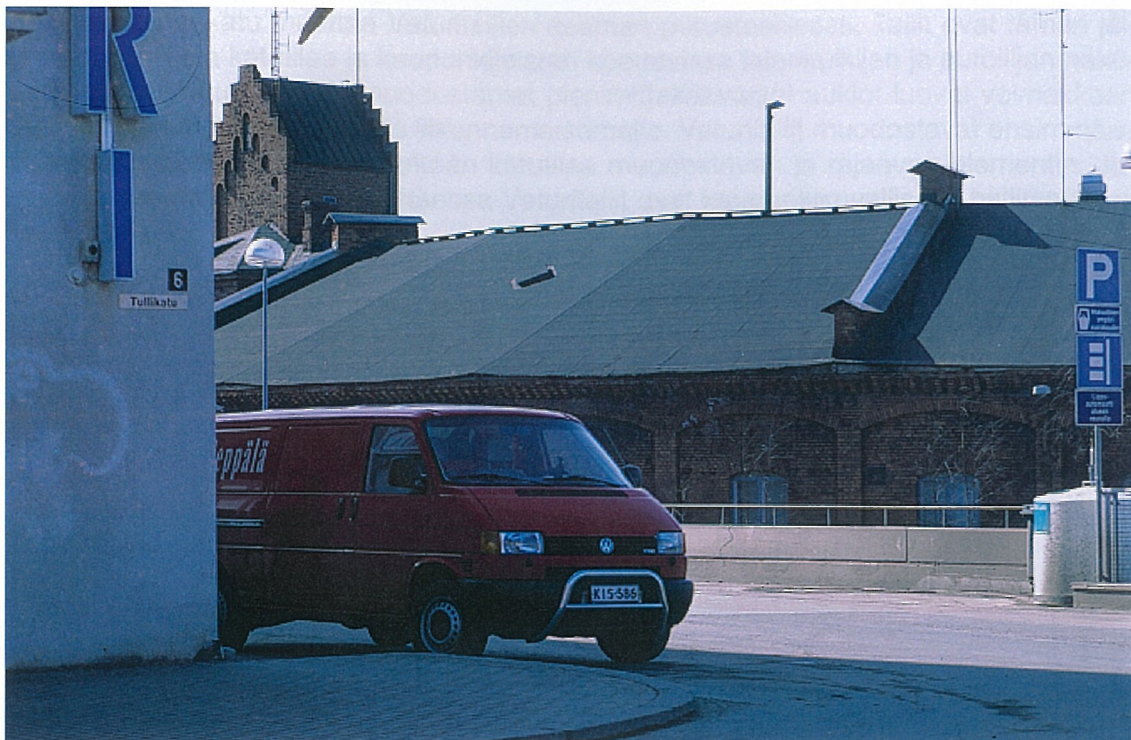
Kuva 13. Veturitallit ovat koettavissa kahdelta eri perustasolta. Pysäköintitason korkeus-
 asemasta katsottuna veturitallit ovat "upoksissa". Veturitallien kattomaisema korostuu
 kaupunkikuvassa myös jatkossa.

Veturitallien lähituntumassa katsoja voi kokea veturitallit kahdelta eri perustasolta: välitömässä katutilassa tulevalta Ratapihankadulta sekä toisaalta Tullintorin pysäköintikannen korkeusasemasta.

Pysäköintikansi sijaitsee tiukasti aivan tallien ”selän” takana ja jatkuu samalla korkeudella kohti Tullikamaria, jolloin yhtenäistä, selkeää perustasoa ei muodostu veturitallien ja kauppakeskuksen välille. Keskeisen kaupunkikuvallisen tekijän muodostavat veturitallien kattopinnot ja erityisesti niiden valiomuotoiset osat. Näiden kattopinnojen merkitys on jatkossakin alueen kaupunkikuvan kannalta tärkeä.

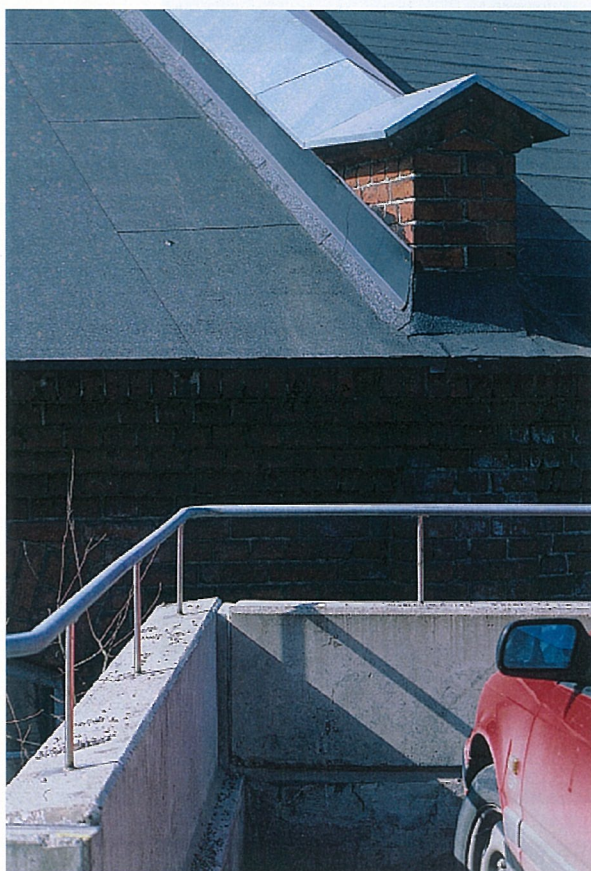
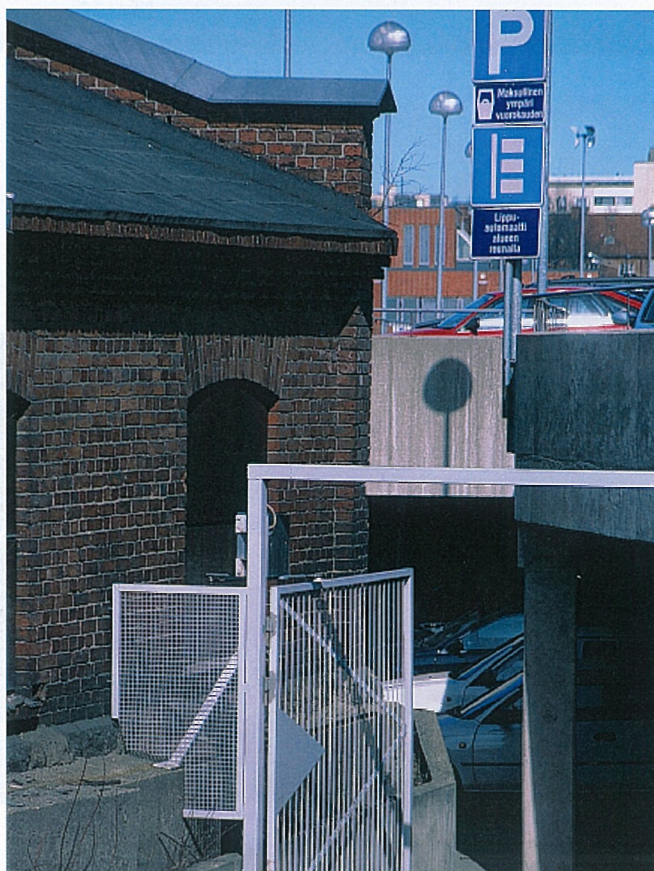
Kuvat 14-15. Pysäköintikansi työntyy lähes kiinni veturitallien takajulkisivuun. Tällöin myös
 ristiriita uuden ja vanhan rakenteen detaloinnin mittakaavassa ja herkkyydessä koros-
 tuu.

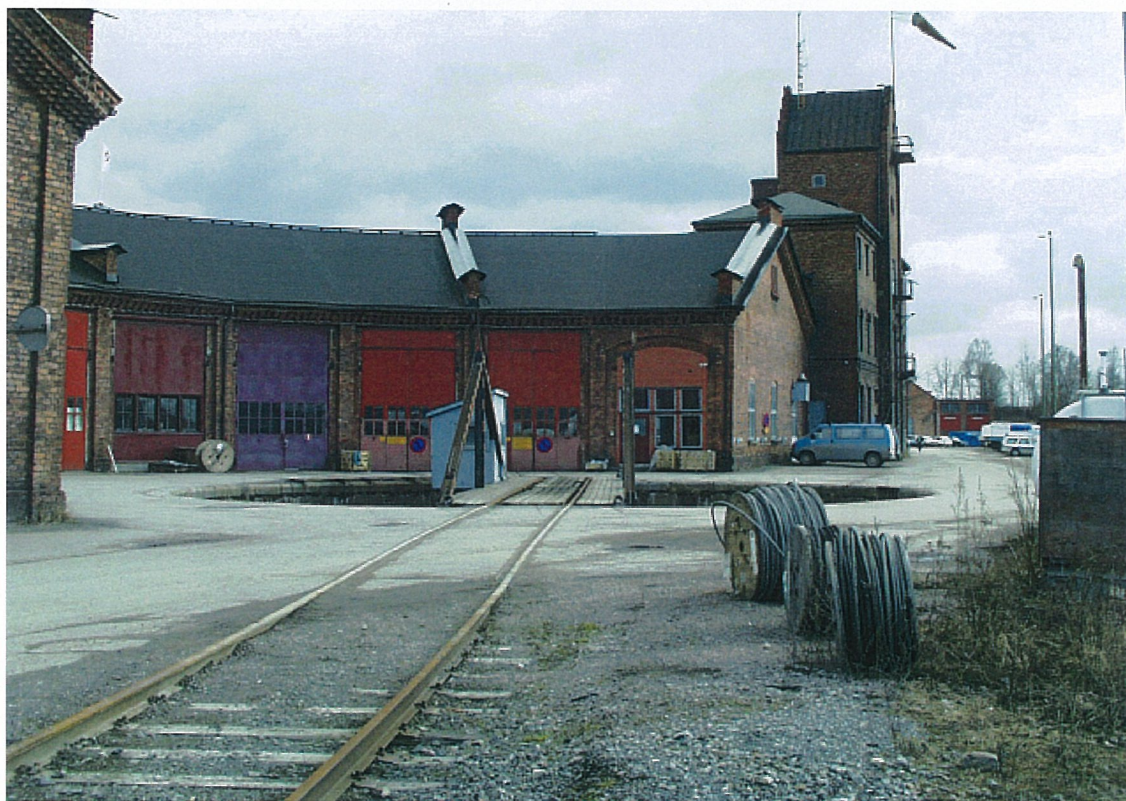
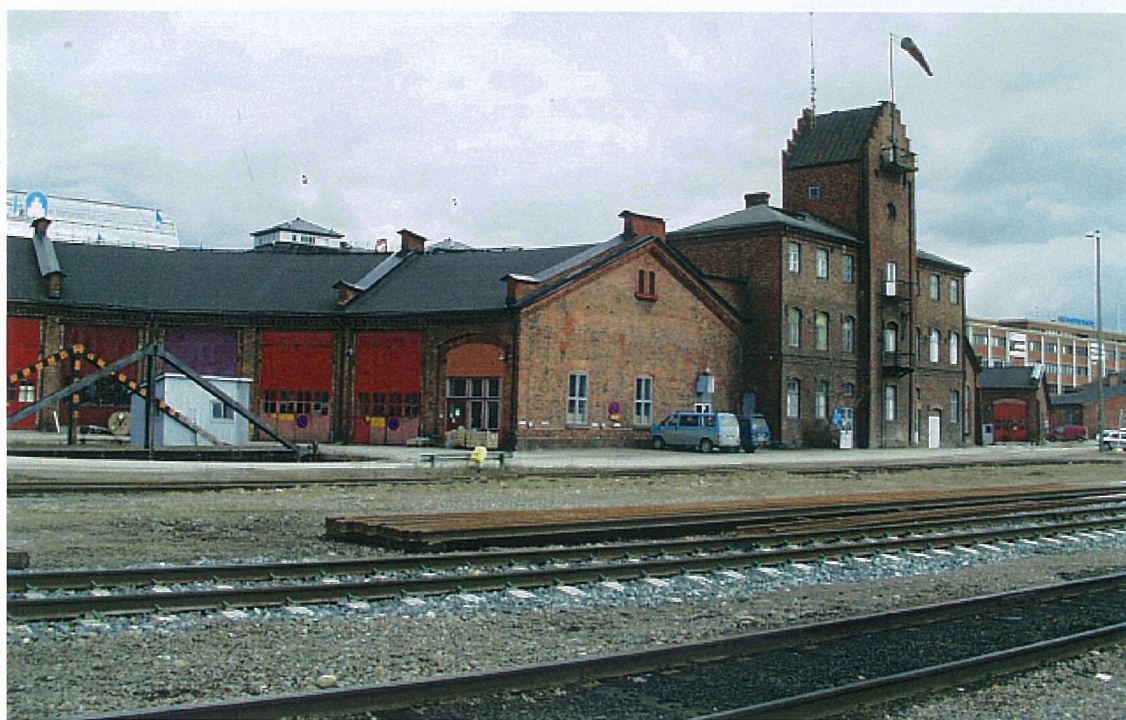
Kuvat 16-17. Veturitallit ratapihalta ja tulevalta Ratapihankadulta nähtynä.

Uusi Ratapihankatu muuttaa Veturitallien aseman perusteellisesti. Tallit ovat tämän jälkeen osa julkista katutilaa ja kaupunkilaisten koettavissa jalankulkijan ja autoilijan näkökulmasta. Kaarijulkisivujen muodostamat pienimittakaavaiset aukiot luovat voimakkaan vastakohtan muuten avoimelle liikennemaisemalle. Veturitallit muodostavat ensimmäistä kertaa historiansa aikana tärkeän katutilaa muodostavan ja rajaavan elementin. Junasta ja asemalaitureilta katsottaessa Veturitallit ovat kaupunkikuvallisesti hallitsevassa asemassa.

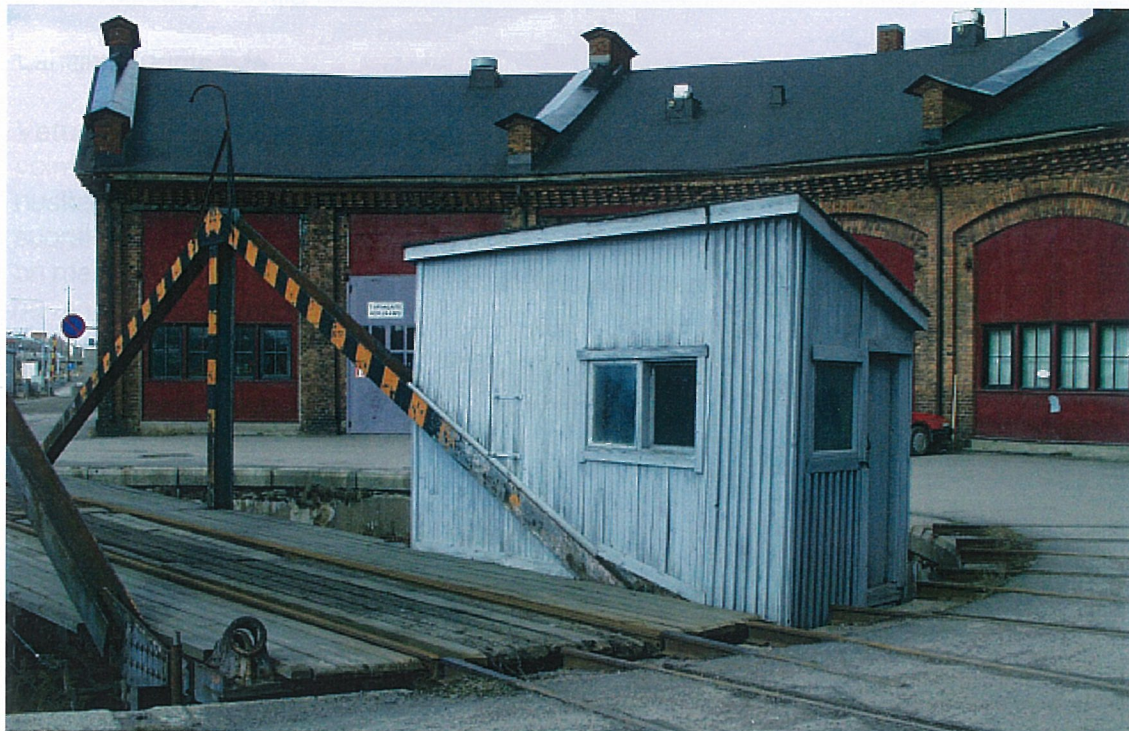
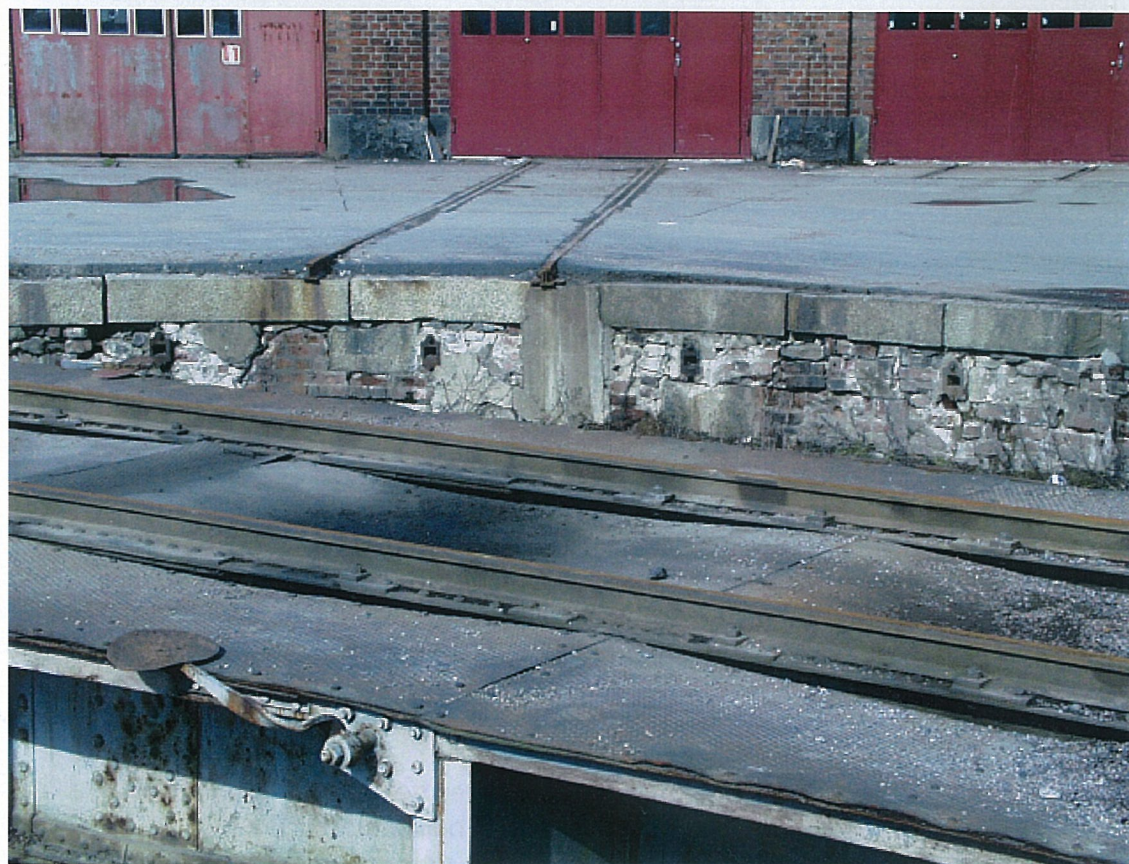
Kuvat 18-19. Ajallisen kerroksisuuden ja ilmeen rosoisuuden tulisi olla koettavissa myös jatkossa. Liika siloittelu kadottaisi kosketuksen historiaan.

Keskeiseksi kysymykseksi muodostuu rakennuksen kaupunkikuvallinen ote Ratapihankadun suuntaan. Jatkosuunnittelussa joudutaan ottamaan kantaa julkisivuaukkojen detaljeihin ja veturitalleihin liittyvien piharakenteiden käsittelyyn. Ajallisen kerroksellisuuden ja historiallisen kertovuuden kannalta olisi suotavaa että rakennusten aiempi käyttöfunktio ja toimintatapa olisi luettavissa uudessakin kontekstissa. Lisäisikö kertovuutta vanhan höyryveturin sijoittaminen kääntöpöydän sillalle?

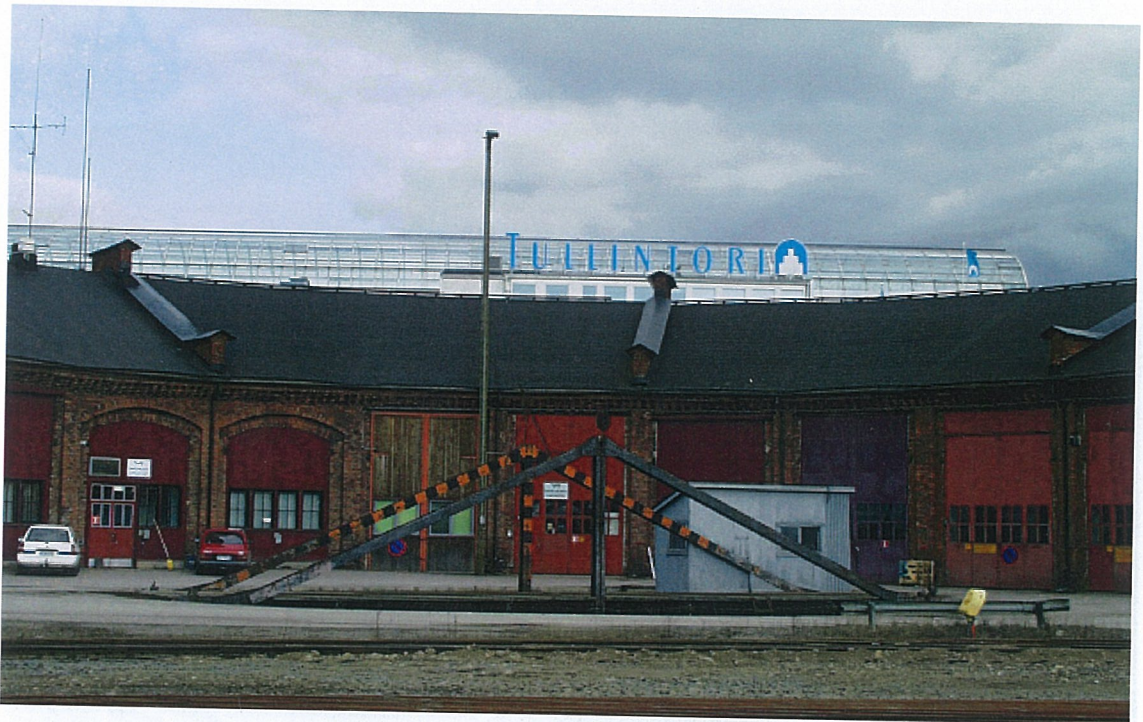
Kuva 20. Veturitallit ja tallien läheisyyteen muodostuvat tilat ovat poikkeuksellisia kaupunkirakenteessa. Vanhojen ulkotilojen muuttaminen sisätiloiksi lasikatteiden avulla on vaativa tehtävä. Taustalla Tullintorin lasikate.

Veturitallien ja toimistorakennuksen massat muodostavat lepäävän, perustasoon voimakkaasti tukeutuvan kokonaisuuden. Muodoltaan veturitallit poikkeavat muun rakennuskannan massoittelusta. Tullin alueen reunimmaisten korttelien rakennusmassat ovat suorakaiteen mallisia, suuria ja kompakteja. Hotelli Villaa lukuunottamatta kattomaisemakin on melko tasainen. Tullintorin lasirakenteinen valiomuotoinen lasikate erottuu poikkeavana aiheena alueen yllä.

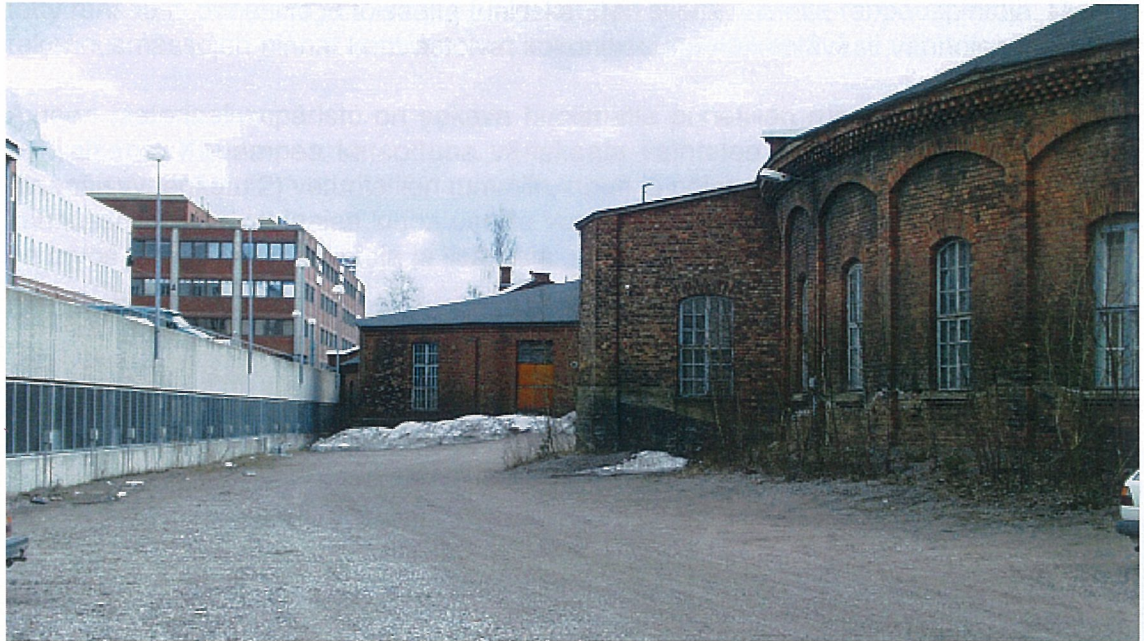
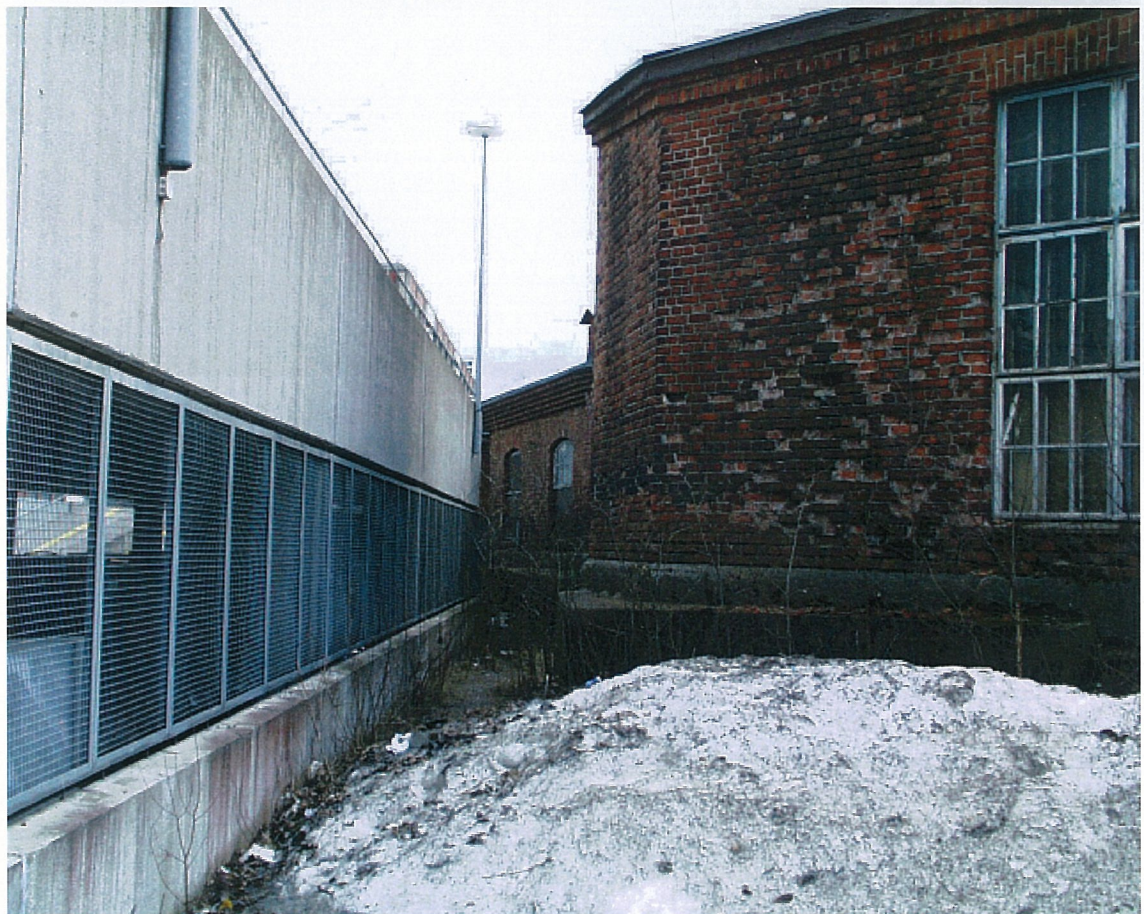
Kuvat 21-22. Tallien väliin muodostuu toistaiseksi hyödyntämättömiä ulkotiloja. Pysäköintikansi heikentää ulkotilojen nykyistä kaupunkikuvallista arvoa.

Erillisiksi massoiksi suunniteltujen veturitallien väleihin muodostuu ulkotiloja, joita ei toistaiseksi ole hyödynnetty. Veturitallien lähituntumaan laajentunut täydennysrakentaminen muodostaa veturitallien selkälínjan kanssa ahtaan ulkotilan. Alue edustaa kaupunkirakenteessa kuollutta kudosta, joka keskeisen sijaintinsa vuoksi voi muodostua ongelmaksi.

Ulkotilojen muuttaminen transparenteilla tms. kateilla osittain sisätilaksi on vaativa tehtävä mutta saattaa parantaa kaupunkikuvaa. Välitilan pintarakenteet joudutaan pohtimaan uudesta tilanteesta käsin. Takapihan täydennysrakentaminen edellyttää kontrastoivaa otetta. Vanhojen valiomuotoisten kattopintojen säilyttäminen keskeisenä kaupunkikuvallisena aiheena Tullintorille päin on tässäkin tapauksessa suotavaa.

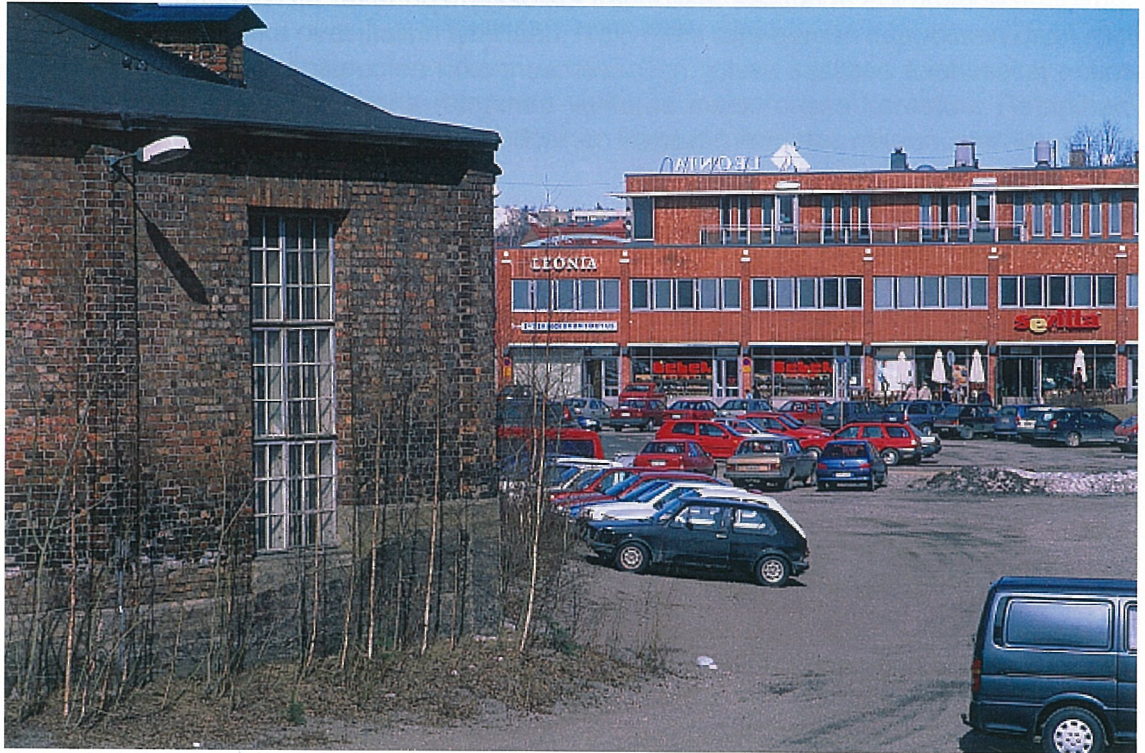
Kuva 23. Saman pintamateriaalin käyttö ei vielä takaa yhtenäistä vaikutelmaa edes pinnan osalta. Materiaalin tuntu on erilainen rosoisessa, patinoituneessa käsintehdyssä massiivitiiliseinässä ja elementtisaumojen rytmittämässä sileässä tiilikuorijulkisivussa. Tiilen värikin vaihtelee suuresti riippuen savilaadusta, seosaineista ja polttolämpötilasta. Taustan pysäköintikäytössä oleva aukio on ympäröivien massojen korkeuteen nähden ylisuuri ja toistaiseksi muutenkin jäsentymätön.

Alueen materiaaliympäristö on sekava huolimatta punatiilen runsaasta käytöstä myös nykyaikana. Kauempaa katsottuna väriskaala vaihtelee heleän oranssinpunaisesta (Itsenäisyydenkatu 2) veturitallien tummiin, noen ja pölyn patinoimiin seinäpintoihin. Rakennukset edustavat laajaa kirjoa useilta vuosikymmeniltä. Vanhemmassa rakenteessa on myös tehty modernisointeja ja lisäyksiä.

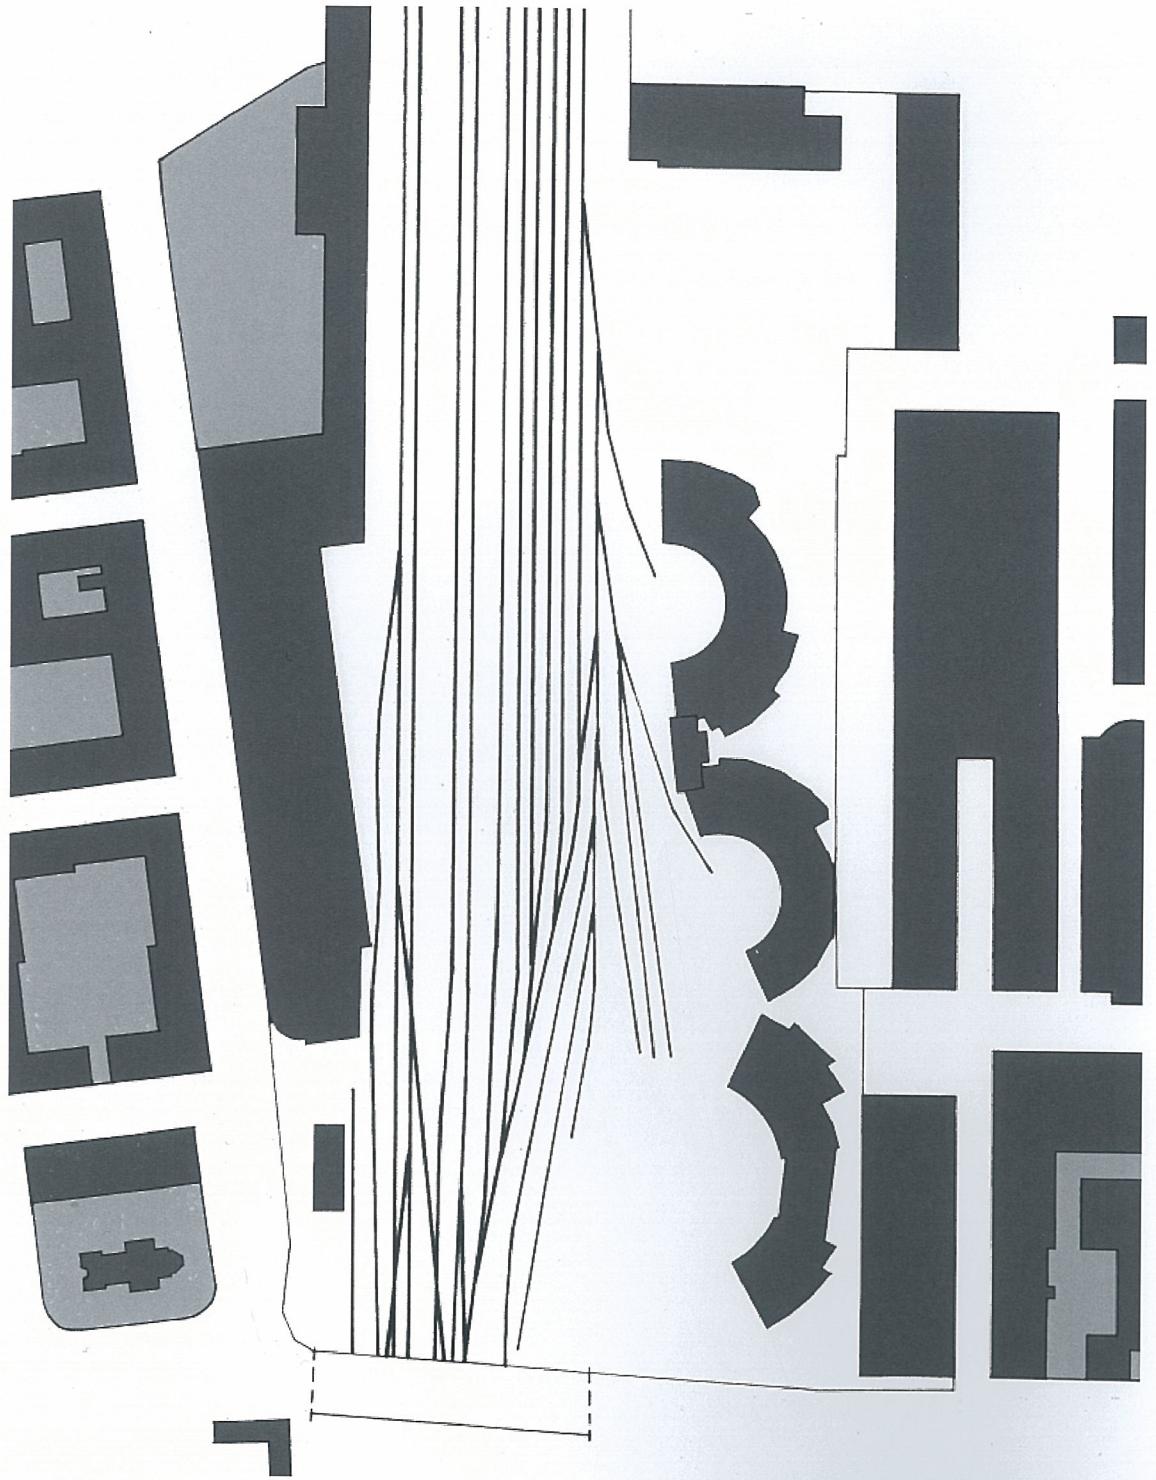
Liite 4. Veturitallien ympäristön rakennuskanta ja maankäyttö nykytilassaan.

3.4 Kartta 4, Nykytilanne

60-luvulta saakka hiljalleen rappeutunut Tullin alue alkaa 80-luvulla taas voimakkaasti muuttua. Aseman jalankulkutunnelin valmistuminen vaikuttaa osaltaan siihen, että ydinkeskusta laajenee nyt rautatien yli.

Tullin alueen luonne on muuttunut rakennusten korjausten ja uuden käytön myötä. Myös korttelirakenne on kokenut muutoksia. Hammareninkatu on katkaistu rakennusmassoilla ja Tullintorin kauppakeskuksen alueella on Sumeliuksenkadun pohjoispäästä muodostettu katettu sisätila. Laaja lasikate on vallannut alaa vanhasta katutilasta.

Alue on edelleen luonteeltaan umpinainen ja sulkeutunut. Rakennusmassat ovat suljettuja, eikä katutasossa ole liiketiloja. Liiketilat ovat lähes yksinomaan keskittyneet kauppakeskukseen. Alue on alkuperäisen käyttönsä vuoksi rakentunut ja suunniteltu ajoneuvoliikenteelle jalankulkuliikenteen kustannuksella, mikä on myös koettavissa alueella liikuttaessa. Pysäköintitalot ja kapeiden katujen varsille pysäköidyt ajoneuvot saavat korostuneen aseman katukuvassa jo muiden elementtien vähäisyydenkin vuoksi.

Ajoneuvoliikenne on tällä vanhalla varastoalueella edelleen sekä visuaalisesti että toiminnallisesti melko hallitseva aihe. Liikenneympäristön vanhat elementit, alueelle aikoinaan tyypilliset lastauslaiturit, ovat vain korvautuneet uusilla saman aihepiiriin elementeillä kuten pysäköintitalojen sisäänkäyntirampeilla.

Veturitallien asema on nykytilanteessa alisteinen. Tallien saavutettavuus on huonohko ja niiden kattopinnat muodostavat pääasiallisen kaupunkikuvallisen näkymän lähikortteleihin.
