**Nokian kaupunki**  
**Harjukadun ja Välikadun välisen alueen rakennusinventointi**

**Lunette rakennusperinnepalvelut**  
**Kati Lahtinen 03/2009**

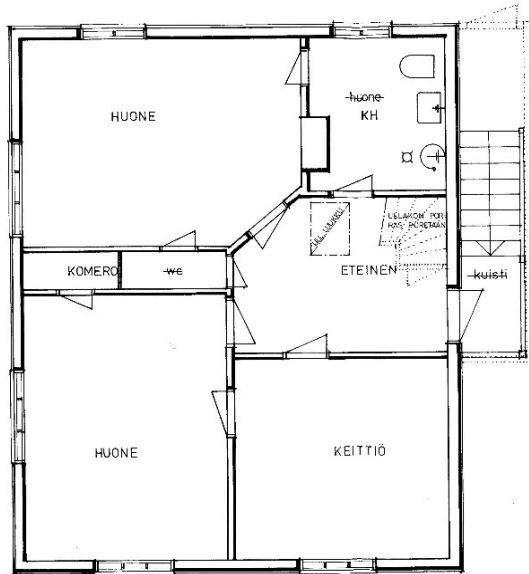
Pääkerroksen pohjakaava vuodelta 1992, jolloin muun muassa ullakon porras purettiin ja kylpyhuoneen paikka vaihdettiin. Lupaa haettiin myös porraskuistin korvaamiseksi avokuistilla, mutta tämä jätettiin toteuttamatta. Muuten pohjakaava vastaa nykyistä tilannetta.

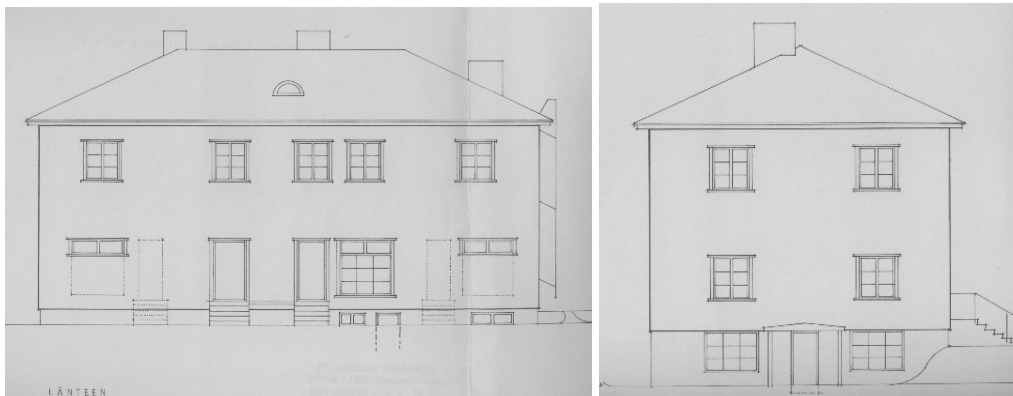
Arvo Mäkisen piirtämät julkisivukuvat länteen ja pohjoiseen vuoden 1989 lupahakemuksen yhteydessä. Lupaa haettiin julkisivun muutokseen rapatusta pinnasta lomalaudalle. Samassa yhteydessä pääjulkisivusta poistettiin sisäänkäyntejä ja tehtiin ikkunamuutoksia.

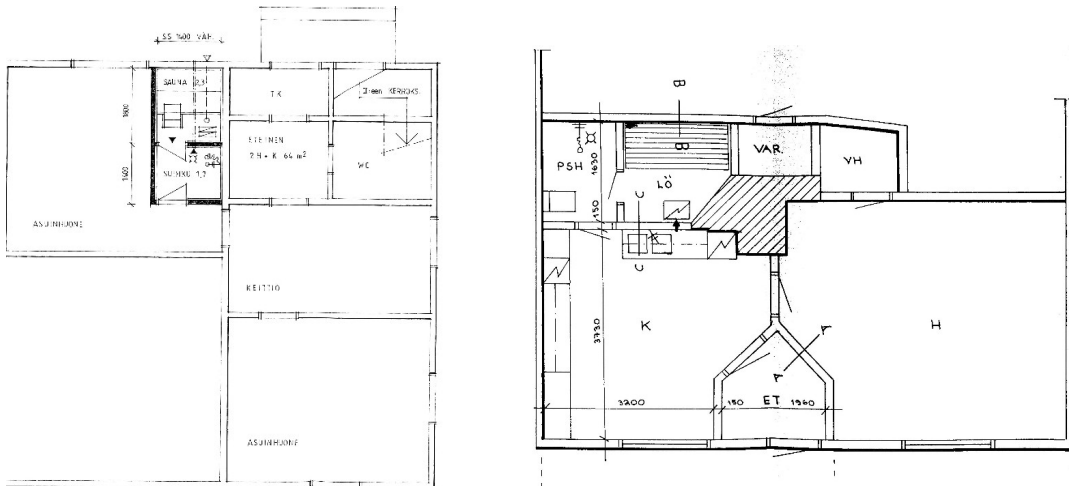
Alakerran eteläpäädyn asunto, lupakuva huoneistosaunan rakentamiseksi vuodelta 1988. Oikealla pohjoispäädyn pohjakerroksen huoneisto, RI Jukka Happonen piirtämä lupakuva huoneistosaunan rakentamista varten vuodelta 1998.

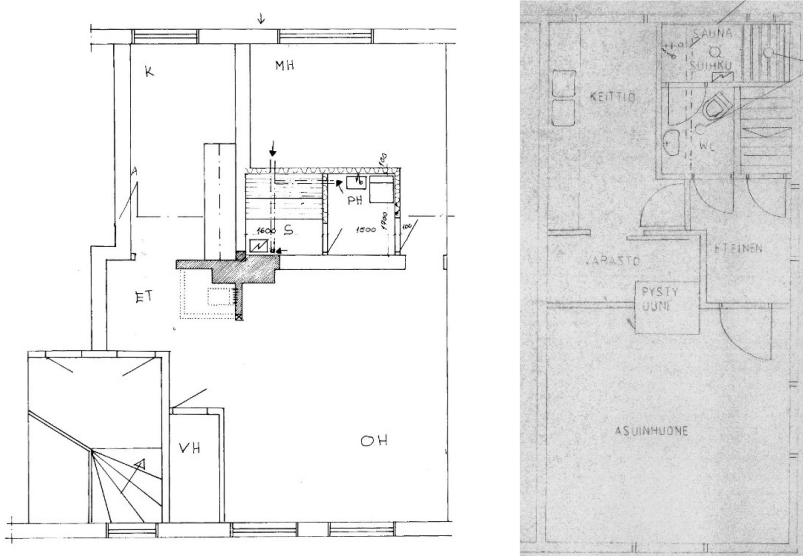
Toisen kerroksen asunto A 7. Rkm Heikki Saarisen piirtämä lupakuva huoneistosaunan rakentamista varten vuodelta 1989. Oikealla toisen kerroksen eteläpäädyn asunto, lupakuva huoneistosaunan rakentamiseen vuodelta 1990.

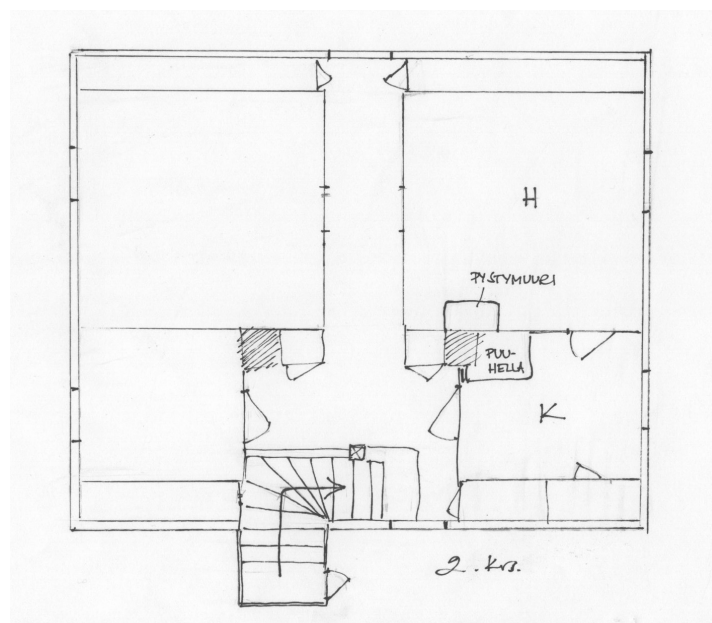
Toisen kerroksen käsivarainen pohjapiirros. Lännenpuoleiseen huoneistoon ei päästy tutustumaan.

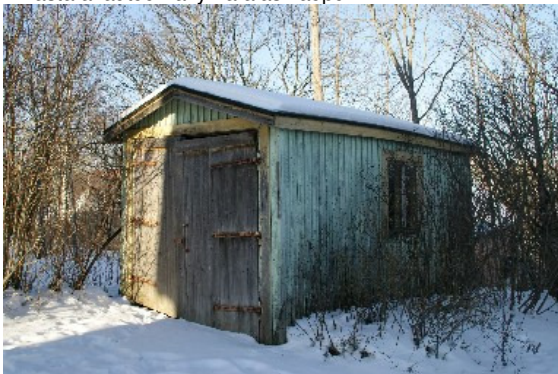
Pihapiirissä on vanha tallirakennus.

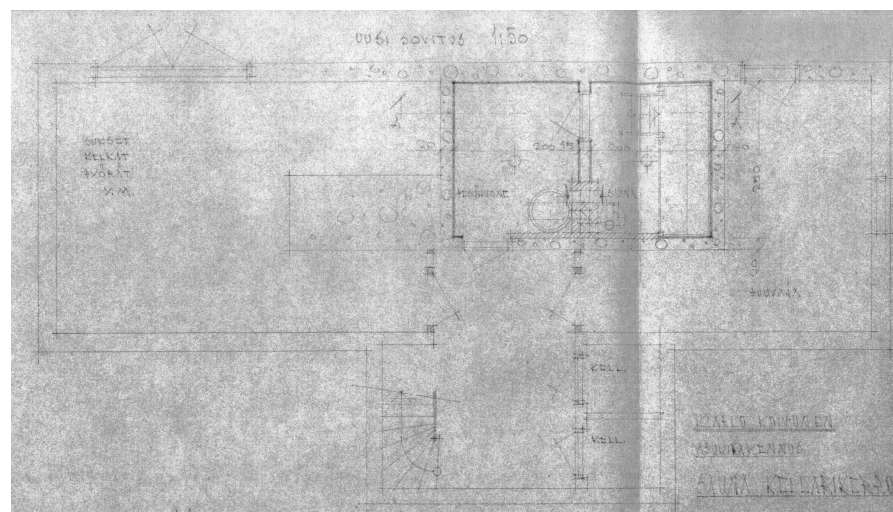
Kellarikerroksen pohjapiirros vuodelta 1955, jolloin vanhan talouskellarin kohdalle rakennettiin saunatilat. Pohjakaava ei ole se jälkeen olennaisesti muuttunut.

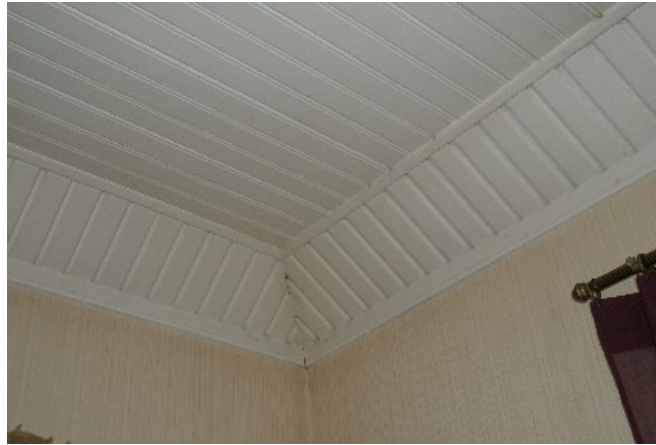
Entisen hellahuoneen paneelikaton viisteet.

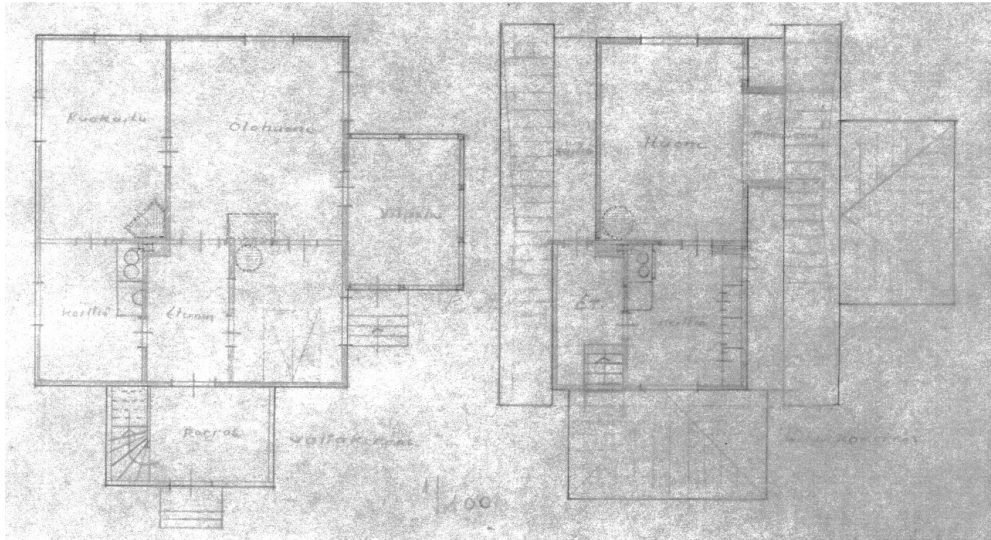
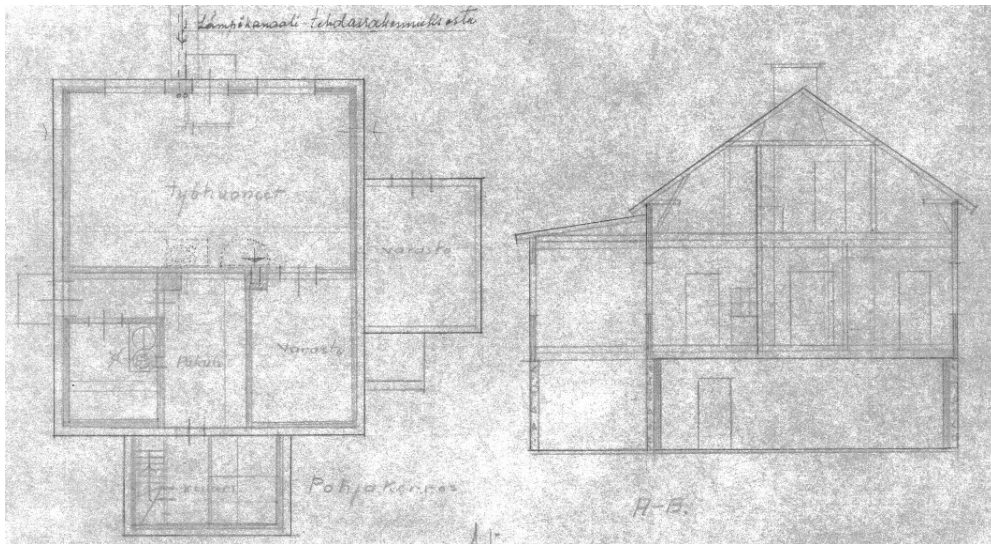
Puretun asuinrakennuksen pohjakuvat ja rakenneleikkaus S. Södermanin piirtämänä 1950-luvulla.

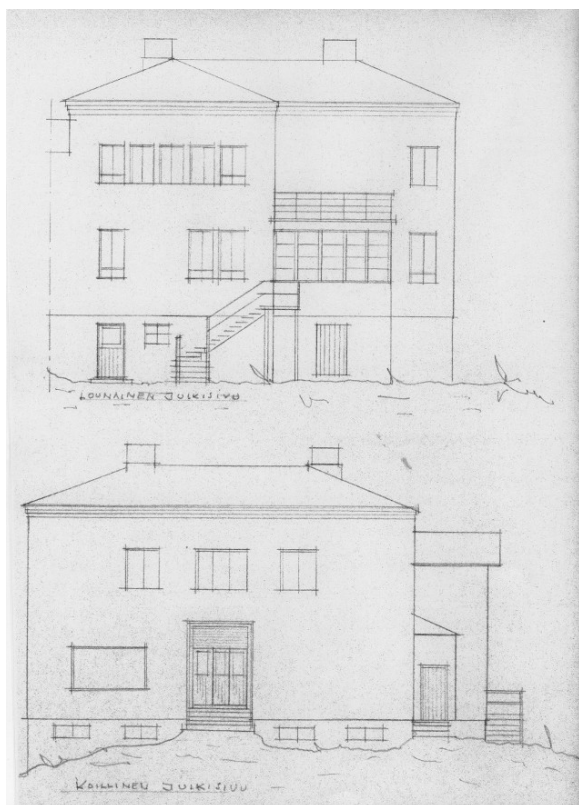
Vuoden 1961 lupakuivissa näkyvät vielä muun muassa länsiseinän portaat. Pohjakerrokseen suunniteltiin myös autotallia, mitä ei ilmeisesti toteutettu.

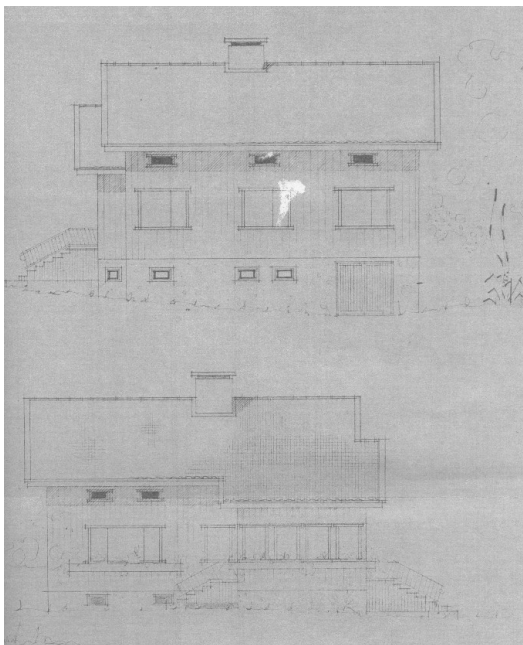
Jaakko Nurmen laatimat rakennuspiirustukset vuodelta 1952. Myöhemmin kadunpuolen autotallinovat on poistettu. Lisäksi kuisti on hiukan toisenlainen ja varustettu vain pihanpuoleisella sisäänkäynnillä.

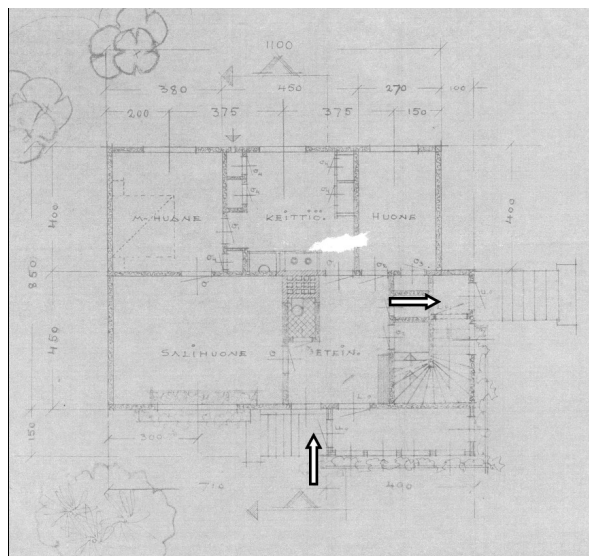
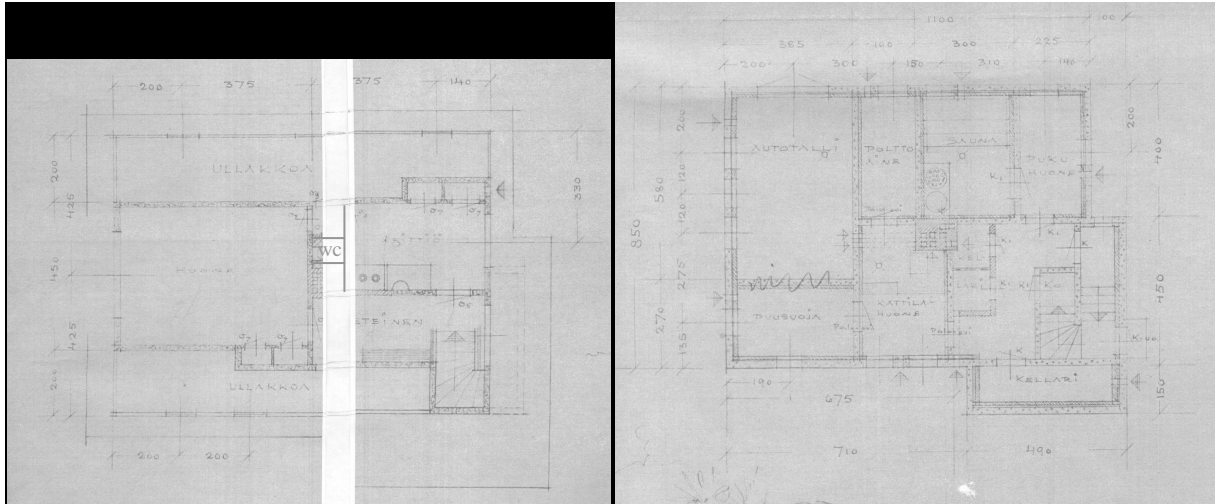
Kanervan nykyisen asuinrakennuksen alkuperäispiirustukset vuodelta 1952. Rakennuksen pohjakaava on säilynyt lähes muuttumattomana. Pääkerroksen nuolet osoittavat nykyisten ulkoportaiden suuntaa sekä eteisestä johtavaa kulkua yläkerran portaikkoon.
